三保松原の海岸における景観改善対策
モニタリング計画
(案)

静 岡 県

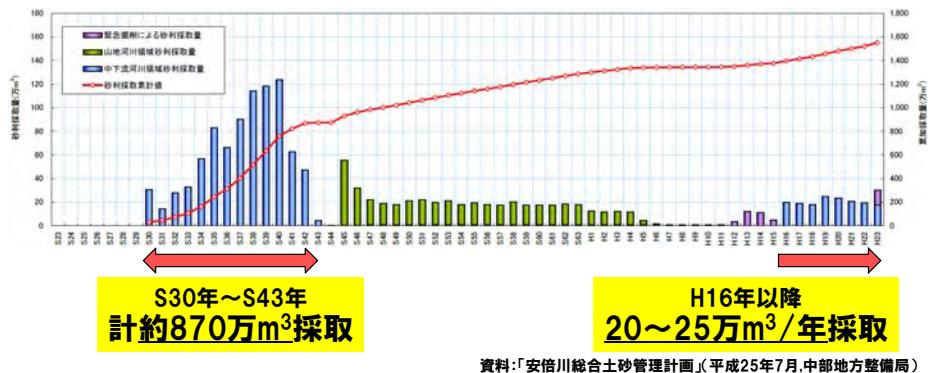
図一 1.2 安倍川における砂利採取量の経年変化

昭和 30 年代（1950 年代）に安倍川で行われた大量の砂利採取を契機として、海岸への土砂供給が減少したことから発生した海岸侵食は、安倍川の河口付近から北東側に急速に拡大した。昭和 50 年代には、静岡海岸（静岡市駿河区）全域の砂浜がほぼ消失し、毎年のように護岸や背後の国道が波に削り取られる事態となった。

安倍川での大規模な砂利採取が昭和 43 年に禁止されて以降、安倍川河口から砂浜の回復が進んでいるが、侵食の速度は衰えることなく進み、昭和 60 年代には三保松原の手前に達した。このままでは「羽衣の松」の流出も危惧されたことから、静岡県は砂浜の保全と越波被害の防止を目的とした「高潮対策事業」に着手した。

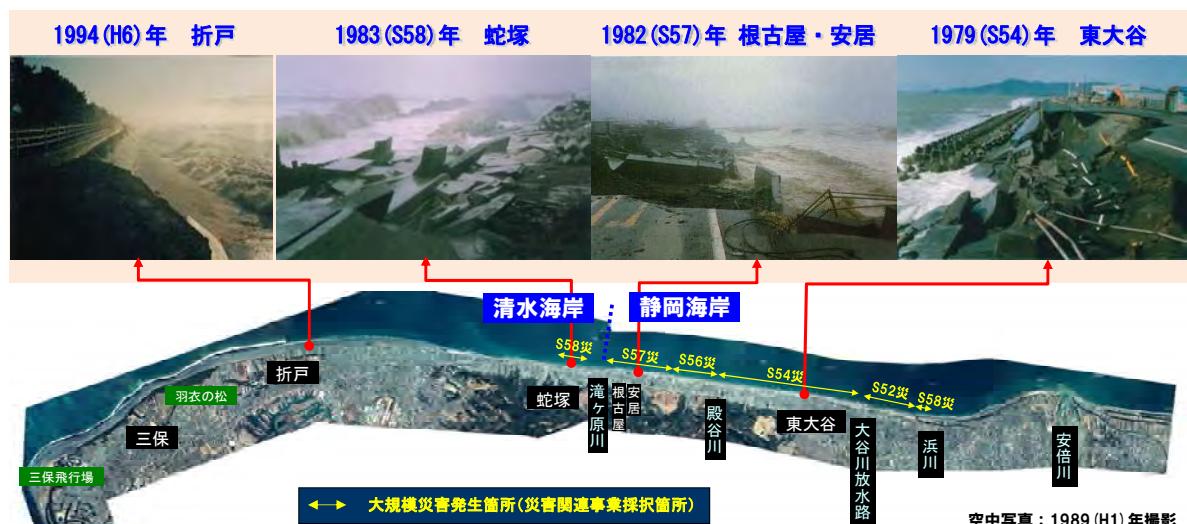
図一 1.3 侵食に伴う災害の変遷

- 昭和 30 年代：安倍川において大量の砂利採取
- 昭和 40 年頃：安倍川河口付近で侵食発生、東側へ侵食拡大
- 昭和 50 年代：静岡海岸の砂浜が消失、護岸やその背後が被災→離岸堤整備
- 昭和 50 年代後半：侵食域が清水海岸に到達→増・蛇塚地区 緊急堤整備

このままでは、平成 10 年頃に「羽衣の松」付近に侵食が到達することが予想された

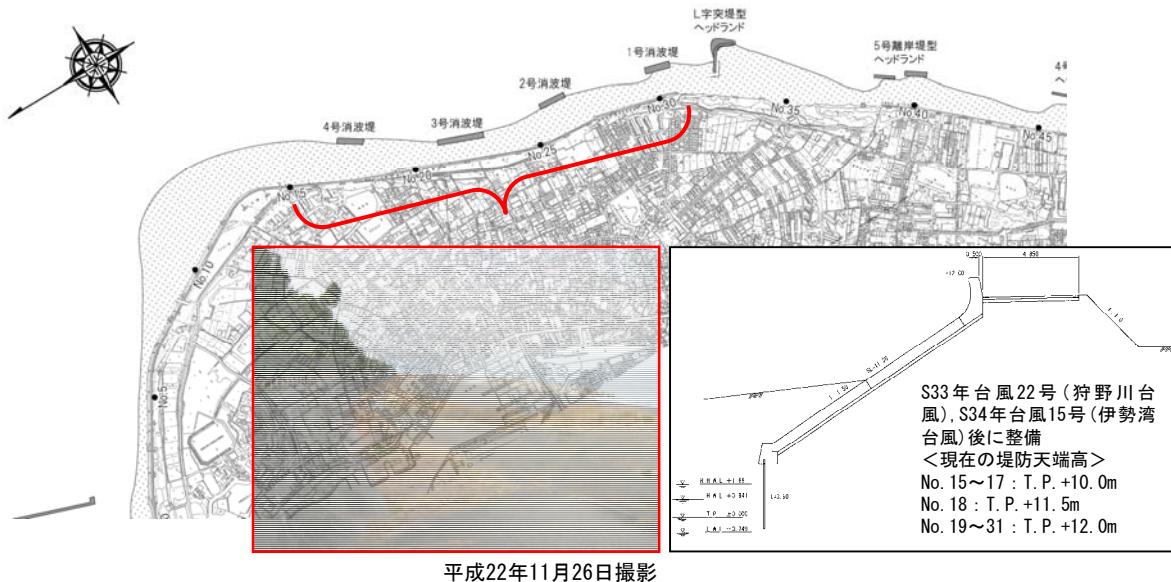
図-1.5 堤防の整備状況

消波堤区間では現在、天端高 T.P.+10.0~12.0m の堤防が整備されている。

No. 15～19（天端高 T.P.+10.0～12.0m）が昭和 33, 34 年災、No. 19～31（天端高 T.P.+12.0m）が昭和 41 年災による整備である。

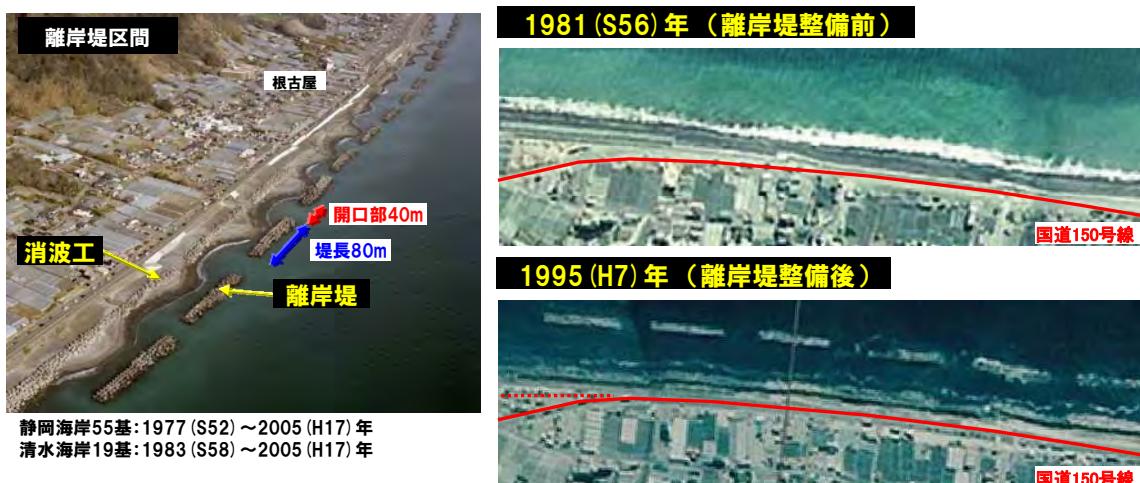
汀線に平行する消波構造物を沖合に設置したもので、消波効果と、背後への堆砂促進効果を併せ持つ。通常、施設と開口部の間隔を2:1とする。

- 離岸堤の開口幅を堤長の 1/2 として連続的に整備することにより越波防止効果を発揮
 - △ 連続堤は開口幅が狭いため、景観面や利用面に及ぼす影響は大きい

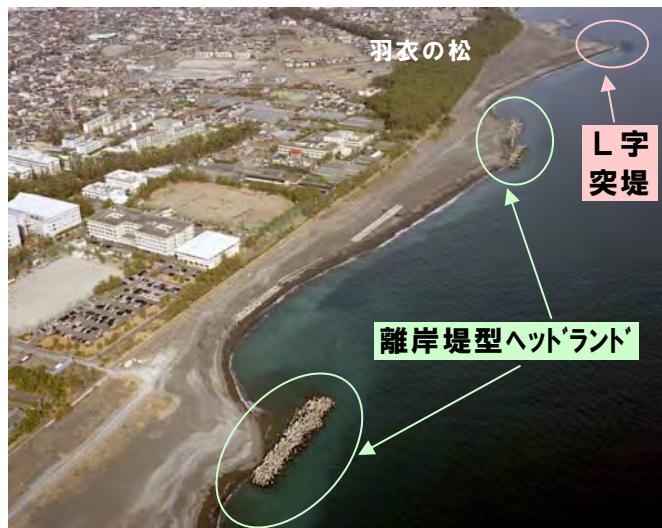
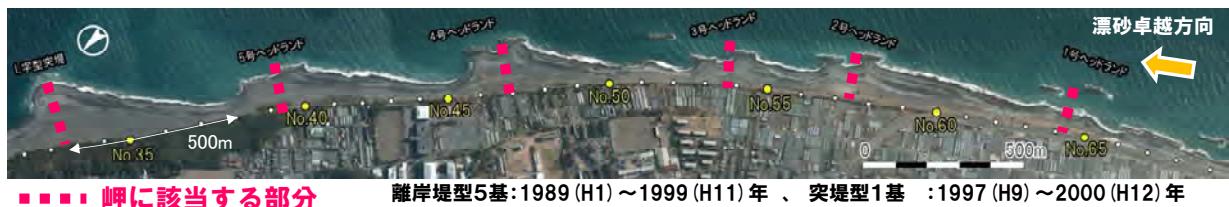
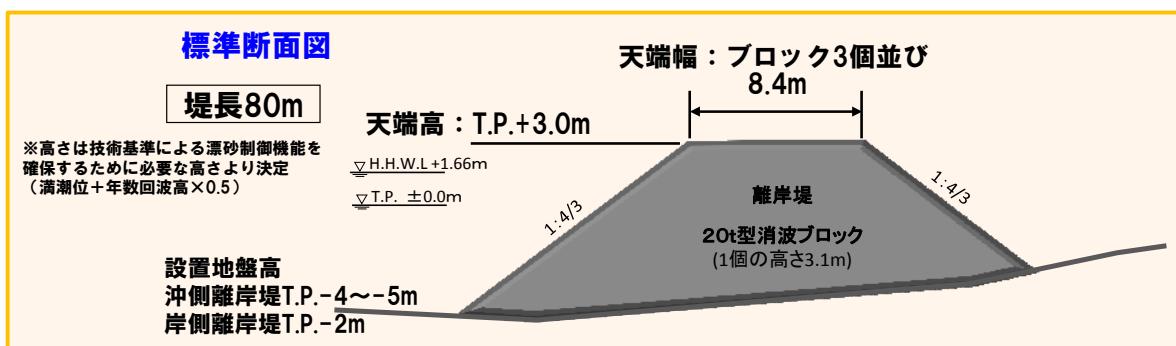
岬と岬の間に挟まれた砂浜が安定していることにヒントを得た工法

- 施設の間隔を 300m～500m 確保することができ、景観や海浜利用面で好ましい
- △ 畦岸堤（連続堤）に比べて開口部が広く漂砂の捕捉力が弱いため、土砂収支の不足を補うための養浜を組み合わせて実施する必要がある

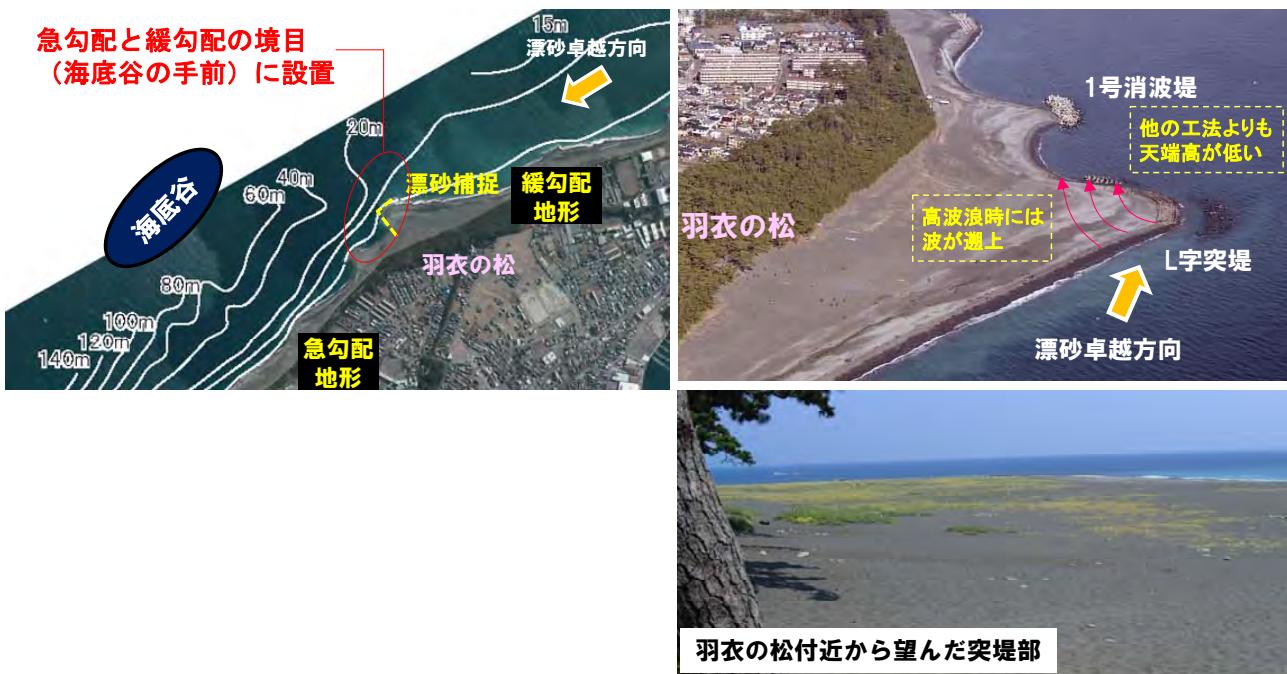
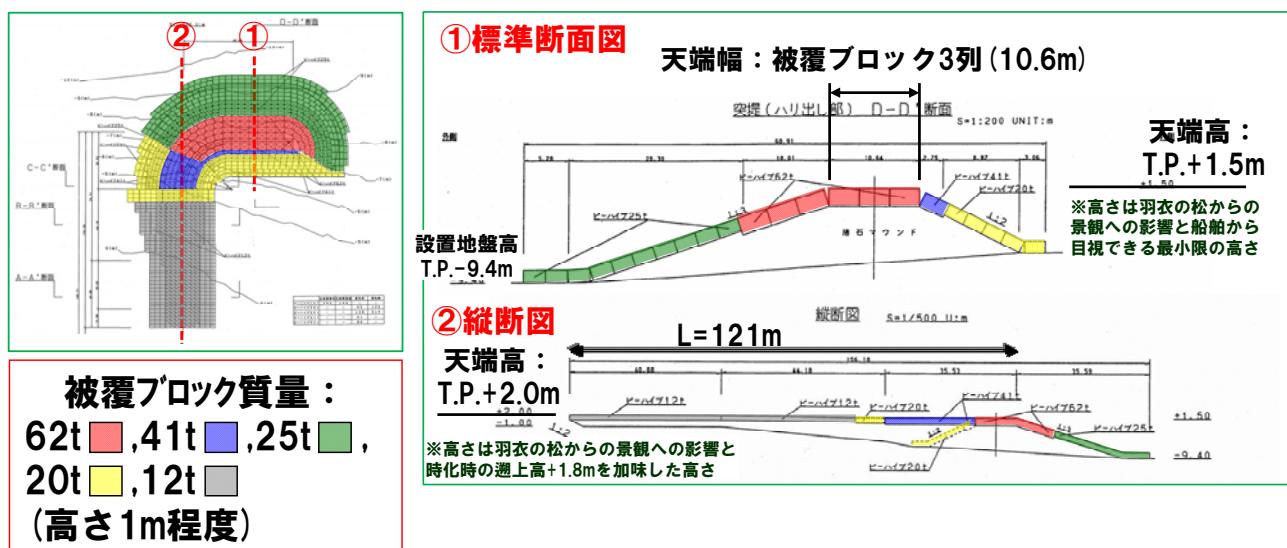
- ・強い漂砂捕捉力により東側の海底谷に漂砂が落ち込むことを食い止める
- ・低天端構造とすることが可能であるため、視覚的な影響を低減できる
- ・高波時に突堤の根元を波が週上することにより、東側への土砂供給が可能
- 低天端構造とすることができる
- △ 事業費が大きい碎波帯付近の構造物であり強い波力が作用する

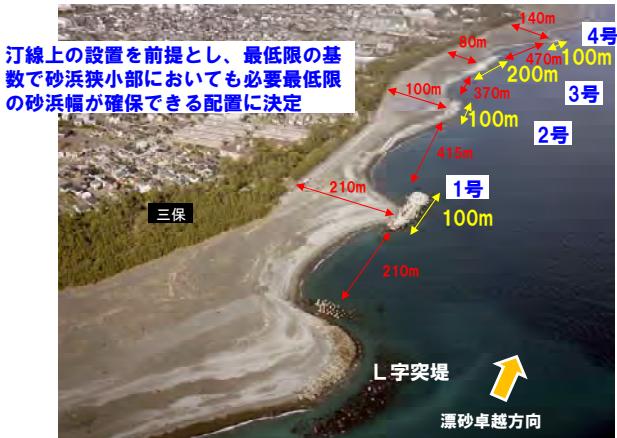
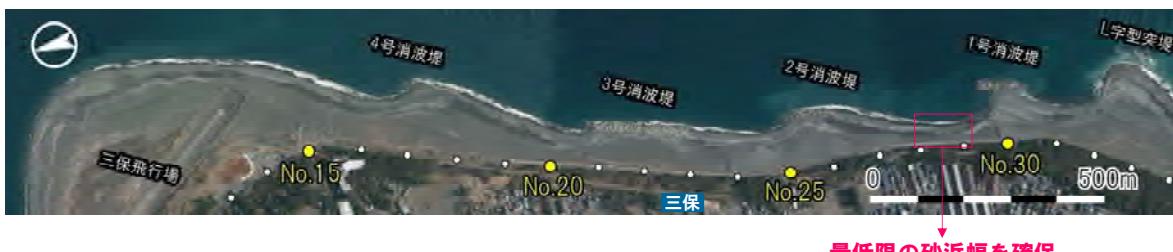
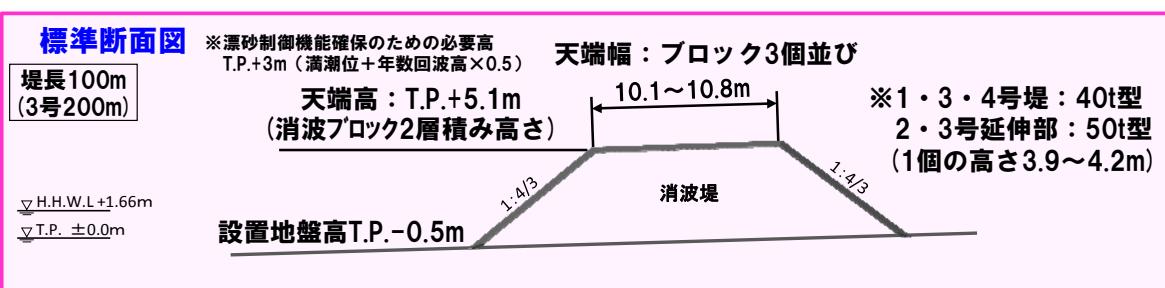
- ・前面に海底谷が広がり、海底勾配が急なため、沖合いに施設を設置することが困難
- ・汀線際に消波堤を等間隔に配置し、侵食の進行の抑制と最低限の砂浜確保を目指す

1997(H9)年2月（設置直後：侵食域到達前）

2013(H25)年1月（設置後16年：侵食域到達後）

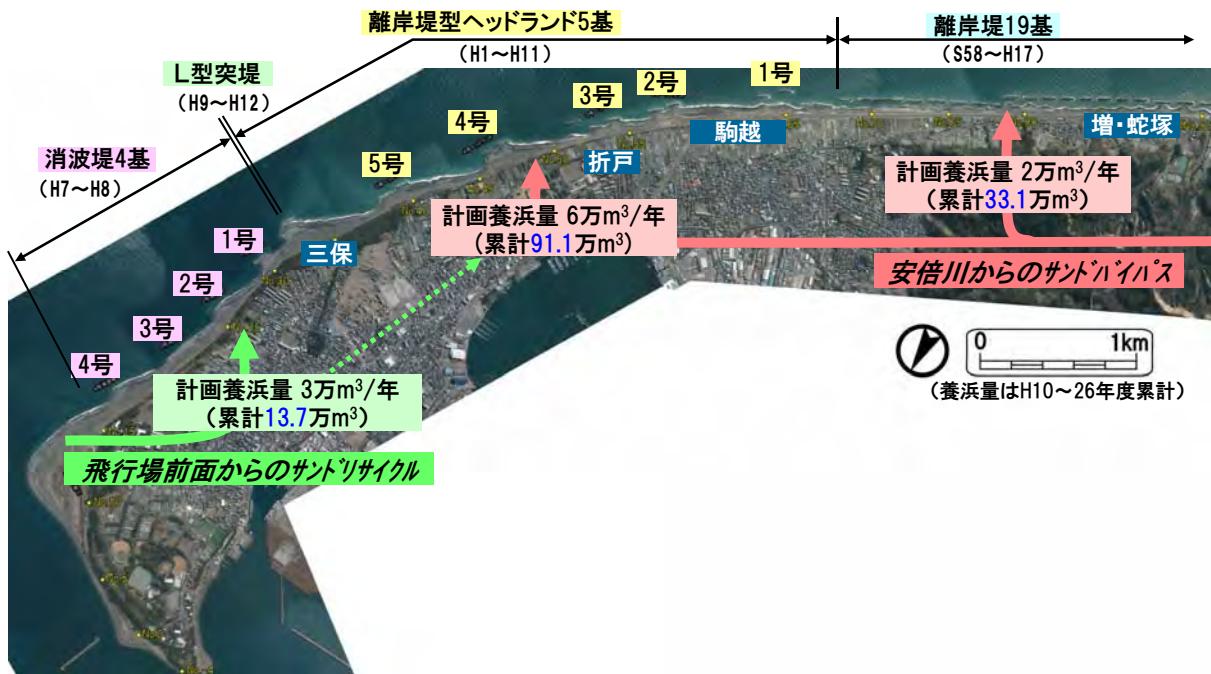
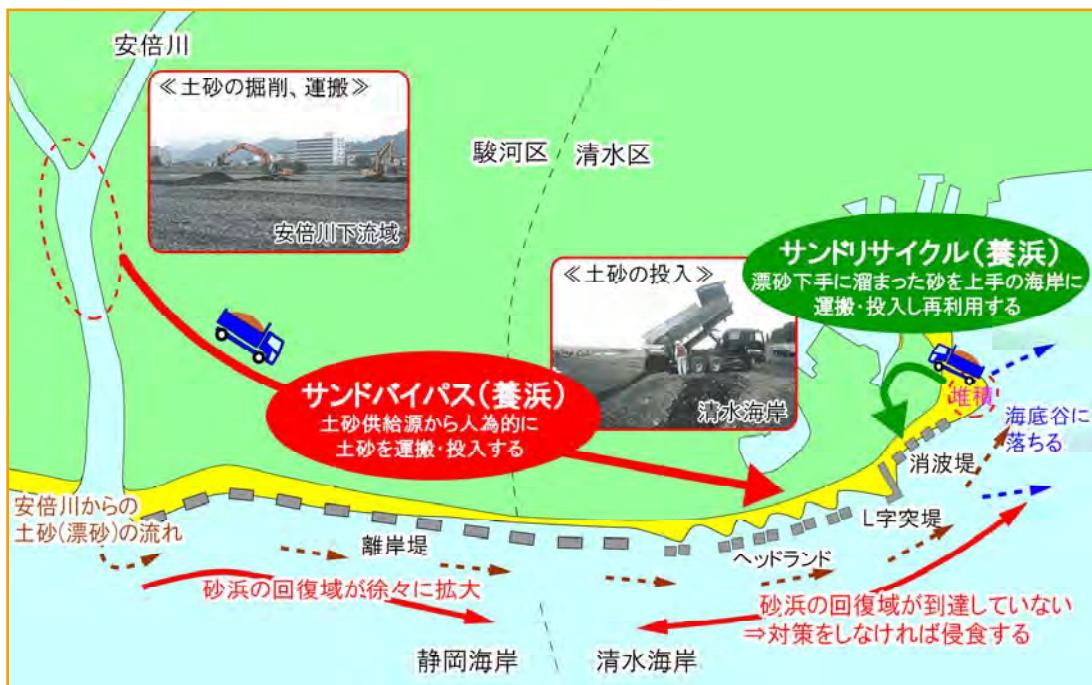
- ・サンドバイパスは土砂供給源である安倍川から海岸に砂を運び込む
- ・サンドリサイクルは土砂系の終端の三保半島の先端から、土砂を手前に戻す

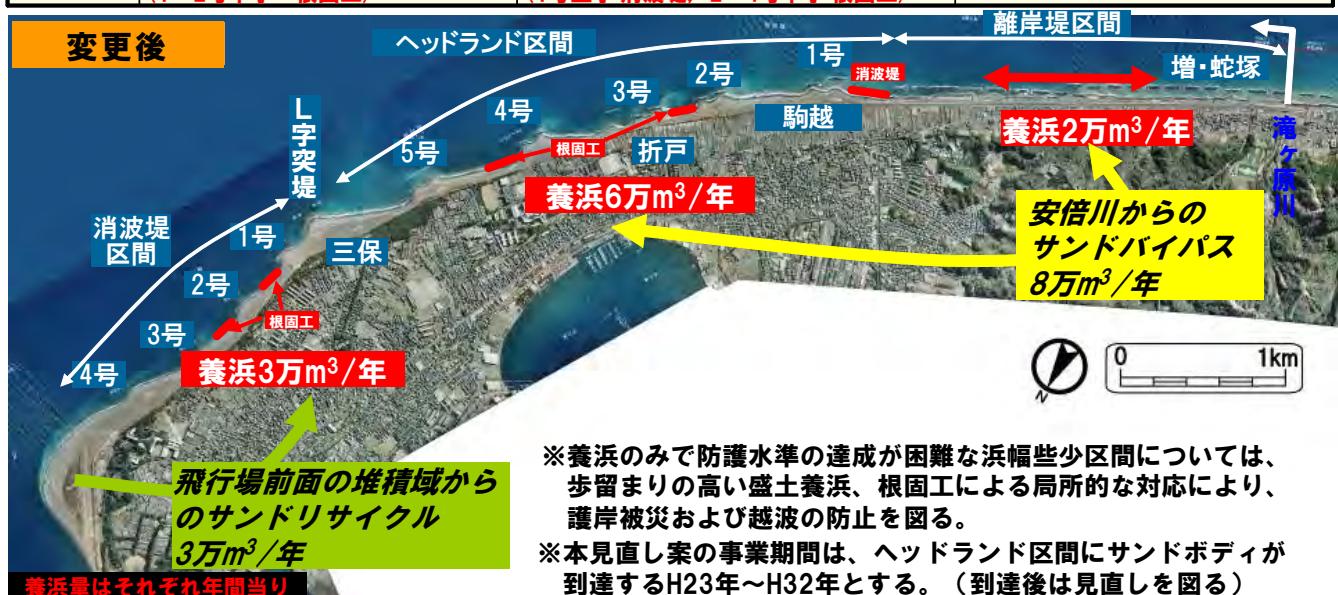
図－1.6 海岸保全対策事業の見直し(平成 22 年度)

平成 18 年度の事業計画の見直し以降、ヘッドランド区間と消波堤区間の侵食の進行等が顕在化しており、養浜量の増量等の他の対策を含めて再度最適案を検討し、海岸保全対策事業の見直しを行った。なお、事業終了時期は、サンドボディ促進養浜の改善(消波堤背後への投入から消波堤前面への投入に変更)により、サンドボディの進行が早まり、駒越地区に到達する平成 32 年頃に再度、事業計画の見直しを図る。

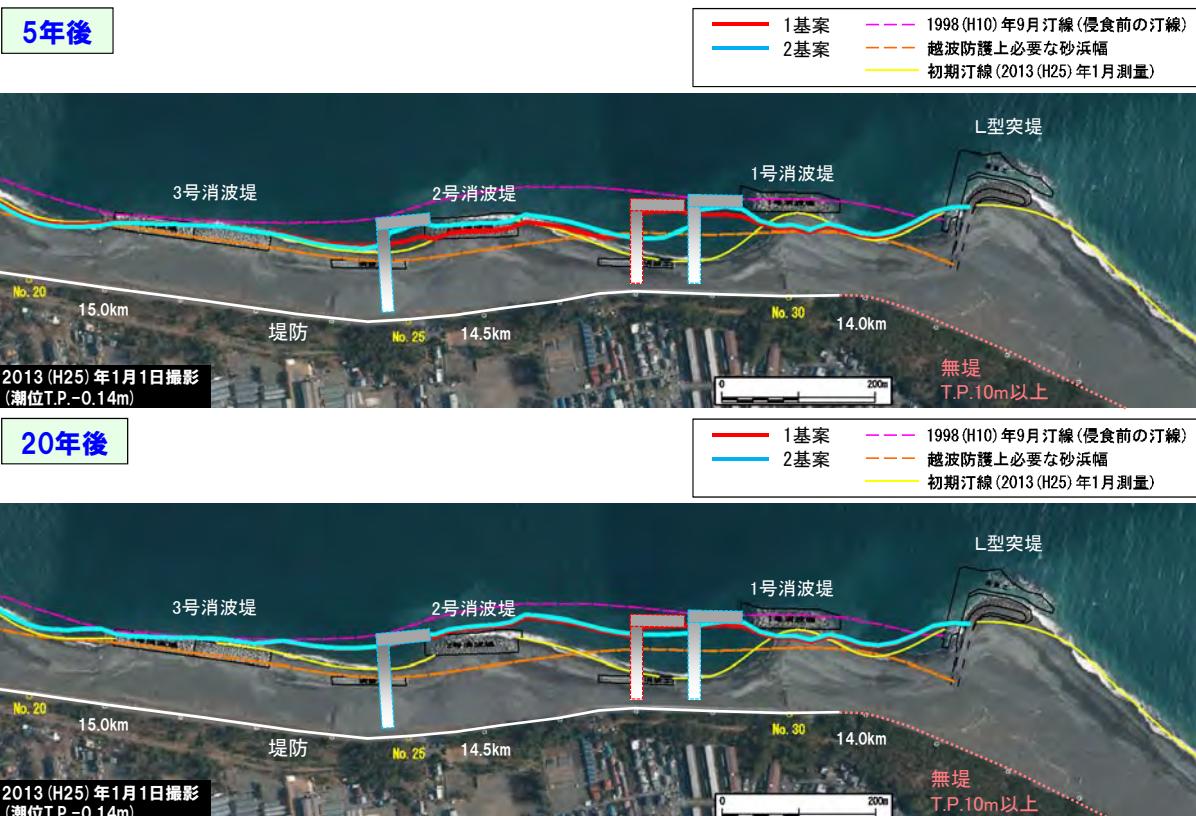
図－2.2 海浜変形シミュレーションによる将来予測（汀線位置）

L型突堤の配置については、既設の消波堤2基をL型突堤2基に置き換える「2基案」、1基に置き換える「1基案」のいずれも防護上必要な水準を満たすが、「2基案」の方が、砂浜の早期回復が見込まれ、悪条件下での防護の確実性に優れることが確認された。

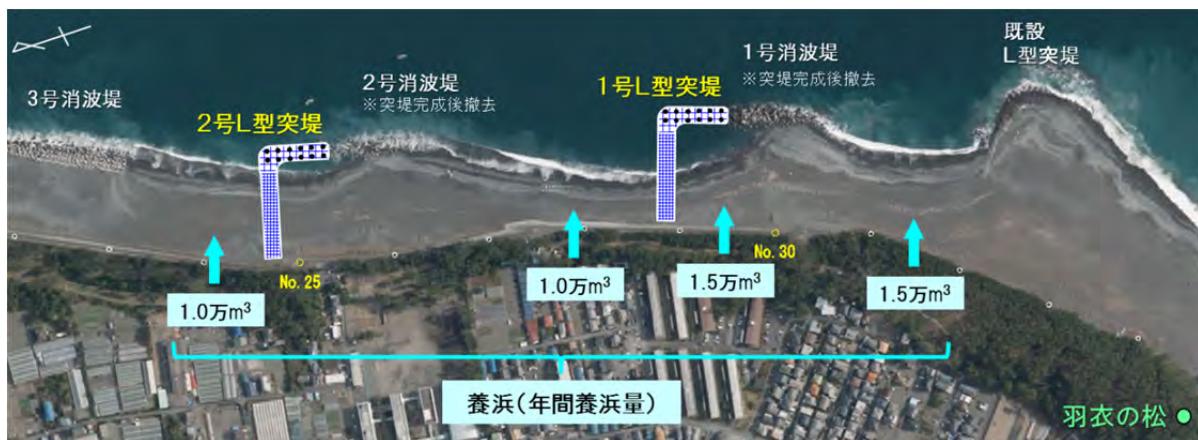
図－2.3 L型突堤の配置・規模と養浜配分

L型突堤の横堤部は、急深な海底地形による強い波浪や地形変動に晒されることから、基礎を地中に設置することで高い安定性を有し、かつ一定の堆砂性能が期待できる「有脚式（透過構造）」を採用する。L型突堤の縦堤部には、既設L型突堤にも採用され、堆砂性能や砂浜との一体感、地形変化への追従性等が確認されている「被覆ブロック式（不透過構造）」を採用する。上手側に十分な堆砂域を形成するため、L型突堤の天端高及び横堤長は既設L型突堤と同規模とする。

対策区間内における養浜位置は、既設L型突堤と1号L型突堤の間に3万m³、1号L型突堤と2号L型突堤の間、2号L型突堤と3号消波堤の間にそれぞれ1万m³ずつを基本とし、海浜変形の状況に応じて順応的に位置・数量を決定する。

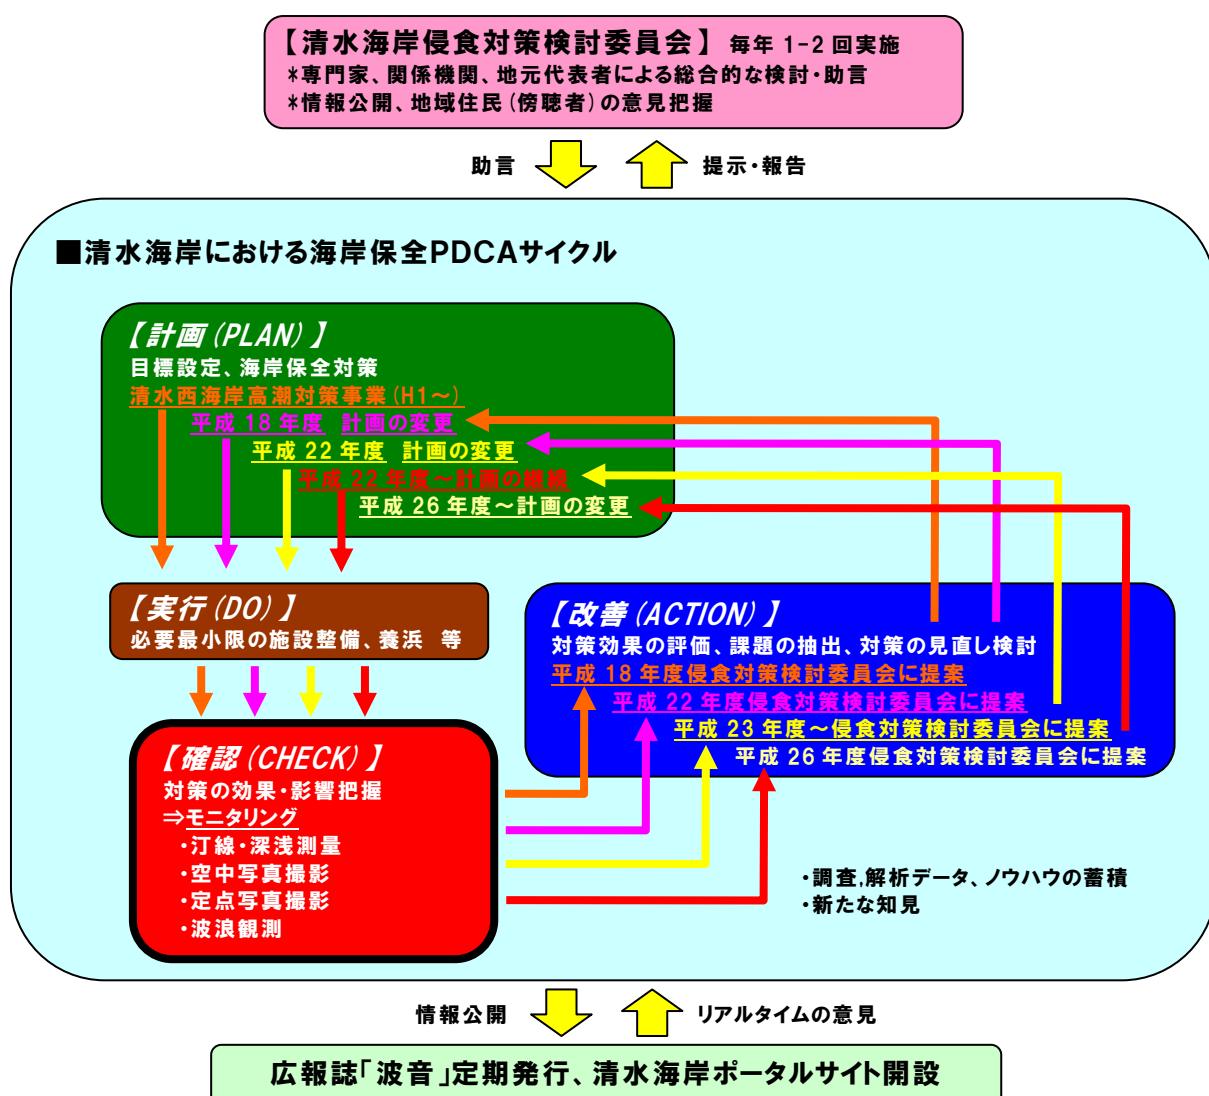
図－3.1 清水海岸における海岸保全P D C Aサイクル
(現在の海岸保全対策～モニタリングの実施体制)

清水海岸における最適な海岸保全対策を実施していくに当たり、図－3.1の海岸保全P D C Aサイクルに則り、適切な対策の実施による海岸保全を行っていく必要がある。

海岸管理者は継続的に実施しているモニタリング結果から、「清水海岸侵食対策検討委員会」（以下、「検討委員会」という。）に提示・報告した事項に対して、適宜、計画の変更から対策の実施・見直しを図っている。

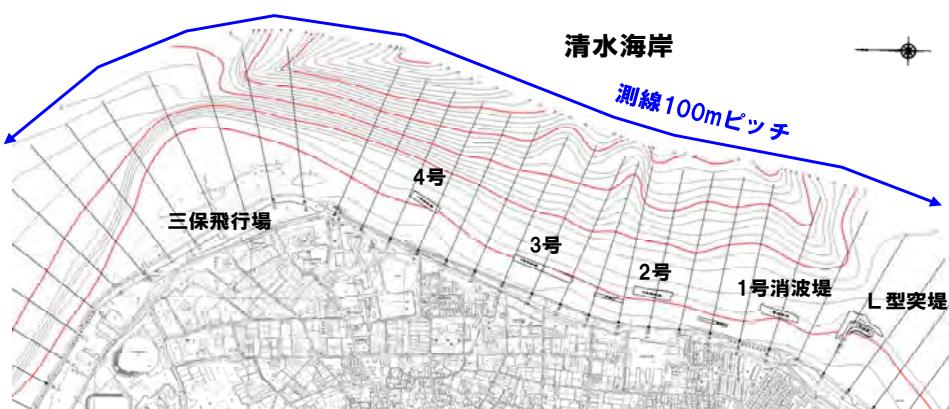
図-3.3 汀線・深浅測量調査測線位置

内容：測線間隔100m、岸沖方向距離600mの範囲

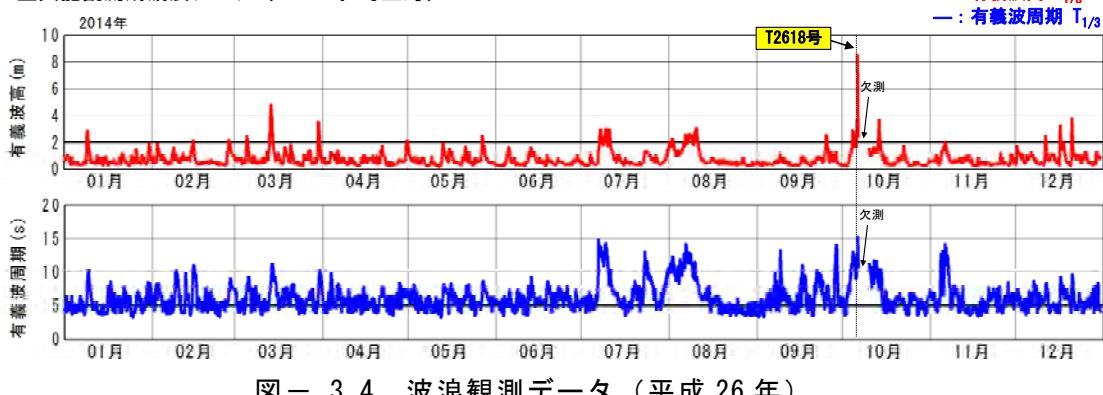
図一 3.4 波浪観測データ（平成 26 年）

波高3m以上の継続時間は8時間であり、最近の高波浪台風時に比べると作用時間が短い 波高ピーク時は干潮時であった

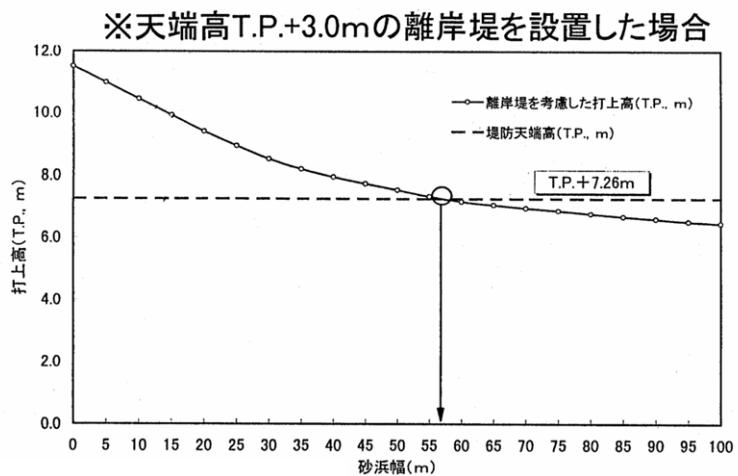
図－3.7 離岸堤区間、ヘッドランド区間(緩勾配区間)の砂浜幅と波の打ち上げ高の関係

- 算定手法：改良仮想勾配法
- 代表断面：離岸堤区間、ヘッドランド区間のNo. 32～91の海浜断面(1993(H5)年3月測量)を重ね合わせ、もっとも標高が低い断面をトレースしたものとした(海岸評価上危険側の断面地形となる)。
- 波高：12.0m(50年確率波沖波)～3.0m
(波高が大きくなりすぎると碎波位置が沖に移動し、打ち上げ高が下がる場合があるため波高12～3mの間で波高を変化させ、最も高くなった打ち上げ高を採用する。)
- 周期：17.0(50年確率波周期)
- 離岸堤群の波高伝達率 K_t : 0.50

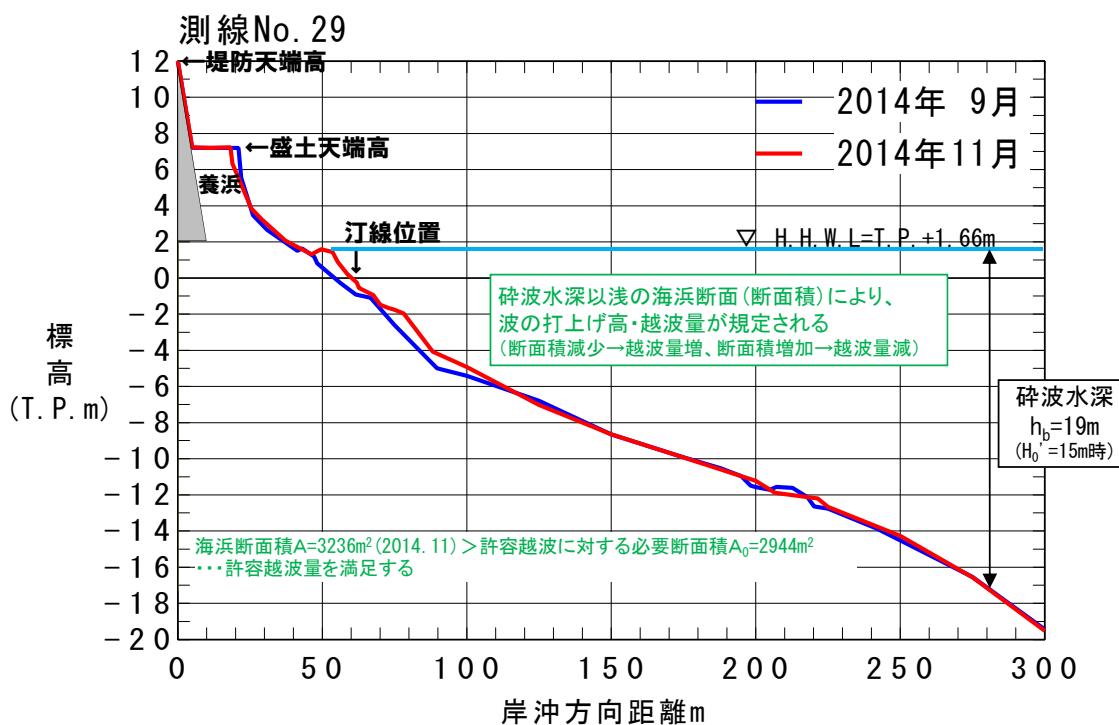
図- 3.9 海浜断面の対象範囲

具体的には、打上げ高・越波量に影響する碎波水深以浅の海浜断面積を定期深浅測量（2回／1年）より確認し、その現況断面積が許容越波量以下となる断面積を満足することが必要である。

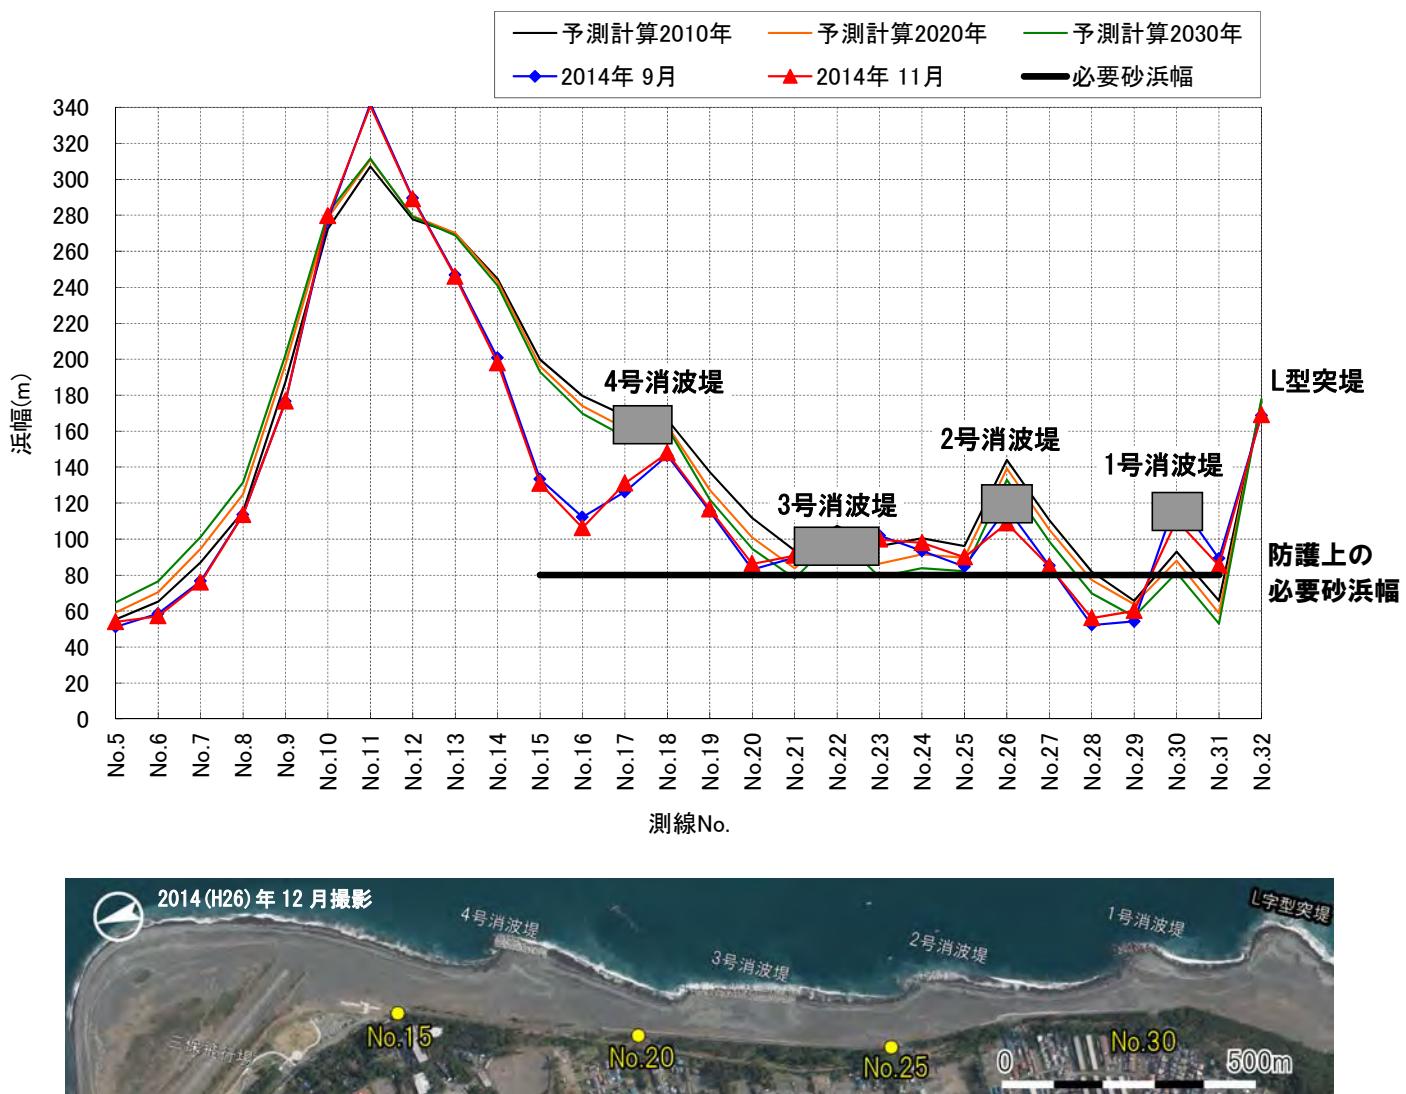
図一 3.10 汀線位置変化量と予測計算結果の沿岸方向分布（消波堤区間）

平成 22 年計画時の予測計算に比べて、1 号消波堤下手汀線が後退している（計算モデルを平成 26 年度三保松原景観改善検討時に見直し、4 号消波堤下手について確認が必要）。

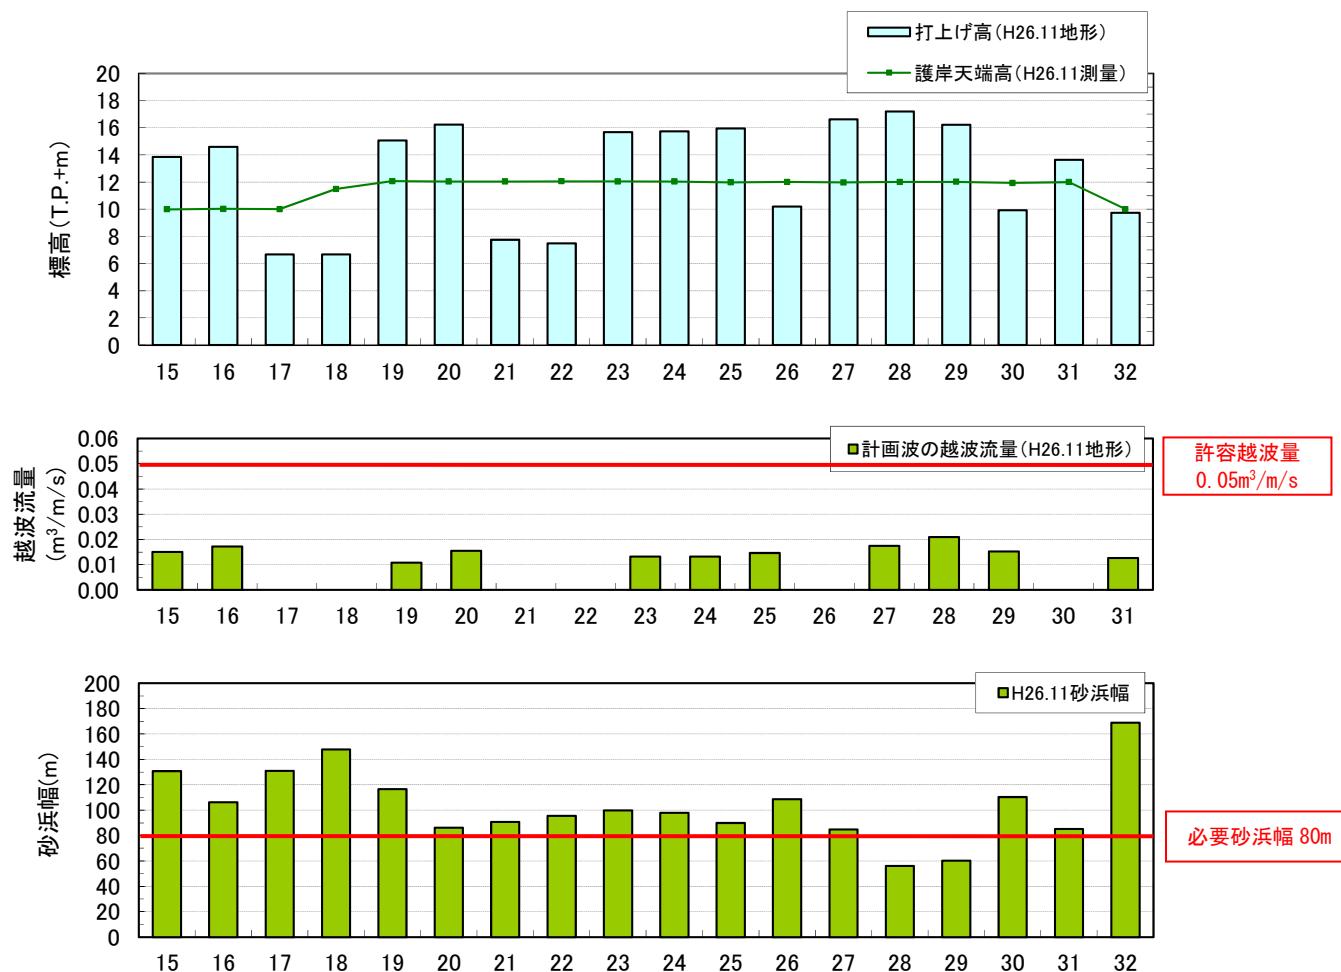
図一 3.11 波の打上げ高、越波流量計算結果と砂浜幅（消波堤区間）

消波堤区間の打上げ高および越波流量の計算結果を図一 3.11 に示す。

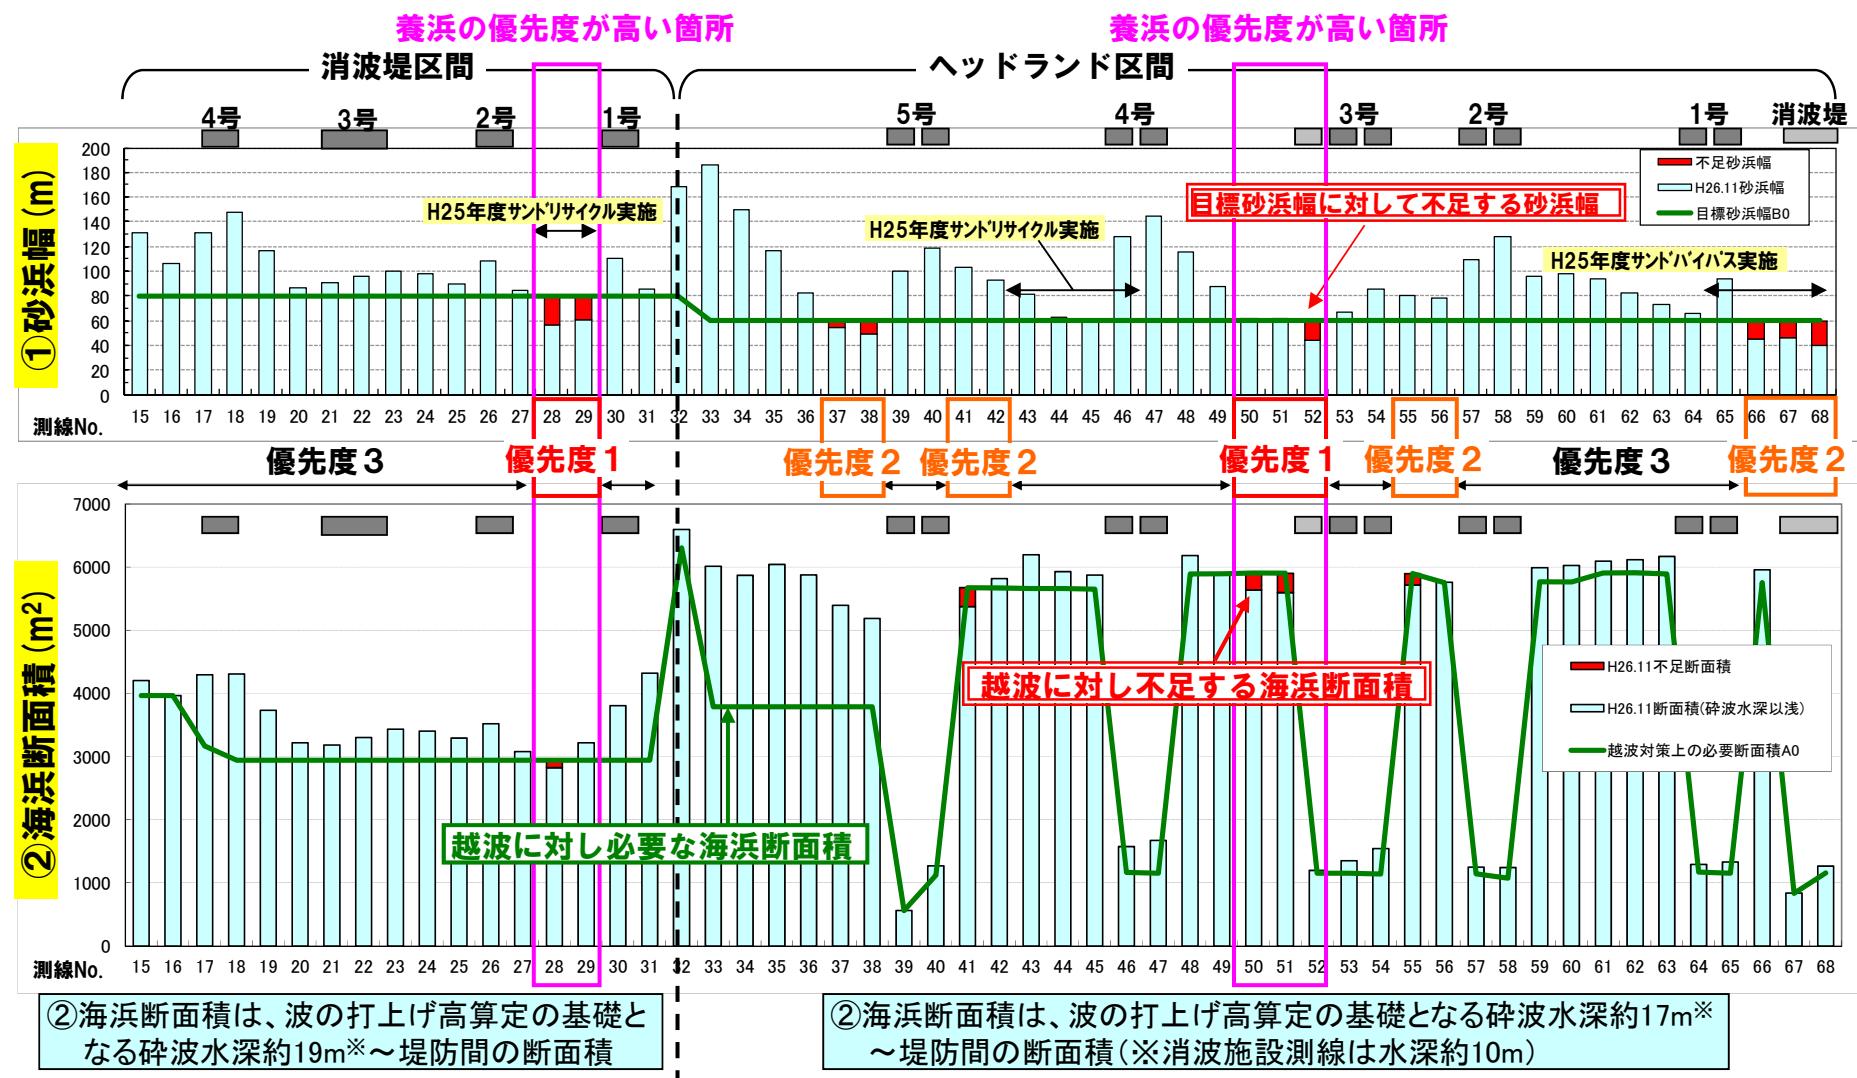
図－3.12 砂浜幅と海浜断面積結果を基にした養浜の優先度評価 (2014(H26)年11月測量成果より)

図一 3.12 の上段に平成 26 年 11 月時点の砂浜幅と目標砂浜幅に対して不足する砂浜幅を、下段に波の打上げ高（ヘッドランド区間）と越波量計算（消波堤区間）により越波に対し必要な海浜断面と不足する海浜断面積を示す。

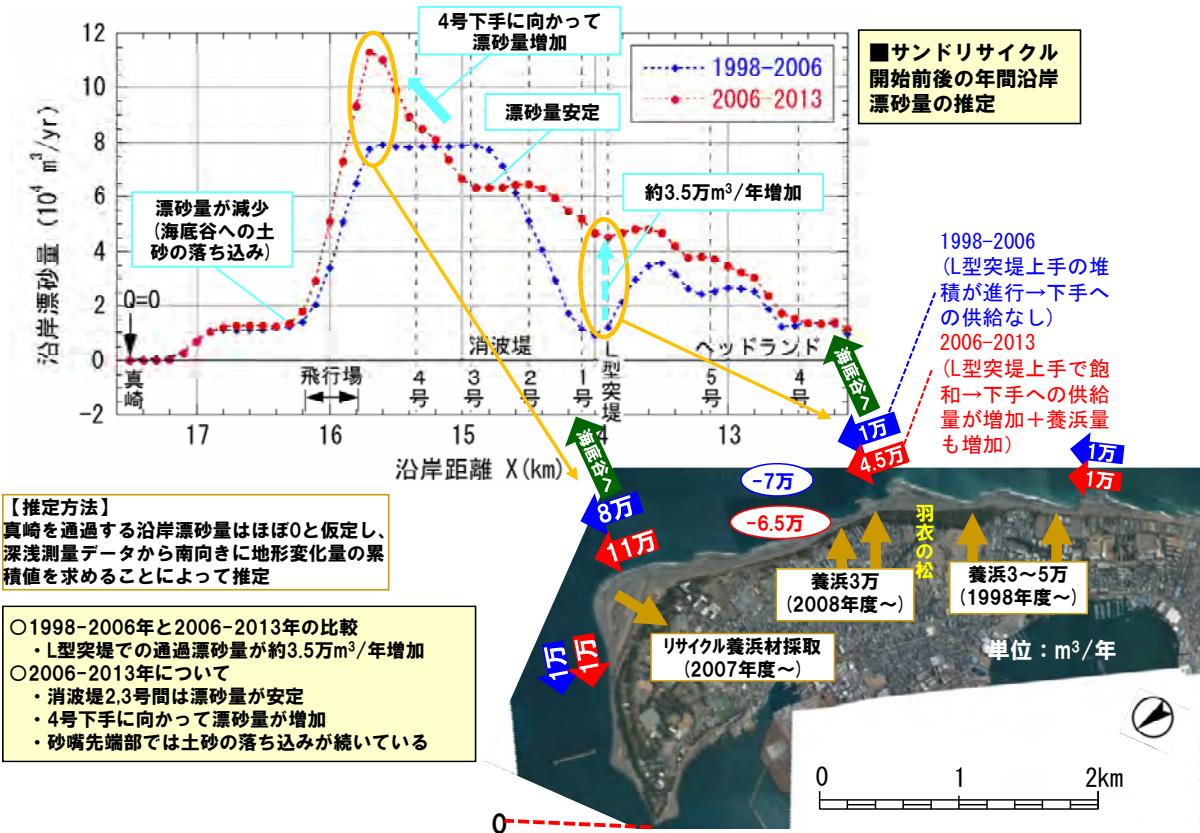
図－4.2 沿岸漂砂量分布の推定

汀線・深浅測量結果から土砂変化量を算定し、沿岸漂砂量を推計する。

- 既設L型突堤から下手側への沿岸漂砂量が4.5万m³/年(予測計算時の検討条件)を維持しているか確認する。
- サンドリサイクル養浜材採取箇所周辺や新設L型突堤周辺については、測量調査実施毎に沿岸漂砂量の維持状況・変化状況を確認する。

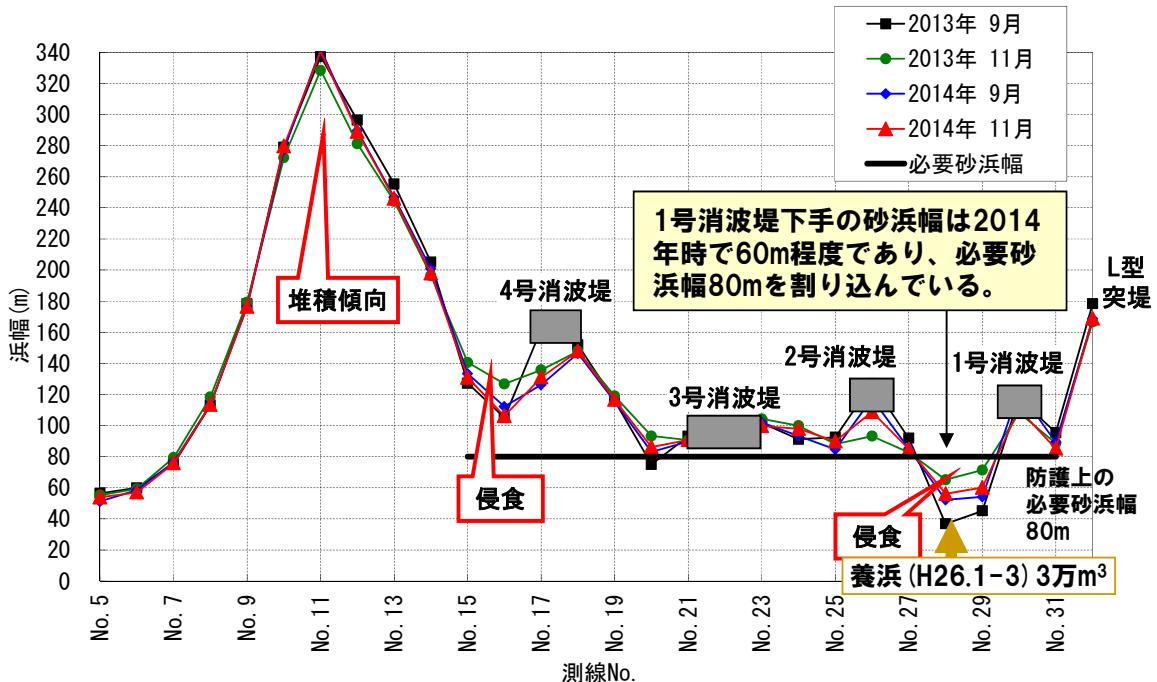
図一 4.4 砂浜幅の変化【2013(H25)年9月～2014(H26)年11月】

汀線測量結果から各測線の砂浜幅(護岸～汀線までの距離)を整理し、必要砂浜幅80mが確保されているか確認する。

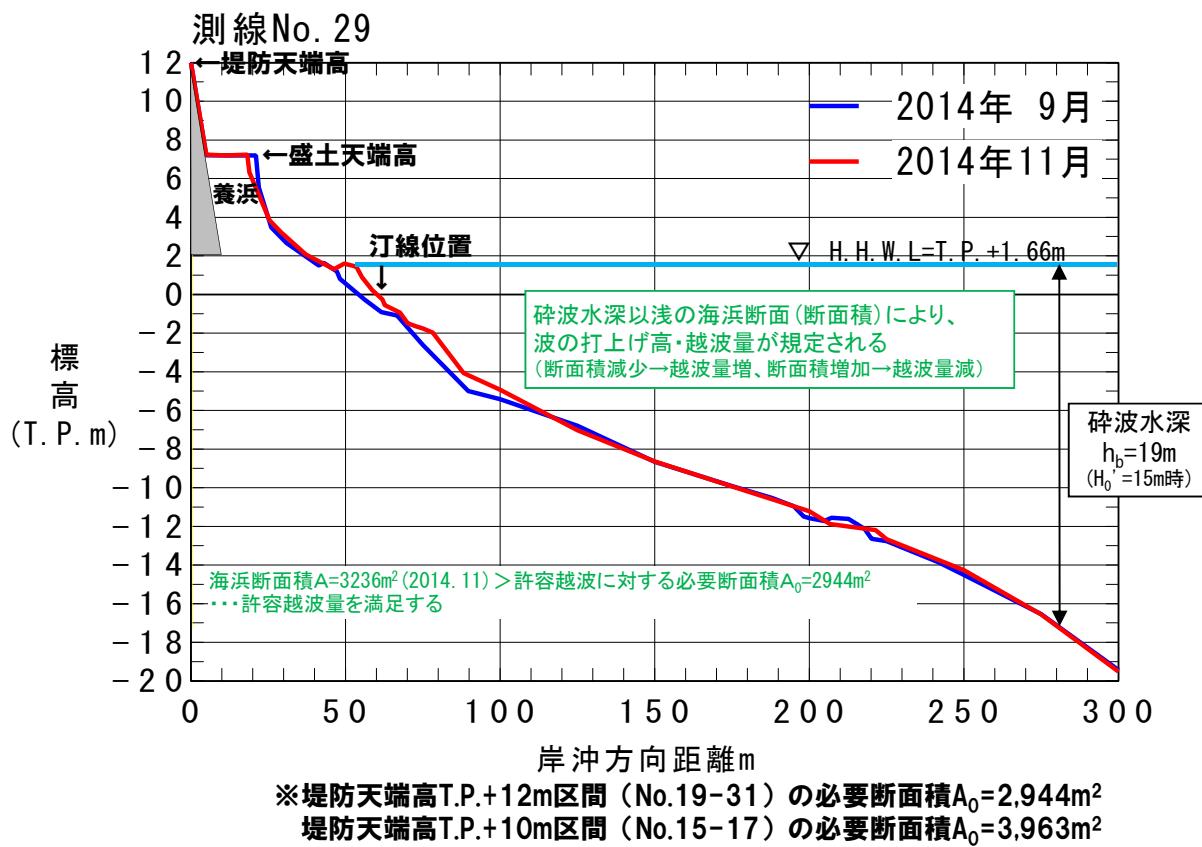
図－4.5 海浜断面の対象範囲（目安：碎波水深以浅（T.P. -17m 以浅））

汀線・深浅測量結果を基に、水中部の侵食の有無等の確認を行った後、波の打上げ高と越波量を算定し、許容越波量に対する必要断面積が確保されているか確認する。

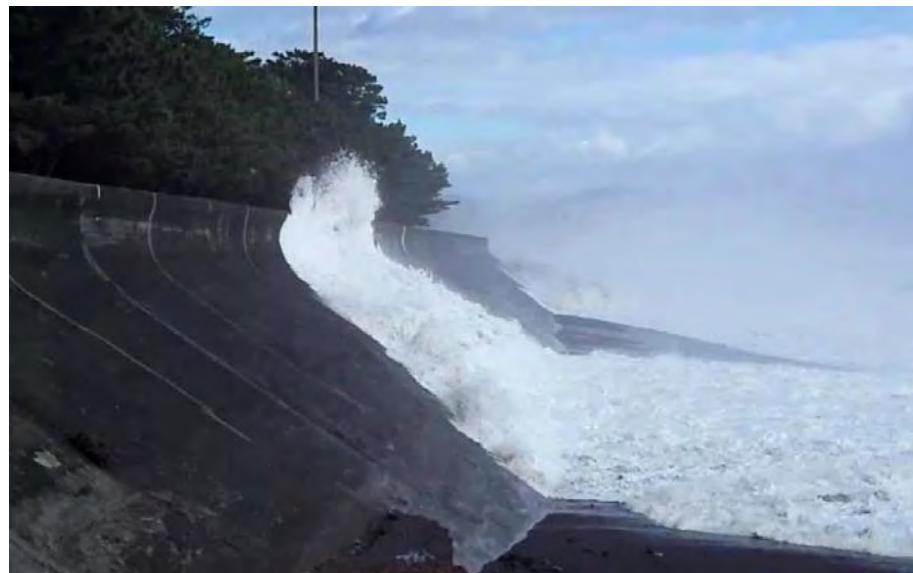
写真－ 4.1 平成 25 年 10 月台風 26 号来襲時の状況

越波危険箇所（砂浜些少部）の定点写真を基に、高波浪来襲後の越波・遡上痕跡を確認し、越波の有無や遡上位置（遡上高）を確認する。

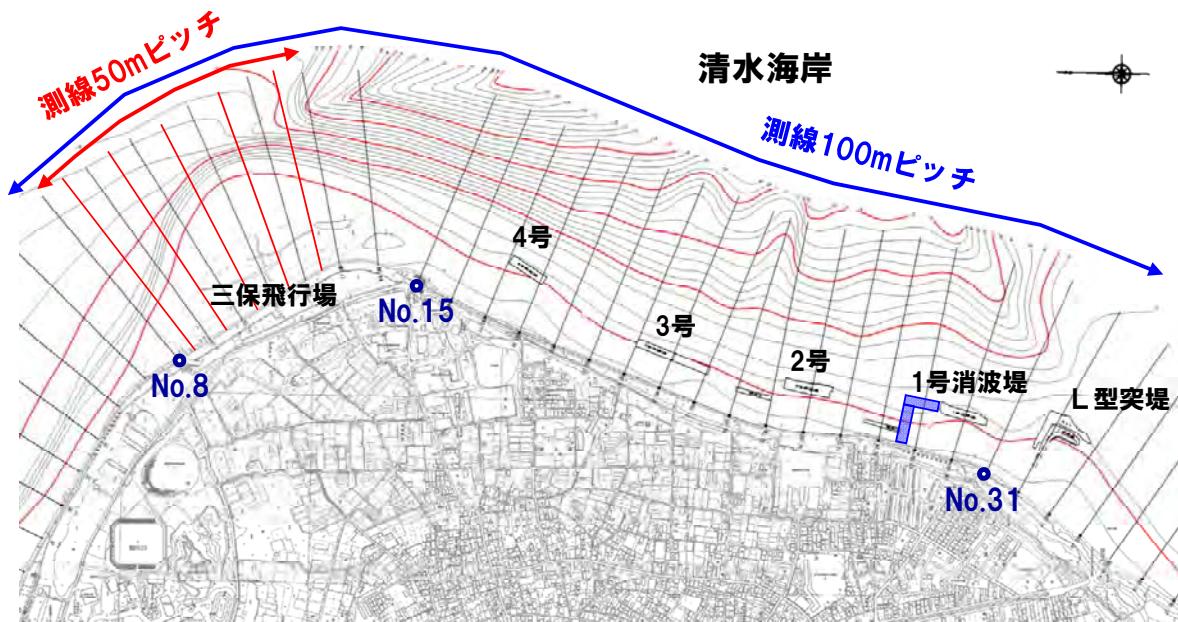
図－4.7 汀線・深浅測量調査箇所

- 測線間隔 100m（サンドリサイクルの養浜材採取箇所は測線間隔 50m）

- 岸沖方向距離 600m の範囲
