三保松原の海岸における景観改善対策
モニタリング計画
(案)

静 岡 県

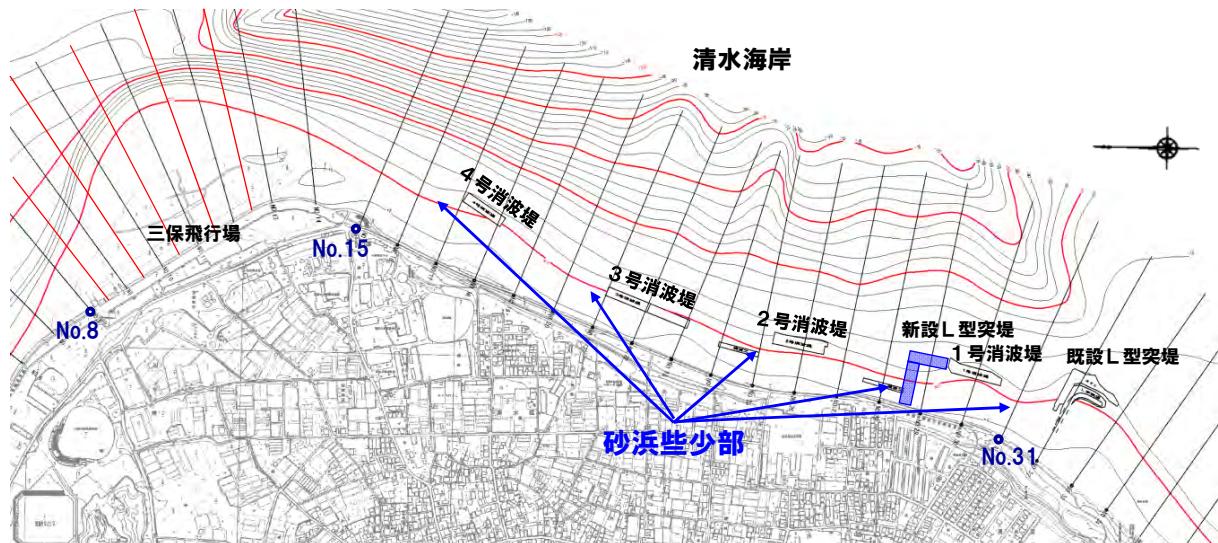
図－4.8 定点写真撮影調査箇所

砂浜些少部（既設L型突堤、消波堤及び新設L型突堤の下手）

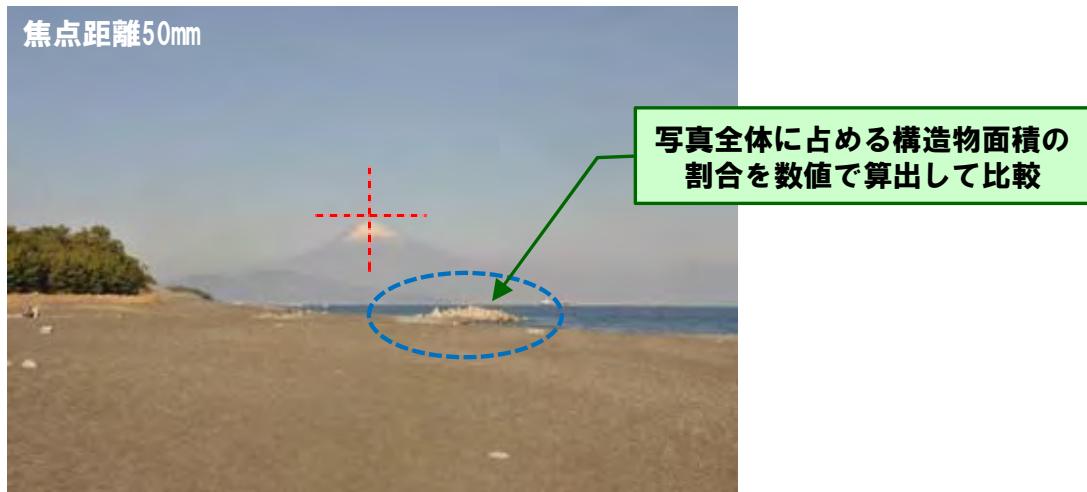
図－4.9 海岸構造物の見えの評価方法

定点撮影した写真の内、焦点距離(35mm フィルム換算値)が 50 mm の写真を用いて、海岸構造物(消波堤、新設 L型突堤)の面積が写真全体に占める割合を算定し、L型突堤設置前に比べて、構造物面積が増加していないか確認する。

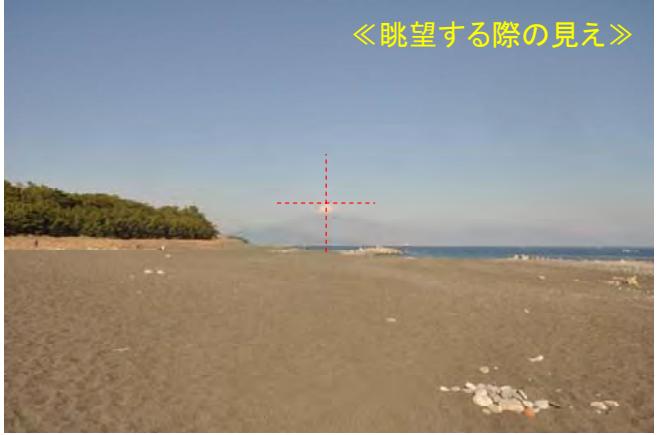
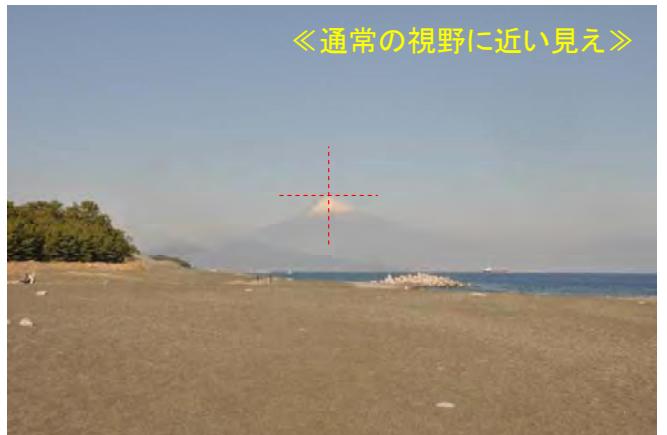
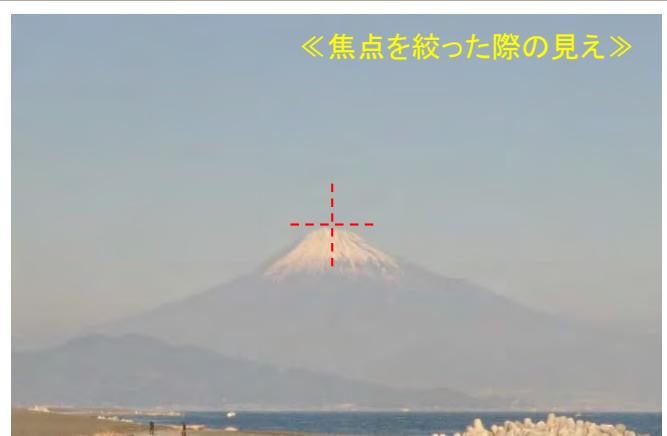
表－4.4 定点写真撮影方法

焦点距離 (換算値)	撮影例(羽衣D)
27mm (広角)

<p>「眺望する際の見え」</p>
50mm

<p>「通常の視野に近い見え」</p>
125mm (ズーム)

<p>「焦点を絞った際の見え」</p>

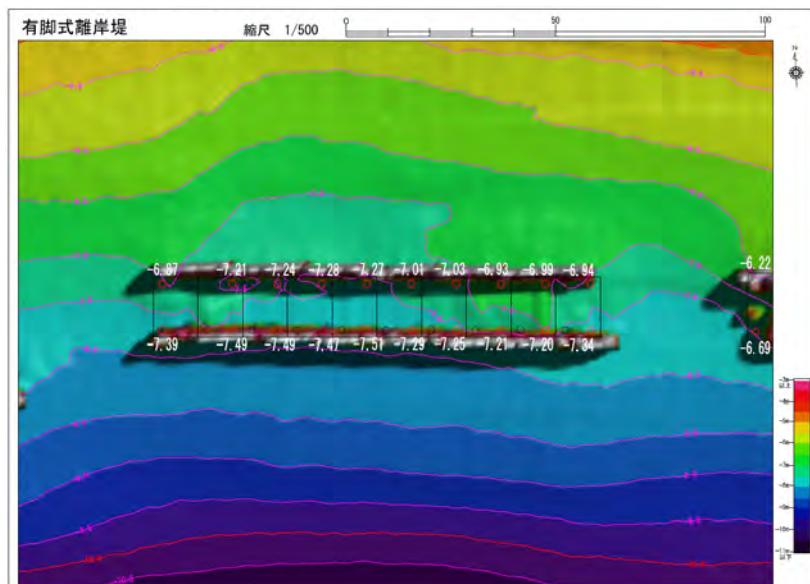
図－4.10 マルチビーム測量事例

マルチビーム測量結果等を基に、堤体周辺の標高から横堤鋼管杭の洗掘の幅（岸沖方向）、深さを確認し、杭周辺の洗掘深さが 2.0m 以内か確認する。

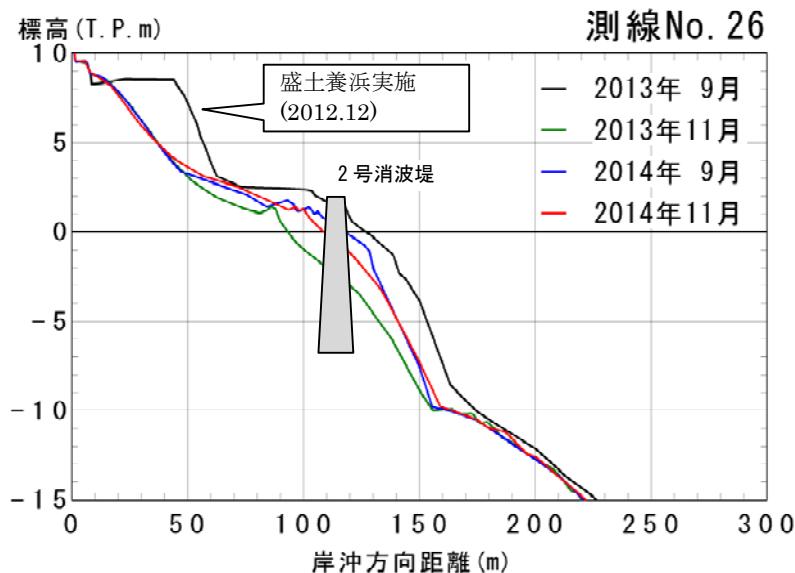
図－ 4.12 清水海岸 2号消波堤周辺地形（断面地形、深浅測量）

漂砂制御機能が確認されない場合（天端高が評価基準を満たさない場合等）は、原因を解明し、改善策（高さ復旧策等）を検討する。

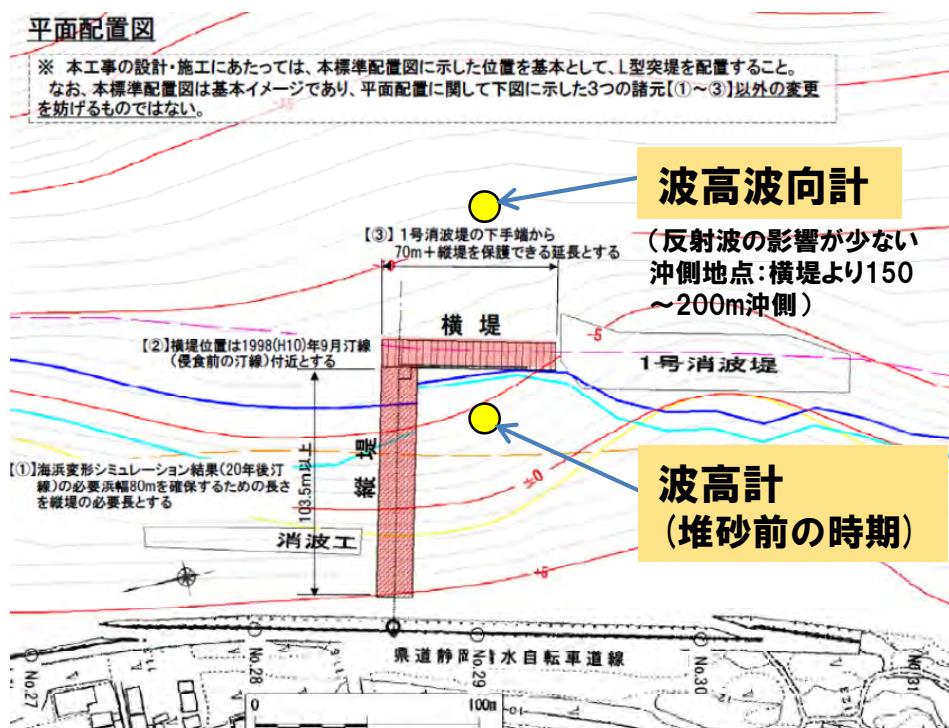
図－4.13 波高計の設置位置（参考案）

1号L型突堤の横堤の消波性能を確認し、評価基準を満たさない場合は、原因を解明し、対策の検討を行う。又、観測及び評価結果は2号L型突堤以降の施設設計等に反映する。

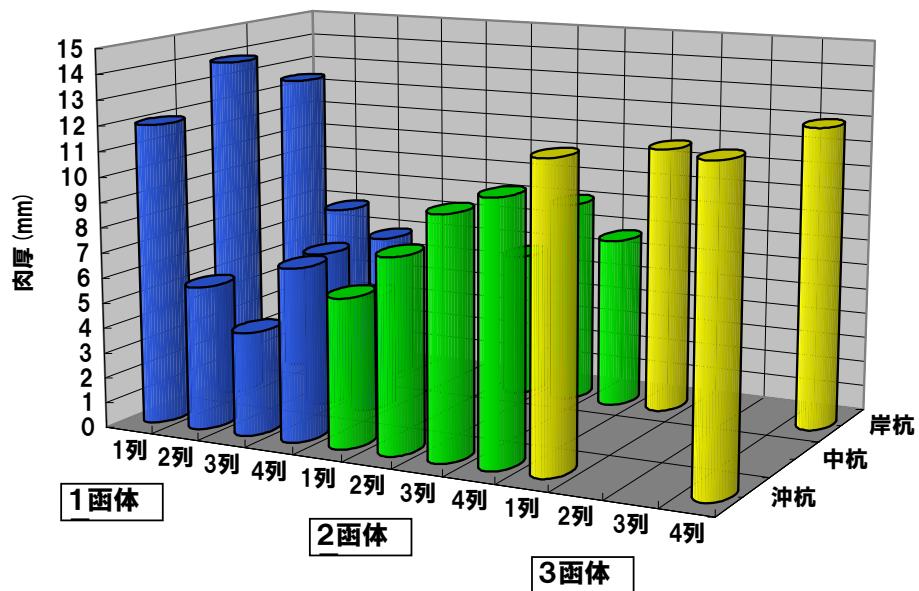
図一 4.14 鋼管杭摩耗調査結果（参考）

鋼材、コンクリートの変状の有無、変状度（鋼管杭摩耗、コンクリートの摩耗、コンクリートのひび割れ等）を確認する。

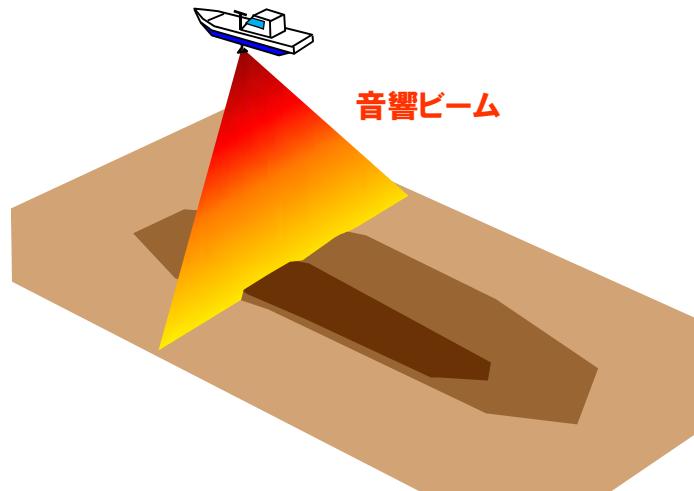
図－4.15 マルチビーム測量調査イメージ

船舶に設置した測深機から音響ビームを扇状に発射、受信しながら面的な測量を行う。効率的に広範囲かつ高密度のデータを得ることが可能。

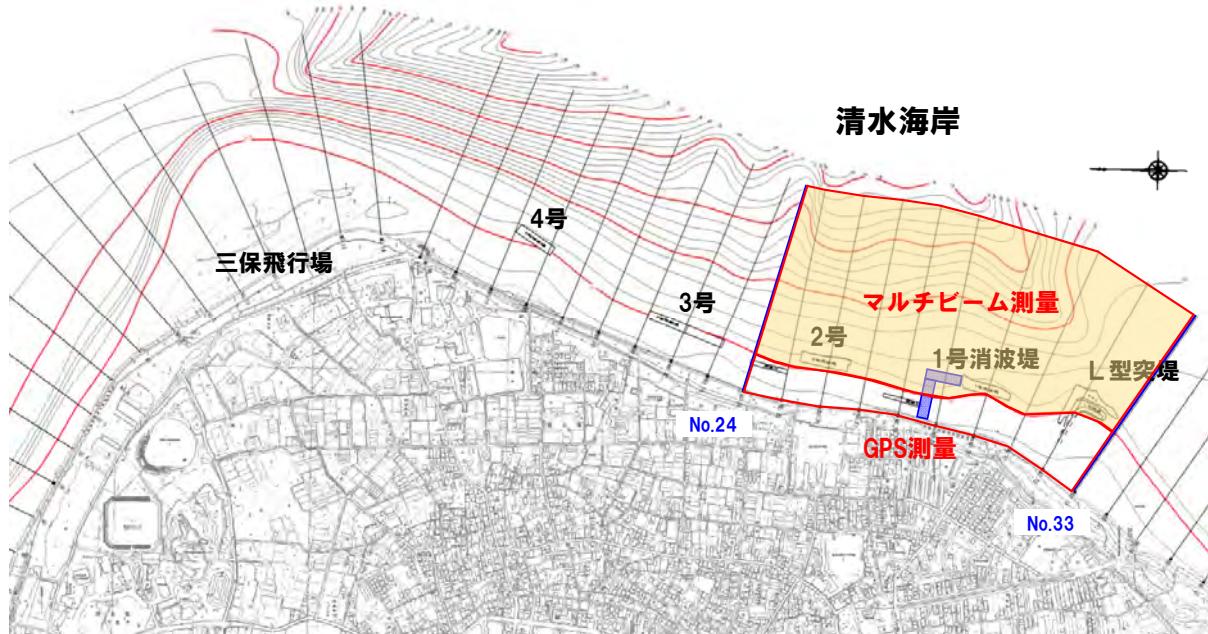
図－4.16 マルチビーム測量調査箇所

測線 No. 24～33（汀線部～沖側 400m）
(※ 1号 L型突堤整備位置の沖側周辺)

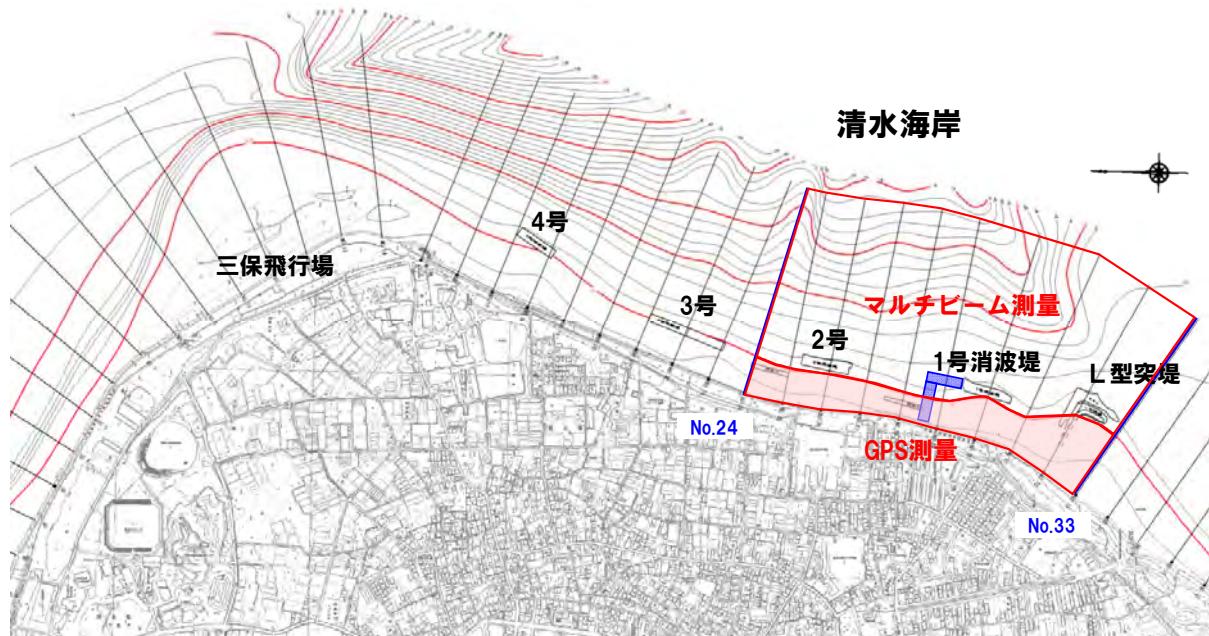
図－4.17 GPS測量調査箇所

測線 No. 24～33（護岸～汀線部）

（※1号L型突堤整備位置の岸側周辺）

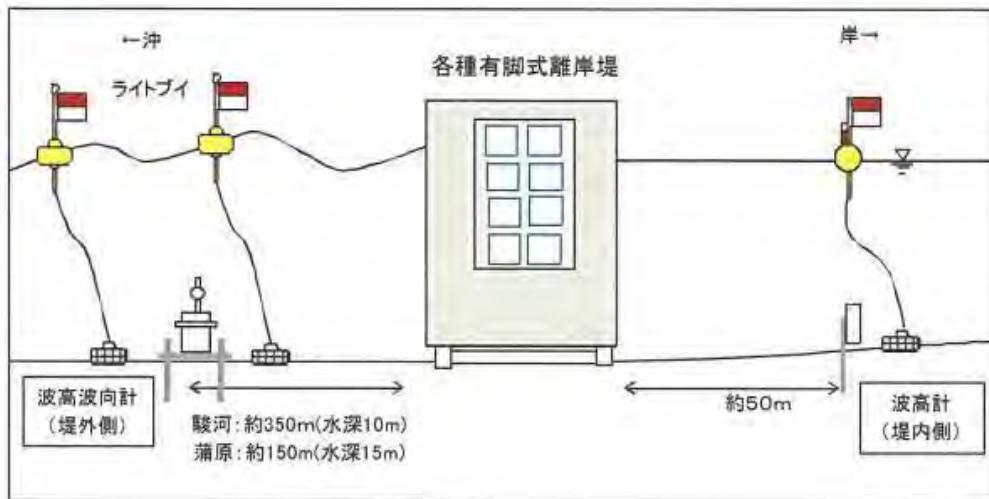
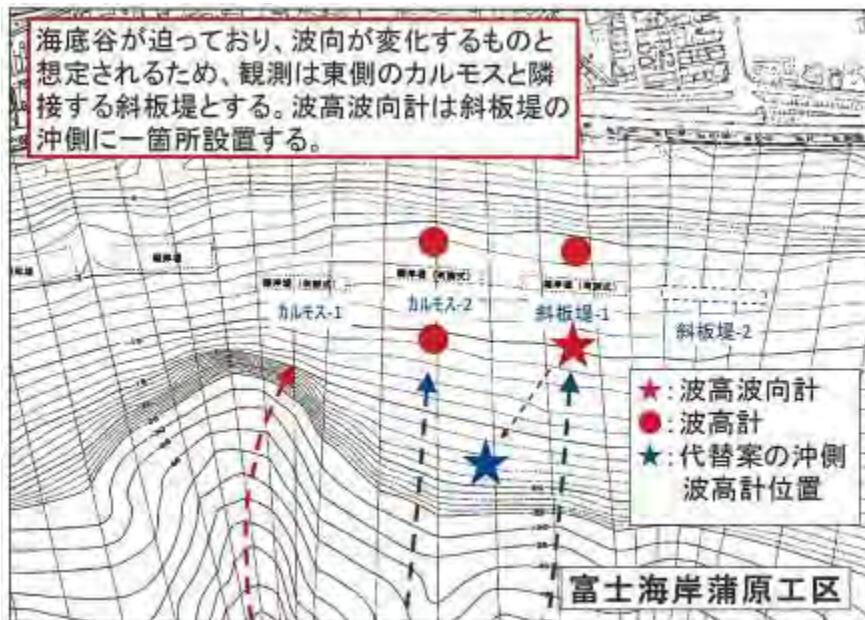
図－4.18 波浪観測イメージ（事例）

新設 L型突堤（横堤）の沖側と岸側

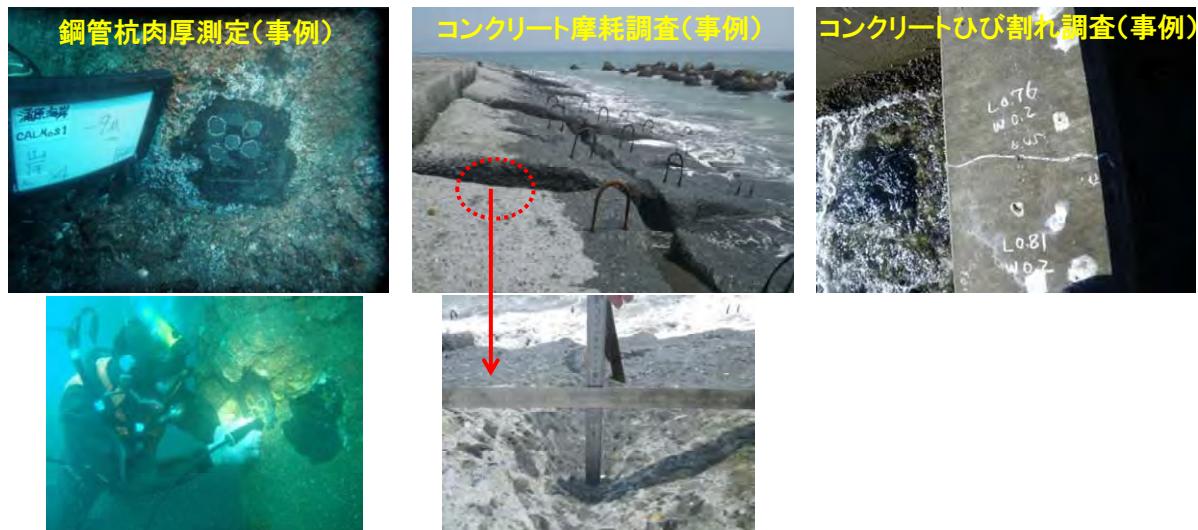
図一 4.19 施設の健全度調査（事例）

【取得データ】：健全度に関するデータ（鋼管杭肉厚・防食データ、コンクリート変状計測値、潜水写真等）

鋼管杭周りの洗掘深データ

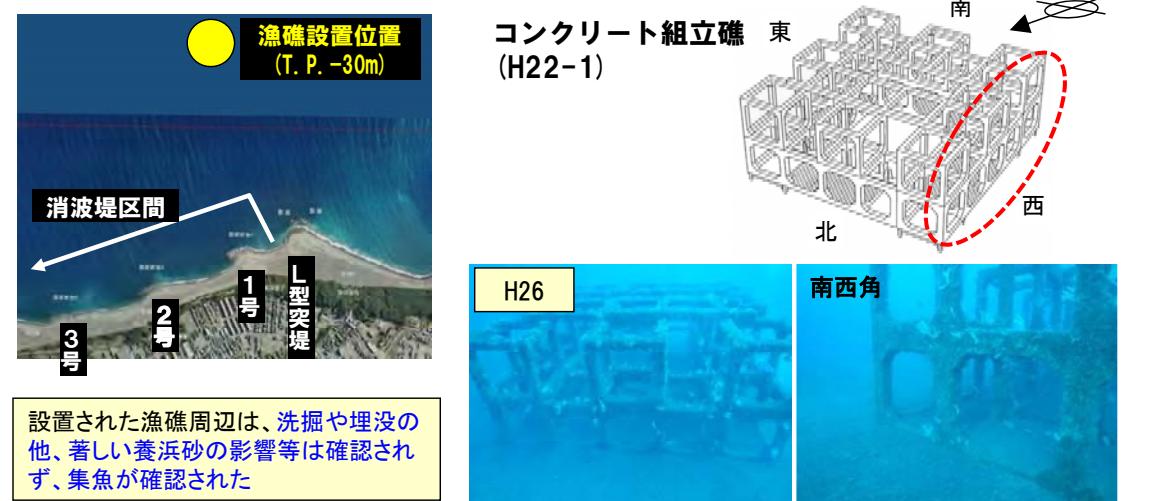
図－4.20 三保沖の漁礁周辺のモニタリング結果

L型突堤沖合いに平成18,19,22年度に設置された漁礁周辺について、養浜砂による漁場への影響等（洗掘、埋没、魚類の鰯集状況）を把握することを目的に平成19年度からモニタリングを実施

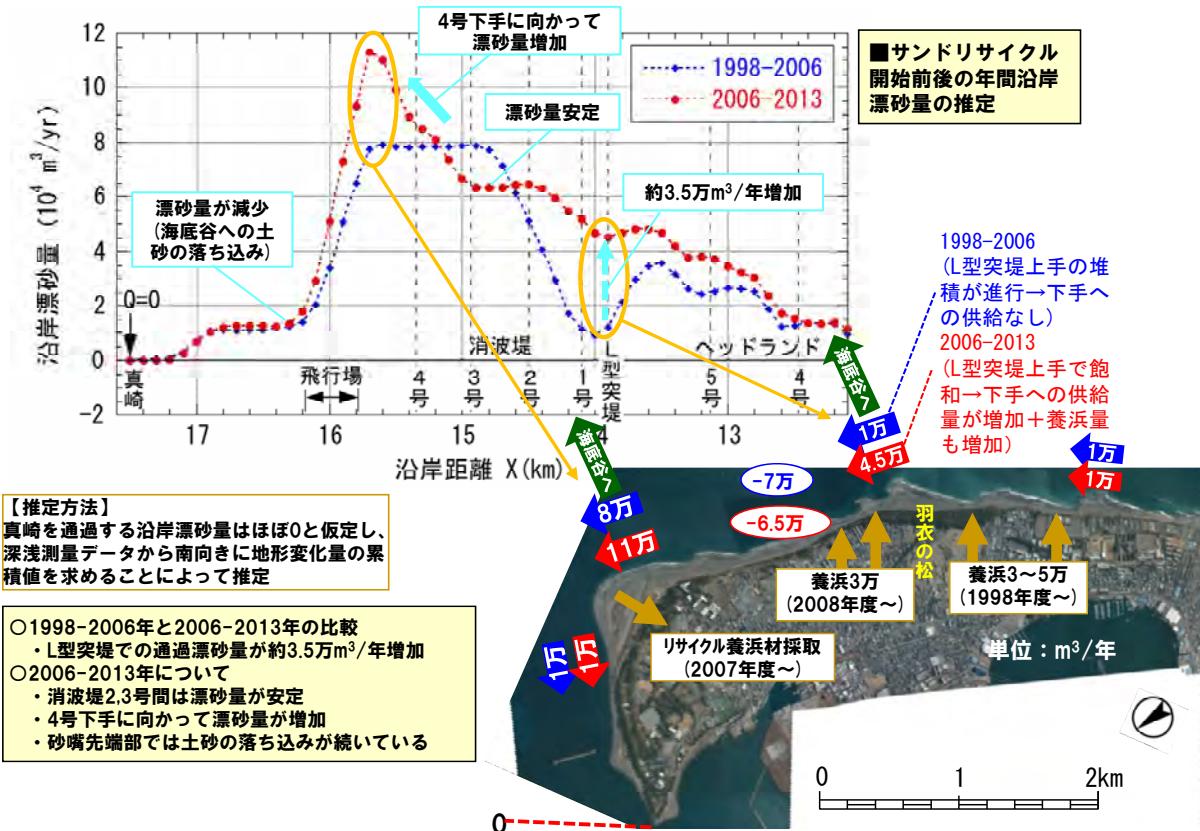
図一 4.22 沿岸漂砂量分布の推定

汀線・深浅測量結果から土砂変化量を算定し、沿岸漂砂量を推計する。

- 既設L型突堤から下手側への沿岸漂砂量が4.5万m³/年(予測計算時の検討条件)を維持しているか確認する。
- サンドリサイクル養浜材採取箇所周辺や新設L型突堤周辺については、測量調査実施毎に沿岸漂砂量の維持状況・変化状況を確認する。

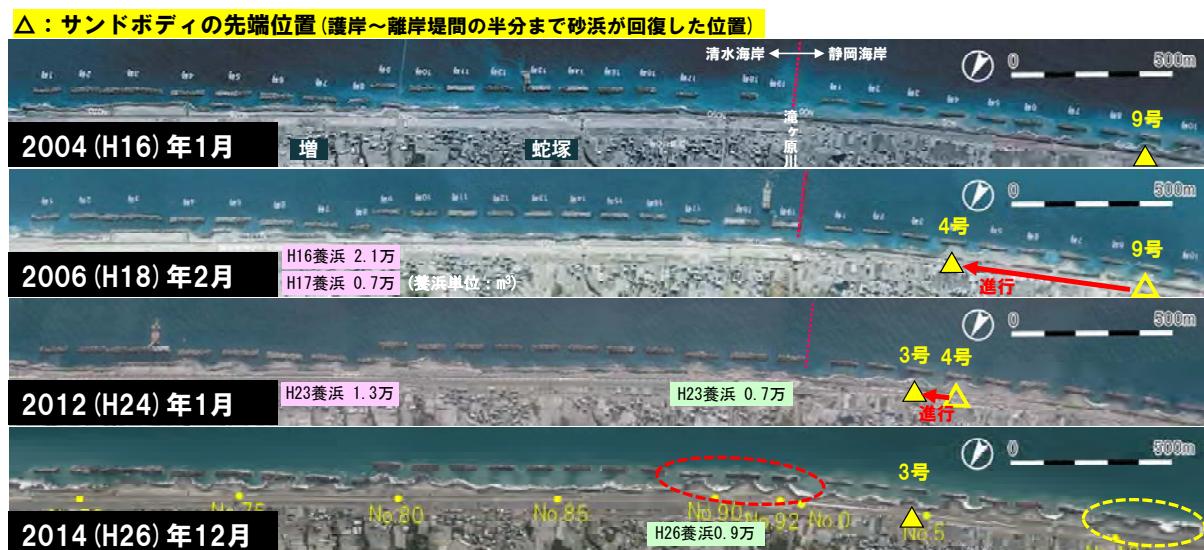
図－4.23 サンドボディの進行状況

空中写真撮影（垂直、斜め）や汀線・深浅測量の結果を基に、サンドボディの進行状況から砂浜の自然回復が順調に進んでいるか確認する。

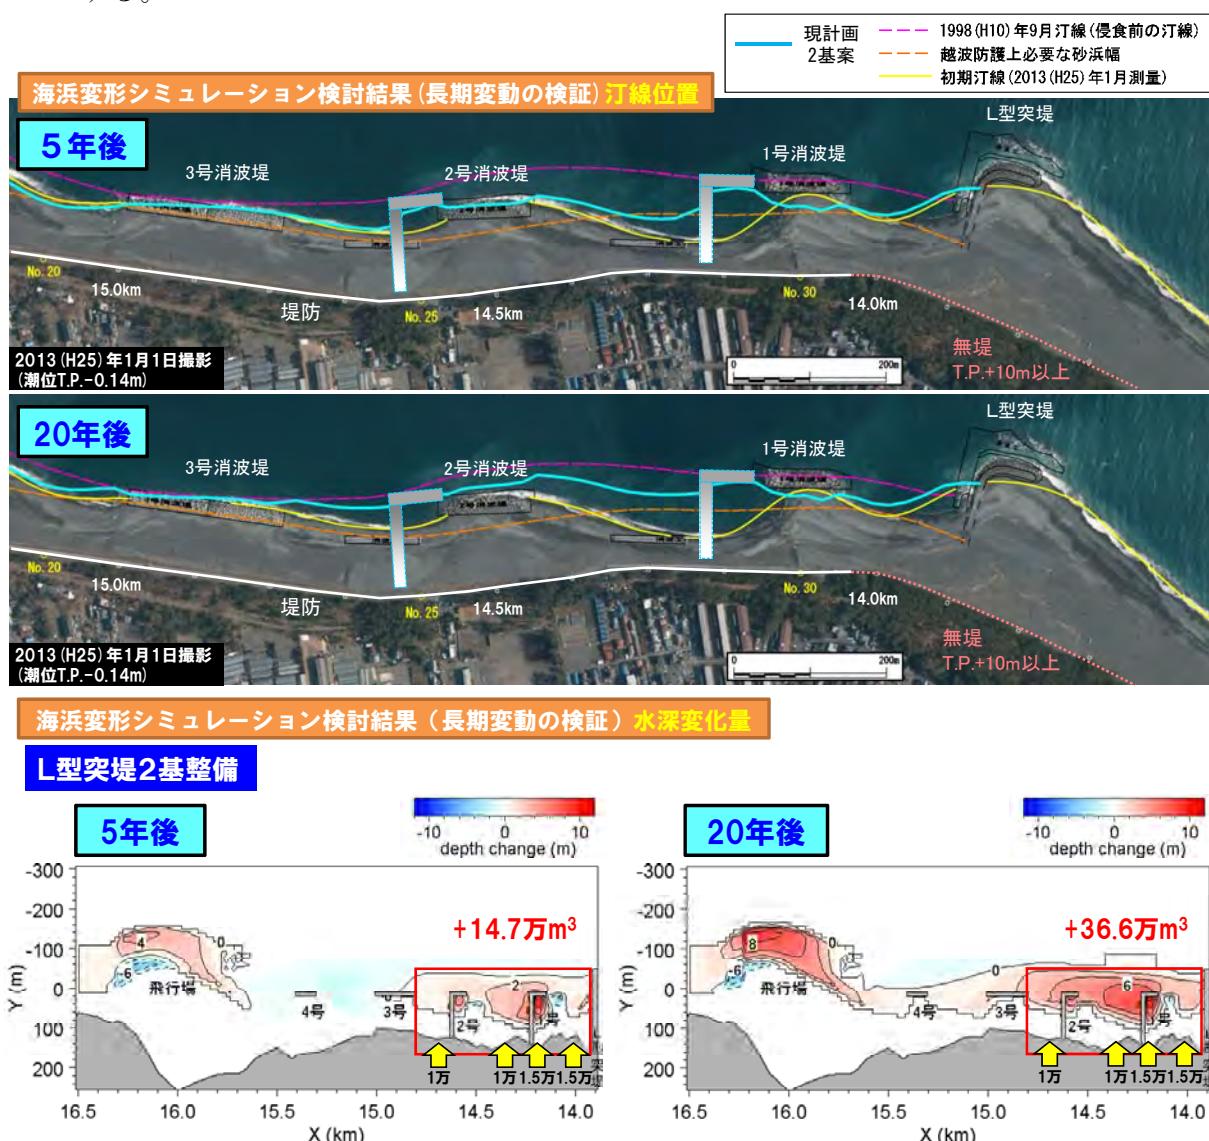
図－ 4.24 海浜変形シミュレーション検討結果（長期変動の検証）

整合状況を踏まえたシミュレーション精度の向上や計画の見直し等について検討する。
