世界文化遺産富士山の構成資産“三保松原”の景観改善

三保松原の景観を 後世に引き継ぐために

～三保松原白砂青松保全技術会議 検討結果～

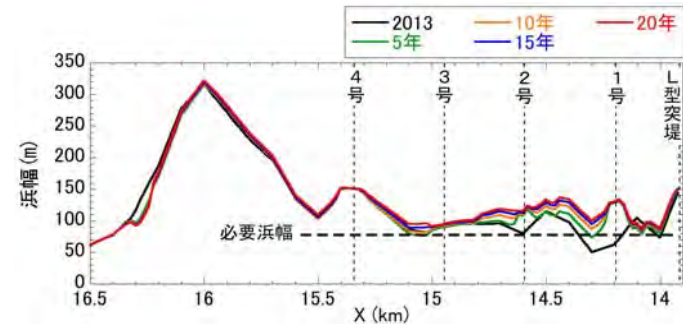
20年後までの予測浜幅

1・2号周辺で汀線が前進し、全域で必要浜幅を満足します

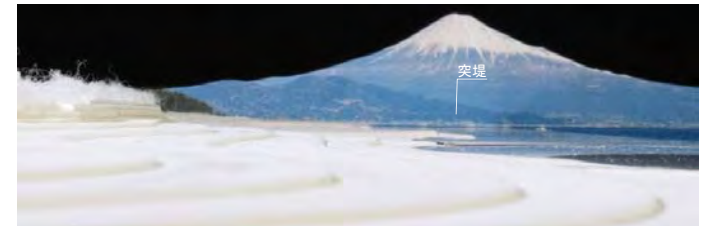
模型 L型突堤 20年後予測

また、模型を作成し、対策工の周辺景観との調和や臨場感を確認しました。

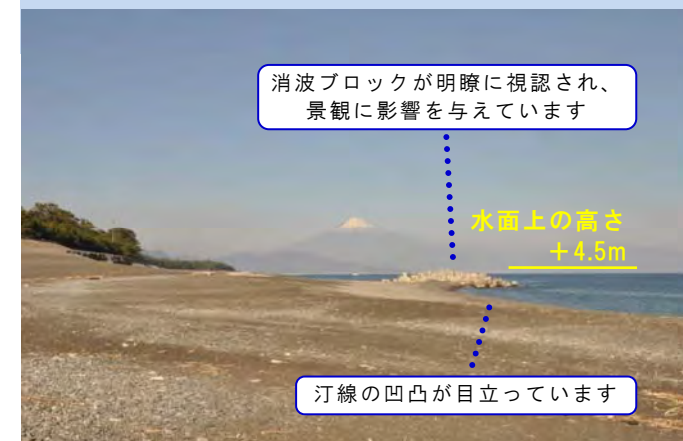
現況

消波堤区間は侵食傾向にあり、砂浜幅が狭い状況です

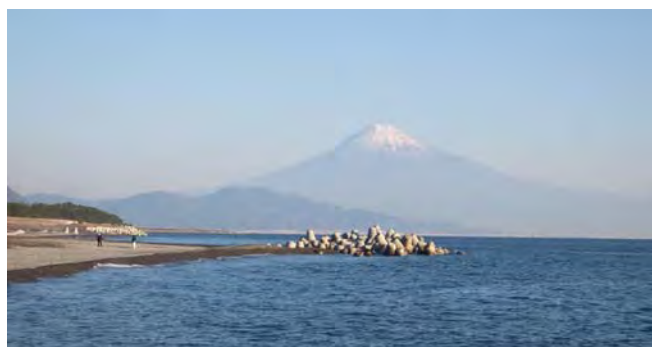
「審美的観点から望ましくない」とされた消波堤

しかし、世界文化遺産の登録過程において、砂浜の保全に大きな役割を果たしてきた消波ブロックの存在が審美的観点において望ましくないとの指摘を受けたことは、重く受け止めなければならない出来事でした。

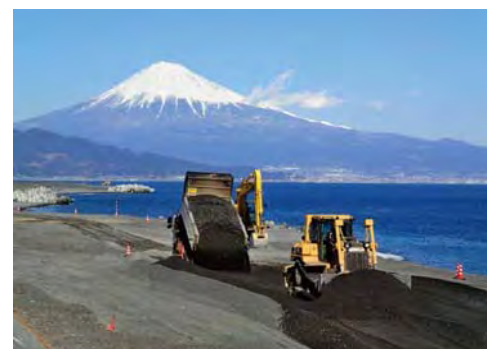
漂砂下手の三保半島先端部に溜まった土砂を上手の海岸に運搬・投入し再利用します。これまで養浜を年間あたり3万 m³実施してきましたが、防護機能を確保するため年間あたり5万 m³以上に増量します。

養浜実施の様子

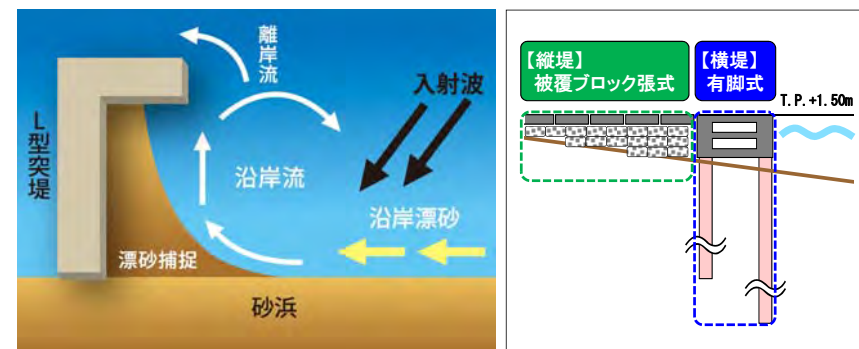
天端高が低い縦堤を陸側から沖合いに、横堤を汀線に平行に設置し、沿岸方向に移動する漂砂を捕捉します。既存の1号、2号消波堤の北側にそれぞれ1基ずつ新設します。施工は、侵食傾向が著しい箇所への対応、景観改善効果の早期発現を考慮して、1号L型突堤を先行して実施します。横堤部は「有脚式(透過構造)」、縦堤部は「被覆ブロック式(不透過構造)」を基本とします。

L型突堤のメカニズム

L型突堤の構造イメージ

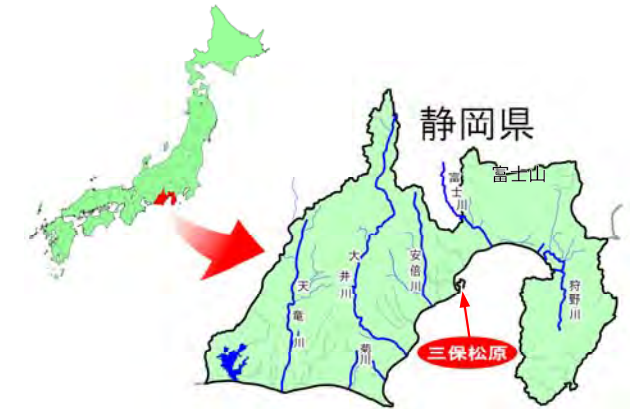
三保松原のある三保半島は、海岸に沿って流れてきた土砂によって徐々に“砂嘴地形”が発達して形成された半島です。その砂の主な供給源は、三保松原から約15km南の安倍川です。

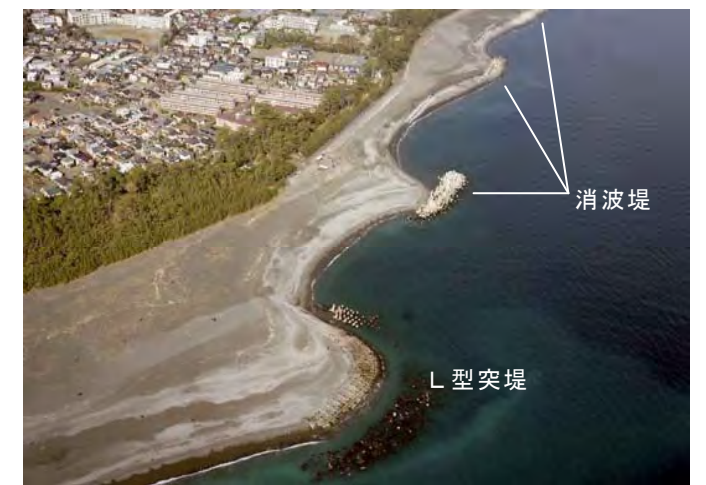
海岸構造物設置状況(清水海岸三保地区)

1988年頃 羽衣の松方面に侵食が拡大、ヘッドランド、消波堤の整備に着手
現状 砂浜の回復域が到達していない → 対策をしなければ侵食する

1970年頃～ 侵食が安倍川河口付近で発生し北側へ拡大
1980年頃～ 安倍川河口から徐々に砂浜が回復

このため、安倍川河口付近から順次沿岸に離岸堤などの海岸構造物を設置することにより侵食対策を進め、清水海岸については、侵食波及前の1988年から順次離岸堤型ヘッドランドやL型突堤、消波堤等の対策施設を設置してきました。また、2007年からは、侵食の原因である減少した漂砂供給量を補填するため、毎年約8万 m³の“動的養浜”を実施してきました。安倍川河口から徐々に砂浜が回復している状況ではあるものの、三保松原の砂浜の回復までには長い期間を要する見込みです。
