第2回三保松原景観改善技術フォローアップ会議

説明資料

平成28年3月4日

静岡県

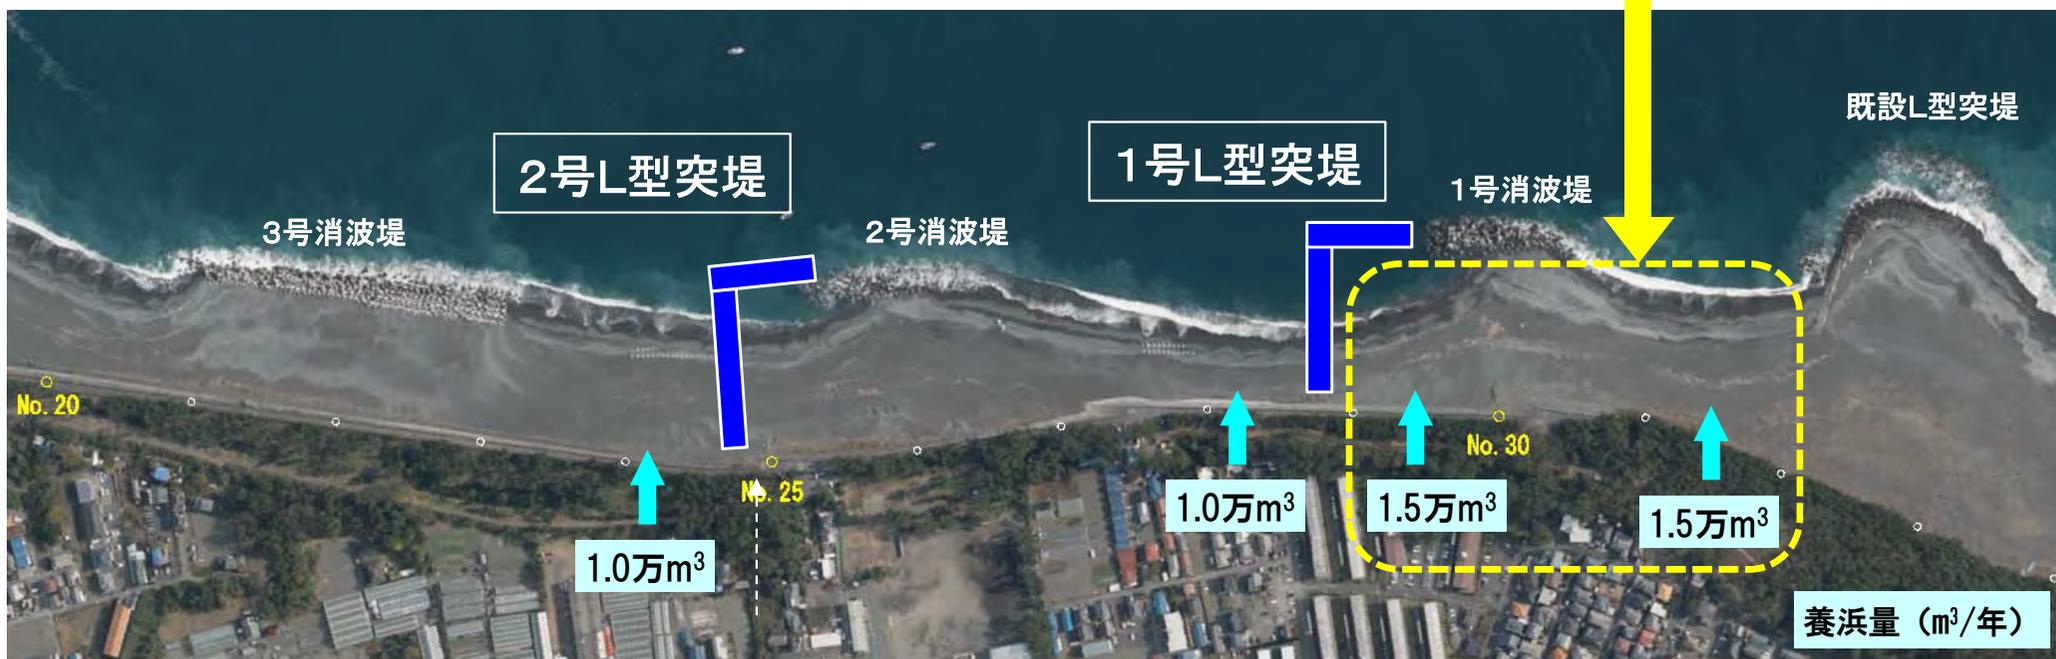
今後新たに実施する「既設L型突堤～1号消波堤間の養浜盛土」は、羽衣の松前面の砂浜から富士山を望む際に視認されるため、周辺景観との一体性など景観に配慮した形状とする必要があることから、景観上の課題・効果等を整理し、景観に配慮した養浜盛土形状を検討することを目的とする「養浜景観勉強会」を設置した。

- 既設L型突堤～1号消波堤 ⇒1.5万m³/年
- 1号消波堤～1号L型突堤 ⇒1.5万m³/年
- 1号L型突堤～2号消波堤 ⇒1.0万m³/年
- 2号消波堤～3号消波堤 ⇒1.0万m³/年

※養浜は、モニタリング結果に応じて、投入位置や投入量の調整を随時行う。 11

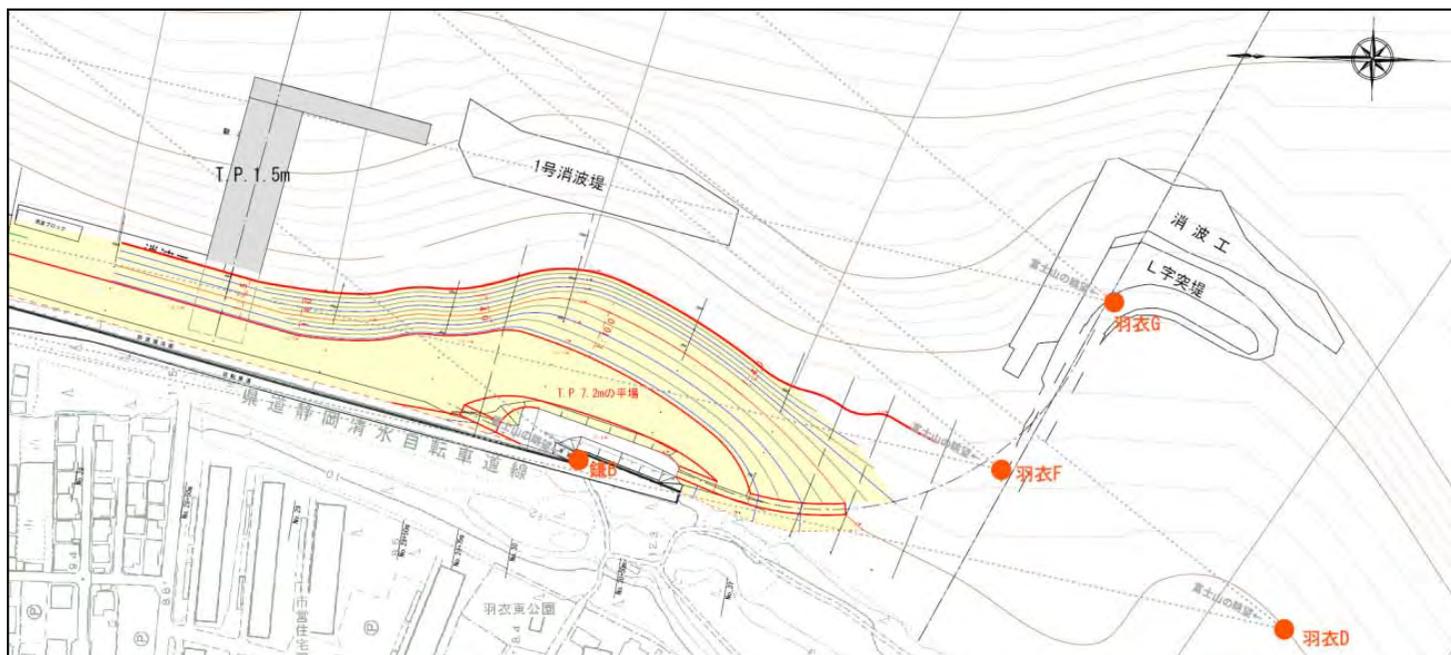
養浜盛土形状のコントロールポイントは、①天端高、②法尻高、③盛土厚さであり、これを踏まえ盛土法線、盛土勾配等を変えた検討ケースを設定し、比較検討を行った。

②法尻高が低すぎると、常時波浪で流失し、砂浜保全効果が低い。高すぎると中規模の波浪でも流失せず、動的養浜効果が低い。
《検討値：T.P.+1.0m～3.0m》

③盛土厚さが薄すぎると、必要な投入土砂量が確保できない。厚すぎると安全管理上、危険な高さの浜崖が形成される。
《検討値：1.5m～2.0m》

①天端高が低すぎると、必要な投入土砂量が確保できない。高すぎると波浪が遡上し、背後地に越波しやすくなる。
《検討値：T.P.+7.2m～9.0m》

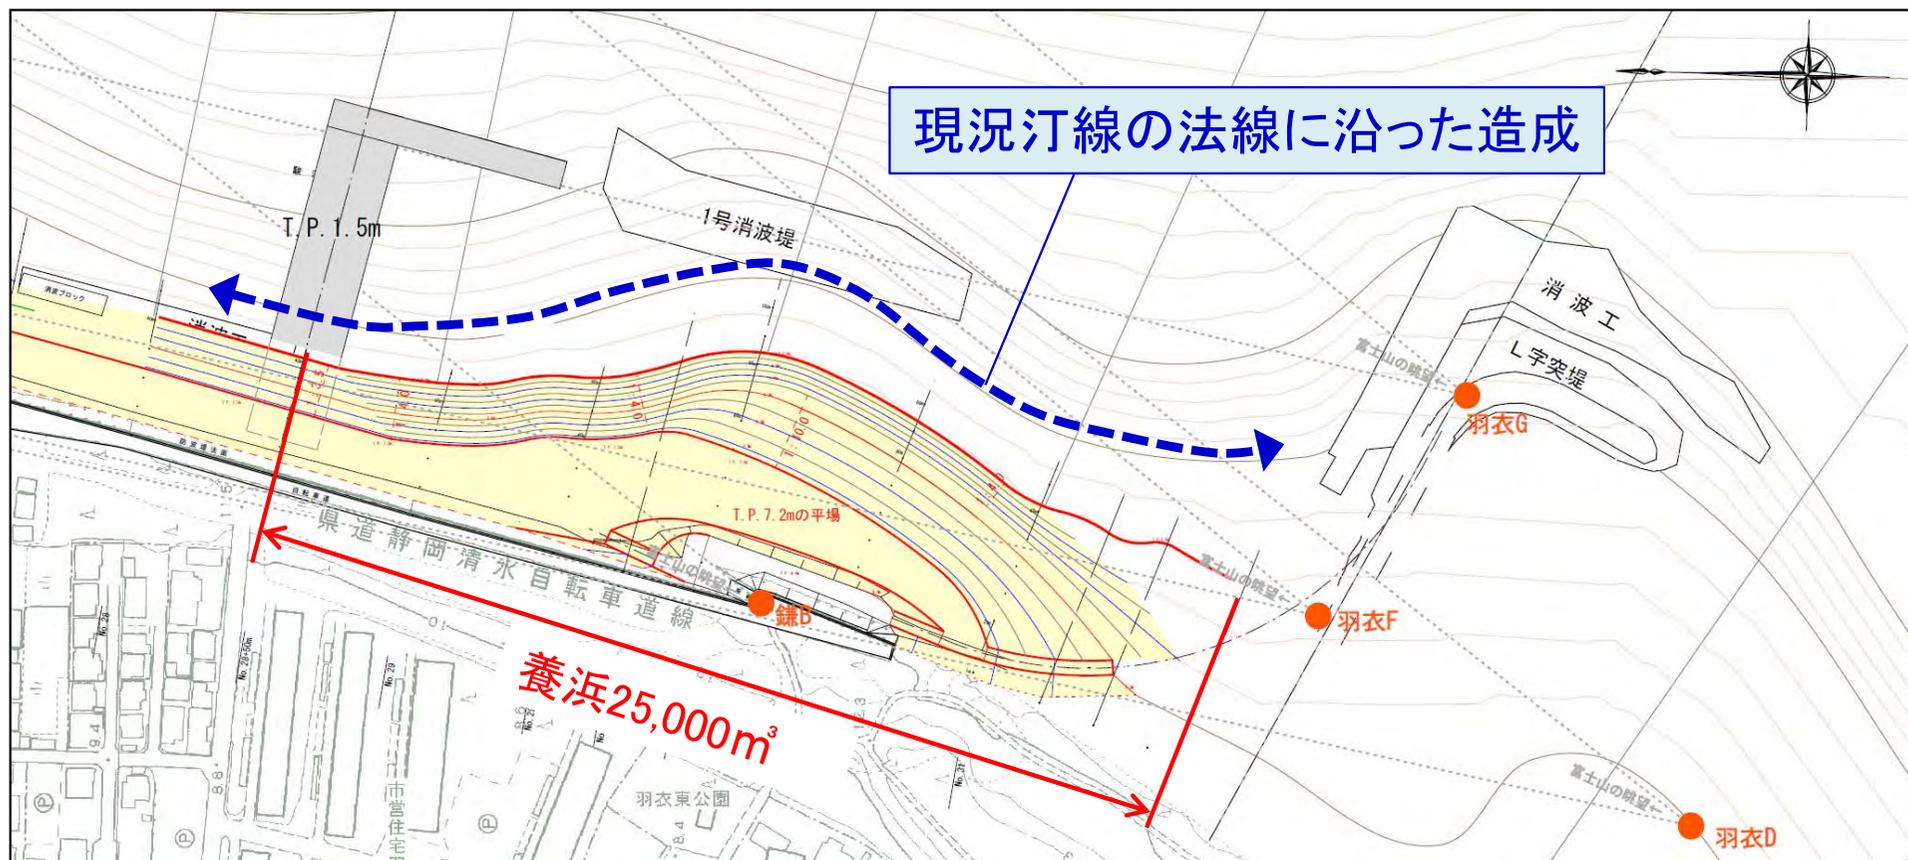
《25,000m³案》

法尻高T. P. +2.0m、盛土厚さ1.5m、天端高T. P. +7.2m

ほぼ一定の盛土厚さ(1.5m程度)とし、危険な高さの浜崖形成を抑制

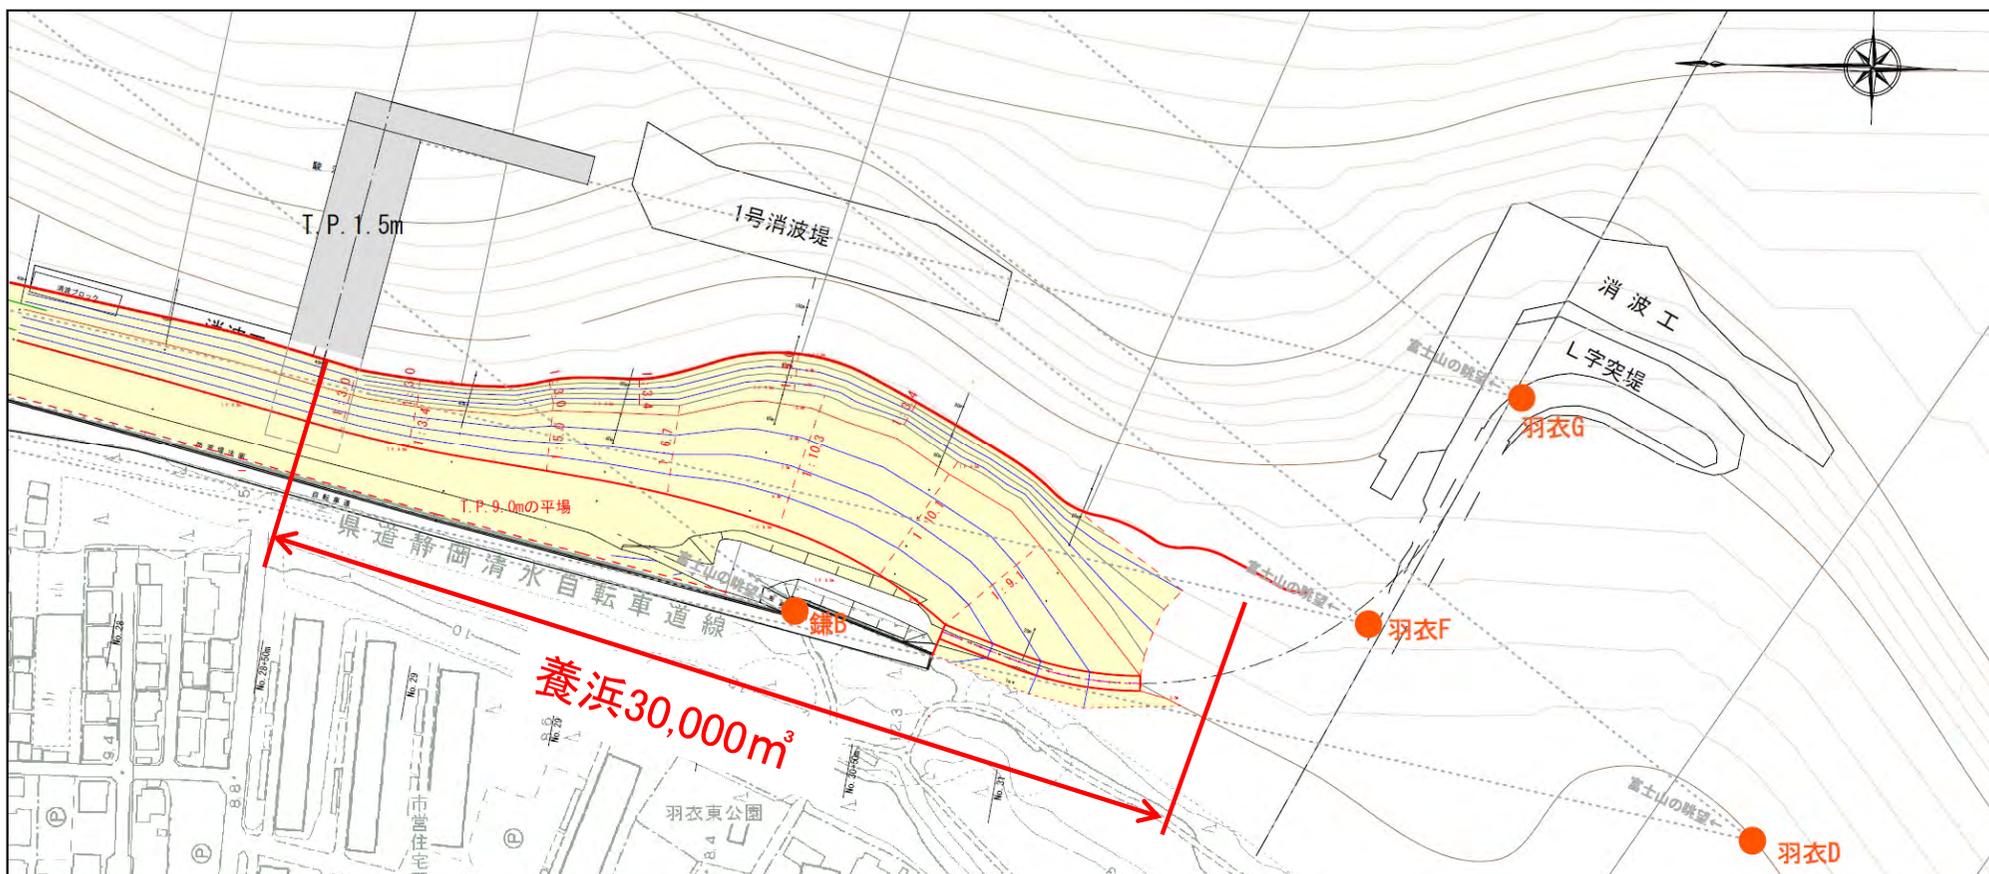
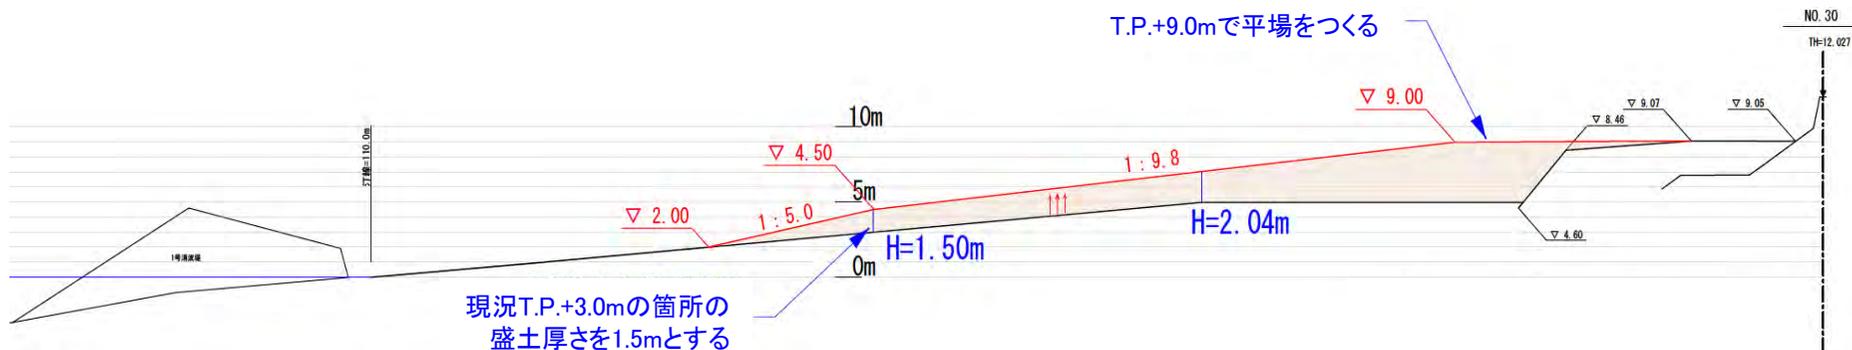
《30,000m³案》

法尻高T. P. +2.0m、盛土厚さ2.0m、天端高T. P. +9.0m

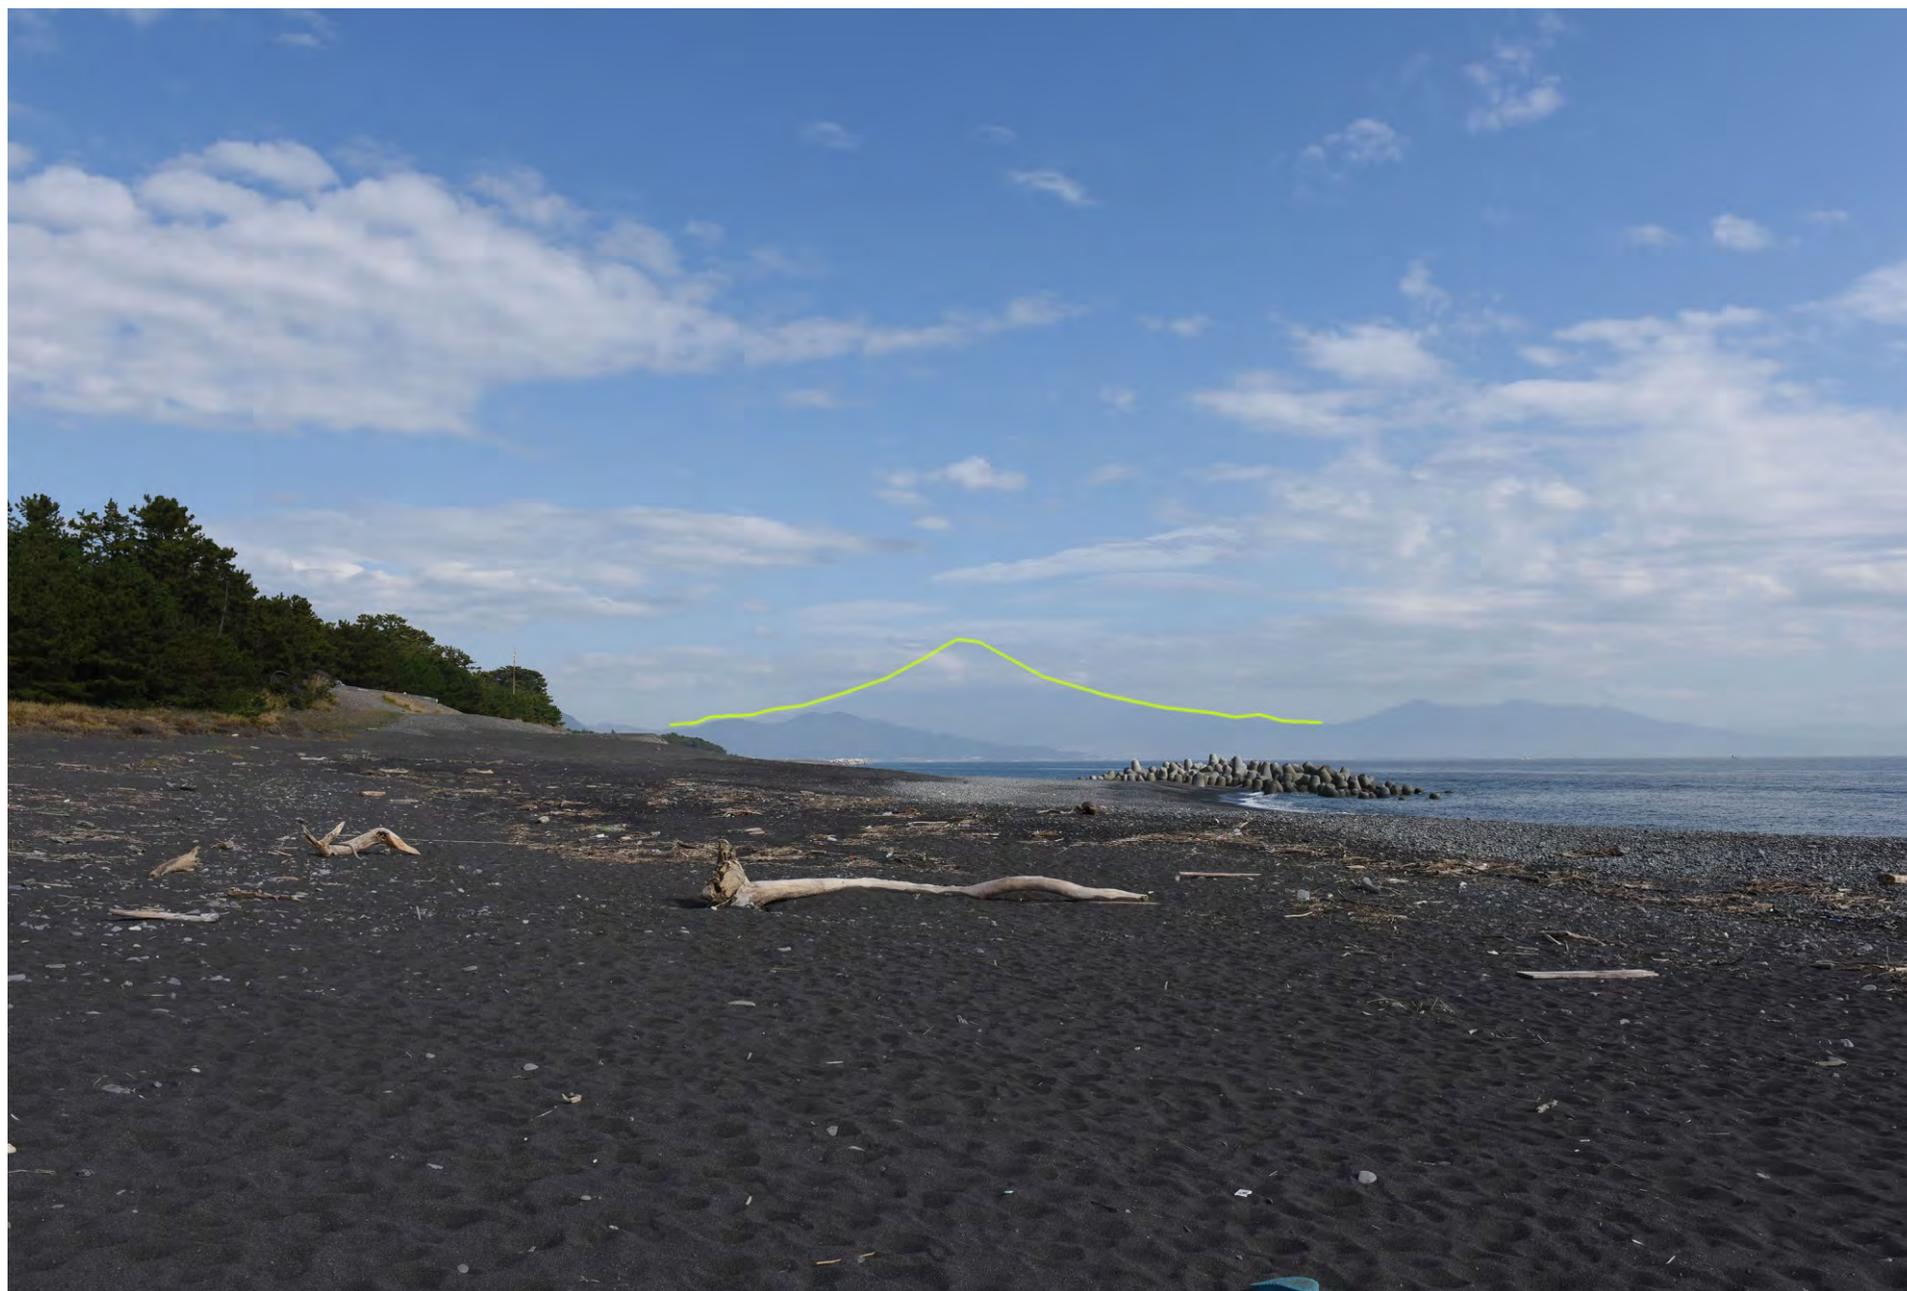
《現況》

視点場「羽衣F」からの眺望（焦点距離27mm）

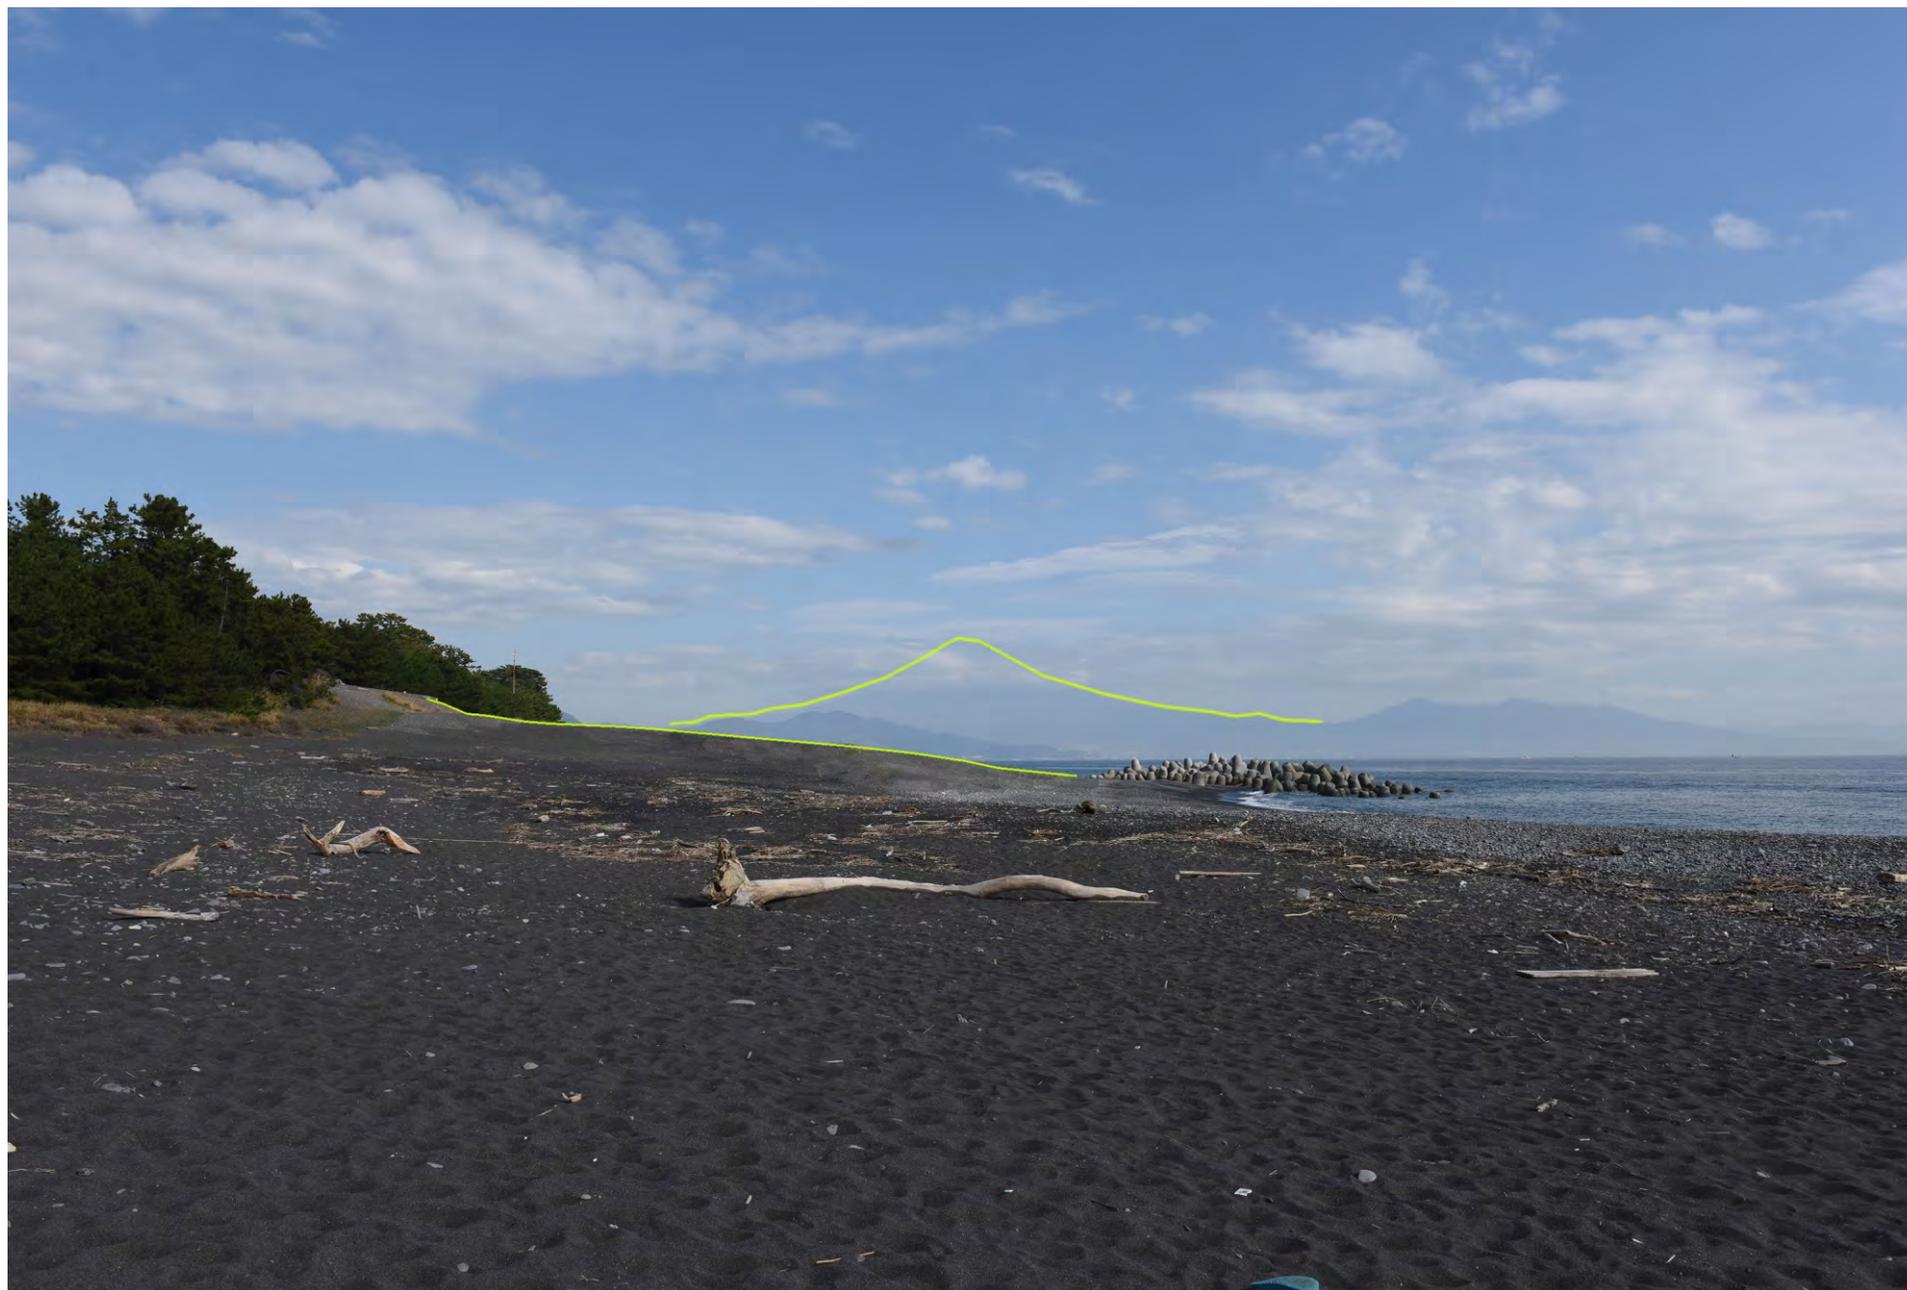
視点場「羽衣F」からのフォトモンタージュ 《25,000m³案》

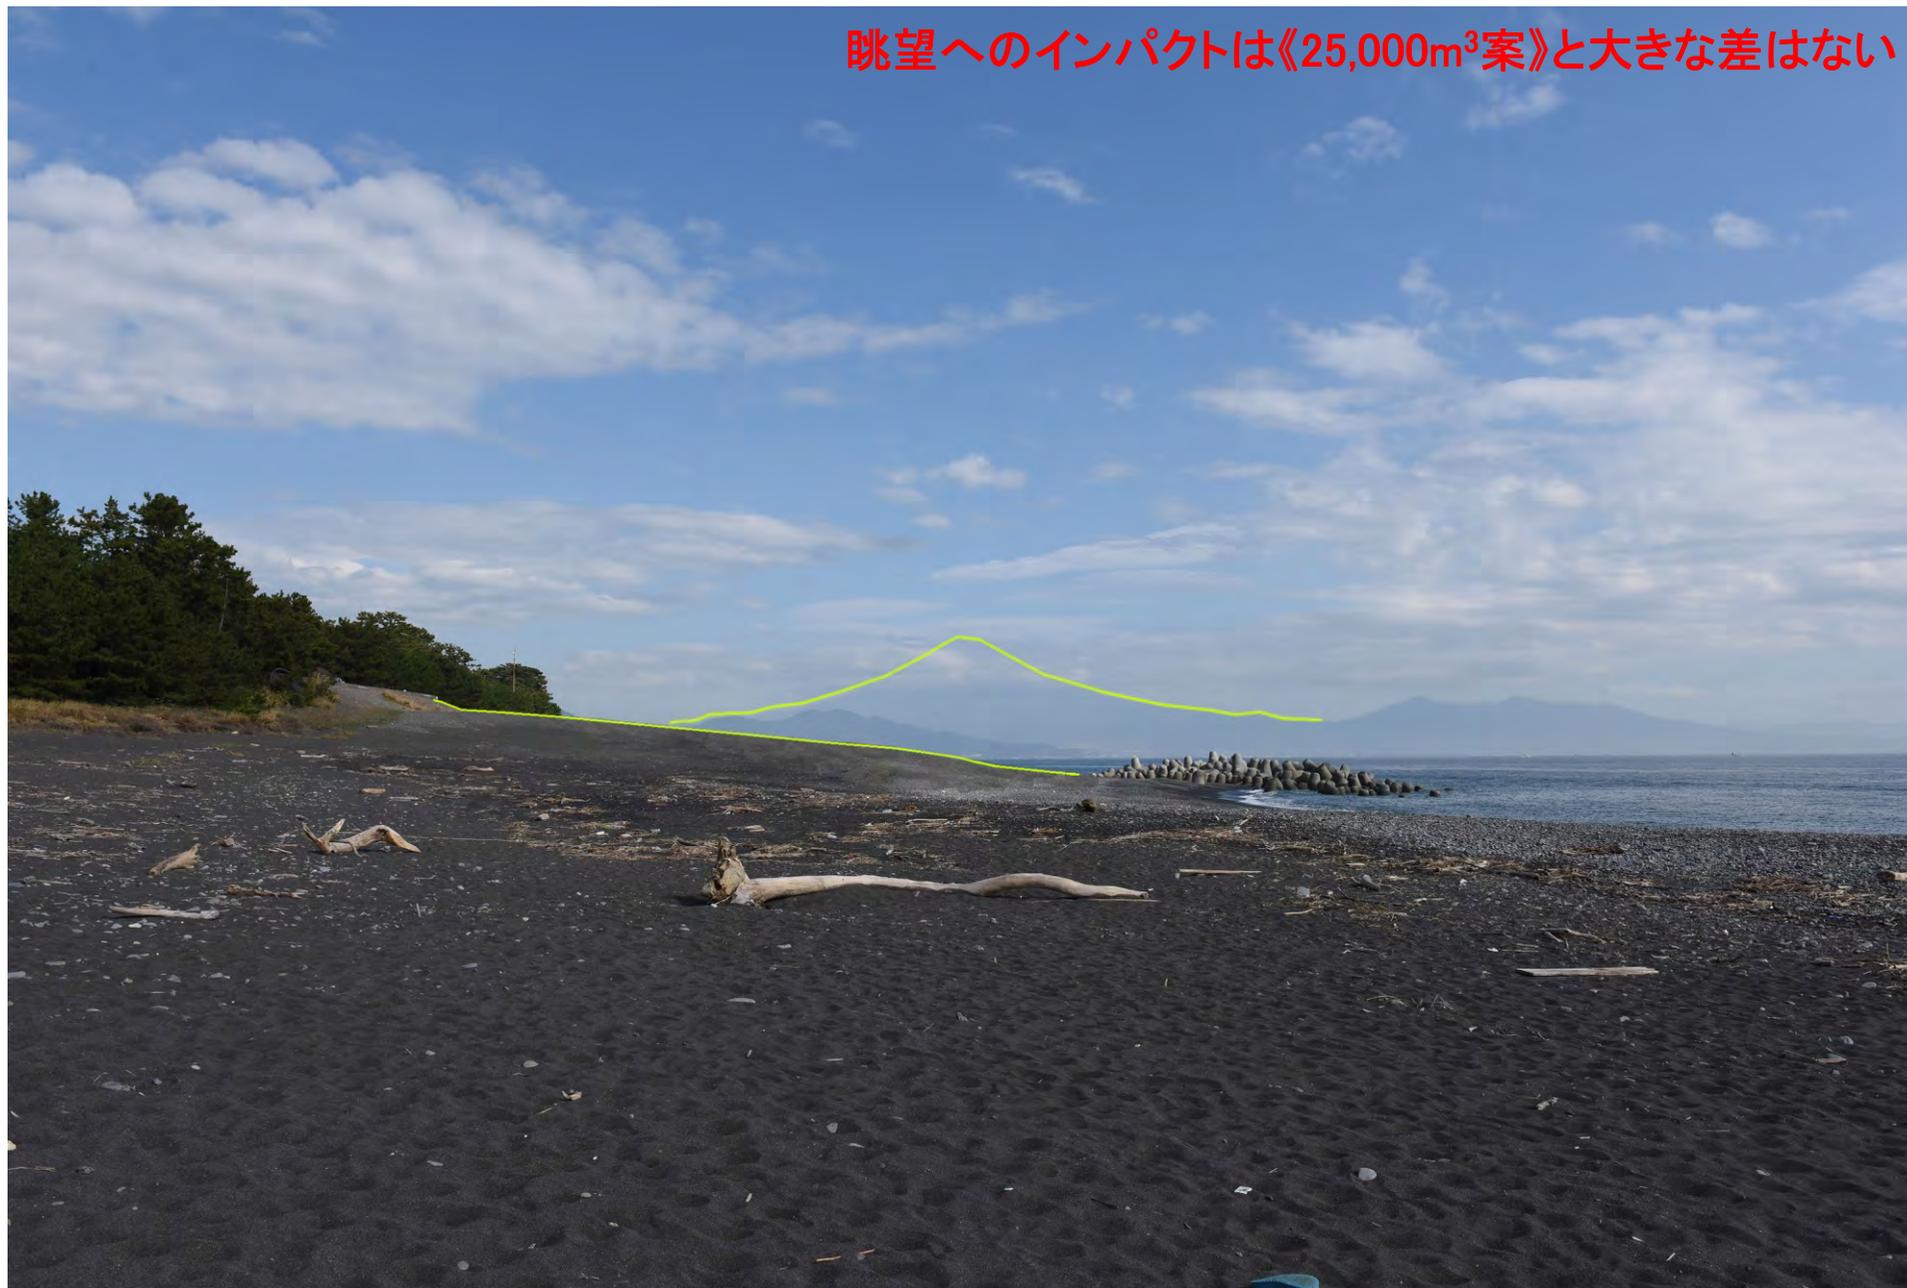
視点場「羽衣F」からのフォトモンタージュ 《30,000m³案》

眺望へのインパクトは《25,000m³案》と大きな差はない

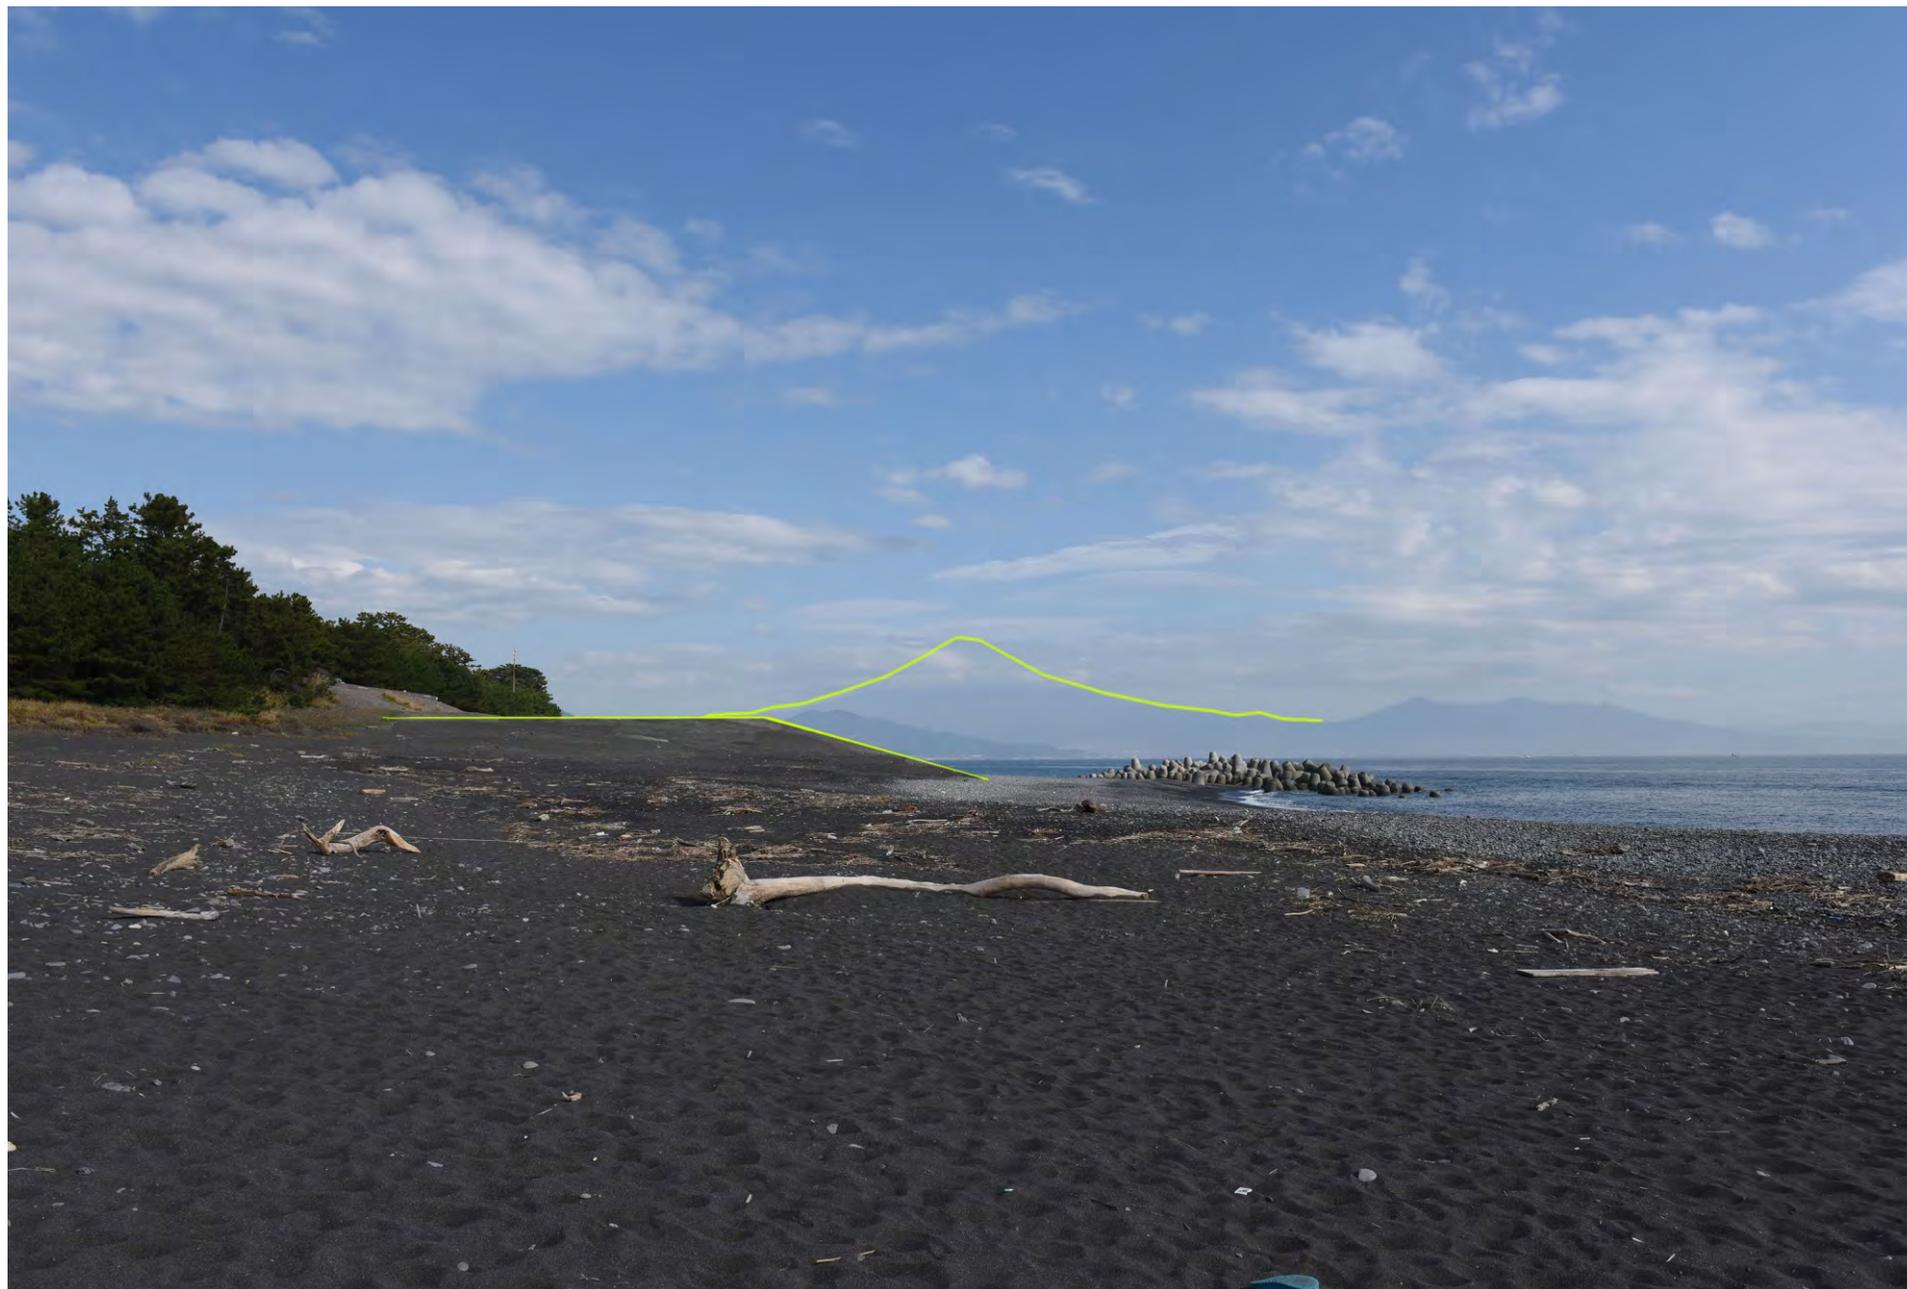
視点場「羽衣F」からのフォトモンタージュ 《従来の形状》

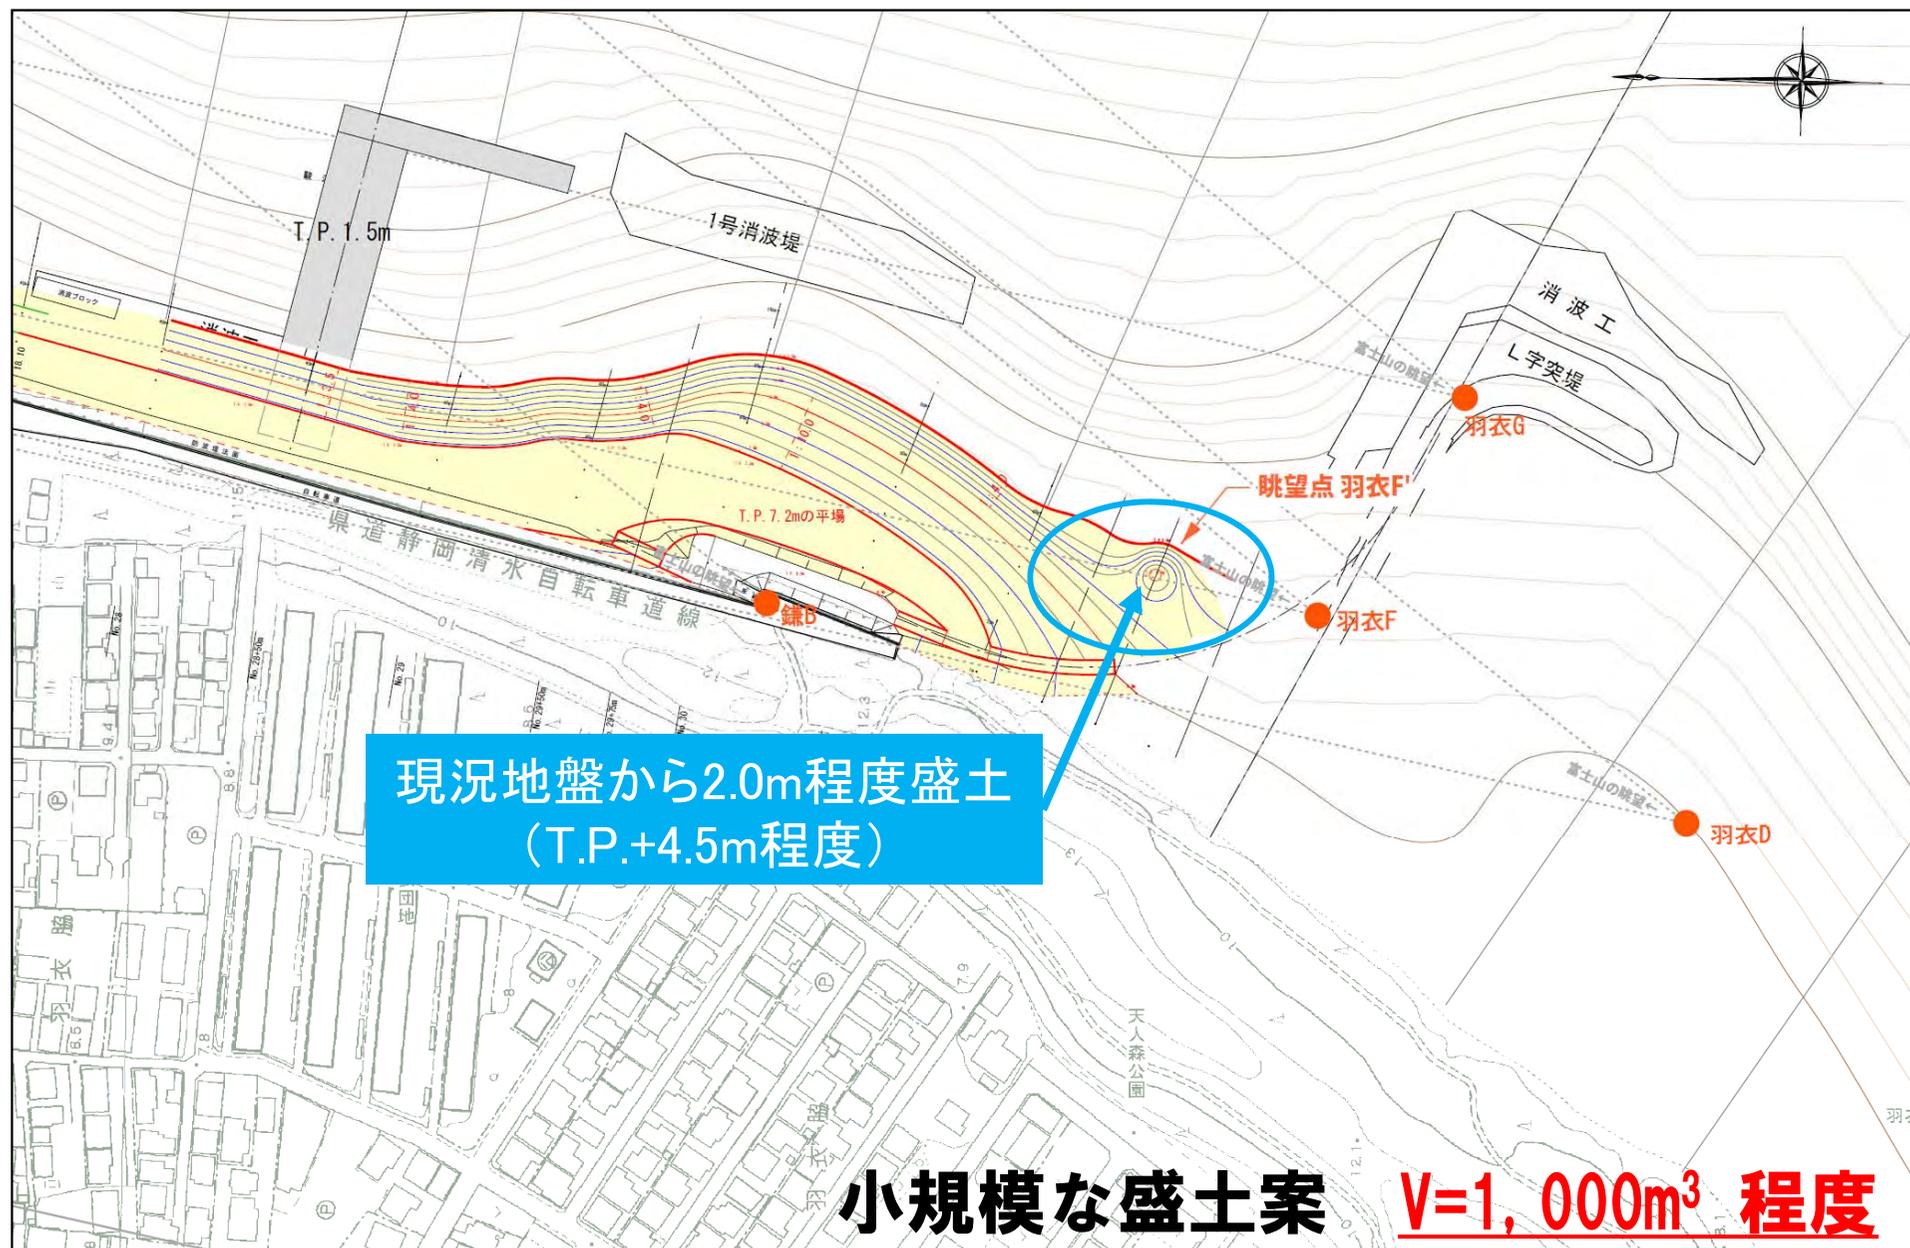
試験的に小規模な盛土を実施し、新たな眺望点の可能性を検討する。ただし、養浜盛土の一部であるため、波浪により流失することを前提とした一時的な眺望点という位置付けとする。

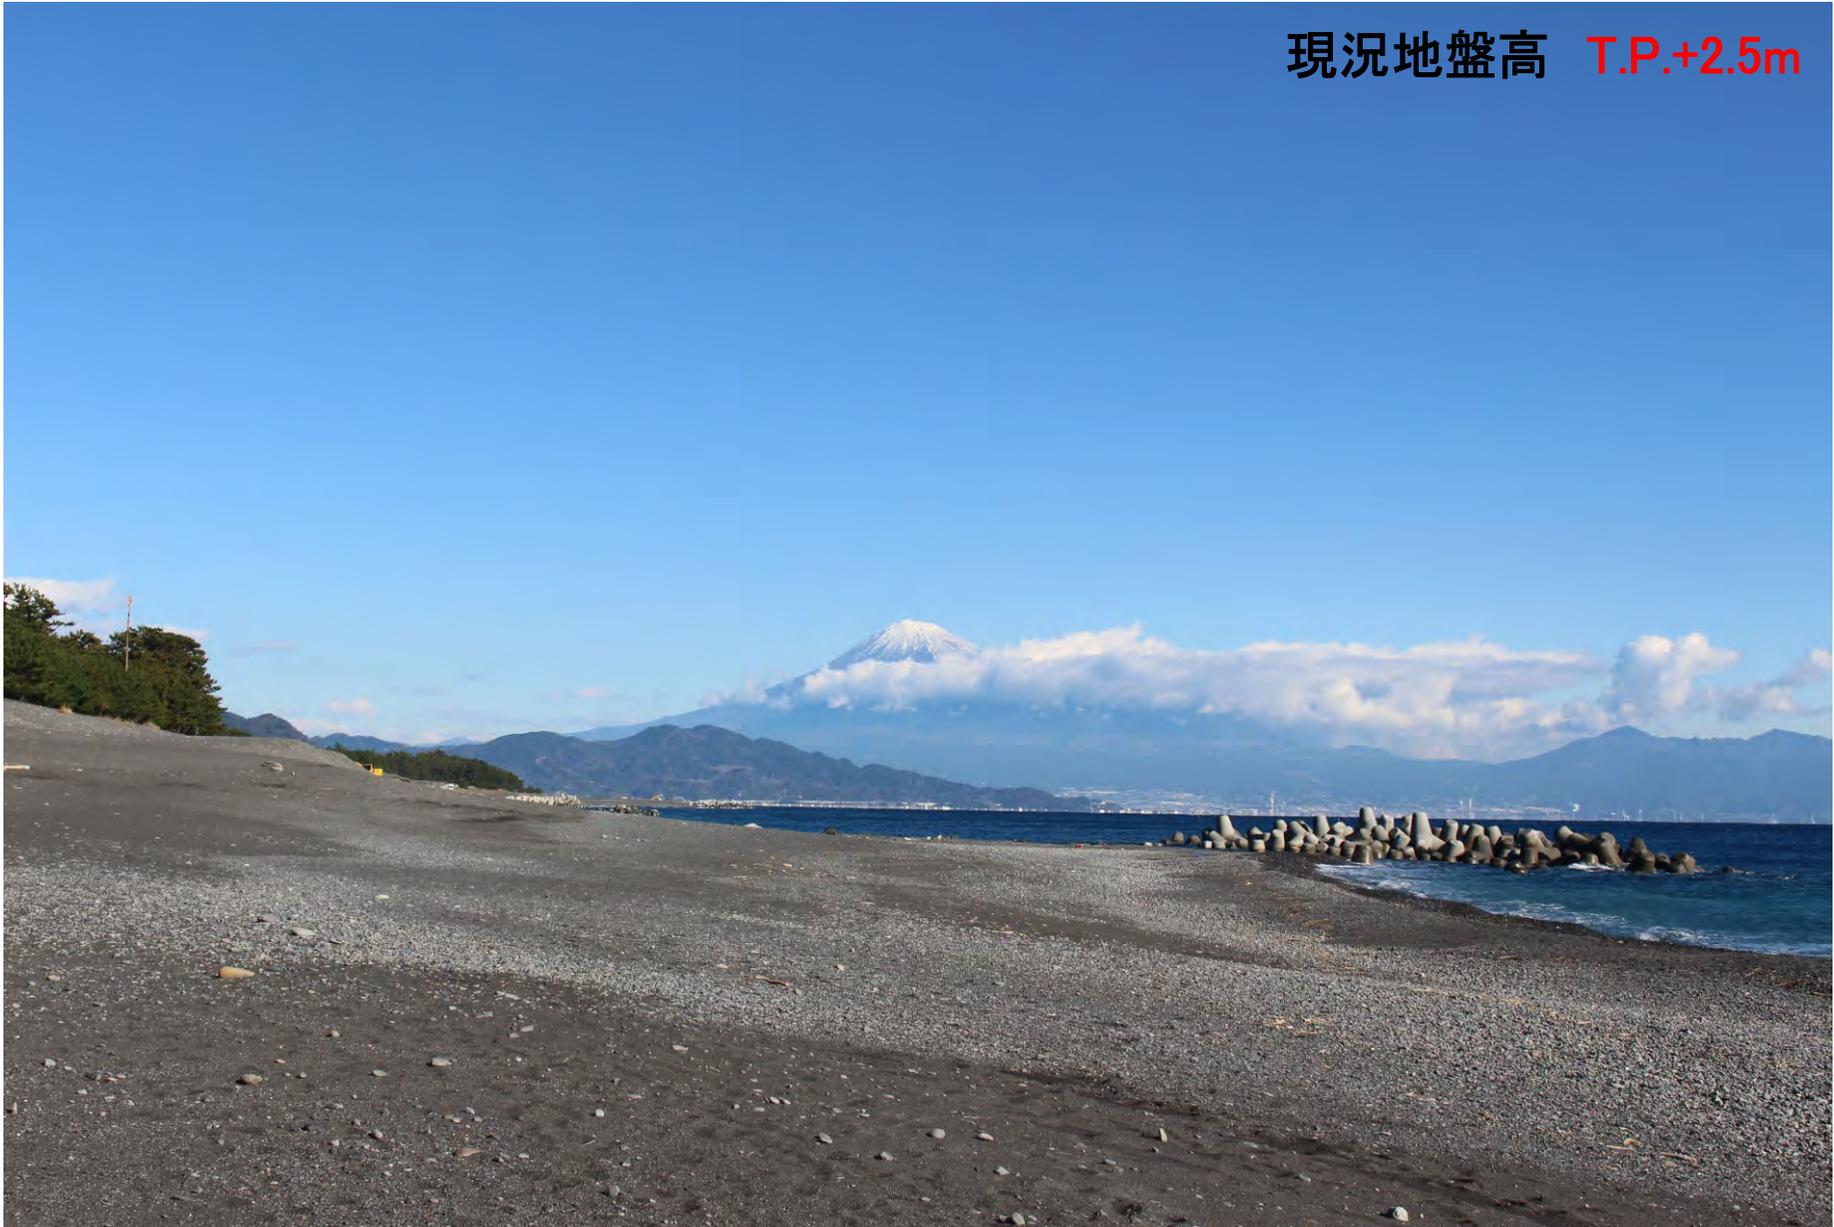
VP「羽衣F'」からの眺望（焦点距離27mm）

現況地盤高 T.P.+2.5m

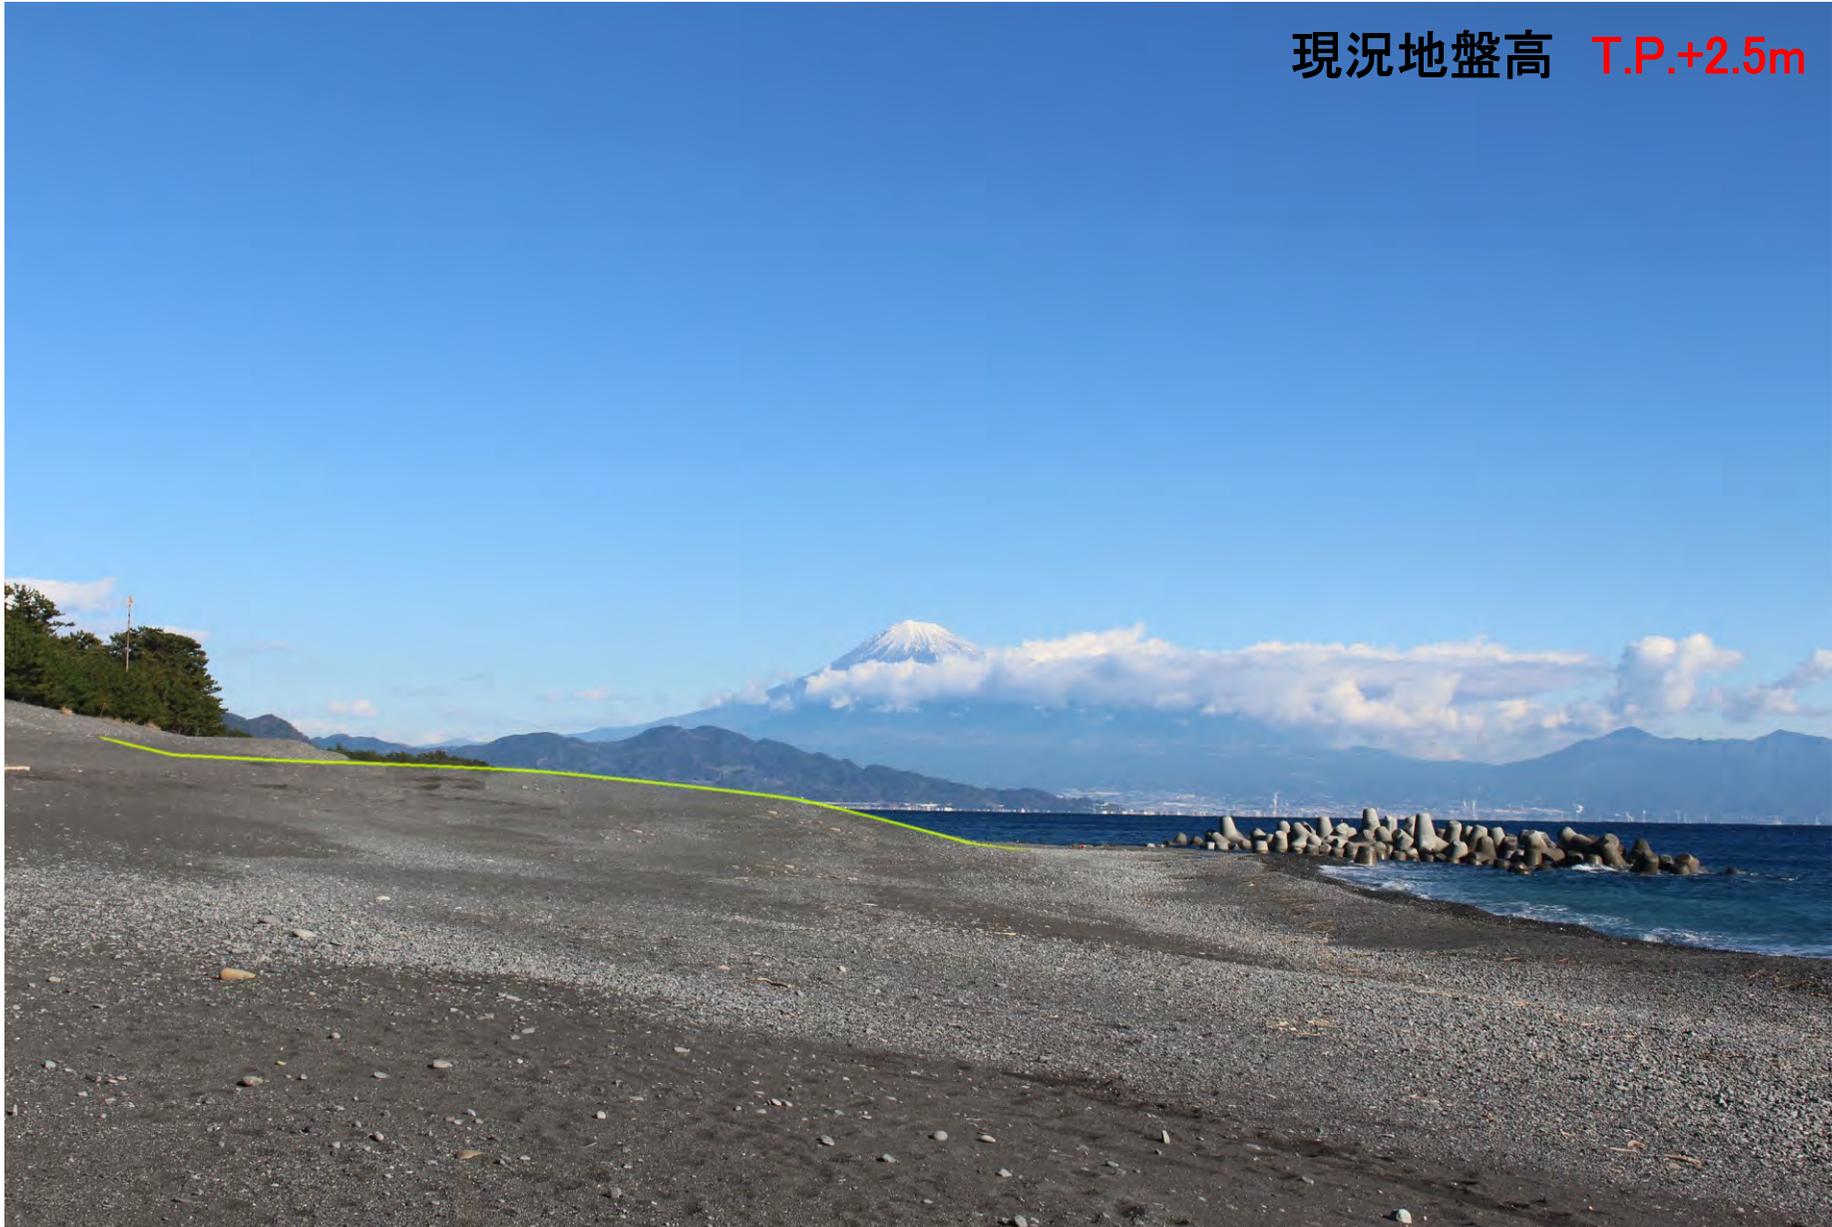
VP「羽衣F'」からのフォトモンタージュ （養浜25,000m³案実施後、小規模な盛土なし）

現況地盤高 T.P.+2.5m
