第2回三保松原景観改善技術フォローアップ会議

説明資料

平成28年3月4日

静岡県

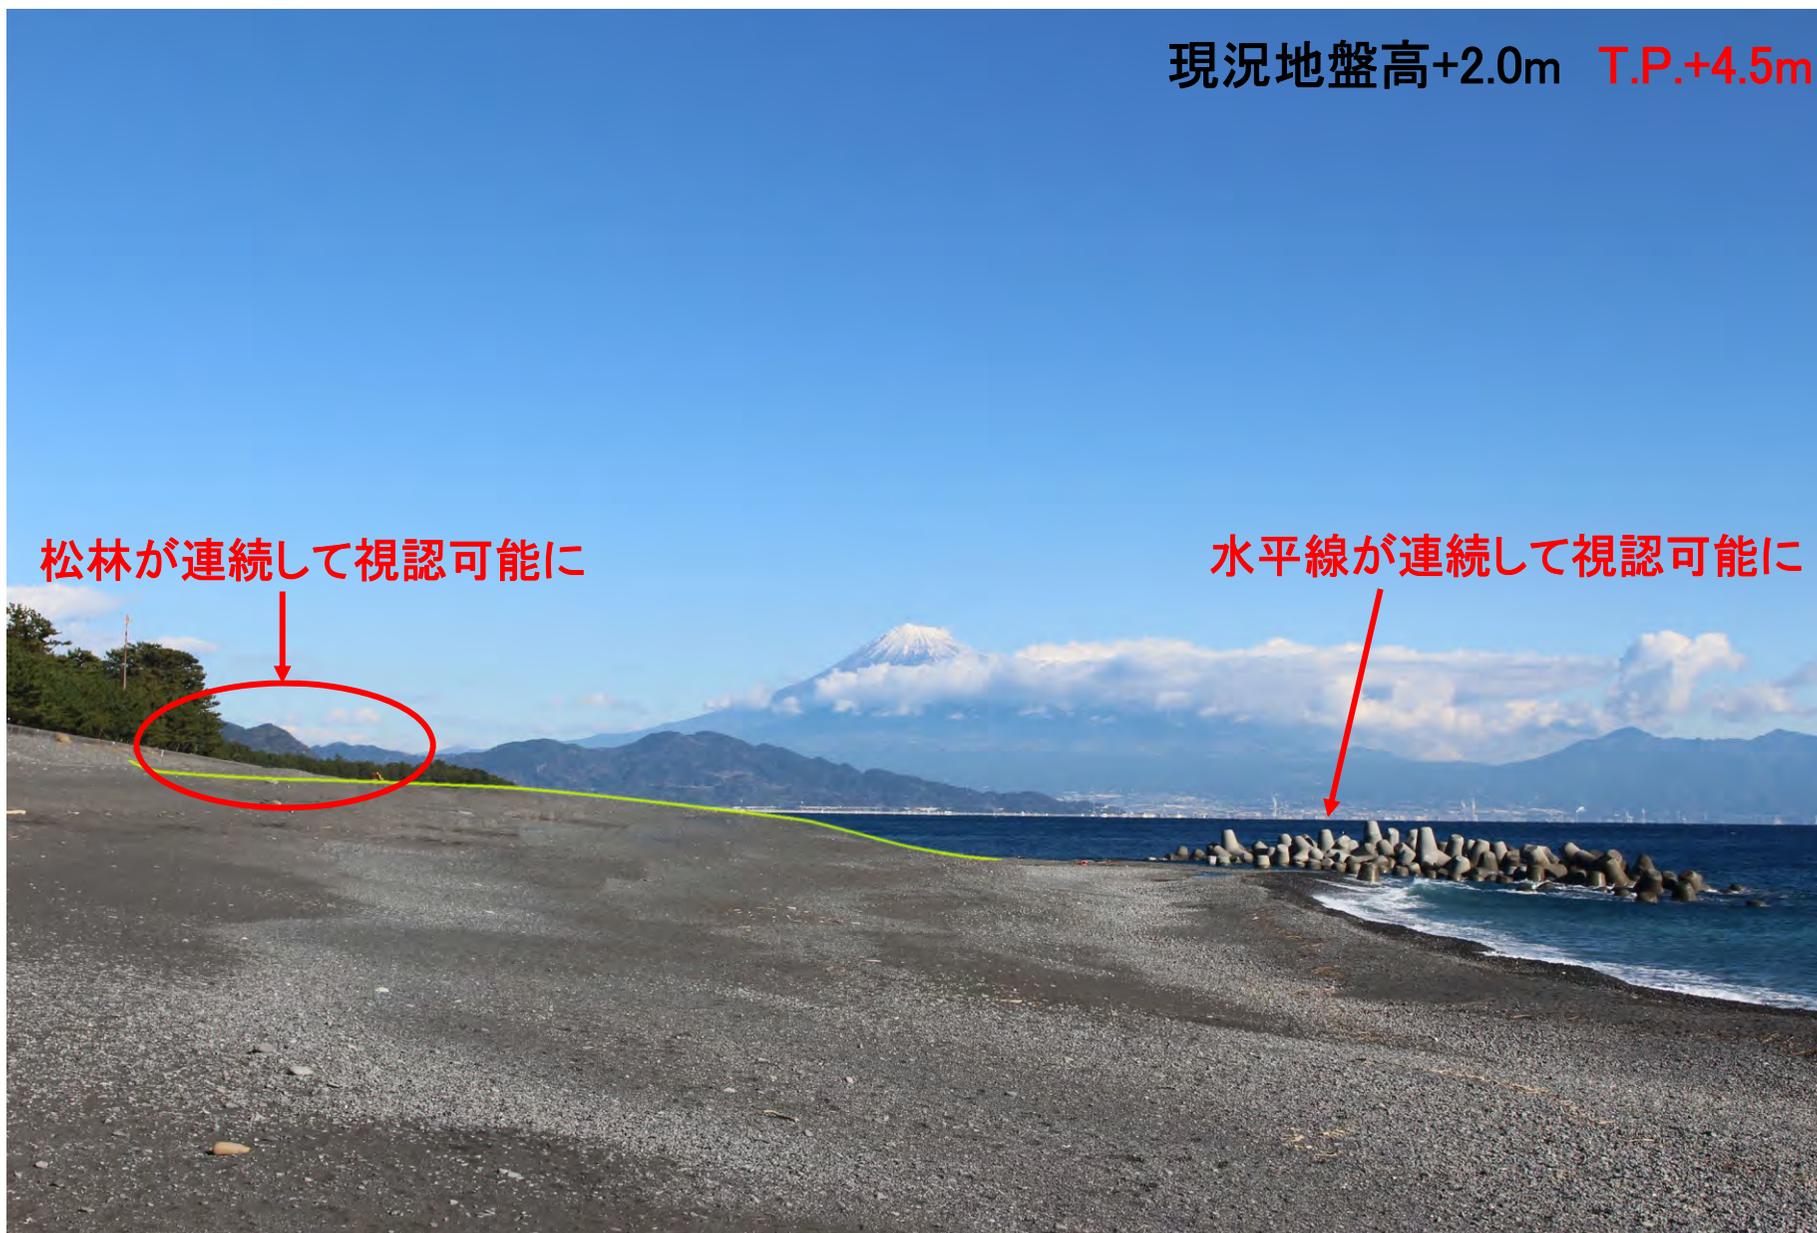
VP「羽衣F'」からのフォトモンタージュ

（養浜25,000m³案実施後、小規模な盛土1,000m³程度実施後）

現況地盤高+2.0m T.P.+4.5m

松林が連続して視認可能に

水平線が連続して視認可能に

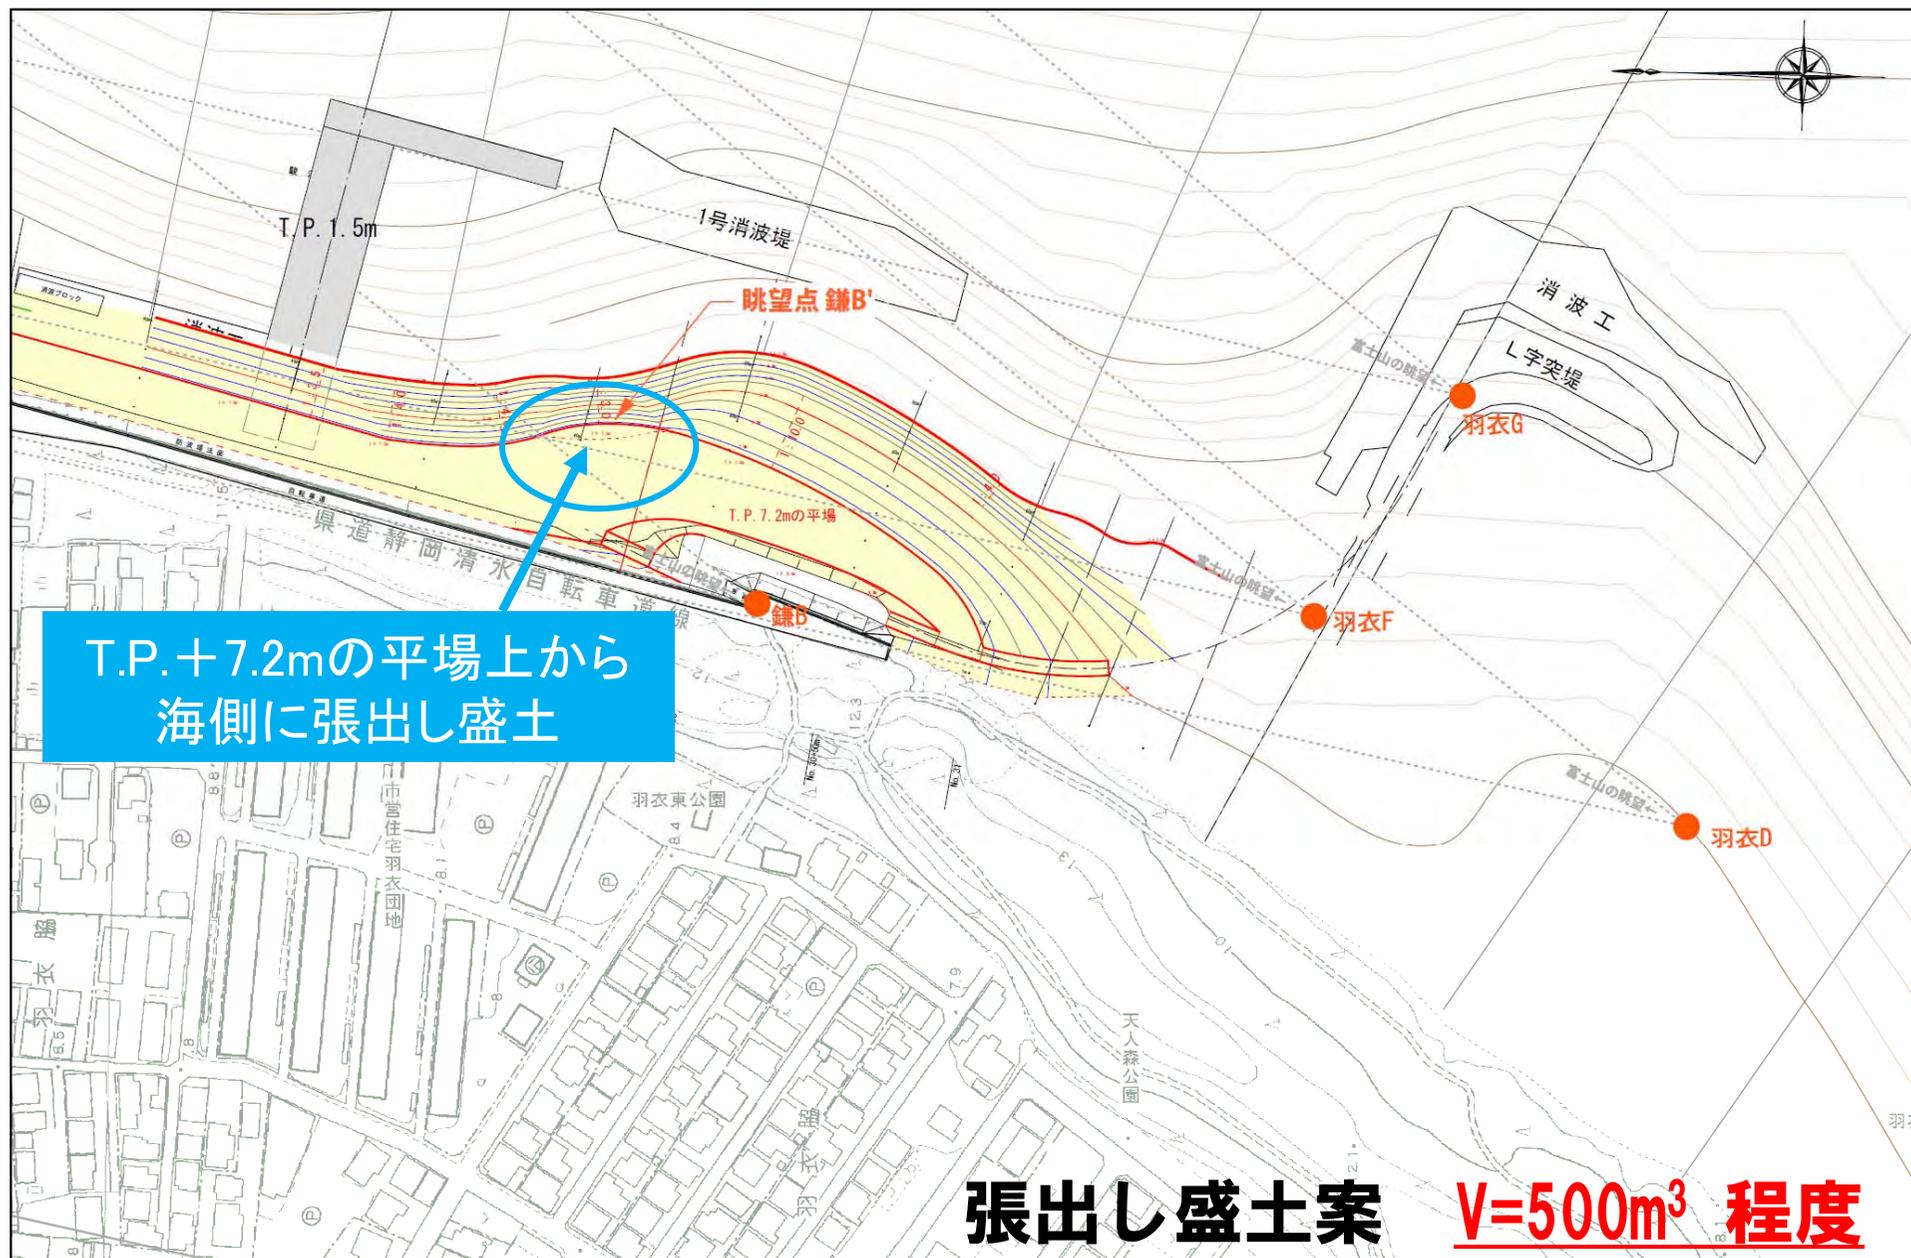
視点場「鎌B」付近の天端法線を少し海側に張出し、試験的な眺望点を造成する。流出しにくいように1号消波堤の背後とするが、浜崖の形成による歩行者の安全性に留意する必要がある。

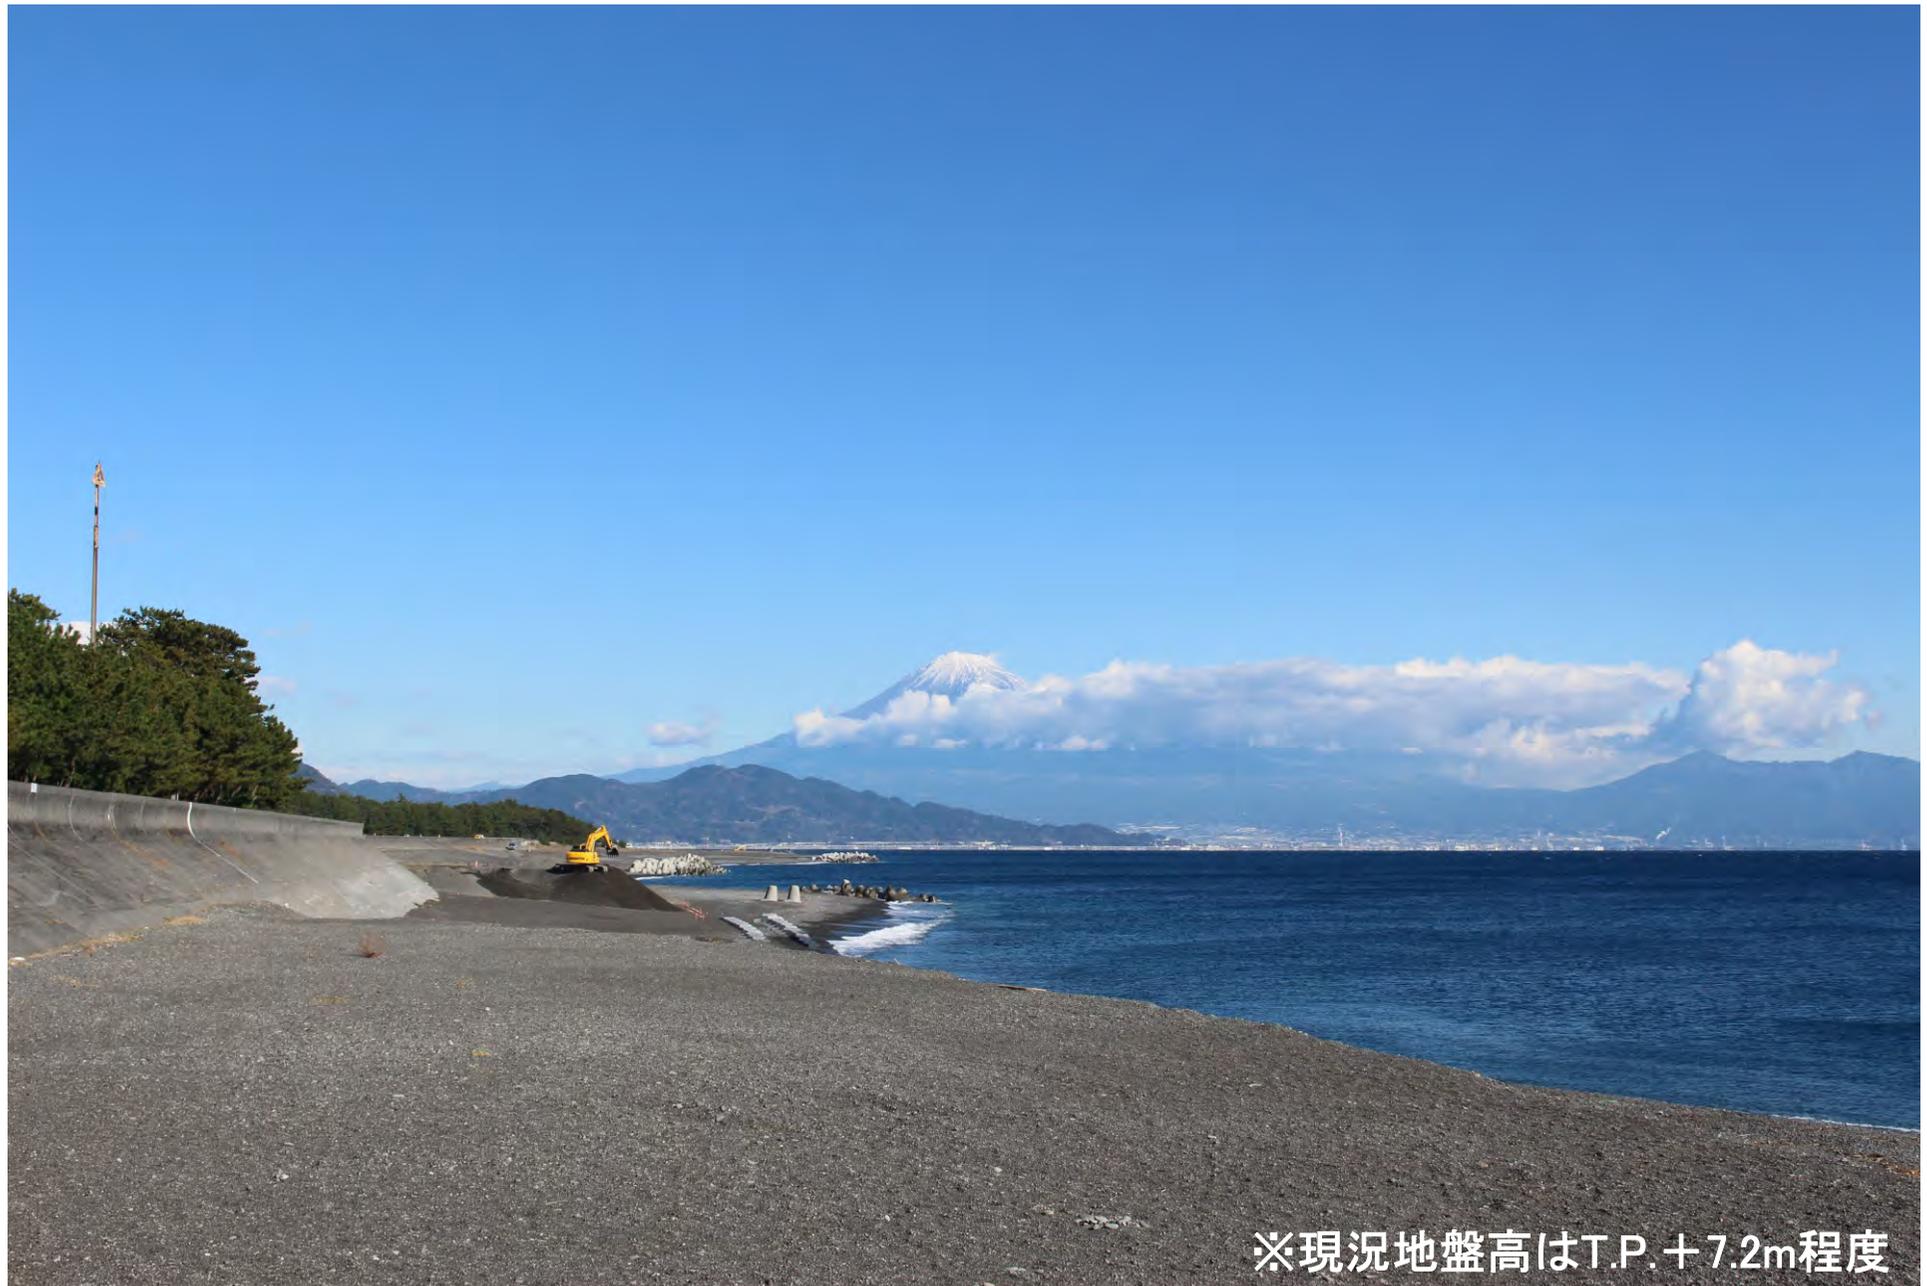
張出し盛土（VP「鎌B'」付近）からの眺望（焦点距離27mm）

※現況地盤高はT.P.+7.2m程度

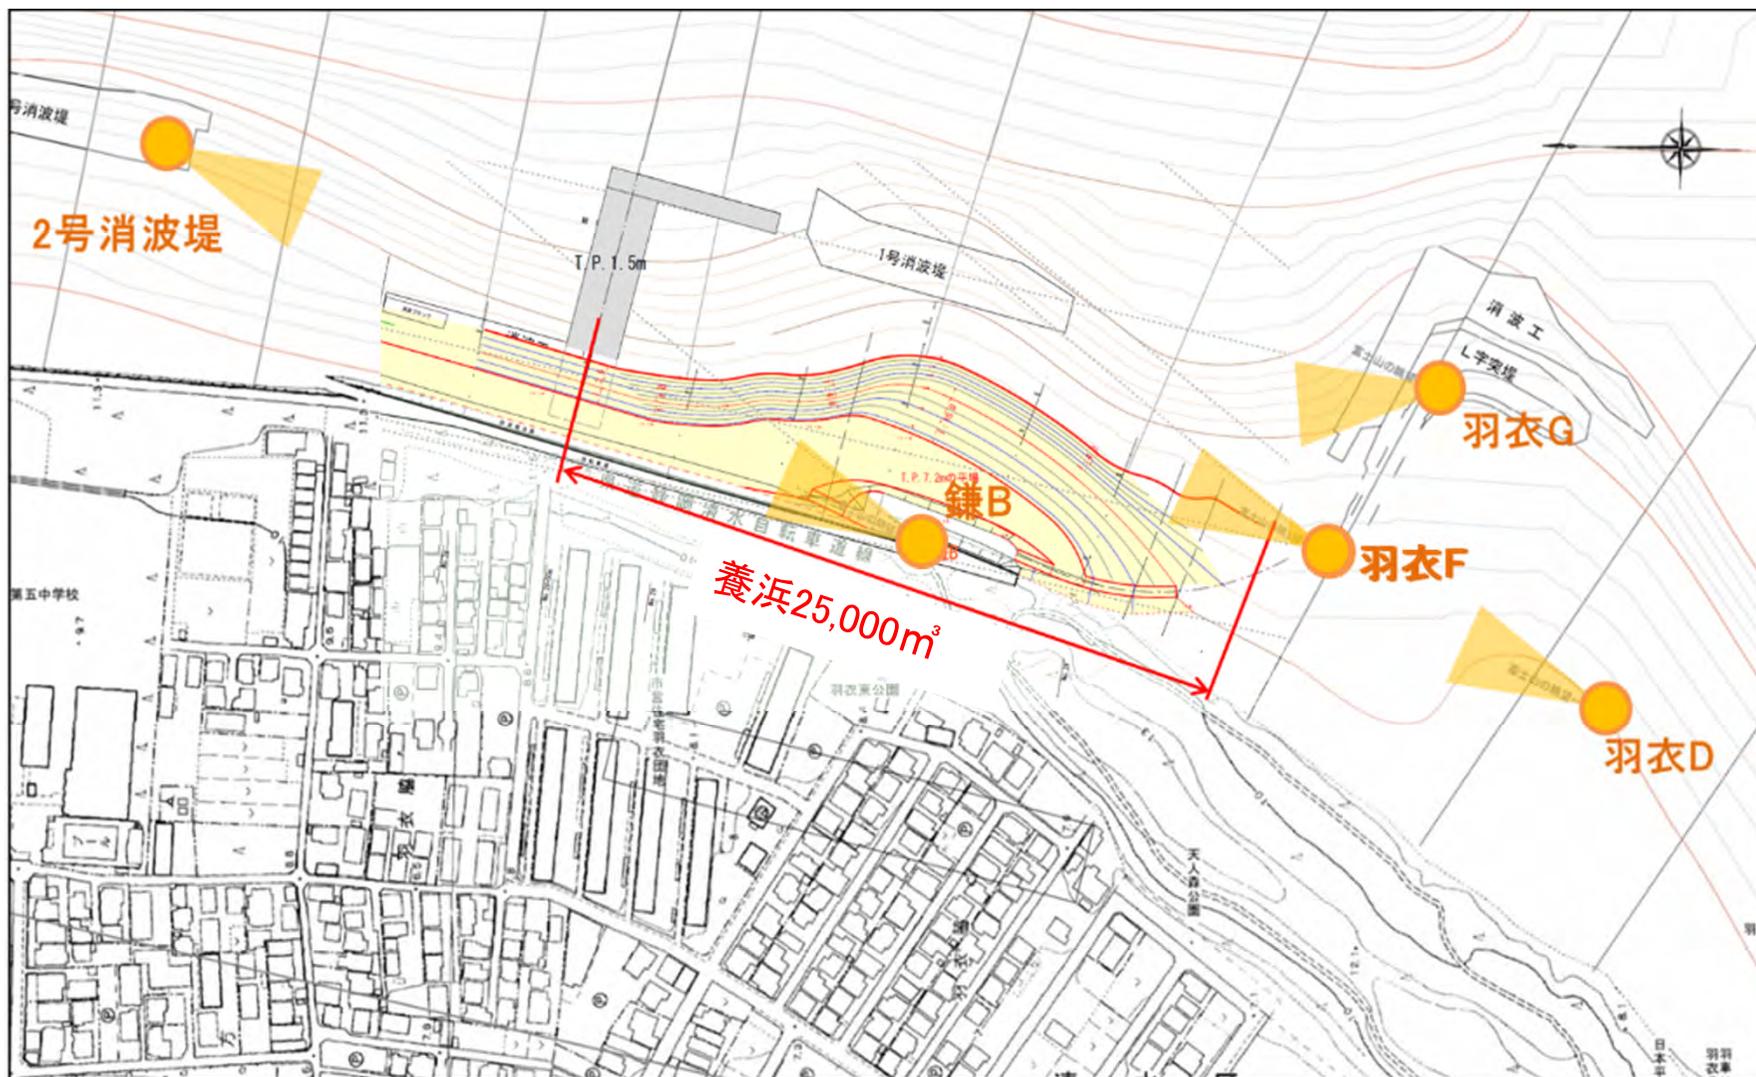
平成27, 28年度はサンドリサイクル養浜を 4万m³実施する予定

⇒ 《25,000m³案》で試験的に実施し、養浜盛土の流出状況等をモニタリング

※下図の5地点からの定点写真撮影を定期（1か月に1回程度）及び高波浪来襲後に行い、養浜盛土の変形過程のモニタリングを行う。

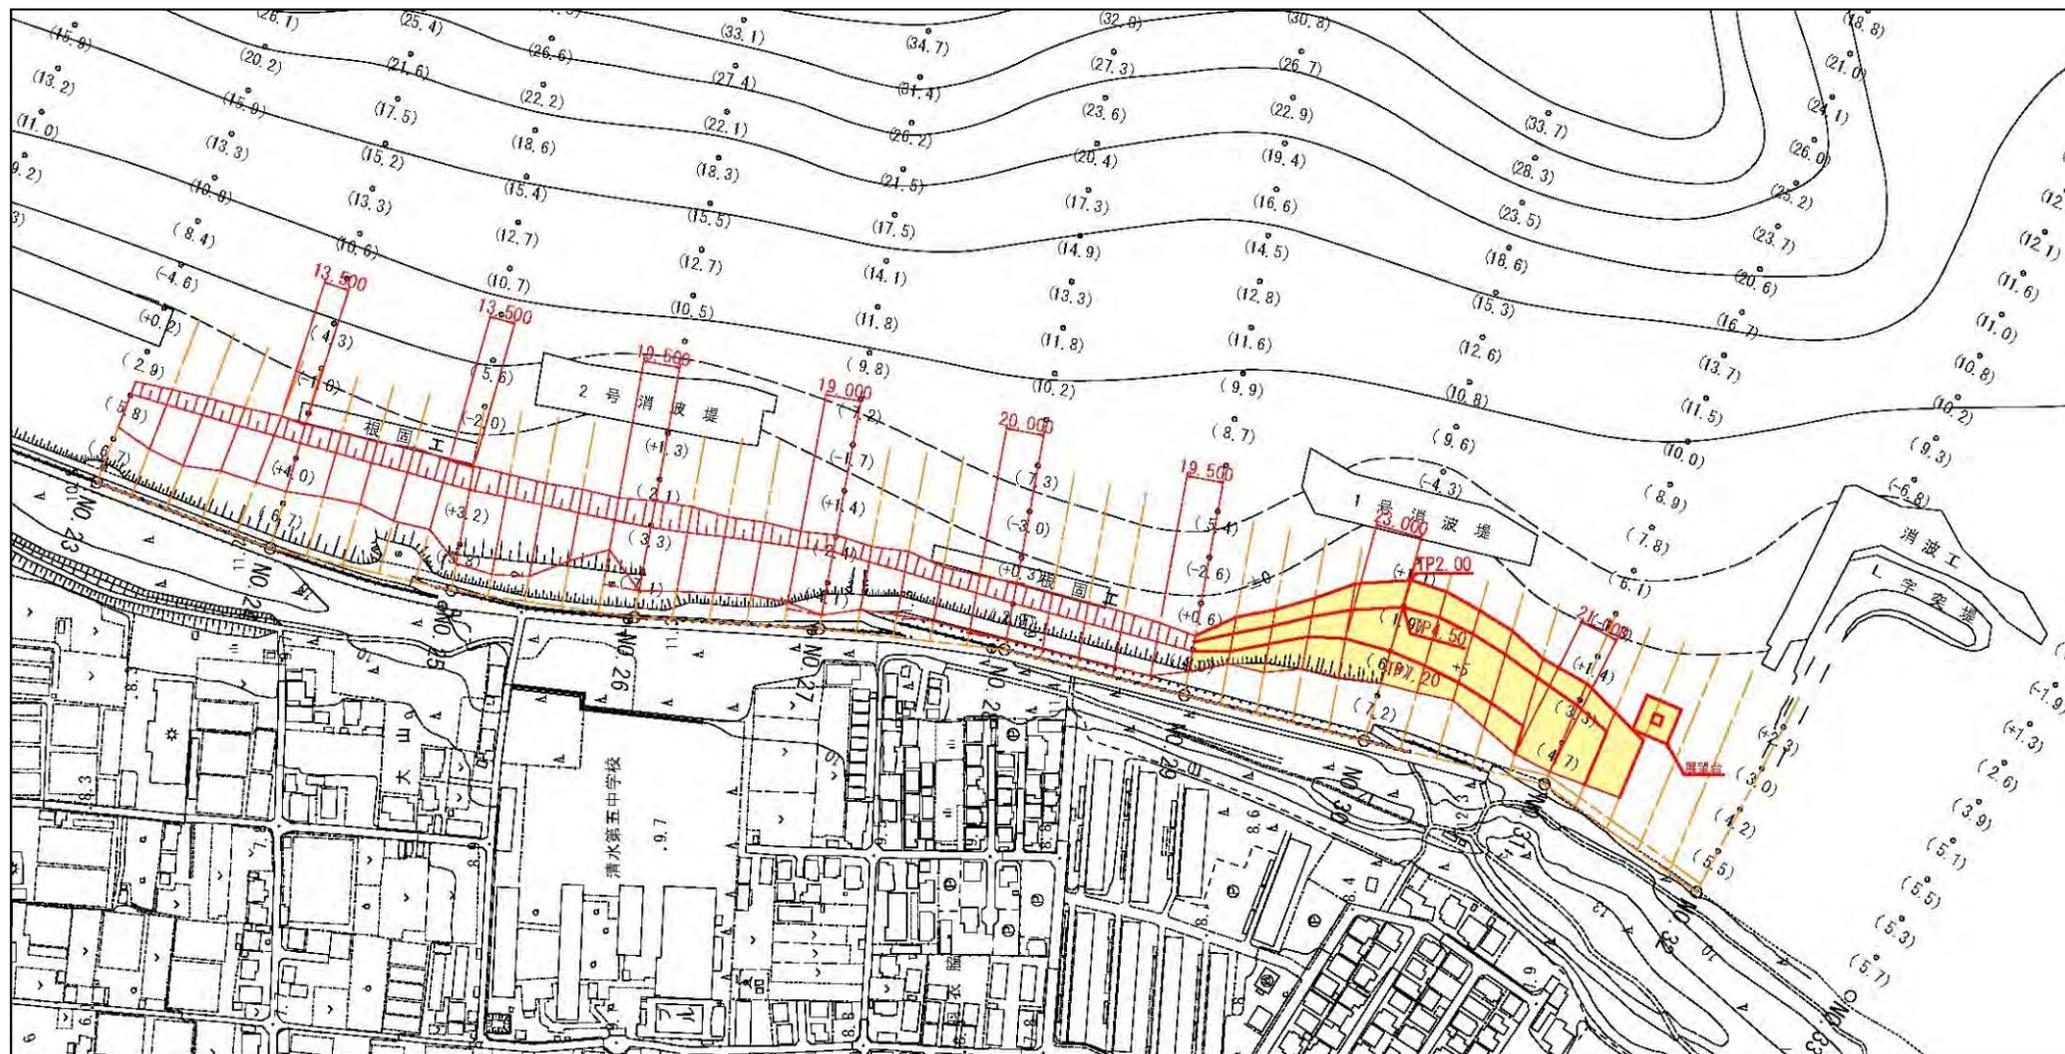
今年度実施する《25,000m³案》による試験施工の出来型管理は、県の基準を踏まえ、**施工業者との協議により、20m間隔の測線で行う**こととする。

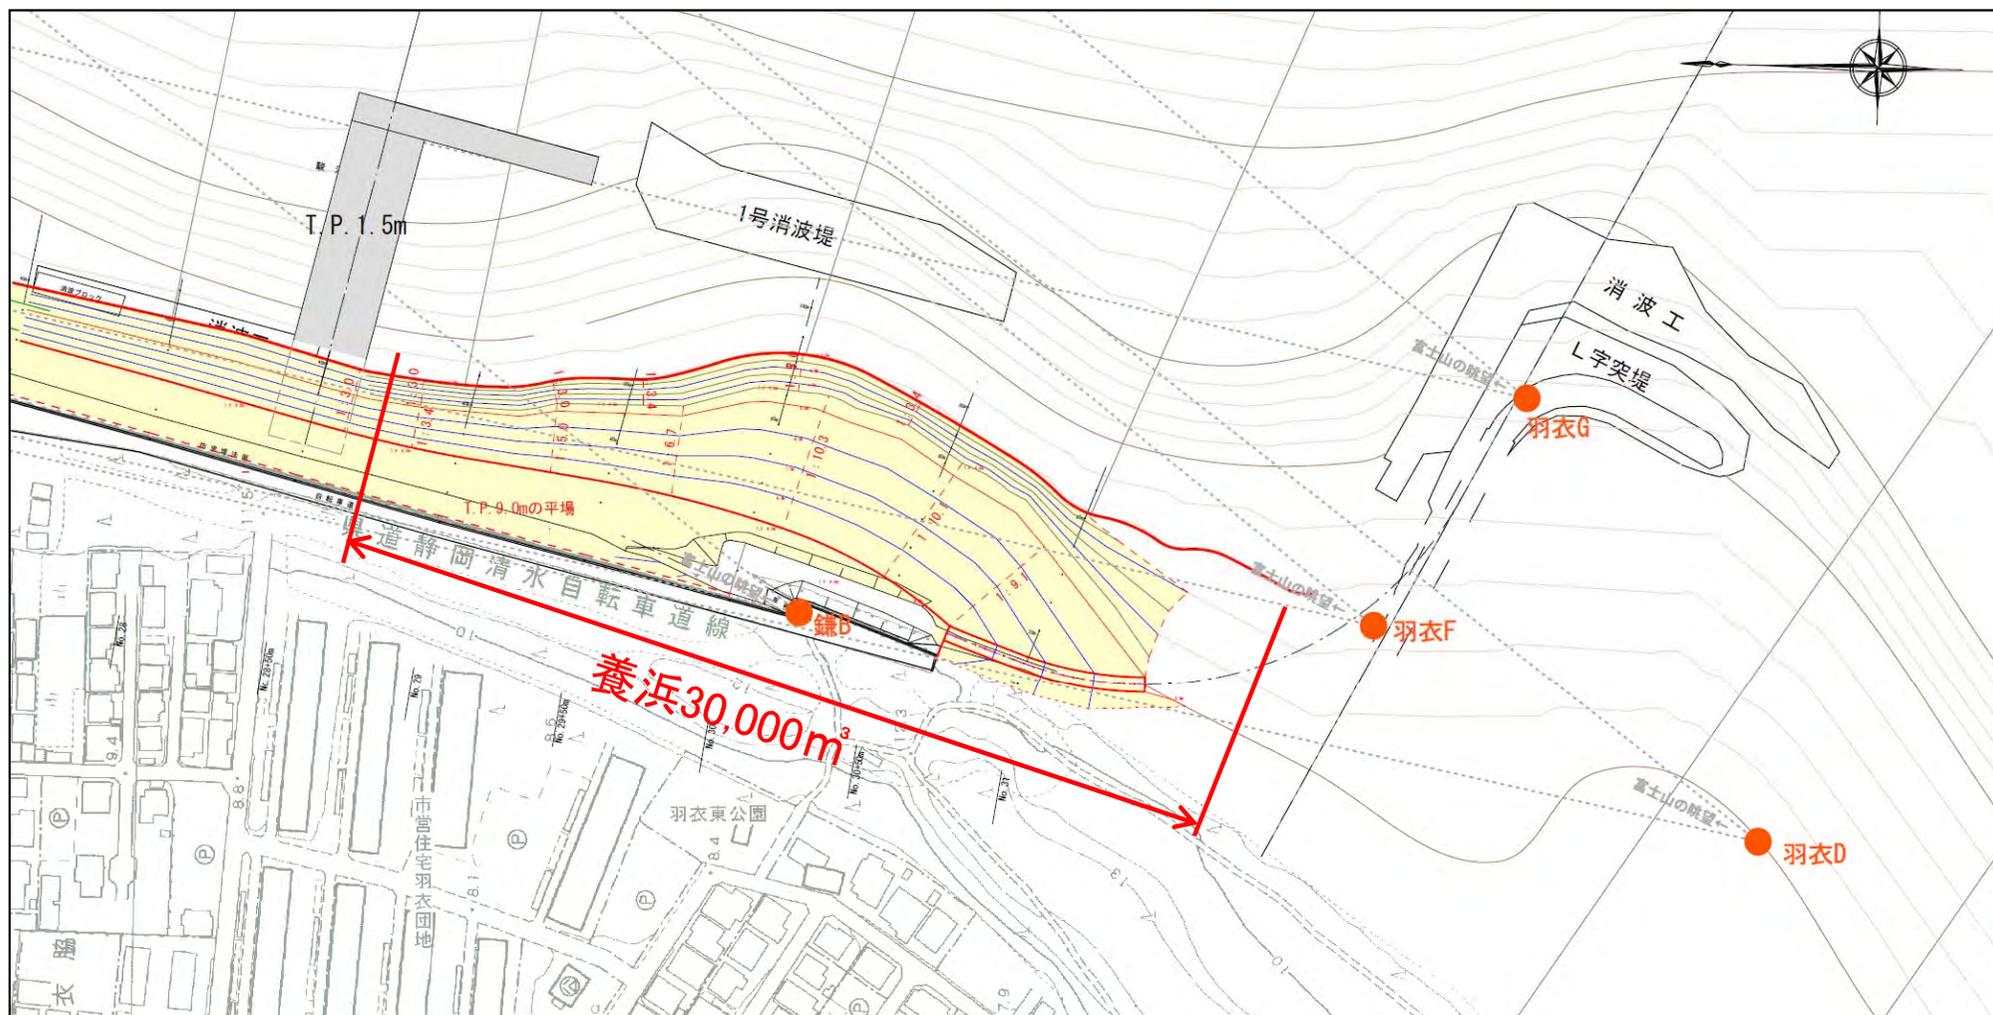
平成29年度以降はサンドリサイクル養浜を 5万m³実施する予定

⇒平成27, 28年度の試験施工の結果を踏まえ、《30,000m³案》での実施を検討

※新設L型突堤の設置予定位置より下手側に、残りの2.0万m³を投入する。

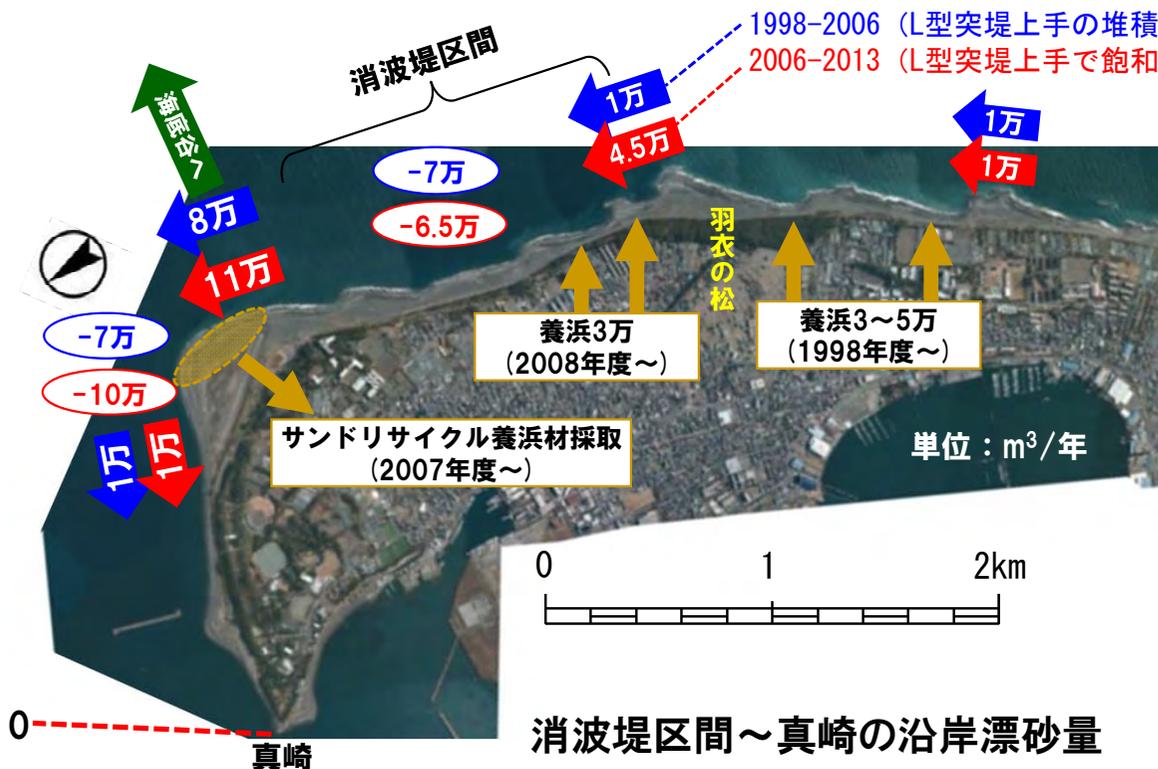
- サンドリサイクル養浜の材料として、昨年度までは3万m³/年を、今年度は4万m³/年の砂礫を、三保飛行場前面の海岸から汀線付近のバーム（標高+2m～+1m程度）を削ぎ取る方法で採取
- サンドリサイクル養浜材の採取箇所である三保飛行場前面の海岸で、南側から運ばれてきた沿岸漂砂の大半（約10万m³/年）が海底谷へ落ち込み、堆積が進行している。

- 必要養浜土砂量5万m³/年を継続的に確保できる採取方法が確立されていない。
- 養浜材の継続的な採取方法の検討に当たっては、海底谷への土砂の流出量の軽減や上手側海岸（4号消波堤下手等）への影響等に留意する必要がある。

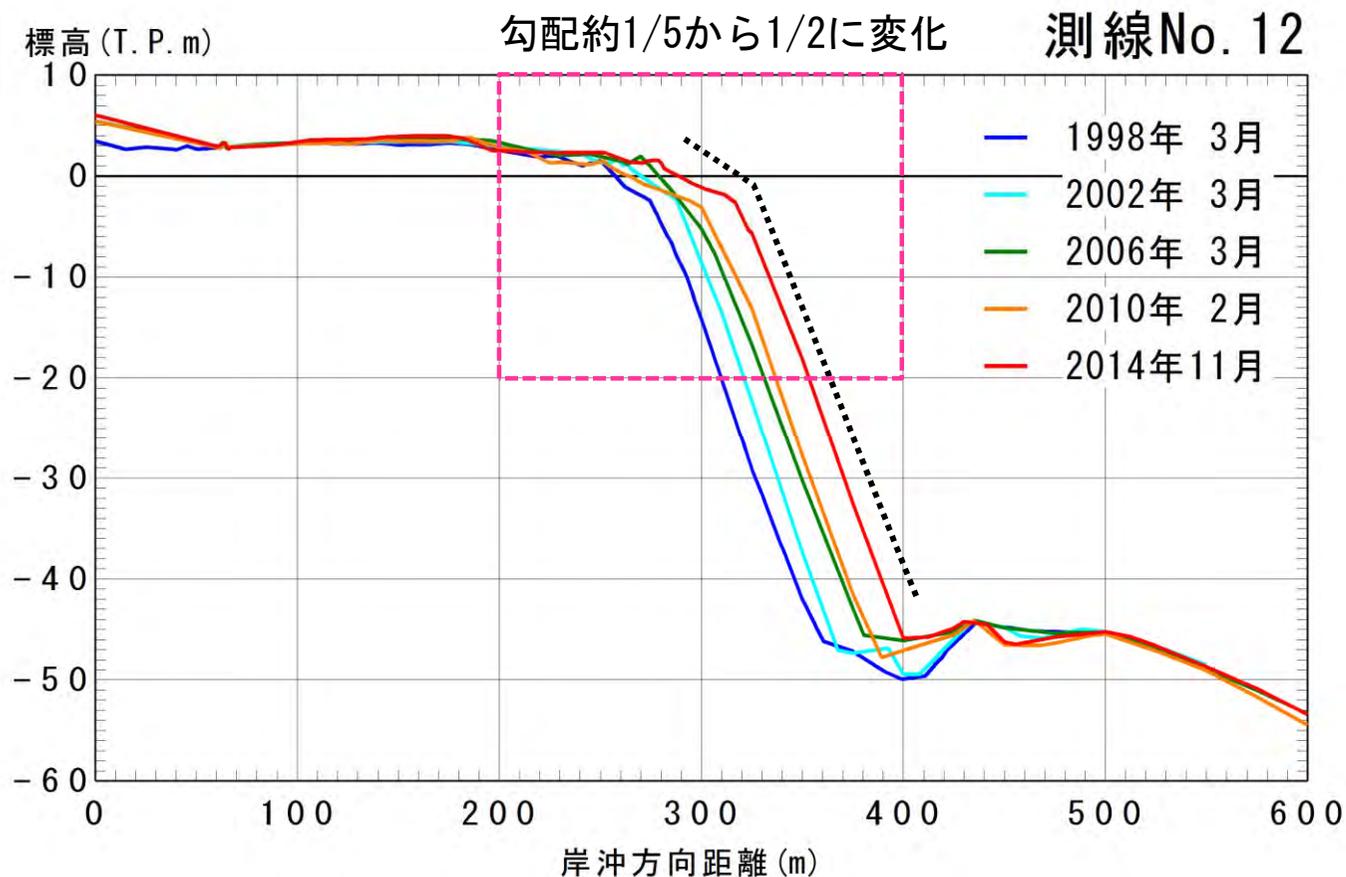
海浜断面地形図を示す際、縦：横＝1：1とすると特に汀線部の地形変化や水深変化の定量的な把握が困難なため、縦横比を変えて示すこととする。

(例) 縦：横＝1：5

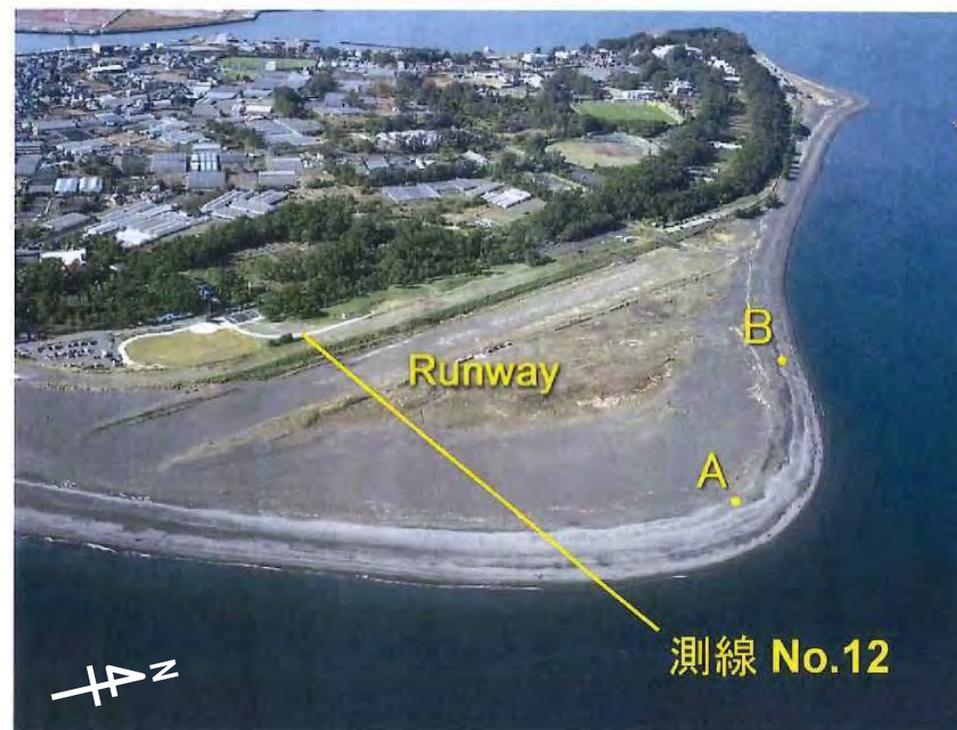
- 写真のとおり、汀線に沿って帯状の白い堆積域が伸びており、主に礫が堆積している。
- 礫の堆積域は舌状砂州の最突出点A付近まで沿岸方向に一様に伸びているが、Bに接近すると大きく狭まる。
- これは汀線付近への入射波高（碎波波高）が西向きに低下していることを示す。
- 舌状砂州の任意地点での汀線角が場所により大きく変化しており、波は汀線の法線方向に対して左側から大きく斜めに入射するため、強い沿岸漂砂が起こる条件にある。

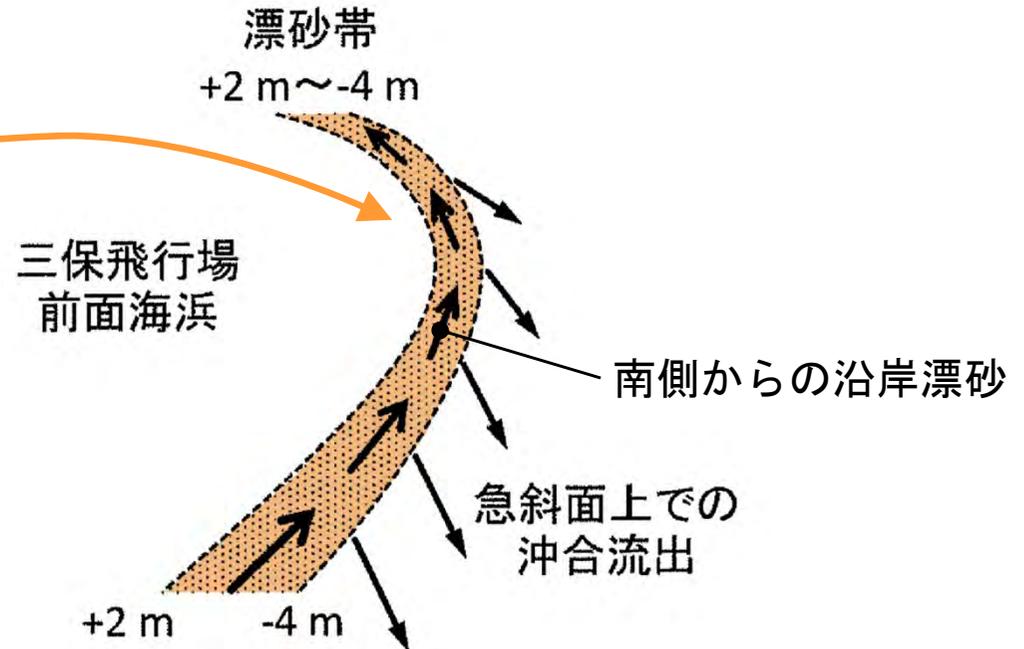
A点より南側の漂砂イメージ

- 砂礫は標高+2m~-4mの1/5勾配の斜面上を汀線に沿って運ばれる。

急斜面上を沿岸方向に移動することはできず、斜面直角方向に滑り落ちる

- 砂礫は-4mに達すると、非常に急勾配をなすことになり、不安定となって直ちに急斜面へと落ち込む。
- その砂礫の落ち込みは鉛直上方（汀線）へ広がる。
- 砂礫が-4mの水深に達しないようにしない限り土砂の落ち込みが続く。

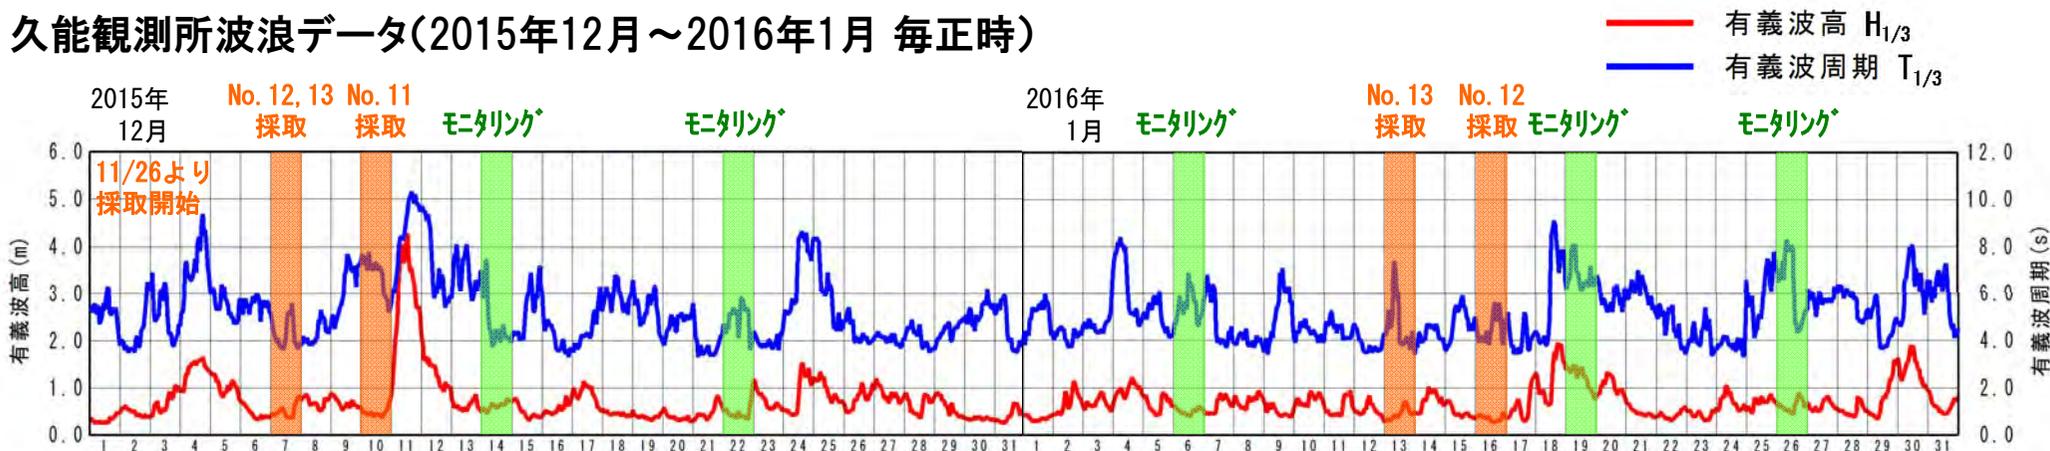
久能観測所波浪データ(2015年12月~2016年1月 毎正時)

採取後、約一週間おきにモニタリングを実施

- ・ これまでに3回の採取を実施（3ヶ月間で約2.1万m³採取）。採取地形は約1ヶ月以内で概ね回復している。
- ・ 回復状況から、4万m³の採取は可能と思われるが、5ヶ月間程度の期間が必要と想定される。
- ・ 採取による上手側海岸への影響についても合わせてモニタリングしていく必要があるため、モニタリング方法の検討を行う。

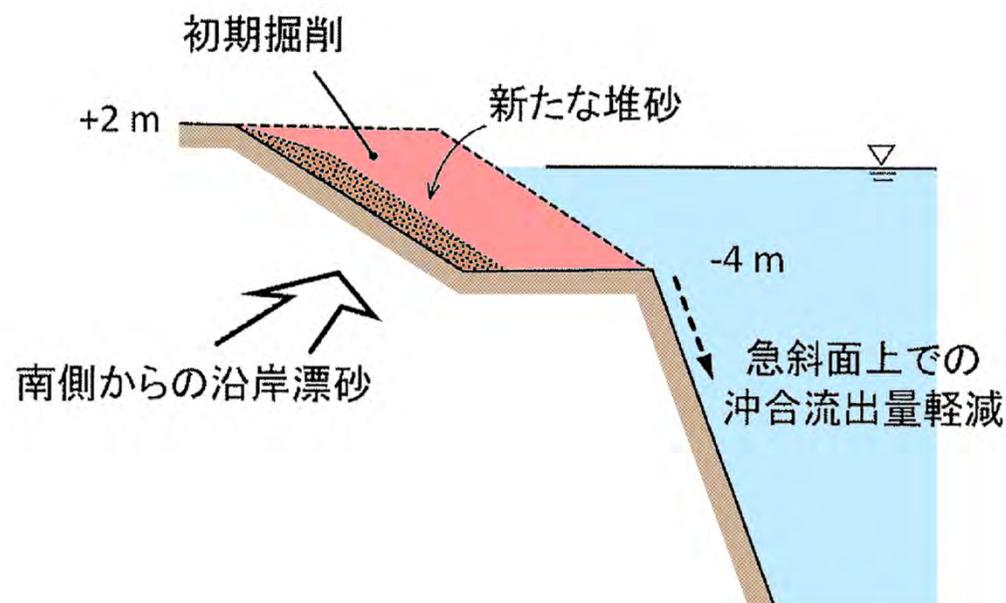
【案②】 海底に落ち込む前の急斜面上の堆積土砂 (+2m~-4m) を採取する。

舌状砂州先端部の急斜面（安息勾配1/2）となる手前（-4m以浅）から1998年汀線までを掘削して平坦面とし、南側から運ばれてきた沿岸漂砂の堆積が平坦面上で起こるようにして、急斜面への落ち込みを防ぐ。

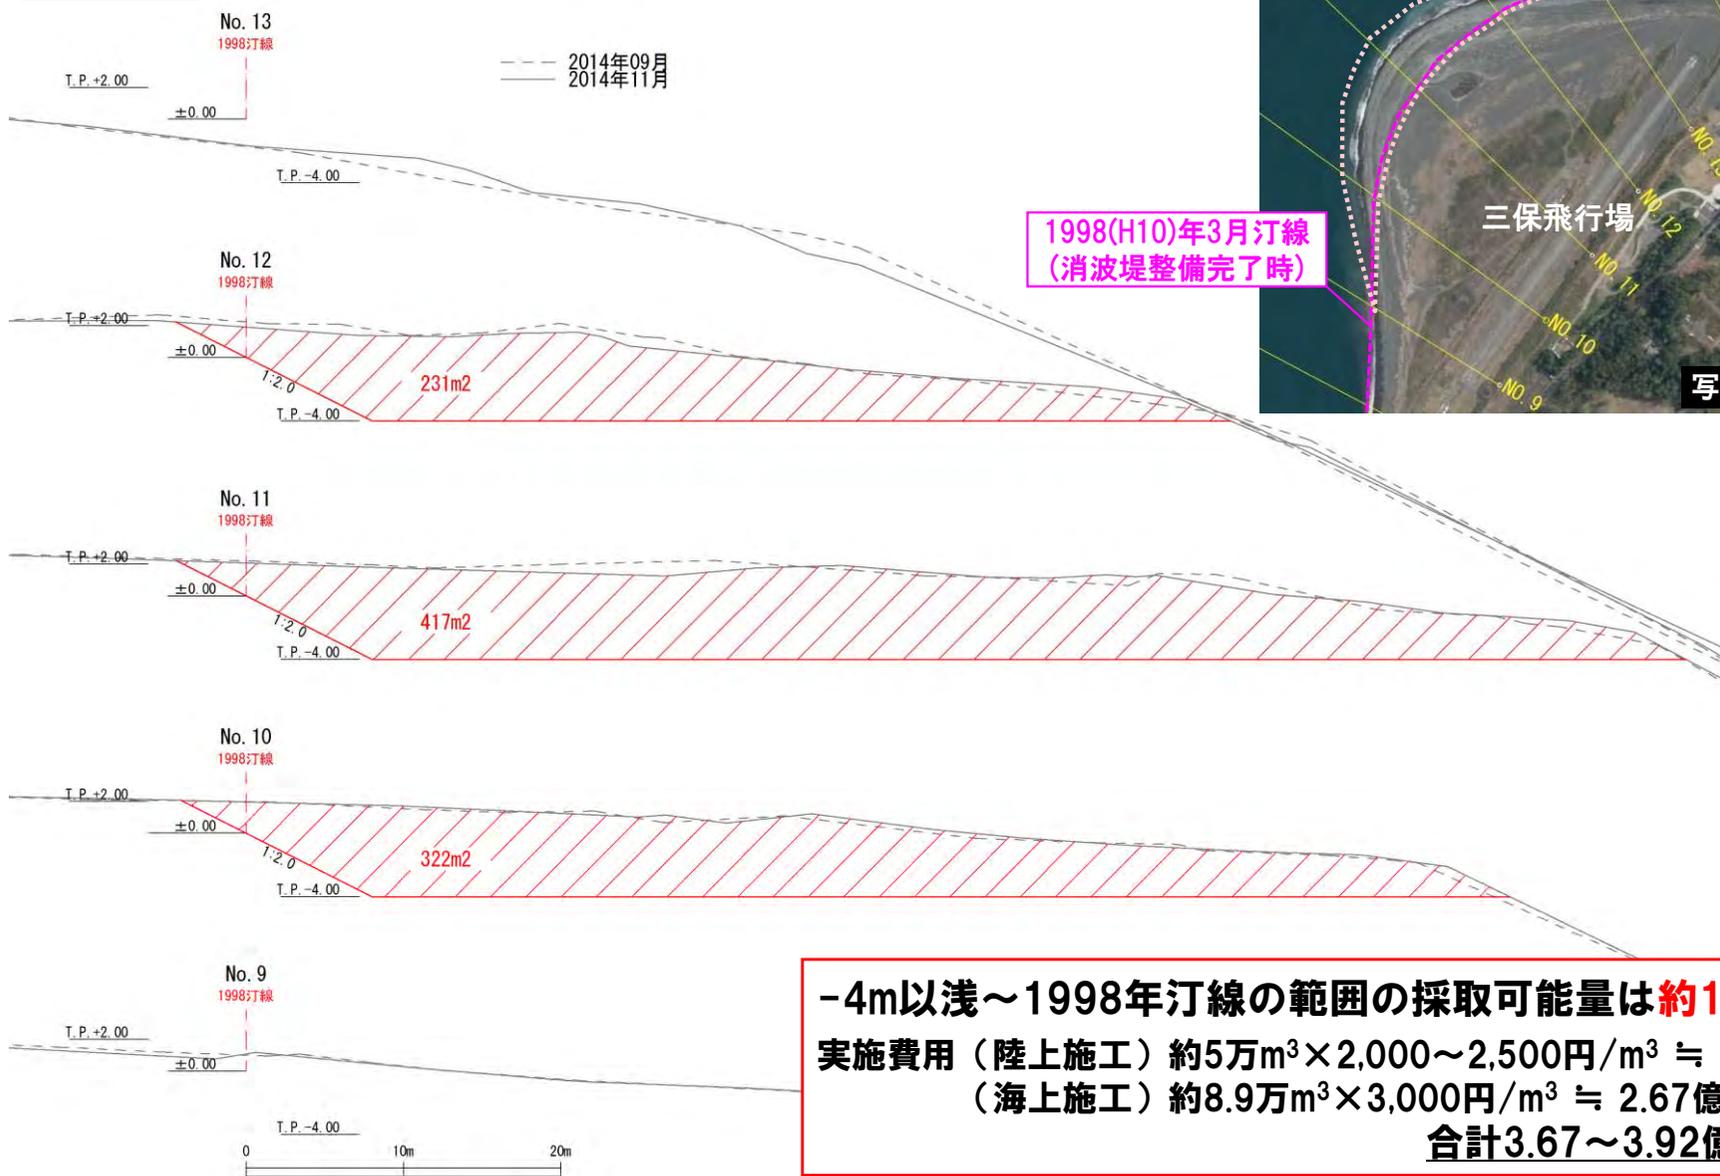
断面図

測線No.9～No.13の範囲で、標高+2m～-4mかつ1998年汀線までを掘削する場合の採取可能量を算定（No.9, No.13で掘削断面が0となるよう擦り付け）

-4m以浅～1998年汀線の範囲の採取可能量は約**13.9万m³**
 実施費用（陸上施工）約5万m³×2,000～2,500円/m³ ≒ 1.0～1.25億円
 （海上施工）約8.9万m³×3,000円/m³ ≒ 2.67億円
合計3.67～3.92億円（経費込）

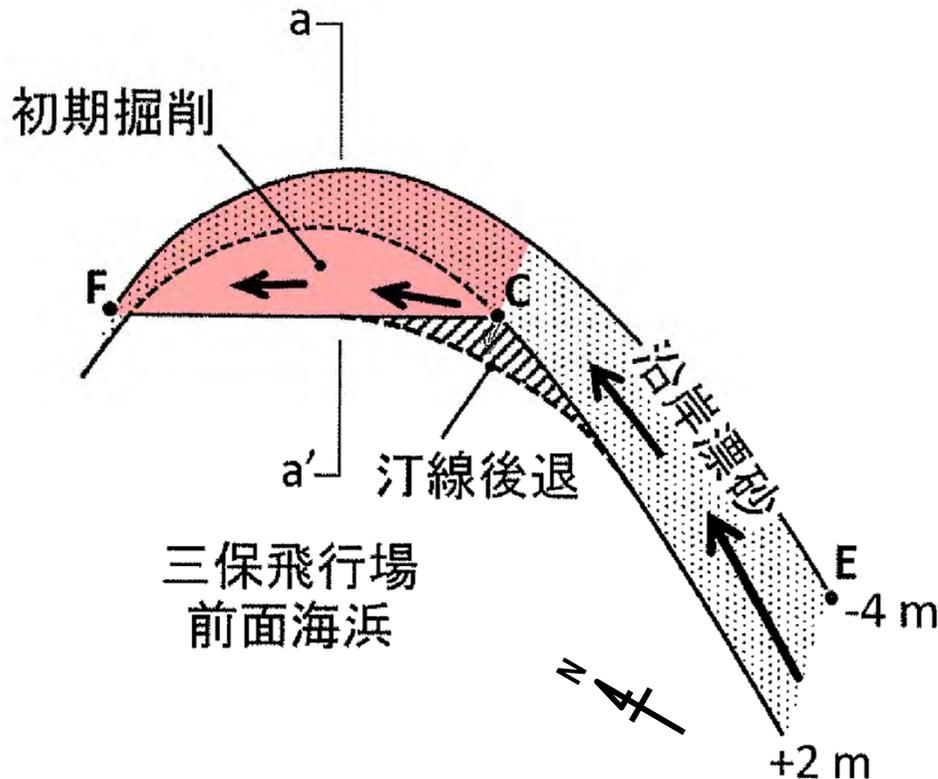
- 現況汀線を掘り込んで汀線を人為的に後退させると、その上手側端部のC付近では掘削されたポケットへ向かう漂砂が起こり、C以南（漂砂上手側）が急激に削られ、汀線後退を招く恐れがある。
- 土砂の落ち込みは、地点E～F間で連続的に起きているため、上手側の侵食を避けようと掘削域を下手側のFにずらしても、Fに至るまでの漂砂の移動過程で-4mの勾配変化点を通り、海底への落ち込みが生じる。
- 逆に掘削域を上手側のEにずらすと、海底への落ち込みは防止できる可能性は高まるが、上手側海岸（4号消波堤下手）での侵食を助長する恐れがある。

舌状砂州の掘削

舌状砂州掘削後の砂礫の堆積(左図a-a'断面)

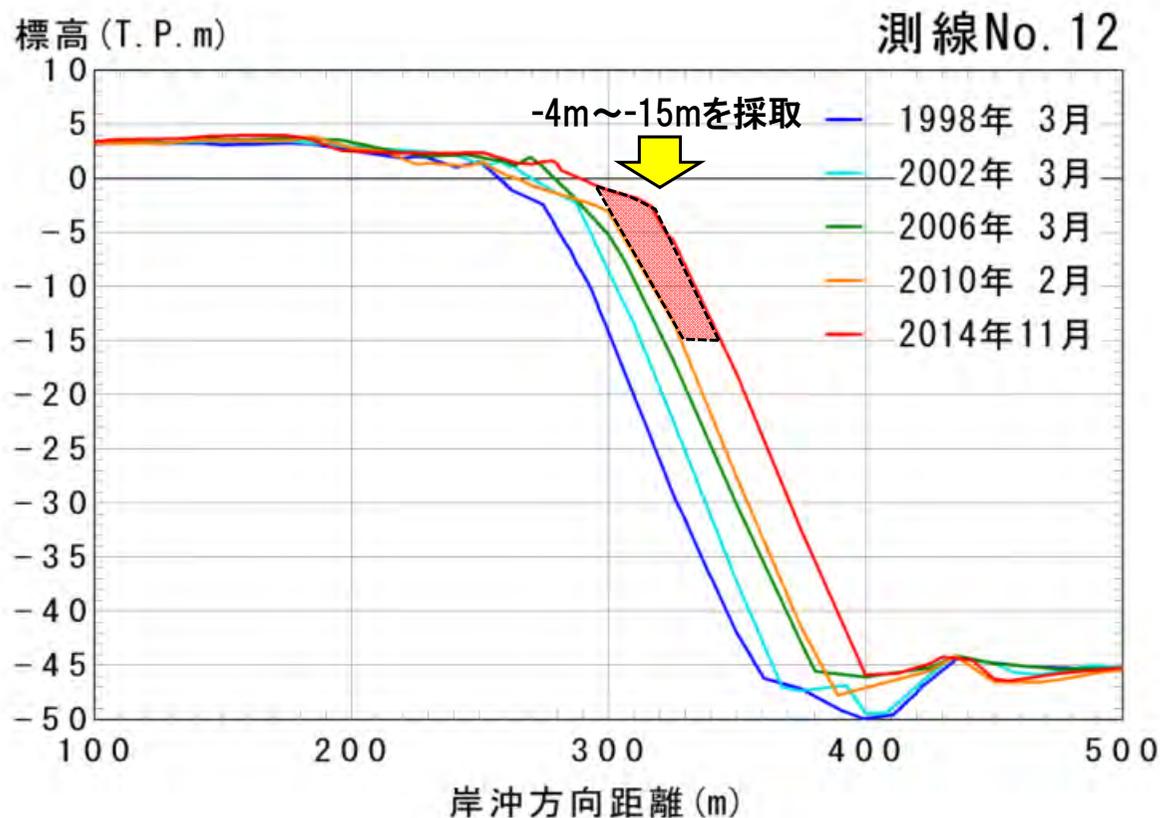
掘削断面イメージ

【案③】 急斜面部に堆積した土砂（-4m~-15m）を海上からの浚渫により採取する。

急斜面部（安息勾配1/2）に堆積した土砂を -4m~-15mから直接採取する。-4m以深の採取により上手側海岸（4号消波堤下手）からの土砂の引き込みを防ぐ。
