第2回三保松原景観改善技術フォローアップ会議

説明資料

平成28年3月4日

静岡県

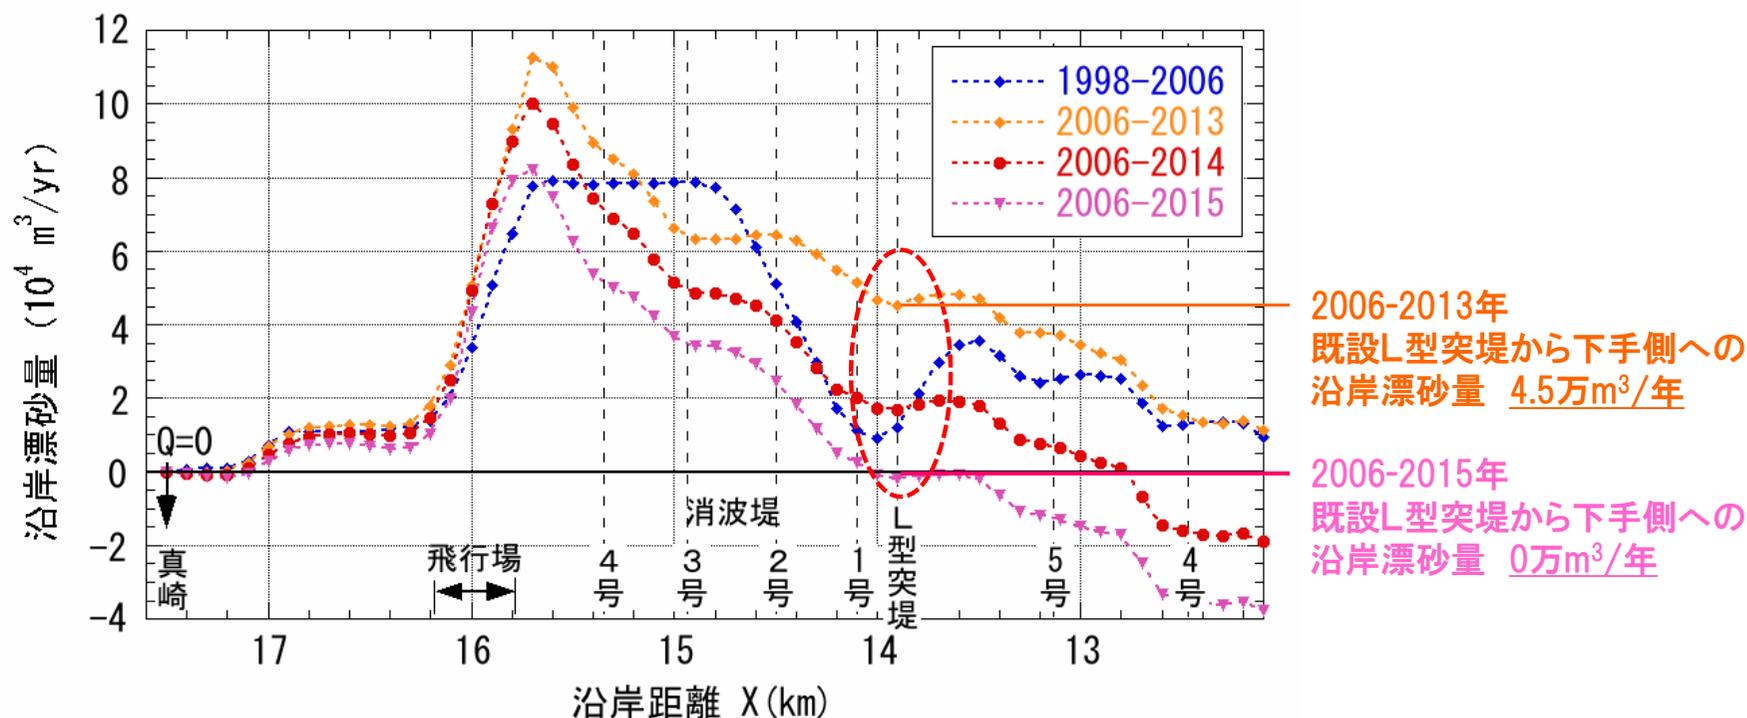
【沿岸漂砂量の推定方法】

真崎を通過する沿岸漂砂量はほぼ0と仮定し、深浅測量データから南向きに地形変化量の累積値を求めることによって推定

評価基準	沿岸漂砂量の維持
評価	2006～2015の10年間の年平均沿岸漂砂量を算定した結果、既設L型突堤から下手側への沿岸漂砂量は0万m ³ /年であった。 (予測計算時の検討条件：既設L型突堤から下手側への2006～2013の年平均沿岸漂砂量は4.5万m ³ /年)
対応	<ul style="list-style-type: none"> ➤ 4号消波堤～飛行場沖側の海底谷で水深が深い値に変化したが、期間中に高波浪の来襲はなく陸上～浅海域の地形変化は全体的に少なかったため、波浪の影響ではないと考えられる。 ➤ 急勾配で水深が深い箇所では測量誤差がある場合、沿岸漂砂量の算定に大きく影響を与えるため、引き続きのモニタリングを実施し、地形変化・沿岸漂砂量の傾向を確認していく。

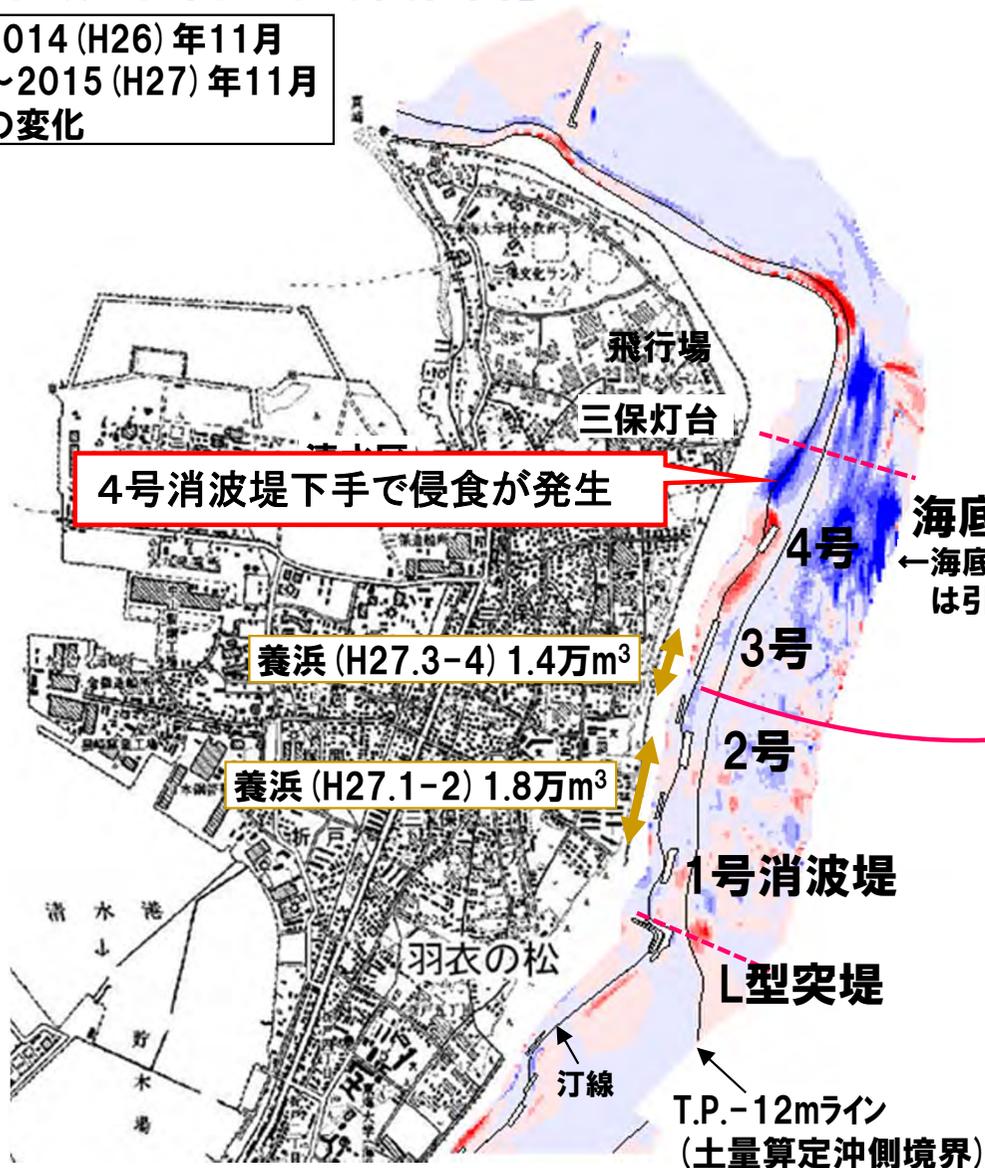
【消波堤区間の水深変化図】

- ・ 4号消波堤下手の陸上部～水中部で侵食が生じている。
- ・ その他箇所で水中部では侵食は見られない。

2014 (H26) 年11月
～2015 (H27) 年11月
の変化

等深線はH26年11月測量

※4号消波堤～飛行場の沖側の海底谷で水深が深く変化したエリアが見られるが、期間中の高波浪の来襲はなく波浪の影響によるものではないものと考えられる。水深が深く、測量誤差が生じやすいエリアでもあるため、引き続きモニタリングによる地形変化を確認していく。

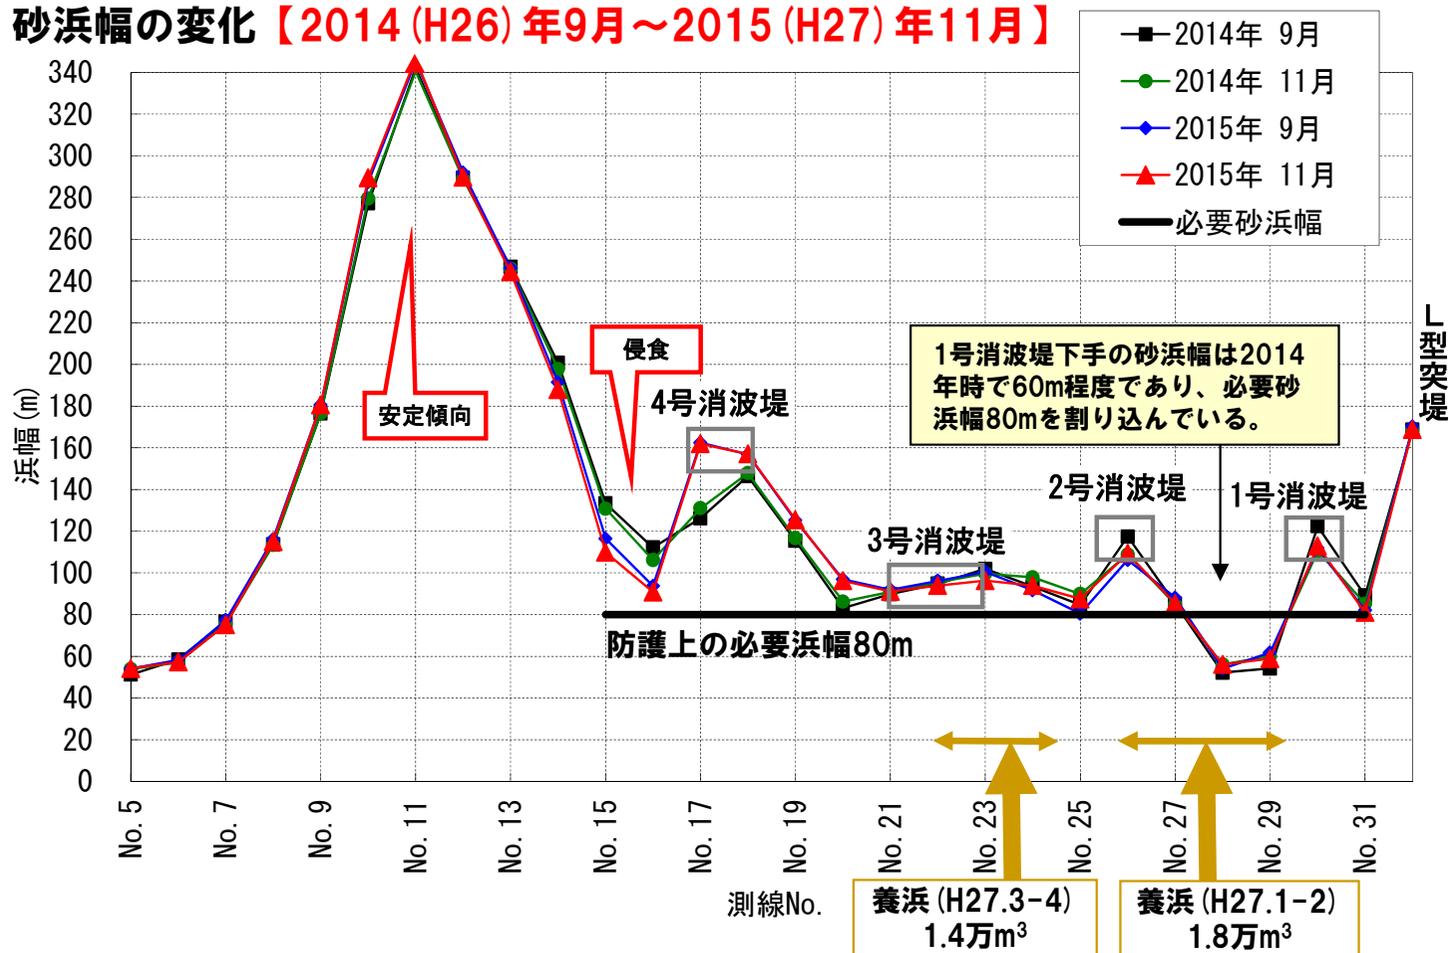
砂浜幅の変化【2014(H26)年9月～2015(H27)年11月】

評価基準	必要砂浜幅80m
評価	<p>1号消波堤下手を除き、評価基準を満足する。</p> <ul style="list-style-type: none"> ・昨年度養浜を実施した1号消波堤下手で、必要砂浜幅80mを割り込んだ状態が続いている。 ・1号消波堤上手、2～4号消波堤の各下手は必要砂浜幅を満足するが狭い状態である。
対応	<p>⇒養浜を1号消波堤下手に優先して実施する。</p> <p>※沿岸漂砂量、海浜・海底地形と併せて検討。</p>

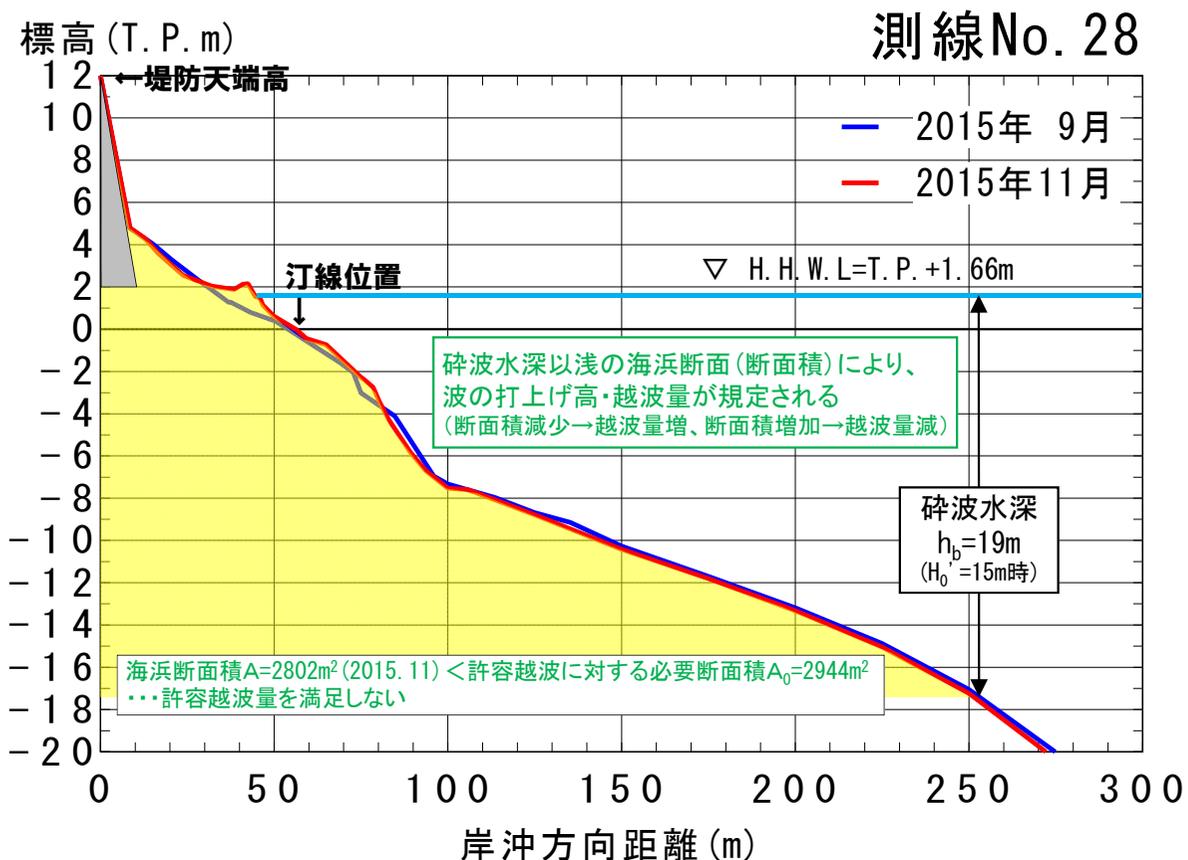
例：海浜断面の対象範囲(目安：砕波水深以浅(T.P.-17m以浅))

※堤防天端高T.P.+12m区間 (No.19-31) の必要断面積 $A_0=2,944\text{m}^2$
 堤防天端高T.P.+10m区間 (No.15-17) の必要断面積 $A_0=3,963\text{m}^2$

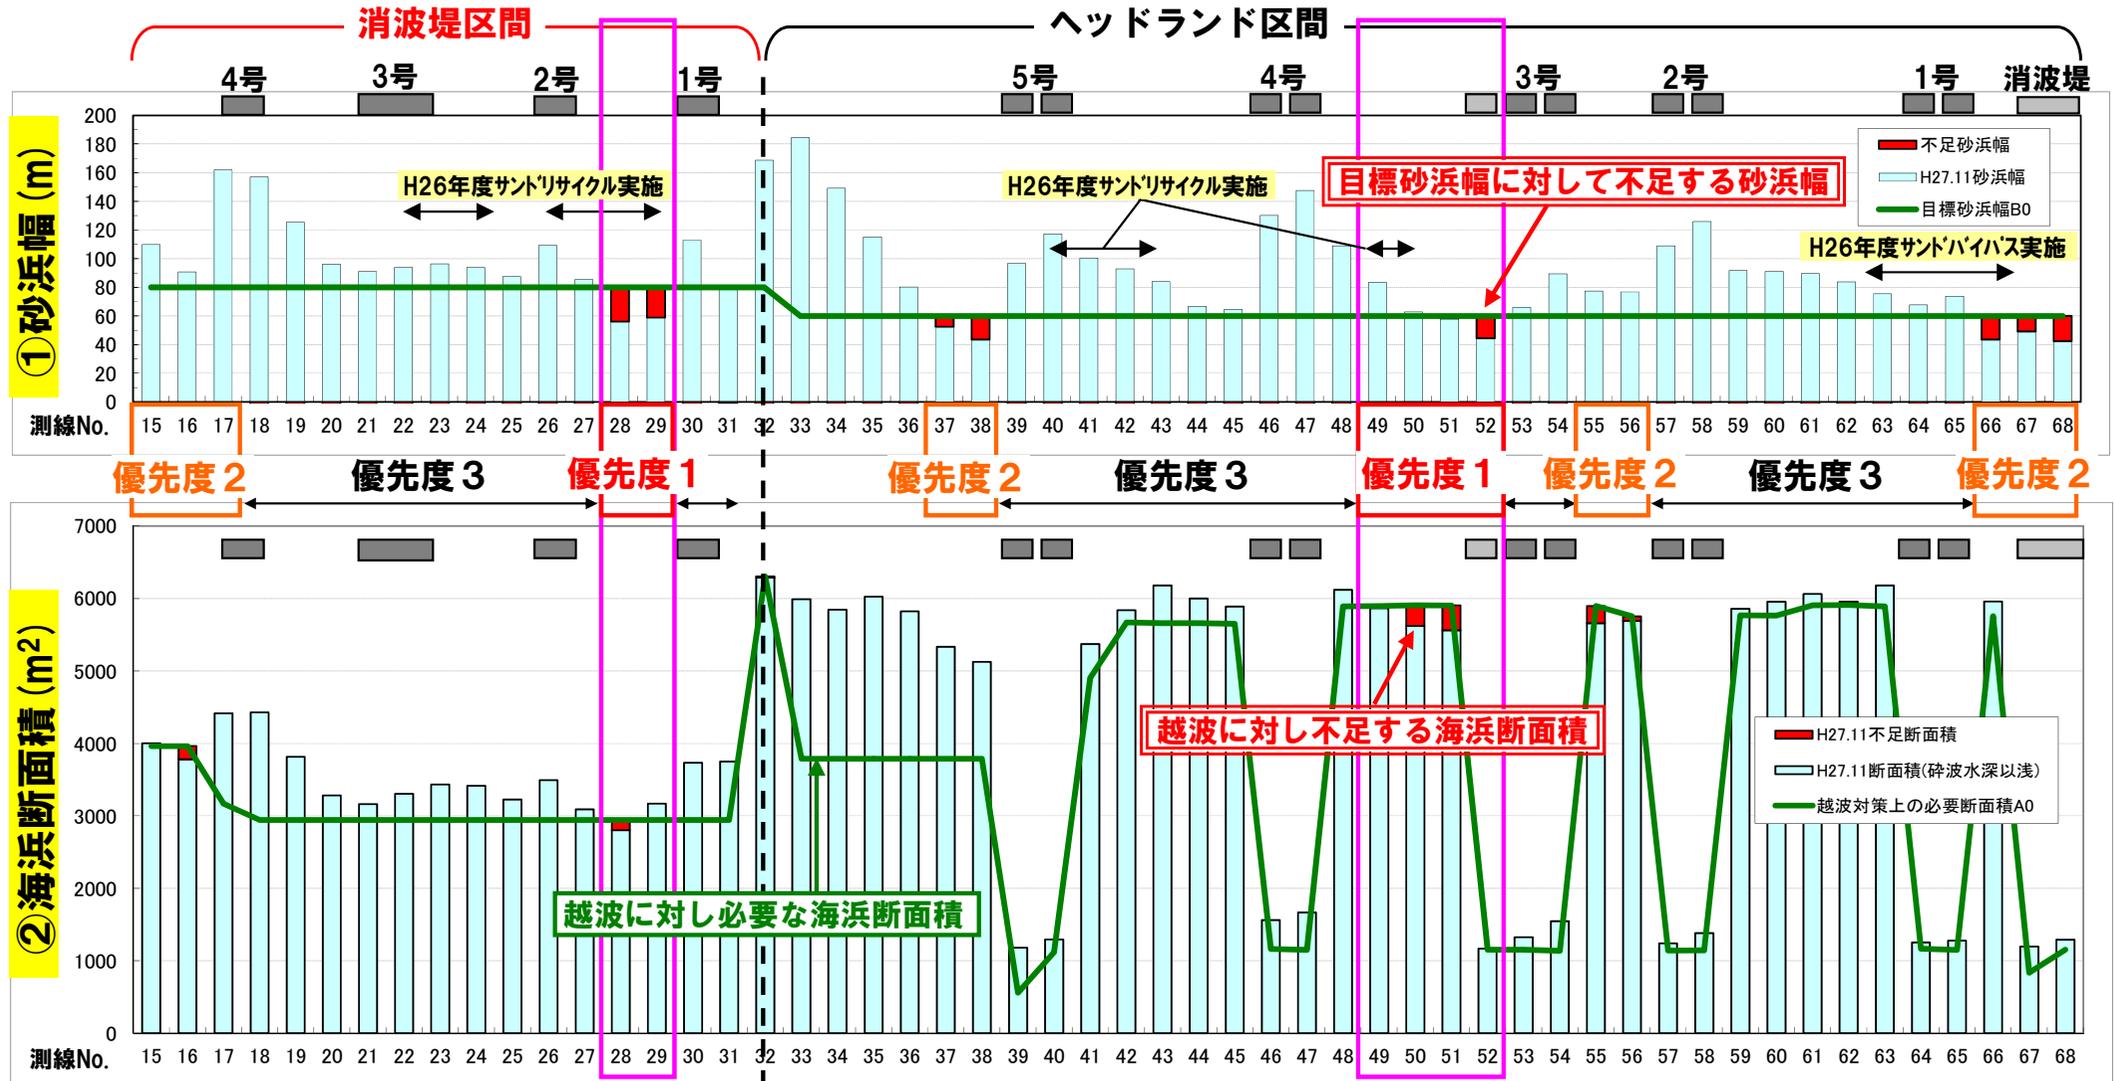
➢ 設定した2つの指標に基づき、平成27年11月のモニタリング結果を踏まえて、次年度の養浜実施箇所の優先度を決定する。 ⇒消波堤区間は1号消波堤下手の優先度が高い。

指標・・・①砂浜幅が必要砂浜幅に対し不足している箇所、②越波に対し海浜断面積が不足している箇所

②海浜断面積は、波の打上げ高算定の基礎となる砕波水深約19m※～堤防間の断面積

②海浜断面積は、波の打上げ高算定の基礎となる砕波水深約17m※～堤防間の断面積(※消波施設測線は水深約10m)

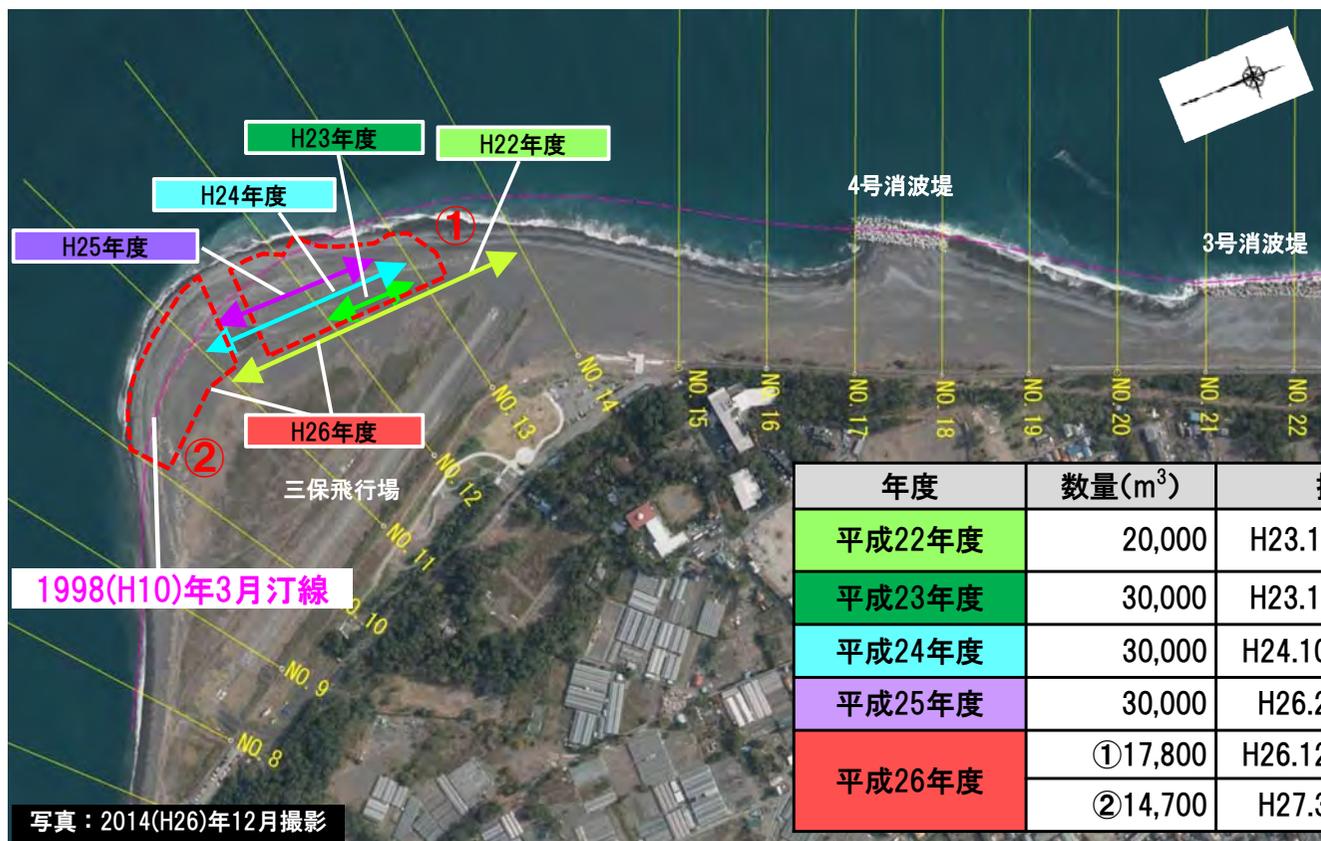
評価基準	汀線位置、断面積（1998年当時の汀線と断面積※を割り込まないこと） ※沿岸漂砂の連続性が保たれていた時期の汀線位置と断面積
評価	評価基準を満足する。 <ul style="list-style-type: none"> 養浜採取箇所の回復が見られる。水中部は一時的に侵食が生じているが、長期的には養浜材採取をしているにもかかわらず土砂が落ち込み、堆積傾向である。 No. 13は既に1998年当時の汀線を割り込んでいた。
対応	⇒モニタリングを継続するとともに、養浜材5万m ³ /年の継続的な確保のため、採取方法を検討する。

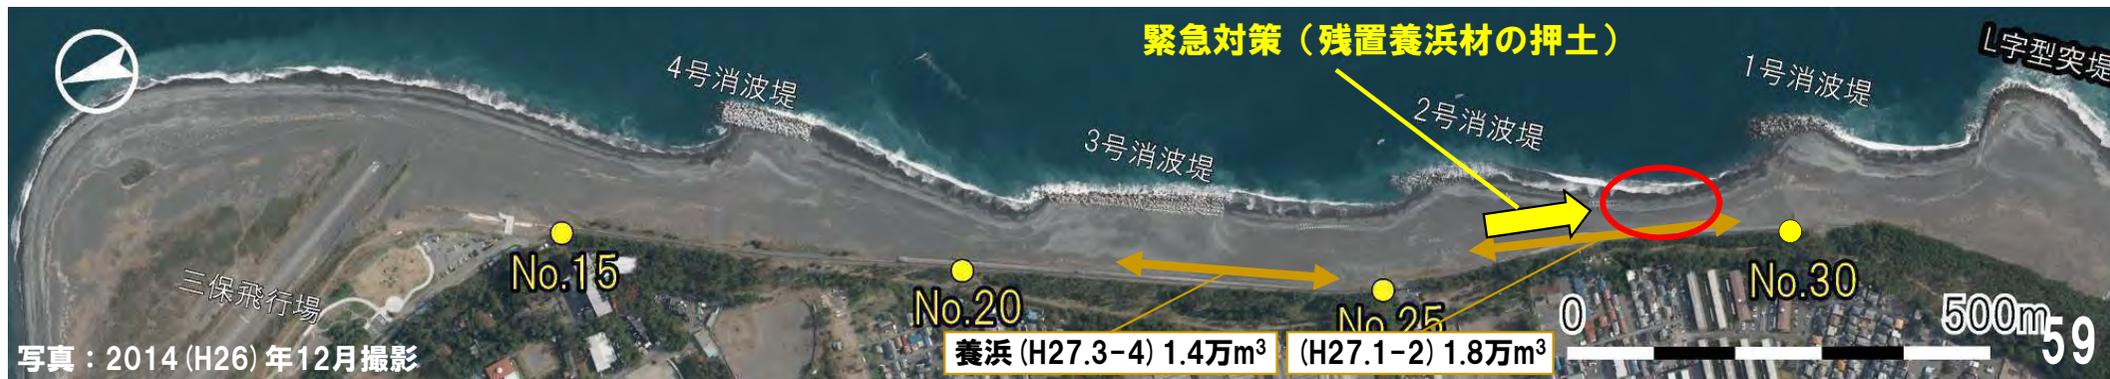
1号消波堤下手

- 久能観測所では有義波高3m以上の波浪の継続時間が50時間と長く、周期も長時間にわたり12秒以上を観測した。
- 波浪の継続的な作用により、養浜盛土が削られ下手側に養浜材が供給されたが、1号消波堤下手では平成25年度に護岸基礎部に据えた袋詰玉石の天端が露出し、盛土量以上の海浜が削られた。

評価基準	越波の有無、波浪の遡上状況
評価	平成27年台風11号来襲時の地形変化で越波に対して危険な状態となったため、緊急対応を実施。
対応	⇒緊急対応として、消波堤の背後に残る養浜材の押土を実施（平成27年9月上旬完了）

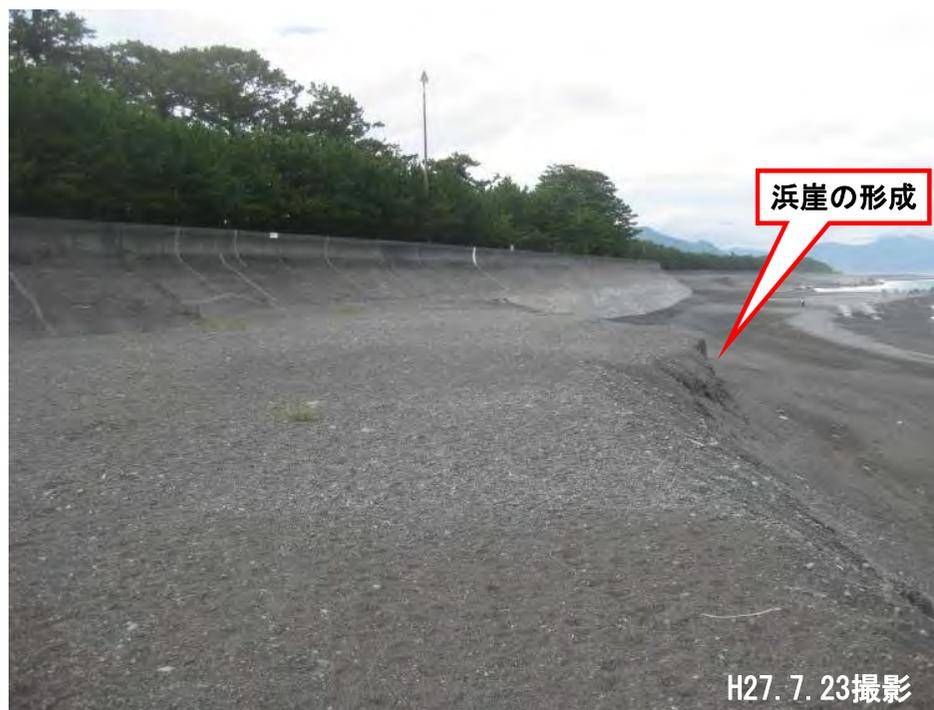
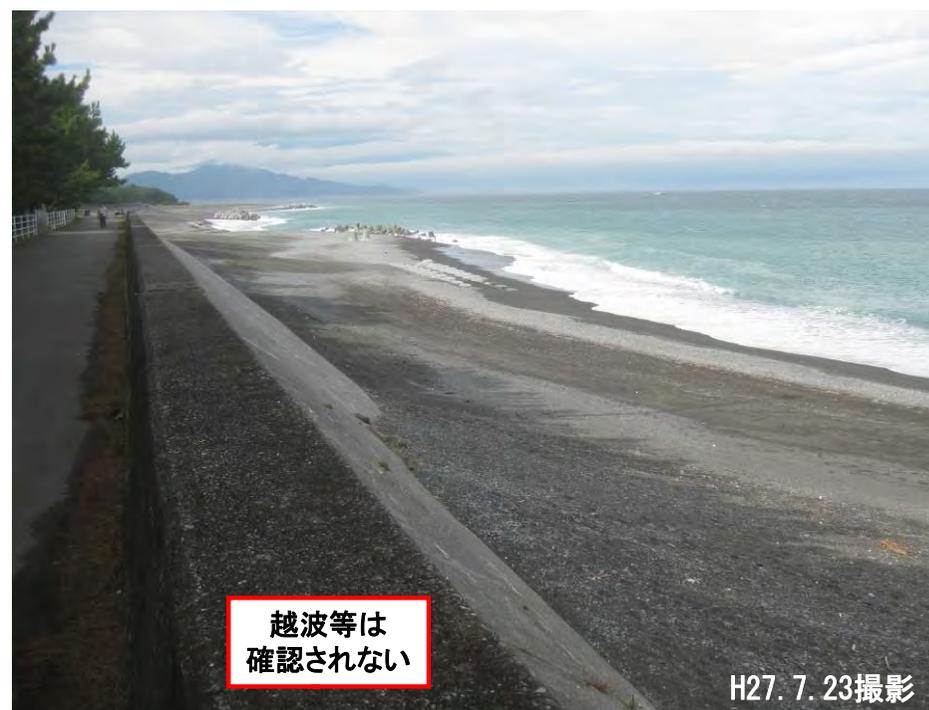
1号消波堤下手

評価基準	海岸利用に悪影響を及ぼしていないこと
評価	<ul style="list-style-type: none">➤ 平成27年台風11号来襲に伴う波浪の作用により、鎌ヶ崎前面での浜崖の形成、1号消波堤下手で袋詰玉石の天端が露出したため、海岸利用への影響があったが、緊急対応を実施済み。➤ 上記箇所では越波等は確認されず、自転車道利用への影響は及ばなかった。
対応	⇒緊急対応として、消波堤の背後に残る養浜材の押土を実施（9月上旬完了）

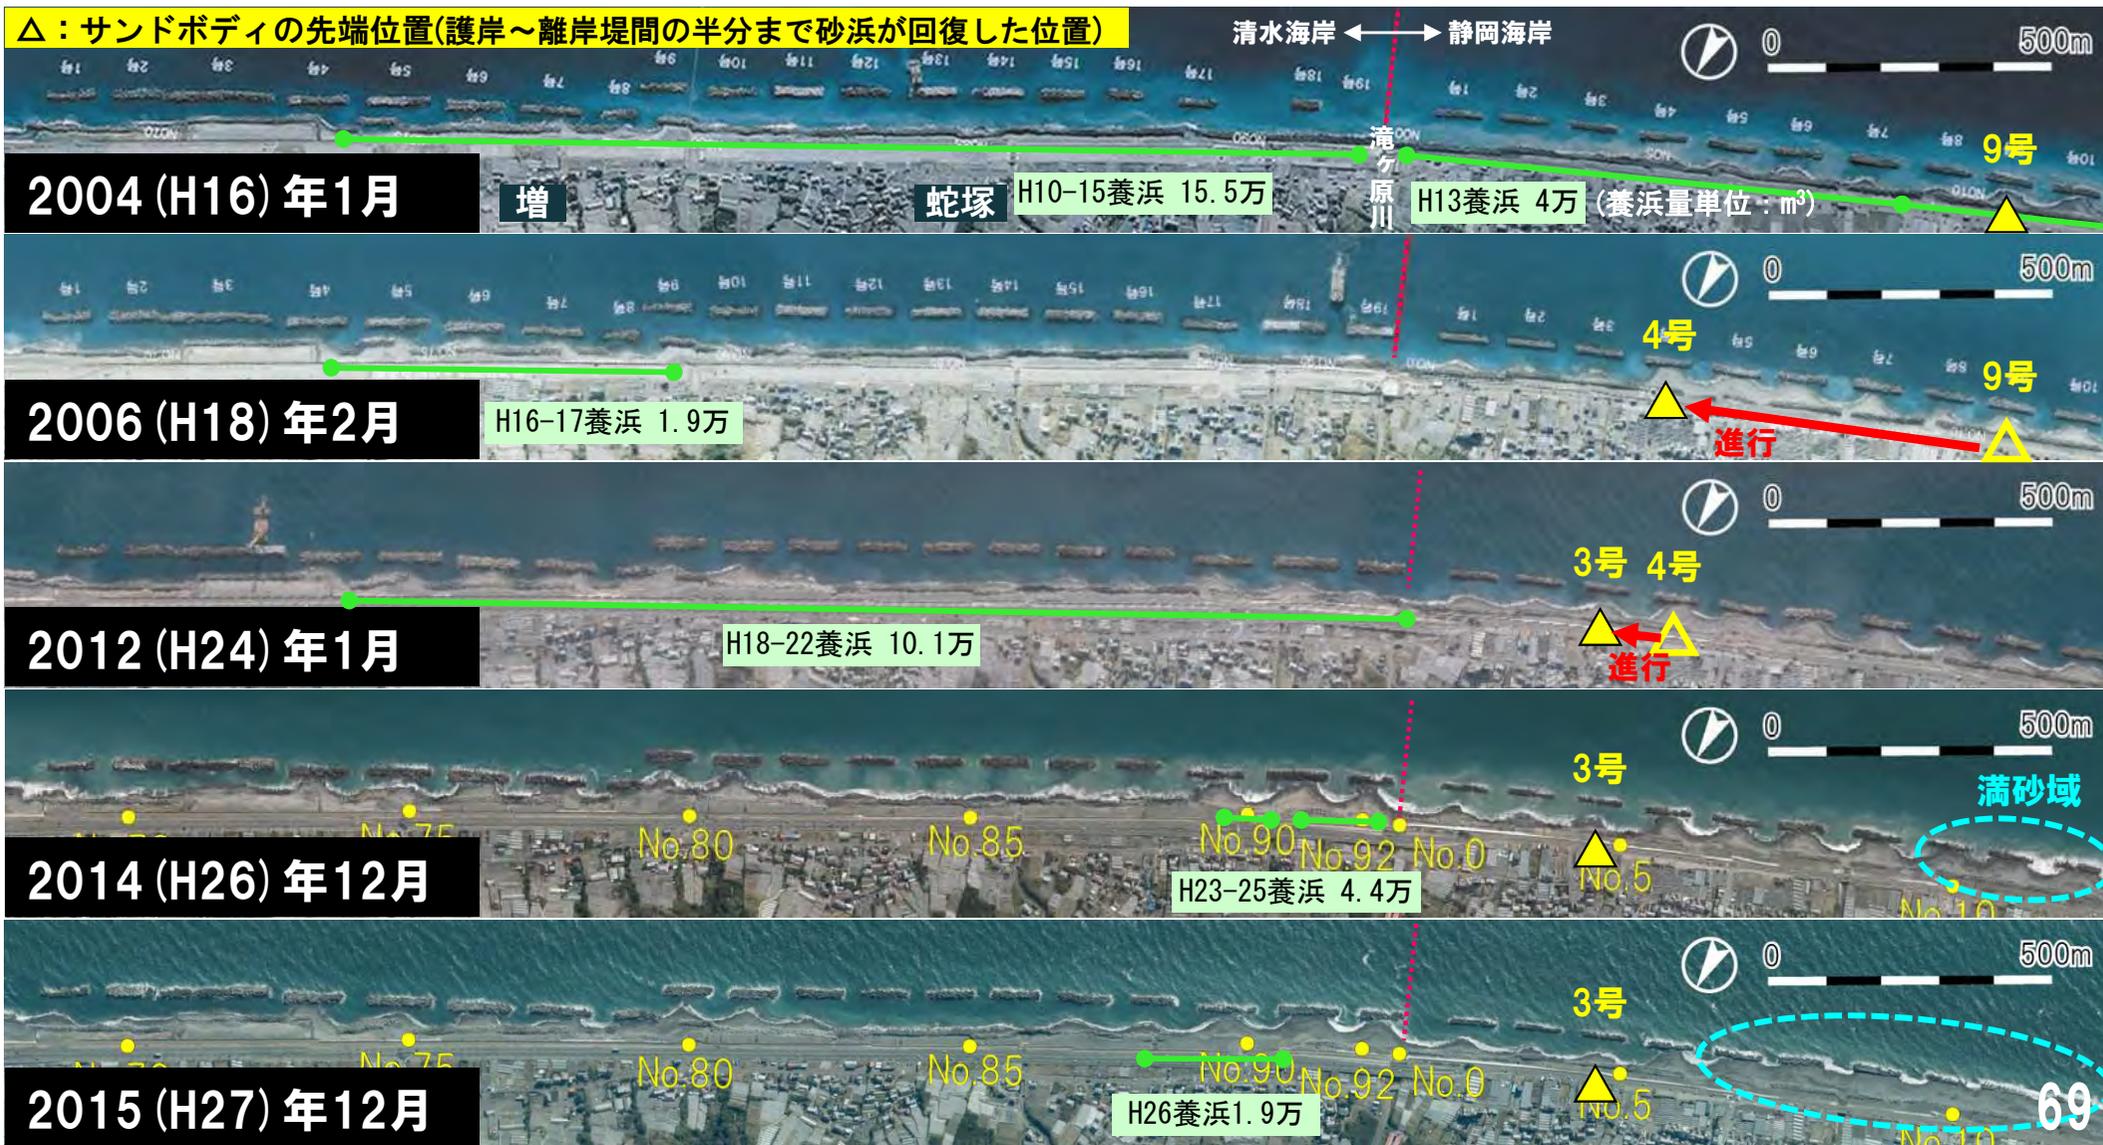
評価基準	サンドボディアが進行しているか
評価	サンドボディア先端部はほとんど進行していないが、満砂域の進行が確認される。
対応	⇒サンドボディアの実態解析結果を基に、サンドボディア促進策の見直し等を検討する。

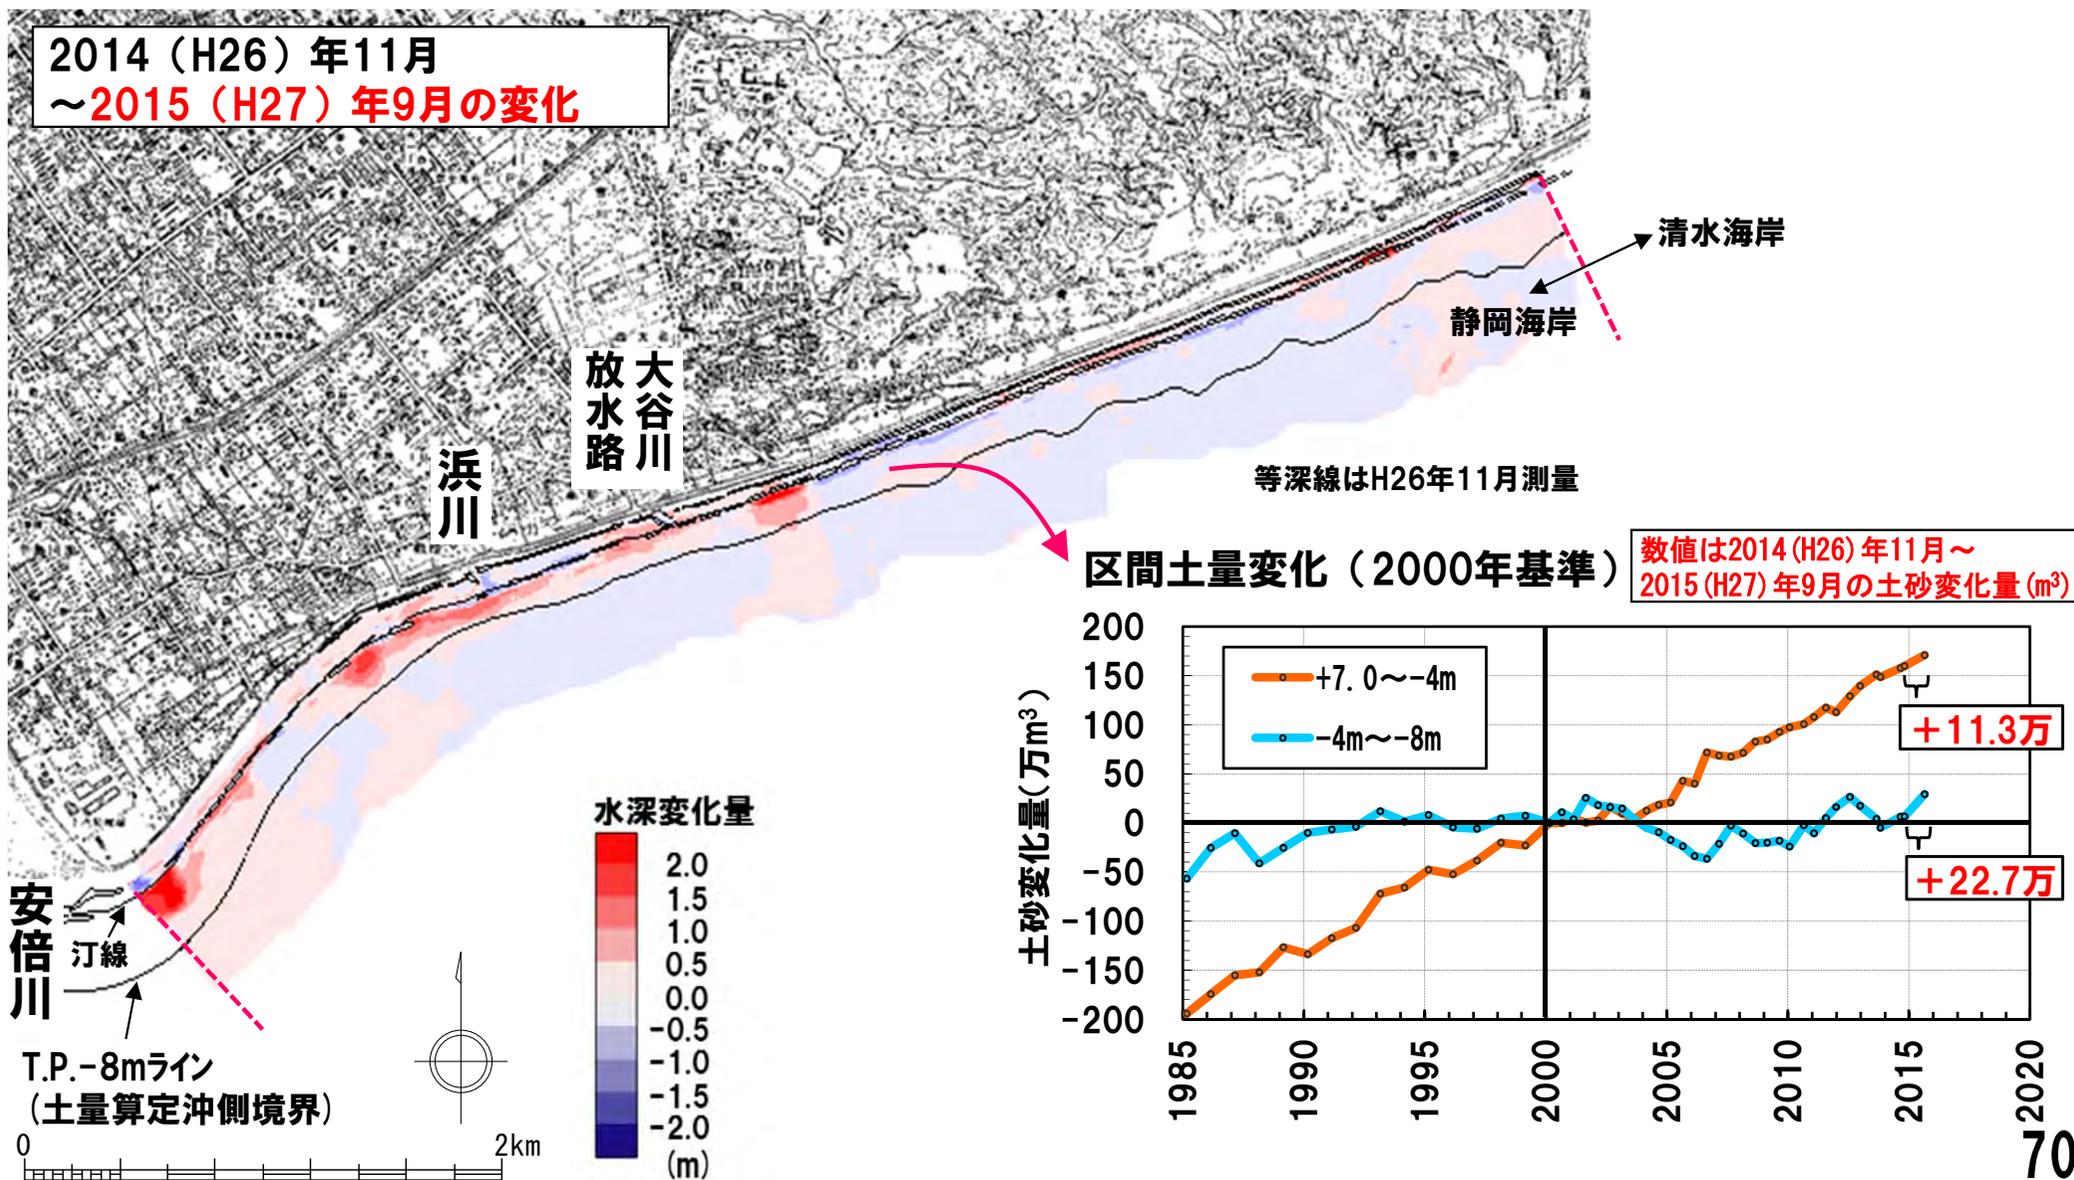
【静岡海岸の水深変化図】

- ・安倍川河口付近の水中部で堆積、浜川河口右岸の離岸堤沖側で堆積
- ・大谷川放水路左岸側の離岸堤沖側で堆積

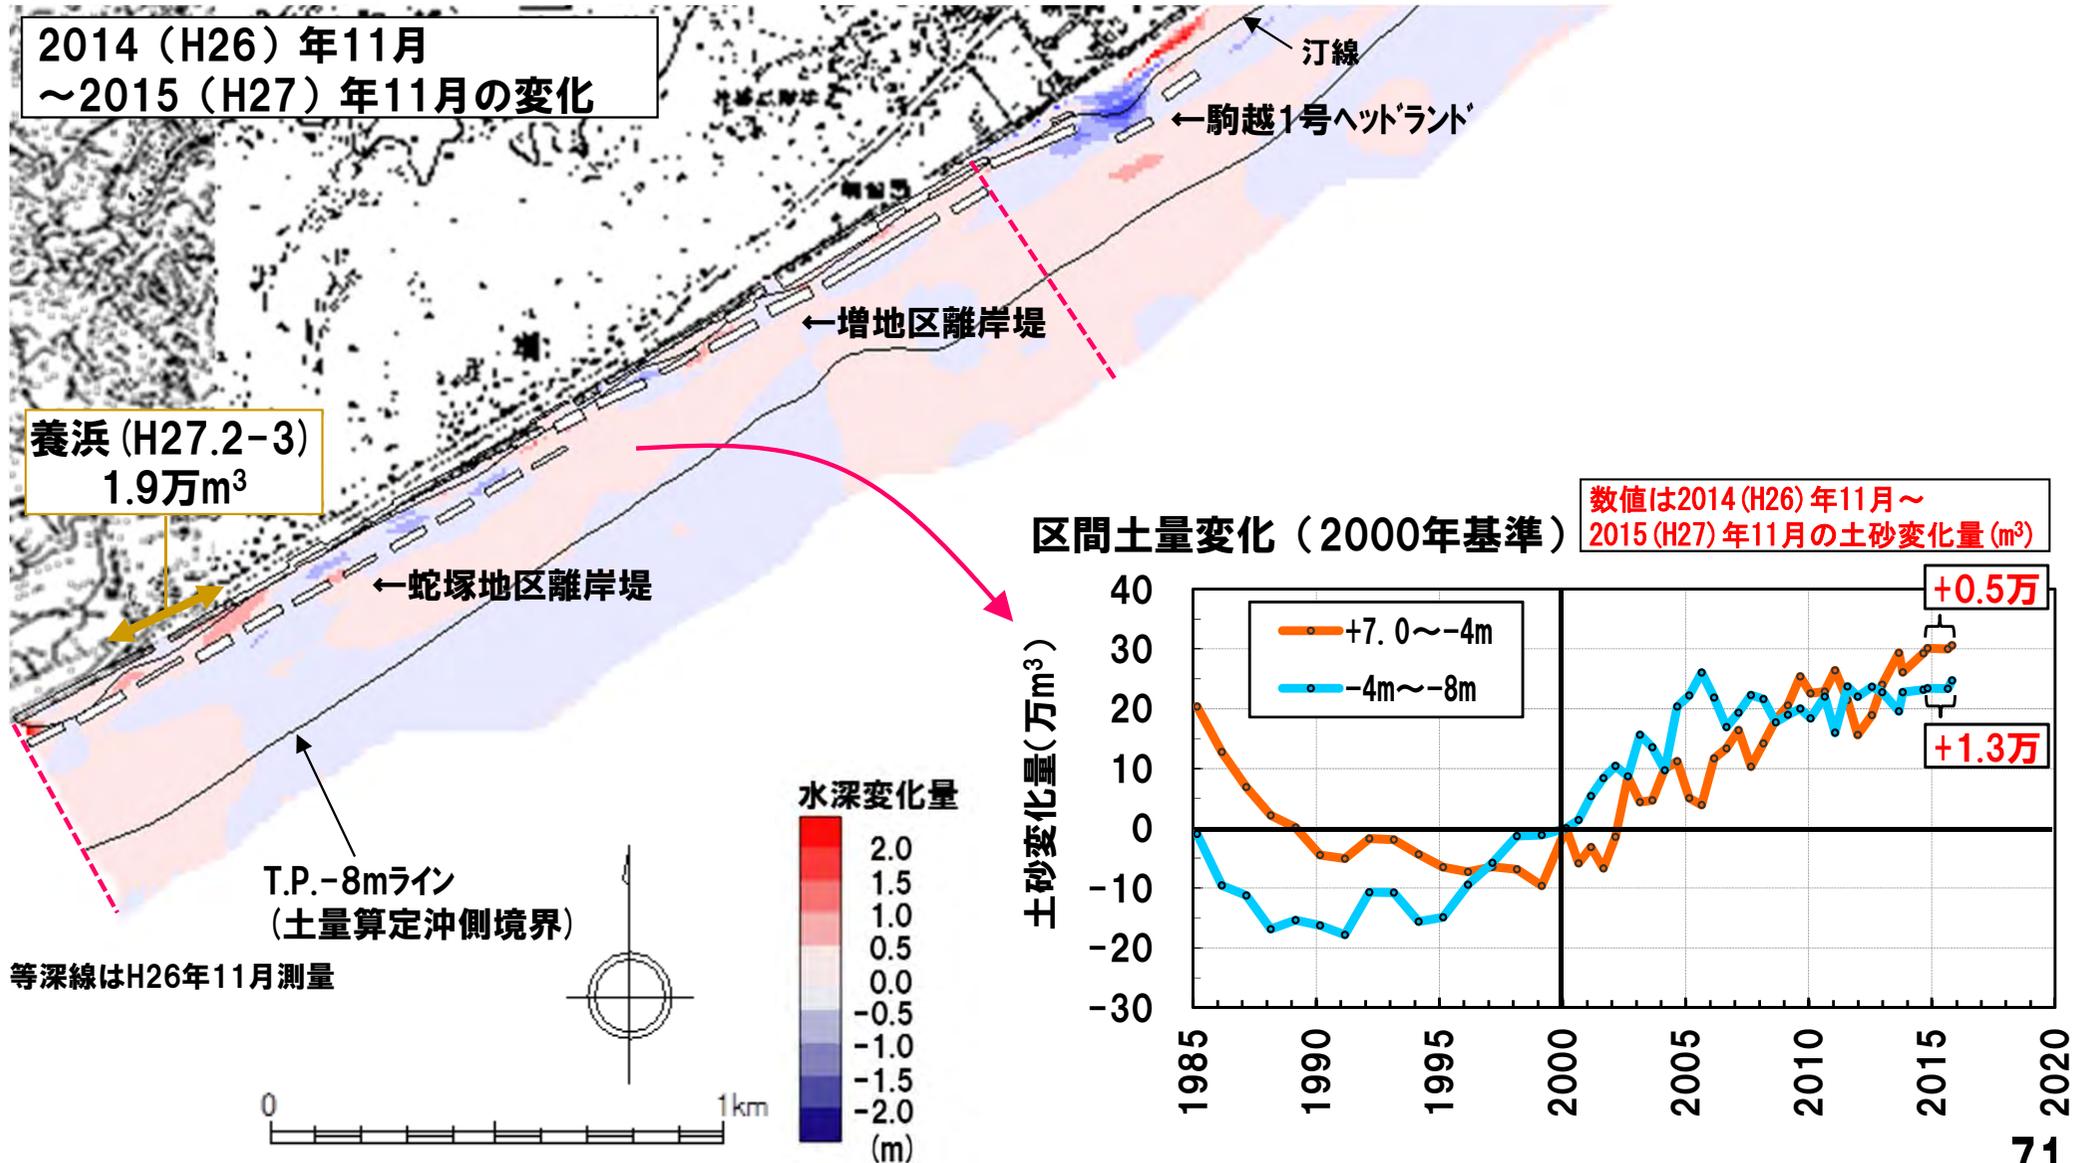
【清水海岸離岸堤区間の水深変化図】

- ・ 離岸堤背後で堆積が見られるが、水中部に大きな変化は見られない。
- ・ 局所的な侵食・洗掘など、危険箇所は見られない。

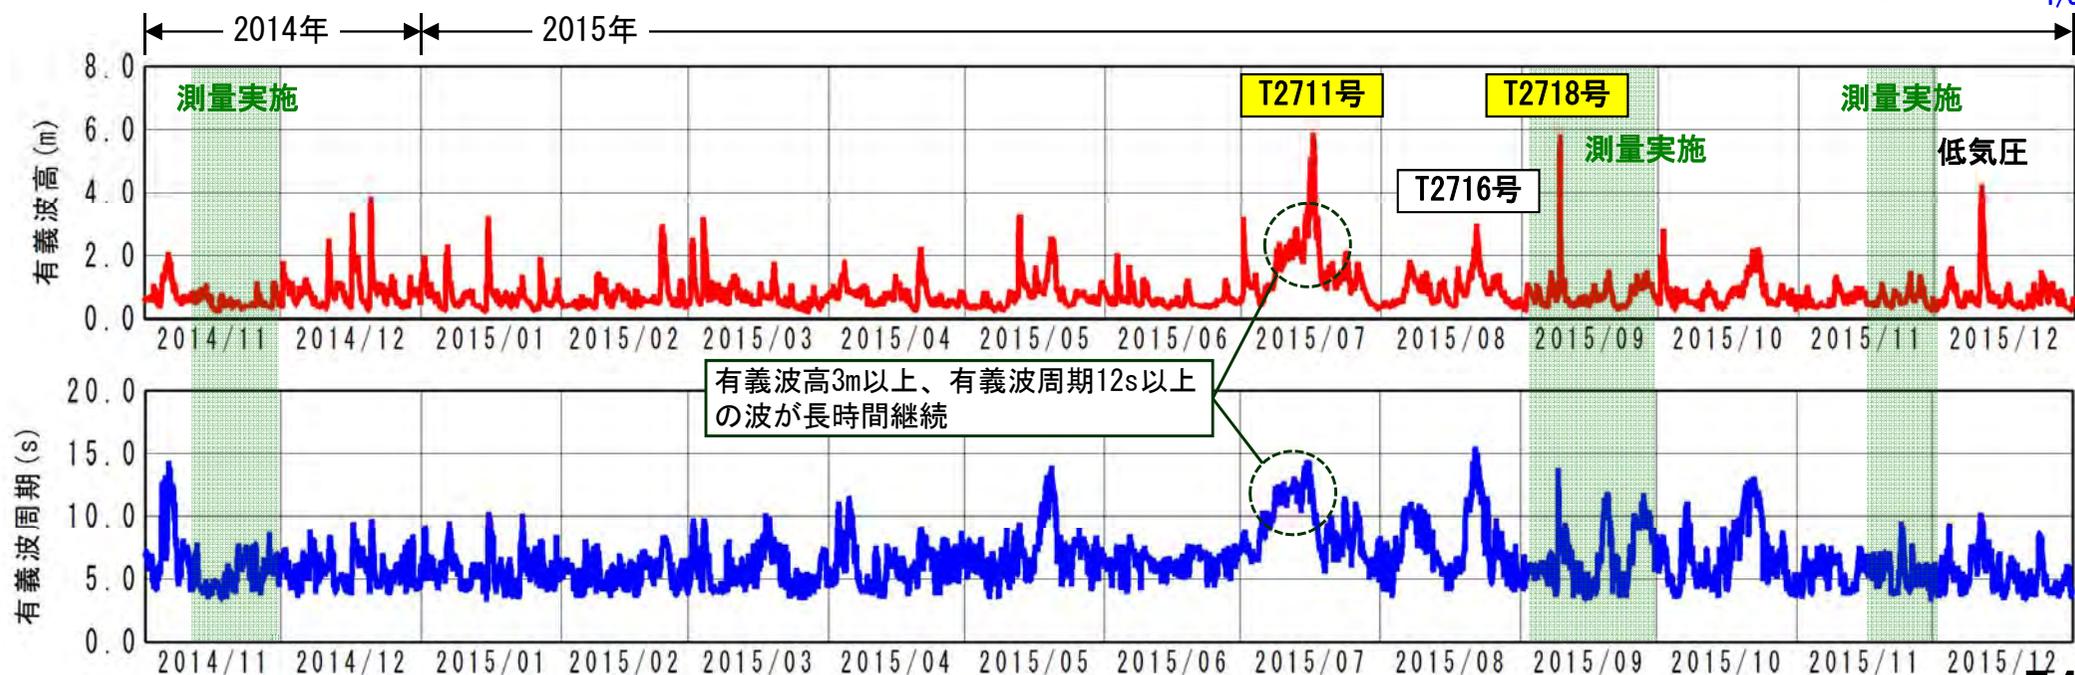
【久能観測所波浪データ（2014（H26）年11月～2015（H27）年12月 毎正時）】

—: 有義波高 $H_{1/3}$
—: 有義波周期 $T_{1/3}$

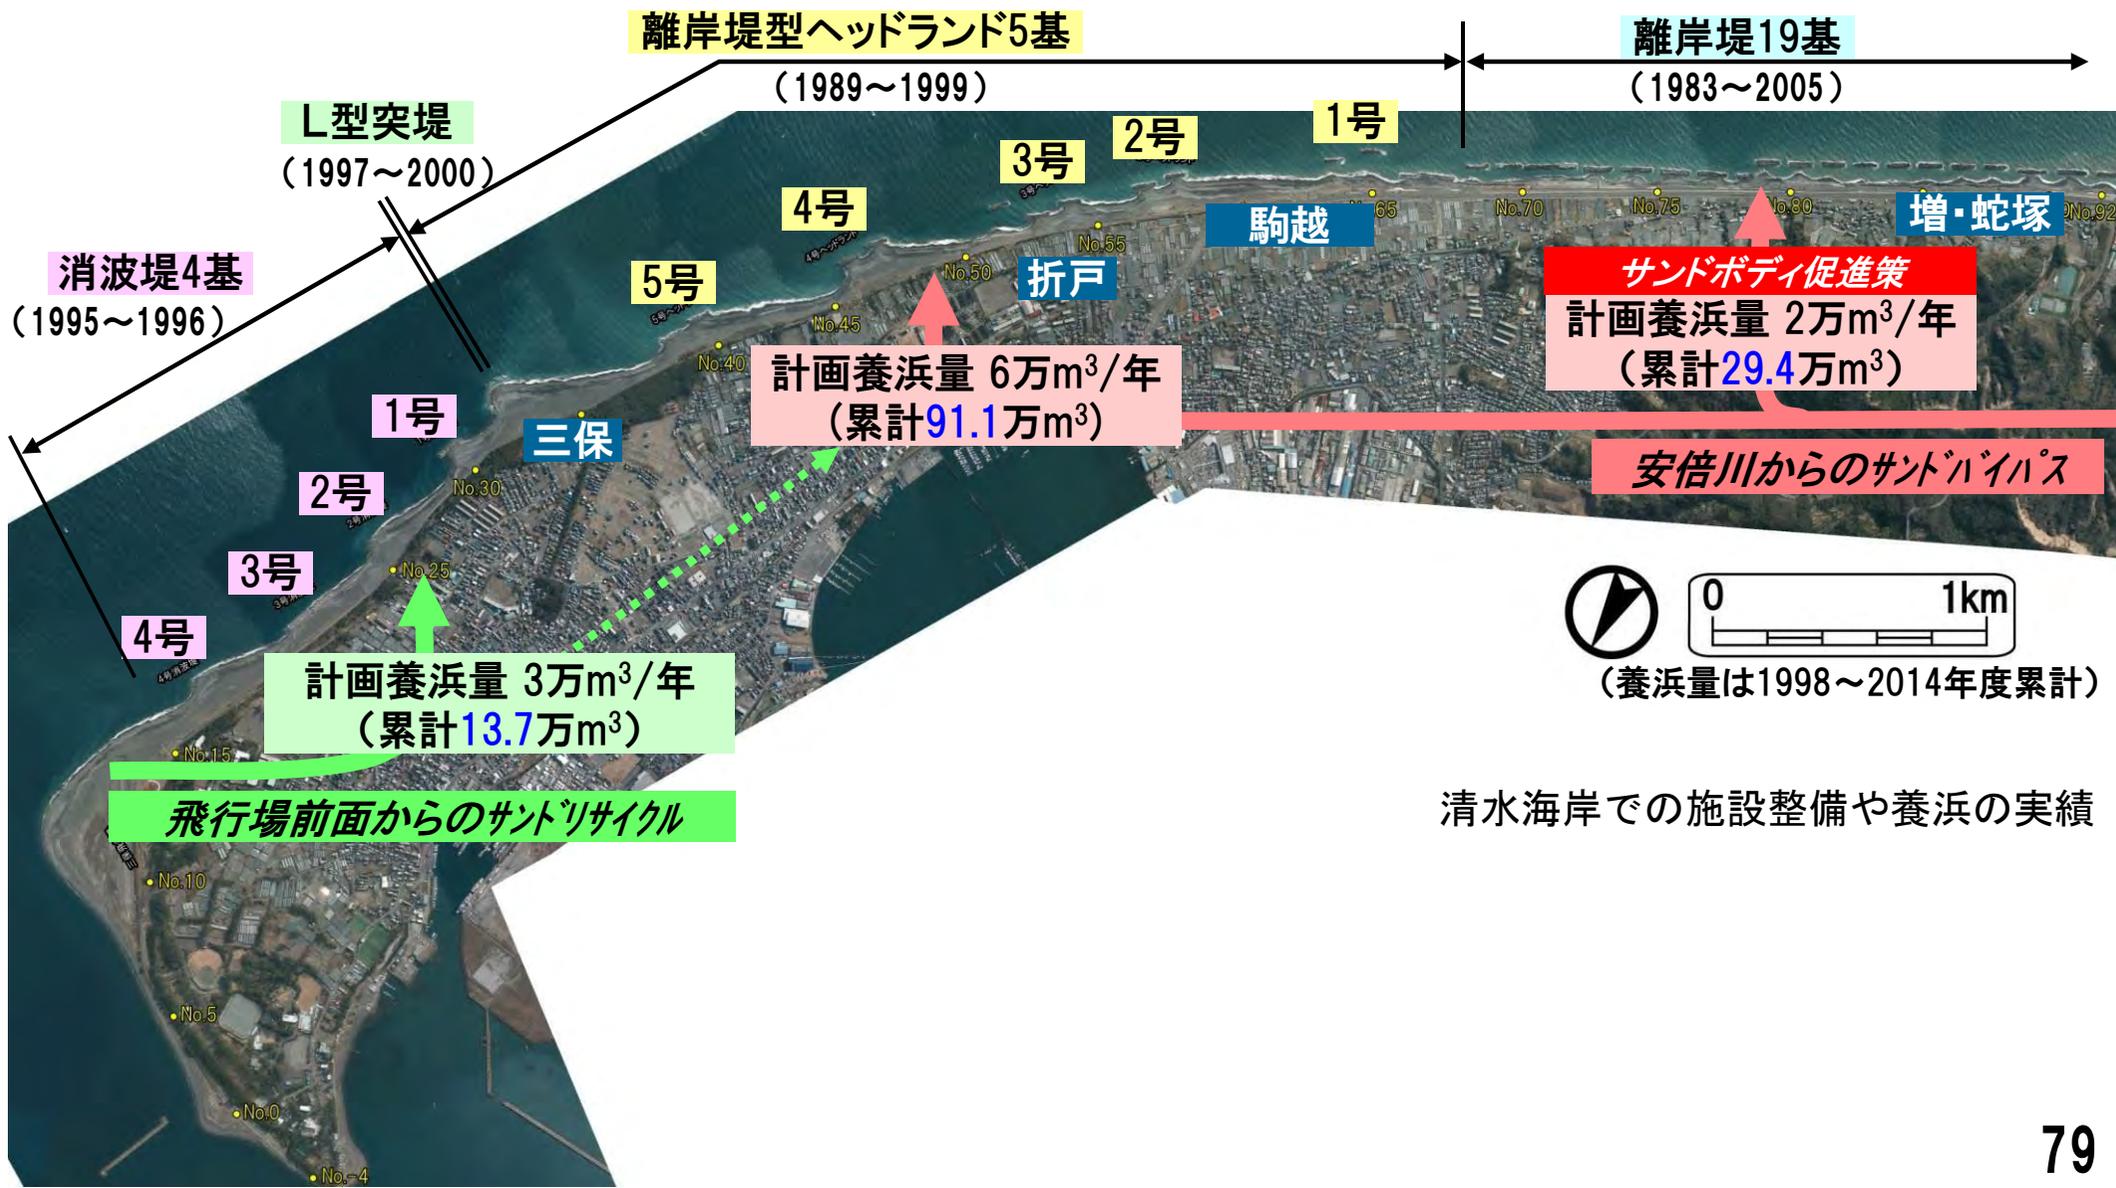
- 離岸堤背後では1999（H11）年から安倍川下流域の河床堆積土砂を活用したサンドバイパス養浜を実施してきた。
- 清水海岸の増・蛇塚地先において、サンドボディの促進を目的としたサンドバイパス養浜（2万m³/年）を2006（H18）年から継続的に実施してきた。
