第2回三保松原景観改善技術フォローアップ会議

説明資料

平成28年3月4日

静岡県

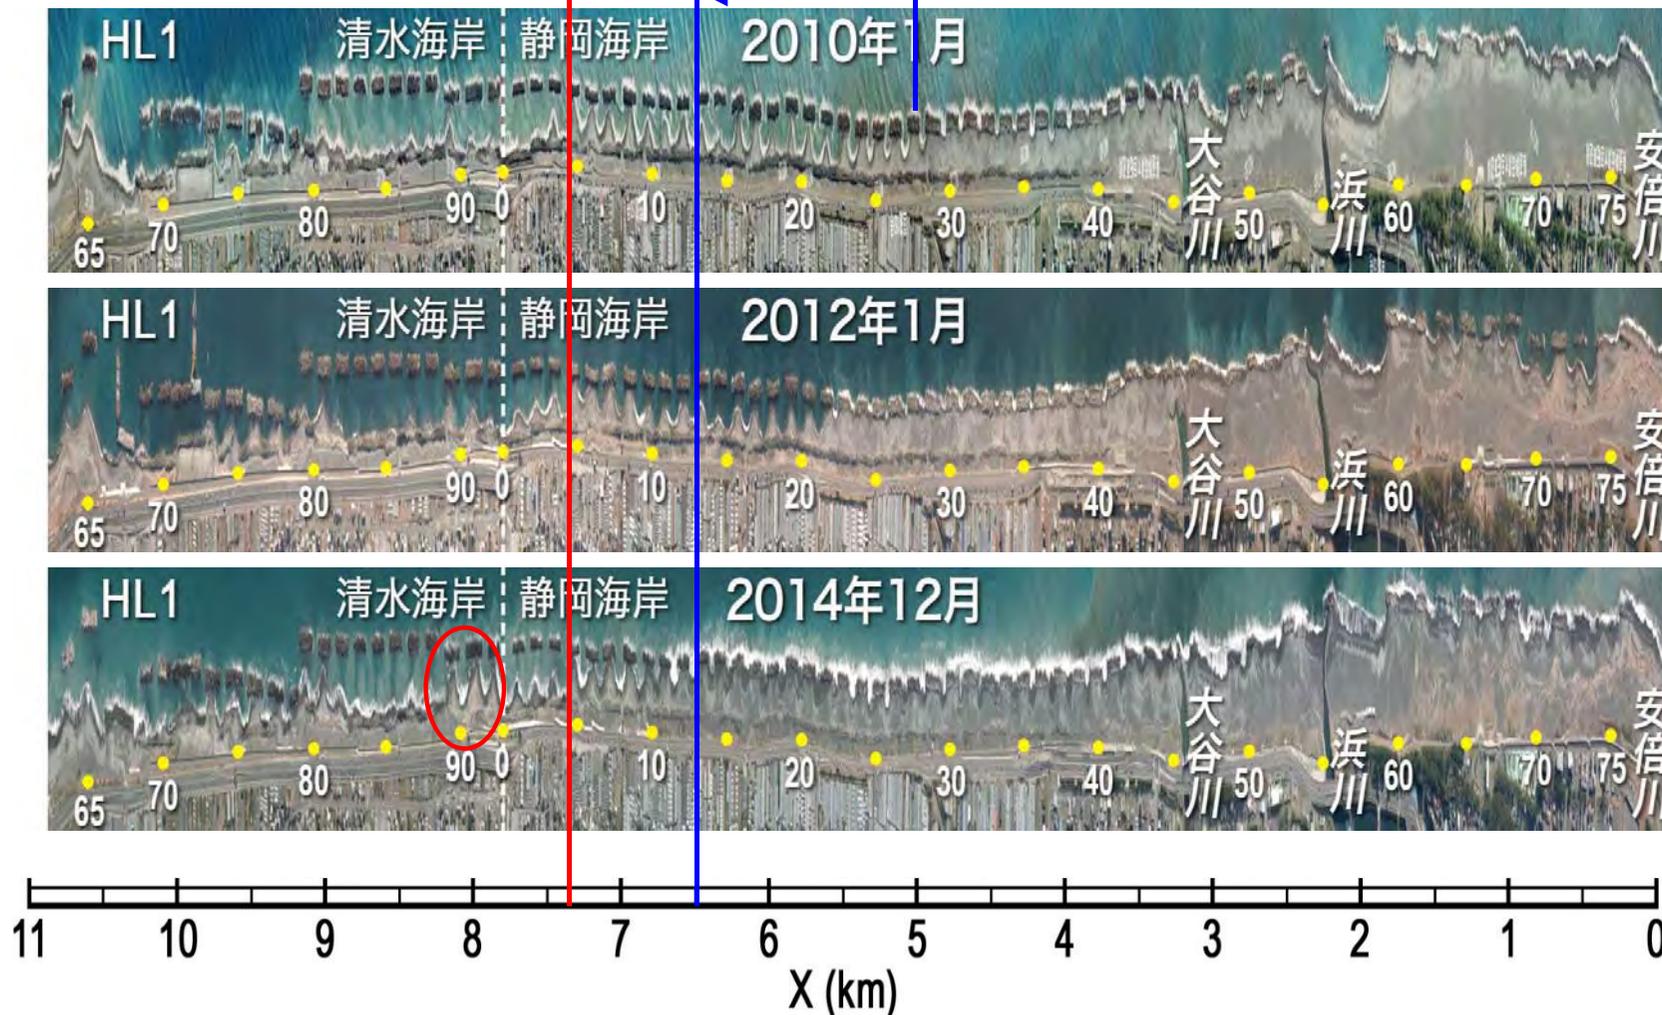
- 離岸堤背後の土砂が満砂状態の先端位置の移動速度は300m/年※である。
- 舌状砂州が発達する区域の先端位置の進行はほとんど見られず※、過去に解析されたサンドボディ先端部の移動速度260m/年と比べて低下している。
- ただし、No. 90付近はサンドボディ促進養浜の効果により、舌状砂州の発達が見られる。

※2010年から2014年の5年間の平均速度

サンドボディ移動速度 進行はほとんど見られない 300m/年(=1,500m/5年)
 X=6.5km 5.0km

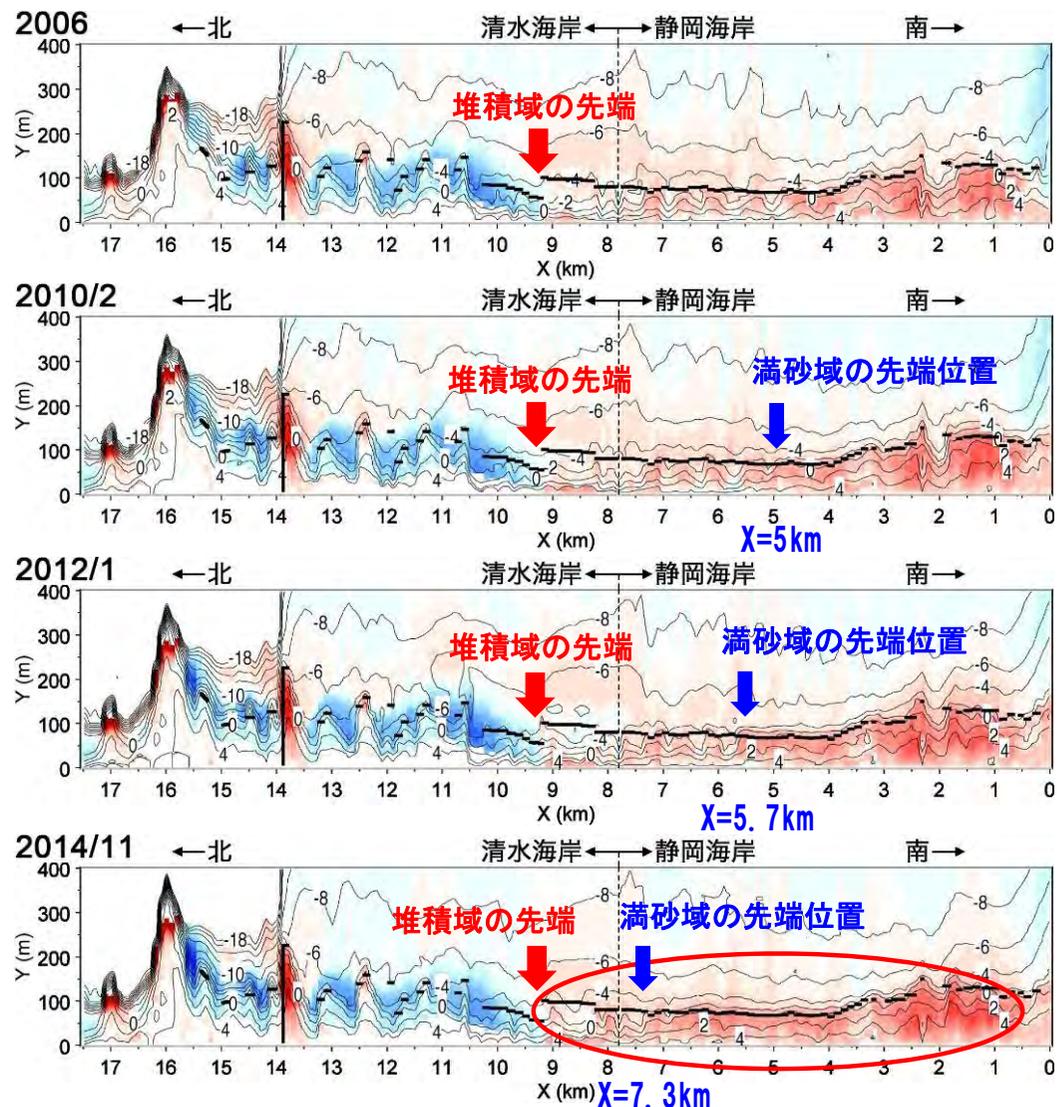
展開座標による静岡・清水海岸
の地形変化
(1985年基準:2006年～2014年)

- サンドボディの満砂域の先端（北端）は、2010/2、2012/1、2014/11でそれぞれ $X=5\text{km}$ 、 5.7km 、 7.3km と北向きに広がるとともに、 -2m の等深線が離岸堤の沖側まで移動し、離岸堤沖の地盤が浅くなった。
- 離岸堤背後の土砂の堆積域の先端が $X=9.2\text{km}$ にあってほとんど動いていないように見えるが、離岸堤背後の堆積域は時間経過とともに沖向きに拡大し、離岸堤背後の地盤高が全体に上昇している。
- サンドボディ（堆積域）は着実に北側に移動しているといえる。

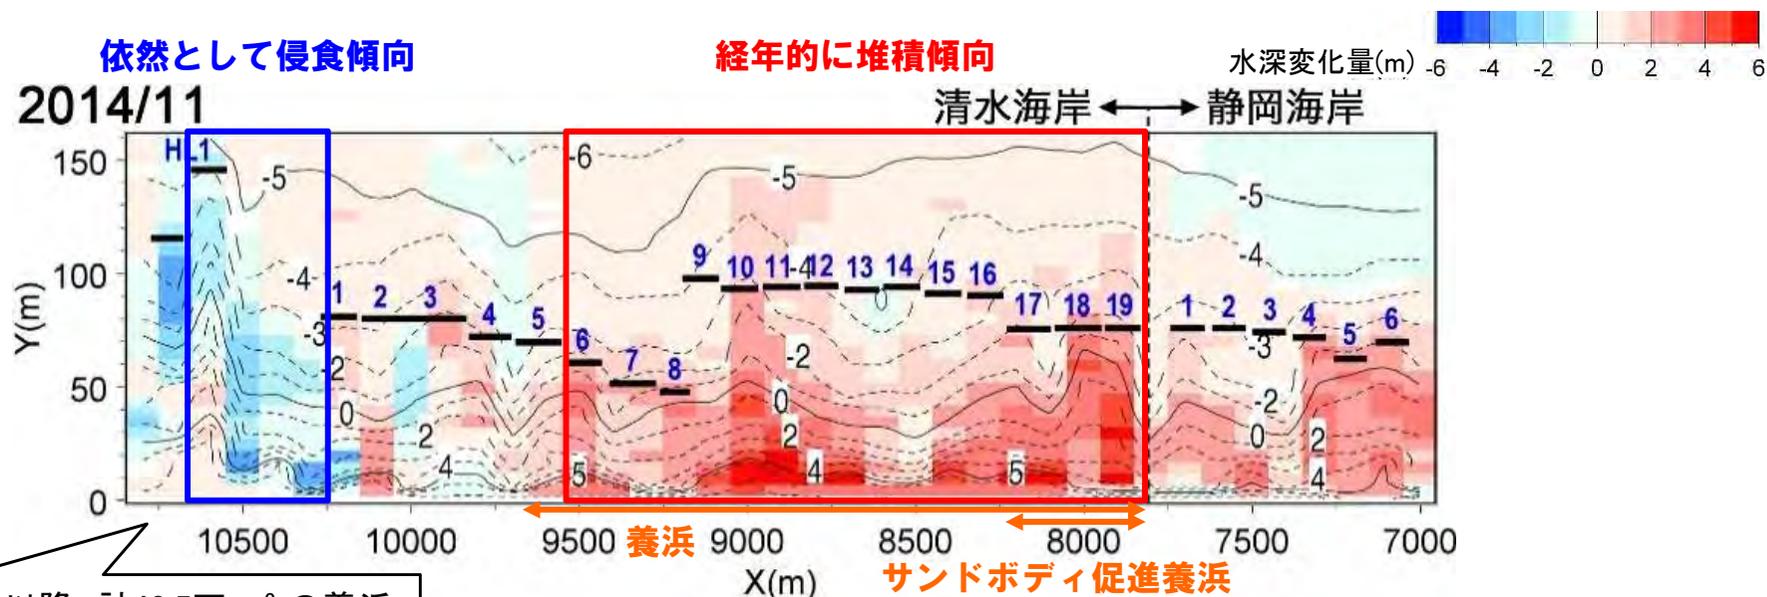
2014年までの地形変化(1998年基準)

- 増・蛇塚地先への養浜により、養浜箇所は堆積傾向に転じ、サンドボディ促進効果を発揮している。
- 1号離岸堤～駒越1号ヘッドランドの区間において、これまで40.5万 m^3 に及ぶ養浜を実施しているにもかかわらず、依然として侵食傾向であるため対策の見直しが必要である。

1998年以降、計40.5万 m^3 の養浜を実施しているが、侵食傾向

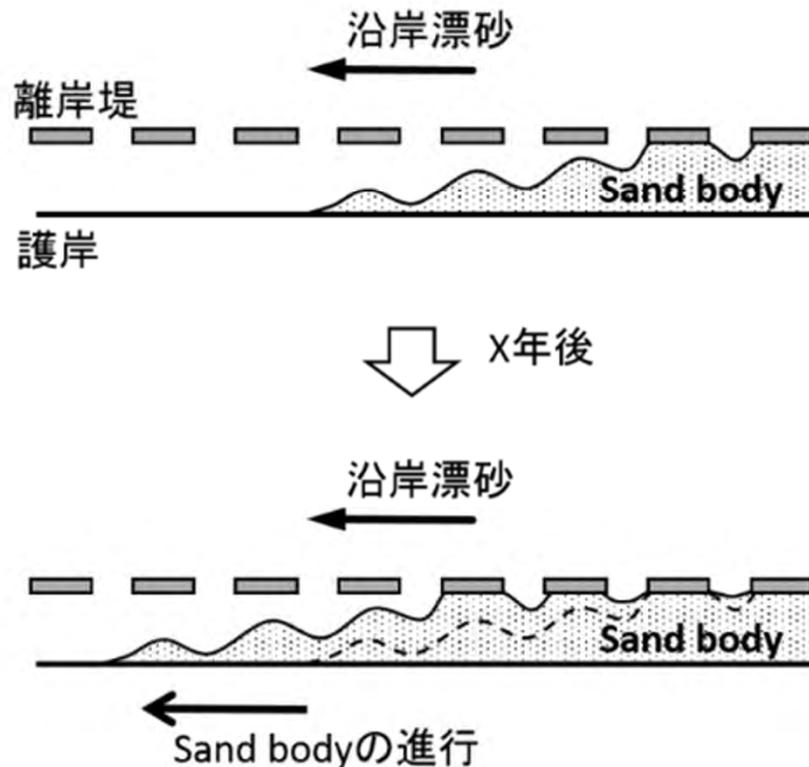
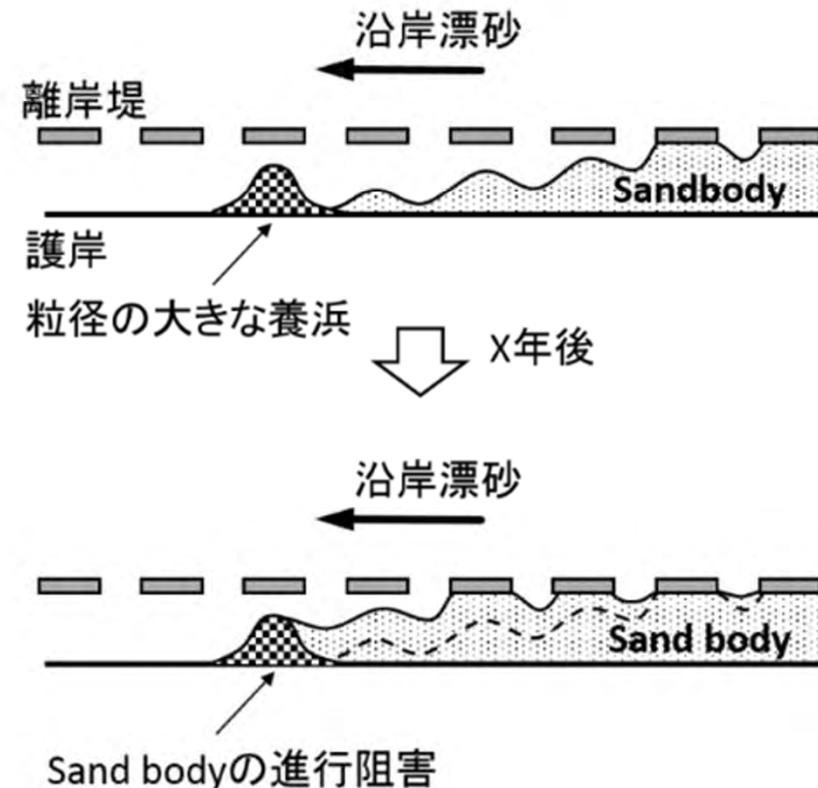
粒径の大きな養浜によるサンドボディの進行阻害の概念図

⇒**粒径の大きな養浜材は、その投入方法の工夫や、モニタリングによりサンドボディへの影響を注視していく必要がある。**

(a) Sand bodyの進行

(b) 粒径の大きな養浜によるSand bodyの進行阻害

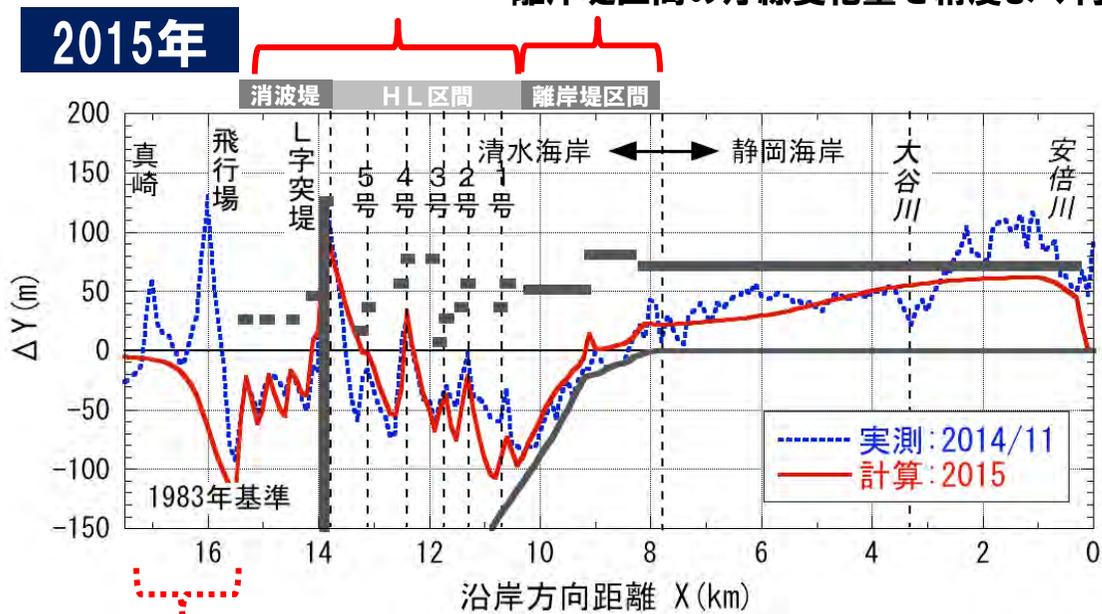
1983年を基準とした汀線変化量の沿岸方向分布

ヘッドランド区間、消波堤区間の汀線変化傾向を概ね再現

離岸堤区間の汀線変化量を精度よく再現

計算上の境界条件
(評価対象外)

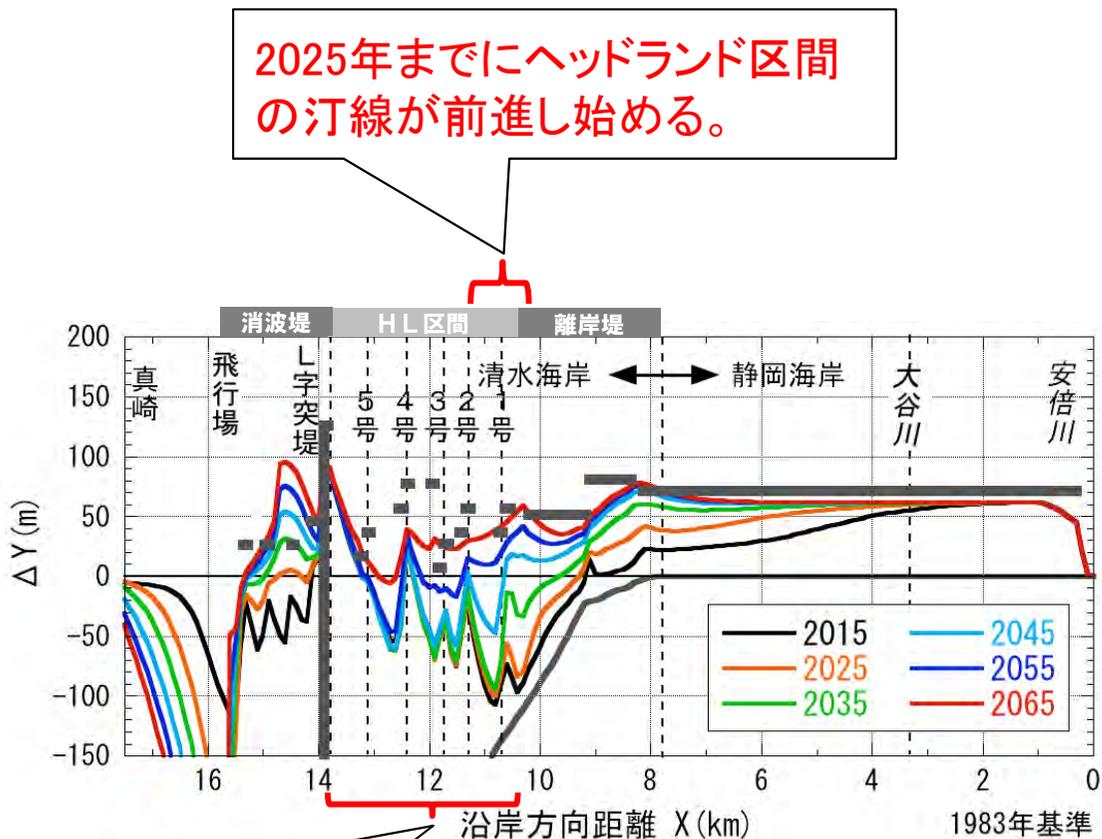
1983年を基準とした汀線変化量の沿岸方向分布

- 離岸堤区間の堆積は進行、2025年までにヘッドランド区間の汀線が前進し始める（左図）
（50年後には、ほぼ全域で1983年当時の汀線位置に回復する（左図））

50年後には、ほぼ全域で1983年当時の汀線位置に回復

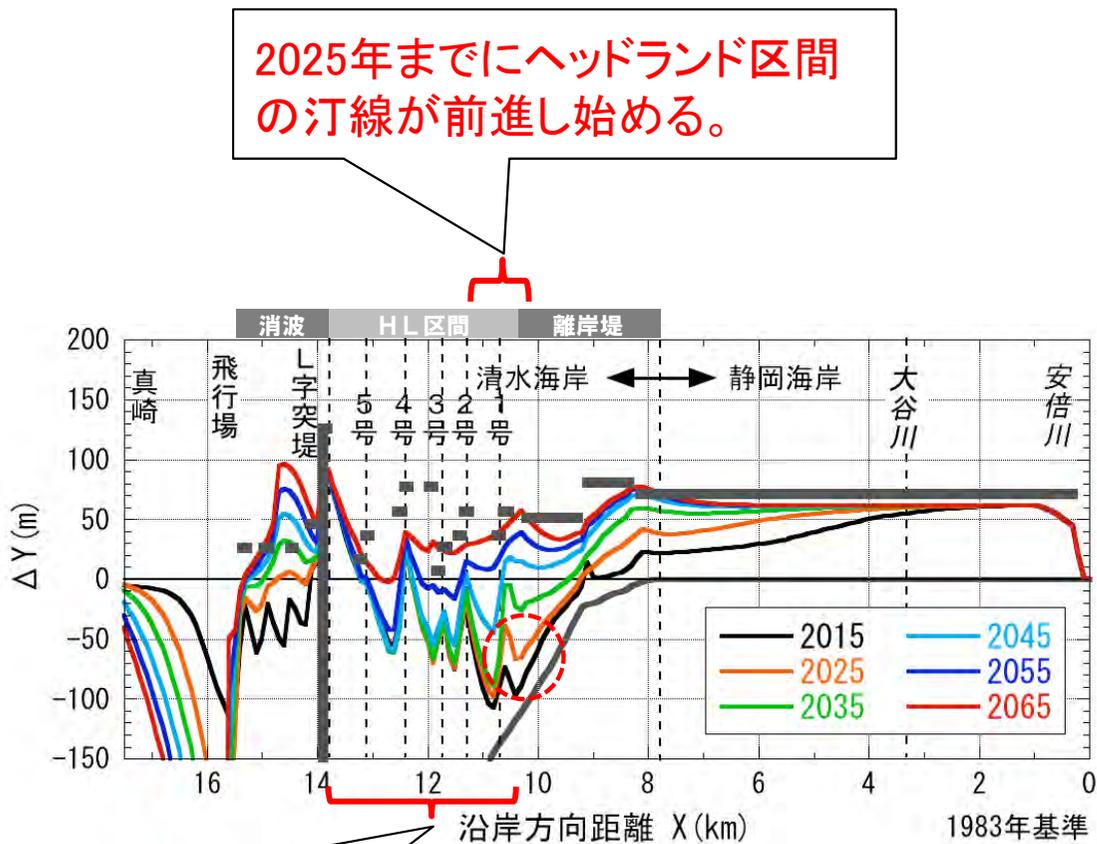
1983年を基準とした汀線変化量の沿岸方向分布

- 現行計画と同様に、離岸堤区間の堆積は進行、2025年までにヘッドランド区間の汀線が前進し始める
- 現行計画と比べ、2025年時のヘッドランド区間の汀線前進量が大きい
(50年後には、ほぼ全域で1983年当時の汀線位置に回復する。)

2025年までにヘッドランド区間の汀線が前進し始める。

50年後には、ほぼ全域で1983年当時の汀線位置に回復

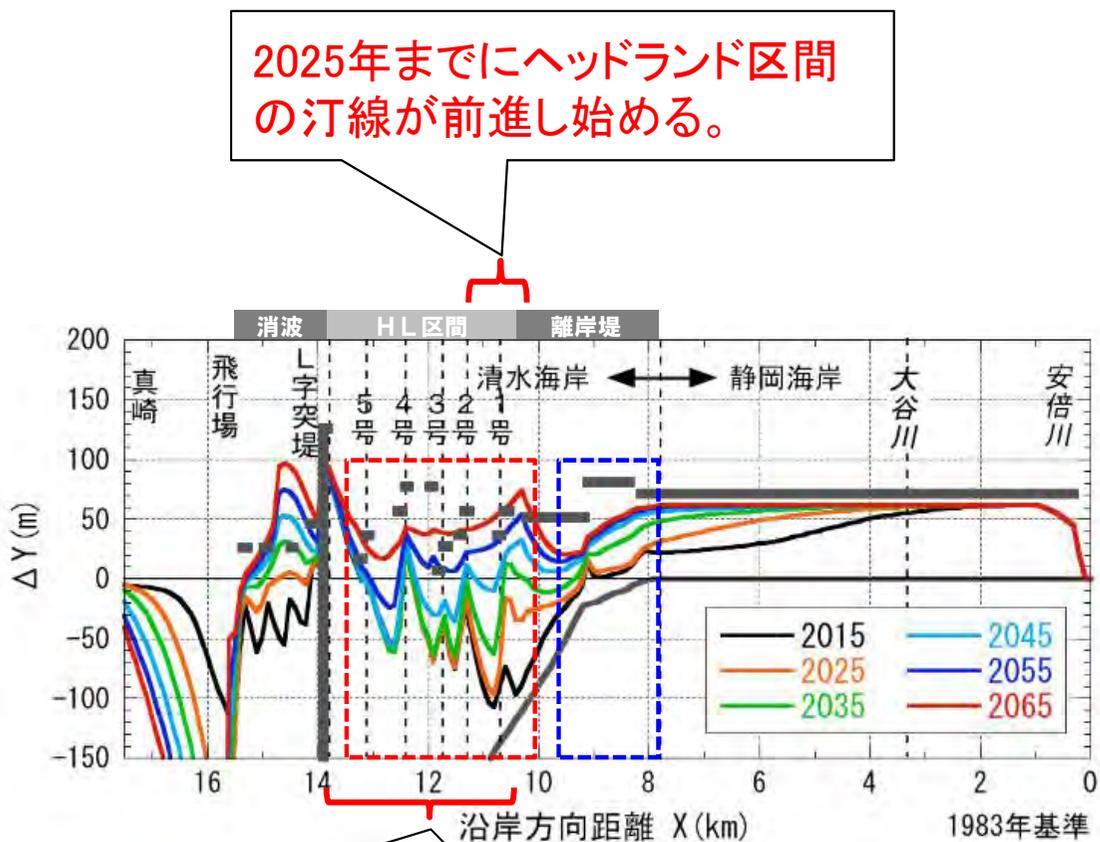
1983年を基準とした汀線変化量の沿岸方向分布

- 現行計画と同様に、離岸堤区間の堆積は進行、2025年までにヘッドランド区間の汀線が前進し始める（左図）。
- 現行計画と比べ、離岸堤区間の汀線前進量は少ないものの、ヘッドランド区間の汀線前進量は大きい。
(40~50年後には、ほぼ全域で1983年当時の汀線位置に回復する。)

40~50年後には、ほぼ全域で1983年当時の汀線位置に回復

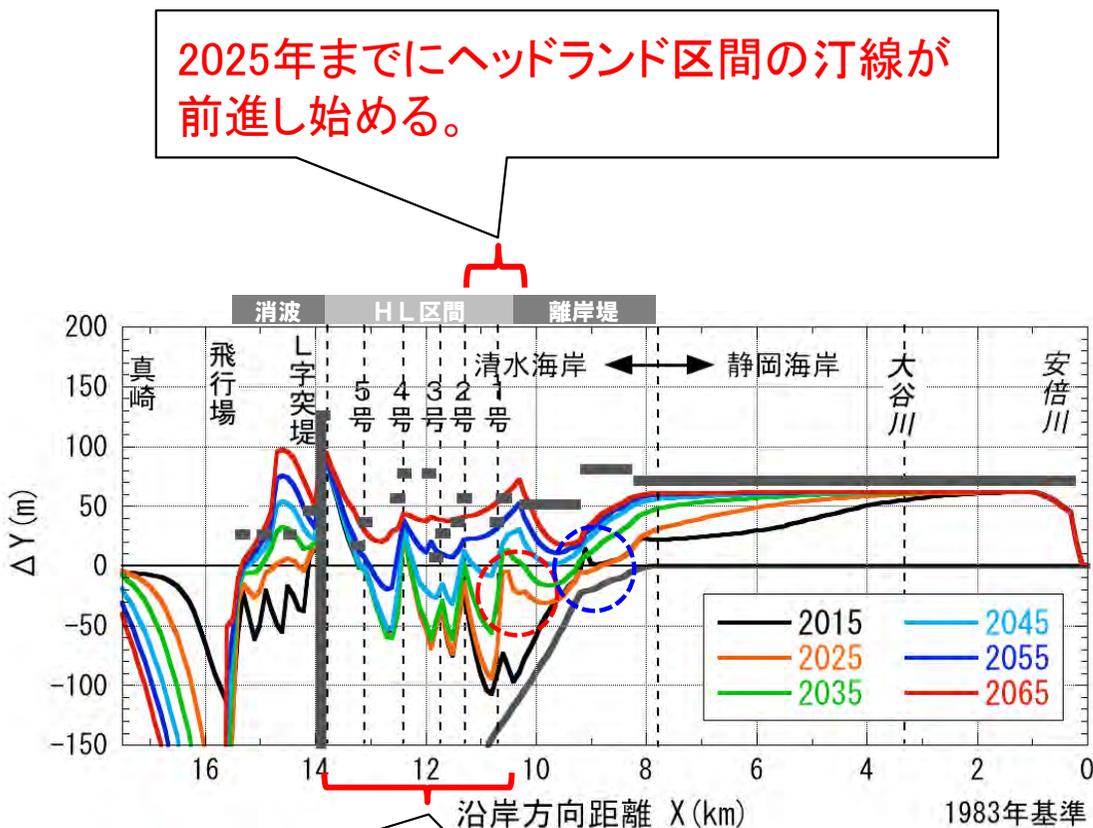
1983年を基準とした汀線変化量の沿岸方向分布

- 現行計画と同様に、離岸堤区間の堆積は進行、2025年までにヘッドランド区間の汀線が前進し始める（左図）。
- 将来予測②③と比べ、離岸堤区間の汀線前進量は少ないものの、ヘッドランド区間の汀線前進量はより大きい。（40～50年後には、ほぼ全域で1983年当時の汀線位置に回復する。）

40～50年後には、ほぼ全域で1983年当時の汀線位置に回復
