## 平成28年度のモニタリング結果

### ■三保松原における防護と景観改善の両立に向けたロードマップ

## **( 3 ) 平成28年度のモニタリング結果**

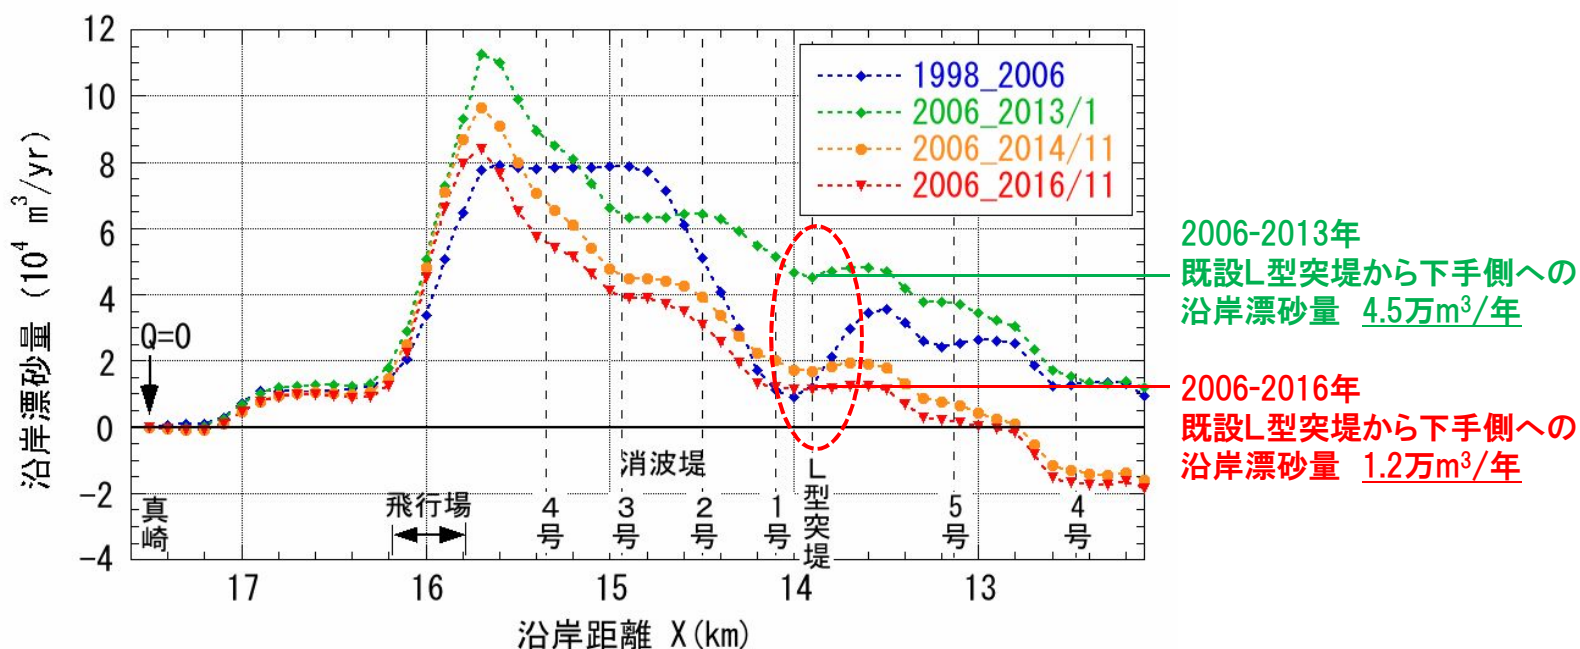
### 【沿岸漂砂量の推定方法】

| 評価 | 2006～2016の10年間の年平均沿岸漂砂量を算定した結果、既設L型突堤から下手側への沿岸漂砂量は1.2万m <sup>3</sup> /年であった。<br>(予測計算時の検討条件：既設L型突堤から下手側への2006～2013の年平均沿岸漂砂量は4.5万m <sup>3</sup> /年) |
| 対応 | <ul style="list-style-type: none"> <li>➤ 来襲波浪が比較的小さかったため、沿岸漂砂量も全体的に小さかったと考えられる。</li> <li>➤ 引き続きモニタリングを実施し、地形変化・沿岸漂砂量の傾向を確認していく。</li> </ul> |

真崎を通過する沿岸漂砂量はほぼ0と仮定し、深浅測量データから南向きに地形変化量の累積値を求めることによって推定

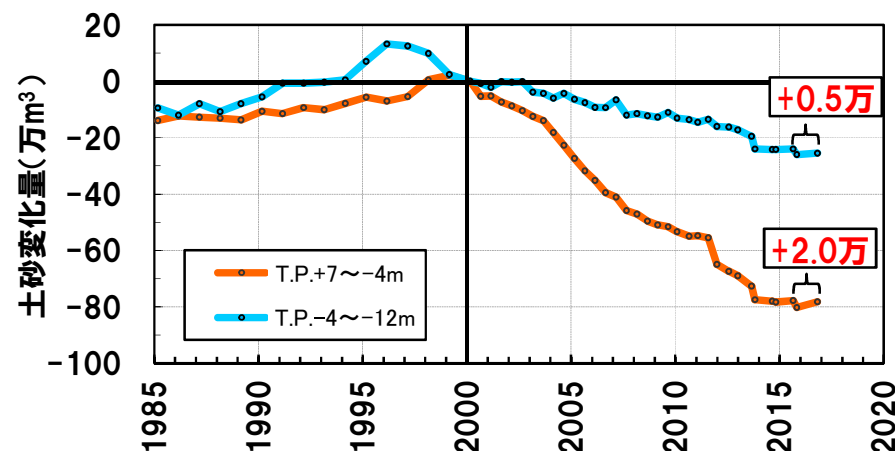
## 区間土量変化（2000年基準）

- ・1号消波堤上手の養浜箇所で養浜材が残存
- ・4号消波堤の下手で侵食

数値は2015（H27）年11月～  
2016（H28）年11月の土砂変化量（m³）

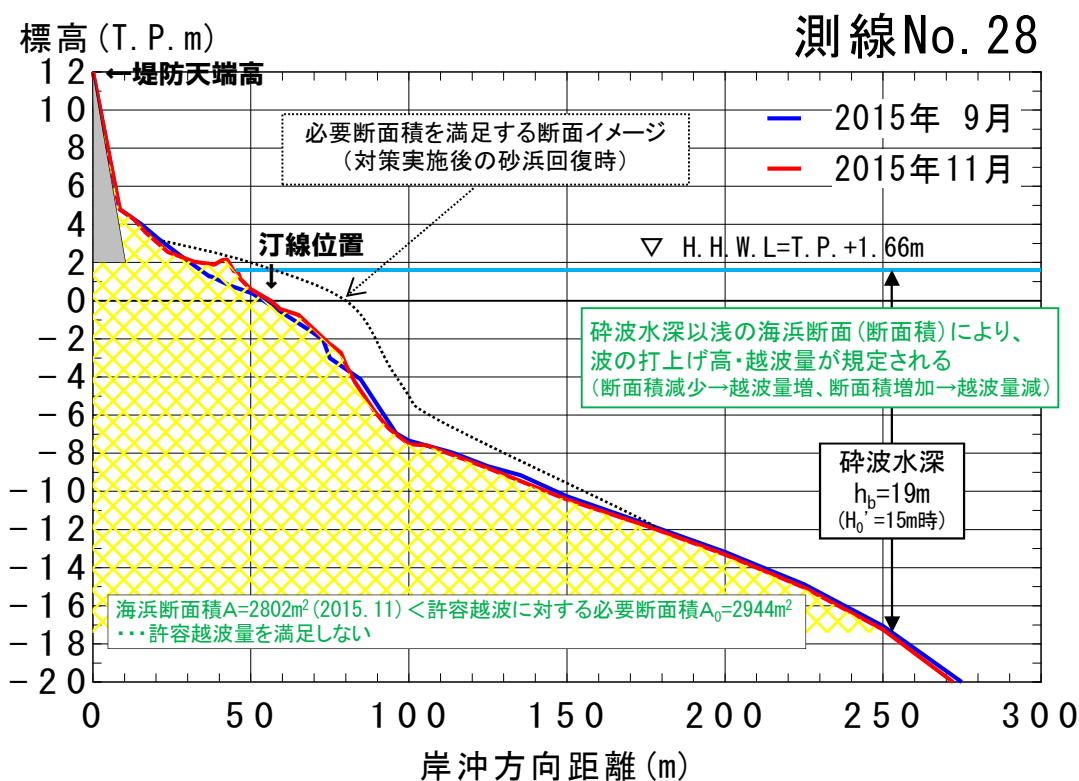
例：海浜断面の対象範囲(目安：碎波水深以浅(T.P.-17m以浅))

| 評価 | <p>1号消波堤下手と4号消波堤下手を除き、評価基準を満足する。</p> <ul style="list-style-type: none"> <li>1号消波堤下手は、短期的な地形変化は少ないが、許容越波量に対する必要断面積が確保されていない。</li> <li>4号消波堤下手は、陸上部～水中部にかけて侵食が生じており、許容越波量に対する必要断面積が確保されていない。</li> <li>その他の測線の評価はP16を参照。</li> </ul> |

※堤防天端高T.P.+12m区間 (No.19-31) の必要断面積 $A_0=2,944\text{m}^2$   
 堤防天端高T.P.+10m区間 (No.15-17) の必要断面積 $A_0=3,963\text{m}^2$

| 対応 | <ul style="list-style-type: none"> <li>➤ 養浜を1号消波堤下手に優先して実施。</li> <li>➤ 4号消波堤下手は、上手区間での養浜量増量の効果・影響を確認し、必要に応じて対策を検討する。</li> </ul> |

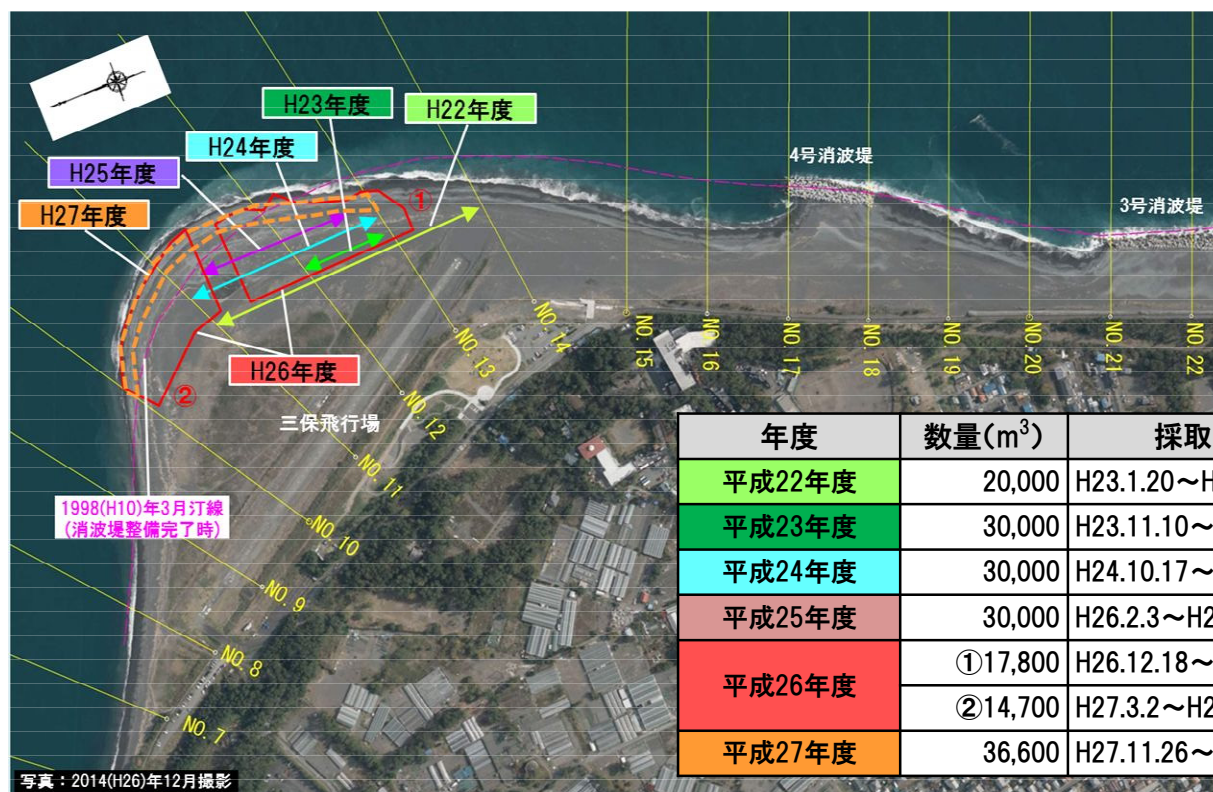
写真：2014(H26)年12月撮影

| 評価 | <p>評価基準を満足する。</p> <ul style="list-style-type: none"> <li>1998年の汀線位置と比較して、No. 13近傍では汀線を割り込んでいるが、それ以外の範囲では前進している。</li> <li>1998年の海浜断面と比較して、No. 13～10の陸上部は150～200m<sup>2</sup>堆積している。</li> <li>No. 13は陸上部も含めた断面積の変化としては堆積であるが、汀線近傍～10mの主に海中部で侵食（断面積の減少）が見られる。</li> </ul> |

| 対応 | ➤ モニタリングを継続するとともに、 <b>養浜材 5 万m<sup>3</sup>/年の継続的な確保のため、採取方法を検討する。</b> |

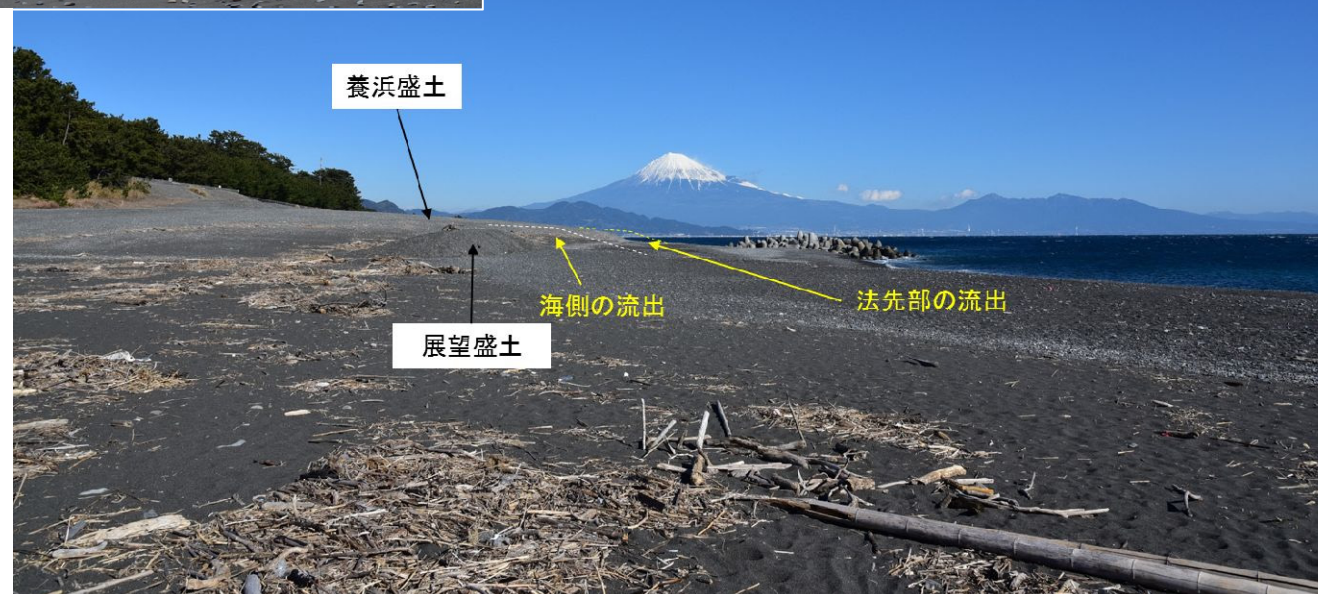
平成29年1月12日撮影(潮位T.P.0.0m)

| 評価 | <ul style="list-style-type: none"> <li>・平成28年度は高波浪が少なく、<b>越波被害は生じなかった。</b></li> <li>・8月の台風10号による有義波高4m程度の波浪来襲時に、展望盛土の海側、養浜盛土の法先部が流出したが、全体的には大きな変化は見られない（平成27年度養浜3.7万<math>\text{m}^3</math>のうち約2.6万<math>\text{m}^3</math>が残存（H28.9月時点、約7割の歩留まり））。</li> </ul> |

| 対応 | ➤ 引き続き、越波危険箇所（砂浜些少部）の越波の有無や遡上状況を把握していく |

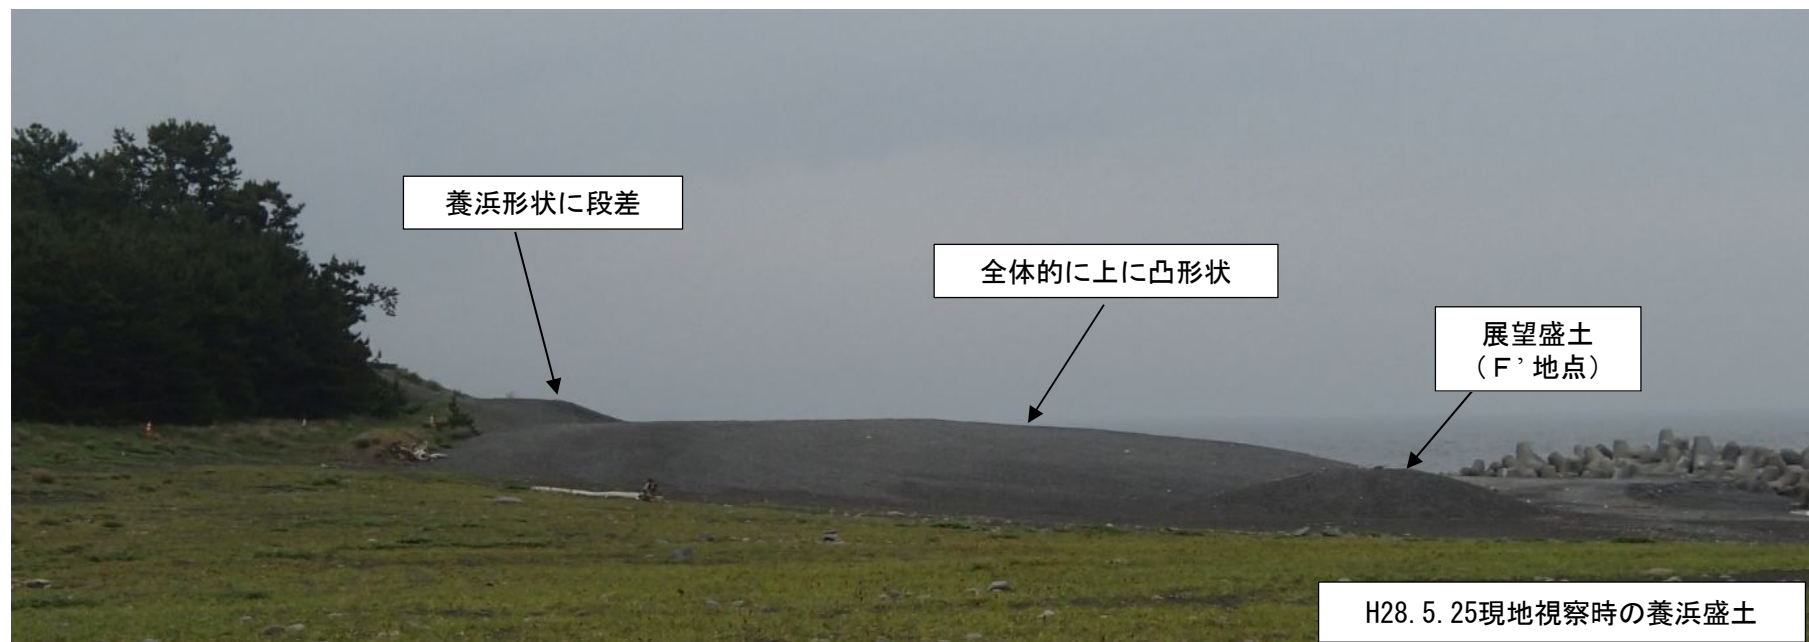
○平成27年度養浜盛土工事完了後の平成28年5月25日に、篠原委員と岡田委員に現地視察していただいた。

| 現地視察時の意見 | |
|---|---|
| 養浜盛土 | 全体形状が上に凸になっており、自然にない形状なので改善が必要。 |
