# 平成28年度 第1回清水海岸侵食対策検討委員会

検討資料

平成29年2月21日

静岡県

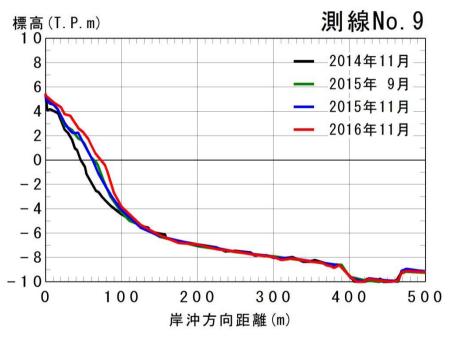
### ○根古屋堆積箇所(静岡8号離岸堤下手)

- ■静岡海岸(サンドボディ先端付近)
  - ・根古屋(測線No.9)の離岸堤岸側の汀線部で堆積
  - ・サンドボディ先端付近の測線No.4では変化が少ない

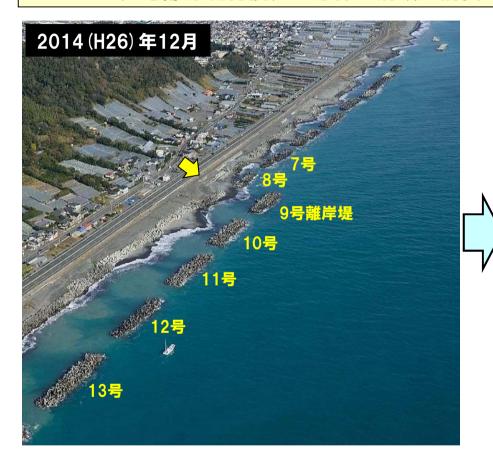
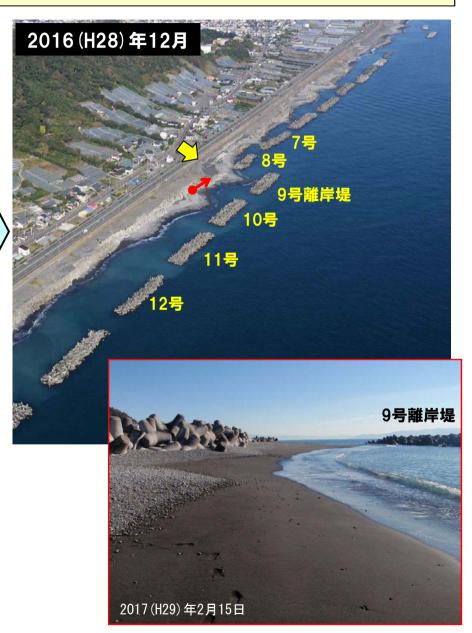
# 離岸堤区間の汀線変化

・No.80(9号離岸堤背後)の汀線が消波工前面まで前進(※H27段差検討箇所)

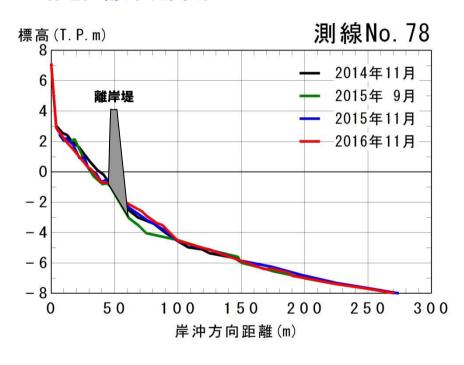
#### ○増地区離岸堤箇所

- ・サンドボディ促進養浜箇所(測線No.88)では、2015(H27)年9月時に離岸堤背後で堆積したが、11月時に土砂が移動。2016(H28)11月時に変化は見られない
- ・増地区(測線No.78)では2016(H28)11月時に離岸堤沖側に土砂が堆積

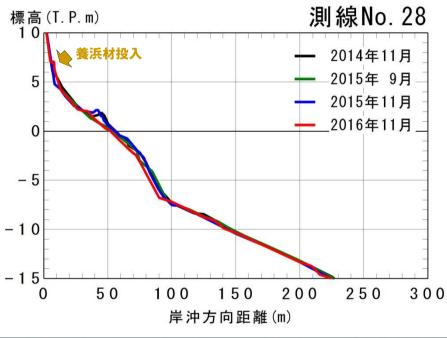
#### ○1号消波堤下手

- ・既設L型突堤~1号消波堤間は養浜により汀線が前進している
- ・1号消波堤下手(測線No.28)の汀線付近は砂浜が狭い状態であり、やや侵食している

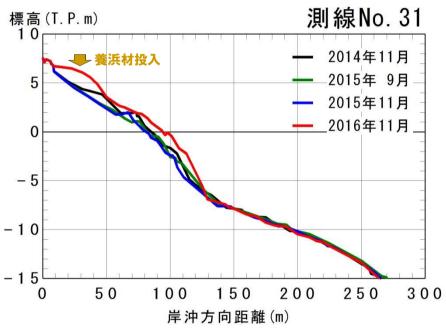
#### ○1号消波堤上手

養浜(H27.11-H28.4)3.7万m<sup>3</sup>

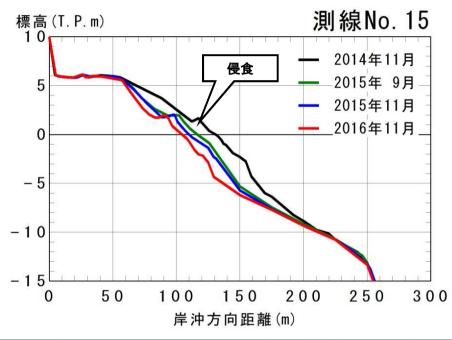
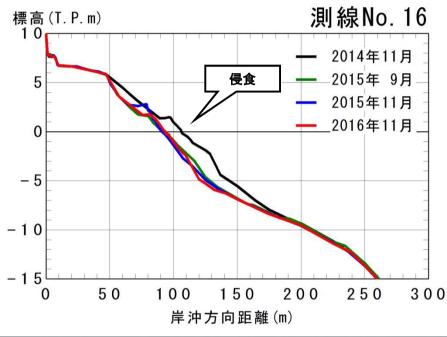
#### ○4号消波堤下手

- ■4号消波堤周辺(2013年台風時の前面侵食により4号消波堤が沈下、その後2014年10月までに嵩上げ復旧)
  - ・測線No.16は2015年9月に侵食し、回復は見られない
  - ・測線No.15は2015年9月以降も侵食が進行している

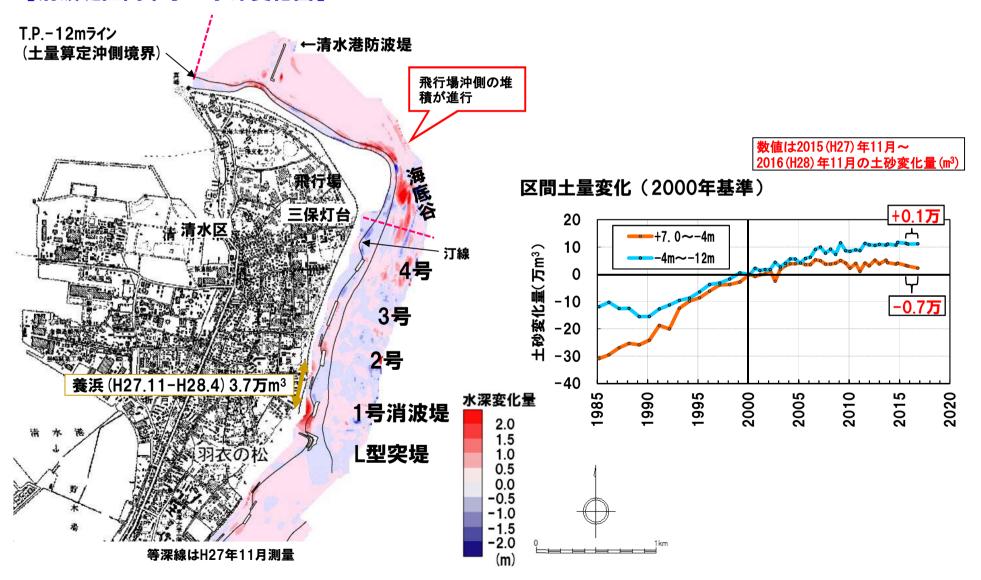
#### 【消波堤区間下手の水深変化図】

- ■2015 (H27) 年11月~2016 (H28) 年11月の変化
  - ・飛行場沖側の堆積が進行

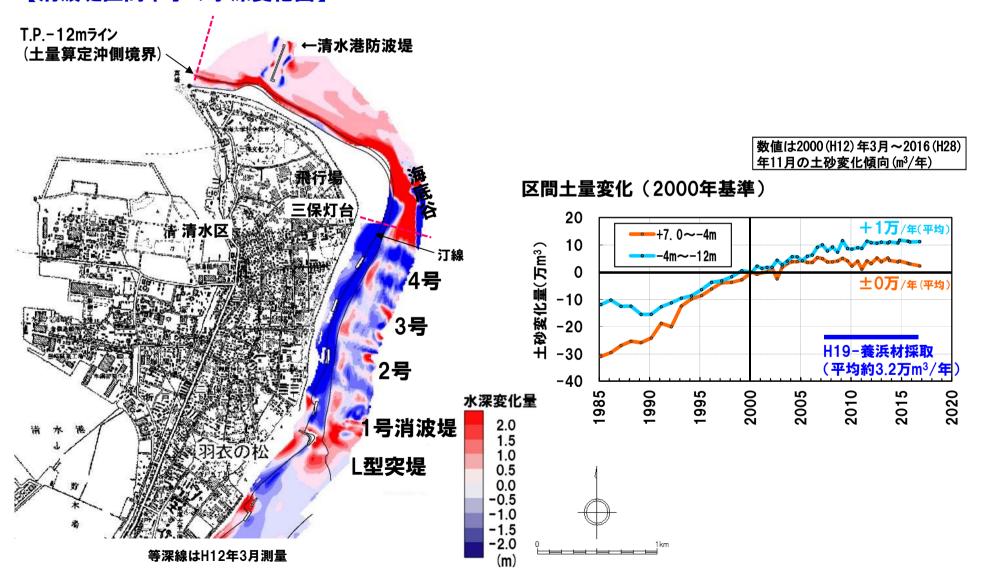
#### 【消波堤区間下手の水深変化図】

- ■2000 (H12) 年3月~2016 (H28) 年11月の変化
  - ・飛行場沖側の堆積が進行、飛行場下手も堆積傾向

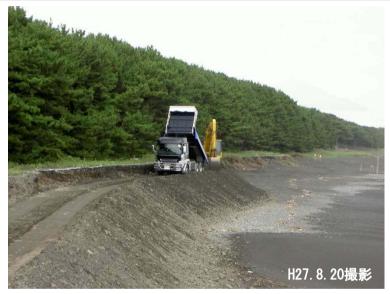
5号ヘッドランド下手

昨年度は台風11号来襲後の砂浜些少部への緊急対応として、ヘットラントや消波堤の背後に残存した養浜材の押土を実施したが、この教訓を踏まえ、今後も緊急時に対応できるような備えを予め考慮しておく必要がある。 ⇒しかし、侵食が顕著な箇所では、必要養浜量を投入できるだけの十分なスペースが確保できないため、緊急用のストック場所を検討しておく必要がある。

(平成27年台風11号来襲後の緊急対策実施状況)

- ・ 緊急時に備えて予め「**土砂ストック**」を行い、高波浪来襲後等のパトロールにより 砂浜些少部の汀線後退等が確認された際には、次の高波浪に備えて当該ストックか ら押土を行う。
- ⇒施設背後の堆砂箇所からの押土の実績等から土砂ストックの条件等を整理する。

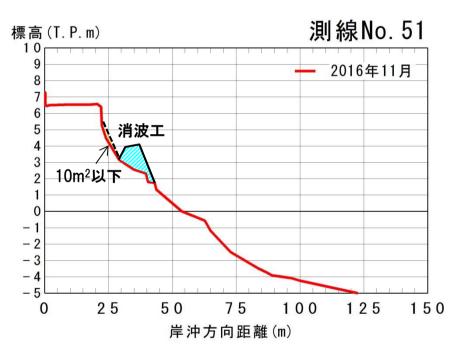
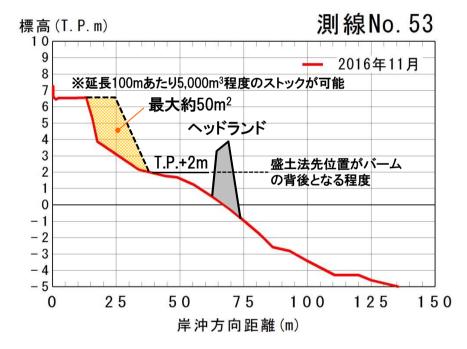
### ○3号ヘッドランド下手

養浜優先度の高い箇所であるが、平成27年度 実施の養浜材の歩留まりが高く、今年度は養 浜材の投入がほとんどできない状況

施設背後に土砂ストックが可能

養浜優先順位の高い箇所(必要砂浜幅、越波対策上の必要断面積を割り込む箇所)付近のヘッドランド背後にストックすることを基本とし、緊急時に押土等で早急に対応できるように備える。

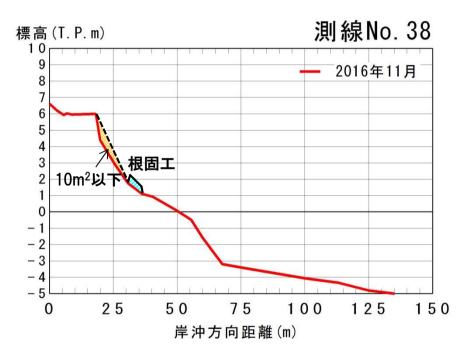
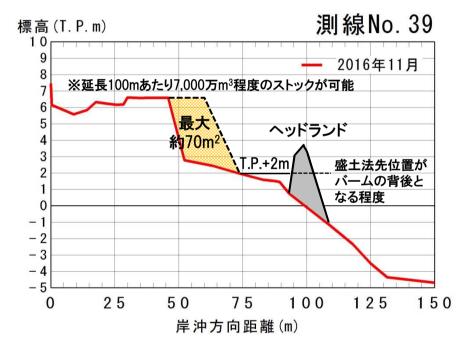
### ○5号ヘッドランド下手

養浜優先度の高い箇所であるが、平成27年度 実施の養浜材の歩留まりが高く、今年度は養 浜材の投入がほとんどできない状況

施設背後に土砂ストックが可能

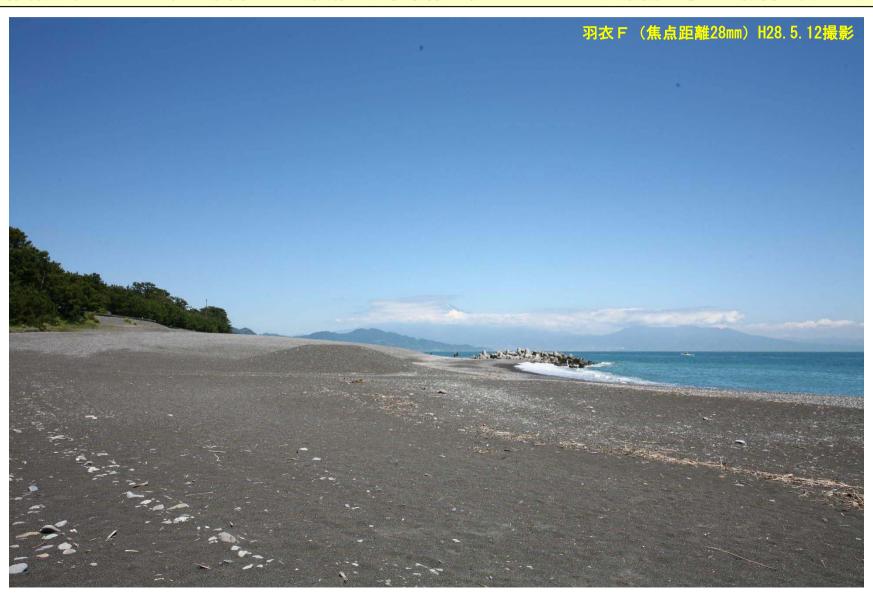
消波堤(T.P.+5.1m)が小高い丘を形成し、水平線も切っているため、景観に与える影響が大きい。

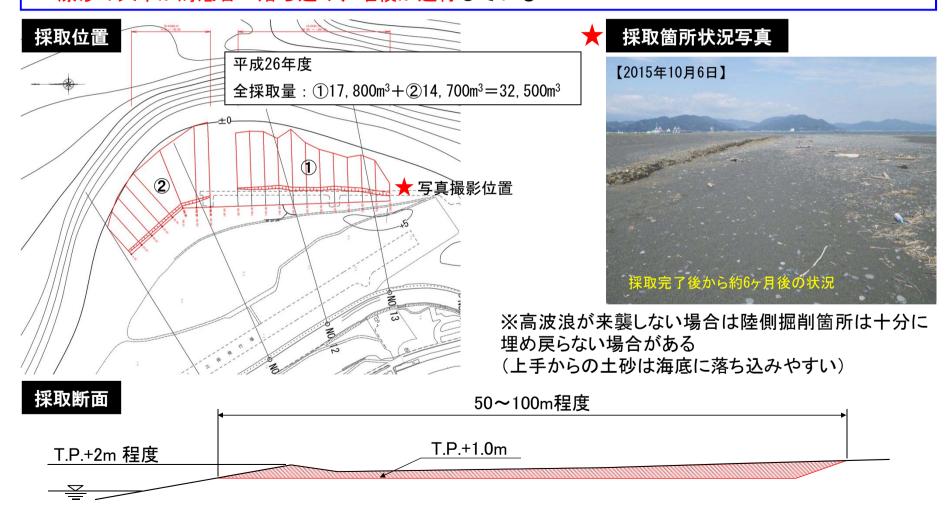
- ▶ サンドリサイクル養浜材として、平成26年度までは約3万m³/年の砂礫を三保飛行場前面の海岸から汀線付近のバーム(標高+3m~+1m程度)を削ぎ取る方法で採取(平成26年12月~4月)
- ▶ サンドリサイクル養浜材の採取箇所である三保飛行場前面の海岸で、南側から運ばれてきた沿岸 漂砂の大半が海底谷へ落ち込み、堆積が進行している

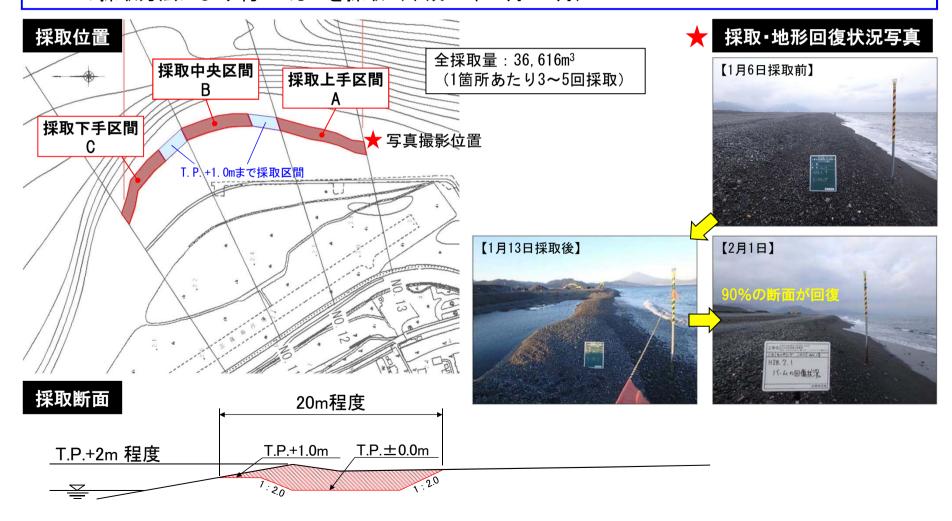
- → 平成27年度は<mark>汀線際の移動帯(標高+2m~0m程度)から繰り返し採取</mark>(上手Aから採取を開始) 採取箇所を中波浪で埋め戻る範囲に狭め、【採取→モニタリングにより地形回復を確認→採取】 を繰り返す
- ▶ この採取方法により約3.7万m³を採取(平成27年12月~4月)

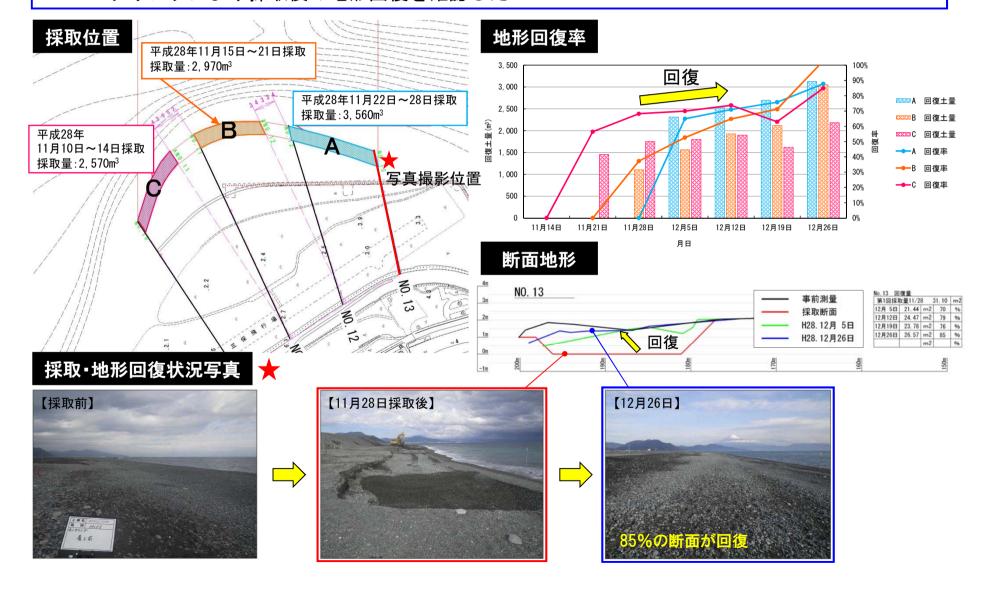
- ▶ 平成27年度と同様の採取方法により、下手Cから採取を開始
- ▶ モニタリングにより採取後の地形回復を確認した

➤ 採取箇所の地形回復状況から、平成27年度の採取方法で5万m³/年の採取は可能と思われるが、施工期間が長期間(6ヶ月程度以上)となり、海岸利用や景観への支障期間が長くなる。

▶ 当面は、平成26年度までの方法と平成27年度の方法を組合わせ、掘削幅を広げて (標高+3m~0m) 陸上採取を繰り返す方法により、5万m³/年の採取の可能性を検討 する(L型突堤施工中の採取量は検討中)。

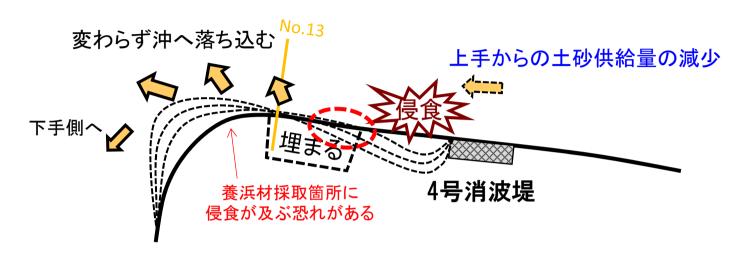
◆4号消波堤下手の侵食と三保飛行場沖への堆砂イメージ

- 4号消波堤下手の侵食度合が近年著しい傾向を示している。この侵食は4号消波堤 上手からの土砂供給量の減少が主な原因と推定される。
- 侵食域がさらに下手側に広がった場合、サンドリサイクル養浜材採取箇所や採取量への影響が懸念される。
  - ⇒上手側からの土砂供給量を増やす必要がある。
  - ⇒侵食域が広がらないよう、侵食・堆積の境界(現在は測線No.13付近)より 上手では採取しない。
- 現在の採取方法で採取を行っても、飛行場沖の移動限界水深以深に土砂が堆積 (落ち込み)。その一方で、砂嘴はさらに北側に成長。
  - ⇒流出量を減らすためにサンドリサイクル養浜材を効果的に採取する必要がある。

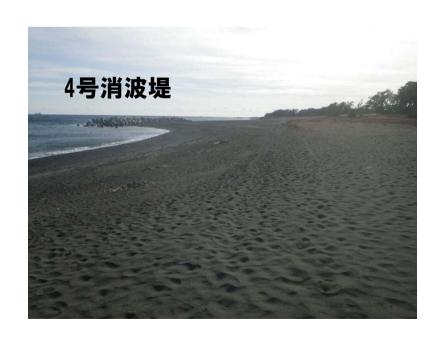
・ 南側(漂砂上手側)からの沿岸漂砂が沖合へ落ち込むため、落ち込み量を減らすには、 より上手側で土砂を採取する必要がある。

- しかし、採取位置をより上手側とすると、土砂の引き込みなどによって4号消波堤下手の 侵食を助長する恐れがある。
  - → 4号消波堤下手の侵食対策と採取による土砂の引き込みを制御するための対策が必要

- ・ 4号消波堤下手への養浜の実施と採取による土砂の引き込み防止対策を 検討していく。
- →養浜は4号消波堤背後にストックしておき、緊急時等に押土で対応する。 (4号下手に直接養浜する際には、予め根固工の設置を行う)
- →土砂の引き込み防止対策は4号下手の侵食に対しても効果的な対策について検討する。

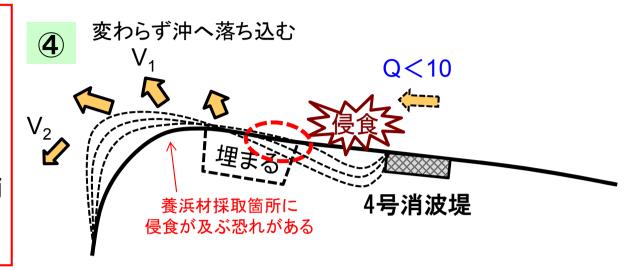
- ・採取箇所は埋め戻りが確 認される
- ・三保飛行場前面は変わら ず沖側への堆積が進行
- ・4号消波堤下手の侵食は消 波堤の直下手から広がっ ている

- 4号消波堤下手の侵食度合が近年著しい傾向を示している。この侵食は4号消波堤 上手からの土砂供給量の減少が主な原因と推定される。
- 侵食域がさらに下手側に広がった場合、サンドリサイクル養浜材採取箇所や採取 量への影響が懸念される。
  - ⇒上手側からの土砂供給量を増やす必要がある。
  - ⇒侵食域が広がらないよう、侵食・堆積の境界(現在は測線No.13付近)より 上手では採取しない。
- 現在の採取方法で採取を行っても、飛行場沖の移動限界水深以深に土砂が堆積 (落ち込み)。その一方で、砂嘴はさらに北側に成長。
  - ⇒流出量を減らすためにサンドリサイクル養浜材を効果的に採取する必要がある。

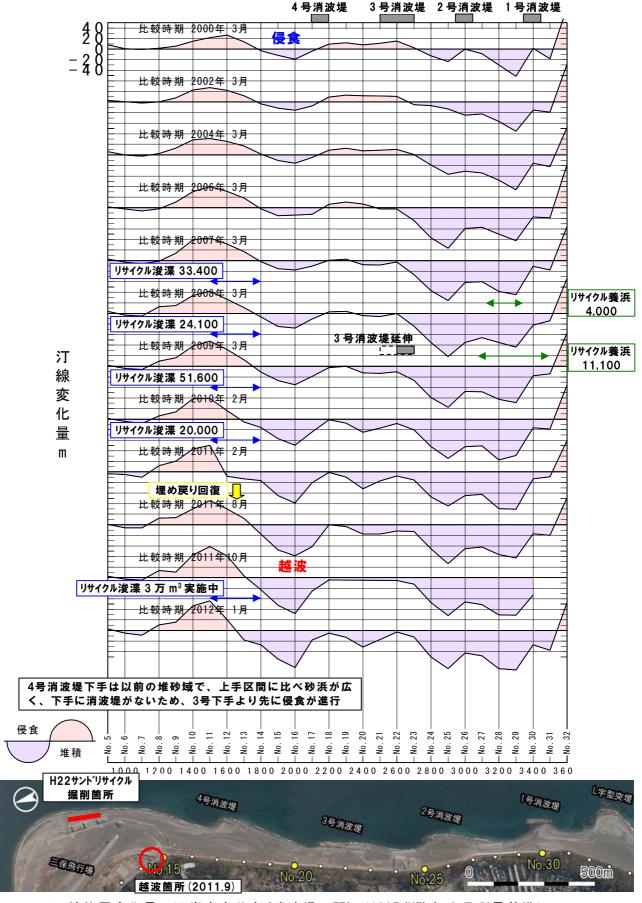
汀線位置変化量の沿岸方向分布(消波堤区間) (1995 (H7)年3月測量基準)

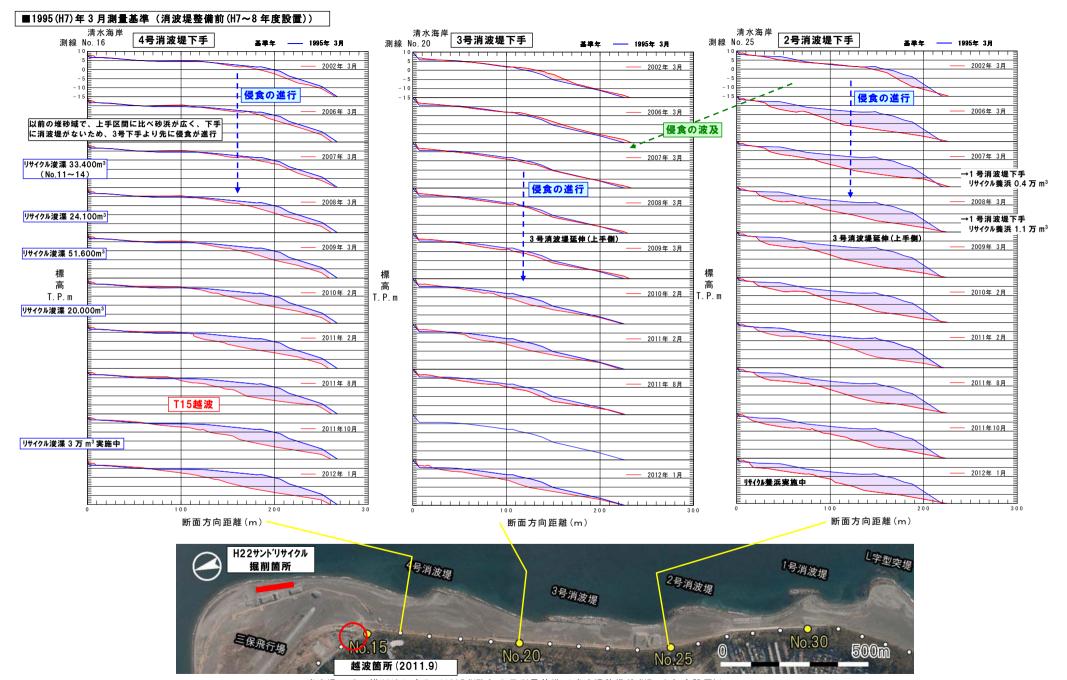
消波堤下手の横断地形変化 (1995 (H7) 年 3 月測量基準 (消波堤整備前 (H7~8 年度設置))
