第4回三保松原景観改善技術フォローアップ会議

説明資料

平成30年2月22日

静岡県

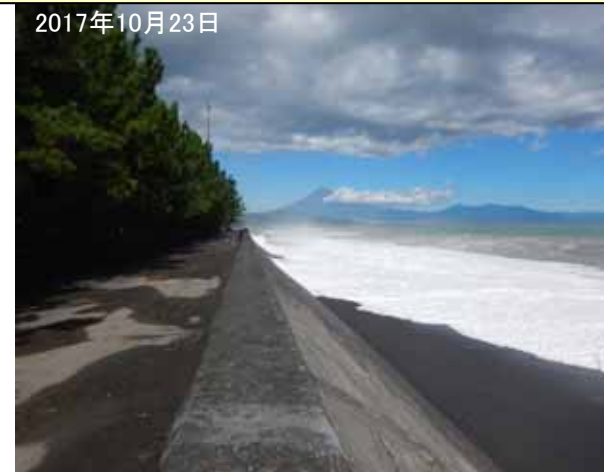
1, 2号消波堤背後の堤防状況

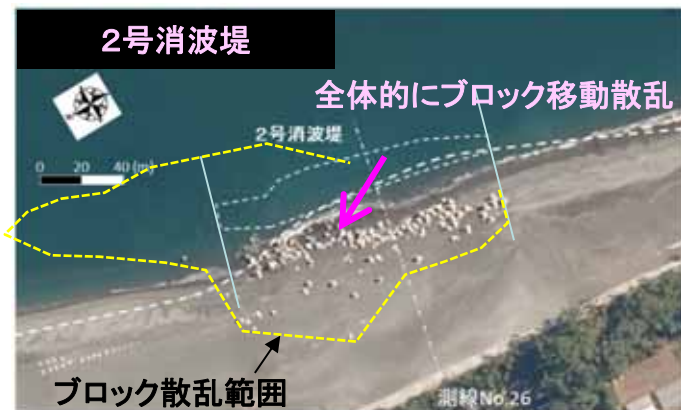
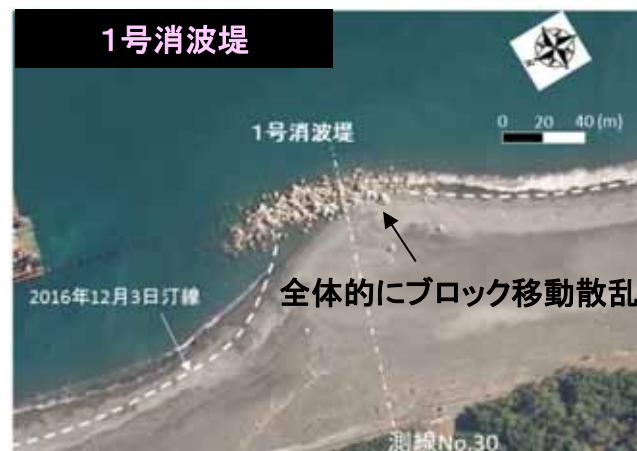
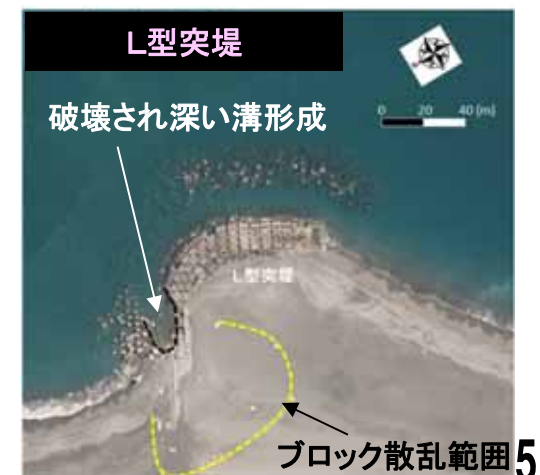
台風第21号による被災箇所

- **L型突堤**の下手側の付け根付近で縦堤が壊れてブロックが移動した。また縦堤の付け根より西側の海浜上にブロックが散乱した。
- **1号消波堤**および**2号消波堤**のブロックが全体的に移動・散乱した。特に2号消波堤の位置は30m程度岸側に寄せられた。

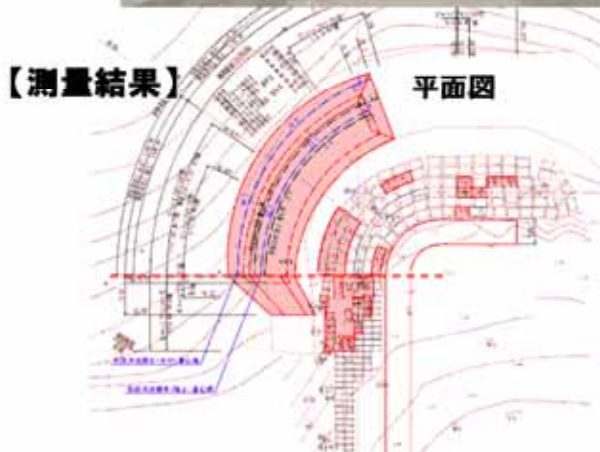
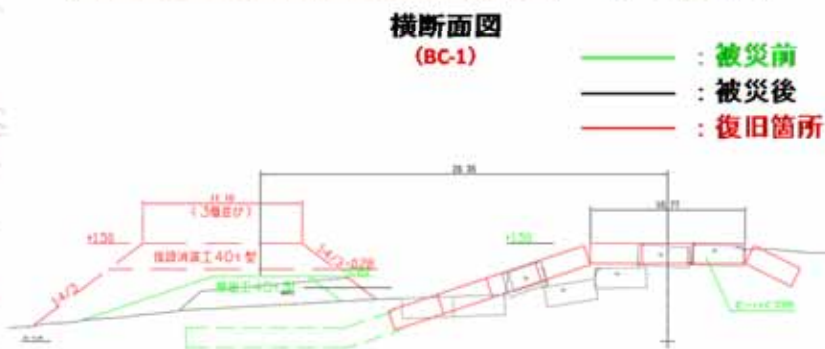
L型突堤の被災状況と復旧方針

- 被覆ブロックの沈下・散乱によりL型突堤の漂砂制御機能が低減した。
 - 根固消波ブロック（テトラポッド40t型）の再設置、基礎工の復旧、散乱した使用可能な被覆ブロック（ビーハイブ62t, 41t, 20t, 12t）を回収して、被災前と同様となるように復旧する。
- ※平成30年1月16日に実地査定を受けて、災害復旧事業による復旧が認められた。

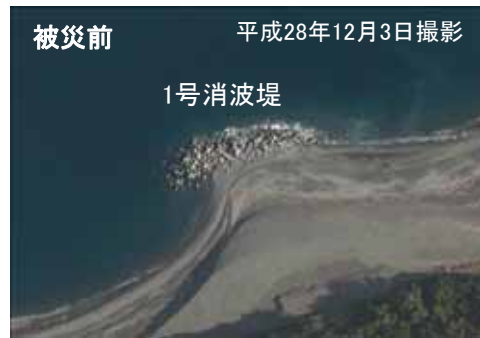
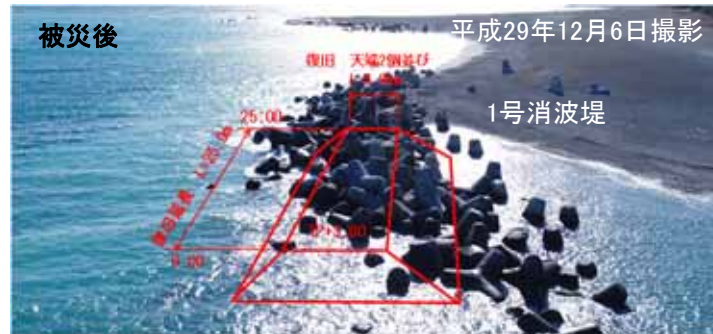
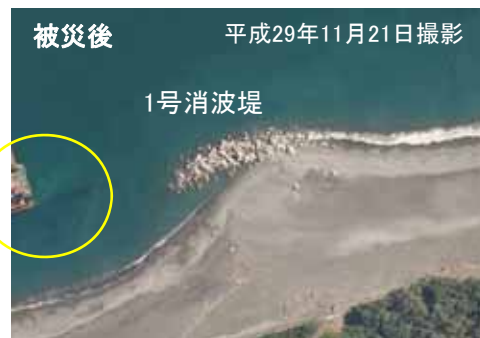
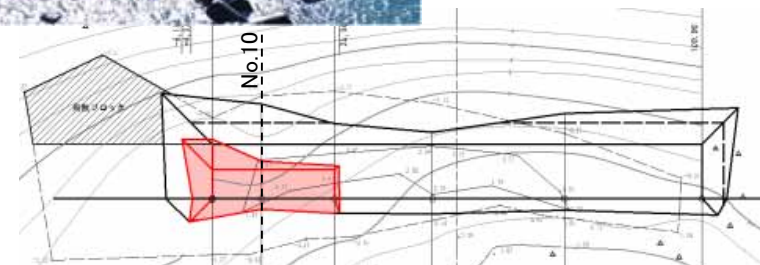
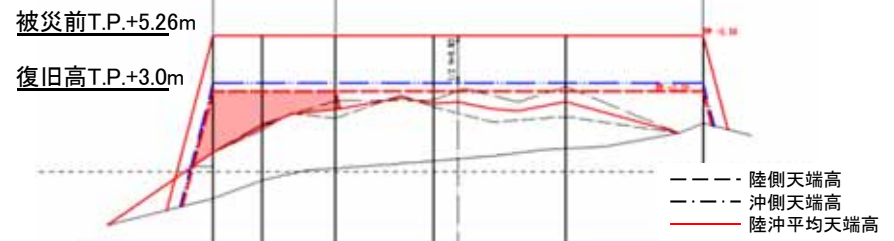
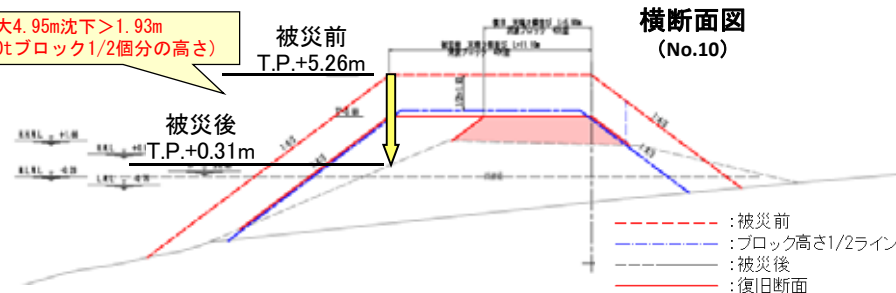
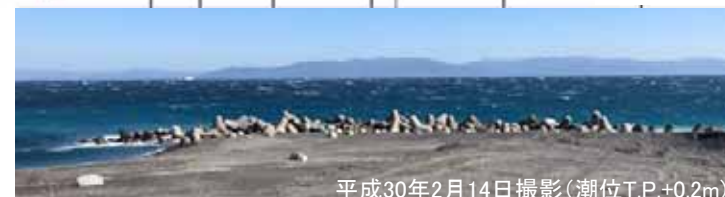
1号消波堤の被災状況と復旧方針

- 消波堤全体（延長L=100m）が被災した。
- 下手側に設置工事中の1号L型突堤が完成し計画どおりに堆砂すれば、1号消波堤の消波機能は不要となることから、復旧対象は、砂浜幅が狭い下手側で消波堤背後が水域となる25m区間とし、転用可能な回収ブロック（40t型テトラポッド）による嵩上げを基本として復旧する。
※平成30年1月16日に実地査定を受けて、災害復旧事業による復旧が認められた。

最大4.95m沈下>1.93m
(40tブロック1/2個分の高さ)

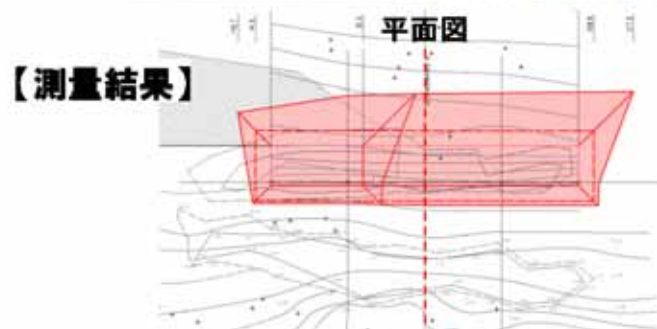
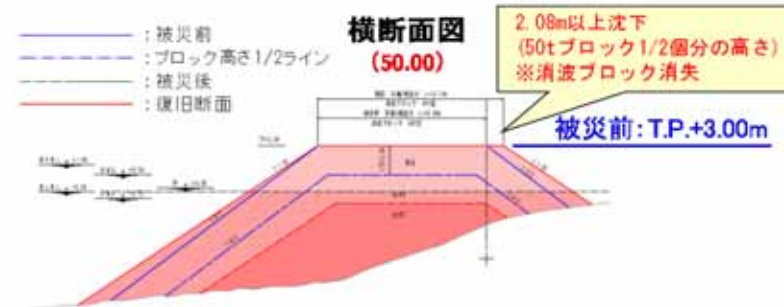
2号消波堤の被災状況と復旧方針

- 消波堤全体（延長L=100m）が被災した。
 - 今回の被災は前面洗掘によって水深が深くなったことが主な原因である。したがって、前面洗掘を抑制するために、表法勾配を緩くして波の反射をこれまでよりも低減できるようにし、さらに被災前の消波ブロック50t型よりも1ランク大きい64t型により復旧する。
- ※平成30年1月16日に実地査定を受けて、災害復旧事業による復旧が認められた。

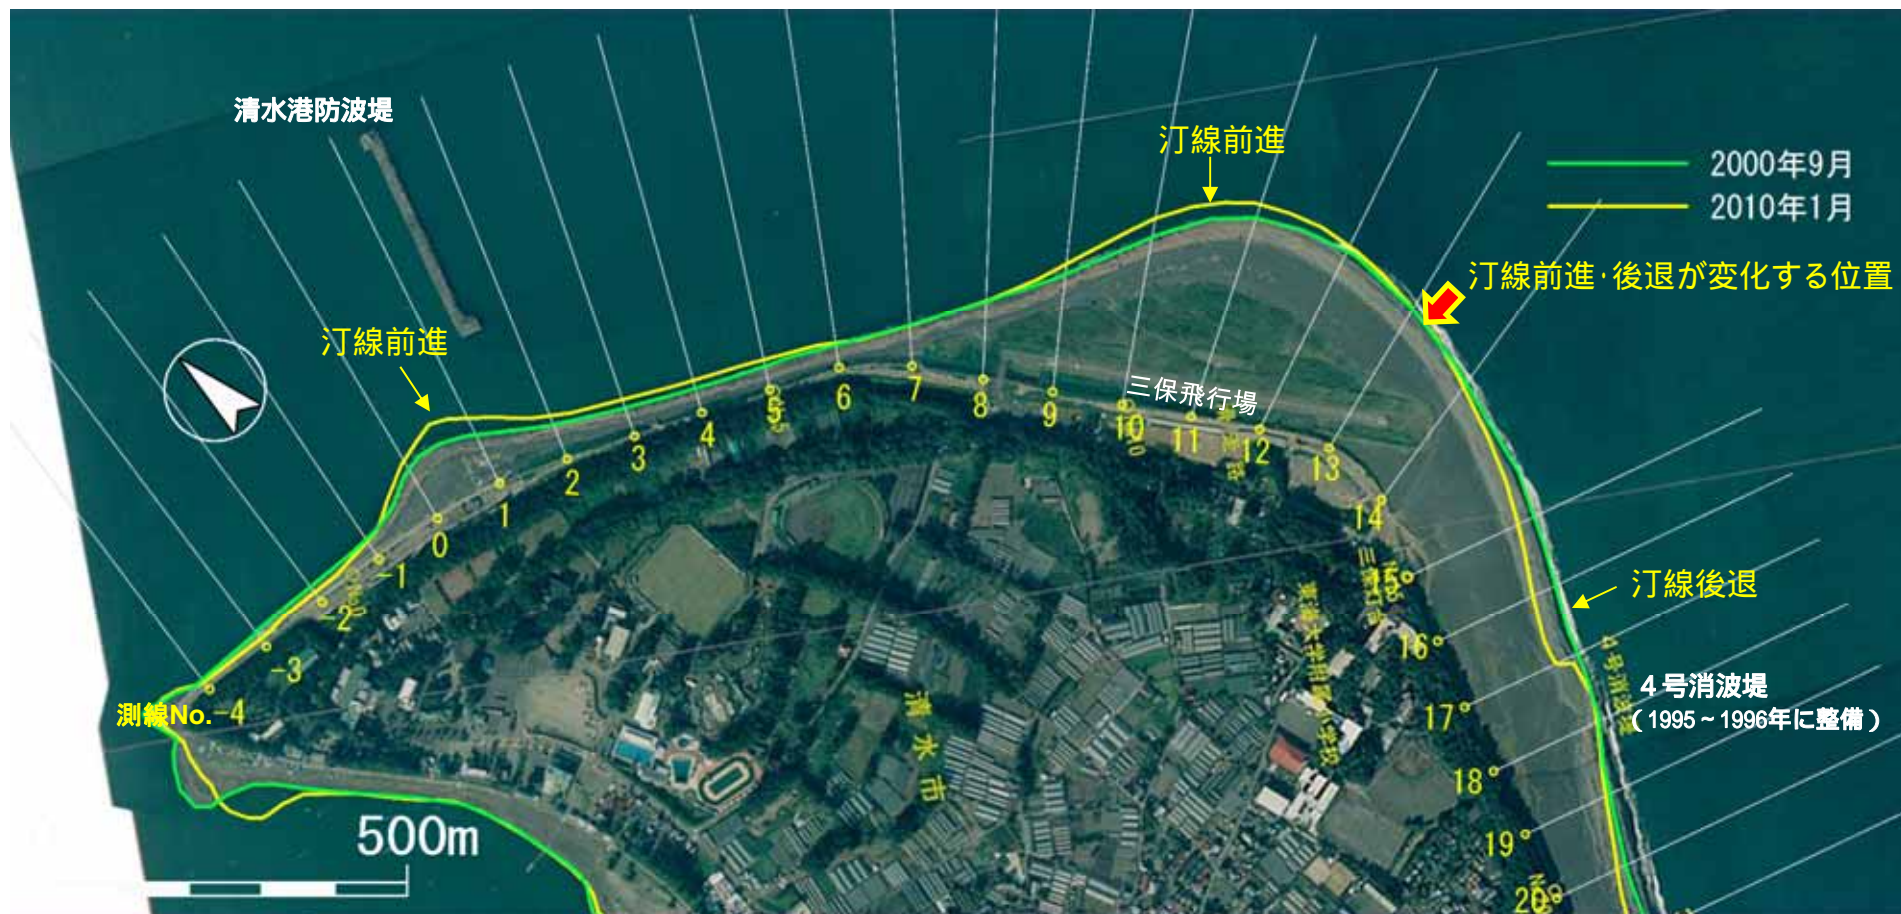
- No. 10～No. 11周辺、清水港防波堤周辺のNo. 0～No. 1で汀線が前進
- 4号消波堤下手のNo. 15～17周辺で汀線が後退

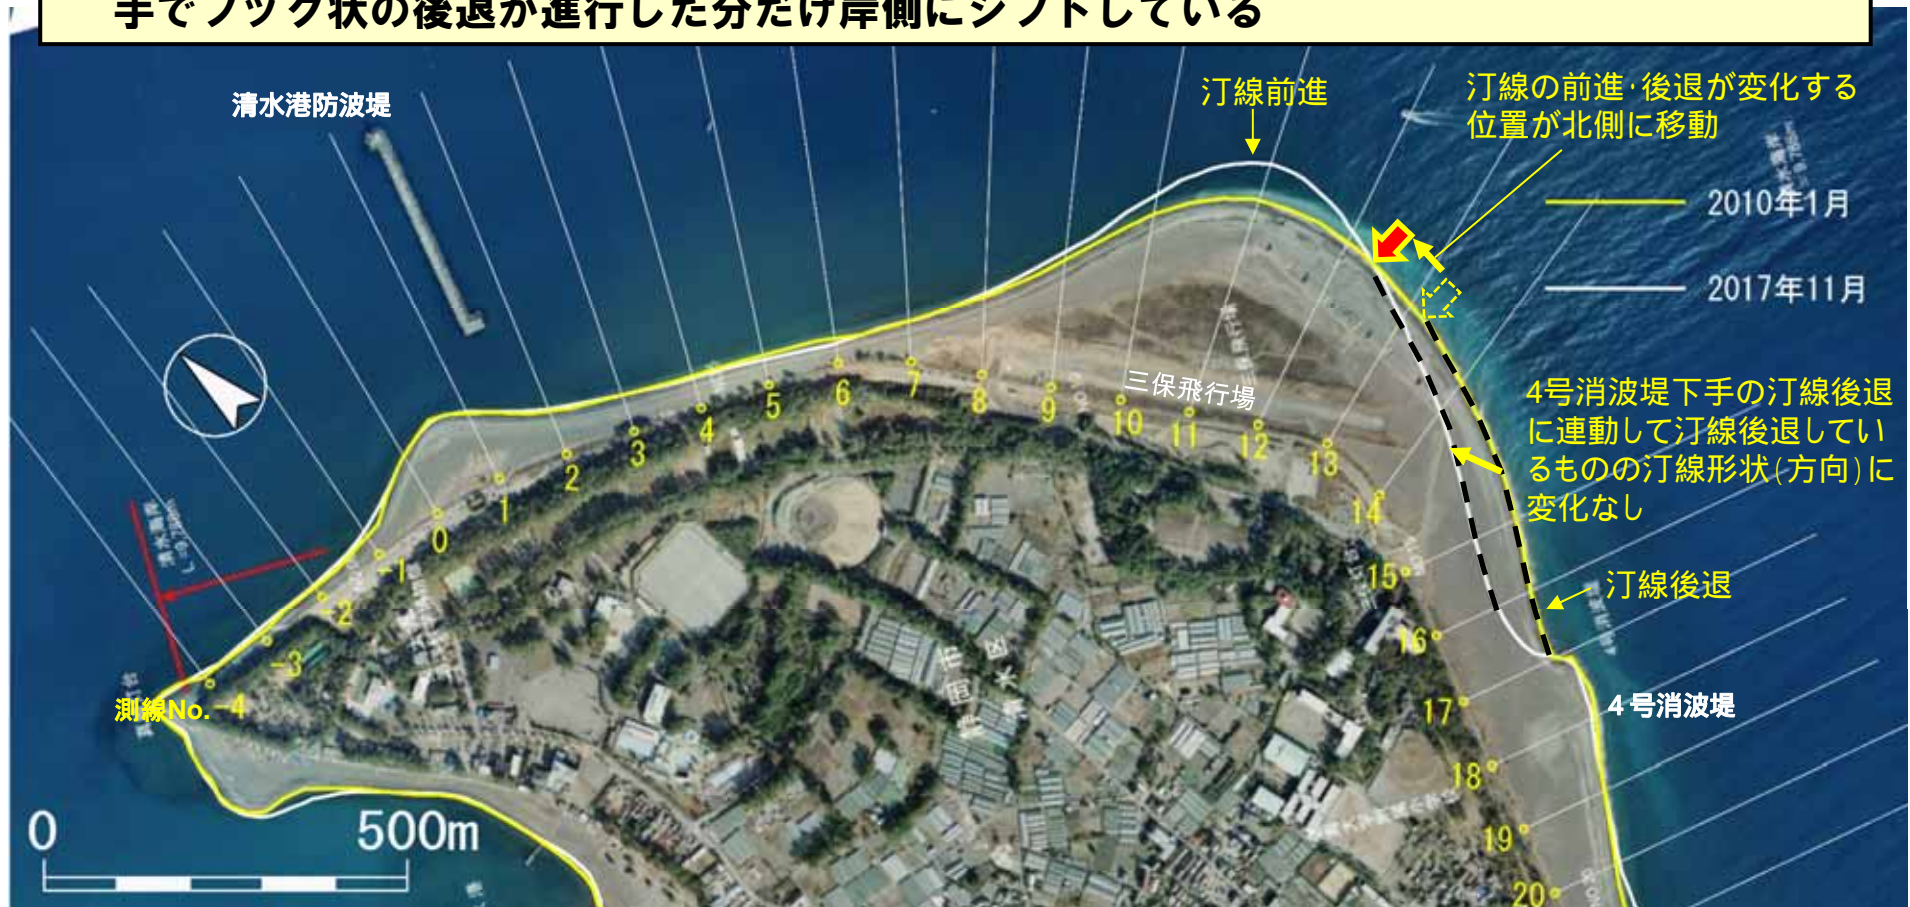
- No. 11周辺で汀線が前進
- 4号消波堤下手のNo. 13～16周辺で汀線が後退
- 4号消波堤下手の汀線形状は、サンドリサイクル養浜材採取前の2010年と同様であり、4号消波堤下手でフック状の後退が進行した分だけ岸側にシフトしている

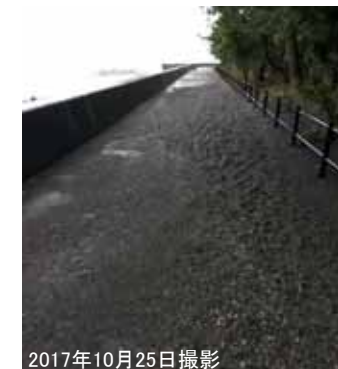
- ・ 1号消波堤が位置する消波堤区間は、長期的にも短期的にも侵食傾向。
- ・ 2017(H29)年の台風第21号の北上に伴う高波浪襲来時には、1号消波堤～2号消波堤間の堤防で越波が生じた。海岸堤防と必要砂浜幅(80m)による防護水準を確保する必要がある。

堤防背後の管理用通路上へ運ばれた大量の砂礫

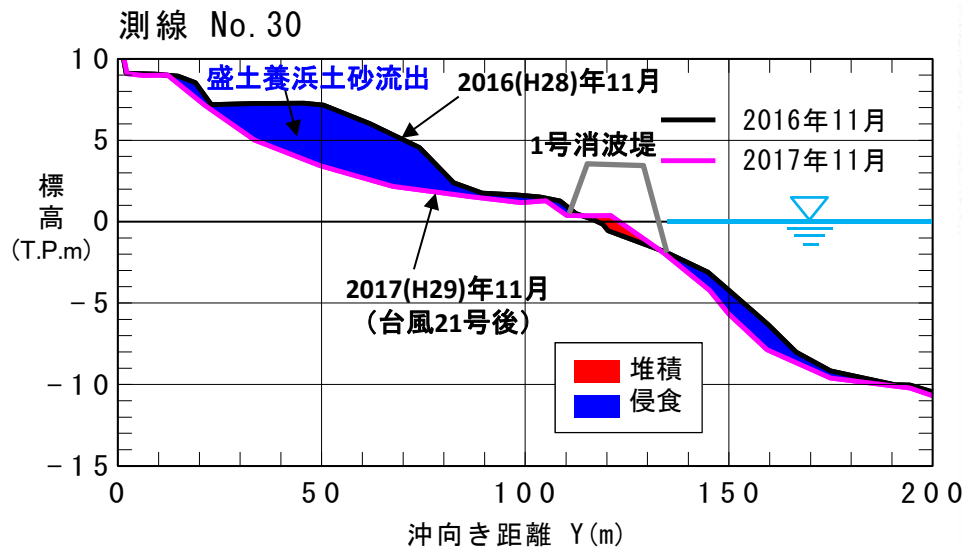
- 既設L型突堤より上手側は、施設整備や養浜等の対策により侵食域の拡大を抑制している。
- 既設L型突堤より下手側（消波堤区間）は、消波堤の設置および養浜によって必要砂浜幅を確保すべく対策を進めているところであるが、現時点で侵食進行を止めるまでには至っていない。
- 2017 (H29) 年10月の台風第21号で養浜盛土が大量に流出したことにより、砂浜幅（汀線位置）は確保できているが、海浜断面は全体的に侵食している。
- 消波堤区間は、長期的にも短期的にも侵食が厳しい状態であり、「景観」と「防護」の両立が重要である。

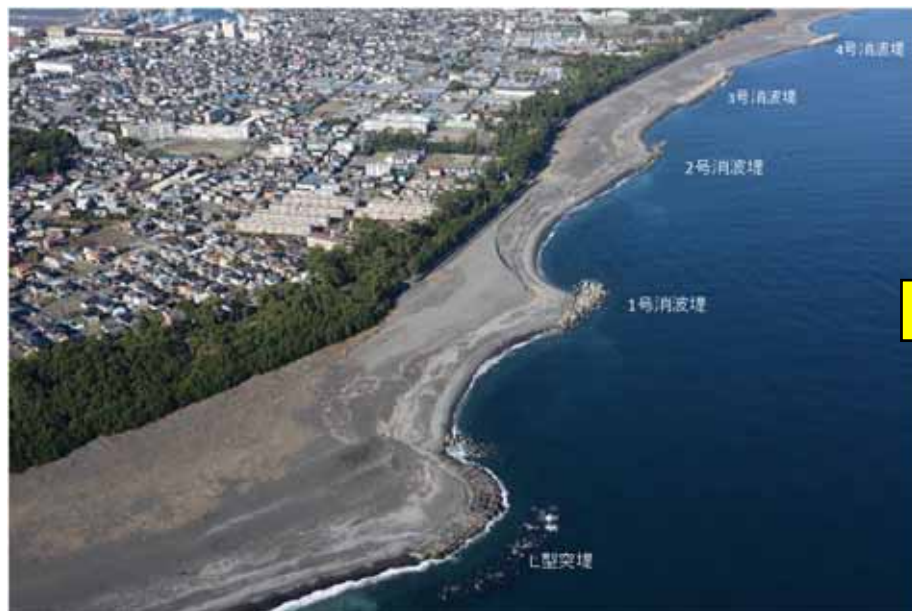
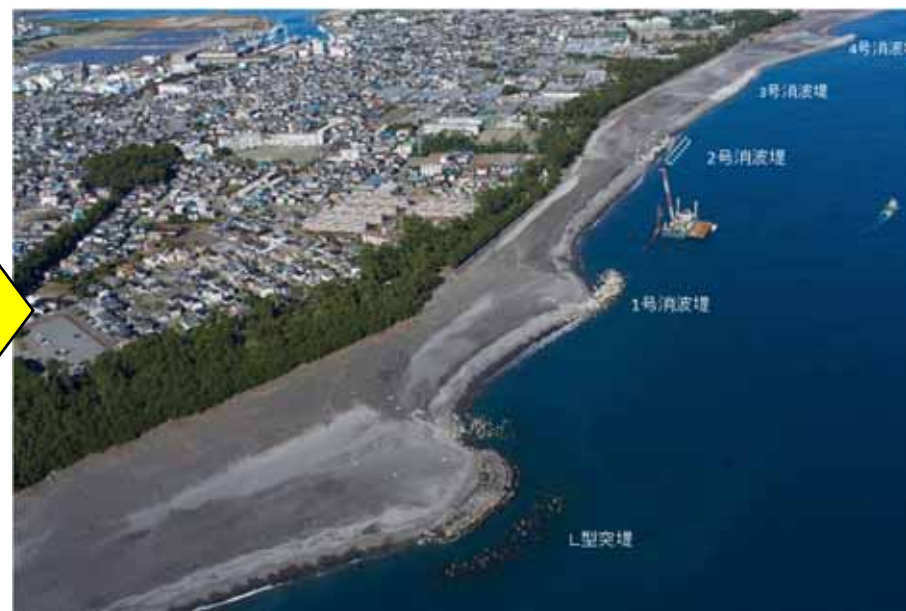
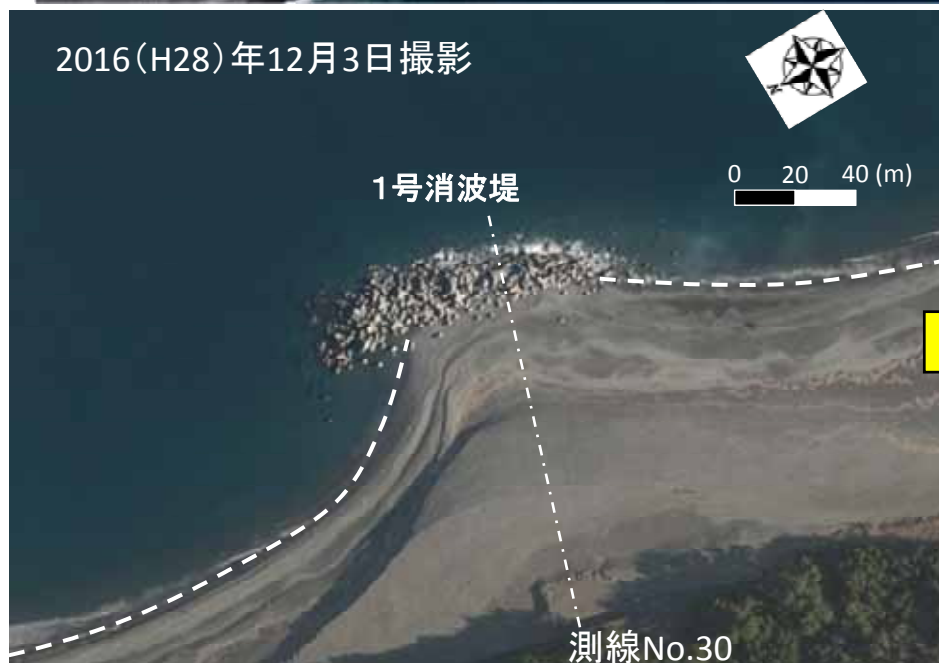
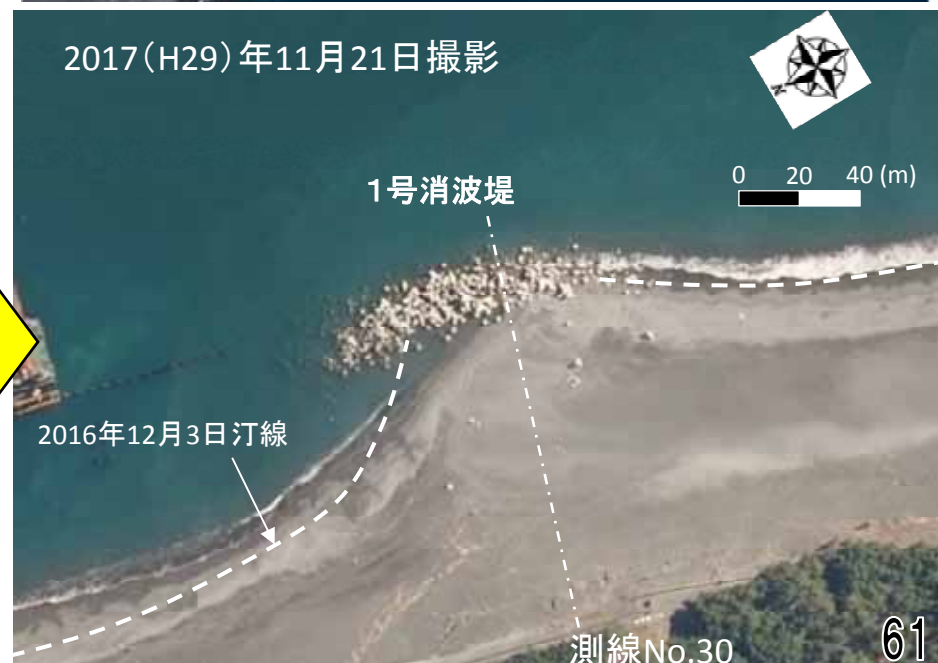
(参考) 1号消波堤の現状 (空中写真)

施工年度等		ブロック個数	横断面図、竣工時の写真等	
1995 ~1996 (H7~H8)	新設	約303個※ ※消波堤100mを築造するために必要な消波ブロック容積9,750m ³ より個数を推定		 海岸保全施設調査概要より作成
2002 (H14)	災害復旧	164個追加		
2017 (H29)	災害復旧	新規追加なし	<p>下手側(2号消波堤側)25mの範囲を高さT.P.+3mで復旧</p>	
計		約467個

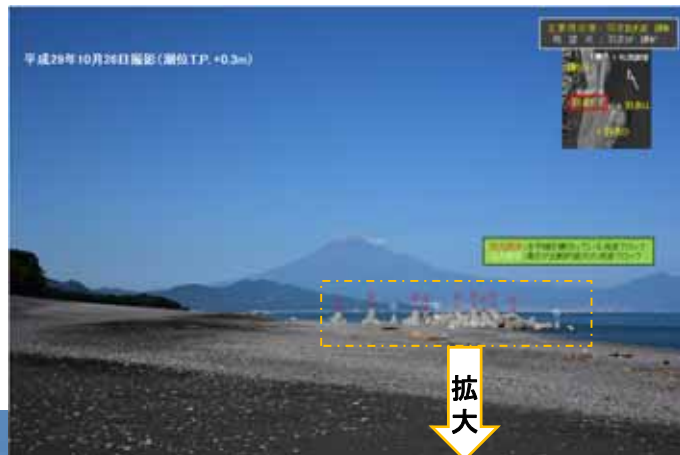
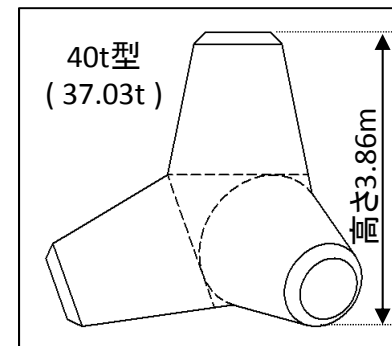
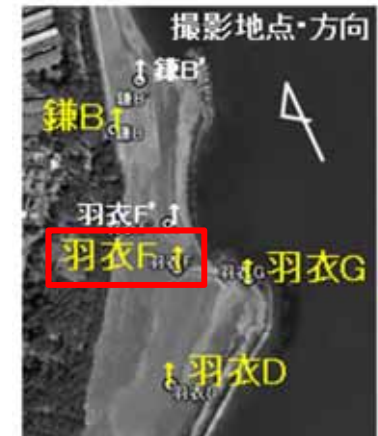
羽衣F地点から見える1号消波堤(拡大)と代表地点の高さ

- 羽衣F地点から見える1号消波堤のブロックの高さ関係を把握するために、水平線を挟んだ代表ブロック13個の高さを計測
- 水平線を横切るブロックはT.P. +3.7m程度以上の高さのため、**撤去レベルaの撤去の目標高はT.P. +3.7m程度**と設定
- なお、T.P. +3.7mの高さのブロックを撤去する場合、撤去対象のブロック1個の高さは約3.9mのためブロックの最も低い位置の高さはT.P. -0.2m程度となり、陸上と水中の施工区分潮位 (T.P. -0.28m) と同程度であることから、陸上施工により撤去可能と想定できる。

赤丸数字: 水平線を横切っている消波ブロック
白丸数字: 高さが比較的低めの消波ブロック
