# 平成29年度 清水海岸侵食対策検討委員会

## 検討資料

平成30年2月27日

静岡県

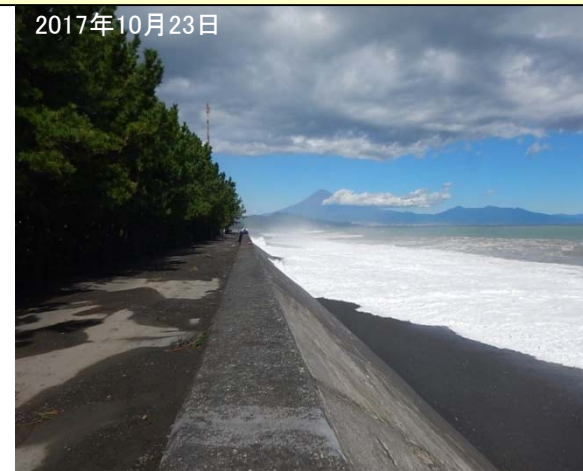
1, 2号消波堤背後の堤防状況

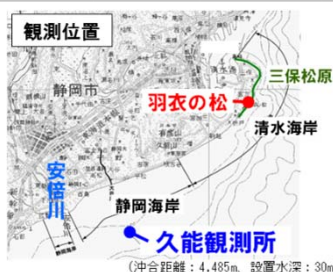
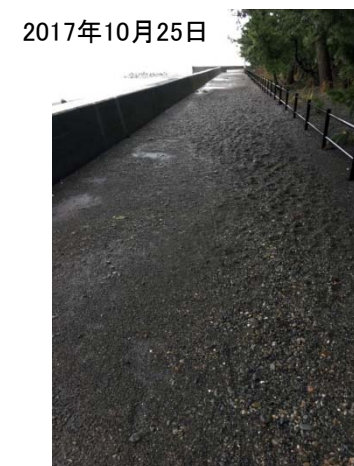
堤防背後の管理用通路へ運ばれた大量の砂礫

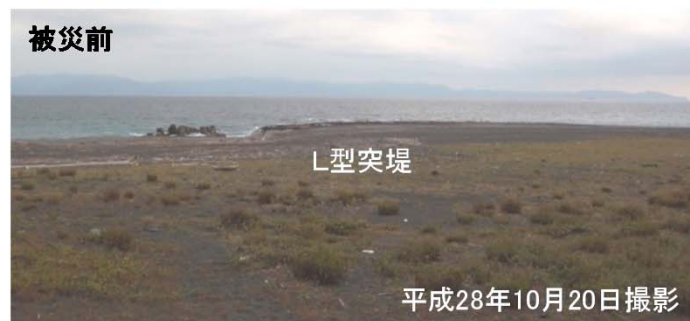
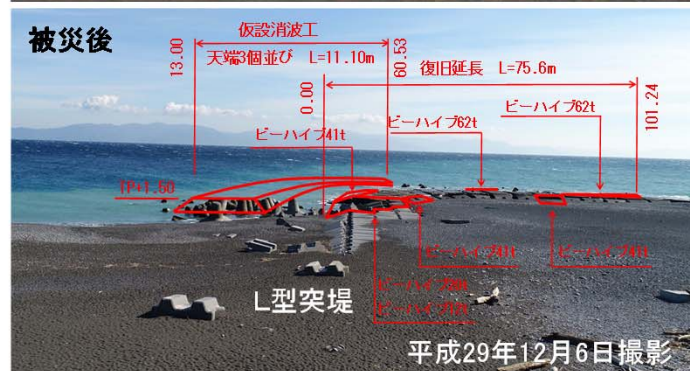
- 被覆ブロックの破損・散乱によりL型突堤の漂砂制御機能が低減した。
  - 根固消波ブロック（テトラポッド40t型）の再設置、基礎工の復旧、散乱した使用可能な被覆ブロック（ビーハイブ62t, 41t, 20t, 12t）を回収して、被災前と同様となるように復旧する。
- ※平成30年1月16日に実地査定を受けて、災害復旧事業による復旧が認められた。

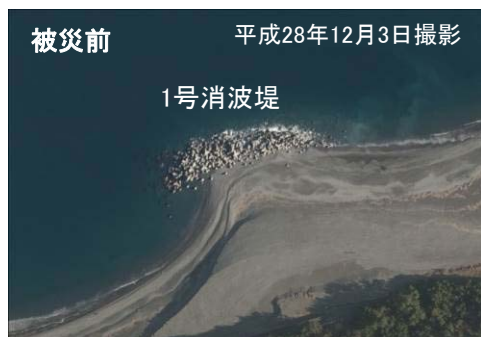
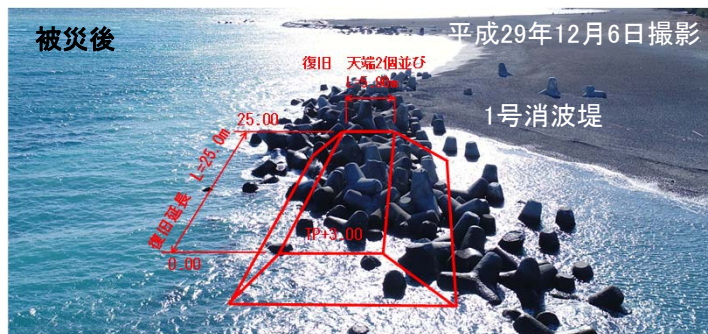
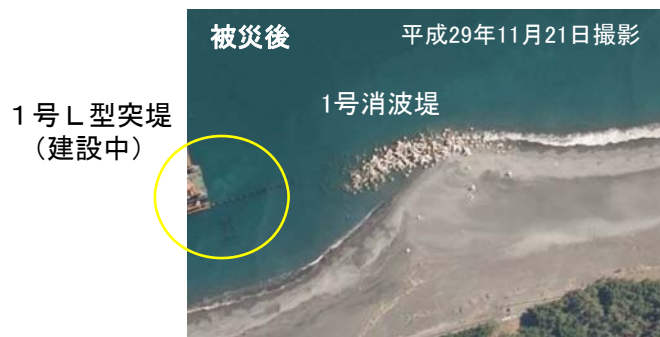
- 消波堤全体（延長L=100m）が被災した。
- 下手側に設置工事中の1号L型突堤が完成し計画どおりに堆砂すれば、1号消波堤の消波機能は不要となることから、復旧対象は、砂浜幅が狭い下手側で消波堤背後が水域となる25m区間とし、転用可能な回収ブロック（40t型テトラポッド）による嵩上げを基本として復旧する。  
※平成30年1月16日に実地査定を受けて、災害復旧事業による復旧が認められた。

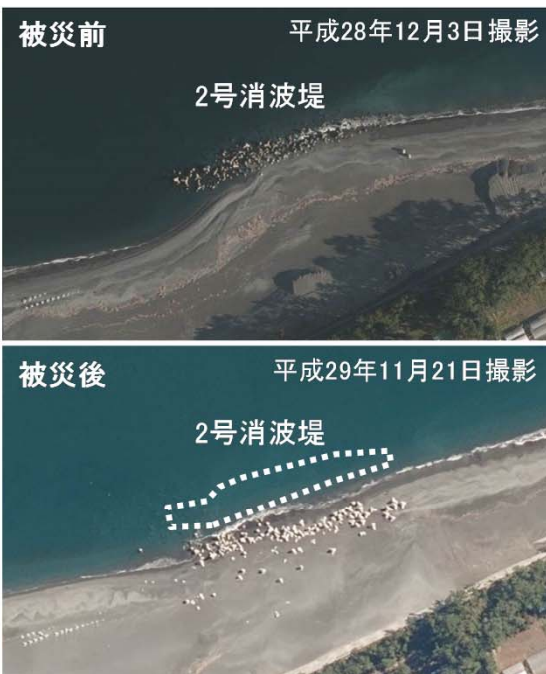
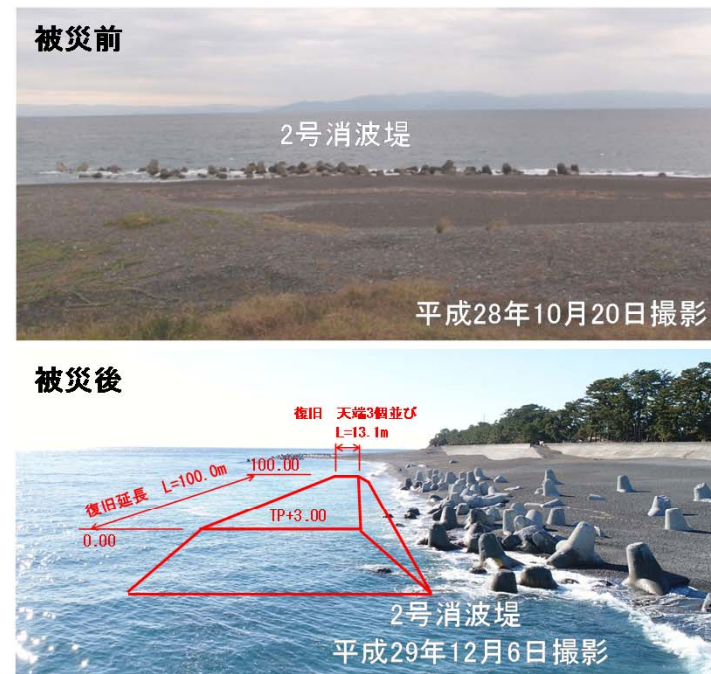
【写真】

- 消波堤全体（延長L=100m）が被災した。
  - 今回の被災は前面洗掘によって水深が深くなったことが主な原因である。したがって、前面洗掘を抑制するために、表法勾配を緩くして波の反射をこれまでよりも低減できるようにし、さらに被災前の消波ブロック50t型よりも1ランク大きい64t型により復旧する。
- ※平成30年1月16日に実地査定を受けて、災害復旧事業による復旧が認められた。

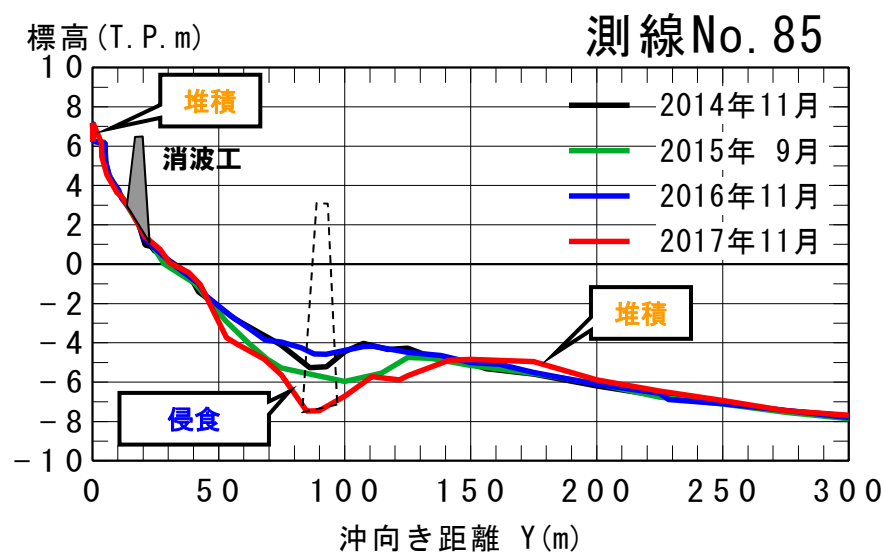
## ○蛇塚地区13号・14号離岸堤の開口部

- ・ H27に実施したサンドボディ促進養浜箇所（測線No.88）は汀線際でやや堆積
- ・ 蛇塚地区13・14号離岸堤の開口部（測線No.85）は侵食

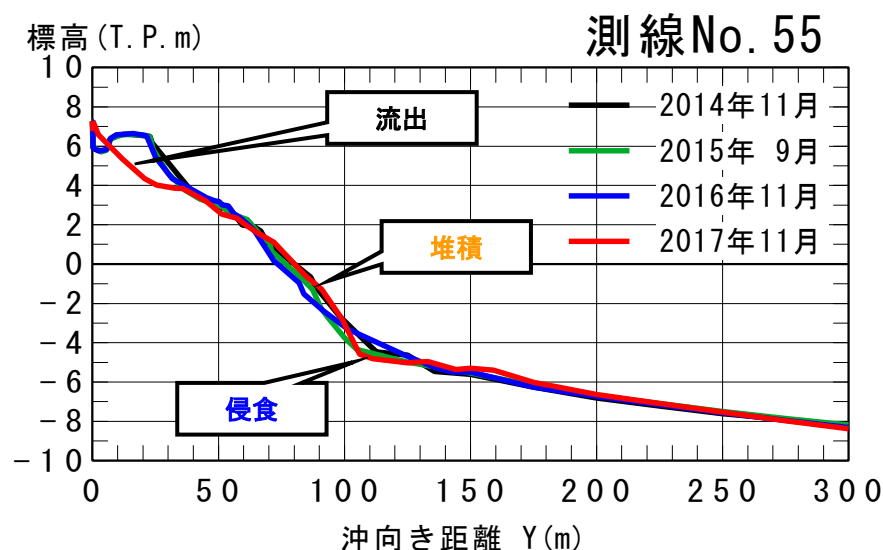
### ○3号ヘッドランド上手

- ・ 2号ヘッドランド下手（測線No.56）は養浜の流出は見られるが、侵食は見られない
- ・ 3号ヘッドランド上手（測線No.55）は養浜が流出し、T.P.+2～-3mの範囲で堆積

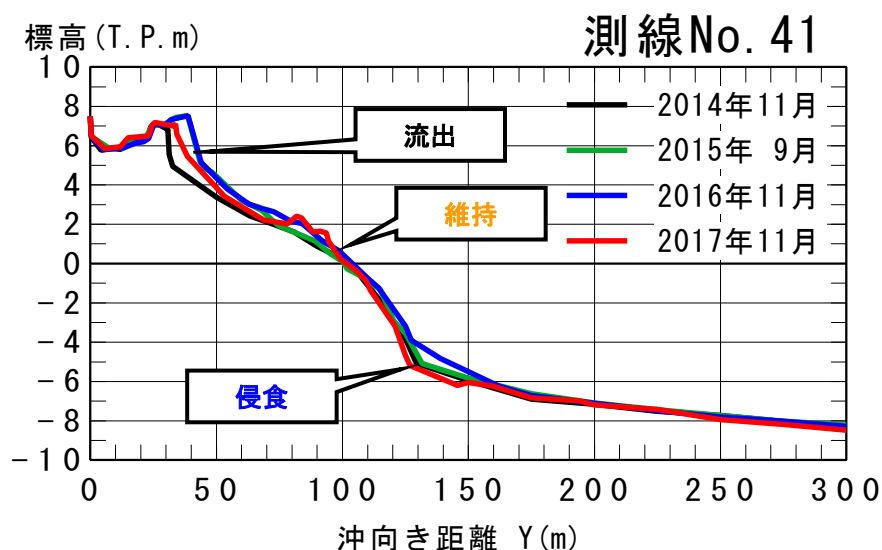
### ○5号ヘッドランド上手

- ・4号ヘッドランド下手（測線No.45）は養浜が流出し、T.P.+3～-6mの範囲で全体的に堆積
- ・5号ヘッドランド上手（測線No.41）は海中部で侵食が見られるものの汀線近傍は維持されている

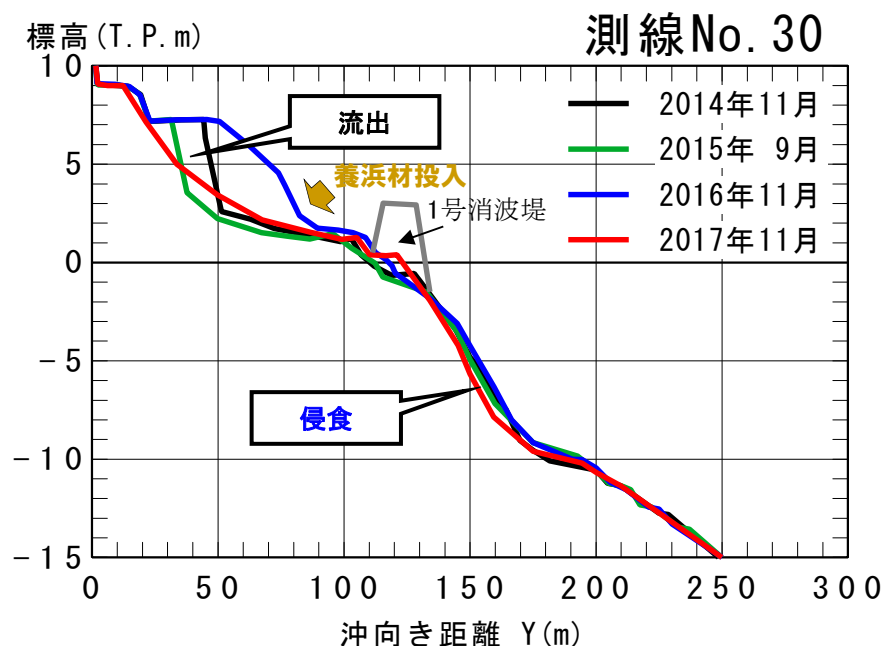
### ○1号消波堤

- ・ 既設L型突堤～1号消波堤間（測線No.31）は盛土養浜土砂が流出。T.P.-5～-8.5mでは堆積。
- ・ 1号消波堤（測線No.30）は盛土養浜土砂が流出。汀線付近の変化は無いが、T.P.-2～-10mでは侵食。

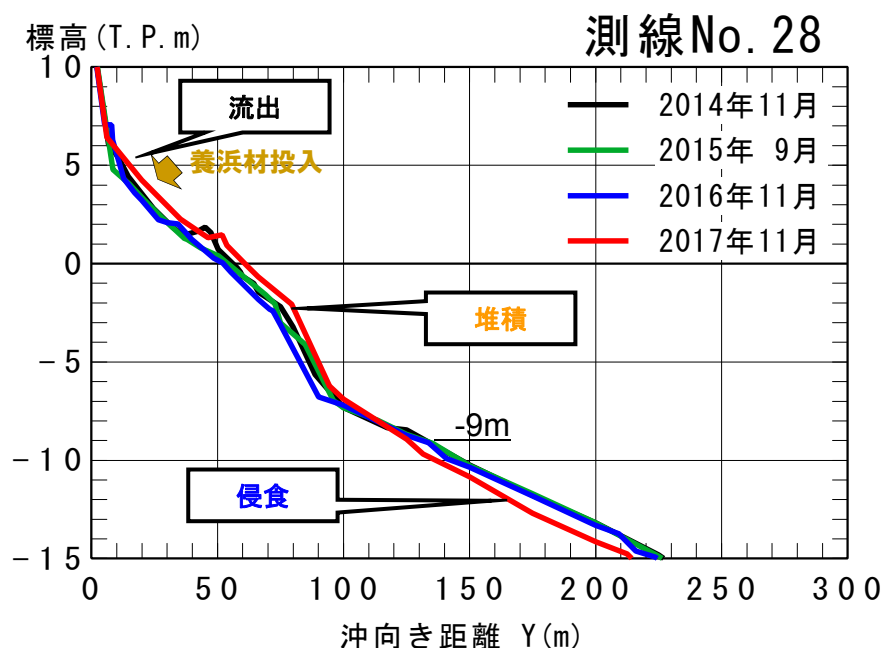
### ○1号消波堤～2号消波堤間

- ・1号消波堤下手（測線No.29）は盛土養浜土砂が流出しているが、T.P.+5～-8m間で全体的に堆積。
- ・1号消波堤～2号消波堤間（測線No.28）は盛土養浜土砂が流出。T.P.-9mを境に以浅は堆積、以深は侵食。

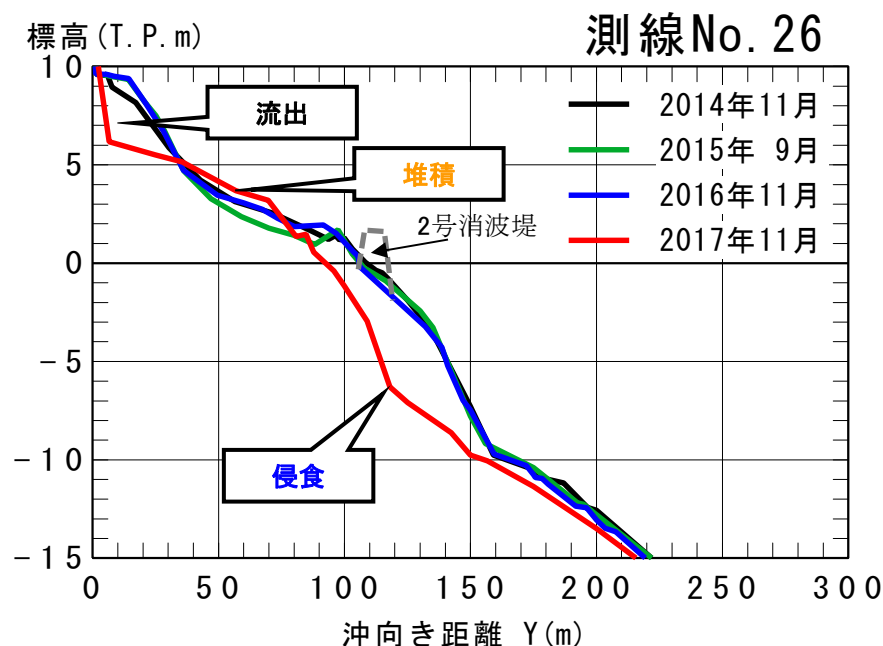
### ○2号消波堤

- ・ 2号消波堤上手（測線No.27）は盛土養浜土砂が流出し、全体的に侵食。
- ・ 2号消波堤設置箇所（測線No.26）は盛土養浜土砂が流出し、海中で顕著な侵食（2号消波堤被災）。

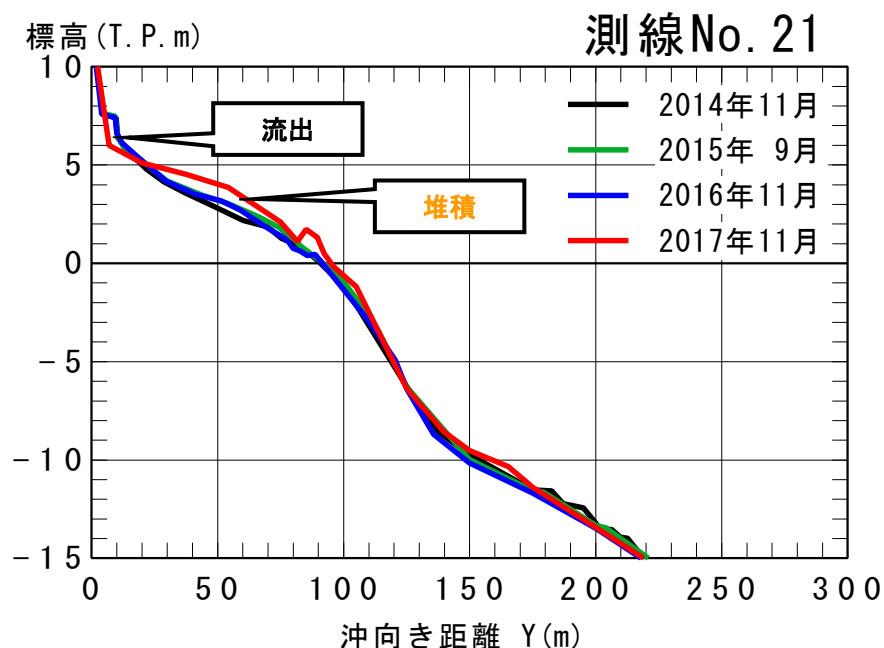
### ○3号消波堤下手

・3号消波堤周辺（測線No.23およびNo.21）は盛土養浜土砂が一部流出しているが、全体的に堆積。

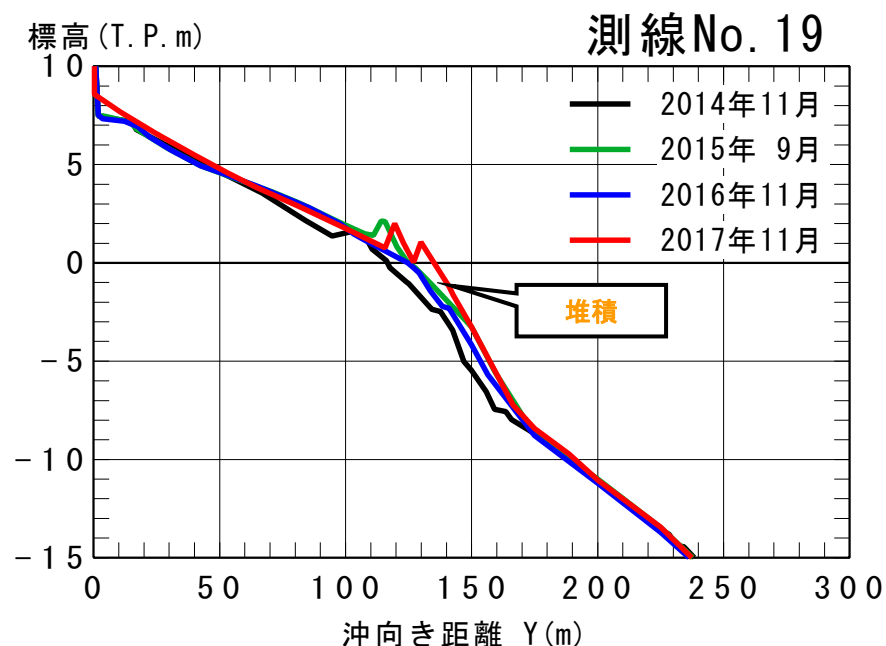
### ○3号消波堤～4号消波堤間

・3号消波堤～4号消波堤間（測線No.20およびNo.19）はT.P.+2～-8mの範囲で全体的に堆積。

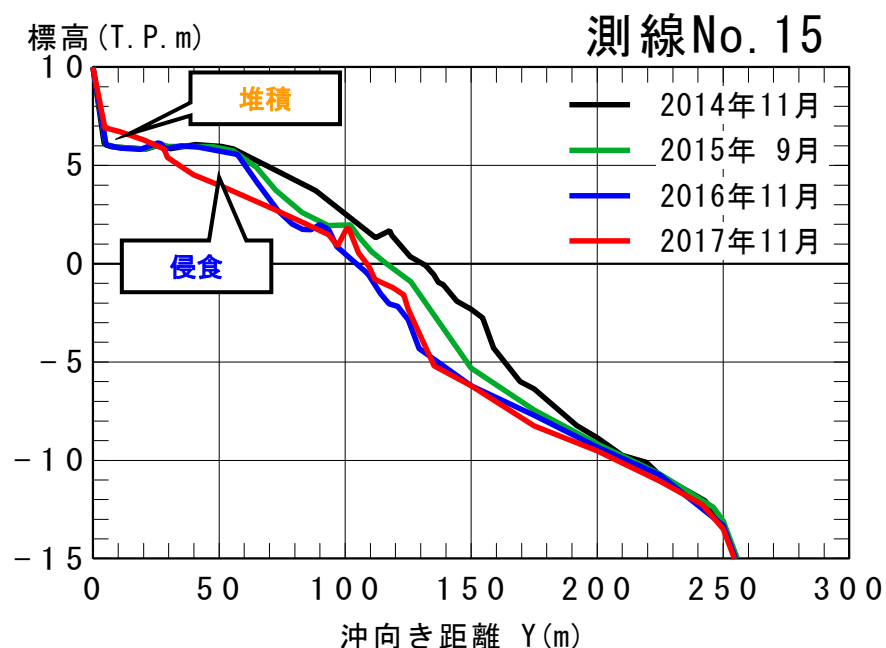
## ○4号消波堤下手

- ・4号消波堤下手（測線No.16）はT.P.+3.5～+6mの範囲が侵食。
- ・4号消波堤下手（測線No.15）はT.P.+2.5～+6mの範囲が侵食。 T.P.+6～+7mの範囲は堆積。

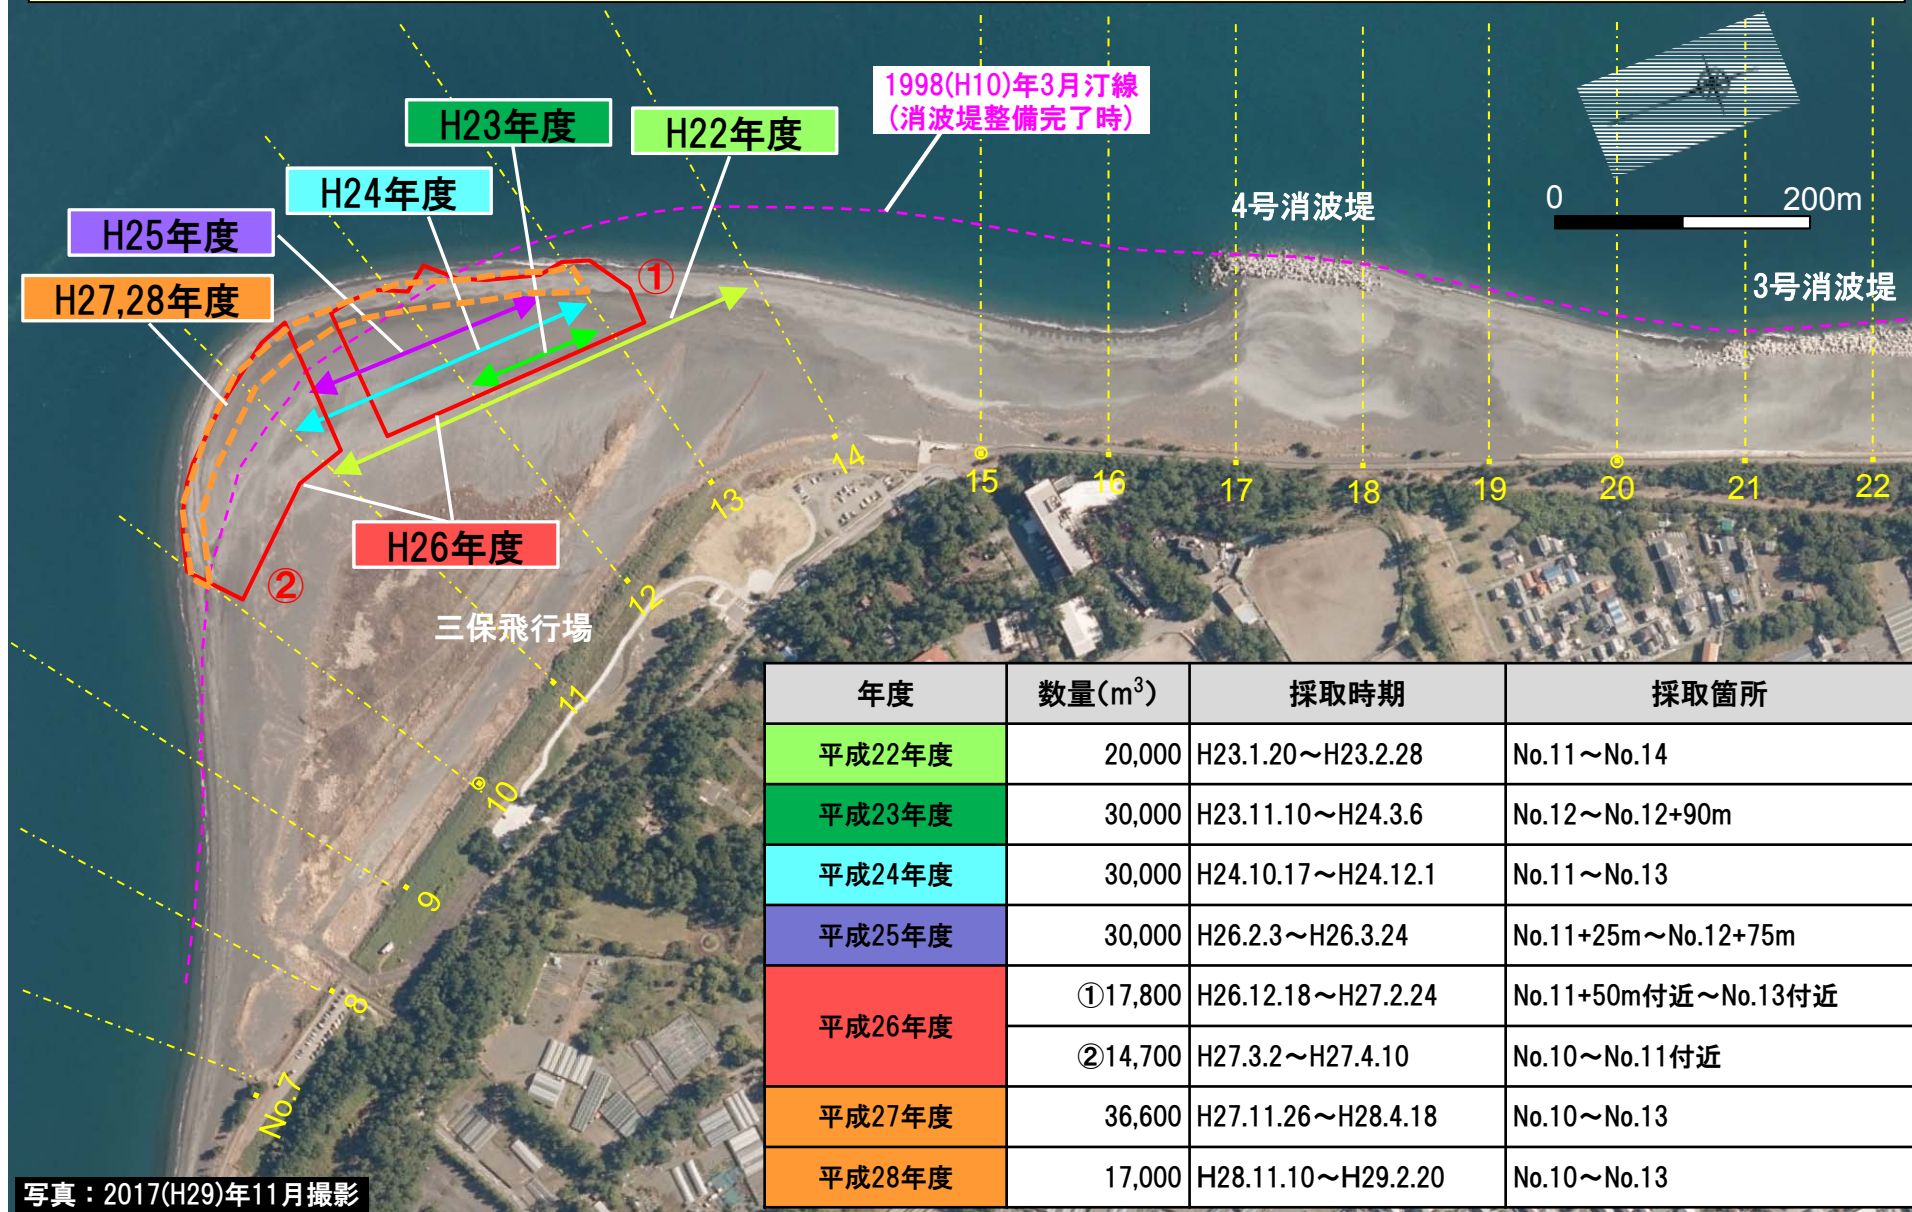
- ・ 2010 (H22) 年度以降の飛行場前面でのサンドリサイクル養浜材採取は、堆積箇所で実施しており、2014 (H26) 年度より採取エリアを下手側まで拡幅して3万m<sup>3</sup>/年+αの採取を実施

- ・ 養浜材採取箇所上手（測線No.14）はT.P.-25m以浅の範囲で侵食、-25m以深の範囲で堆積。
- ・ 養浜材採取箇所（測線No.13）はT.P.-5m~-25mの範囲で侵食、-25m以深の範囲で堆積。
- ・ 養浜材採取箇所（測線No.12）はT.P.+2m~3mの範囲で堆積、-1~-6mの範囲で侵食、-15m以深で堆積。

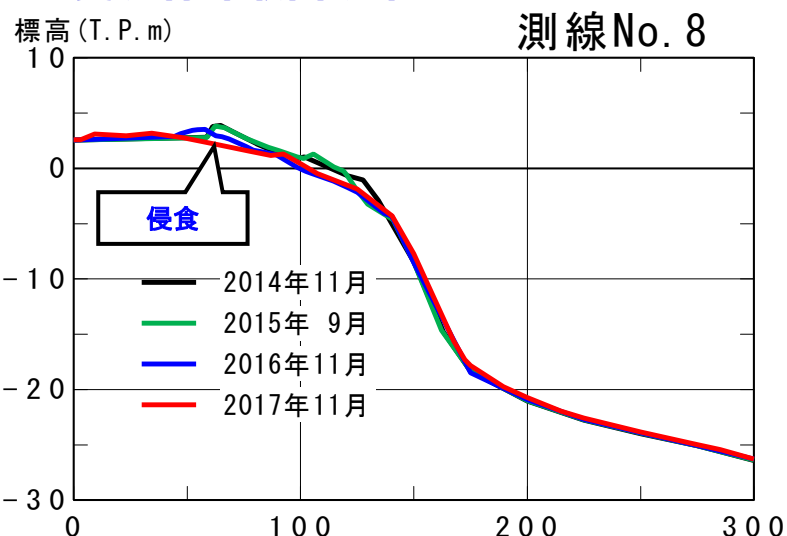
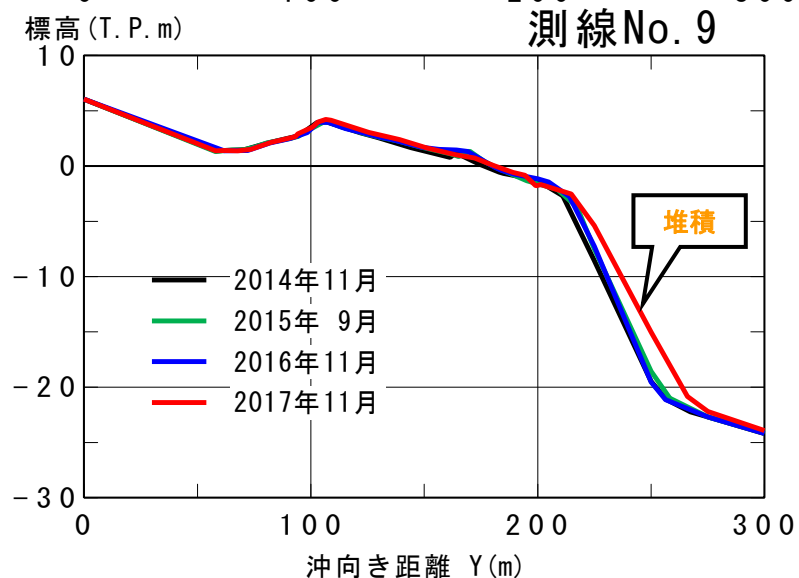
## ○養浜材採取箇所下手

- ・ 養浜材採取箇所（測線No.11）はT.P.-9m以深で一様に堆積。
- ・ 養浜材採取箇所（測線No.10）および養浜材採取箇所下手（測線No.9）はT.P.-2.5m以深で一様に堆積。
- ・ 養浜材採取箇所下手（測線No.8）はT.P.+1.5m～+3.5mの範囲で侵食、沖合いの急斜面上は大きな変化なし。

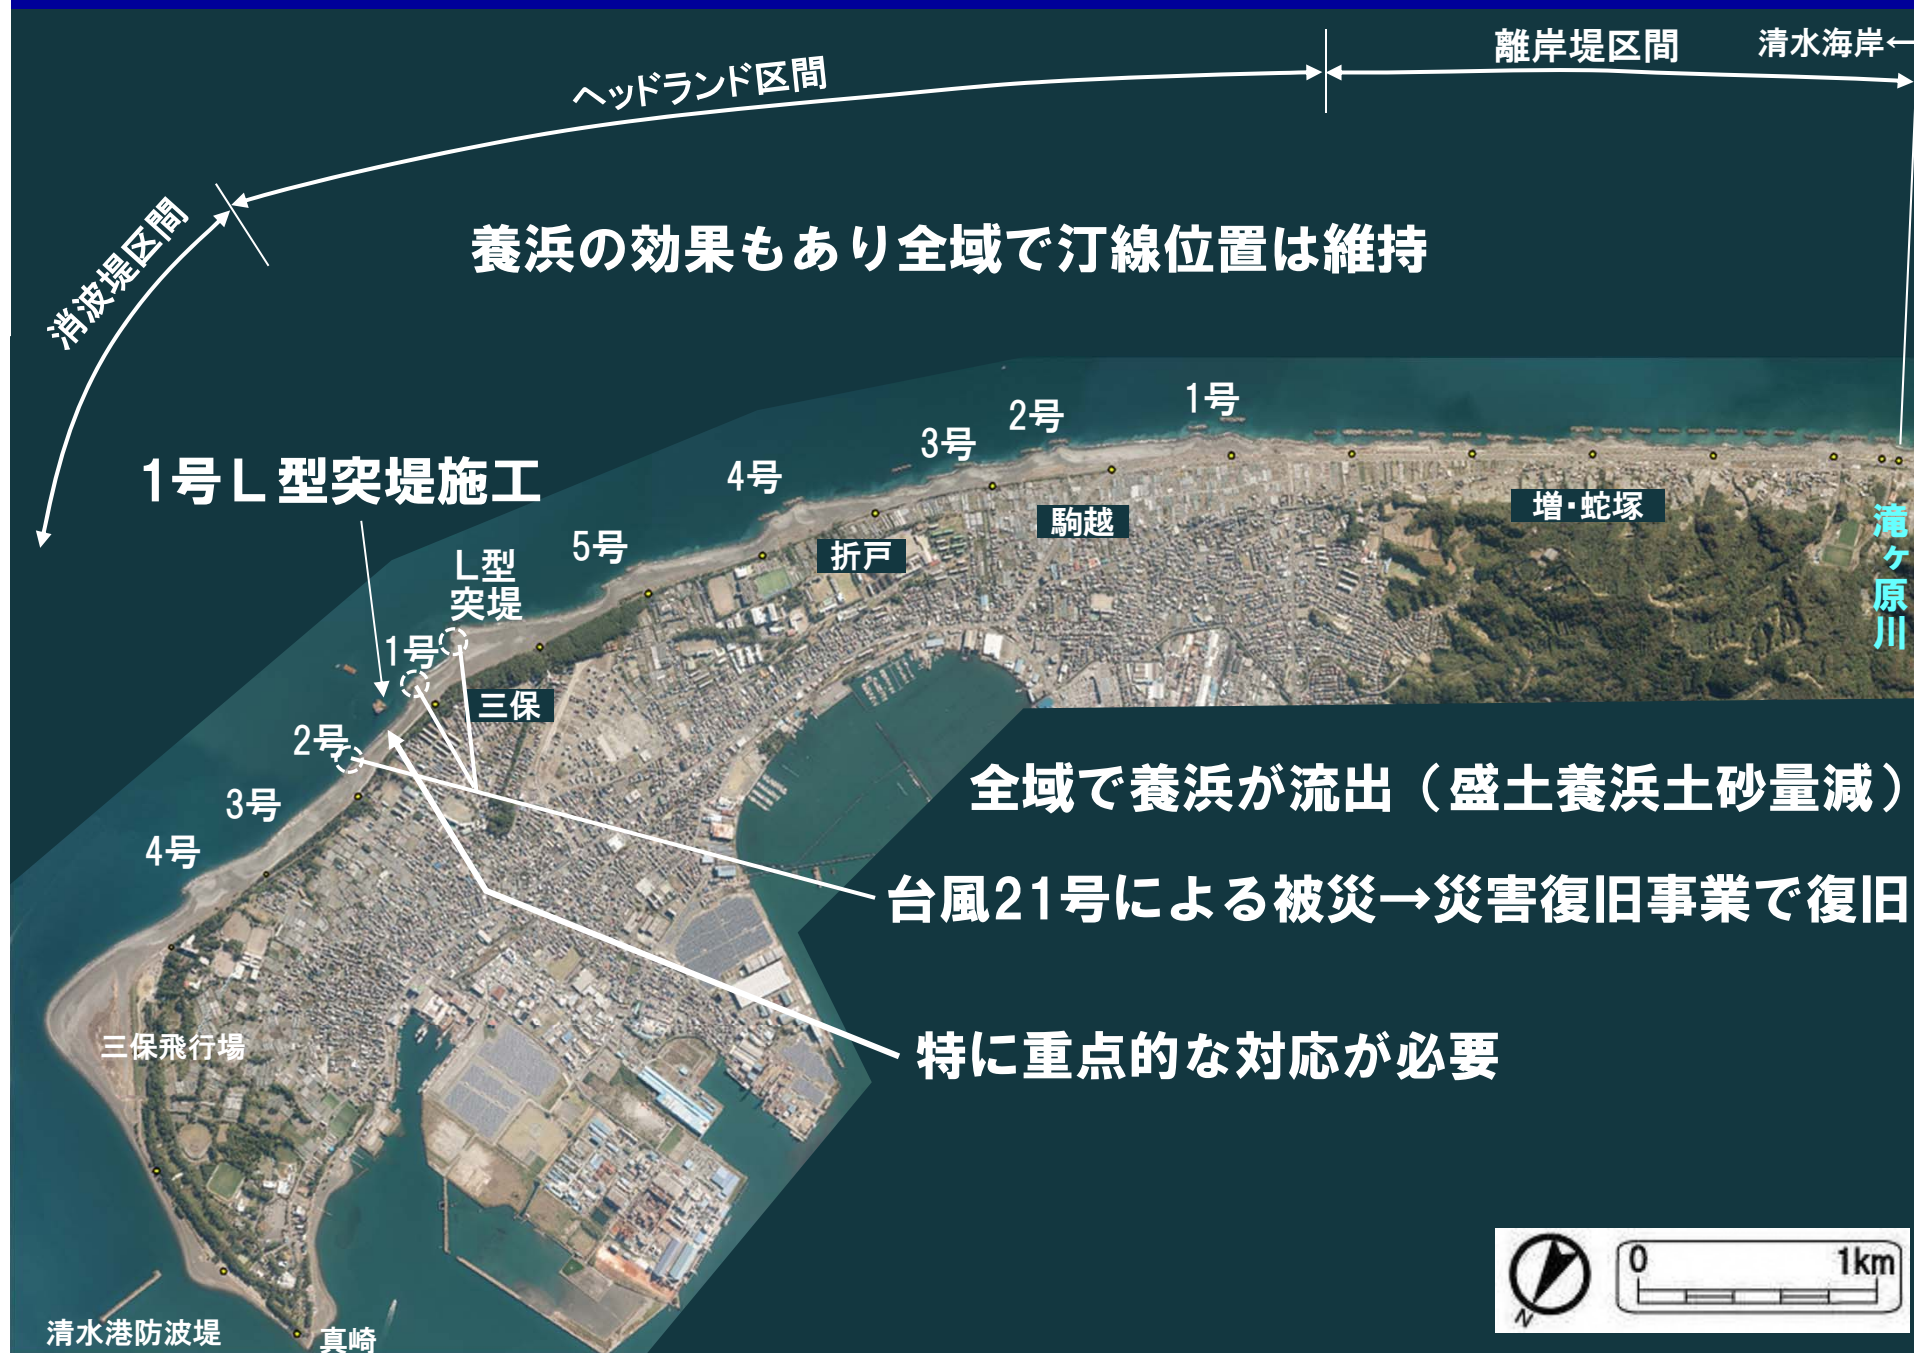
## (5) モニタリング結果のまとめ 清水海岸の全体概況

- ・ 台風21号通過時に高波浪が来襲したが、養浜の効果もあり全域で汀線位置は維持
- ・ 高波で盛土養浜土砂の多くが流出し、土砂ストックが減少

- ・ サンドボディが、養浜の効果もあり清水海岸へ進行
- ・ 蛇塚地区の離岸堤周辺で局所的な侵食 →今後の変化に注意が必要

- ・ 3号ヘッドランド周辺より上手側では海中部の土砂が回復傾向
- ・ 1号ヘッドランド上手、3号・5号ヘッドランド下手は必要砂浜幅60m未確保 →継続的な課題

- ・ 台風21号の高波浪でL型突堤、1号、2号消波堤が被災 →災害復旧事業により復旧
- ・ 1号～2号消波堤間は必要砂浜幅80m未確保 →重点的な対応が必要

- ・ 必要砂浜幅未確保であり、下手側の2号消波堤の被災により沿岸漂砂制御効果が落ちている
- ・ 1号L型突堤建設中（横堤概成）であり、下手への漂砂供給の減少が懸念される  
→現時点で特に地形変化の動向に注視すべき箇所であり、養浜を重点的に実施する必要あり

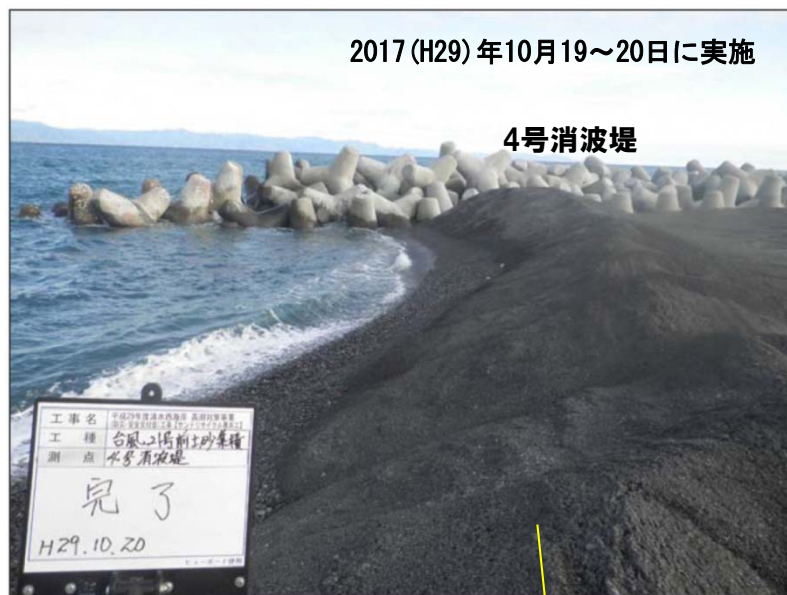
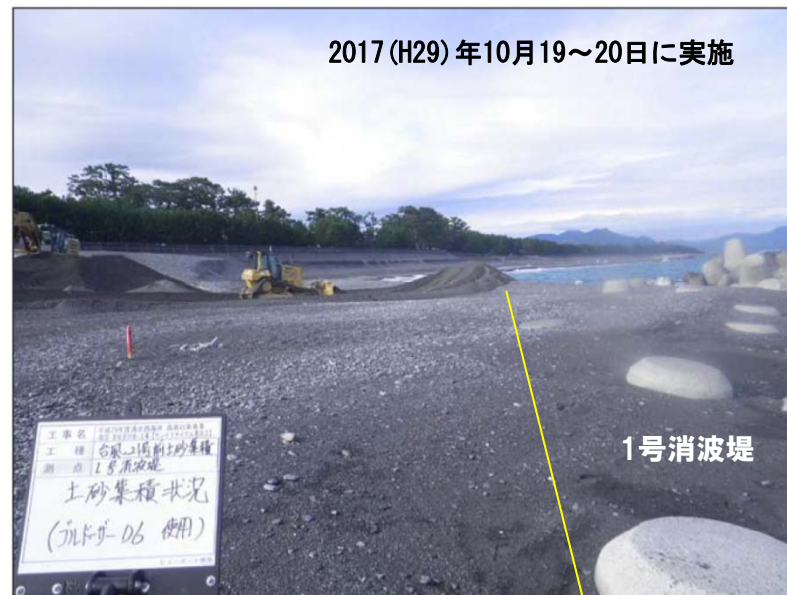
写真：2017 (H29) 年11月撮影

平成29年度は台風21号により高波浪の来襲が予想されたため、消波堤区間の砂浜些少部への緊急対応として、1号消波堤の背後に残存した養浜材および4号消波堤背後の土砂をブルドーザーで押土した

⇒台風21号後には押土した土砂はきれいに流されており、**砂浜些少部への土砂供給に寄与**したものと考えられる

←：緊急対応（高波浪来襲前に1号および4号消波堤下手の砂浜些少部の汀線際に押土）

⇒このことから、押土による侵食緩和効果が期待できると考えられ、今後も緊急時に対応できるように可能な限り備えていく

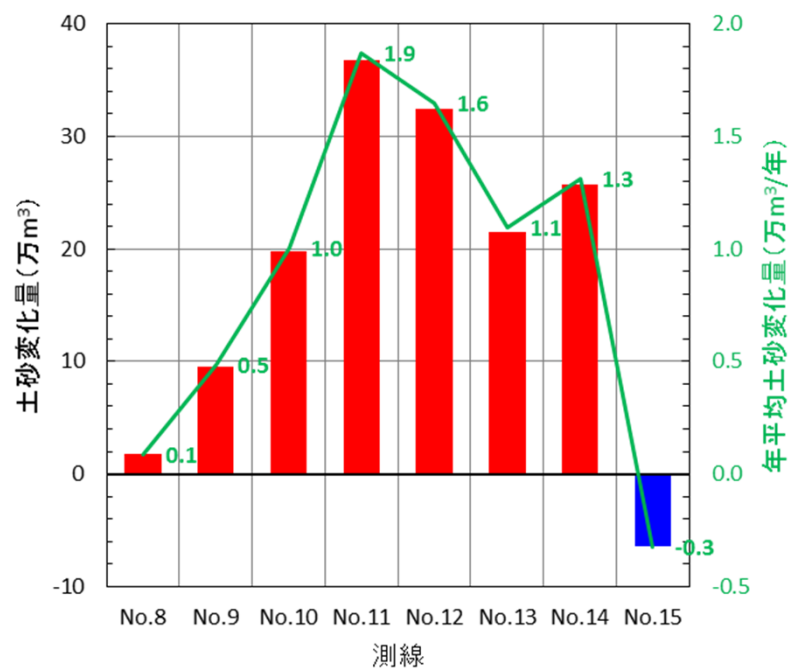
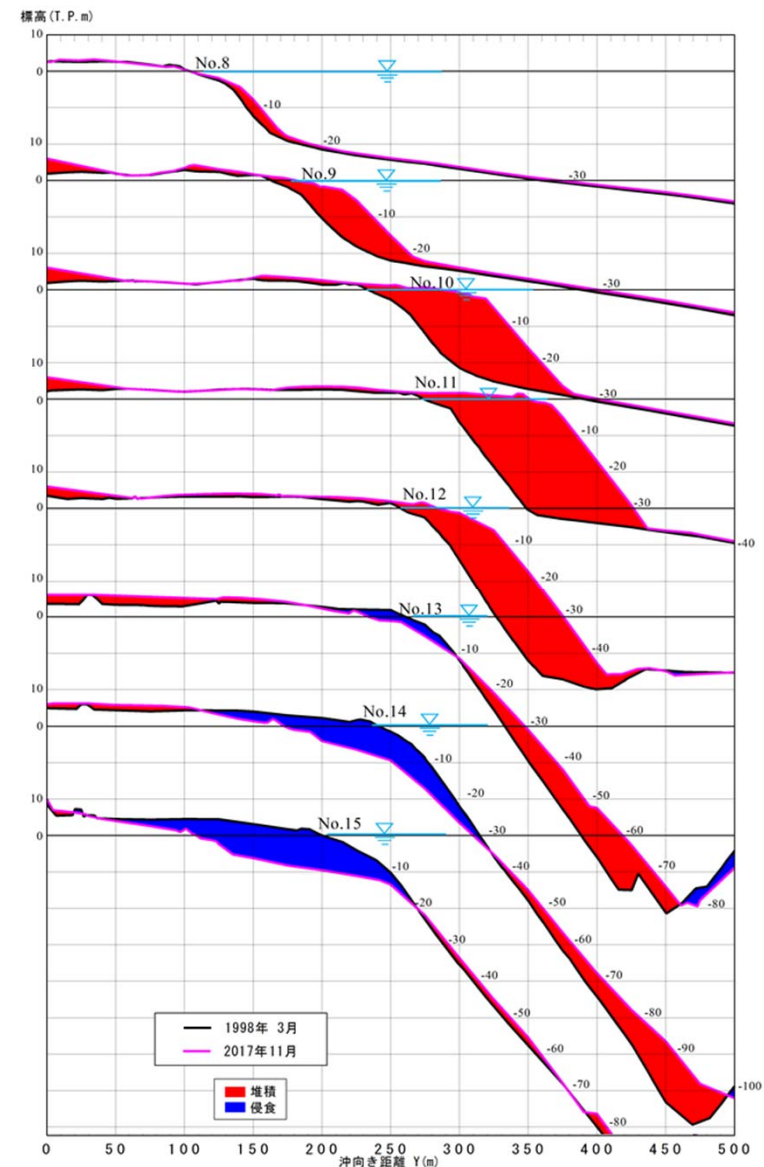
**土砂変化量  
(1998～2017年, 19.7年間の変化量)**

- 測線No.8～12は一様に堆積しており、この区間の土砂変化量は+100万 $\text{m}^3$ (+5.1万 $\text{m}^3$ /年)
- 測線No.13～14は、-10～-30m以浅で侵食、それ以深で堆積しており、この区間の土砂変化量は+47万 $\text{m}^3$ (+2.4万 $\text{m}^3$ /年)
- 測線No.15は、一様に侵食しており、土砂変化量は-6万 $\text{m}^3$ (-0.3万 $\text{m}^3$ /年)

- ・ 侵食域に入っている測線No.13での採取をやめ、下手側の測線No.12～No.10とNo.9の中間の範囲にシフトして採取する
- ・ 沖合いへの堆積が顕著な測線No.11周辺からの採取量を増やす試みを実施する

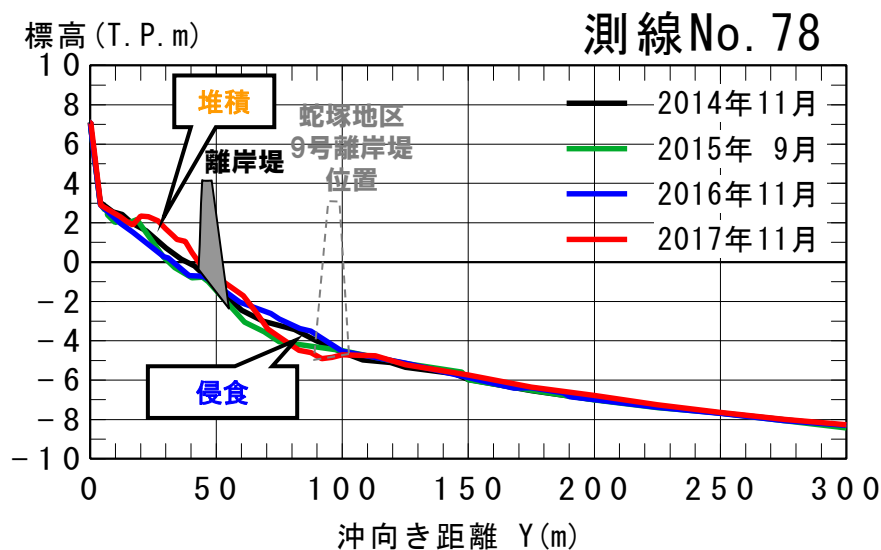
## ○増地区7号離岸堤

- ・ 蛇塚地区11号離岸堤（測線No.82）は離岸堤のすぐ沖側で侵食が見られるが、それ以外の範囲では堆積
- ・ 増地区7号離岸堤（測線No.78）は離岸堤背後では堆積しているが、その沖側では侵食

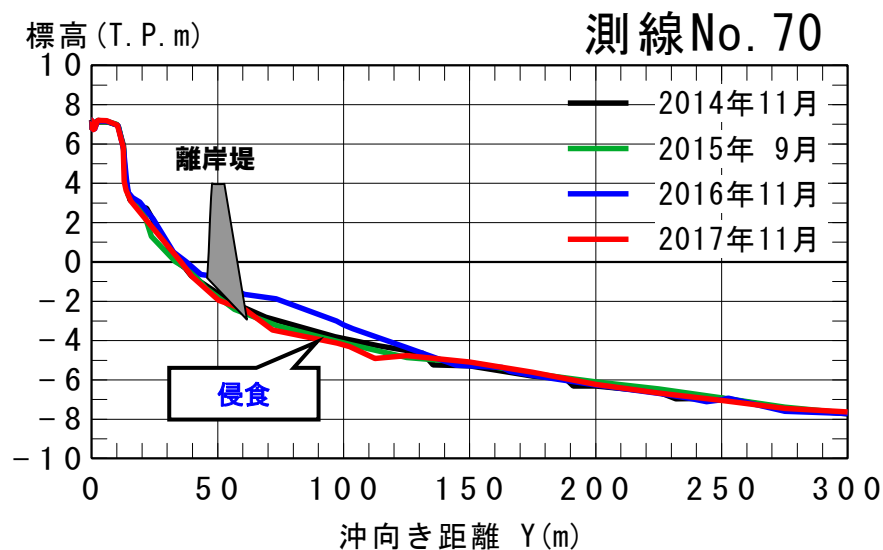
## ○増地区2号離岸堤

- ・ 増地区4号・5号離岸堤の開口部（測線No.74）は離岸堤のすぐ沖側でやや侵食が見られるが、それ以外の範囲では大きな変化は見られない
- ・ 増地区2号離岸堤（測線No.70）は離岸堤の沖側で侵食

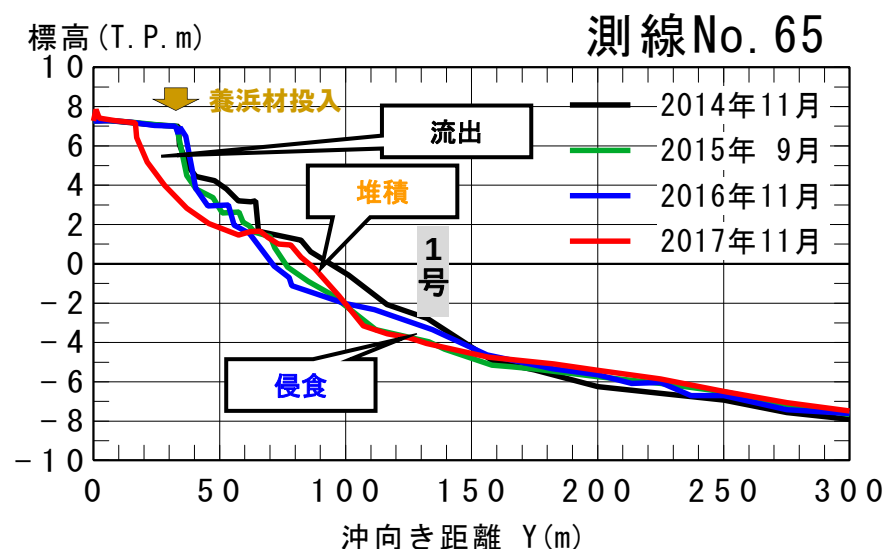
### ○1号ヘッドランド（養浜箇所）

- ・ 増地区離岸堤下手（測線No.68）は消波工前面のT.P.-2～-4mの範囲で侵食
- ・ 1号ヘッドランド（測線No.65）は養浜が流出し、ヘッドランド背後のT.P.+2～-2mの範囲で堆積、ヘッドランド設置箇所周辺は侵食

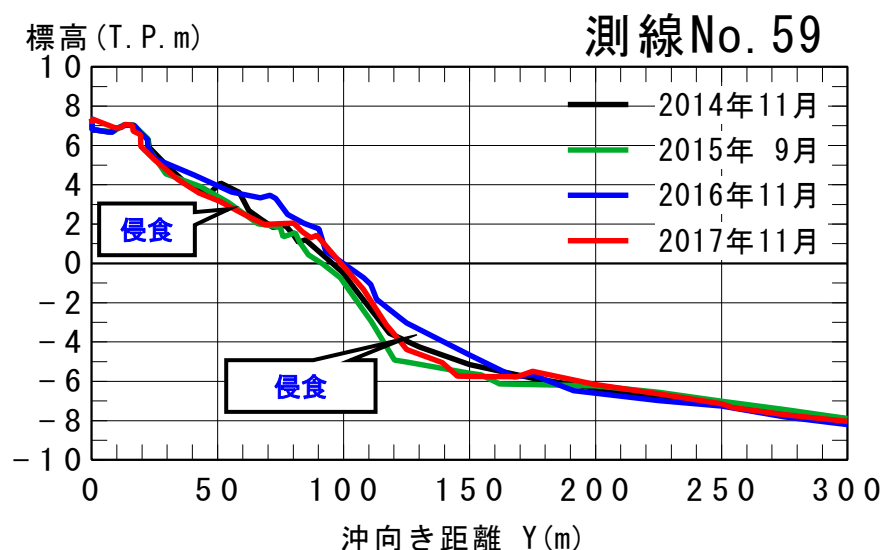
### ○2号ヘッドランド上手

- ・1号ヘッドランド下手（測線No.63）は過年度の養浜が流出し、汀線近傍は維持されているものの1号ヘッドランド設置位置の下手側にあたるT.P.-2～-5mの範囲で侵食
- ・2号ヘッドランド上手（測線No.59）は汀線近傍は維持されているもののT.P.+5～-6mの範囲で全体的に侵食

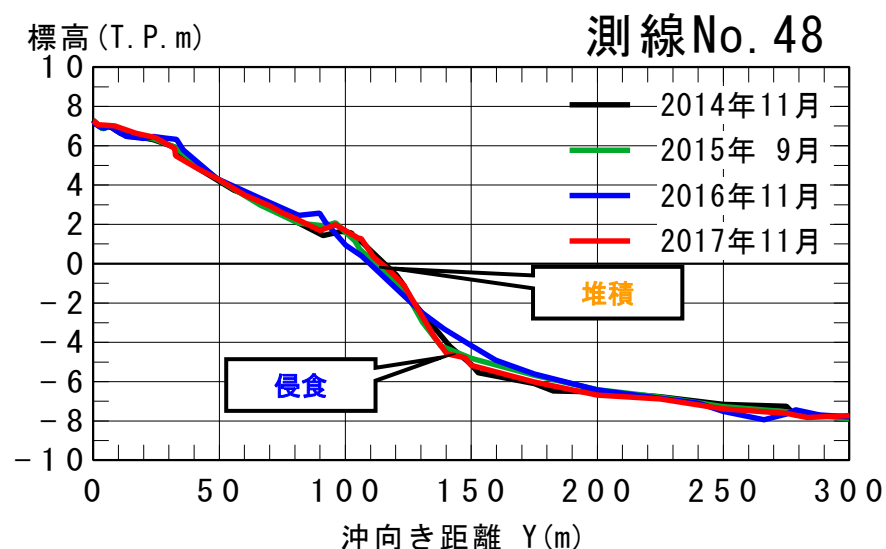
### ○4号ヘッドランド上手

- ・ 3号ヘッドランド下手（測線No.52）は養浜が流出し、T.P.+2～-3mの範囲で堆積
- ・ 4号ヘッドランド上手（測線No.48）はT.P.+2～-2mの範囲で堆積

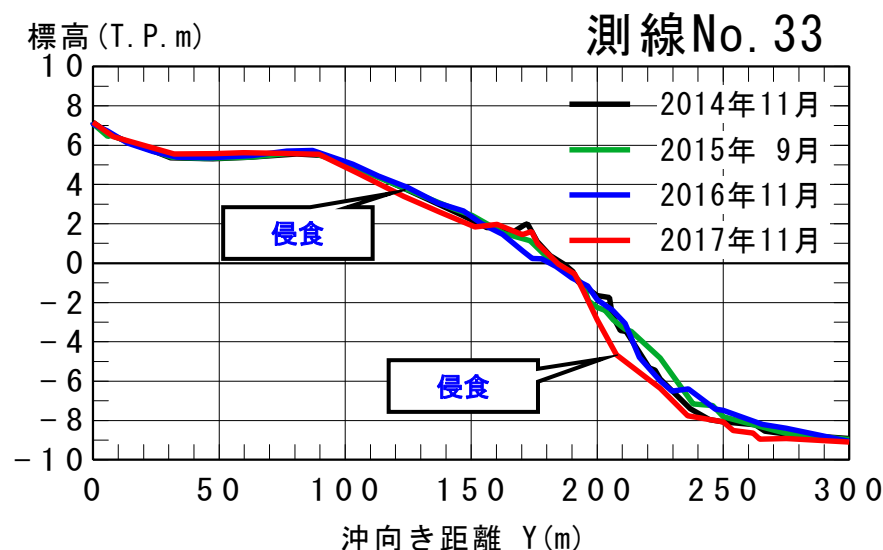
### ○L型突堤上手

- ・5号ヘッドランド下手（測線No.38）は養浜が流出し、T.P.+4～-4mの範囲で全体的に堆積
- ・L型突堤上手（測線No.33）はT.P.+2～0mの範囲で堆積が見られるが、その範囲以外では全体的に侵食

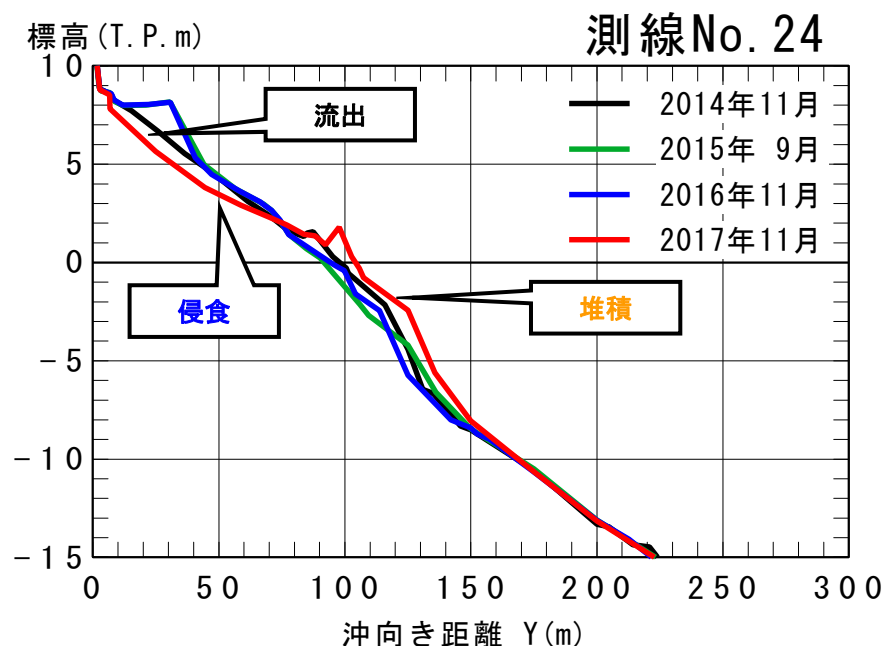
### ○2号消波堤～3号消波堤間

- ・ 2号消波堤下手（測線No.25）は盛土養浜土砂が流出。T.P.-5～-10mではやや堆積。
- ・ 2号消波堤～3号消波堤間（測線No.24）は盛土養浜土砂が流出。T.P.+2～-10mでは堆積。

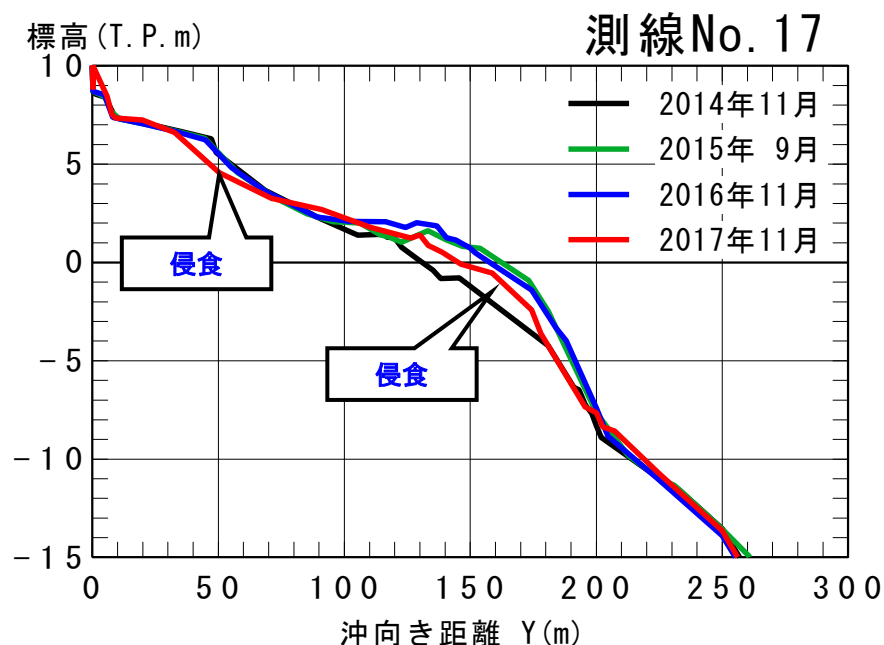
## ○4号消波堤下手

■4号消波堤周辺（2013年台風時の前面侵食により4号消波堤が沈下、その後2014年10月までに嵩上げ復旧）

- ・4号消波堤上手（測線No.18）はT.P.+6mおよびT.P.-3~-8mの範囲が若干侵食。
- ・4号消波堤下手（測線No.17）はT.P.+6~-8mの範囲で全体的に侵食。
