# **第5回三保松原景観改善技術フォローアップ会議**

## **説明資料**

**平成31年3月6日**

**静岡県**

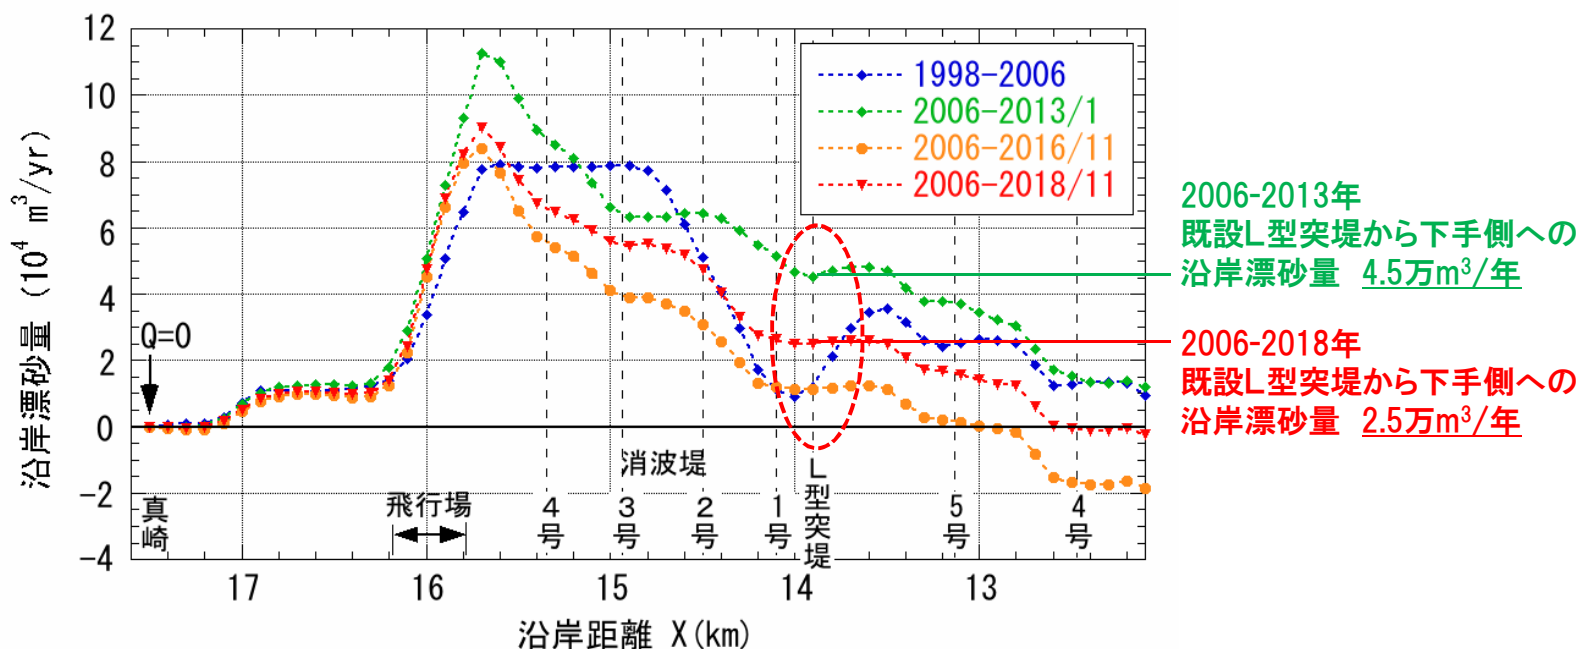
| 評価 | 2006～2018年の10年間の年平均沿岸漂砂量を算定した結果、既設L型突堤から下手側への沿岸漂砂量は2.5万m <sup>3</sup> /年であった。<br>(予測計算時の検討条件：既設L型突堤から下手側への2006～2013の年平均沿岸漂砂量は4.5万m <sup>3</sup> /年) |
| 対応 | <ul style="list-style-type: none"> <li>沿岸漂砂量の沿岸方向分布は、概ね同等の傾向を示しており、侵食・堆積傾向に大きな変化は生じていないと考えられる。</li> <li>引き続きモニタリングを実施し、地形変化・沿岸漂砂量の傾向を確認していく。</li> </ul> |

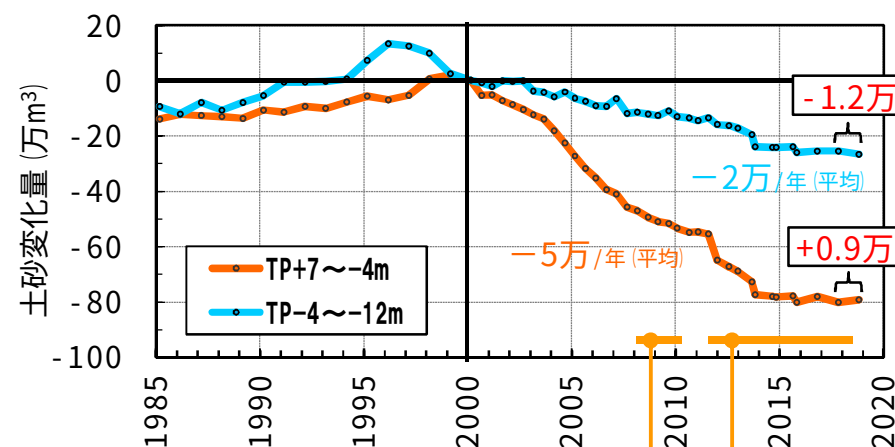
## 区間土砂量変化（2000年基準）

数値は2017（H29）年11月～  
2018（H30）年11月の土砂変化量（ $m^3$ ）

- ・ H20 - H21養浜（平均約0.8万 $m^3$ /年）
- ・ H23 - 計画養浜量 約3万 $m^3$ /年以上の養浜を実施（平均約2.8万 $m^3$ /年）

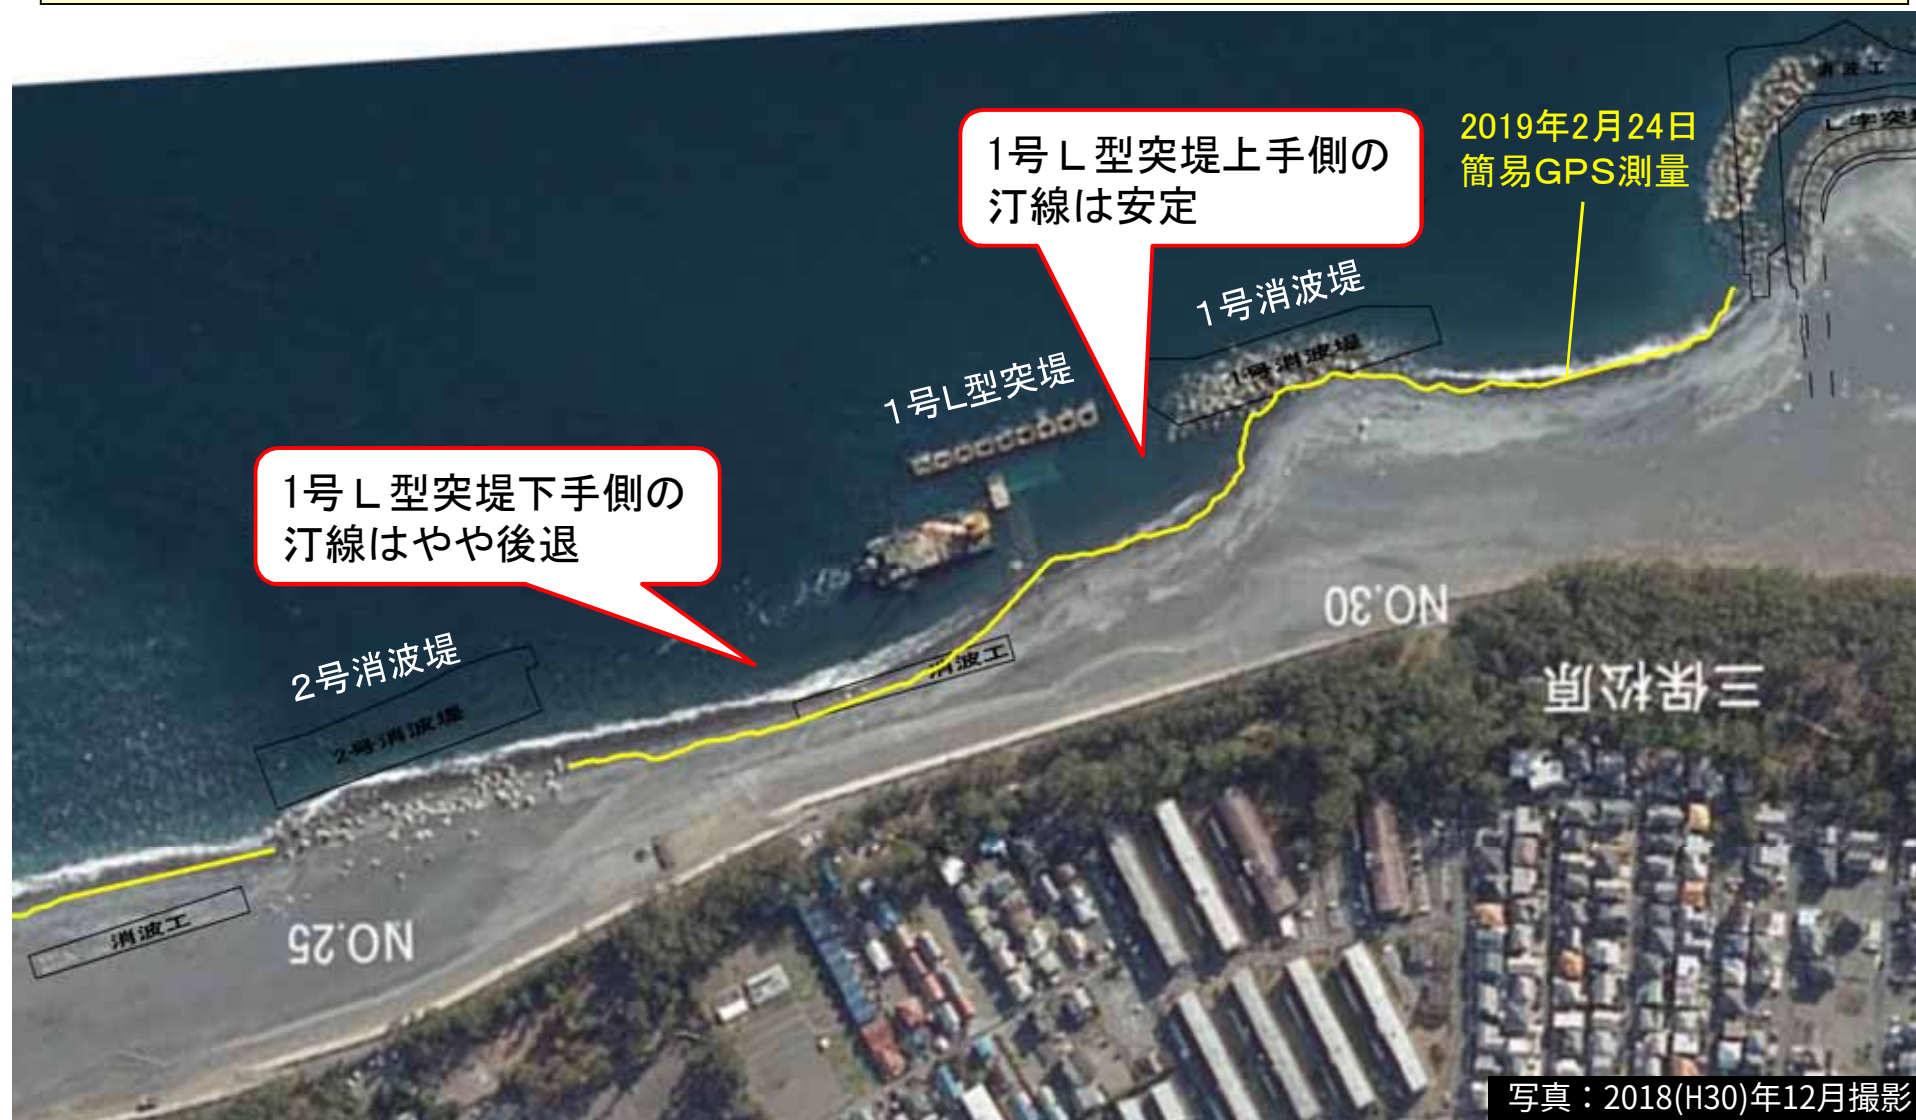
| 評価 | <p>1号消波堤下手を除き、評価基準を満足する。</p> <ul style="list-style-type: none"> <li>・ 1号L型突堤(工事中)の完成した横堤背後の測線No. 29は汀線が前進し、下手のNo. 28, 27は汀線が後退</li> <li>・ 2号～4号消波堤間と最近後退傾向である4号消波堤直下手の汀線は維持</li> </ul> |

2018年12月撮影の航空写真と2019年2月24日簡易GPS測量結果を示す。  
2019年2月3日に1号L型突堤縦堤のブロック据付は完了している。

| 対応 | <p>➤ 養浜を1号L型突堤下手に優先して実施する。</p> <p>※沿岸漂砂量、海浜・海底地形と併せて検討。</p> |

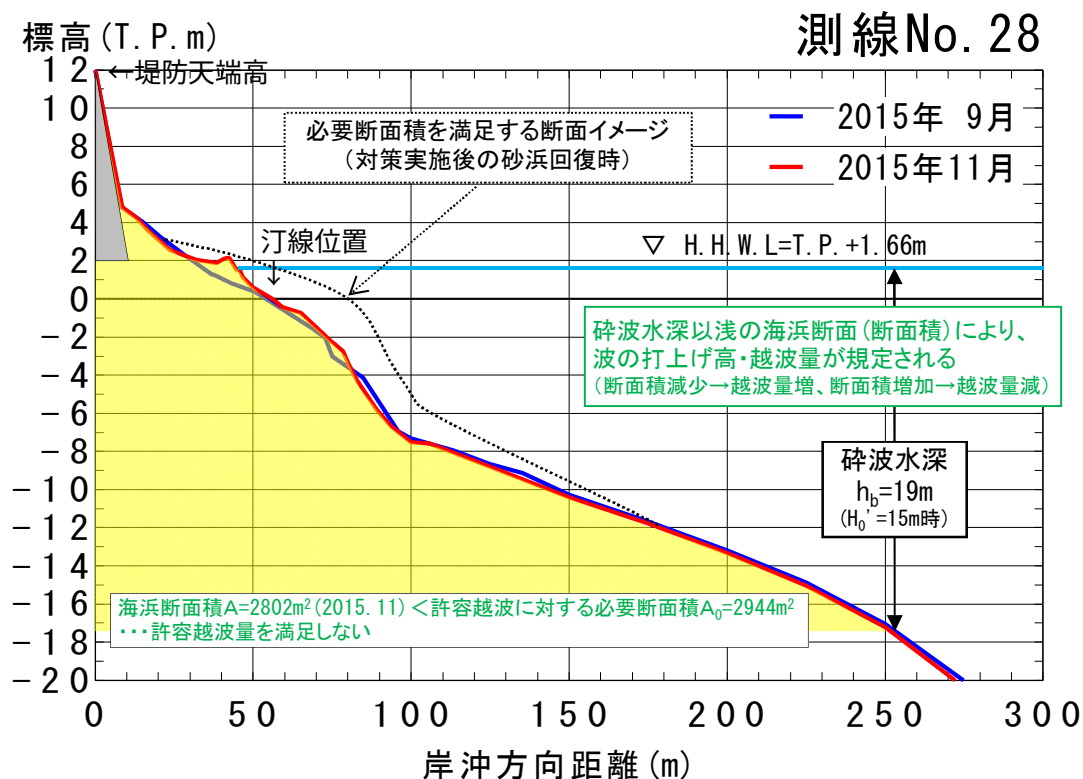
例：海浜断面の対象範囲(目安：碎波水深以浅(T.P.-17m以浅))

| 評価 | <p><b>1号消波堤下手と4号消波堤下手を除き、評価基準を満足する。</b></p> <ul style="list-style-type: none"> <li>1号L型突堤(工事中)下手～2号消波堤間で侵食が生じており、許容越波量に対する必要断面積が確保されていない。</li> <li>4号消波堤下手は、陸上部～水中部にかけて侵食が生じており、許容越波量に対する必要断面積が確保されていない。</li> <li>その他の測線の評価はP18を参照。</li> </ul> |

※堤防天端高T.P.+12m区間 (No.19-31) の必要断面積 $A_0=2,944\text{m}^2$   
 堤防天端高T.P.+10m区間 (No.15-17) の必要断面積 $A_0=3,963\text{m}^2$

| 対応 | <ul style="list-style-type: none"> <li>➤ <b>養浜を1号L型突堤下手に優先して実施。</b></li> <li>➤ <b>4号消波堤下手は、上手区間での養浜量増量の効果・影響を確認し、必要に応じて対策を検討する。</b></li> </ul> |

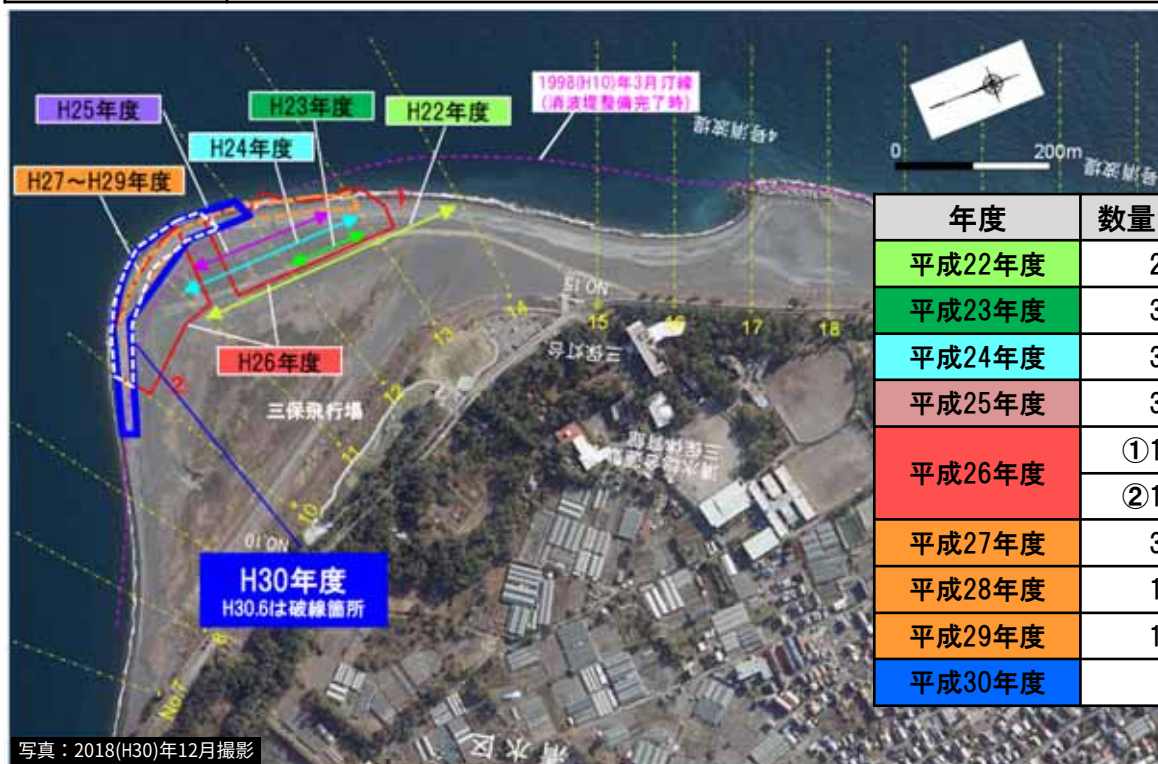
写真：2018(H30)年12月撮影

| 評価 | <p>評価基準を満足する。</p> <ul style="list-style-type: none"> <li>1998年の汀線位置と比較して、No. 13より上手側では汀線を割り込んでいるが、それ以外の範囲では前進している。</li> <li>1998年の海浜断面と比較して、養浜材を採取したNo. 13～10の陸上部は堆積している。</li> <li>No. 13は陸上部も含めた断面積の変化としては堆積であるが、汀線近傍～10mの主に海中部で侵食（断面積の減少）が見られる。</li> </ul> |

| 対応 | <p>➤ 採取箇所は概ねの回復が見られたが、上手からの侵食が4号消波堤下手に波及している。4号消波堤下手への養浜実施により侵食箇所の汀線の維持を図ることで採取範囲を確保する。</p> <p>➤ モニタリングを継続するとともに、養浜材5万m<sup>3</sup>/年の継続的な確保のため、採取方法を検討する。</p> |

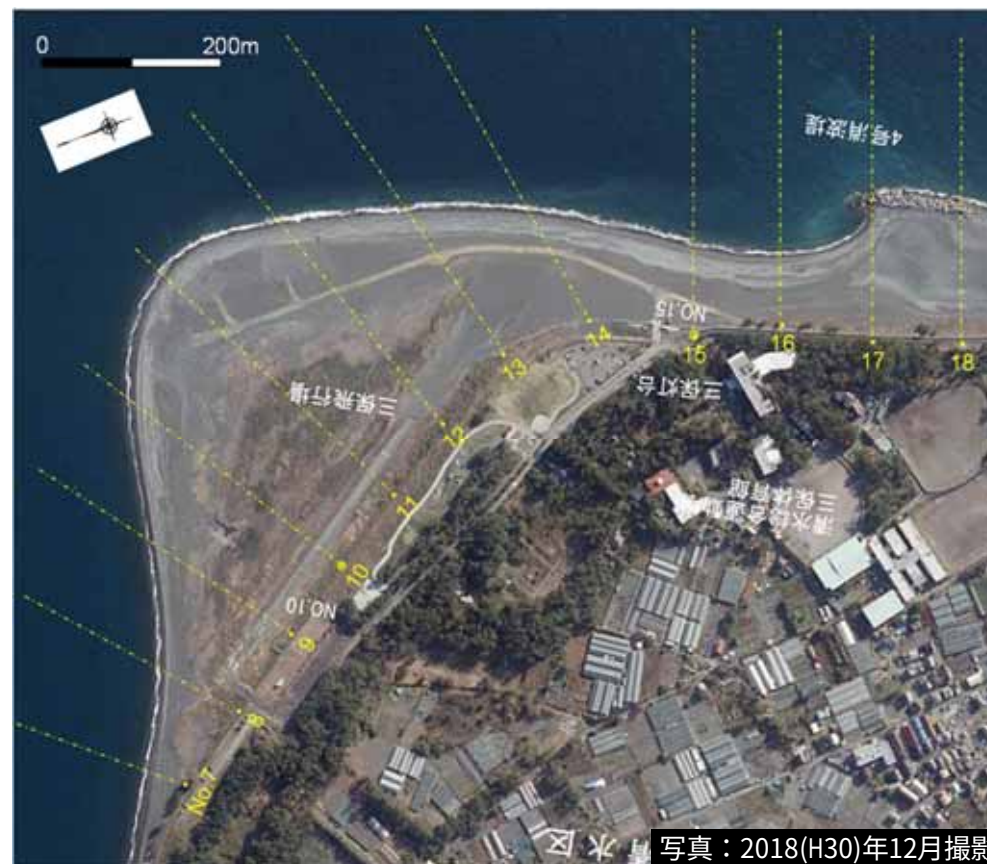
- 測線No.8～12：一様に堆積
- 測線No.13～14：-10～-30m以浅で侵食  
それ以深で堆積
- 測線No.15：一様に侵食

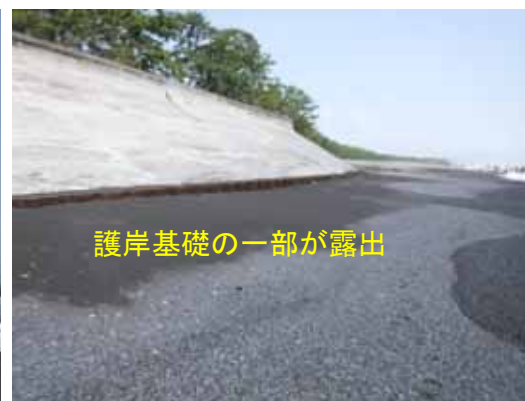
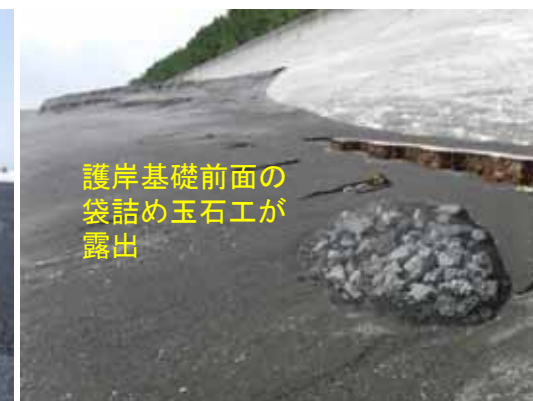
| 評価基準 | 越波の有無、波浪の遡上状況 |
|---|---|
| 評価 | <ul style="list-style-type: none"> <li>台風21号時（H30.9）の高波浪により1号L型突堤下手の養浜盛土が流出し、護岸基礎の一部が露出した。</li> <li>台風24号時（H30.10）に高波浪が来襲したが、養浜の効果もあり越波等は確認されなかった。</li> </ul> |

| 評価基準 | 越波の有無、波浪の遡上状況 |
|---|---|
| 対応 | <ul style="list-style-type: none"> <li>➤ 護岸基礎の露出箇所は養浜材を押土し、覆土による対策を実施した。</li> <li>➤ 引き続き、越波危険箇所（砂浜些少部）の越波の有無や遡上状況を把握していく。</li> </ul> |

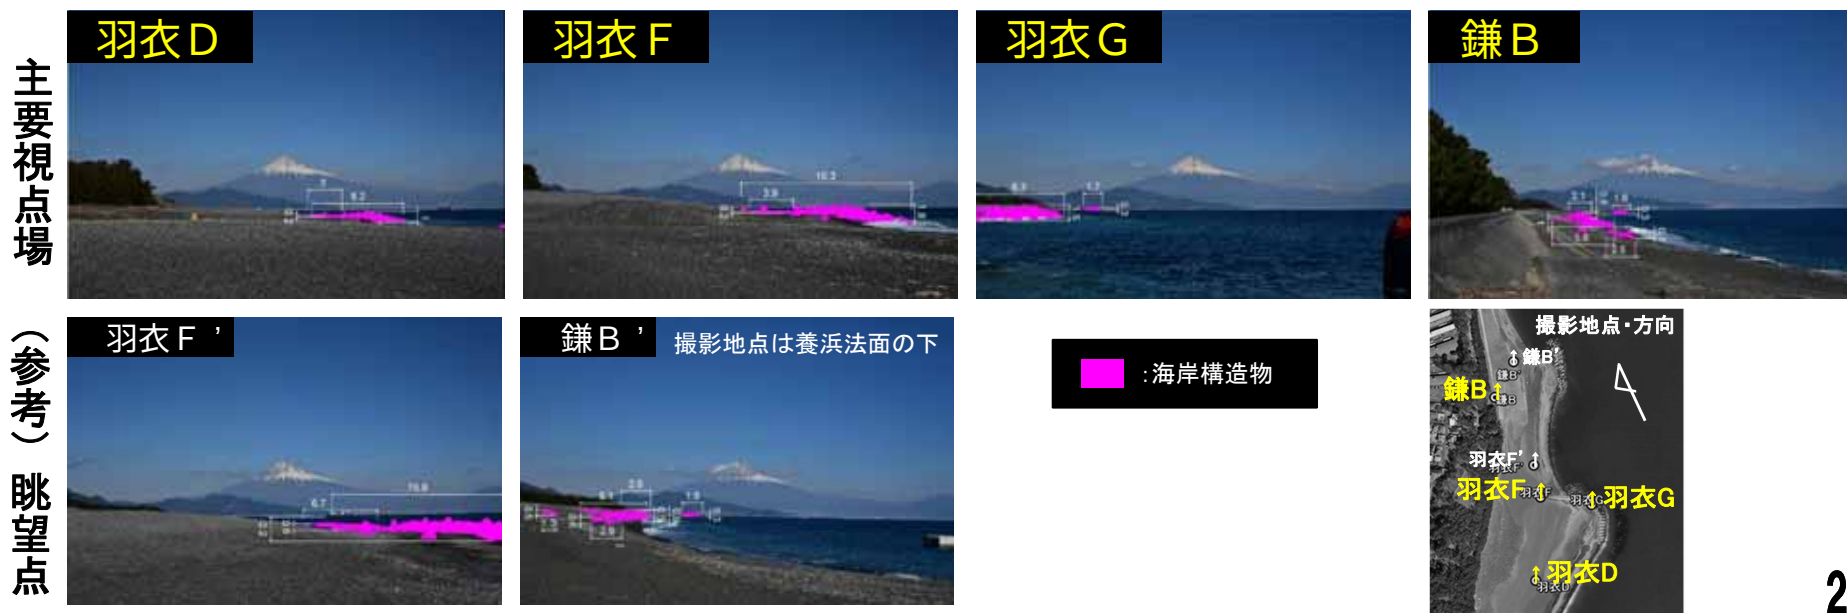
【定点写真】平成30年2月14日撮影（焦点距離50mm）

- 羽衣F'では1.5%程度、その他の地点では1%程度以下であった。
- 羽衣F'の垂直最大見込角および羽衣Fと羽衣F'の水平最大見込角が熟視角を上回った。
- 函体据付終了後、構造物の見えはほとんど変化していない。

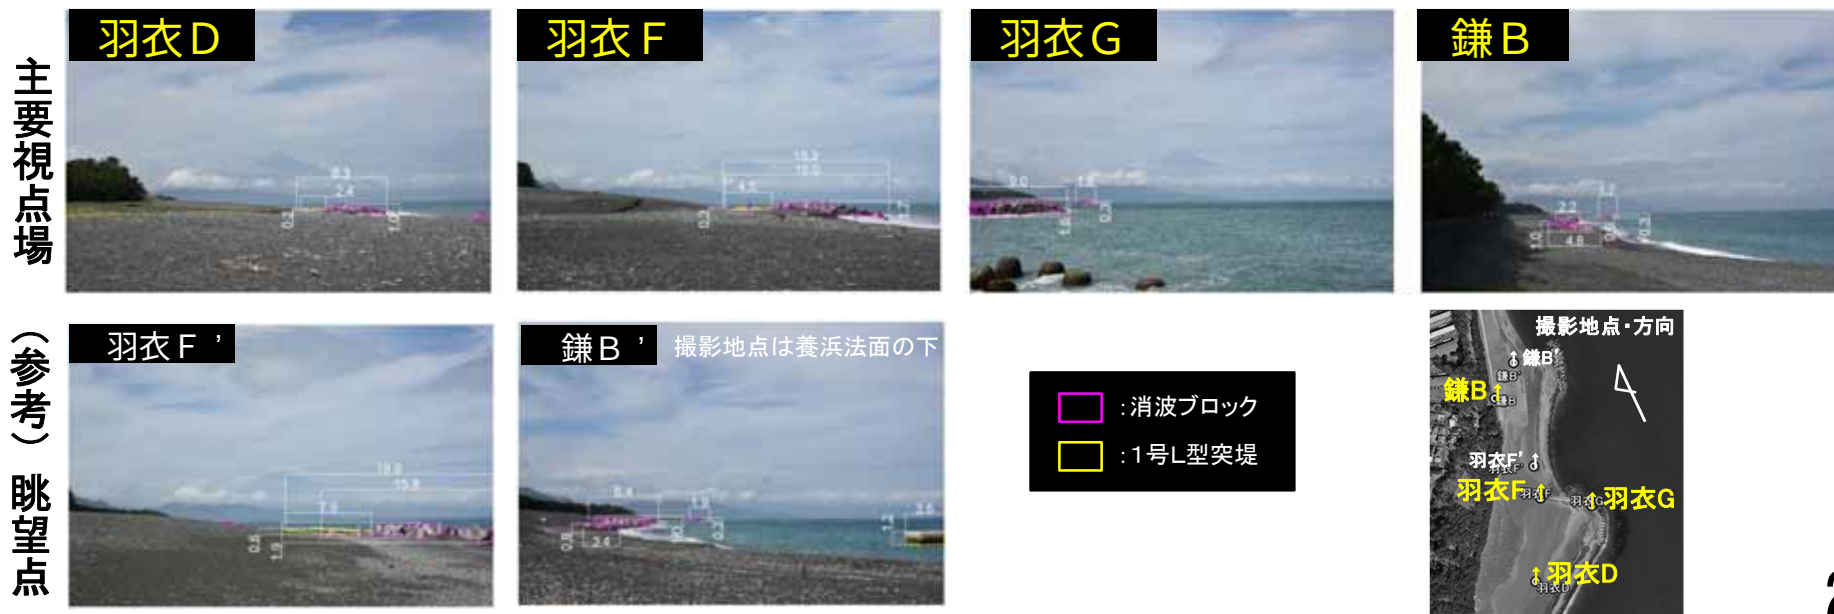
【定点写真】平成30年7月3日撮影（焦点距離50mm）

- 平成30年7月3日（台風第12号襲来前）撮影、焦点距離50 mm（35mm フィルム換算値）写真を使用
- 現況の海岸構造物（消波堤、根固消波工等）の面積が写真全体に占める割合は1 %程度以下であった。
- 羽衣Fと羽衣F'は熟視角（垂直：1～2°以下、水平：10°以下）を超えており、構造物が景観上の主対象となっている可能性がある。

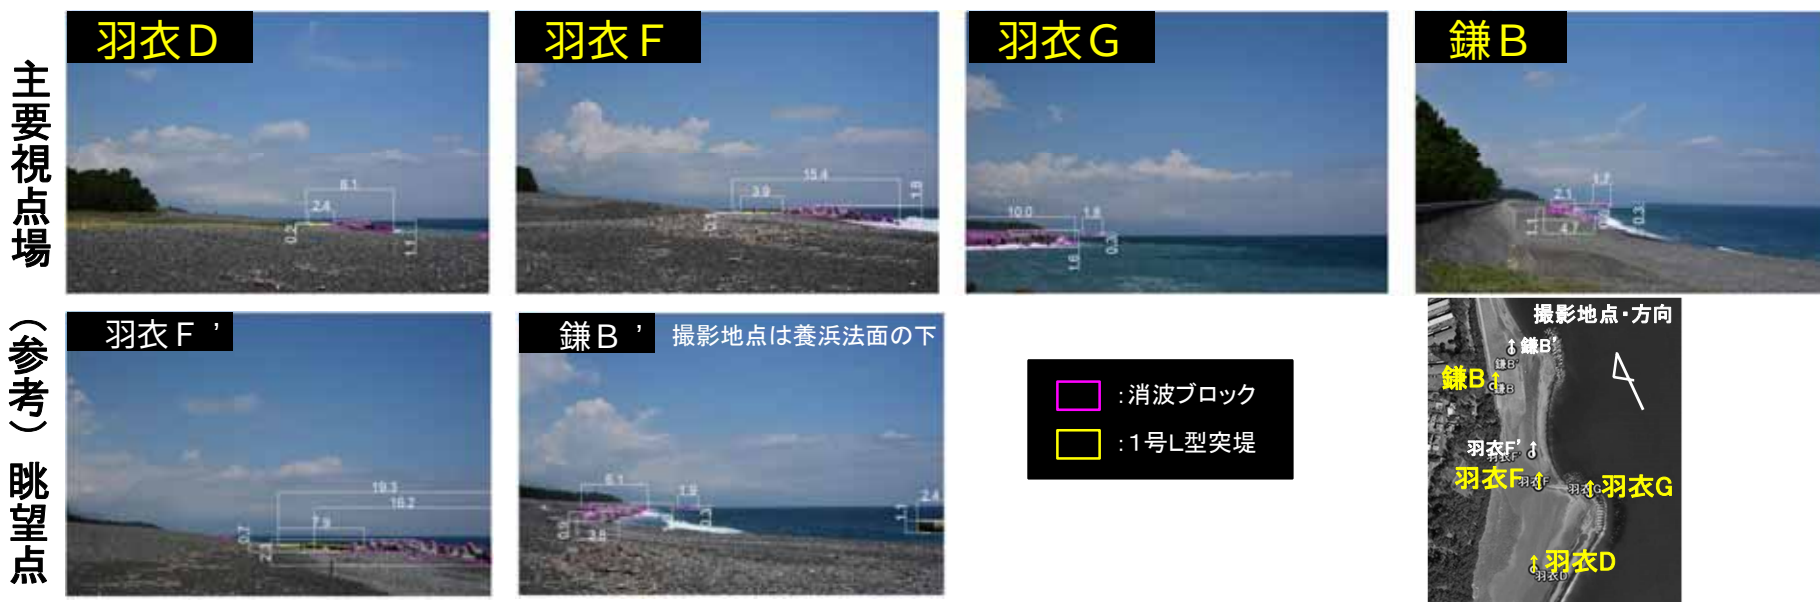
【定点写真】平成30年8月10日撮影（焦点距離50mm）

- 平成30年8月10日（台風第12号襲来後）撮影、焦点距離50 mm（35mm フィルム換算値）写真を使用
- 現況の海岸構造物（消波堤、根固消波工等）の面積が写真全体に占める割合は羽衣F' では1.6%、その他の地点では1%程度以下であった。
- 羽衣F' の垂直最大見込角および羽衣Fと羽衣F' の水平最大見込角が台風前と同様に熟視角を上回った。

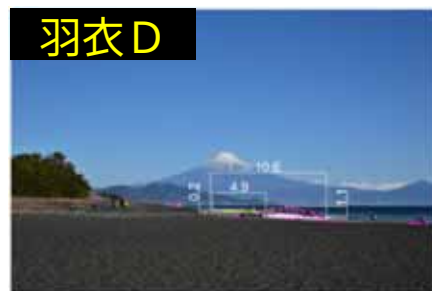
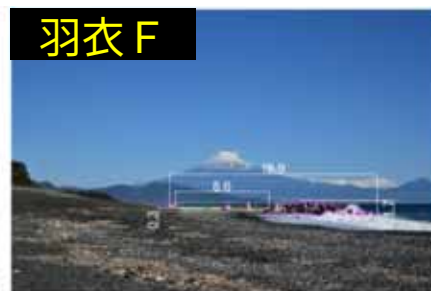
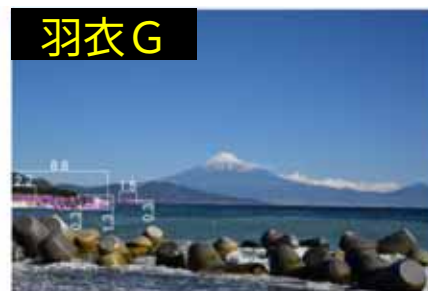
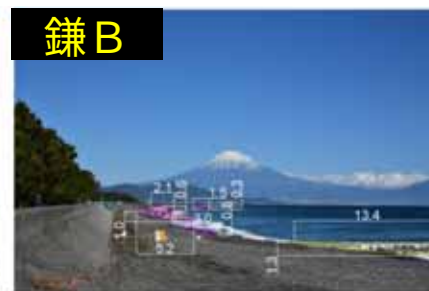
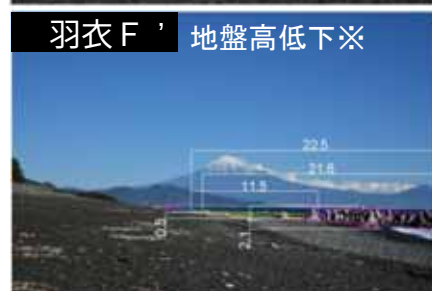
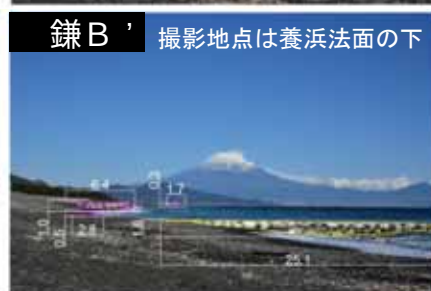
【定点写真】平成31年2月4日撮影（焦点距離50mm）

- 平成31年2月4日（1号L型突堤完成後）撮影、焦点距離50mm（35mm フィルム換算値）写真を使用
- 現況の海岸構造物（消波堤、根固消波工等）の面積が写真全体に占める割合は羽衣F' で1.8%、鎌B' で2.2%程度、その他の地点では1%程度以下であった。
- 羽衣F' の垂直最大見込角および羽衣D, F, F' の鎌B, B' の水平最大見込角が養浜材の流出により熟視角を上回った。1号L型突堤完成により、特に鎌B' の見えが大きく変化した。完成直後のため、今後もモニタリングを継続し変化状況を確認していく。

※2019年2月4日の羽衣F' は養浜材の流出により、撮影地点の地盤高が下がり、撮影高さが変化した。  
地盤高T.P.+4.5m ⇒ T.P.+3m程度

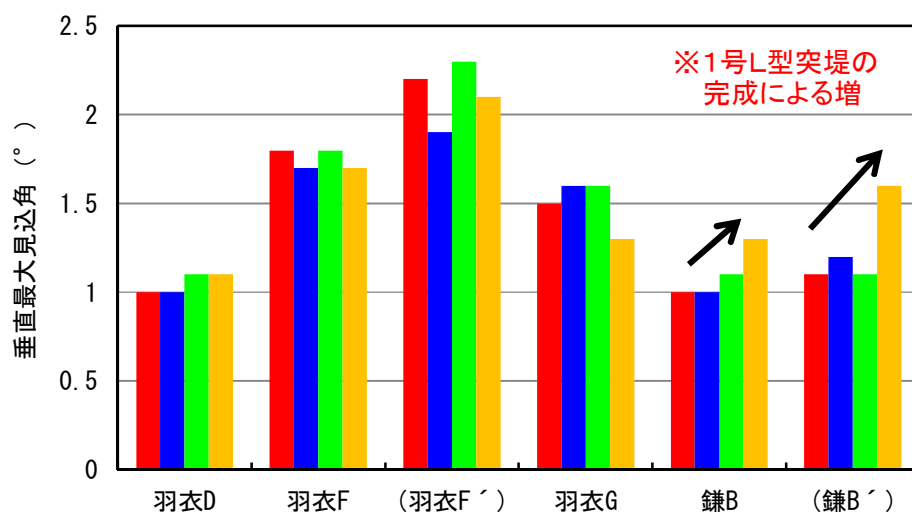
### ②垂直最大見込角

○ 特に鎌B'の見えが大きく変化した。完成直後のため、今後もモニタリングを継続し変化状況を確認していく。

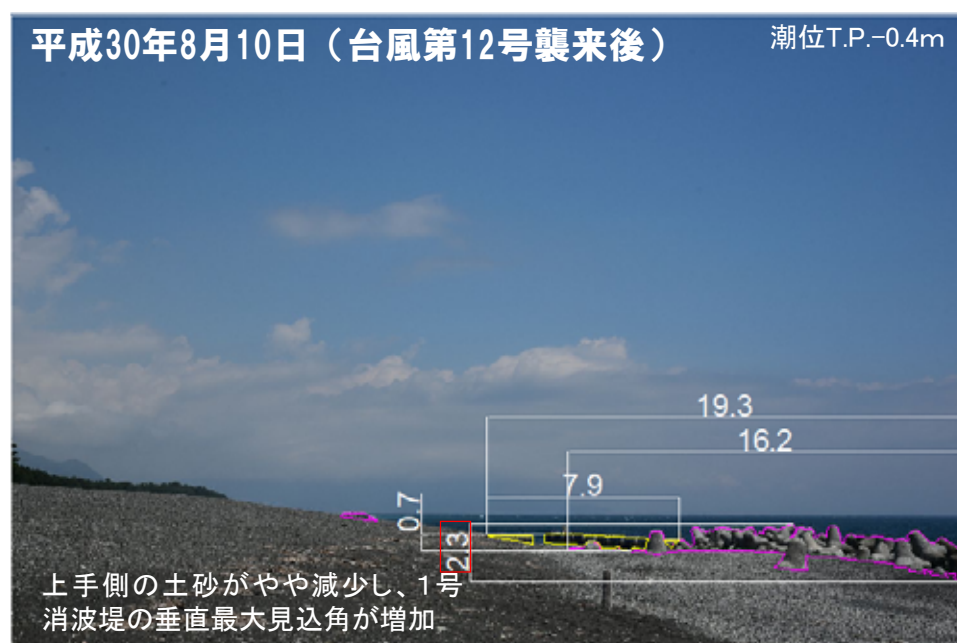
平成30年8月10日（台風第12号襲来後）

※台風による養浜材の流出により、  
羽衣F'は撮影地点の地盤高が  
下がり、撮影高さに変化した。  
地盤高T.P.+4.5m ⇒ T.P.+3m程度

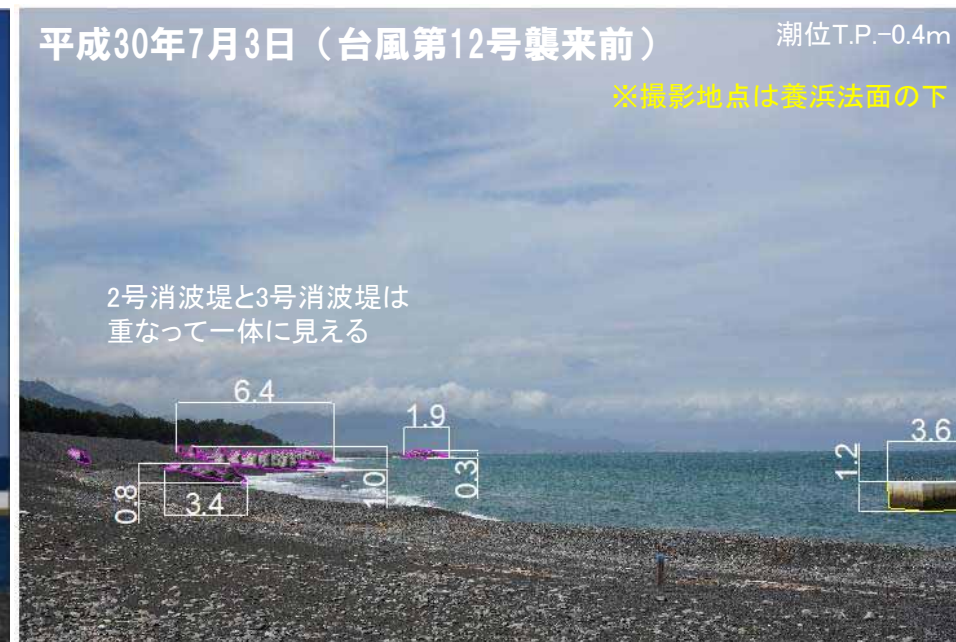
平成30年7月3日（台風第12号襲来前）

2号消波堤と3号消波堤は  
重なって一体に見える

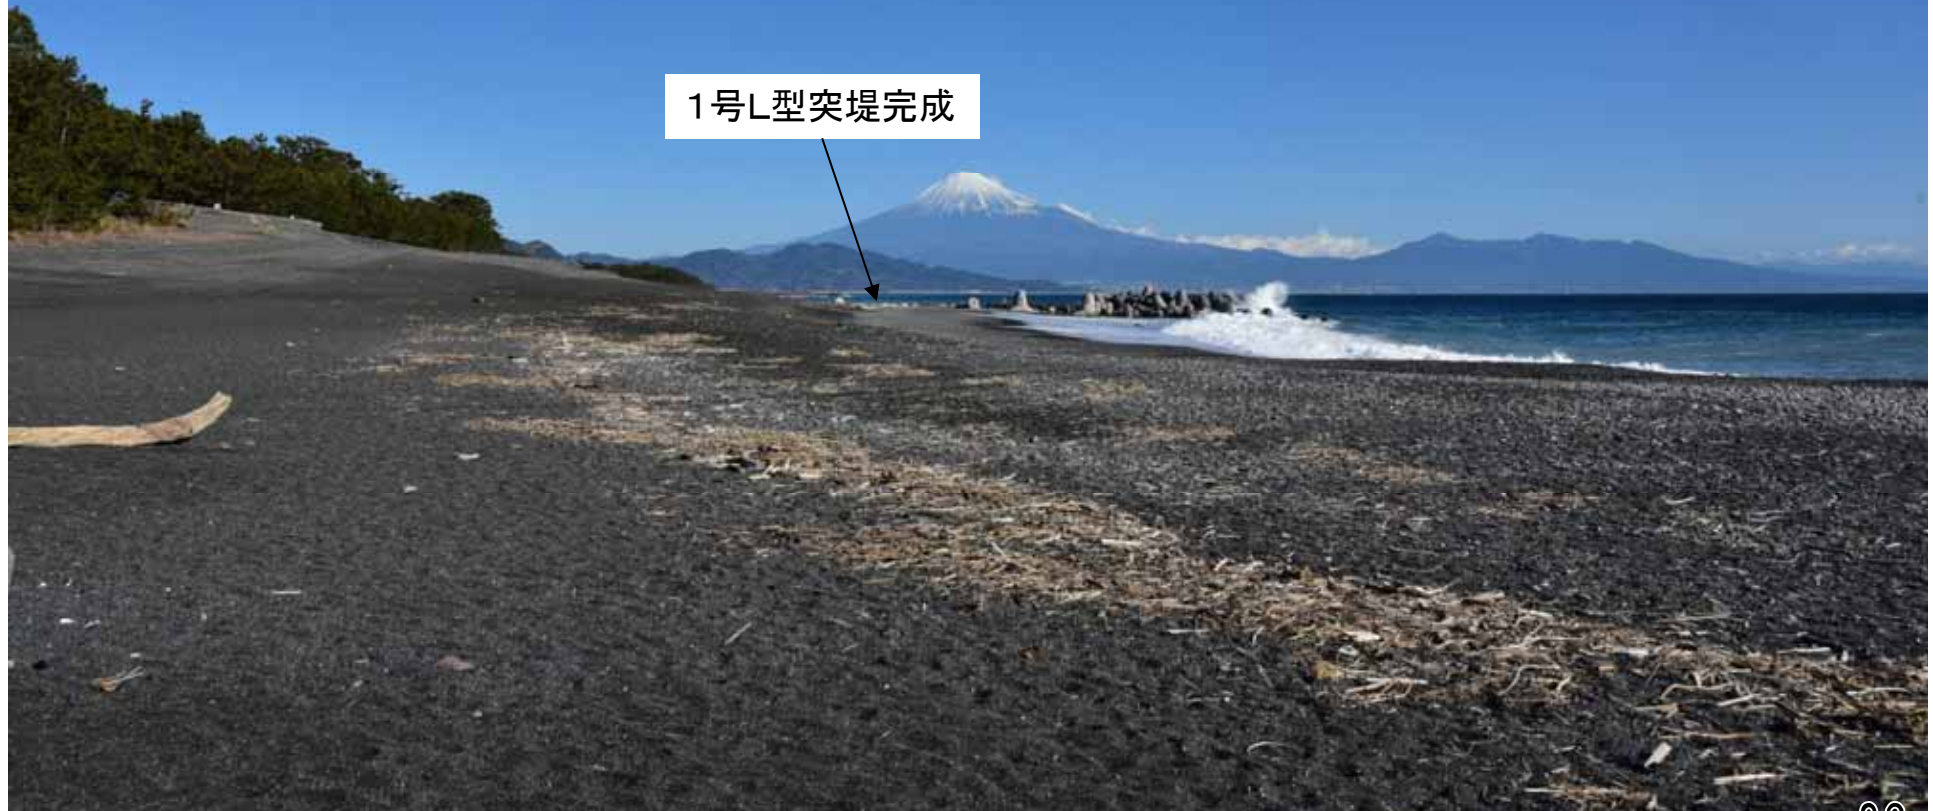
平成31年2月4日撮影(潮位T.P.+0.3m)  
焦点距離27mm

養浜盛土施工中、1号L型突堤完成後の状況

1号L型突堤完成

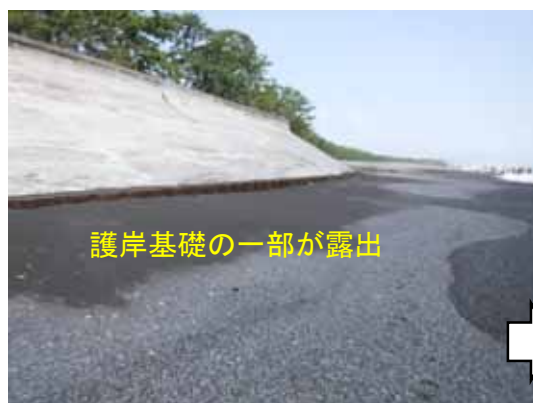
平成30年9月14日撮影（台風21号来襲後）

台風時の高波浪の来襲により護岸基礎の一部露出が見られたが、自転車道への砂礫の打ち上がり等は生じていない。

➡ 護岸基礎の露出箇所は養浜材を押土し、覆土による対策を実施

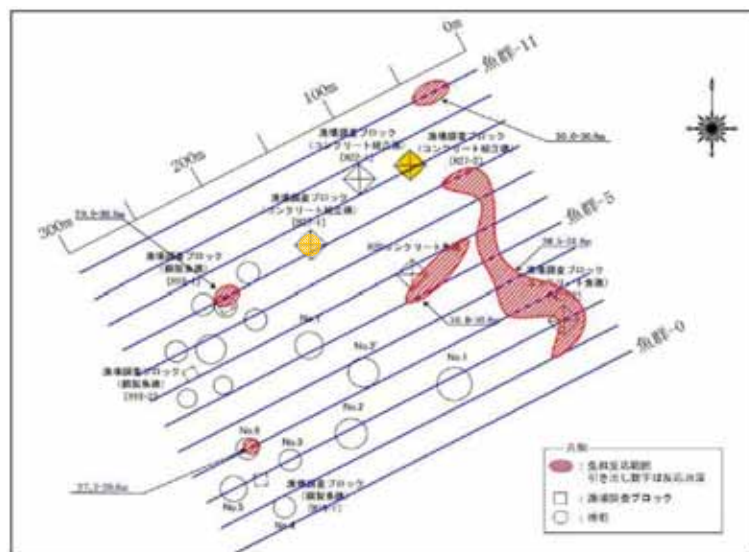
コンクリート組立礁(設置年H27-1, H27-2) 魚類蛸集状況

| 評価 | <p>対策の実施による影響等は、清水漁業協同組合等から指摘されていない。</p> <p>三保沖の漁礁周辺のモニタリング結果からも、漁礁の移動・変形等はなく、漁礁底面で砂の堆積はあったものの、養浜土砂による影響等は確認されず、蛸集が確認された。</p> |

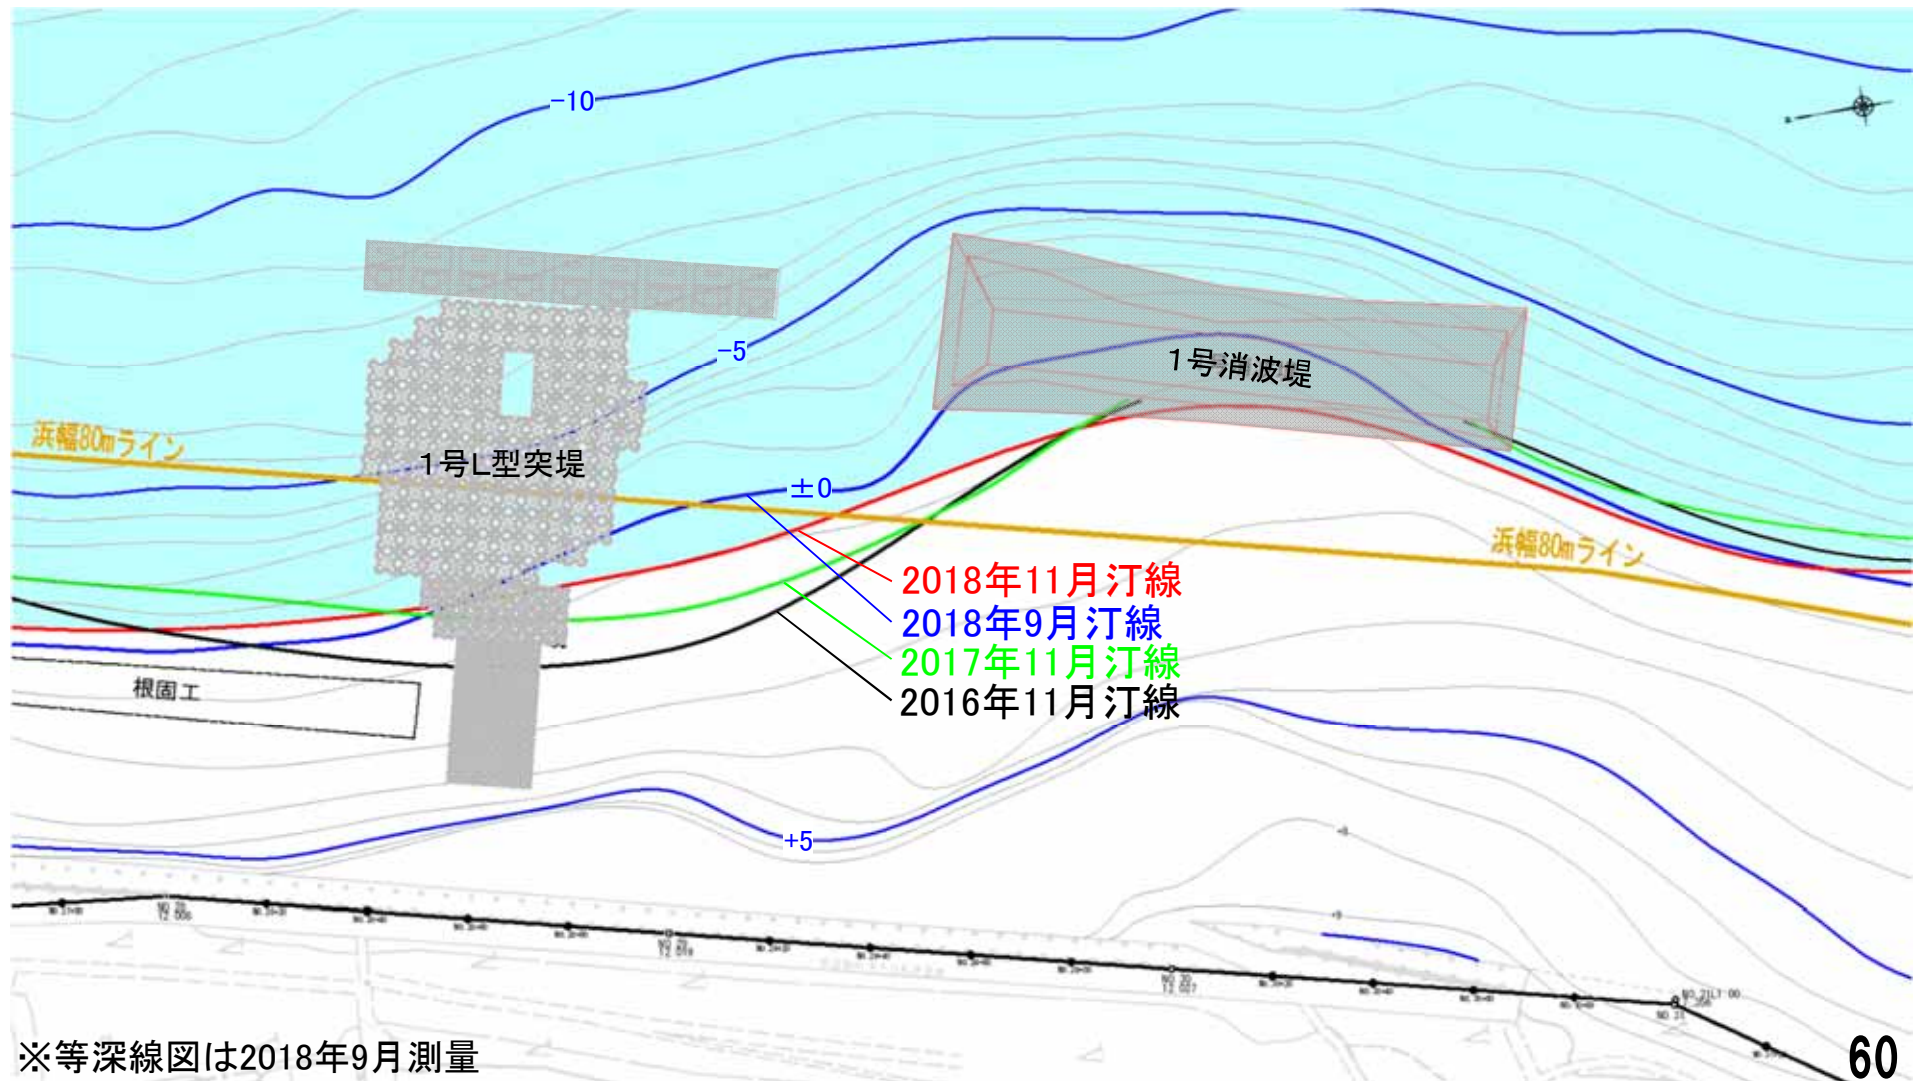
### ○ 1号消波堤背後の浜幅の状況

- 最新の測量成果（2018(H30)年11月）で、必要浜幅80mを満足している。
- 過去3年間の測量成果においても必要浜幅80mを満足している。

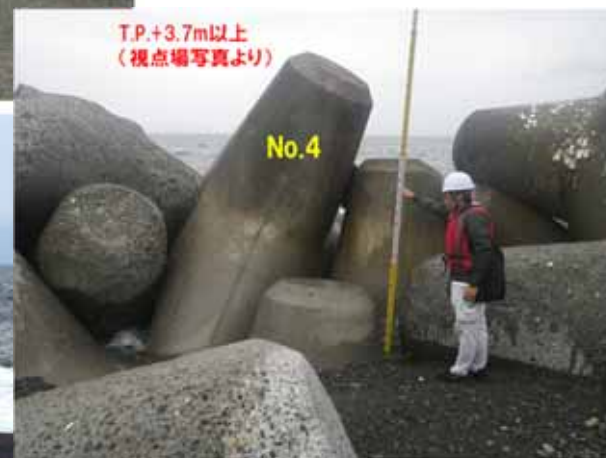
2018年9月14日 視点場羽衣F

視点場「羽衣F」写真(2018年9月14日撮影)と現地調査から、T.P.+3.7m程度以上の高さのブロックの破損、埋没状況、他ブロックとの噛み合い状況を確認した。
