# 第5回三保松原景観改善技術フォローアップ会議

## 現場視察資料

平成31年3月6日

静岡県

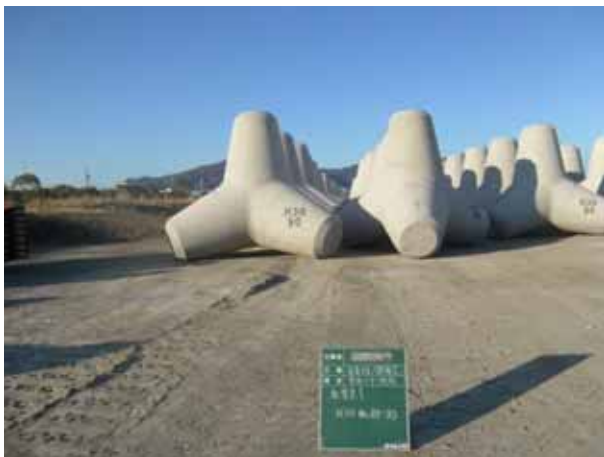
【2号消波堤復旧工事中】  
消波ブロック製作

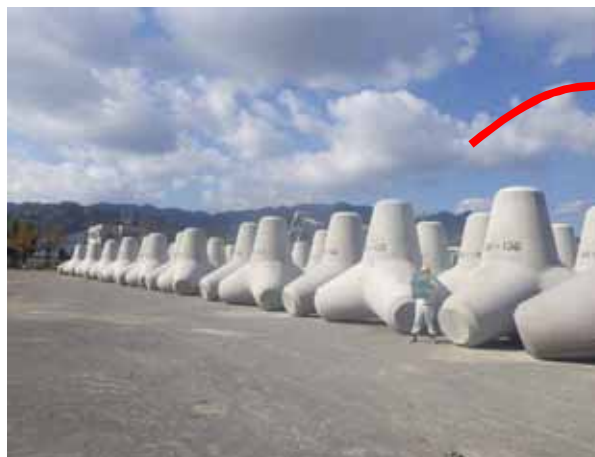
【既設L型突堤復旧工事中】  
消波ブロック製作
