第6回三保松原景観改善技術フォローアップ会議

現場視察資料

令和2年2月20日

静岡県

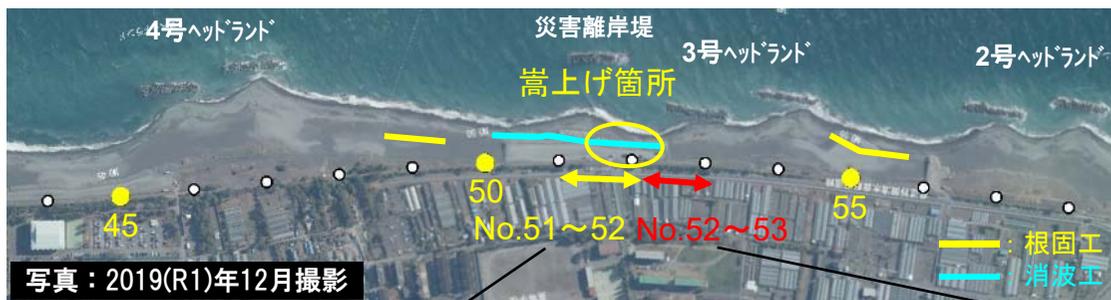
嵩上げ箇所背後 No.51~52間

折戸3号ヘッドランド下手の消波工の嵩上げ実施
→2019年台風19号来襲後の自転車道への礫の打ち上がり
状況から**越波防止効果が確認**された。引き続き養浜と合
わせて転用ブロックによる嵩上げを進め越波防護を図る

消波工嵩上げによる越波防止効果により礫の打ち上がりが少ない

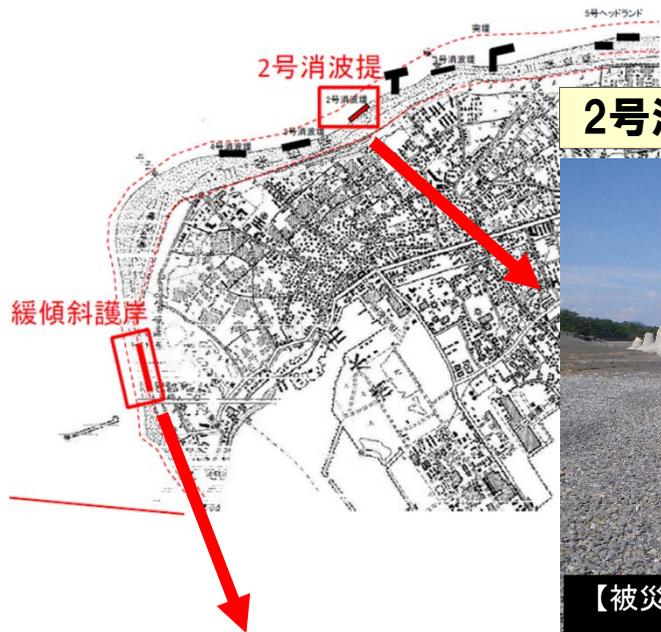
台風19号来襲に伴う高波浪により、2号消波堤と三保飛行場下手の緩傾斜護岸が被災した。

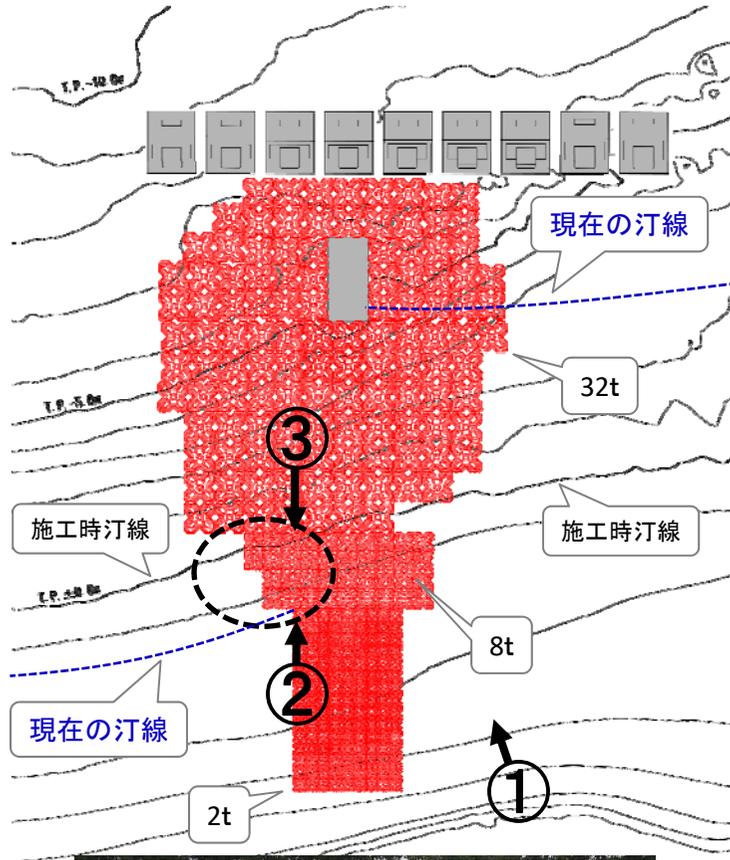
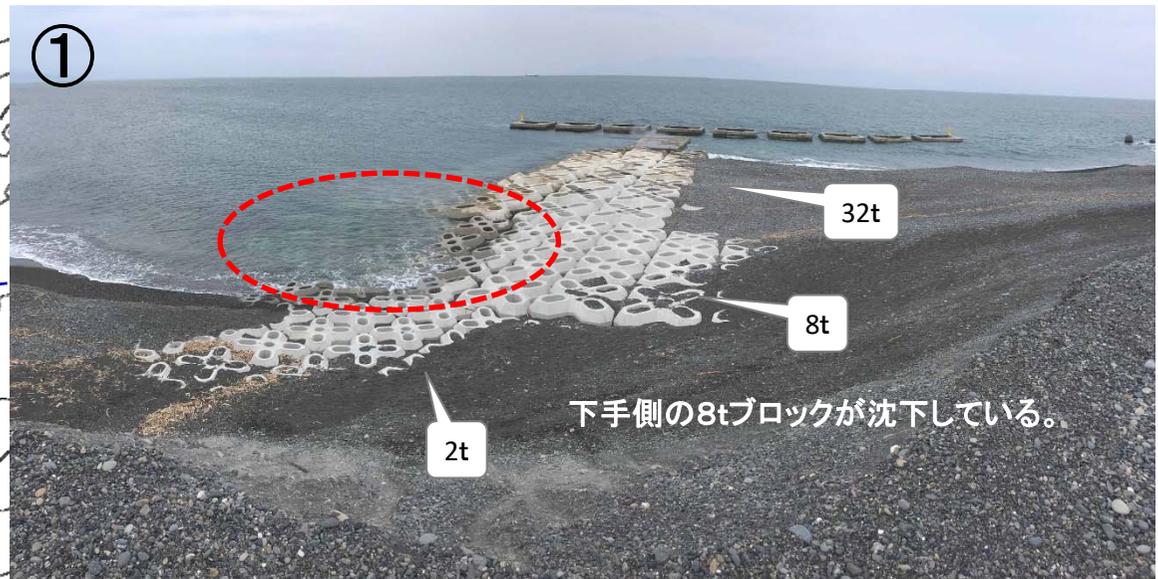
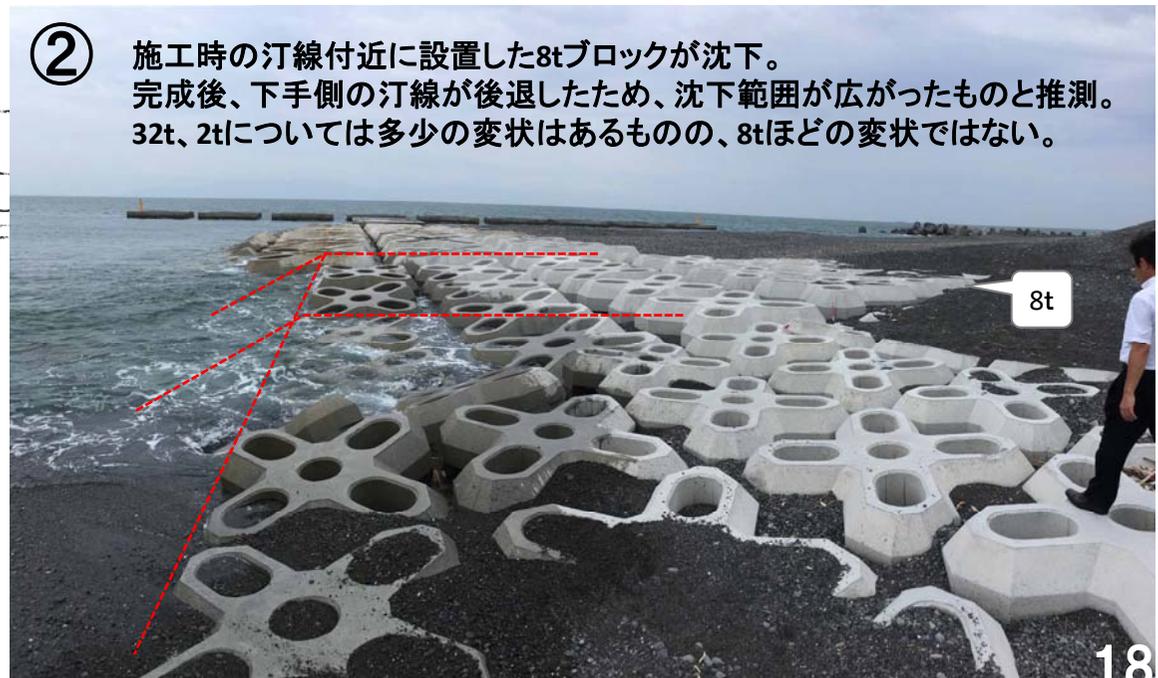
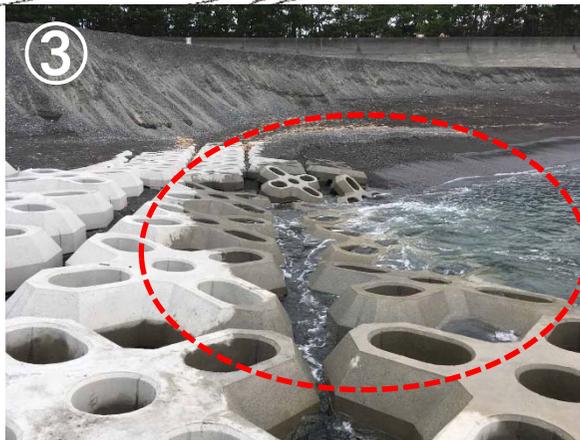
(1) 台風10号後の現地調査結果 (R01.08.27 PM)

- 1号突堤下手側の堤防基礎工(矢板)が露出。
- 最大約0.9mが露出している。
- 露出した延長は、約43m(≒0.6m×71枚)。

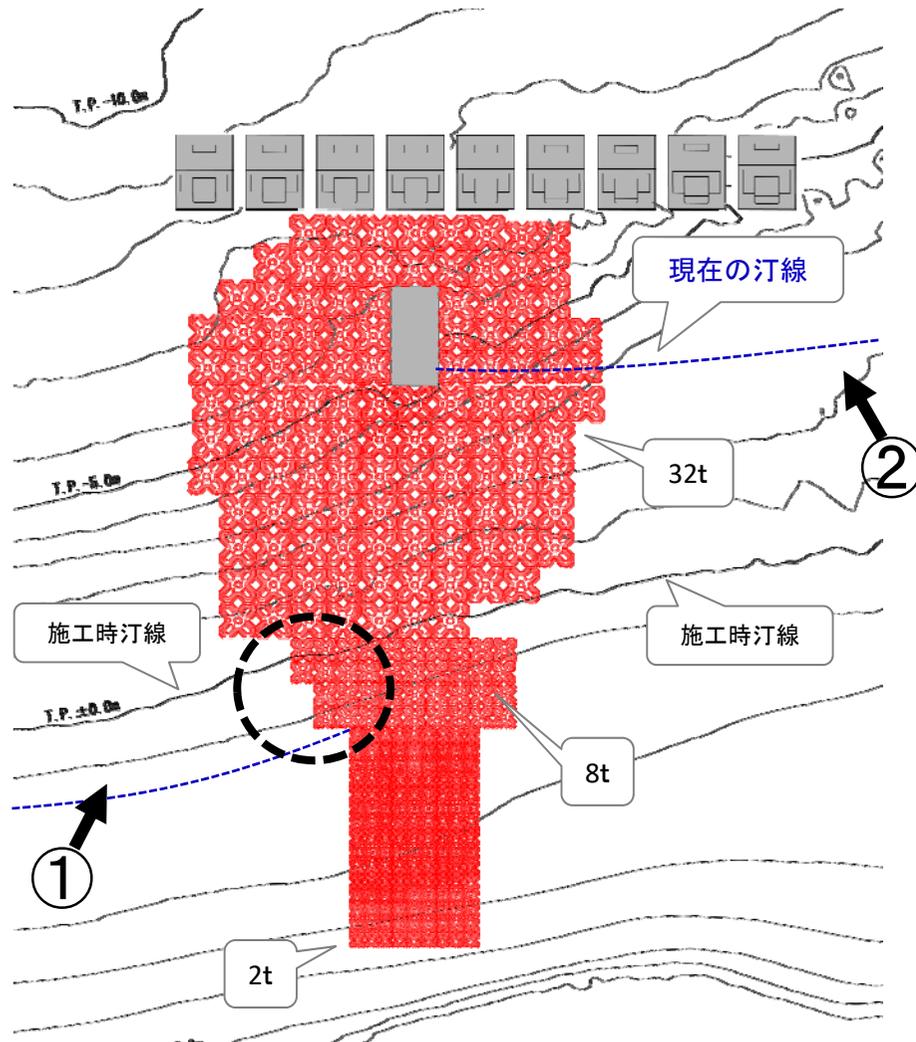
(2) 台風15号後の現地調査結果 (R01.09.09 AM)

- 8月の台風10号により下手側のブロックが沈下。
- 台風15号による変状は無い。

- 8月の台風10号により、1号突堤下手側の海岸堤防基礎(矢板)が露出。
- 緊急養浜により、露出箇所の覆土を行ったが、台風15号により再度露出。
- 最大約60cm露出している。

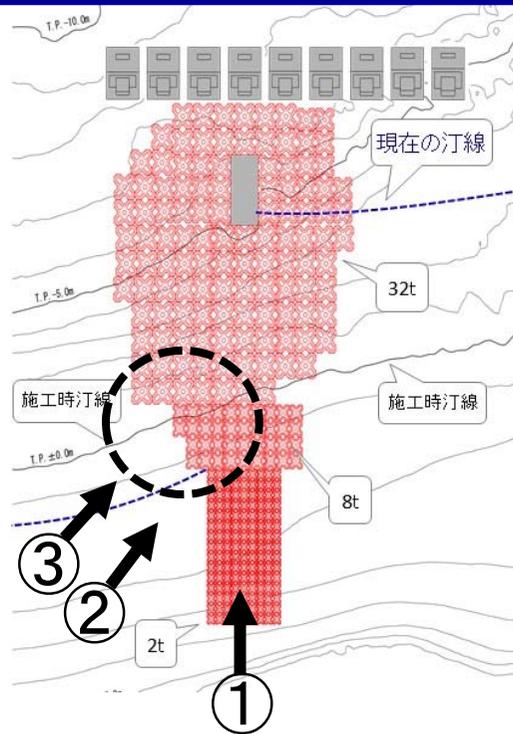
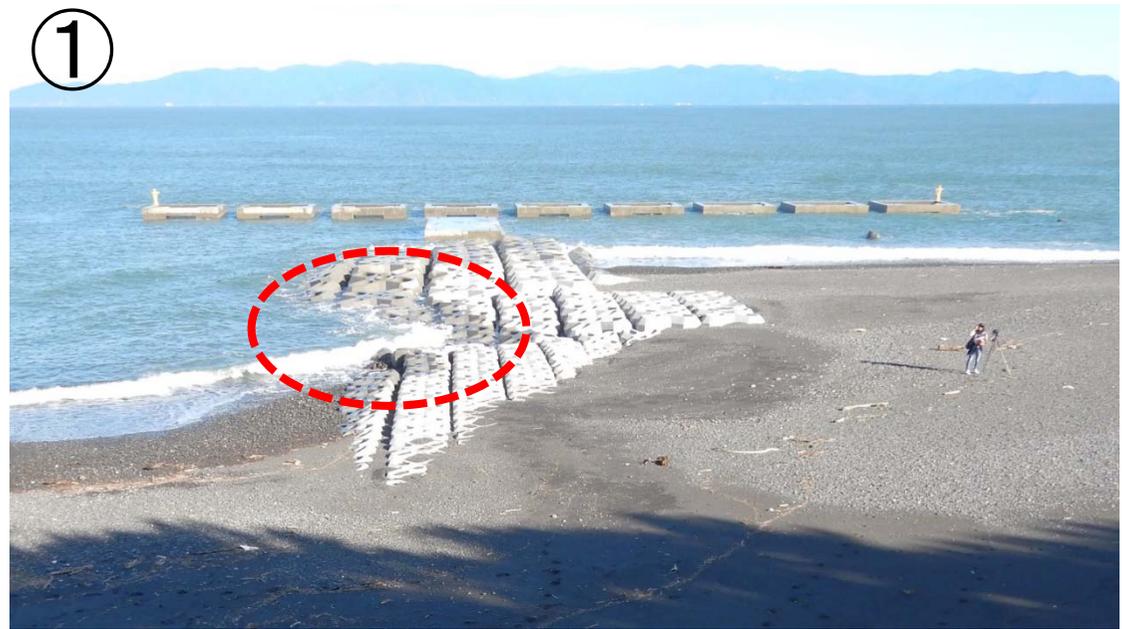
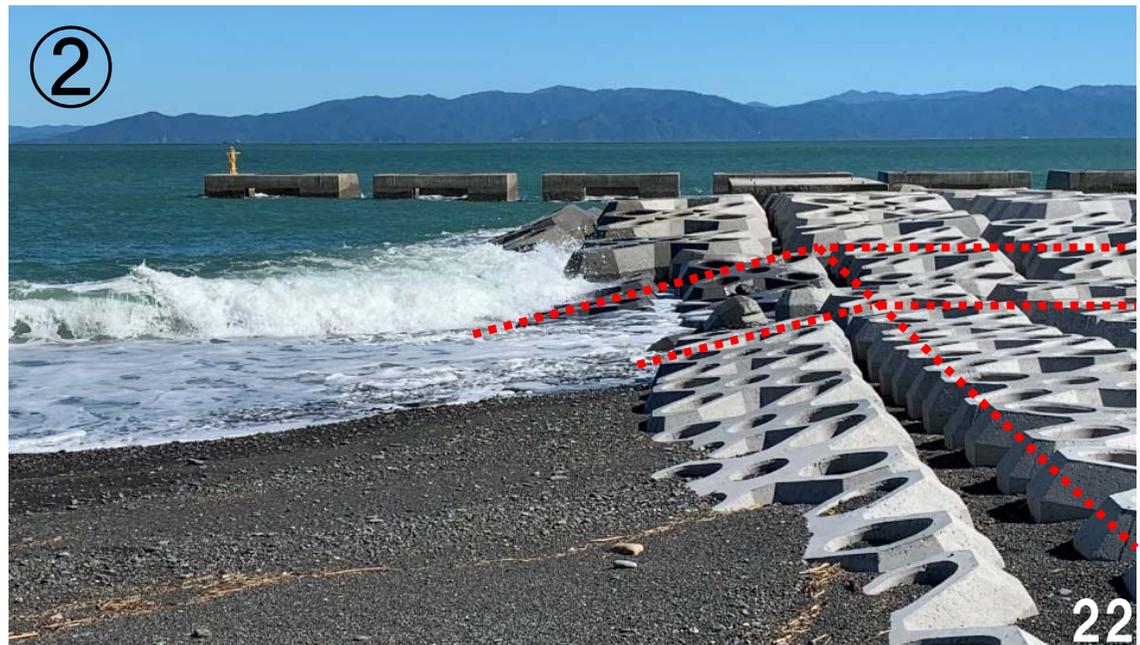
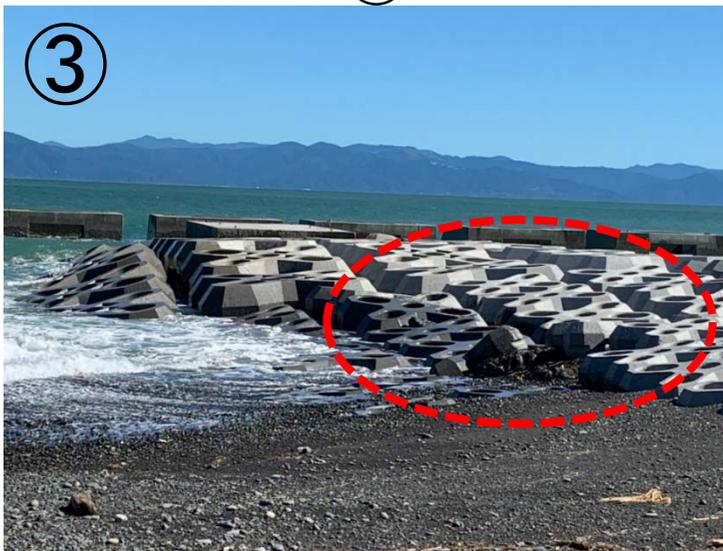
(3) 台風19号後の現地調査結果 (R01.10.13 PM)

- 過去の台風(10号・15号)により、1号突堤下手側の海岸堤防基礎(矢板)が露出。
- 緊急養浜により、その都度露出箇所の覆土を行ったが、台風19号により再度露出。
- 最大約130cm露出している。

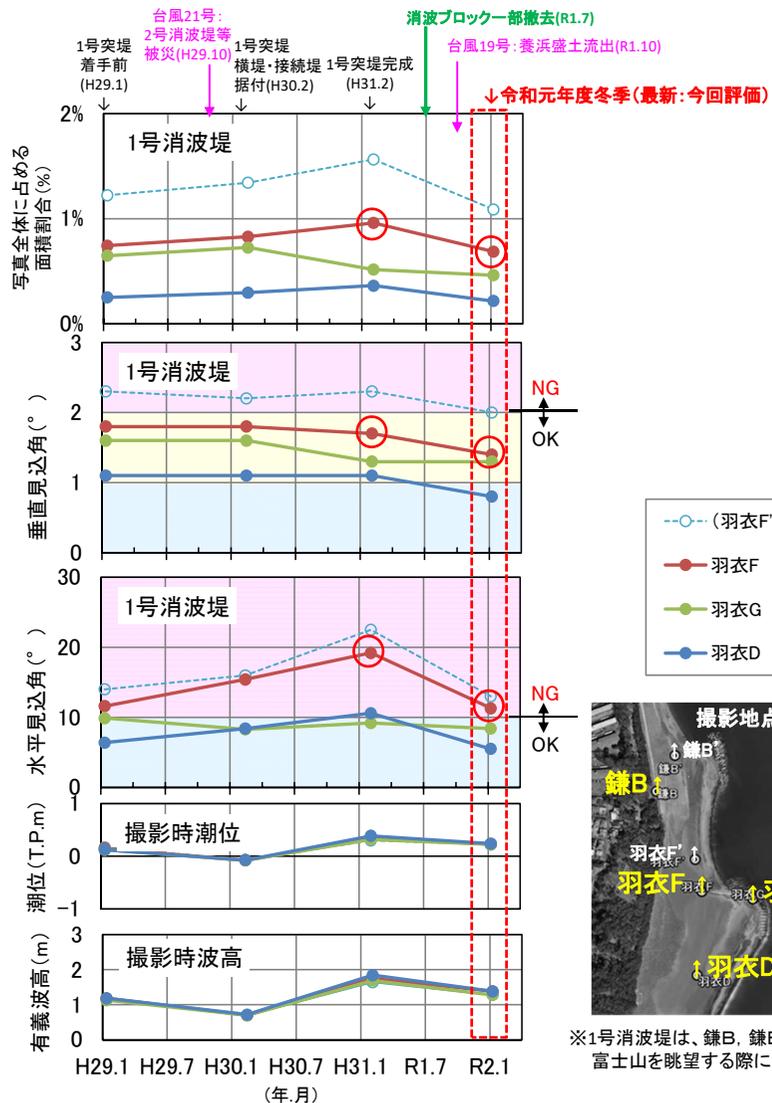
【1号消波堤の見えに関する経年変化】

○1号消波堤は、平成29年の台風21号で消波ブロックが散乱したため景観への影響が懸念されたが、令和元年7月に実施した消波ブロックの一部撤去（撤去レベルa）により、面積割合、垂直・水平見込角がいずれも小さくなり、景観への影響が低減した。

- 1号消波堤の消波ブロックの撤去（撤去レベルb1）を進める。
- 1号突堤上手の砂浜の回復を進めるため、養浜を実施する。なお、養浜の実施にあたっては引き続き景観にも配慮した形で実施する。
- モニタリングを継続し、対策により景観への影響が低減しているかを把握する。

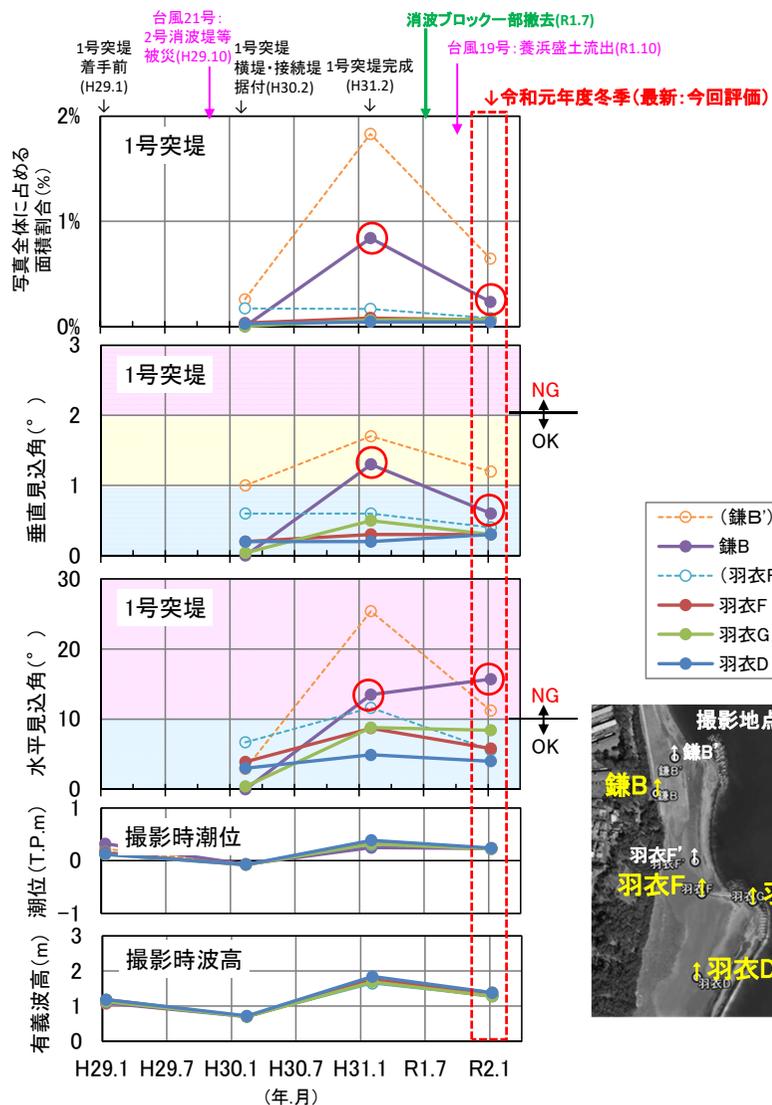
【1号突堤の見えに関する経年変化】

- 1号突堤は、突堤上手の堆積により、完成直後に比べて面積割合、垂直見込角が小さくなり、景観への影響が低減した。
- 一方、1号突堤下手の侵食に伴う縦堤基部の露出により、水平見込角は大きくなっている。

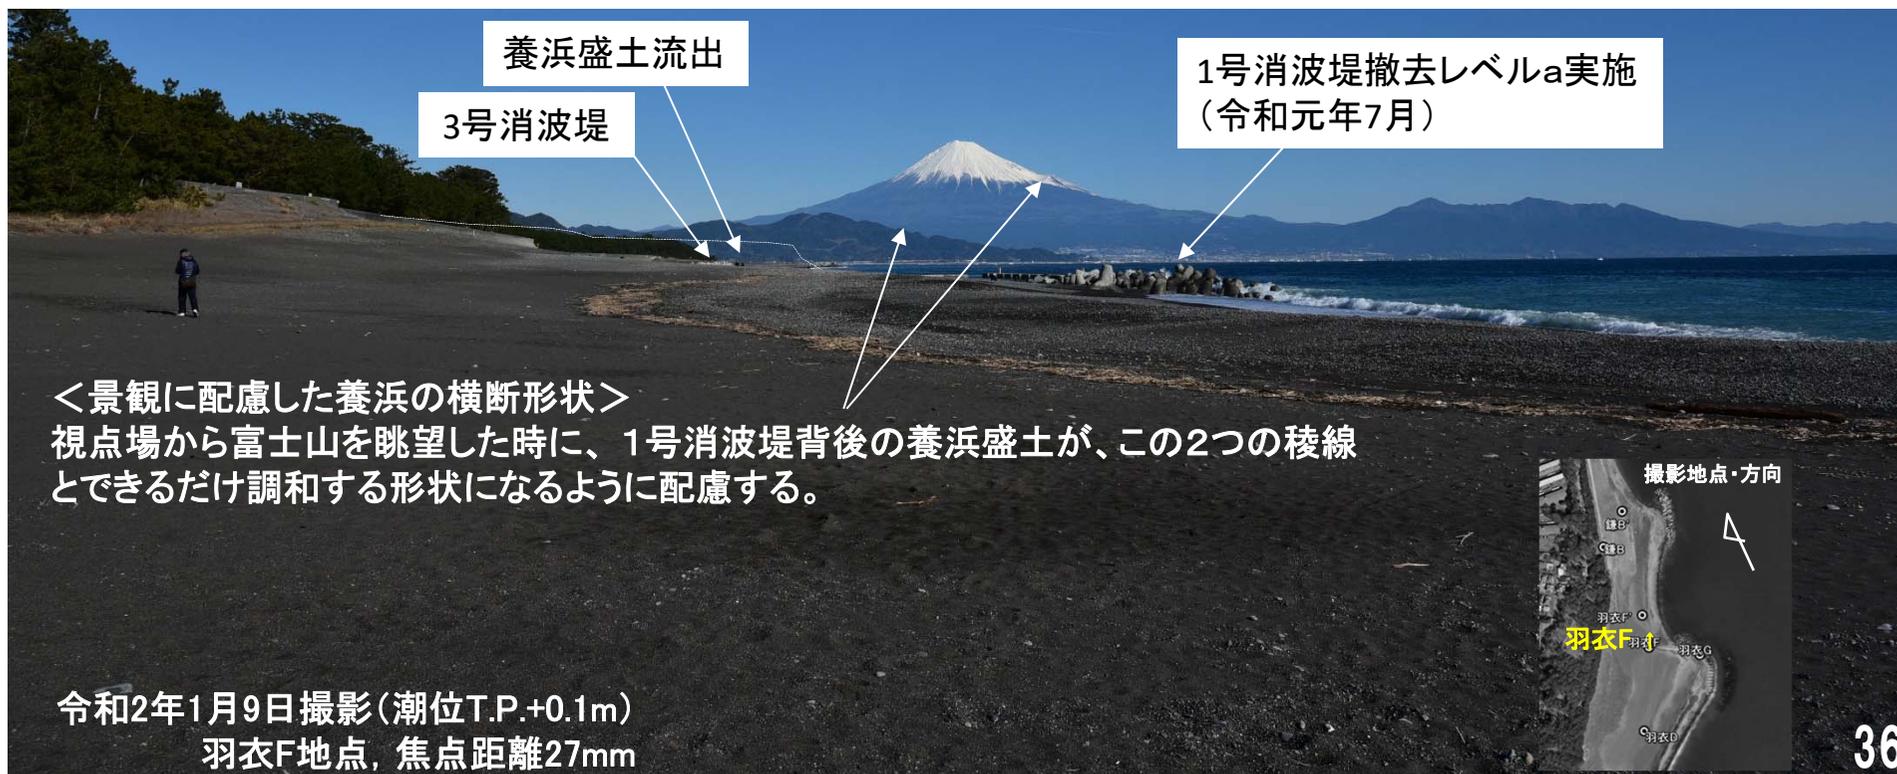
評価基準	周辺景観との一体性や連続性
評価	<p>1号消波堤の消波ブロックを一部撤去 (R1.7) したことにより、羽衣F地点から富士山を眺望した際も1号消波堤上に海面が見えるようになり、景観の改善効果が見られた。</p> <p>1号消波堤背後の景観に配慮した養浜盛土は、台風19号の高波浪により流出したことで3号消波堤が視認できる状況となった。</p>
対応	<ul style="list-style-type: none"> ➤ 1号消波堤の消波ブロックの撤去を進めるとともに、1号消波堤背後の防護確保および下手への土砂供給のために1号消波堤背後の養浜を実施する。 ➤ 養浜実施に当たっては、視点場から富士山を眺望した時に、養浜の横断形状が富士山およびその手前の中規模な丘陵の稜線とできるだけ調和する形状になるように、景観にも配慮する。

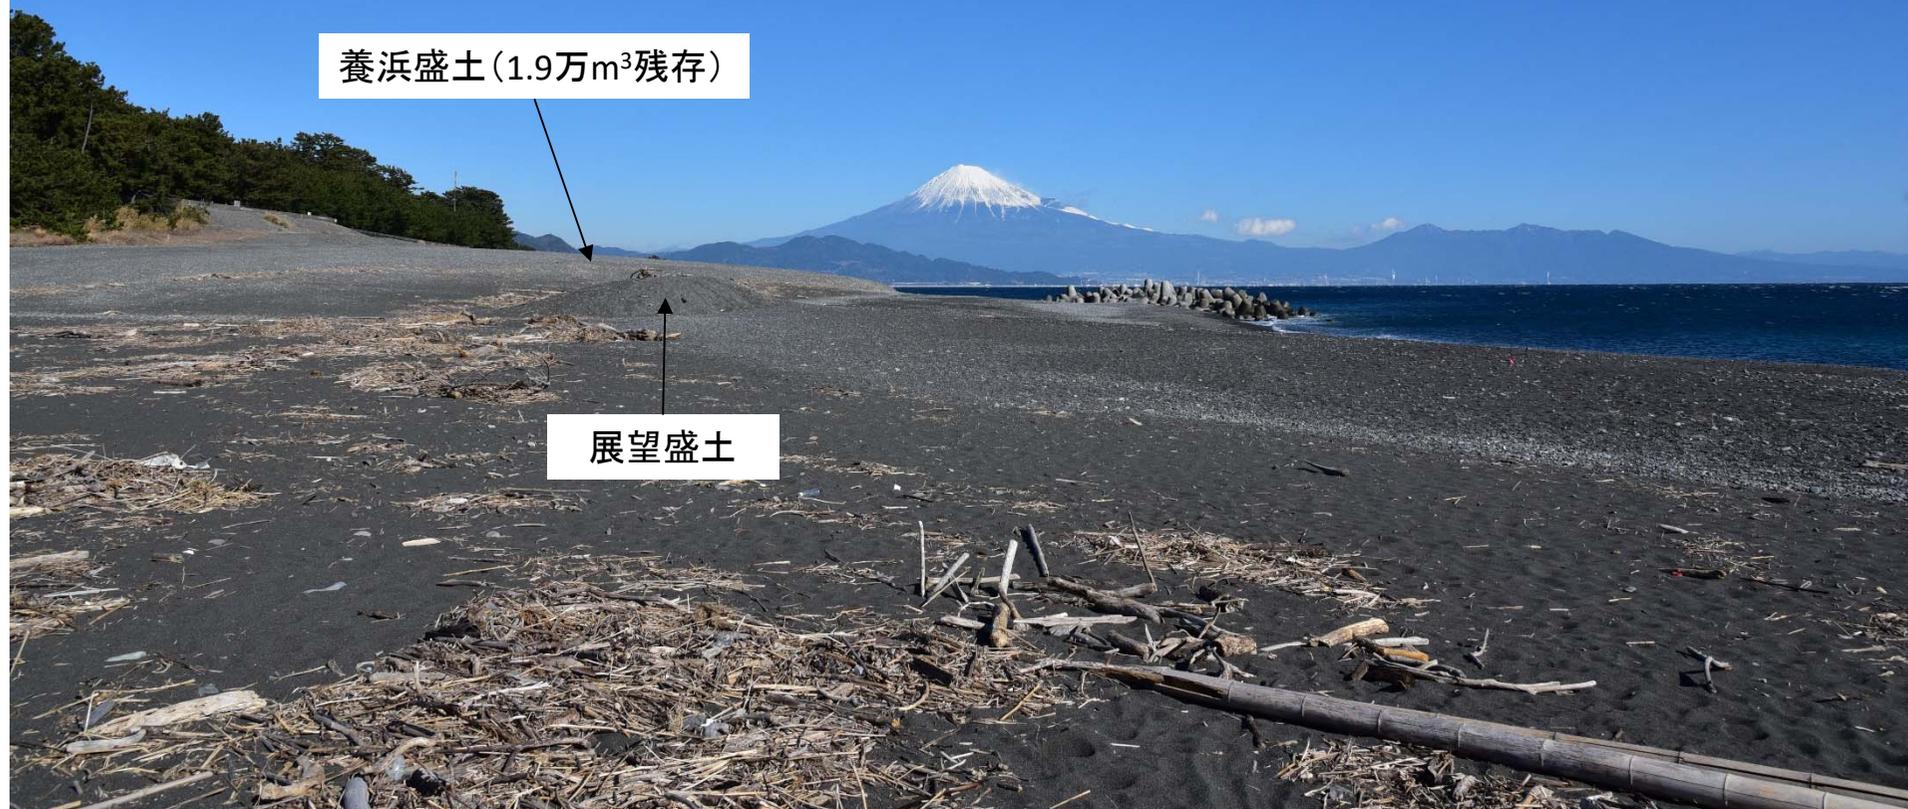
平成29年1月12日撮影（潮位T.P.+0.1m）
羽衣F地点，焦点距離27mm

- 1号消波堤背後に景観に配慮した養浜盛土を2.2万 m^3 実施（1.9万 m^3 残存：H28.9測量）
- 高さ2m（天端高T.P.+4.5m）の展望盛土を築造

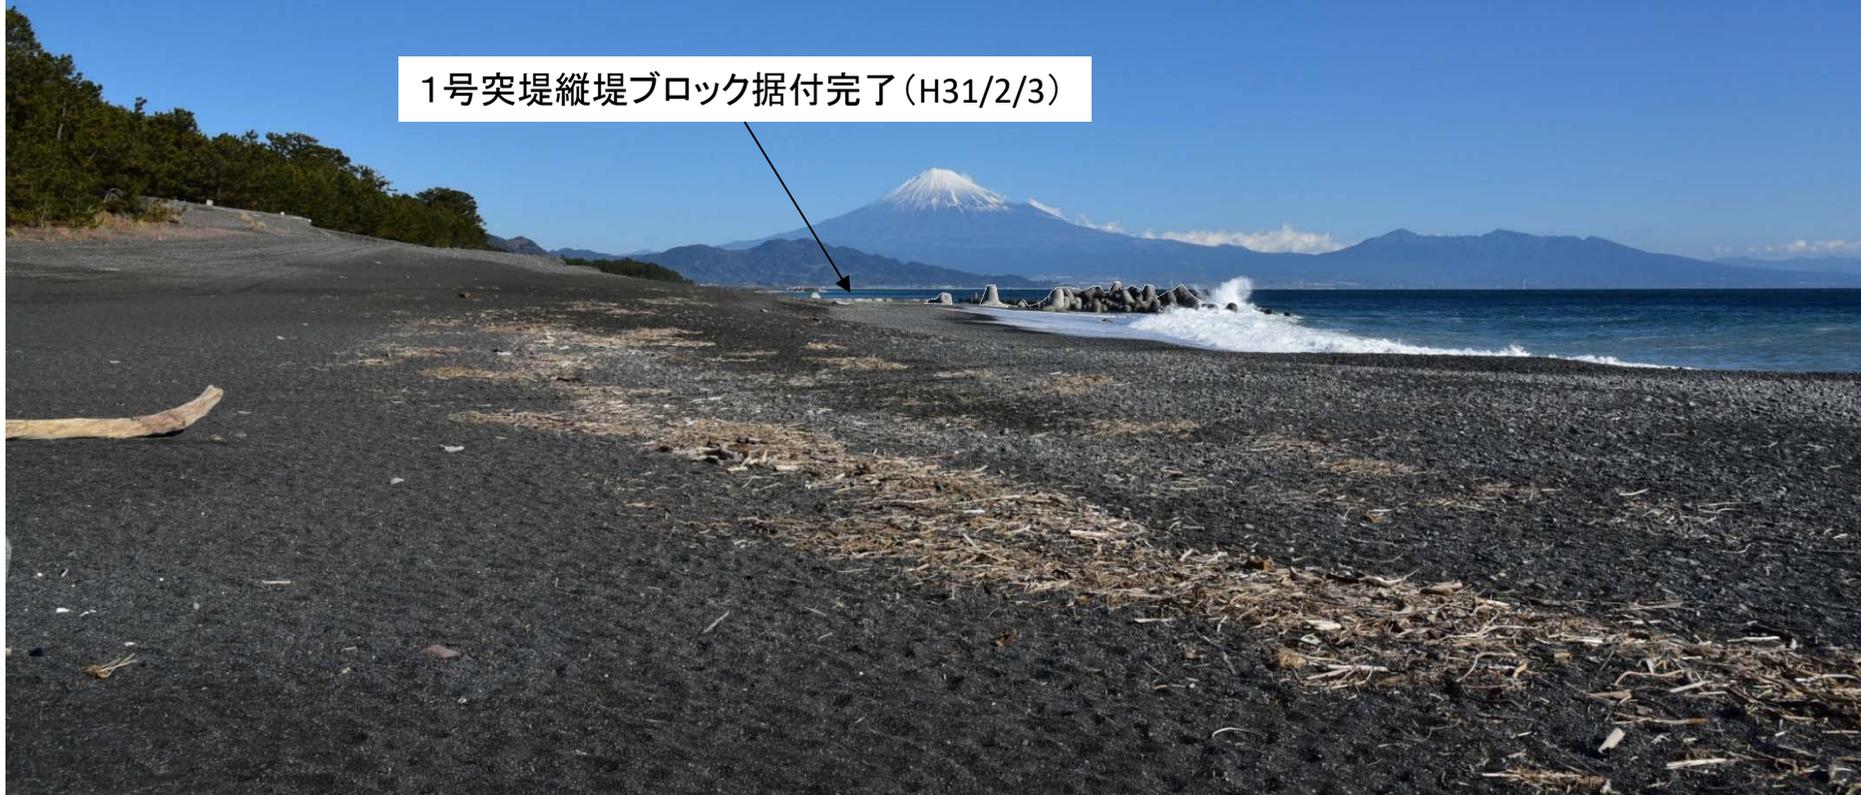
平成31年2月4日撮影(潮位T.P.+0.3m)
羽衣F地点, 焦点距離27mm

- 1号突堤縦堤ブロック据付完了直後の状況
- 養浜盛土施工中、1号消波堤ブロック撤去前

1号突堤縦堤ブロック据付完了(H31/2/3)

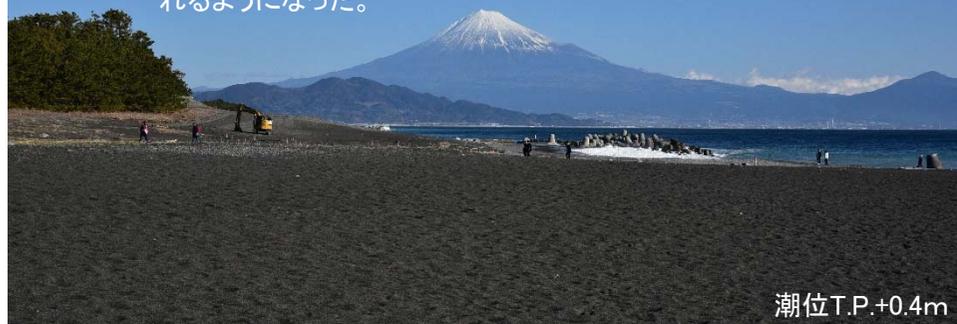
平成31年2月4日（昨年度冬季：撤去レベルa実施前）

構造物の割合	垂直見込角	水平見込角
1号突堤	0.04%	0.2°	4.9°
1号消波堤	0.36%	1.1°	10.6°

養浜盛土天端が下がり、
下手側の消波堤が視認さ
れるようになった。

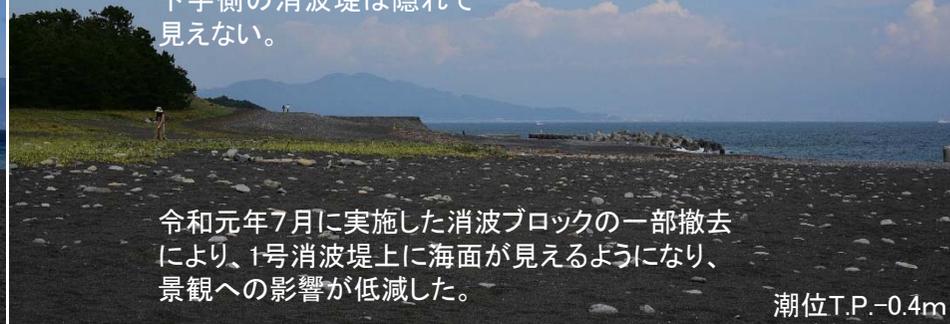
令和元年9月27日（撤去レベルa実施後）

構造物の割合	垂直見込角	水平見込角
1号突堤	0.06%	0.3°	5.0°
1号消波堤	0.26%	1.0°	7.3°

養浜盛土海側が一部流出
して崖状となっているが、
下手側の消波堤は隠れて
見えない。

令和元年7月に実施した消波ブロックの一部撤去
により、1号消波堤上に海面が見えるようになり、
景観への影響が低減した。

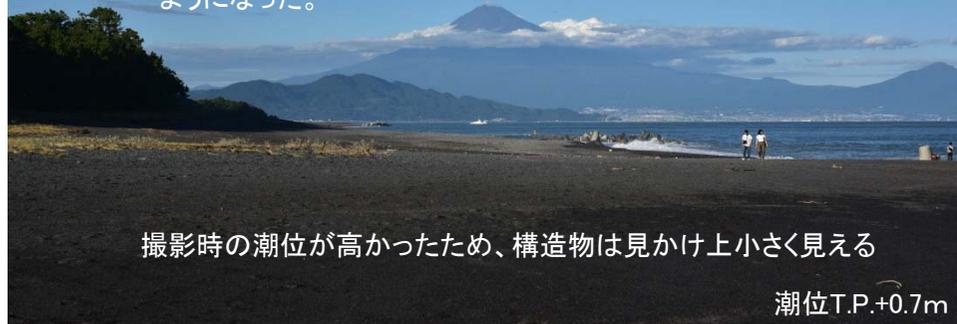
令和元年10月13日（台風19号通過直後）

構造物の割合	垂直見込角	水平見込角
1号突堤	0.03%	0.2°	4.0°
1号消波堤	0.16%	0.7°	5.8°

養浜盛土が流出して、下手
側の消波堤が視認でき
るようになった。

撮影時の潮位が高かったため、構造物は見かけ上小さく見える

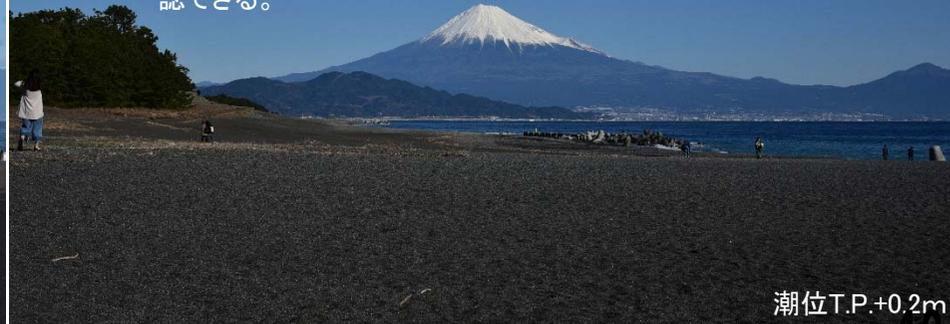
令和2年1月9日（今年度冬季）

構造物の割合	垂直見込角	水平見込角
1号突堤	0.04%	0.3°	4.0°
1号消波堤	0.22%	0.8°	5.5°

養浜盛土が流出したままで
あり、下手側の消波堤が視
認できる。
