第7回三保松原景観改善技術フォローアップ会議

説明資料

令和3年11月9日

1. 2号新堤の設置位置と構造

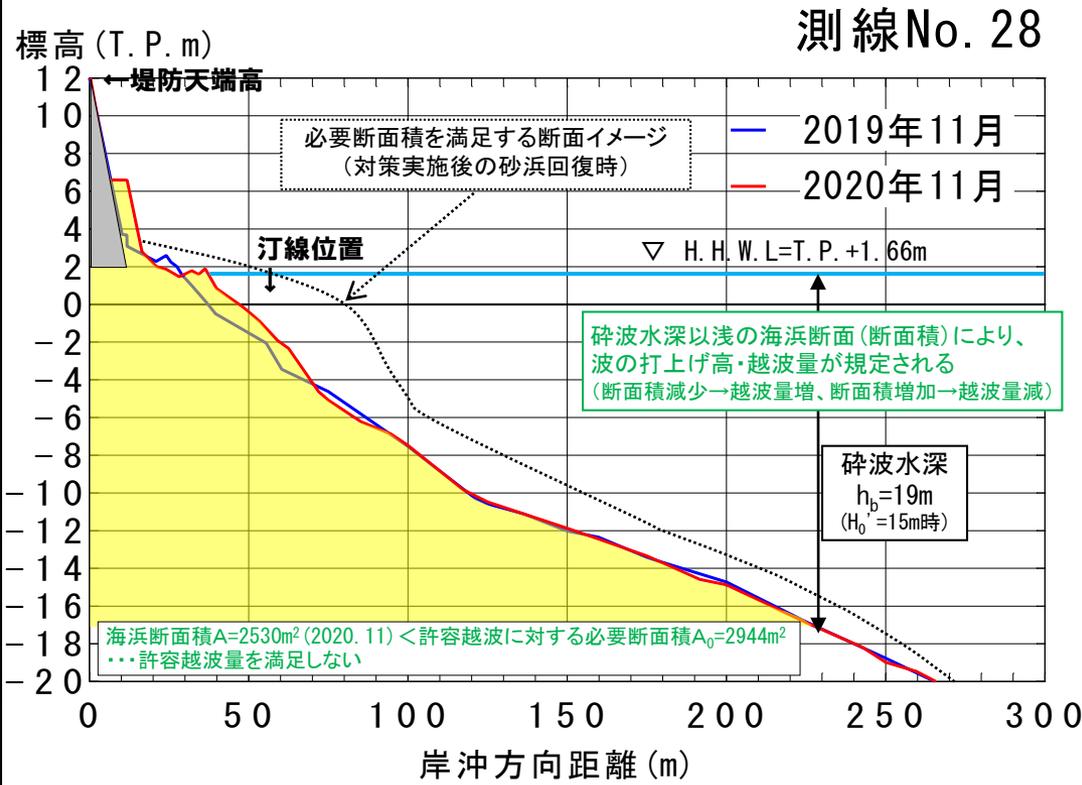
例：海浜断面の対象範囲(目安：砕波水深以浅(T.P.-17m以浅))

評価基準	<p>必要断面積</p> <p>※消波堤区間(護岸天端高T.P.+12.0m)において、計画波(1/50確率)が到達しても越波流量が護岸の被災限界(許容越波流量$0.05\text{m}^3/\text{m}/\text{s}$)を超えない海浜断面積(打上げ高・越波量に影響する砕波水深以浅の海浜断面積で評価する)</p>
評価	<p>1号突堤下手で必要断面積を確保できていない。上手側からの沿岸漂砂量が不足しており、さらにH29及びR1台風により2号消波堤が被災して上手側の堆砂機能が低下したためと推測される。</p> <p>4号消波堤下手で必要断面積を確保できていない。4号消波堤上手からの沿岸漂砂量が少ないためと推測される。</p> <p>・1号突堤下手～2号消波堤間及び4号消波堤下手で侵食が生じており、許容越波量に対する必要断面積が確保されていない。</p>
対応	<p>➢ 養浜を1号突堤下手に優先して実施中。</p> <p>➢ 4号消波堤下手は、上手区間での養浜量増量の効果・影響を確認し、必要に応じて対策を検討する。</p>

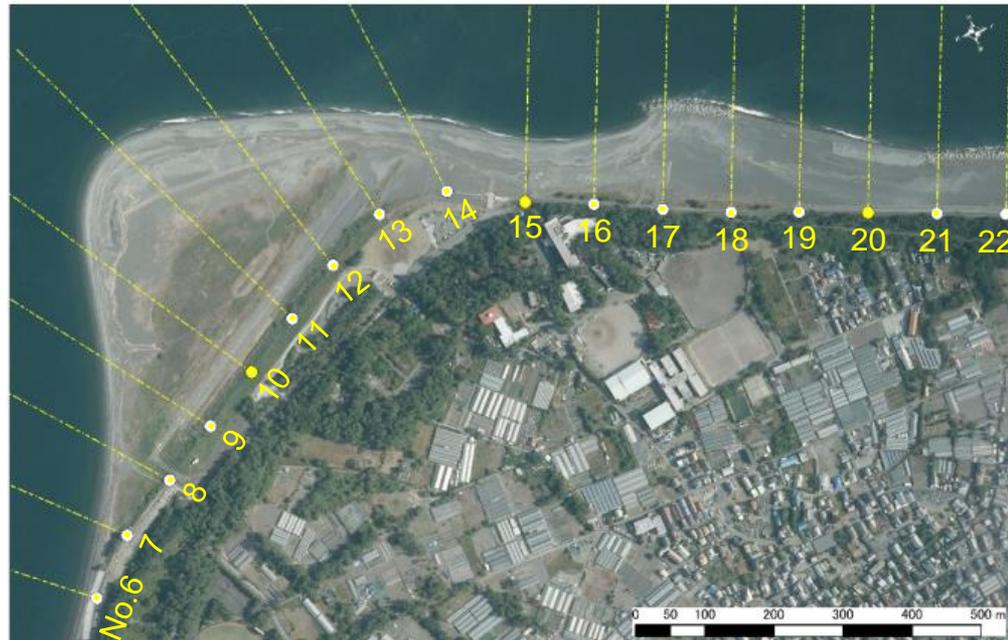
写真：2020 (R2) 年11月撮影

- 測線No. 8～12：一様に堆積
- 測線No. 13～14：-10～-30m以浅で侵食
それ以深で堆積
- 測線No. 15：-15m以浅で侵食

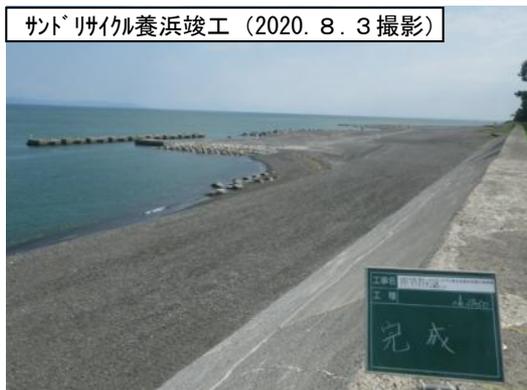
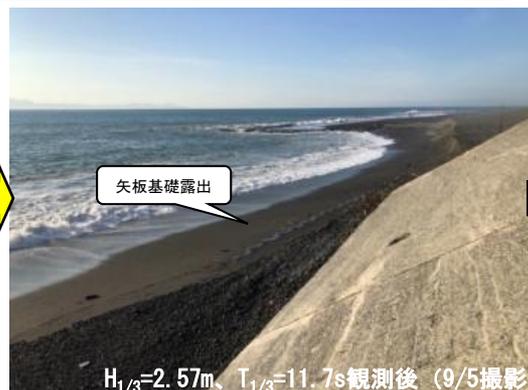
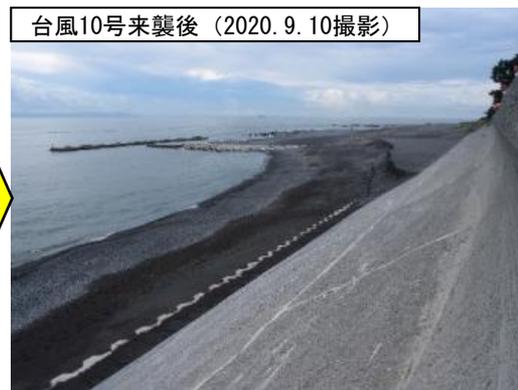
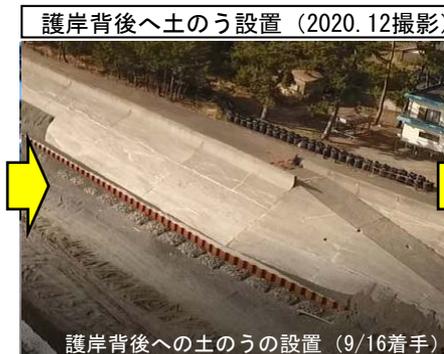
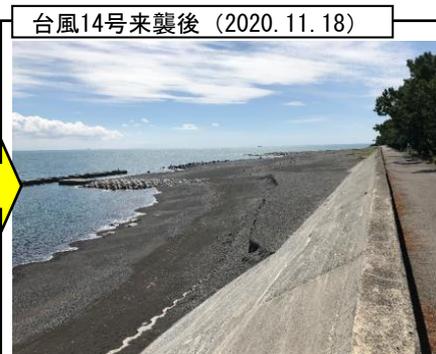
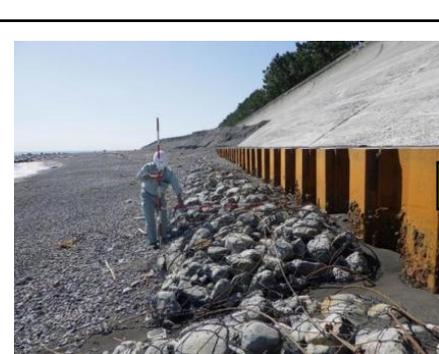
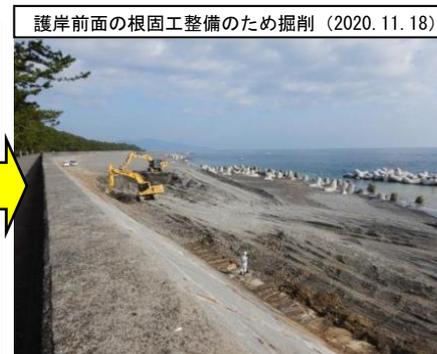
堤防基礎の露出状況と養浜材流出への対応

評価基準	越波の有無、波浪の遡上状況
評価	高波浪が少なく、 越波は発生していない。 ・台風10号来襲時 (R2.9.7) に、1号突堤下手の養浜盛土が流出し、護岸基礎の一部が露出した。その後、護岸基礎露出箇所は周辺土砂による覆土を実施するとともに護岸背後へ大型土のうを設置したが、台風14号 (R2.10.7) により堤防矢板基礎と根固工が露出する状況となった。
対応	<ul style="list-style-type: none"> ➤ 養浜を1号突堤下手に優先し実施中。 ➤ 養浜材の流出抑制のため、1号突堤下手に根固工の設置 (令和3年9月完了済) ➤ 引き続き、越波危険箇所 (砂浜些少部) の越波の有無や遡上状況を把握していく。 ➤ 護岸背後への越波流入防止対策として設置した大型土のうを土堤へと置き換える工事を実施 (令和3年8月完了済)

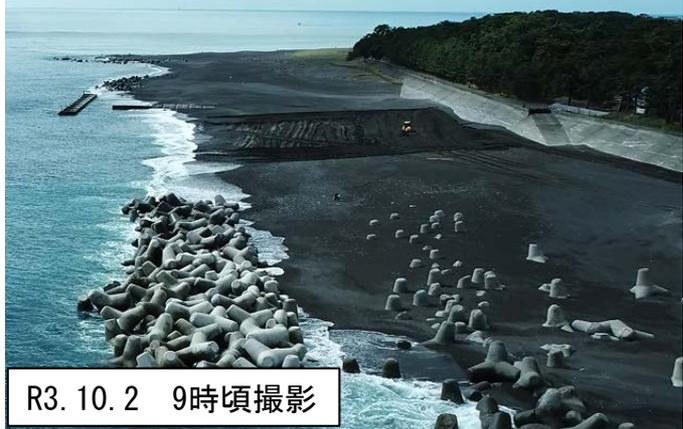
R3. 10. 2 9時頃撮影

1号突堤下手の集中養浜材の流出（汀線後退は無し）

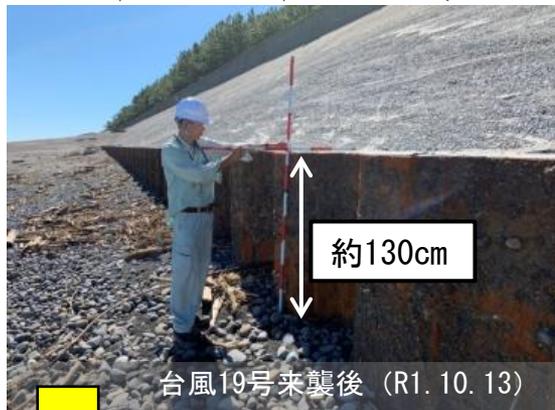
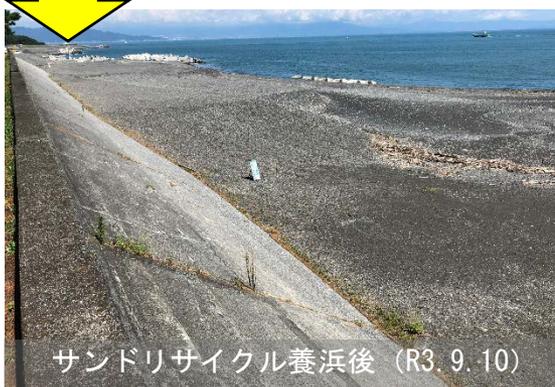
- 令和2年の台風10号, 14号来襲により、1号突堤下手に投入したサンドリサイクル養浜材の一部が流出し、堤防基礎工と根固工が露出する状況となった。養浜材流出箇所の護岸前面に根固工を設置した。
- 令和2年と同規模の高波浪が令和3年も来襲したが、2号消波堤復旧と養浜等の実施により堤防基礎工の露出等が防がれた。

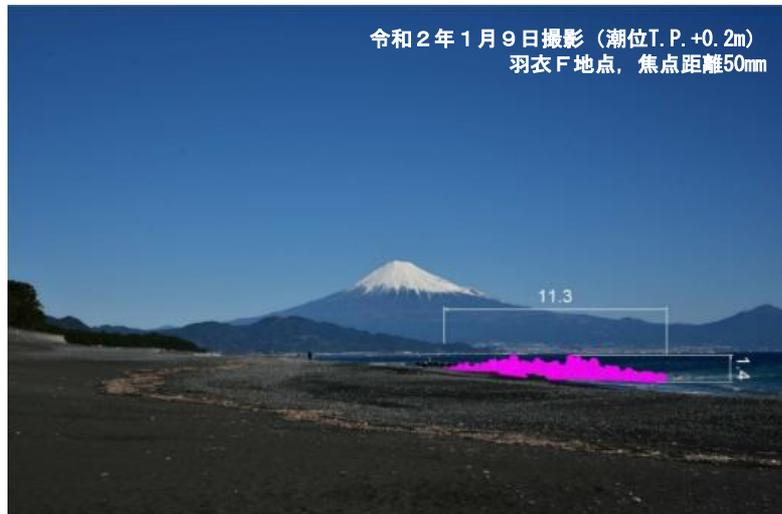
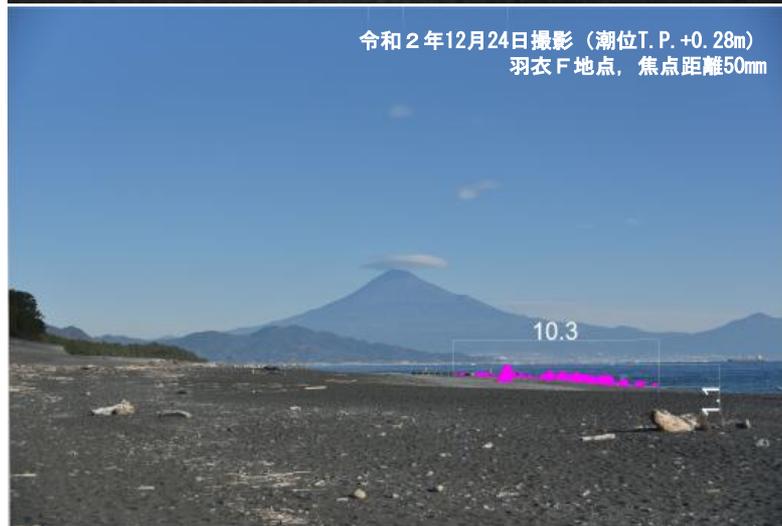
【羽衣F地点における1号消波堤撤去レベルb1の実施前後の変化】

- 1号消波堤は養浜材の流出により羽衣F'の垂直最大見込角と羽衣D・F・F'の水平最大見込角が熟視角を上回った平成31年2月に比べ、令和2年5月に実施した消波ブロックの一部撤去（撤去レベルb1）により、全ての地点で面積割合、垂直最大見込角が小さくなり景観への影響が低減した（撤去は消波堤中央付近が主であり、水平最大見込角の変化は少ない）。

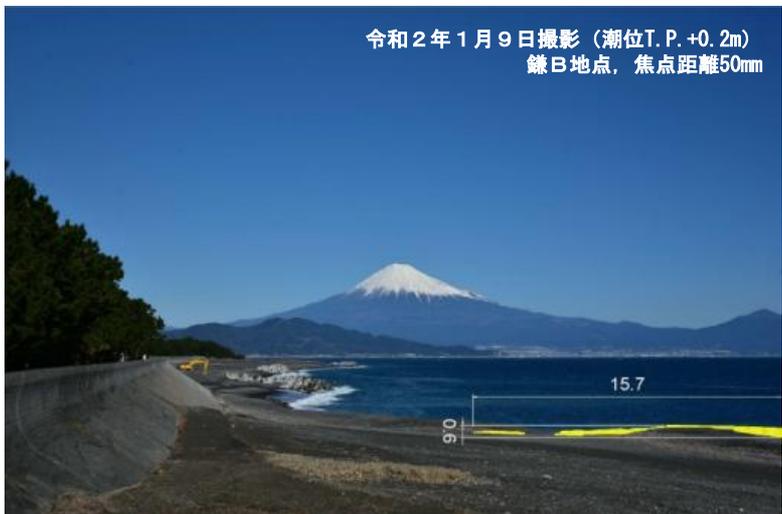
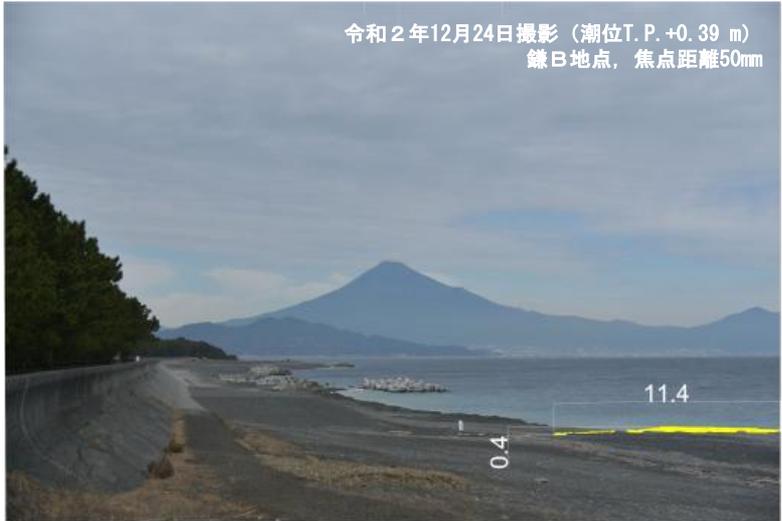
【鎌B地点における1号突堤の1号消波堤撤去レベルb1の実施前後の変化】

- 1号突堤は、平成31年3月の完成に伴い特に鎌B、鎌B'の見えが大きく変化したが、突堤整備と令和元年度まで実施の養浜の効果により、完成直後に比べて面積割合、垂直最大見込角及び水平最大見込角がともに小さくなり、景観の影響が低減した。

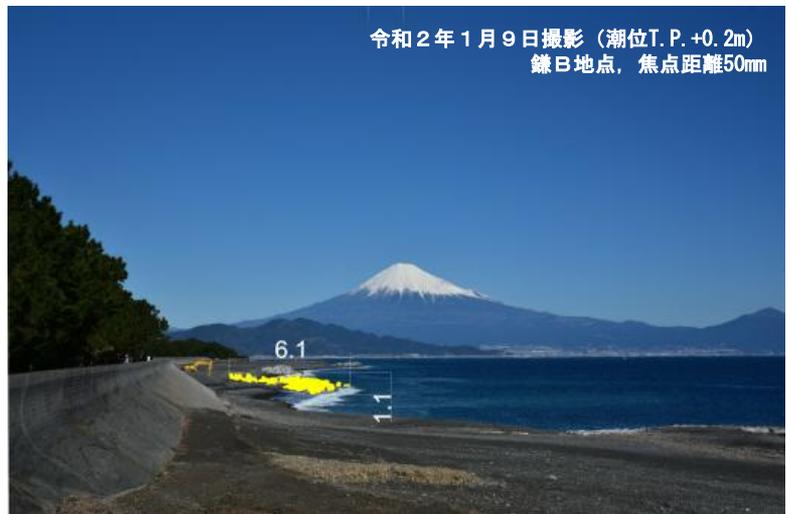
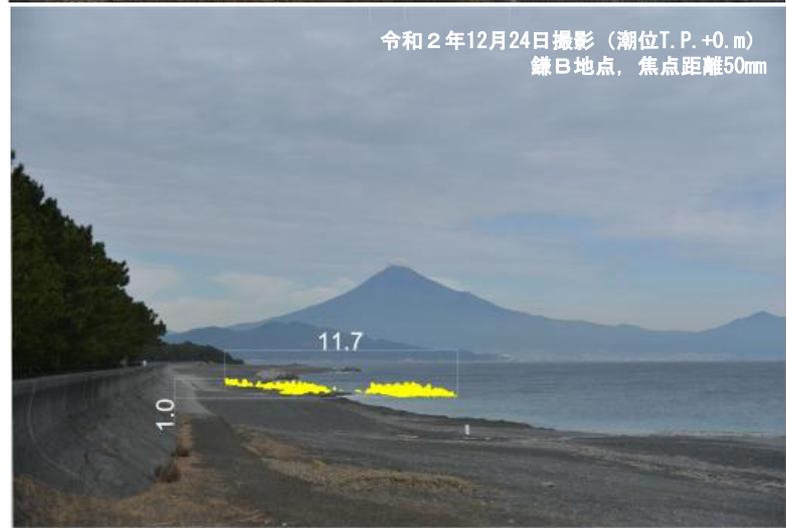
【鎌B地点における2号消波堤の設置（復旧）前後の変化】

評価基準	周辺景観との一体性や連続性
評価	1号消波堤背後の景観に配慮した養浜盛土は、令和元年に来襲した台風19号の高波浪により流出したことで3号消波堤が視認される状況となった。 2号消波堤はブロックの復旧により天端部分が視認される状況となった。
対応	➤ 1号消波堤の消波ブロックの撤去について、当初計画と現況の比較等を行い、次段階撤去の検討を行う。また、1号突堤上手の必要浜幅は確保されているため、高波浪による汀線後退で必要浜幅が不足した際には、砂浜の回復と下手への漂砂の供給を行うため、養浜を実施する。 ➤ 養浜実施に当たっては、視点場から富士山を眺望した時に、養浜の横断形状が富士山及びその手前の中規模な丘陵の稜線とできるだけ調和する形状になるように、景観にも配慮する。

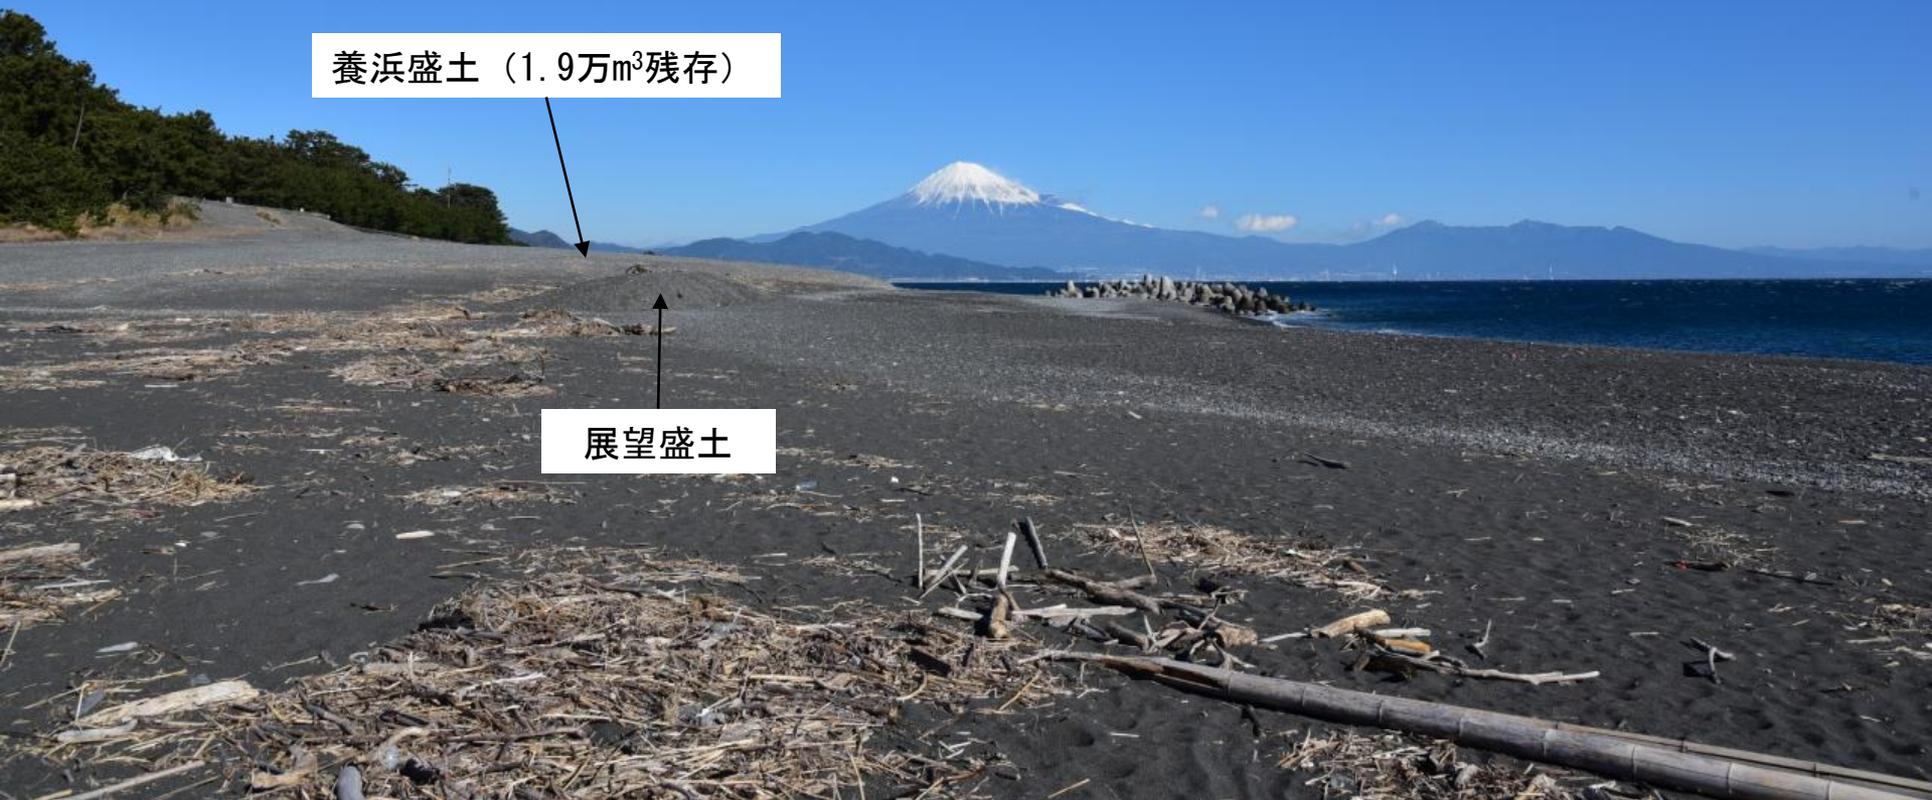
一【景観－海浜形状の変化】の評価－ 1号突堤整備前

1号消波堤背後に景観に配慮した養浜盛土を2.2万 m^3 実施（1.9万 m^3 残存：H28.9測量）
高さ2m（天端高T.P.+4.5m）の展望盛土を築造

養浜盛土（1.9万 m^3 残存）

展望盛土

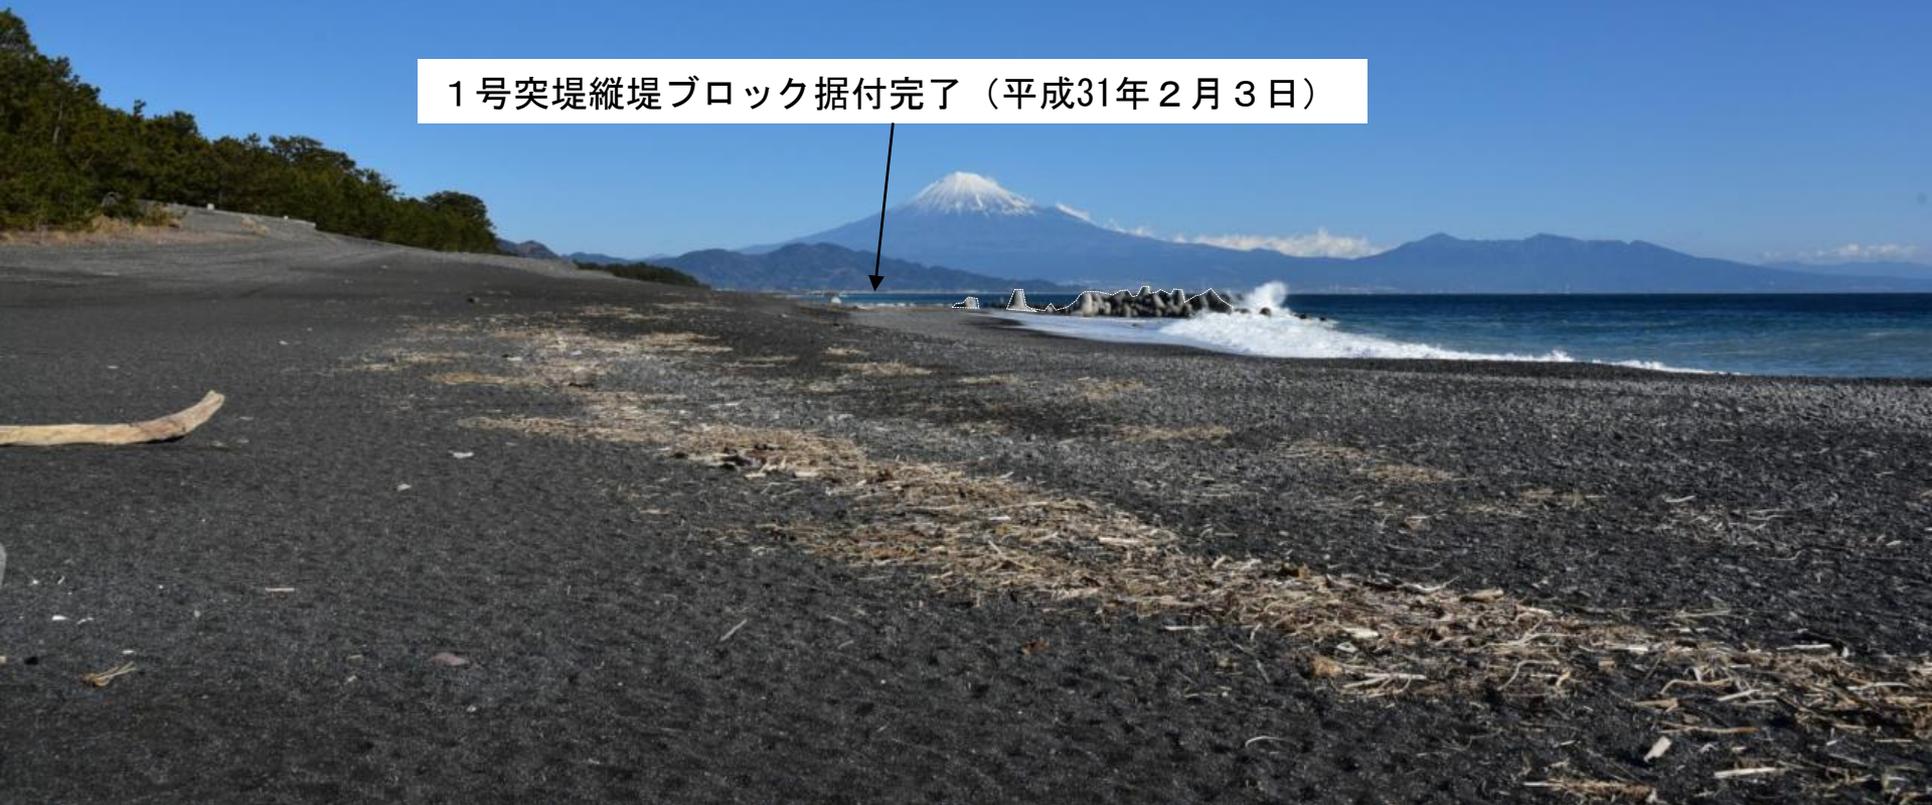
一【景観－海浜形状の変化】の評価一 1号突堤縦堤ブロック据付完了

1号突堤縦堤ブロック据付完了直後の状況、養浜盛土施工中、1号消波堤ブロック撤去前

1号突堤縦堤ブロック据付完了（平成31年2月3日）

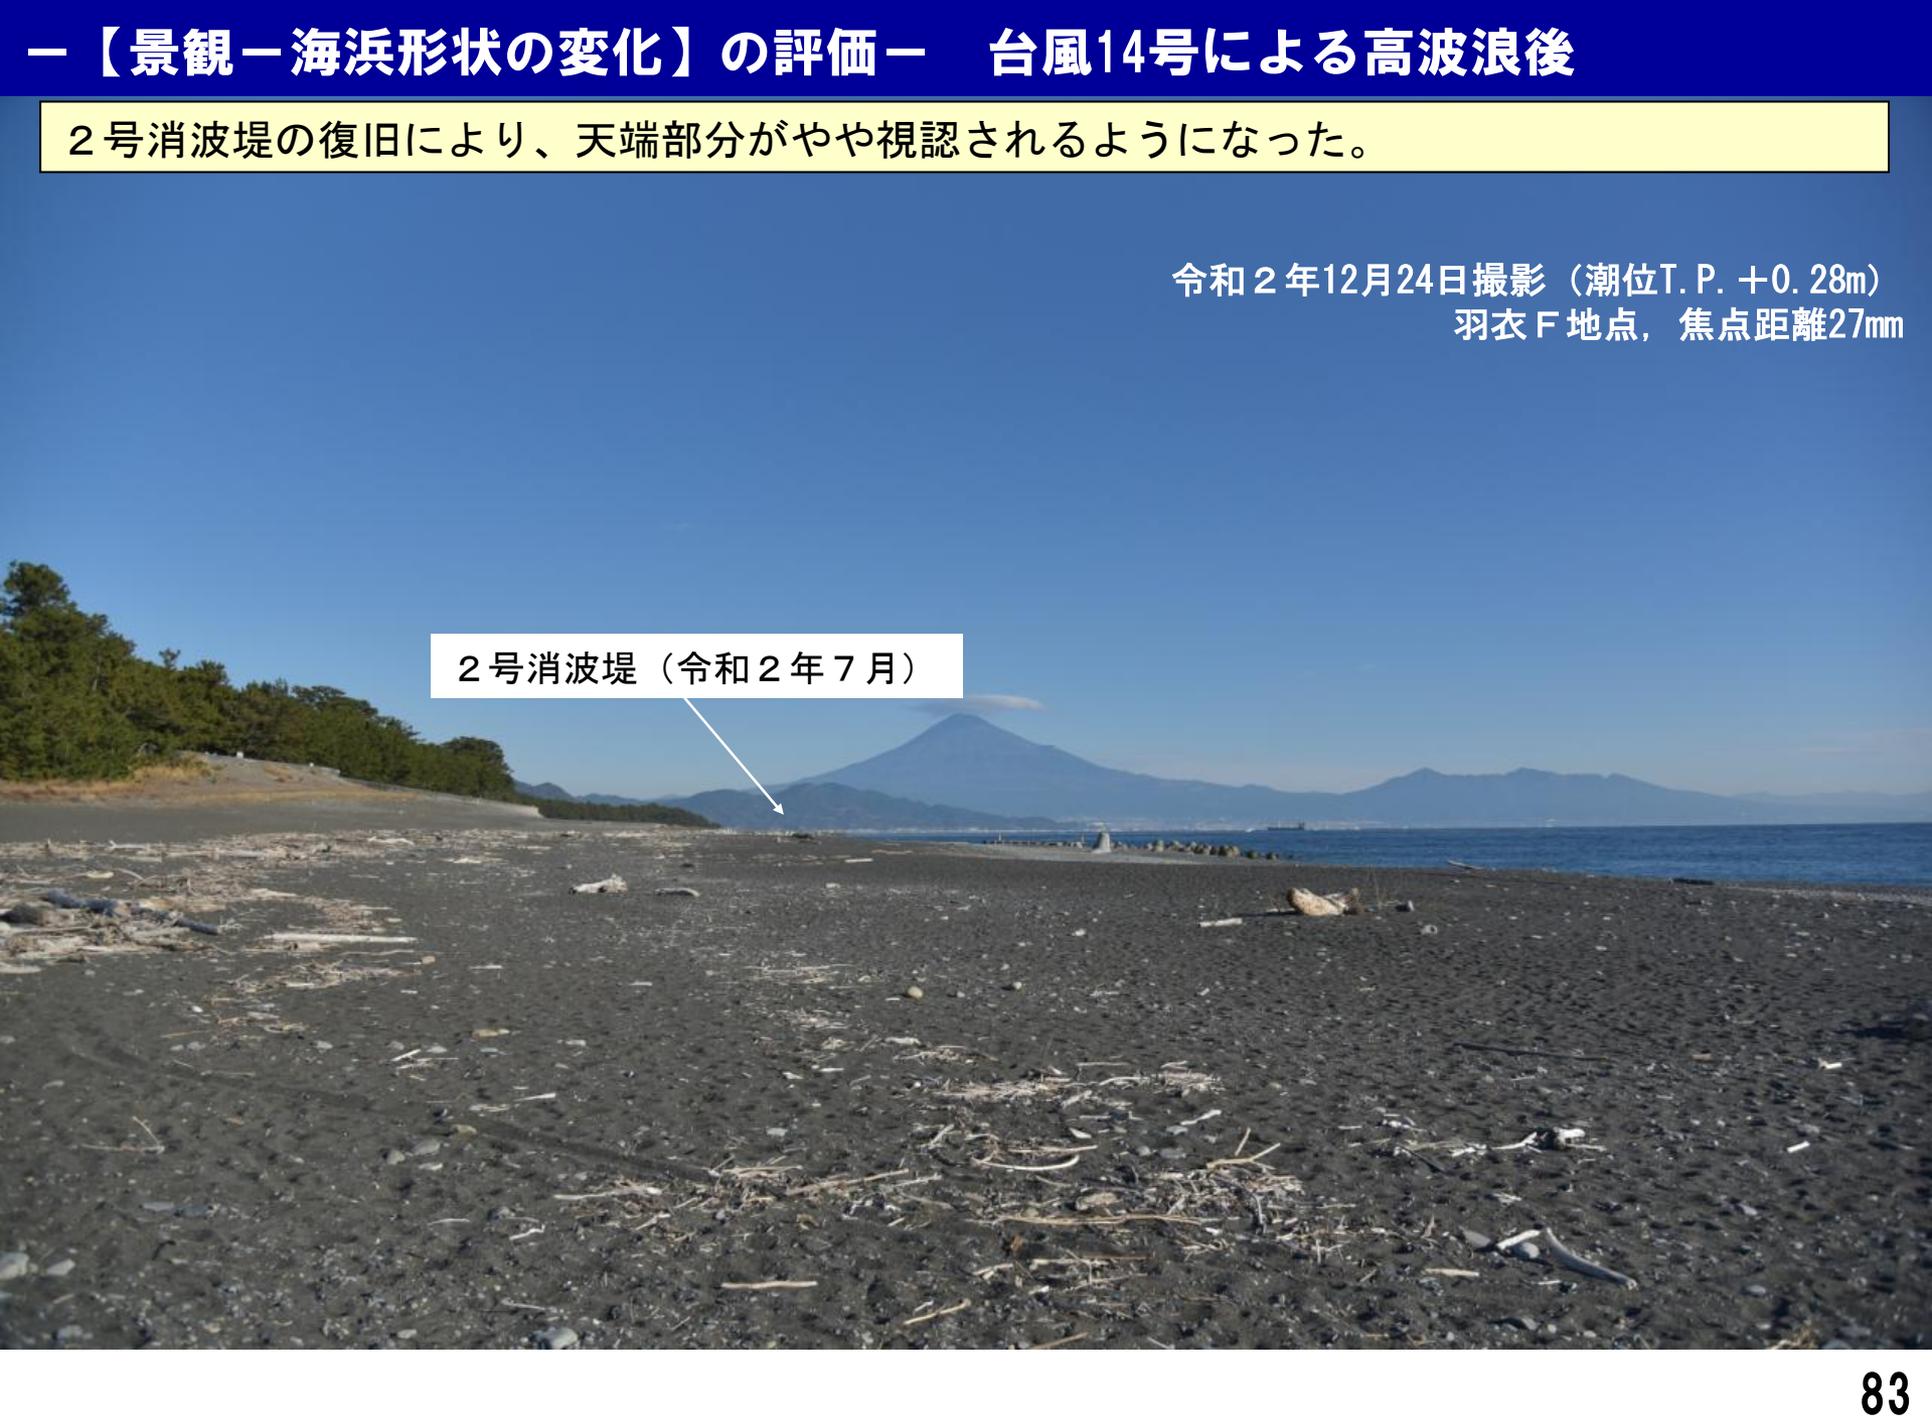
一【景観－海浜形状の変化】の評価－ 台風14号による高波浪後

2号消波堤の復旧により、天端部分がやや視認されるようになった。

2号消波堤（令和2年7月）

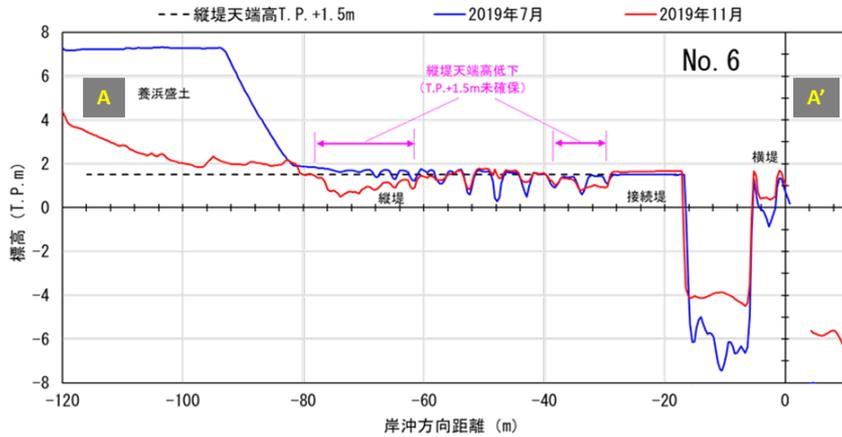
R1年度縦堤中央部の測線No. 6による天端高の確保状況確認（R2は測量未実施）

R1台風19号前後で、縦堤の一部区間で天端高の低下箇所がみられる。予測計算条件よりも波浪条件が大きな外力が作用したと思われるが1号突堤縦堤の上手側隣接域でも越波防護上必要な砂浜幅80mを確保した。昨年度から縦堤天端に大きな変化はなく、上手側は必要浜幅を確保できているため、漂砂制御機能は確保されている（R2は測量を実施しないため陸上目視による確認を行った。）

評価基準	突堤（縦堤）の漂砂制御機能、必要天端高T.P. +1.5mの確保
評価	1号突堤の上手で必要砂浜幅80mを確保できており、想定した漂砂制御機能を発揮していると推測される。
対応	➤引き続き、突堤周辺の地形変化より突堤（縦堤）の漂砂制御機能を把握していく。

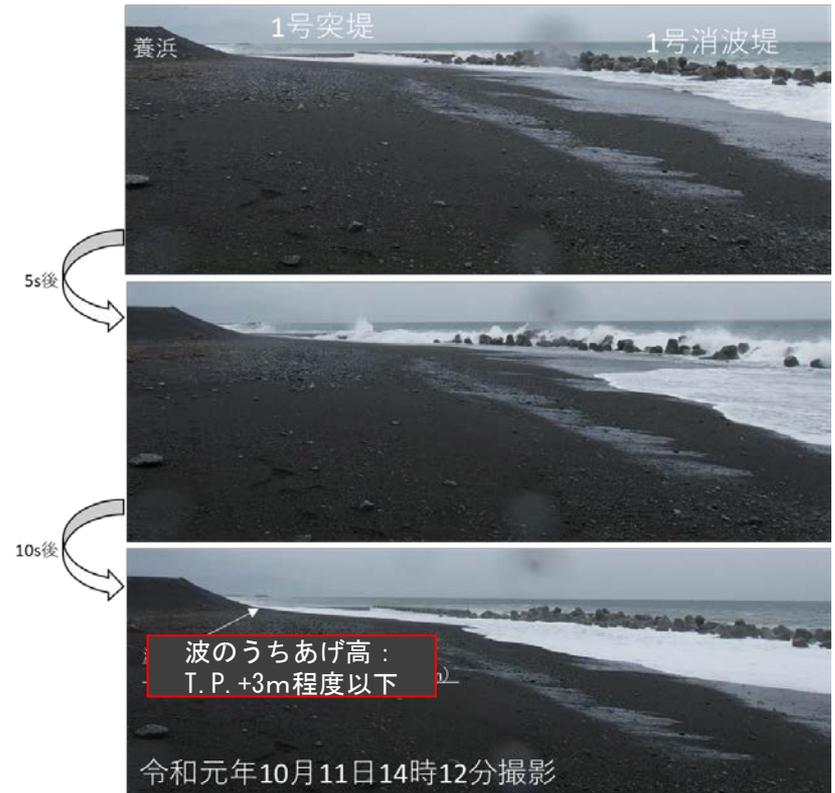
1号消波堤～1号突堤背後の状況

評価基準	堆砂前における突堤（横堤）の消波性能（透過率 $K_t \leq 0.7$ ）の確保
評価	令和元年の高波浪時に撮影した画像から波のうちあげ高の低減が確認できたため、 横堤の消波性能は発揮している と推測される。
対応	➤ 突堤周辺の侵食が顕著となった場合等、必要に応じて突堤（横堤）の消波性能を把握する。

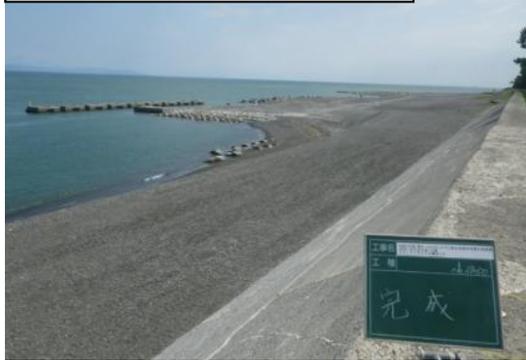
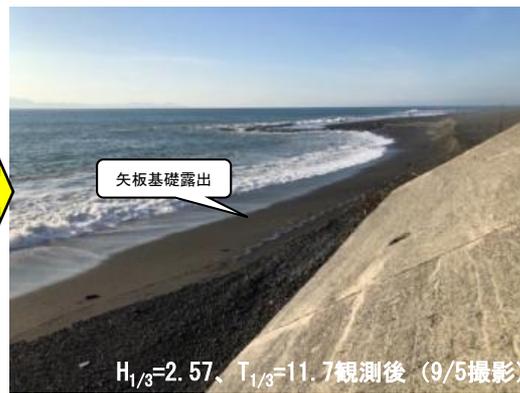
サンドリサイクル養浜竣工 (2020.8.3撮影)

1号突堤下手の堤防基礎露出状況

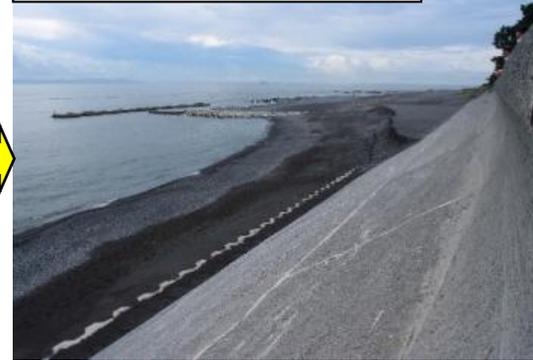
台風10号来襲後 (2020.9.10撮影)

評価基準	海岸利用に悪影響を及ぼしていないこと
評価	高波浪が少なく、越波は発生していない。 ・台風10号来襲時 (R2.9.7) に、久能観測所の有義波高3.65m、有義波周期13.6sを観測した。その際に、1号突堤下手に投入したサンドリサイクル養浜材の一部が流出し、堤防矢板基礎と根固工が露出する状況となった。
対応	<ul style="list-style-type: none"> ➢ 養浜を1号突堤下手に優先して実施中。 ➢ 1号突堤下手に根固工の設置 (令和3年9月完了済)。 ➢ 対策による海岸利用への影響を確認するため、今後も高波浪後にパトロールを実施していく。

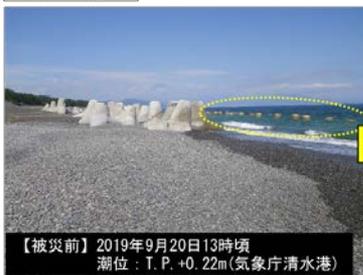
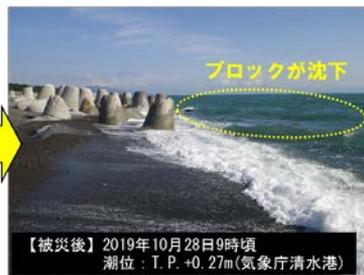
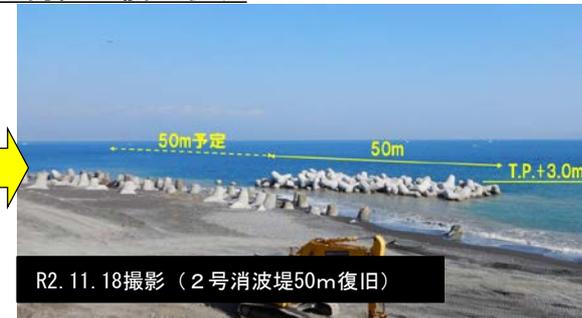
R1 台風19号による2号消波堤の被災及び現在の復旧状況

評価基準	海浜変形シミュレーション予測結果との整合
評価	1号突堤周辺の地盤高変化は、上手区間は概ね予測計算通りであり1号突堤は想定した沿岸漂砂制御効果が発揮されていると推測される。下手区間は2号消波堤の被災により、予測よりも侵食が進行していることが課題である。
対応	➤ 2号消波堤の復旧と合わせて1号突堤下手への集中的な養浜により侵食の進行を抑える。

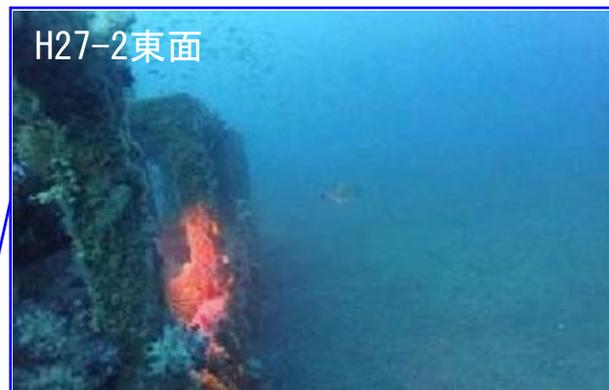
H27-2東面

評価基準	漁業に悪影響を及ぼしていないこと
評価	<p>漁礁周辺は堆砂等は生じておらず魚類も集まっていることが確認されたため、漁業への影響は問題が無いレベルと推測される。</p> <ul style="list-style-type: none"> ・ 三保沖の漁礁周辺のモニタリング結果から、漁礁の移動・変形等は無く、漁礁底面では昨年度から変化がなく砂礫の堆積は見られない。養浜土砂による影響等は確認されず、魚類が集まっていることを確認した。 ・ 対策の実施による影響等は、清水漁業協同組合等から指摘されていない。
対応	<p>➤ 対策による漁業への影響を確認するため、今後も漁礁モニタリングと関係機関への聞き取り調査を実施していく。</p>

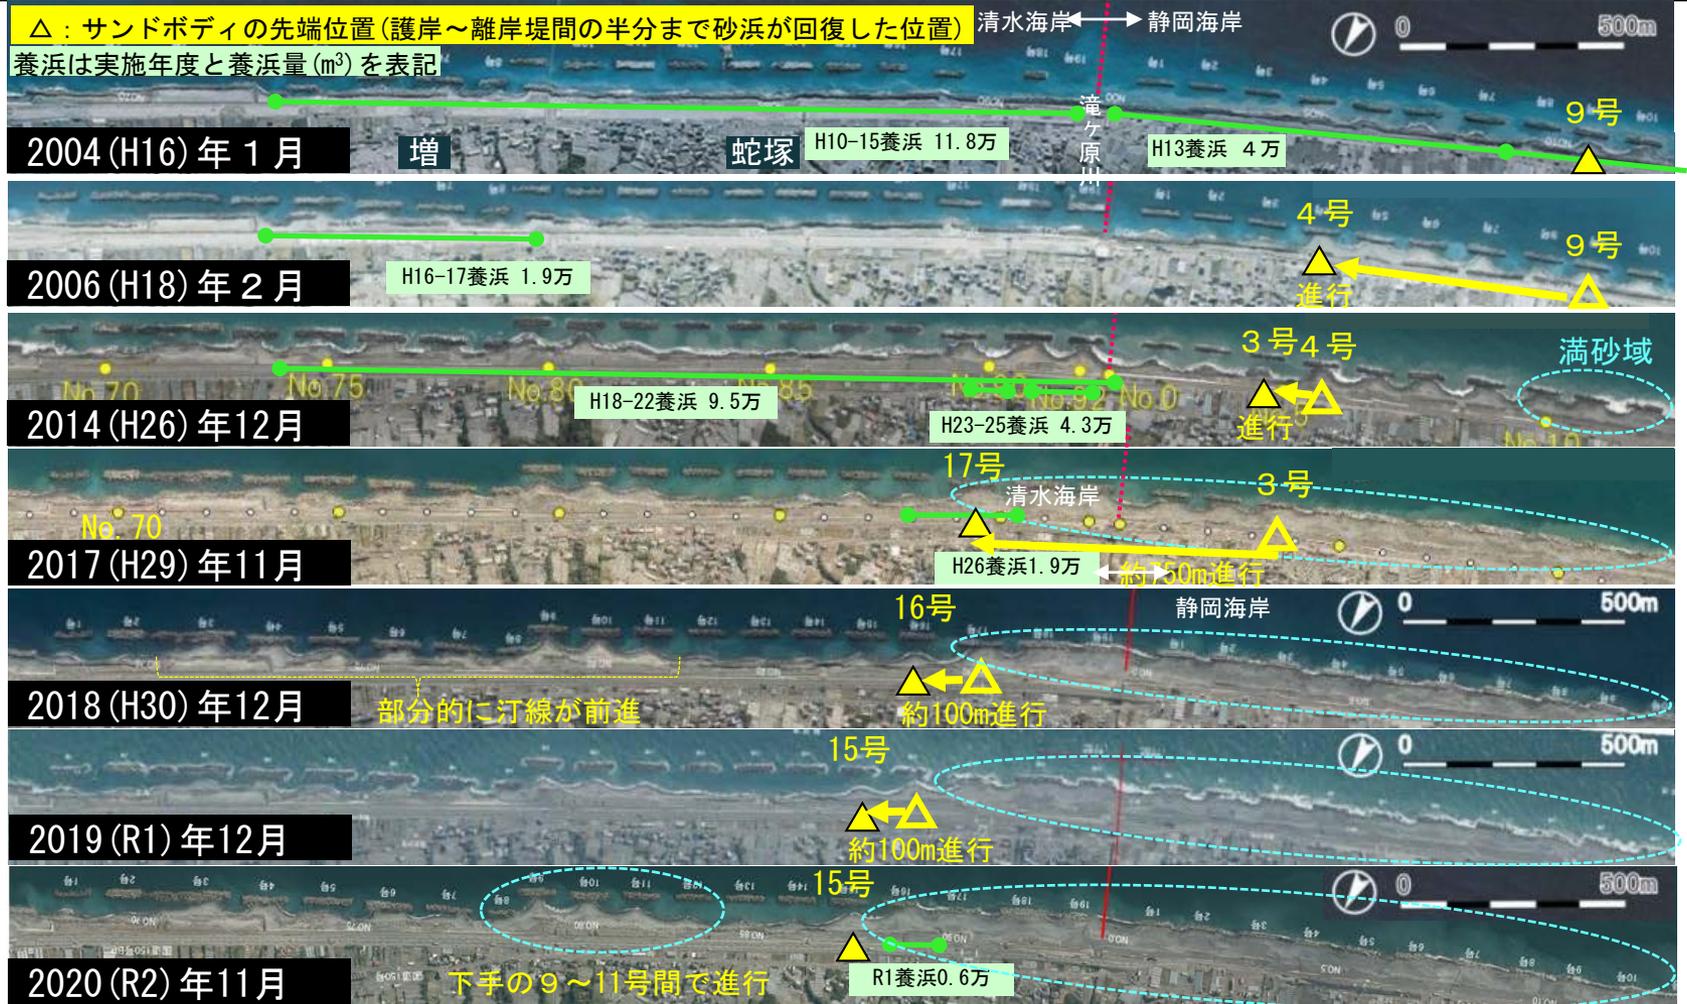
評価基準	サンドボディが進行しているか
評価	<u>下手の離岸堤9～11号離岸堤背後の汀線が前進</u> しており、 <u>サンドボディ促進養浜の実施により蛇塚地区全域の砂浜回復が早期に見込める</u> 。漂砂の自然供給分は、令和元年台風19号による13～14号離岸堤開口部の深掘れ箇所の埋め戻しと下手側の9～11号離岸堤背後の汀線回復に補われたため、サンドボディ先端位置に変化は見られない。
対応	➤ 引き続きモニタリングを実施し、必要に応じてサンドボディ促進策の見直し等を検討する。
