第9回三保松原景観改善技術フォローアップ会議参考資料集

令和5年3月24日

静岡県

1. 2022年度のモニタリング結果

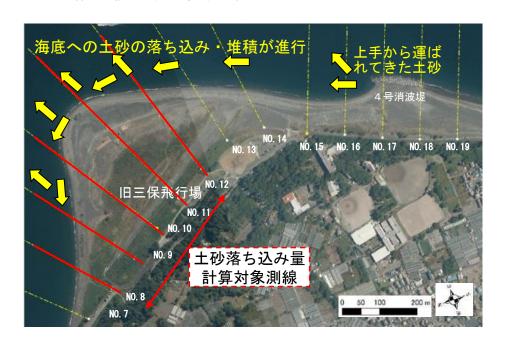
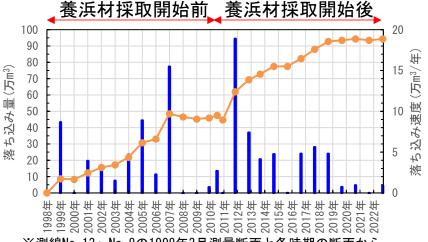
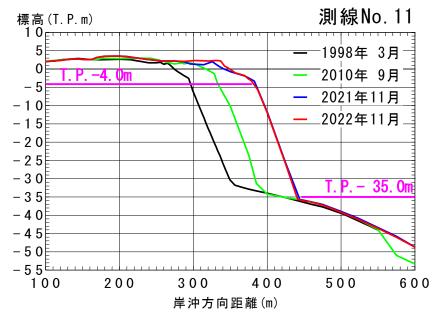
<飛行場前面(NO.13~NO.8)の土砂落ち込み量>

- ・飛行場前面の海底への土砂の落ち込み量は、サンドリサイクル養浜材採取の開始前で3.8万m³/年、 開始後の2022年時点で3.9万m³/年となっており、海底への土砂の落ち込みは継続している。
- ・海底への土砂の落ち込み量は年毎に変動が大きいが、2019年~2022年の落ち込みは少なかった。

サンドリサイクル養浜材 採取の開始前 (1998年3月~2010年9月)	サンドリサイクル養浜材 採取の開始後 (2010年9月~2022年11月※)
集計期間年数	12年6ヵ月	12年2ヵ月
T.P4.0m以深への 土砂の落ち込み量	47.5万m ³	46.8万m³
年平均堆積速度 (T.P4.0m以深)	3.8万m³/年	3.9万m³/年

※測線No. 13~No. 8の1998年3月測量断面と各時期の断面から T. P. -4m以深の堆積量のみを集計

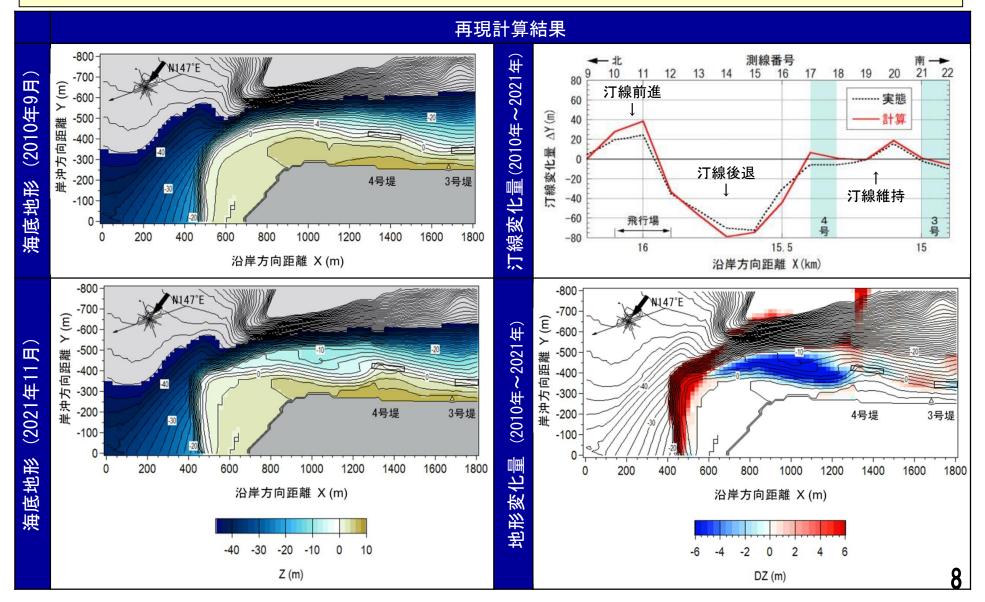
(4)①養浜材確保の持続可能性 - 再現計算結果の検証①-

- ・ サンドリサイクル養浜開始前の2010年地形をもとに、2021年地形の再現計算を行った。
- 3~4号消波堤間の汀線維持、4号消波堤下手の侵食、飛行場前面の堆積を、再現の主対象とした。
- No. 17~22の汀線維持、No. 12~16の汀線後退、No. 9~11の汀線前進が定量的に再現された。

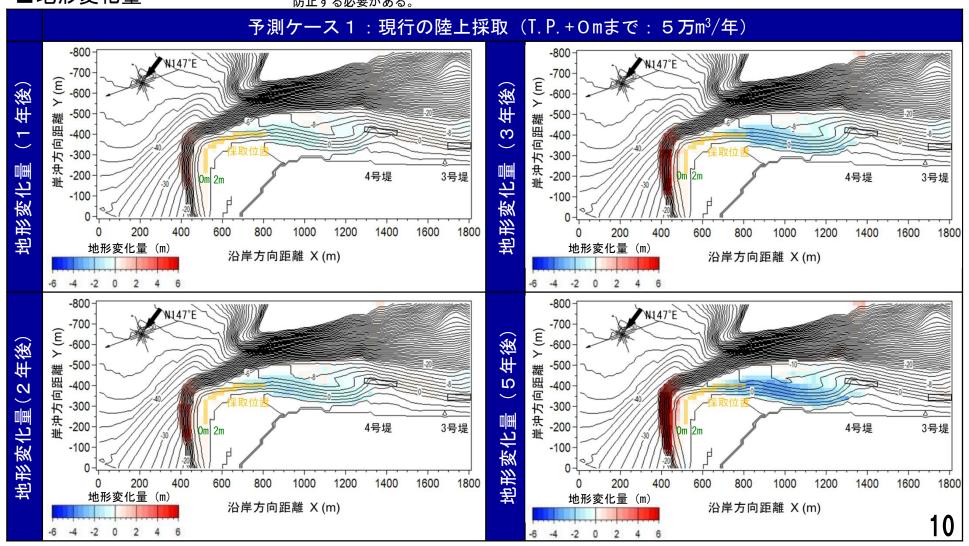
(4)①養浜材確保の持続可能性 -予測ケース1(地形変化量)-

- 4号消波堤下手からの侵食域の波及が生じ、3年後には採取位置まで侵食域が波及している[※]。
- 5年後の侵食域の先端はX=700m付近の位置であり、X=700~1300m間が侵食域となっている。
- 採取箇所より下手側は、1年後以降は浅い箇所から深い箇所まで堆積が見られ、土砂の落ち込みが生じている。

※近傍からの土砂の引き込みは海底への土砂の落ち込みを減少させる可能性があるが、侵食域からの土砂の引き込みは 防止する必要がある。

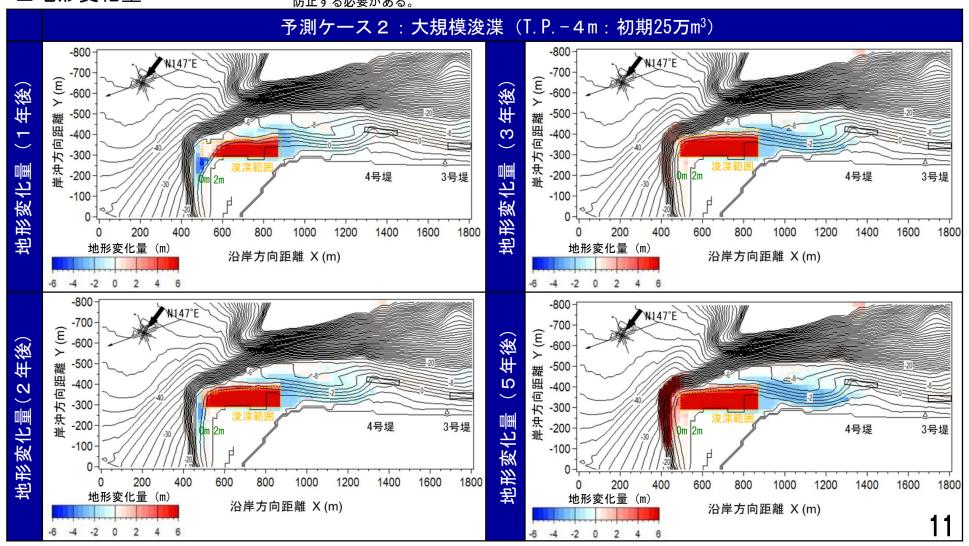
(4)①養浜材確保の持続可能性 -予測ケース2(地形変化量)-

- 1年後には、浚渫範囲の掘削底面の水深 4 mから汀線まで顕著な堆積が生じている。一方で、浚渫範囲のすぐ上手側と下手側で は侵食が生じており、近傍から土砂を引き込みながら埋め戻りが生じている過程である[※]。
- 2年後は浚渫範囲より下手側の侵食が緩和され、3~5年後には下手側の浅い箇所から深い箇所まで再び堆積しているため、 3年後までに浚渫範囲は埋め戻った状態となる。3年後以降は土砂の落ち込みが顕著となり、再度浚渫が必要となる。
- 4号消波堤下手の侵食は帯状に広がっているが、他ケースと同じ傾向のため、大規模浚渫による影響ではないと考えられる。

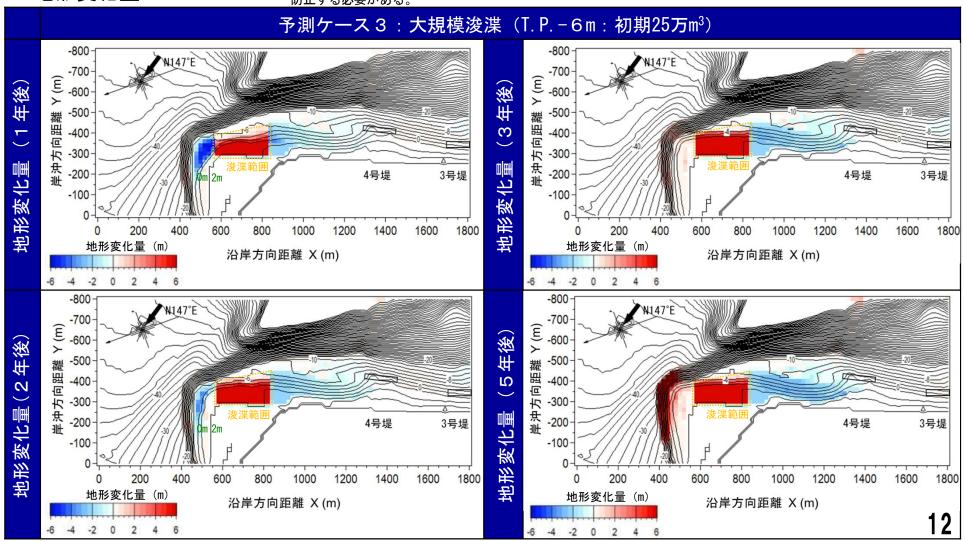
(4)①養浜材確保の持続可能性 -予測ケース3(地形変化量)-

- 1年後には、浚渫範囲の掘削底面の水深 6 mから汀線まで顕著な堆積が生じている。一方で、浚渫範囲のすぐ上手側と下手側で は侵食が生じており、近傍から土砂を引き込みながら埋め戻りが生じている過程である[※]。
- 2年後は浚渫範囲より下手側の侵食が緩和され、3~5年後には下手側の浅い箇所から深い箇所まで再び堆積しているため、 3年後までに浚渫範囲は埋め戻った状態となる。3年後以降は土砂の落ち込みが顕著となり、再度浚渫が必要となる。
- 4号消波堤下手の侵食は帯状に広がっているが、他ケースと同じ傾向のため、大規模浚渫による影響ではないと考えられる。

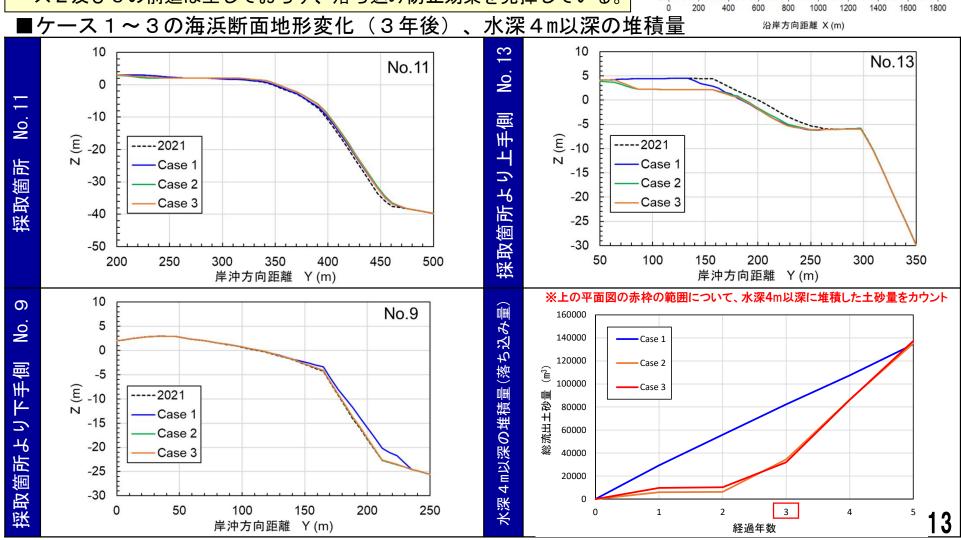
(4)①養浜材確保の持続可能性 一海浜断面地形変化(3年後)ー

- 採取箇所より上手側のNo. 13では、ケース 1 ~ 3 の侵食量は概ね同じである。
- 採取箇所No. 11では、ケース 1 ~ 3 の前進量(土砂の落ち込み量)は 少なく、概ね同じである。
- 採取箇所より下手側のNo.9では、ケース1の前進量が多い一方、ケース2及び3の前進は生じておらず、落ち込み防止効果を発揮している。

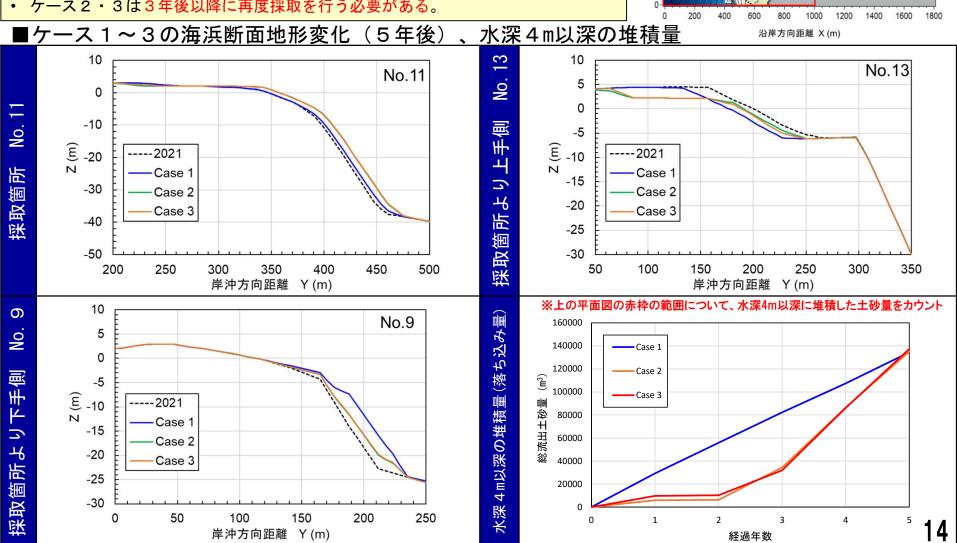
(4)①養浜材確保の持続可能性 一海浜断面地形変化(5年後)-

- 採取箇所より上手側のNo. 13では、ケース1は侵食量が多く、ケース2及び3は侵 食量が少ない。
- 採取箇所No. 11では、ケース1に比べてケース2及び3の前進量(土砂の落ち込み) 量)がやや多い。
- 採取箇所より下手側のNo. 9では、ケース1に比べてケース2及び3の前進量が少 ない。
- ケース2・3は3年後以降に再度採取を行う必要がある。

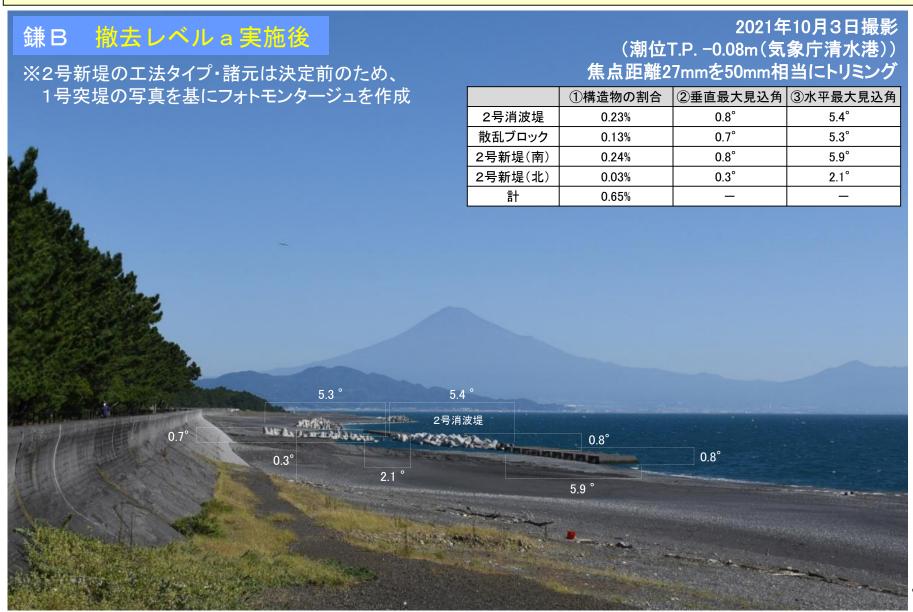
(4)③2号消波堤のブロック撤去 - 景観の比較検討:撤去レベルaー

• 2号消波堤の垂直最大見込角が0.9°→0.8°と小さくなるが、撤去前の景観とほとんど変わらない。

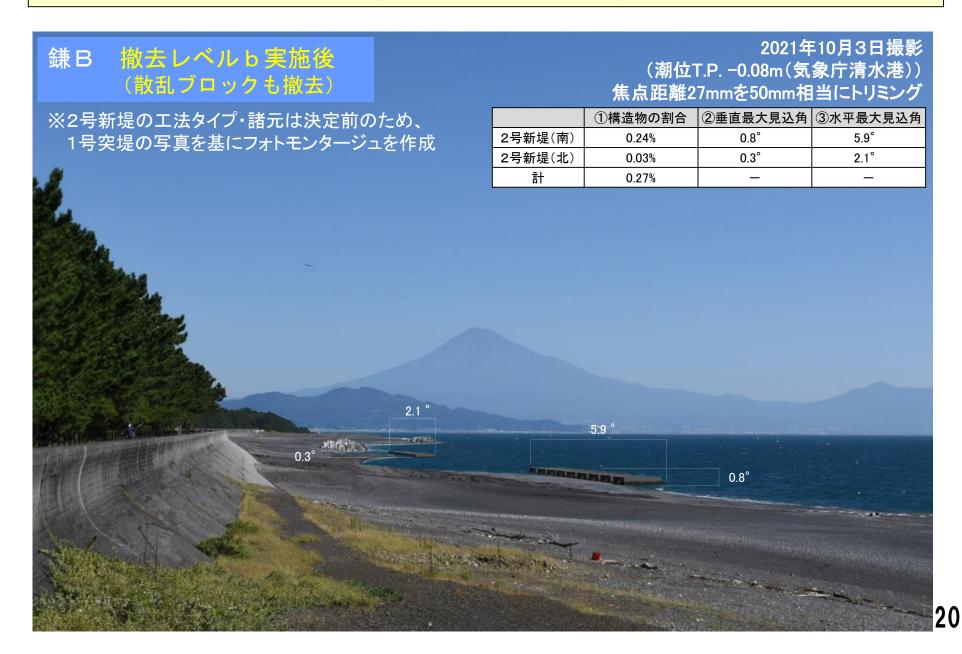
(4)③2号消波堤のブロック撤去 -景観の比較検討:撤去レベルb-

• 撤去レベルbまでの実施により、構造物の割合が減少し、景観改善が期待できる。

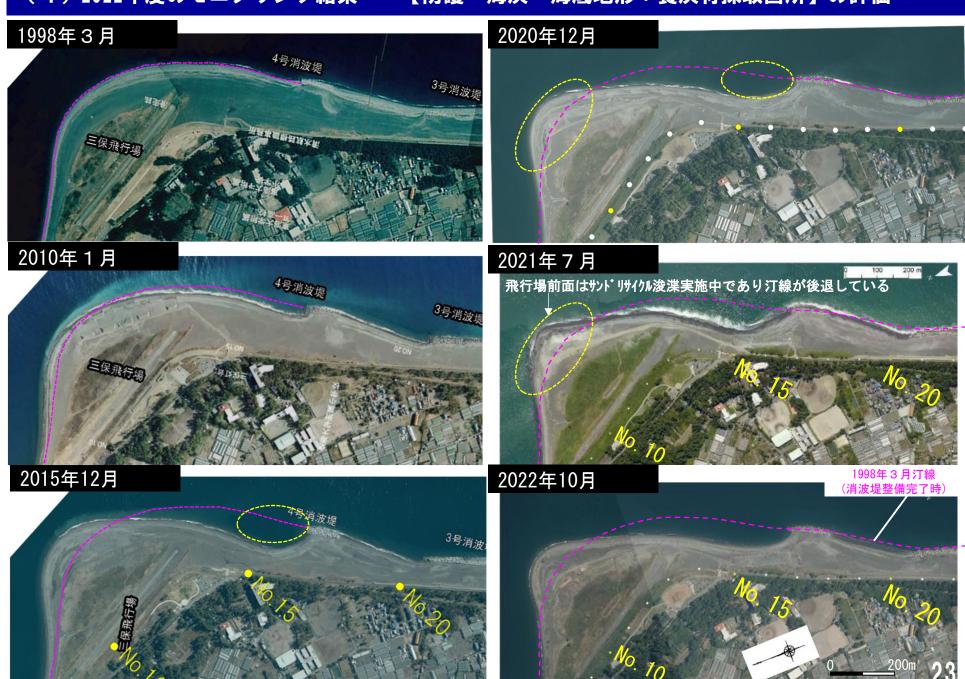
(4)2022年度のモニタリング結果 - 【防護-海浜・海底地形:養浜材採取箇所】の評価-

評価基準	汀線位置、断面積(1998年当時の汀線と断面積 [※] を割り込まないこと) ※沿岸漂砂の連続性が保たれていた時期の汀線位置と断面積
評価	採取箇所は概ね回復が見られたが、上手からの侵食が4号消波堤下手に波及している。
	・1998年の汀線位置と比較して、No.13より上手側では汀線を割り込んでいるが、それ以外の範囲では安定~前進している。 ・1998年の海浜断面と比較して、養浜材を採取したNo.12~10の陸上部は堆積している。 ・No.13は、汀線近傍~-10mの主に海中部で侵食(断面積の減少)が見られる。
対応	→ 4号消波堤下手への養浜実施により侵食箇所の汀線の維持を図ることで採取範囲を確保する。→ モニタリングを継続するとともに、必要な養浜材の継続的な確保のため、採取方法を検討する。

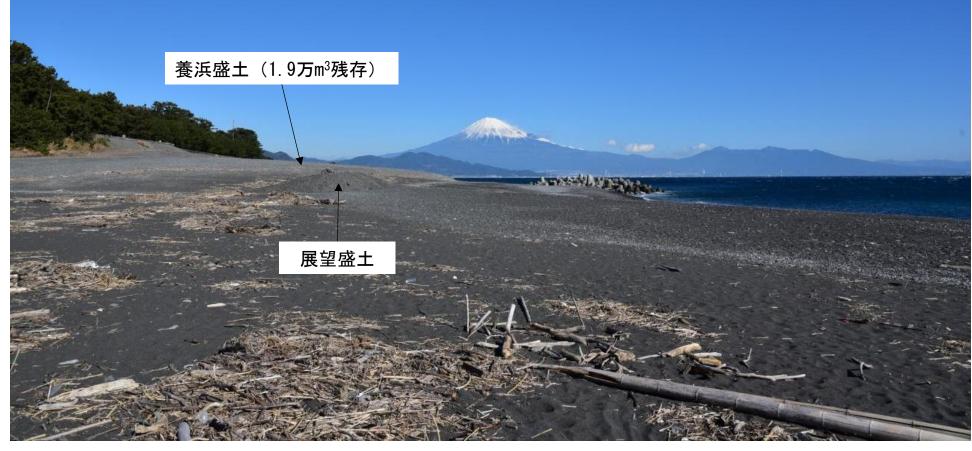
2017年 1 月12日撮影(潮位T. P. +0. 1m) 羽衣 F 地点, 焦点距離27mm

- 1号消波堤背後に景観に配慮した養浜盛土を2.2万m³実施(1.9万m³残存:2016.9測量)
- 高さ2m (天端高T.P.+4.5m) の展望盛土を築造

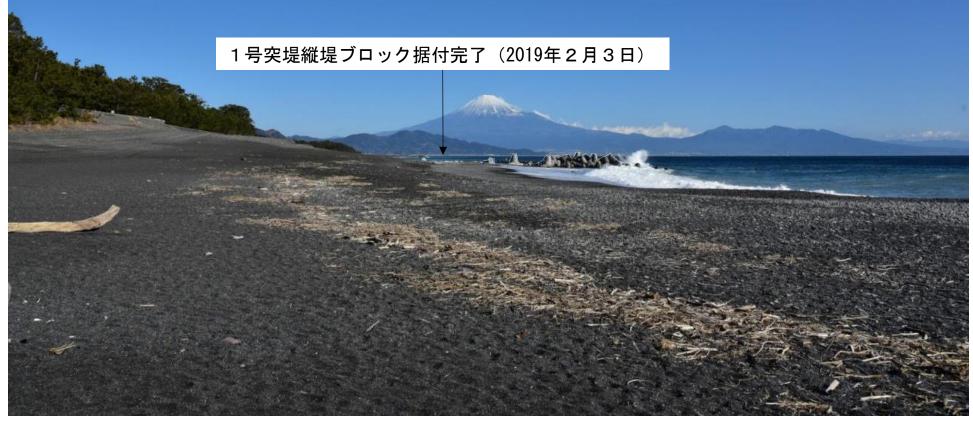
2019年2月4日撮影(潮位T.P.+0.3m) 羽衣F地点,焦点距離27mm

・ 1 号突堤縦堤ブロック据付完了直後の状況、養浜盛土施工中、 1 号消波堤ブロック撤去前

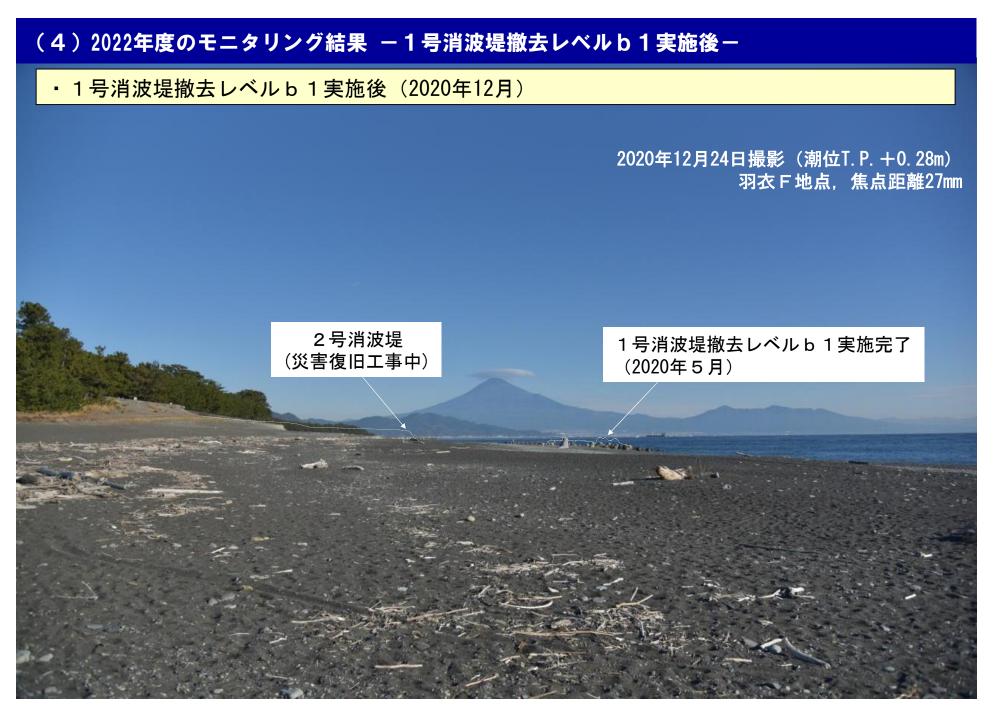
> 2023年1月8日撮影(潮位T.P.+0.17m) 羽衣F地点,焦点距離27mm

・台風14号・15号来襲後、レベル b 1の撤去を実施した 1号消波堤の上手で汀線がやや後退し、 周辺のブロックが視認されやすくなった。

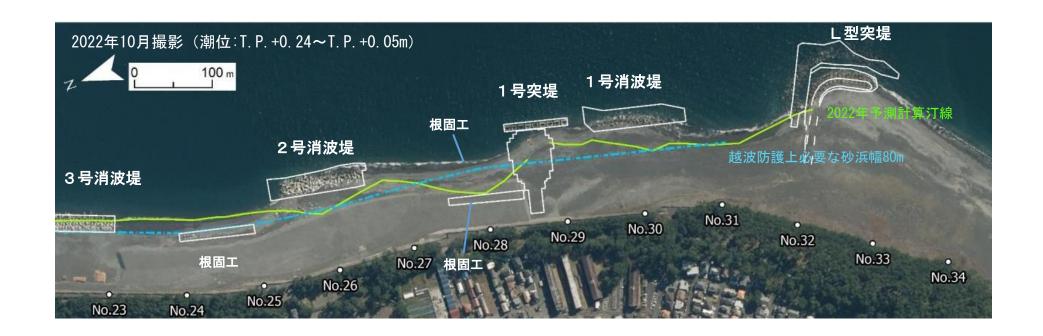
評価基準	海浜変形シミュレーション予測結果との整合
評価	・1号突堤周辺の上手区間は想定以上の沿岸漂砂制御効果が発揮されている。 ・下手区間は2022年に高波浪や大きな台風が来襲せず、かつ1号突堤の下手側に集中養浜を行ったため、次年度から5万m3の計画養浜量の投入区間を確保できないことが課題である。
対応	▶ 2号消波堤背後に不足分をストックすることで計画量投入分のスペースを確保する。

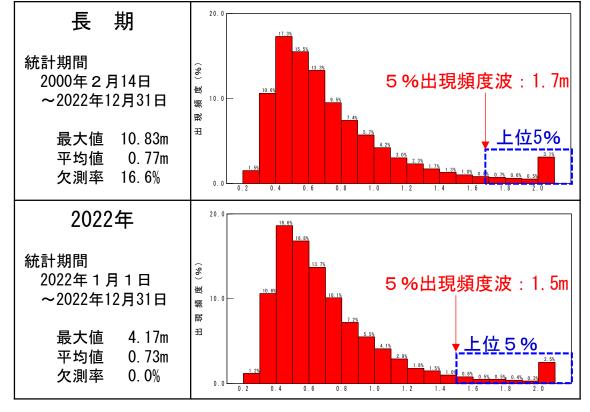
【波高別出現頻度(久能観測所)】

評価基準	既往観測データとの差異
評価	予測計算の波高条件に比べて2022年の波高は低かったため、波高条件の見直しは不要である。・予測計算の入射波条件:沖波波高Ho=3m、周期T=9s(石廊崎測候所観測波浪の5%出現頻度波)・久能観測所の5%出現頻度波は、長期(2000~2022年)は1.7m、2022年は1.5m石廊崎波高データとの相関関係より、1.7m×1.41=2.4m < 3.0m
対応	▶ 引き続き海象データを収集する。
