# 令和4年度 清水海岸侵食対策検討委員会

## 検討資料

令和5年2月22日

静岡県

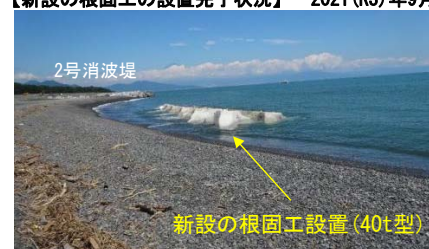
【新設の根固工の設置完了状況】 2021(R3)年9月

- ・ 1号突堤下手の養浜の常時波浪による流出の抑制を図るため、令和3年度に汀線より沖側に根固工を設置した。(景観に配慮し、既設と同じ頭頂部がないタイプのブロックを使用し、天端高さをT.P. +1.5m程度以下とした)
- ・ 令和4年度は高波浪が少なく根固工背後の養浜の歩留まりが高く、汀線位置も維持された状態である。

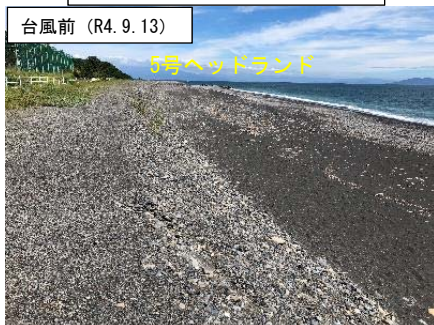
台風前 (R4. 9. 13)

台風14号・15号前後の4号ヘッドランド下手の状況

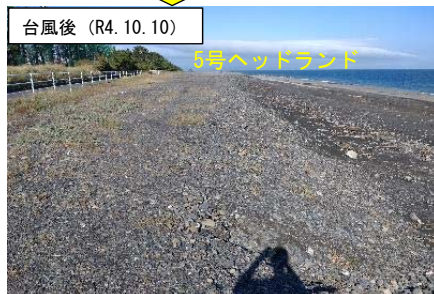
台風後 (R4. 10. 10)

令和3年度の汀線際から海中への押土養浜の実施により、必要砂浜幅を満足した状態を維持

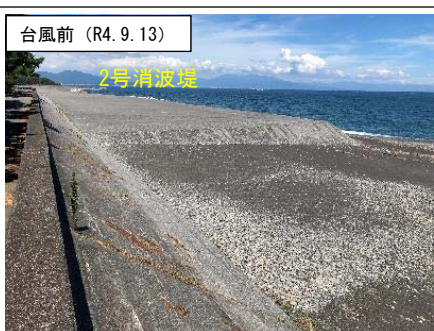
台風前 (R4. 9. 13)

台風14号・15号前後の1号突堤下手の状況

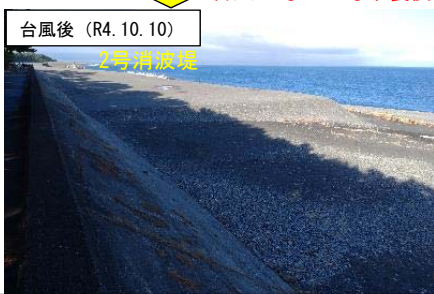
台風後 (R4. 10. 10)

令和2～3年度の集中養浜の実施により、必要砂浜幅を満足した状態を維持

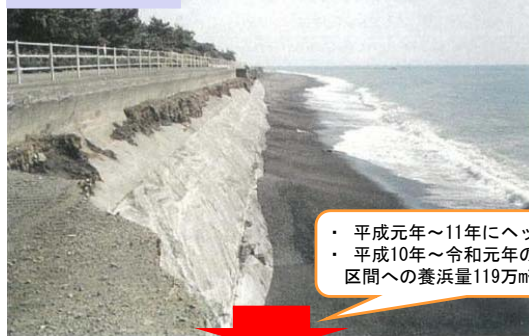
1994 (H6) 年

⇒砂浜消失による護岸被災が懸念されていた平成6年当時（ヘッドランド整備中、養浜実施前）と比較すると、施設と養浜による侵食対策の効果によって護岸の安定化が図られている。

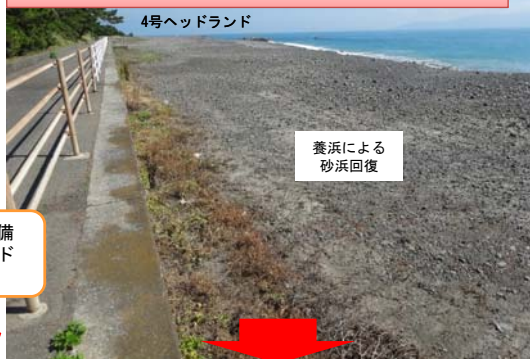
2021 (R3) 年台風16号来襲後 (2021年10月)

養浜による  
砂浜回復

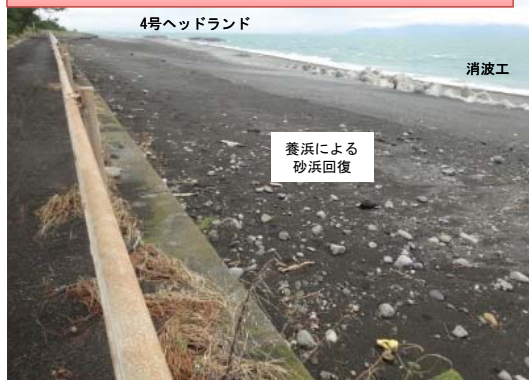
2019 (R1) 年台風19号来襲後 (2019年10月)

養浜による  
砂浜回復

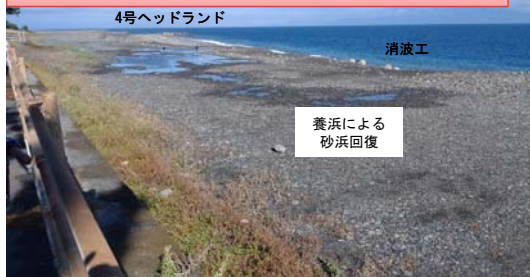
2022 (R4) 年台風14号、15号来襲後 (2022年10月)

養浜による  
砂浜回復

消波施設と継続的な養浜による侵食対策の効果によって護岸の安定化が図られている

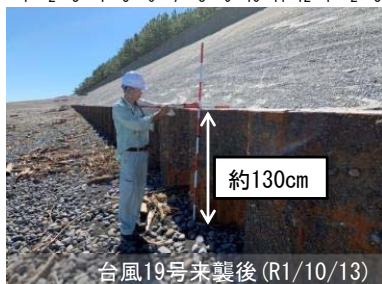
台風19号来襲後 (R1/10/13)

・令和2年の台風10号、14号来襲により、1号突堤下手に投入したサンドリサイクル養浜材の一部が流出し、堤防基礎工と根固工が露出する状況となった。

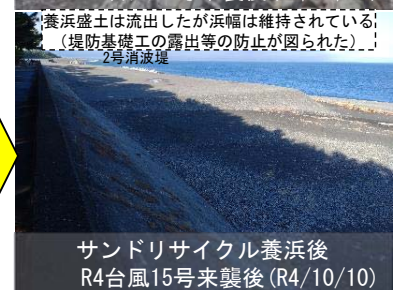
サンドリサイクル養浜後  
R4台風15号来襲後 (R4/10/10)

・令和3・4年は令和2年と同規模の高波浪が来襲したが、2号消波堤復旧＋養浜の実施により堤防基礎工の露出防止等が図られた。

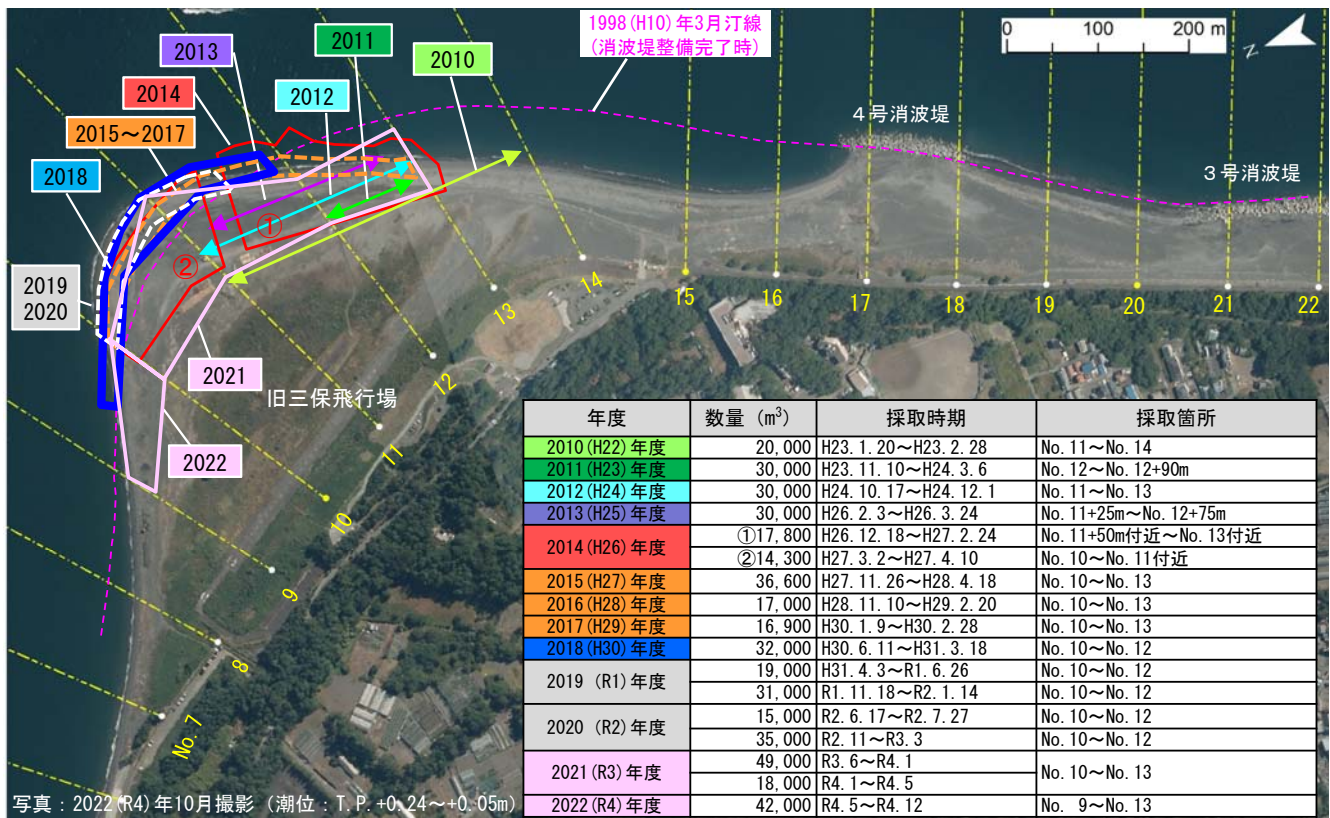
- ・ 2010 (H22) 年度以降の旧飛行場前面でのサンドリサイクル養浜材採取は、堆積箇所を実施しており、2014 (H26) 年度より採取エリアを下手側まで拡幅して実施

- ・ 大量の沿岸漂砂が現在もT.P. -4m以深の急斜面を経て海底谷に落ち込み、堆積を続けている。
- ・ 砂礫がT.P. -4mの水深に達しないようにしない限り土砂の落ち込みが続くため、現在の陸上採取の方法以外として、水中からの採取等による効率的な土砂の採取方法を検討する。

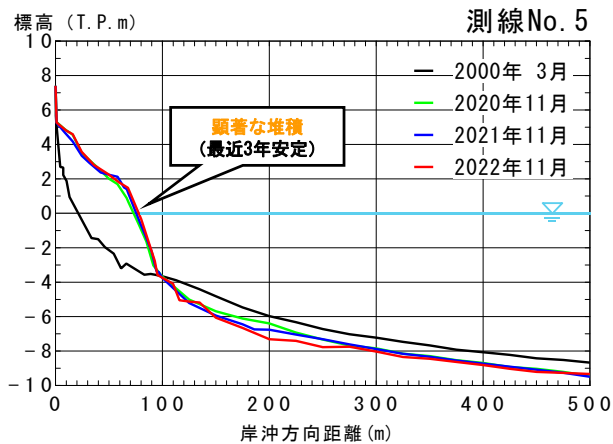
## ○ 清水区との区界付近（静岡4号離岸堤測線）

- ・ 安倍川河口左岸の測線No. 78は、2021～2022年にかけて堆積。
- ・ 清水区との区界付近の測線No. 5は、最近3年は安定傾向。

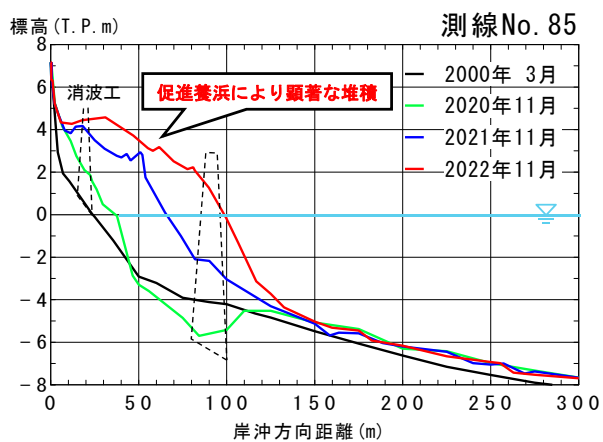
## ○ 蛇塚地区13号・14号離岸堤の開口部

- ・ 測線No. 88～92は砂浜回復域の到達により砂浜が回復。
- ・ 蛇塚地区13号・14号離岸堤の開口部（測線No. 85）は令和元年台風19号により侵食された箇所が促進養浜の実施により、砂浜が回復。

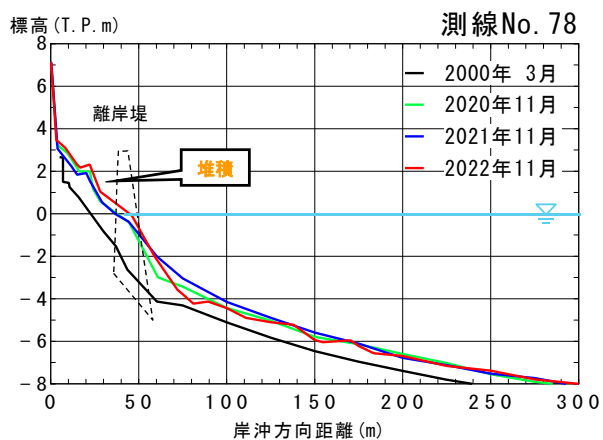
## ○増地区7号離岸堤

- ・ 蛇塚地区11号離岸堤（測線No. 82）は、2020年から2022年にかけて離岸堤岸側から沖側で堆積。
- ・ 増地区7号離岸堤（測線No. 78）は、2021年から2022年にかけて離岸堤岸側でやや堆積している。

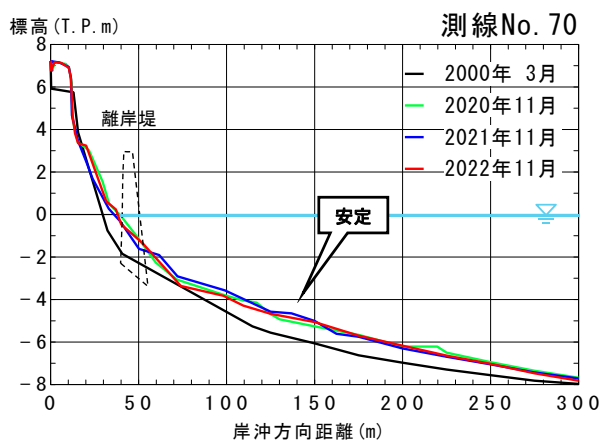
## ○増地区2号離岸堤

- ・ 増地区4号・5号離岸堤の開口部（測線No. 74）は、2021年から2022年にかけて汀線がやや後退。
- ・ 増地区2号離岸堤（測線No. 70）は、2020年から2022年の変化は少なく安定している。

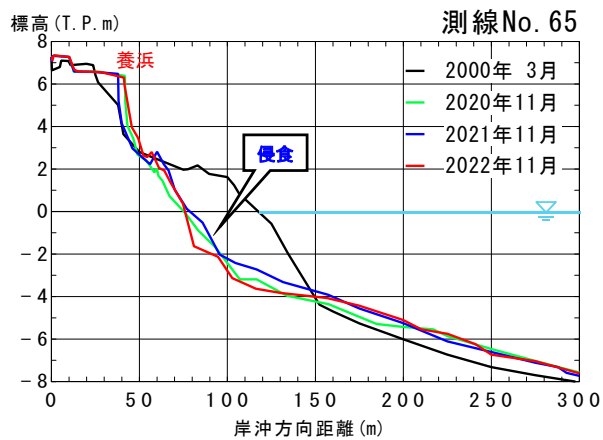
#### ○1号ヘッドランド（養浜箇所）

- ・増地区離岸堤下手の消波堤端部（測線No. 68）は2021年以降は消波堤沖側の侵食箇所が埋め戻され安定している。
- ・1号ヘッドランド（測線No. 65）はヘッドランド背後の養浜の歩留まりは高いが、沖側はやや侵食が生じている。

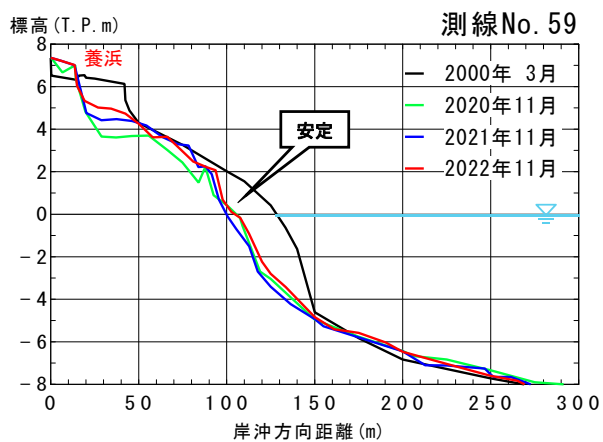
#### ○2号ヘッドランド上手

- ・1号ヘッドランド下手（測線No. 63）は、2021年以降はヘッドランド沖側の侵食箇所が埋め戻され堆積。
- ・2号ヘッドランド上手（測線No. 59）は、安定傾向。

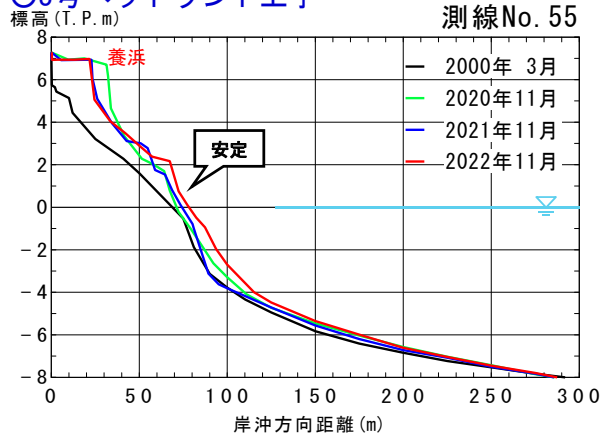
#### ○3号ヘッドランド上手

- ・2号ヘッドランド下手（測線No. 56）は、2022年の汀線付近で安定している（養浜の歩留まりが高い状態）。
- ・3号ヘッドランド上手（測線No. 55）は、2022年の汀線付近で安定している（養浜の歩留まりが高い状態）。

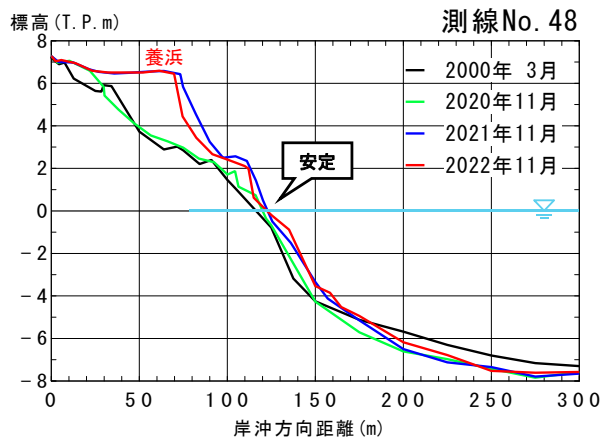
#### ○4号ヘッドランド上手

- ・3号ヘッドランド下手（測線No. 52）は、必要砂浜幅が不足した状態であるが2022年は汀線が前進している。
- ・4号ヘッドランド上手（測線No. 48）は、2021年の汀線付近で安定している（養浜の歩留まりが高い状態）。

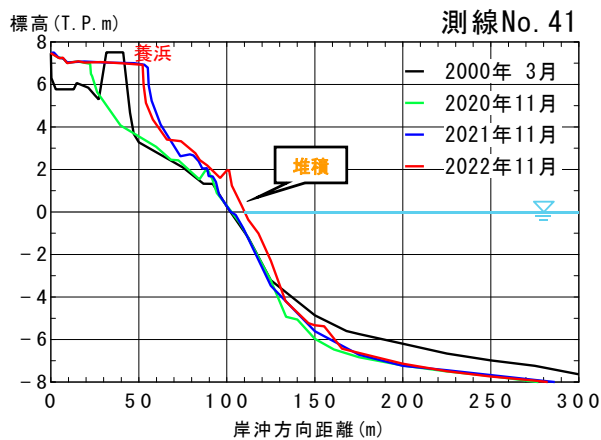
#### ○5号ヘッドランド上手（養浜箇所）

- ・4号ヘッドランド下手（測線No. 45）は、汀線付近からの押土養浜の実施により2022年の汀線は前進している。
- ・5号ヘッドランド上手（測線No. 41）は、上手側での押土養浜の寄与により2022年の汀線は前進している。背後の盛土養浜の歩留まりは高い状態が継続。

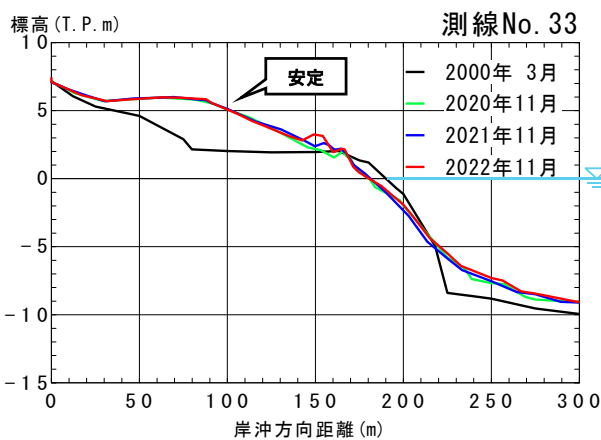
#### ○L型突堤上手

- ・5号ヘッドランド下手（測線No. 38）は養浜実施により、汀線付近の変化が少ない（砂浜は狭い状態）
- ・L型突堤上手（測線No. 33）はT. P. +2m以浅で顕著な堆積。2019年以降は安定

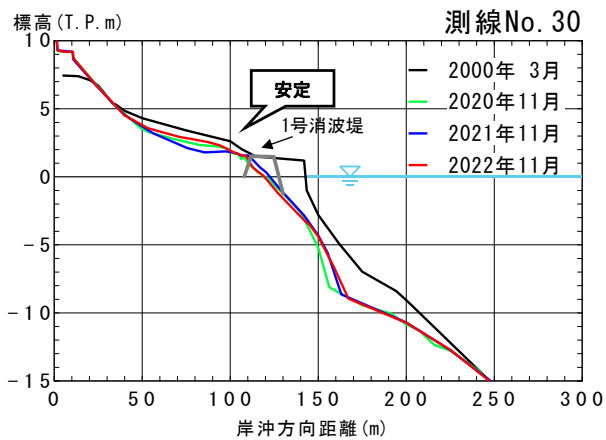
## ○1号消波堤

- ・既設L型突堤～1号消波堤間（測線No. 31）は、2020年以降は安定しているが2022年は汀線付近がやや侵食。  
※R2～4養浜未実施でも概ね安定
- ・1号消波堤背後（測線No. 30）は、2020年以降はT. P. +3m～-8m間で堆積した状態で安定。

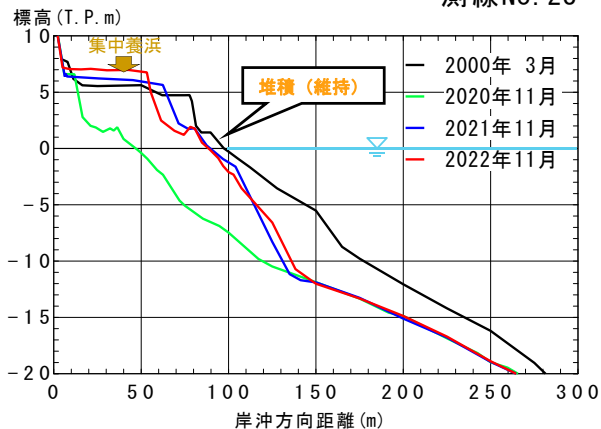
## ○1号突堤下手

- ・1号突堤上手（測線No. 29）は1号突堤の効果と養浜の寄与により、2020年以降はT. P. +3m～-5m間で堆積（回復）が顕著。
- ・1号突堤下手（測線No. 28）は2017年以降、侵食傾向（必要砂浜幅が不足）であったが、養浜の実施と2号消波堤の復旧により必要砂浜幅を満足した状態を維持。

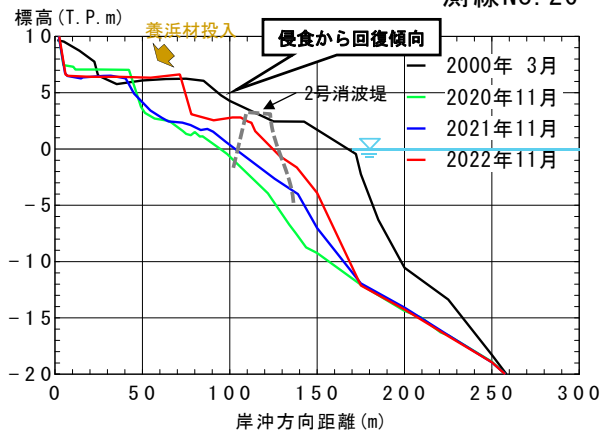
測線No. 26

- ・2号消波堤上手（測線No. 27）は養浜の実施と2号消波堤の復旧により、2021年以降は堆積。
- ・2号消波堤設置箇所（測線No. 26）は2019年台風19号の影響で侵食したが、養浜の実施と消波堤の復旧により2021年以降は回復傾向。

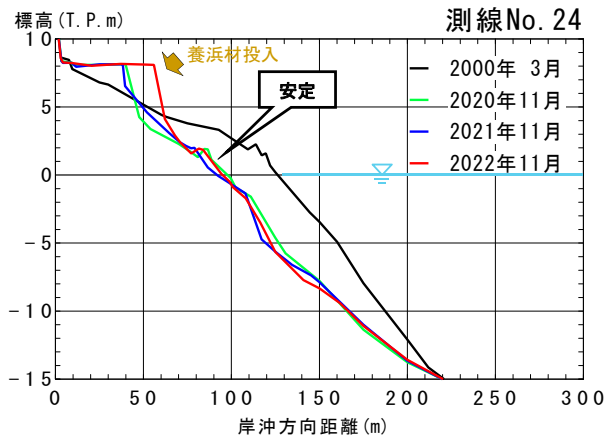
測線No. 24

- ・2号消波堤下手（測線No. 25）は、養浜の実施により2022年は汀線が堆積。
- ・2号消波堤～3号消波堤間（測線No. 24）は、2022年は汀線付近は安定。

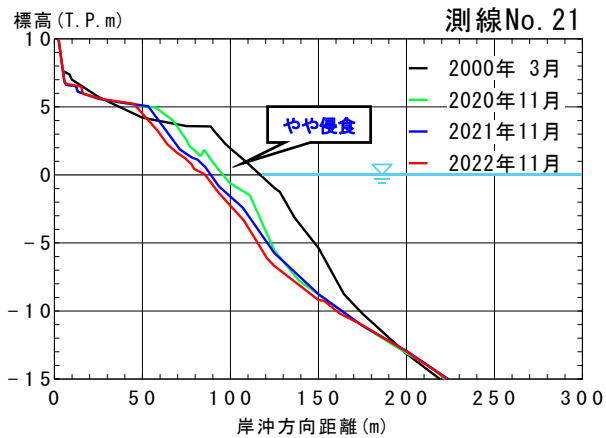
## ○3号消波堤下手

- ・3号消波堤上手（測線No. 23）は、2020年以降は安定。
- ・3号消波堤下手（測線No. 21）は、2021年以降は汀線付近がやや侵食。

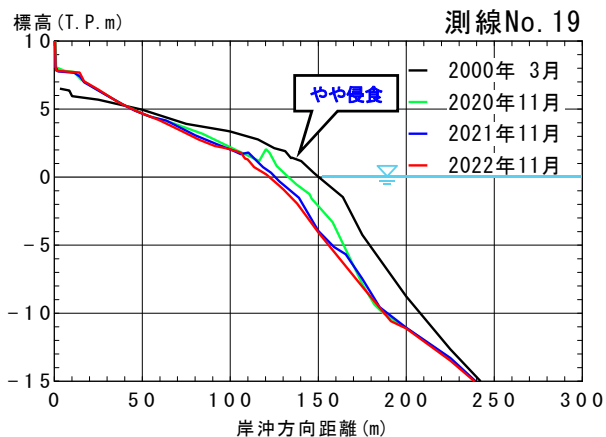
## ○3号消波堤～4号消波堤間

- ・3号消波堤～4号消波堤間（測線No. 20）は、2021年以降はT. P. +5m～-5m間でやや侵食。
- ・3号消波堤～4号消波堤間（測線No. 19）は、2021年以降はT. P. +2m～-5m間でやや侵食。

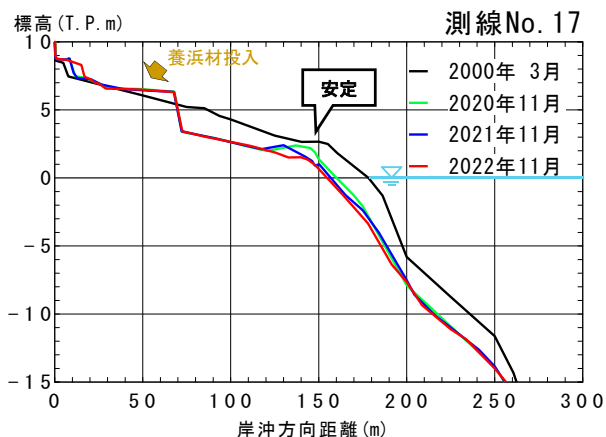
## ○4号消波堤下手

- 4号消波堤周辺（2013年台風時の前面侵食により4号消波堤が沈下、その後2014年10月までに嵩上げ復旧）
- ・4号消波堤上手（測線No. 18）は、2022年は汀線付近でやや侵食。
  - ・4号消波堤下手（測線No. 17）は2021年以降は汀線付近は安定している（陸側の盛土養浜の歩留まりは高い状態）。

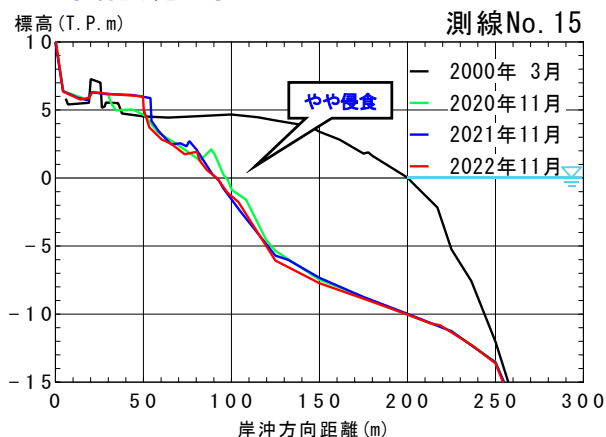
## ○4号消波堤下手

- 4号消波堤下手
- ・4号消波堤下手（測線No. 16, 15）は、2019年以降は汀線および水中部の地形も維持されている。
  - ・4号消波堤下手（測線No. 16）は、2022年はT. P. +2m~-5m間で侵食（陸側の盛土養浜を継続）。
  - ・4号消波堤下手（測線No. 15）は、2021年以降はT. P. -7mで浅の範囲でやや侵食している。

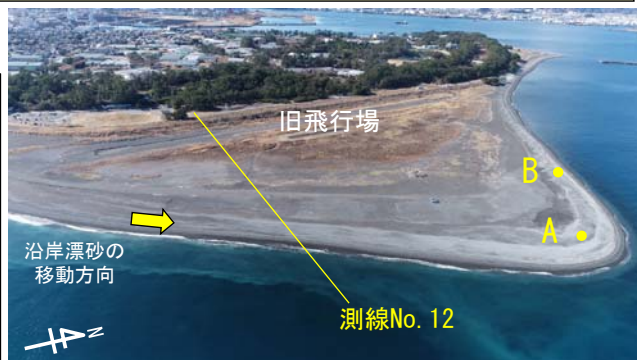
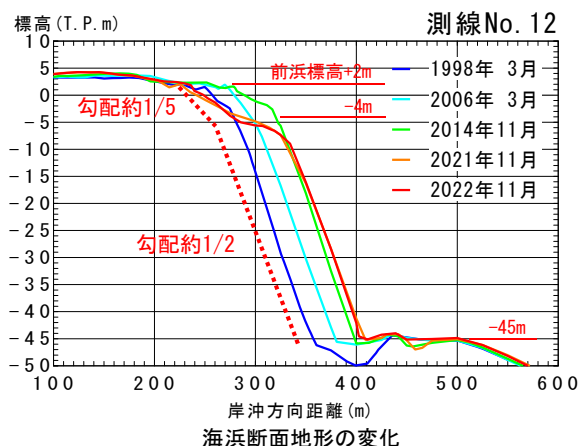
- ・ 大量の沿岸漂砂が現在もT.P. -4.0m以深の急斜面を経て海底谷に落ち込み、堆積を続けている。
- ・ 急斜面は岸沖方向に平行移動しつつ現在も前進している。

- ・ 写真のとおり、汀線に沿って帯状の白い堆積域が伸びており、主に礫が堆積している。
- ・ 礫の堆積域は舌状砂州の最突出点A付近まで沿岸方向に一樣に伸びているが、Bに接近すると大きく狭まる。
- ・ これは汀線付近への入射波高（碎波波高）が西向きに低下していることを示す。
- ・ 舌状砂州の任意地点での汀線角が場所により大きく変化しており、波は汀線の法線方向に対して左側から大きく斜めに入射するため、強い沿岸漂砂が起こる条件にある。

- ・ 前浜の平均標高は+2m
- ・ バームから前浜勾配約1/5で-4mまで落ち込む
- ・ -4m以深でほぼ1/2の安息勾配の急斜面
- ・ 急斜面は-45mまで続き、急斜面は平行移動しつつ現在も前進

- ・ 旧飛行場前面の海底への土砂の落ち込み量は、サンドリサイクル養浜材採取の開始前で3.5万m<sup>3</sup>/年、開始後の2021年時点で4.5万m<sup>3</sup>/年となっており、海底への土砂の落ち込みは進行している。
- ・ 2022年は高波浪が少なく、海底への土砂の落ち込み量は1.2万m<sup>3</sup>と比較的に少なかった。

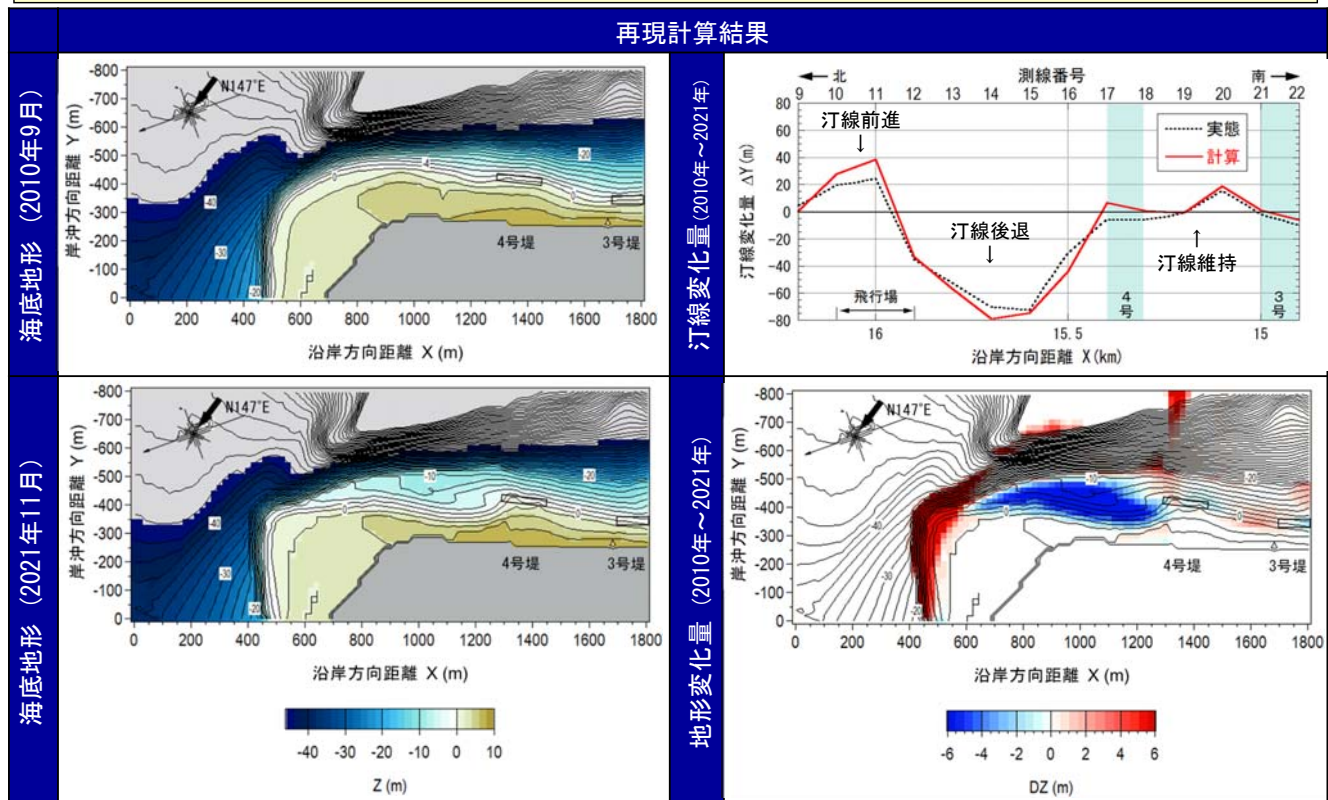
- 再現計算はリサイクル浚渫開始前の2010年地形とし、近年の2021年地形の再現を行った。
- 再現対象は3～4号消波堤間の汀線維持、4号消波堤下手の侵食、旧飛行場前面の堆積を主対象とした。汀線変化からNo. 17～22の汀線維持, No. 12～16の汀線後退, No. 9～11の汀線前進が定量的に再現された。

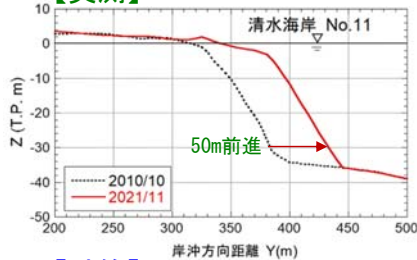
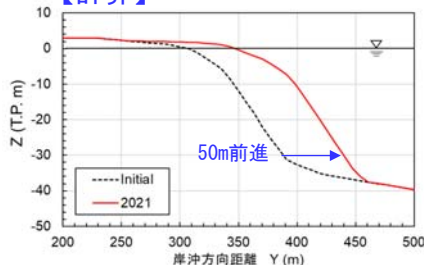
## ○測線No. 11

No. 11は実測のT. P. -35m海底への土砂の落ち込みと汀線前進が定量的に再現された。  
(T. P. -30m位置前進量: 実測・計算50m)

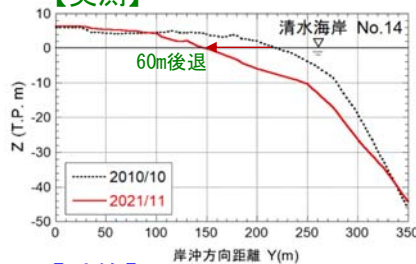
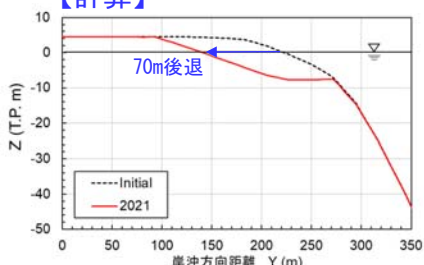
## ○測線No. 14

No. 14は実測のT. P. -8m以浅の顕著な侵食は再現されたが、T. P. -8m以深の侵食の再現性が課題である。  
(汀線後退量: 実測60m, 計算70m)

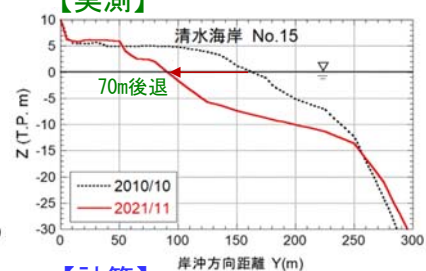
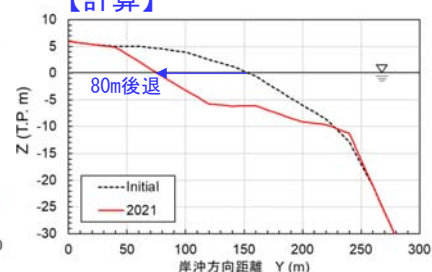
## ○測線No. 15

No. 15は実測のT. P. +5m～-13m間の顕著な侵食が定量的に再現された。  
(汀線後退量: 実測70m, 計算80m)

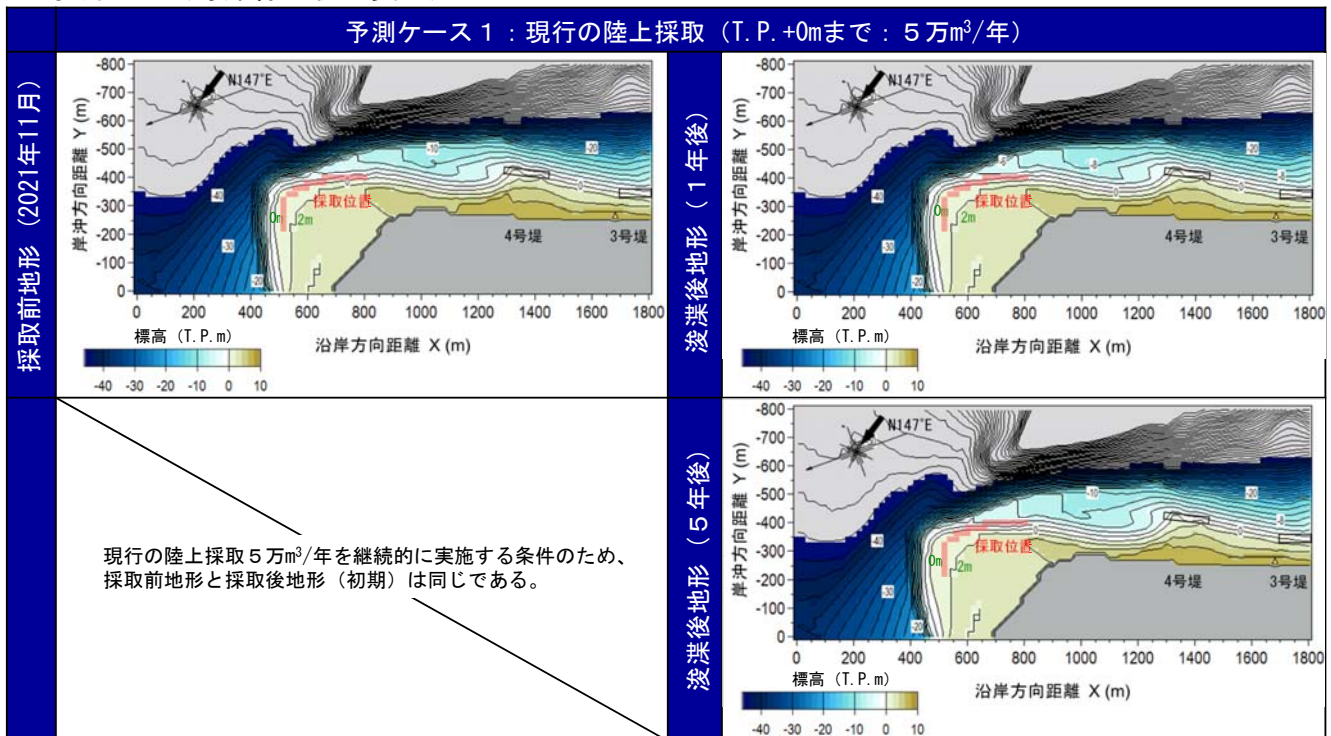
### ■ 予測地形（等深線形状の変化）

- ・ 現行の陸上採取のケース1（現採取No. 10～13付近の水深0mまでで採取）は、4号消波堤下手からの侵食域の波及が生じており、1年後～5年後には採取位置の上手側の等深線は採取前の等深線位置よりも後退している。
- ・ 採取箇所より下手側の等深線は採取前の等深線位置よりも前進している。

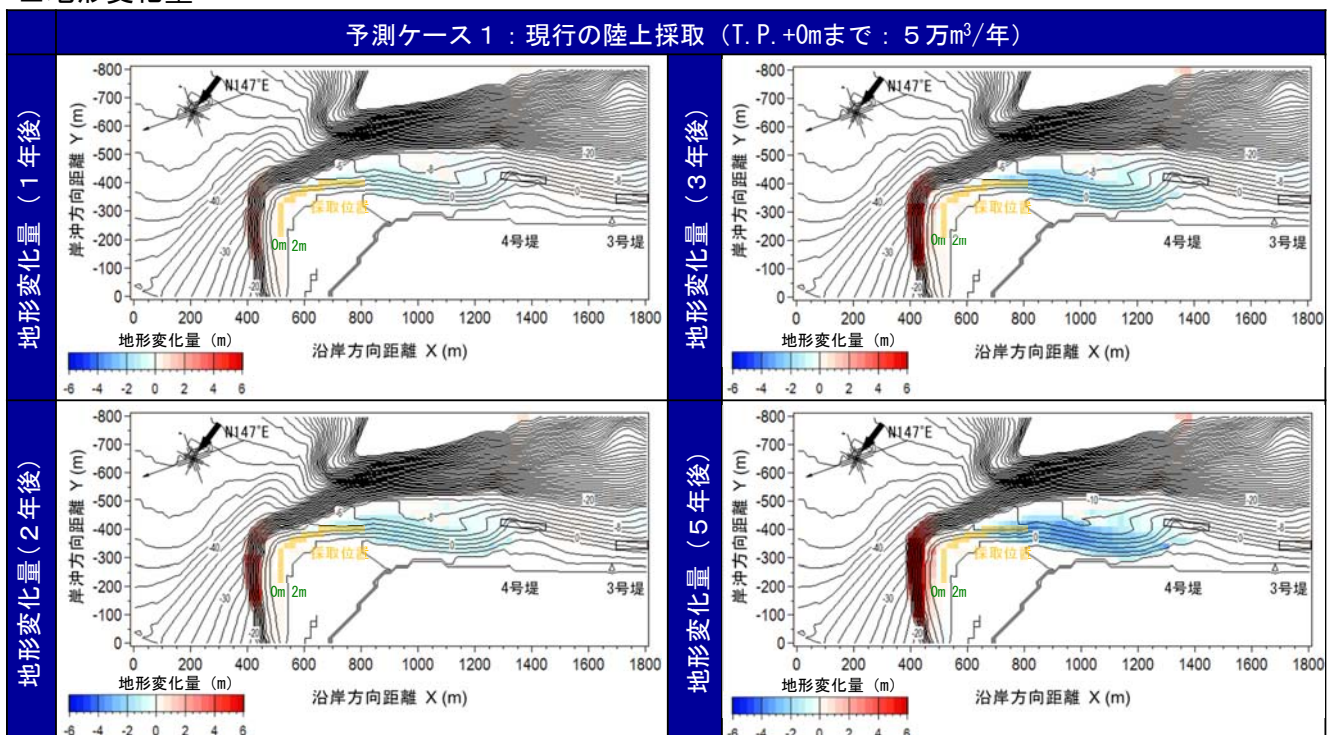
### ■ 地形変化量 ※留意点：近傍からの土砂の引き込みは海底への土砂の落ち込みを減少させる可能性があるが、侵食域からの土砂の引き込みは防止する必要がある。

- ・ 現行の陸上採取のケース1について、4号消波堤下手からの侵食域の波及が生じており、3年後には採取位置まで侵食域が波及している状況である※。5年後の侵食域の先端はX=700m付近の位置であり、X=700～1300m間が侵食域となっている。
- ・ 採取箇所より下手側は1年後以降は浅い箇所から深い箇所まで堆積が見られ、土砂の落ち込みが生じている。

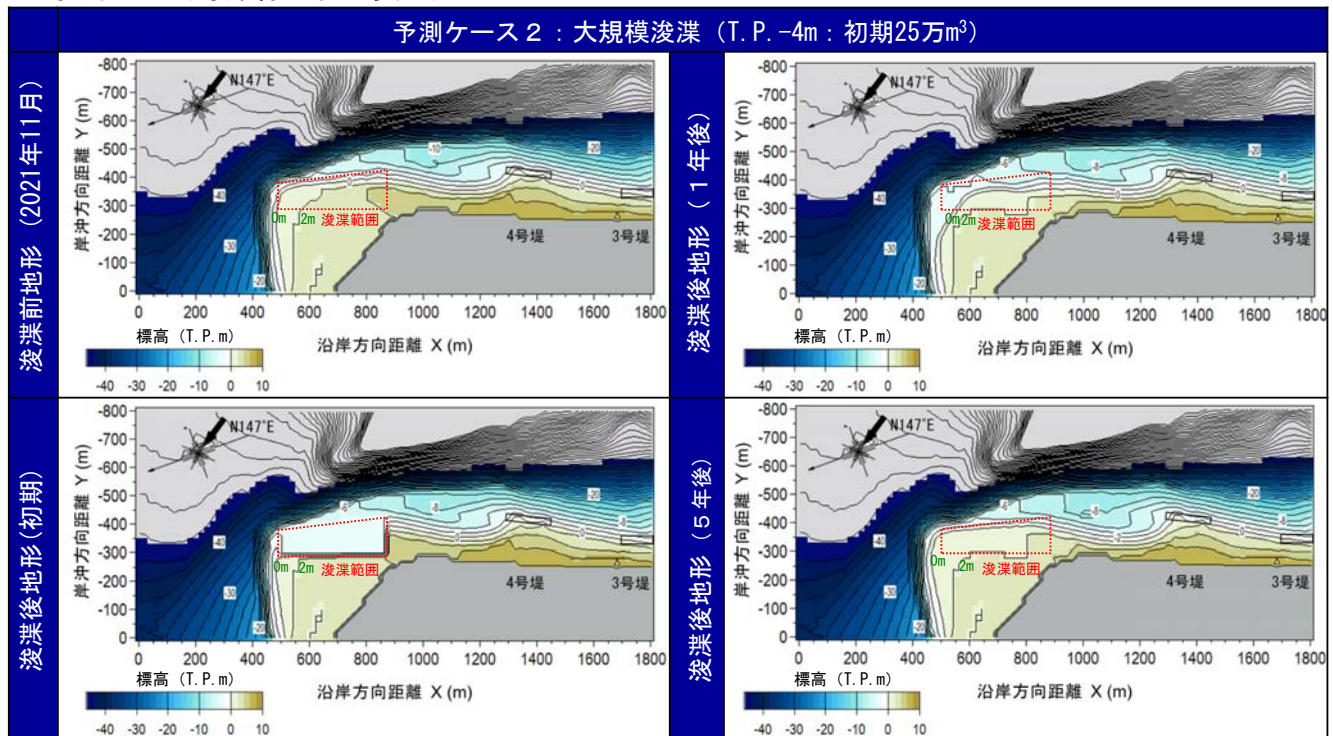
### ■ 予測地形（等深線形状の変化）

- 大規模浚渫のケース2（現採取No. 10～13付近の水深4mまで浚渫）について、1年後には浚渫範囲の掘削底面の水深4mから汀線までの各等深線位置が回復しつつある。一方で浚渫範囲のすぐ上手側と下手側の等深線は後退しているため近傍からの土砂を引き込みながら埋め戻りが生じる過程の状態である。
- 2年後から3年後まで近傍からの土砂を引き込み浚渫範囲は埋め戻っている。
- 5年後には浚渫範囲とすぐ上手側と下手側の等深線は浚渫前の等深線位置まで回復している。

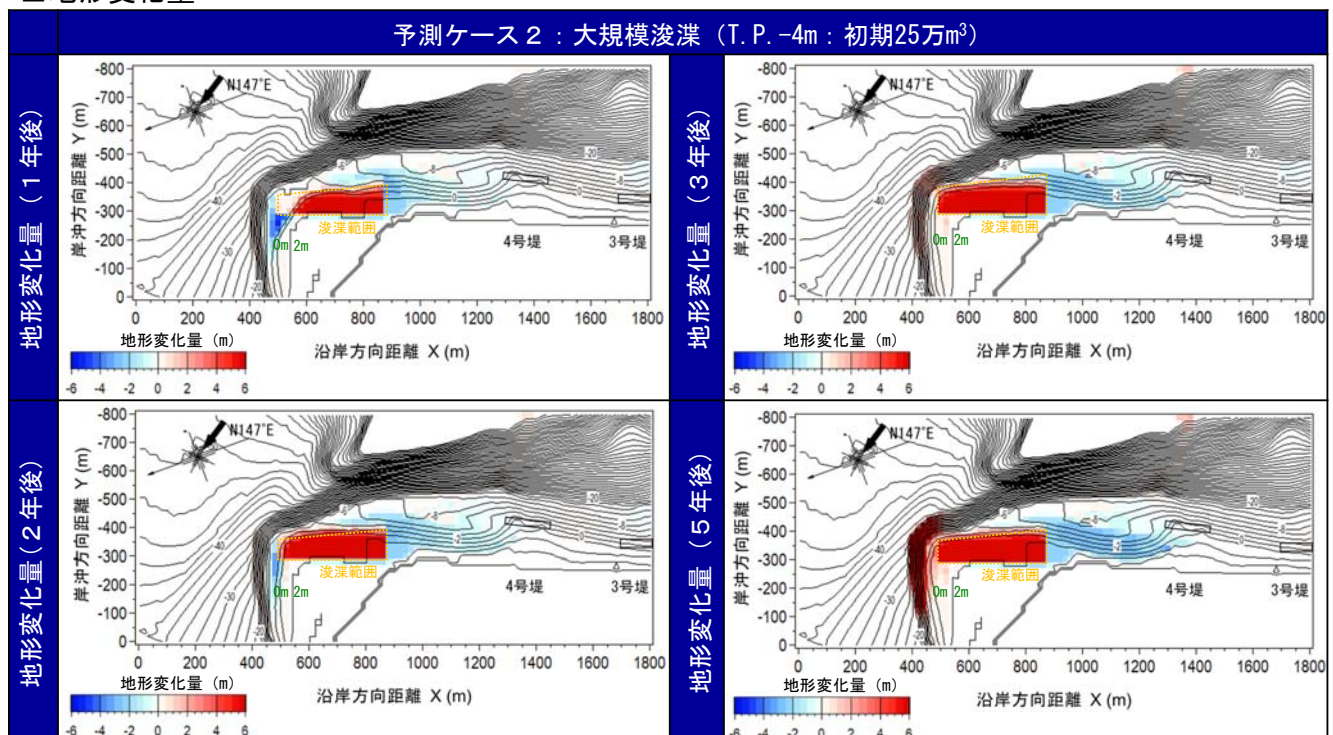
### ■ 地形変化量 ※留意点：近傍からの土砂の引き込みは海底への土砂の落ち込みを減少させる可能性があるが、侵食域からの土砂の引き込みは防止する必要がある。

- 大規模浚渫のケース2について、1年後には浚渫範囲の掘削底面の水深4mから汀線まで顕著な堆積が生じている。一方で浚渫範囲のすぐ上手側と下手側では侵食が生じているため近傍から土砂を引き込みながら埋め戻りが生じる過程の状態である※。
- 2年後は浚渫範囲より下手側の侵食が緩和され、3年後と5年後は下手側の浅い箇所から深い箇所まで再び堆積に変化しているため、3年後までに浚渫範囲は埋め戻った状態となる。3年後以降は土砂の落ち込みが顕著となり、再度浚渫が必要となる。
- 4号消波堤下手の侵食は帯状に広がっているが、他ケースと同じ傾向のため、大規模浚渫による影響ではないと考えられる。

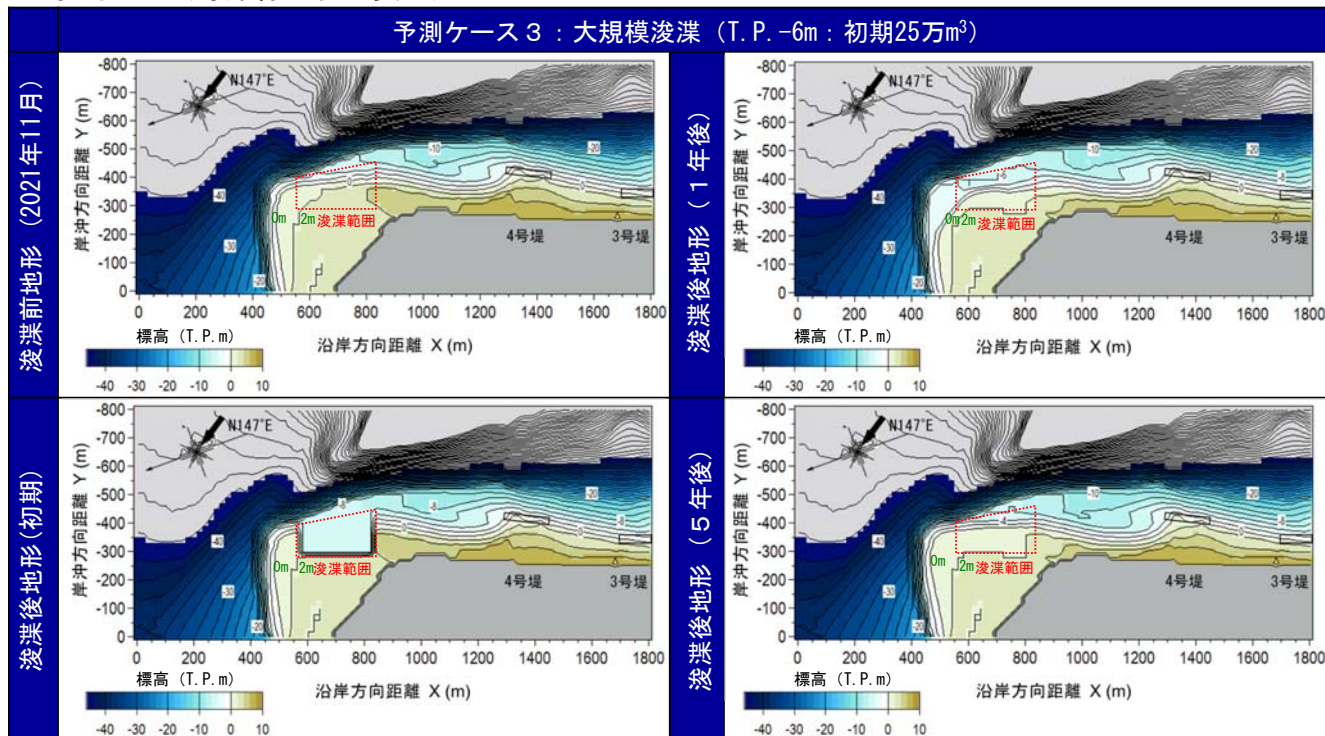
### ■ 予測地形（等深線形状の変化）

- 大規模浚渫のケース3（現採取No.11～13付近の水深6mまで浚渫）について、1年後には浚渫範囲の掘削底面の水深6mから汀線までの各等深線位置が回復しつつある。一方で浚渫範囲のすぐ上手側と下手側の等深線は後退しているため近傍からの土砂を引き込みながら埋め戻りが生じる過程の状態である。
- 2年後から3年後まで近傍からの土砂を引き込み浚渫範囲は埋め戻っている。
- 5年後には浚渫範囲とすぐ上手側と下手側の等深線は浚渫前の等深線位置まで回復している。

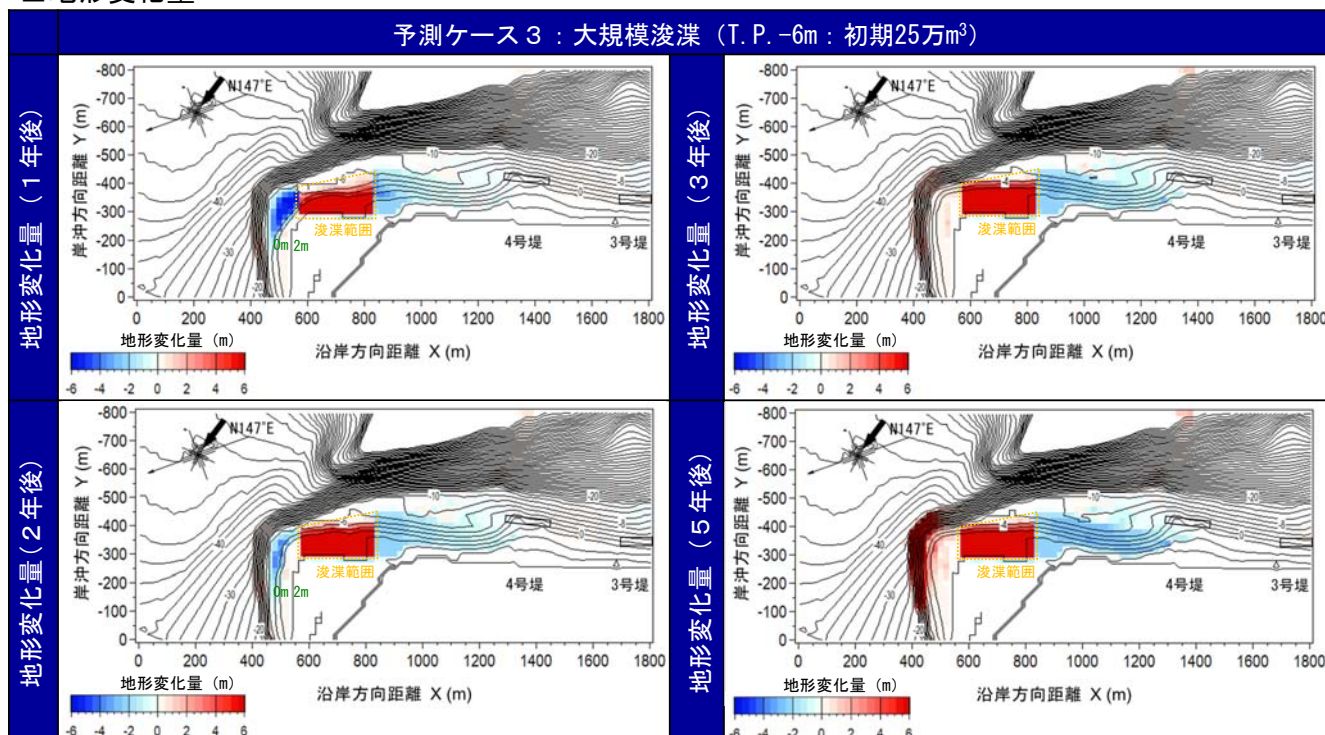
■ 地形変化量 ※留意点：近傍からの土砂の引き込みは海底への土砂の落ち込みを減少させる可能性があるが、侵食域からの土砂の引き込みは防止する必要がある。

- 大規模浚渫のケース3について、1年後には浚渫範囲の掘削底面の水深6mから汀線まで顕著な堆積が生じている。一方で浚渫範囲のすぐ上手側と下手側では侵食が生じているため近傍から土砂を引き込みながら埋め戻りが生じる過程の状態である※。
- 2年後は浚渫範囲より下手側の侵食が緩和され、3年後と5年後は下手側の浅い箇所から深い箇所まで再び堆積に変化しているため、3年後までに浚渫範囲は埋め戻った状態となる。3年後以降は土砂の落ち込みが顕著となり、再度浚渫が必要となる。
- 4号消波堤下手の侵食は帯状に広がっているが、他ケースと同じ傾向のため、大規模浚渫による影響ではないと考えられる。

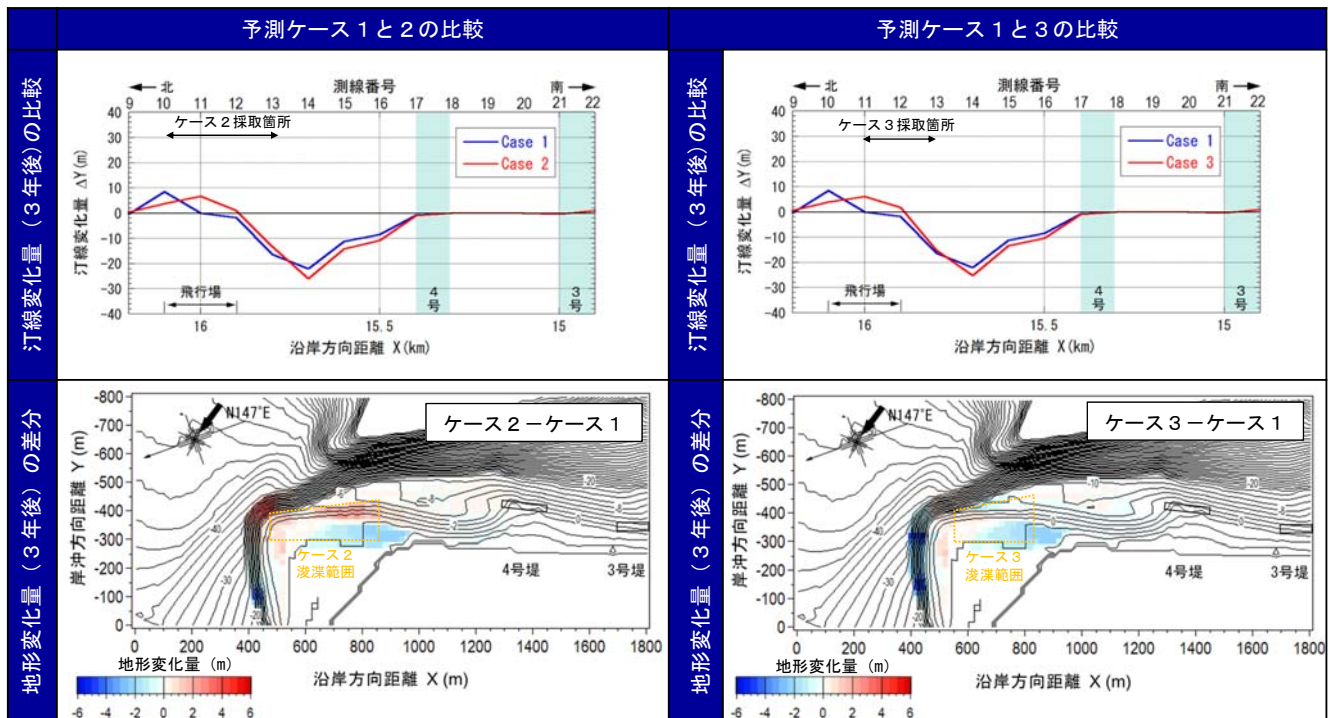
### ■ケース1とケース2・3の比較

- 3年後時点では、現行の陸上採取のケース1と大規模浚渫のケース2では、採取箇所より上手側のNo. 13～16間の汀線後退範囲、汀線後退範囲の差は少ない（3年後は、ケース1は徐々に汀線が後退する状態、ケース3は汀線付近の回復が生じている状態である）。
- 採取箇所の汀線～水深4m以浅でケース2は土砂の回復が見られ、水深4m以深への土砂の落ち込み量は見られない。採取箇所より下手側はケース1は土砂の落ち込みが生じるが、ケース2は土砂の落ち込みは生じていない。
- 現行の陸上採取のケース1と大規模浚渫のケース3も同様の結果である。

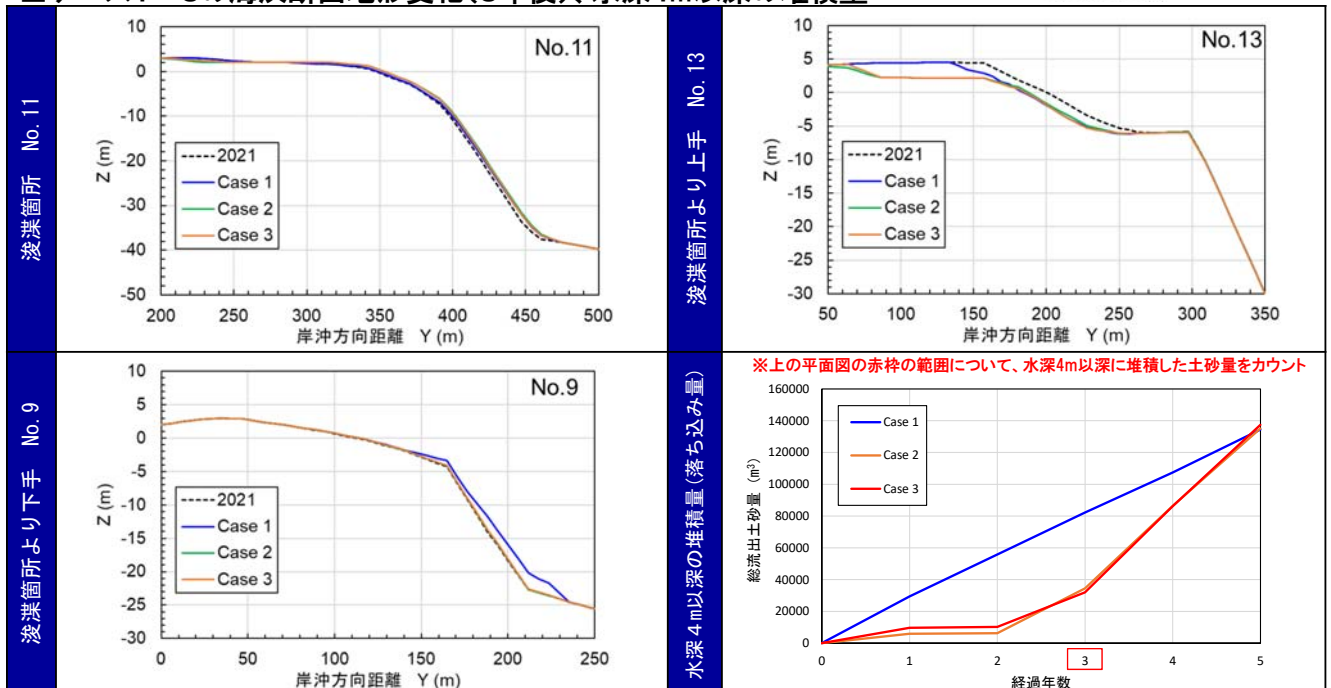
### ■ケース1～3の海浜断面地形変化(3年後)、水深4m以深の堆積量

- 採取箇所より上手のNo. 13では、現行の陸上採取のケース1と大規模浚渫のケース2と3の侵食量は概ね同じである。
- 採取箇所No. 11では、ケース1とケース2と3の前進量（土砂の落ち込み量）は少なく、概ね同じである。
- 採取箇所より下手のNo. 9では、ケース1の前進量（土砂の落ち込み量）が多く、ケース2と3の落ち込みは生じていない。
- 3年後時点では、採取箇所No. 11でケース2と3で僅かに土砂の落ち込みが見られるが下手のNo. 9では土砂の落ち込みは見られず、落ち込み防止効果を発揮している状況である。

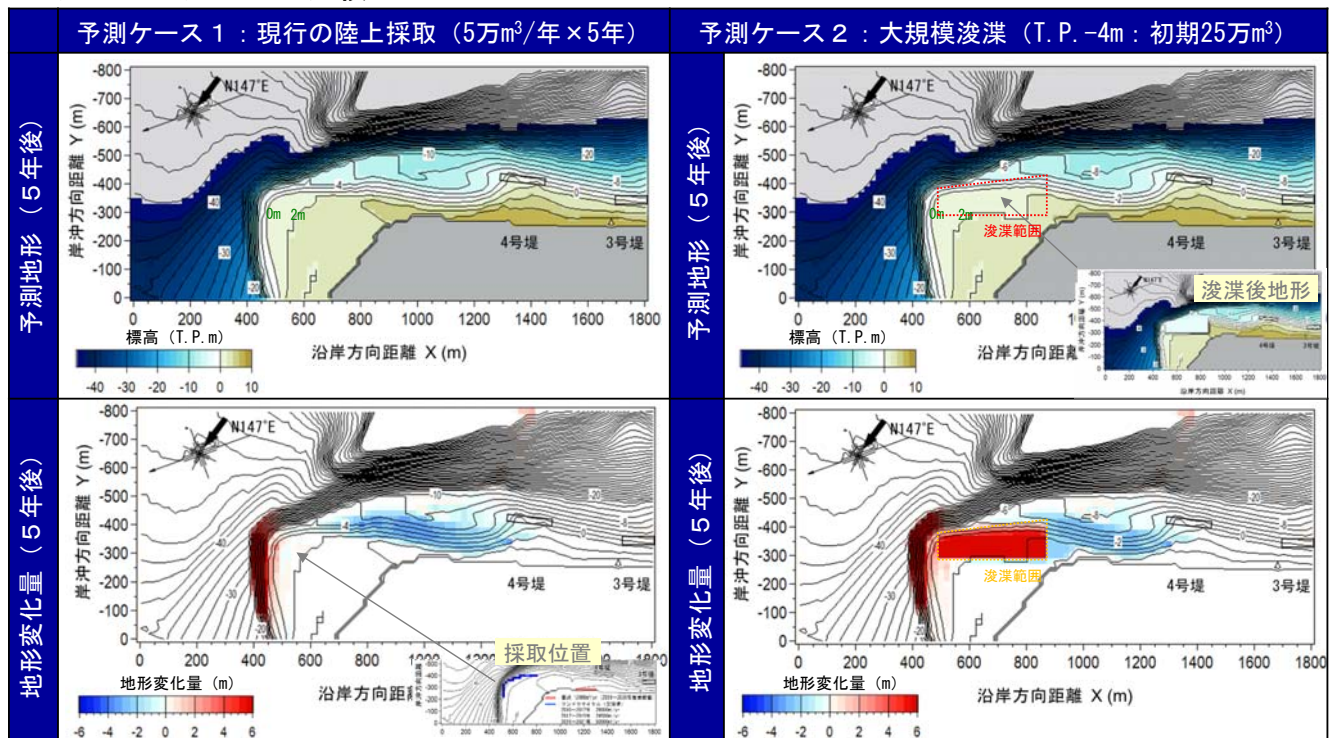
### ■ケース1とケース2の比較

- ・ 現行の陸上採取のケース1は採取箇所の地形は概ね回復し、4号消波堤下手の侵食と採取箇所下手の水中部への土砂の落ち込みが継続している。
- ・ 大規模浚渫のケース2は、4号消波堤下手の侵食の状況はケース1と差がない。浚渫箇所で大規模な埋め戻りが生じるため、ケース1に比べて下手への土砂移動を阻止したことにより下手区間の土砂の落ち込み量は減じる。ただし、3年後には埋め戻った状態となり、5年後時点での土砂の落ち込み量はケース1とケース2で差がない状態となる。

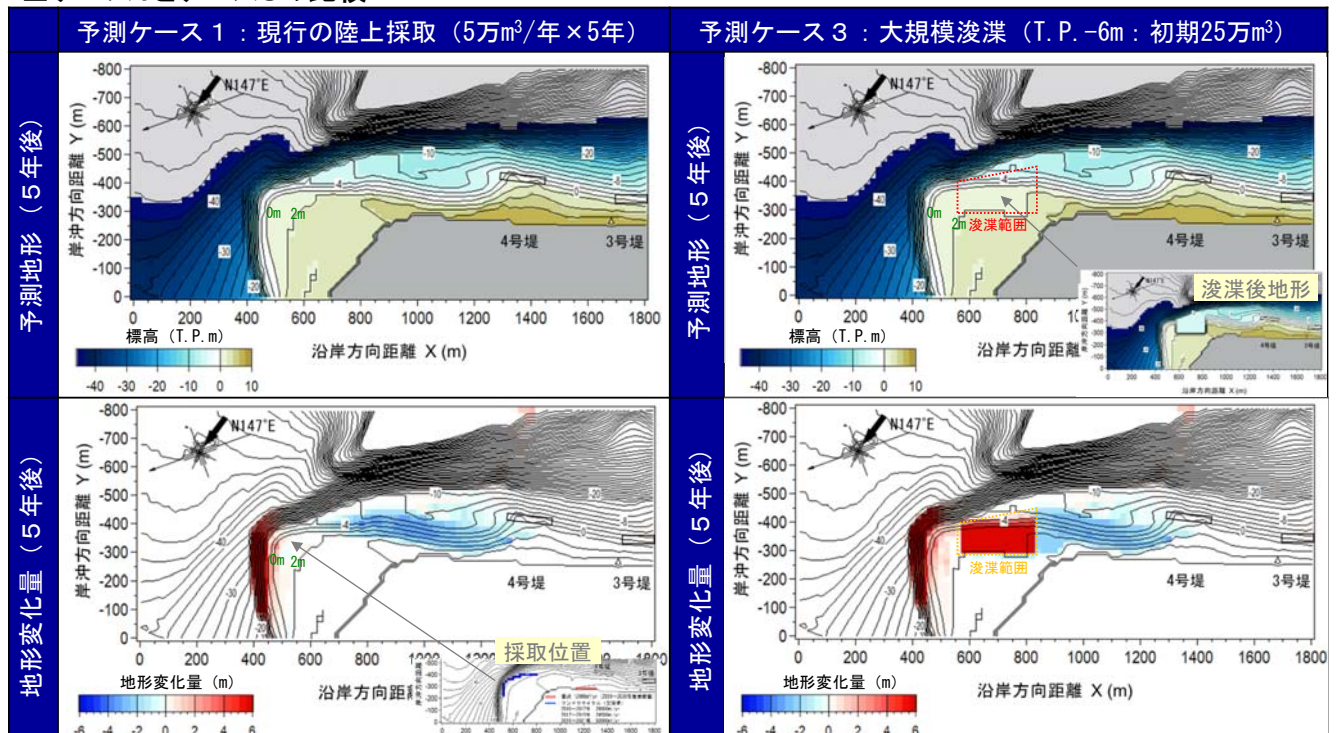
### ■ケース1とケース3の比較

- ・ 現行の陸上採取のケース1は採取箇所の地形は概ね回復し、4号消波堤下手の侵食と採取箇所下手の水中部への土砂の落ち込みが継続している。
- ・ 大規模浚渫のケース3は、4号消波堤下手の侵食の状況はケース1と差がない。浚渫箇所で大規模な埋め戻りが生じるため、ケース1に比べて下手への土砂移動を阻止したことにより下手区間の土砂の落ち込み量は減じる。ただし、3年後には埋め戻った状態となり、5年後時点での土砂の落ち込み量はケース1とケース3で差がない状態となる。

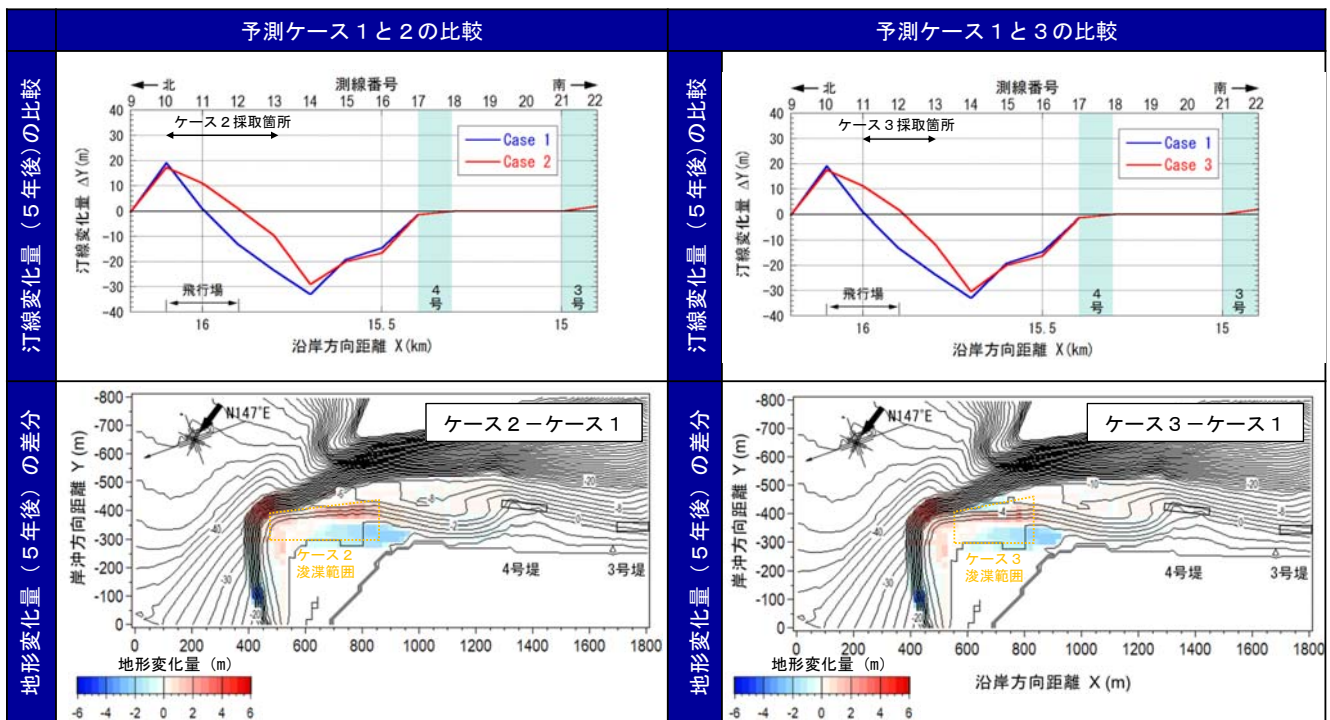
### ■ケース1とケース2・3の比較

- ・ 現行の陸上採取のケース1と大規模浚渫のケース2では、ケース2の方が、採取箇所より上手側のNo.13~14間、採取箇所No.10~13間の汀線後退範囲、最大後退量を少なく抑えられている。
- ・ 採取箇所の沖側はケース1よりケース2の方が落ち込み量が多いが、採取箇所より下手側の落ち込み量はケース2の方が少ない。ケース2では3年後には地形が埋め戻り、3年後以降は土砂の落ち込み量が増加するため、5年後の区間全体の土砂の落ち込み量の差は少ない。
- ・ 現行の陸上採取のケース1と大規模浚渫のケース3も同様の結果である。
