# 令和4年度 清水海岸侵食対策検討委員会

## 検討資料

令和5年2月22日

静岡県

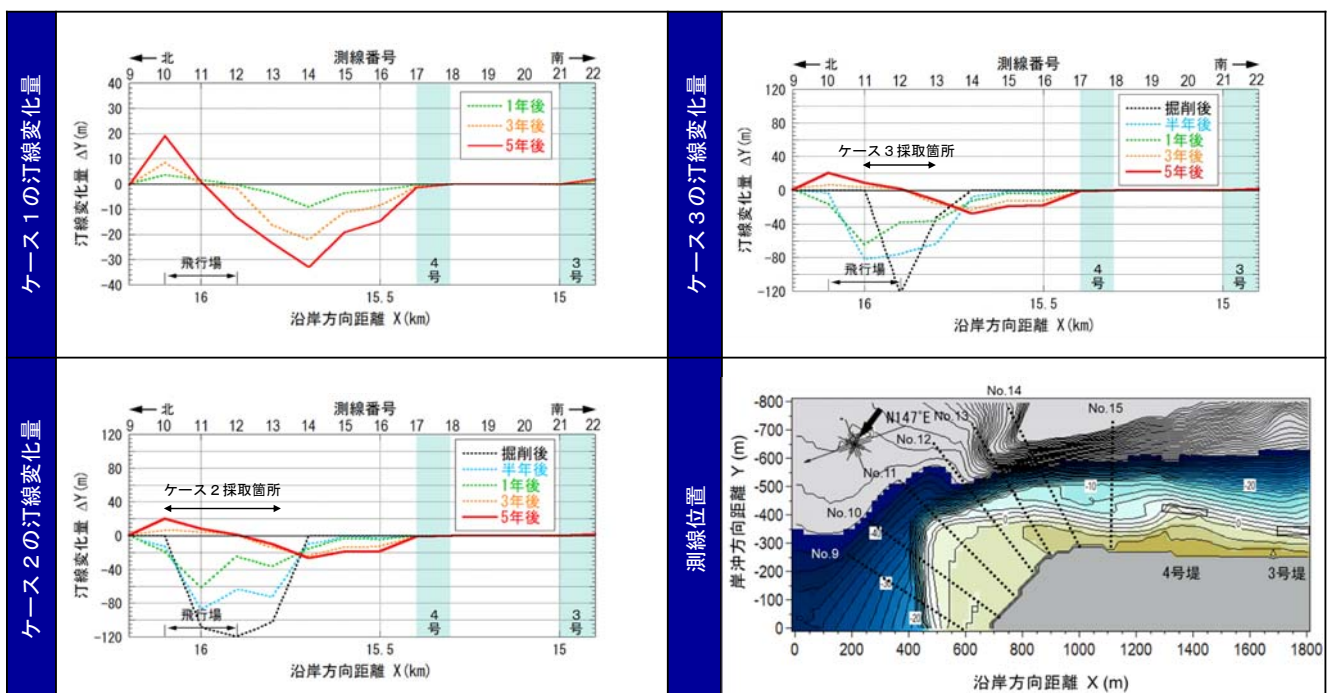
### ■ケース1~3の汀線変化量

- ・ 現行の陸上採取のケース1は採取箇所より上手のNo.14を中心に汀線後退が徐々に進行する予測である。一方、大規模浚渫のケース2では、採取箇所No.12を中心に掘削時が汀線後退のピークであり、徐々に汀線が回復し、3年後までには汀線位置が回復する結果である。上手側のNo.14~17間は徐々に汀線後退が生じる予測である。
- ・ 大規模浚渫のケース3もケース2と同様の結果である。

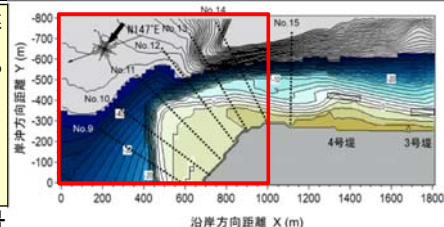
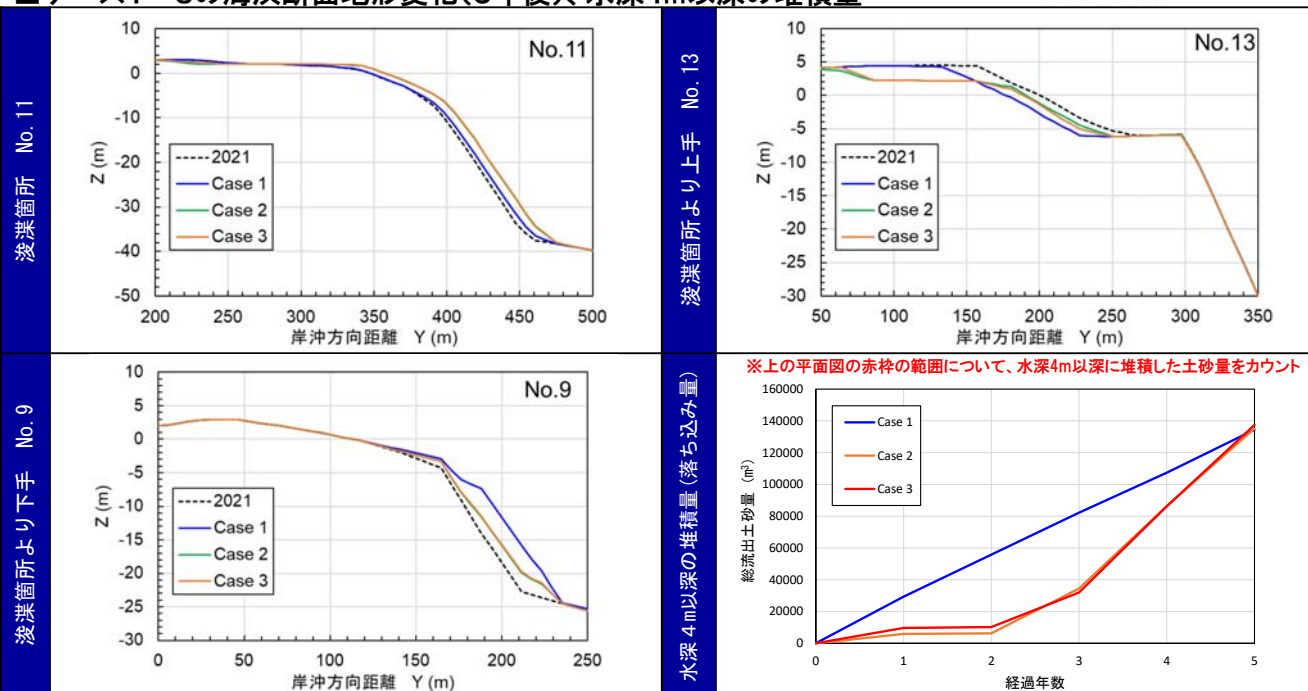
### ■ ケース1～3の海浜断面地形変化(5年後)、水深4m以深の堆積量

- 採取箇所より上手のNo. 13では、現行の陸上採取のケース1は侵食量が多く、大規模浚渫のケース2と3の侵食量は少ない。
- 採取箇所No. 11では、ケース1に比べてケース2と3の前進量（土砂の落ち込み量）がやや多くなっている。
- 採取箇所より下手のNo. 9では、ケース1に比べてケース2と3の前進量（土砂の落ち込み量）が少なくなっている。
- ケース2と3は、5年後の採取箇所No. 11での土砂の落ち込み量が多くなっているため、3年後以降に再度の採取を行う必要がある。
