# 1. 令和3年度 事業実施状況の報告

## (2) 令和3年度の事業実施状況

# 3. 地形モニタリング結果の報告

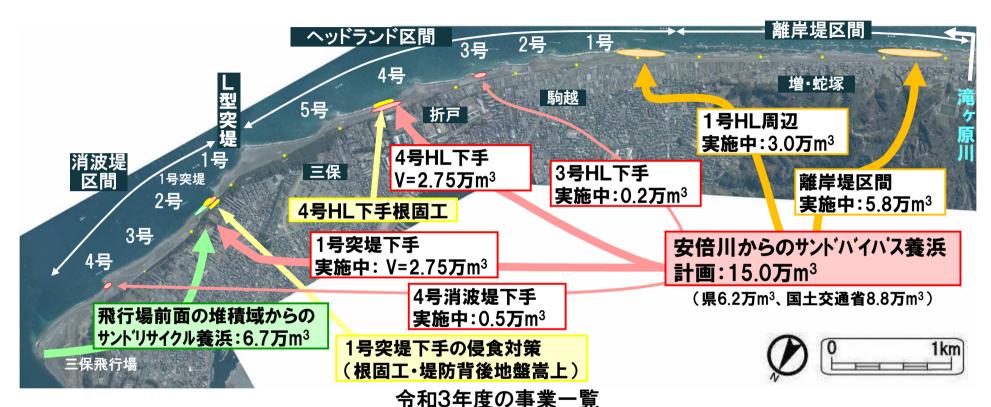
・令和3年度は、サンドバイパス養浜、サンドリサイクル養浜、1号突堤下手の侵食対策を実施

消波堤区間 (三保)	ヘッドランド区間 (駒越・折戸・三保)	離岸堤区間 (増・蛇塚)			
養浜	■サント'リサイクル養浜6.7万m³(実施中)	■サンドバイパス養浜2.95万m³(実施中)	◆サンドバイバス養浜5.8万m³(実施中)			
<b>食</b> 洪	■サンドバイパス養浜3.25万m³ (実施中)	◆サントハイハス養浜3.0万m³(実施中)				
施設	■1号突堤下手根固工(40tプロック)(完了) ■N0.28付近堤防背後の地盤嵩上げ (大型土のう→土堤)(完了) ■2号新堤の検討(実施中) ■散乱ブロック撤去(完了)	■4号HL下手根固工 (10tプロック) (実施中) ■散乱ブロック撤去 (完了)	■散乱ブロック撤去(完了)

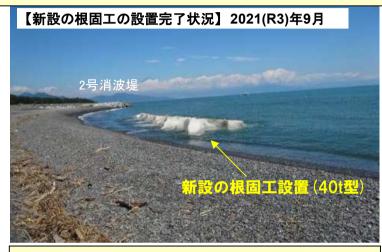
## (3)1号突堤周辺の状況 ②根固工の設置

- ・1号突堤下手へのR2集中養浜の完了後、養浜の常時波浪による流出の抑制を図るため、汀線より沖側に 根固工を設置した。
- ・景観に配慮し、既設と同じ頭頂部がないタイプのブロックを使用し、天端高さをT.P.+1.5m程度以下とした。

ブロック重量: 40t 延長 : 36m

天端高 : T.P.+1.5m以下

設置位置: R2養浜実施後の汀線付近

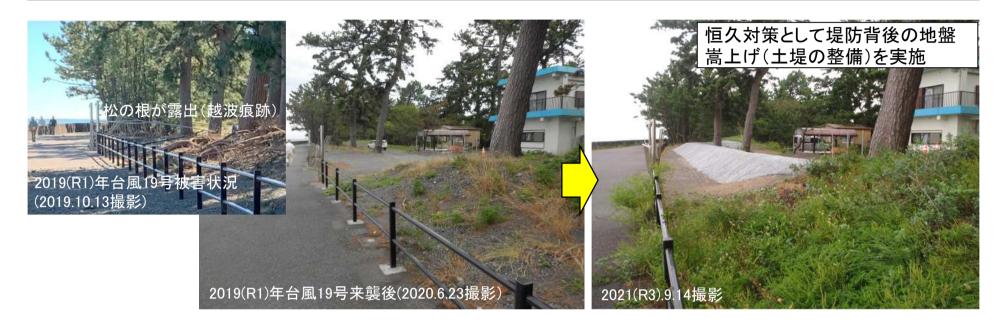
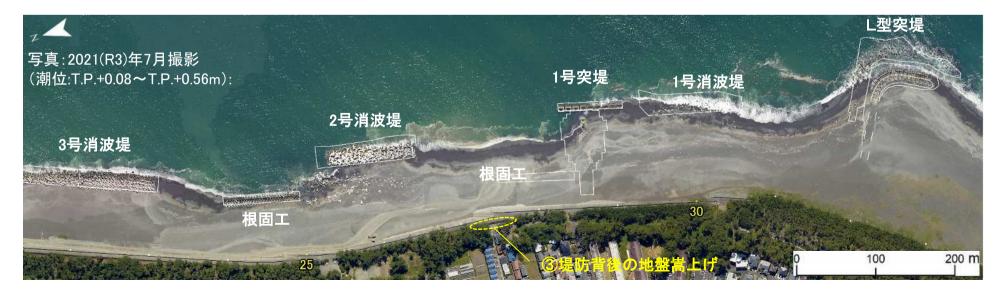
# (3)1号突堤周辺の状況 ③堤防背後の地盤嵩上げ

・令和元年台風19号来襲時に越波被害が生じた区間について、令和2年台風期前に応急的に大型土のう を設置した。令和3年度は恒久対策として堤防背後の地盤嵩上げ(土堤の整備)を実施した。

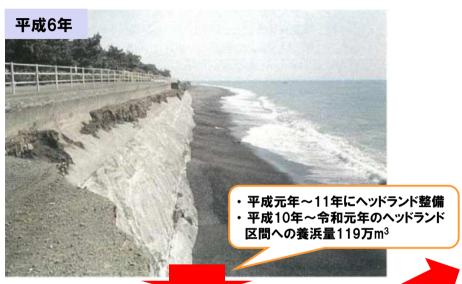
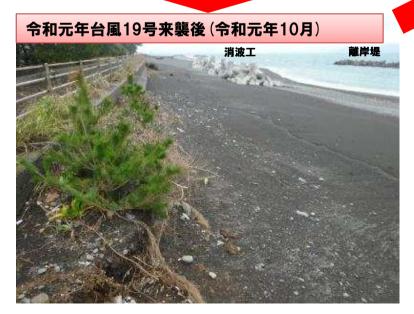
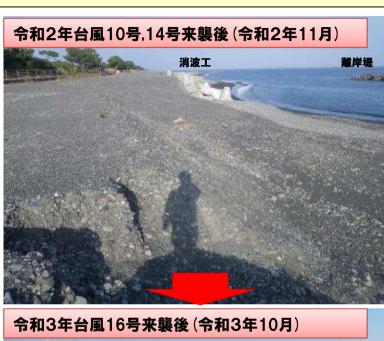
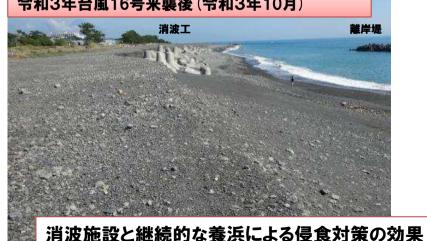
## (2)侵食対策の効果(No.53 3号ヘッドランド付近)

平成6年と令和元年~3年の3号ヘッドランド付近の状況を示す。

⇒砂浜消失による護岸被災が懸念されていた平成6年当時(ヘッドランド整備中、養浜実施前)と比較すると、 施設と養浜による侵食対策の効果によって護岸の安定化が図られている。

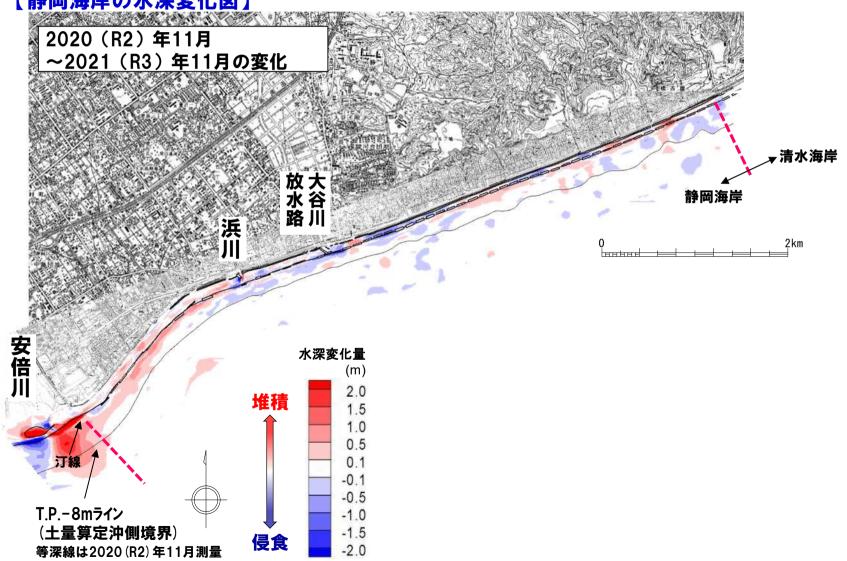
#### 【静岡海岸の水深変化図】

- ■2020 (R2) 年11月~2021 (R3) 年11月の変化
  - ・安倍川河口で堆積
  - ・浜川河口前面~清水海岸境界付近は変化が少ない

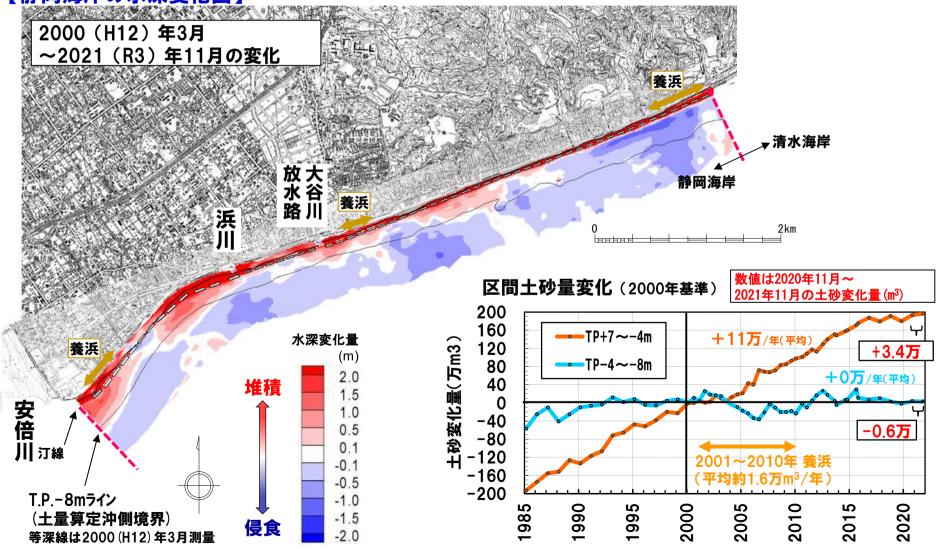
#### 【静岡海岸の水深変化図】

- 2000 (H12) 年3月~ 2021 (R3) 年11月の変化
  - ・安倍川河口~清水海岸境界の全域で離岸堤背後は堆積傾向
  - ・安倍川河口~大谷川河口周辺では離岸堤沖側でも堆積が見られる

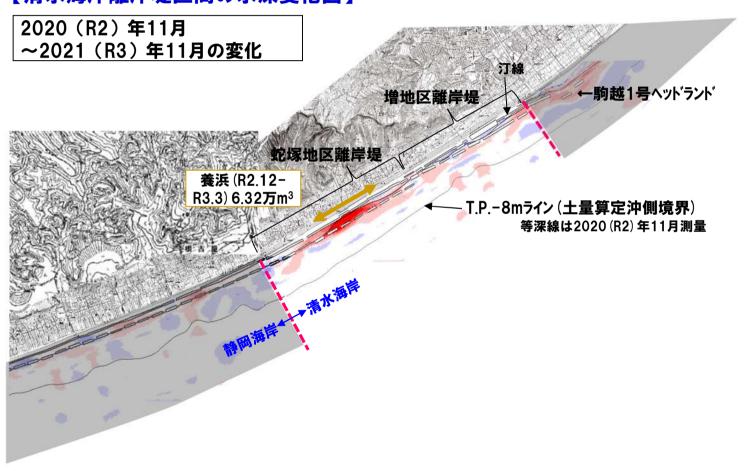
#### 【清水海岸離岸堤区間の水深変化図】

- ■2020 (R2) 年11月~2021 (R3) 年11月の変化
  - ・蛇塚地区ではサンドボディ促進養浜の効果により、離岸堤背後で堆積、沖側は変化が少ない
  - ・増地区は離岸堤背後でやや侵食、沖側でやや堆積

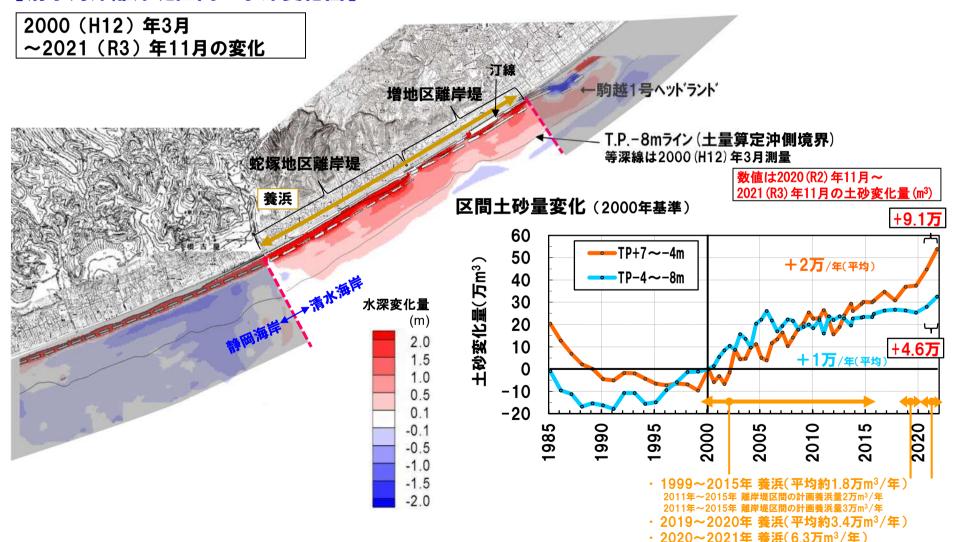
#### 【清水海岸離岸堤区間の水深変化図】

- ■2000 (H12) 年3月~2021 (R3) 年11月の変化
  - ・離岸堤背後、沖側ともに堆積傾向であり、土砂量変化は2005(H17)年以降は安定。
  - ・2020(R2)年以降はサンドボディ促進養浜の効果により顕著な堆積傾向。

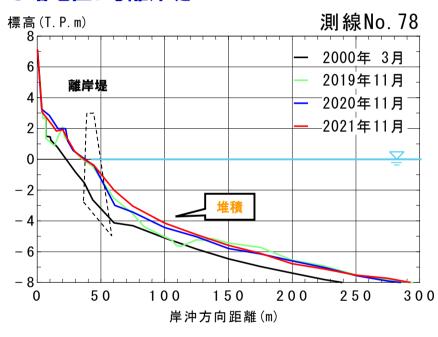
### ○増地区7号離岸堤

- ・蛇塚地区11号離岸堤(測線No.82)は、2020年から2021年にかけて離岸堤沖側から背後で堆積
- ・増地区7号離岸堤(測線No.78)は、2020年から2021年にかけて離岸堤沖側でやや堆積している

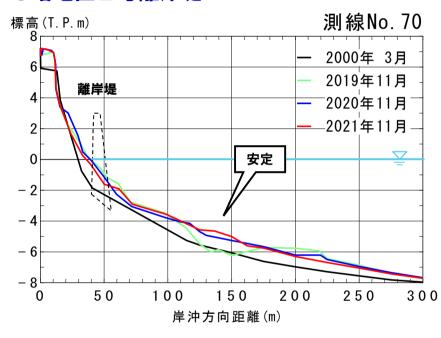
### ○増地区2号離岸堤

- ・増地区4号・5号離岸堤の開口部(測線No.74)は、 2020年から2021年にかけて汀線が前進
- ・増地区2号離岸堤(測線No.70)は、2020年から2021年の離岸堤沖側は安定している

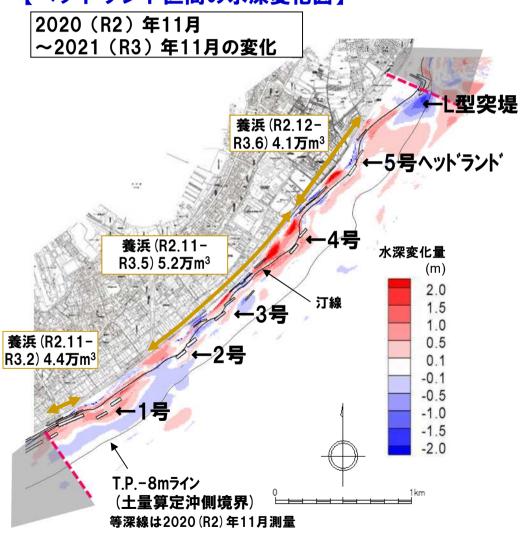
# 【ヘッドランド区間の水深変化図】

- ■2020 (R2) 年11月~2021 (R3) 年11月の変化
  - ・2号~4号ヘッドランド下手の汀線付近でやや侵食、その他の汀線付近は堆積
  - ・高波浪が少ないため、盛土養浜の歩留まりが高く、水中部の地形変化も少なく安定している

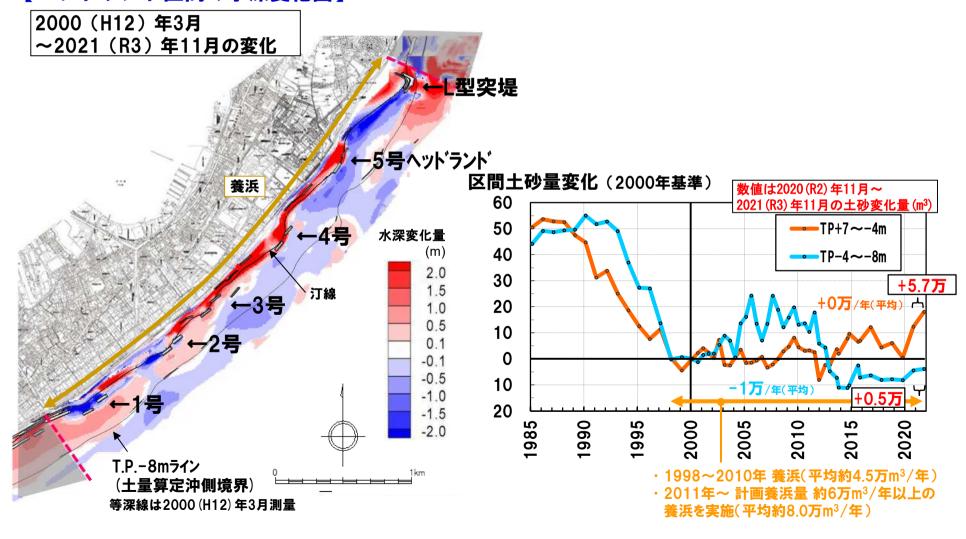
### 【ヘッドランド区間の水深変化図】

- ■2000 (H12) 年3月~2021 (R3) 年11月の変化
  - ・1号ヘッドランド背後、5号ヘッドランド下手で侵食が見られる
  - ・3号ヘッドランドより上手側の広い範囲で海中部の土砂回復が見られる
  - (1号ヘッドランド上手への養浜の寄与とサンドボディの一部到達による)

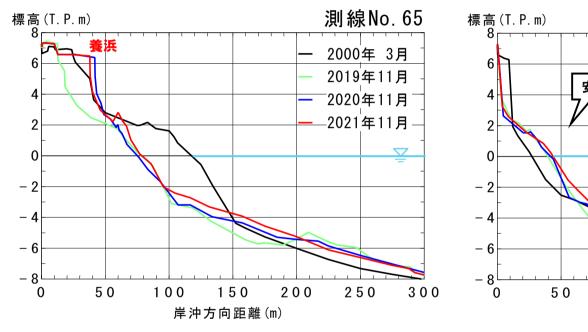
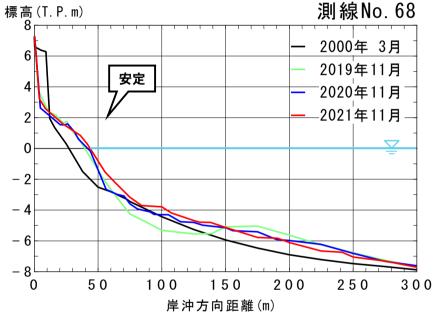
- ・増地区離岸堤下手の消波堤端部(測線No.68)は、最近2年は消波堤沖側の侵食箇所が埋め戻され安定して いる
- ・1号ヘッドランド(測線No.65)はヘッドランド背後の養浜の歩留まりが高く、最近2年は沖側への寄与が少ない

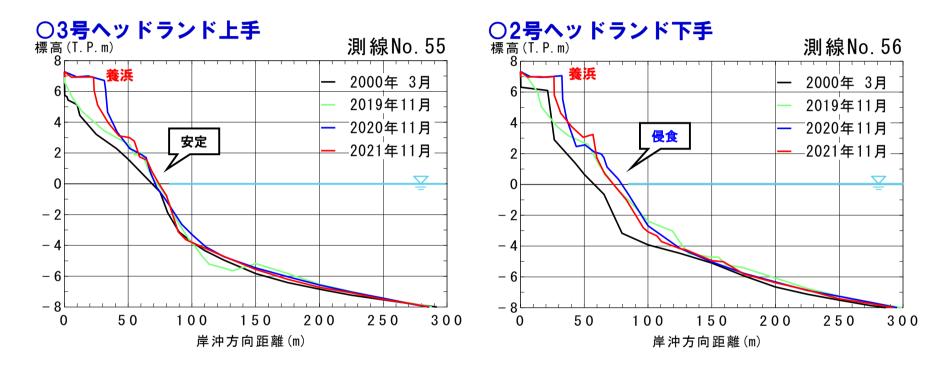
測線No.55 測線No.56

- ・2号ヘッドランド下手(測線No.56)は、2021年の汀線付近でやや侵食(養浜の歩留まりが高い状態)
- ・3号ヘッドランド上手(測線No.55)は、2021年の汀線付近で安定している(養浜の歩留まりが高い状態)

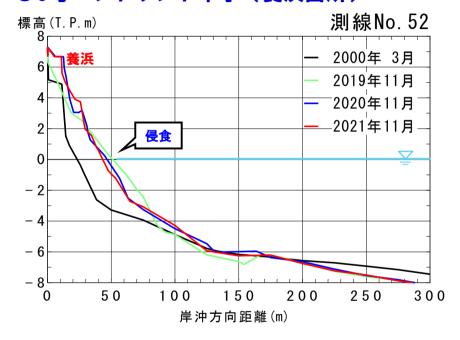
測線No.48 測線No.52

- ・3号ヘッドランド下手(測線No.52)は、2021年の汀線付近でやや侵食(必要砂浜幅不足)
- ・4号ヘッドランド上手(測線No.48)は、2021年の汀線付近で堆積(養浜の歩留まりが高い状態)

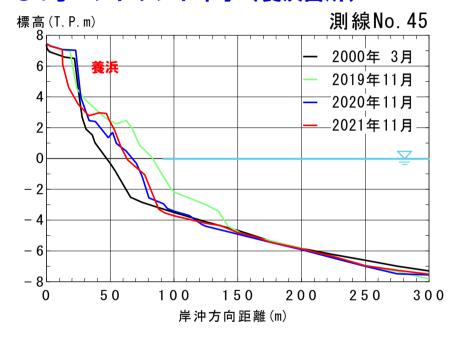
測線No.41 測線No.45

- ・4号ヘッドランド下手(測線No.45)は、2020年より砂浜が狭い状態が継続している
- ・5号ヘット、ラント、上手(測線No.41)は、2020年より汀線付近から沖側にかけて安定している(養浜の歩留まりが高い状態)

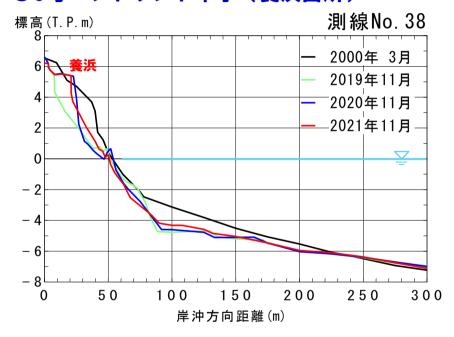
測線No.33 測線No.38

- ・5号ヘッドランド下手(測線No.38)は養浜実施により、最近2年の汀線付近の変化が少ない(砂浜は狭い状態)
- ・L型突堤上手(測線No.33)はT.P.+2m以浅で顕著な堆積。2019年以降は安定

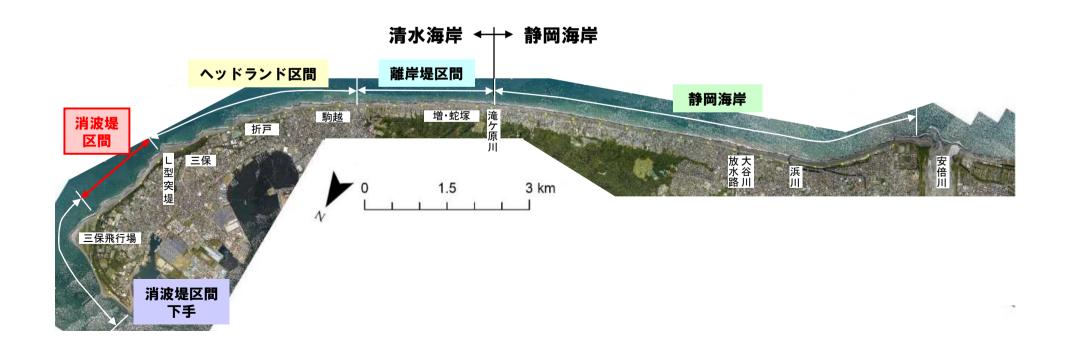
- ・1号突堤上手で汀線が前進
- ・1号突堤下手は、集中養浜の実施と2号消波堤の復旧により汀線が前進
- ・3号~4号消波堤間で侵食、4号消波堤下手の汀線は維持

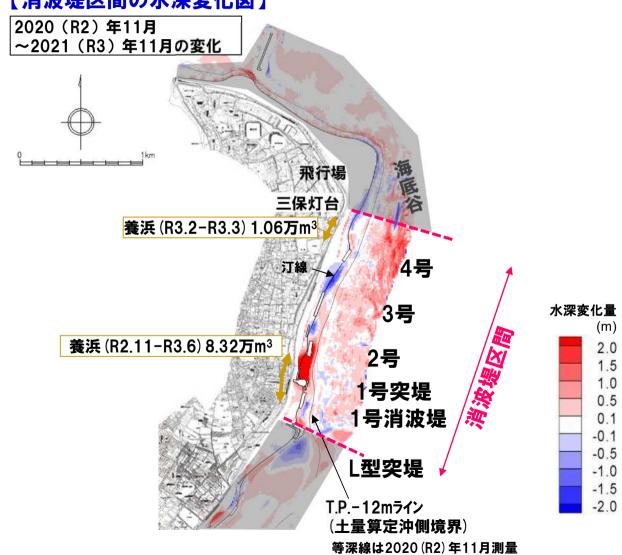
# 【消波堤区間の水深変化図】

- ■2020(R2)年11月~2021(R3)年11月の変化
  - ・1号突堤上手でやや堆積、1号突堤下手はR2年度の2号消波堤の復旧と集中養浜の実施により顕著な堆積
  - ・3号~4号消波堤間でやや侵食

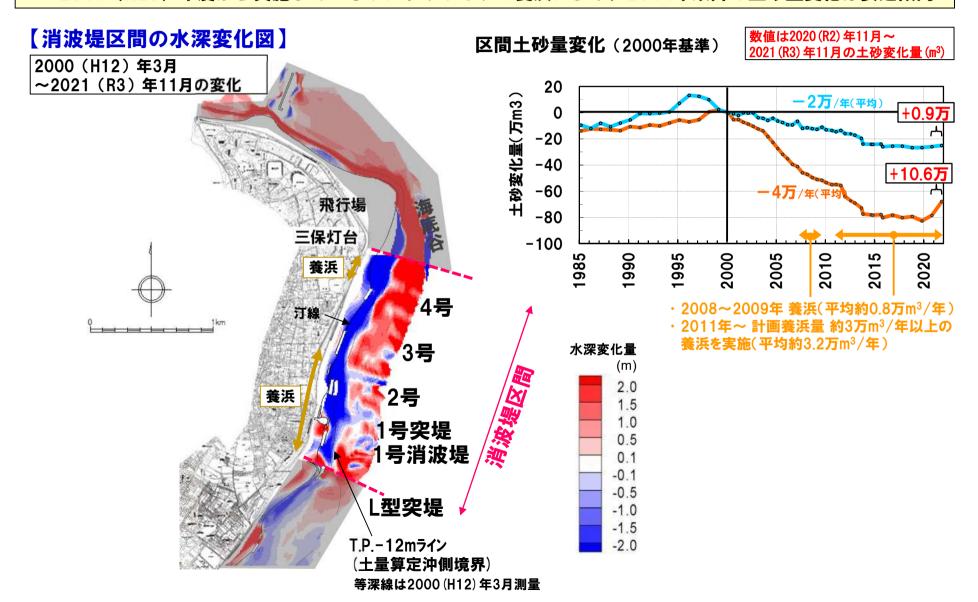
- ■2000 (H12) 年3月~2021 (R3) 年11月の変化
  - ・消波堤区間全体で侵食傾向
  - ・2011(H23)年度から実施しているサンドリサイクル養浜により、2014年以降の土砂量変化は安定傾向

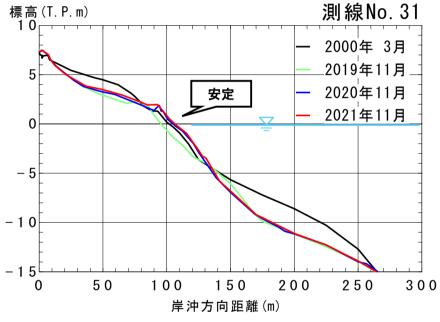
- ・既設L型突堤~1号消波堤間(測線No.31)は、2019年以降は安定している ※R2~3養浜未実施でも安定
- ・1号消波堤背後(測線No.30)は、2020年以降はT.P.+3m~-8m間で堆積(回復)が顕著

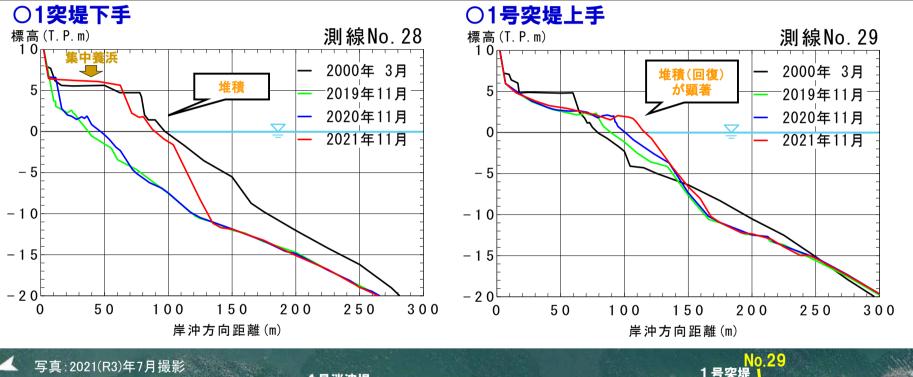
- ・1号突堤上手(測線No.29)は1号突堤の効果と養浜の寄与により、2020年以降はT.P.+3m~-5m間で堆積 (回復)が顕著
- ・1号突堤下手(測線No.28)は2017年以降、侵食傾向(必要砂浜幅が不足)であったが、養浜の実施と2号 消波堤の復旧により堆積

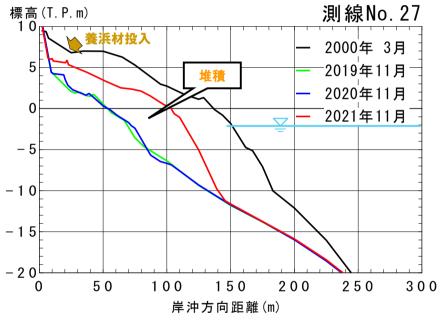
- ・2号消波堤上手(測線No.27) は養浜の実施と2号消波堤の復旧により、2021年は堆積
- ・2号消波堤設置箇所(測線No.26)は2019年台風19号の影響で侵食したが、復旧により2021年は回復傾向

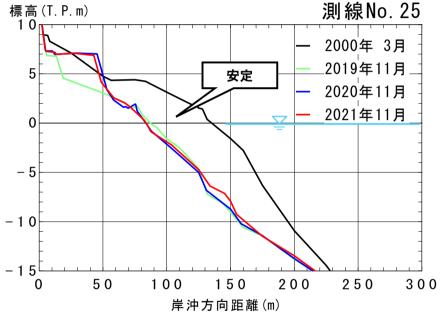
- ・2号消波堤下手(測線No.25)は、2020年以降は安定傾向
- ・2号消波堤~3号消波堤間(測線No.24)は、2021年は汀線付近および沖側がやや侵食

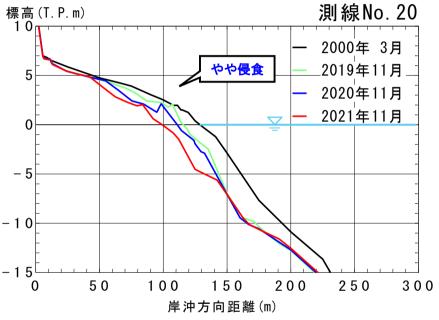
- ・3号消波堤~4号消波堤間(測線No.20)は、2021年はT.P.+5m~-5m間でやや侵食(上手からの流入無し)
- ・3号消波堤~4号消波堤間(測線No.19)は、2021年はT.P.+2m~-5m間でやや侵食

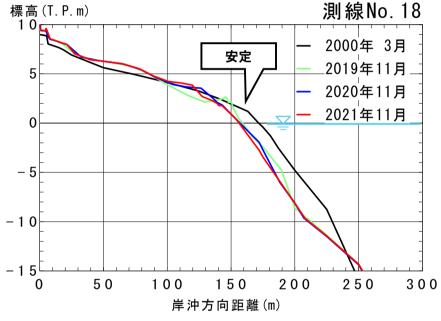
- ■4号消波堤周辺(2013年台風時の前面侵食により4号消波堤が沈下、その後2014年10月までに嵩上げ復旧)
  - ・4号消波堤上手(測線No.18)は2019年以降は安定している
  - ・4号消波堤下手(測線No.17)は2020年以降は汀線付近でやや侵食している(陸側の盛土養浜の歩留まりは 高い状態)

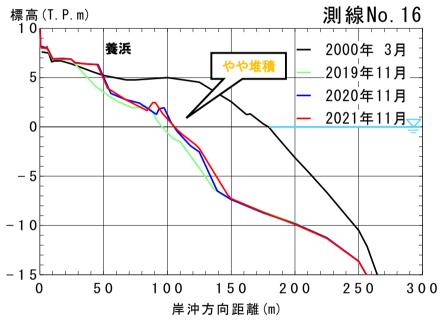
- ・4号消波堤下手(測線No.16.15)は、2019年以降は汀線および水中部の地形も維持されている。
- ・4号消波堤下手(測線No.16)は、養浜の歩留りが高い状態。沖側の地形は維持されている。
- ・4号消波堤下手(測線No.15)は、養浜の歩留りが高い状態。 T.P.-7m以浅の範囲でやや侵食している。

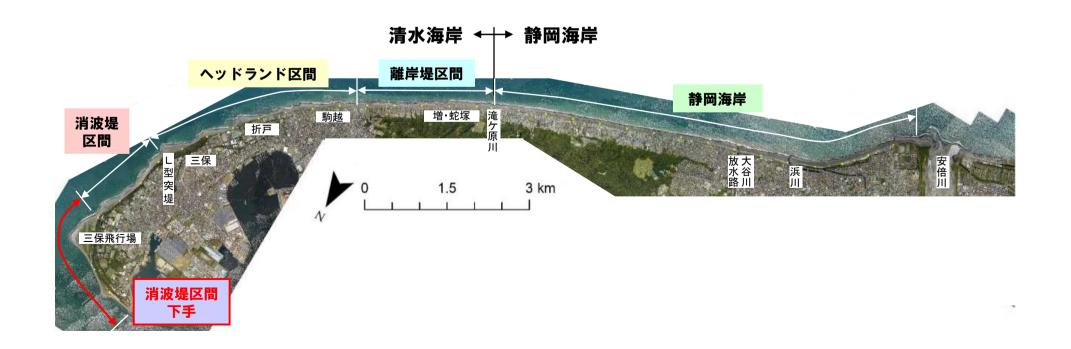
- ・三保飛行場周辺は測線No.14~10はサンドリサイクル浚渫を実施中のため汀線がやや後退。
- ・測線No.11~8は安定。 No.8より下手の汀線がやや後退。

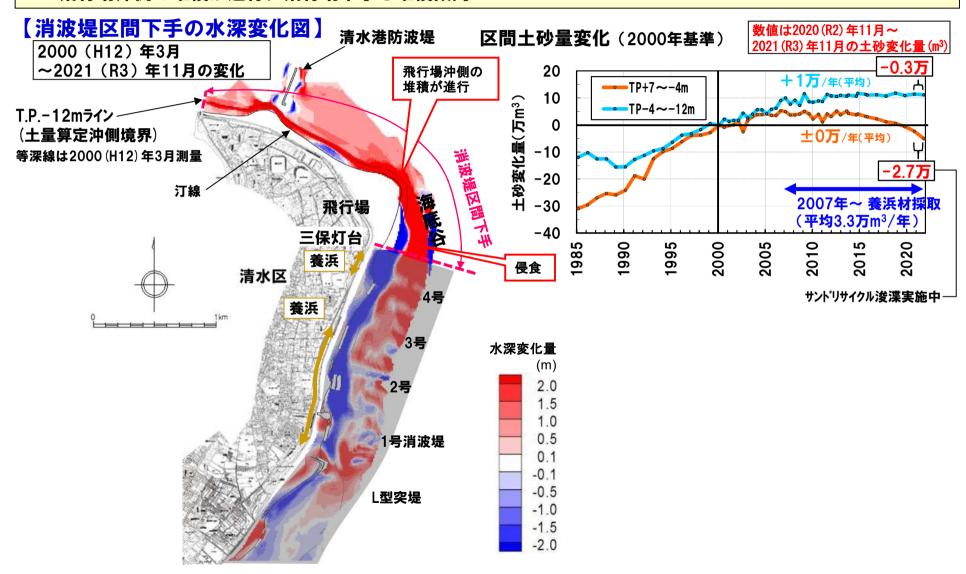
- ■2000 (H12) 年3月~2021 (R3) 年11月の変化
  - ・三保灯台~飛行場の海底谷が迫る範囲において、汀線近傍~T.P.-12mの範囲で侵食
  - ・飛行場沖側の堆積が進行、飛行場下手も堆積傾向

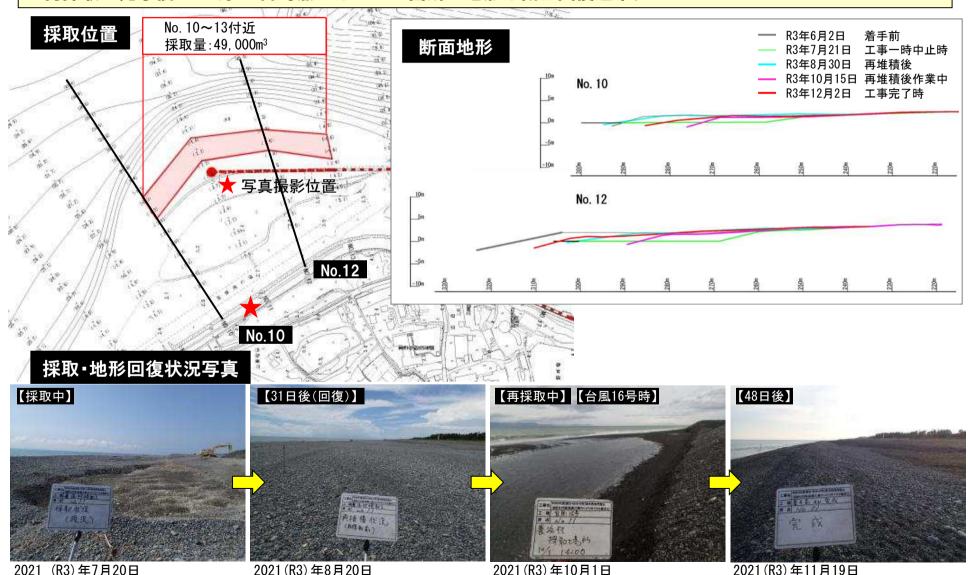
- ・養浜材採取箇所上手(測線No.15)はT.P.+1~-3mの範囲でやや侵食している
- ・養浜材採取箇所(測線No.13)は維持されている(2021年11月時はサンドリサイクル浚渫実施中)
- ・養浜材採取箇所(測線No.12)はT.P.+3~-5mの範囲でやや侵食している

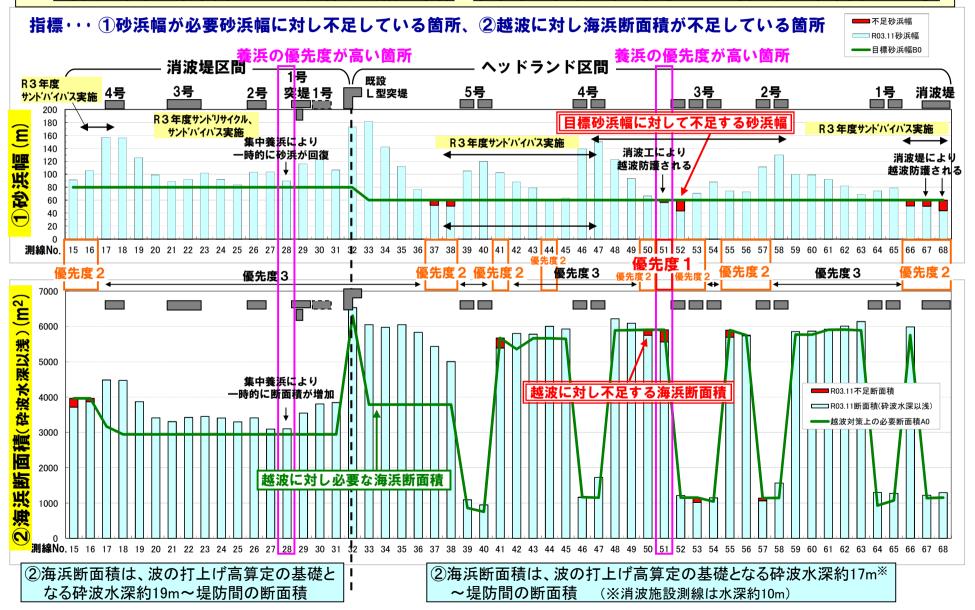
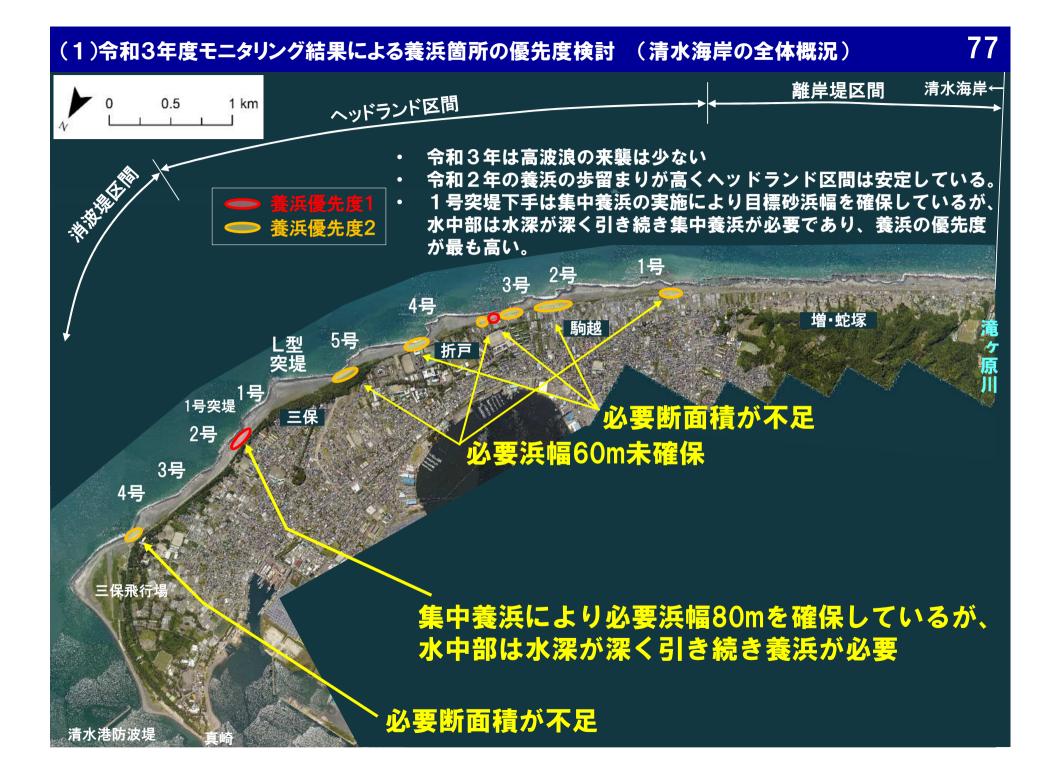
- ⇒必要砂浜幅と必要断面積がともに不足する3号へッドランド下手の優先度が最も高い
- ⇒1号突堤下手は集中養浜により目標砂浜幅を確保。水中部は水深が深い状態のため引き続き集中養浜が必要

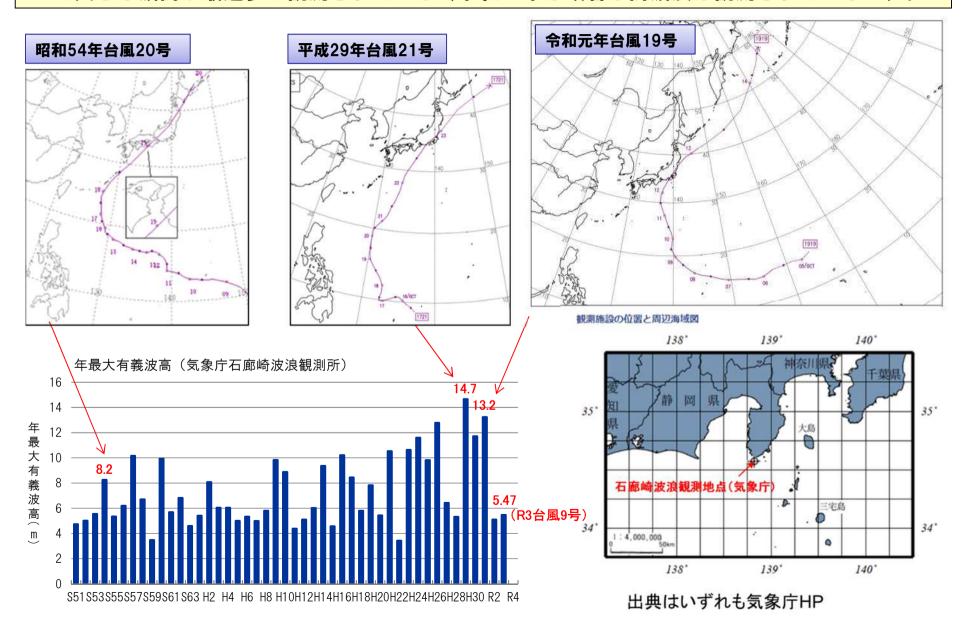
## (2)石廊崎波浪観測所における年最大有義波高の記録

気象庁石廊崎波浪観測所における年最大有義波高の記録より、昭和54年台風20号時の波高に比べて大きな波高が最近多く観測されている(令和3年は顕著な高波浪は観測されていない)。

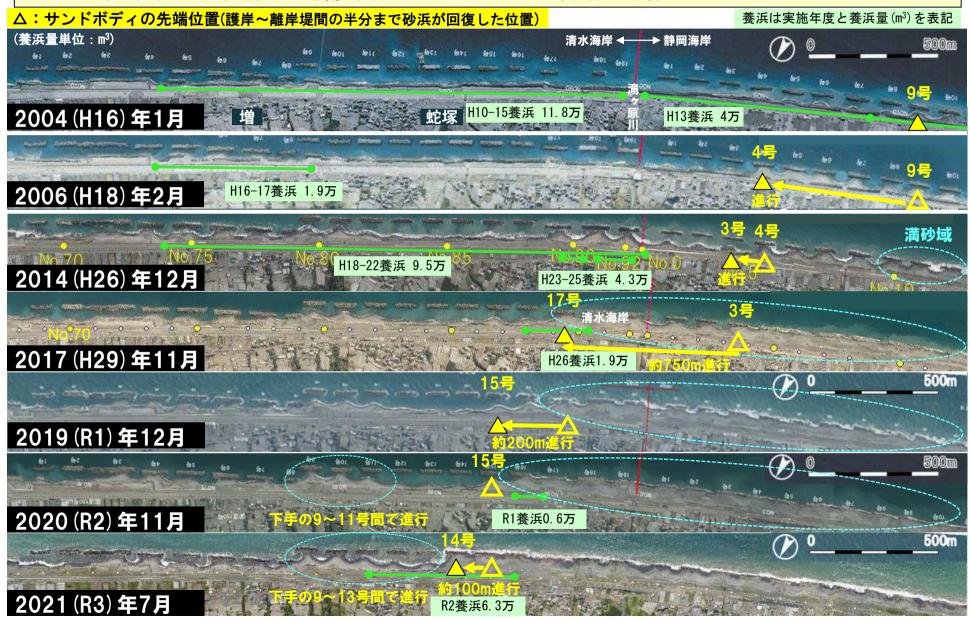
## (3)サンドボディの進行状況【離岸堤区間】

- ・2020(R2)年は満砂域が進行するとともに、下手の9~11号離岸堤間で汀線が大きく前進
- ・2021(R3)年は蛇塚地区14号離岸堤までサンドボディ先端が進行している

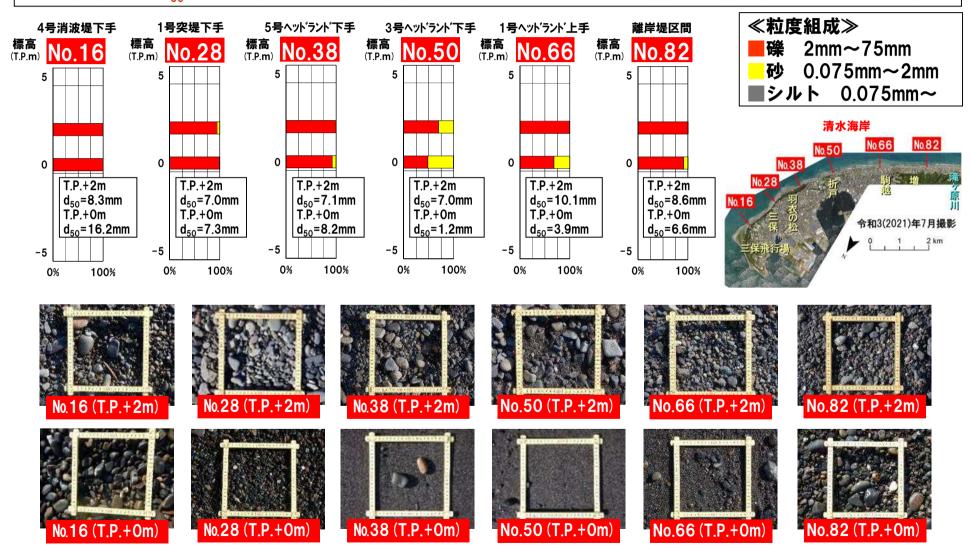
## (4)底質調査結果(令和3年度)

・清水海岸の養浜予定地点の汀線およびT.P.+2mでは、礫の分布※が主である。

(※中央粒径は、d<sub>50</sub>=1.2mmの粗砂~10.1mmの中礫であり、No.38とNo.50の汀線は礫層上の表層を薄く砂が分布していた)

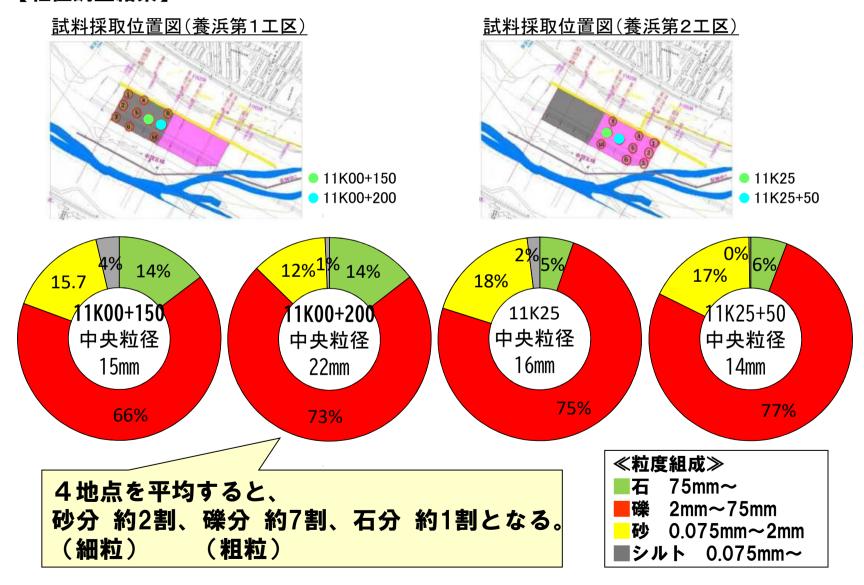
#### 【粒径調査結果】

令和2年度清水西海岸高潮対策工事(サンドバイパス養浜工)養浜材採取箇所の任意の4地点について粒径調査(R2.12)を実施した。→礫主体で消波堤区間の現地粒径より粗いため養浜材としての歩留まりが高くなることが期待できる。

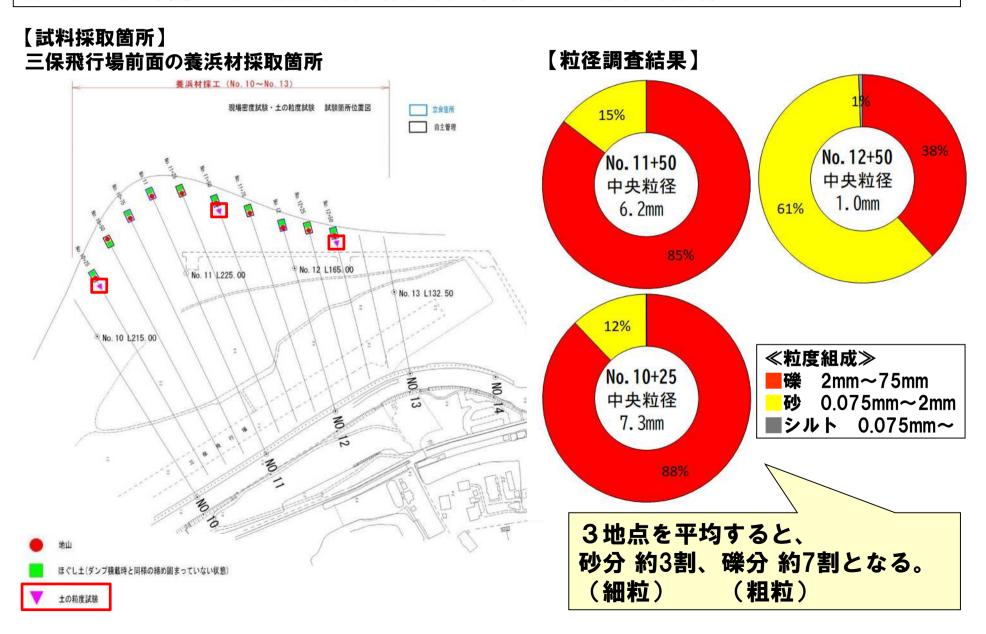
## (4)底質調査結果(令和3年度)

令和3年度清水西海岸高潮対策工事(サンドリサイクル養浜工)養浜材採取箇所の任意の3地点について粒径調査(R4.2)を実施した。→消波堤区間の現地と同じ礫主体であり、粒径も同程度である。
