# **第8回三保松原景観改善技術フォローアップ会議**

**令和4年3月24日**

**静岡県**

## **1. 2号新堤の整備における今後の検討事項**

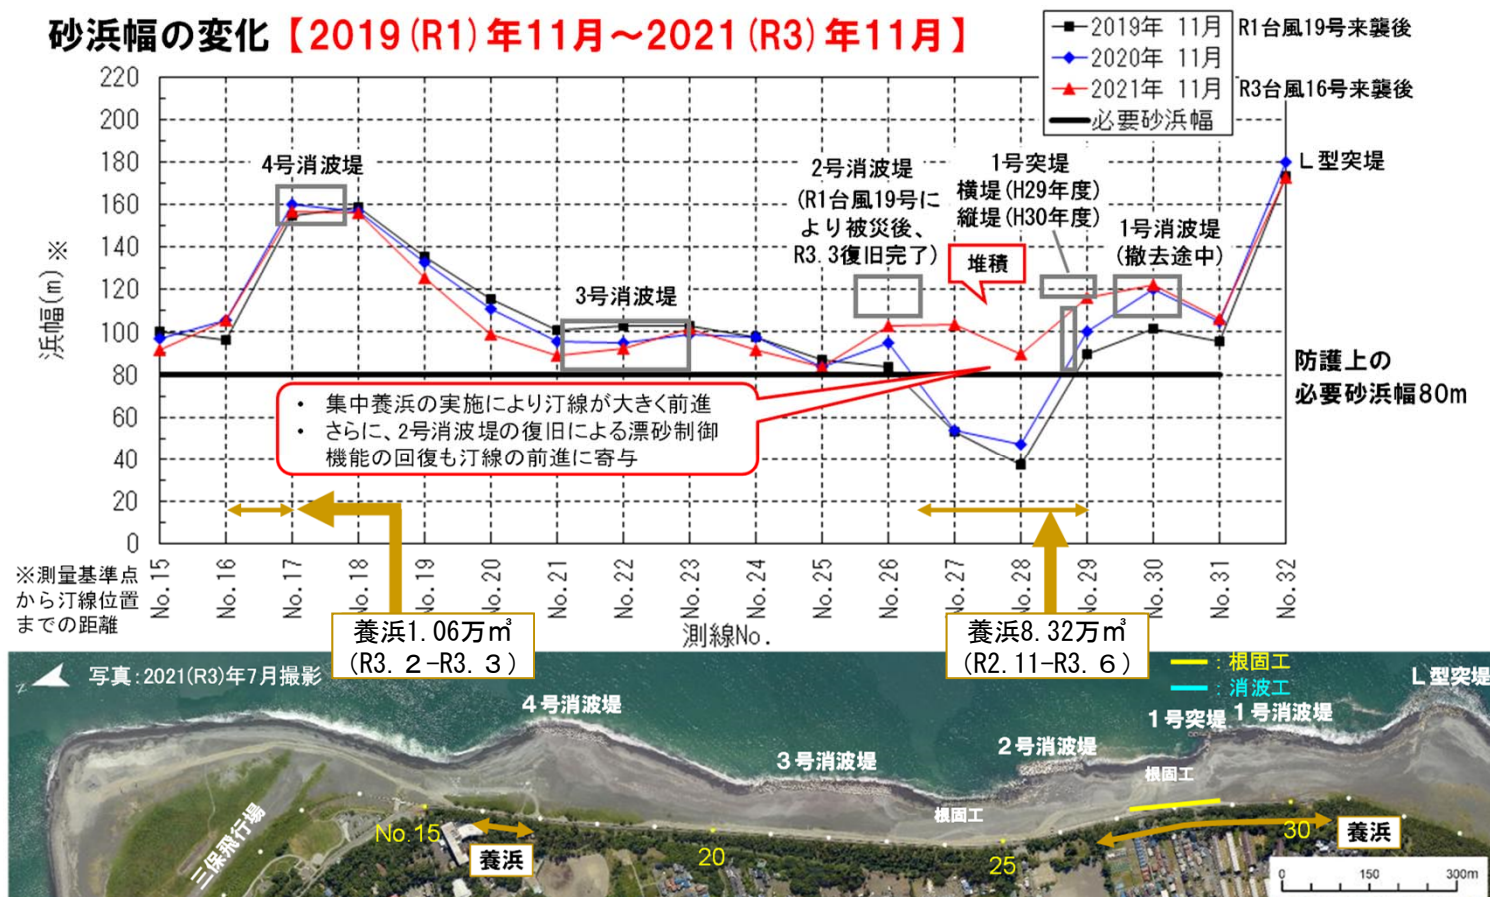
砂浜幅の変化【2019(R1)年11月～2021(R3)年11月】

| 評価 | <p>消波堤区間は全域が必要砂浜幅80mを確保できている。</p> <ul style="list-style-type: none"> <li>・ 1号突堤上手で汀線が前進。</li> <li>・ 1号突堤下手は、集中養浜の実施と2号消波堤の復旧により汀線が前進。</li> <li>・ 3号～4号消波堤間で侵食、4号消波堤下手の汀線は維持。</li> </ul> |

| 対応 | ➤ 3～4号消波堤間は、上手区間での養浜量増量の効果・影響を確認し、必要に応じて対策を検討する。 |

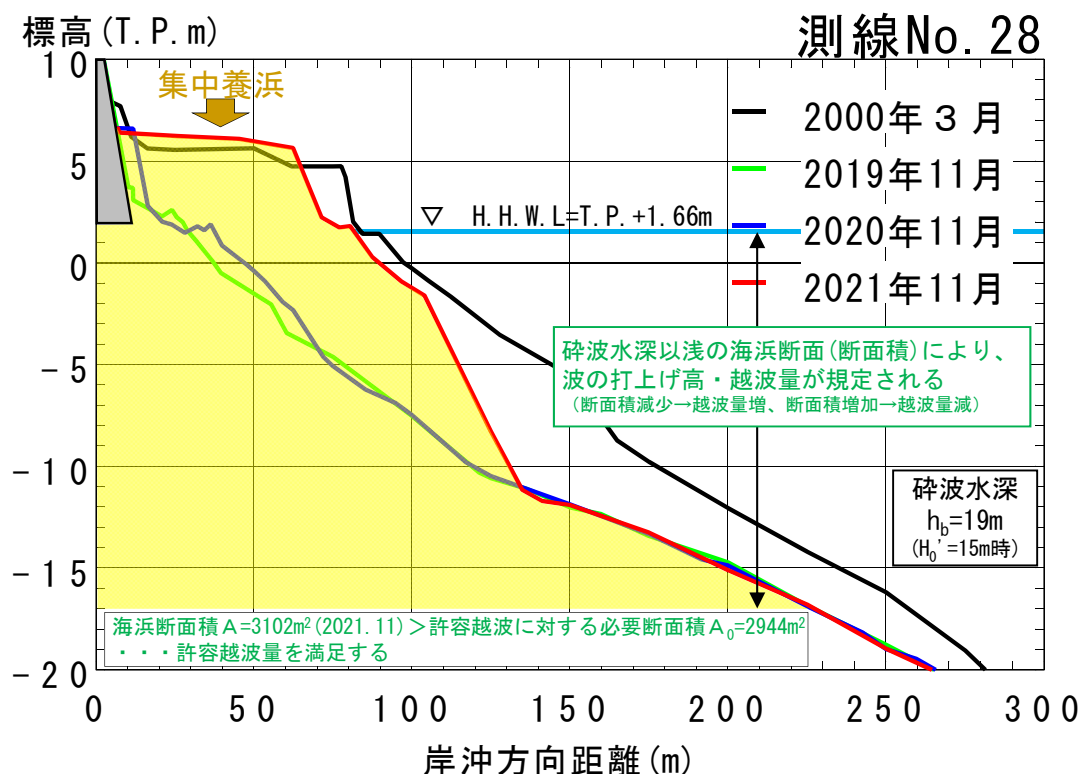
例：海浜断面の対象範囲（目安：碎波水深以浅（T.P. -17m以浅））

| 評価 | <p>1号突堤の下手における集中養浜により、昨年度に必要海浜断面積を確保できなかった<b>1号突堤～2号消波堤間は確保</b>できるようになっている。</p> <p>また、<b>4号消波堤下手で必要断面積を確保できていない</b>。4号消波堤上手からの沿岸漂砂量が少ないためと推測される。</p> |

| 対応 | <p>➤ 集中養浜により<b>1号突堤～2号消波堤間は目標砂浜幅80m以上</b>となっているが、水中部は水深が深いため<b>引き続き養浜が必要である</b>。</p> <p>➤ <b>4号消波堤下手は、上手区間での養浜量増量の効果・影響を確認し、必要に応じて対策を検討する。</b></p> |

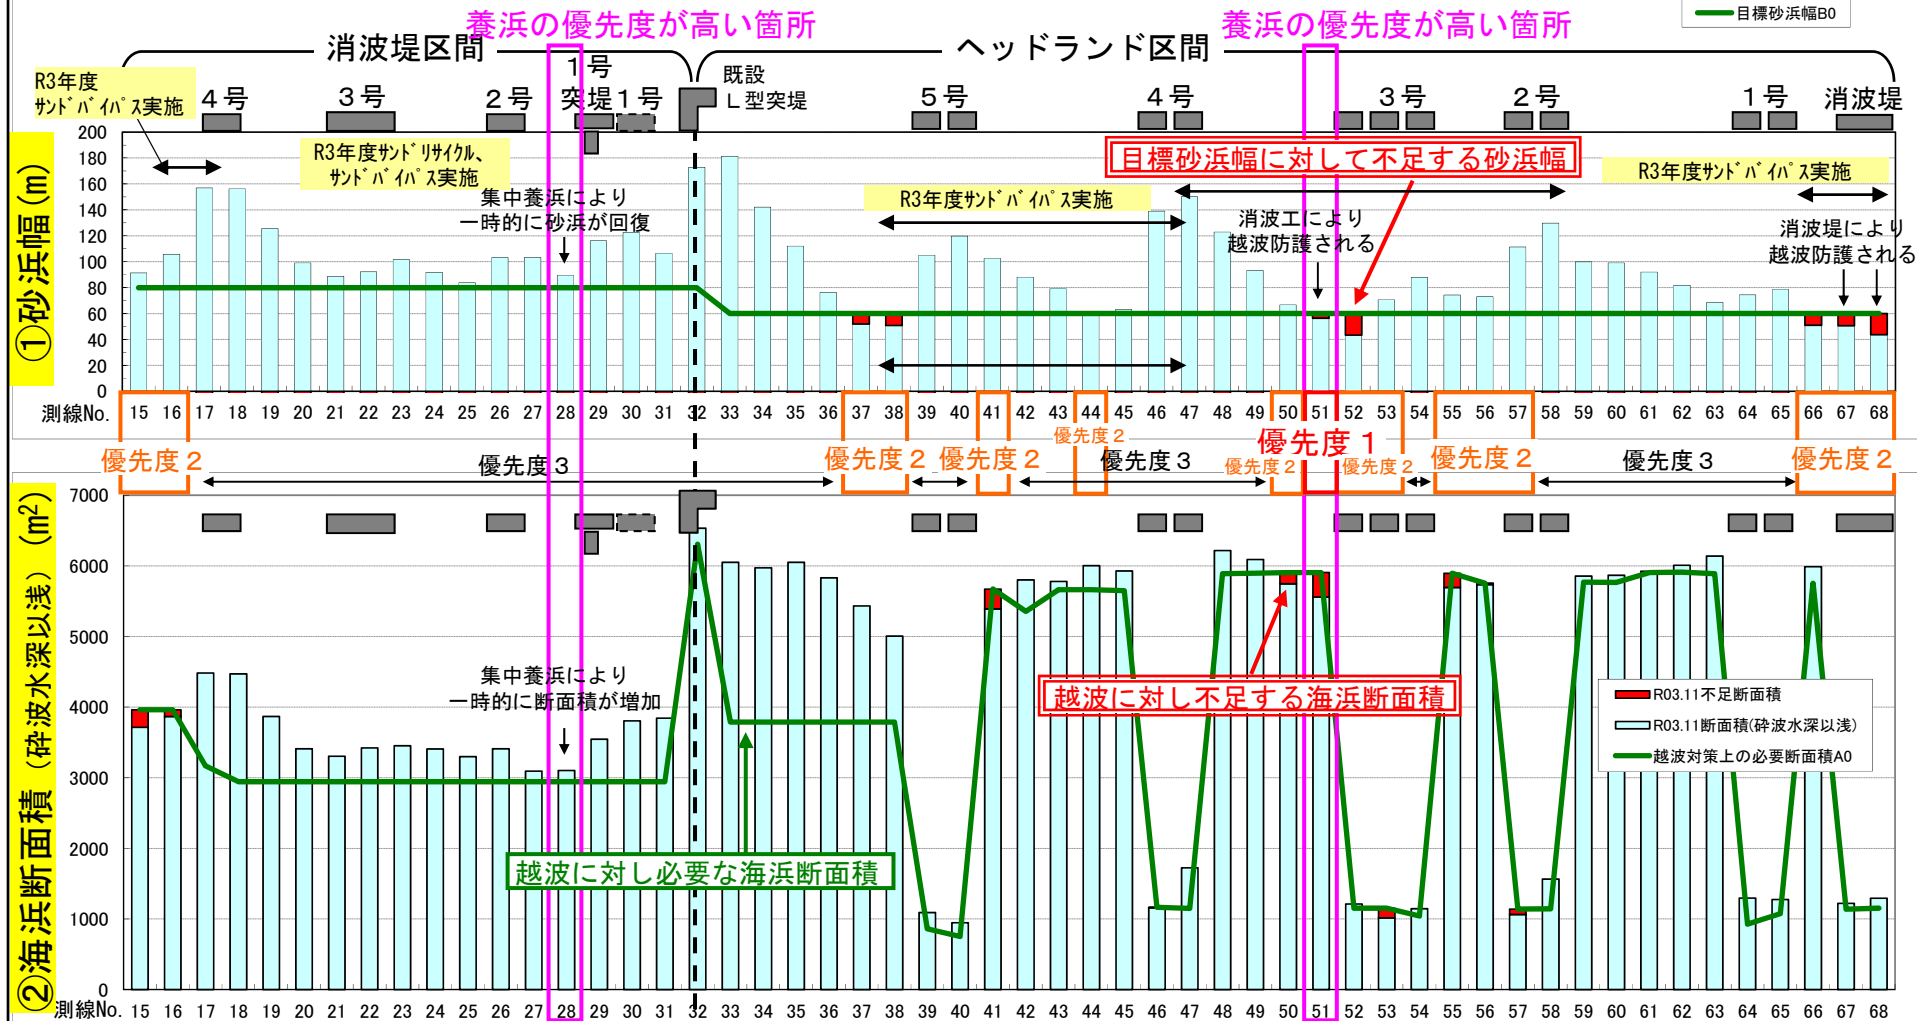
⇒必要砂浜幅と必要断面積がともに不足する3号ヘッドランド下手の優先度が最も高い

⇒1号突堤下手は集中養浜により目標砂浜幅を確保。水中部は水深が深い状態のため引き続き集中養浜が必要

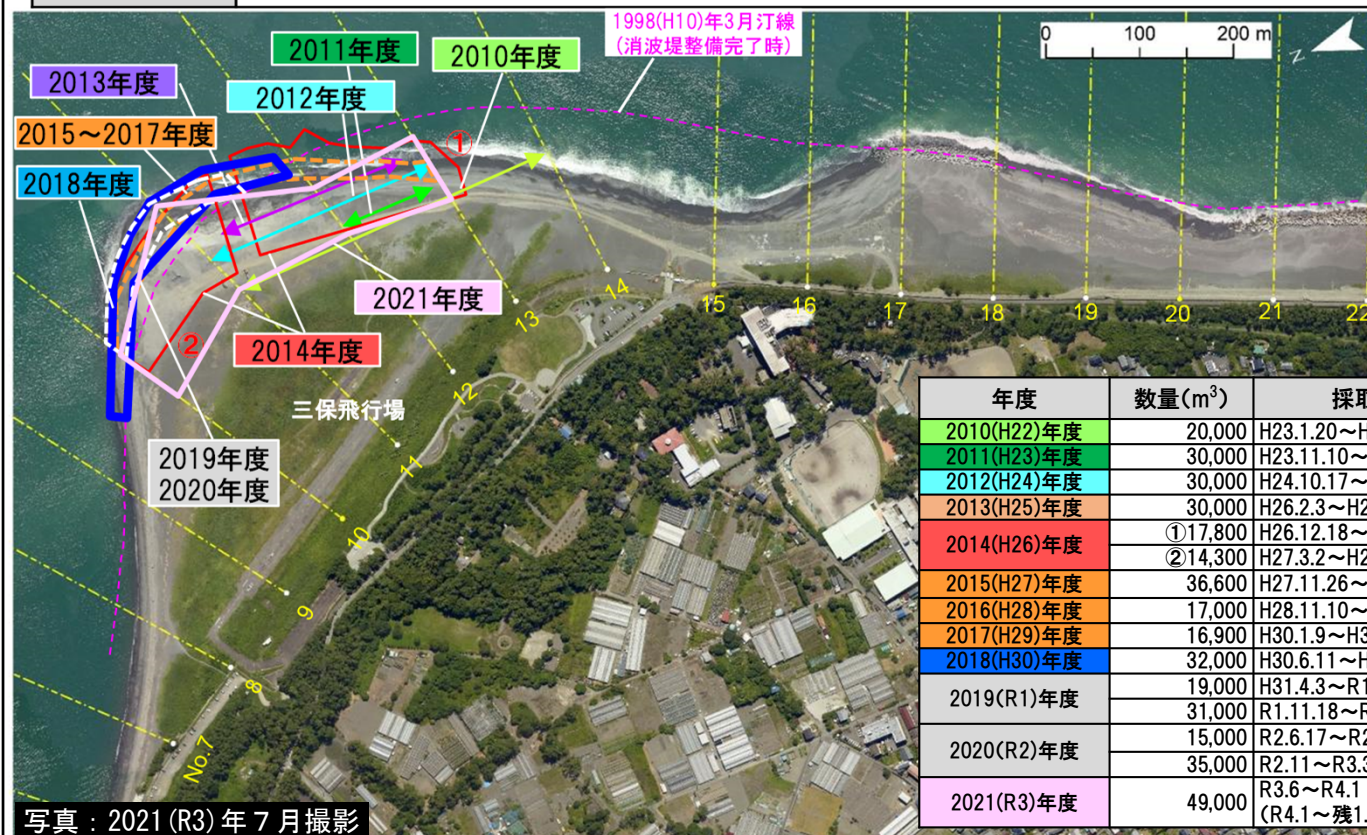
| 評価 | <p>採取箇所は概ね回復が見られたが、<b>上手からの侵食が4号消波堤下手に波及</b>している。</p> <ul style="list-style-type: none"> <li>1998年の汀線位置と比較して、No. 13より上手側では汀線を割り込んでいるが、それ以外の範囲では安定～前進している。</li> <li>1998年の海浜断面と比較して、養浜材を採取したNo. 12～10の陸上部は堆積している。</li> <li>No. 13は、汀線近傍～10mの主に海中部で侵食（断面積の減少）が見られる。</li> </ul> |

| 対応 | <p>➤ <b>4号消波堤下手への養浜実施により</b>侵食箇所の汀線の維持を図ることで採取範囲を確保する。</p> <p>➤ モニタリングを継続するとともに、必要な養浜材の継続的な確保のため、<b>採取方法を検討</b>する。</p> |

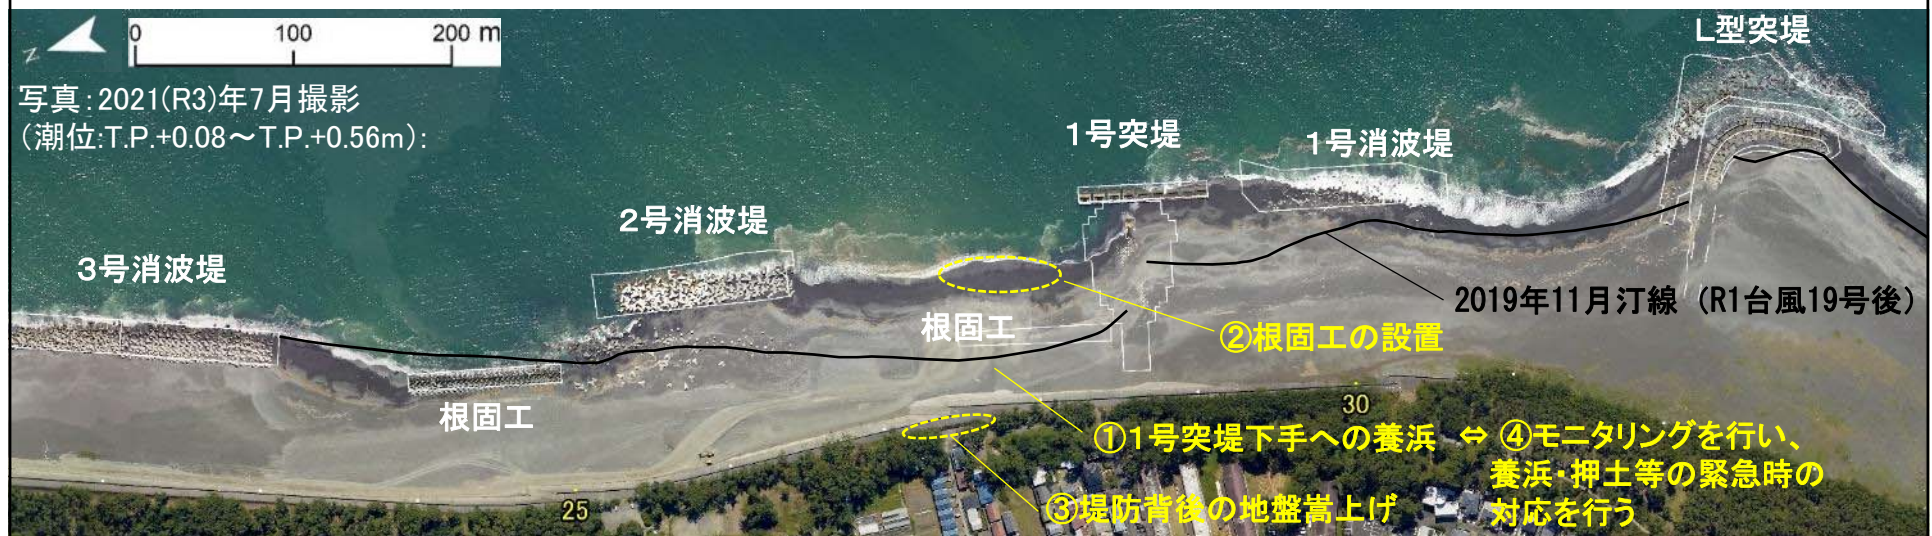
### 1号突堤周辺の状況

| 評価 | <p>高波浪が少なく、<b>越波は発生していない。</b></p> <p>・台風10号来襲時(R2. 9. 7)に、1号突堤下手の養浜盛土が流出し、護岸基礎の一部が露出した。その後、護岸基礎露出箇所は周辺土砂による盛土を実施するとともに護岸背後へ大型土のうを設置したが、台風14号(R2. 10. 7)により堤防矢板基礎と根固工が露出する状況となった。</p> |

| 対応 | <p>① 1号突堤下手に直接養浜を実施する。<br/>R2工事分が完了(R3. 6(サンドリサイクル養浜3.5万m<sup>3</sup>+サンドバイパス3.3万m<sup>3</sup>を実施))<br/>R3年度分を実施中(サンドリサイクル養浜6.7万m<sup>3</sup>+サンドバイパス2.8万m<sup>3</sup>)</p> <p>② 1号突堤下手への集中養浜の完了後、根固工を設置する。・・・完了(R3. 9)</p> <p>③ 堤防背後の地盤嵩上げ(土堤の整備)を実施する。・・・完了(R3. 9)</p> <p>④ モニタリングを行い、養浜材流出等の緊急時には養浜・押土等の対応を行う。・・・必要に応じて実施</p> |

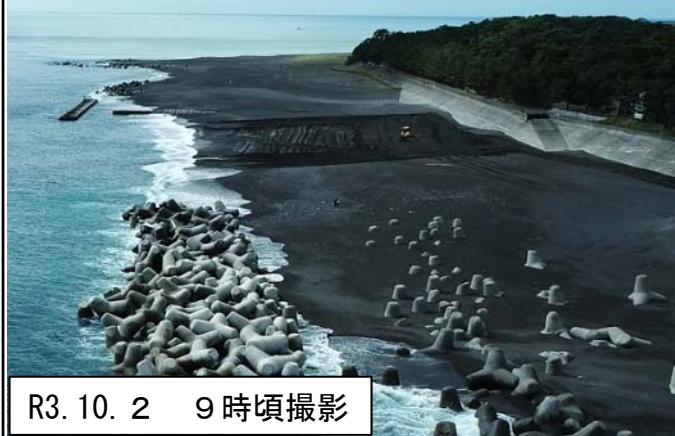
R3. 10. 2 9時頃撮影

1号突堤下手の集中養浜材の流出（汀線後退は無し）

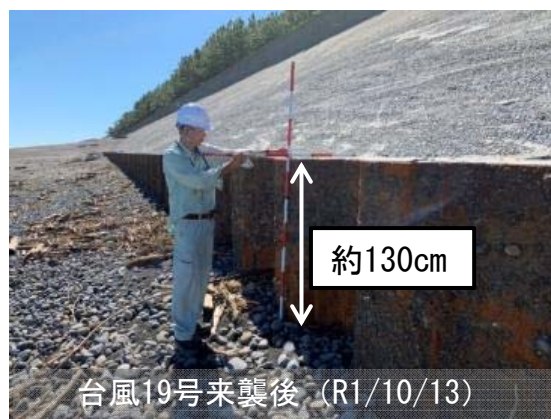
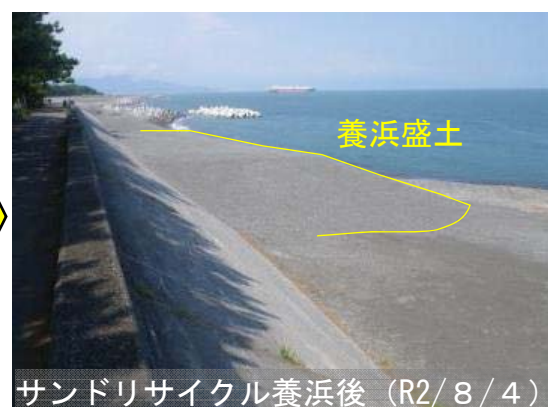
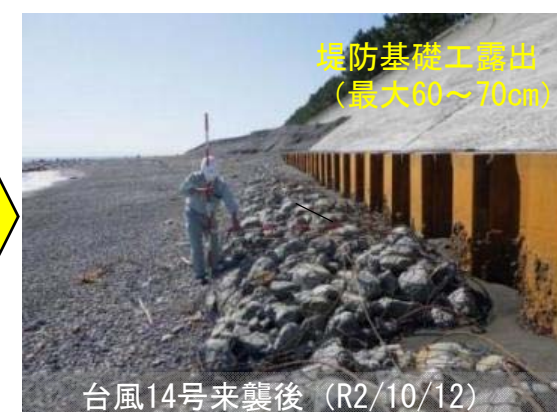
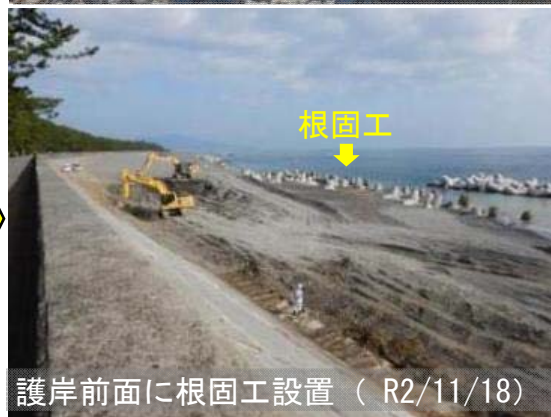
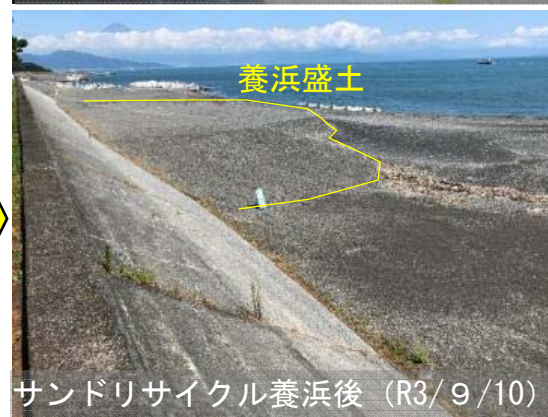
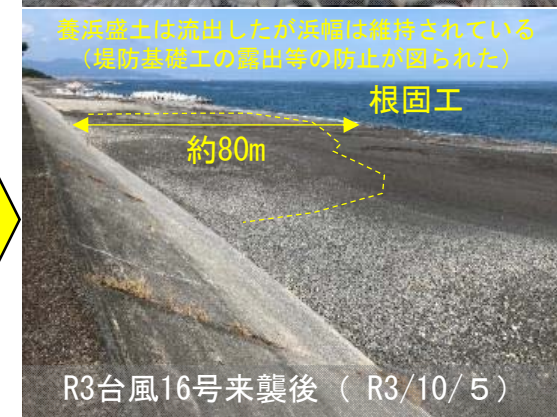
- ・令和2年の台風10号, 14号来襲により、1号突堤下手に投入したサンドリサイクル養浜材の一部が流出し、堤防基礎工と根固工が露出する状況となった。
- ・令和3年は令和2年と同規模の高波浪が来襲したが、2号消波堤復旧+養浜等の実施により堤防基礎工の露出等の防止が図られた。

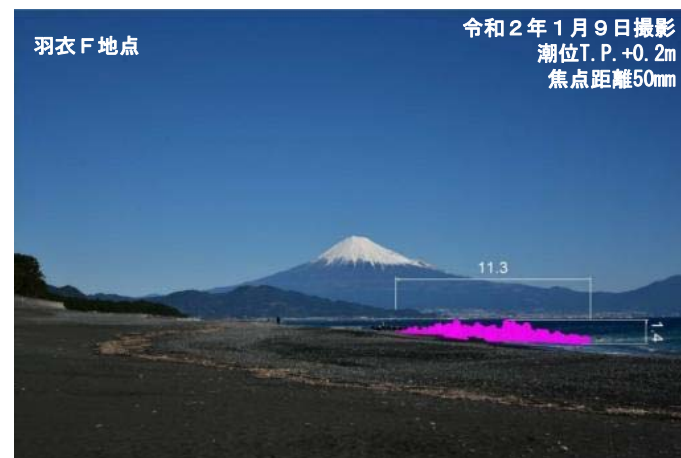
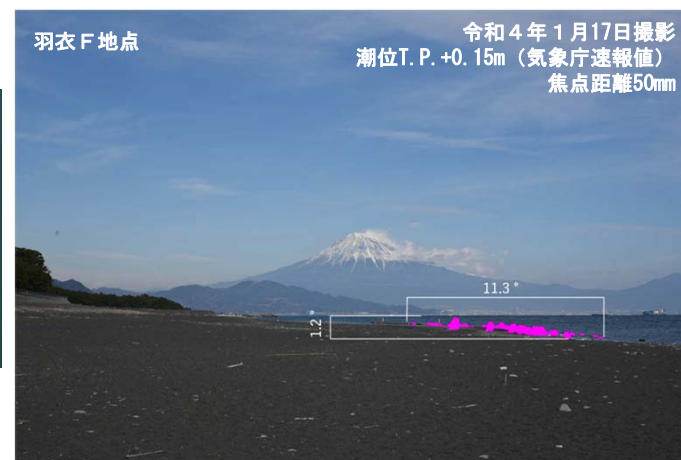
## 【羽衣F地点における1号消波堤撤去レベルb1の実施前後の変化】

**1号消波堤**は、消波ブロックの一部撤去（撤去レベルb 1）の実施により、富士山を眺望した際の**景観への影響が低減した**。ただし、消波ブロックの撤去は消波堤中央付近が主であったため水平最大見込角の変化は少なく、**羽衣F・F'地点からの眺望のみ景観上やや目立つ結果（水平最大見込角＞10°）**となっている。

- **1号消波堤の消波ブロックの撤去について、当初計画と現況の比較等を踏まえ、次段階撤去の検討を行う。**
- 高波浪や台風により汀線が一気に後退する恐れがあることから、引き続き**1号突堤が景観への影響をモニタリングする。**
- 2号消波堤について**モニタリングを継続し、対策により景観への影響が低減しているかを把握する。**

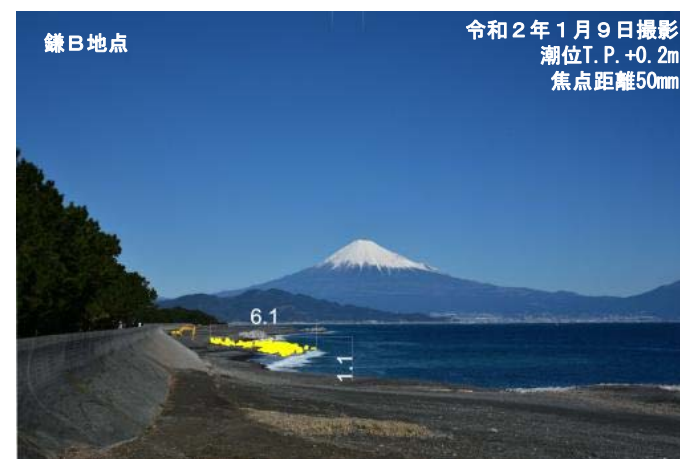
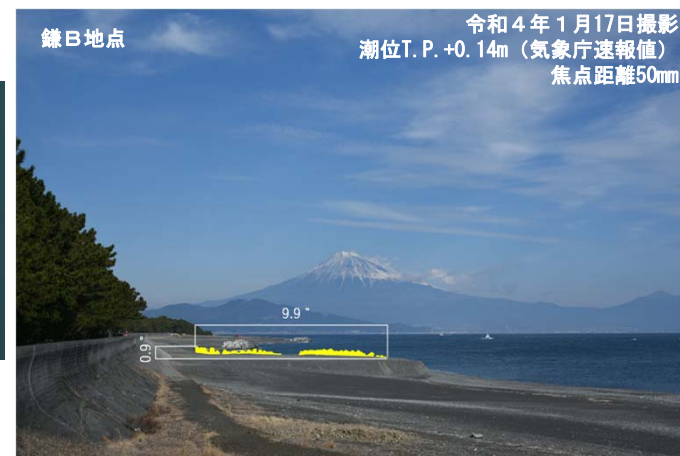
## 【鎌B地点における2号消波堤の設置（復旧）前後の変化】

**2号消波堤**は、ブロックの設置（復旧）により、**鎌B地点からの眺望は景観上目立つようになったが、前面の集中養浜により水平最大見込角による評価では概ね満足している**。

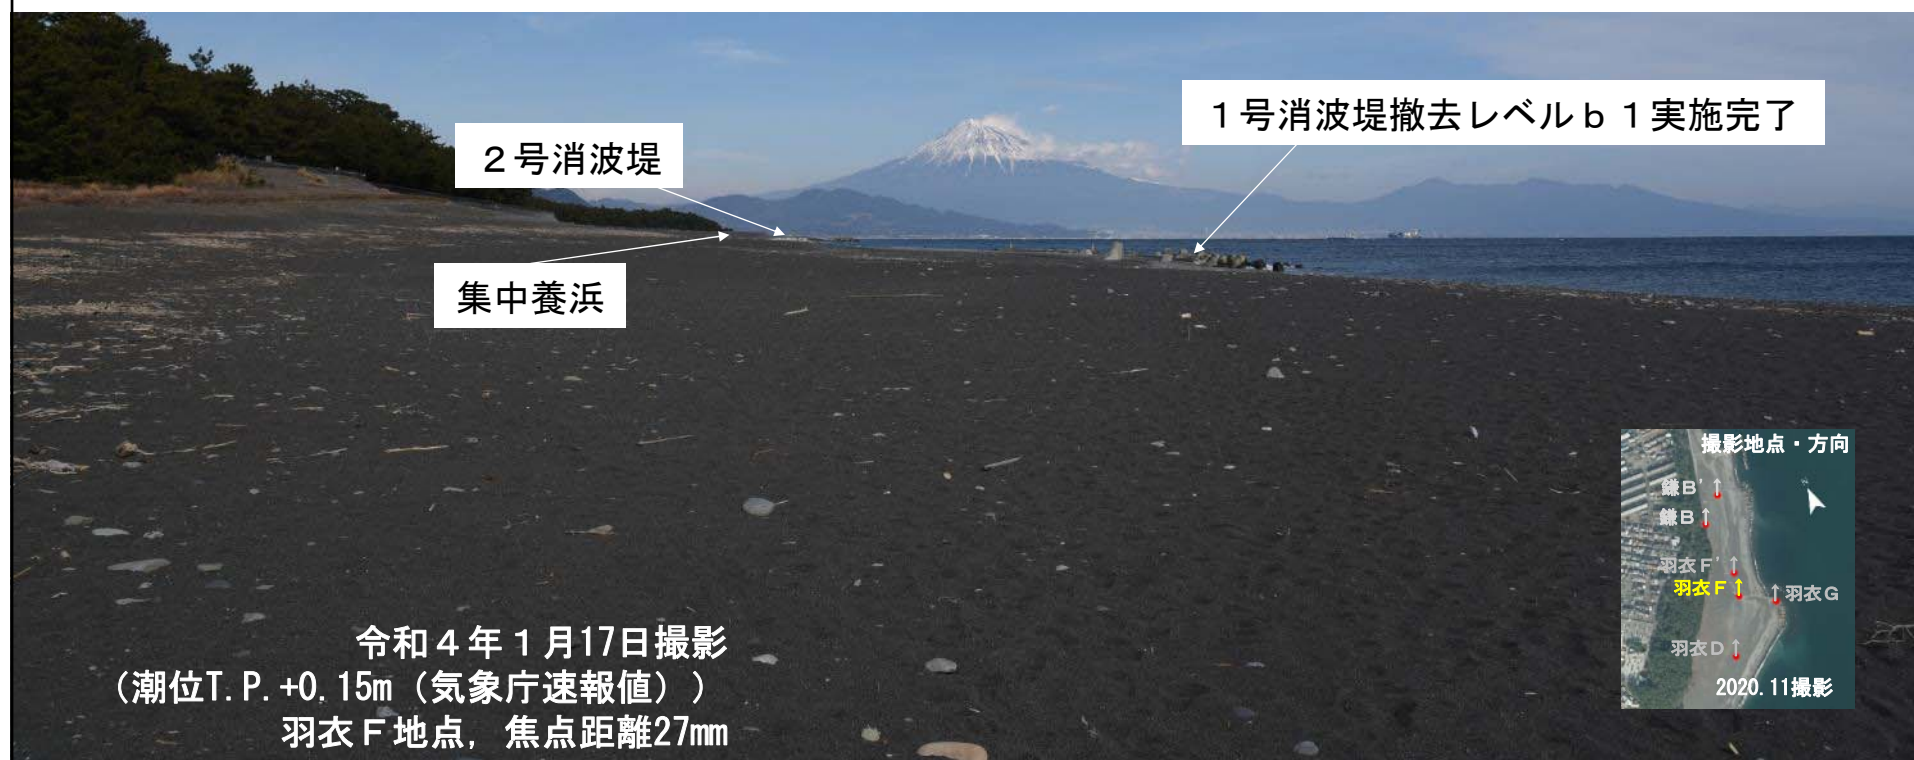
| 評価 | 2号消波堤はブロックの復旧により天端部分が視認される状況となったが、1号突堤背後に実施した集中養浜により、2号消波堤がほとんど視認されない状況となった。 |

| 対応 | <ul style="list-style-type: none"> <li>➤ 1号消波堤の消波ブロックの撤去について、当初計画と現況の比較等を行い、次段階撤去の検討を行う。</li> <li>➤ 1号突堤上手の必要浜幅は確保されているため、高波浪による汀線後退で必要浜幅が不足した際には、砂浜の回復と下手への漂砂の供給を行うため、養浜を実施する。</li> </ul> |

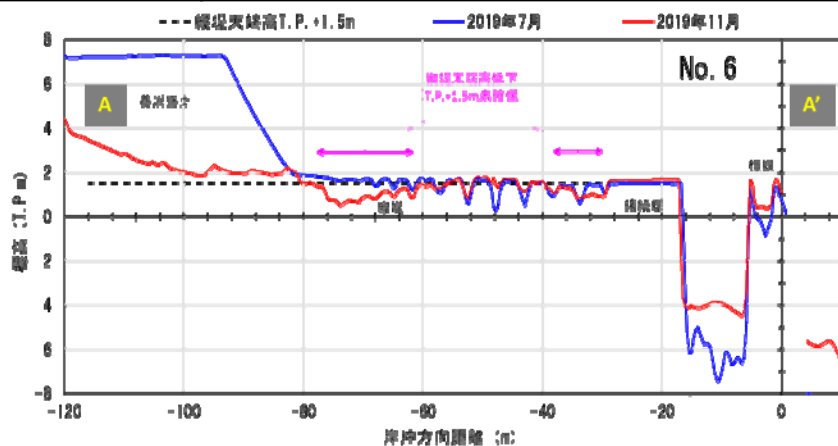
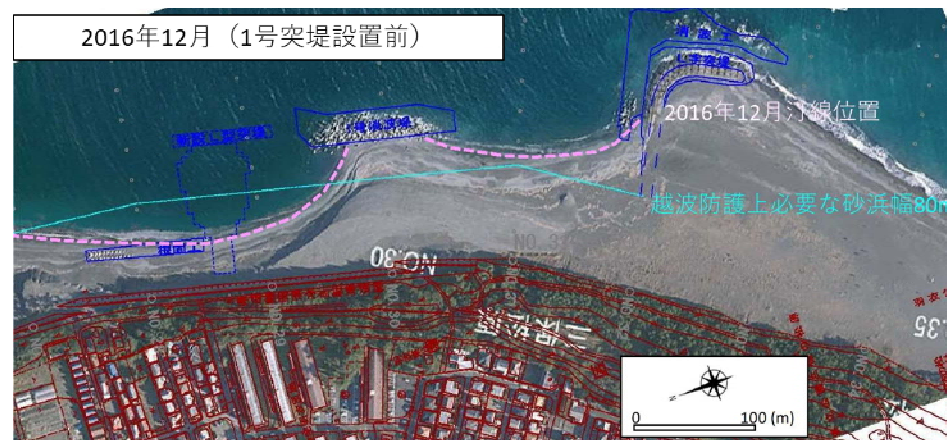
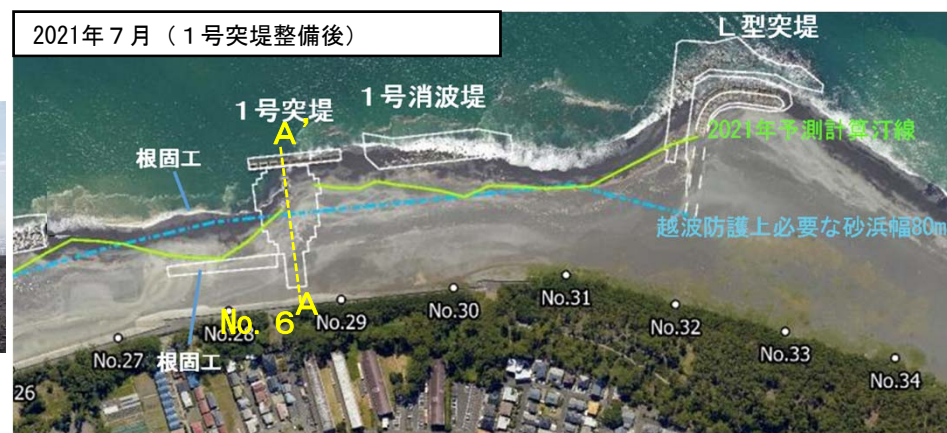
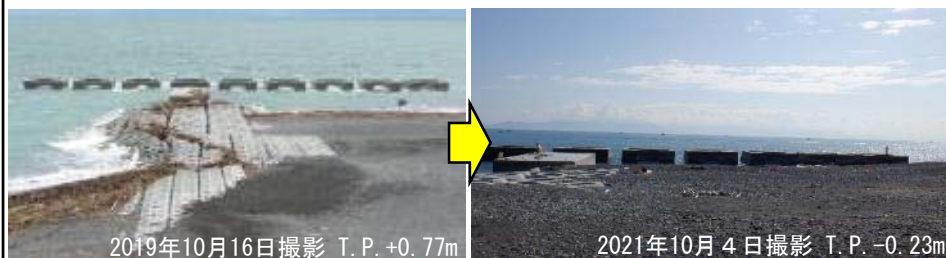
R1年度縦堤中央部の測線No. 6による天端高の確保状況確認（R2は測量未実施）

| 評価 | １号突堤の上手で必要砂浜幅80mを確保できており、想定した <u>漂砂制御機能を発揮している</u> と推測される。 |

| 対応 | ➤引き続き、突堤周辺の地形変化より突堤（縦堤）の漂砂制御機能を把握していく。 |

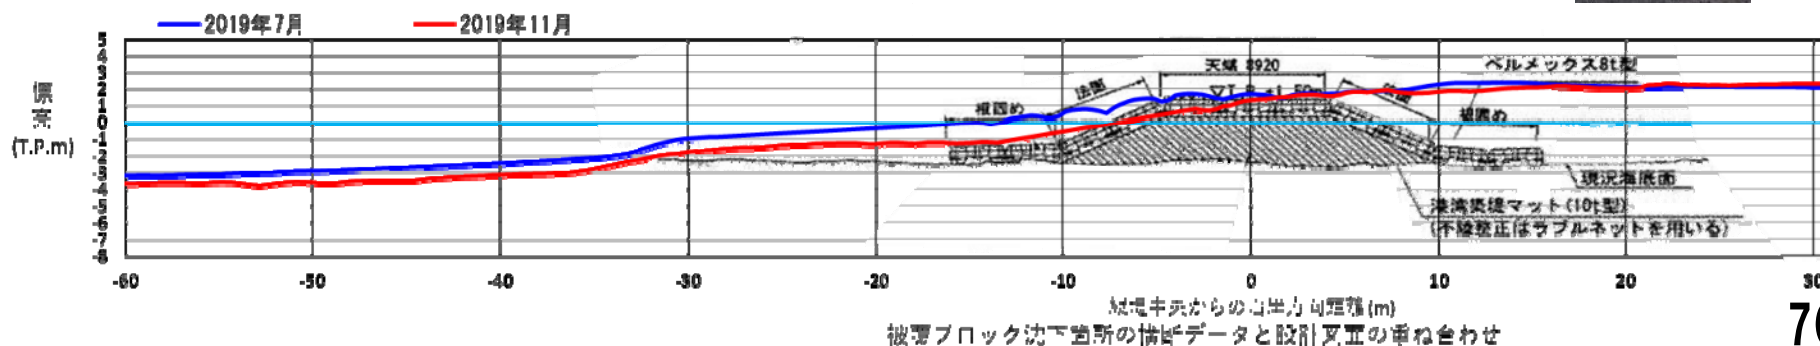
（令和3年10月4日撮影）

| 評価 | 横堤及び縦堤に変状は確認されていないため、 <b>安定性に問題は無い</b> と推測されるが、R1台風19号来襲後に縦堤の下手側に沈下が見られた。<br><b>漂砂制御機能に影響は無い</b> ため、今後の変状の有無を確認し必要に応じて復旧を行う。 |

天端高の沈下は汀線の後退が見られた縦堤の下手側で生じた。

R1台風19号来襲前後の7月と11月の測量成果を比較すると、1号突堤下手側の地盤高が一様に1m程度低下していた。

沈下した箇所の被覆ブロックは、設置時の配置のまま沈下しているため、波力による移動・散乱ではなく、突堤下手側の侵食にともなう地盤低下の影響と推測される。

| 対応 | <ul style="list-style-type: none"> <li>➤ 1号突堤の下手側に集中養浜を行った。</li> <li>➤ 縦堤の沈下箇所のモニタリングを行い、必要に応じて復旧する。</li> <li>➤ 1号突堤下手に根固工の設置（令和3年9月完了済）。</li> </ul> |

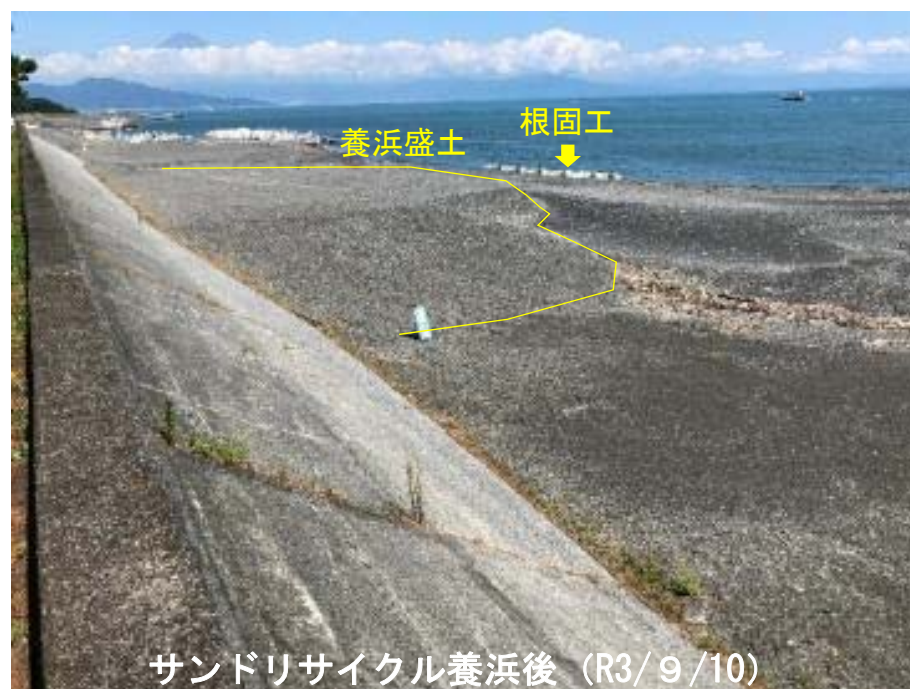
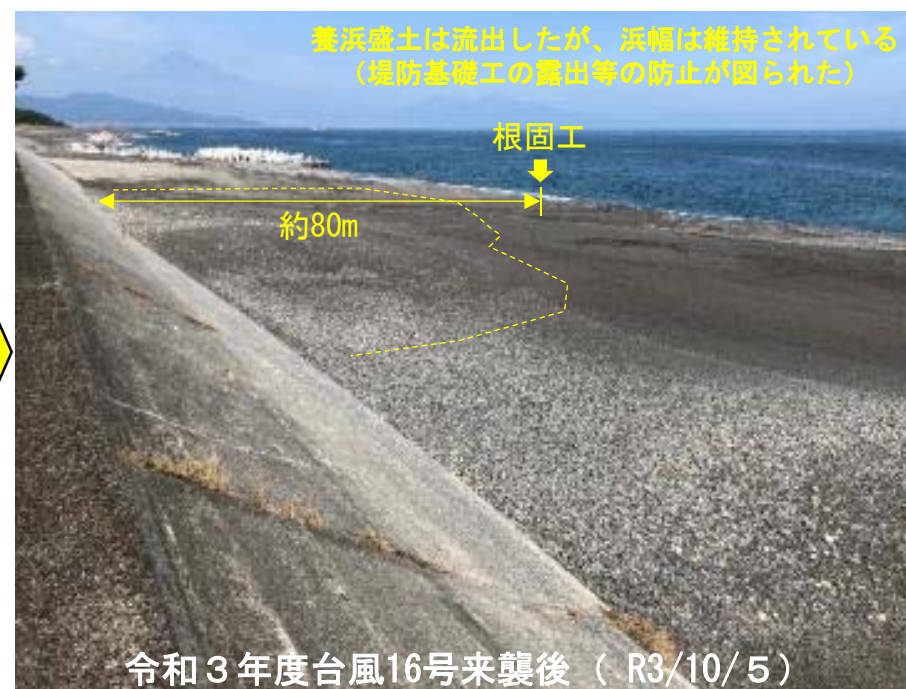
R3台風16号来襲前後の海浜形状変化

| 評価 | 高波浪が少なく、 <b>越波は発生していない。</b><br>・台風16号来襲時（R3.10.1）に、久能観測所の有義波高3.55m、有義波周期16.1sを観測した。令和２年と同規模の高波浪であったが、２号消波堤復旧＋養浜等の実施により浜幅が維持され、堤防基礎工の露出等の防止が図られた。 |

| 対応 | ➤ 対策による海岸利用への影響を確認するため、今後も高波浪後にパトロールを実施していく。 |
