# 第11回三保松原景観改善技術フォローアップ会議 参考資料集

令和7年2月20日

静岡県

## **1. 2024年度のモニタリング結果**

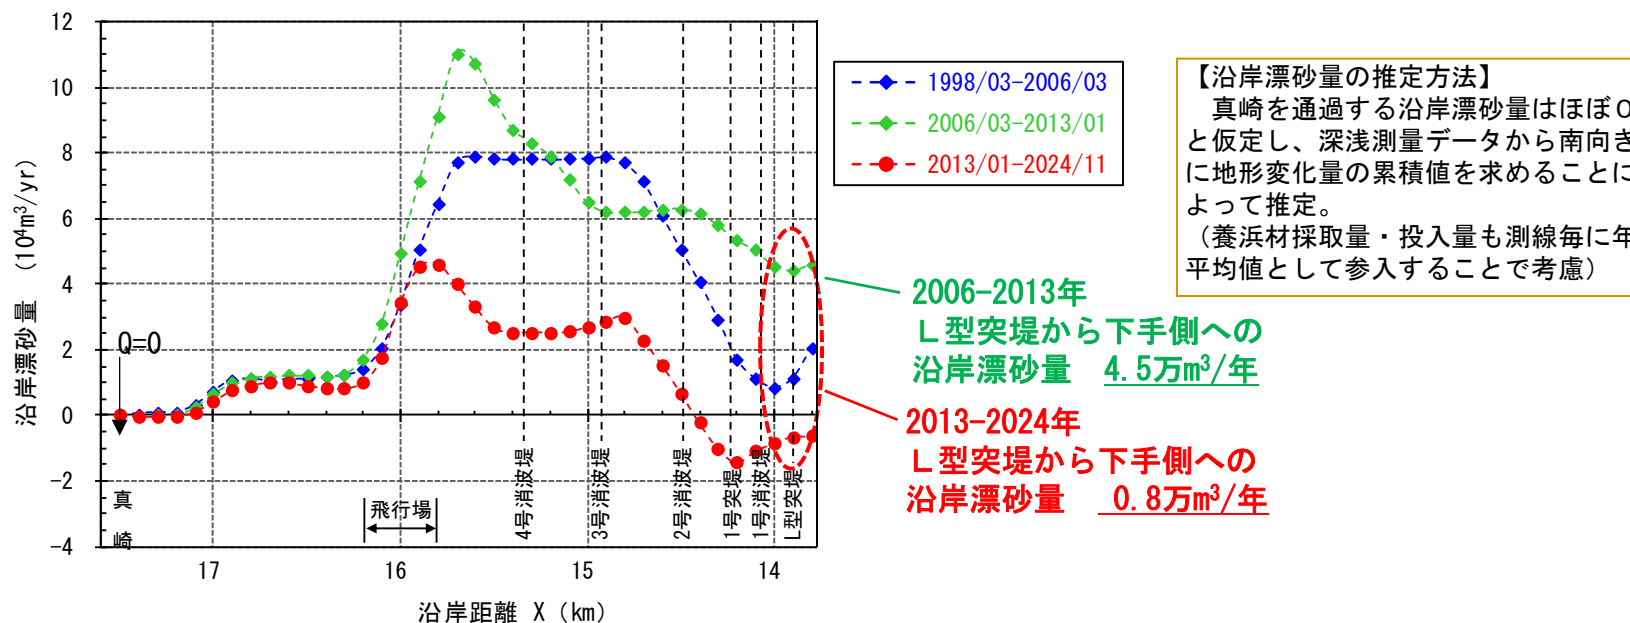
| 評価基準 | 沿岸漂砂量の維持 |
|---|---|
| 評価 | <p>① 当初計画時の予測計算の検討条件に比べて <u>L型突堤から3号消波堤間で沿岸漂砂量が大きく変化</u>している。2017年台風第21号及び2019年台風第19号により2号消波堤が被災し上手の汀線を維持する機能がなくなり、漂砂のバランスが崩れたことが原因と推測される。</p> <p>② L型突堤を通過して消波堤区間に流入する沿岸漂砂量が、<u>予測計算時の検討条件に比べて減少</u>している。ヘッドランド区間の地形変化や養浜投入量の実績は計画時と現在で違いが少ないため、本検討で評価されない高波浪時の消波堤沖側の海底谷への土砂流出の影響等で差が生じていることが考えられる。</p> <p>・ 2013年1月～2024年11月の約11年間の年平均沿岸漂砂量を算定した結果、L型突堤から下手側への沿岸漂砂量は0.8万m<sup>3</sup>/年であった。(予測計算時の検討条件：既設L型突堤から下手側への2006年～2013年の年平均沿岸漂砂量は4.5万m<sup>3</sup>/年)</p> |

| 評価基準 | 沿岸漂砂量の維持 |
|---|---|
| 対応 | <p>① サンドバイパス及びサンドリサイクル養浜を行い、汀線及び漂砂量の回復を図る。</p> <p>② ヘッドランド区間へのサンドバイパス養浜とあわせて、消波堤区間上手（特に侵食が顕著な1号突堤～2号消波堤区間）への養浜を集中的に実施し消波堤区間に砂を補う。</p> <p>③ 養浜の常時波浪による流出の抑制を図るため、汀線より沖側に根固工を設置する（2021年度完了）。</p> <p>➤ 引き続きモニタリングを実施し傾向を注視する。</p> |

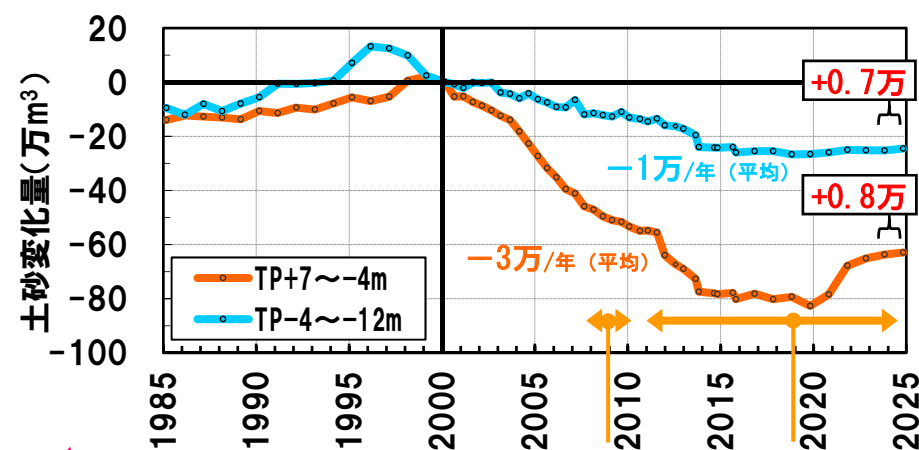
区間土砂量変化 (2000年基準)

- ・ 1号突堤沖側でやや堆積、1号突堤下手～2号消波堤間は2号新堤（南）の設置のため養浜は未実施であり地形がやや侵食。
- ・ 4号消波堤下手でやや侵食。

- ・ 2008～2009年 養浜 (平均約0.8万m³/年)
- ・ 2011年～計画養浜量 3万m³/年以上、  
2020年～計画養浜量 8万m³/年以上の  
養浜を実施 (平均約4.6万m³/年)

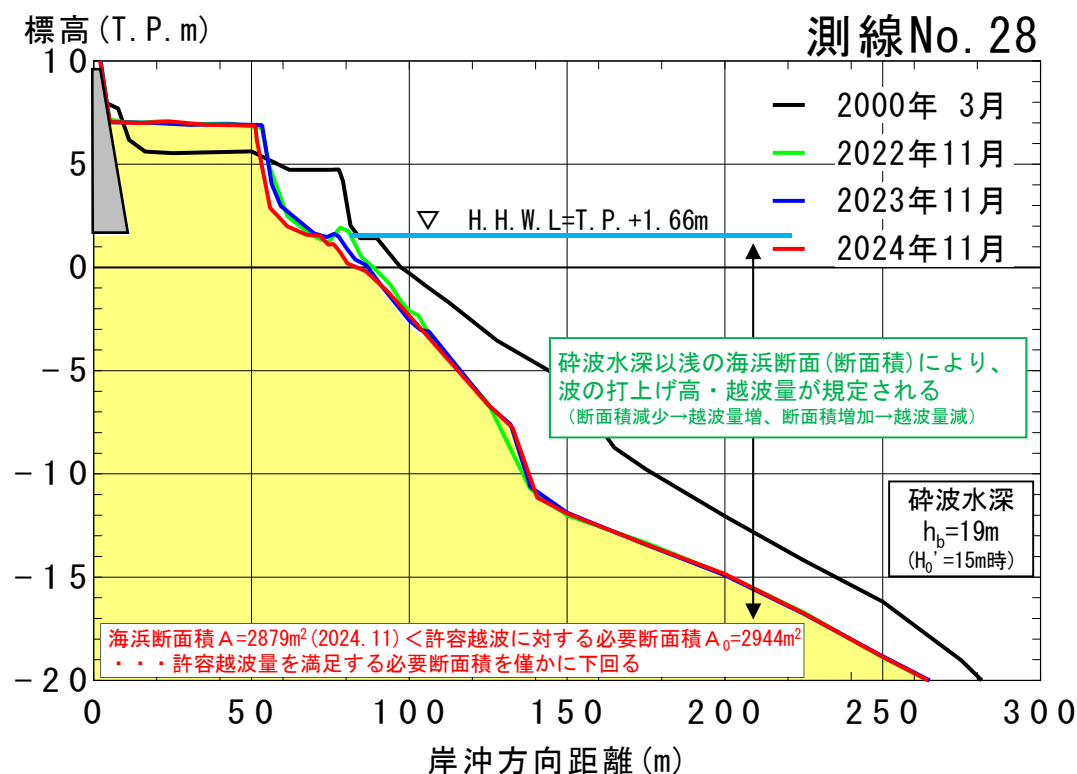
例：海浜断面の対象範囲（目安：砕波水深以浅（T.P. -17m以浅））

| 評価 | <ul style="list-style-type: none"> <li>・ 養浜材の歩留りが高い状態である。</li> <li>・ 1号突堤下手では<b>必要海浜断面積を確保できていないものの、集中養浜により必要砂浜幅を確保した状態を維持している。</b></li> <li>・ 4号消波堤下手で<b>必要断面積を確保できていない。</b>4号消波堤上手からの沿岸漂砂量が少ないためと推測される。</li> </ul> |

※堤防天端高T.P. +12m区間 (No. 19-31) の必要断面積 $A_0=2,944\text{m}^2$   
堤防天端高T.P. +10m区間 (No. 15-17) の必要断面積 $A_0=3,963\text{m}^2$

| 対応 | <ul style="list-style-type: none"> <li>➢ 集中養浜により<b>1号突堤～2号消波堤間は目標砂浜幅80m以上</b>となっているが、水中部は水深が深いため<b>引き続き養浜が必要である。</b></li> <li>➢ <b>4号消波堤下手は、上手区間での養浜量増量の効果・影響を確認し、必要に応じて対策を検討する。</b></li> </ul> |

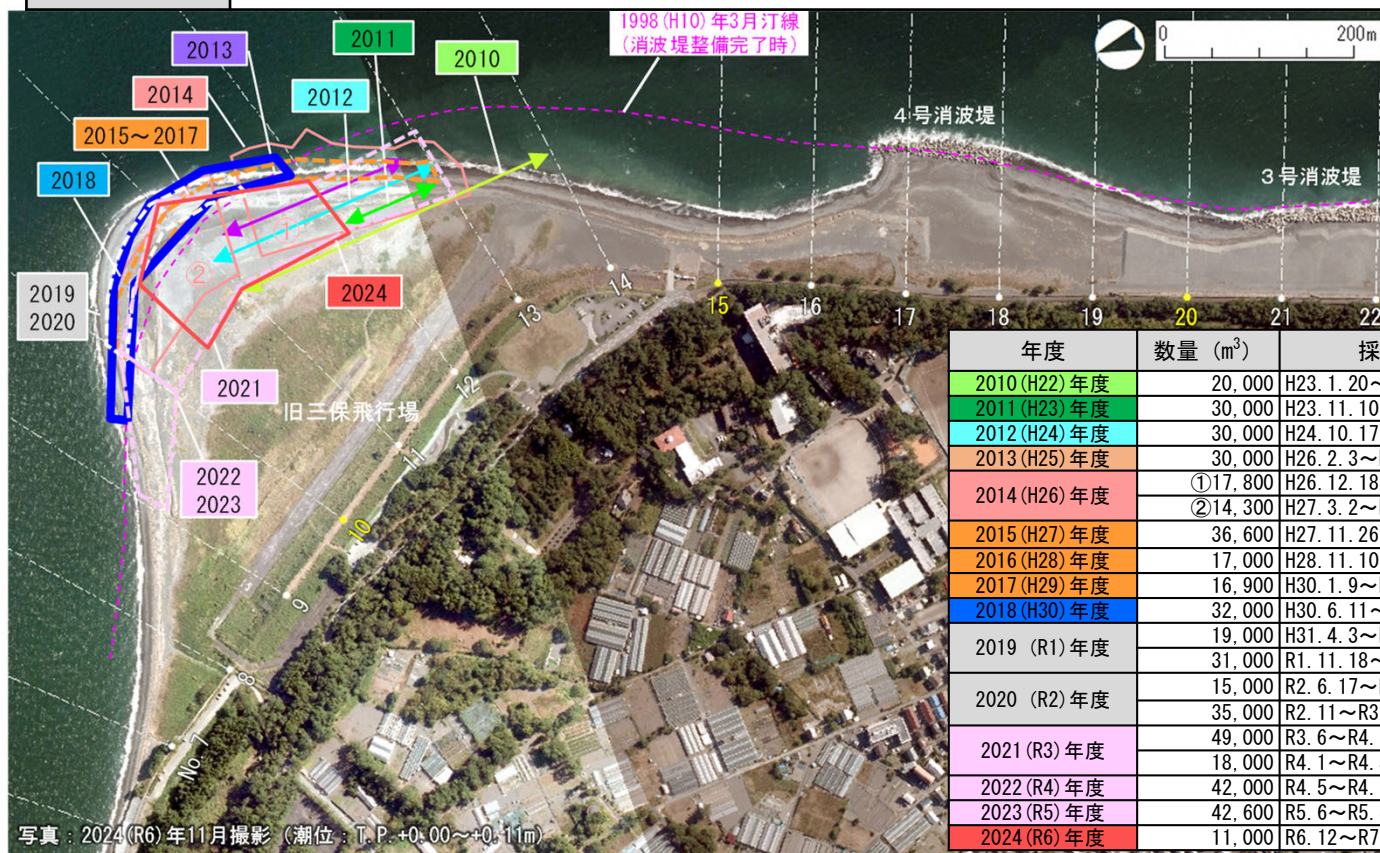
| 評価 | <p>採取箇所は概ね回復が見られたが、<b>上手からの侵食が4号消波堤下手に波及</b>している。</p> <ul style="list-style-type: none"> <li>1998年の汀線位置と比較して、No. 13より上手側では汀線を割り込んでいるが、それ以外の範囲では安定～前進している。</li> <li>1998年の海浜断面と比較して、養浜材を採取したNo. 12～10の陸上部は堆積している。</li> <li>No. 13は、汀線近傍～10mの主に海中部で侵食（断面積の減少）が見られる。</li> </ul> |

| 対応 | <p>➤ <b>4号消波堤下手への養浜実施により</b>侵食箇所の汀線の維持を図ることで採取範囲を確保する。</p> <p>➤ モニタリングを継続するとともに、必要な養浜材の継続的な確保のため、<b>採取方法を検討</b>する。</p> |

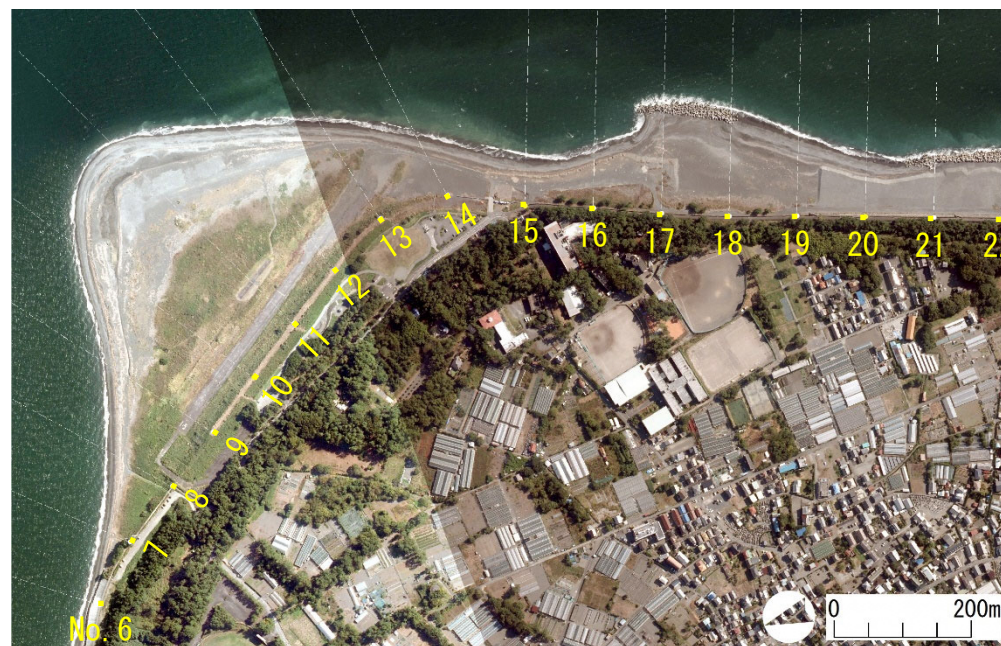
写真：2024 (R6) 年11月撮影

- 測線No. 8～12：一様に堆積
- 測線No. 13～14：-10～-30m以浅で侵食  
それ以深で堆積
- 測線No. 15：-15m以浅で侵食

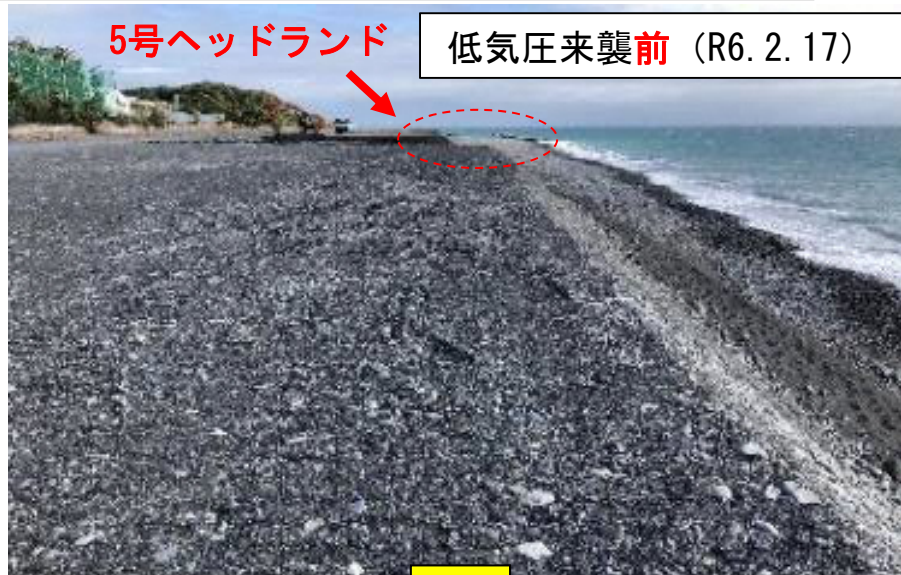
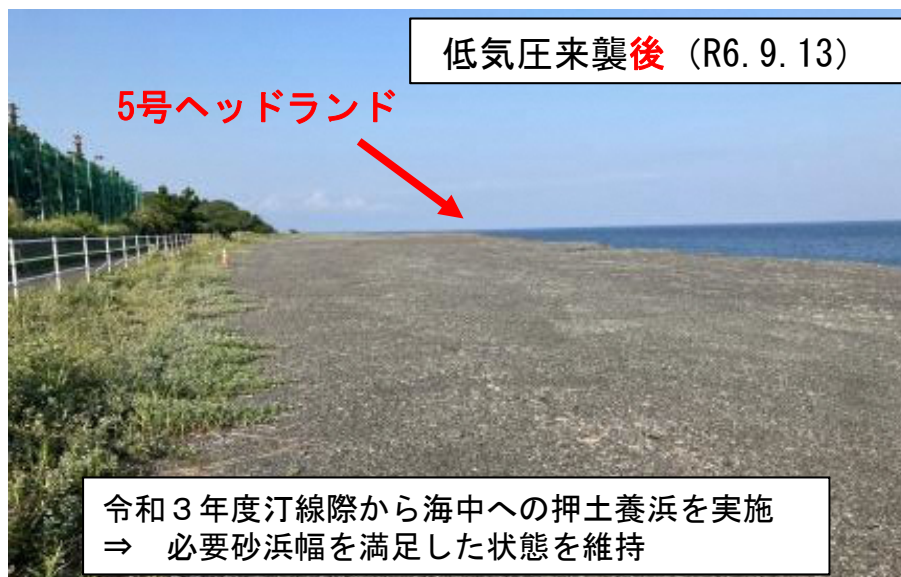
3月低気圧前後の4号～5号ヘッドランド下手の状況

令和6年3月29日の低気圧時に有義波高**4.15m**、有義波周期**8.5s**を観測 ※毎時データ

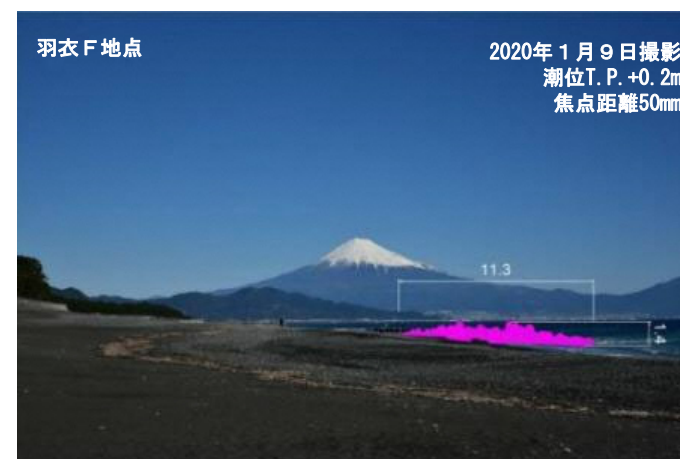
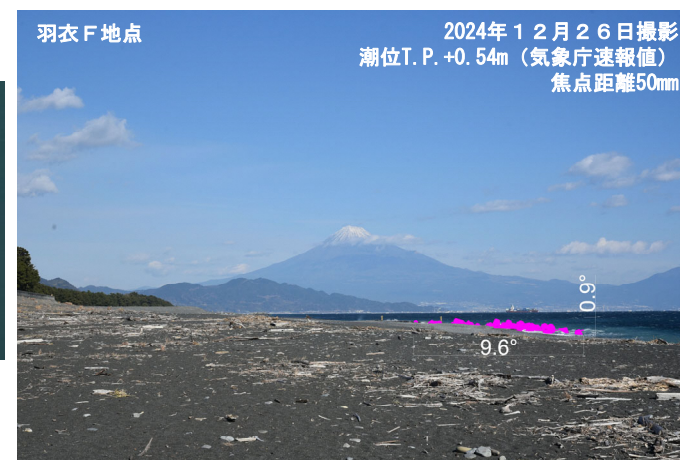
### 【羽衣F地点における1号消波堤撤去レベルb 1の実施前後の変化】

- 2024年12月時は、2020年5月に実施した消波ブロックの一部撤去（撤去レベルb 1）および2024年12月に実施した視点場手前の埋没ブロック2個の撤去により、2020年1月に比べ全ての地点で面積割合、垂直最大見込角が小さくなり景観への影響が低減した（撤去は消波堤中央付近が主であり、水平最大見込角の変化はほとんどない）。

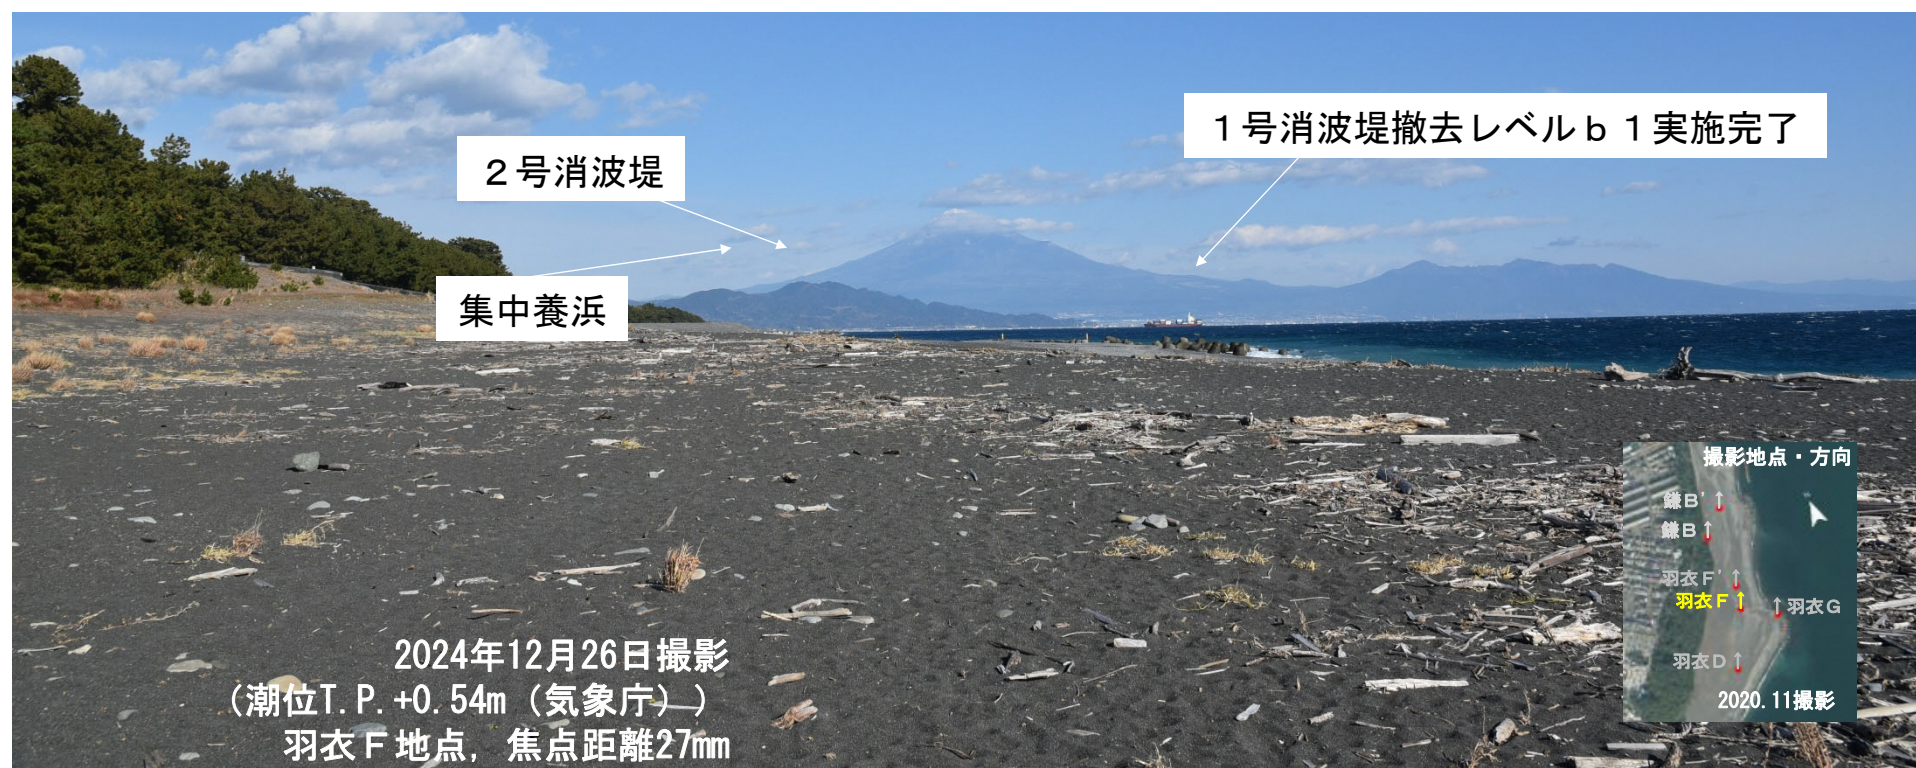
| 評価 | 2号消波堤はブロックの復旧により天端部分が視認される状況となったが、1号突堤背後に実施した集中養浜により、2号消波堤がほとんど視認されない状況となった。 |

| 対応 | <ul style="list-style-type: none"> <li>➤ 1号消波堤の消波ブロックの撤去について、当初計画と現況の比較等を行い、次段階撤去の検討を行う。</li> <li>➤ 1号突堤上手の必要浜幅は確保されているため、高波浪による汀線後退で必要浜幅が不足した際には、砂浜の回復と下手への漂砂の供給を行うため、養浜を実施する。</li> </ul> |

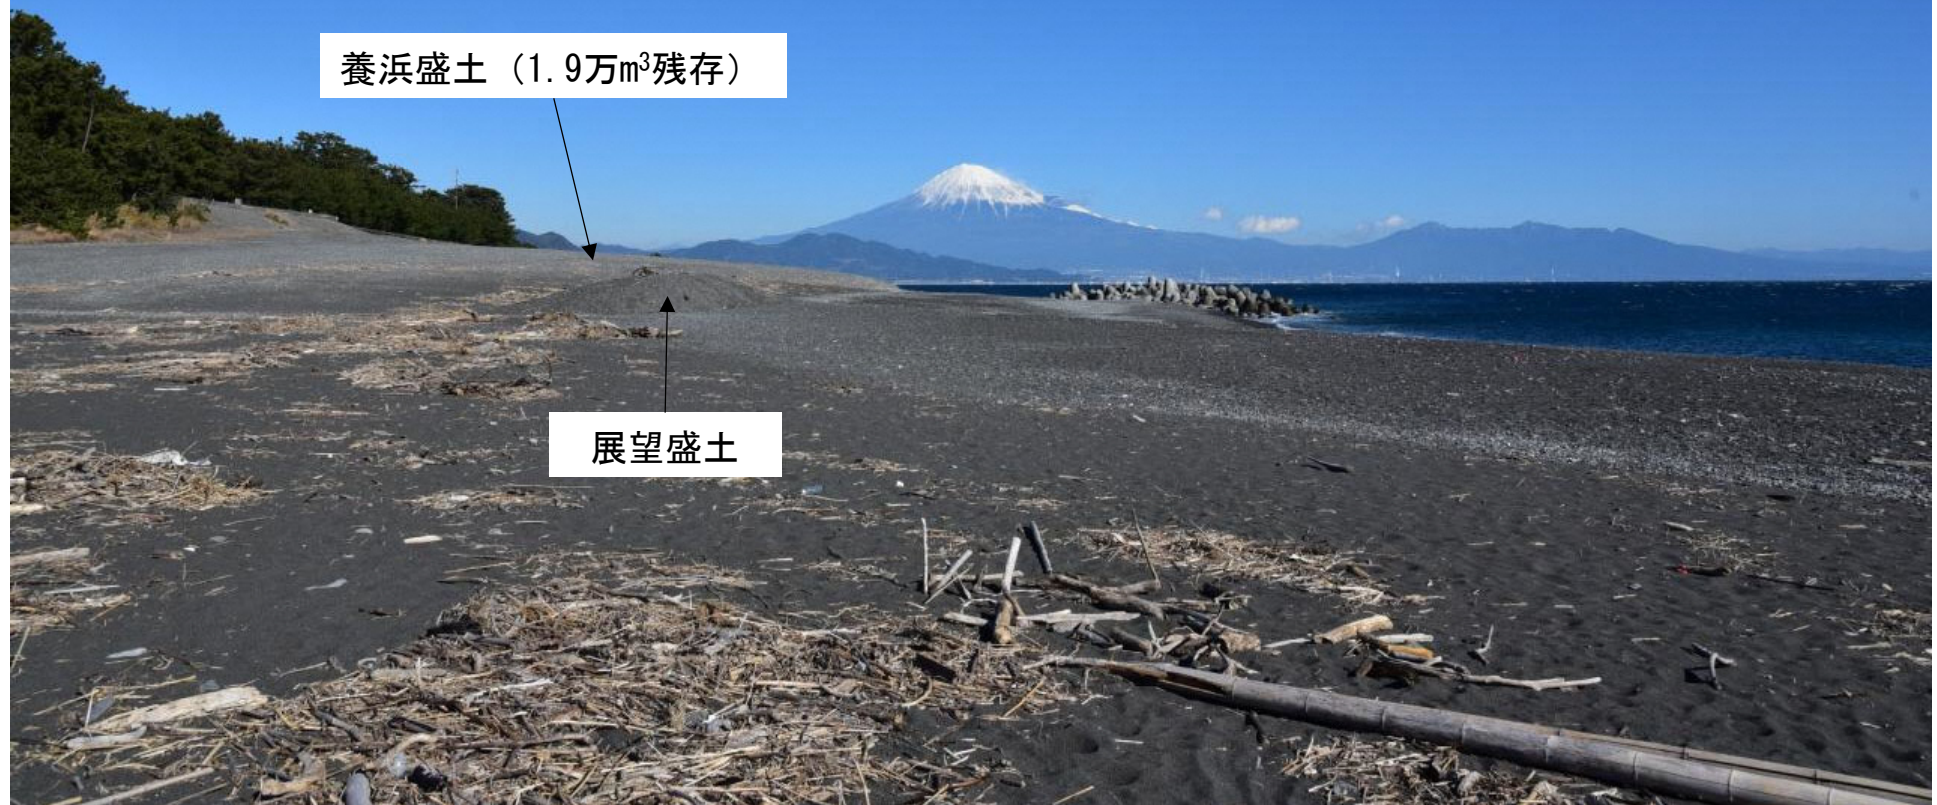
2017年1月12日撮影 (潮位T.P. +0.1m)  
羽衣F地点, 焦点距離27mm

- ・ 1号消波堤背後に景観に配慮した養浜盛土を2.2万 $\text{m}^3$ 実施 (1.9万 $\text{m}^3$ 残存 : 2016.9測量)
- ・ 高さ2m (天端高T.P. +4.5m) の展望盛土を築造

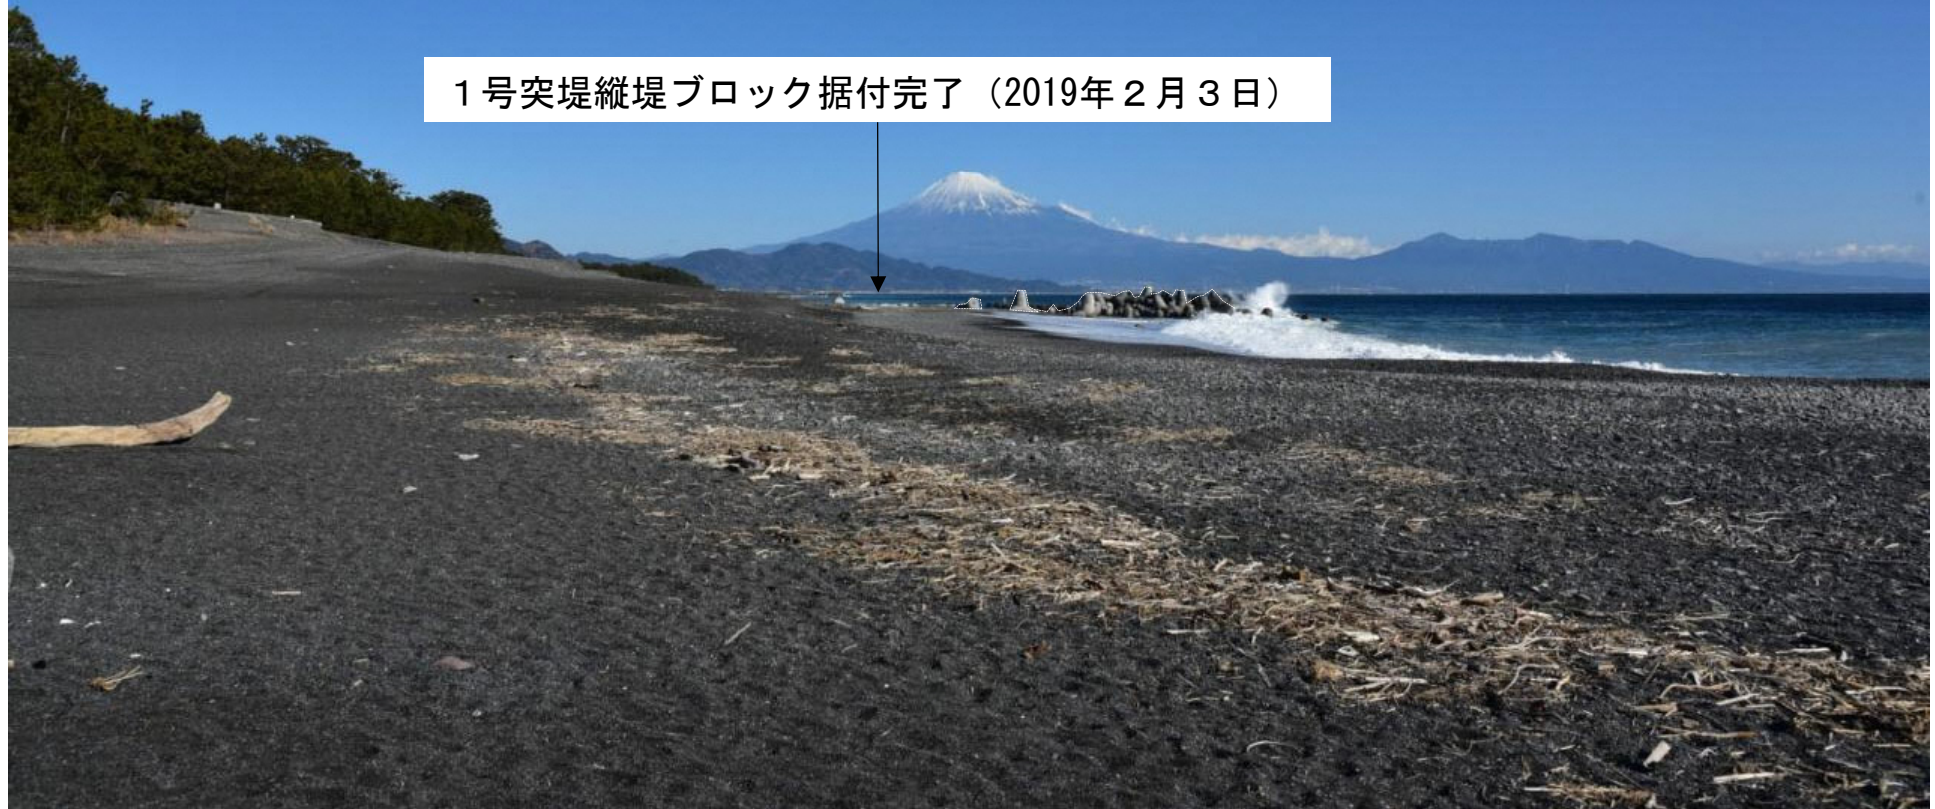
2019年2月4日撮影（潮位T.P.+0.3m）  
羽衣F地点，焦点距離27mm

- ・ 1号突堤縦堤ブロック据付完了直後の状況、養浜盛土施工中、1号消波堤ブロック撤去前

1号突堤縦堤ブロック据付完了（2019年2月3日）

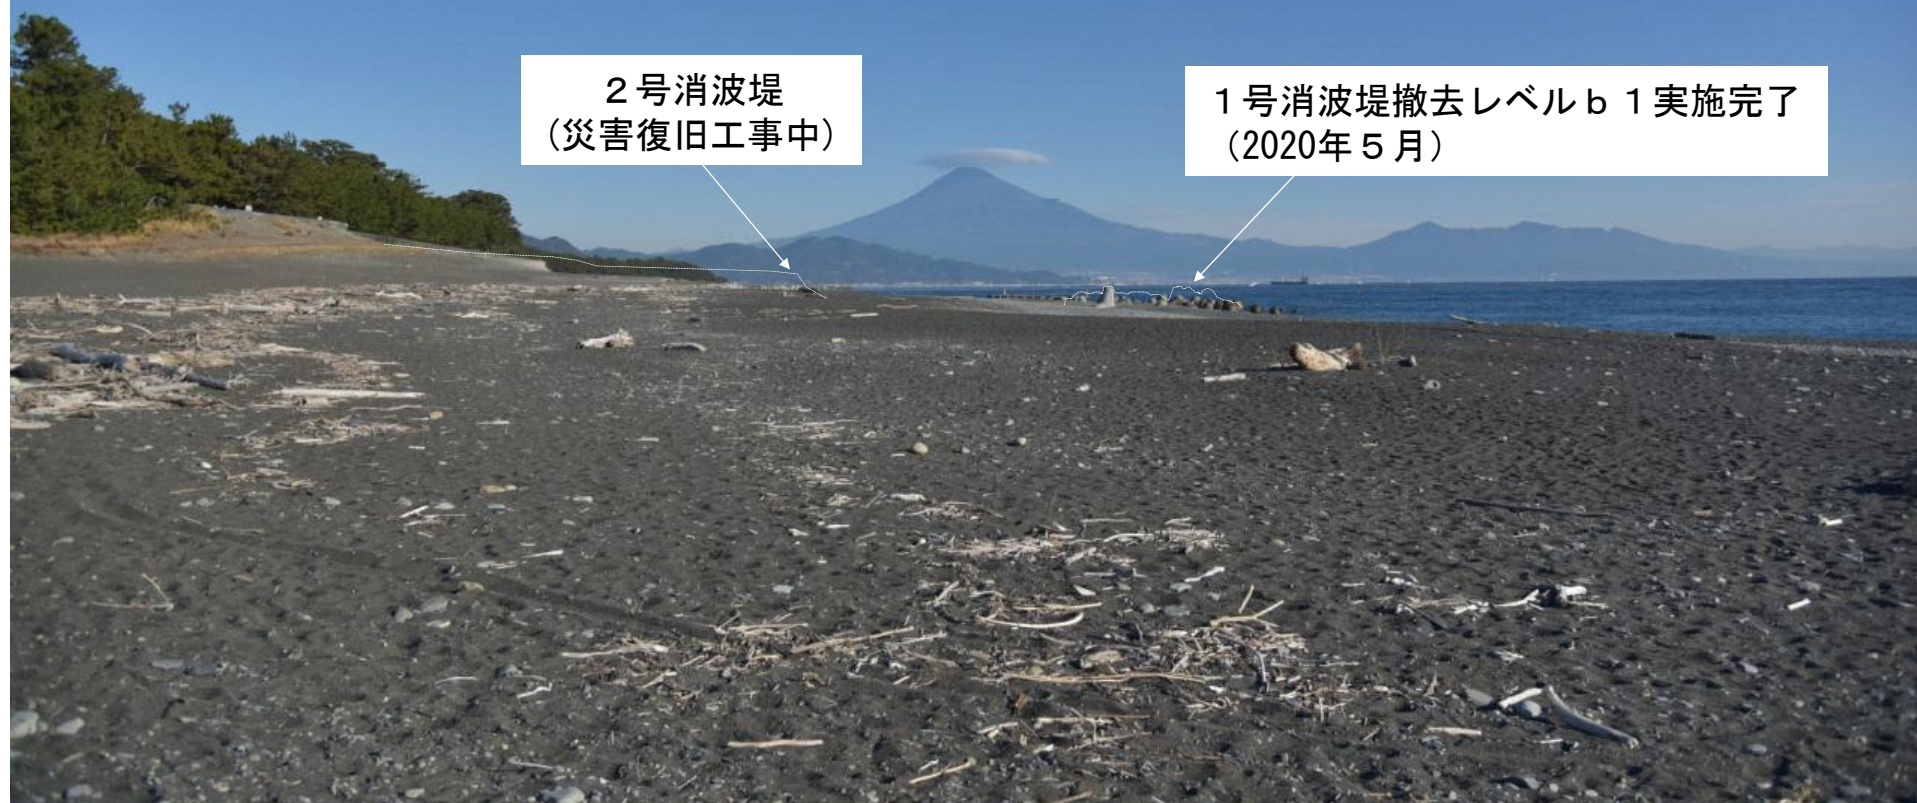
2020年12月24日撮影 (潮位T.P. +0.28m)  
羽衣F地点, 焦点距離27mm

- ・ 1号消波堤撤去レベルb 1実施後 (2020年12月)

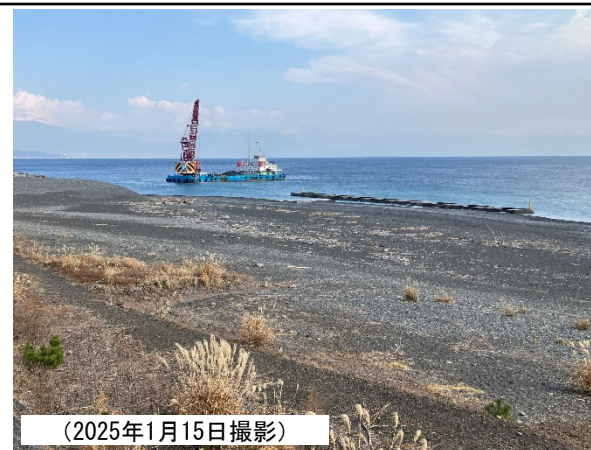
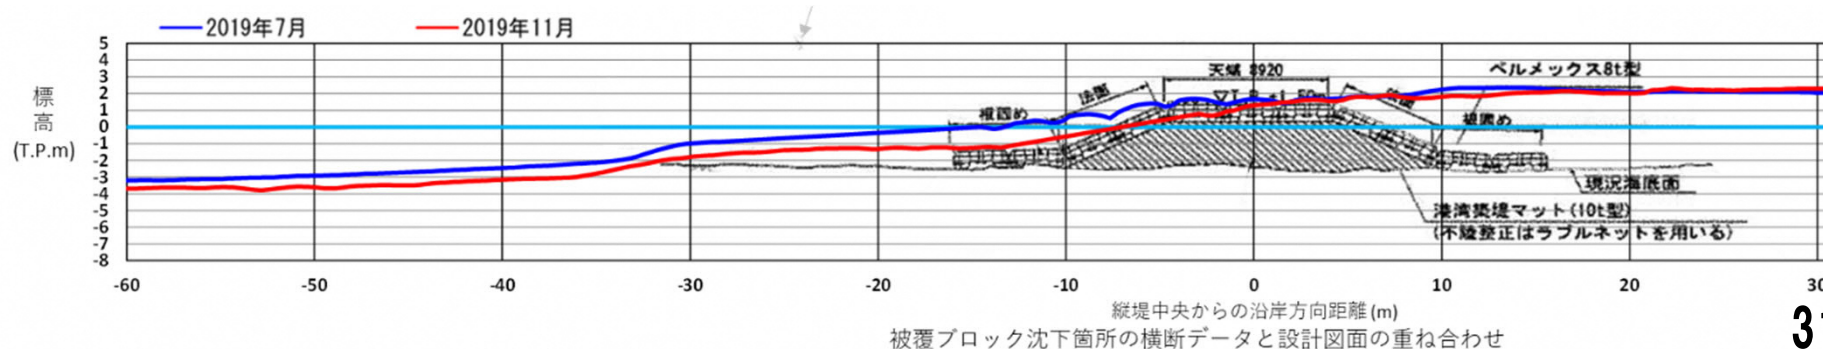
(2025年1月15日撮影)

天端高の沈下は汀線の後退が見られた縦堤の下手側で生じた。  
2019年台風第19号来襲前後の7月と11月の測量成果を比較すると、  
1号突堤下手側の地盤高が一様に1m程度低下していた。  
沈下した箇所の被覆ブロックは、設置時の配置のまま沈下しているため、波力による移動・散乱ではなく、突堤下手側の侵食にともなう地盤低下の影響と推測される。

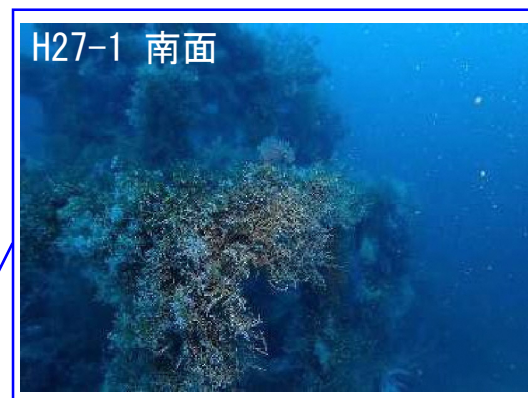
H27-1 南面

コンクリート組立礁（設置年H27-1, H27-2）

設置水深30m

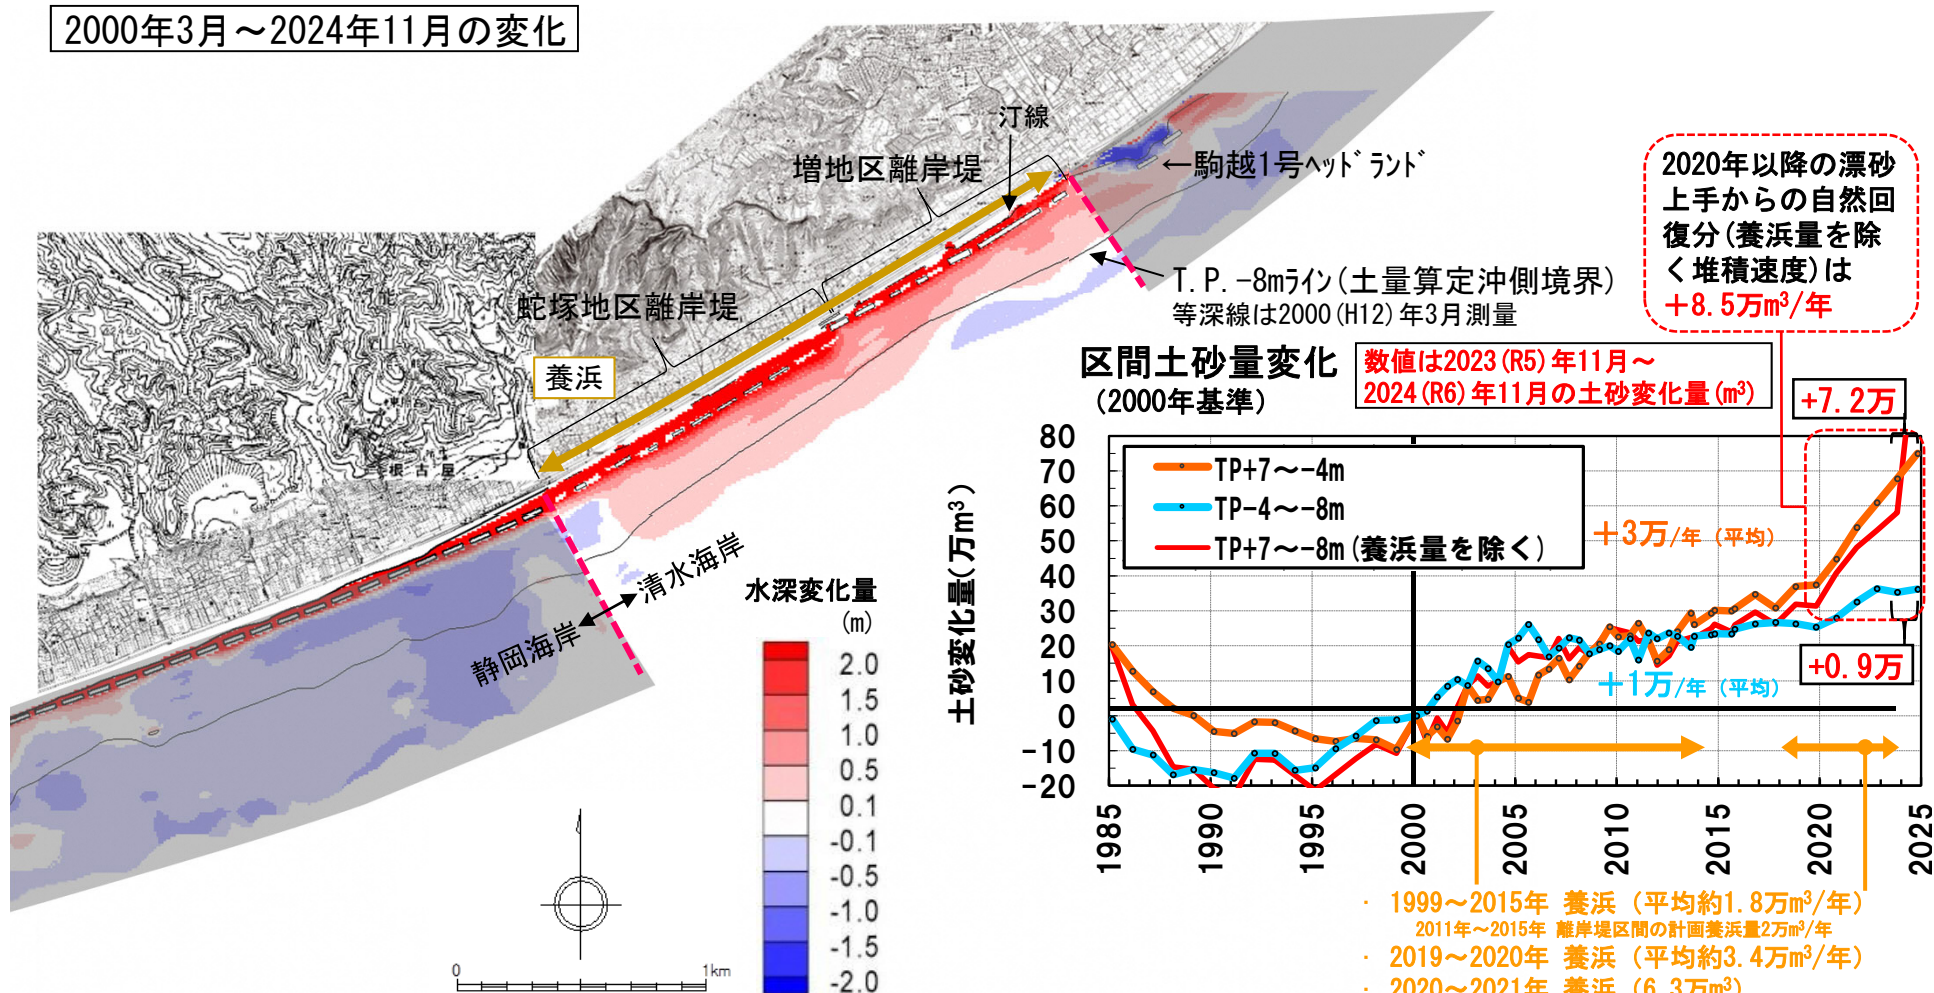
2000年3月～2024年11月の変化

- ・ 離岸堤岸側、沖側ともに堆積傾向であり、土砂量変化は2005（H17）年以降は安定。
- ・ 2020（R2）年以降は砂浜回復促進養浜の効果により顕著な堆積傾向。

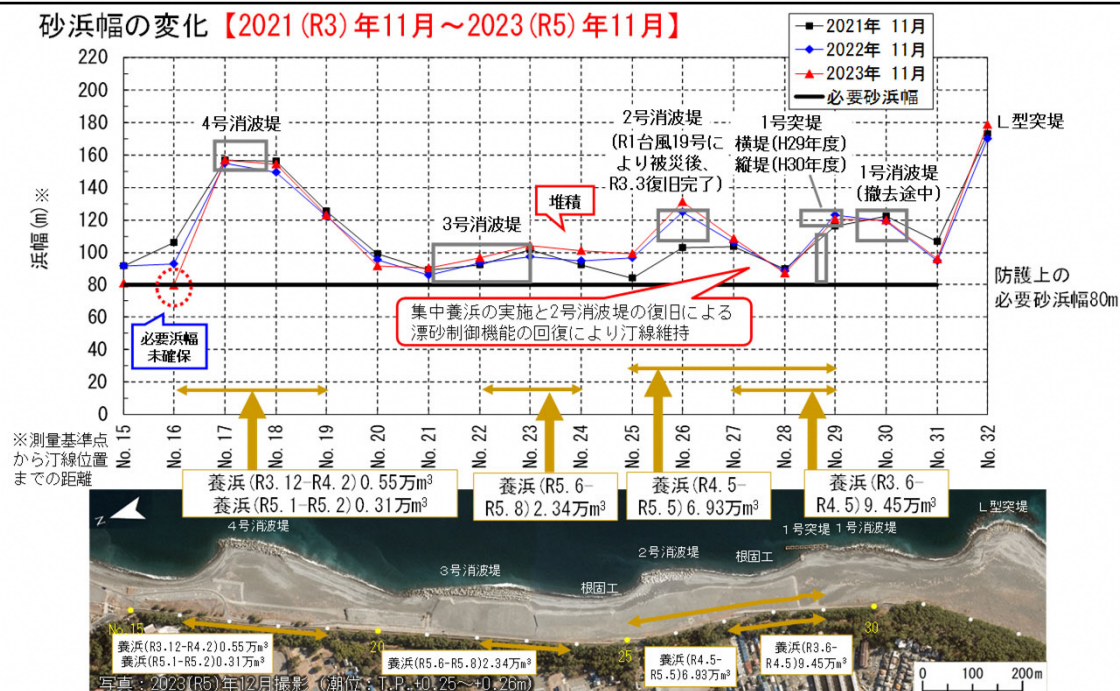
第10回FU会議(2024年3月)  
(モニタリング結果)

| 評価 | 消波堤区間は概ね全域で必要砂浜幅80mを確保するが、4号消波堤下手で必要砂浜幅を割り込む。 |

| 対応 | <ul style="list-style-type: none"> <li>1号消波堤上手および1号突堤上手は変化が少ない。</li> <li>1号突堤下手は、集中養浜の実施と2号消波堤の復旧により必要砂浜幅を満足した状態を維持。</li> <li>2号消波堤下手で汀線がやや前進。4号消波堤下手の汀線が後退。</li> </ul> <p>➤ 3~4号消波堤間は上手区間での養浜量増量の効果・影響を確認し、必要に応じて対応を検討する。</p> |

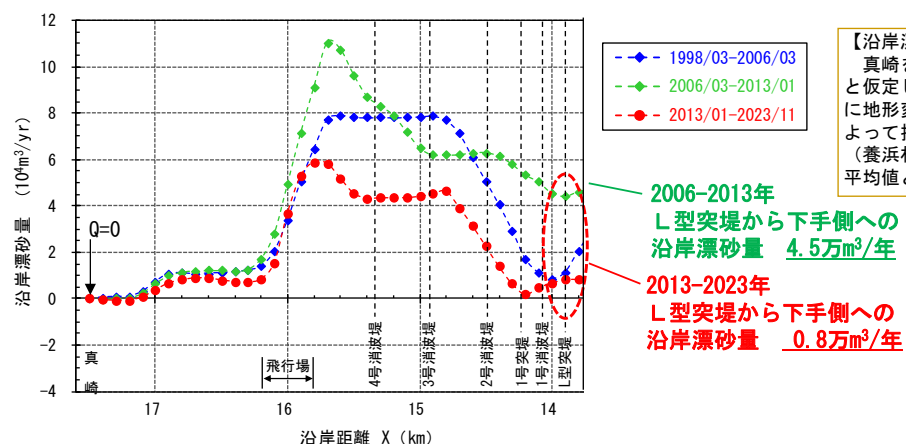
第10回FU会議(2024年3月)  
(モニタリング結果)

| 評価 | <p>① 当初計画時の予測計算の検討条件に比べてL型突堤から3号消波堤間で沿岸漂砂量が大きく変化している。2017年台風21号及び2019年台風19号により2号消波堤が被災し上手の汀線を維持する機能がなくなり、漂砂のバランスが崩れたことが原因と推測される。</p> <p>② L型突堤を通過して消波堤区間に流入する沿岸漂砂量が、予測計算時の検討条件に比べて減少している。ヘッドランド区間の地形変化や養浜投入量の実績は計画時と現在で違いが少ないため、本検討で評価されない高波浪時の消波堤沖側の海底谷への土砂流出の影響等で差が生じていることが考えられる。</p> <p>・2013年1月～2023年11月の約10年間の年平均沿岸漂砂量を算定した結果、L型突堤から下手側への沿岸漂砂量は<math>0.8 \text{ 万 m}^3/\text{年}</math>であった。(予測計算時の検討条件：既設L型突堤から下手側への2006年～2013年の年平均沿岸漂砂量は<math>4.5 \text{ 万 m}^3/\text{年}</math>)</p> |

| 対応 | <p>① サンドバイパス及びサンドリサイクル養浜を行い、汀線及び漂砂量の回復を図る。</p> <p>② ヘッドランド区間へのサンドバイパス養浜とあわせて、消波堤区間上手(特に侵食が顕著な1号突堤～2号消波堤区間)への養浜を集中的に実施し消波堤区間に砂を補う。</p> <p>③ 養浜の常時波浪による流出の抑制を図るため、汀線より沖側に根固工を設置する(2021年度完了)。</p> <p>➤ 引き続きモニタリングを実施し傾向を注視する。</p> |

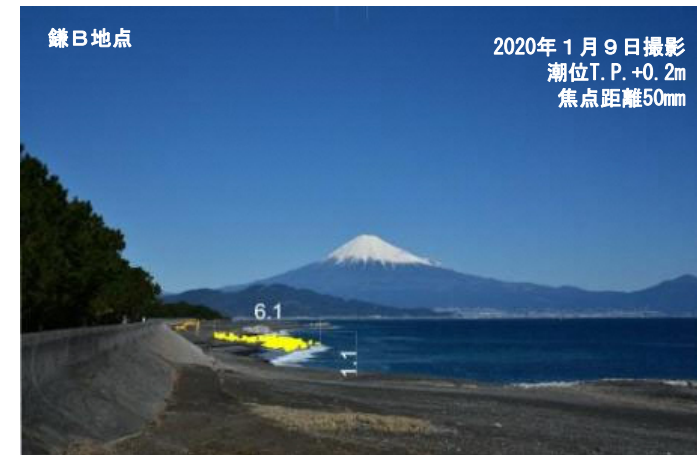
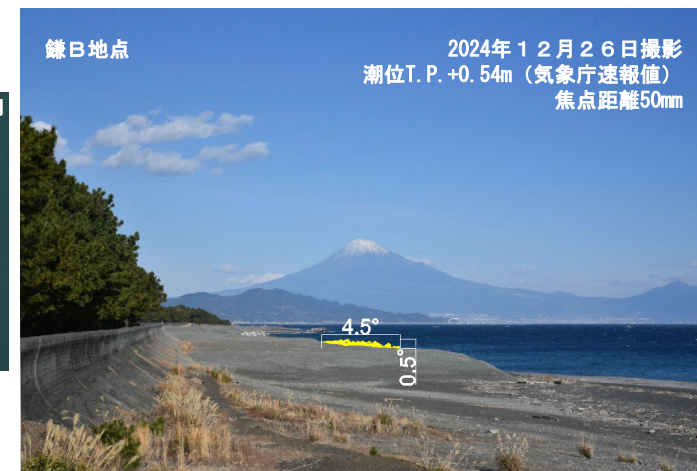
### 【鎌B地点における2号消波堤の設置(復旧)前後の変化】

- 2号消波堤は復旧前の2020年1月に比べて、復旧後の2020年9月時に鎌Bでの面積割合及び水平見込角が大きくなった。2024年12月時点は、養浜盛土により全ての指標の値が小さくなり景観への影響が低減している。
- 今後は、2号新堤(南)の整備に対する各構造物の見える変化について評価を行っていく。

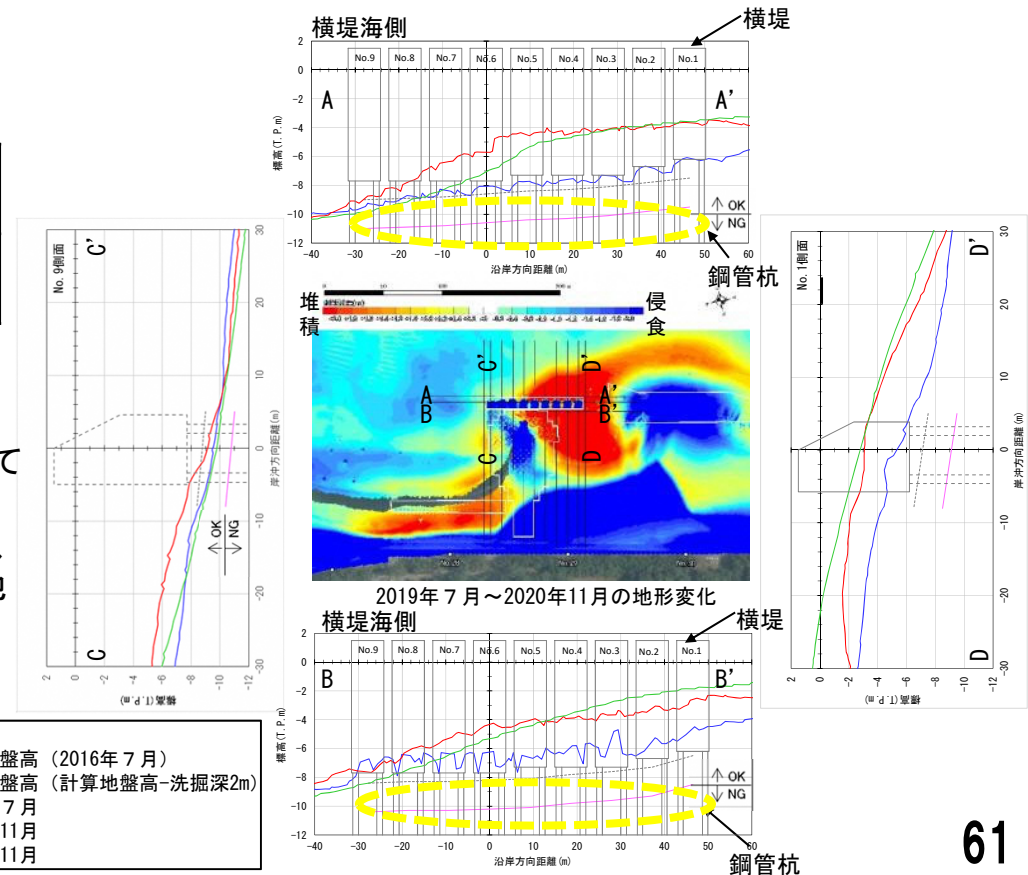
（調査結果）  
横堤周辺は全体的に堆積して地盤高は浅くなっており2016年7月の設置地盤高に、洗掘深2mを考慮した設計地盤高を下回っているところは確認されなかった。

| 対応 | ➤ 引き続き、突堤周辺の地形変化より突堤（横堤）の安定性を把握していく。 |

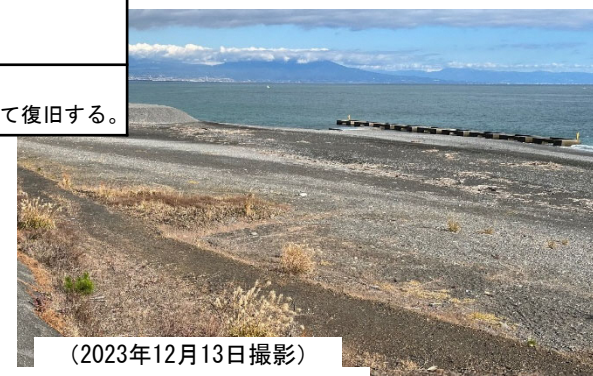
天端高の沈下は汀線の後退が見られた縦堤の下手側で生じた。  
2019年台風19号来襲前後の7月と11月の測量成果を比較すると、  
1号突堤下手側の地盤高が一様に1m程度低下していた。  
沈下した箇所の被覆ブロックは、設置時の配置のまま沈下しているため、波力による移動・散乱ではなく、突堤下手側の侵食にともなう地盤低下の影響と推測される。
