第12回三保松原景観改善技術フォローアップ会議 参考資料集

令和8年2月19日
静岡県

1. 2025年度のモニタリング結果

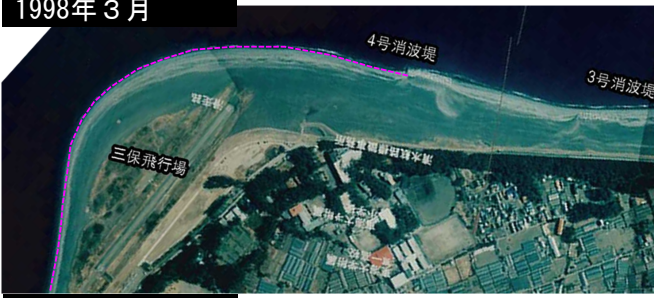
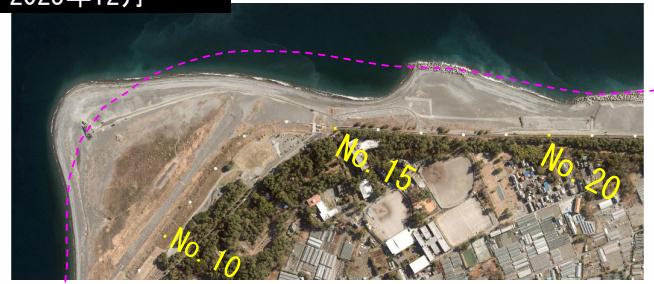
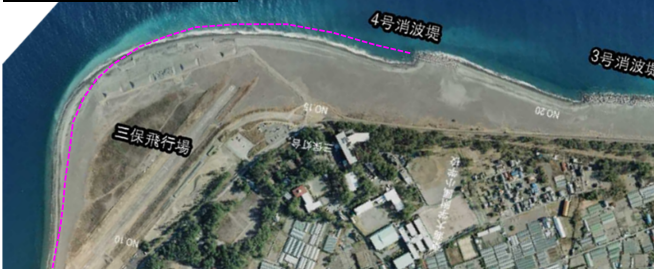
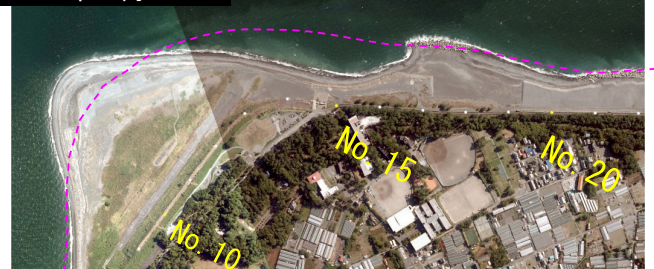
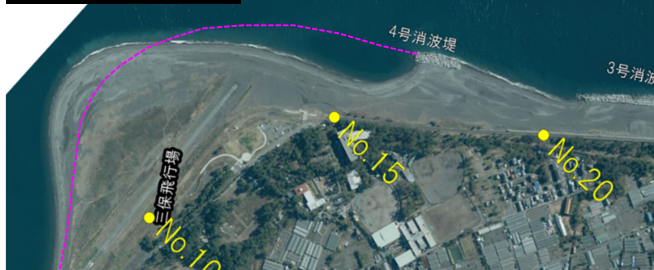
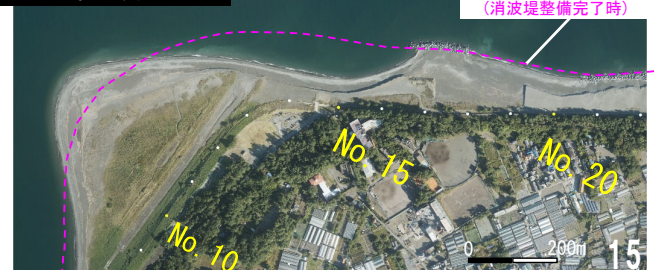
評価基準	汀線位置、断面積（1998年当時の汀線と断面積※を割り込まないこと） ※沿岸漂砂の連続性が保たれていた時期の汀線位置と断面積
評価	採取箇所は概ね回復が見られたが、上手からの侵食が4号消波堤下手に波及している。 <ul style="list-style-type: none"> 1998年の汀線位置と比較して、No. 13より上手側では汀線を割り込んでいるが、それ以外の範囲では安定～前進している。 1998年の海浜断面と比較して、養浜材を採取したNo. 12～10の陸上部は堆積している。 No. 13は、汀線近傍～10mの主に海中中部で侵食（断面積の減少）が見られる。
対応	➢ 4号消波堤下手への養浜実施により侵食箇所の汀線の維持を図ることで採取範囲を確保する。 ➢ モニタリングを継続するとともに、必要な養浜材の継続的な確保のため、採取方法を検討する。

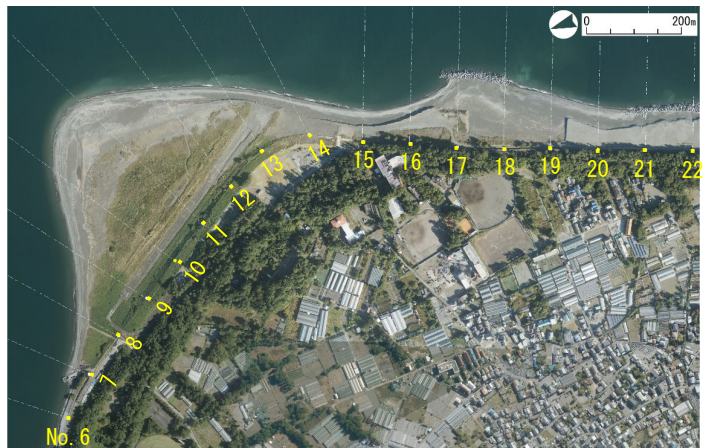
写真：2025 (R7) 年10月撮影

- 測線No. 8～12：一様に堆積
- 測線No. 13～14：-10～-30m以浅で侵食
それ以深で堆積
- 測線No. 15：-15m以浅で侵食

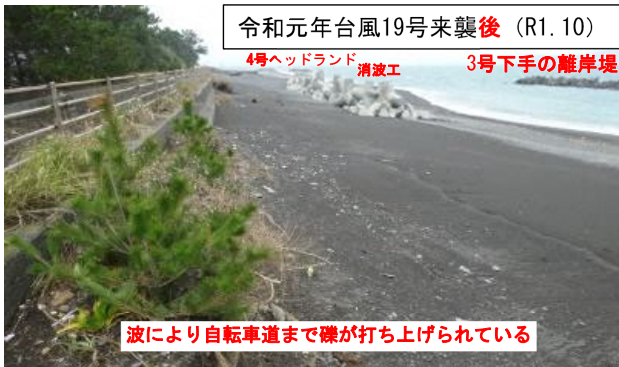
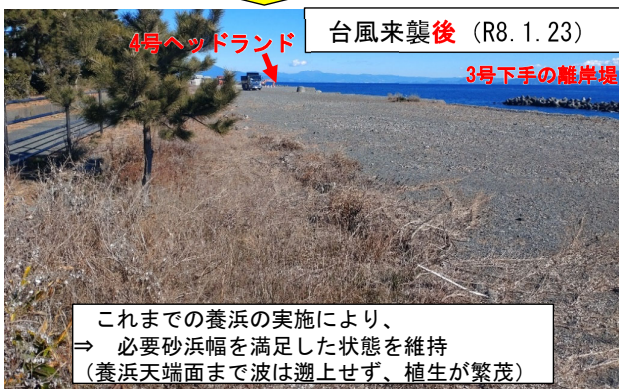
3号～4号ヘッドランド区間の状況(折戸地先)

令和7年10月9日の台風22号時に有義波高**4.09m**、有義波周期**14.0s**を観測 ※毎時データ

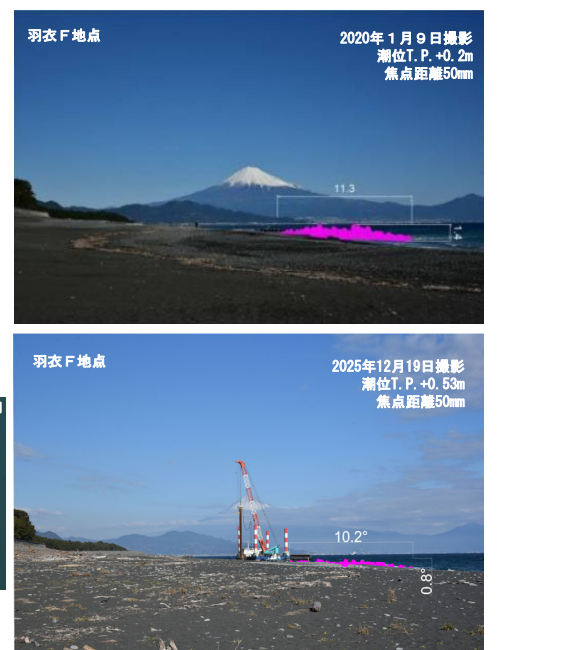
撤去レベルb1の実施前後の変化】

- ・ 2025年12月時は、2020年5月に実施した消波ブロックの一部撤去（撤去レベルb1）および2024年12月、2025年11月に実施した視点場手前の埋没ブロック計3個の撤去により、2020年1月に比べ全ての地点で面積割合、垂直最大見込角が小さくなり景観への影響が低減した（撤去は消波堤中央付近が主であり、水平最大見込角の変化はほとんどない）。

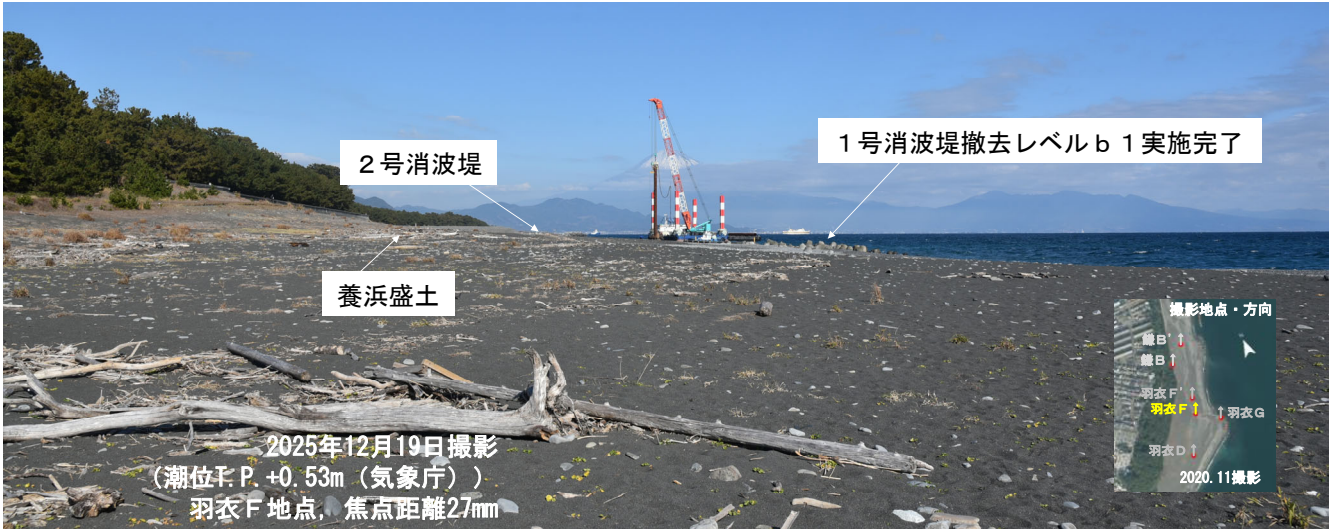
評価基準	周辺景観との一体性や連続性
評価	2号消波堤はブロックの復旧により天端部分が視認される状況となったが、1号突堤背後に実施した集中養浜により、2号消波堤がほとんど視認されない状況となった。
対応	<ul style="list-style-type: none"> ➤ 1号消波堤の消波ブロックの撤去について、当初計画と現況の比較等を行い、次段階撤去の検討を行う。 ➤ 1号突堤上手の必要浜幅は確保されているため、高波浪による汀線後退で必要浜幅が不足した際には、砂浜の回復と下手への漂砂の供給を行うため、養浜を実施する。

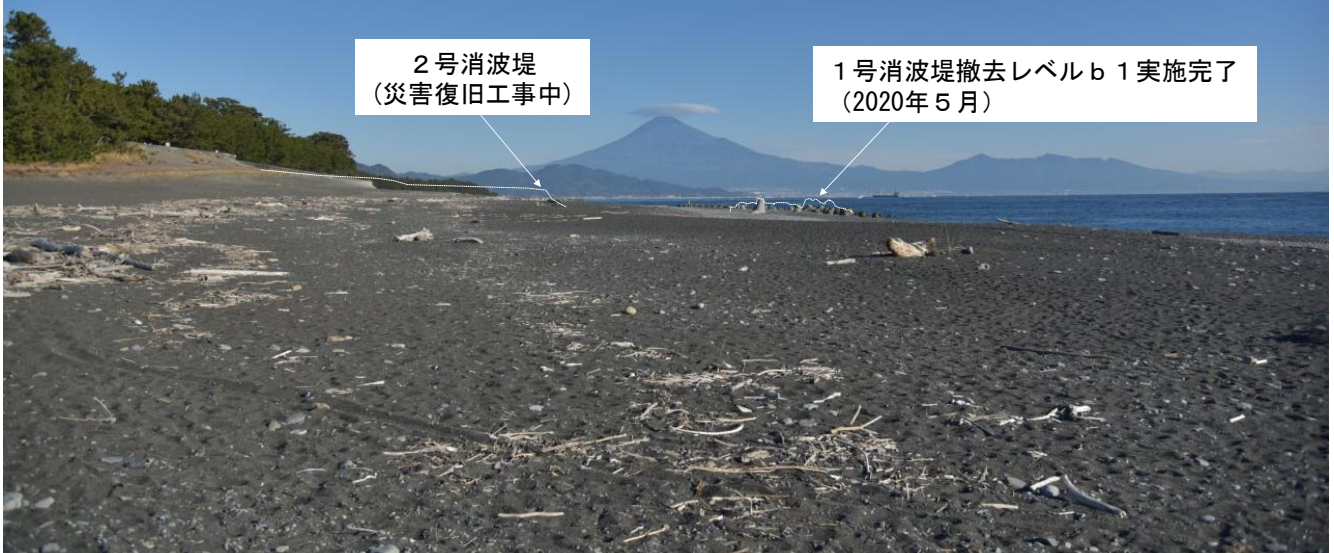
2020年12月24日撮影 (潮位T.P. +0.28m)
羽衣F地点, 焦点距離27mm

- ・ 1号消波堤撤去レベルb1実施後 (2020年12月)

1号消波堤撤去レベルb1実施完了
(2020年5月)

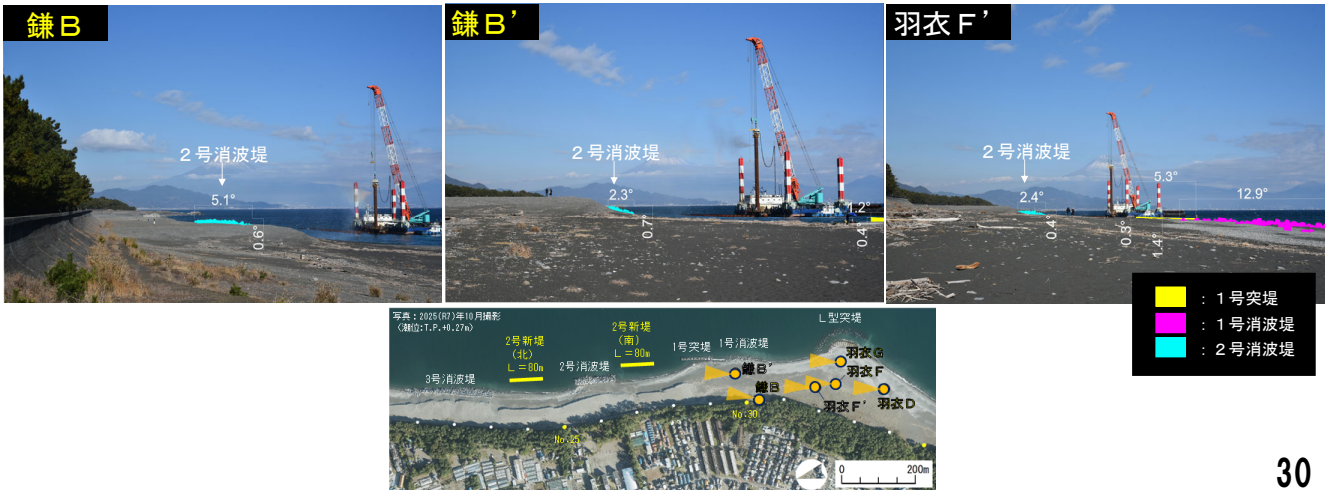
【盛土養浜後の現状】2025年12月19日撮影（焦点距離50mm）

- 2号消波堤は羽衣の松周辺の視点場（羽衣F'～羽衣D）に比べて、鎌ヶ崎周辺の視点場（鎌B, 鎌B'）の視認性が高いため、2号消波堤とその隣接する2号新堤(南)(北)については、鎌ヶ崎周辺の視点場（鎌B, 鎌B'）を主対象としてモニタリングを行う。

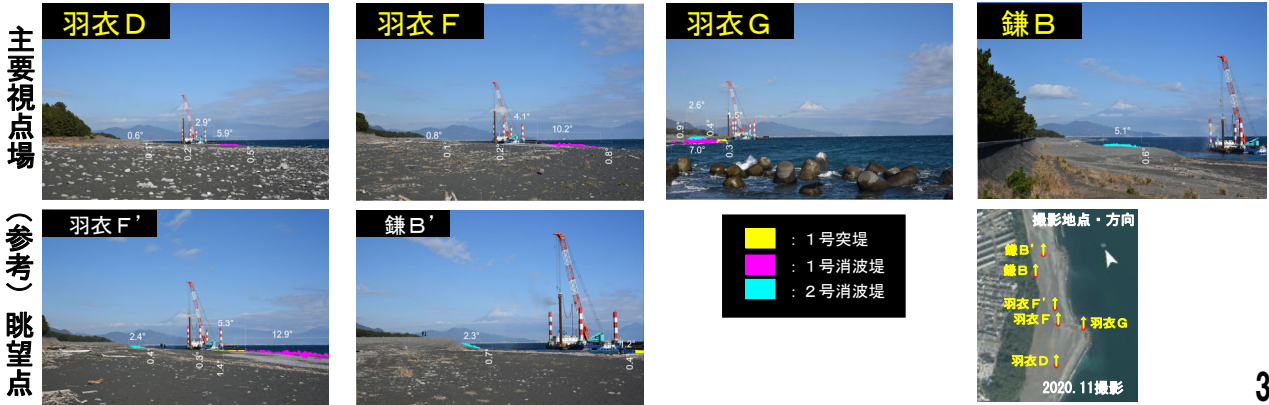
【定点写真】2025年12月19日撮影(焦点距離50mm)

- 2025年12月19日に撮影した焦点距離50mm (35mmフィルム換算値) の写真を使用し、1号消波堤、1号突堤、2号消波堤について、施設毎に面積が写真全体に占める割合及び垂直・水平最大見込角による評価を実施した。
- 主要視点場における垂直最大見込角による評価では、1号消波堤、1号突堤、2号消波堤いずれも概ね満足している。
- 主要視点場における水平最大見込角による評価では、1号消波堤は羽衣F' 地点からの眺望において、景観上やや目立つ。また、2号消波堤上手側の集中養浜により、鎌B・B' 地点からの眺望は2号消波堤による景観への影響が低減した。
