**平成23年度
清水海岸侵食対策検討委員会**

資料

**平成24年3月23日
静岡県**

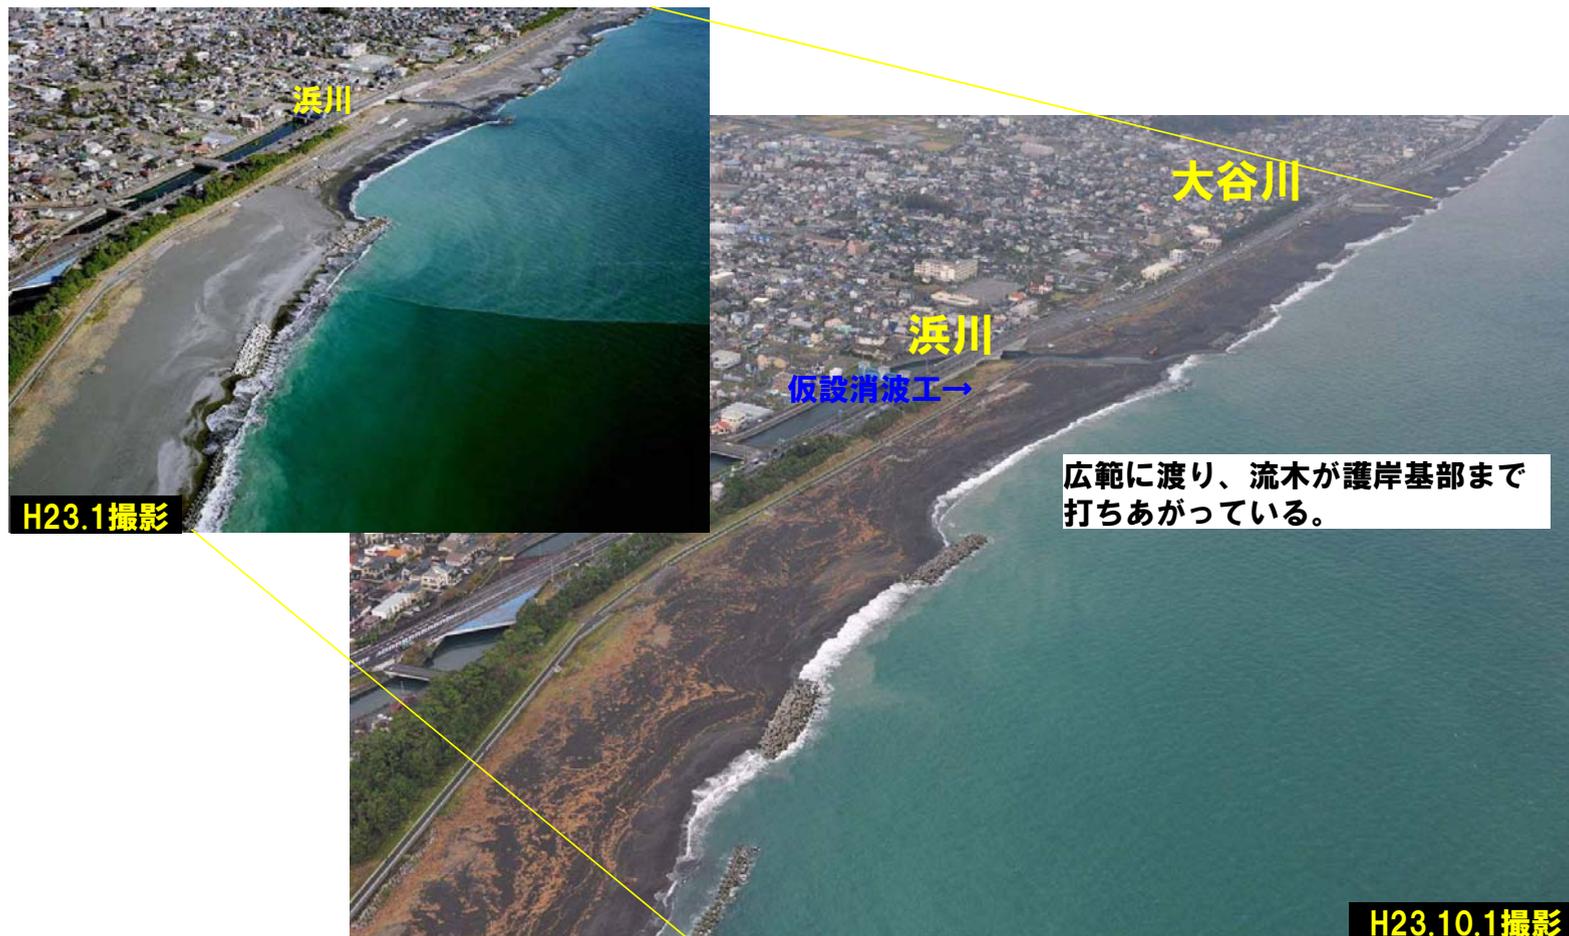
■浜川河口右岸の離岸堤未設置箇所で、8月時に汀線が前進し、10月時の変動は少ない。

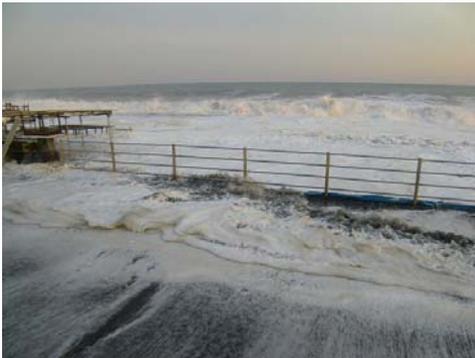
H21年10月
T18号来襲時

■ 浜川河口右岸の離岸堤未設置箇所（平成21年越波箇所）では、8月時に汀線が前進したが、台風15号時に流木が護岸基部まで遡上するなど越波の危険性は依然として高い。

→ 堤防前面への仮設消波工設置により、台風時の越波被害は確認されていないが、越波の危険性が高いため、越波対策を検討する必要がある。

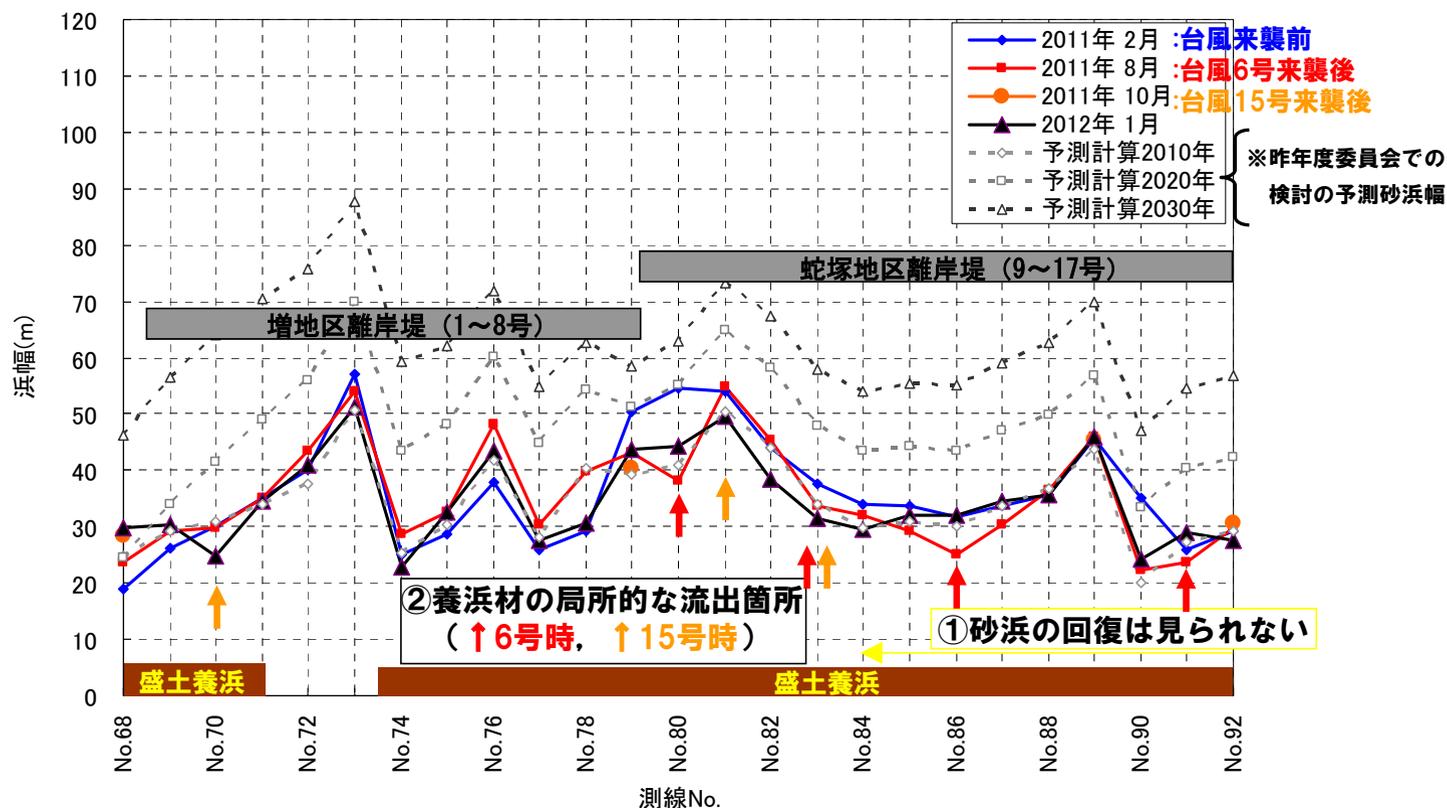
【離岸堤区間の砂浜幅】 2011年（平成23年）2月～2012年（平成24年）1月と予測計算結果

1. サンドボディの到達は確認できない。
2. 養浜材が、局所的に汀線維持に寄与した。

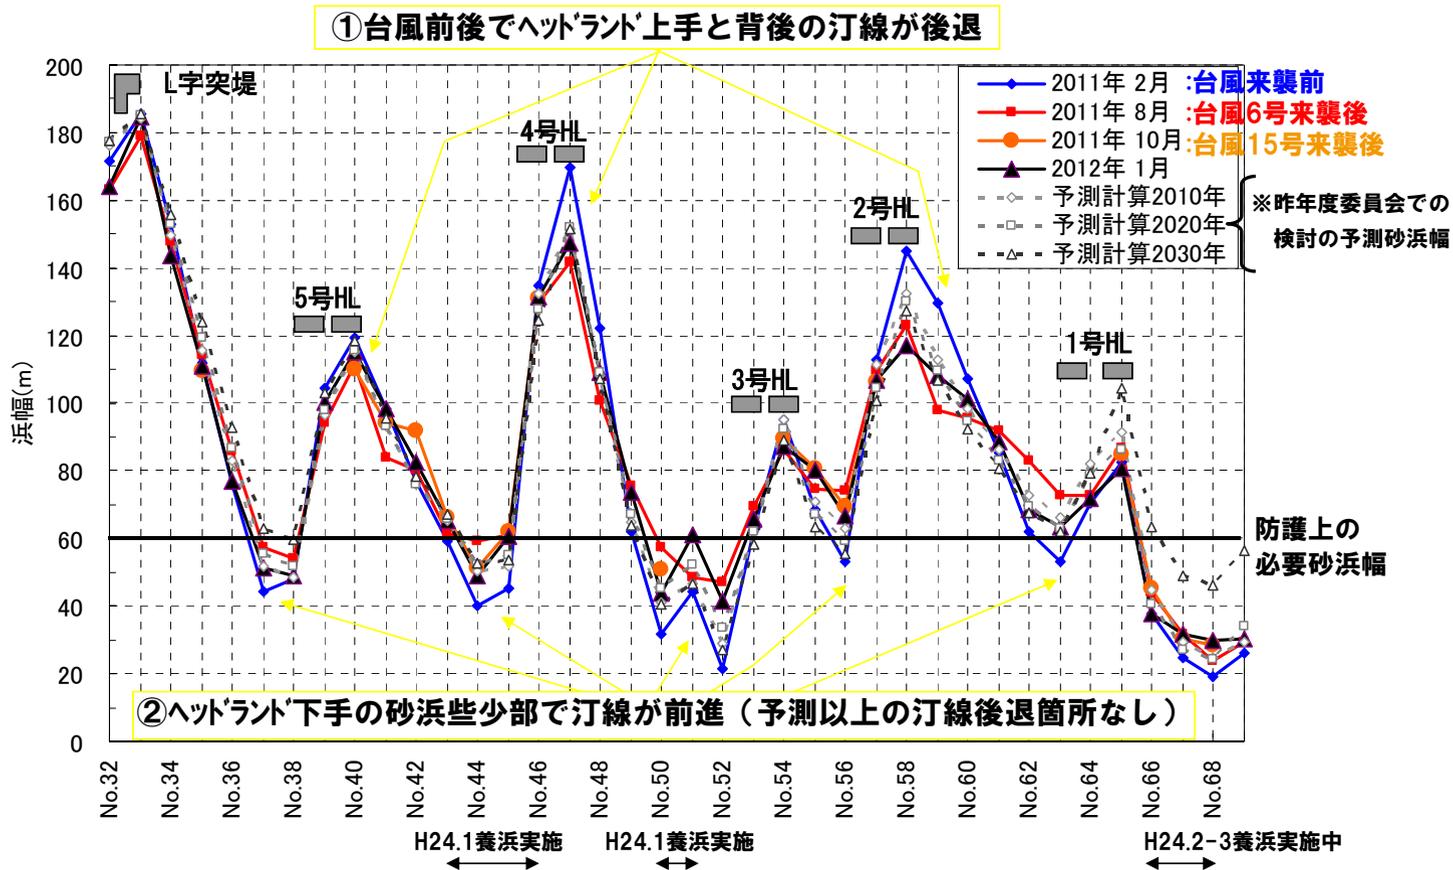
【ヘッドランド区間の砂浜幅】 2011年（平成23年）2月～2012年（平成24年）1月と予測計算結果

1. 著しい海岸線の後退は確認されていない。
2. ヘッドランド上手・背後の養浜材が、下手の汀線前進に寄与。
3. 台風15号により水中部の土量が減少した。

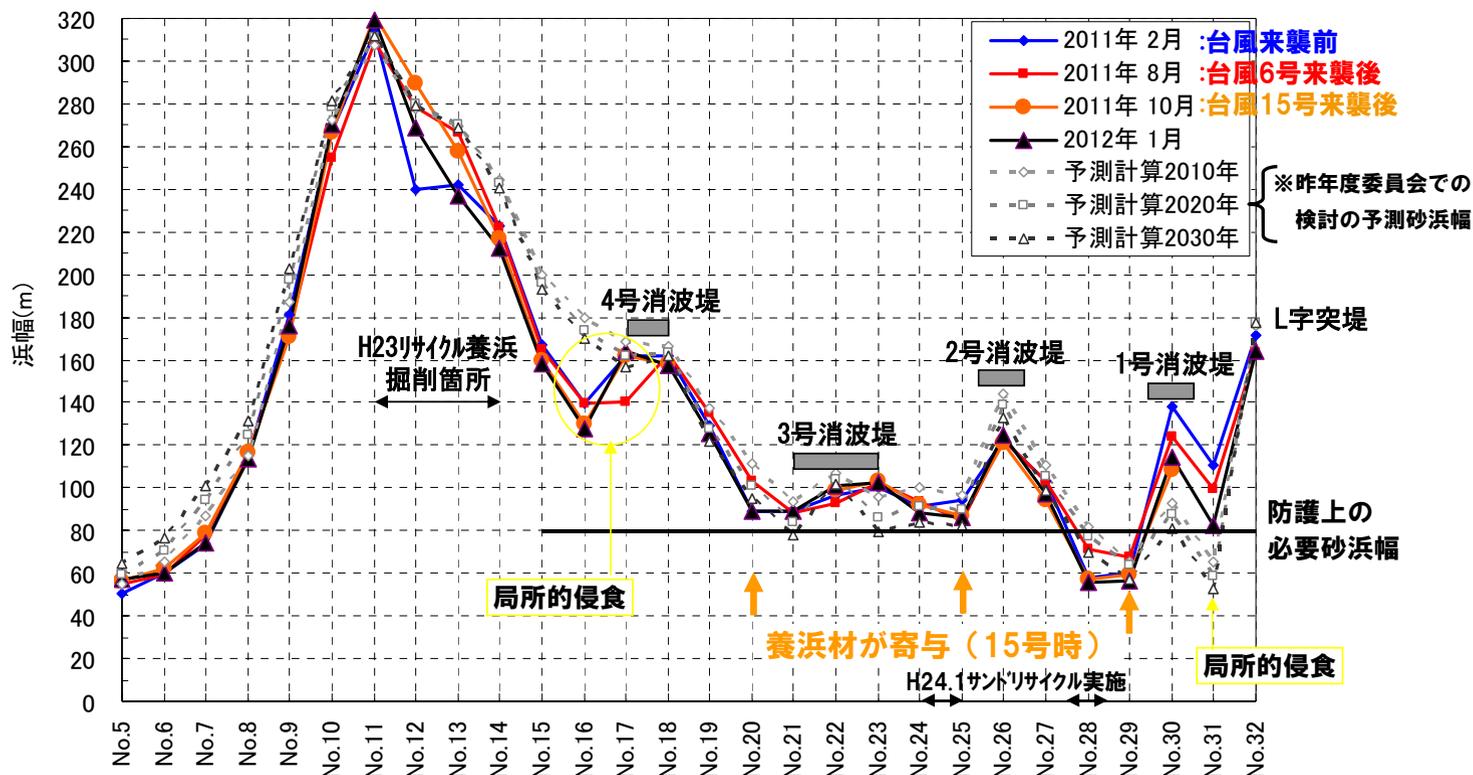
【消波堤区間の砂浜幅】 2011年（平成23年）2月～2012年（平成24年）1月と予測計算結果

1. 4号消波堤下手等で局所的に侵食が進行したものの全般に著しい汀線後退は確認されていない。
2. 台風15号来襲時に4号消波堤下手で越波被害が発生した（今回の検討課題）。

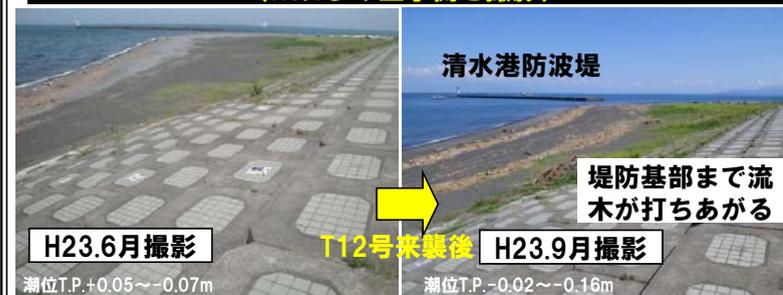
三保飛行場西側（清水港防波堤背後）の定点写真モニタリング
 (No.1より上手側を撮影)

1. 汀線は清水港防波堤付近で一時的に後退したものの、全体的に安定している。
2. 養浜材採取箇所の汀線は8月までに回復した。
3. 養浜材採取箇所下手の汀線は安定しており、養浜材採取箇所の影響は見られない。

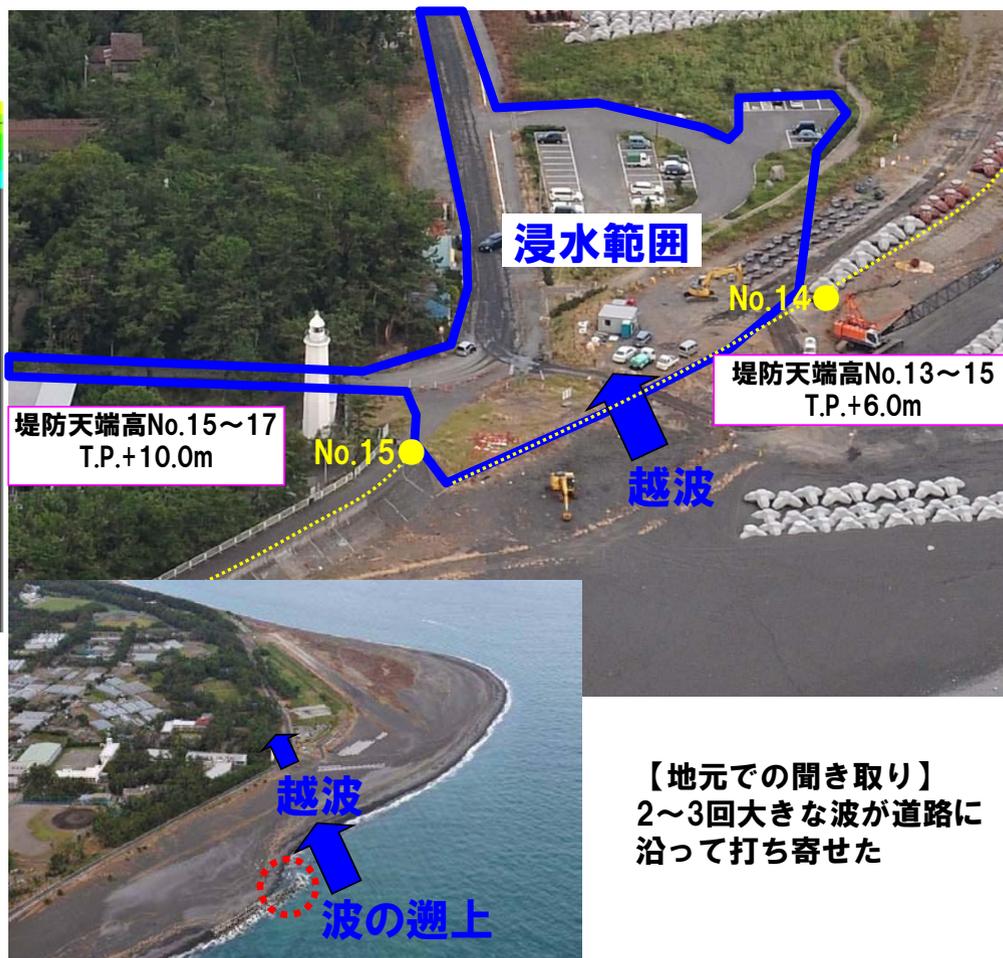
台風15号時の三保灯台沖の波浪予測結果
(久能沖波浪観測データを基にした波浪変形計算結果)

- ・台風15号来襲時に4号消波堤下手の緩傾斜堤区間（天端高T.P.+6m）で越波被害が生じた。

【地元での聞き取り】
2~3回大きな波が道路に
沿って打ち寄せた

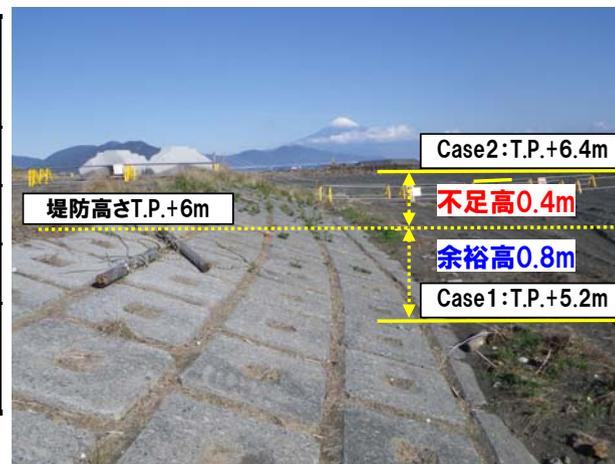
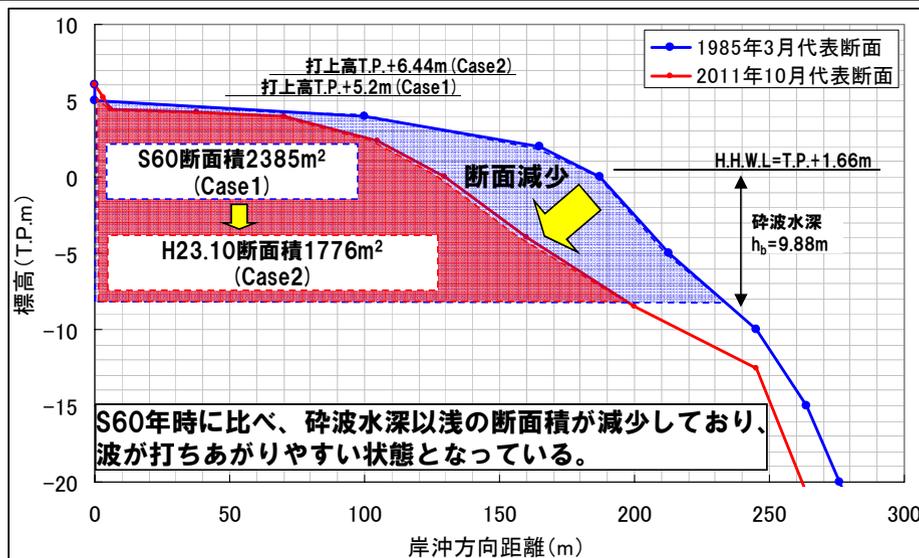
■計画波浪による波の打上げ高

4号消波堤下手では、侵食が進んだ結果、計画波浪に対し堤防高さが不足している。

| | Case1 (計画当時の再現) | Case2 (現状) |
|---|---|---|
| 波の打上高 | T.P.+5.20m | T.P.+6.44m |
| 堤防高さ | T.P.+6.0m (余裕高0.8m) | T.P.+6.0m (0.44m不足) |

- 1 越波防止性能及び経済性を考慮し、緊急的にパラペット(波返工)による嵩上げとする。
- 2 利用者の動線や景観に配慮した構造とする。
