# **平成24年度 清水海岸侵食対策検討委員会**

**平成25年2月19日  
静岡県**

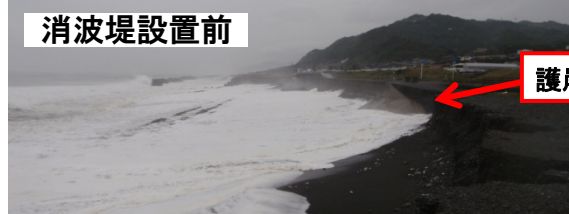
消波堤設置前

護岸まで波が遡上

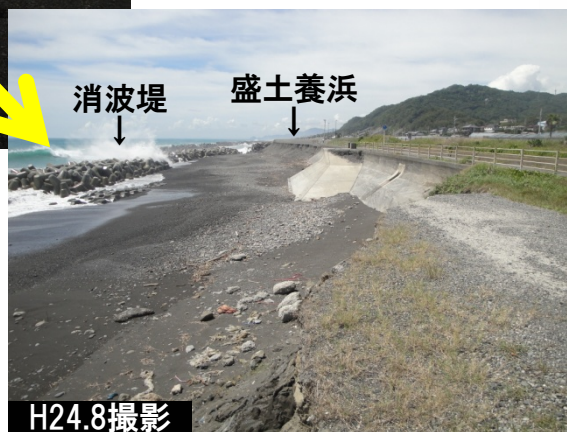
H23.8撮影(台風15号接近時)

1. 1号ヘッドランド上手では消波堤設置により侵食が抑制され、盛土養浜により浜幅が広がった。
2. 1号ヘッドランド背後で侵食が進んだ。（漂砂上手[増・蛇塚地区]からの漂砂量が少ないためと推測される）

消波堤により侵食が抑制された

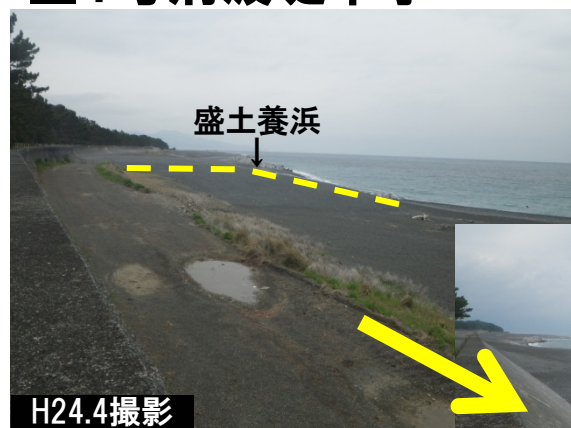
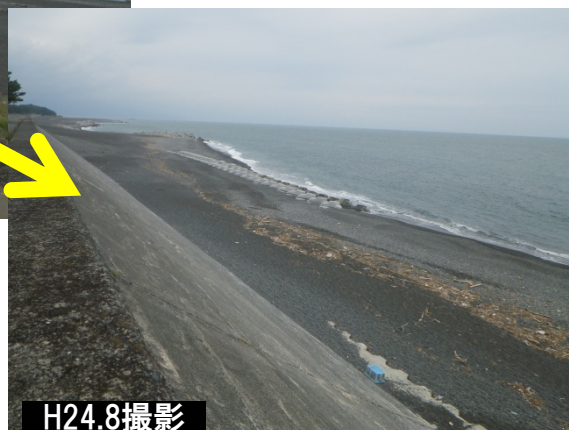
### ■1号消波堤下手

1. 1,3,4号消波堤下手で局所的に侵食が進行したものの、全般に著しい汀線後退は確認されない。
2. 1,2号消波堤周辺の盛土養浜が、波浪によりその下手側（北側）に供給された。
3. 4号消波堤下手では、台風17号来襲時に越波が生じた。

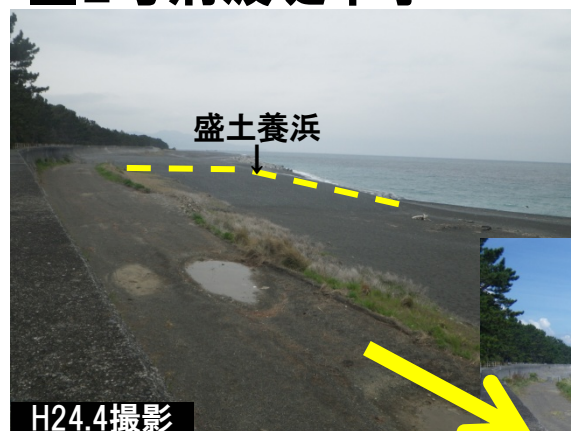
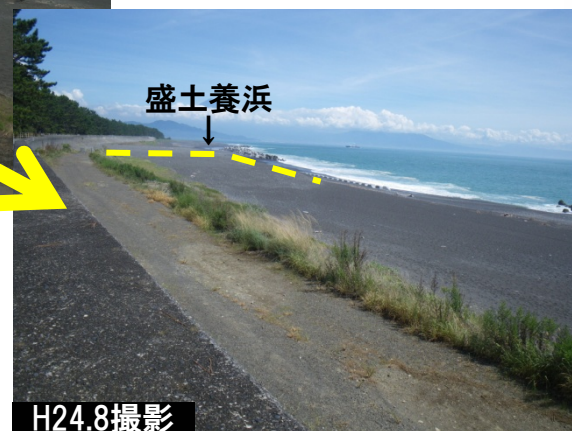
### ■2号消波堤下手

1. 1,3,4号消波堤下手で局所的に侵食が進行したものの、全般に著しい汀線後退は確認されない。
2. 1,2号消波堤周辺の盛土養浜が、波浪によりその下手側（北側）に供給された。
3. 4号消波堤下手では、台風17号来襲時に越波が生じた。

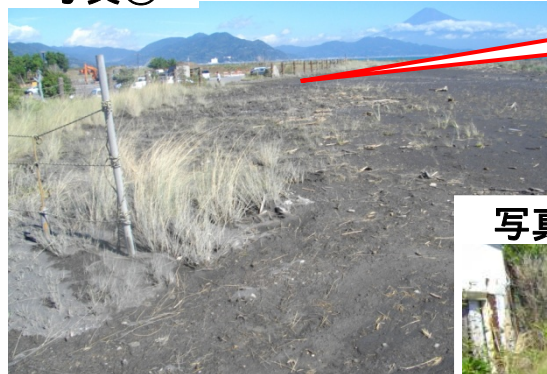
写真① 越波による流木の散乱状況

堤防天端T.P.+6.0mを  
越えて流木が散乱
