# 第3回三保松原景観改善技術フォローアップ会議

## 説明資料

平成29年3月1日

静岡県

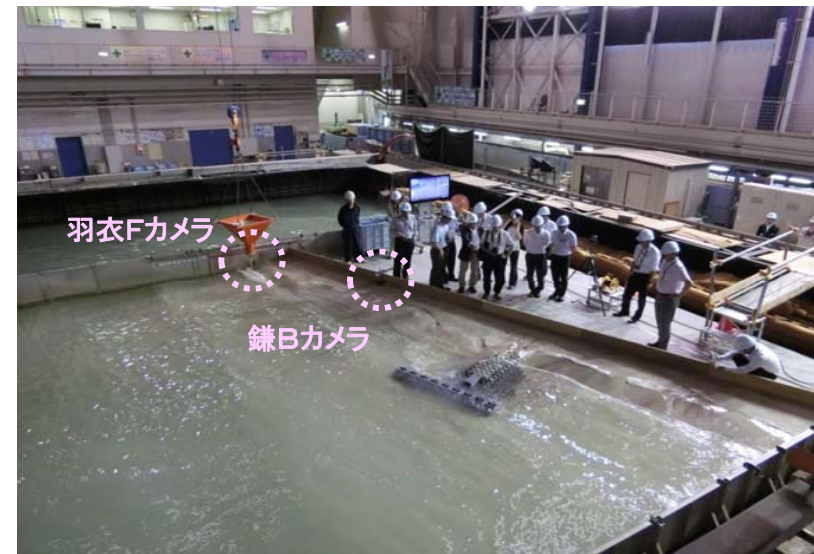
### ③ 水理模型実験による堆砂性能の確認（景観への影響確認）

視点場「羽衣F」と「鎌B」を想定し、定点写真撮影を行い、視点場からの景観を確認した。

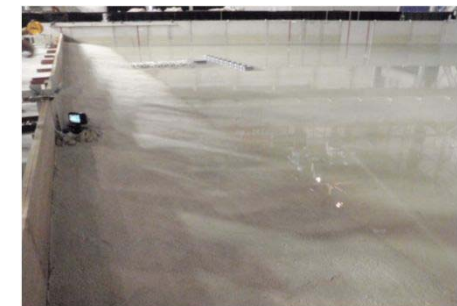
#### 鎌B カメラ

- ・「地盤高さT.P. +9m+人の視点高さ1.5m（=T.P. +10.5m）」の1/50スケール換算を考慮した高さに設置

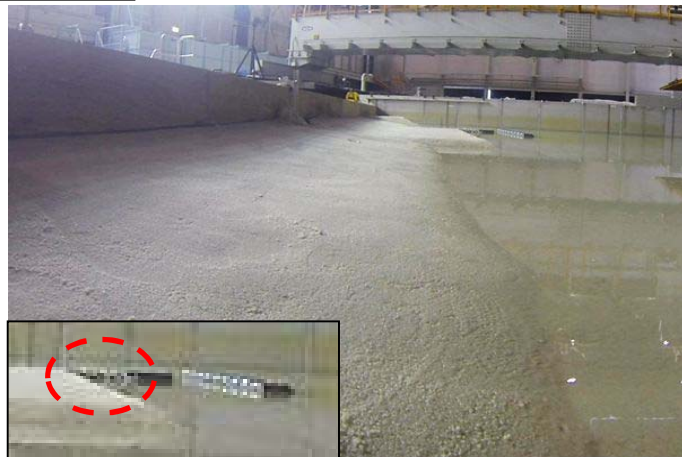
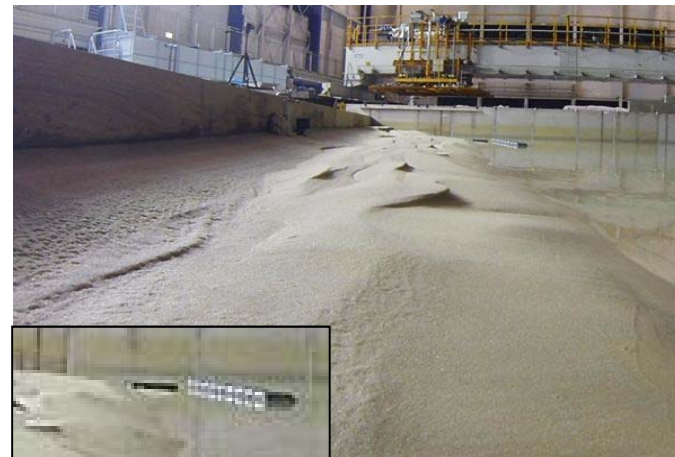
ケース4-1

羽衣F：縦堤の一部が手前のバームにより隠れたことにより、施設が目立たなくなり、景観が改善された。

0時間（造波開始前）

8時間後

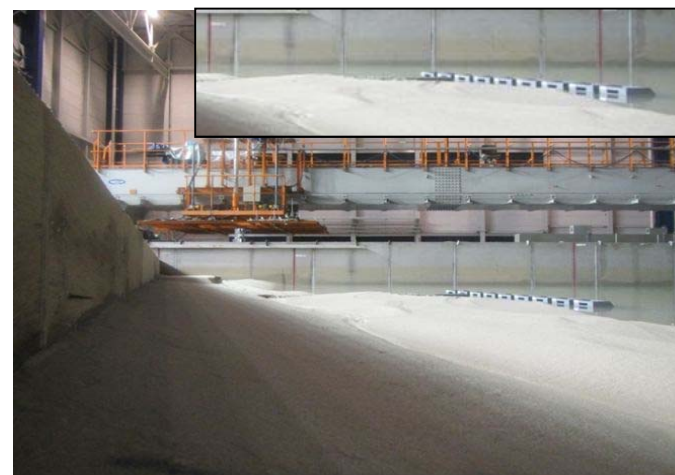
ケース4-1

鎌B：縦堤の一部が手前のバームにより隠れたことにより、施設が目立たなくなり、景観が改善された。

0時間（造波開始前）

8時間後

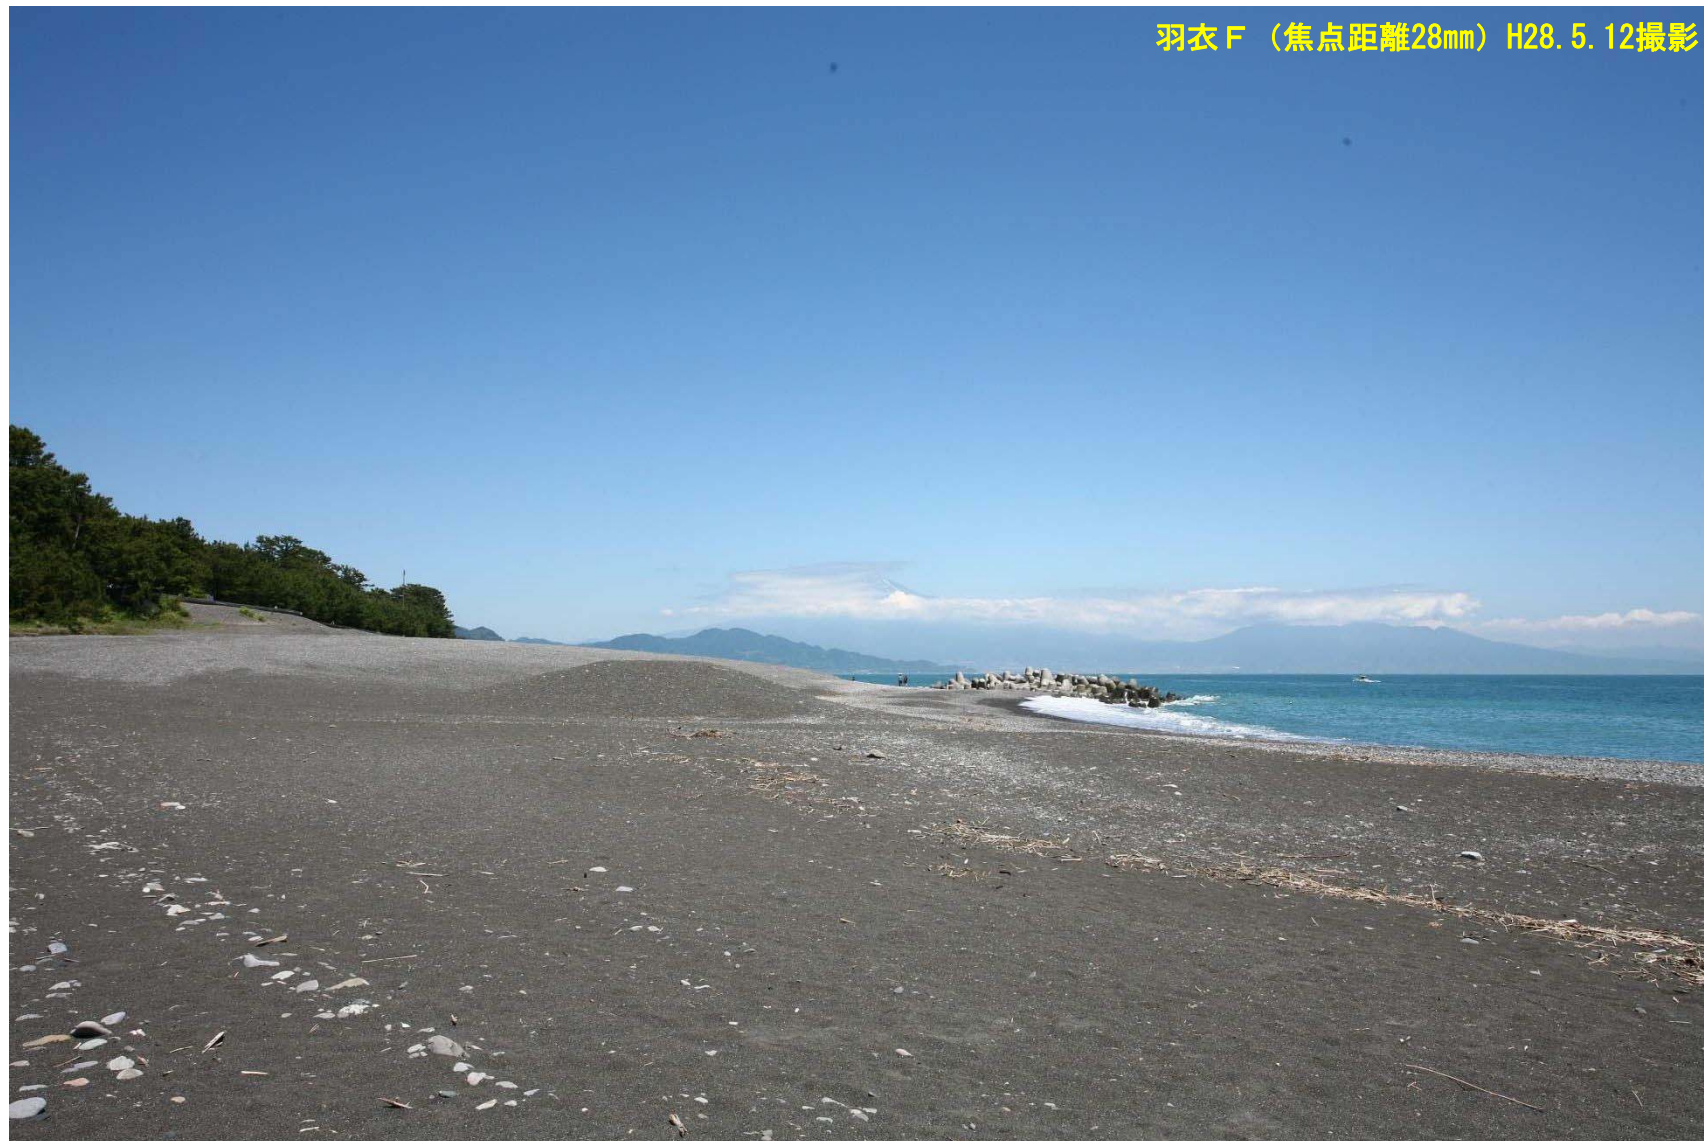
## ④ フォトモンタージュによる景観への影響確認 現況

消波堤（T. P. +5. 1m）が小高い丘を形成し、水平線も切っているため、景観に与える影響が大きい。

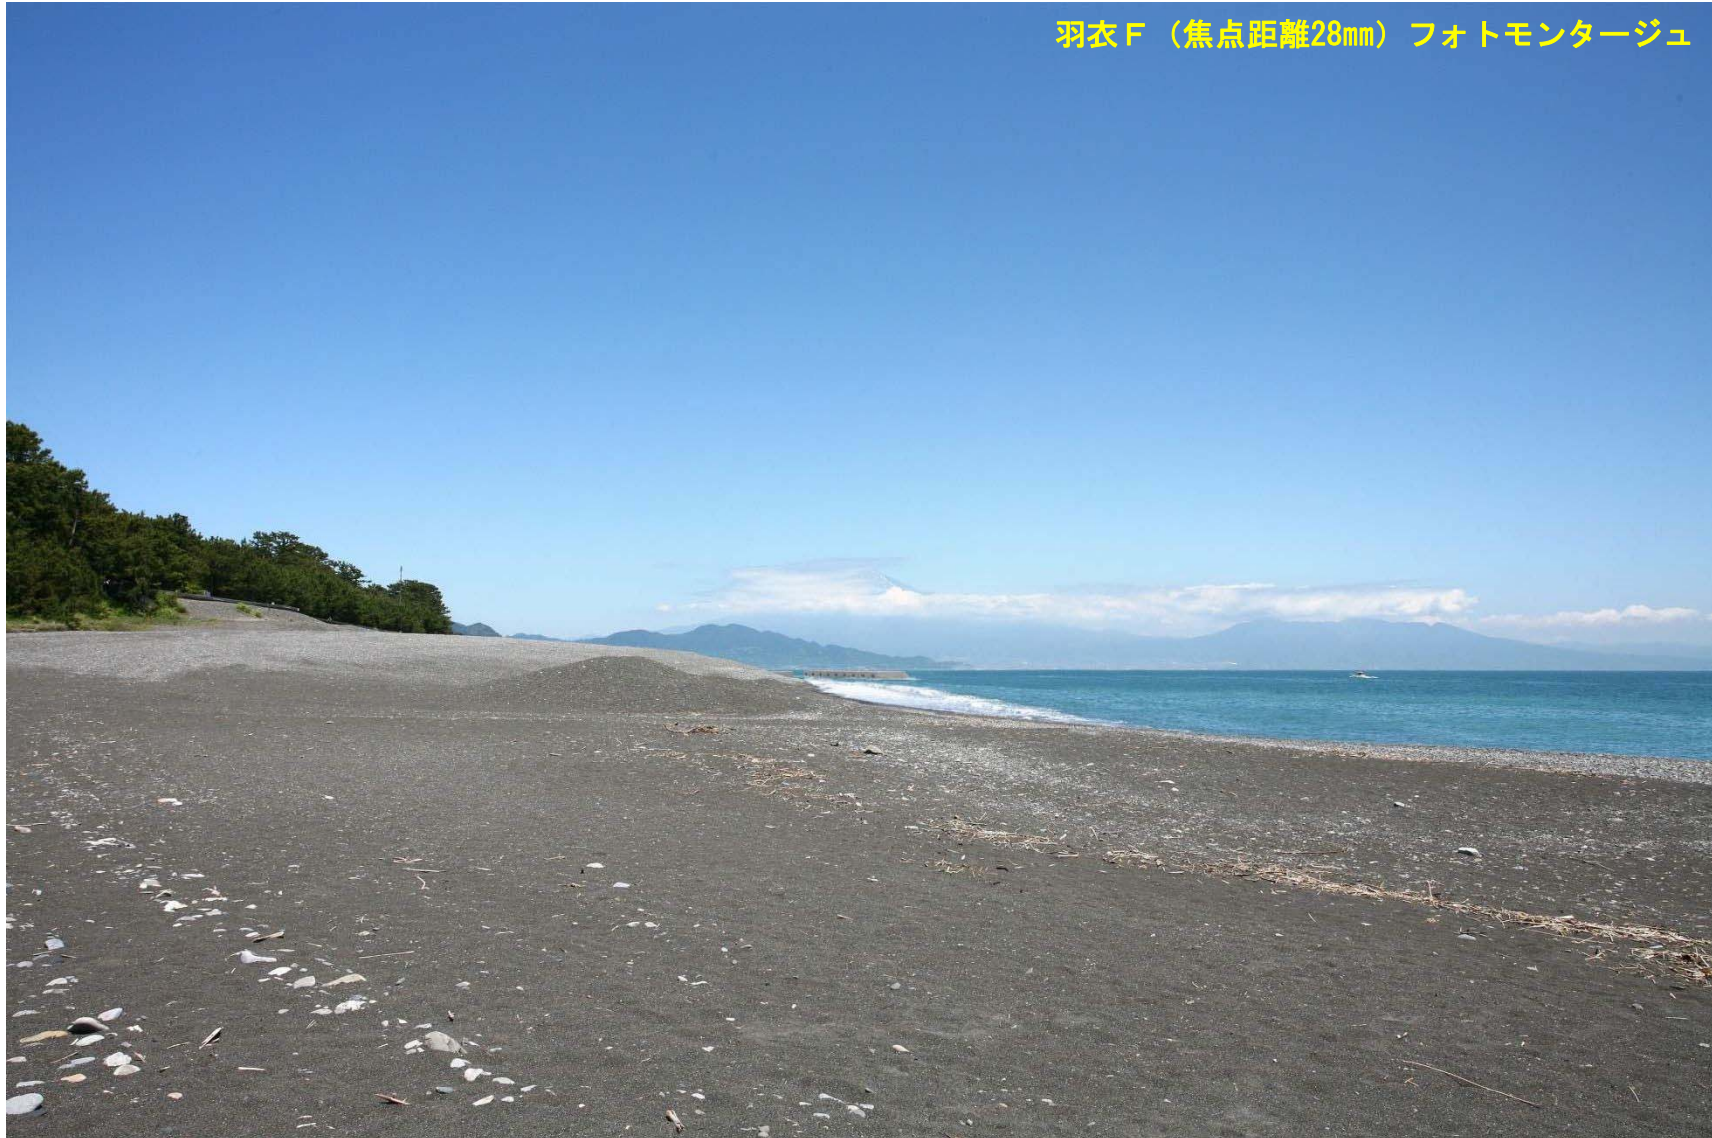
羽衣F（焦点距離28mm）フォトモンタージュ

#### ④ フォトモンタージュによる景観への影響の確認 1号L型突堤+養浜の整備後イメージ（水理模型実験結果を反映）

L型突堤の高さ（T. P. +1.5m）が低く、景観に与える影響が最小限に抑えられている。

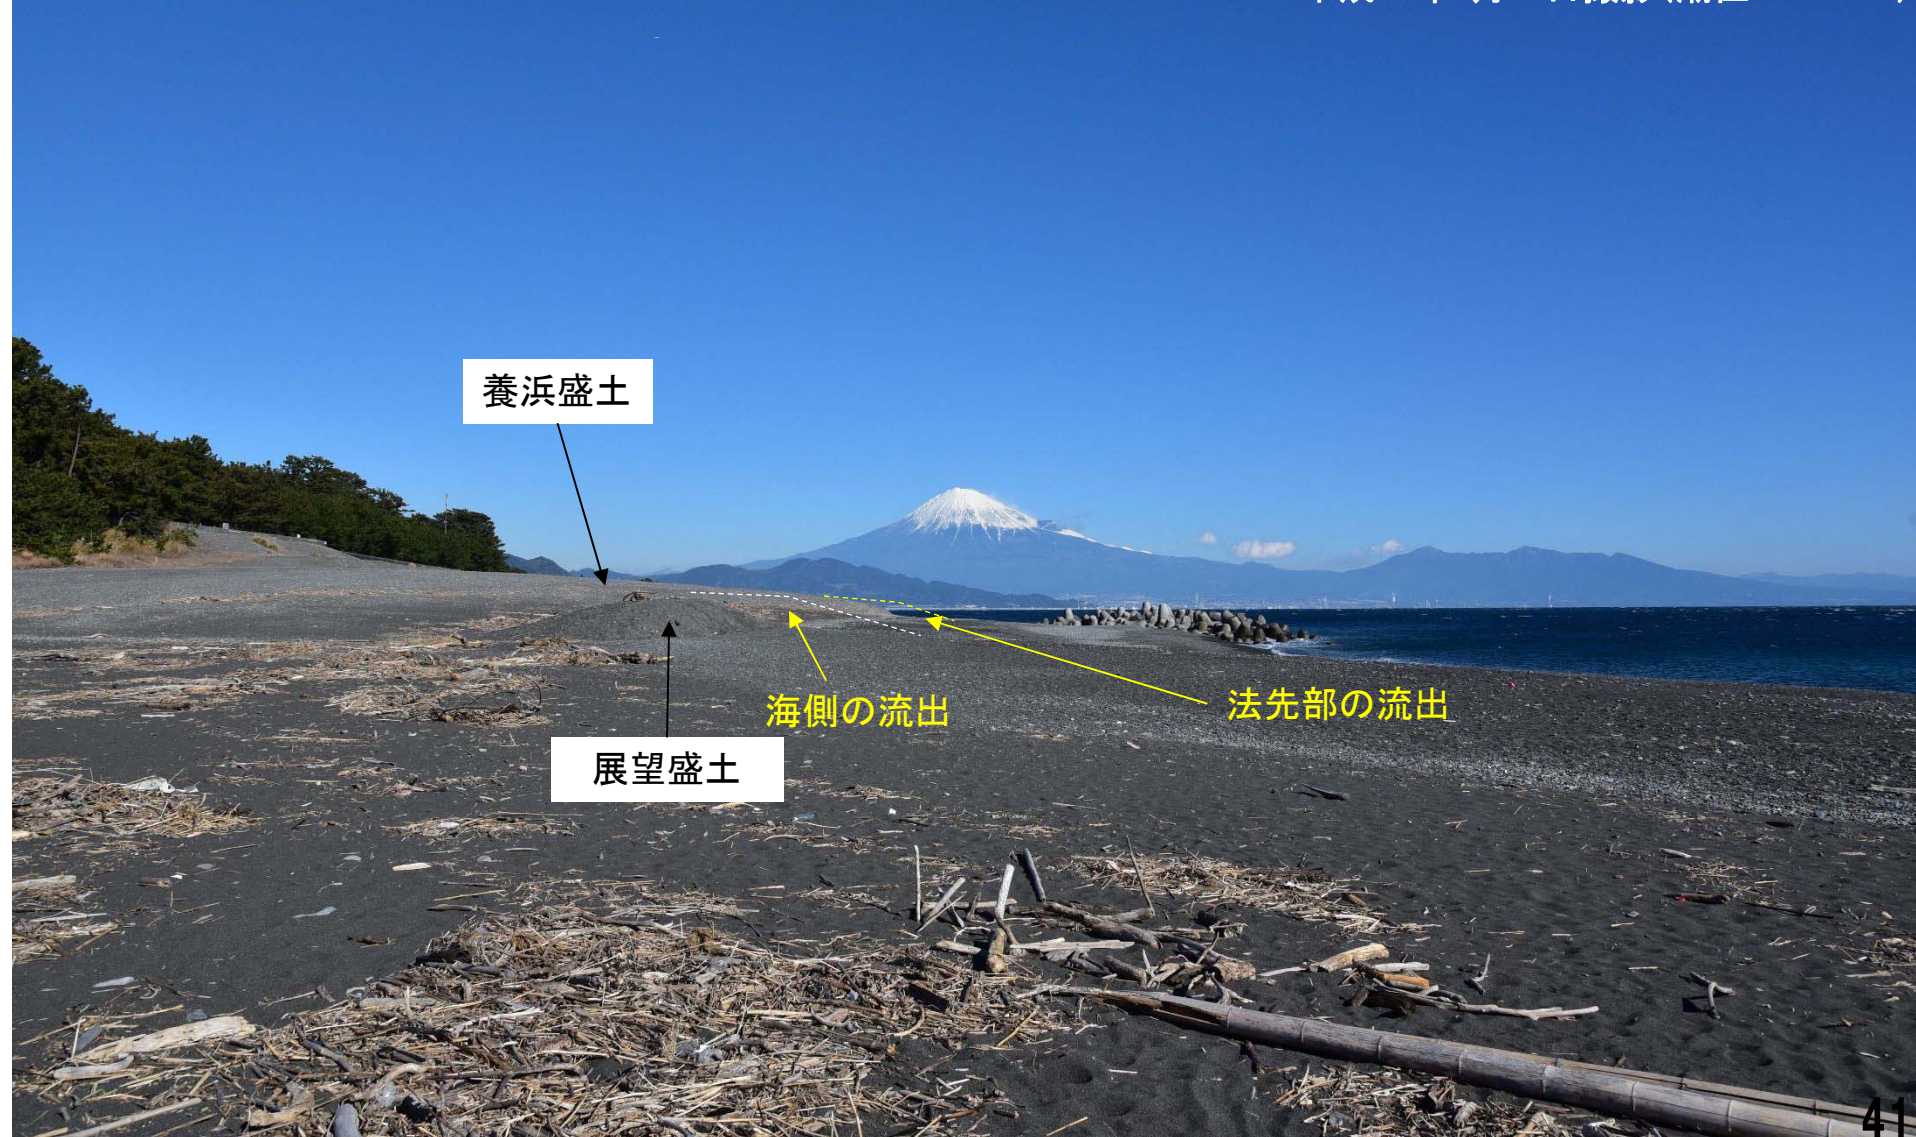
### ③ 養浜盛土および展望盛土の変化状況（現状） 羽衣F

- 養浜盛土：法先部が流出しているが、全体的には大きな変化は見られない。
- 展望盛土：高波浪時に海側が流出したが、残存部における高さは維持している。

平成29年1月12日撮影（潮位T.P. 0.0m）

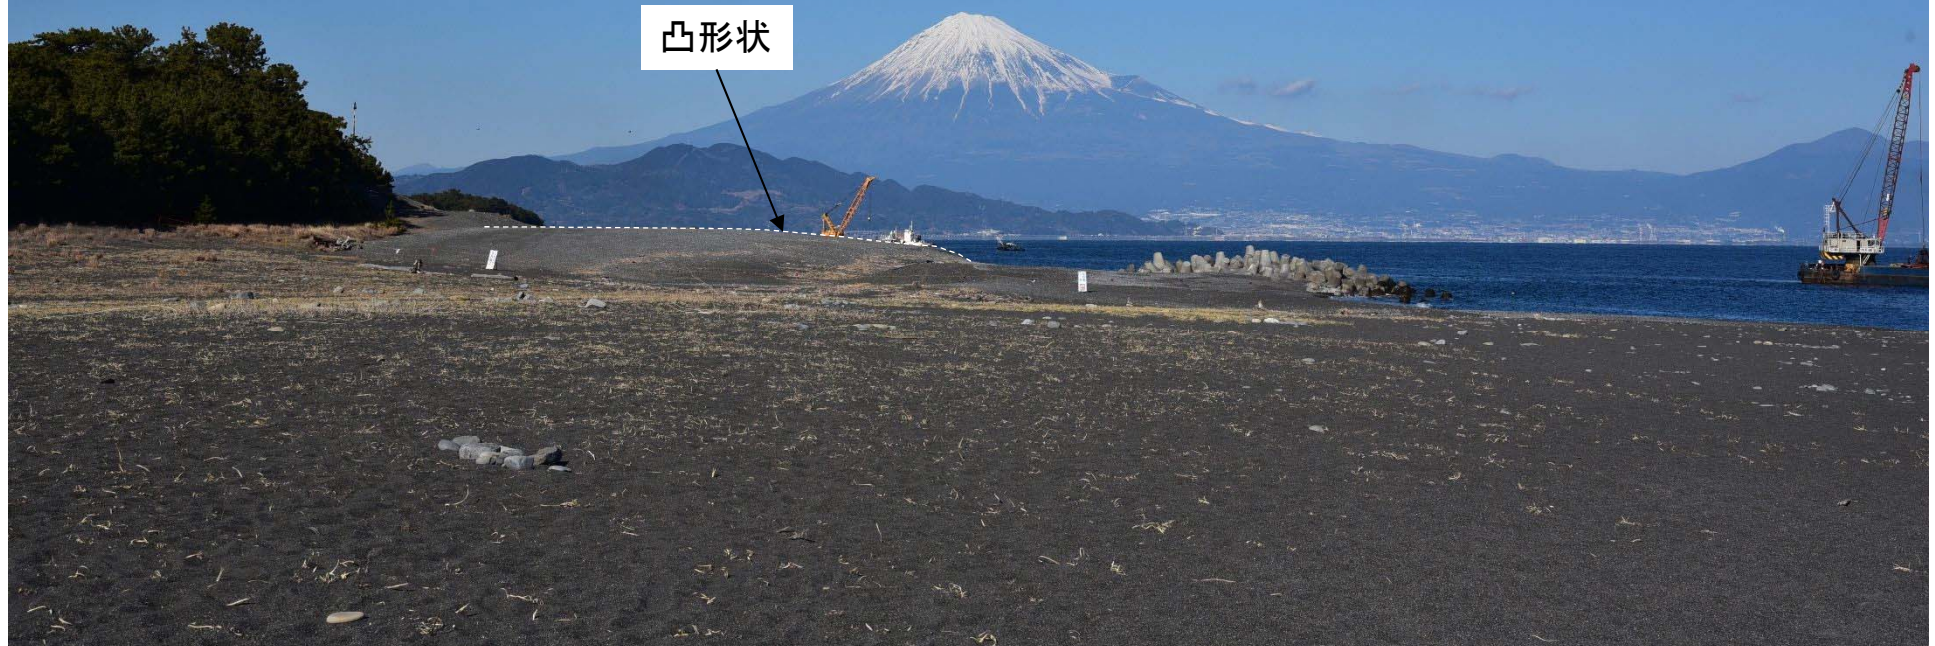
## ② 養浜盛土の形状修正状況（修正前） 羽衣D

平成29年2月15日撮影（潮位T.P. -0.3m）  
（焦点距離50mm）

凸形状

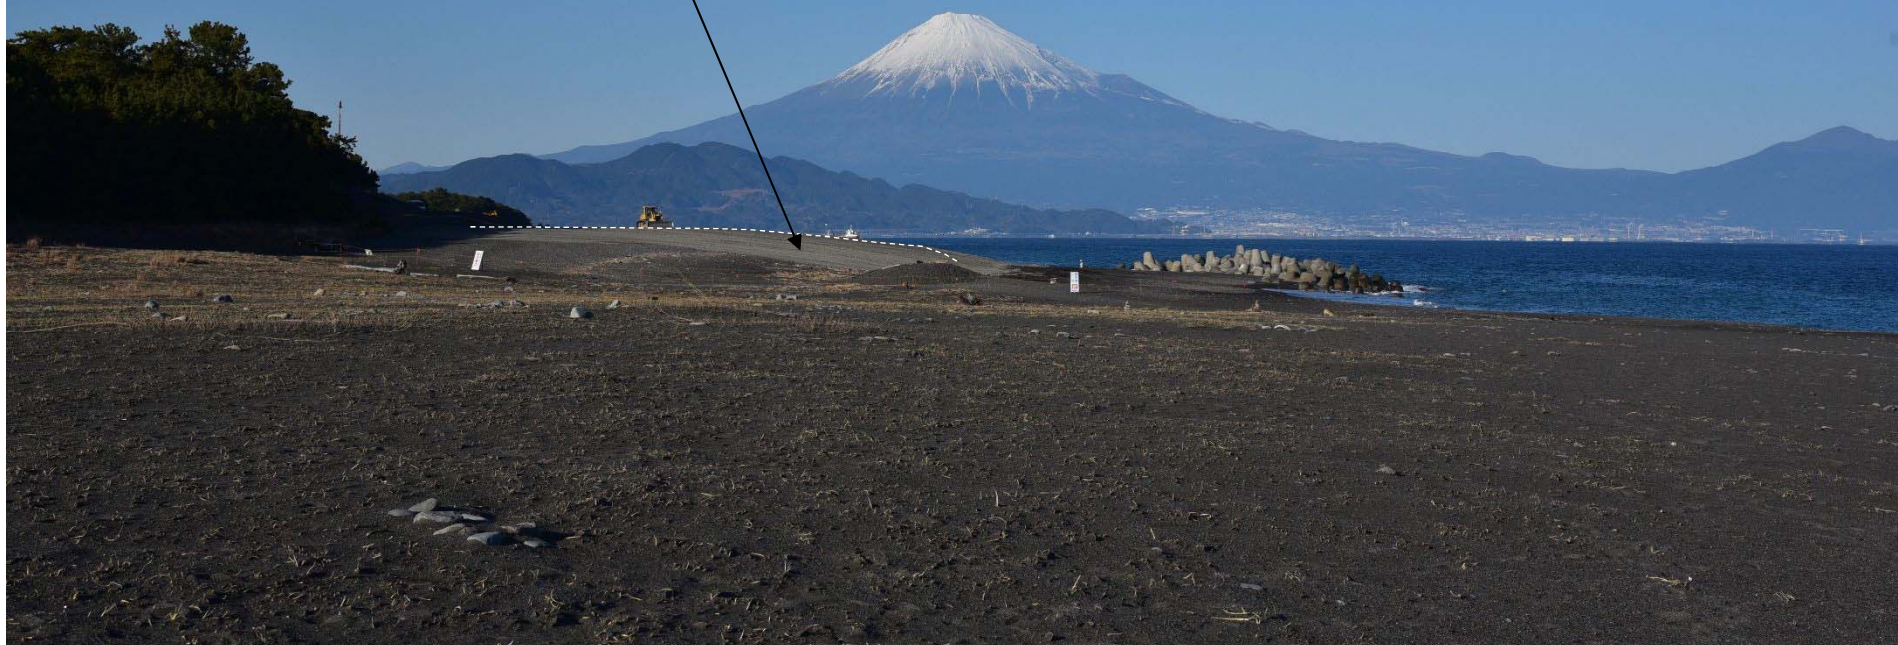
## ② 養浜盛土の形状修正状況（修正施工時の状況） 羽衣D

- 写真手前側は押土により下がったが、一方で奥側の横断形状が見えてくることにより、結果として養浜盛土の見えを大きく変化させるまでには至らなかった。
- 養浜投入容量を確保しつつ凸形状の見えを解消することは、今後の課題である。

平成29年2月21日撮影(潮位T.P. +0.1m)  
(焦点距離50mm)

養浜盛土上面を重機で押土

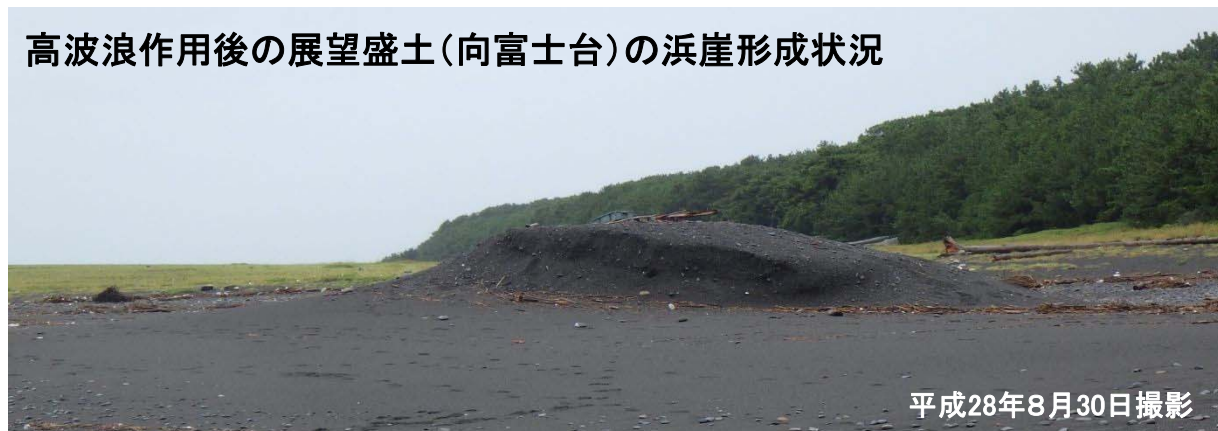
高波浪作用後の展望盛土(向富士台)の浜崖形成状況

平成28年8月30日撮影

- 展望盛土は残置するが、高さを上げることに关しては、当面は現状維持とする。
  - ・ 平成28年度の波浪による崖状の地形が形成された実績を勘案し、この場所でこれ以上高くすると、より大きな浜崖ができて安全性の確保に問題が生じる可能性があるため、高さは現状維持とする。
  - ・ 現地に利用の形跡が多数残っており、継続して利用者の評価を確認するため残置する。
  - ・ 高波浪が来襲した時の展望盛土の変化状況を引き続き確認するために残置する。

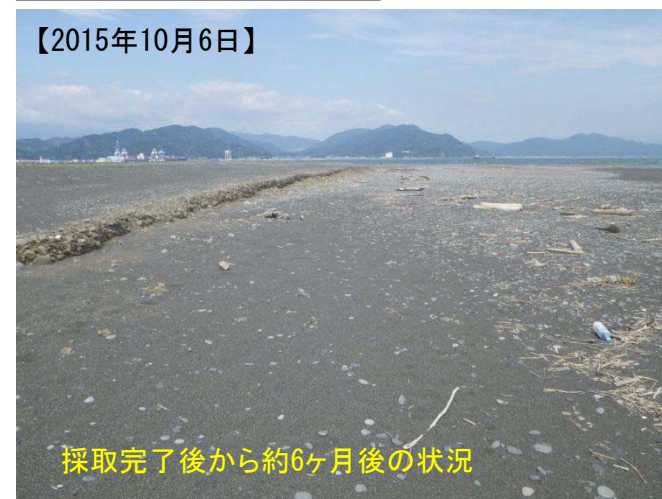
### 採取箇所状況写真

【2015年10月6日】

採取完了後から約6ヶ月後の状況

※高波浪が来襲しない場合は陸側掘削箇所は十分に埋め戻らない場合がある  
(上手からの土砂は海底に落ち込みやすい)

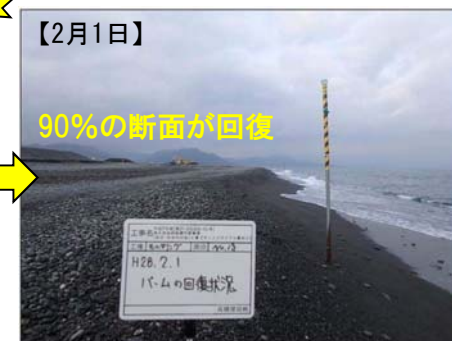
【2月1日】

90%の断面が回復

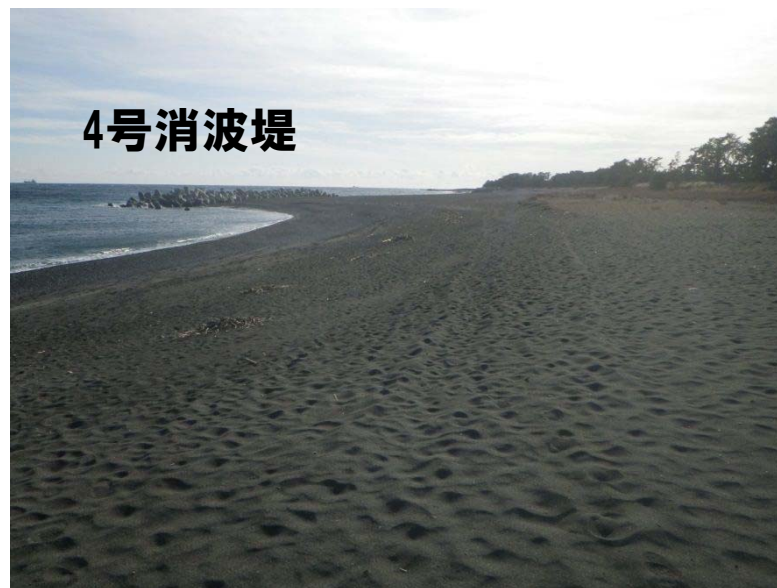
- **4号消波堤下手への養浜の実施と採取による土砂の引き込み防止対策を検討していく。**

**→養浜は4号消波堤背後にストックしておき、緊急時等に押土で対応する。  
(4号下手に直接養浜する際には、予め根固工の設置を行う)**

**→土砂の引き込み防止対策は4号下手の侵食に対しても効果的な対策について検討する。**

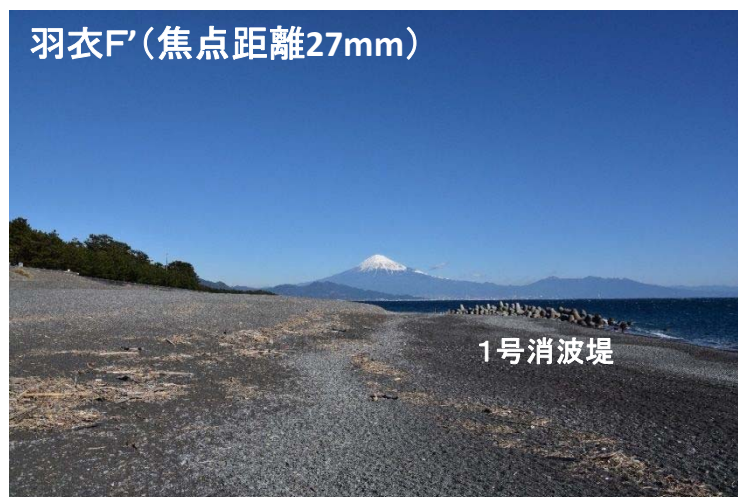
羽衣F'(焦点距離27mm)

VP羽衣F'からの眺望:

既設の養浜盛土により2号消波堤は視認できない。  
(主要視点場 羽衣D、羽衣Fも同様)

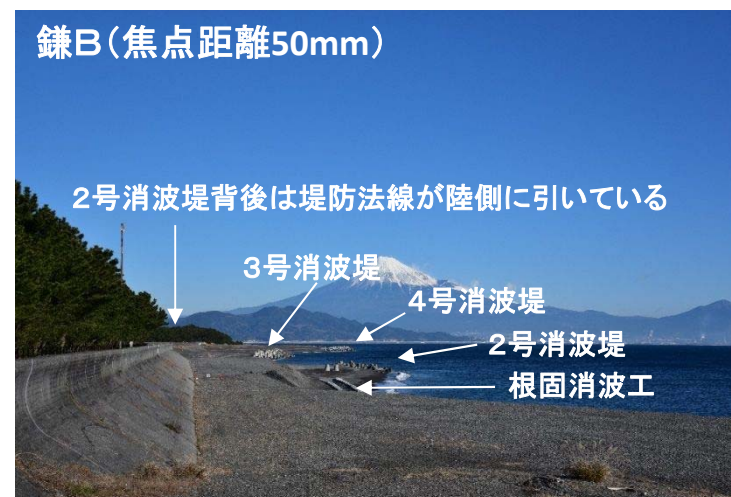
鎌B(焦点距離50mm)

主要視点場 鎌Bからの眺望:

2号消波堤背後は堤防法線が陸側に引いており、この範囲であれば、富士山を望む景観への影響は少ない。
