# 平成27年度 第1回 清水海岸侵食対策検討委員会

検討資料

平成27年5月20日

静岡県

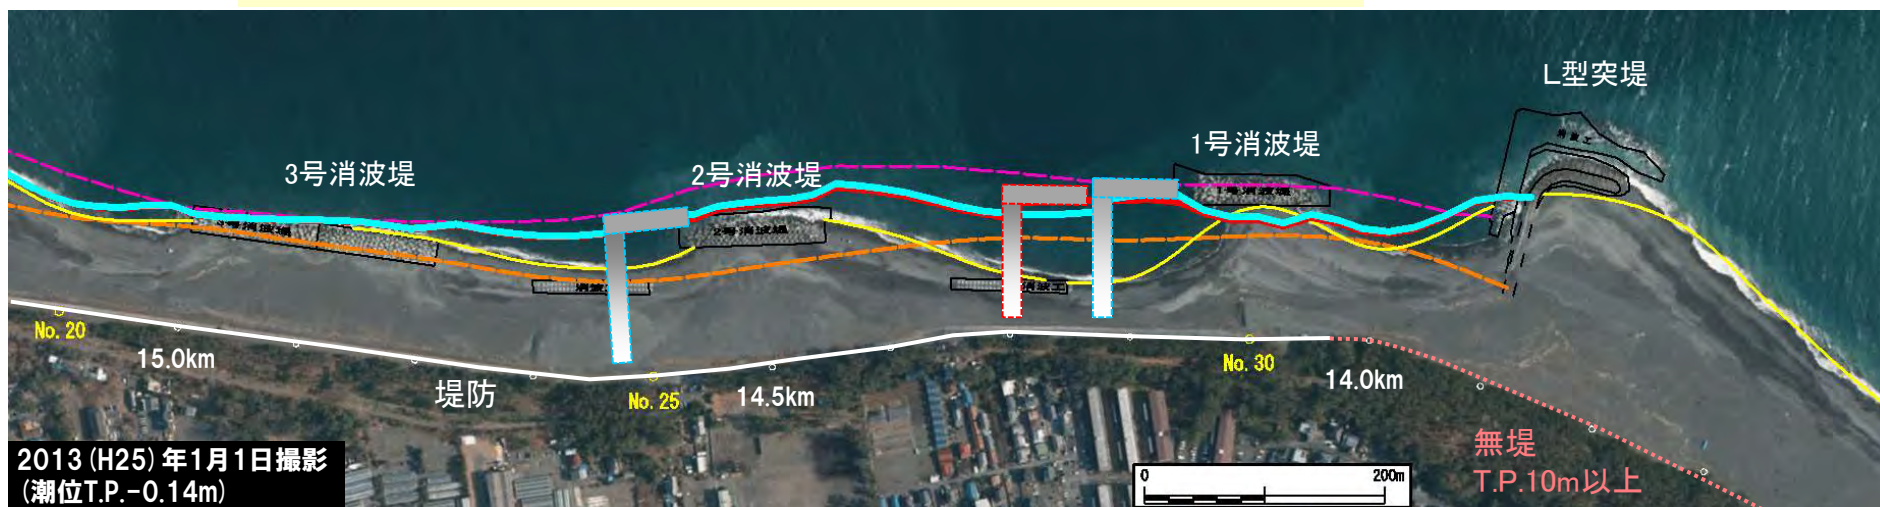
20年後

- ・ 汀線形状に大きな差は生じない。
- ・ 2基案のほうが、より侵食前汀線に近づくが1基案との差は小さい。

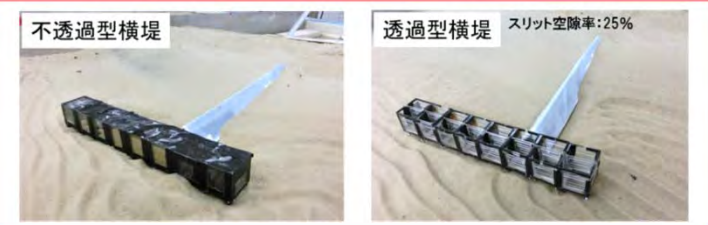
波浪条件

### 模型実験の概要（東京大学海岸沿岸研究室）

- ・ 縮尺: 1/150
- ・ 実験時間: 50分間(約12時間相当)
- ・ 波浪条件: 不規則波(波高計により測定)
- ・ 粒径0.27mmの珪砂、養浜等の土砂流入は見込んでいない

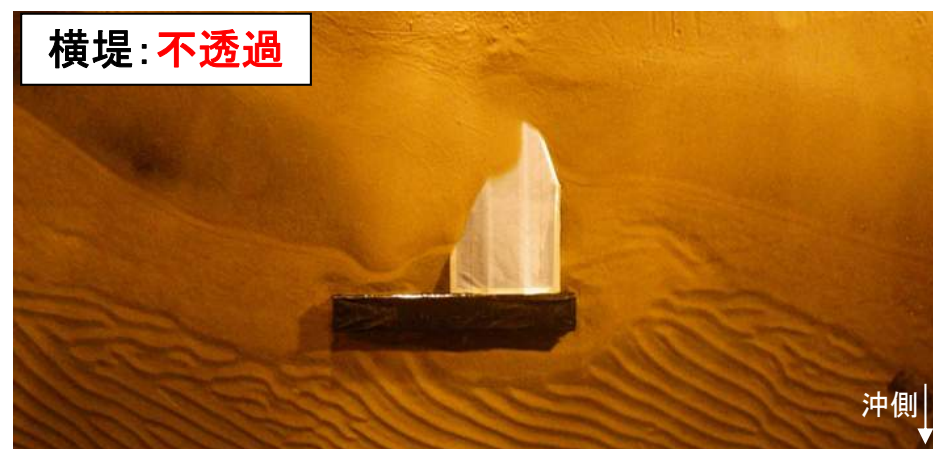
視認性大

洗掘大

やや侵食

| | 後背部の堆砂 | | 汀線の連続性 | | 景観 | | 前面洗掘 | | 評価 | |
|---|---|---|---|---|---|---|---|---|---|---|
| <b>不透過</b> | △ | 洗掘により、構造物付近が窪む | ○ | | △ | 突堤上手の堆砂が劣る | × | 大きい | △ | |

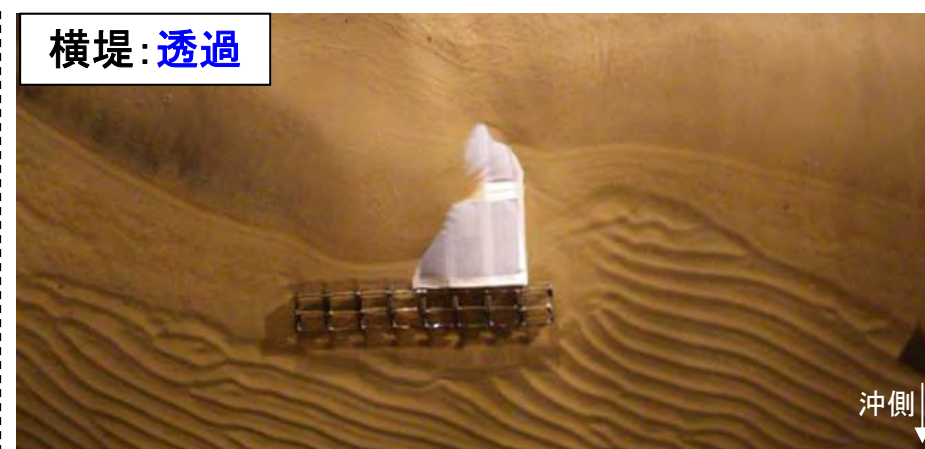
視認性小

洗掘小

侵食

| | 後背部の堆砂 | | 汀線の連続性 | | 景観 | | 前面洗掘 | | 評価 | |
|---|---|---|---|---|---|---|---|---|---|---|
| <b>透過</b> | ○ | | △ | 不透過よりやや不連続 | ○ | | ○ | | ○ | 堆砂性能でも優れる |

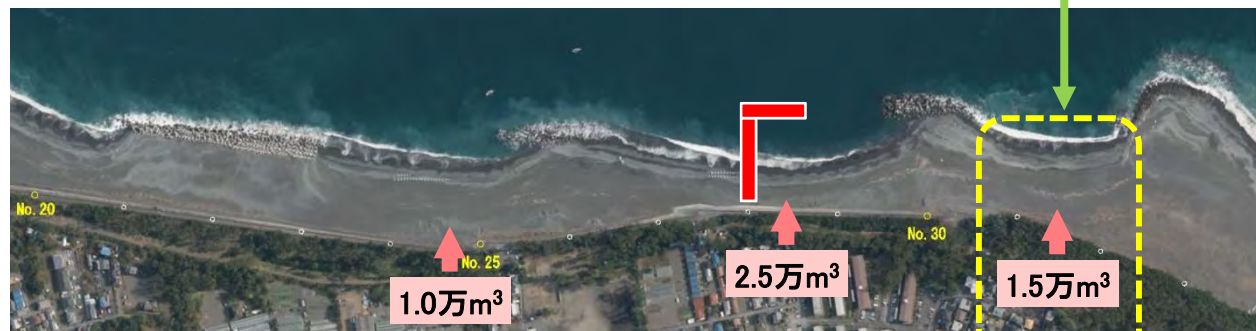
#### 1 基案

羽衣の松前面の代表視点場から富士山を望む際に視認される「L型突堤～1号消波堤間 (1.5万 $\text{m}^3$ )」の養浜盛土について、景観上の課題・効果を検証

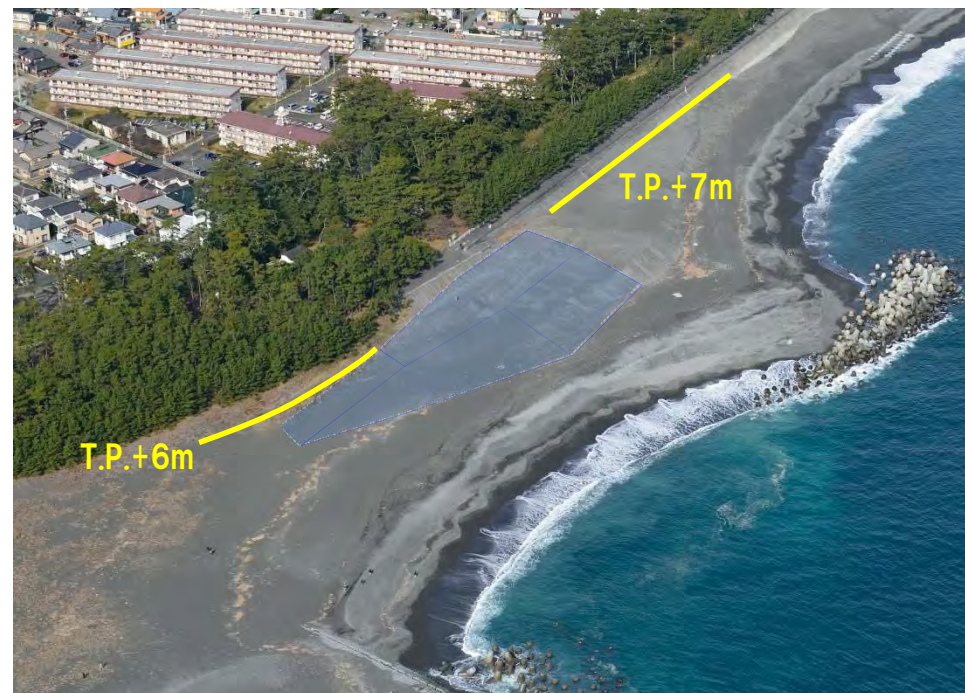
### 平面形状

- ・ 盛土開始位置は、現L型突堤基部より北側とし、概ね50m程度を擦り付け区間とした。
- ・ 縦断擦りつけ勾配は、現況海浜勾配(1/15)より緩く設定した。

養浜量 No.31+50m～No.30+75m  $\Rightarrow 28\text{m}^2 \times 50\text{m} \times 0.5 + 28\text{m}^2 \times 25\text{m} = 1,400\text{m}^3$   
No.30+75m～No.30  $\Rightarrow 117\text{m}^2 \times 75\text{m} = 8,775\text{m}^3$  合計10,175 $\text{m}^3$ /回

上図範囲での1回あたり養浜可能量は約1万 $\text{m}^3$ であるが、盛土流出後の補充等で50%程度の割り増しを想定し、1.5万 $\text{m}^3$ /年の養浜が可能と判断。

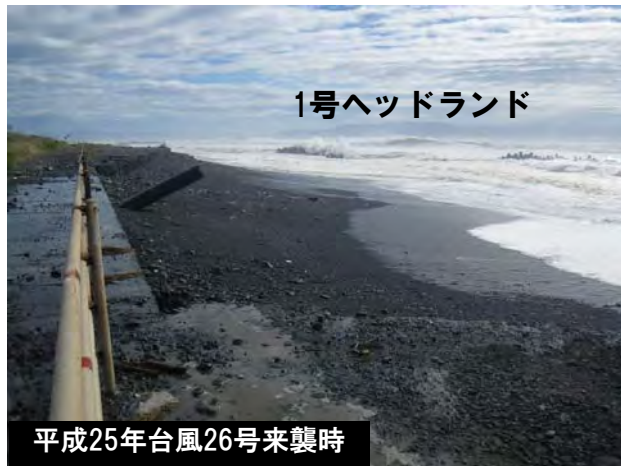
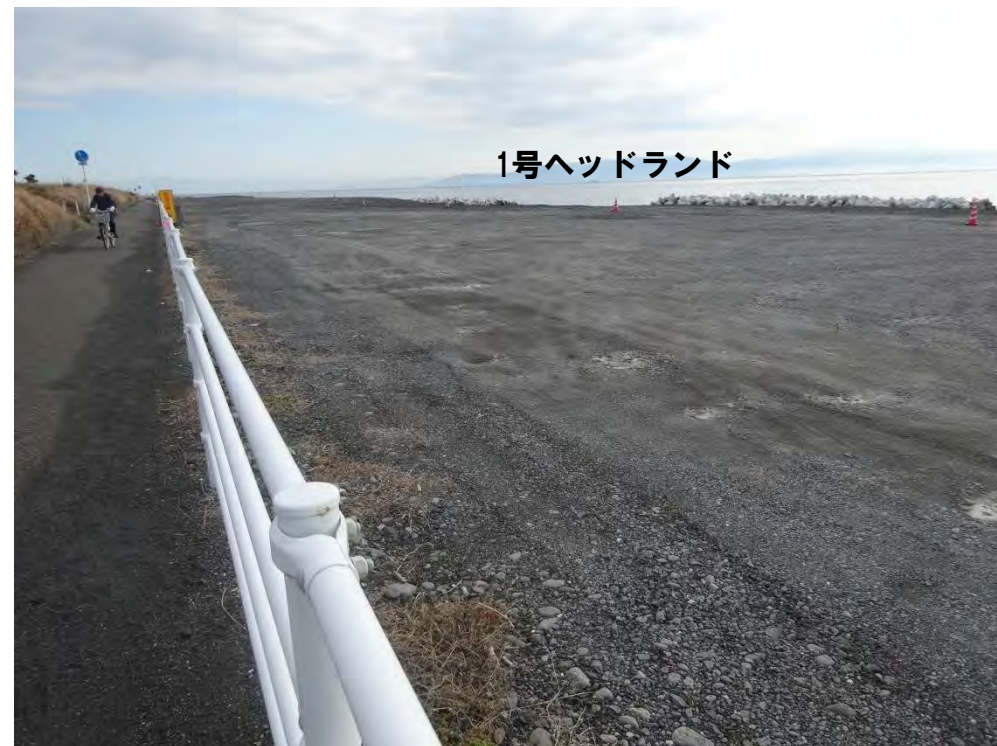
駒越地先 サンドバイパス実施後（平成27年2月3日）

サントバイパス養浜9.3万 $m^3$ 、サントリサイクル養浜3.3万 $m^3$ を実施

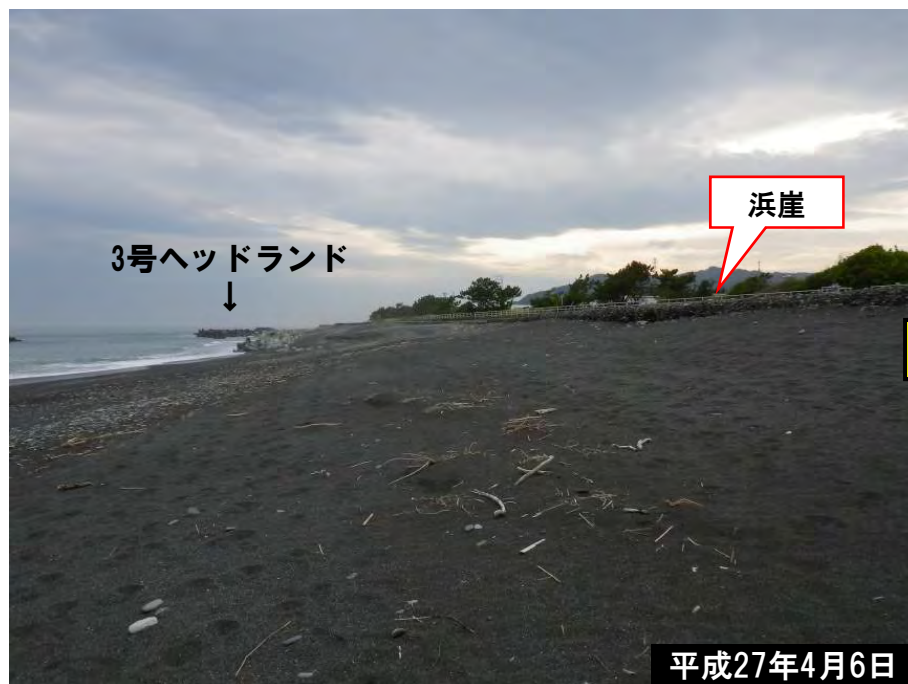
#### サンドバイパス実施前

### 3号ヘッドランド下手（折戸地先）

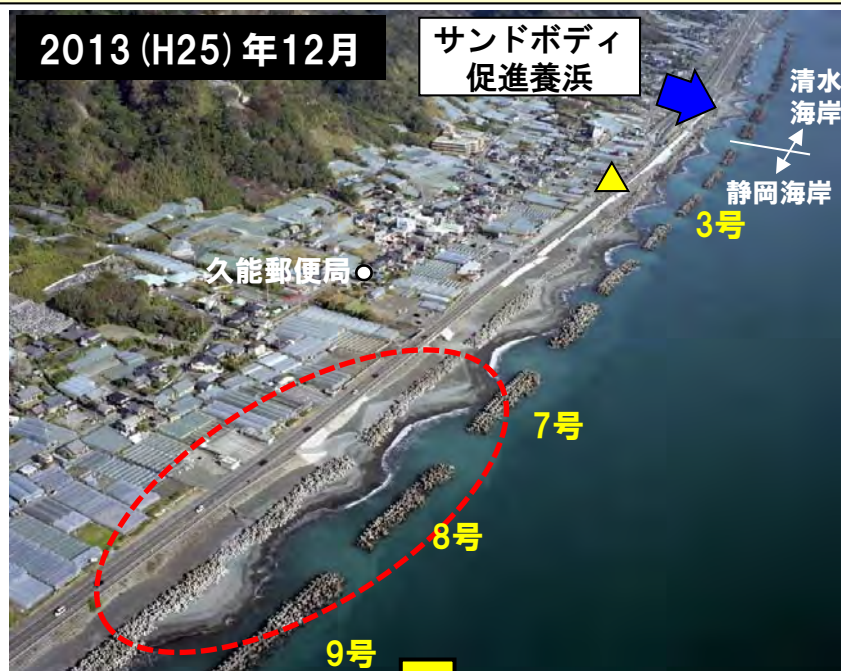
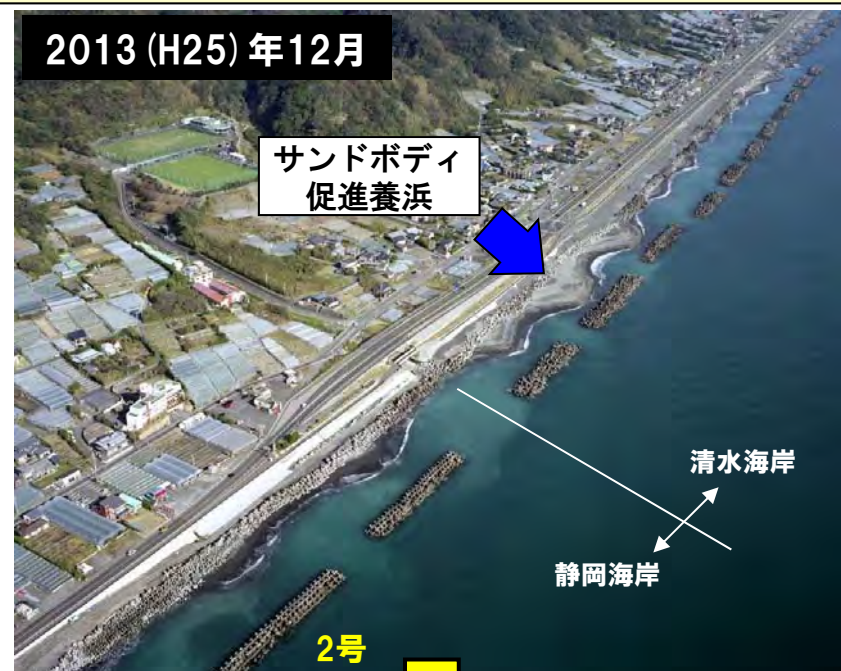
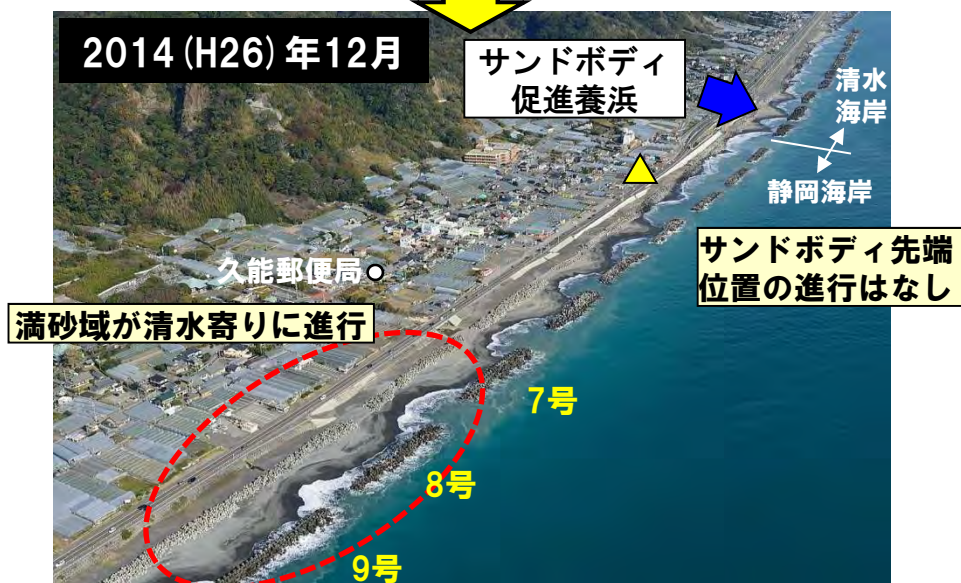
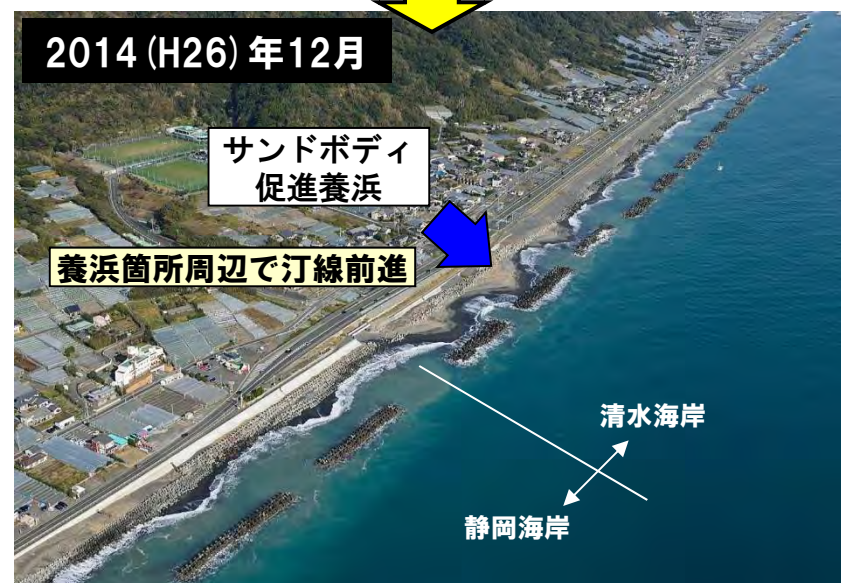
離岸堤背後の満砂域が清水海岸に向かって進行しているものの、ヘッドランド区間への到達には期間を要する。

平成25年台風26号来襲により、自転車道への越波や浜崖の顕著な後退が生じた

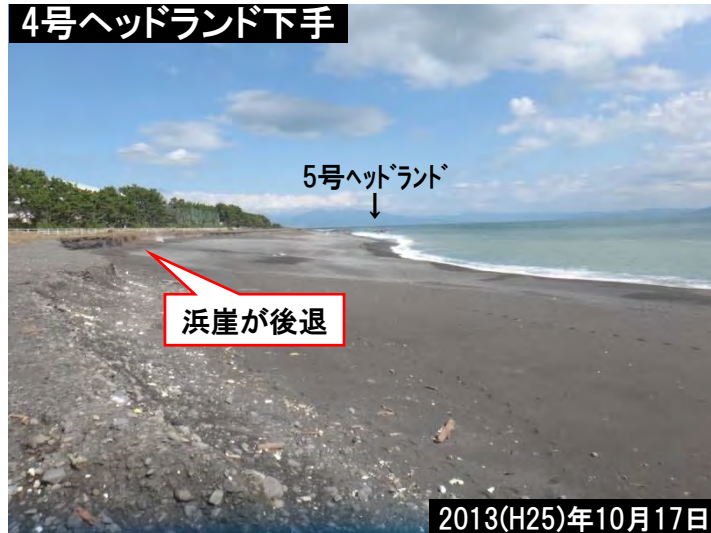
2013(H25)年10月17日

H25台風26号  
(10/16)来襲時、  
来襲後の状況

### 4号ヘッドランド下手

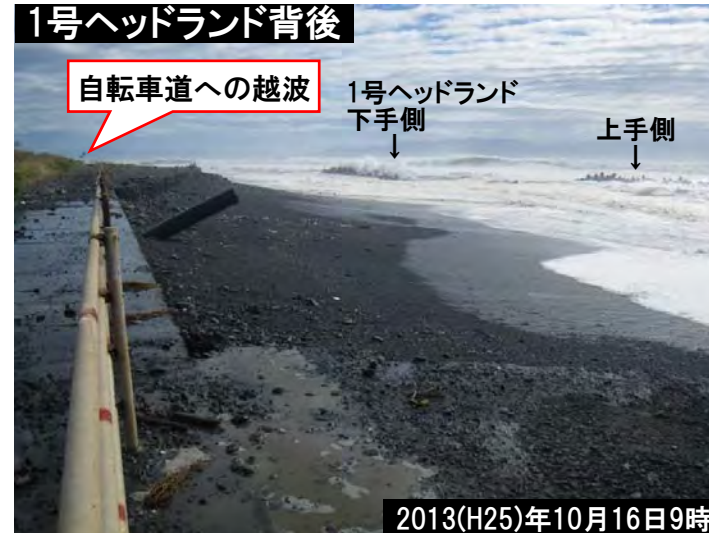
2013(H25)年10月16日9時

### 1号ヘッドランド背後

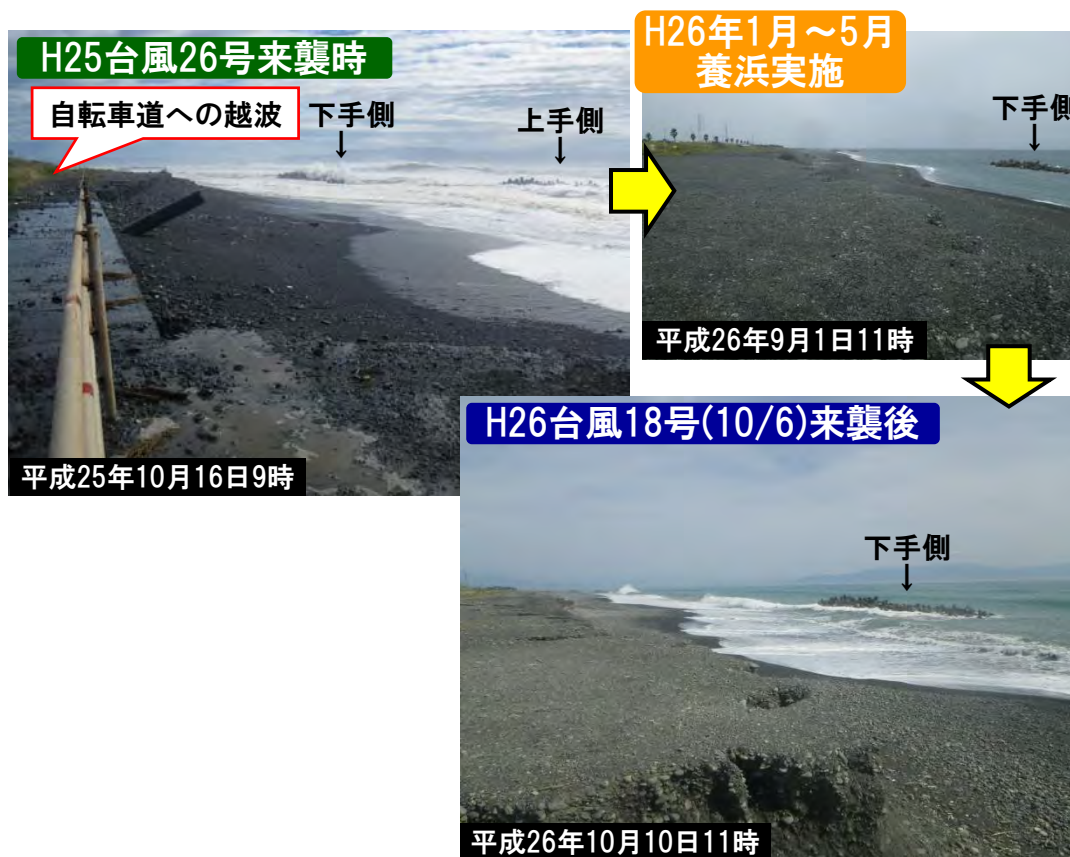
## ■1号ヘッドランド背後

平成25年台風26号来襲時に自転車道への越波が生じていたが、その後の養浜の実施等によって浜幅が回復し、平成26年台風18号来襲後も浜幅を維持

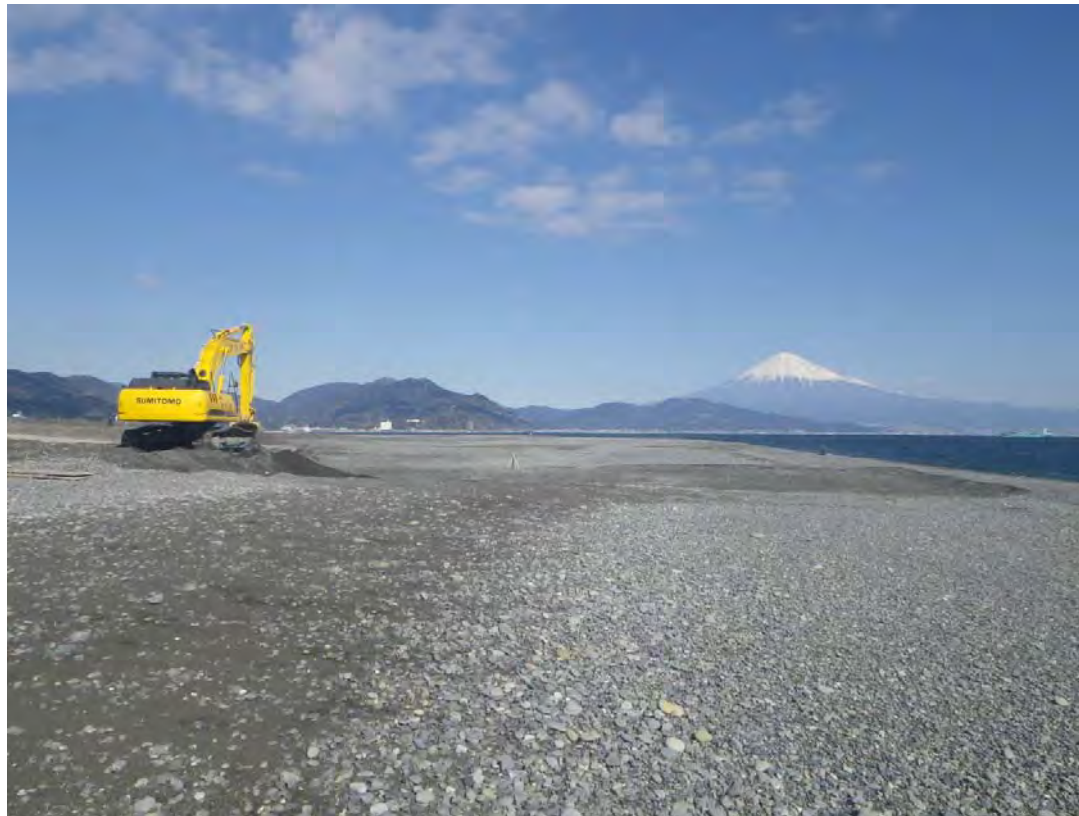
サンドリサイクル養浜材採取の様子（2月3日）

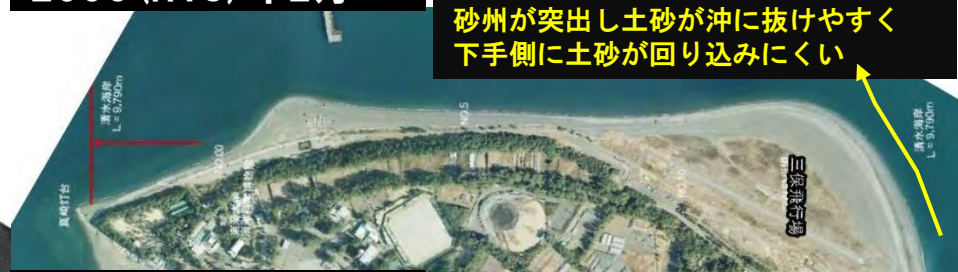
2006 (H18) 年2月

砂州が突出し土砂が沖に抜けやすく  
下手側に土砂が回り込みにくい

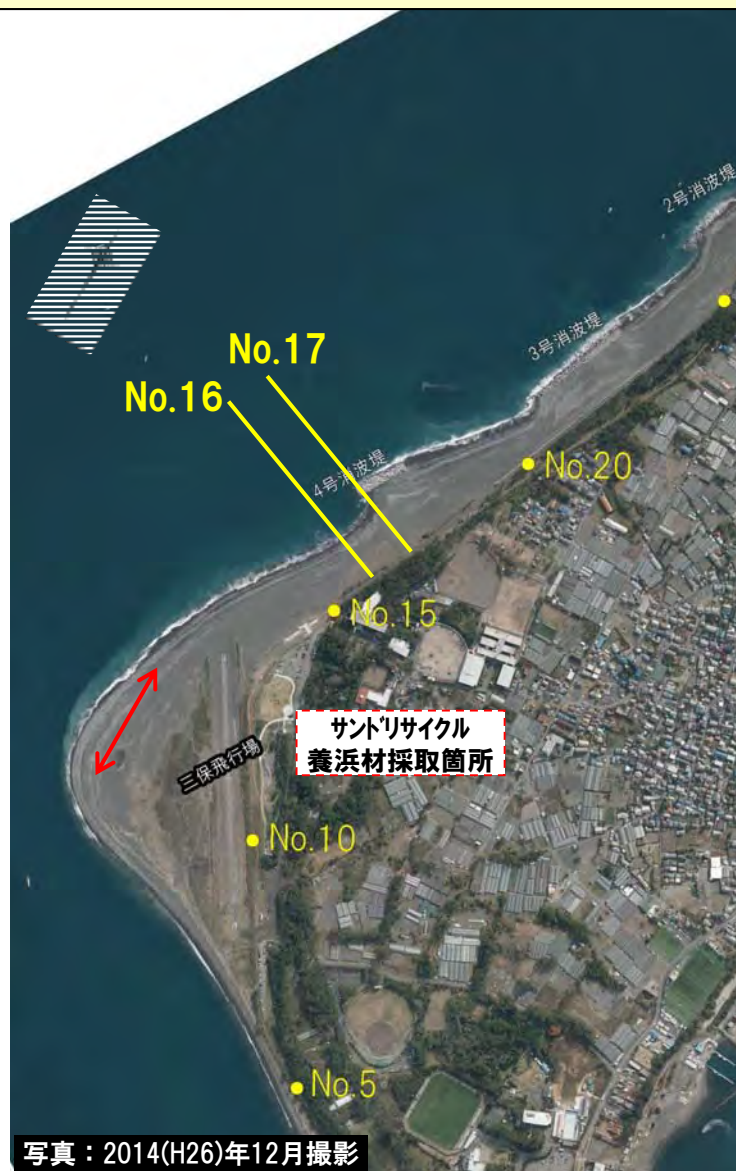
## ■4号消波堤下手

- ・ 標高15m以浅で侵食が生じている
- ・ 標高15m以深の地形の変化はほとんどない

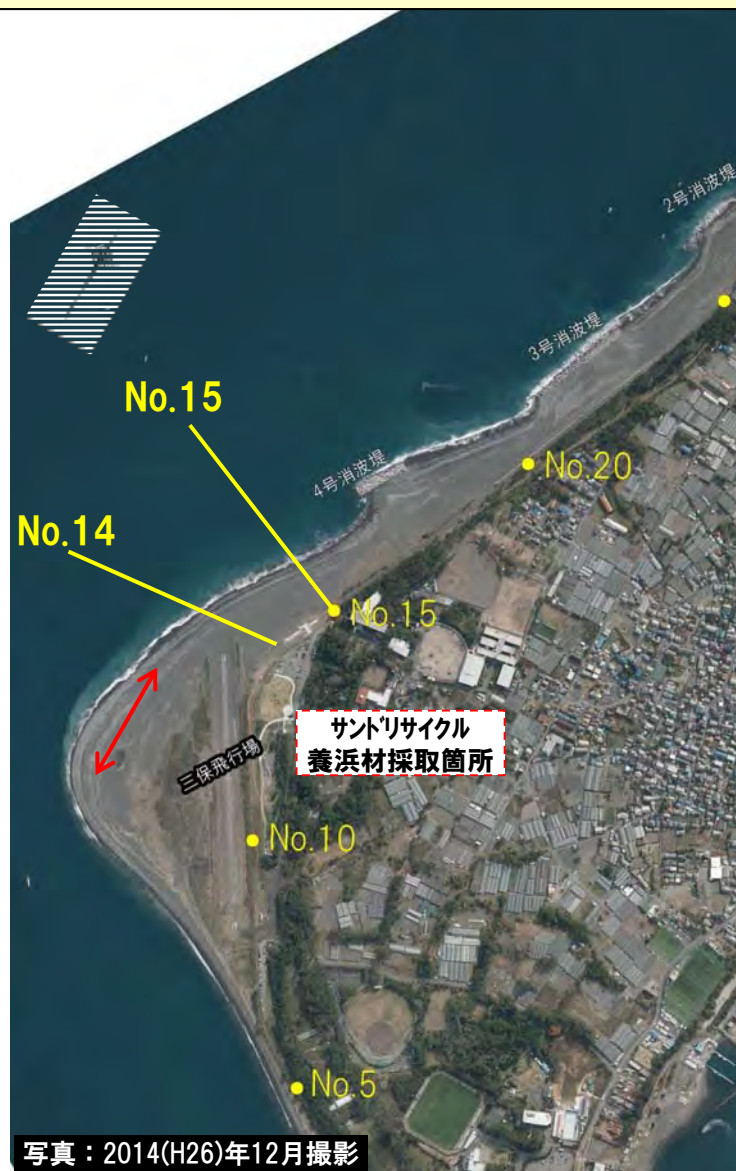
## ■4号消波堤下手

- ・ No.14は標高-30m以浅で侵食が生じている
- ・ 標高70m以深まで砂が落ち込み、堆積している

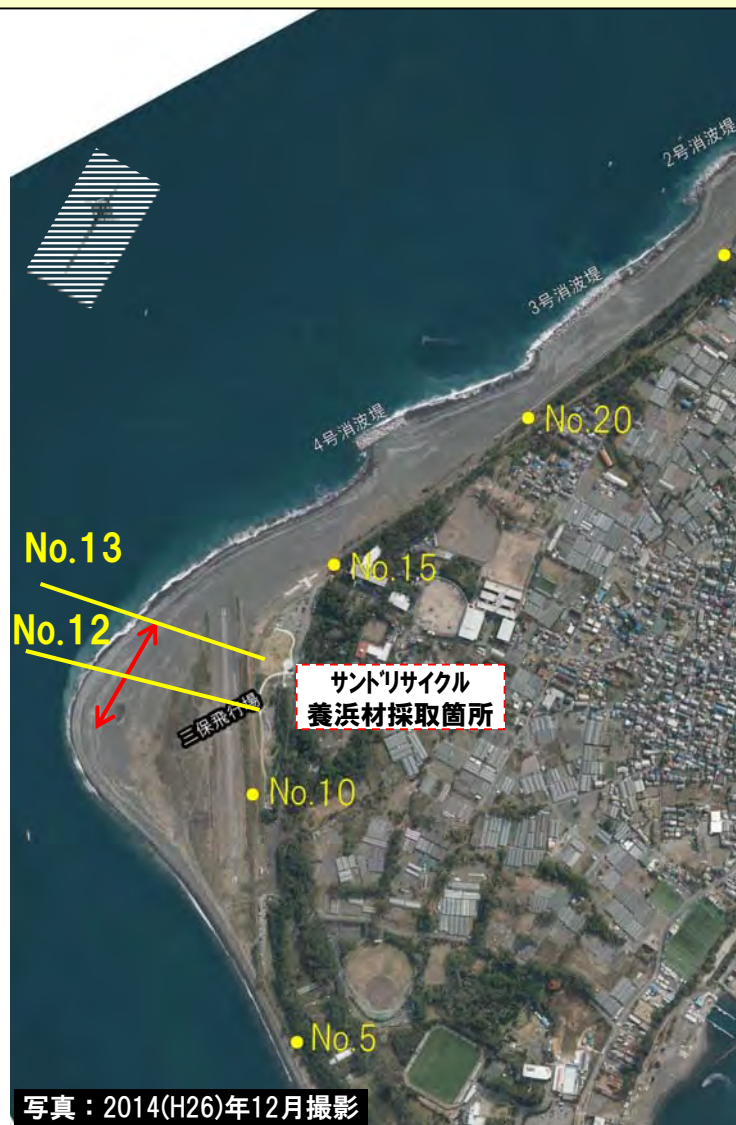
## ■三保飛行場前面

- ・ 養浜材採取箇所の地形は回復している
- ・ 陸上部の堆積はわずかだが、水中部では標高-40~-80mまで土砂が落ち込み、堆積が進行している

写真：2014(H26)年12月撮影

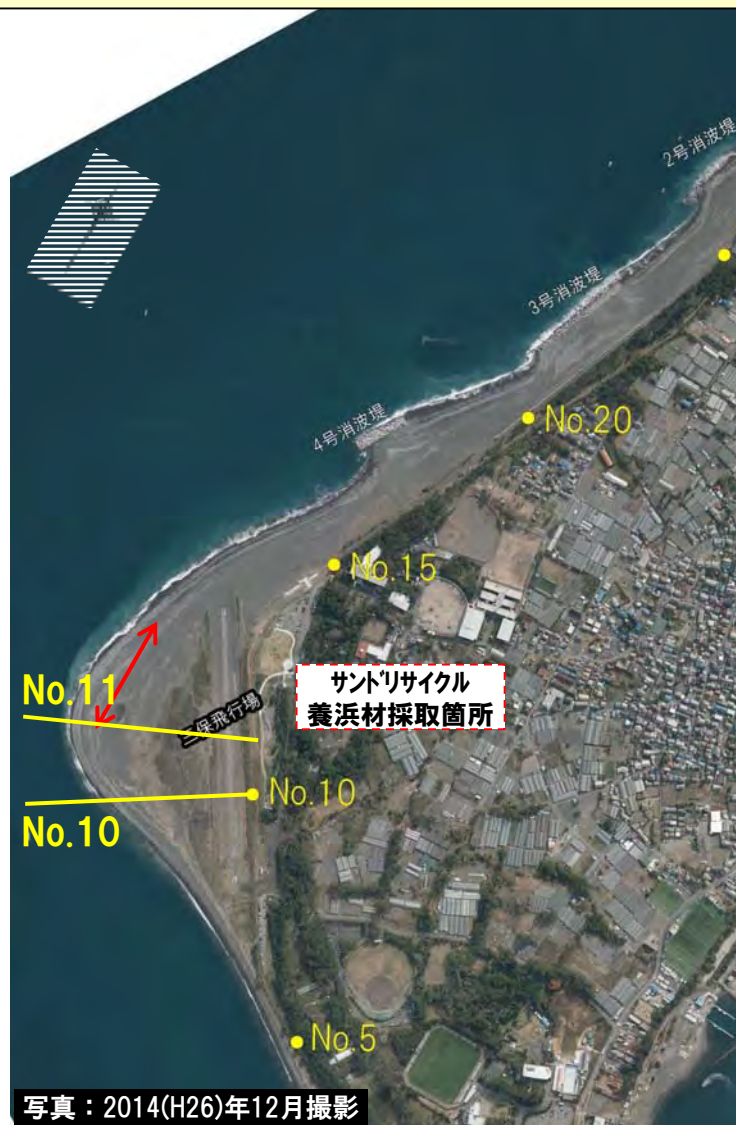
## ■三保飛行場前面

- ・ 養浜材採取箇所の地形は回復している
- ・ 標高-30m~-40mまで土砂が落ち込み、汀線際から水中部にかけて堆積が進行している

写真：2014(H26)年12月撮影

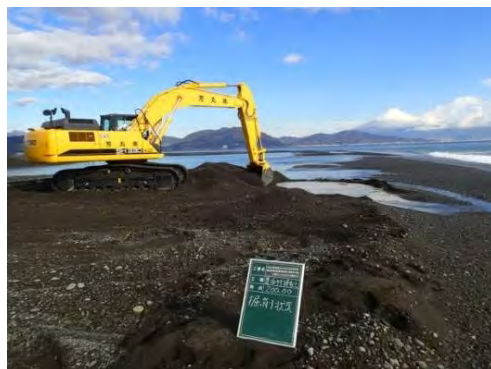
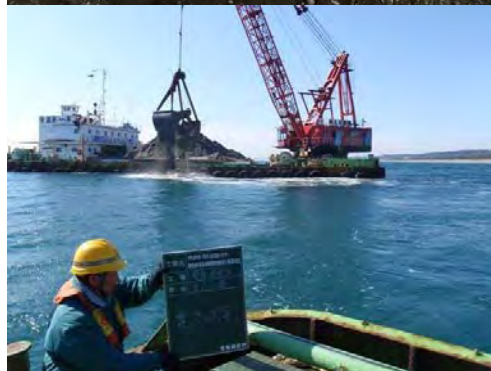
### ← 平成26年度サンドリサイクルの様子

(平成26年度は標高+1～+3mから採取)

掘削が地下水位面下に及ぶもしくは潮位変化により、掘削面に水が出ると施工効率が悪くなる

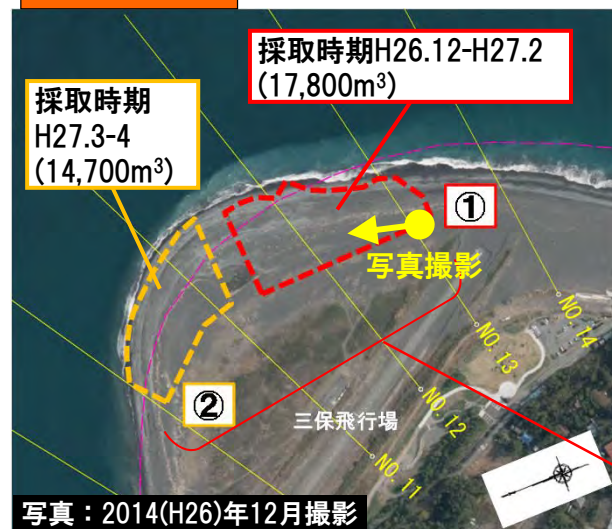
### 採取箇所

→採取箇所で砂礫の堆積がわずかに見られる（波高3m程度が2回来襲）。ともに高波浪の継続時間も短く十分な地形回復には至っていないため、今後も台風前後等の変化状況を確認していく

養浜材採取直後と台風6号通過後(5月14日)の測量データを基に、採取後～現在の土砂変化量を算定した結果、①で約4,600m<sup>3</sup>、②で約300m<sup>3</sup>の堆積が確認された

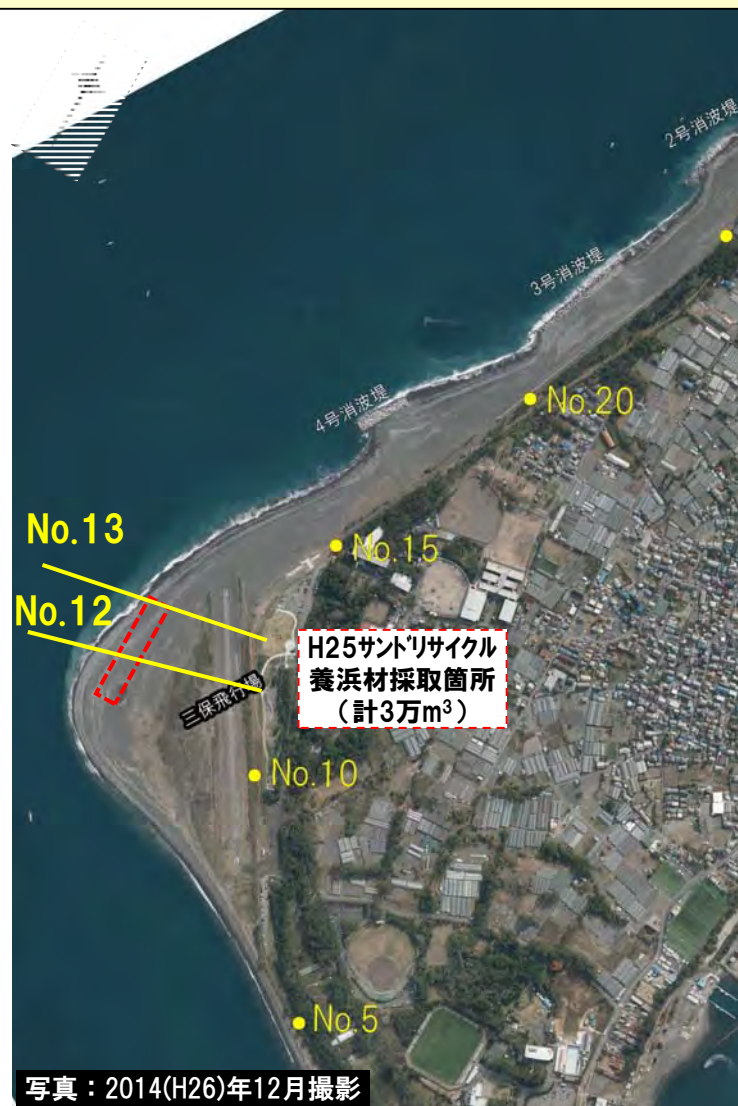
## ○養浜材採取箇所

- ・ 2014年2月～3月にサンドリサイクル養浜材採取を実施
- ・ 養浜材採取後も地形は回復し、安定している

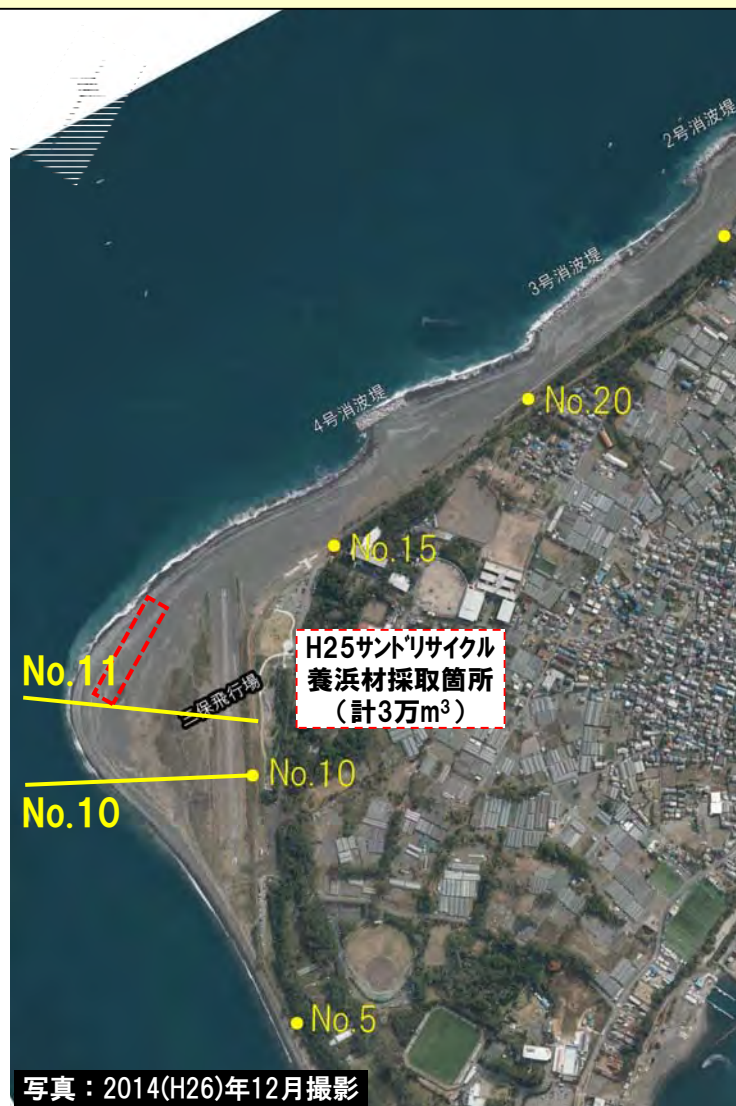
## ○養浜材採取箇所

- ・ 2014年2月～3月にサンドリサイクル養浜材採取を実施
- ・ 養浜材採取箇所～下手にかけて水中部で土砂の落ち込みにより堆積が進行

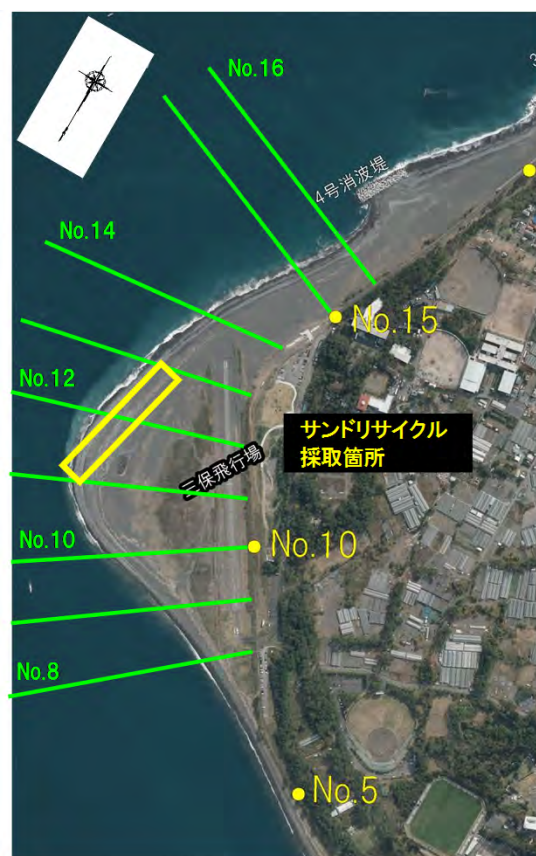
2014 (H26) 年 12 月撮影

養浜材採取は堆積傾向であるNo.13～11の範囲で実施しており、採取してもなお、堆積傾向であることから、採取による周辺の侵食は引き起こされていないと考えられる

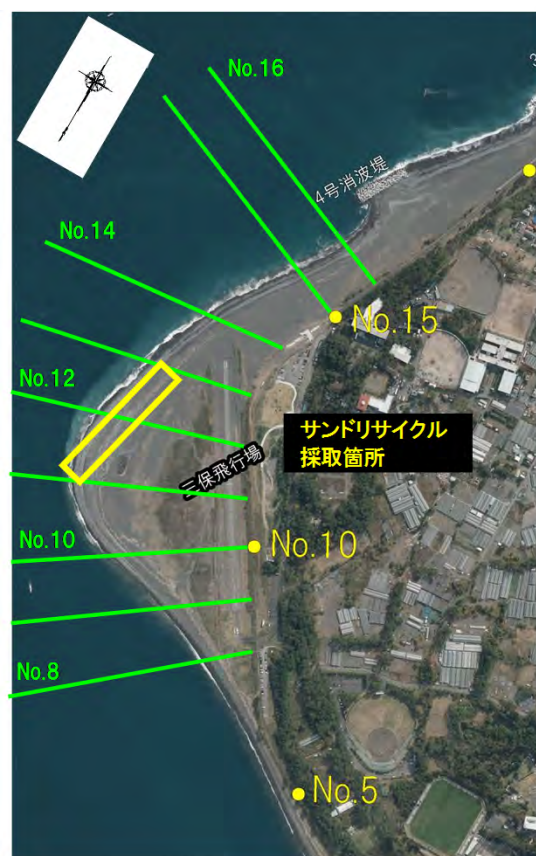
2014 (H26) 年 12 月撮影

養浜材採取は堆積傾向であるNo.13～11の範囲で実施しており、採取してもなお、堆積傾向であることから、採取による周辺の侵食は引き起こされていないと考えられる

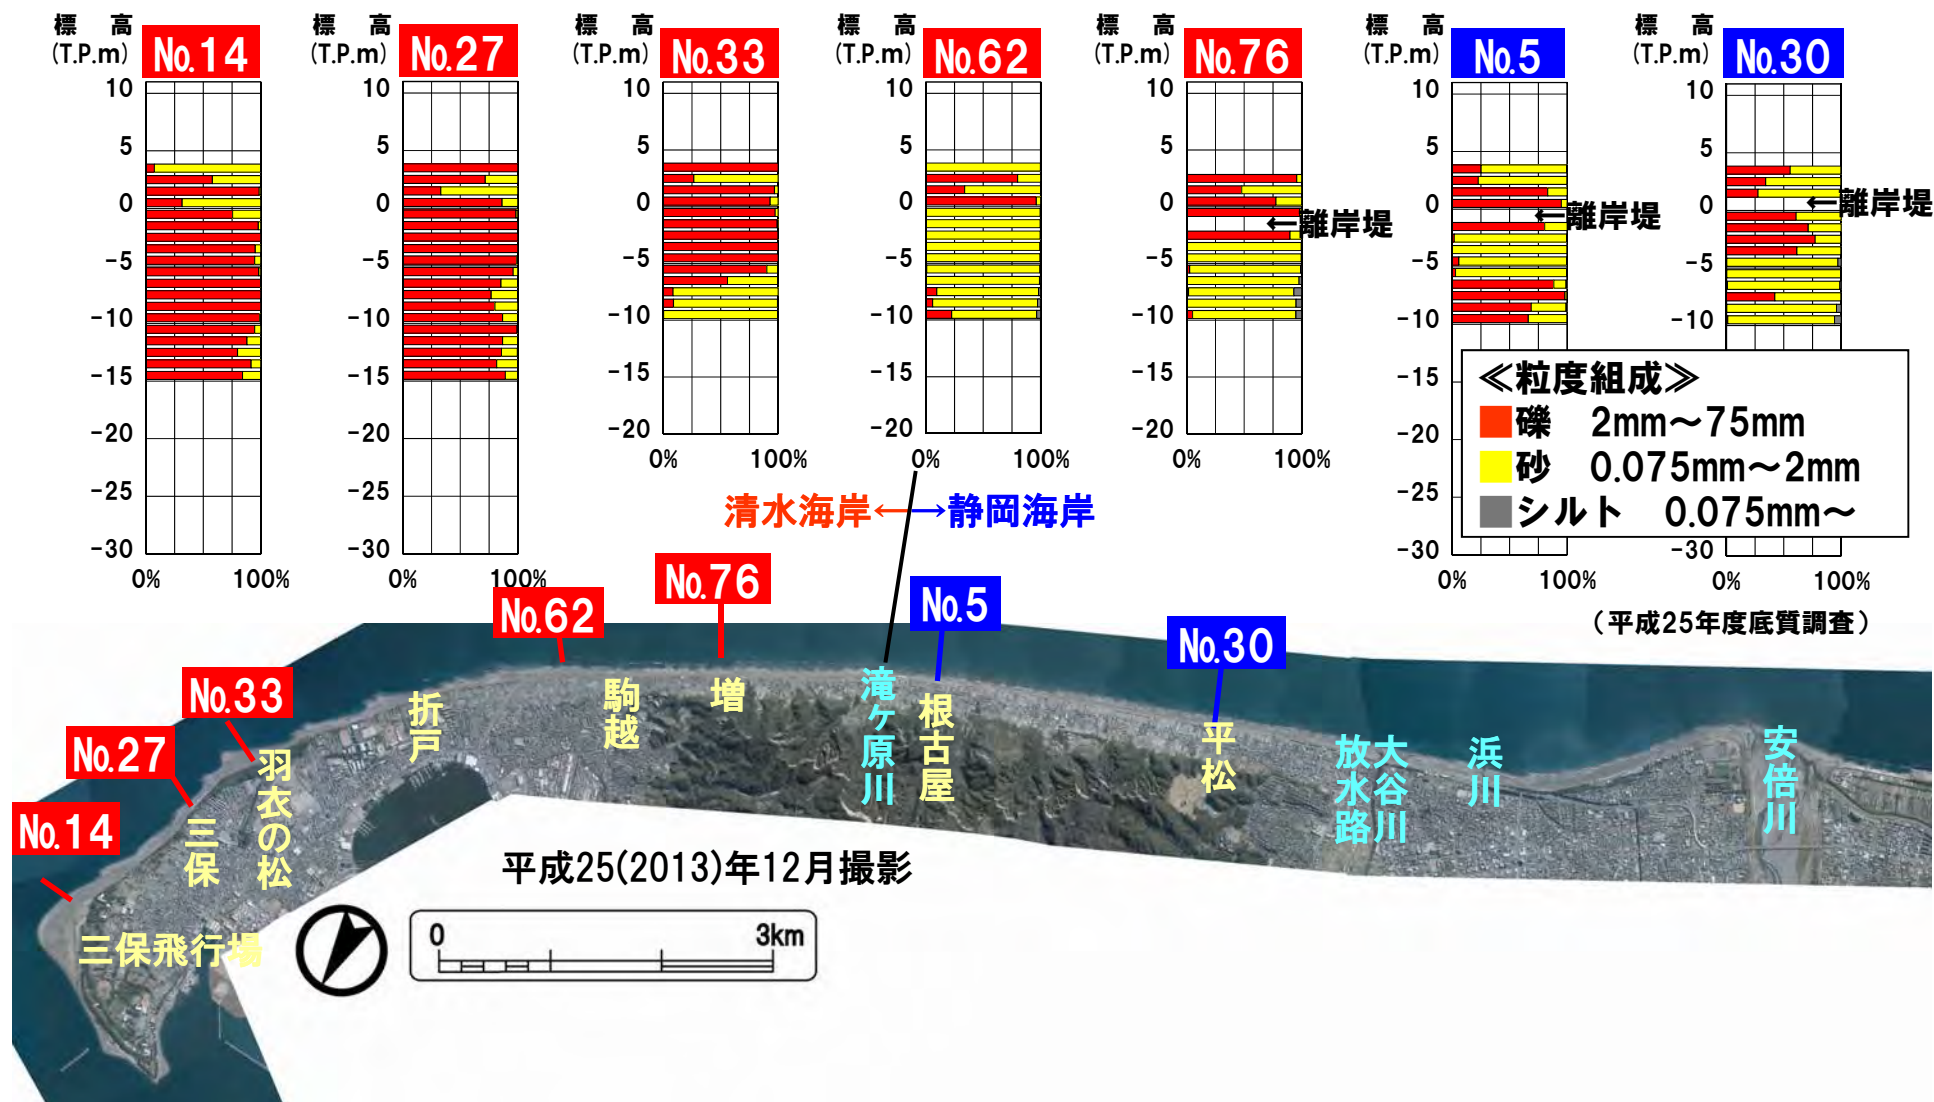
## ■平成18年度調査結果との比較

- ・ 静岡海岸 (No.5) では、離岸堤沖側の水深帯においても礫の分布が確認される
- ・ 離岸堤区間 (No.76)、ヘッドランド区間 (No.62) の変化は少ない。L型突堤上手 (No.33) の水深7m以浅に礫が分布※
- ・ 1号消波堤下手 (No.27) では、**水中部も一様に礫が分布※** (※養浜材 (ヘッドランド区間、消波堤区間) の堆積など)
