# 第5回三保松原景観改善技術フォローアップ会議

## 技術検討ワーキング部会 資料

令和3年10月21日

## 1. 2号新堤の設置位置と構造

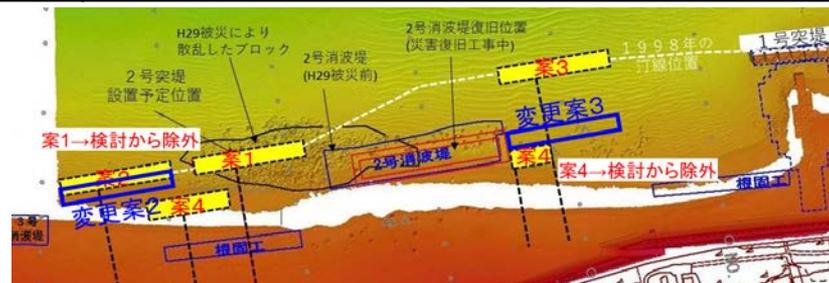
配置案1～4について検討

| 案1 | 既往検討の予定位置に設置 |
| 案3 | 既往検討の予定位置の上手に設置 |
| 案4 | 既往検討の予定位置の上手と下手に施設の規模を縮小して設置 |

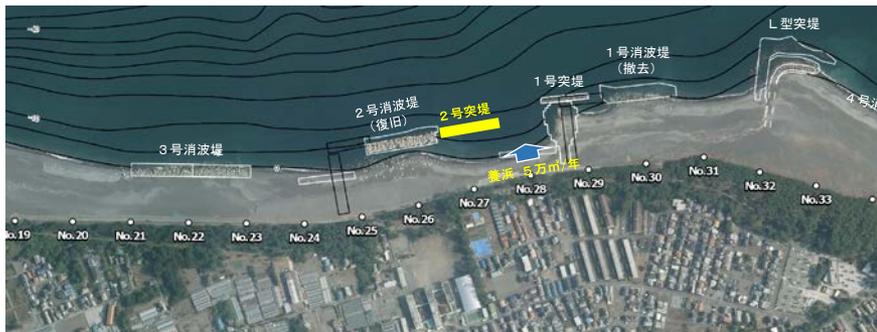
【上手案】 ケース8：2号消波堤の上手側に2号突堤＋養浜

【上手案】 ケース8：2号消波堤の上手側に2号突堤（横堤のみ）＋養浜5万m<sup>3</sup>/年

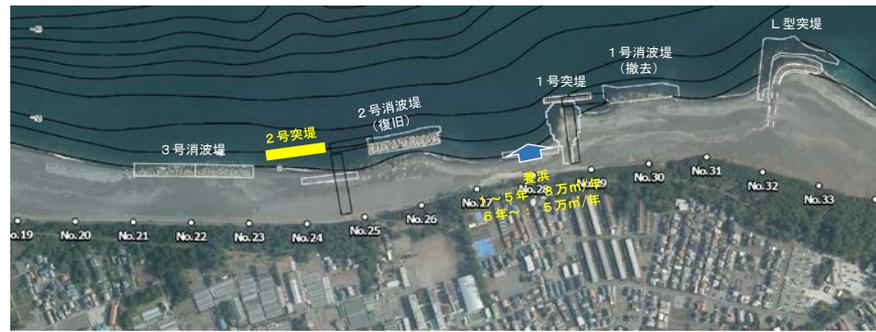
【下手案】 ケース9：2号消波堤の下手側に2号突堤＋養浜

⇒早期の必要浜幅確保のためケース7より初期計画養浜量を増量した**ケース9**の実施

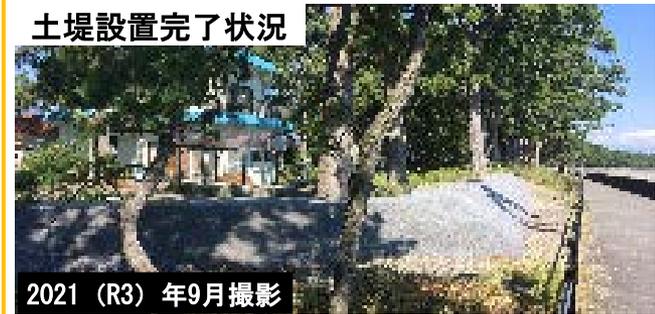
### 堤防背後の地盤嵩上げ（土堤設置）

土堤設置完了状況

2021 (R3) 年9月撮影

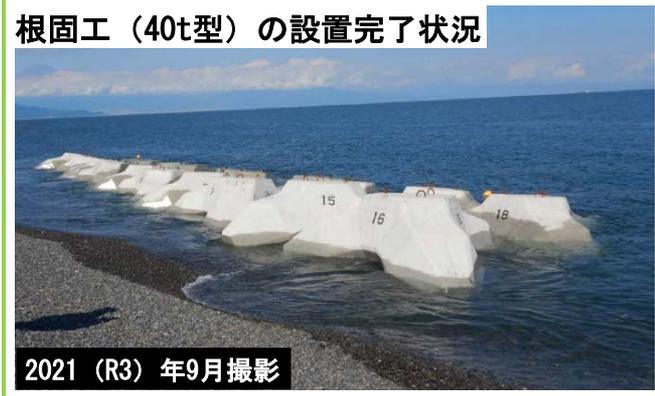
### 根固工の設置

根固工（40t型）の設置完了状況

2021 (R3) 年9月撮影

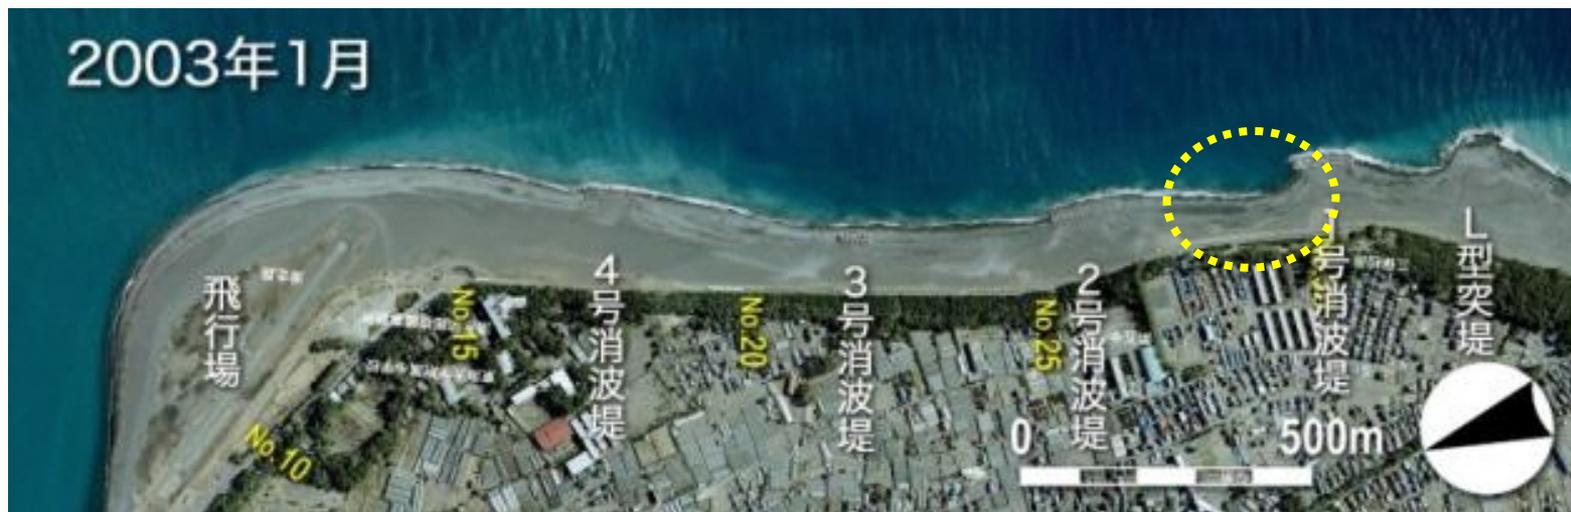
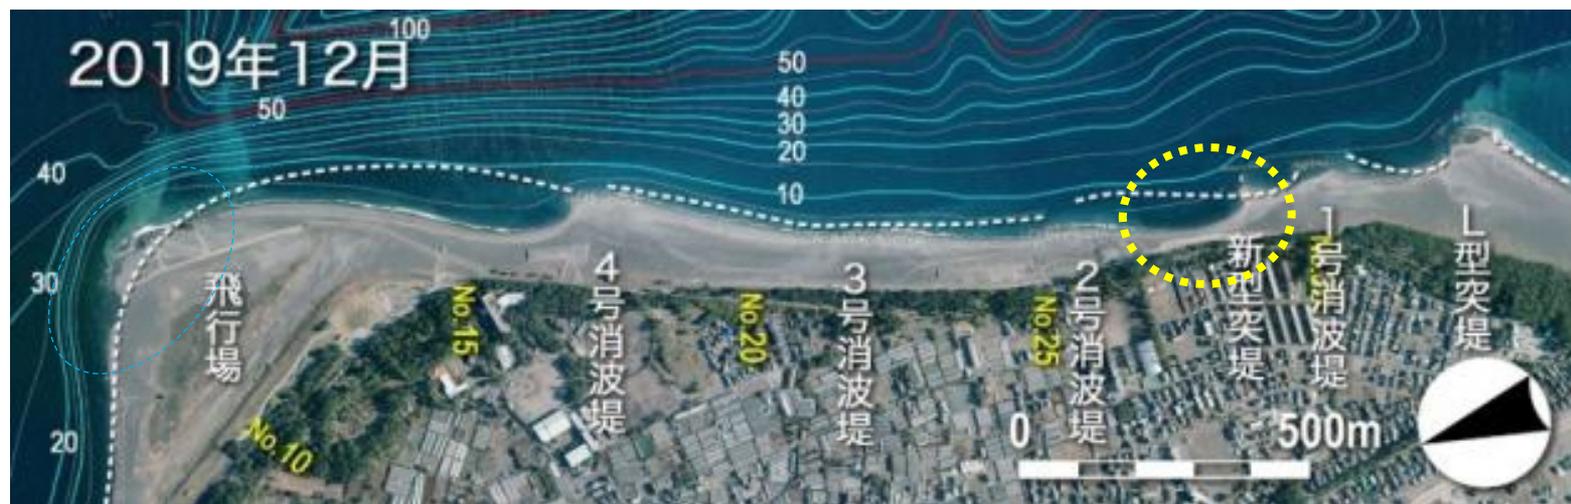
# (1) ③ 1号突堤下手の地形特性 — 長期的汀線変化 —

- 2003年頃には1号消波堤下手で汀線後退が生じ始めた。
- 2～4号消波堤下手への侵食の波及と合わせて1号消波堤下手の汀線後退も進行した。
- 1号突堤整備後の汀線は、上手は回復傾向にあるが、下手は後退が進行している。

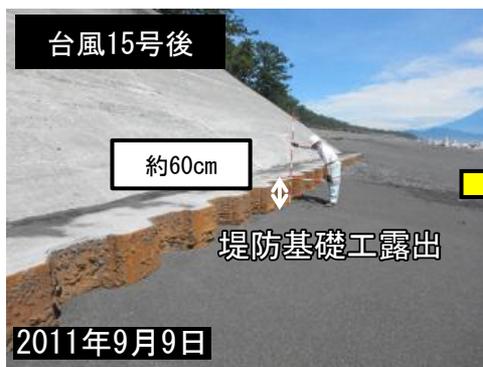
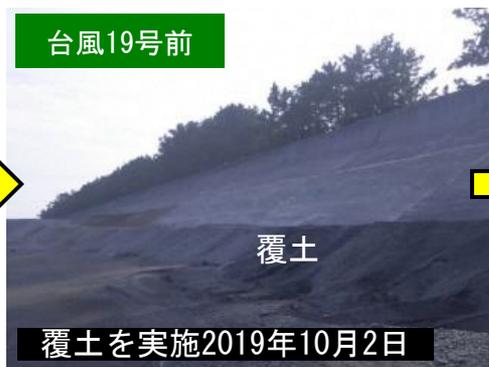
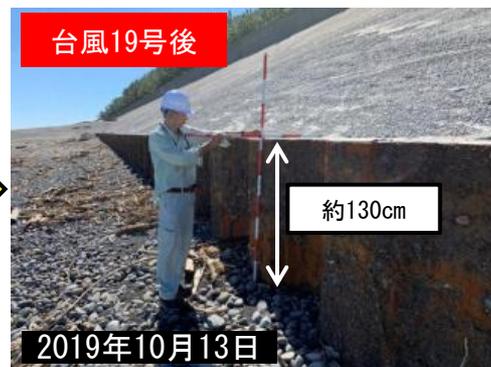
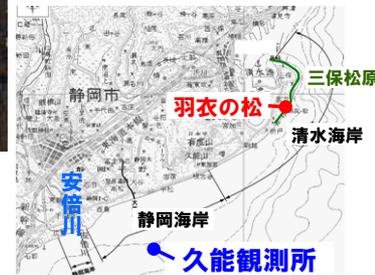
- 2019年3月に完成した1号突堤の横堤背後で堆砂が見られたが、同年10月の台風19号に伴う波浪により養浜盛土は概ね流出した。
- 2017年台風21号で被災した2号消波堤背後から上手の汀線はさらに後退した。

### ■ 1号突堤下手の状況変化

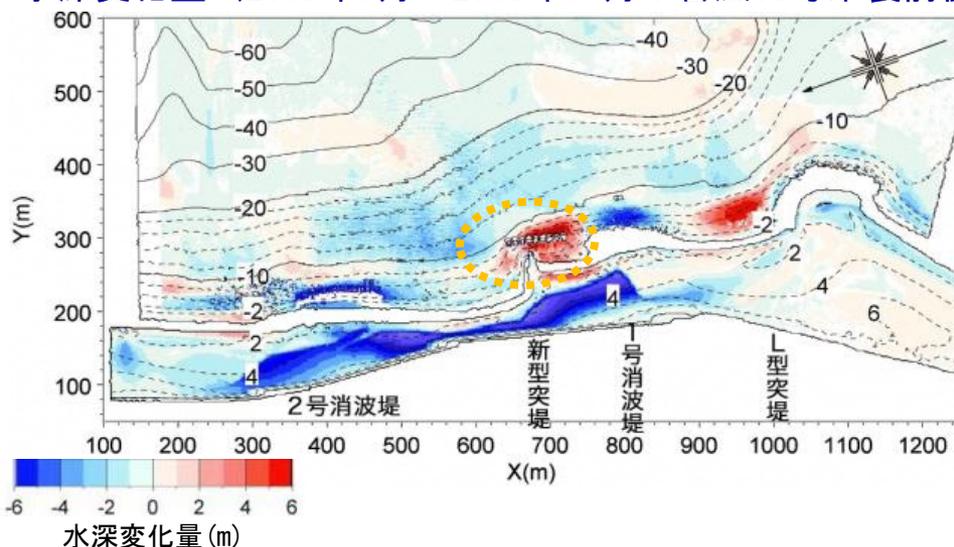
水深変化量 (2019年7月～2019年11月：台風19号来襲前後)

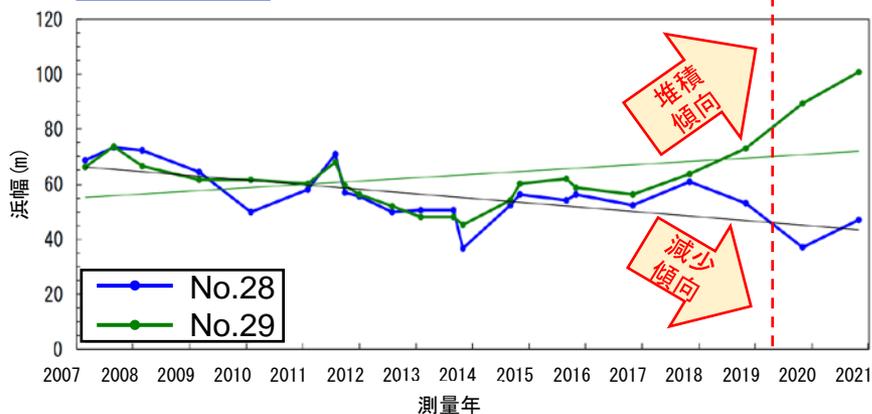
消波堤整備後の各測線毎の平均汀線変化量から長期傾向（左下図の近似直線）を取り除いた隔年の変動幅を短期変動量と定義

### 長期傾向

各測線毎の浜幅変化

1号突堤完成  
(2019年3月)

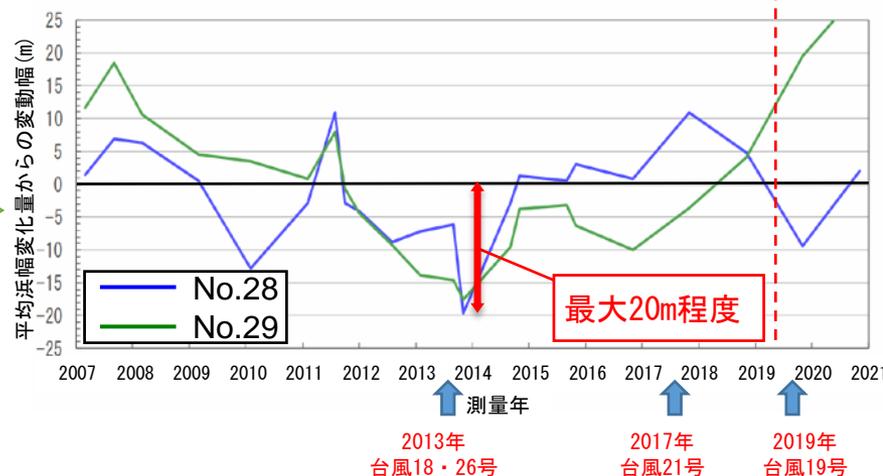
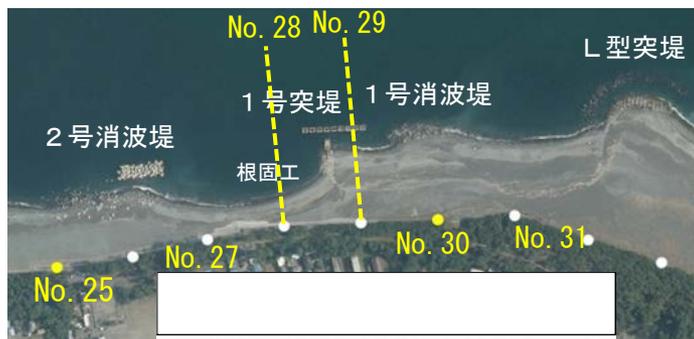
- 高波浪等により最大20m程度の汀線後退が懸念される。
- 漂砂制御施設が無い状態で高波浪が作用した場合、より後退量が大きくなることが予想される。

### 短期変動量

1号突堤完成  
(2019年3月)

※No. 28は2号消波堤上手であるため、2017年、2019年の消波堤の被災の影響が含まれる

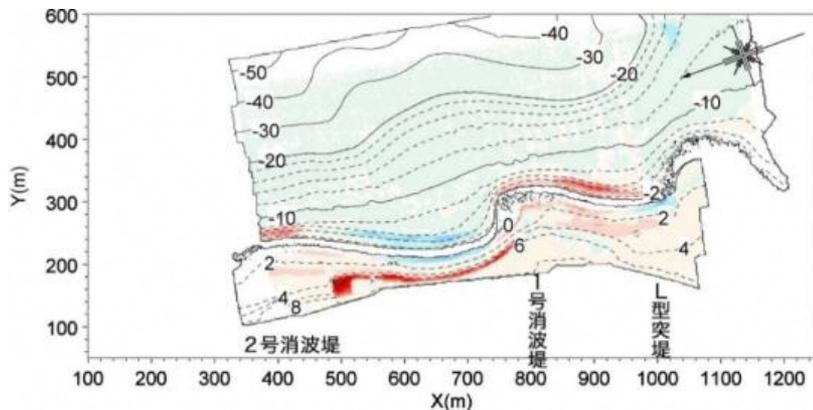
- 1号突堤整備後は、上手側の横堤背後で堆積傾向となり、下手側で侵食傾向にある。
- 2019年台風19号来襲後は、水深20m付近まで侵食が著しく進行した。

【1号突堤整備前の2016年11月基準】

○2016年11月～2017年9月（1号突堤整備前）

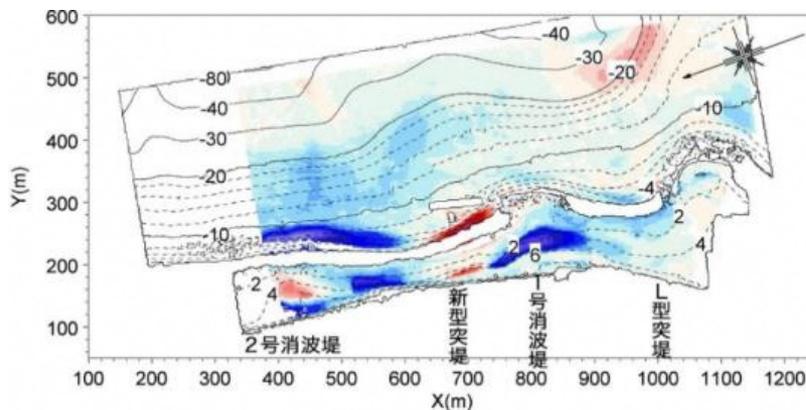
○2016年11月～2018年9月（1号突堤整備中）

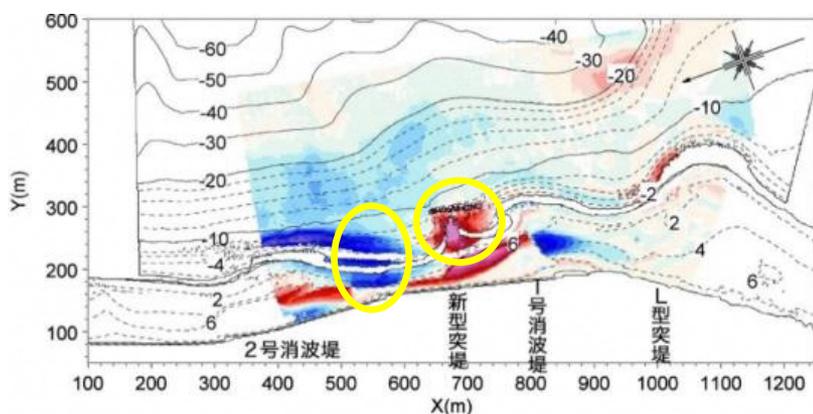
○2016年11月～2019年7月（1号突堤整備後）

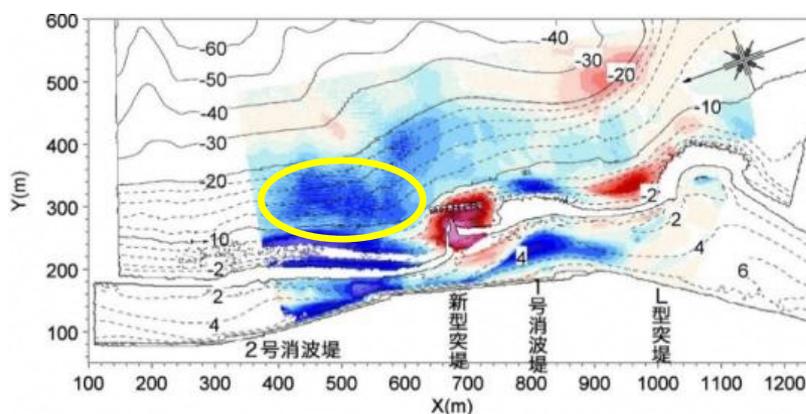
○2016年11月～2019年11月（T1919号来襲直後）

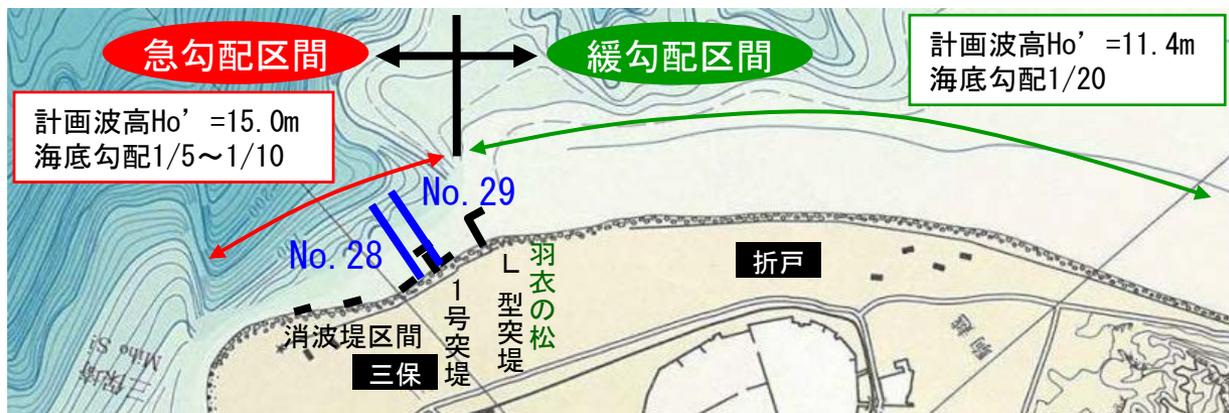
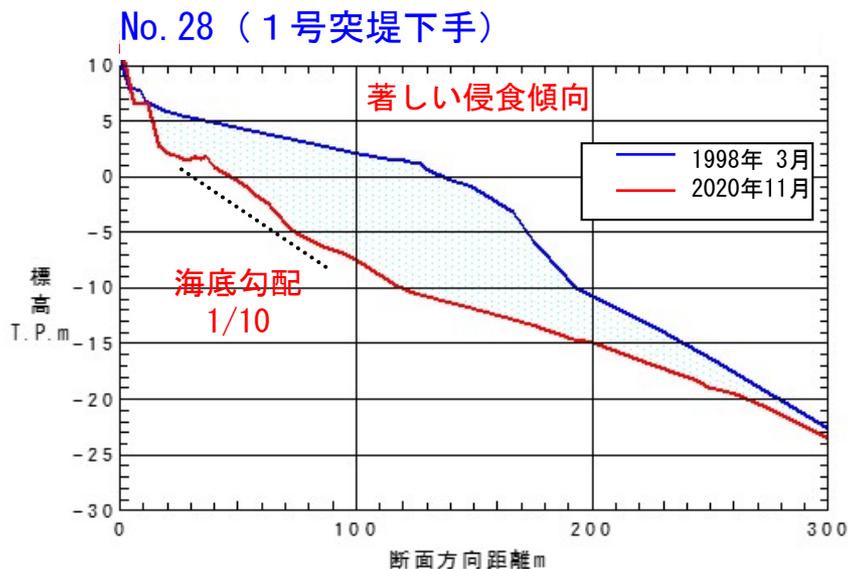
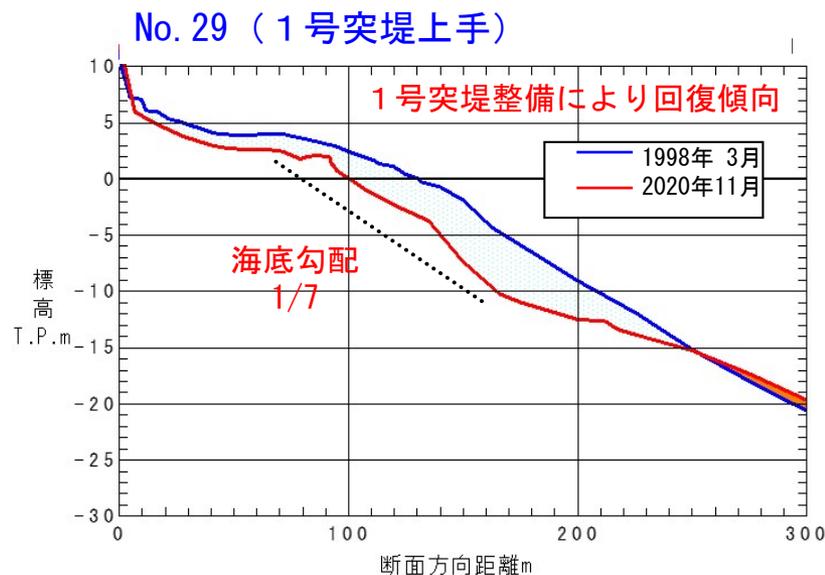
- 1号突堤下手は海底勾配が急で、侵食も進行している。
- 高波浪は減衰せず堤防に直接波が作用するため、越波の危険性が高い状態である。

【緩勾配区間（ヘッドランド区間）と急勾配区間（消波堤区間）の違い】

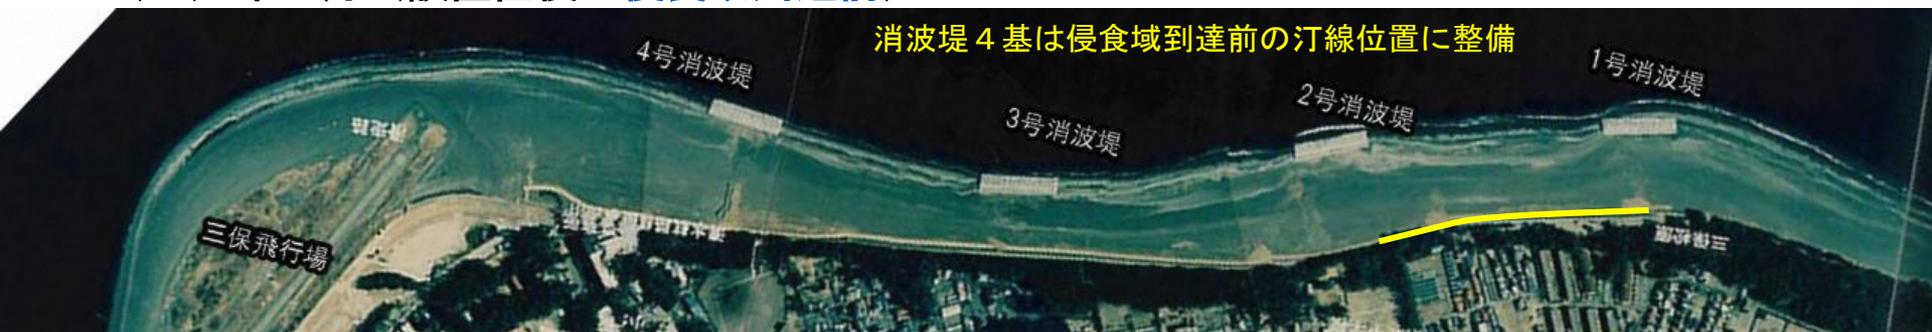
- 消波堤区間の堤防は、侵食前の汀線形状に沿った法線で整備されている。
- 侵食域到達後は、堤防がせり出した1～2号消波堤間で特に砂浜が狭い状態に変化している。

1997 (H9) 年 2 月 (設置直後 : 侵食域到達前)

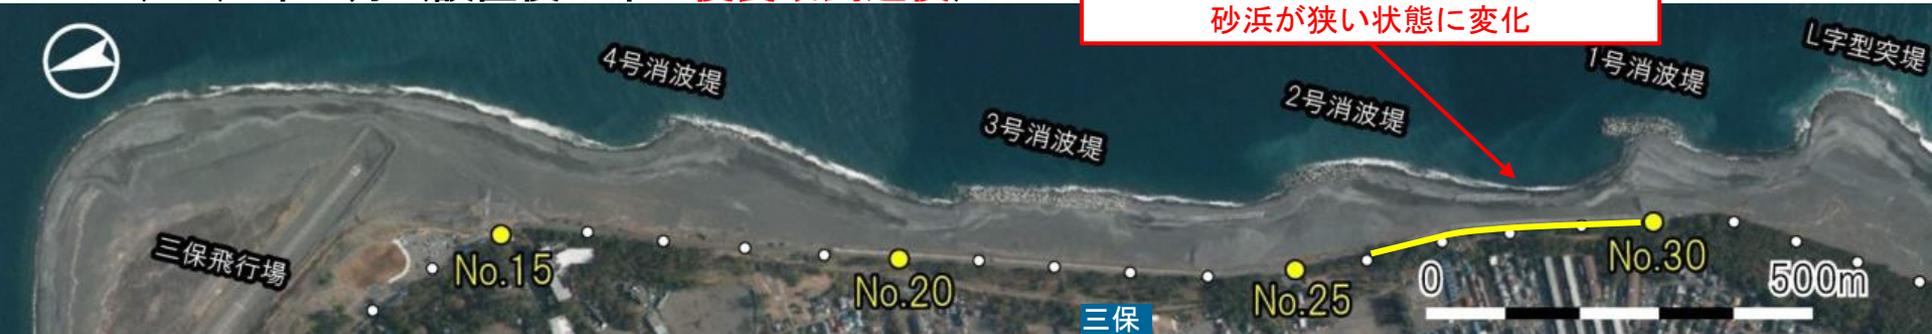
2013 (H25) 年 1 月 (設置後16年 : 侵食域到達後)

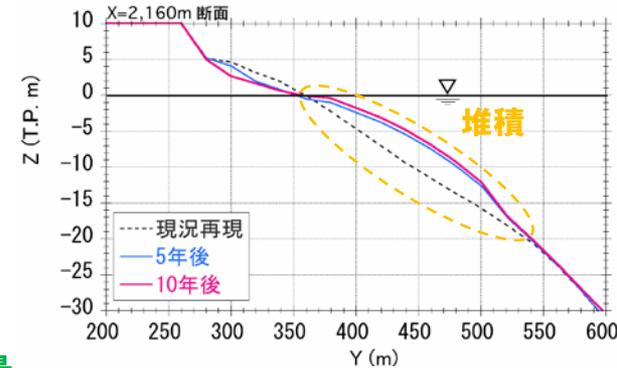
- ・汀線変化量は、1号突堤～2号消波堤間で汀線が大きく前進するが、2号消波堤下手は汀線が後退する。
- ・浜幅は、10年後において1号突堤～2号突堤間で85mであり、必要浜幅80mを満足する(2号消波堤下手で割り込む)。
- ・ただし、越波危険区間の1号突堤下手の必要浜幅までの回復には約10年を要しており、早期の必要浜幅の確保は見込めない。
- ・縦断形変化は、2号消波堤沖側は-15m以浅で5年後までに堆積が進み安定している。

○縦断形変化

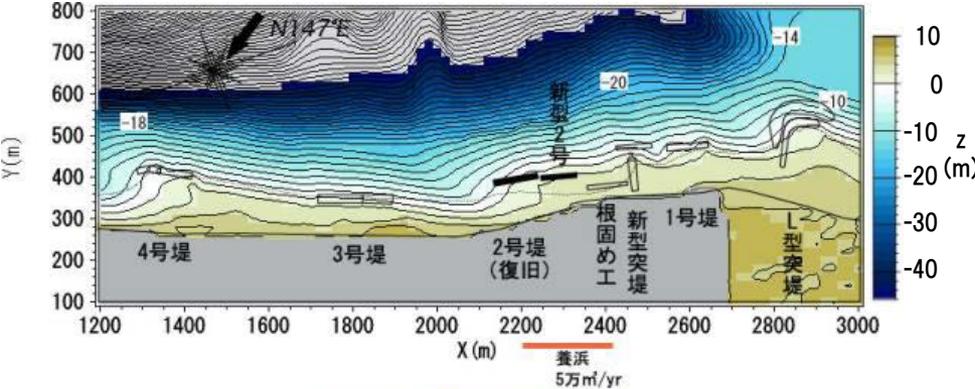
○海底地形図

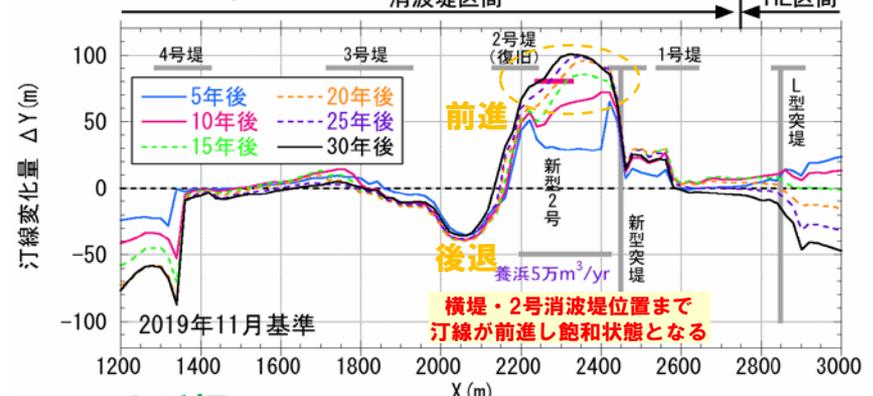
○汀線変化量

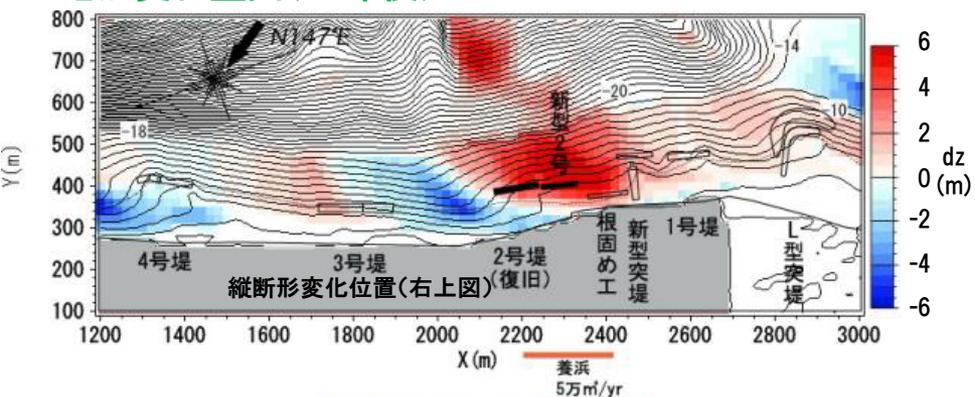
○地形変化量図(10年後)

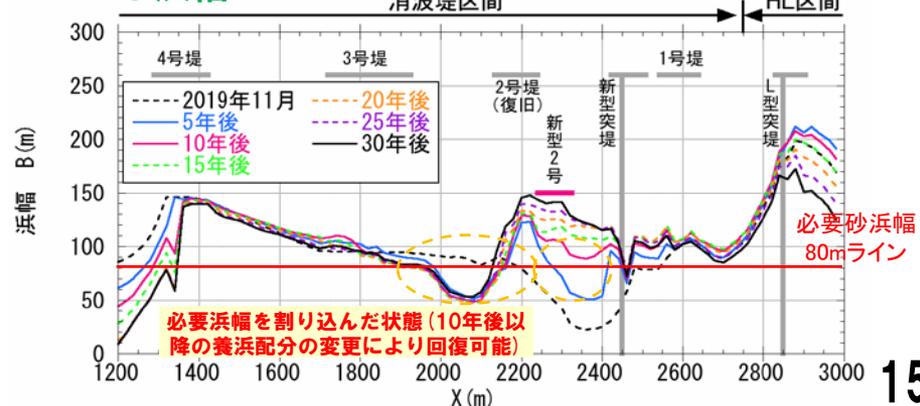
○浜幅

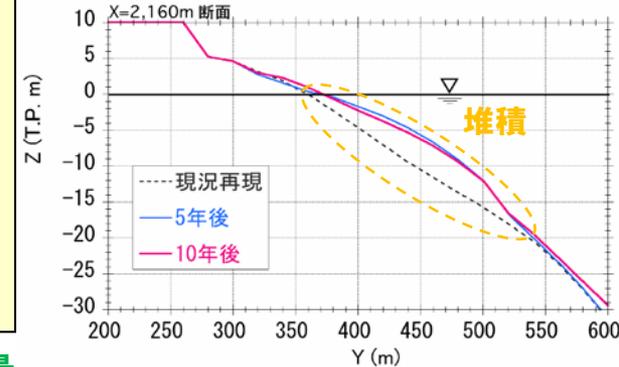
- 初期養浜として、1~5年目までは養浜量を8万m<sup>3</sup>/年に増量した結果、1号突堤下手の越波危険区間は5年後までに必要浜幅80mの回復が図られる。⇒次に、必要浜幅が確保されることを確認した上で、5年後時点で2号消波堤の嵩下げを実施し、10年後~30年後までの期間の区間全体での必要浜幅の確保状況を確認した。
- 5年後以降は計画養浜量に戻しても、1号突堤下手の浜幅は維持される。加えて、2号消波堤嵩下げにより消波堤背後の汀線前進もケース7の飽和状態に比べると緩和され、下手の2号突堤背後までの汀線が前進傾向となる。

○縦断形変化

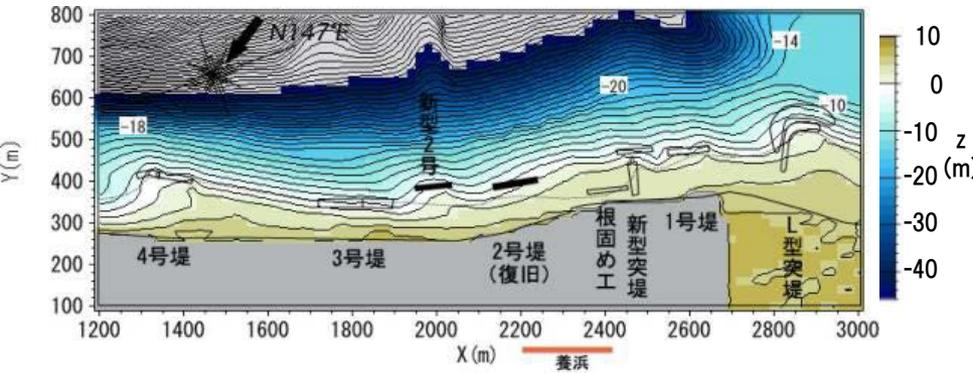
○海底地形図

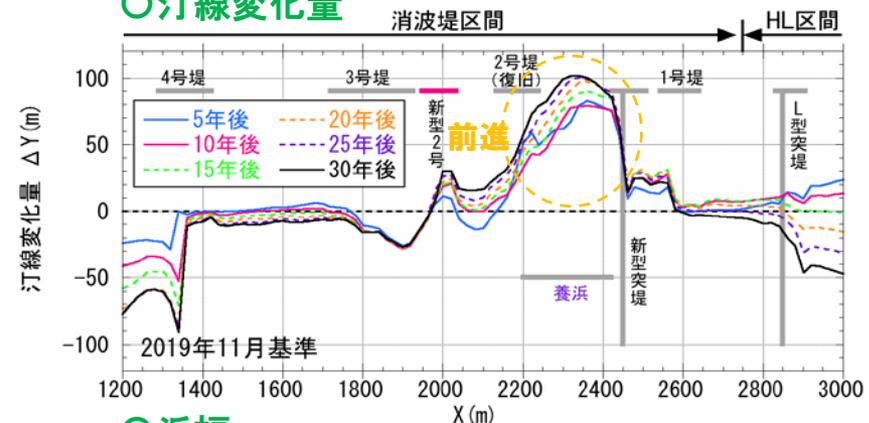
○汀線変化量

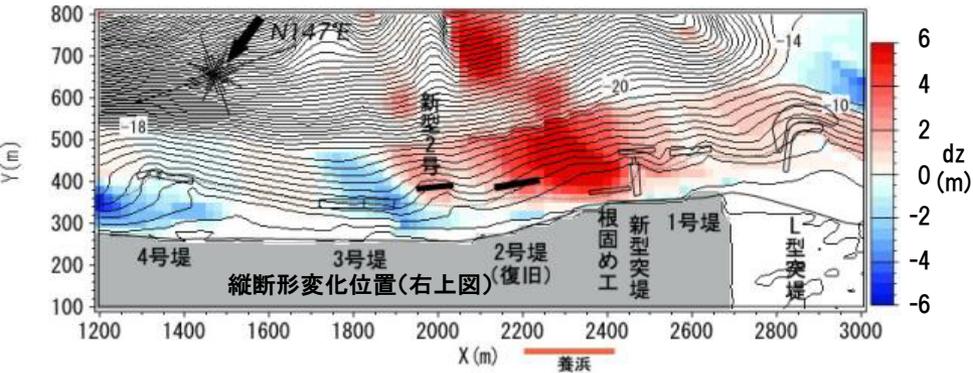
○地形変化量図(10年後)

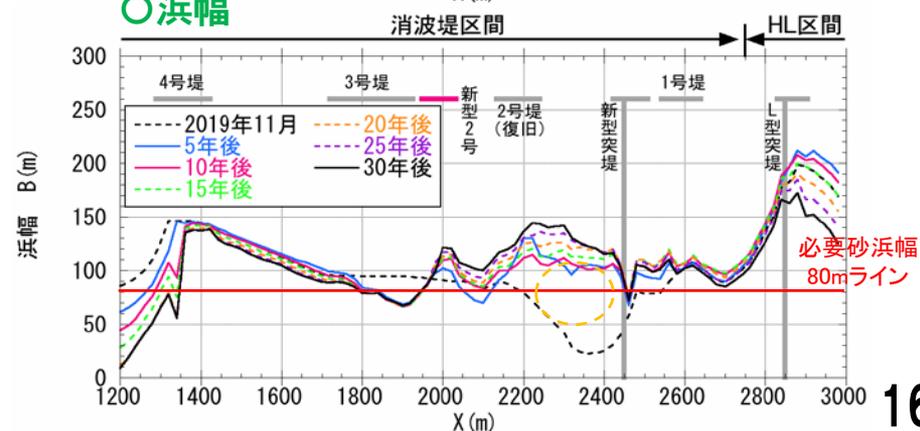
○浜幅

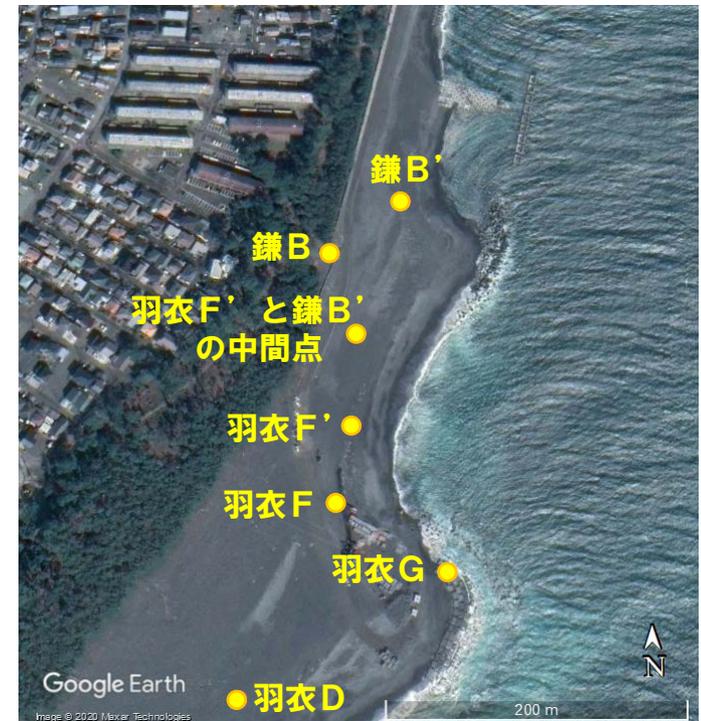
※1号突堤と2号横堤の両方が視認される地点(羽衣F' と 鎌B' の中間点付近)からの施設の見えの確認のため、フォトモンタージュを参考に作成

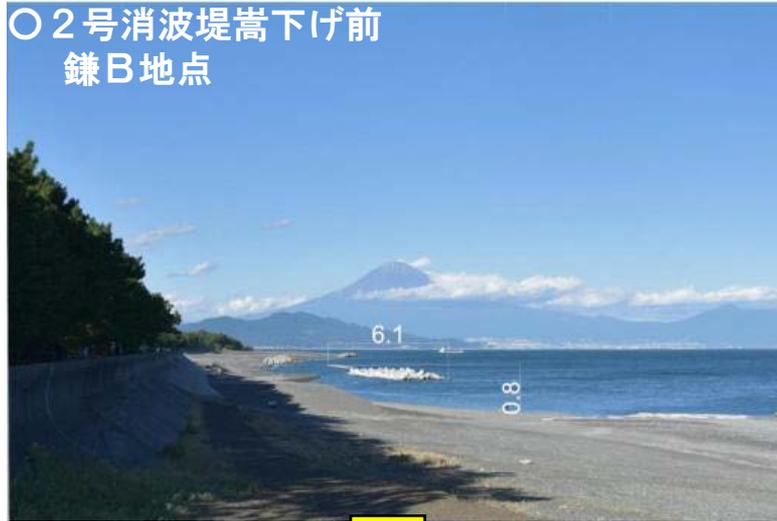
- 上手案、下手案ともに2号消波堤嵩下げ前と比べて嵩下げ後の見込角は改善される (目標値を全て満足)。
- 下手案は上手案に比べて、横堤が視点場から遠い位置のため見込角が小さく景観への影響は少なくなる。

## 【(下手案) ケース9: 2号突堤 (横堤のみ) + 養浜】

○ 2号消波堤嵩下げ前  
鎌B地点

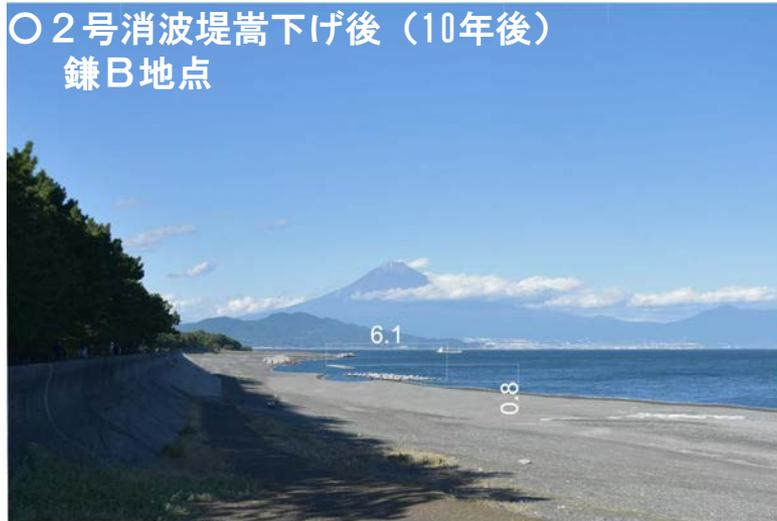
○ 2号消波堤嵩下げ後 (10年後)  
鎌B地点

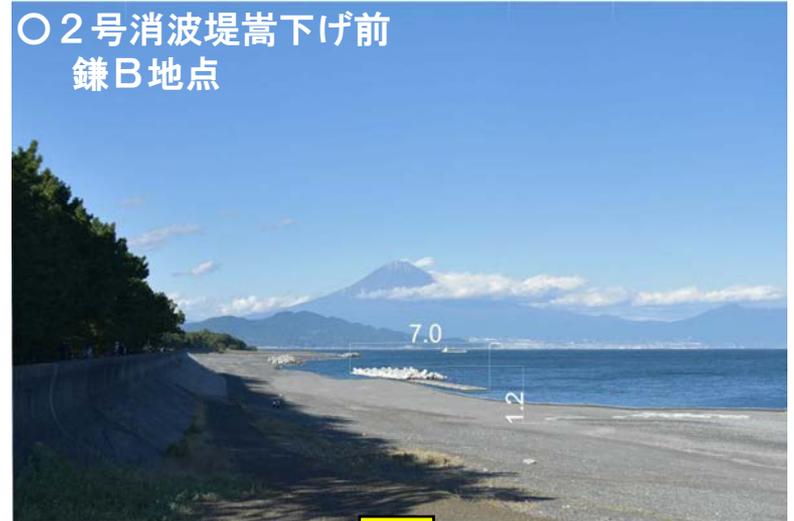
○ 2号消波堤嵩下げ前  
鎌B地点

※見込角の評価には、2号消波堤の飛散ブロックは含まない。嵩下げ前の2号消波堤は、堤長100m復旧の状態での評価  
※10年後の予測汀線は、上手案(ケース8)と下手案(ケース9)の地形変化予測シミュレーションより作成した

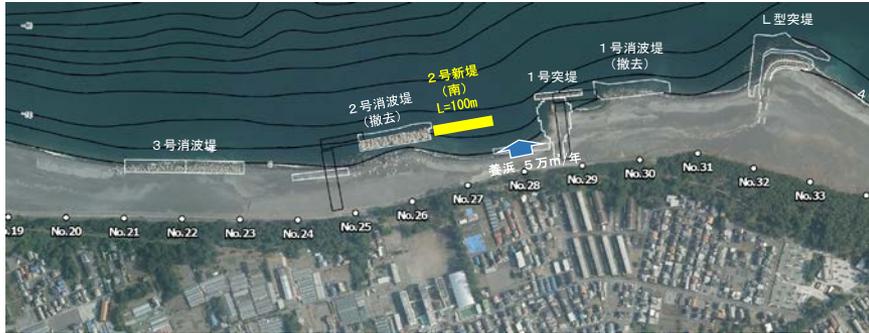
【ケース1：2号新堤（南）+養浜】

| 区分 | ケース | 対策施設 | 2号新堤（南） | 2号新堤（北） | 養浜 | 2号消波堤 | その他施設 |
|---|---|---|---|---|---|--|---|
| 1次選定 | 1 | 2号新堤（南） | 4年～：L=100m | なし | 区間：1号突堤～2号消波堤<br>1～5年：8万m <sup>3</sup> /年<br>6～30年：5万m <sup>3</sup> /年 | 1～5年：残置<br>6～7年：嵩下げ<br>(T.P.+0.5m)<br>8～30年：撤去 | なし |

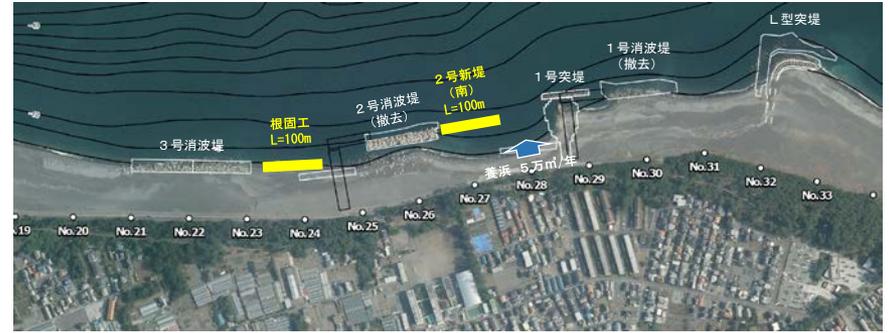
【ケース2：2号新堤（南）+根固工+養浜】

| 区分 | ケース | 対策施設 | 2号新堤（南） | 2号新堤（北） | 養浜 | 2号消波堤 | その他施設 |
|---|---|---|---|---|---|--|---|
| | 2 | 2号新堤（南）<br>+根固工 | 同上 | なし | 同上 | 同上 | 3号堤上手根固工<br>1～5年：なし<br>6～7年：L=50m<br>8～30年：L=100m |

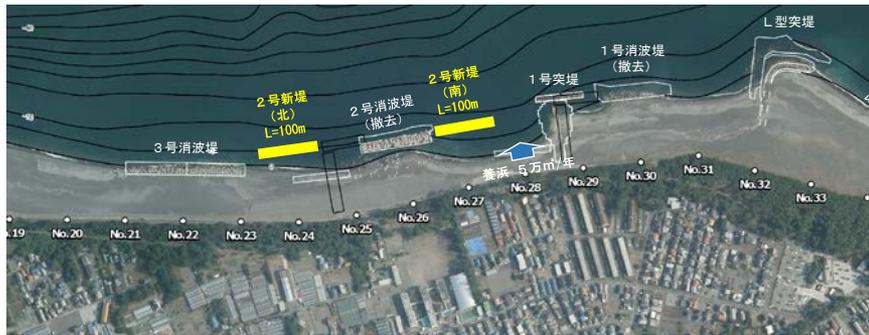
【ケース3：2号新堤（南）+2号新堤（北）+養浜】

| 区分 | ケース | 対策施設 | 2号新堤（南） | 2号新堤（北） | 養浜 | 2号消波堤 | その他施設 |
|---|---|---|---|---|---|--|---|
| | 3 | 2号新堤（南）<br>+2号新堤（北） | 同上 | 1～6年：なし<br>7～30年L=100m | 同上 | 同上 | なし |

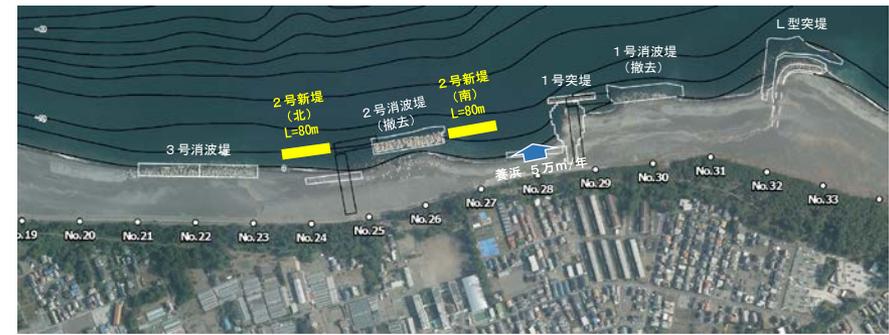
【ケース4：2号新堤（南）+2号新堤（北）+養浜】

| 区分 | ケース | 対策施設 | 2号新堤（南） | 2号新堤（北） | 養浜 | 2号消波堤 | その他施設 |
|---|---|---|---|---|---|--|---|
| | 4 | 2号新堤（南）<br>+2号新堤（北） | 4年～：L=80m | 1～6年：なし<br>7～30年：L=80m | 同上 | 同上 | なし |

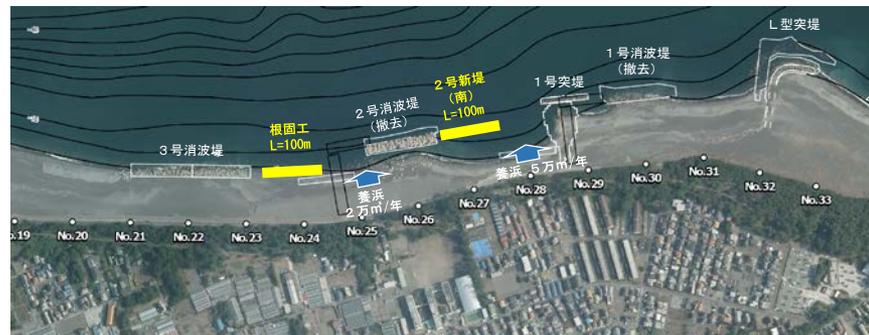
【ケース5：2号新堤（南）+根固工+養浜区域拡大】

| 区分 | ケース | 対策施設 | 2号新堤（南） | 2号新堤（北） | 養浜 | 2号消波堤 | その他施設 |
|---|---|---|---|---|---|--|---|
| 2次選定 | 5 | 2号新堤（南）<br>+根固工<br>+養浜区域拡大 | 4年～：L=100m | なし | 区間1：1号突堤～2号消波堤<br>1～30年：5万m <sup>3</sup> /年<br>区間2：2号消波堤～根固工<br>1～30年：2万m <sup>3</sup> /年 | 1～5年：残置<br>6～7年：嵩下げ<br>(T.P.+0.5m)<br>8～30年：撤去 | 3号堤上手根固工<br>1～5年：なし<br>6～7年：L=50m<br>8～30年：L=100m |

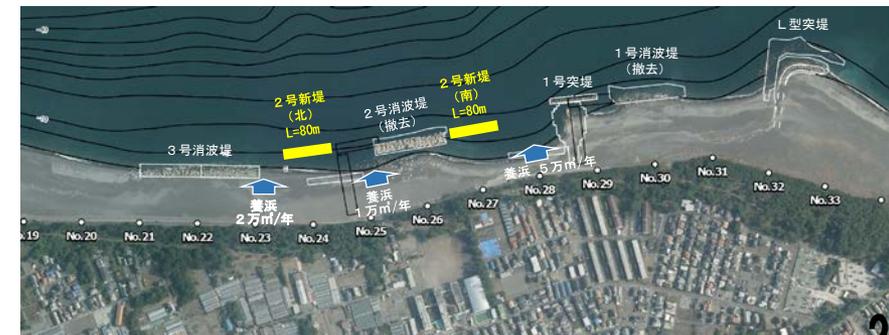
【ケース6：2号新堤（南）+2号新堤（北）+養浜区域拡大】

| 区分 | ケース | 対策施設 | 2号新堤（南） | 2号新堤（北） | 養浜 | 2号消波堤 | その他施設 |
|---|---|---|---|---|---|--|---|
| | 6 | 2号新堤（南）<br>+2号新堤（北）<br>+養浜区域拡大 | 4年～：L=80m | 1～6年：なし<br>7～30年：L=80m | 区間1：1号突堤～2号消波堤<br>1～30年：5万m <sup>3</sup> /年<br>区間2：2号消波堤下手<br>1～30年：1万m <sup>3</sup> /年<br>区間3：2号新堤（北）下手<br>1～30年：2万m <sup>3</sup> /年 | 同上 | なし |

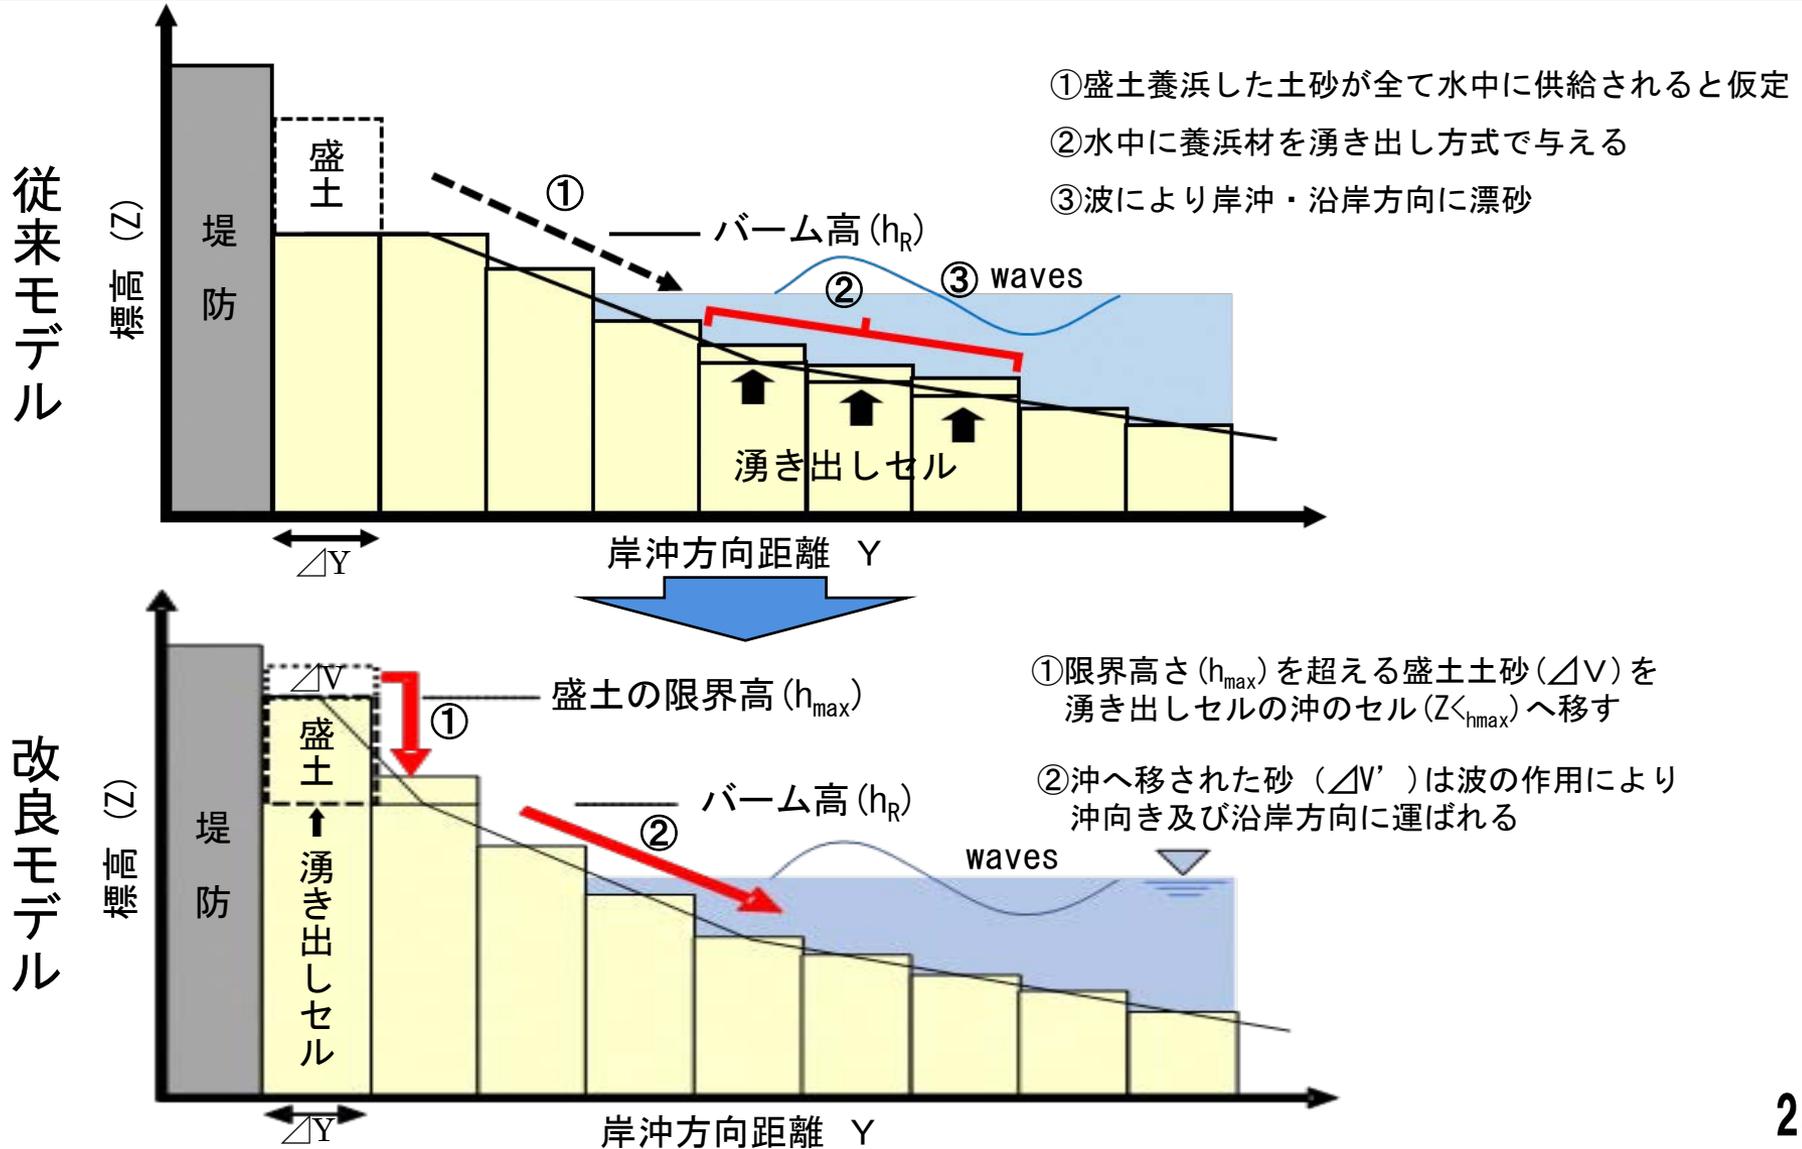
- 清水海岸における「盛土養浜」をシミュレーション上で再現するため、養浜条件を従来は「水中湧き出し」としていたものを「陸上湧き出し」に改良した。
- これにより、従来では再現できなかった、陸域に残存する盛土地形の予測が可能になった。

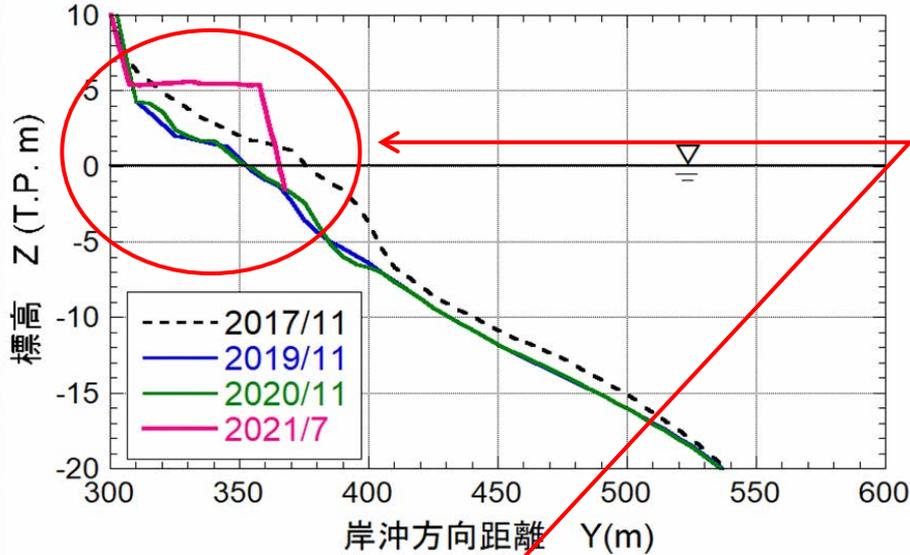
縦断形変化図 (X=2, 280m) (実測地形)

- 計算モデルを改良したことで、堤防前面の盛土養浜の断面形状を高い精度（盛土養浜の方法を実態に近い形）で再現することが可能となった。

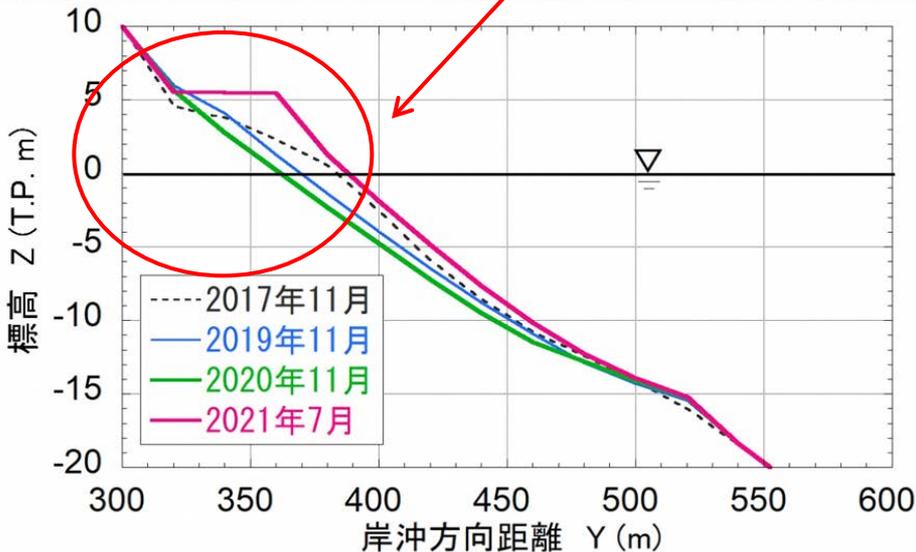
縦断形変化図 (X=2, 280m) (計算地形)

堤防前面の盛土養浜の断面形状を高い精度で再現

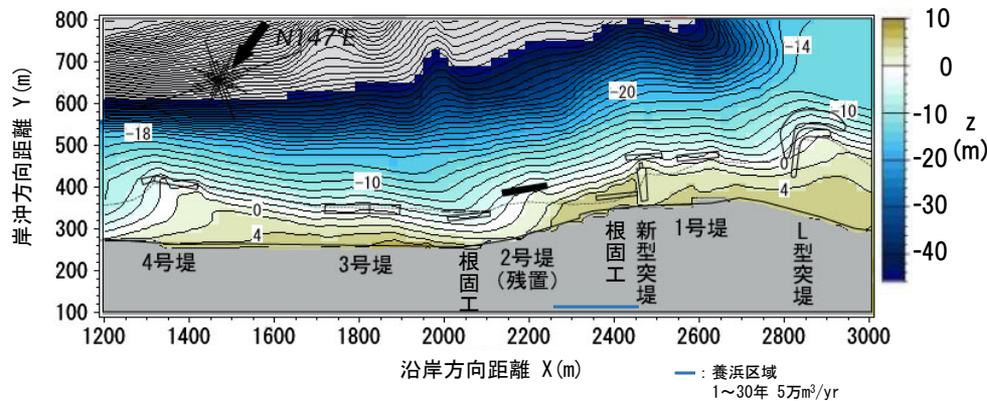
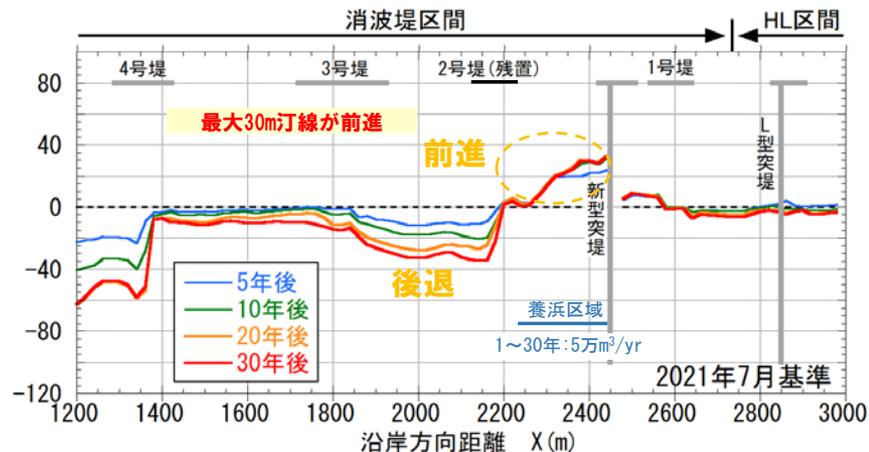
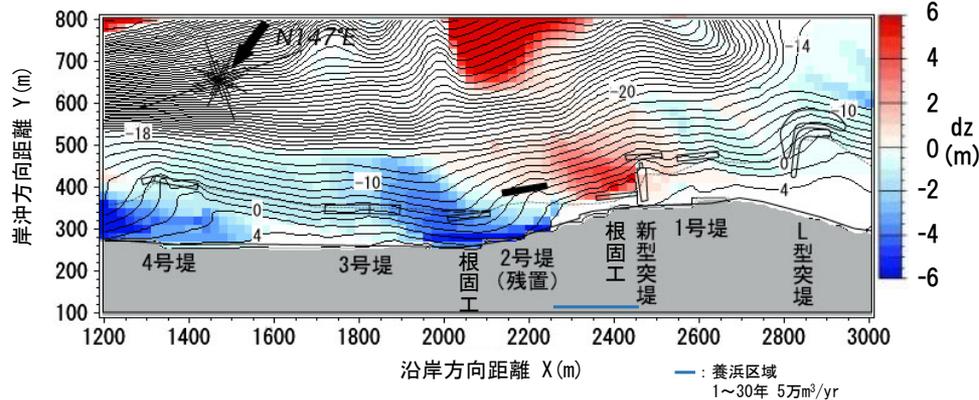
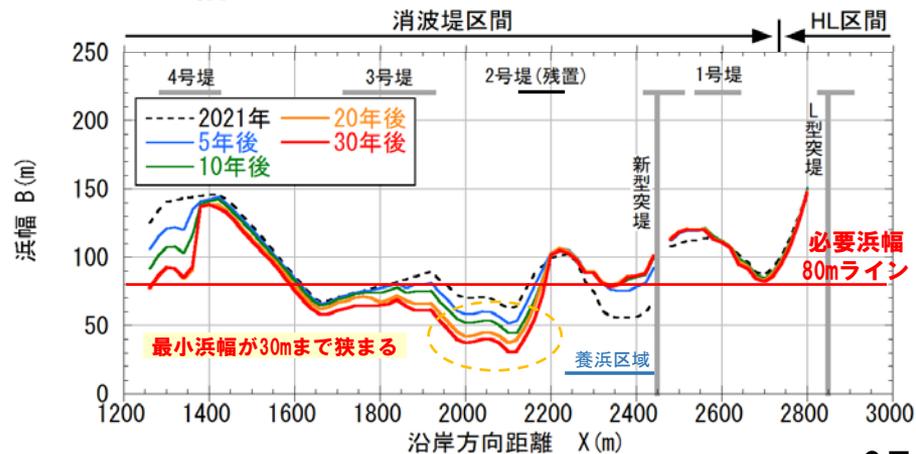
## 【ケース0：2号消波堤残置】

- 1号突堤から2号消波堤の区間では、最大30m汀線が前進し、必要浜幅約80mを確保できる。
- 2号消波堤による沿岸漂砂の阻止により2号消波堤の北側では最大で35m汀線が後退しており、最小浜幅が30mまで狭まることから、必要浜幅80mの確保は難しい。
