# 第5回三保松原景観改善技術フォローアップ会議

## 技術検討ワーキング部会 資料

令和3年10月21日

## 1. 2号新堤の設置位置と構造

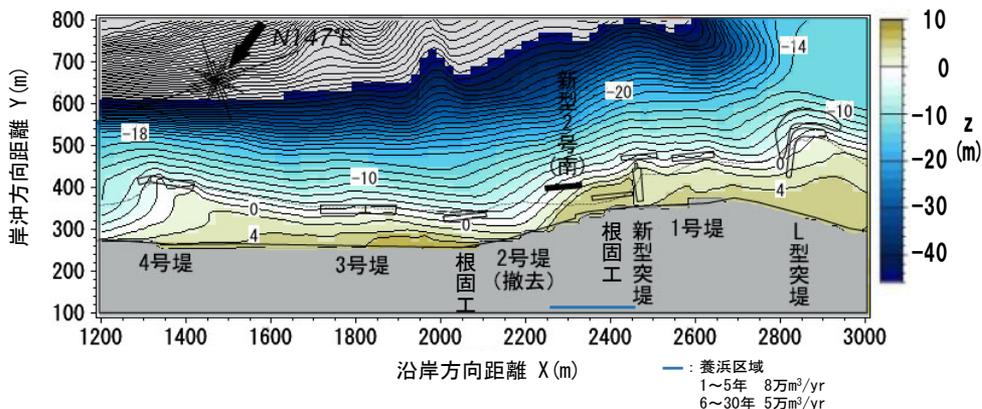
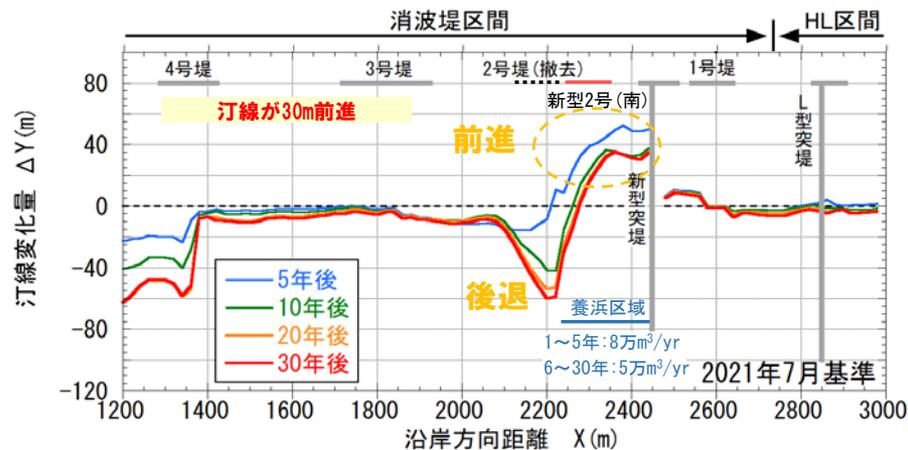
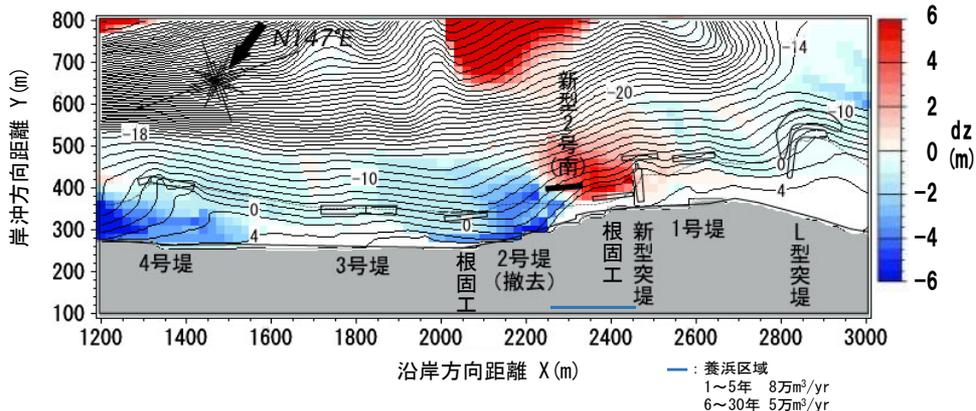
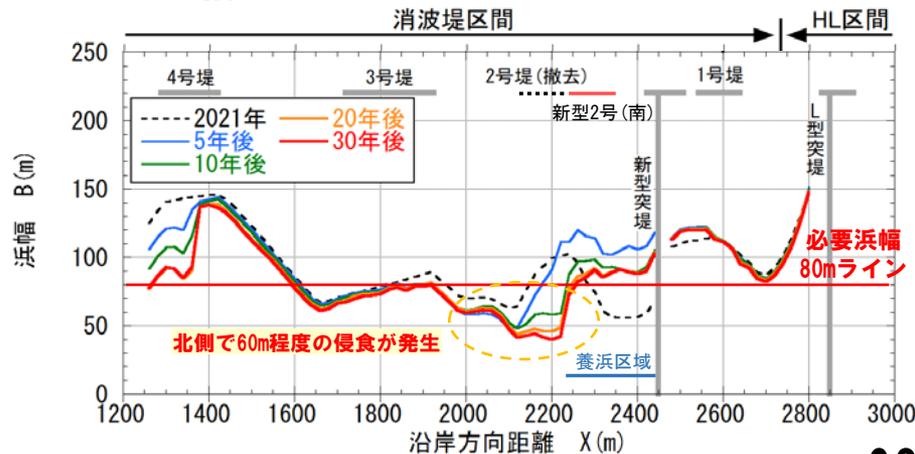
## 【ケース1：2号新堤 (南) + 養浜】

- 1号突堤から2号新堤 (南) の区間では、汀線が30m前進し、浜幅も約80mを確保できる。
- 2号新堤 (南) の北側では最大60m汀線が後退しており、最小浜幅は40mとなることから、必要浜幅80mの確保は難しい。

| ケース | 防護評価内容 | 防護評価 |
|---|---|---|
| ケース1 | <ul style="list-style-type: none"> <li>2号消波堤の背後で著しい汀線後退が生じて浜幅が約40mに狭まっており、2号消波堤の北側に漂砂制御施設の設置等の侵食対策を講じないため、養浜量の増量等で必要浜幅を満足するのは難しい。</li> </ul> | × |

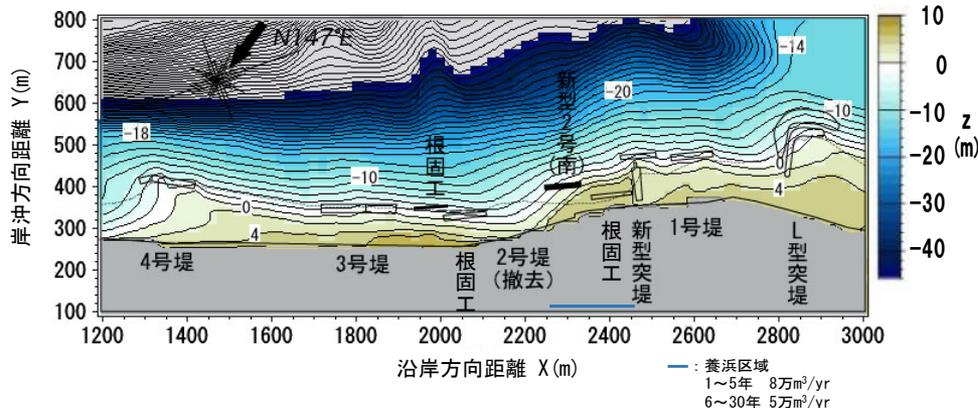
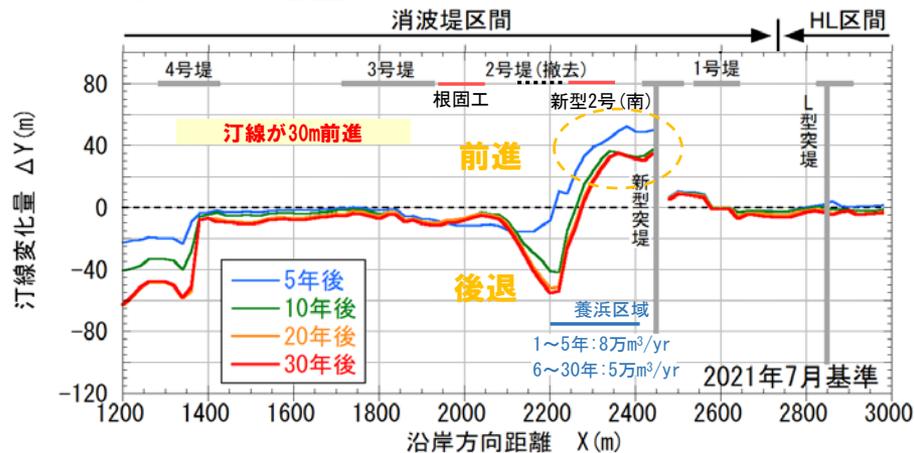
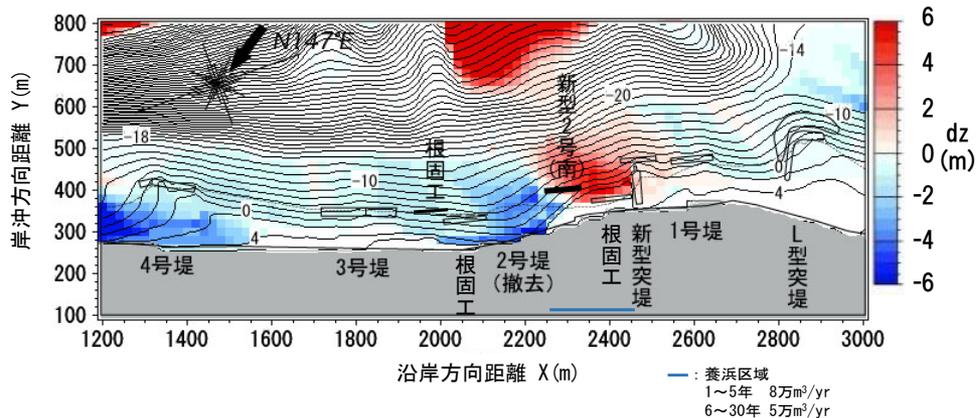
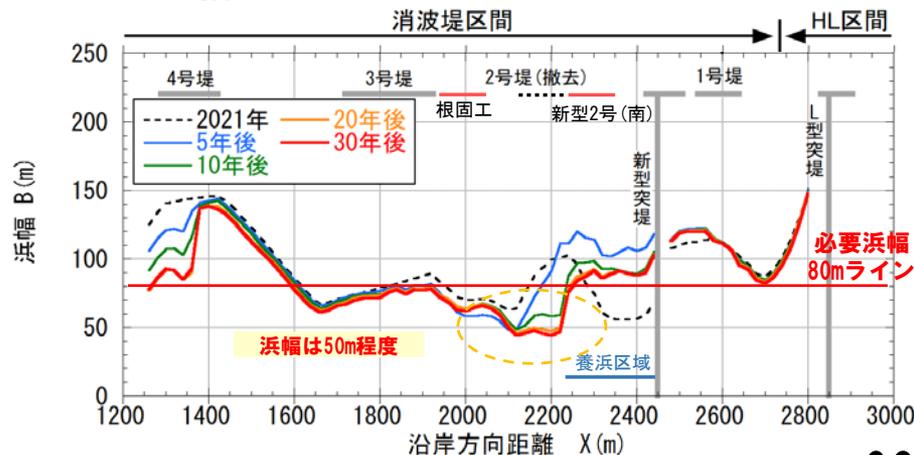
## 【ケース2：2号新堤 (南) + 根固工 + 養浜】

- 1号突堤から2号新堤 (南) の区間では、汀線が30m前進し、浜幅も約80mを確保できる。
- 2号新堤 (南) の北側では最大55m汀線が後退し、根固工の設置による汀線の前進はごくわずかなため、浜幅は50m程度となり、必要浜幅の確保が難しい区間がある。

| ケース | 防護評価内容 | 防護評価 |
|---|---|---|
| ケース2 | <ul style="list-style-type: none"> <li>2号消波堤の背後で浜幅が約50m以下となり、根固工の設置による汀線の前進もごくわずかである。</li> <li>根固工の侵食抑制の効果に加え、養浜量の増量等で必要浜幅を満足する可能性がある。</li> </ul> | △ |

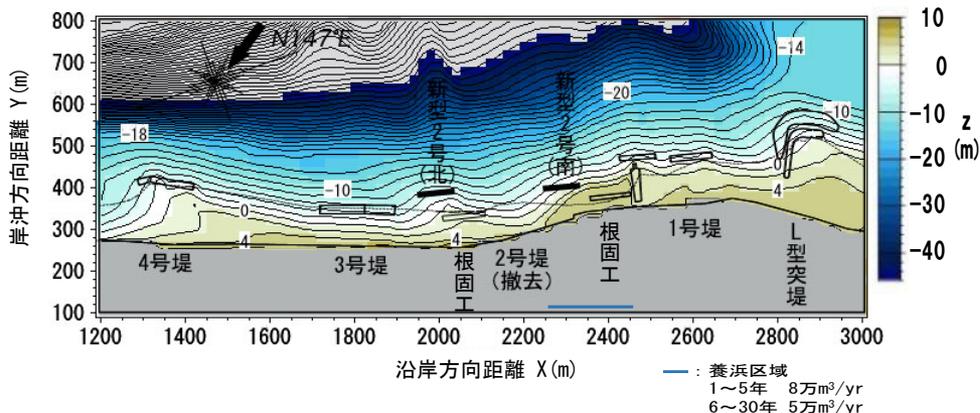
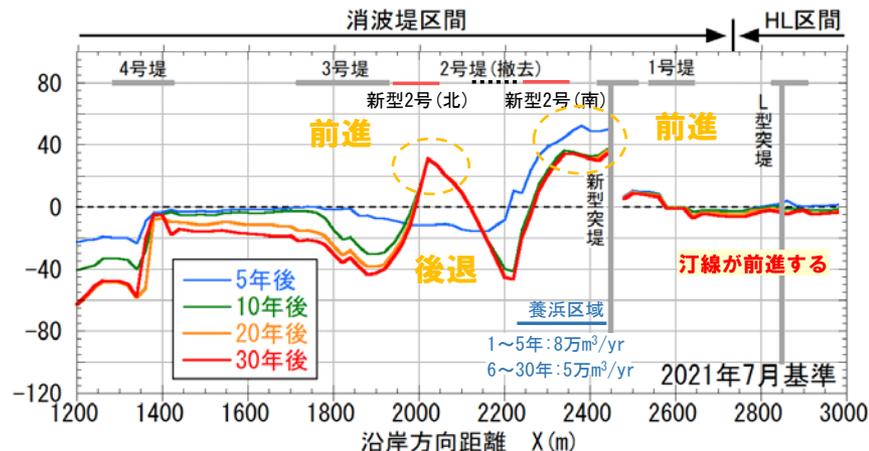
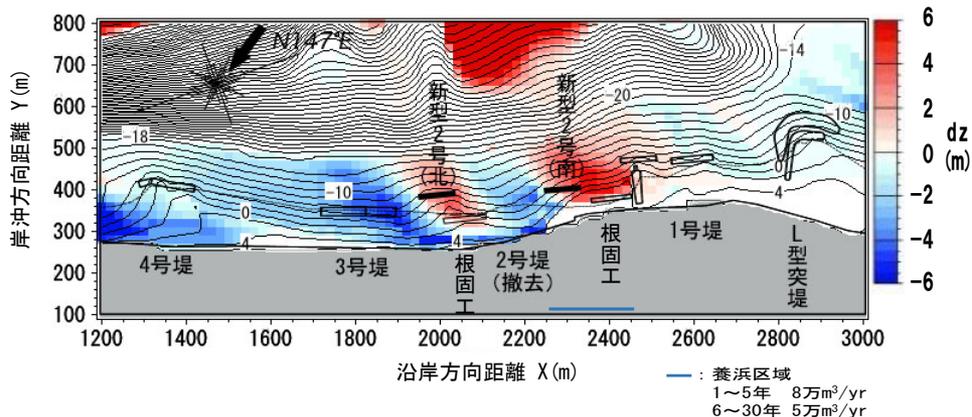
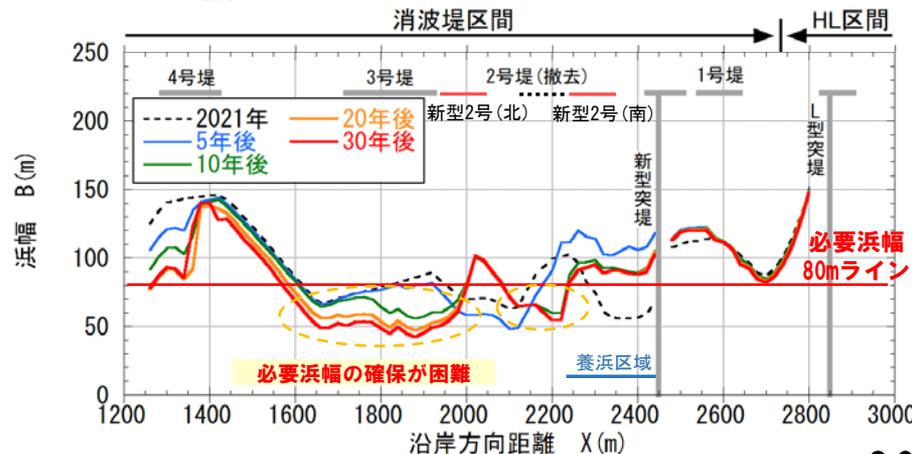
## 【ケース3：2号新堤（南）+ 2号新堤（北）+ 養浜】

- 1号突堤から2号新堤（南）の区間では、汀線が30m前進し、浜幅も約80mを確保できる。
- 2号新堤（南）の北側で最小浜幅は55mとなり、また2号新堤（北）の北側約290m間で浜幅は40m~50m程度まで狭まることから、必要浜幅の確保が難しい区間がある。

| ケース | 防護評価内容 | 防護評価 |
|---|---|---|
| ケース3 | <ul style="list-style-type: none"> <li>2号新堤（南）の北側で最小浜幅は55mとなり、2号新堤（北）の北側で浜幅が55m程度まで狭まる。</li> <li>2号消波堤の北側に漂砂制御施設として2号新堤（北）を設置するため、養浜量の増量等で必要浜幅を満足する可能性がある。</li> </ul> | △ |

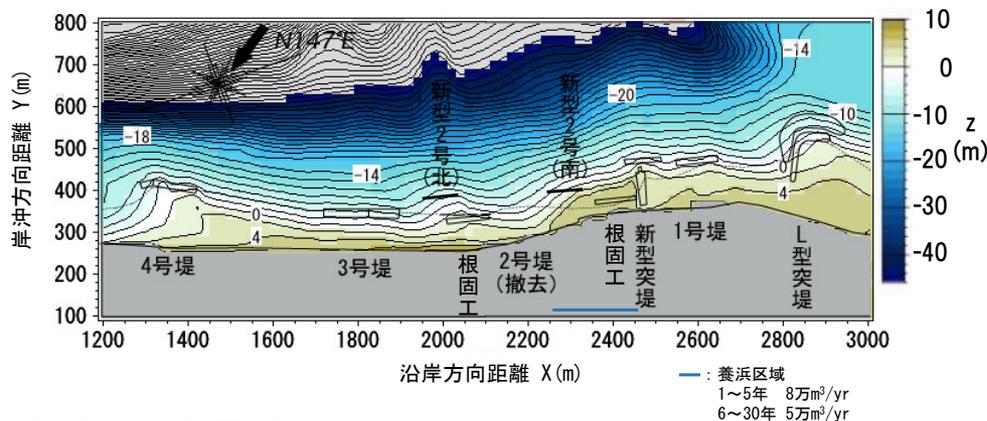
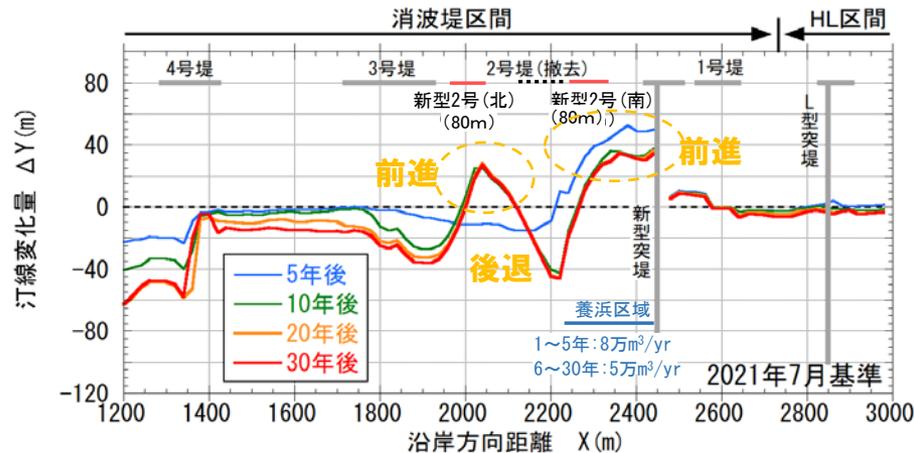
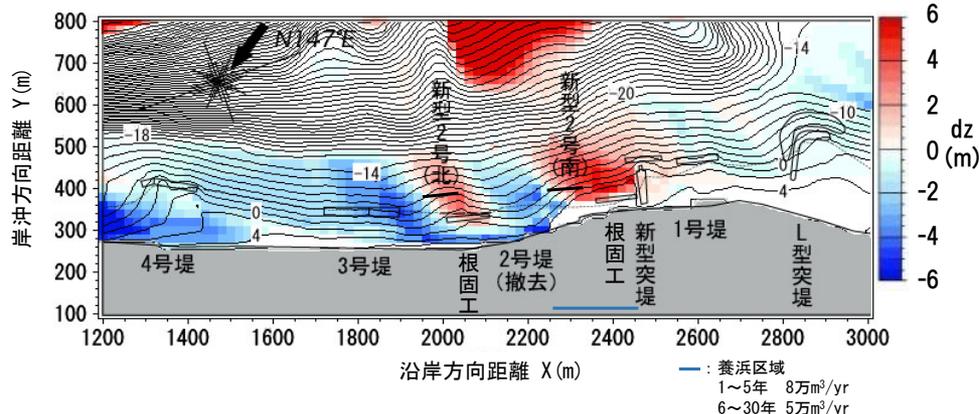
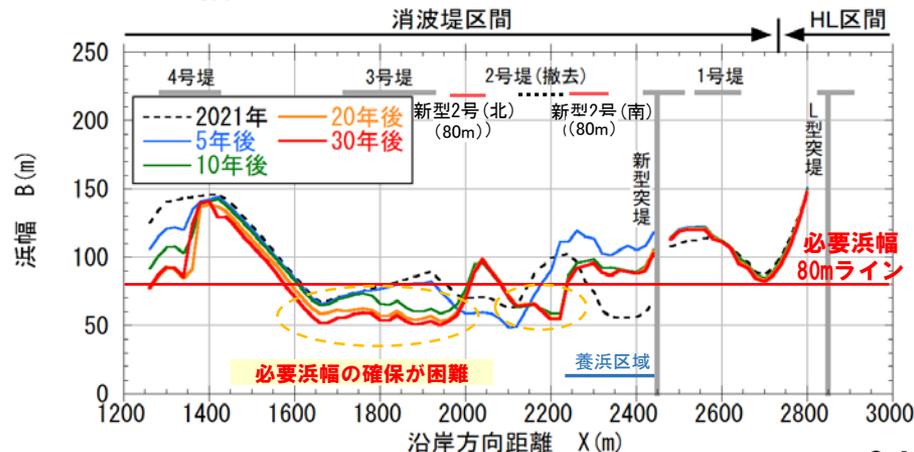
## 【ケース4 : 2号新堤 (南) + 2号新堤 (北) + 養浜】

- 1号突堤から2号新堤 (南) の区間では、汀線が30m前進し、浜幅も約80mを確保できる。
- 2号新堤 (南) の北側で最小浜幅は55mとなり、また2号新堤 (北) の北側約290m間で浜幅は50m程度まで狭まることから、必要浜幅の確保が難しい区間がある。

- 1次選定の結果、必要浜幅を満足するケースはないが、養浜量の増量等で必要浜幅を満足し得るケースであるケース2およびケース4を2次選定の対象とし、養浜量の増量や投入箇所を分割し、ケース5とケース6として次段階の検討を行った。

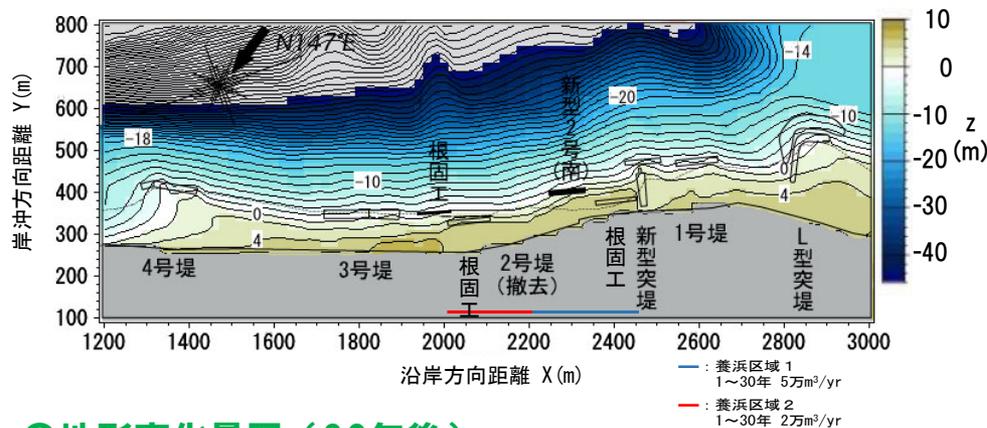
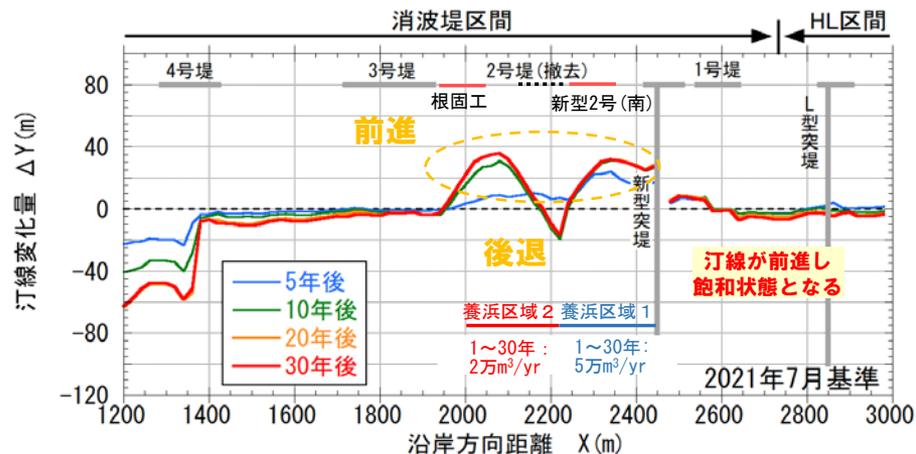
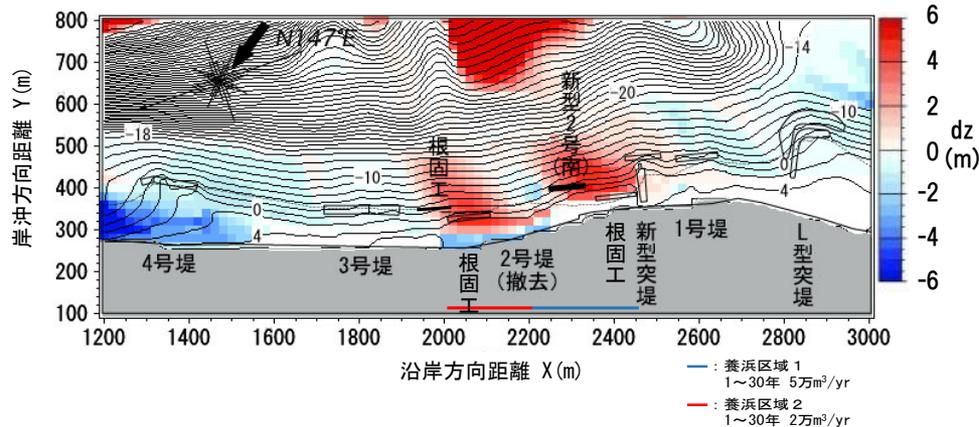
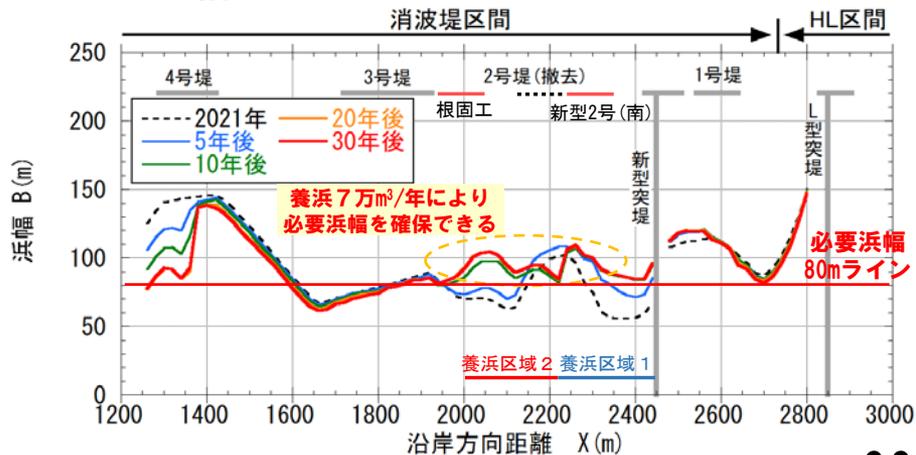
- 2号消波堤の背後で10m程度、汀線が後退する。
- 1号突堤～4号消波堤で著しい侵食は起こらず、各養浜区間では汀線が前進した。
- 養浜区域を拡大して年間総養浜量を7万 $m^3$ とすることで、必要浜幅80mを確保できる。

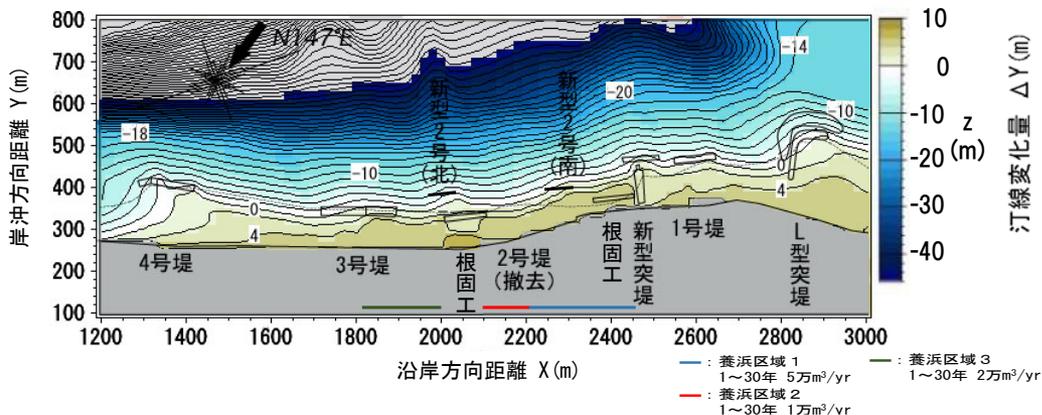
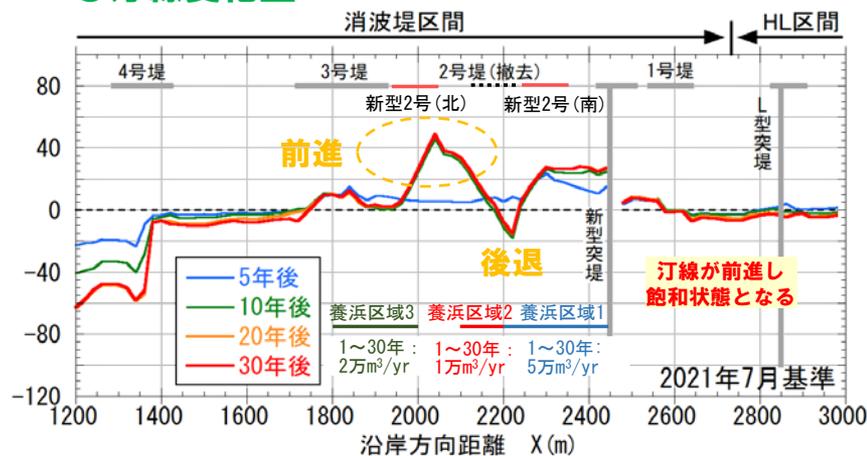
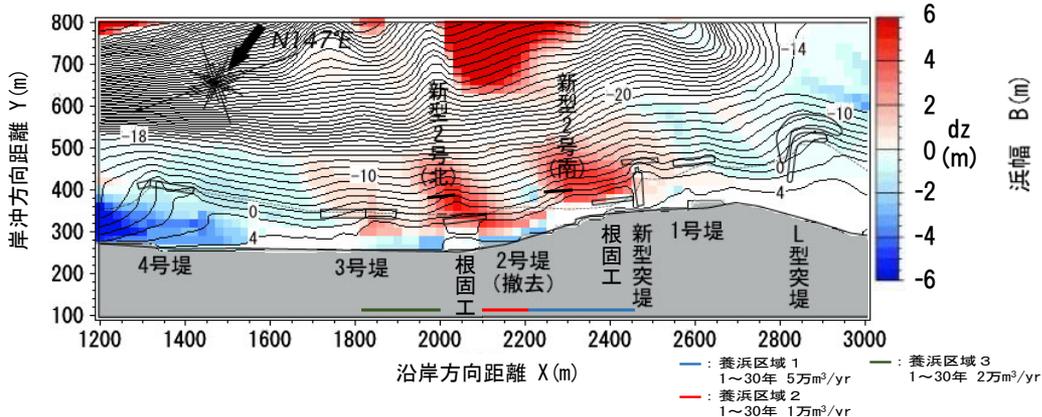
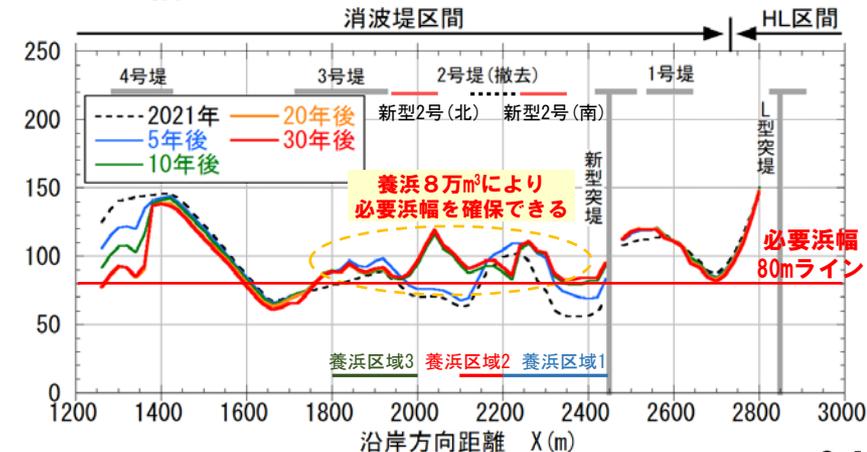
—将来計算結果(ケース6)—

- 2号消波堤の背後で10m程度、汀線が後退する。
- 1号突堤～4号消波堤で著しい侵食は起こらず、各養浜区間では汀線が前進した。
- 養浜区域を拡大して年間総養浜量を8万 $m^3$ とすることで、必要浜幅80mを確保できる。

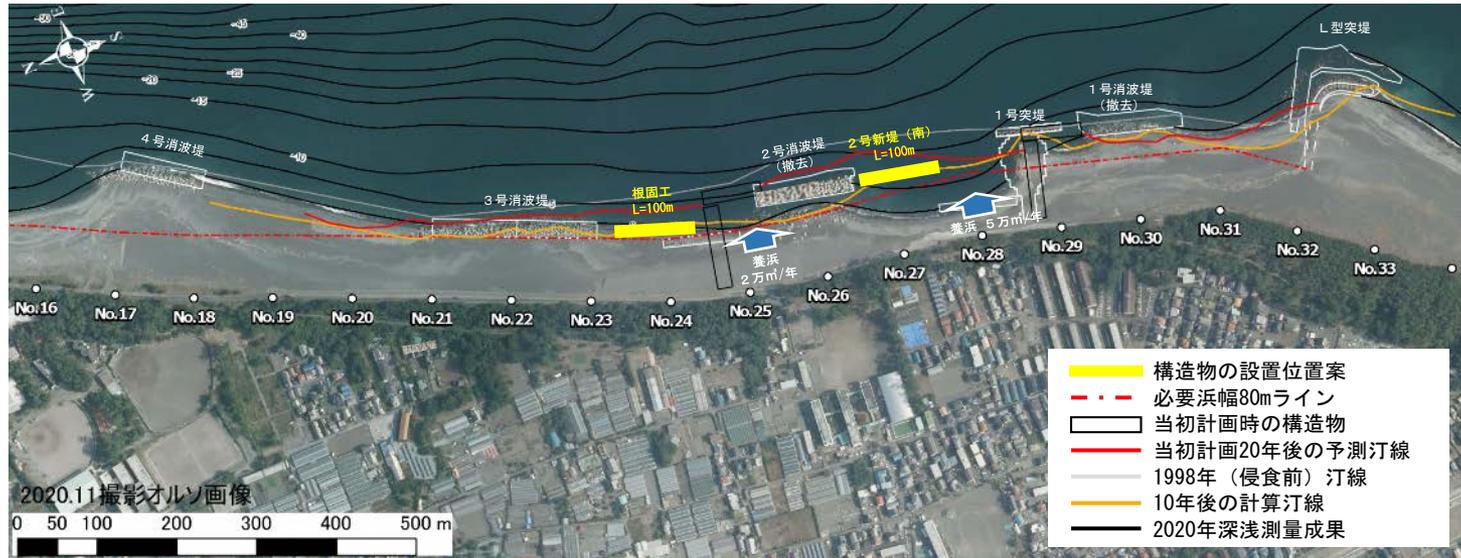
## 【ケース5: 2号新堤 (南) + 根固工 + 養浜区域拡大】

- ケース5とケース6の2次選定評価を行い、総合評価に反映する。

| ケース | 防護評価内容 | 防護評価 |
|---|---|---|
| ケース5 | <ul style="list-style-type: none"> <li>• 養浜7万m<sup>3</sup>/年を行うことで、1号突堤から3号消波堤の区間において必要浜幅80mを確保できる。</li> <li>• 2号新堤(南)を設置することで1号突堤下手の汀線が前進し、10年後に必要な浜幅を確保できる。</li> <li>• 根固工の設置により、砂浜・養浜材の流出防止を図り、10年後に必要な浜幅を確保できる。</li> <li>• 高波浪等の短期変動による根固工の沈下に伴う侵食が予測され、適切な施設機能の維持が必要である。</li> </ul> | △ |

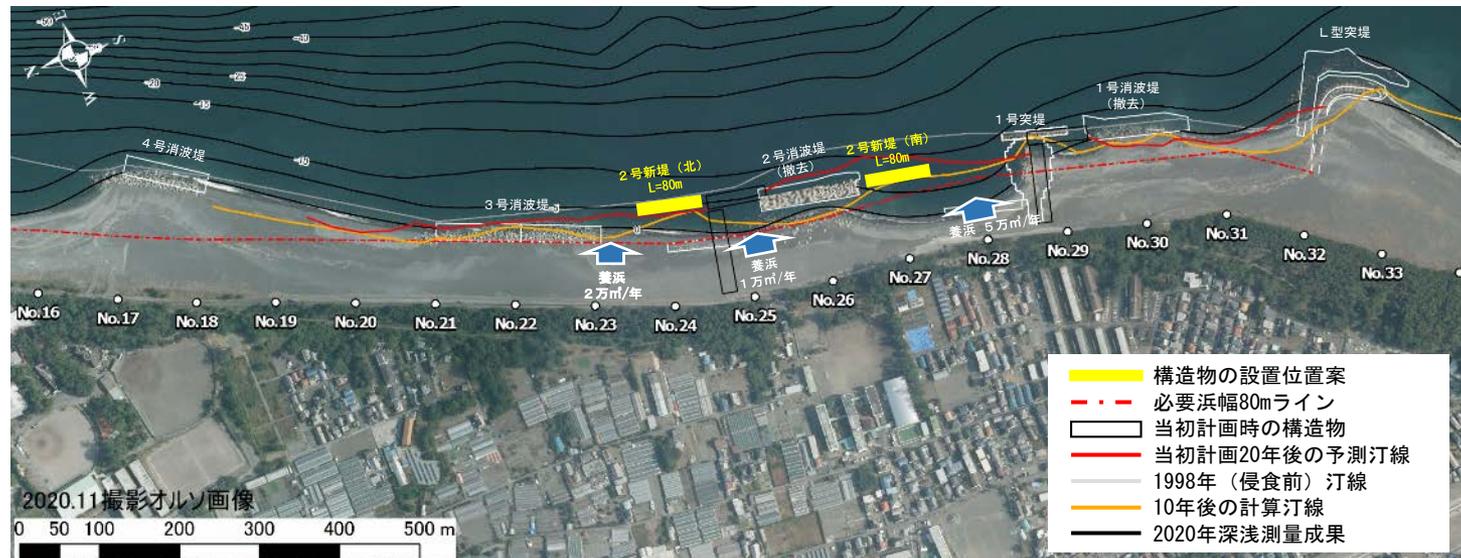
## 【ケース6: 2号新堤 (南) + 2号新堤 (北) + 養浜区域拡大】

| ケース | 防護評価内容 | 防護評価 |
|---|---|---|
| ケース6 | <ul style="list-style-type: none"> <li>• 養浜8万m<sup>3</sup>/年を行うことで、1号突堤から3号消波堤の区間において必要浜幅80mを確保できる。</li> <li>• 2号新堤(南)を設置することで1号突堤下手の汀線が前進し、10年後に必要な浜幅を確保できる。</li> <li>• 2号新堤(北)の設置により、施設背後の堆砂を促進し、10年後に必要な浜幅以上の浜幅を確保できる。</li> <li>• 侵食前の汀線付近に設置する2号新堤(北)の波浪制御機能や漂砂制御機能により、将来的に目指す汀線の回復が見込まれる。</li> </ul> | ○ |

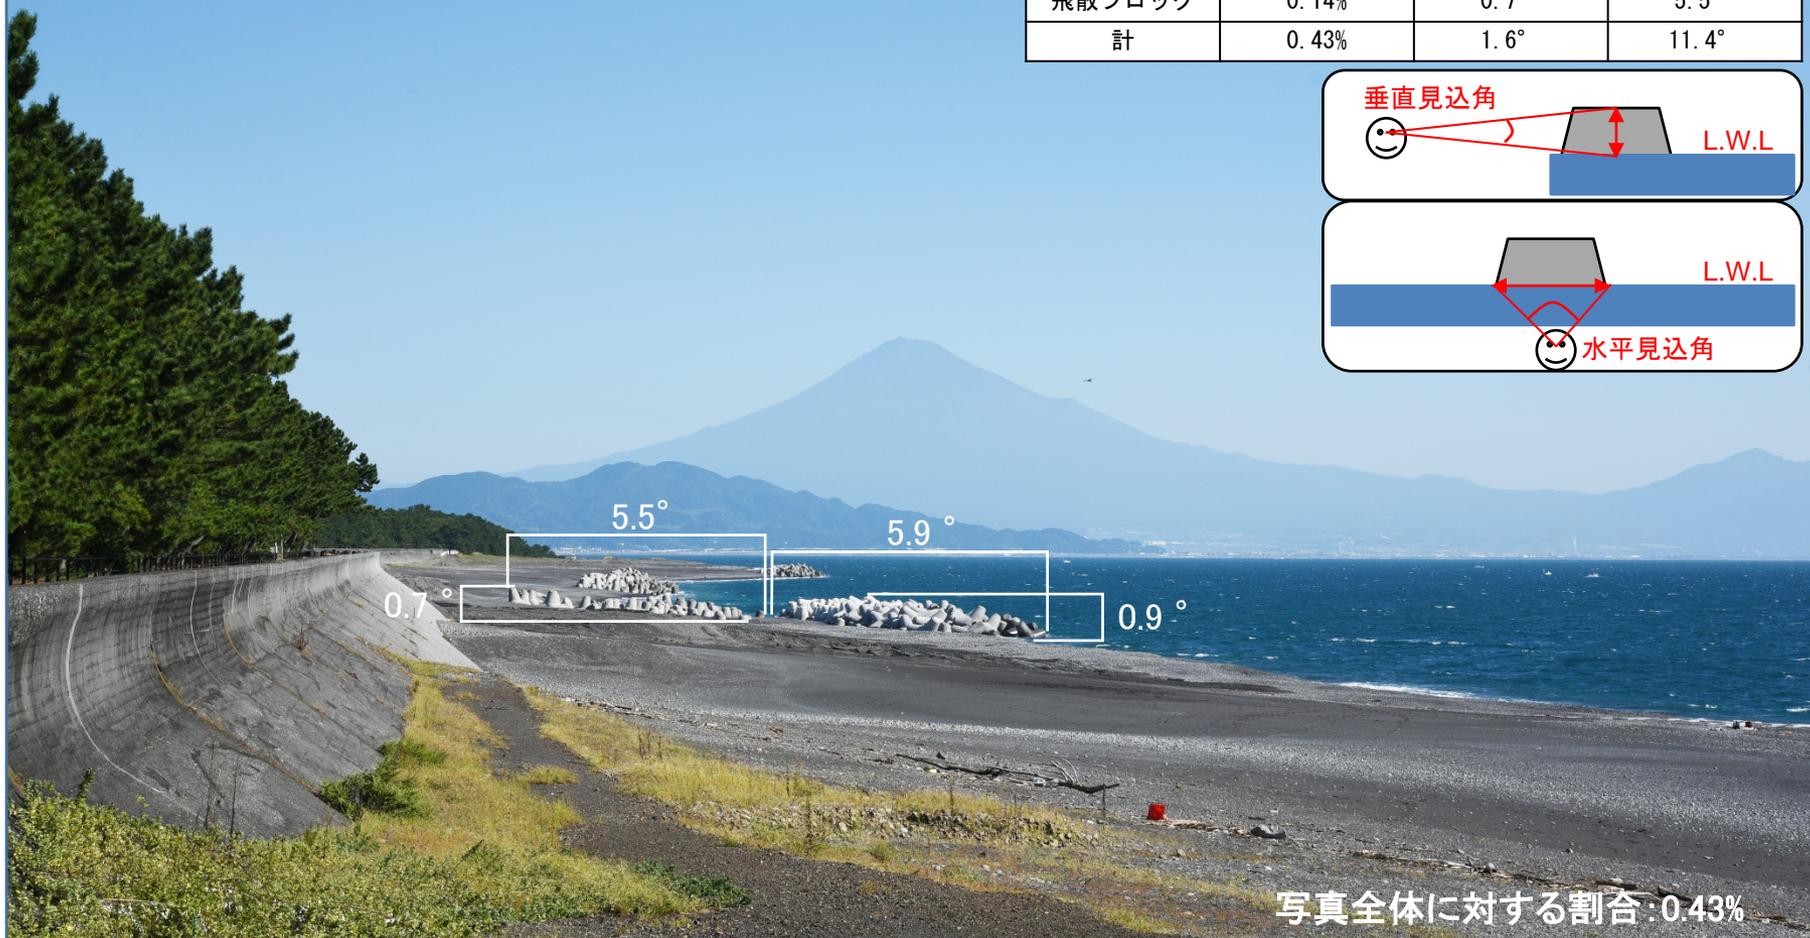
鎌B 現況地形

令和3年10月3日撮影  
 (潮位T.P. -0.08m(気象庁速報値))  
 鎌B地点、焦点距離50mm

| | ①構造物の割合 | ②垂直最大見込角 | ③水平最大見込角 |
| 2号消波堤 | 0.29% | 0.9° | 5.9° |
| 飛散ブロック | 0.14% | 0.7° | 5.5° |
| 計 | 0.43% | 1.6° | 11.4° |

写真全体に対する割合:0.43%

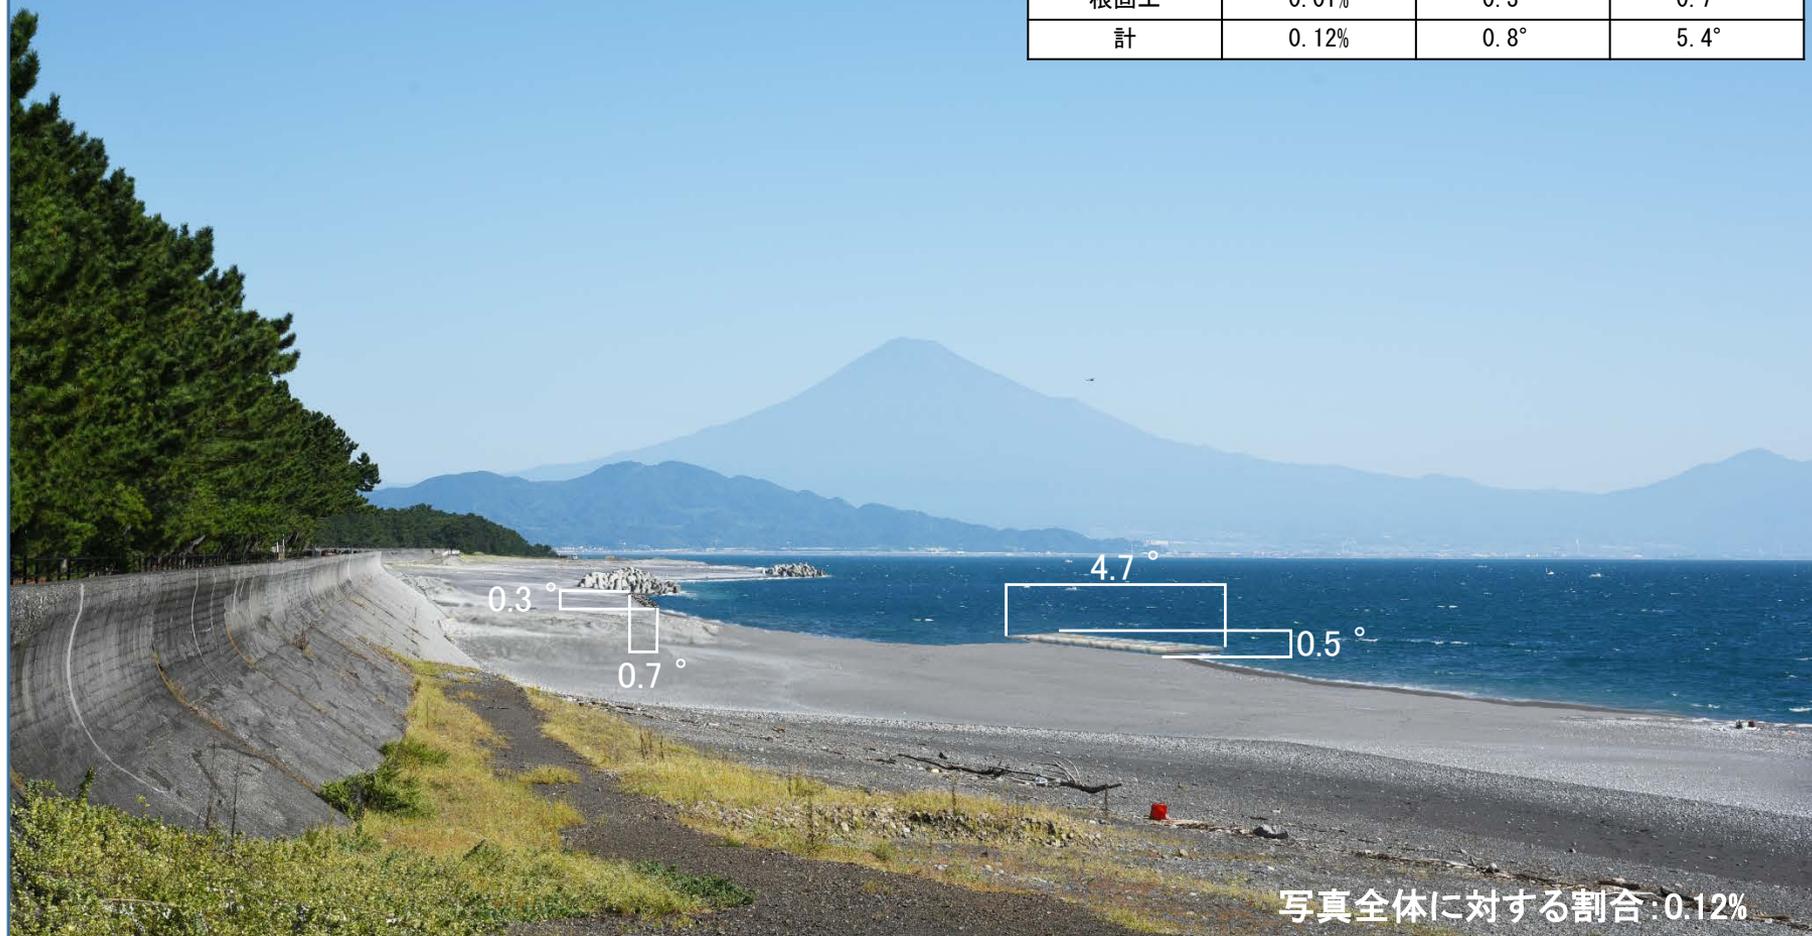
# 鎌B ケース5：2号新堤（南）+根固工

令和3年10月3日撮影  
 （潮位T.P. -0.08m(気象庁速報値)）  
 鎌B地点、焦点距離50mm

| | ①構造物の割合 | ②垂直最大見込角 | ③水平最大見込角 |
| 2号新堤（南） | 0.11% | 0.5° | 4.7° |
| 根固工 | 0.01% | 0.3° | 0.7° |
| 計 | 0.12% | 0.8° | 5.4° |

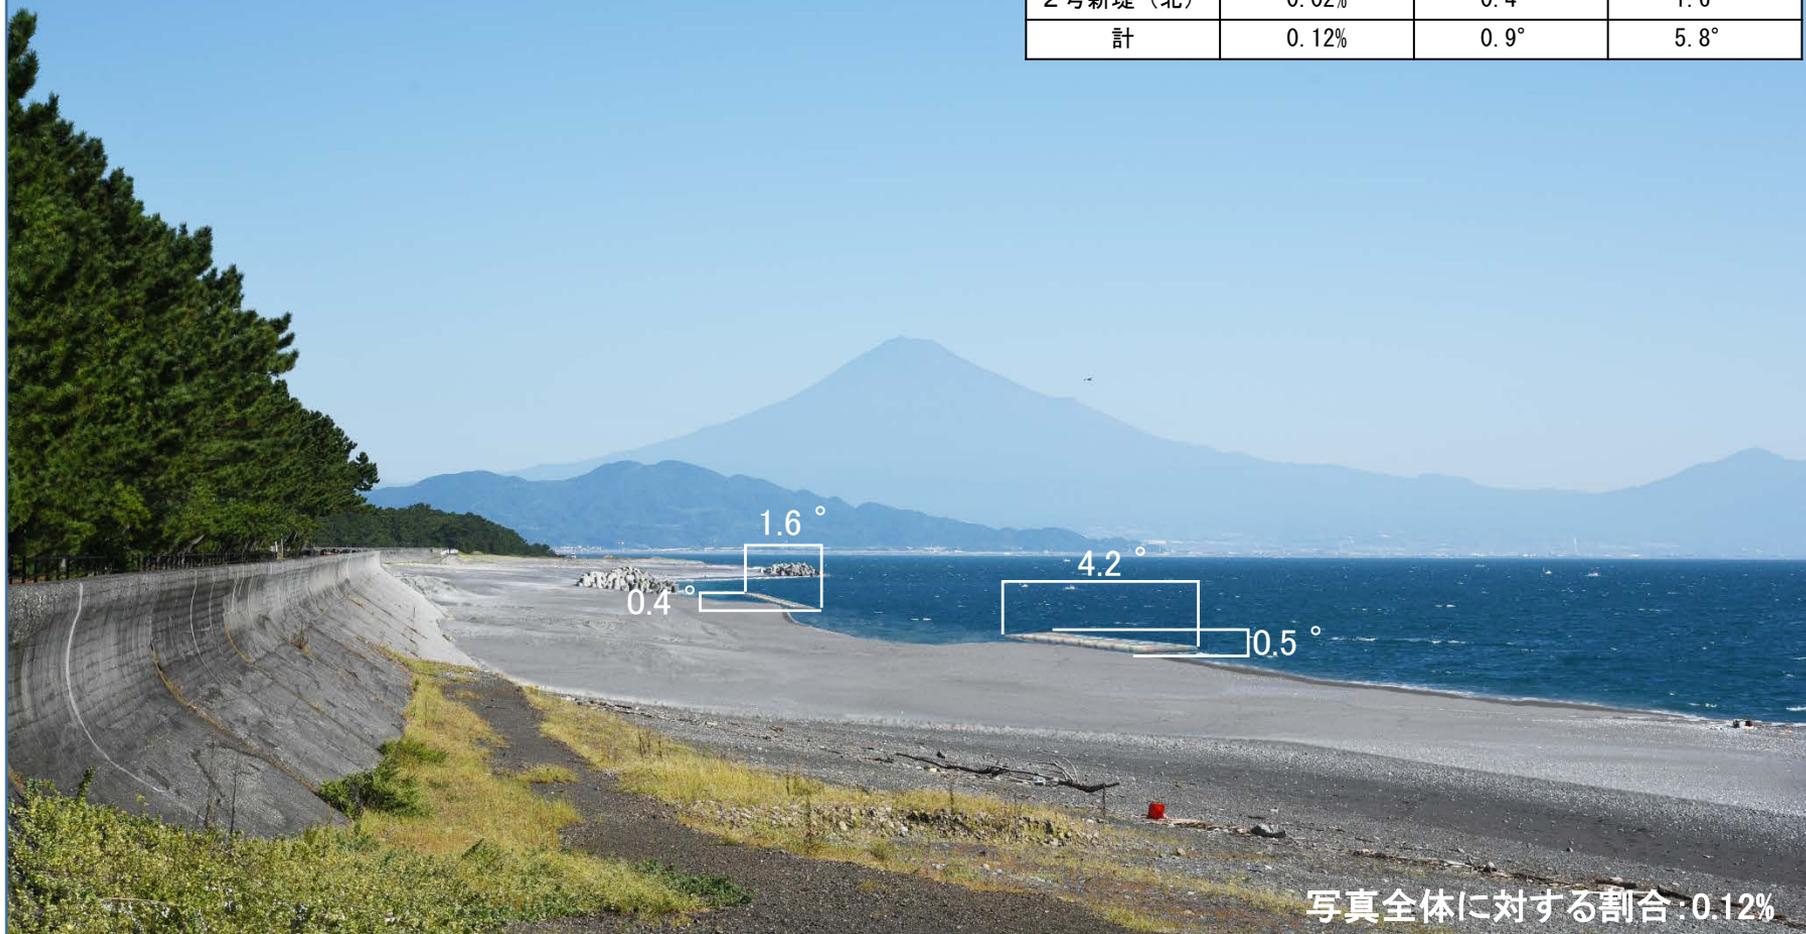
## 鎌B ケース6：2号新堤（南）+ 2号新堤（北）

令和3年10月3日撮影  
 （潮位T.P. -0.08m(気象庁速報値)）  
 鎌B地点、焦点距離50mm

| | ①構造物の割合 | ②垂直最大見込角 | ③水平最大見込角 |
| 2号新堤（南） | 0.10% | 0.5° | 4.2° |
| 2号新堤（北） | 0.02% | 0.4° | 1.6° |
| 計 | 0.12% | 0.9° | 5.8° |

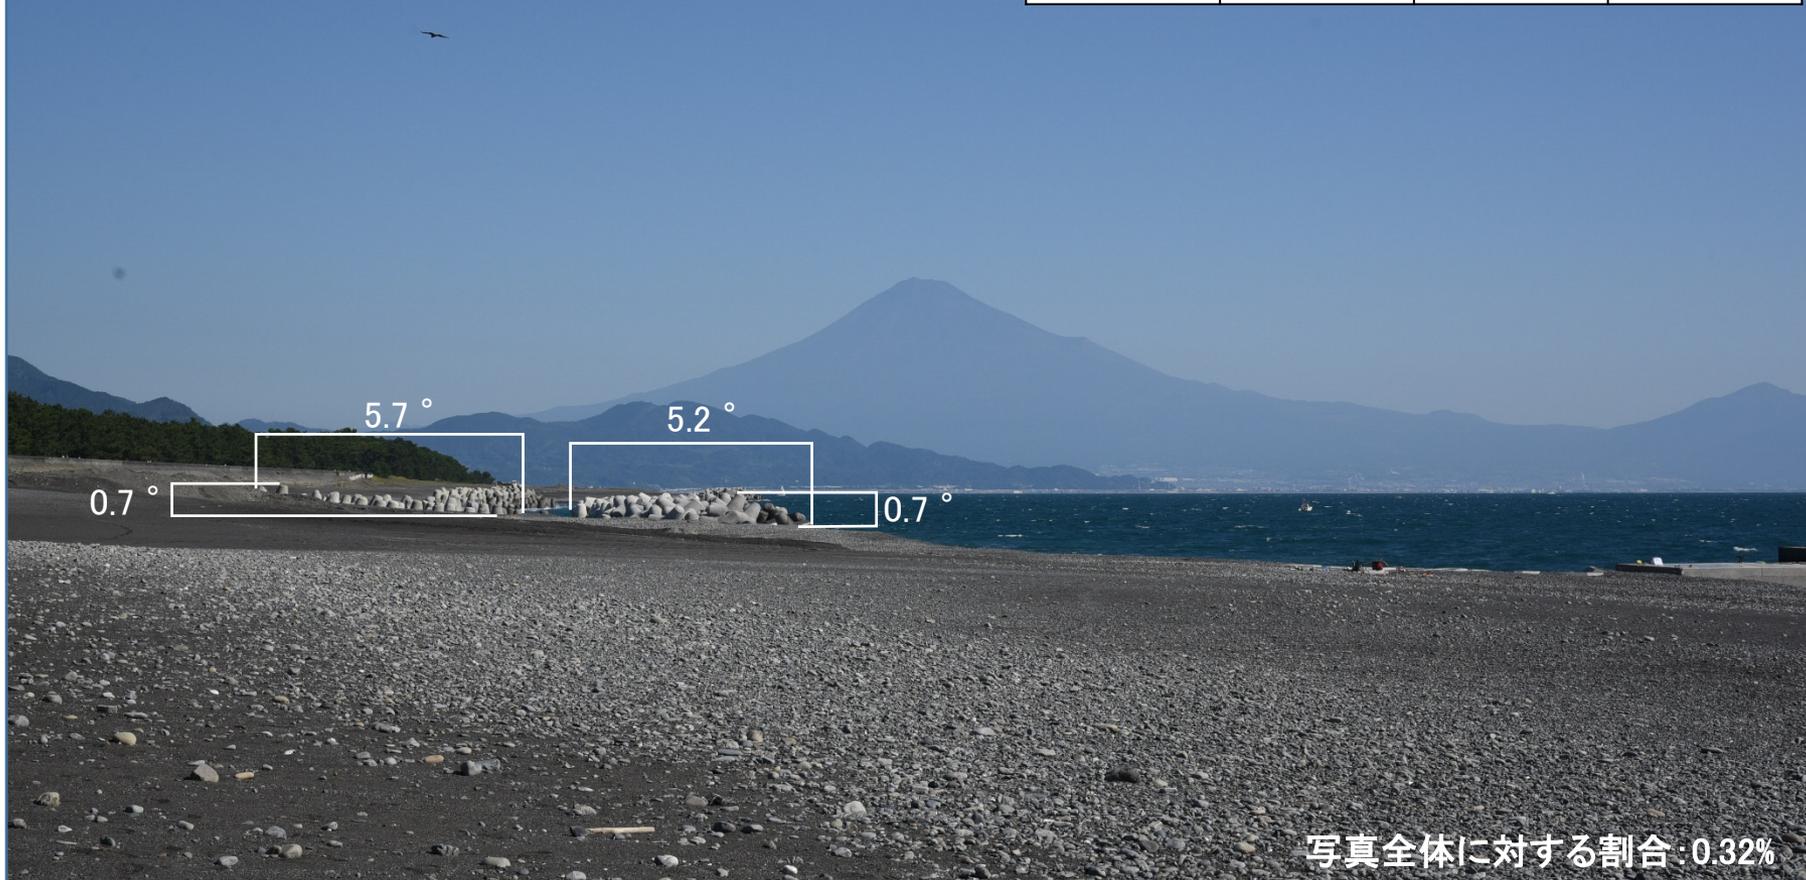
鎌B' 現況地形

令和3年10月3日撮影  
 (潮位T.P. -0.08m(気象庁速報値))  
 鎌B' 地点、焦点距離50mm

| | ①構造物の割合 | ②垂直最大見込角 | ③水平最大見込角 |
| 2号消波堤 | 0.23% | 0.7° | 5.2° |
| 飛散ブロック | 0.09% | 0.7° | 5.7° |
| 計 | 0.32% | 1.4° | 10.9° |

写真全体に対する割合:0.32%

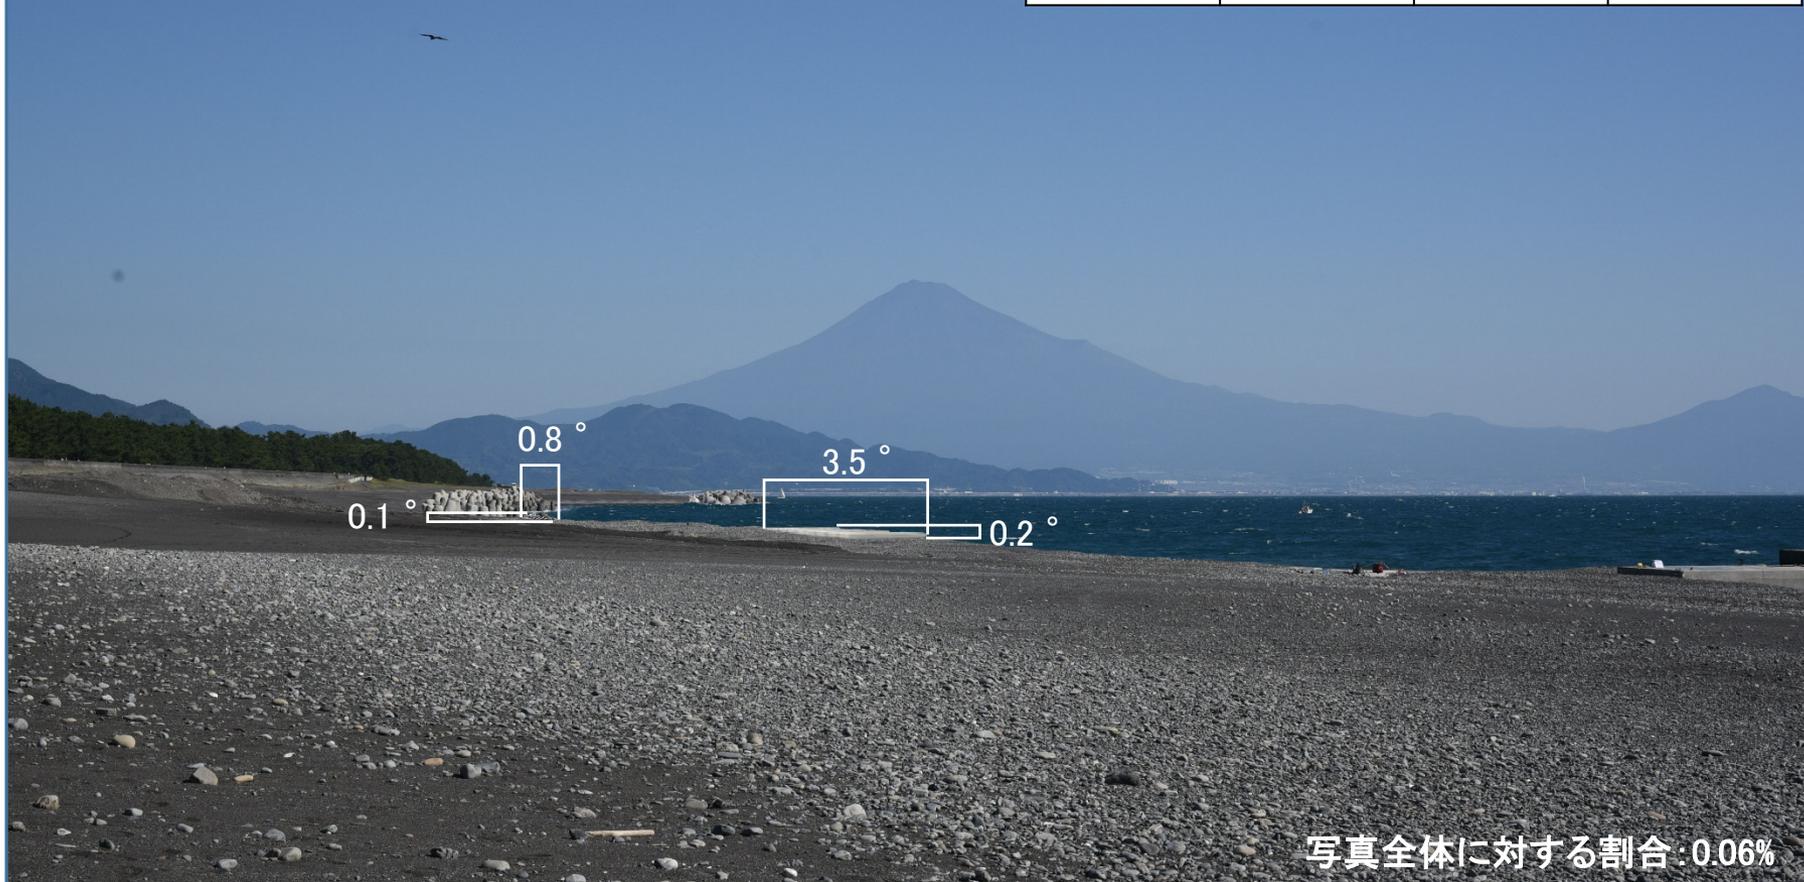
## 鎌B' ケース5：2号新堤（南）+根固工

令和3年10月3日撮影  
 （潮位T.P. -0.08m(気象庁速報値)）  
 鎌B'地点、焦点距離50mm

| | ①構造物の割合 | ②垂直最大見込角 | ③水平最大見込角 |
| 2号新堤（南） | 0.05% | 0.2° | 3.5° |
| 根固工 | 0.01% | 0.1° | 0.8° |
| 計 | 0.06% | 0.3° | 4.3° |

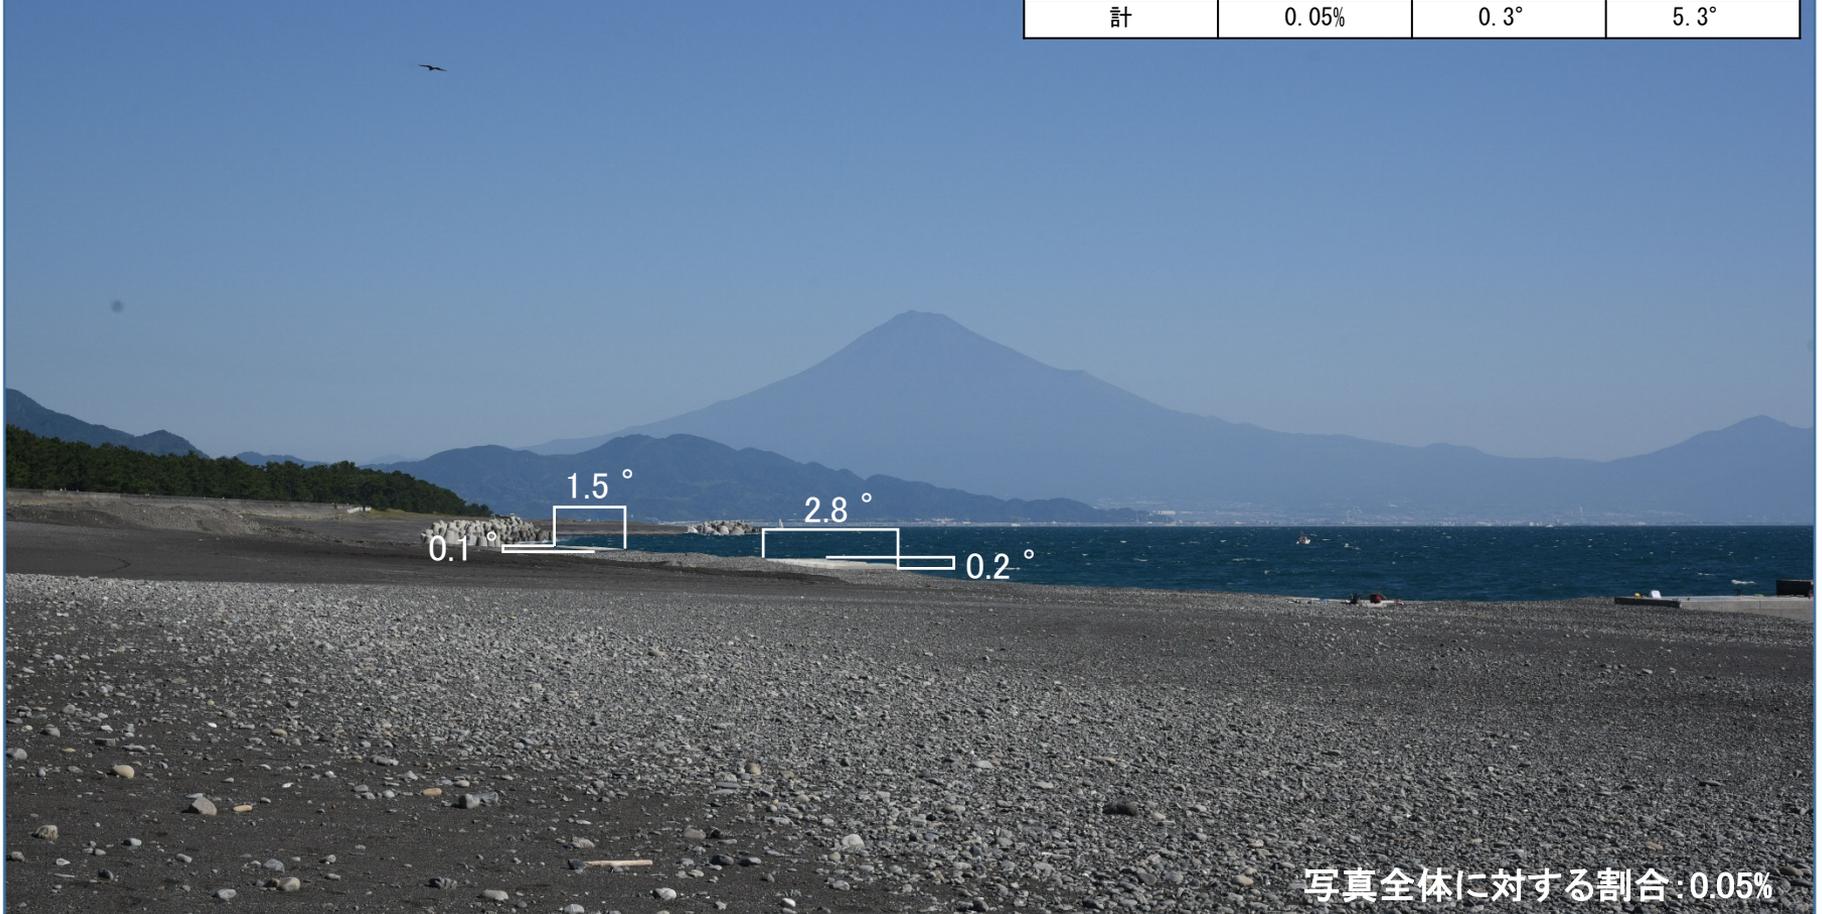
ケース6：2号新堤（南）+ 2号新堤（北）

令和3年10月3日撮影  
 （潮位T.P. -0.08m(気象庁速報値)）  
 鎌B'地点、焦点距離50mm

| | ①構造物の割合 | ②垂直最大見込角 | ③水平最大見込角 |
| 2号新堤（南） | 0.04% | 0.2° | 2.8° |
| 2号新堤（北） | 0.01% | 0.1° | 1.5° |
| 計 | 0.05% | 0.3° | 5.3° |
