# 第5回三保松原景観改善技術フォローアップ会議

## 技術検討ワーキング部会 資料

令和3年10月21日

## 1. 2号新堤の設置位置と構造

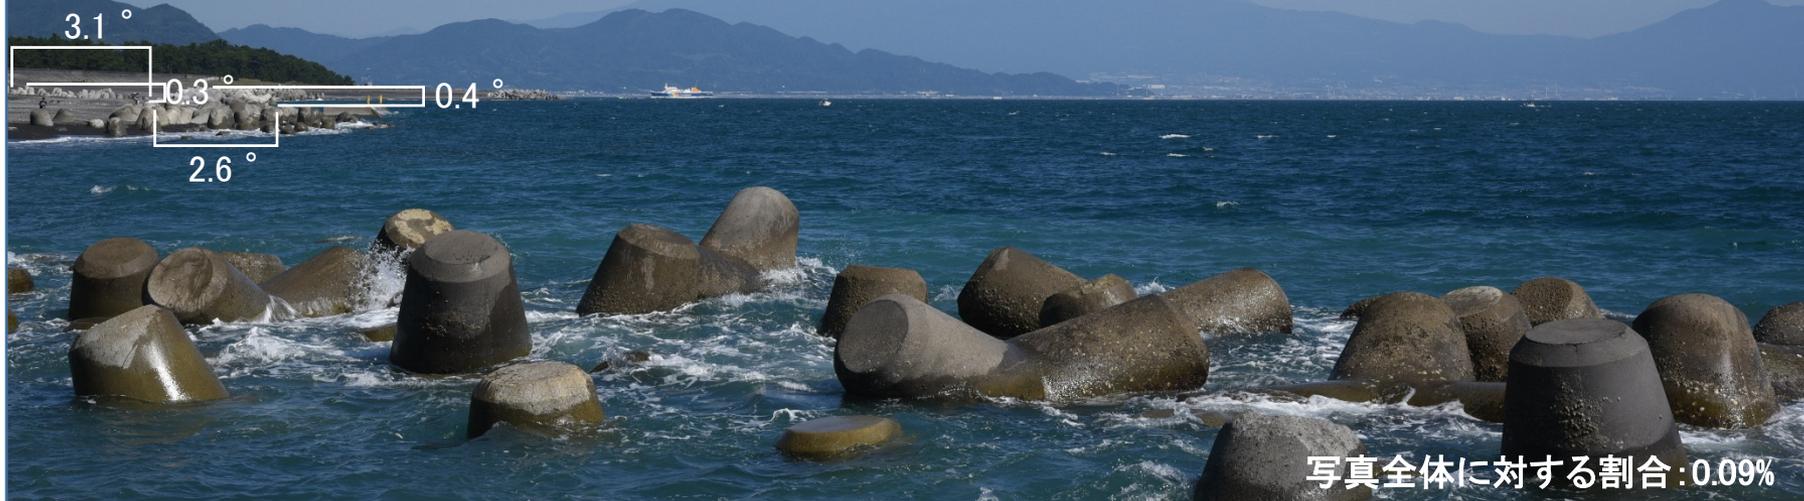
羽衣G 現況地形

令和3年10月3日撮影  
 (潮位T.P. -0.08m(気象庁速報値))  
 羽衣G地点、焦点距離50mm

| | ①構造物の割合 | ②垂直最大見込角 | ③水平最大見込角 |
| 2号消波堤 | 0.05% | 0.4° | 2.6° |
| 飛散ブロック | 0.04% | 0.3° | 3.1° |
| 計 | 0.09% | 0.7° | 5.7° |

写真全体に対する割合: 0.09%

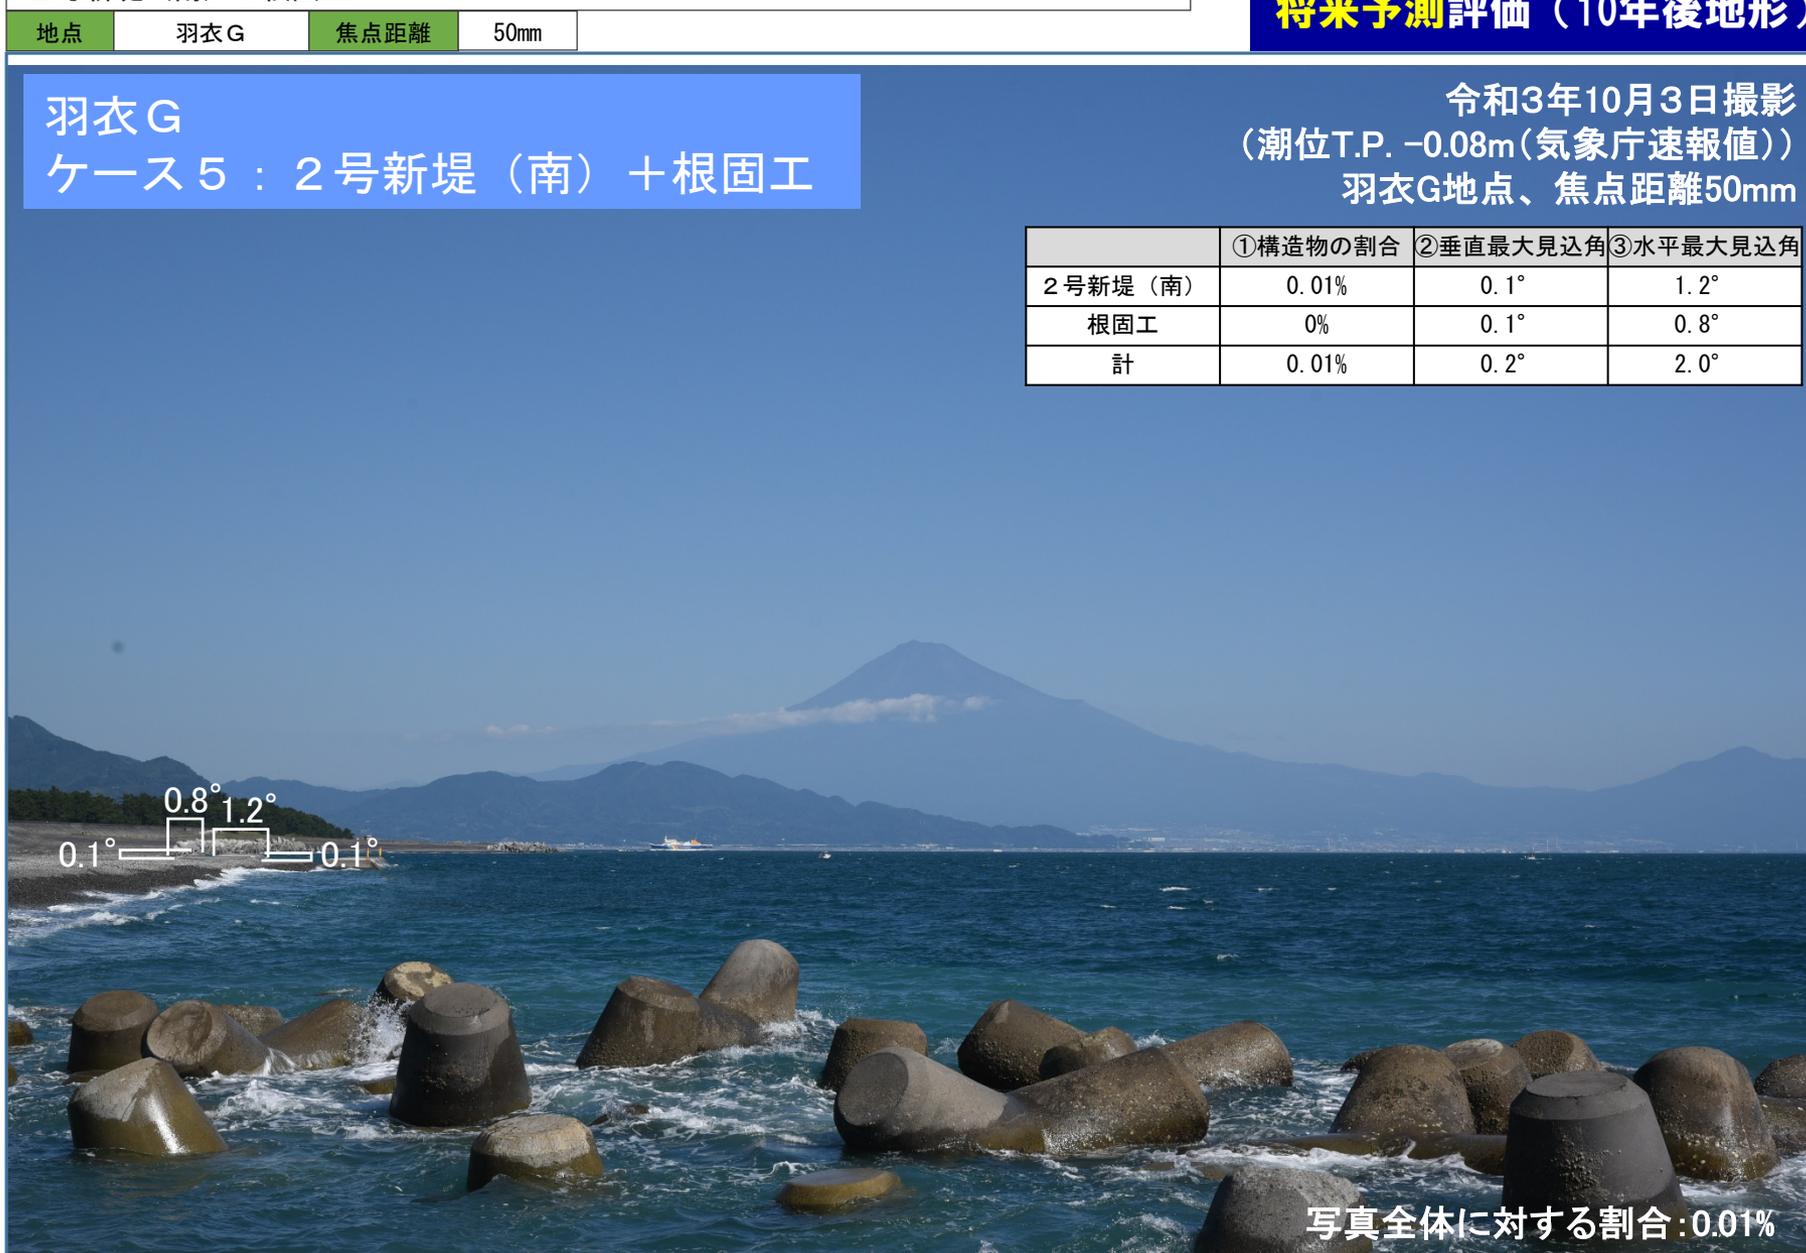
ケース5：2号新堤（南）＋根固工

令和3年10月3日撮影  
 （潮位T.P. -0.08m(気象庁速報値)）  
 羽衣G地点、焦点距離50mm

| | ①構造物の割合 | ②垂直最大見込角 | ③水平最大見込角 |
| 2号新堤（南） | 0.01% | 0.1° | 1.2° |
| 根固工 | 0% | 0.1° | 0.8° |
| 計 | 0.01% | 0.2° | 2.0° |

写真全体に対する割合:0.01%

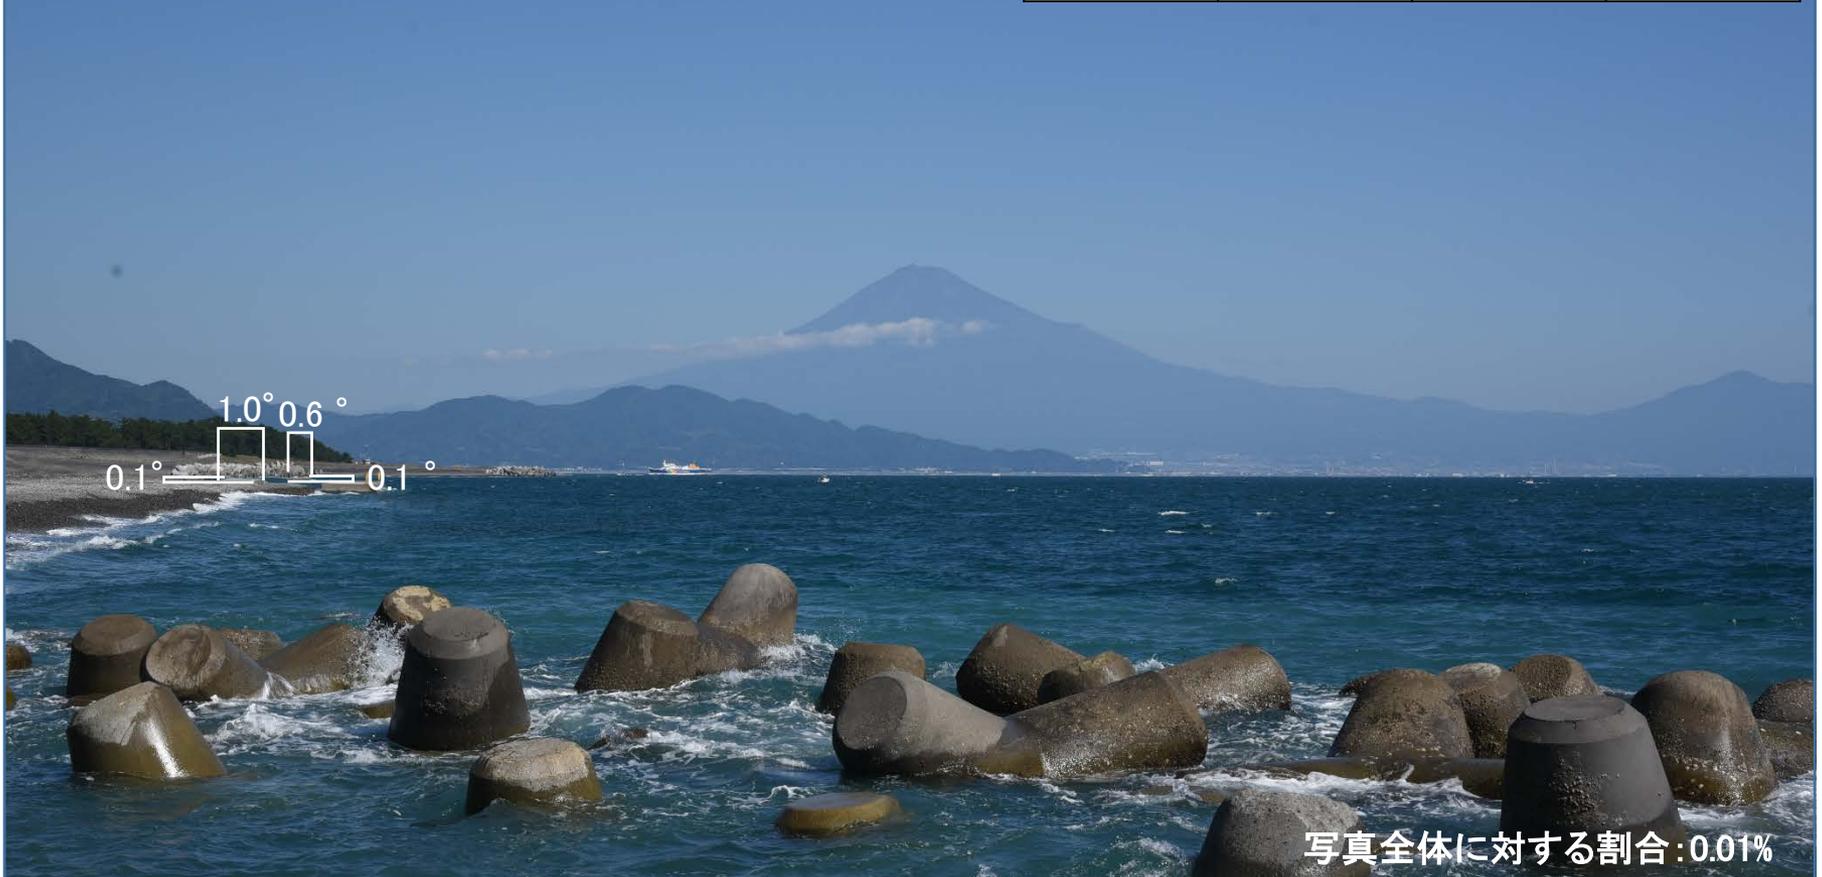
## 羽衣G ケース6：2号新堤（南）+ 2号新堤（北）

令和3年10月3日撮影  
（潮位T.P. -0.08m(気象庁速報値)）  
羽衣G地点、焦点距離50mm

| | ①構造物の割合 | ②垂直最大見込角 | ③水平最大見込角 |
| 2号新堤（南） | 0.01% | 0.1° | 1.0° |
| 2号新堤（北） | 0% | 0.1° | 0.6° |
| 計 | 0.01% | 0.2° | 1.6° |

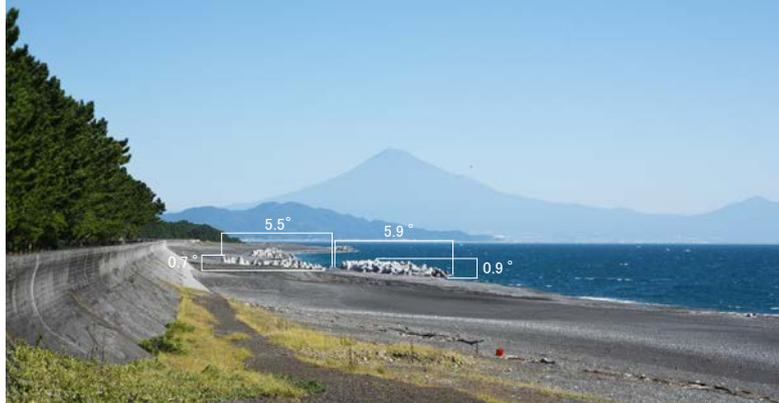
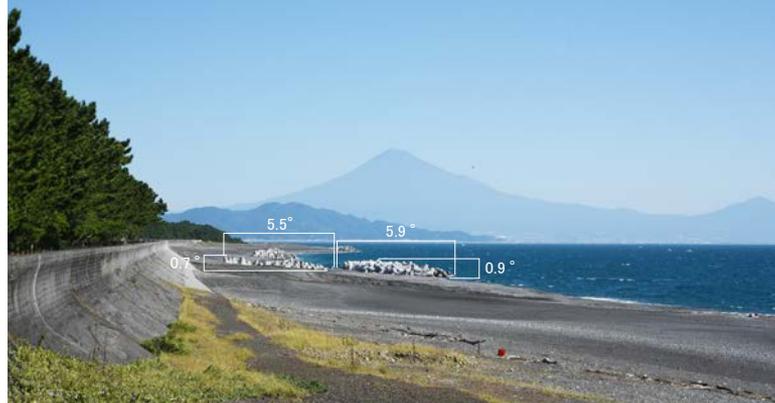
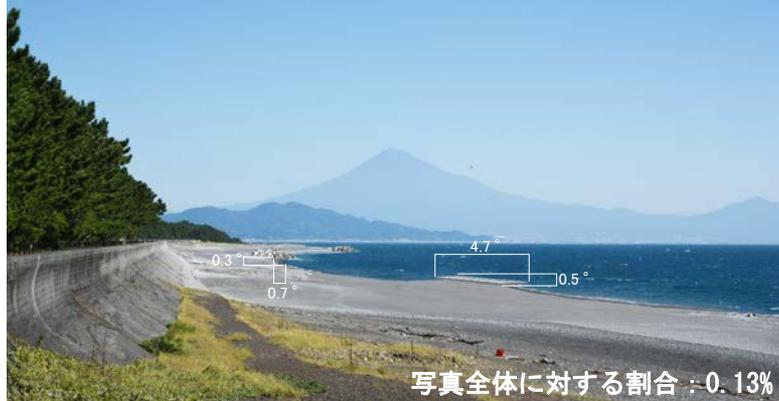
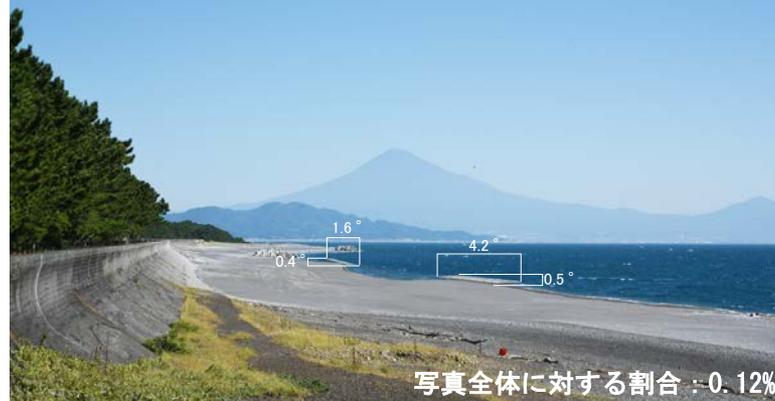
- ケース5、ケース6ともに現況より見込角は改善される（目標値を全て満足）。
- ケース6はケース5に比べて、2号新堤（南）が20m短いため見込角が小さくなる。

※10年後の予測汀線は、地形変化予測シミュレーションより作成した。

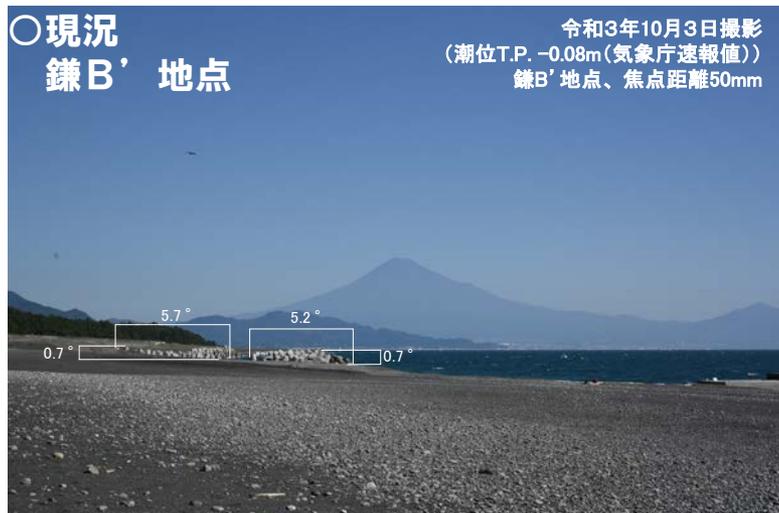
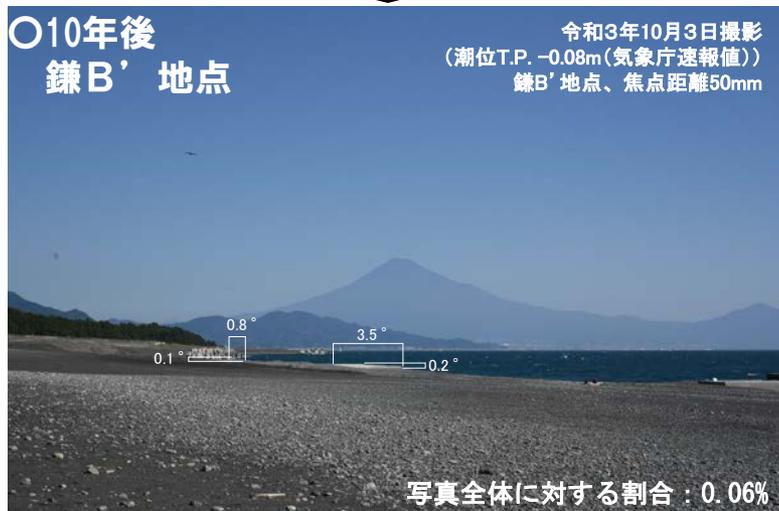
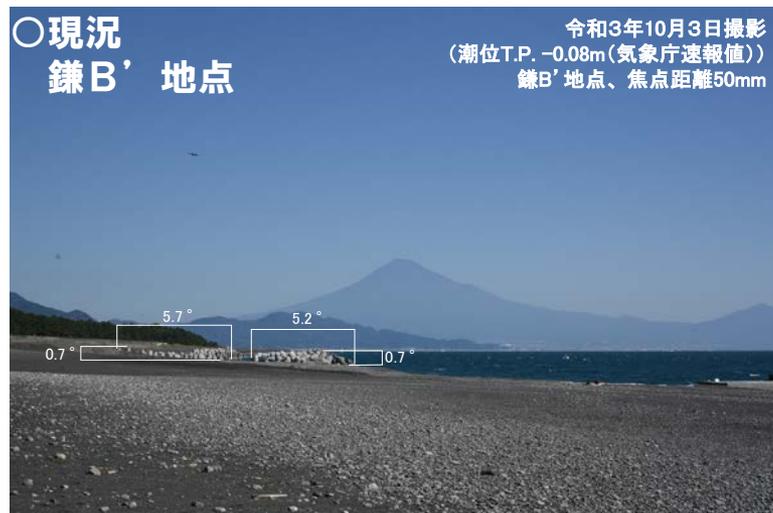
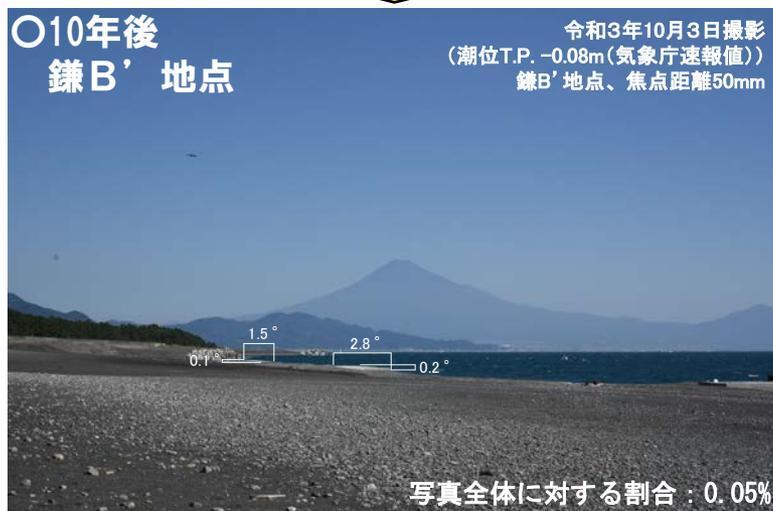
- ケース5、ケース6ともに現況より見込角は改善される（目標値を全て満足）。
- ケース6はケース5に比べて、2号新堤（南）が20m短いため見込角が小さくなる。

※10年後の予測汀線は、地形変化予測シミュレーションより作成した。

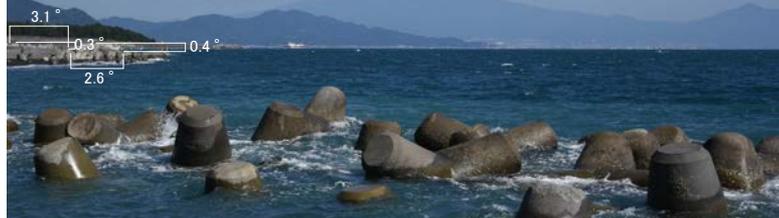
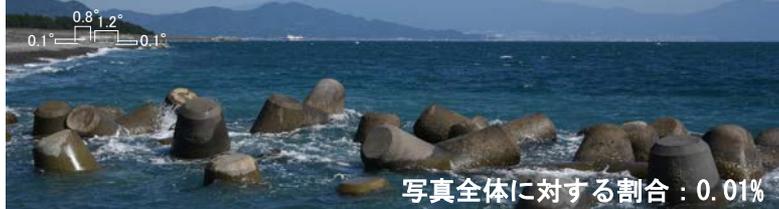
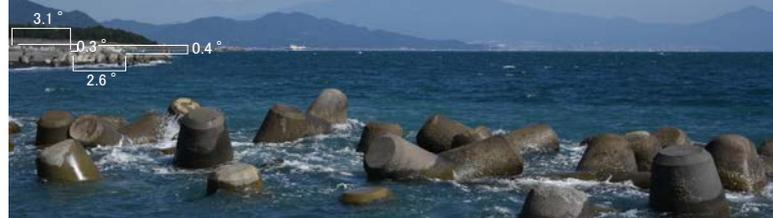
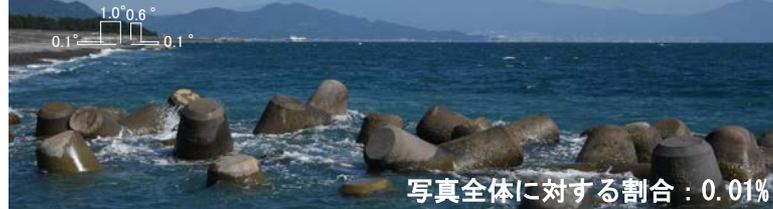
- ケース5、ケース6ともに現況より見込角は改善される（目標値を全て満足）。
- 撮影地点は2号新堤（南）から約500m離れており、視覚上で構造物はほとんど見えない。

※10年後の予測汀線は、地形変化予測シミュレーションより作成した。

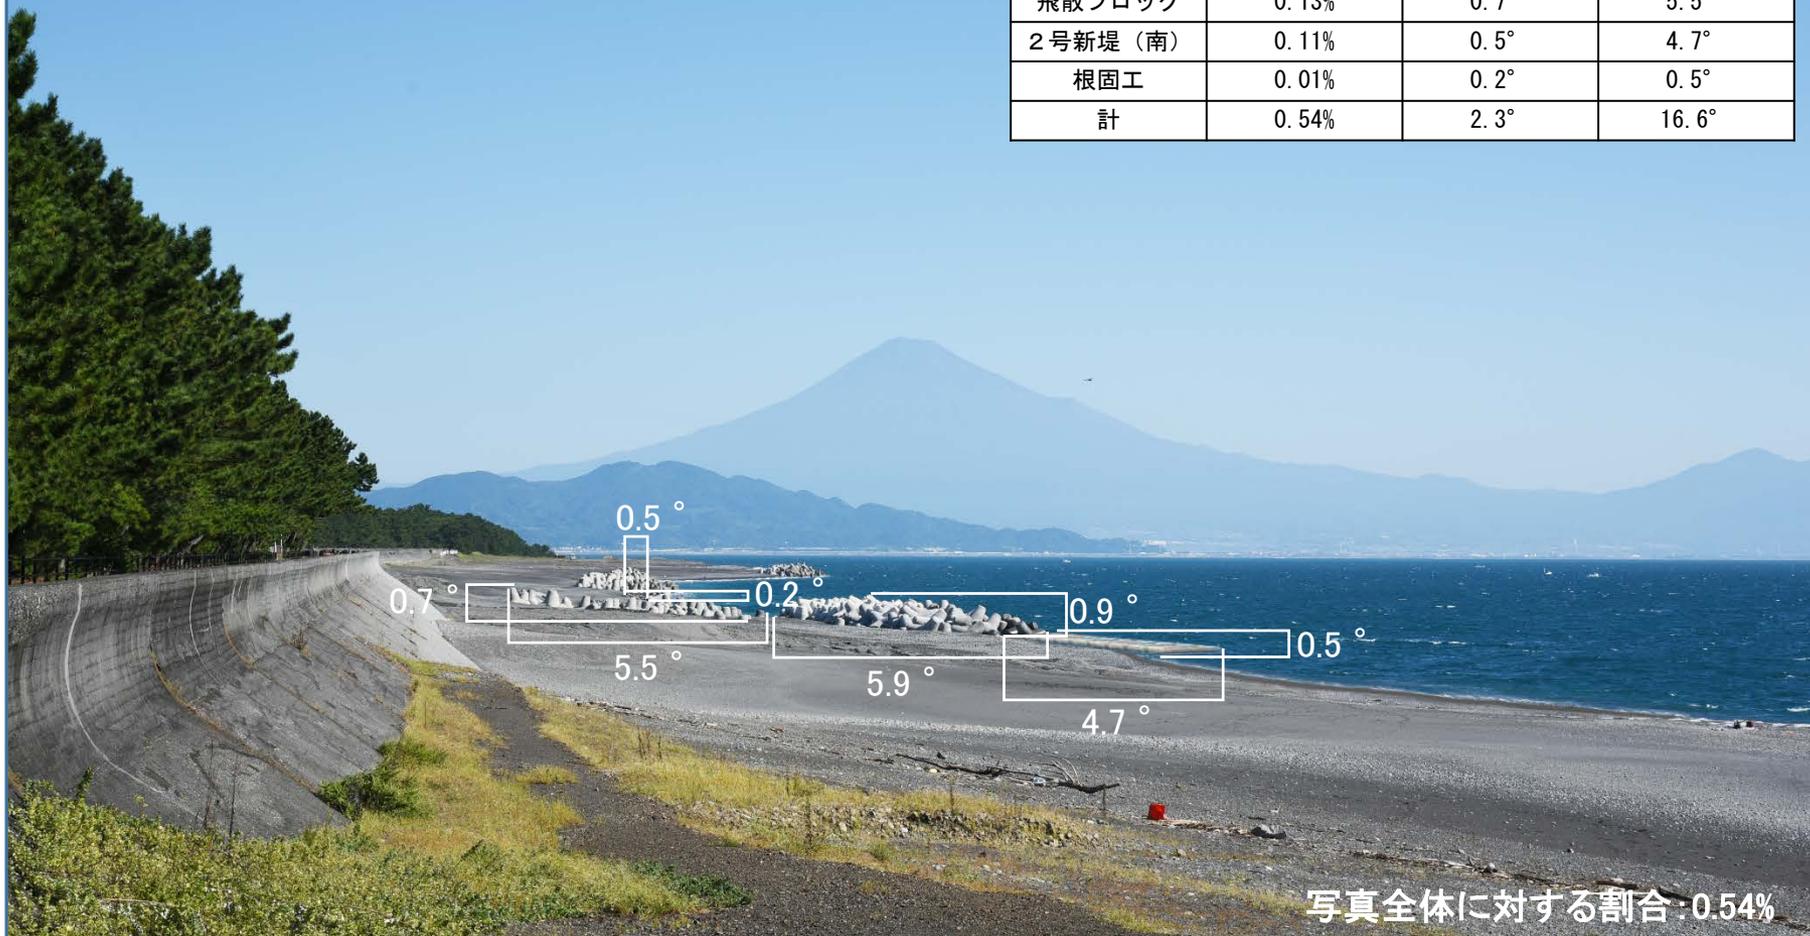
## 鎌B ケース5：2号新堤（南）＋根固工

※全ての構造物がある条件(5年後)の将来予測

| | ①構造物の割合 | ②垂直最大見込角 | ③水平最大見込角 |
| 2号消波堤 | 0.29% | 0.9° | 5.9° |
| 飛散ブロック | 0.13% | 0.7° | 5.5° |
| 2号新堤（南） | 0.11% | 0.5° | 4.7° |
| 根固工 | 0.01% | 0.2° | 0.5° |
| 計 | 0.54% | 2.3° | 16.6° |

写真全体に対する割合：0.54%

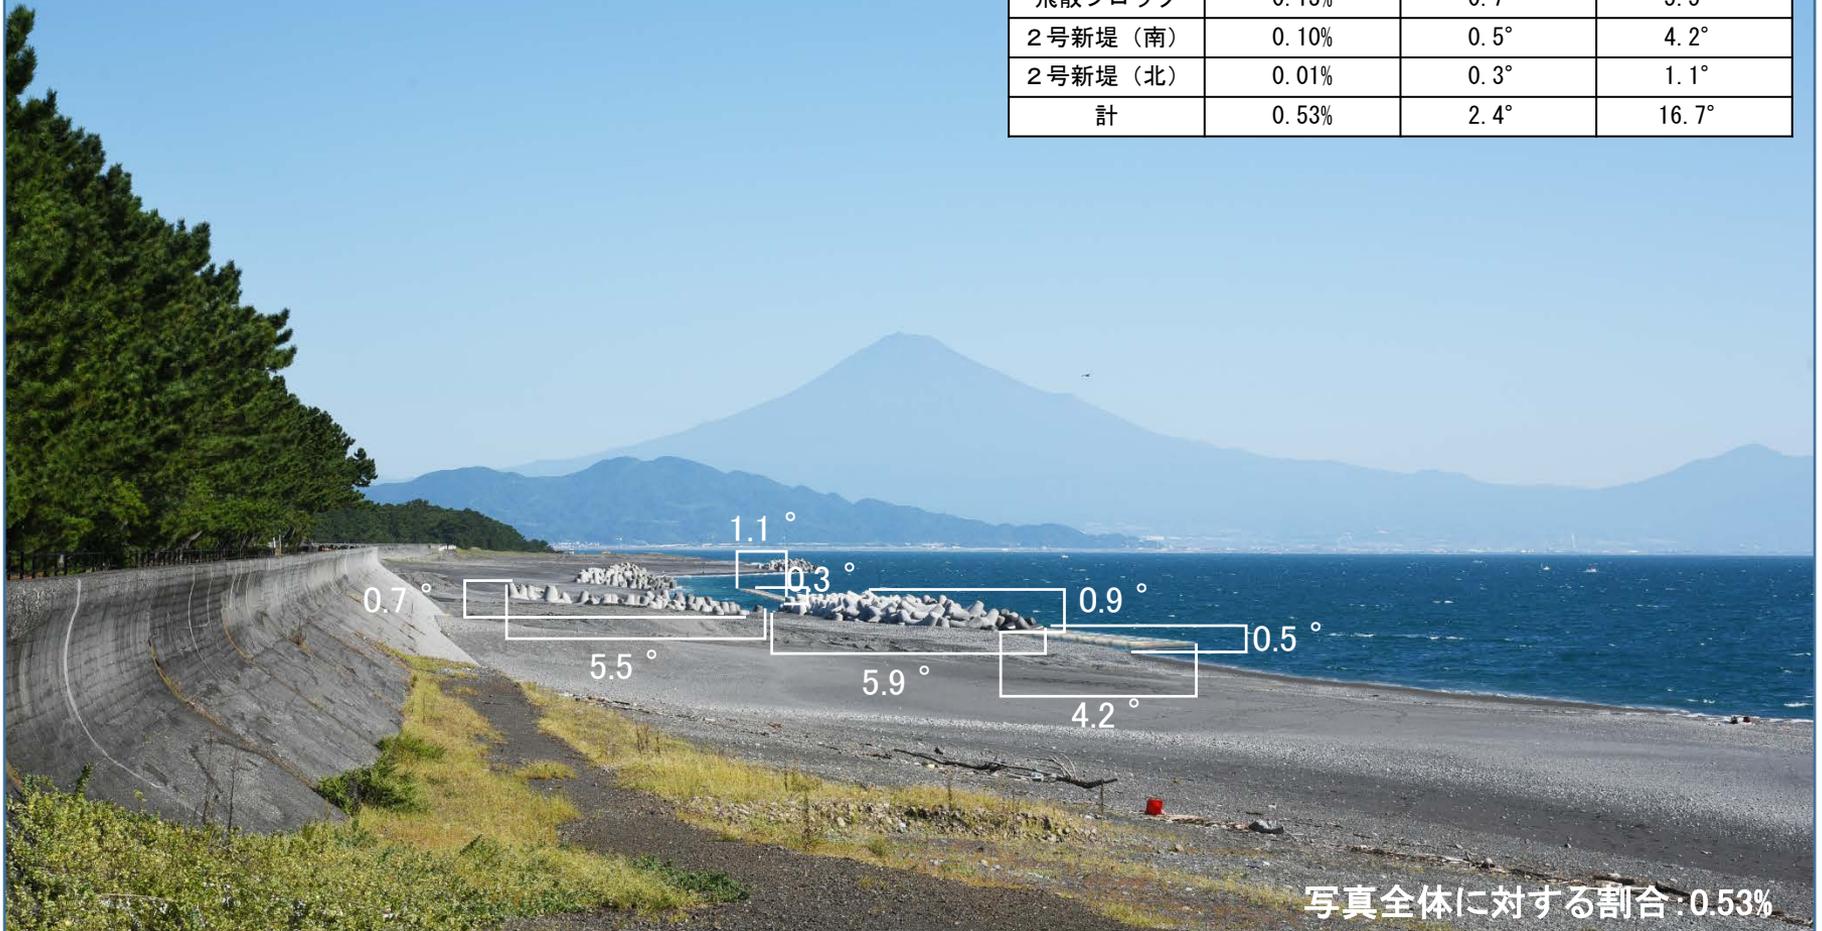
## 鎌B ケース6：2号新堤（南）＋2号新堤（北）

※全ての構造物がある条件(5年後)の将来予測

| | ①構造物の割合 | ②垂直最大見込角 | ③水平最大見込角 |
| 2号消波堤 | 0.29% | 0.9° | 5.9° |
| 飛散ブロック | 0.13% | 0.7° | 5.5° |
| 2号新堤（南） | 0.10% | 0.5° | 4.2° |
| 2号新堤（北） | 0.01% | 0.3° | 1.1° |
| 計 | 0.53% | 2.4° | 16.7° |

写真全体に対する割合：0.53%

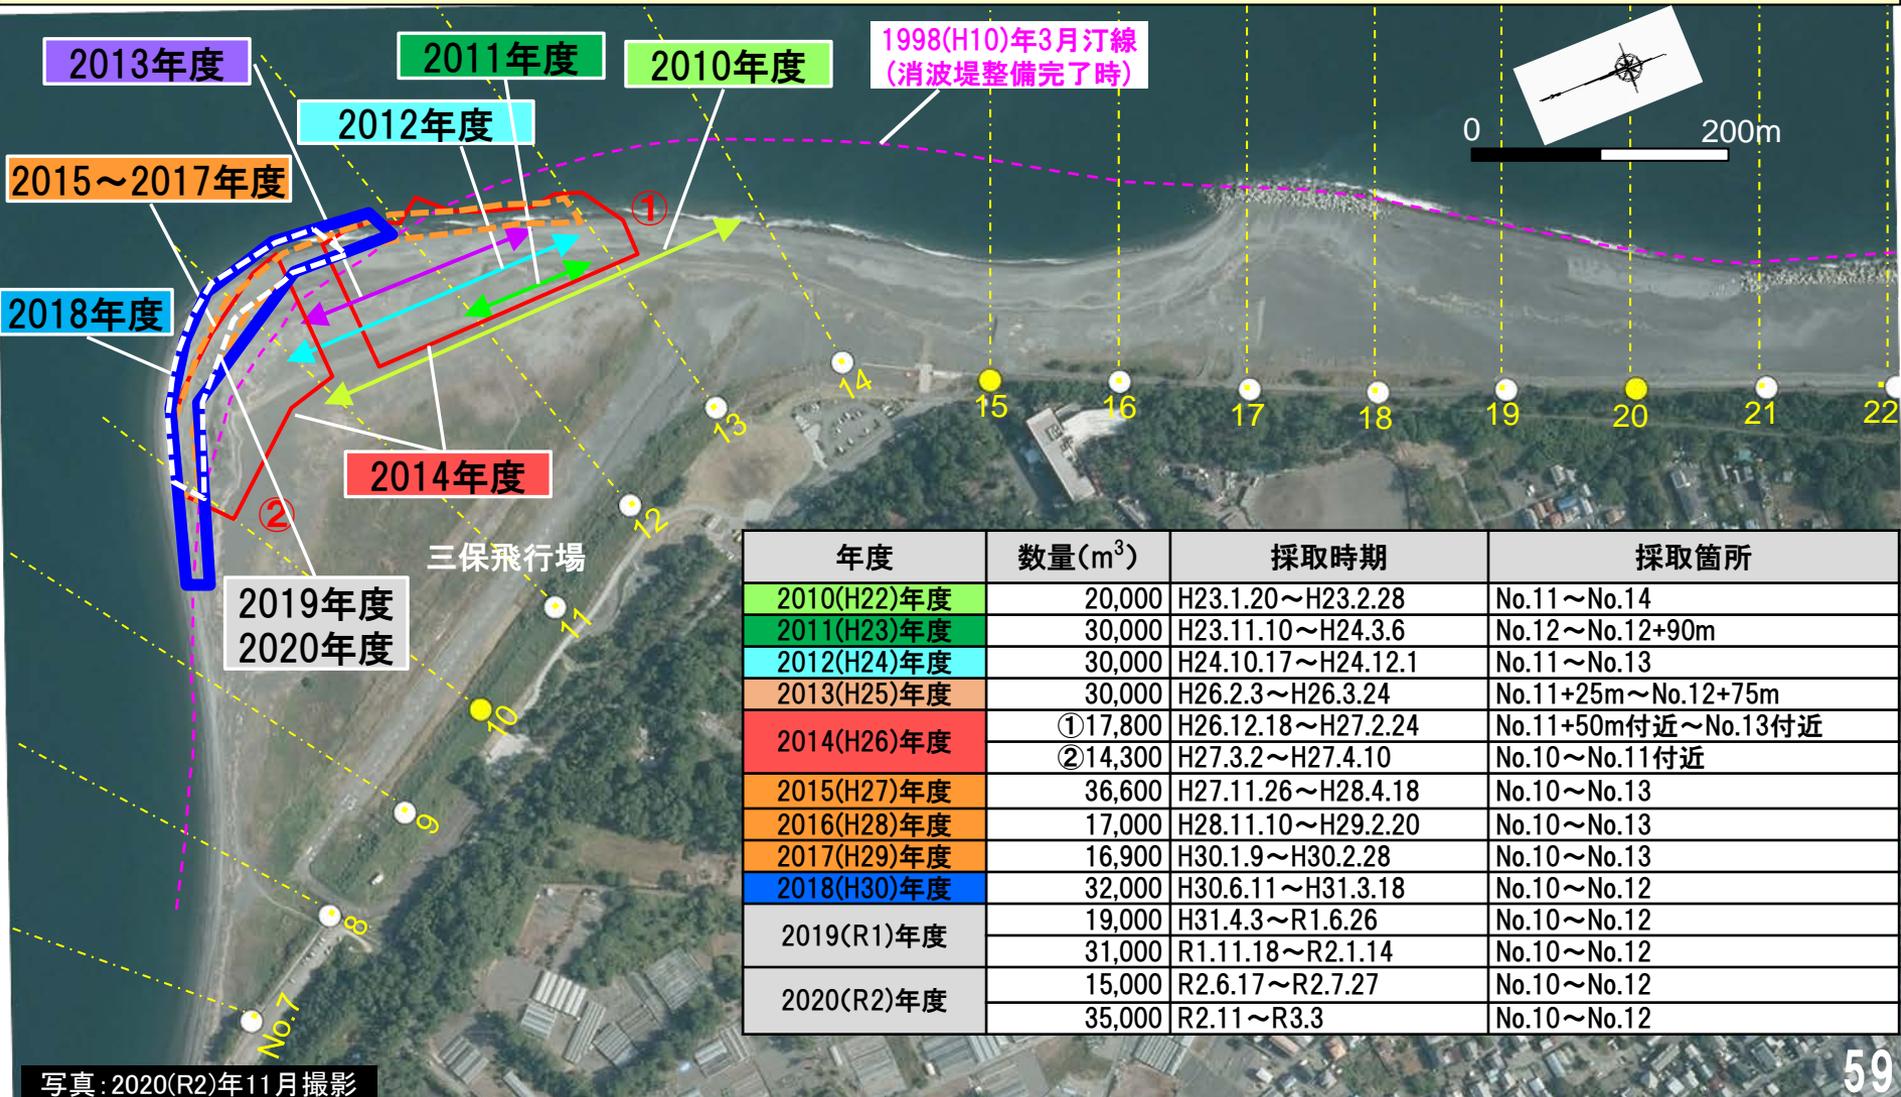
- 2010 (H22) 年度以降の飛行場前面でのサンドリサイクル養浜材採取は、堆積箇所を実施しており、2014 (H26) 年度より採取エリアを下手側まで拡幅して実施している。
- 侵食域に入っている測線No. 13での採取をやめ、下手側の測線No. 12~No. 10とNo. 9の中間の範囲にシフトして採取を実施している。

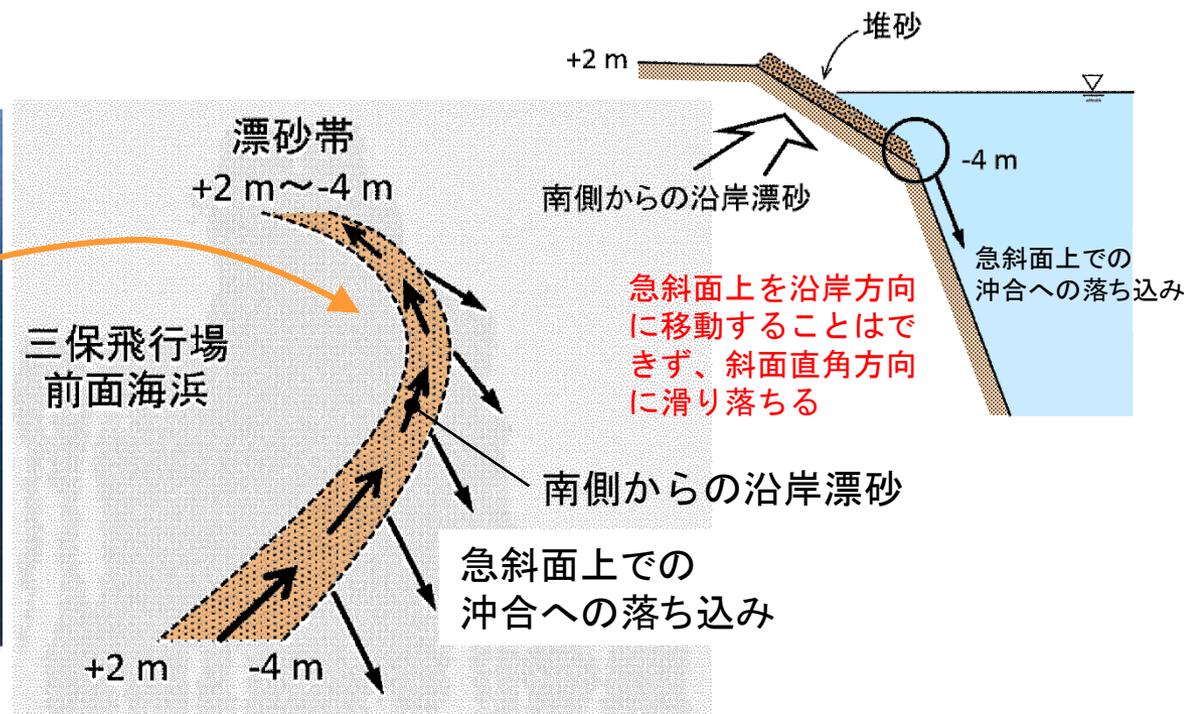
#### A点より南側の漂砂イメージ

- 南側（漂砂上手側）からの沿岸漂砂が沖合へ落ち込むため、落ち込み量を減らすには、より上手側で土砂を採取する必要があるが、No.13で侵食が生じているため、侵食域で採取すると土砂の引き込みなどによって4号消波堤下手の侵食を助長する恐れがある。
- そのため、消波堤区間から飛行場前面への土砂供給を増やす必要がある。

▶ 三保飛行場前面の砂礫は、標高+2m~-4mの1/5勾配の斜面上を汀線に沿って運ばれている。

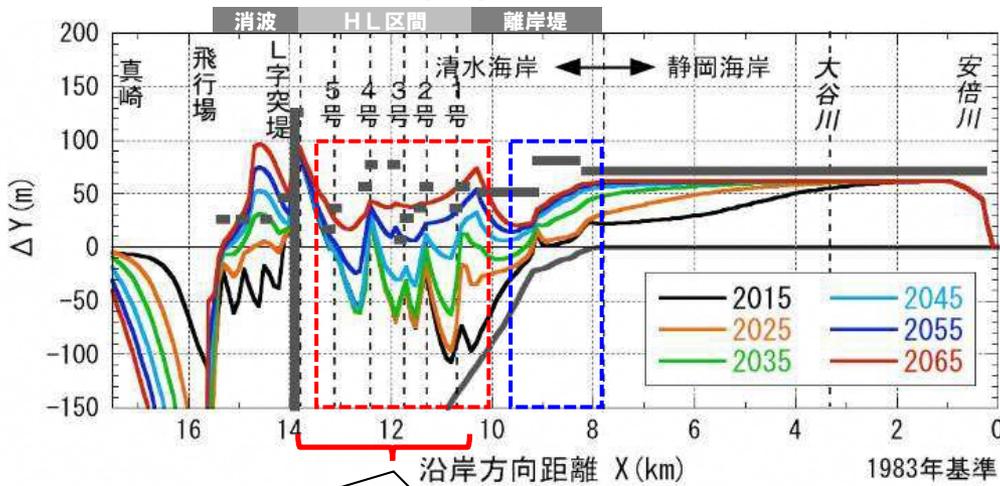
1983年を基準とした汀線変化量の沿岸方向分布

- 離岸堤区間の堆積は進行、2025年までにヘッドランド区間の汀線が前進し始める（左図）。
- 離岸堤区間の汀線前進量は少ないものの、ヘッドランド区間の汀線前進量は大きい。（40～50年後には、ほぼ全域で1983年当時の汀線位置に回復する。）

2025年までにヘッドランド区間の汀線が前進し始める。

40～50年後には、ほぼ全域で1983年当時の汀線位置に回復

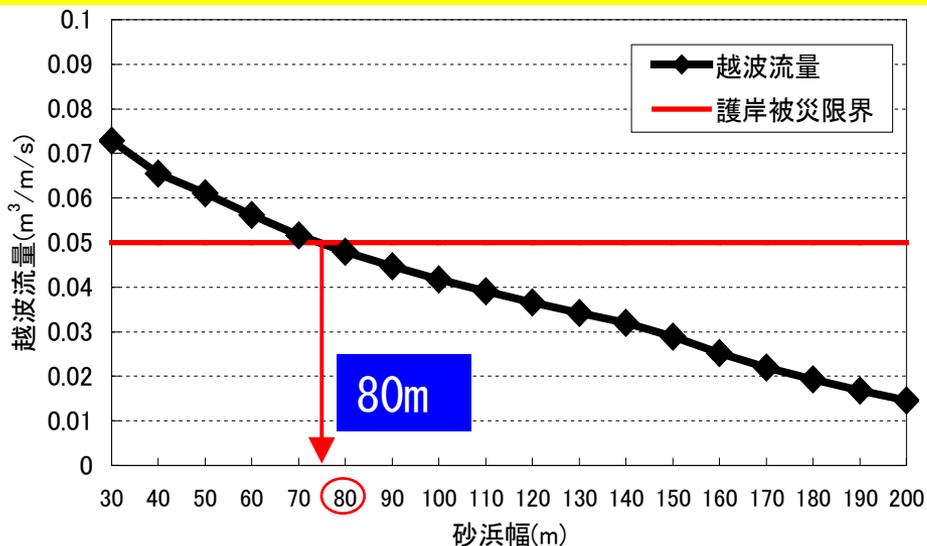
消波堤区間（護岸天端高T.P. +12.0m）において、計画波（1/50確率）が到達しても越波量が護岸の被災限界を超えない砂浜幅。

消波堤区間における越波許容値0.05m<sup>3</sup>/m/s

消波堤区間の砂浜幅と越波流量の関係  
平成25年の台風26号時には、無堤区間で遡上波が松林に迫っており、現在の浜幅（80m）以上を維持する必要がある。

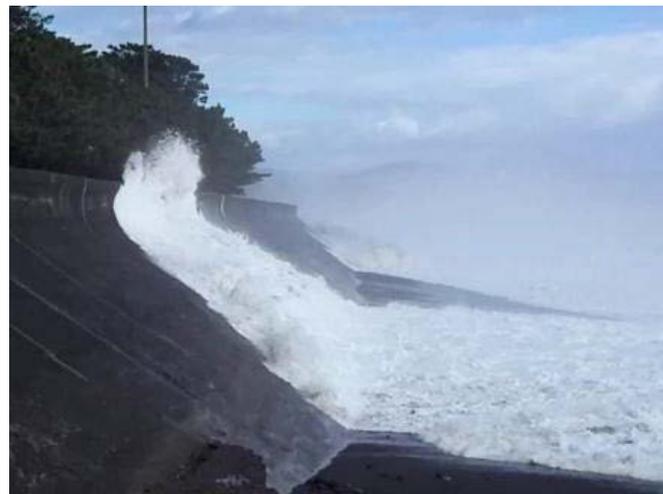
H25台風26号時の波浪状況

【波高ピーク時】 $H_{1/3}=9.28\text{m}$ ,  $T_{1/3}=16.7\text{s}$   
(久能観測所波浪データ)

1号～2号消波堤間における越波状況

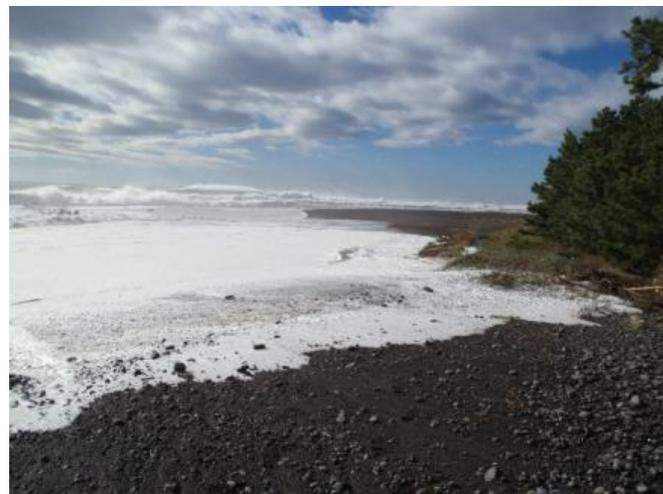
L型突堤～1号消波堤の無堤区間における波の遡上

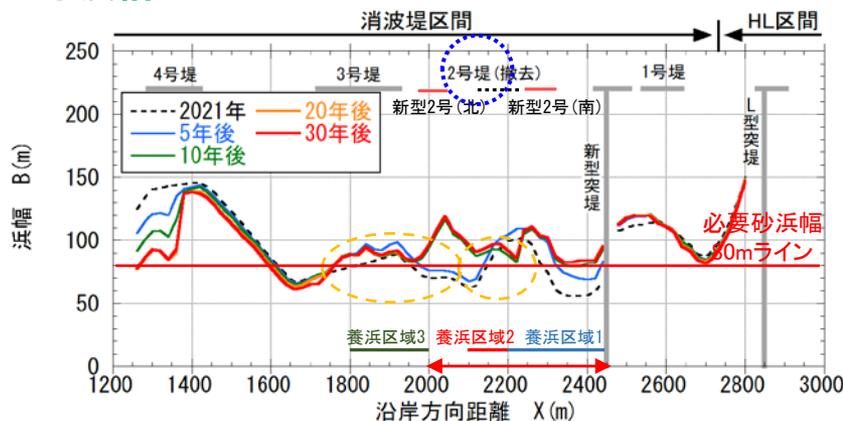
2号消波堤のブロック撤去によるその背後の汀線後退を確認しながら行うことになるが、漂砂下手側の2号消波堤下手の汀線後退が生じても必要浜幅80mを満足していることを条件にブロック撤去を実施する。

2号消波堤ブロック撤去時の必要浜幅の確認範囲 (X=2450~2000m)

- 2号新堤（南）と2号新堤（北）設置は、現時点で令和4～8年度で実施予定であり、2号消波堤のブロック撤去は、2号新堤の設置後に行う予定である。
- ブロック撤去着手の判断基準は、2号消波堤付近で必要浜幅80mを満足していること。

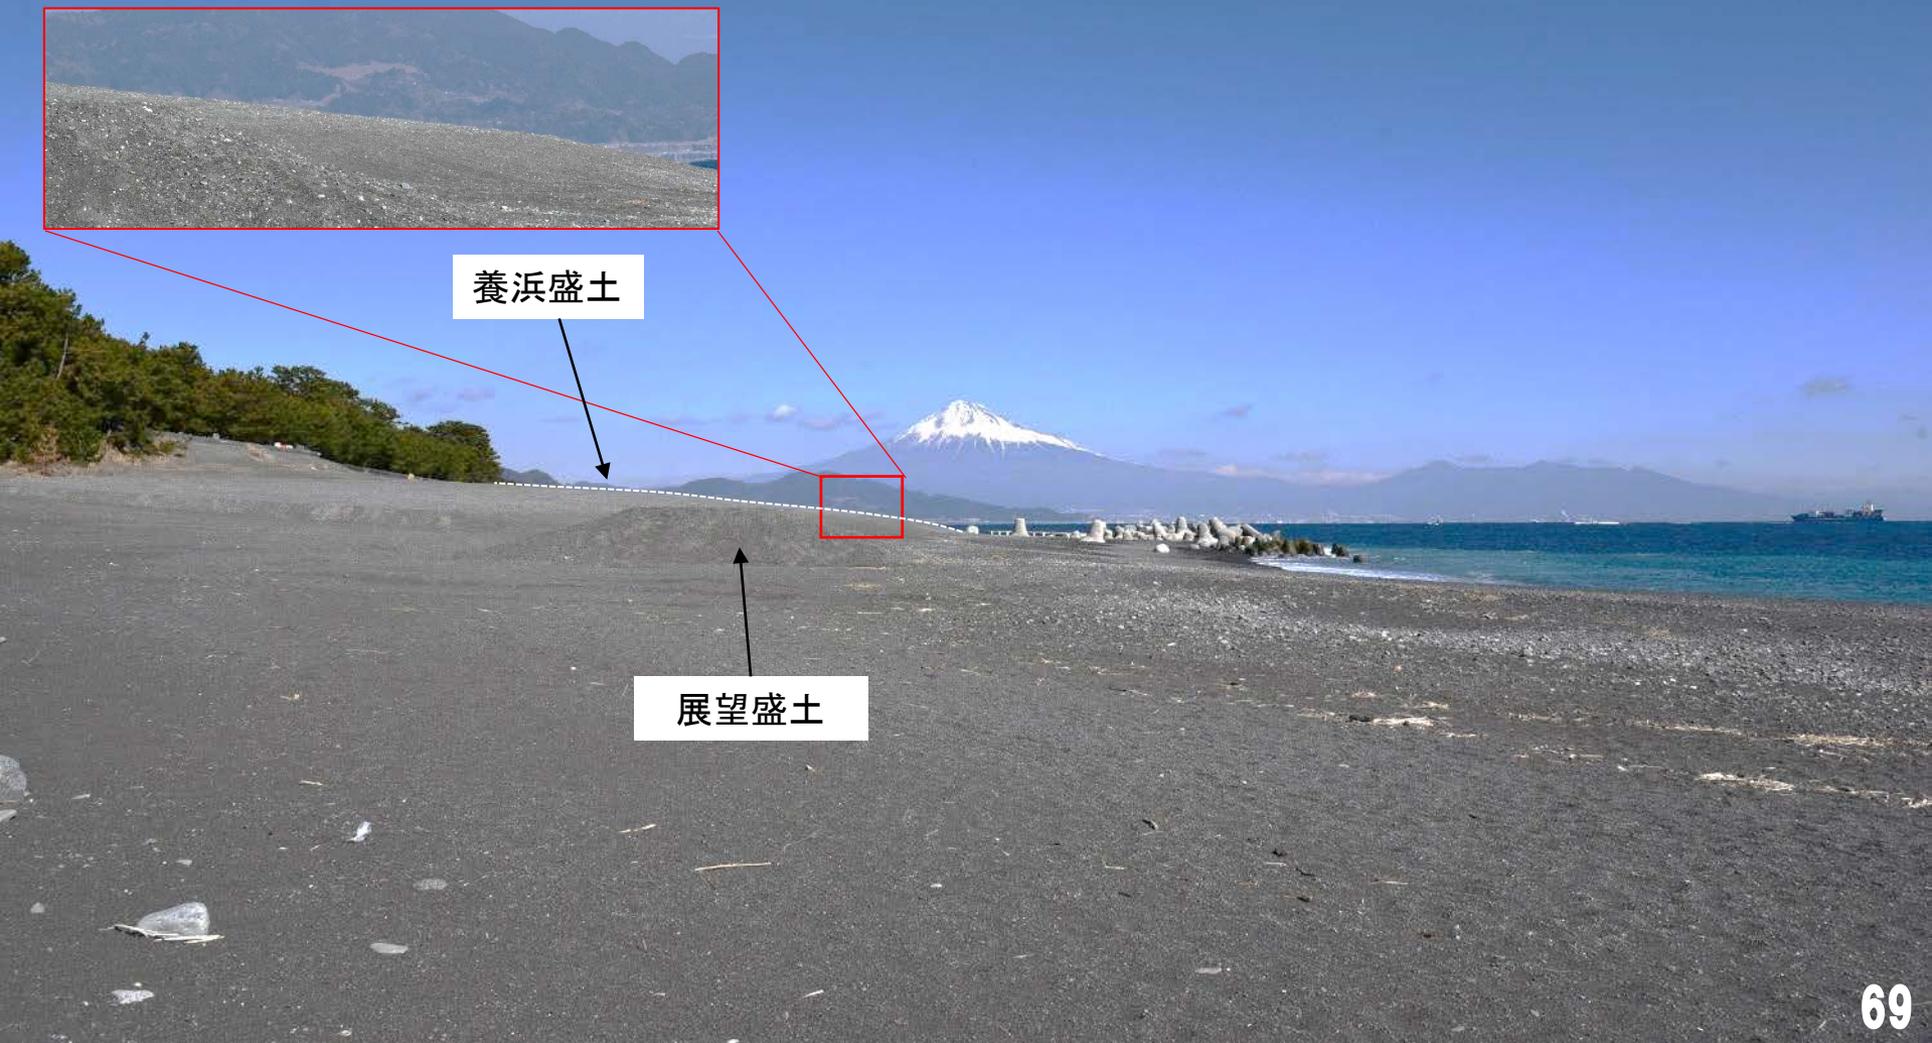
• 平成29年度の養浜材投入後、背後の消波堤は視認されなくなった。

平成29年度の実施状況 羽衣F

平成30年2月14日撮影(潮位T.P. -0.1m)  
(焦点距離27mm)

養浜盛土

展望盛土

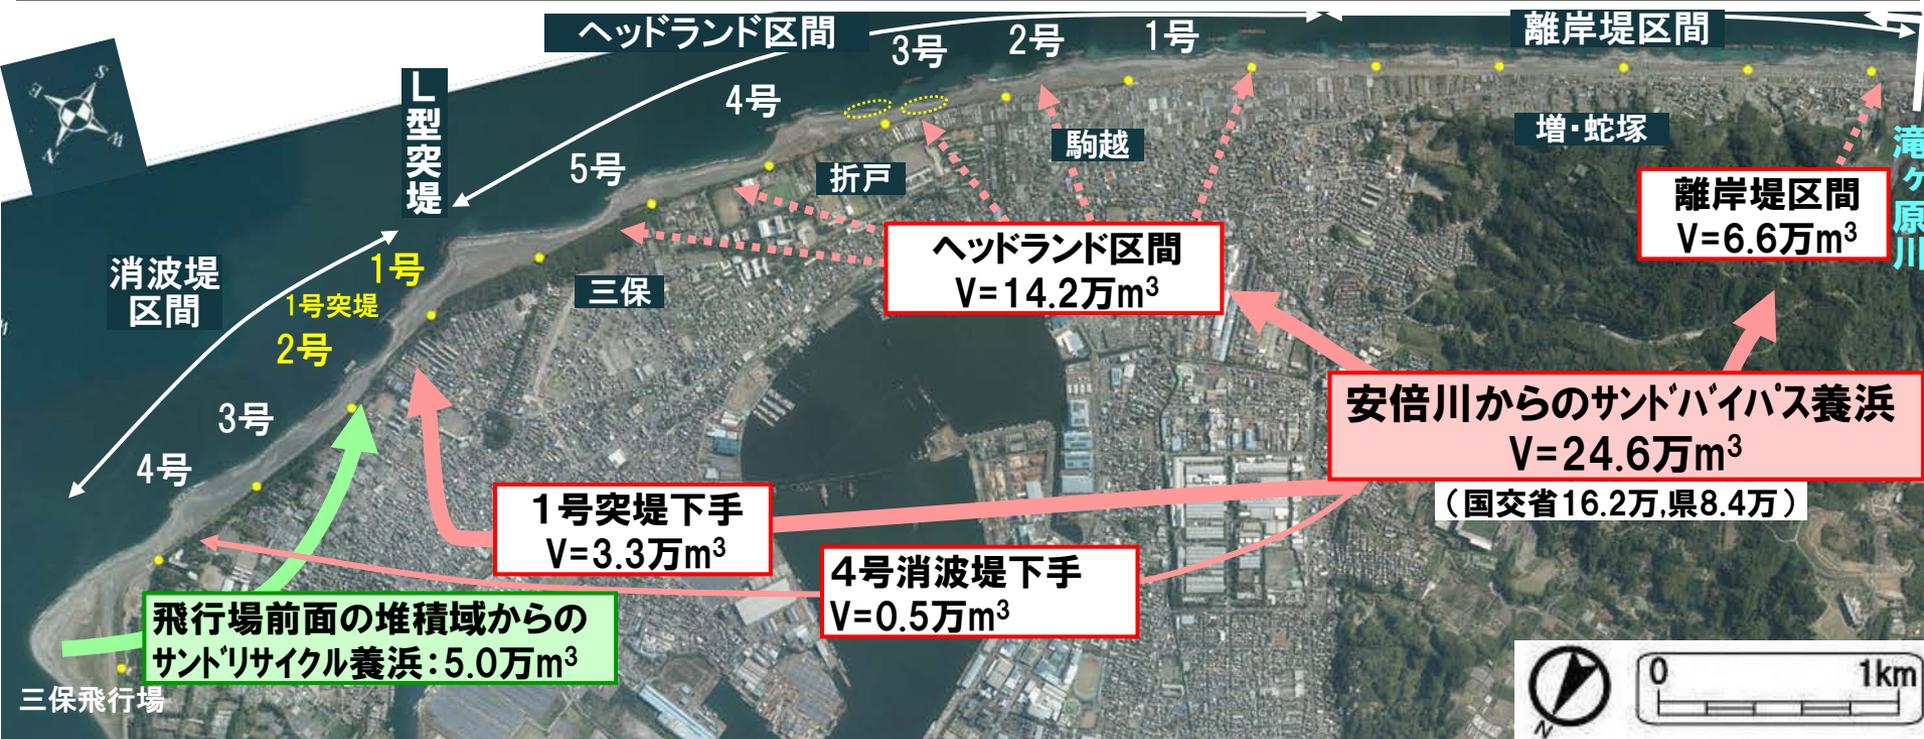
- 令和2年度は、サンドバイパス養浜24.6万m<sup>3</sup>、サンドリサイクル養浜5.0万m<sup>3</sup>を実施した。  
(令和元年度は、サンドバイパス養浜15.6万m<sup>3</sup>、サンドリサイクル養浜5.0万m<sup>3</sup>を実施した。)
- 2号消波堤の災害復旧工事を実施。1号消波堤のブロック撤去を段階的に実施した。

令和2年度の事業実施状況

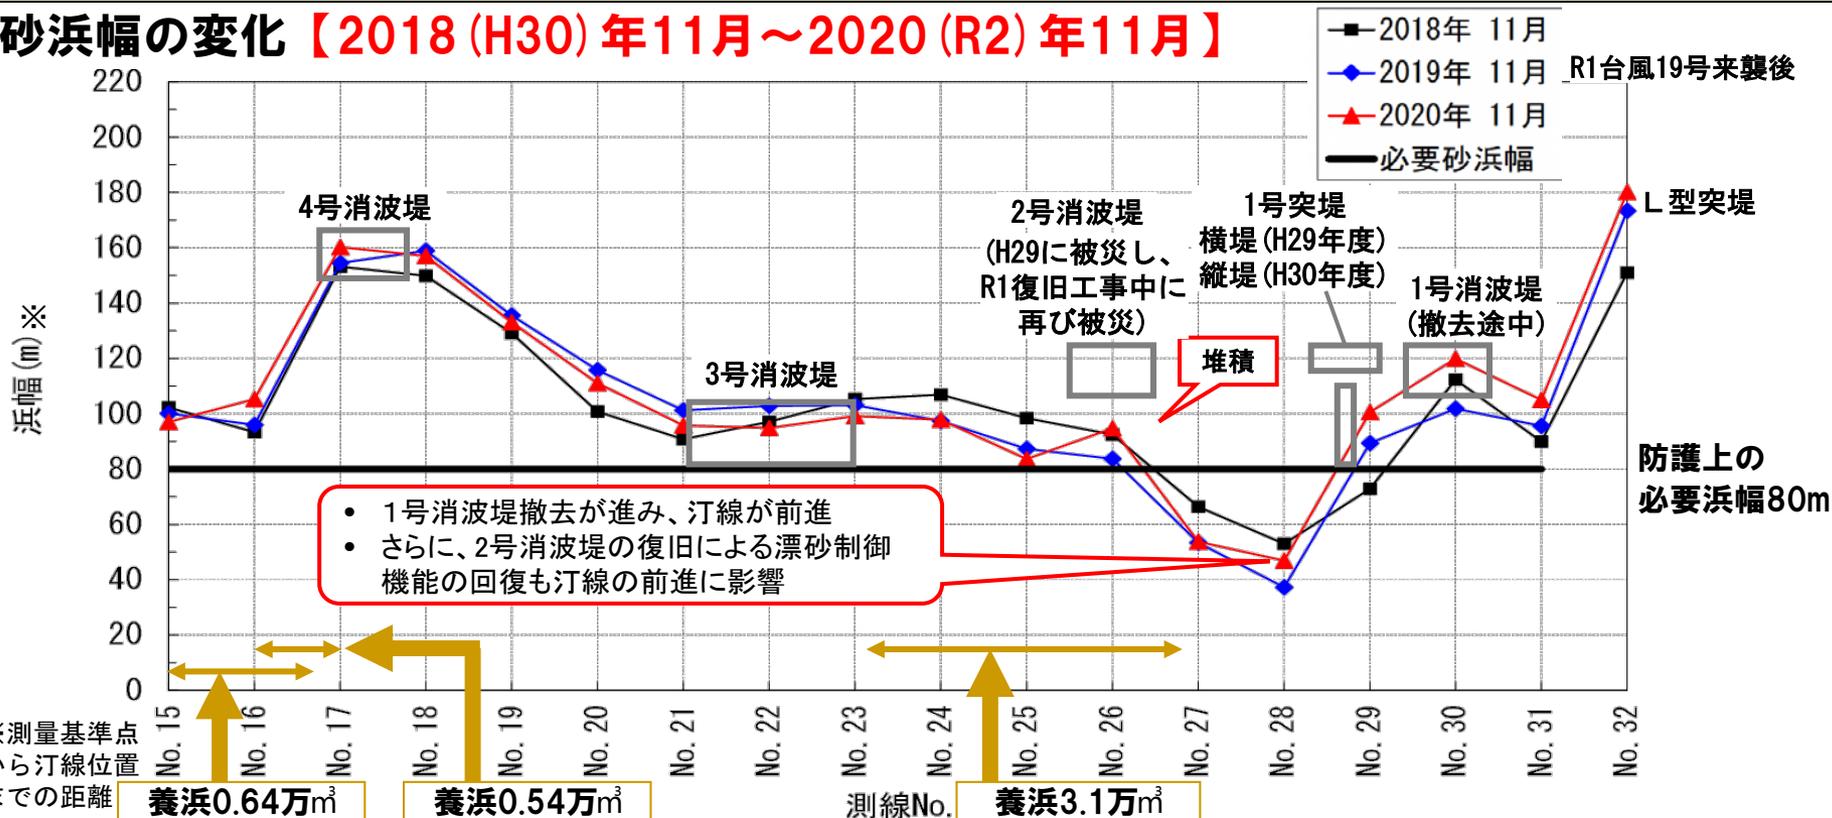
## 砂浜幅の変化【2018 (H30) 年11月～2020 (R2) 年11月】

- 1号突堤上手で汀線が前進した。
- 2号消波堤の復旧により、No. 26の汀線がやや前進した。
- 3号～4号消波堤間でやや侵食、4号消波堤下手の汀線はやや前進した。

※測量基準点から汀線位置までの距離

養浜0.64万<sup>m</sup><sub>3</sub> (R2.3-R2.4)

養浜0.54万<sup>m</sup><sub>3</sub> (R1.11-R1.12)

養浜3.1万<sup>m</sup><sub>3</sub> (R1.11-R2.1)
