# 第5回三保松原景観改善技術フォローアップ会議

## 技術検討ワーキング部会 資料

令和3年10月21日

## 1. 2号新堤の設置位置と構造

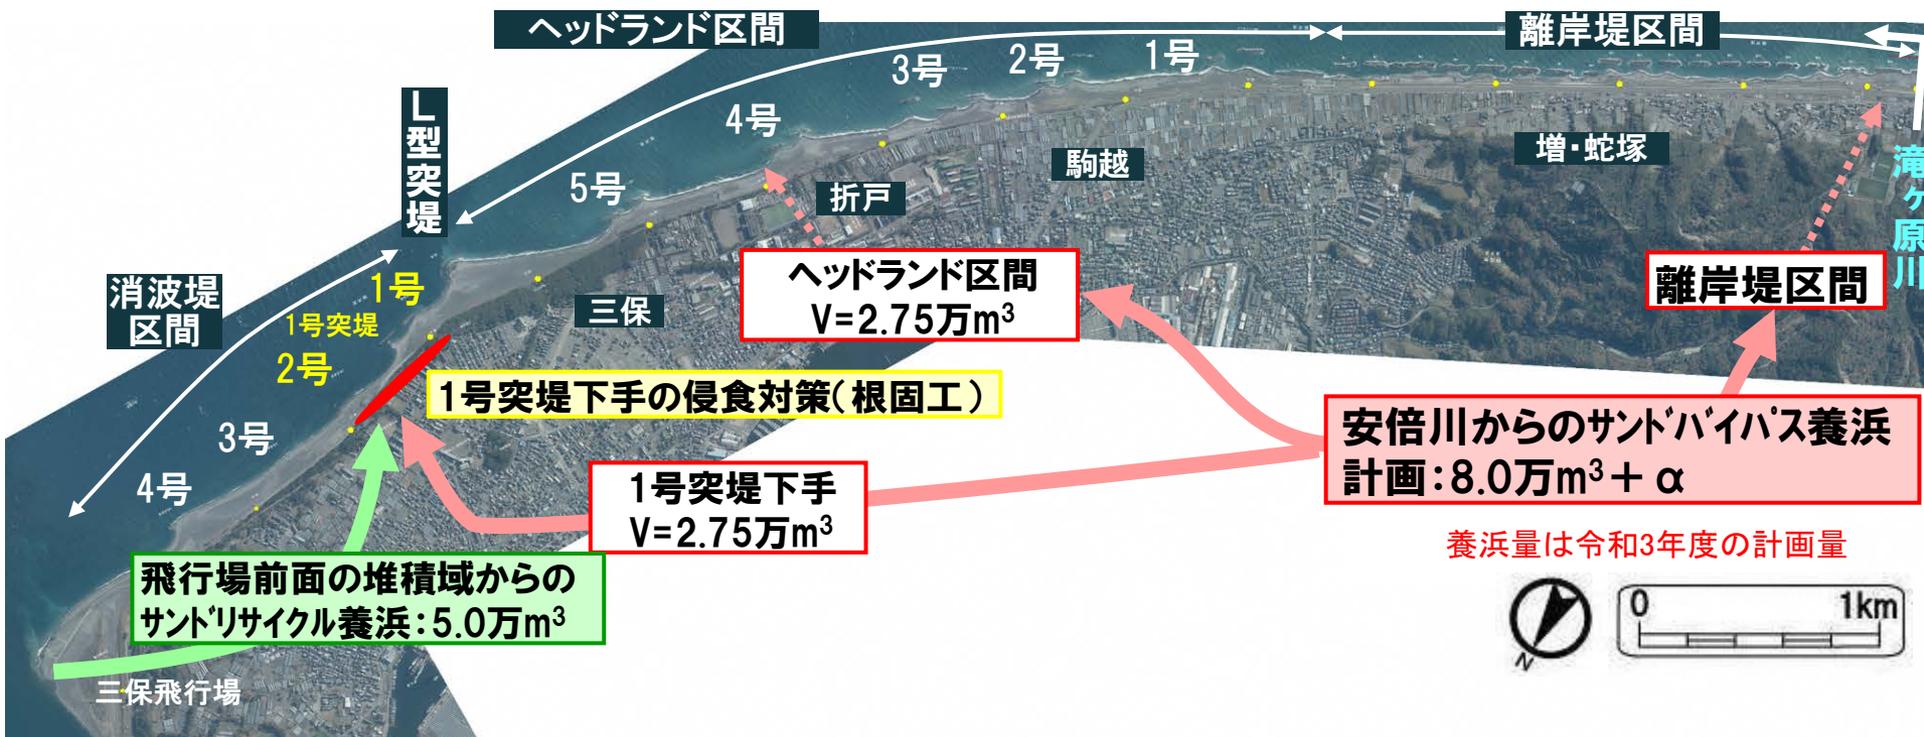
- 令和3年度は、サンドバイパス養浜、サンドリサイクル養浜、1号突堤下手の侵食対策を実施

養浜量は令和3年度の計画量
