# 第9回三保松原景観改善技術フォローアップ会議

令和5年3月24日

静岡県

## 1. 2号新堤の整備における今後の検討事項

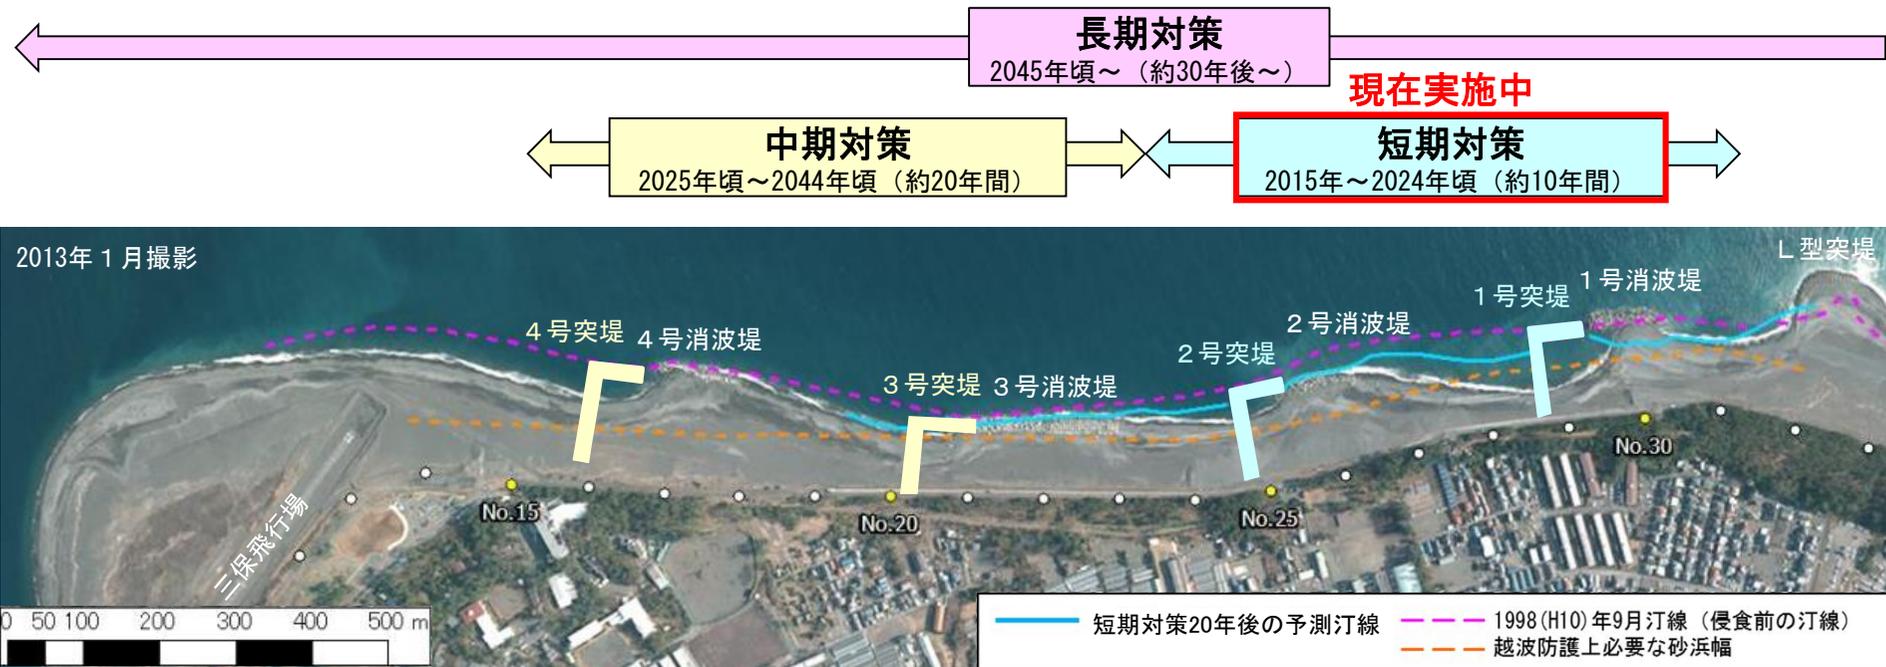
- ・ 長期対策の目標は、安倍川からの土砂供給のみで砂浜が維持されていた侵食前の姿に回復させることであり、砂浜が回復するまでの間、短期対策、中期対策を段階的に実施する。

※図は「三保松原白砂青松保全技術会議検討結果報告書」における計画を空中写真に落とし込んだもの

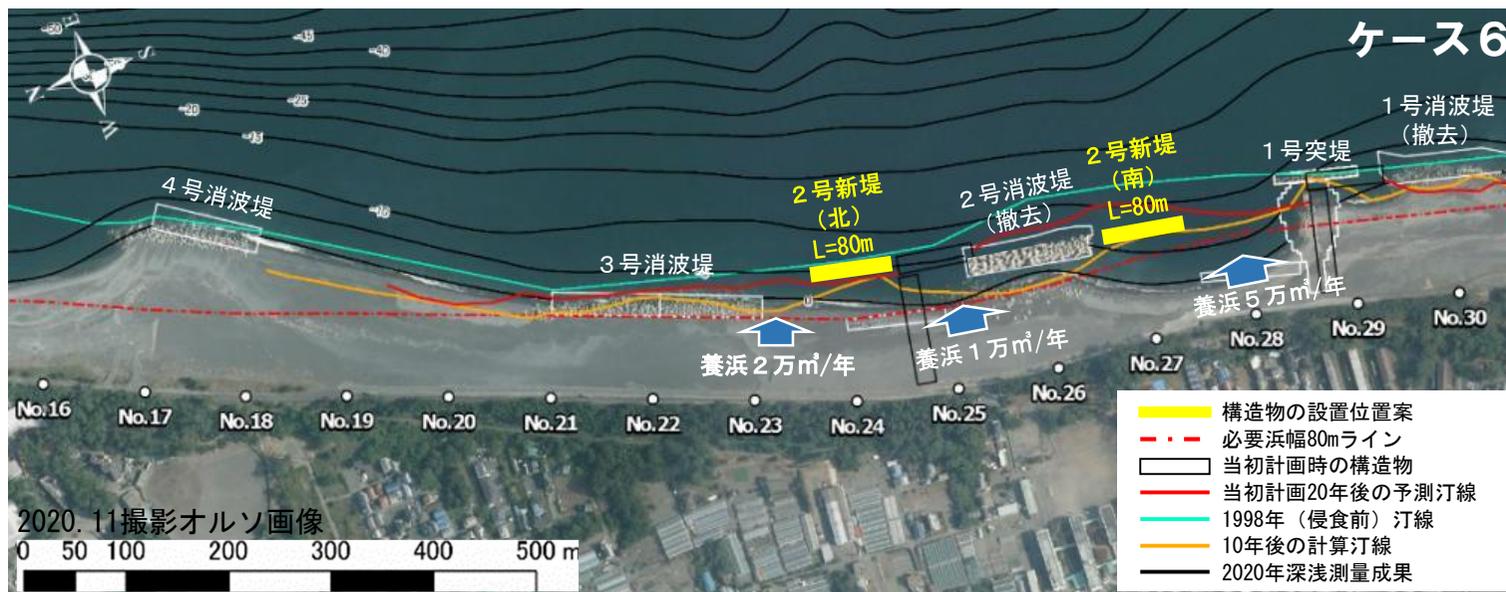
総合的に評価し「ケース6」（2号新堤（南）＋2号新堤（北）＋養浜区域拡大）を選定した。

：2号新堤（南）・2号新堤（北）の設置と養浜8万m<sup>3</sup>/年により、必要な浜幅80m以上の確保が見込まれ、特に2号新堤（北）付近では、施設背後の堆砂が促進され、必要な浜幅以上の浜幅の確保が見込まれる。

：海岸構造物が写真全体に占める割合は現状に比べて大幅に改善し、垂直最大見込角も水平最大見込角も目標値を満足する。

：施設の設置目標である侵食前の汀線付近に2号新堤（北）を設置するため、長期対策の目標である侵食前の汀線の達成が見込まれる。

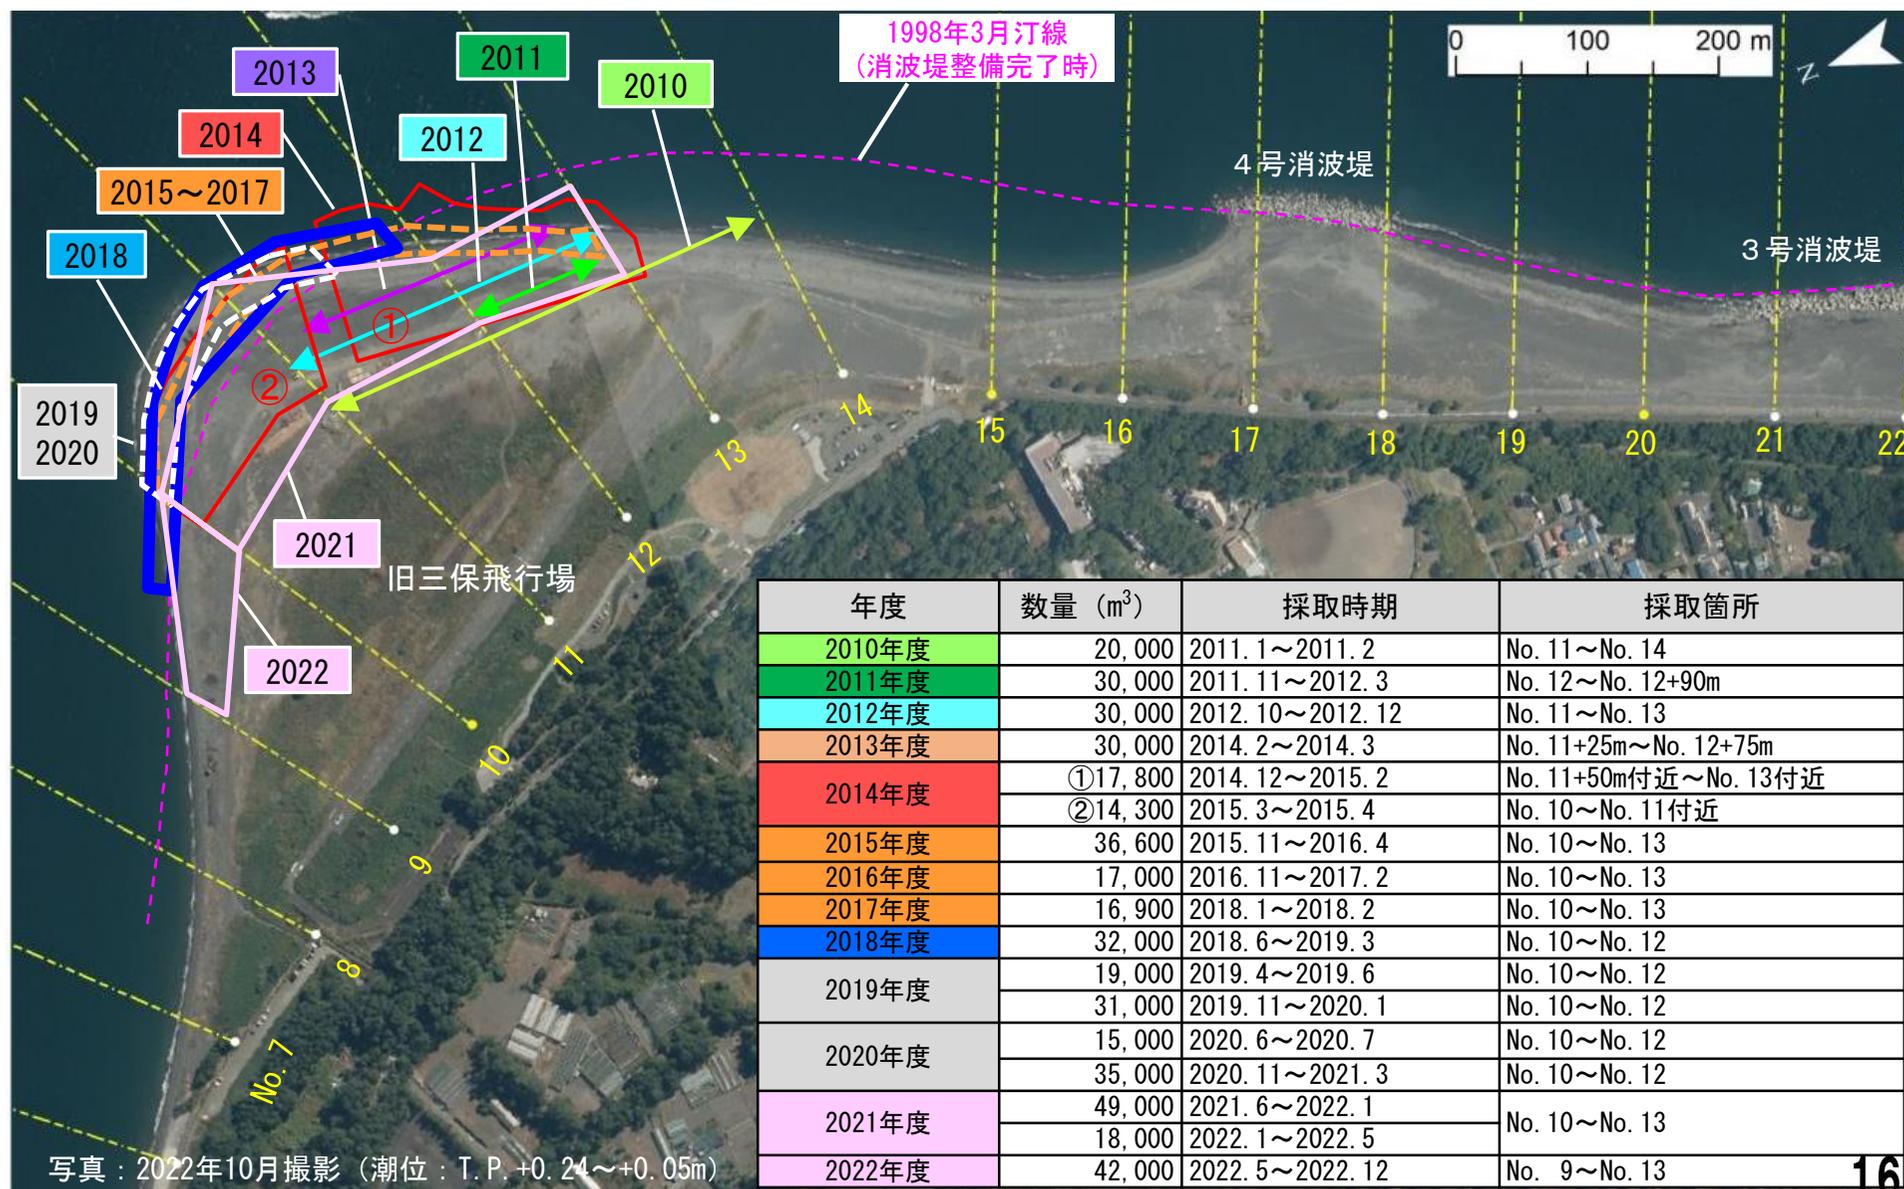
- 2010年度以降の旧飛行場前面でのサンドリサイクル養浜材採取は、堆積箇所を実施しており、2014年度以降は、採取エリアを下手側まで拡幅して実施している。

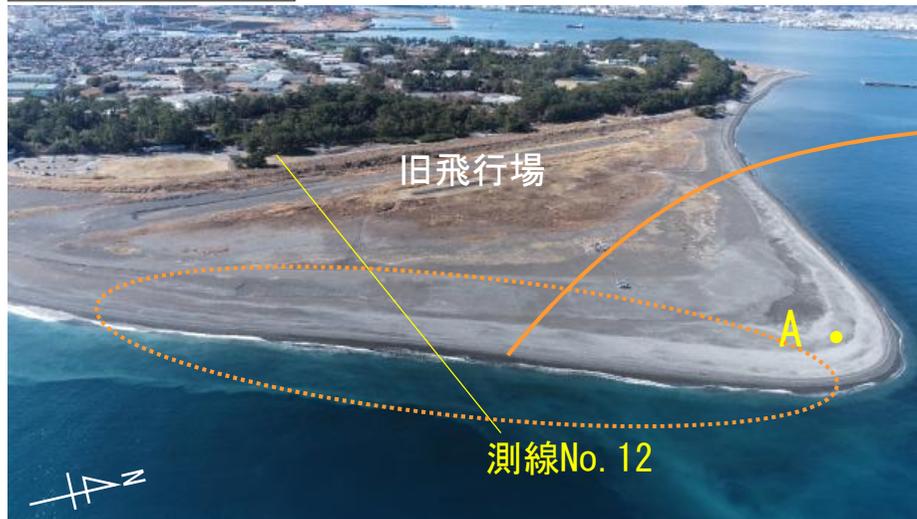
### 漂砂特性

- 大量の沿岸漂砂が現在もT. P. -4.0m以深の急斜面を経て海底谷に落ち込み、堆積を続けている。
- 砂礫がT. P. -4.0mの水深に達しないようにしない限り土砂の落ち込みが続くため、現在の陸上採取の方法以外として、水中からの採取等による効率的な土砂の採取方法を検討する。

2022年1月撮影 (東海大学提供)

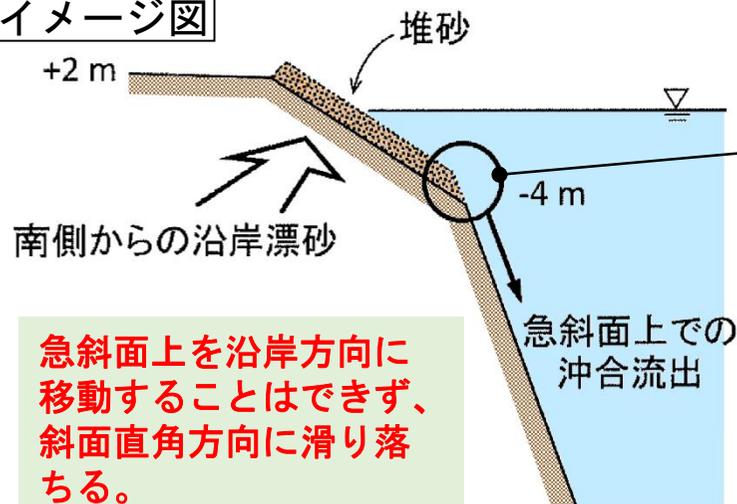
### イメージ図

- 砂礫は-4 mに達すると、非常に急勾配をなすことになり、不安定になって直ちに急斜面へと落ち込む。
- その砂礫の落ち込みは鉛直上方（汀線）へ広がる。
- 砂礫が-4 mの水深に達しないようにしない限り、土砂の落ち込みが続く。

沿岸漂砂の海底への落ち込み量を減らすため、これまで実施している陸上採取の方法以外として、水中からの採取等による効率的な土砂の採取方法を検討する必要がある。17

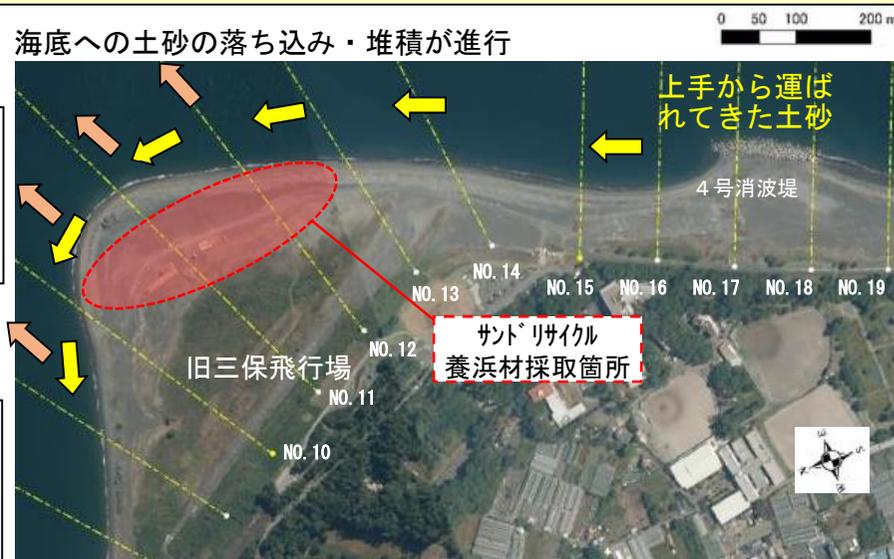
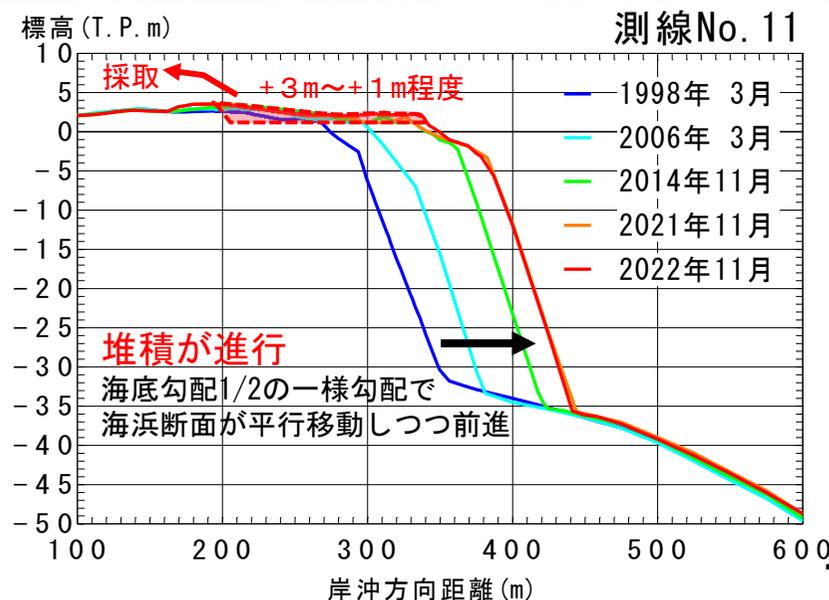
- 汀線付近のバームより陸側を、プール状に繰り返し掘削する方法で砂礫を採取
- 測線No. 12~10のT. P. +3.0m~+1.0m程度を掘削

- 海底へ落ち込む前の急斜面上の堆積土砂を採取する。  
(陸上採取+海上浚渫)

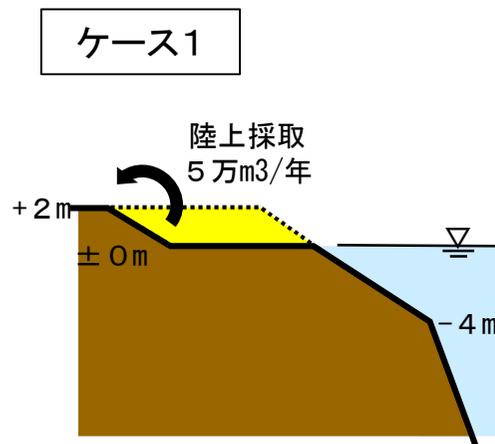
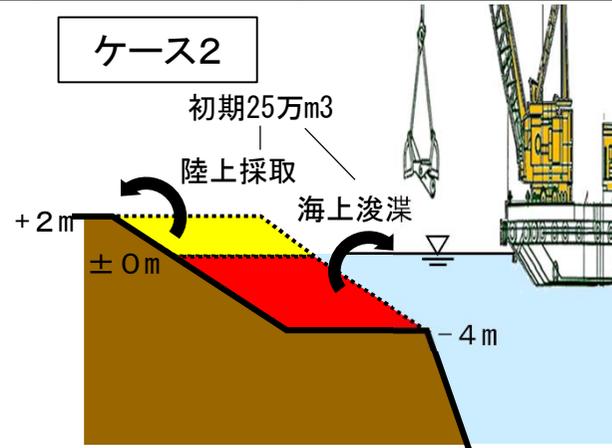
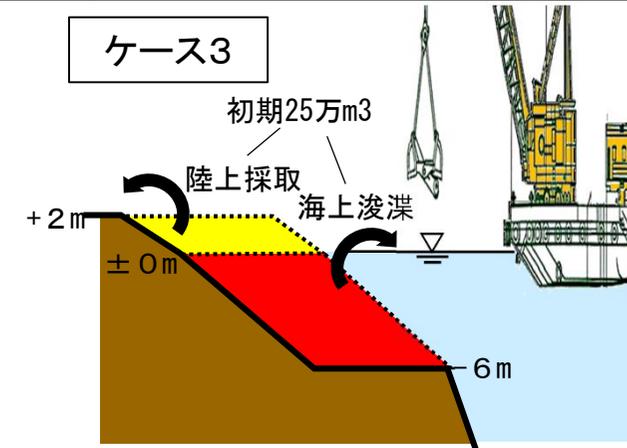
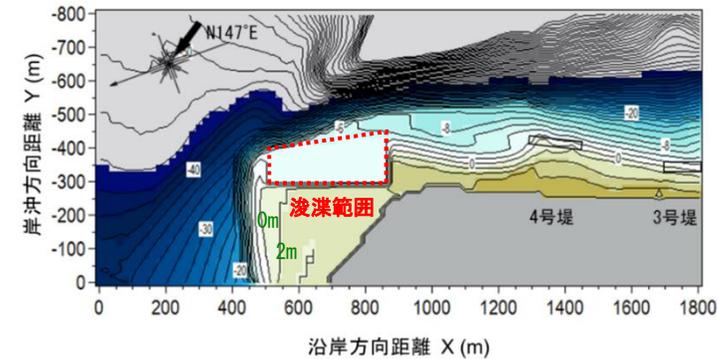
- 数値シミュレーションにより、現行の陸上採取を今後も継続するケースと海上浚渫を実施するケースについて、地形変化予測計算を行った。

ケース名	内容	土砂採取量	採取方式	採取範囲
ケース1	現行の陸上採取	5万m <sup>3</sup> /年	陸上	No. 13~10 : T.P. +2 ~ ±0m
ケース2	大規模浚渫 (T.P. -4mまで)	初期25万m <sup>3</sup>	陸上 (T.P. +2 ~ ±0m) 海上 (T.P. ±0 ~ -4m)	No. 13~10 : T.P. +2 ~ -4m (割合) 陸上1 : 海上2
ケース3	大規模浚渫 (T.P. -6mまで)	初期25万m <sup>3</sup>	陸上 (T.P. +2 ~ ±0m) 海上 (T.P. ±0 ~ -6m)	No. 13~11 : T.P. +2 ~ -6m (割合) 陸上1 : 海上3

大規模浚渫  
範囲

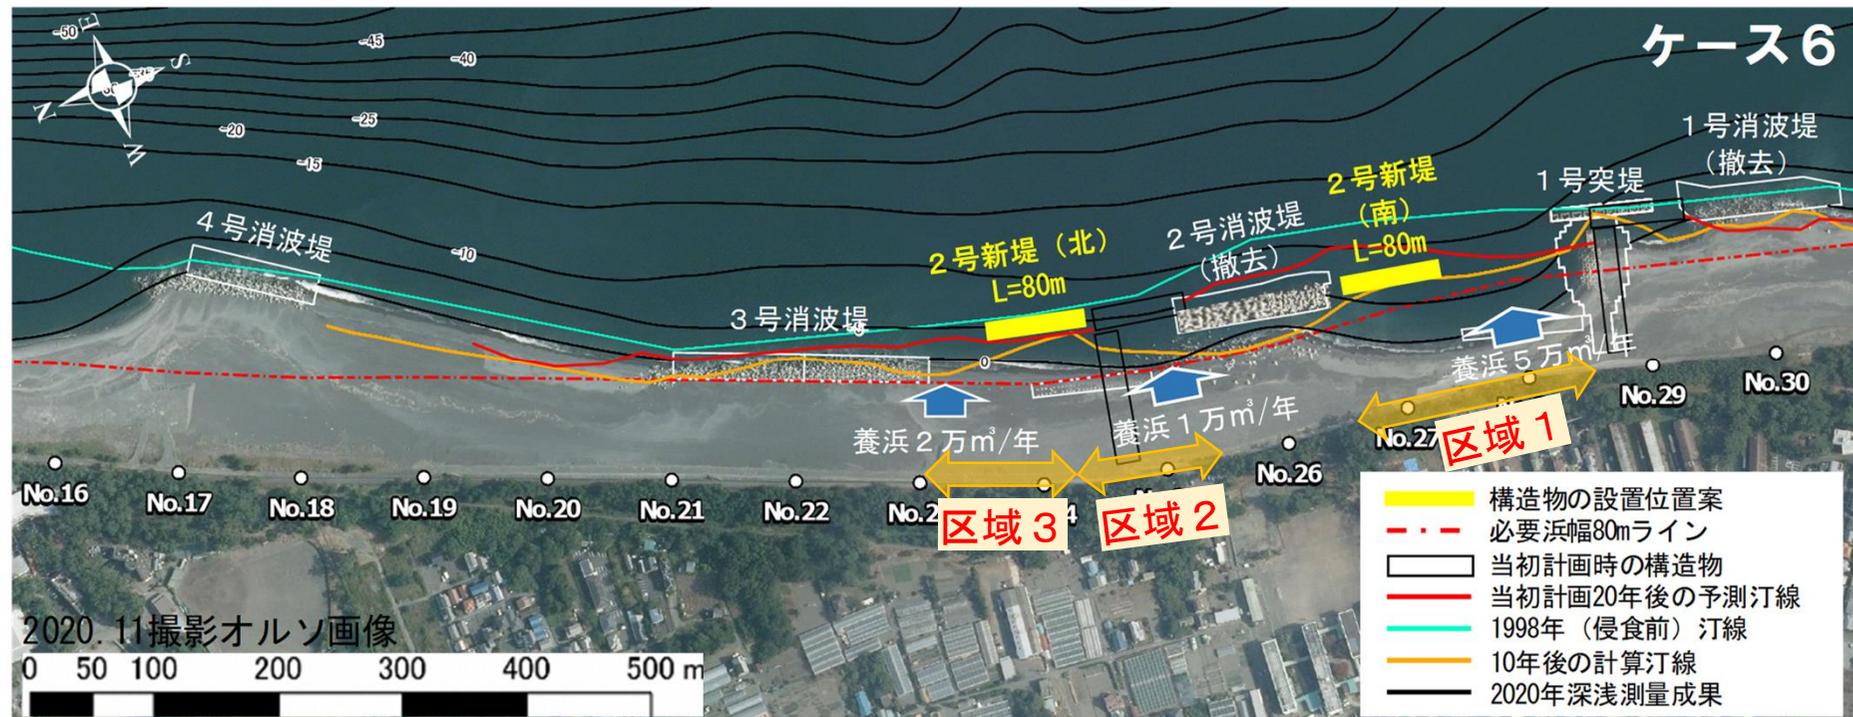
- 1号突堤整備時に定めた「基本原則」は1号突堤上手への養浜を対象としていたが、本検討は2号新堤周辺（1号突堤下手の侵食箇所）への養浜が対象であり、継続的に砂浜幅80m以上を確保し続けることが前提となる。

※養浜は、モニタリング結果に応じて、投入位置や投入量の調整を随時行う。

（上図は第8回FU会議資料より抜粋） 21

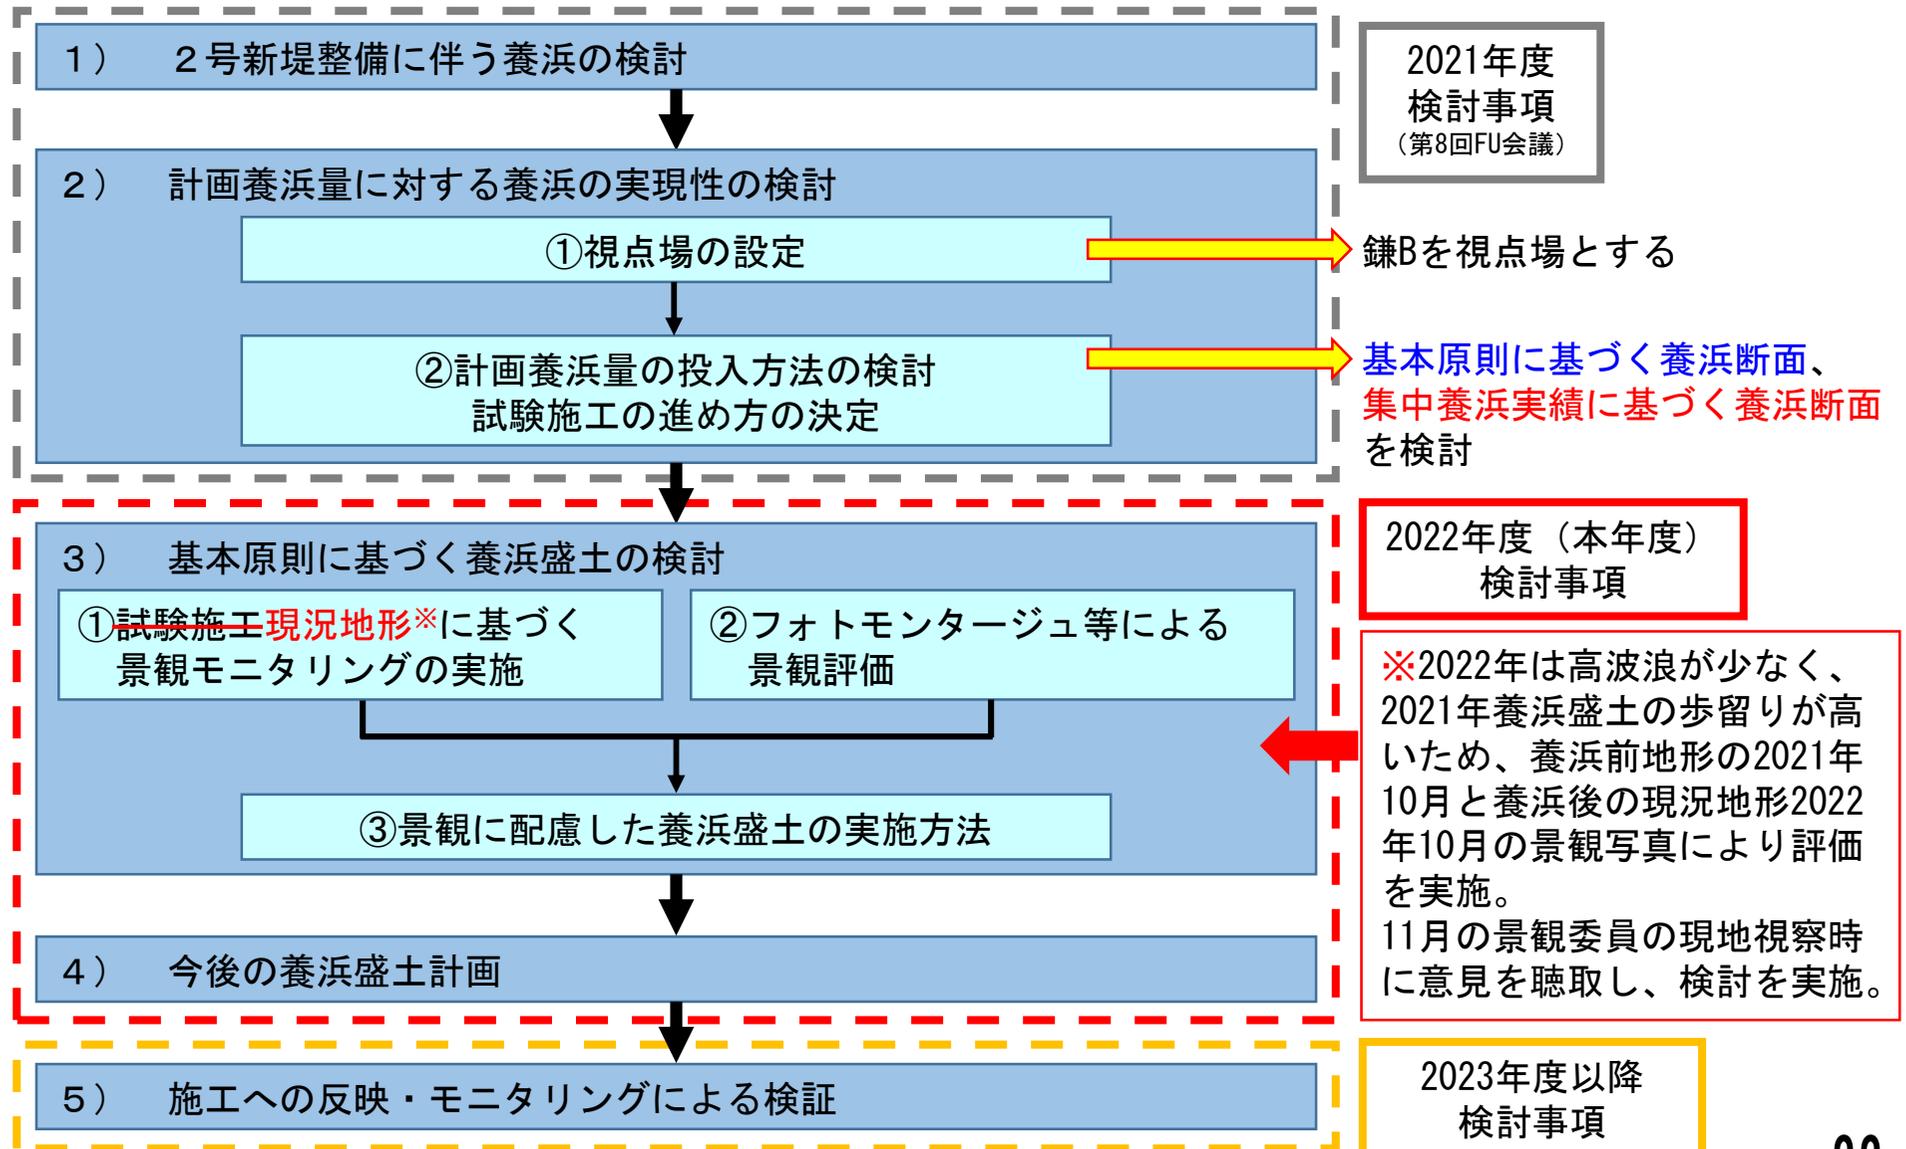
### 景観に配慮した養浜盛土の検討項目及びフロー（第8回FU会議資料に加筆）

- ・ 次の項目及びフローで、景観に配慮した養浜盛土の検討を進める。

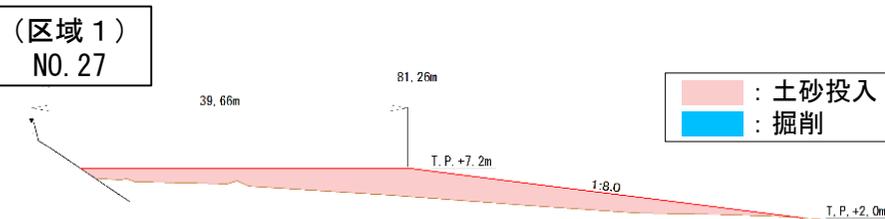
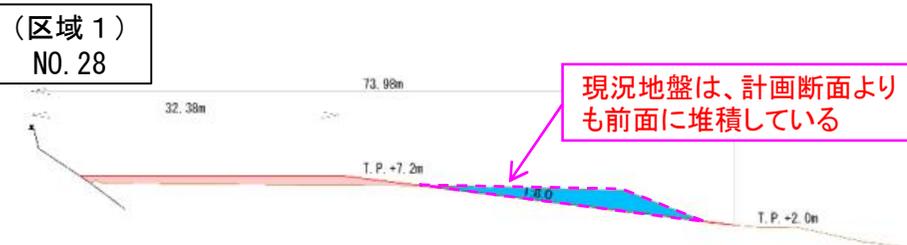
・ 1号突堤整備時の景観に配慮した養浜盛土の「基本原則」に基づく養浜断面を検討した結果、  
NO. 28付近では集中養浜で投入した盛土が計画断面よりも前面に堆積し、浜幅が狭く「基本原則」に基づく断面での計画養浜量の投入スペース確保が困難となる。

- ・ 盛土天端高 : T.P. +7.2m
- ・ 盛土法先地盤高 : T.P. +2.0m
- ・ 盛土法勾配 : 1/8 (現況海浜勾配に近い勾配)

- ・ 区域1での養浜可能量は約1.2万m<sup>3</sup>
- ・ 区域2、3での養浜可能量は約0.1万m<sup>3</sup>
- ⇒ 区間全体で6.7万m<sup>3</sup>の投入スペース不足

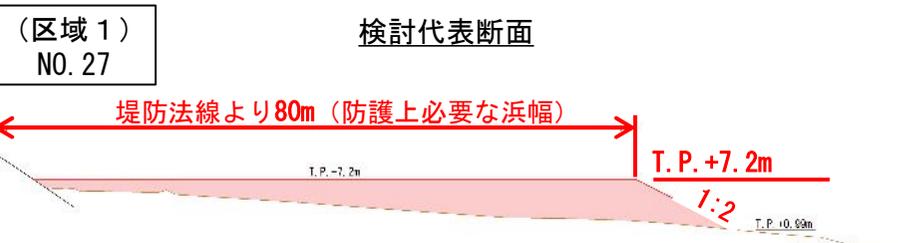
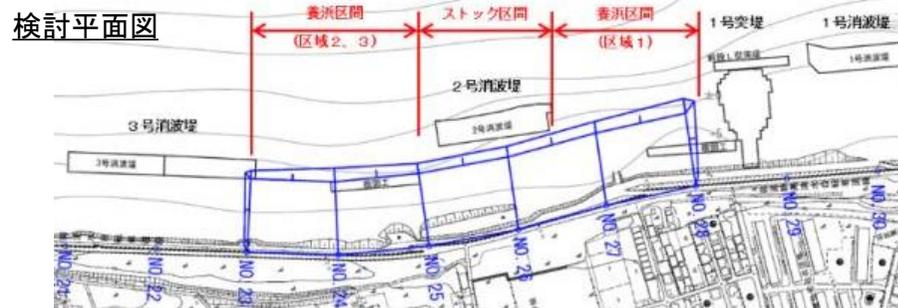
・ 1号突堤下手での集中養浜の実績 (盛土天端高T.P. +6.0m, 法勾配1/2, 天端幅40~80m) に基づく検討の結果、  
計画養浜区域1~3では計画量の投入が困難であるが、2号消波堤背後に不足分をストックすること等で計画量投入分のスペース確保が可能となる。

- ・ 盛土天端高は基本原則の高さを採用
- ・ 盛土法肩位置を必要砂浜幅80mラインに設定
- ・ 盛土法勾配は施工性も考慮し実績値を採用

- ・ 盛土天端高 : T.P. +7.2m
- ・ 盛土法肩位置 : 堤防法線より80m
- ・ 盛土法勾配 : 1/2 (既往集中養浜実績に基づく)

- ・ 区域1での養浜可能量は約3.4万m<sup>3</sup>
- ・ ストック区間での養浜可能量は約1.6万m<sup>3</sup>
- ・ 区域2、3での養浜可能量は約3.8万m<sup>3</sup>
- ⇒ 計約8.8万m<sup>3</sup> (計画養浜量8万m<sup>3</sup>の投入が可能)

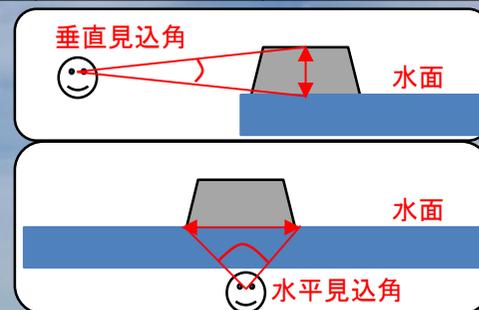
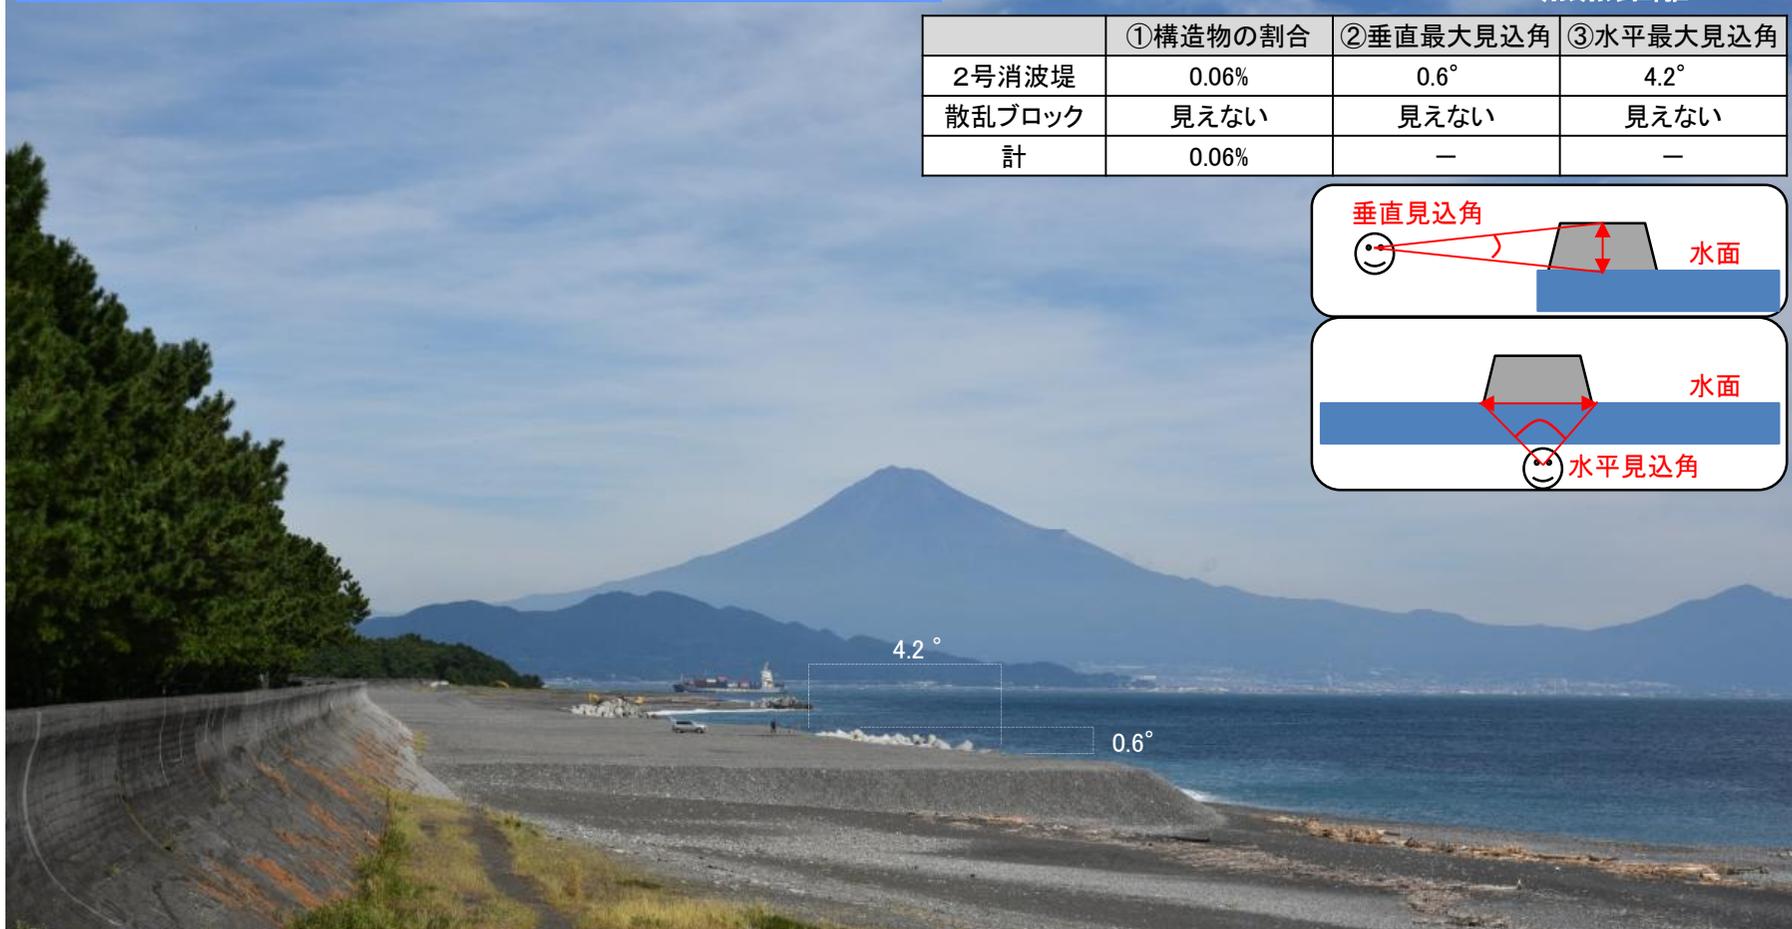
### 鎌B（現況地形）

- 集中養浜実績に基づく養浜断面に近い、現況（2022年10月時点）の養浜盛土高T.P. +6.0mを基本として、現況写真で景観評価を実施した。

- 集中養浜実績に基づく養浜断面に近い形状

2022年10月11日撮影  
 （潮位T.P. +0.14m(気象庁清水港速報値)  
 焦点距離50mm

①構造物の割合	②垂直最大見込角	③水平最大見込角
2号消波堤	0.06%	0.6°	4.2°
散乱ブロック	見えない	見えない	見えない
計	0.06%	—	—

⇒養浜盛土によって散乱ブロックは見えなくなり2号消波堤は一部隠れるが、盛土形状が目立っており自然な地形に見えない。

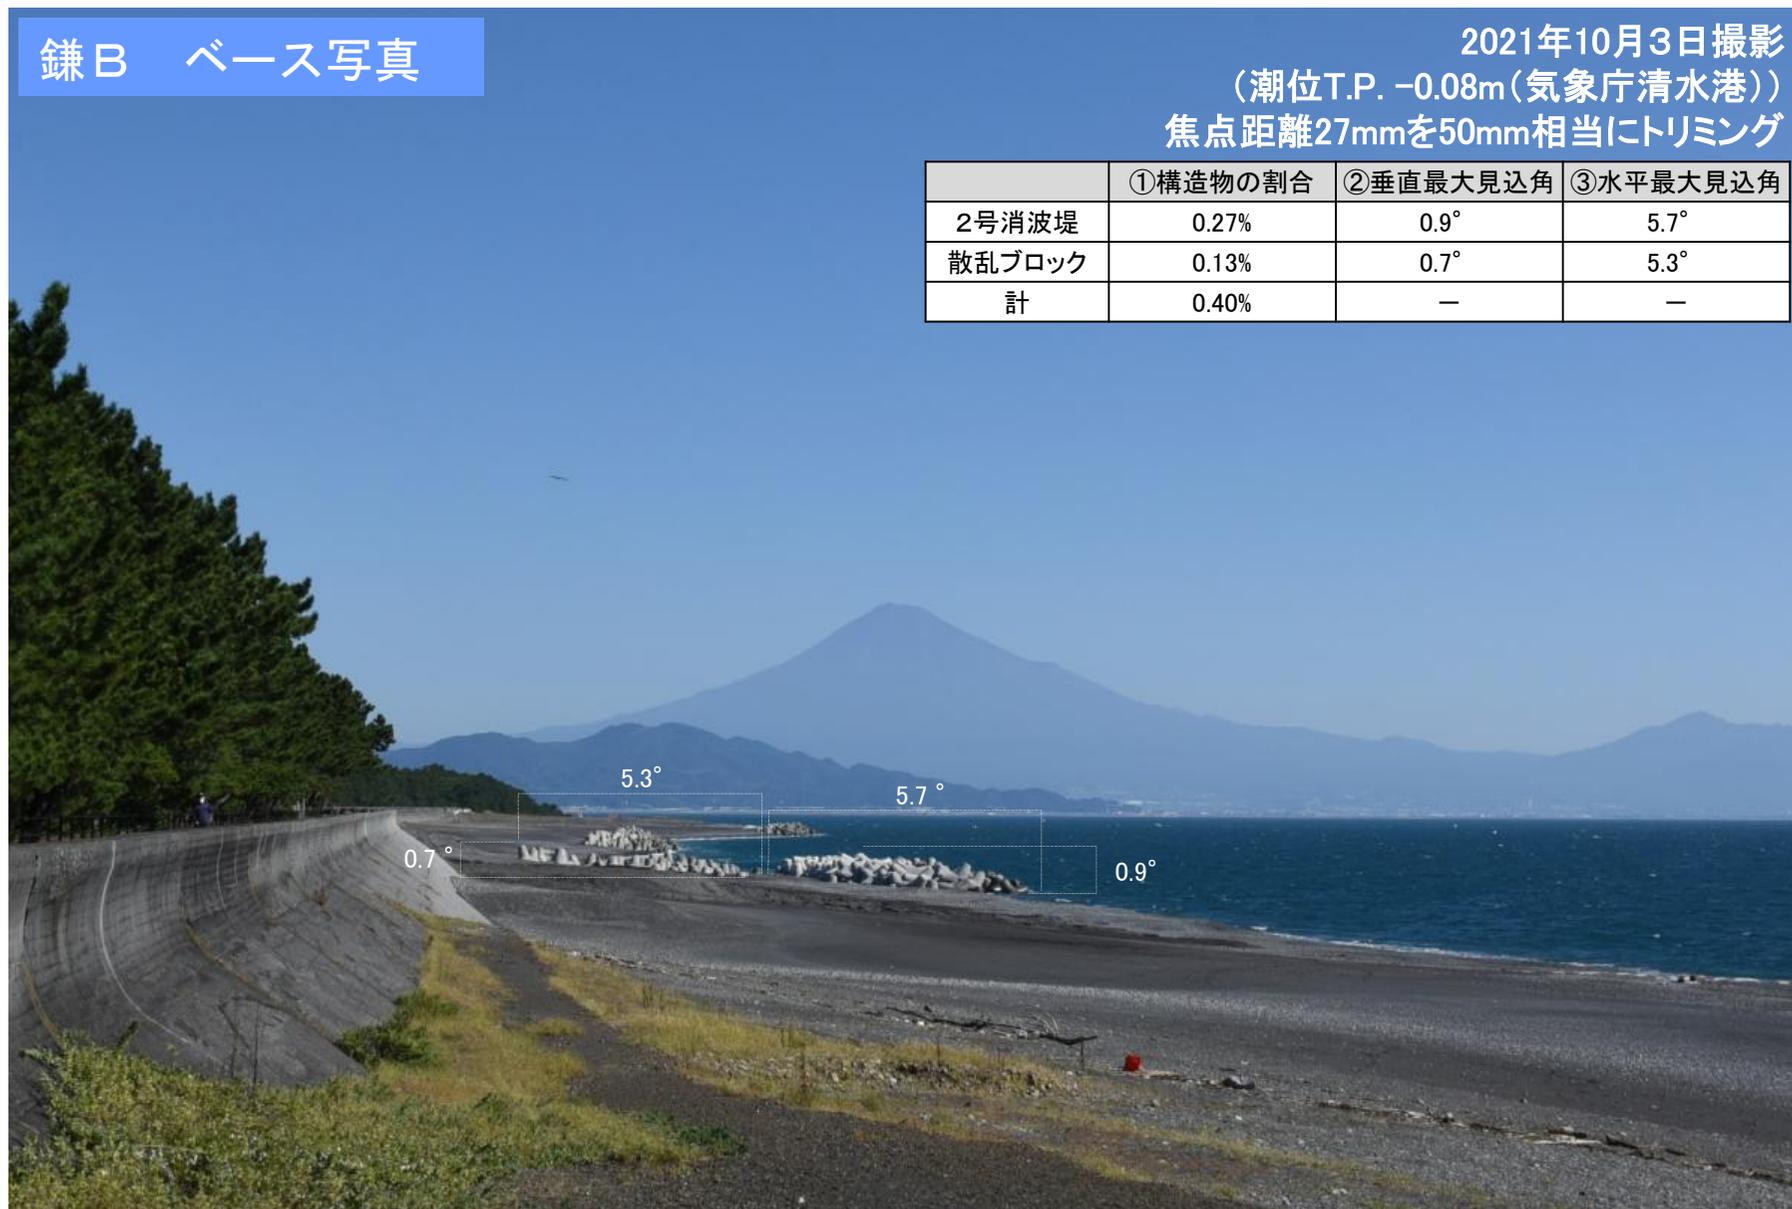
鎌B ベース写真

- 養浜盛土がほとんどない2021年10月（養浜前）の写真をベースに、基本原則に基づく養浜断面を対象にフォトモンタージュを作成し、景観評価を実施した。

2021年10月3日撮影  
(潮位T.P. -0.08m(気象庁清水港))  
焦点距離27mmを50mm相当にトリミング

① 構造物の割合	② 垂直最大見込角	③ 水平最大見込角
2号消波堤	0.27%	0.9°	5.7°
散乱ブロック	0.13%	0.7°	5.3°
計	0.40%	—	—

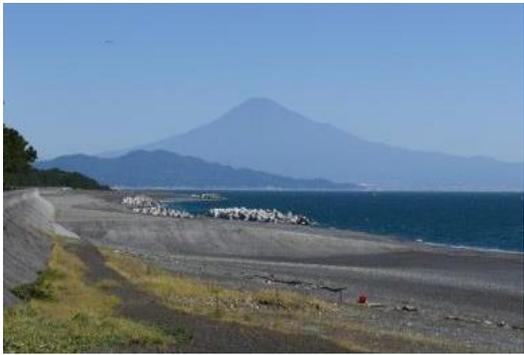
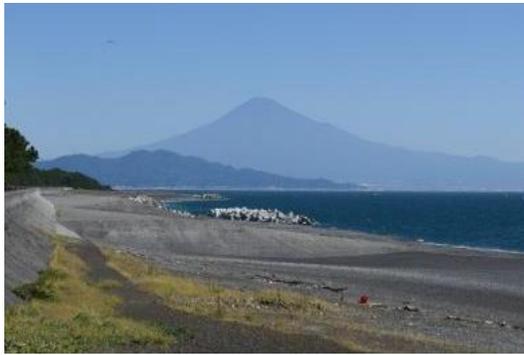
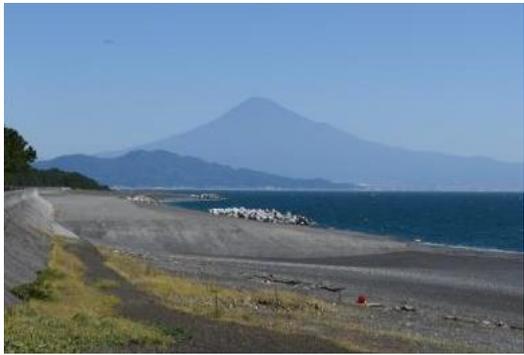
・基本原則に基づく養浜断面を対象に景観評価を実施した。

ケース1		ケース2		ケース3		
	区域1	区域2、3	区域1	区域2、3	区域1	区域2、3	
養浜形状	養浜天端高	T. P. +6.0m	T. P. +7.2m	T. P. +6.0m	T. P. +7.2m	T. P. +6.0m	T. P. +7.2m
	法勾配	1/8	1/2	1/8	1/2	1/8	1/2
	養浜幅	80m (法先が浜幅80m位置)	80m (法先が浜幅80m位置)	80m (法先が浜幅80m位置)	80m (法肩が浜幅80m位置)	<ul style="list-style-type: none"> <li>測線No. 28は養浜幅80m</li> <li>堤防法線と並行に下手へ伸ばしストック区間に擦付け</li> </ul>	80m (法肩が浜幅80m位置)
※ <sub>1</sub> フォトモンタージュ

※1: 養浜部分に着目するためトリミングして示している。

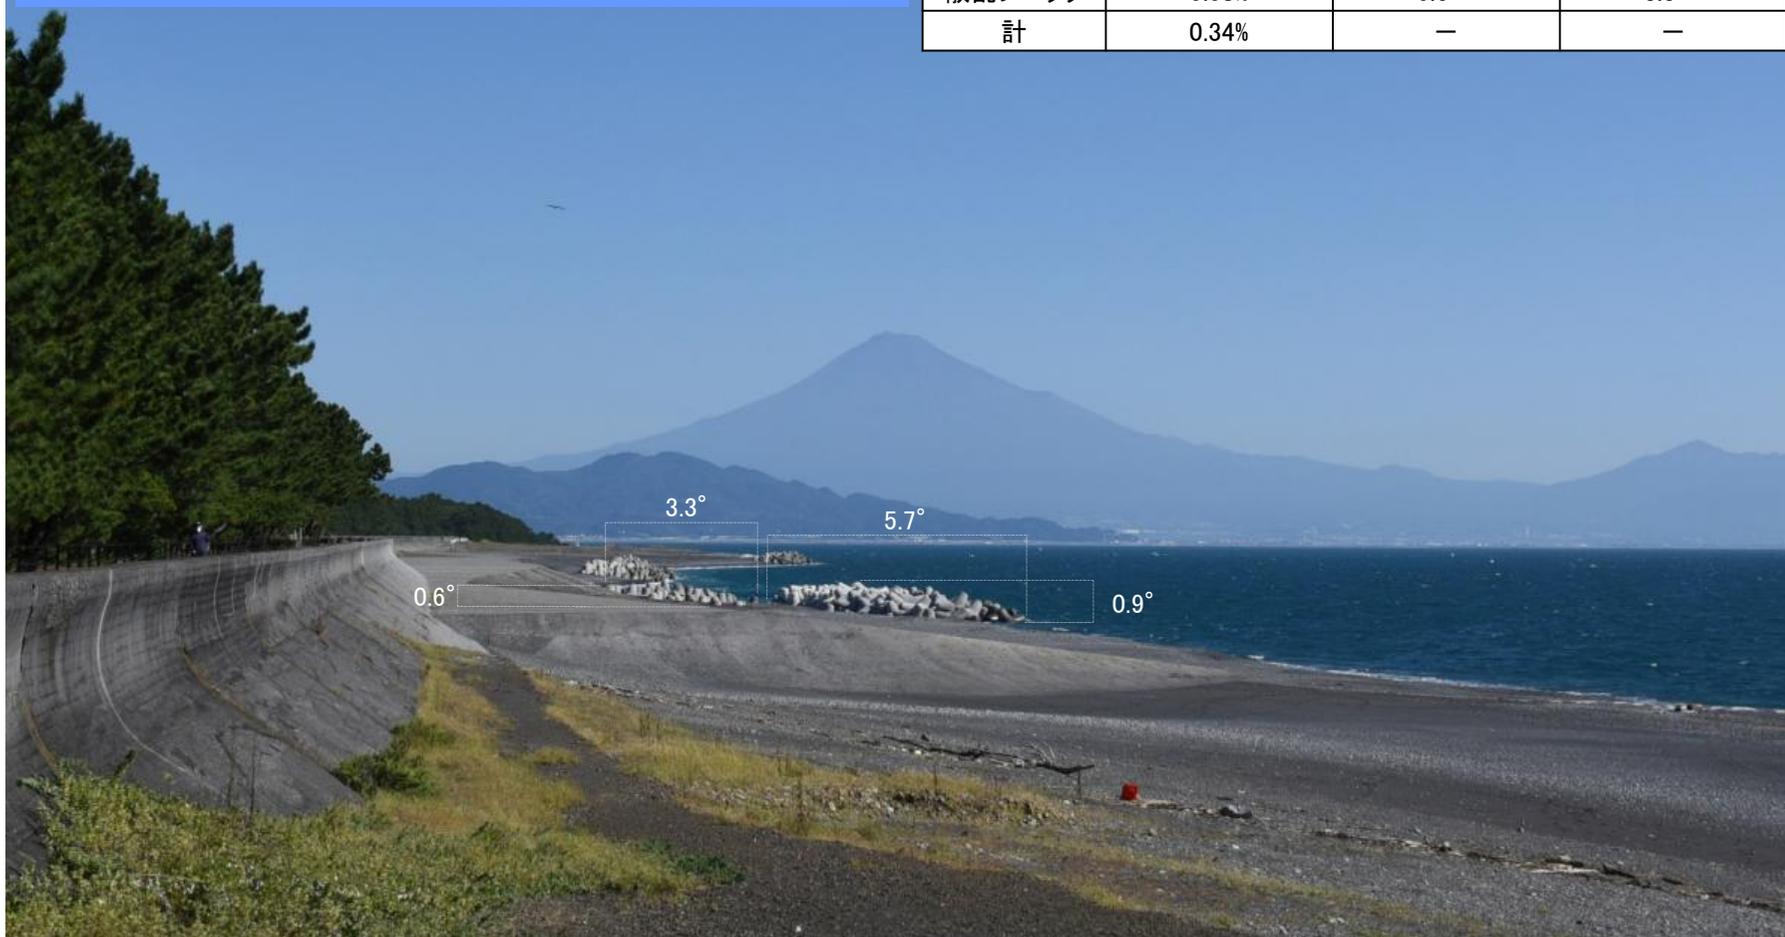
### 鎌B ケース1

- 区域1の法勾配を1/8とすることで、**集中養浜実績に基づく養浜断面**の法勾配1/2よりも自然な地形に見える。

区域1：養浜天端高T.P. +6.0m、法勾配1/8、  
養浜幅80m（法先が浜幅80m位置）

区域2、3：養浜天端高T.P. +7.2m、法勾配1/2、  
養浜幅80m（法先が浜幅80m位置）

①構造物の割合	②垂直最大見込角	③水平最大見込角
2号消波堤	0.27%	0.9°	5.7°
散乱ブロック	0.08%	0.6°	3.3°
計	0.34%	—	—

施設	養浜盛土なし	ケース1	ケース2	ケース3
① 海岸構造物が写真全体に占める割合	2号消波堤	0.27%	0.27%	0.27%	0.23%
	散乱ブロック	0.13%	0.08%	0.03%	見えない
	計	0.40%	0.34%	0.30%	0.23%
② 垂直最大見込角 <div style="display: flex; gap: 5px;"> <span style="border: 1px solid black; padding: 2px;"><math>\leq 1^\circ</math></span> <span style="border: 1px solid black; padding: 2px;"><math>\leq 2^\circ</math></span> <span style="border: 1px solid black; padding: 2px;"><math>&gt; 2^\circ</math></span> </div>	2号消波堤	0.9°	0.9°	0.9°	0.9°
	散乱ブロック	0.7°	0.6°	0.5°	見えない
③ 水平最大見込角 <div style="display: flex; gap: 5px;"> <span style="border: 1px solid black; padding: 2px;"><math>\leq 10^\circ</math></span> <span style="border: 1px solid black; padding: 2px;"><math>&gt; 10^\circ</math></span> </div>	2号消波堤	5.7°	5.7°	5.7°	5.5°
	散乱ブロック	5.3°	3.3°	2.4°	見えない

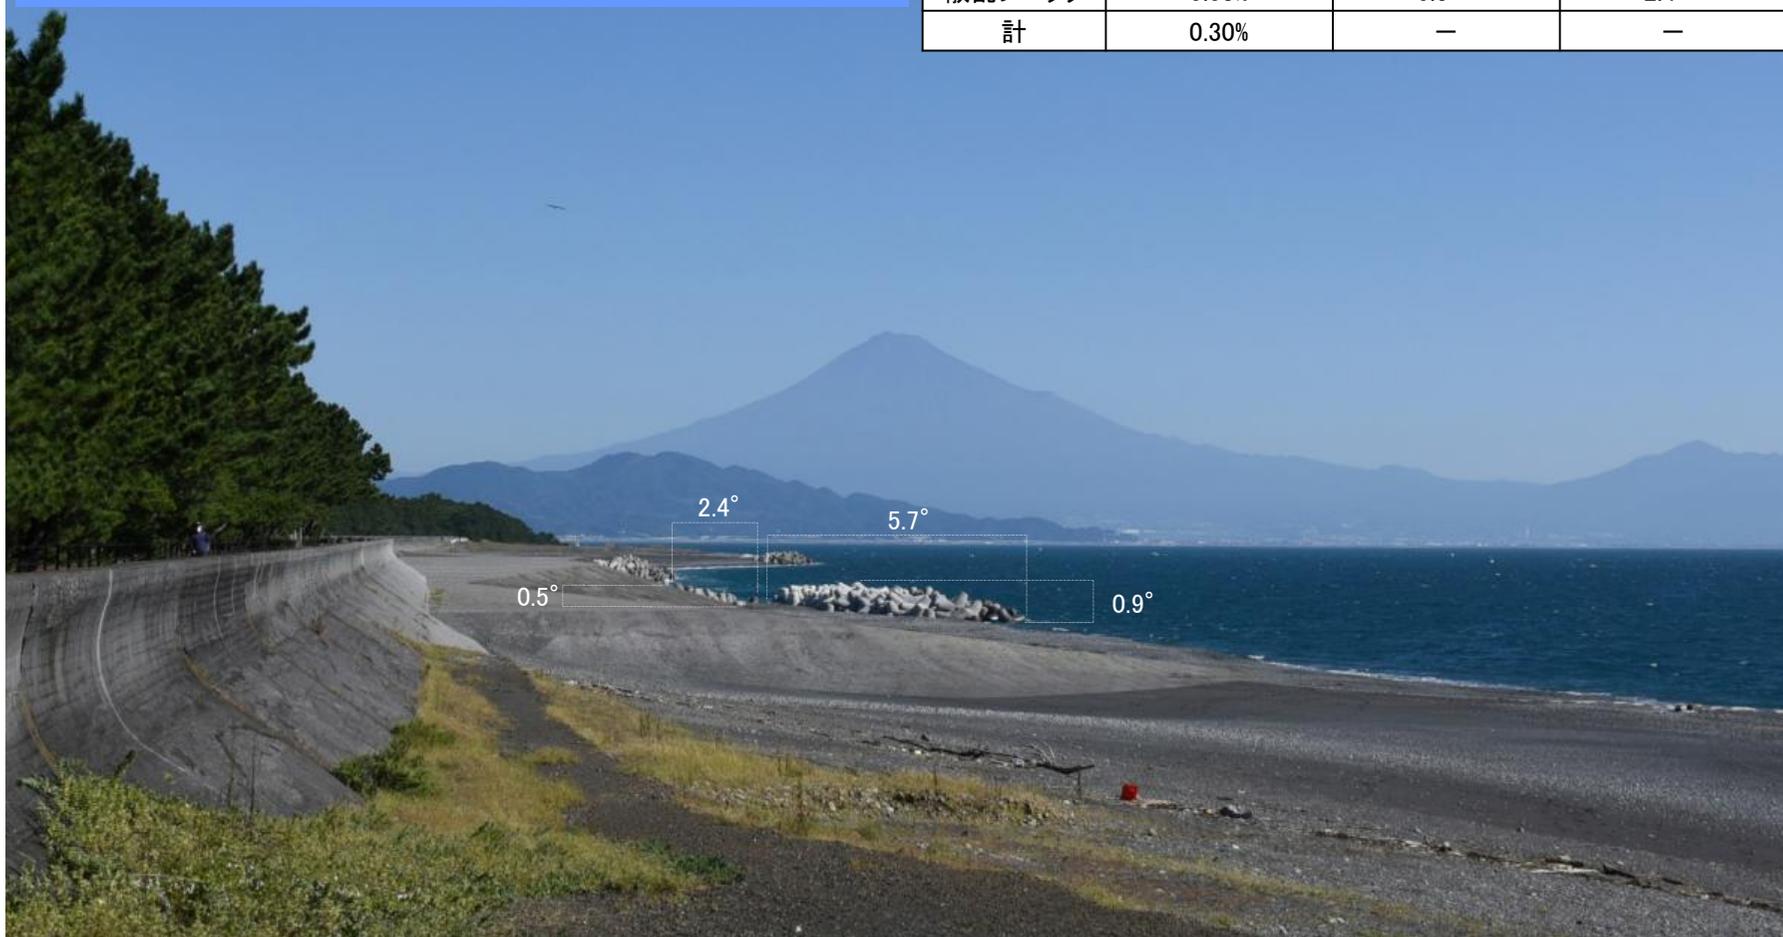
### 鎌 B ケース 2

- 区域 2、3 の天端幅を拡げることで散乱ブロックが一部隠れる。

区域 1 : 養浜天端高 T.P. +6.0m、法勾配 1/8、  
養浜幅 80m (法先が浜幅 80m 位置)

区域 2、3 : 養浜天端高 T.P. +7.2m、法勾配 1/2、  
養浜幅 80m (法肩が浜幅 80m 位置)

① 構造物の割合	② 垂直最大見込角	③ 水平最大見込角
2号消波堤	0.27%	0.9°	5.7°
散乱ブロック	0.03%	0.5°	2.4°
計	0.30%	—	—

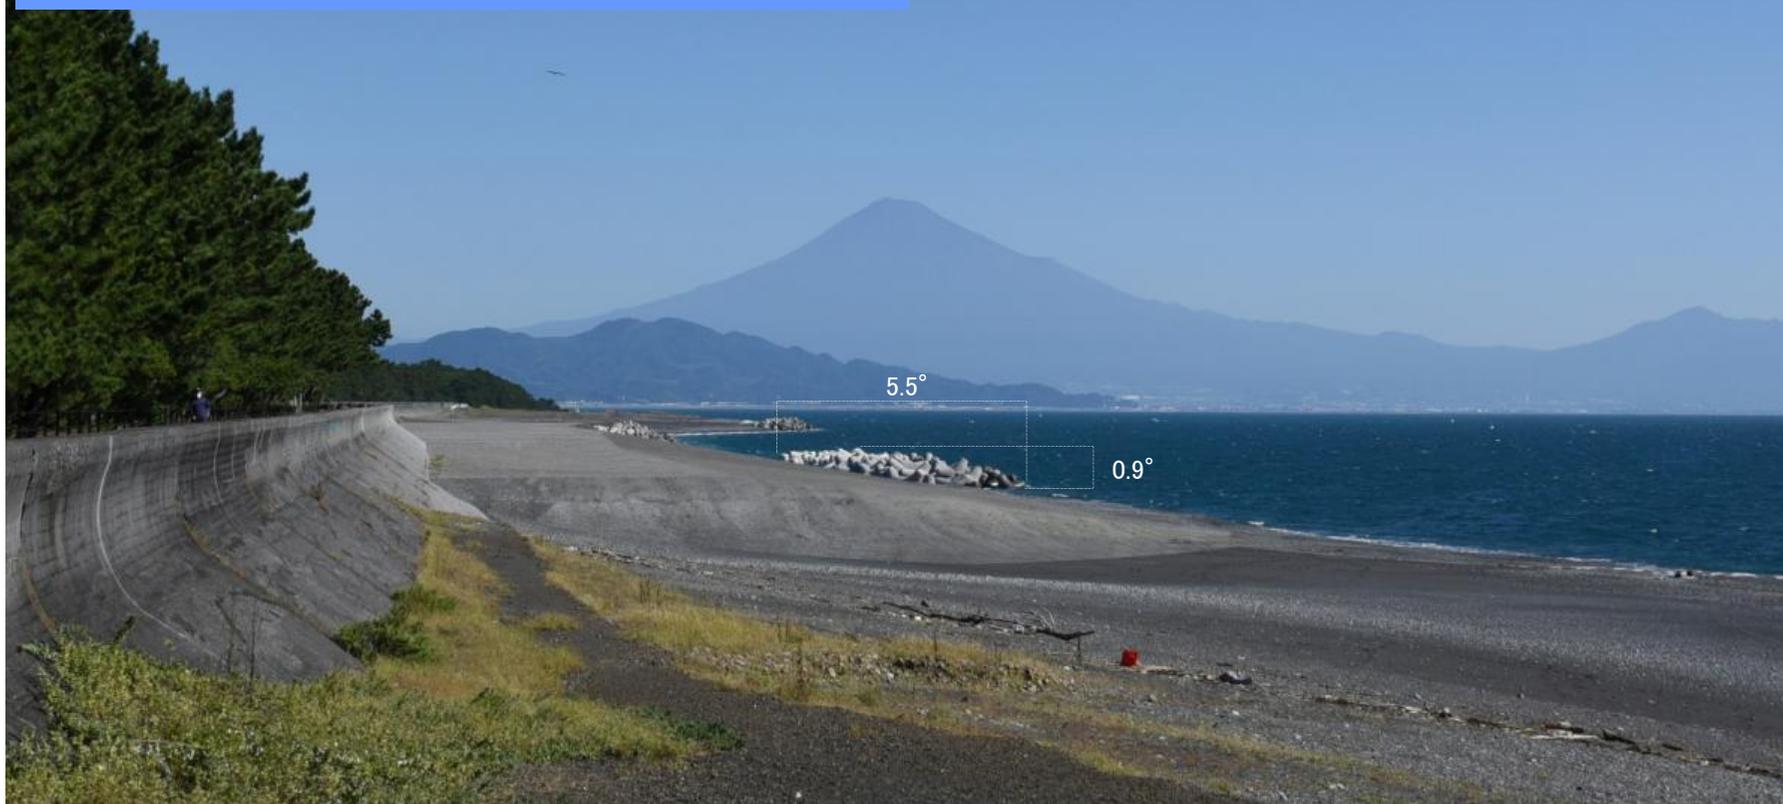
### 鎌 B ケース 3

- 区域 2、3 の天端幅を拡げ、区域 1 の天端幅を堤防法線と並行に伸ばすことで、散乱ブロックは見えなくなる。

ケース 2 を基に 2 号消波堤背後の散乱ブロックが隠れるような養浜形状としたケース

区域 1 : 養浜天端高 T.P. +6.0m、法勾配 1/8、測線 No. 28 は養浜幅 80m、堤防法線と並行に下手へ伸ばしストック区間に擦り付け

区域 2、3 : 養浜天端高 T.P. +7.2m、法勾配 1/2、養浜幅 80m (法肩が浜幅 80m 位置)

① 構造物の割合	② 垂直最大見込角	③ 水平最大見込角
2号消波堤	0.23%	0.9°	5.5°
散乱ブロック	見えない	見えない	見えない
計	0.23%	—	—

- ケース3では、散乱ブロックが養浜盛土によって見えなくなり、景観改善が期待できる。
- 養浜可能量が多く、景観改善が期待されるケース3を基本案とする。
