# 第9回三保松原景観改善技術フォローアップ会議

令和5年3月24日

静岡県

## 1. 2号新堤の整備における今後の検討事項

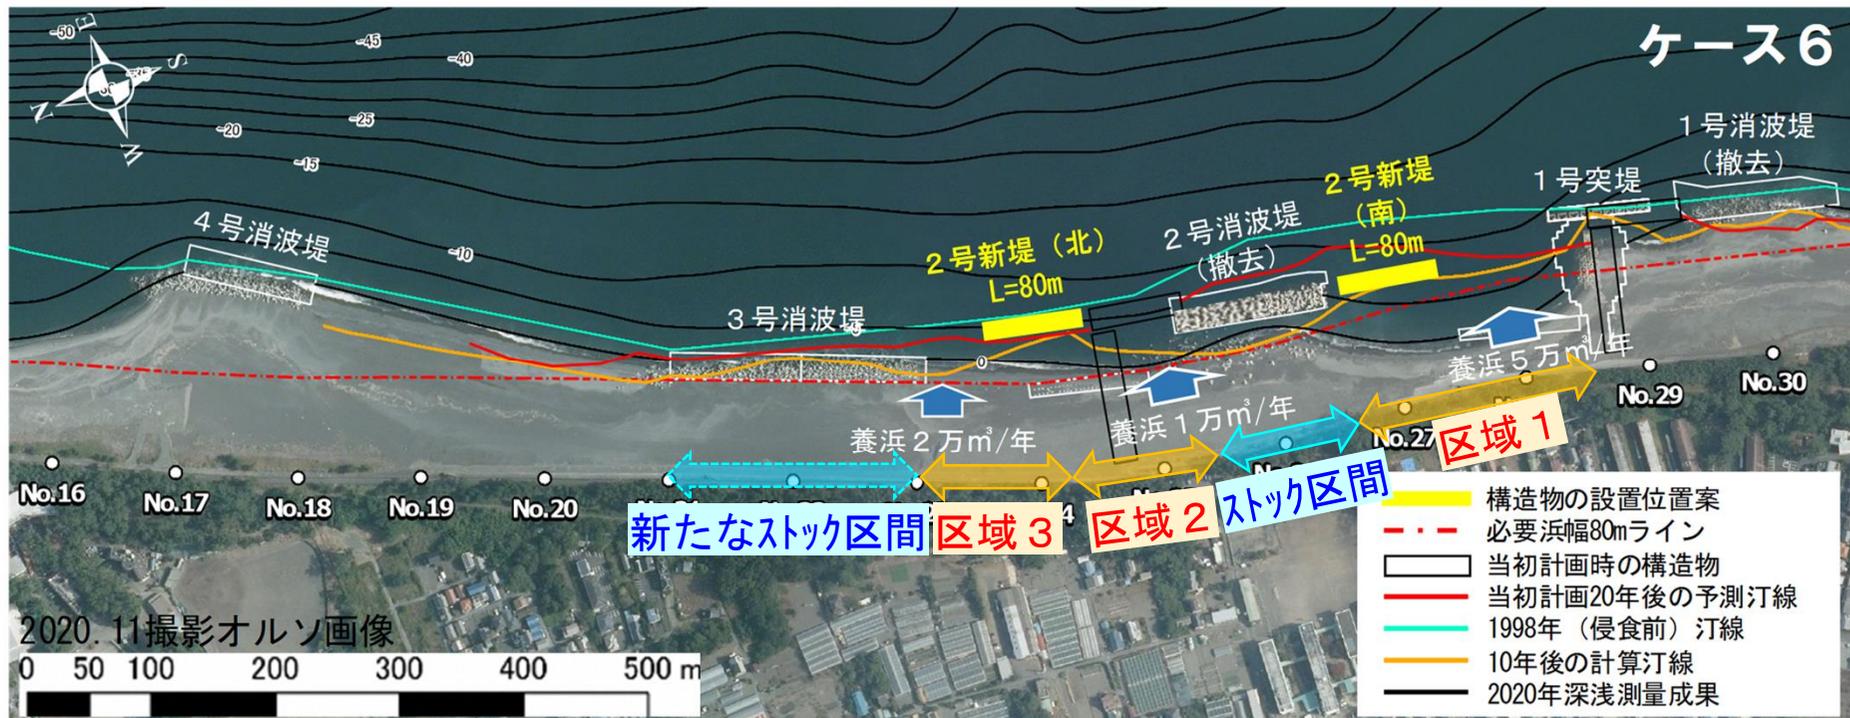
- 高波浪によって養浜材が流出した後も、次の高波浪に備えて養浜材を確保し、計画養浜量を確実に投入するため、3号消波堤背後を新たなストック区間に設定する。

※養浜は、モニタリング結果に応じて、投入位置や投入量の調整を随時行う。

(上図は第8回FU会議資料に加筆) 35

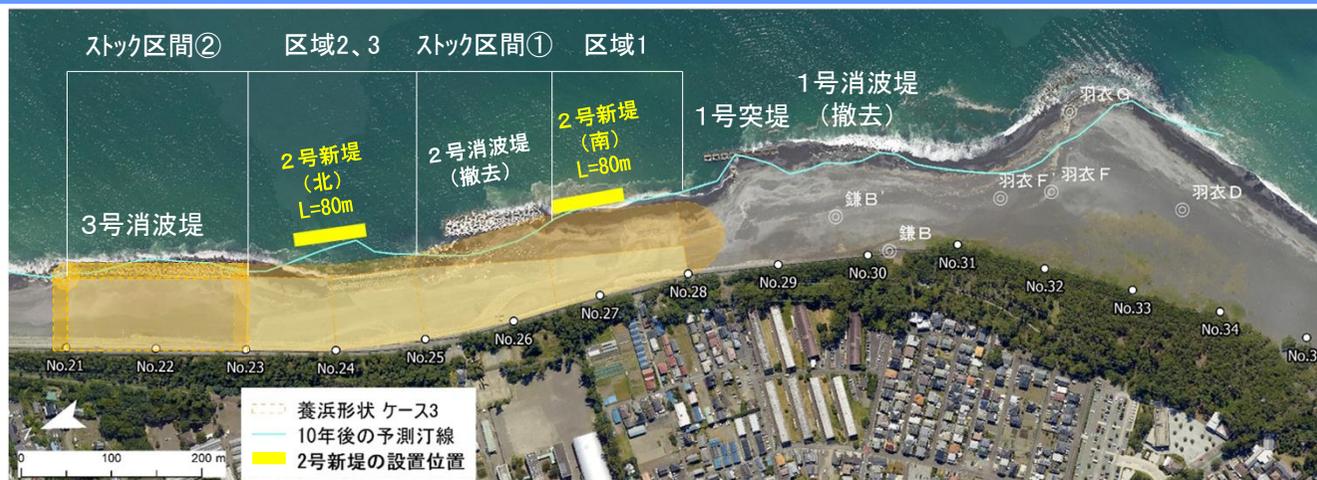
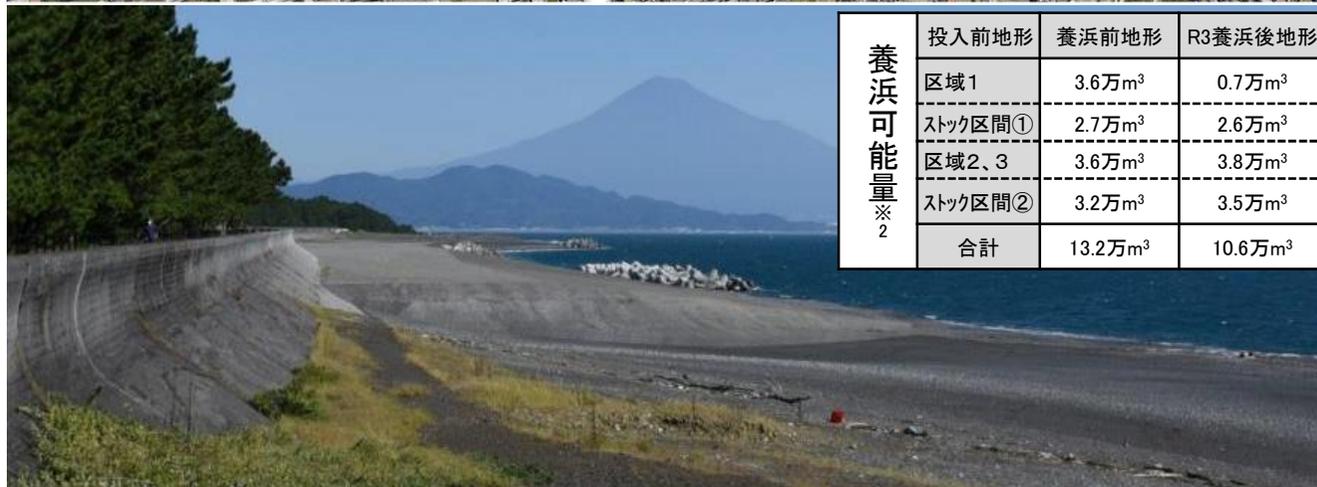
区域1：養浜天端高T.P.+6.0m、法勾配1/8、測線No.28は養浜幅80m、堤防法線と並行に下手へ伸ばしストック区間に擦り付け

区域2、3：養浜天端高T.P.+7.2m、法勾配1/2、養浜幅80m（法肩が浜幅80m位置）

養浜可能量※2	投入前地形	養浜前地形	R3養浜後地形
	区域1	3.6万m <sup>3</sup>	0.7万m <sup>3</sup>
	ストック区間①	2.7万m <sup>3</sup>	2.6万m <sup>3</sup>
	区域2、3	3.6万m <sup>3</sup>	3.8万m <sup>3</sup>
	ストック区間②	3.2万m <sup>3</sup>	3.5万m <sup>3</sup>
	合計	13.2万m <sup>3</sup>	10.6万m <sup>3</sup>

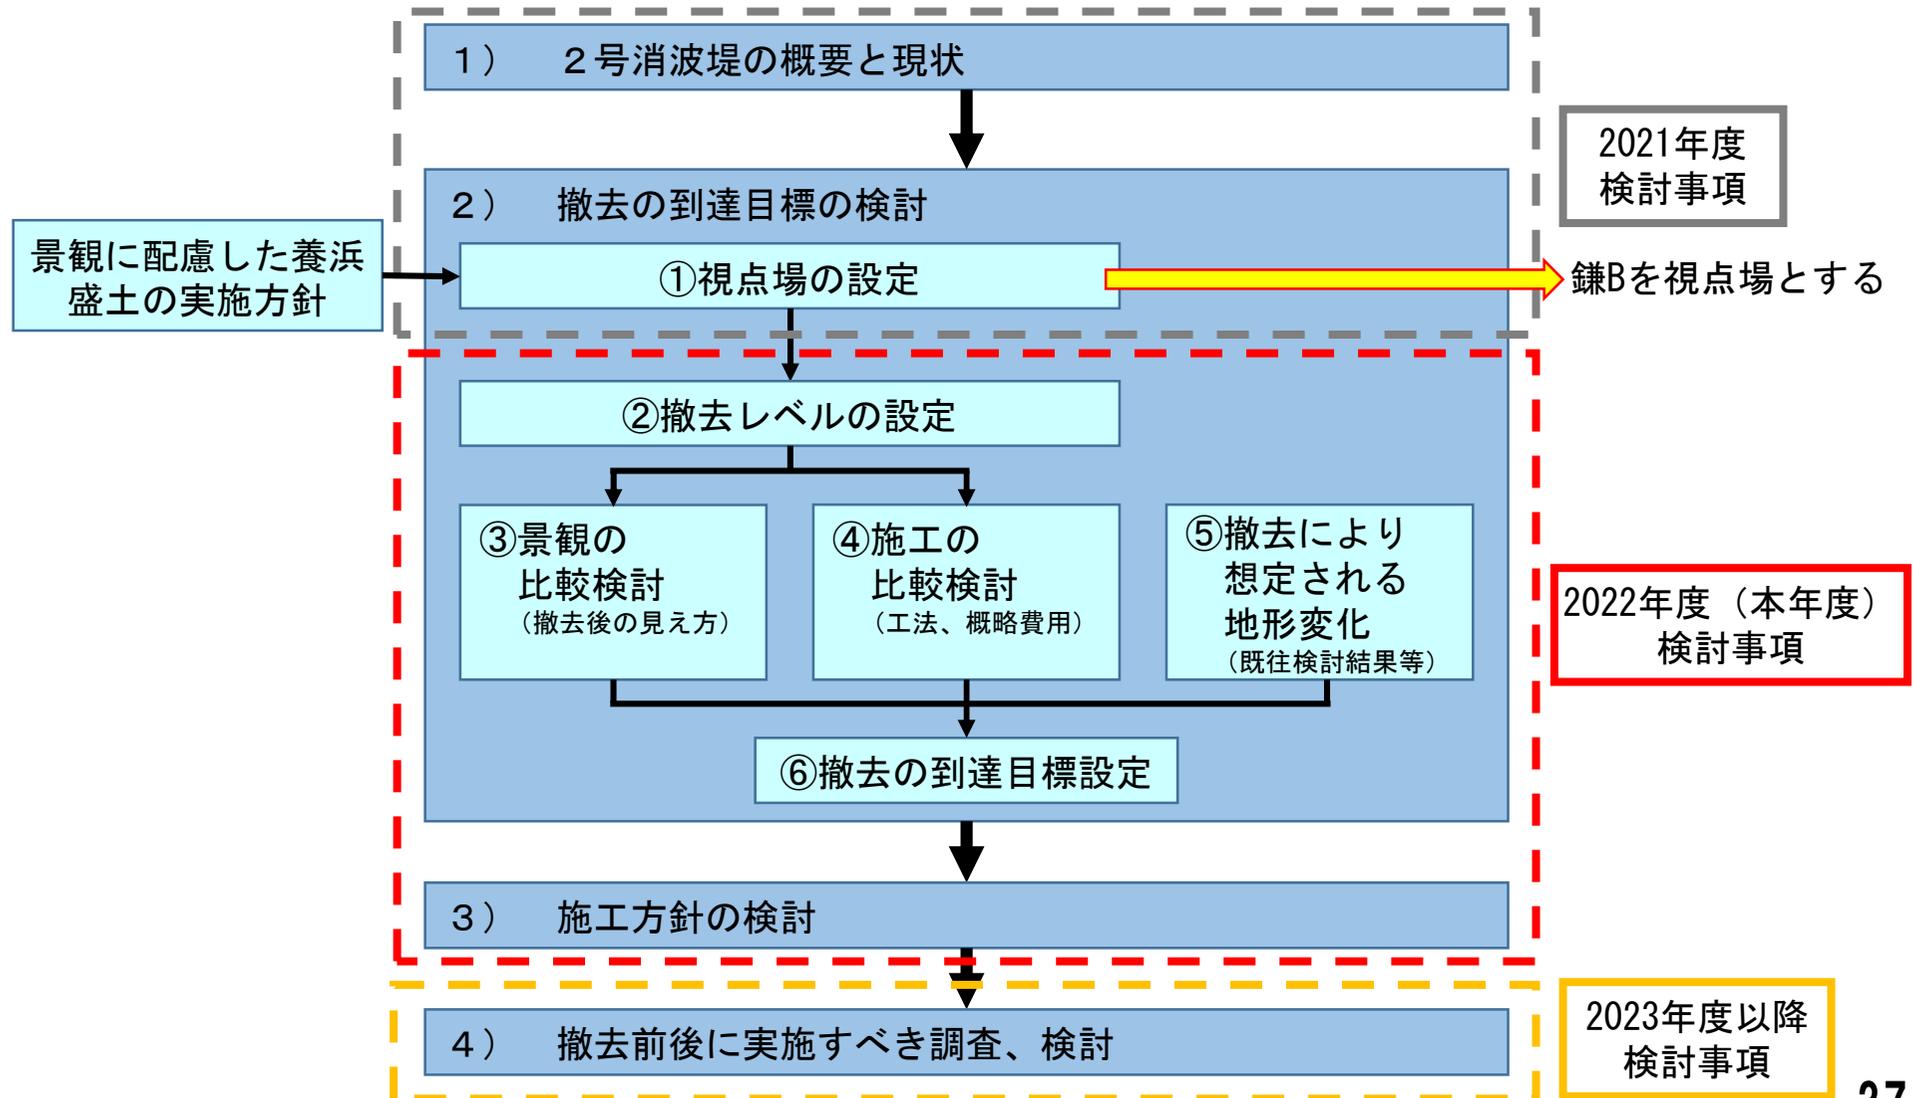
### 2号消波堤のブロック撤去の検討項目及びフロー（第8回FU会議資料に加筆）

- ・ 次の項目及びフローで、2号消波堤のブロック撤去の検討を進める。
- ・ 2号消波堤の背後に点在する散乱ブロック撤去についても検討を進める。

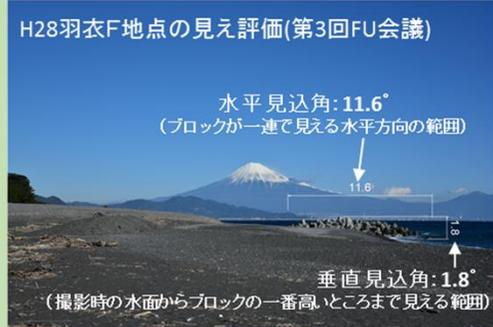
撤去レベル		撤去目標高さ	撤去レベルの考え方	施工(撤去)イメージ	撤去により想定される景観改善効果		
a	比較的簡単に撤去可能なブロックを撤去	T.P.+3.7m程度	水平線を横切るブロックを撤去する。	・陸上施工	景観への影響軽減にはなるが、景観への阻害要因除去までには至らない。		
b	設定水面までのブロックを撤去			・陸上、海上施工 ・水中埋没ブロックの撤去が必要	ブロックは見えるが、大潮干潮時でも気にならない程度まで景観改善が期待できる。		
b1	朔望平均干潮位 (L.W.L. T.P.-0.75m) + 垂直見込角1度の高さまで撤去	T.P.+2m (バーム高程度)	ブロックの形状(脚の突出)を考慮し、「主要視点場 羽衣F地点から見える1号消波堤が景観の阻害要因とならない(垂直見込角1度以下)高さまで撤去」する。

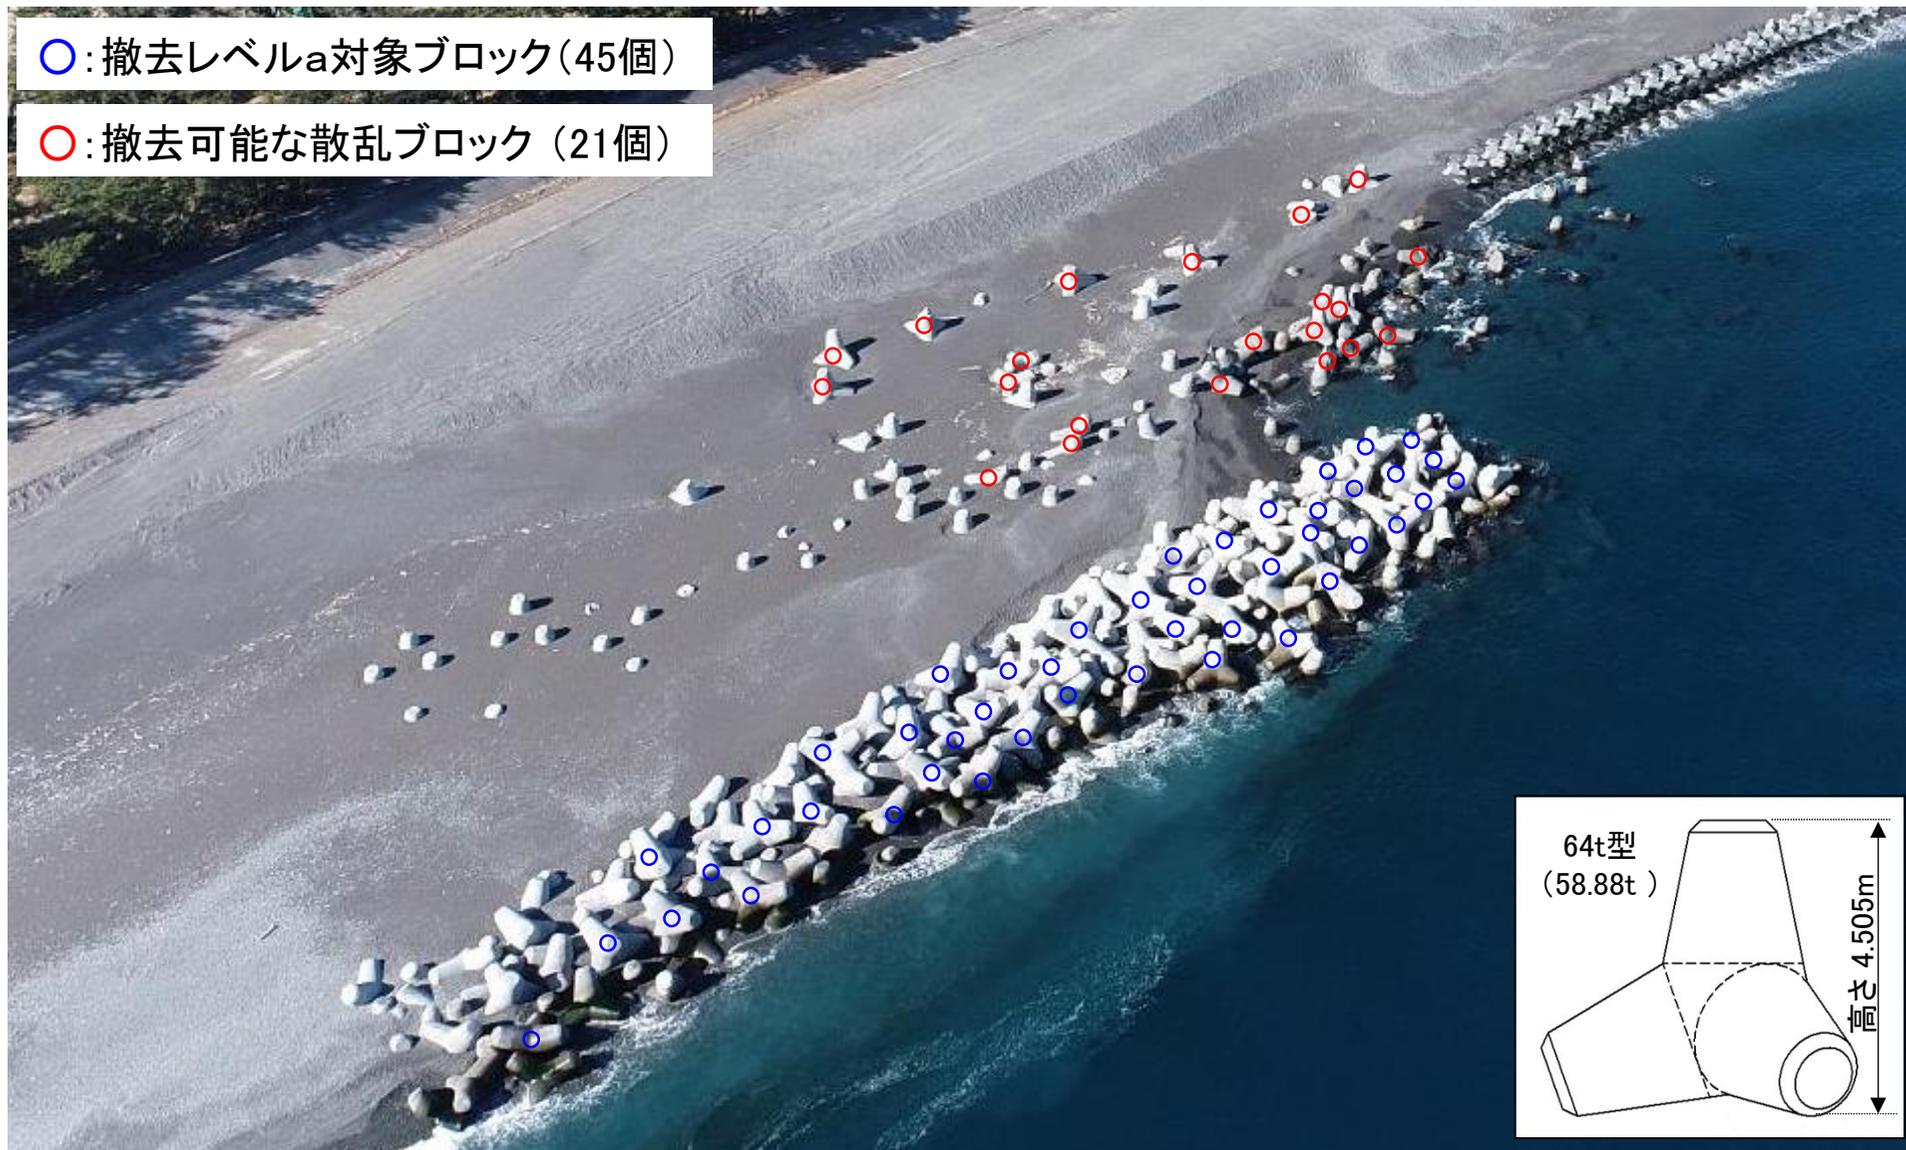
2号消波堤ブロック散乱状況(2022年1月21日撮影UAV動画から画像抽出)

- 撤去レベル a 対象の比較的簡単に撤去可能なブロックは、撤去時の玉掛け等施工のしやすさを考慮してブロックの突出部分の埋没が 1 本程度と少ないものとし、UAV動画より把握した。

○: 撤去レベル a 対象ブロック (45個)

○: 撤去可能な散乱ブロック (21個)

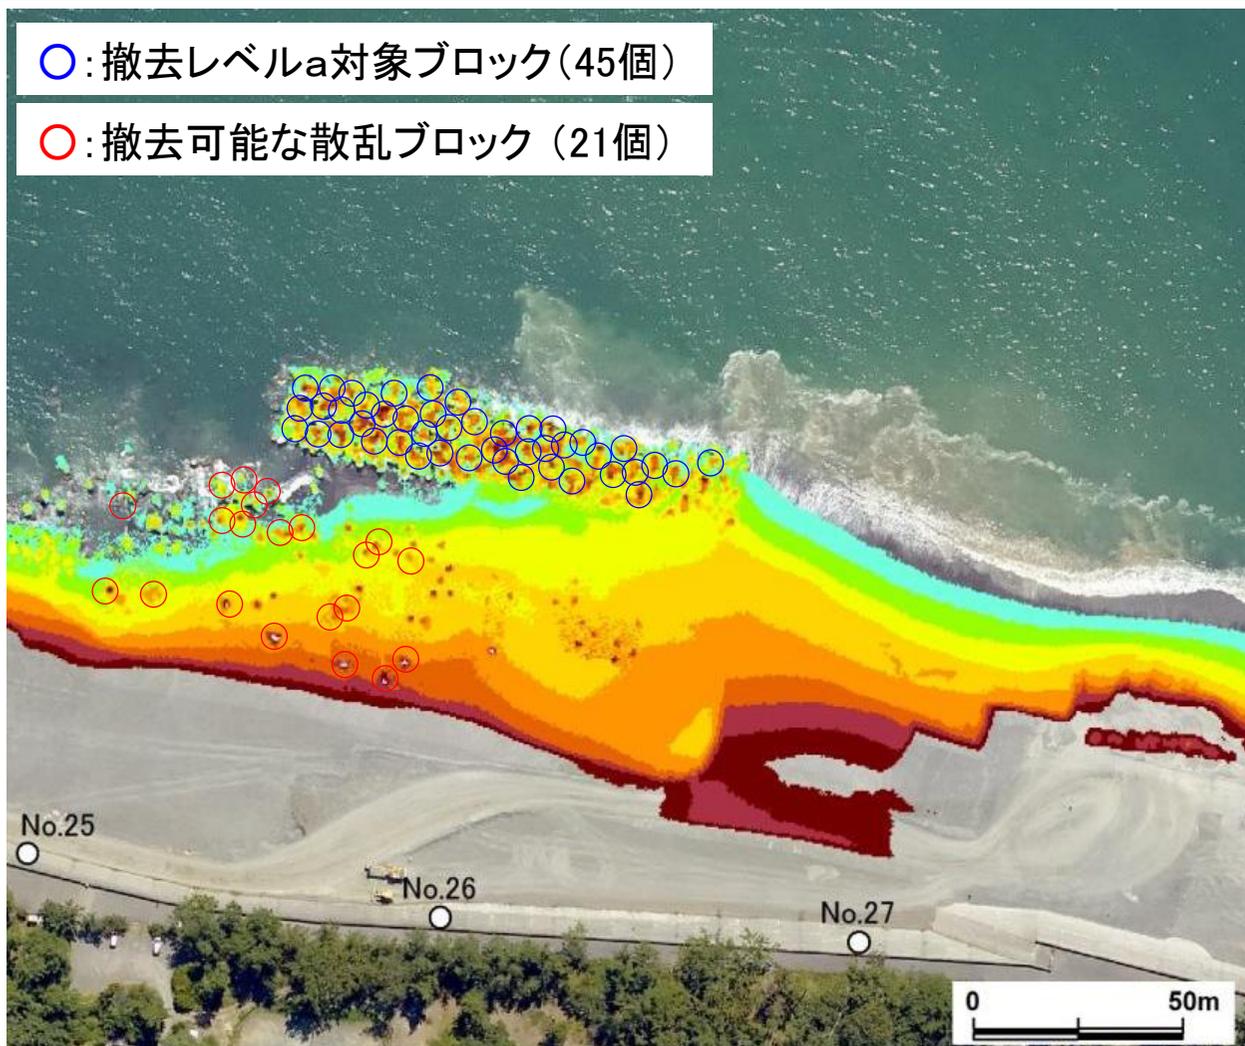
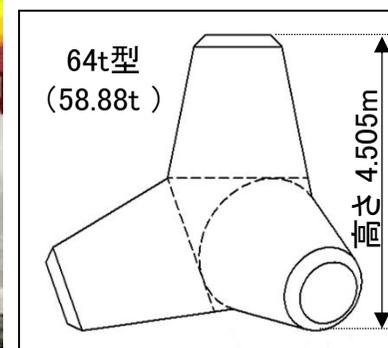
2021年7月計測

- 撤去レベルaで対象とするブロックの高さを、2021年7月三次元計測データより把握した。
- 対象ブロックのほとんどがT.P.+3m以上の高さであることを確認した。

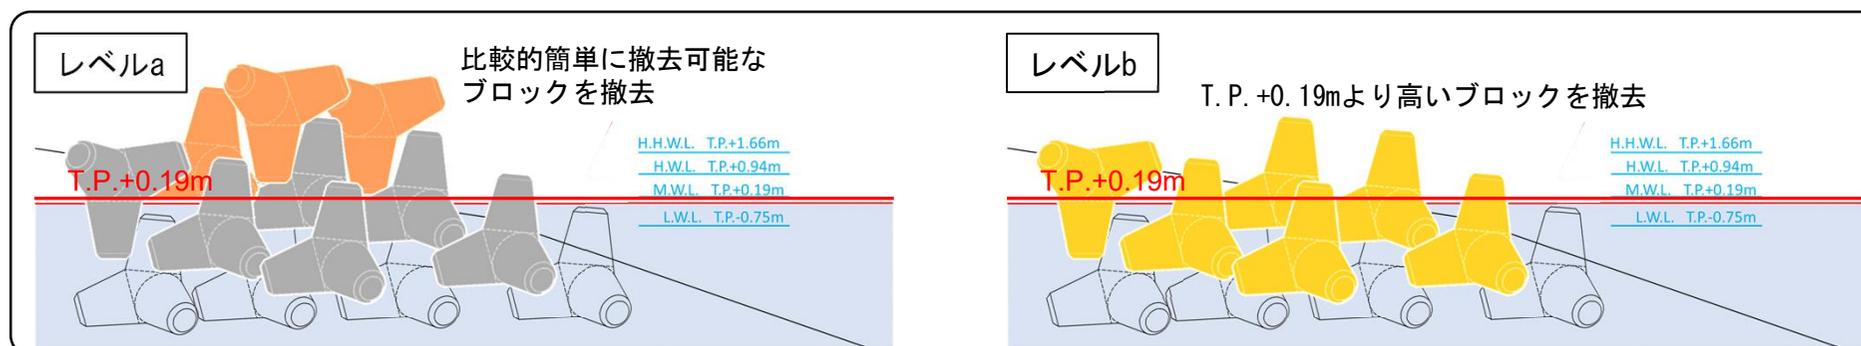
### 【各撤去レベルのイメージ】

- ・ 養浜盛土がほとんどなく 2号消波堤が視認できる2021年10月の写真をベースに、フォトモンタージュを作成した。
- ・ 撤去レベル a 実施後は撤去前の景観とほとんど変わらないが、撤去レベルBの実施により構造物の割合が減少し、景観改善が期待できる。

各撤去レベルのフォトモンタージュ		2号消波堤の見え			評価
		①構造物の割合	②垂直見込角	③水平見込角	
撤去前		0.26%	0.9°	5.4°	×
レベル a 実施後		0.23%	0.8°	5.4°	×
レベル b 実施後 (散乱ブロックも撤去)		0%	0°	0°	○

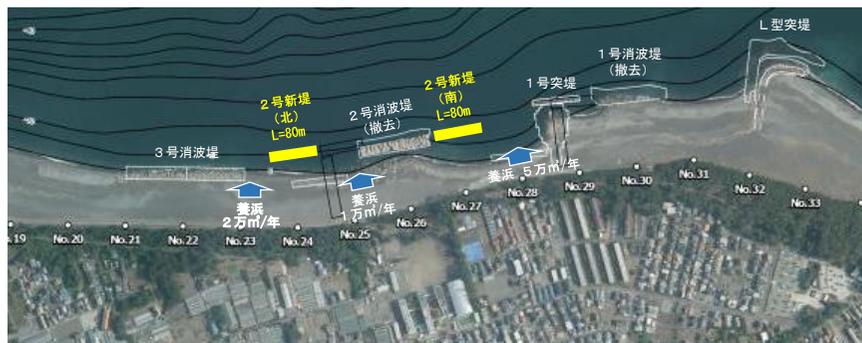
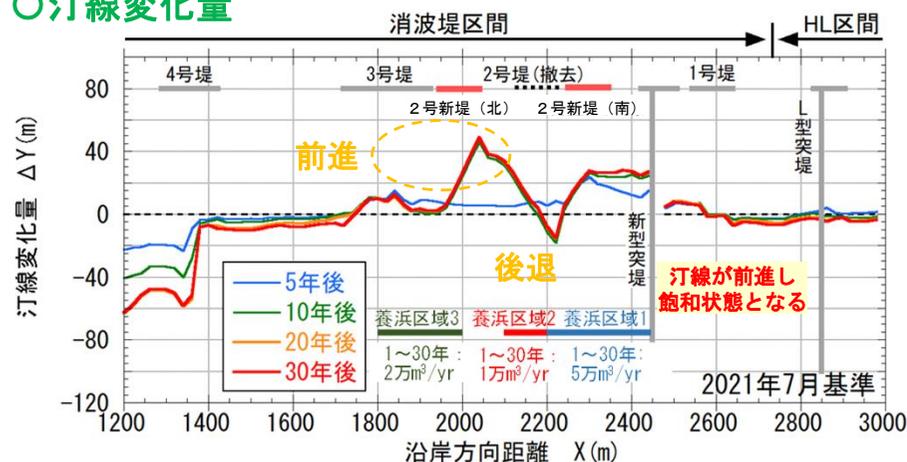
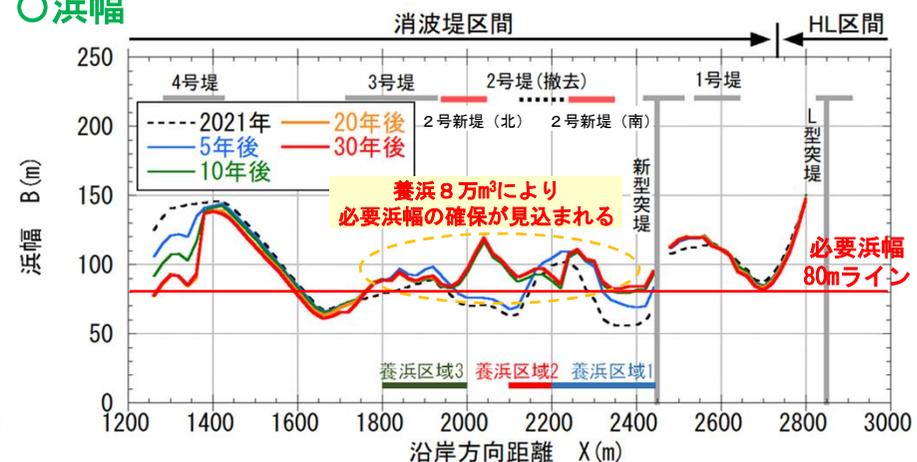
- ・ 養浜 8 万m<sup>3</sup>/年の実施と 2号新堤（南）（北）の整備によって 1号突堤下手側の汀線が前進しており、10年後には必要浜幅80mの確保が見込まれる。
- ・ 6年後以降、2号消波堤を嵩上げ・撤去することで、10～30年後に 2号新堤（南）の下手側で汀線が最大約20m後退することが見込まれるが、必要浜幅80mは確保される見込み。

ケース	対策施設	2号新堤（南）	2号新堤（北）	養浜	2号消波堤
6	2号新堤（南） + 2号新堤（北） + 養浜区域拡大	4年～：L=80m	1～6年：なし 7～30年：L=80m	区間1：1号突堤～2号消波堤 1～30年：5万m <sup>3</sup> /年 区間2：2号消波堤下手 1～30年：1万m <sup>3</sup> /年 区間3：2号新堤（北）下手 1～30年：2万m <sup>3</sup> /年	1～5年：残置 6～7年：嵩上げ（T.P.+0.5m） 8～30年：撤去

### ○汀線変化量

### ○浜幅

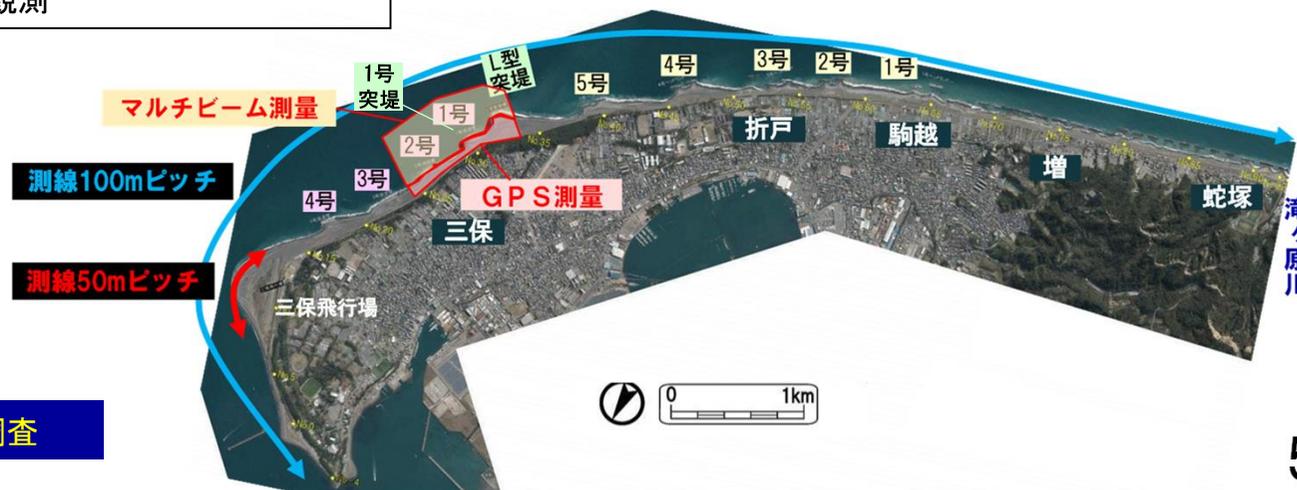
### ①汀線・深淺測量

目的：海浜・海底地形の変化の把握  
 時期：年1回、11月頃（台風襲来期後）  
 内容：測線間隔100m（サンドリサイクルの養浜材採取箇所は測線間隔50m）、岸沖方向距離600mの範囲

※黄色字は2022年度に実施した調査

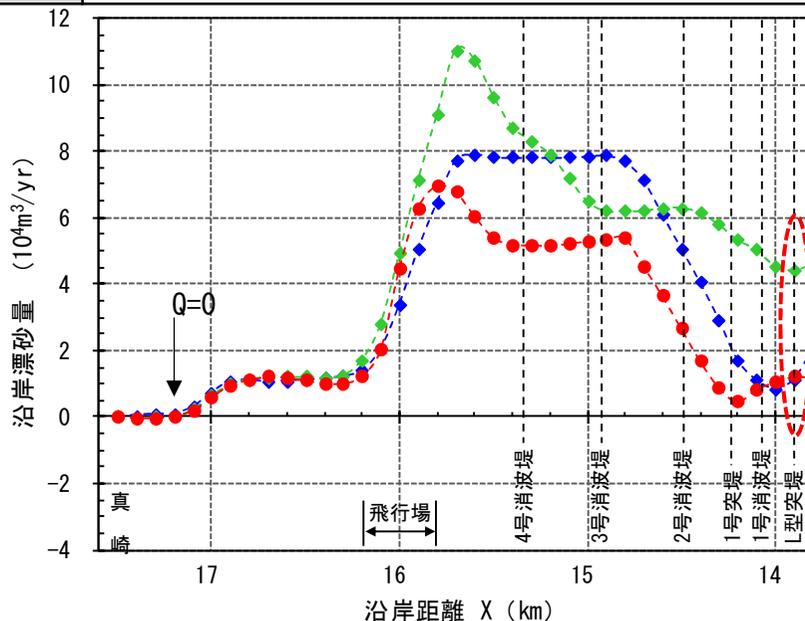
評価基準	沿岸漂砂量の維持
評価	<p>① 当初計画時の予測計算の検討条件に比べて <b>L型突堤から3号消波堤間で沿岸漂砂量が大きく変化</b>している。2017年台風21号及び2019年台風19号により2号消波堤が被災し上手の汀線を維持する機能がなくなり、漂砂のバランスが崩れたことが原因と推測される。</p> <p>② L型突堤を通過して消波堤区間に流入する沿岸漂砂量が、<b>予測計算時の検討条件に比べて減少</b>している。ヘッドランド区間の地形変化や養浜投入量の実績は計画時と現在で違いが少ないため、本検討で評価されない高波浪時の消波堤沖側の海底谷への土砂流出の影響等で差が生じていることが考えられる。</p> <p>・ 2013年1月～2022年11月の約10年間の年平均沿岸漂砂量を算定した結果、L型突堤から下手側への沿岸漂砂量は1.2万m<sup>3</sup>/年であった。(予測計算時の検討条件：既設L型突堤から下手側への2006年～2013年の年平均沿岸漂砂量は4.5万m<sup>3</sup>/年)</p>
対応	<p>① サンドバイパス及びサンドリサイクル養浜を行い、汀線及び漂砂量の回復を図る。</p> <p>② ヘッドランド区間へのサンドバイパス養浜とあわせて、消波堤区間上手（特に侵食が顕著な1号突堤～2号消波堤区間）への養浜を集中的に実施し消波堤区間に砂を補う。</p> <p>③ 養浜の常時波浪による流出の抑制を図るため、汀線より沖側に根固工を設置する（2021年度完了）。</p> <p>➤ 引き続きモニタリングを実施し傾向を注視する。</p>

- ◆ - 1998/03-2006/03  
 - ◆ - 2006/03-2013/01  
 - ● - 2013/01-2022/11

真崎を通過する沿岸漂砂量はほぼ0と仮定し、深淺測量データから南向きに地形変化量の累積値を求めることによって推定。  
 (養浜材採取量・投入量も測線毎に年平均値として参入することで考慮)

2006-2013年  
 L型突堤から下手側への  
 沿岸漂砂量 **4.5万m<sup>3</sup>/年**

2013-2022年  
 L型突堤から下手側への  
 沿岸漂砂量 **1.2万m<sup>3</sup>/年**

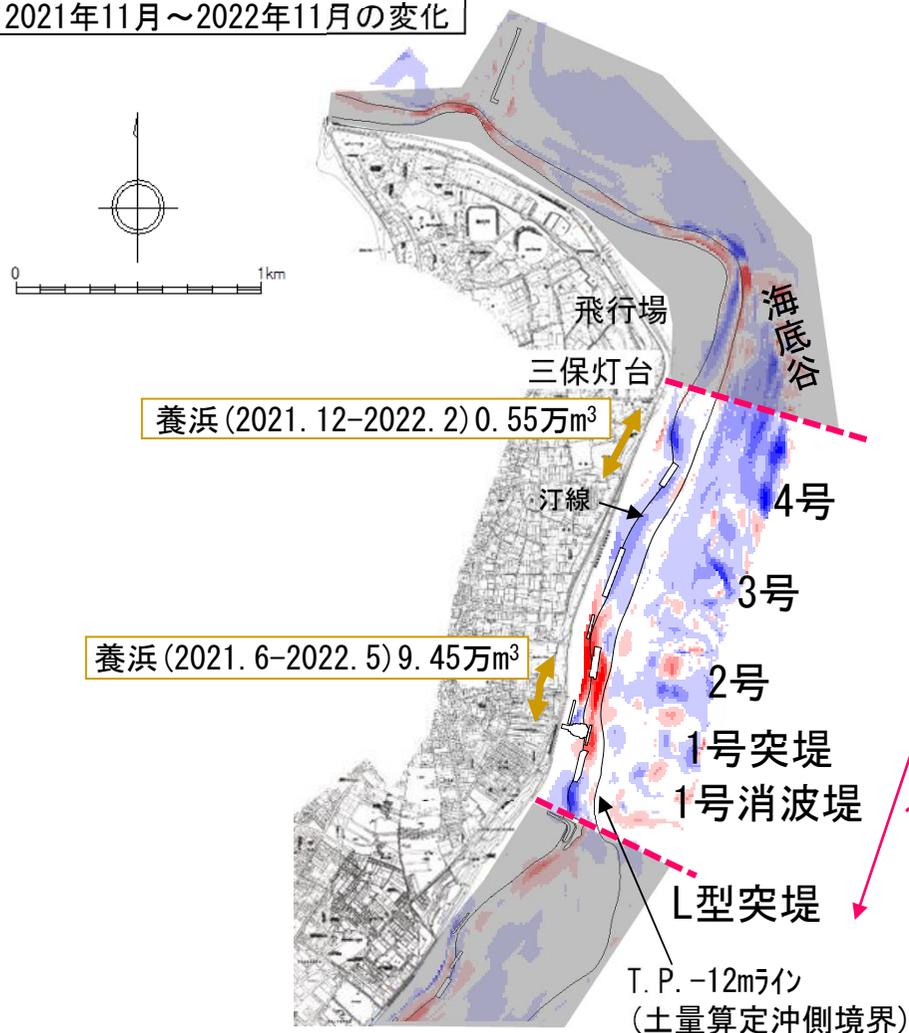
## 【消波堤区間の水深変化図】

- ・ 1号突堤沖側でやや堆積、1号突堤下手～2号消波堤間は2020年度の2号消波堤の復旧と集中養浜の実施により顕著な堆積。
- ・ 4号消波堤下手でやや侵食。

2021年11月～2022年11月の変化

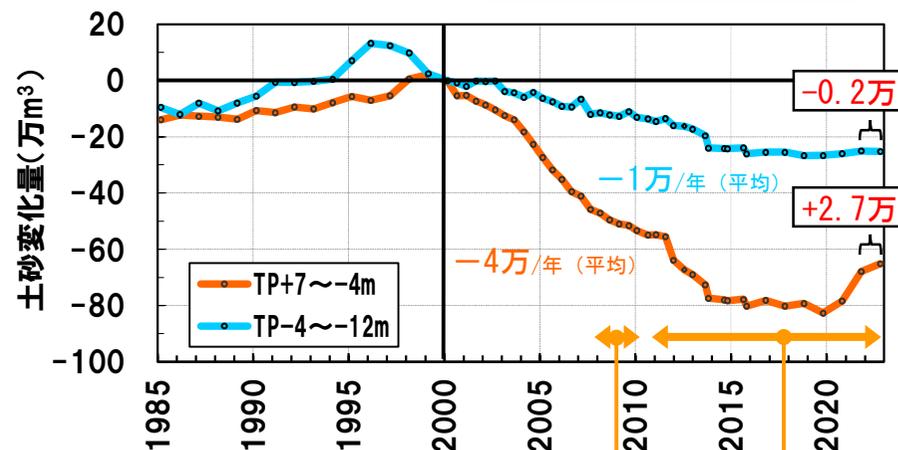
## 区間土砂量変化 (2000年基準)

数値は2021年11月～  
2022年11月の土砂変化量(m<sup>3</sup>)

- ・ 2008～2009年 養浜 (平均約0.8万m<sup>3</sup>/年)
- ・ 2011年～計画養浜量 3万m<sup>3</sup>/年以上、  
2020年～計画養浜量 8万m<sup>3</sup>/年以上の  
養浜を実施 (平均約4.4万m<sup>3</sup>/年)

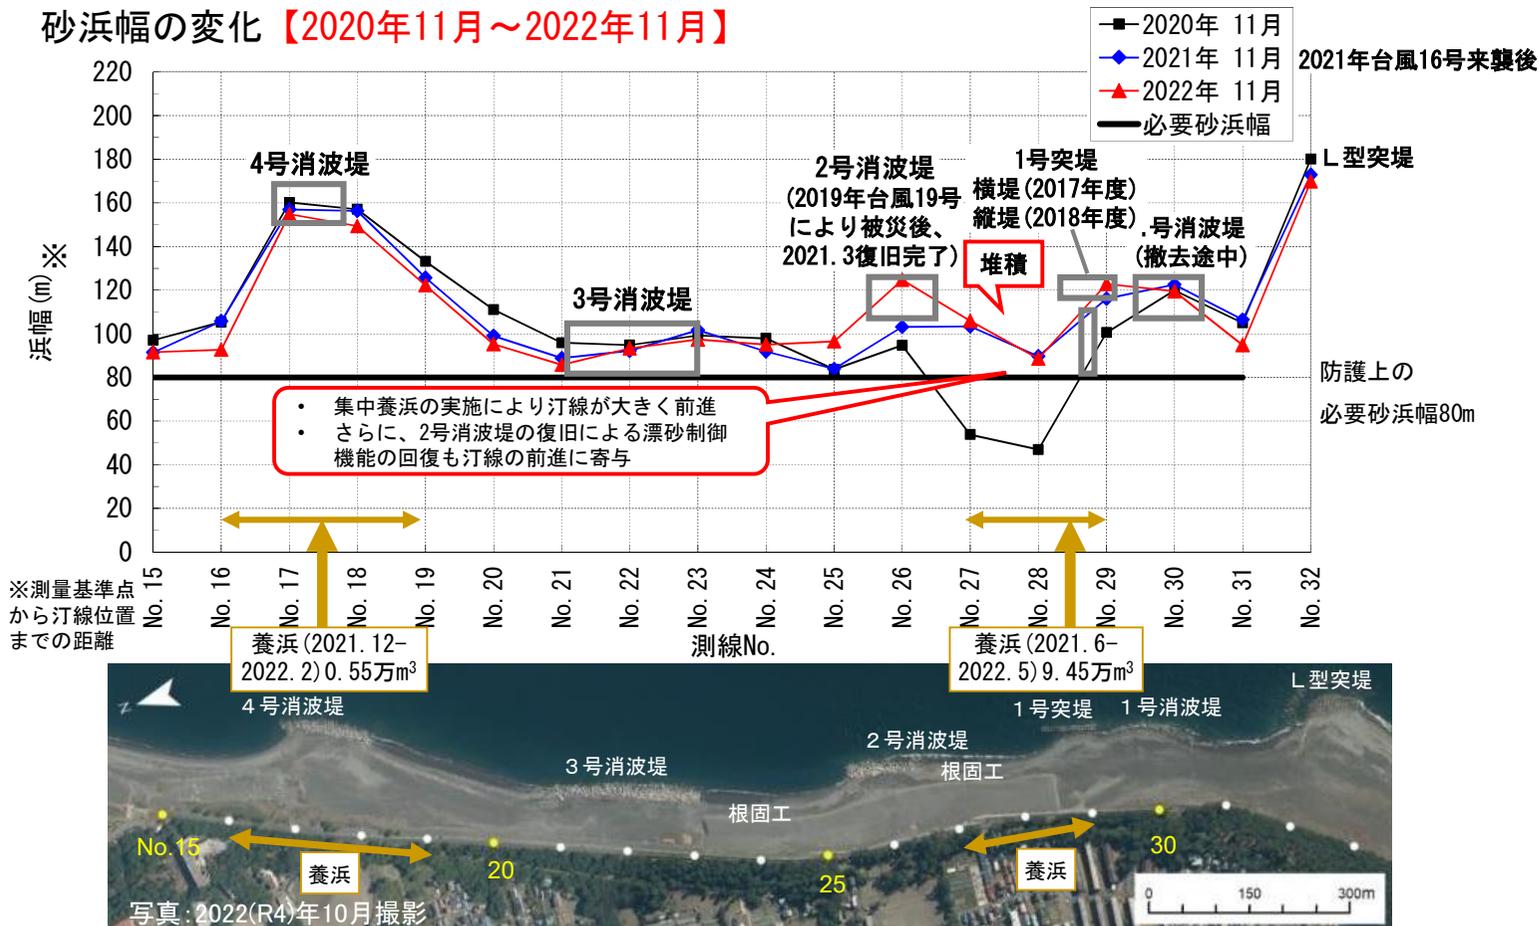
砂浜幅	調査目的：防護目標の必要砂浜幅80mの確保状況の把握
評価基準	必要砂浜幅80m
評価	<p style="color: red;">消波堤区間は全域が必要砂浜幅80mを確保できている。</p> <ul style="list-style-type: none"> <li>・ 1号消波堤上手で汀線が後退。1号突堤上手は汀線がやや前進。</li> <li>・ 1号突堤下手は、集中養浜の実施と2号消波堤の復旧により必要砂浜幅を満足した状態を維持。</li> <li>・ 3号～4号消波堤間で汀線がやや後退。4号消波堤下手の汀線が後退。</li> </ul>
対応	➤ 3～4号消波堤間は上手区間での養浜量増量の効果・影響を確認し、必要に応じて対応を検討する。

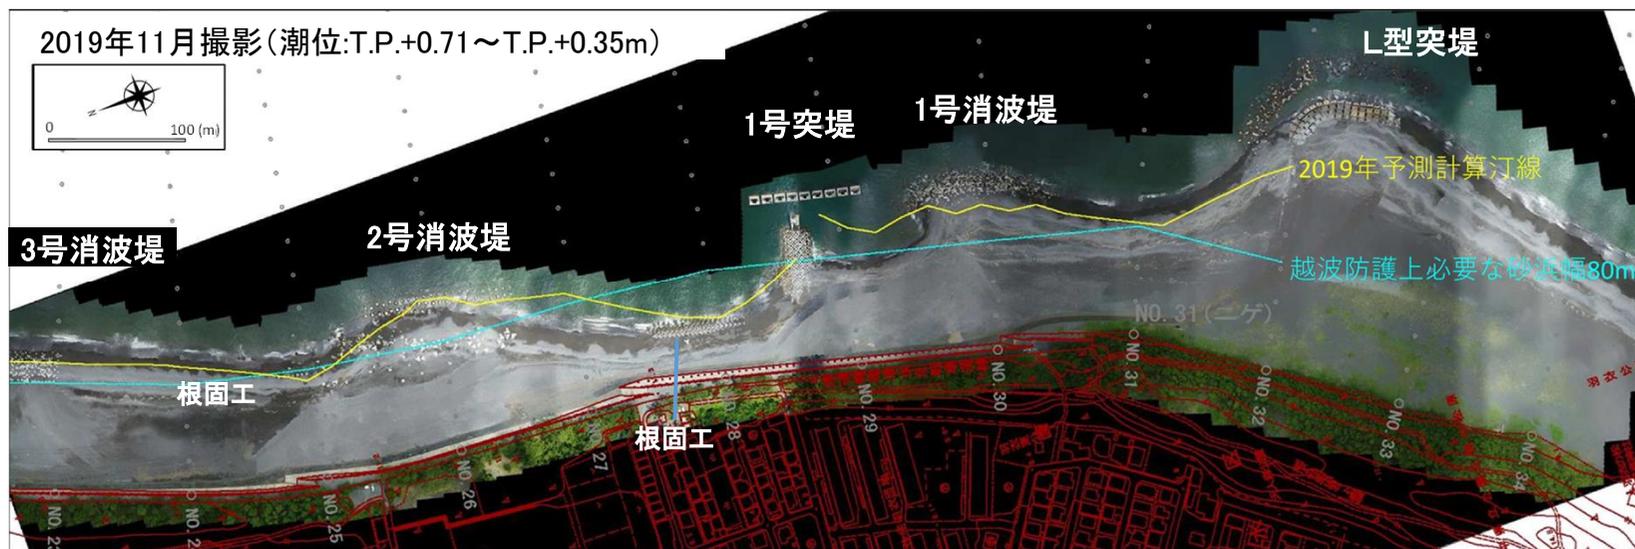
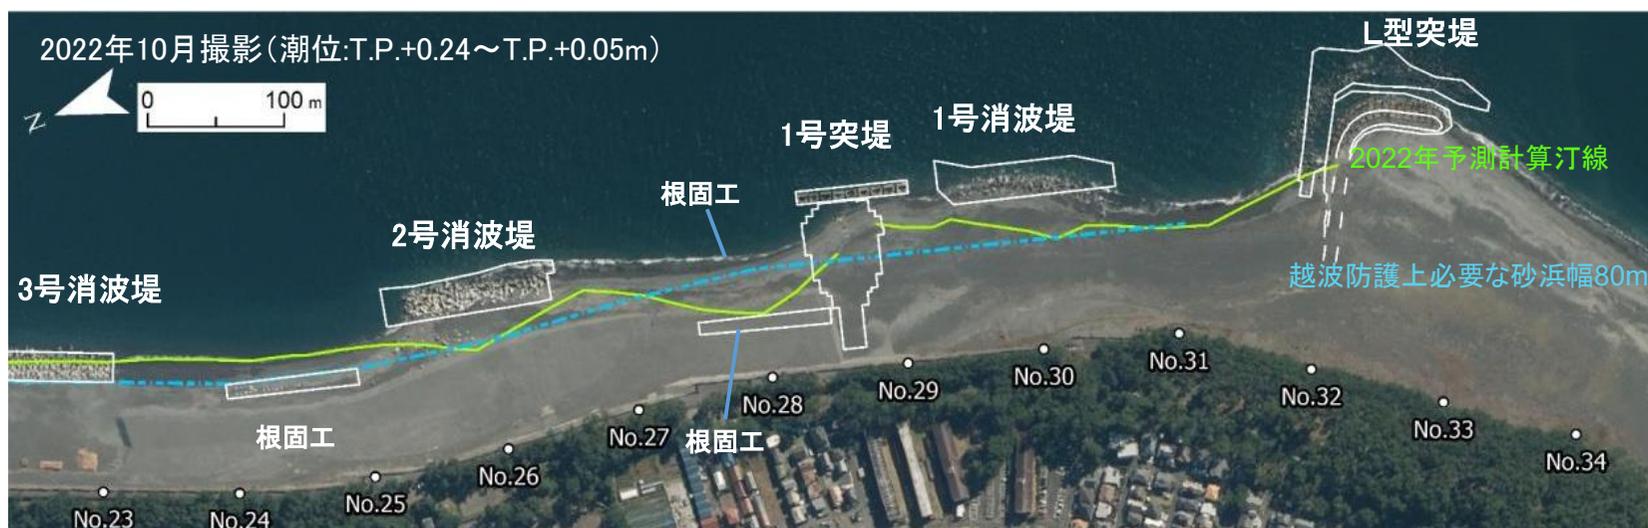
2019年台風19号来襲後の汀線変化

- 2019年撮影写真より、1号突堤縦堤完成から1年後の予測汀線結果の汀線と比較すると、台風19号時の高波浪が作用した後の汀線は、2号消波堤被災により予測汀線より大きく後退した。
- 2022年撮影写真より、1号突堤下手の汀線は、2020年度の2号消波堤復旧完了と集中養浜の実施により予測汀線より大きく前進し、越波防護上必要な砂浜幅を確保した状態である。

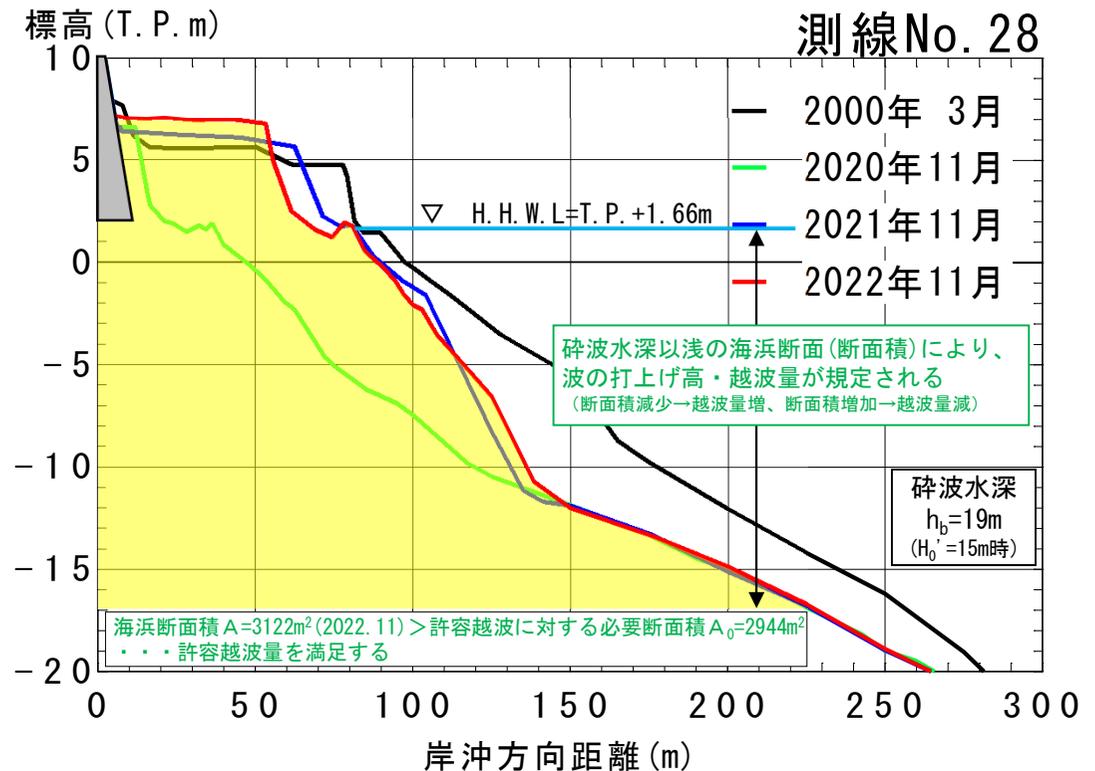
例：海浜断面の対象範囲(目安：砕波水深以浅(T.P.-17m以浅))

※堤防天端高T.P.+12m区間 (No. 19-31) の必要断面積 $A_0=2,944\text{m}^2$   
堤防天端高T.P.+10m区間 (No. 15-17) の必要断面積 $A_0=3,963\text{m}^2$

評価基準	<p><b>必要断面積</b></p> <p>※消波堤区間(護岸天端高T.P.+12.0m)において、計画波(1/50確率)が到達しても越波流量が護岸の被災限界(許容越波流量<math>0.05\text{m}^3/\text{m}/\text{s}</math>)を超えない海浜断面積(打上げ高・越波量に影響する砕波水深以浅の海浜断面積で評価する)</p>
評価	<ul style="list-style-type: none"> <li>1号突堤の下手における集中養浜により、昨年度に必要海浜断面積を確保できなかった<b>1号突堤～2号消波堤間は確保</b>できるようになっている。</li> <li>4号消波堤下手で<b>必要断面積を確保できていない</b>。4号消波堤上手からの沿岸漂砂量が少ないためと推測される。</li> </ul>
対応	<ul style="list-style-type: none"> <li>集中養浜により<b>1号突堤～2号消波堤間は目標砂浜幅80m以上</b>となっているが、水中部は水深が深いため引き続き養浜が必要である。</li> <li>4号消波堤下手は、上手区間での<b>養浜量増量の効果・影響を確認し</b>、必要に応じて対策を検討する。</li> </ul>

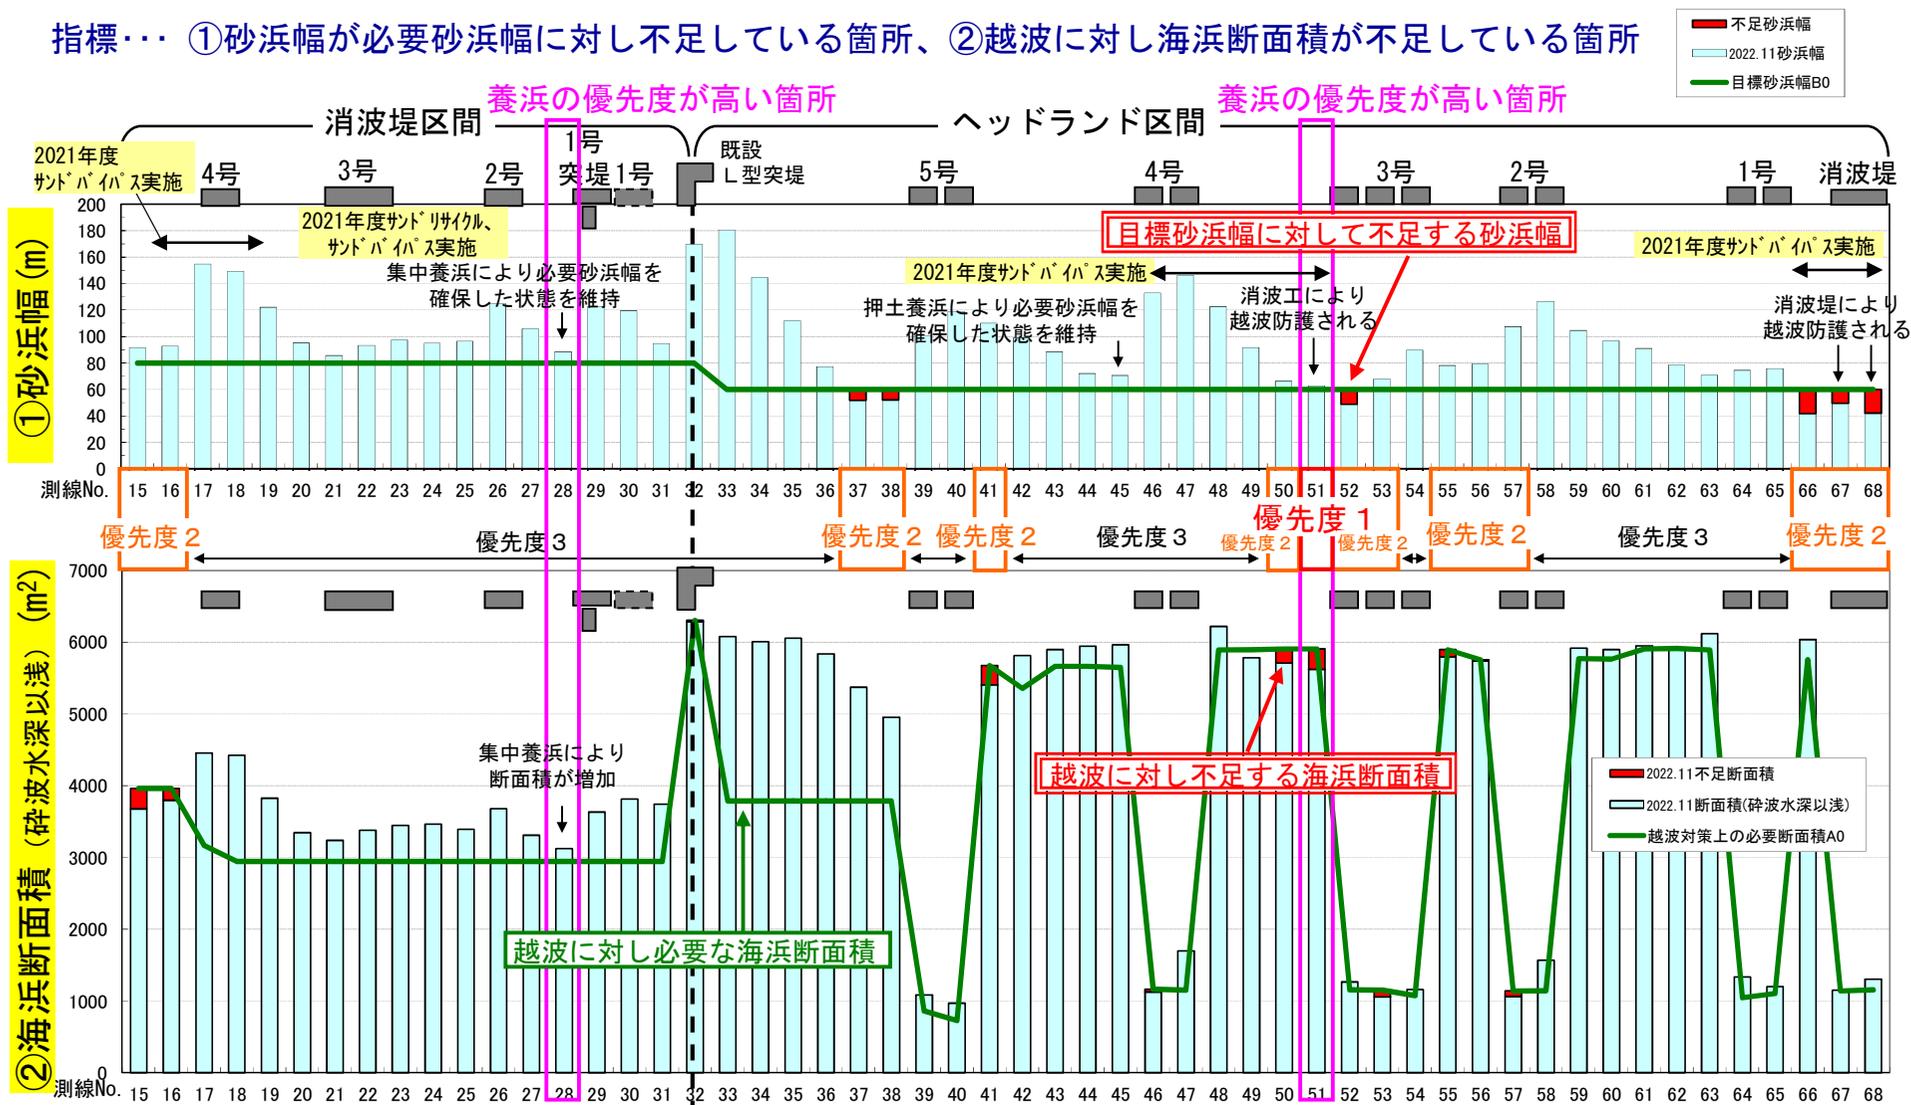
- ・ 必要砂浜幅と必要断面積がともに不足する3号ヘッドランド下手の優先度が最も高い。
- ・ 1号突堤下手は養浜により必要砂浜幅を確保した状態を維持。水中部は水深が深い状態のため引き続き養浜が必要。

指標・・・ ①砂浜幅が必要砂浜幅に対し不足している箇所、②越波に対し海浜断面積が不足している箇所

②海浜断面積は、波の打上げ高算定の基礎となる碎波水深約19m～堤防間の断面積

②海浜断面積は、波の打上げ高算定の基礎となる碎波水深約17m※～堤防間の断面積 (※消波施設測線は水深約10m)

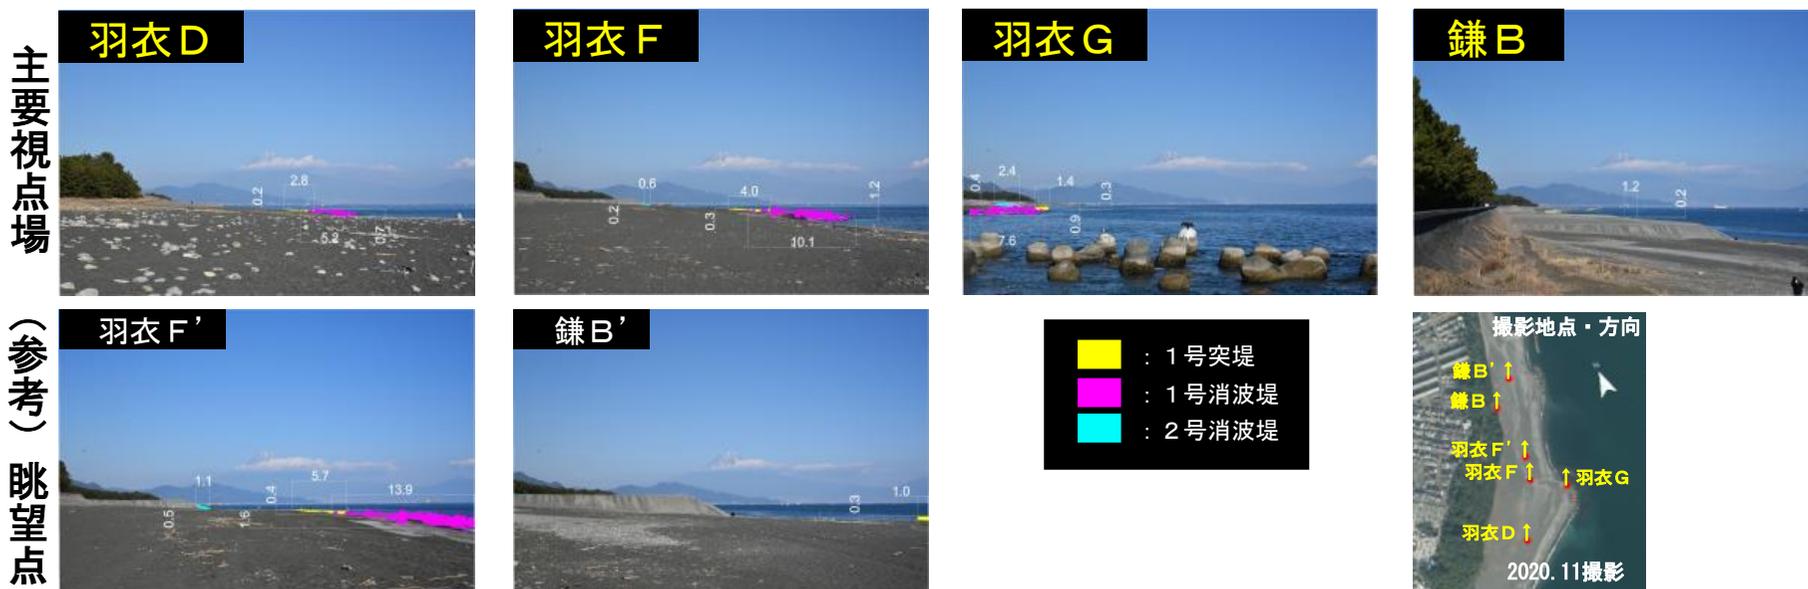
【定点写真】2023年1月8日撮影（焦点距離50mm）

※ 2号消波堤の評価についてはR1台風19号等による散乱ブロックを含む

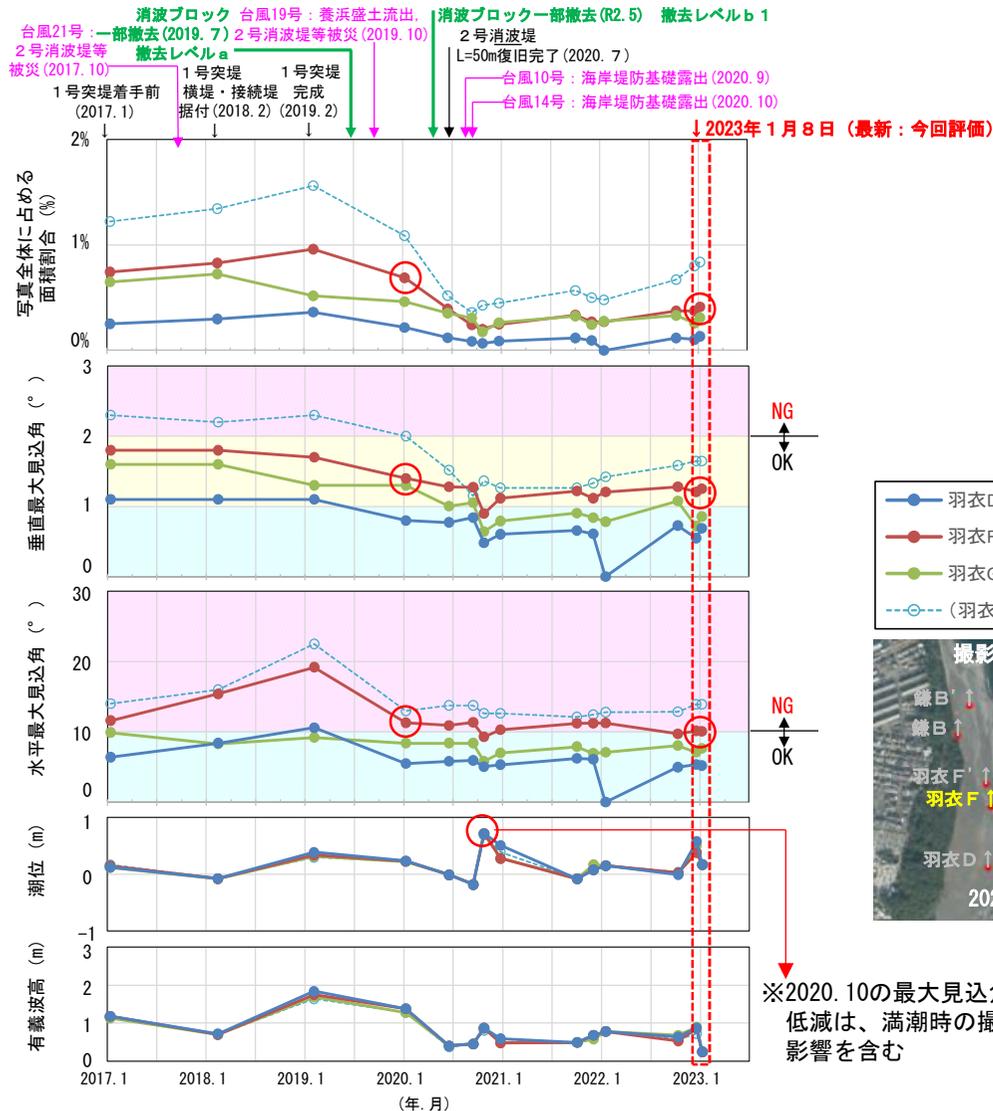
## 【1号消波堤の見えに関する経年変化】

- 2023年1月時は、2020年5月に実施した消波ブロックの一部撤去（撤去レベルb1）により、2020年1月に比べ全ての地点で面積割合、垂直最大見込角が小さくなり景観への影響が低減した（撤去は消波堤中央付近が主であり、水平最大見込角の変化はほとんどない）。

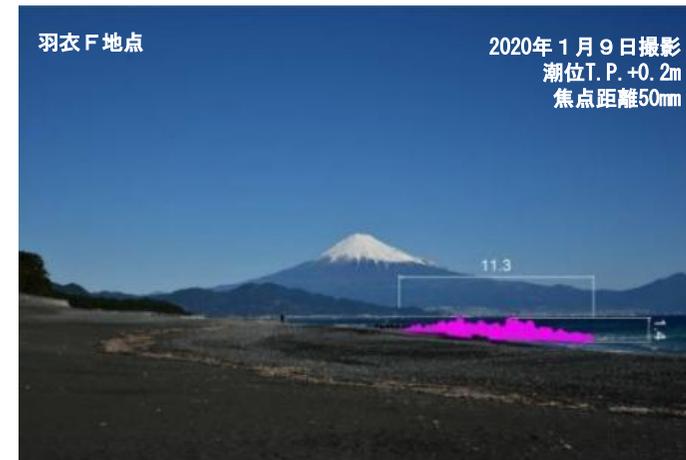
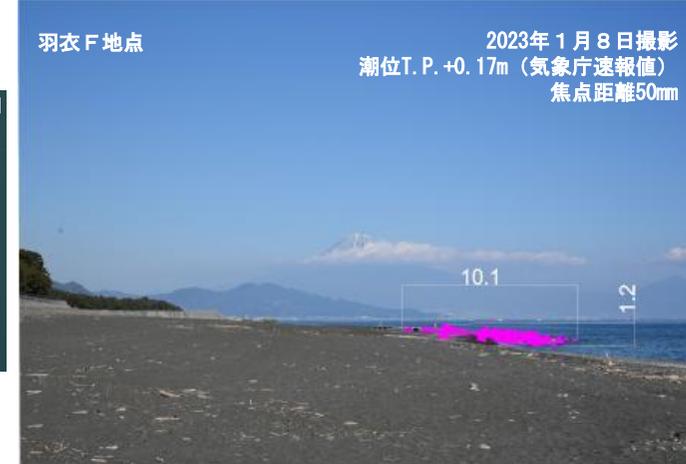
## 【羽衣F地点における1号消波堤撤去レベルb1の実施前後の変化】

■ : 1号消波堤

※2022年度では大きな台風や高波浪が生じなかったことから、撮影時の潮位や波浪、撮影箇所付近の堆砂状況の変化等によって一時的に露出するブロックは評価の対象外とする。
