# 第9回三保松原景観改善技術フォローアップ会議

令和5年3月24日

静岡県

## 1. 2号新堤の整備における今後の検討事項

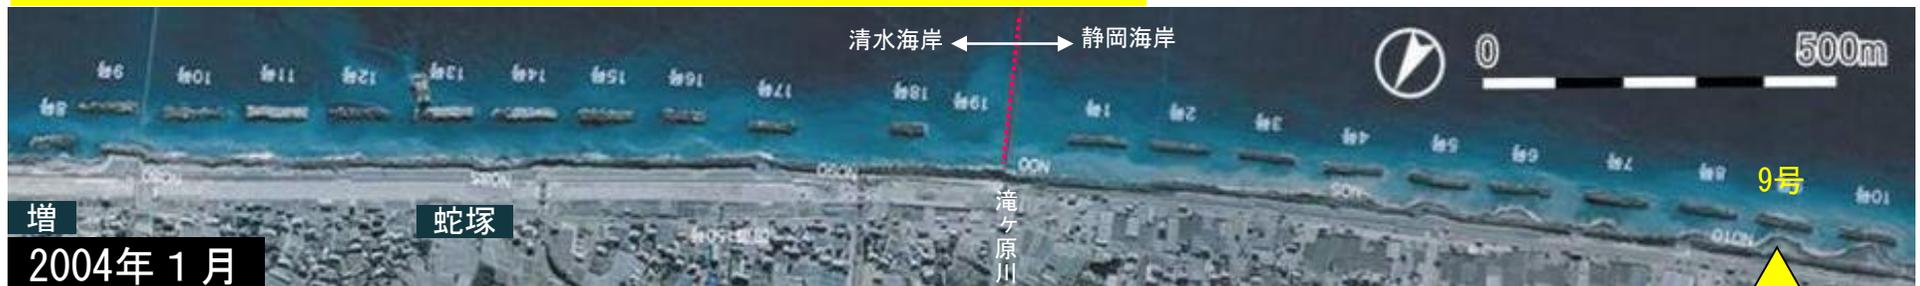
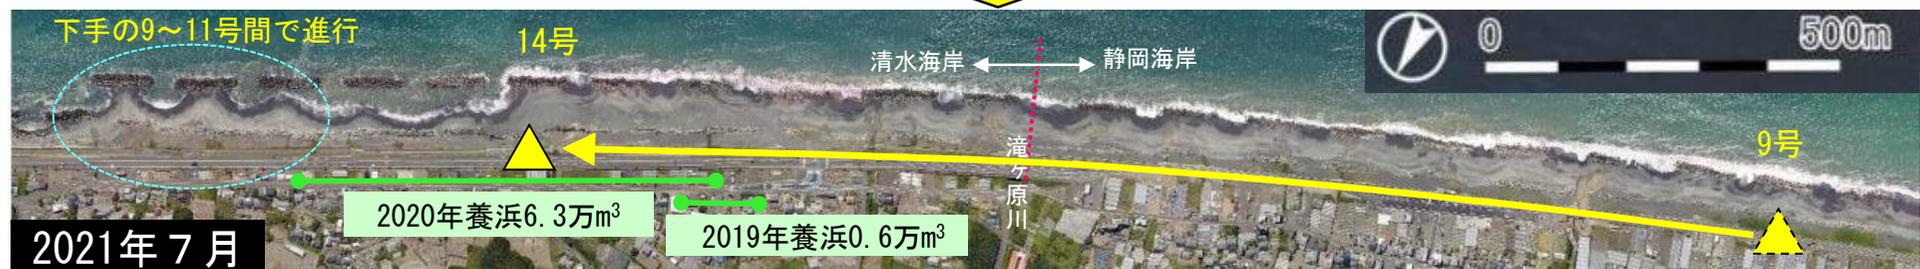
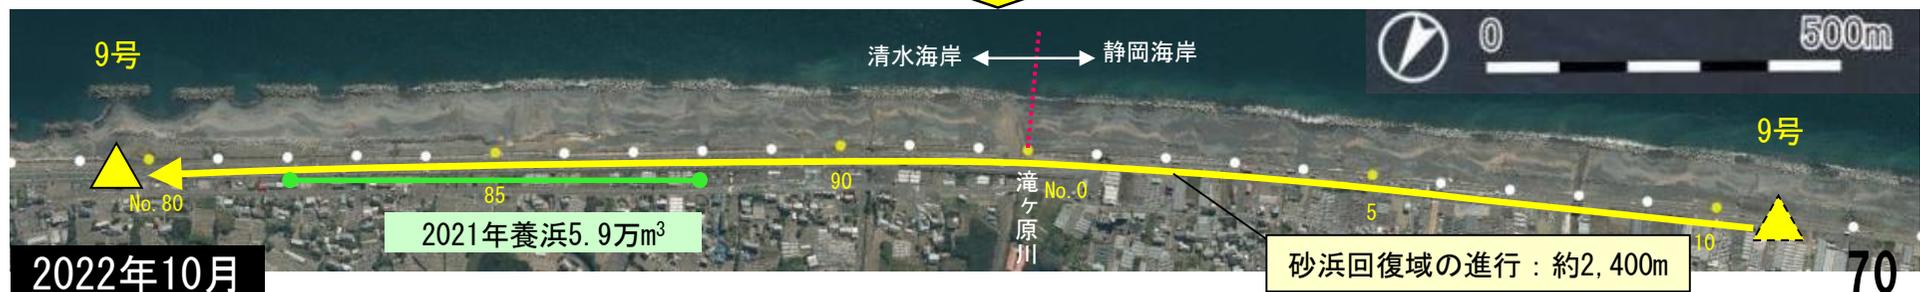
評価基準	砂浜回復域が進行しているか
評価	<ul style="list-style-type: none"> <li>・ 2022年は蛇塚地区9号離岸堤付近まで砂浜回復域が進行した。安倍川からの供給土砂（自然回復+促進養浜）による砂浜回復域は、養浜の効果等により三保に向かって約2.4km進行している（約130m/年の速度で進行）。</li> <li>・ 2022年の区間堆積量は10.7万m<sup>3</sup>であり、養浜を除いた1年間の沿岸漂砂による自然回復土砂量は4.8万m<sup>3</sup>である。</li> </ul>
対応	➤ 引き続きモニタリングを実施し、必要に応じて砂浜回復の促進策の見直し等を検討する。

△：砂浜回復域の先端位置（護岸～離岸堤間の半分まで砂浜が回復した位置）

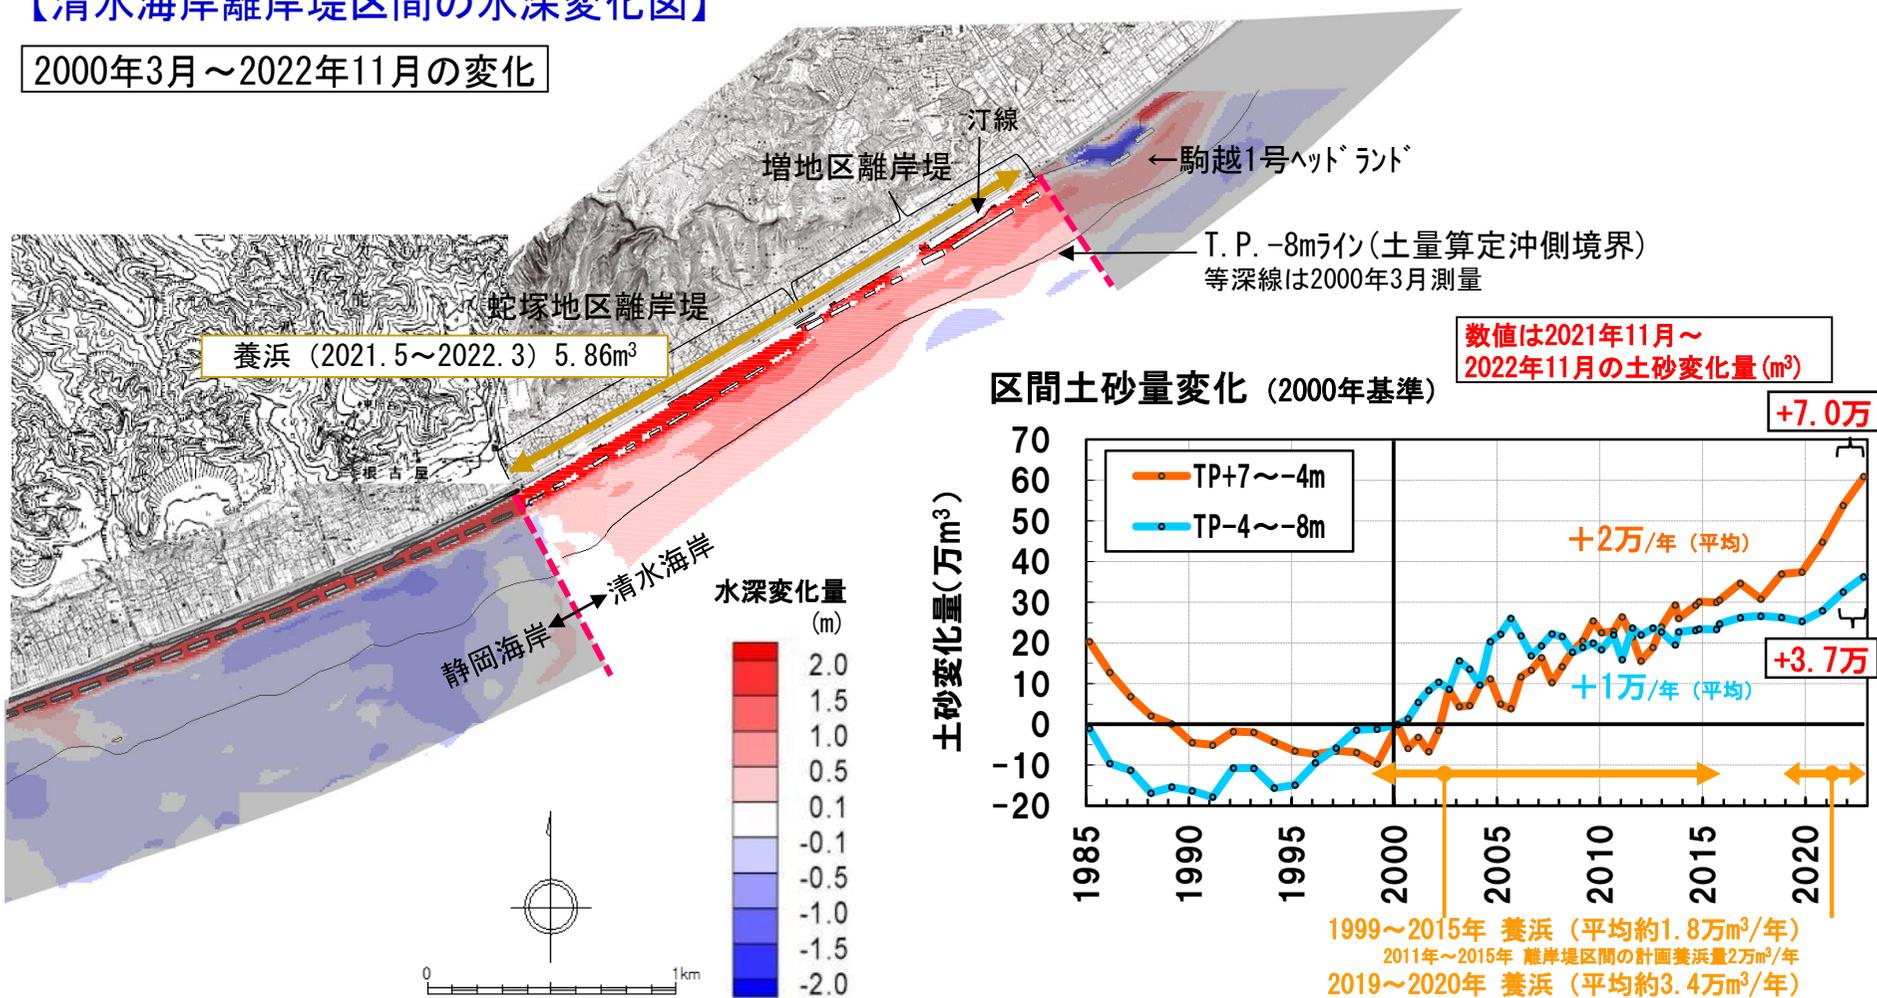
## 【清水海岸離岸堤区間の水深変化図】

2000年3月～2022年11月の変化

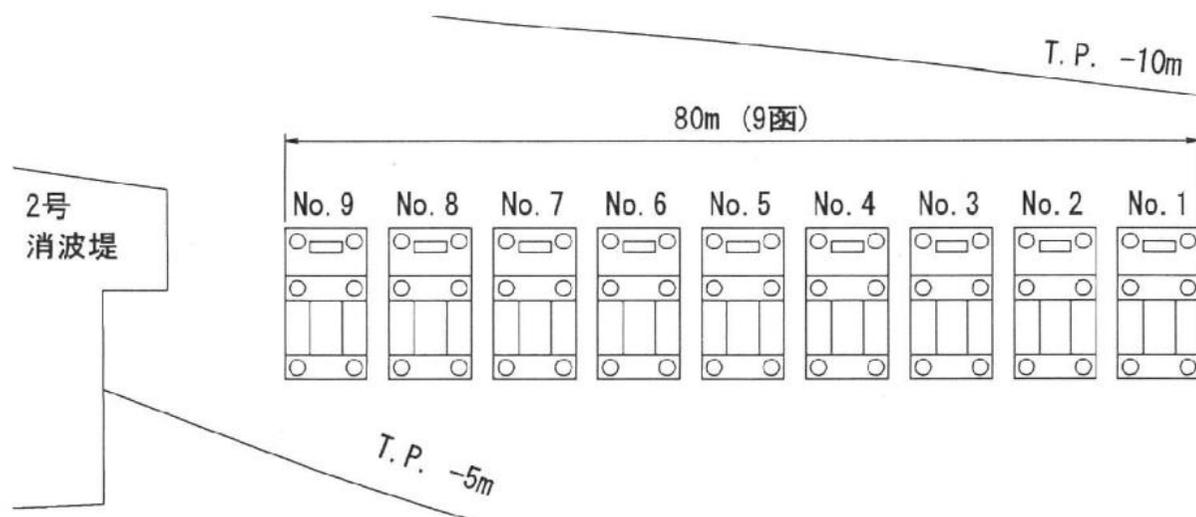
図-②.1 函体配置図

#### ■2号新堤（南）構造概要

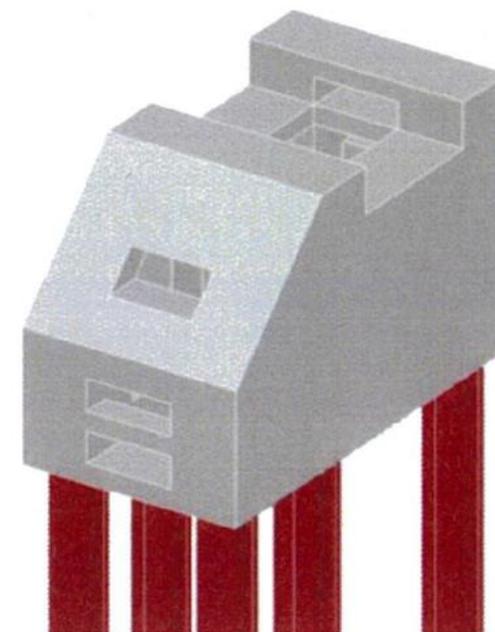
図-②.2 函体 3D イメージ

- 受注者からの提案では、函体上部の部分は壁構造とせず、突起部分が2列並ぶような構造となっている。
- 来年度開催のワーキング部会で構造に関する御意見をいただき、設計に反映させていく。
