**第10回三保松原景観改善技術フォローアップ会議  
説明資料**

**令和6年3月15日**

**静岡県**

## 1. 2号新堤の整備・養浜・既設消波堤の撤去に関する検討

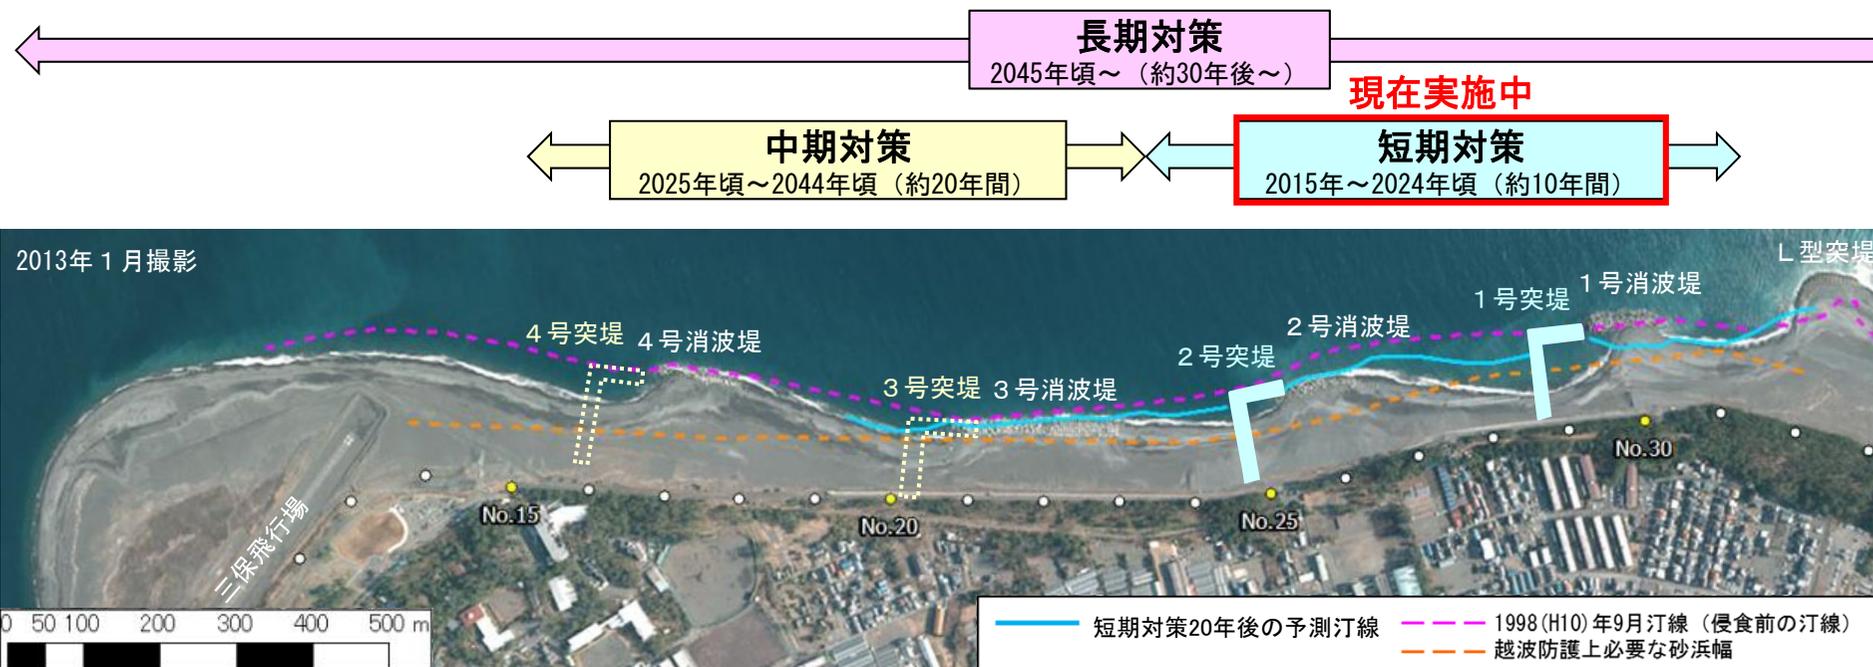
- ・長期対策の目標は、安倍川からの土砂供給のみで砂浜が維持されていた侵食前の姿に回復させることであり、砂浜が回復するまでの間、短期対策、中期対策を段階的に実施する。

※図は「三保松原白砂青松保全技術会議検討結果報告書」における計画を空中写真に落とし込んだもの

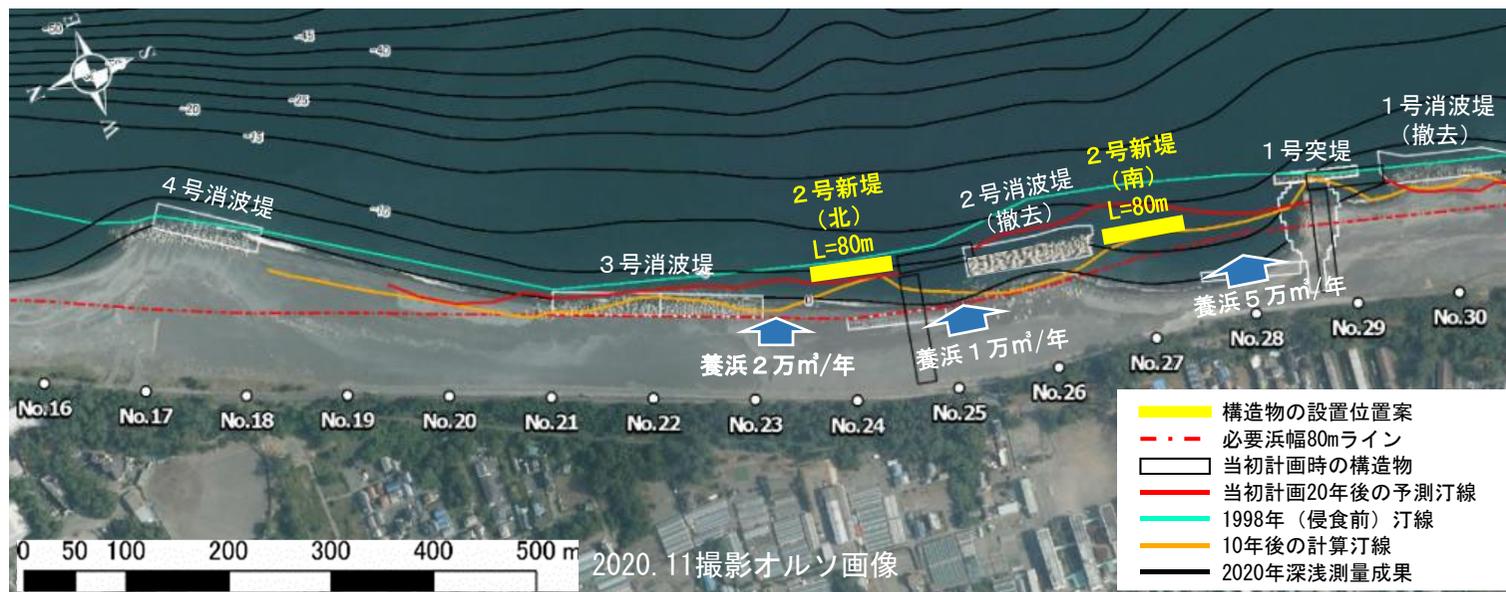
- 2号新堤に求められる条件
  - <防護>越波による護岸の被災を防ぐため、防護上最低限必要な浜幅80m以上を確保する。
  - <景観>世界文化遺産の構成資産にふさわしい景観に改善する。
- 総合的に評価し、「2号新堤（南）+2号新堤（北）+養浜区域拡大」パターンを選定した。

: 2号新堤（南）・2号新堤（北）の設置と養浜8万m<sup>3</sup>/年により、必要な浜幅80m以上の確保が見込まれ、特に2号新堤（北）付近では、施設背後の堆砂が促進され、必要な浜幅以上の浜幅の確保が見込まれる。

: 海岸構造物が写真全体に占める割合は現状に比べて大幅に改善し、垂直最大見込角も水平最大見込角も目標値を満足する。

: 施設の設置目標である侵食前の汀線付近に2号新堤（北）を設置するため、長期対策の目標である侵食前の汀線の達成が見込まれる。

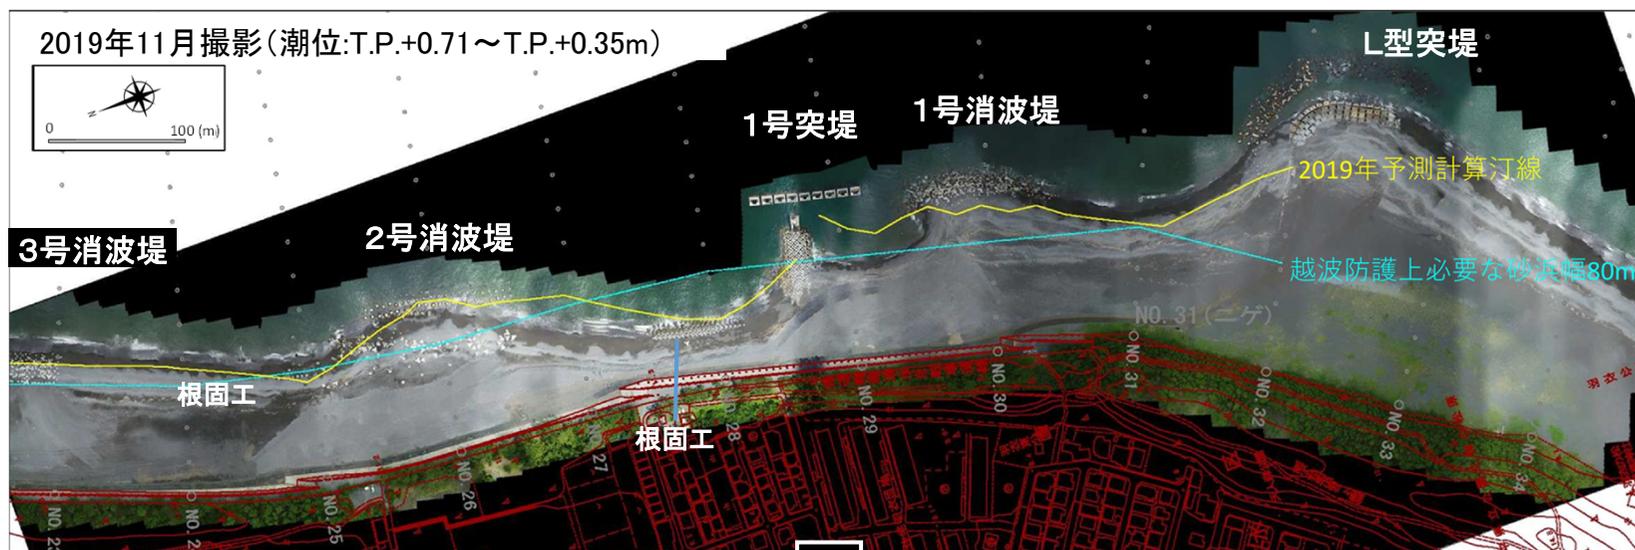
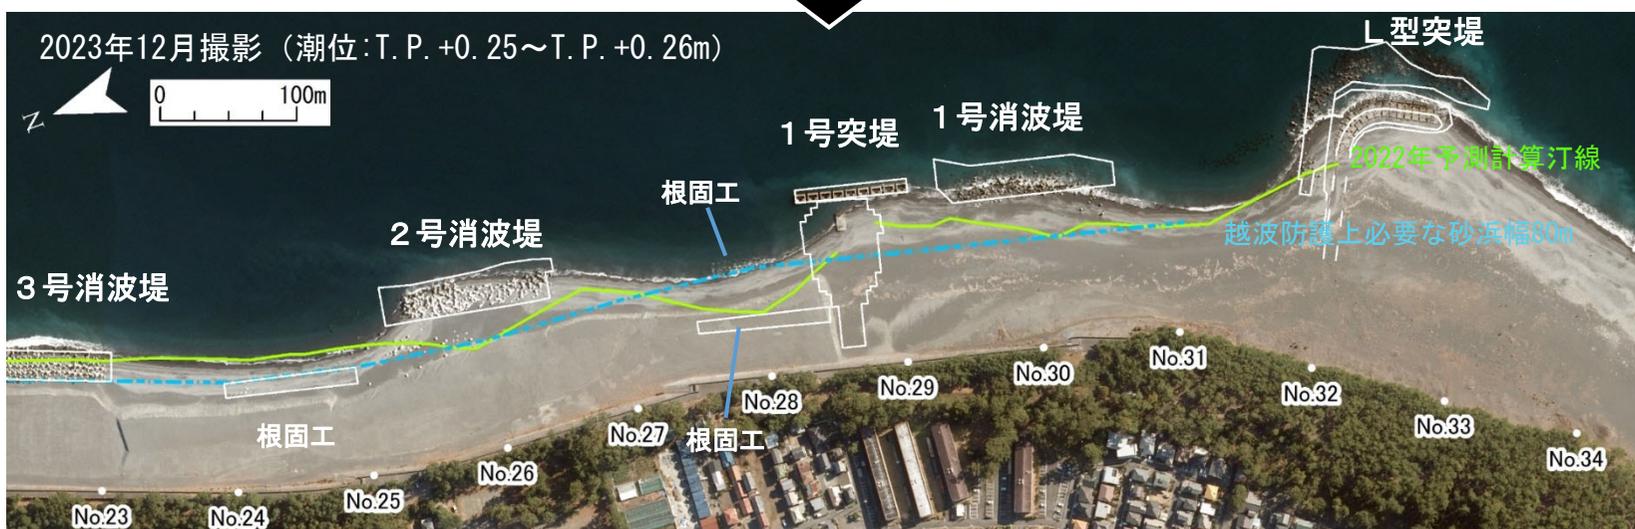
### (3) ② 2号新堤(南)の当初配置計画と変更配置計画 - 1号突堤下手の侵食状況 -

- 2019年台風19号時の高波浪により2号消波堤が被災し、汀線が大きく後退した。
- 2020年度の2号消波堤復旧完了と集中養浜の実施により、現在は1号突堤下手の汀線は大きく回復し、越波防護上必要な砂浜幅を確保した状態を維持している。

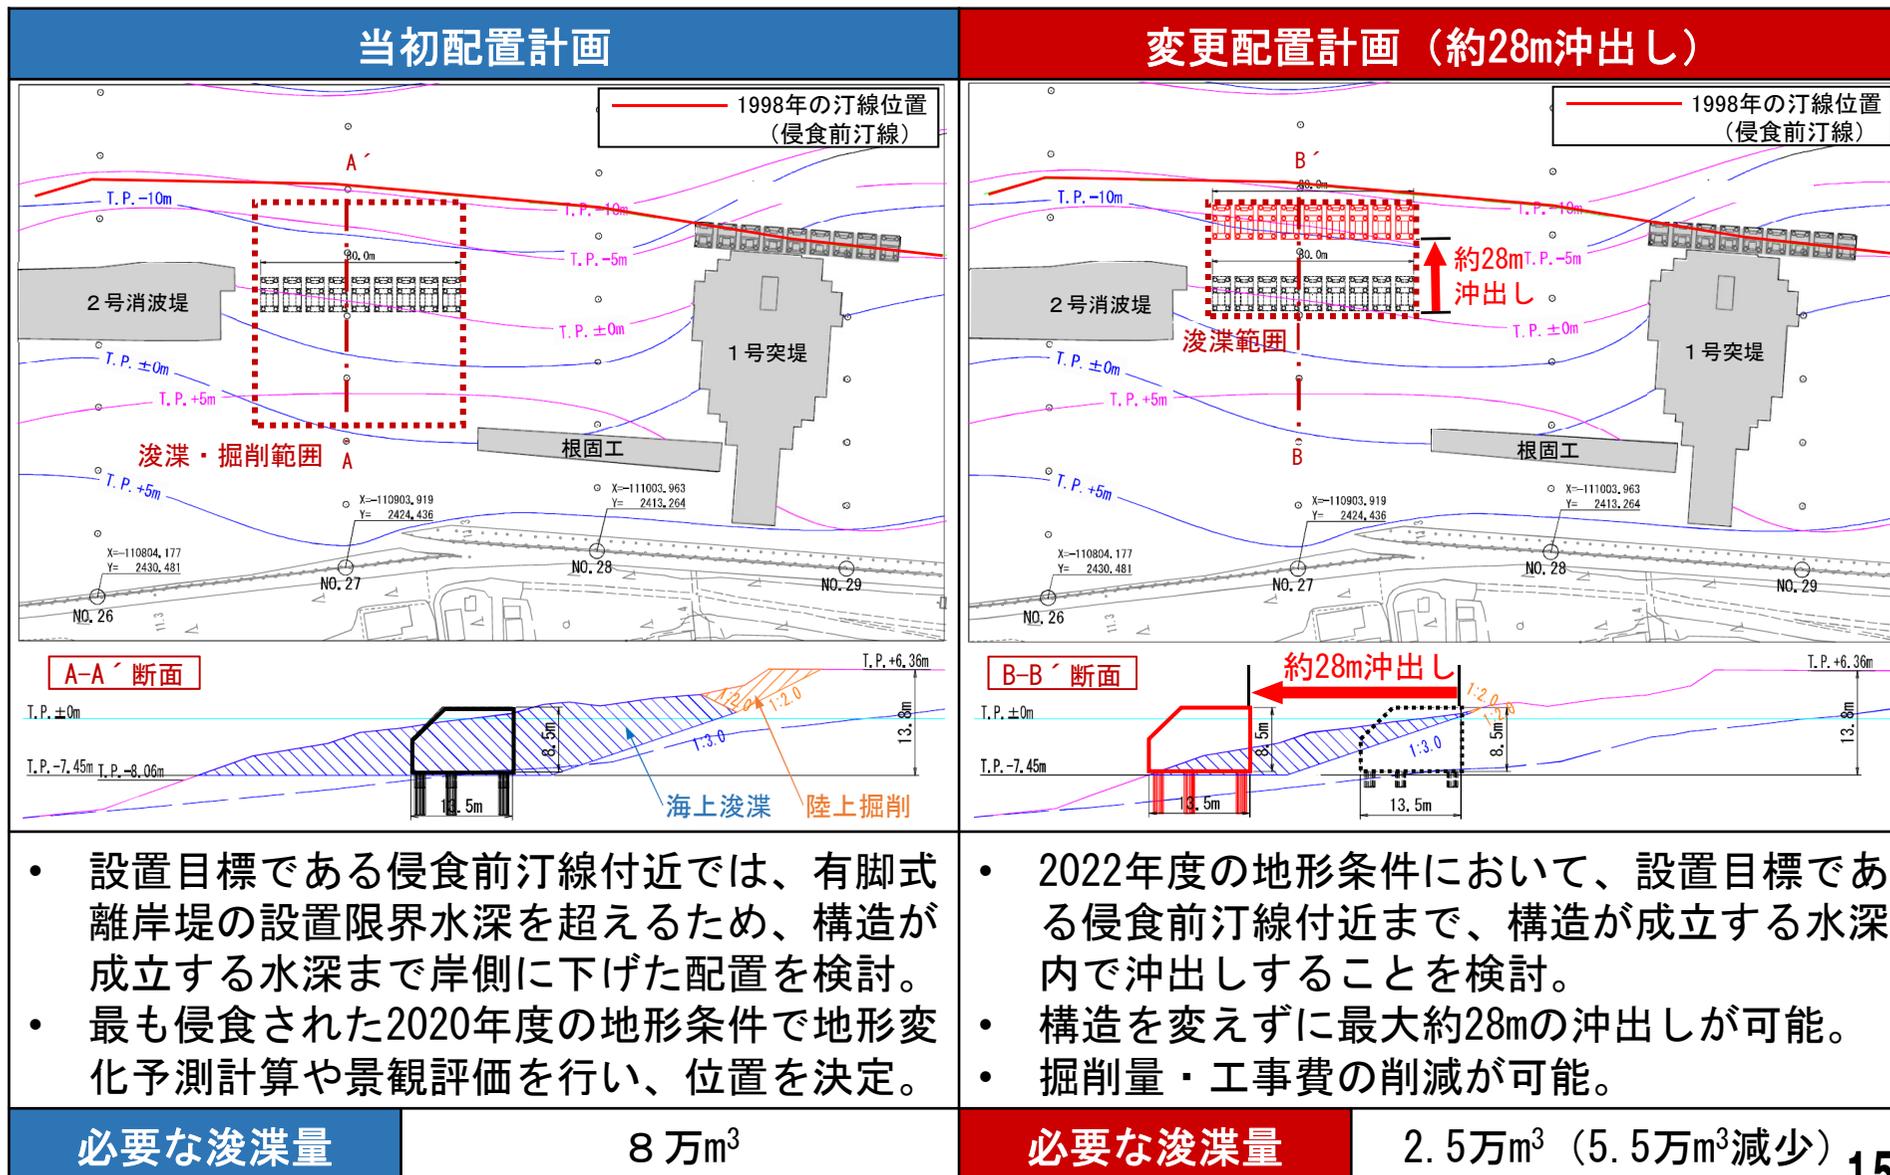
### (3) ②2号新堤（南）の当初配置計画と変更配置計画

- 2号新堤（南）の設置予定箇所は、当初計画時に比べて砂浜が大きく回復しているため、設置目標である侵食前汀線付近への沖出しについて、地形変化予測計算と景観評価により検討した。

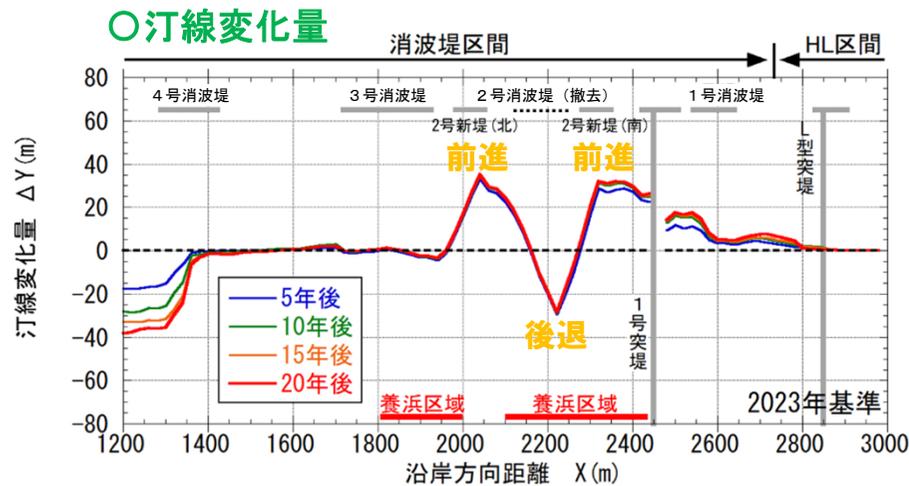
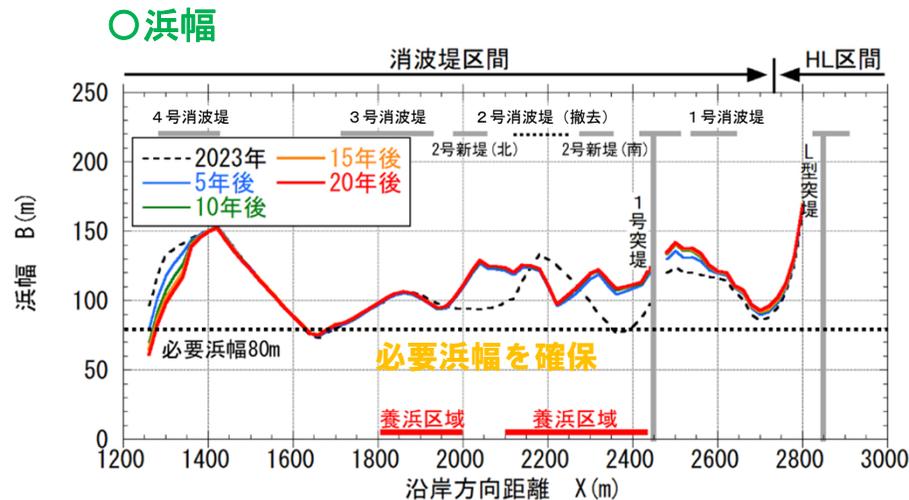
#### 当初配置計画

### (3) ③地形変化予測計算による防護評価

- ・汀線変化量・浜幅ともに、約28m沖出しすることによる大きな差異は見られない。
- ・約28m沖出しする場合も、1号突堤～3号消波堤上手で必要浜幅が確保されるため、2号新堤(南)の配置位置を変更する。
- ・必要浜幅が不足する3号及び4号消波堤下手では、養浜の配分見直し等により対応する。

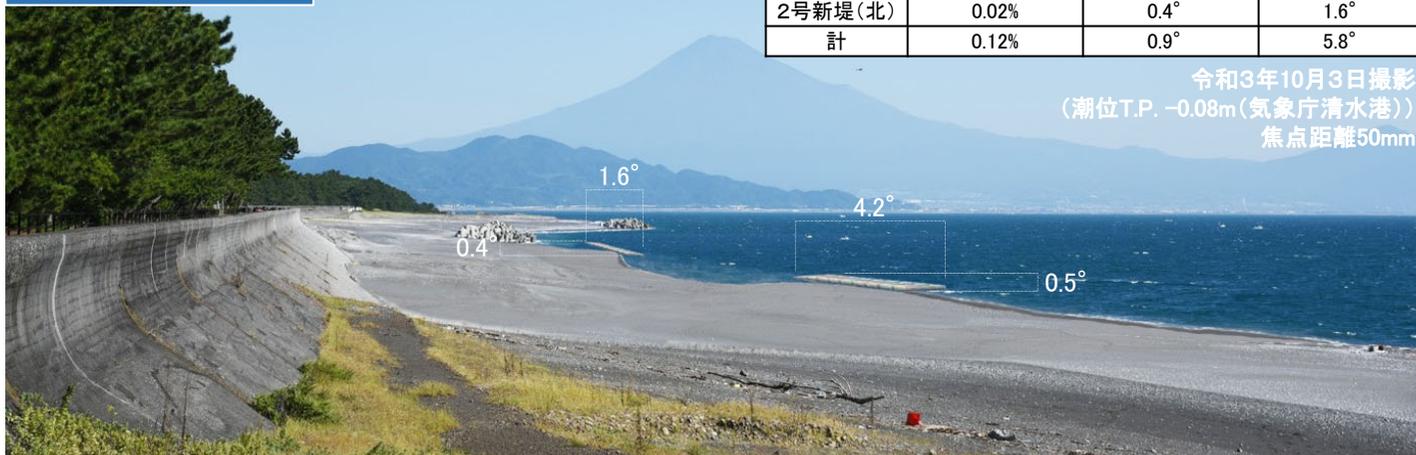
#### 当初配置計画

### (3) ④フォトモンタージュによる景観評価

- 2号新堤（南）を設置した際のフォトモンタージュを作成し、景観評価を行った。
- 当初計画位置より約28m沖出しする場合も、鎌B地点からの眺望に大きな変化はなく、景観への影響は少ない。

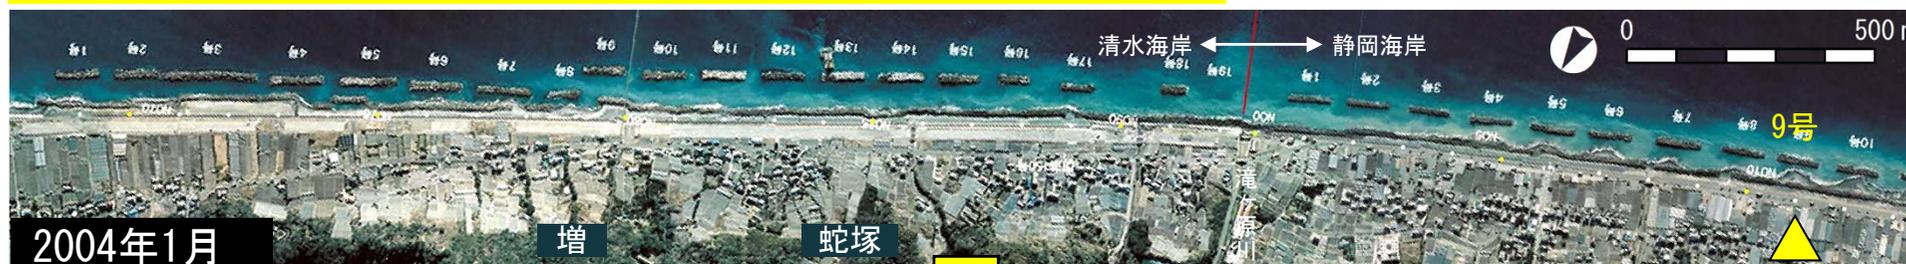
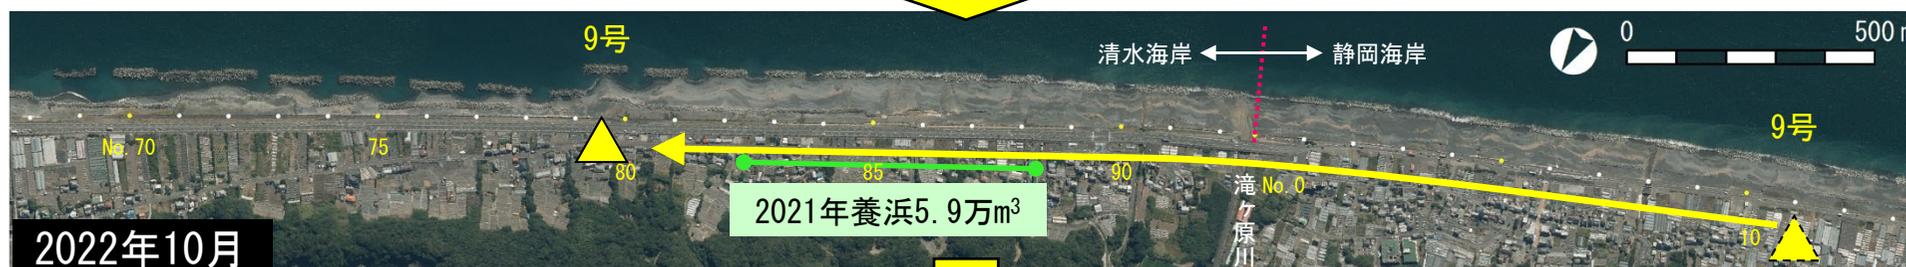
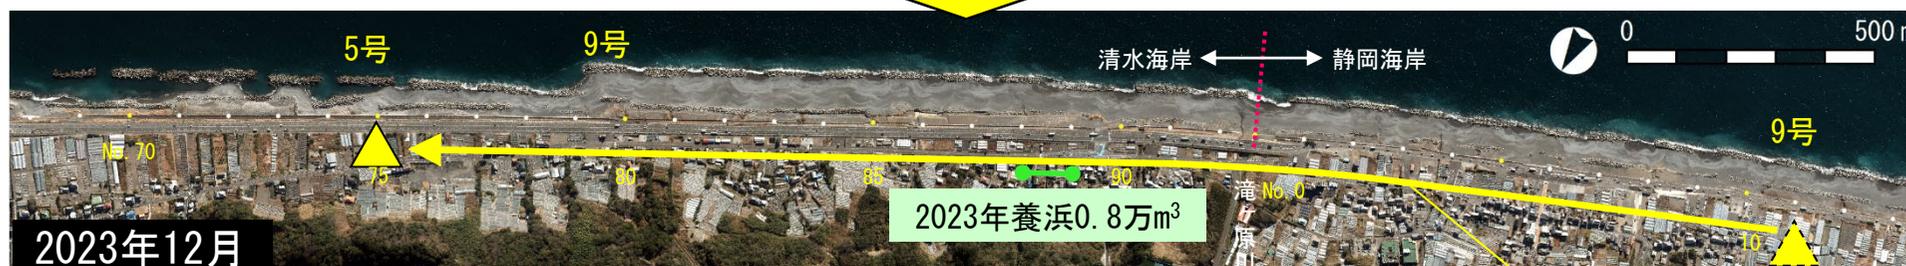
- 安倍川からの土砂供給（自然回復＋促進養浜）により、砂浜自然回復域は5号離岸堤付近まで到達した。
- 2015年度実施の予測計算と実測を比較すると、汀線の前進傾向は概ね合致している。
- 消波堤区間に回復域が到達すれば必要養浜量の削減が可能になるため、養浜材確保の持続可能性を検討する上で、最新の地形条件等により予測した到達時期を把握しておく必要がある。

△：砂浜回復域の先端位置（護岸～離岸堤間の半分まで砂浜が回復した位置）

砂浜回復域の進行：約2,900m

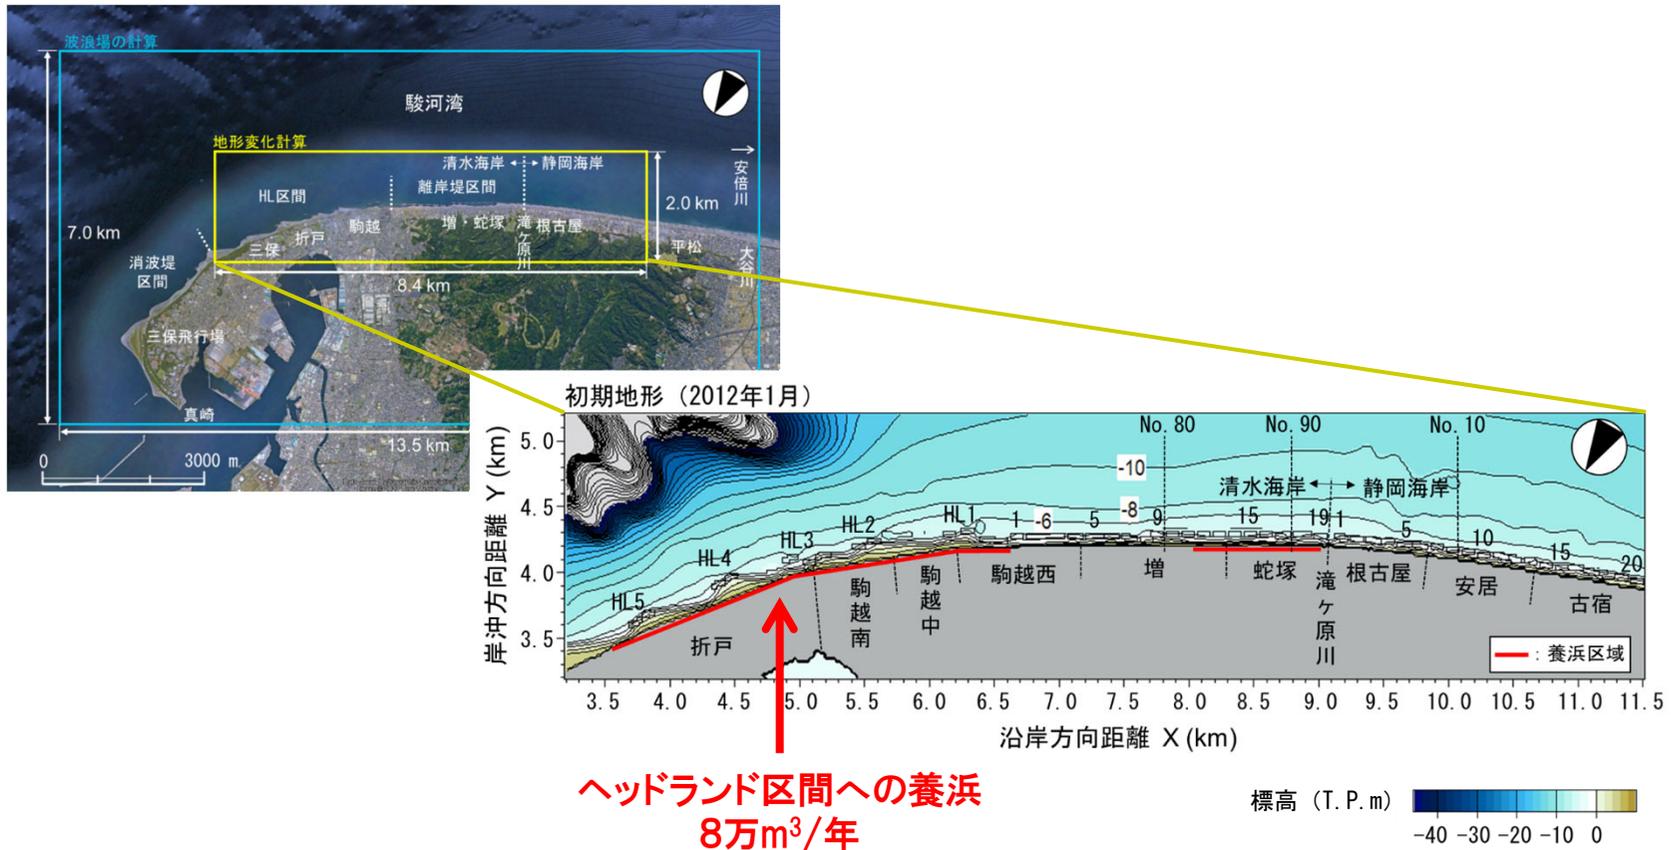
## < 計算区域 >

- これまでのモニタリング結果を踏まえて、精度の高い数値予測モデルを構築し、砂浜自然回復域が消波堤区間へ到達する時期の予測計算を行った。

養浜条件	養浜量
ヘッドランド区間への養浜あり、促進養浜なし	8万m <sup>3</sup> /年 (ヘッドランド区間)

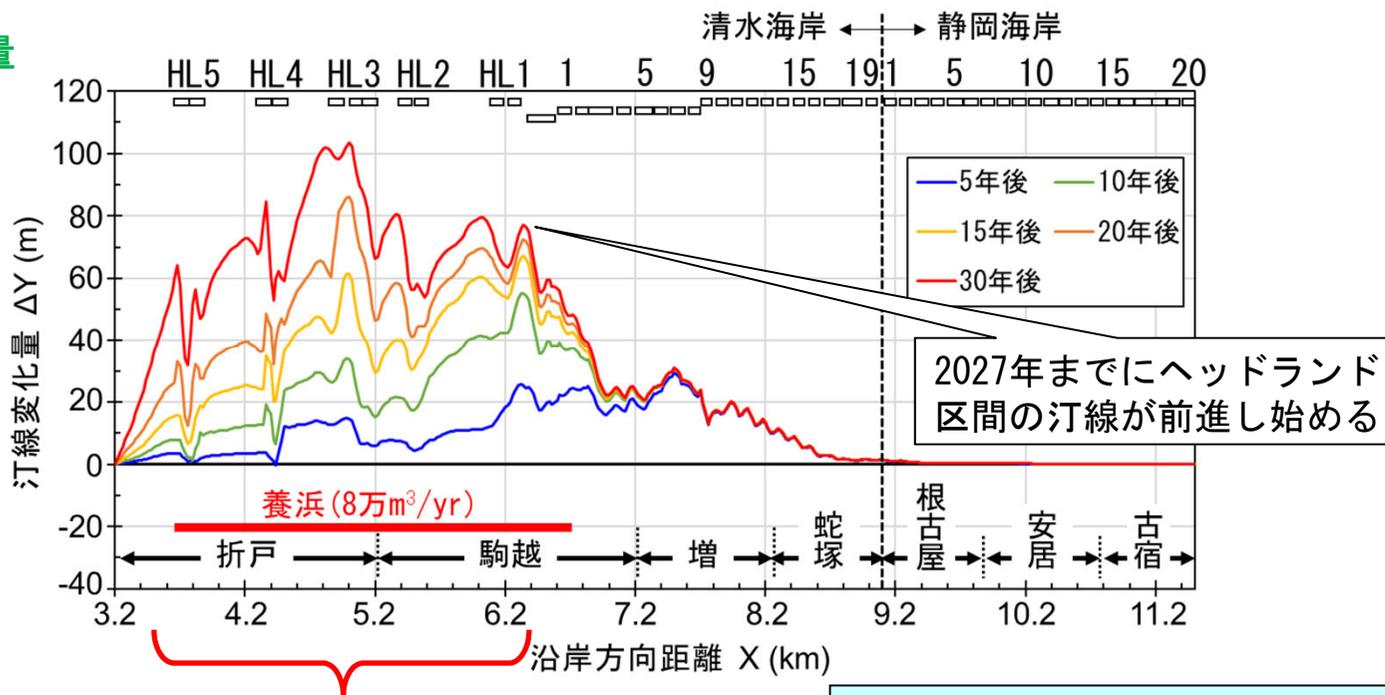
### ○汀線変化量

- ヘッドランド区間への計画養浜 8 万 $m^3$ /年を継続する場合、砂浜自然回復域が消波堤区間へ到達する時期は20～30年後となることを確認した。
- 回復域到達まで30年程度要することを前提として、持続的な養浜材確保の方法を検討していく。
- 今後も回復域のモニタリングを継続し、予測モデルの更新と到達時期の見直しを行う。

30年後には、ヘッドランド区間のほぼ全域で  
1983年当時の汀線位置※に回復

※1983年当時、1～5号ヘッドランド間の砂浜幅は100m以上。

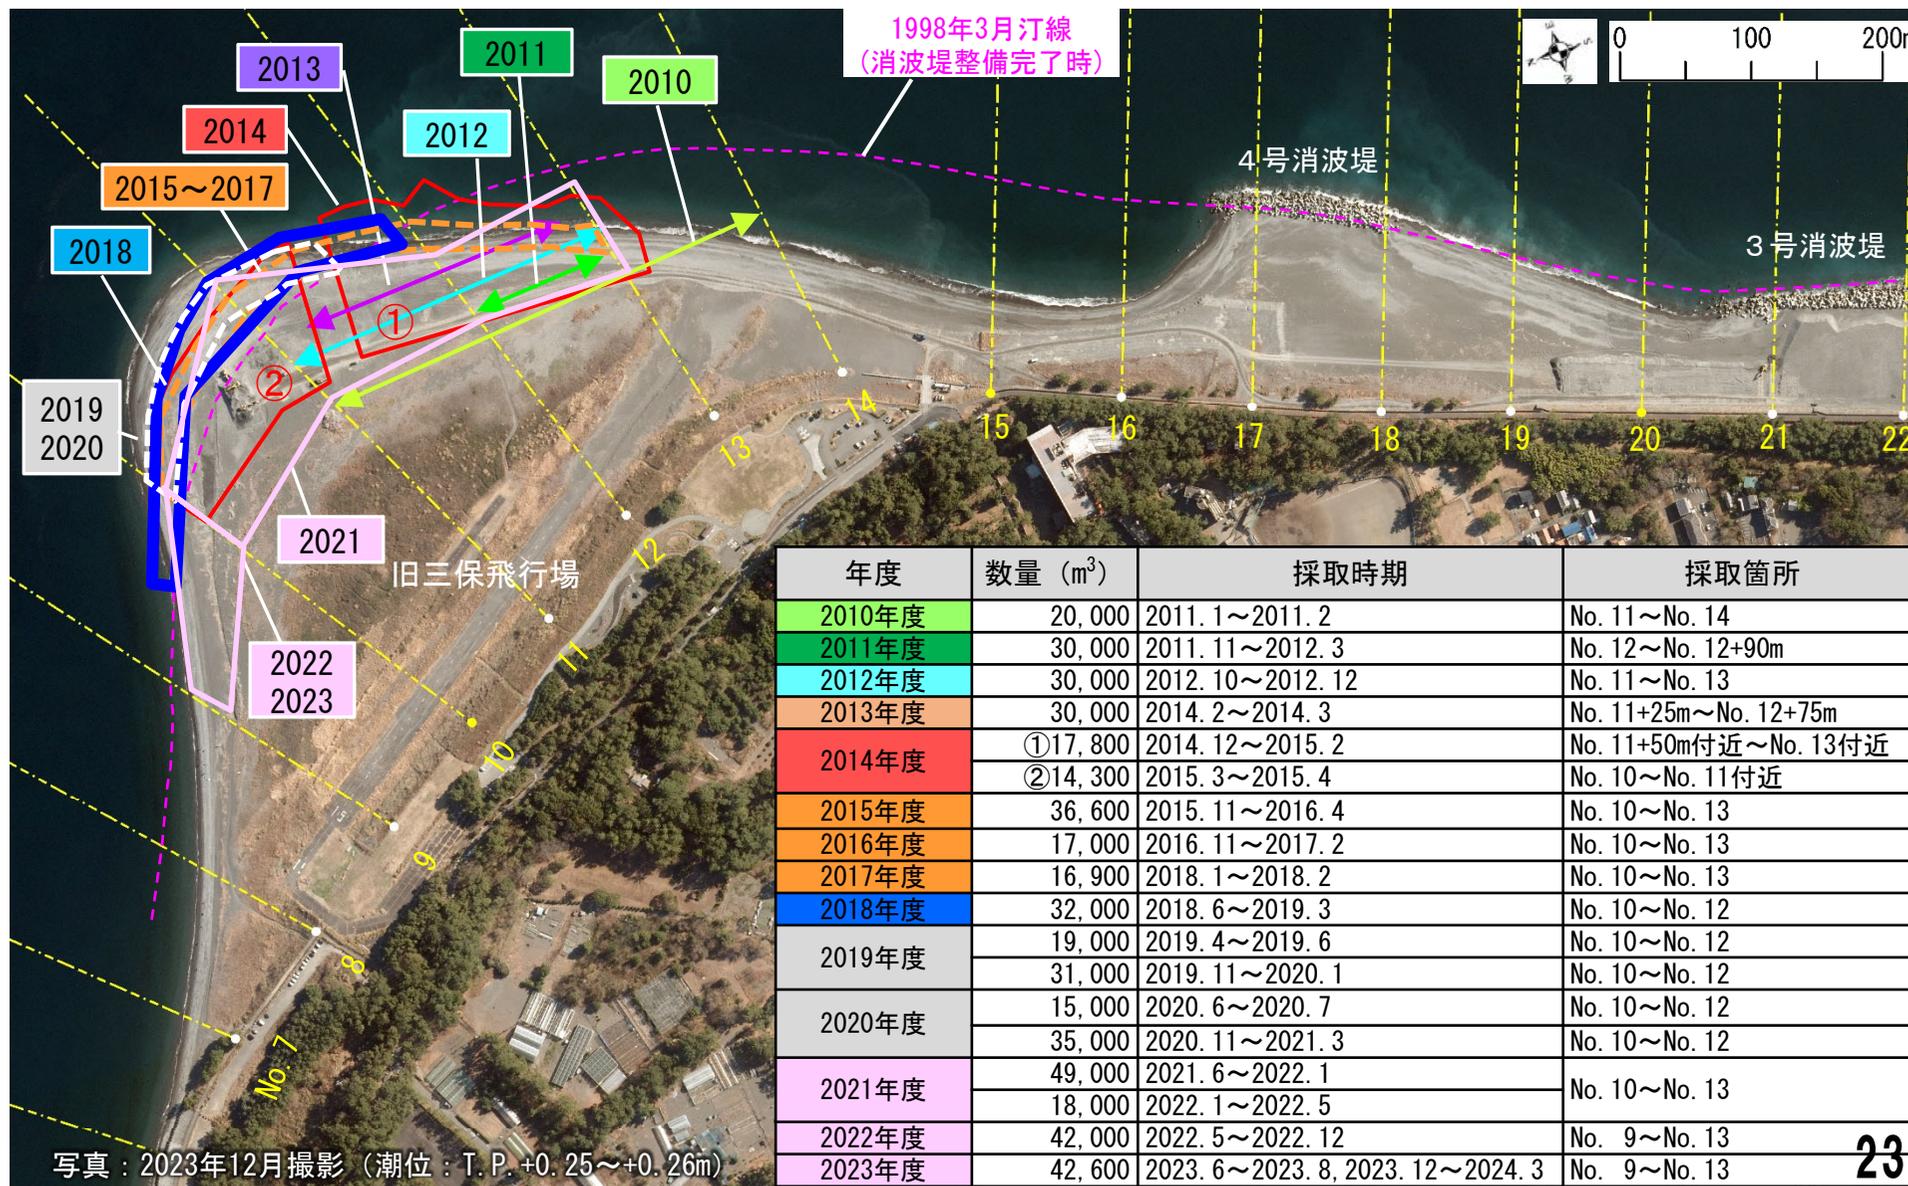
- 2010年度以降の旧飛行場前面でのサンドリサイクル養浜材採取は、堆積箇所を実施しており、2014年度以降は、採取エリアを下手側まで拡幅して実施している。

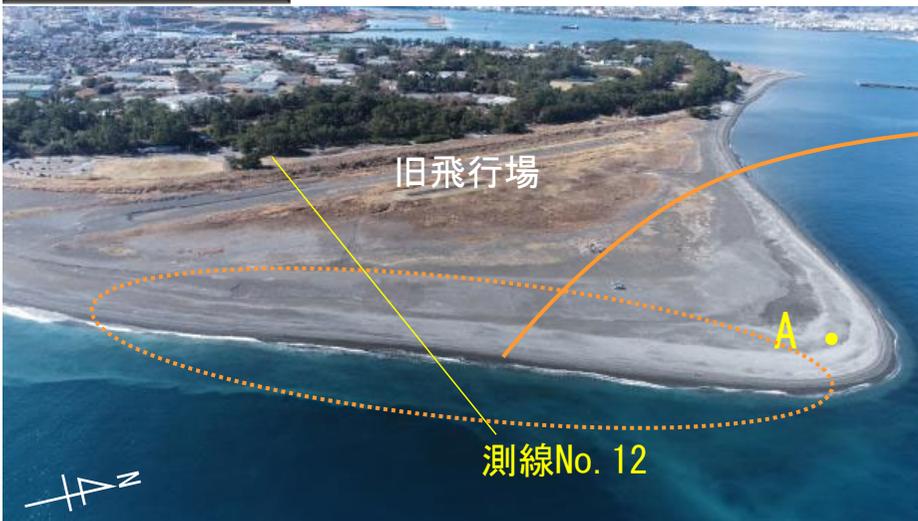
## 漂砂特性

- 大量の沿岸漂砂が現在もT. P. -4.0m以深の急斜面を経て海底谷に落ち込み、堆積を続けている。
- 砂礫がT. P. -4.0mの水深に達しないようにしない限り土砂の落ち込みが続くため、現在の陸上採取の方法以外として、水中からの採取等による効率的な土砂の採取方法を検討する。

2022年1月撮影 (東海大学提供)

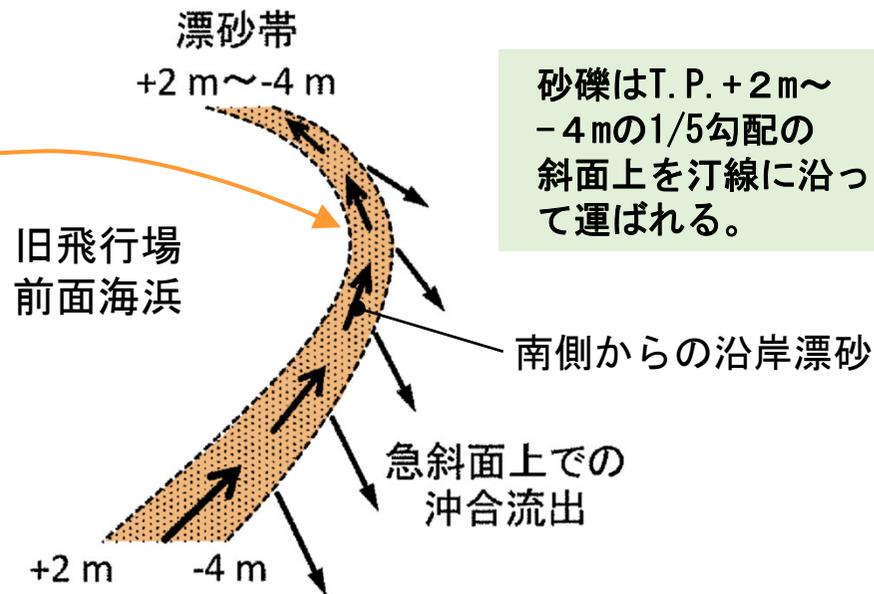
## A点より南側の漂砂イメージ

砂礫はT. P. +2m~-4mの1/5勾配の斜面上を汀線に沿って運ばれる。

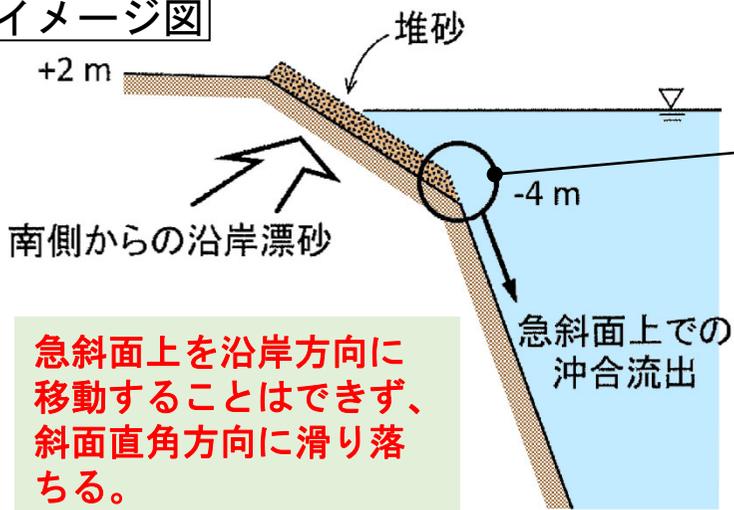
## イメージ図

急斜面上を沿岸方向に移動することはできず、斜面直角方向に滑り落ちる。

- 砂礫は-4mに達すると、非常に急勾配をなすことになり、不安定になって直ちに急斜面へと落ち込む。
- その砂礫の落ち込みは鉛直上方（汀線）へ広がる。
- 砂礫が-4mの水深に達しないようにしない限り、土砂の落ち込みが続く。

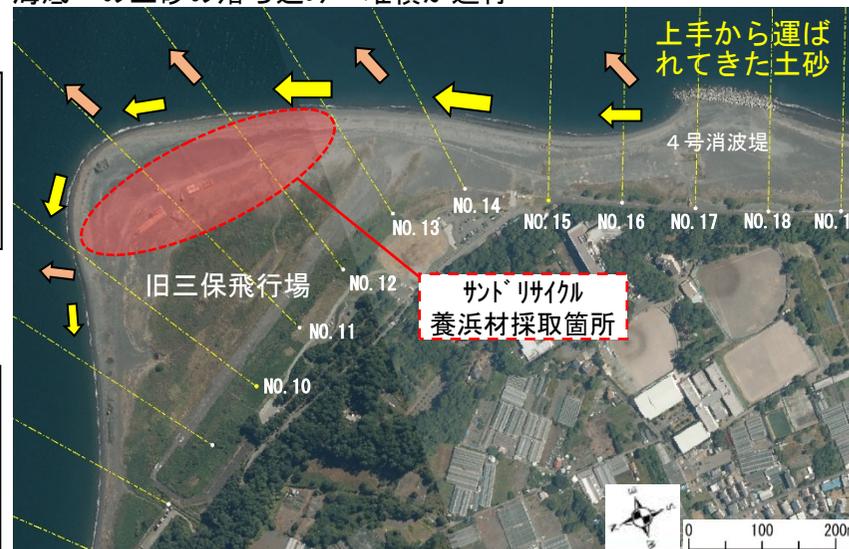
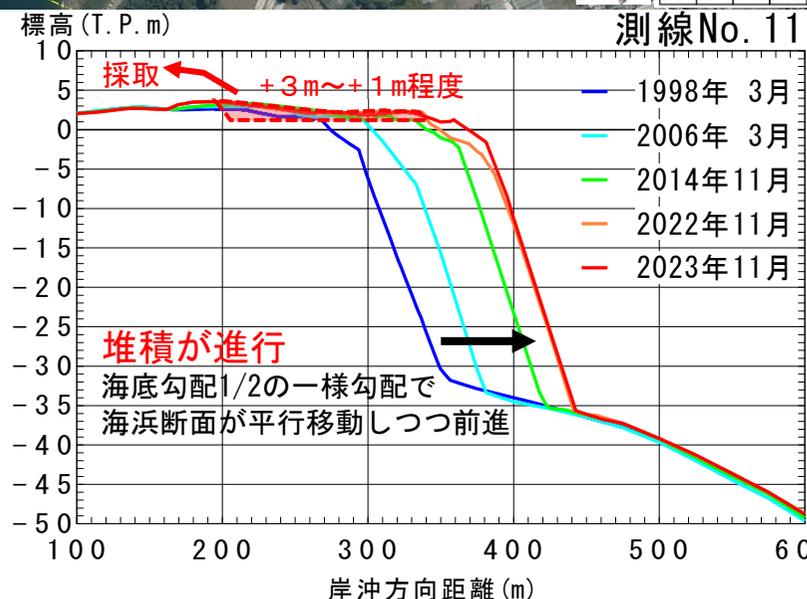
- 海底への土砂の落ち込みが進行し、必要養浜量を継続的に採取できなくなる可能性がある。
- 消波堤区間の今後の必要養浜量 8 万 $m^3$ /年を、現在のサンドリサイクル養浜材の採取量増量のみで対応することは困難である。

- 汀線付近のバームより陸側を、プール状に繰り返し掘削する方法で砂礫を採取
- 測線No. 12~10のT.P. +3m~+1m程度を掘削

- 海底へ落ち込む前の急斜面上の堆積土砂を採取する。  
(陸上採取+海上浚渫)

海底への土砂の落ち込み・堆積が進行

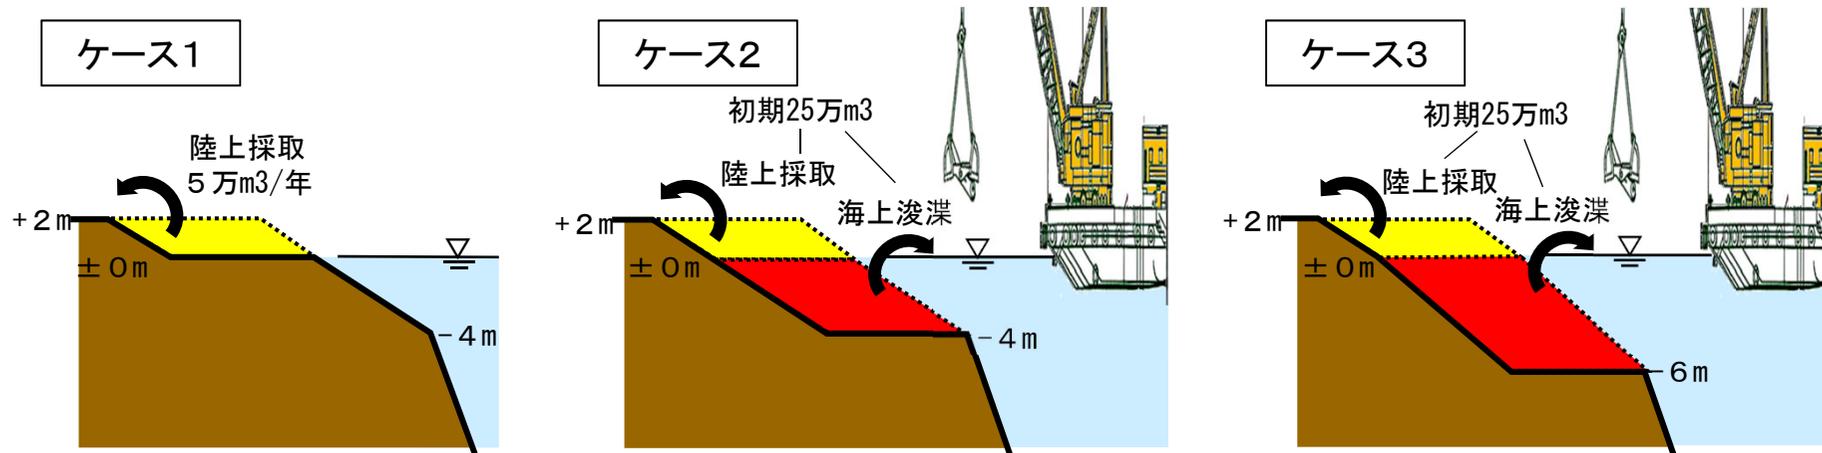
- 数値シミュレーションにより、海上浚渫を実施する場合の地形変化予測計算を行った。
- 汀線より海側での土砂採取（ケース2・3）は、浚渫船を用いる場合はコスト面で不利となるため、陸上から採取可能な範囲内で検討を行うこととした。

ケース名	土砂採取量	採取方式	採取深さ	採取による影響等	概算コスト（5年間）
ケース1 現行の陸上採取	5万m <sup>3</sup> /年	陸上	No.13～10 : T.P.+2～±0m	• 海底への土砂の落ち込みが継続する。	7億円 陸：2800円/m <sup>3</sup> ×5万m <sup>3</sup> ×5年=7億円
ケース2 大規模浚渫 (T.P.-4mまで)	初期 25万m <sup>3</sup>	陸上 (T.P.+2～±0m) 海上 (T.P.±0～-4m)	No.13～10 : T.P.+2～-4m	• 浚渫地形が埋め戻るまでの期間は土砂の落ち込み量が低減される。 • 浚渫箇所の埋め戻り後は土砂の落ち込みが再開する。	17.2億円 陸：2800円/m <sup>3</sup> ×25万m <sup>3</sup> ×1/3=2.33億円 船：8900円/m <sup>3</sup> ×25万m <sup>3</sup> ×2/3=14.83億円
ケース3 大規模浚渫 (T.P.-6mまで)	初期 25万m <sup>3</sup>	陸上 (T.P.+2～±0m) 海上 (T.P.±0～-6m)	No.13～11 : T.P.+2～-6m		18.4億円 陸：2800円/m <sup>3</sup> ×25万m <sup>3</sup> ×1/4=1.75億円 船：8900円/m <sup>3</sup> ×25万m <sup>3</sup> ×3/4=16.69億円

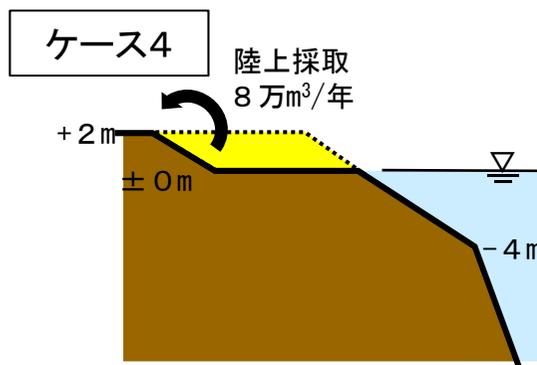
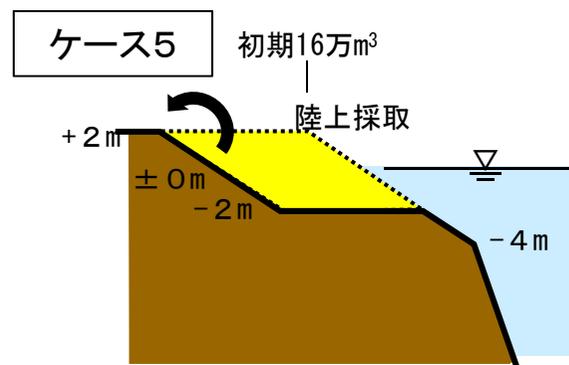
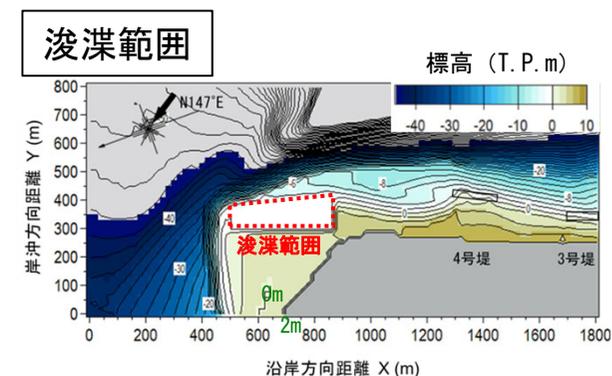
- 採取量を増量するケースと陸上からT.P.+2~-2mの範囲で採取するケースを追加で計算した。

ケース名	土砂採取量	採取方式	採取深さ	採取による影響等	概算コスト（5年間）
ケース0 土砂採取なし	なし	—	—	<ul style="list-style-type: none"> <li>4号消波堤下手の侵食は進行し、砂嘴先端では土砂の落ち込みが顕著となる。</li> </ul>	—
ケース4 現行の陸上採取を増量	8万m <sup>3</sup> /年	陸上	No. 13~10 : T.P.+2 ~ ±0m	<ul style="list-style-type: none"> <li>汀線付近の集中採取を継続することで、採取箇所の埋め戻りが不十分となり、同一位置での継続的な採取が困難となる可能性がある。</li> </ul>	11.2億円 陸：2800円/m <sup>3</sup> × 8万m <sup>3</sup> × 5年 = 11.2億円
ケース5 陸上から水中までの採取 (T.P.-2mまで)	初期 16万m <sup>3</sup>	陸上	No. 13~10 : T.P.+2 ~ -2m	<ul style="list-style-type: none"> <li>浚渫地形が埋め戻るまでの期間は土砂の落ち込みが低減される。</li> <li>浚渫箇所の埋め戻り後は土砂の落ち込みが再開する。</li> <li>採取なしに比べると土砂の落ち込み量を低減できる。</li> </ul>	11.2億円+α (ケース4と同じ40万m <sup>3</sup> の場合とし、水中部掘削によるコスト増分をαとする)

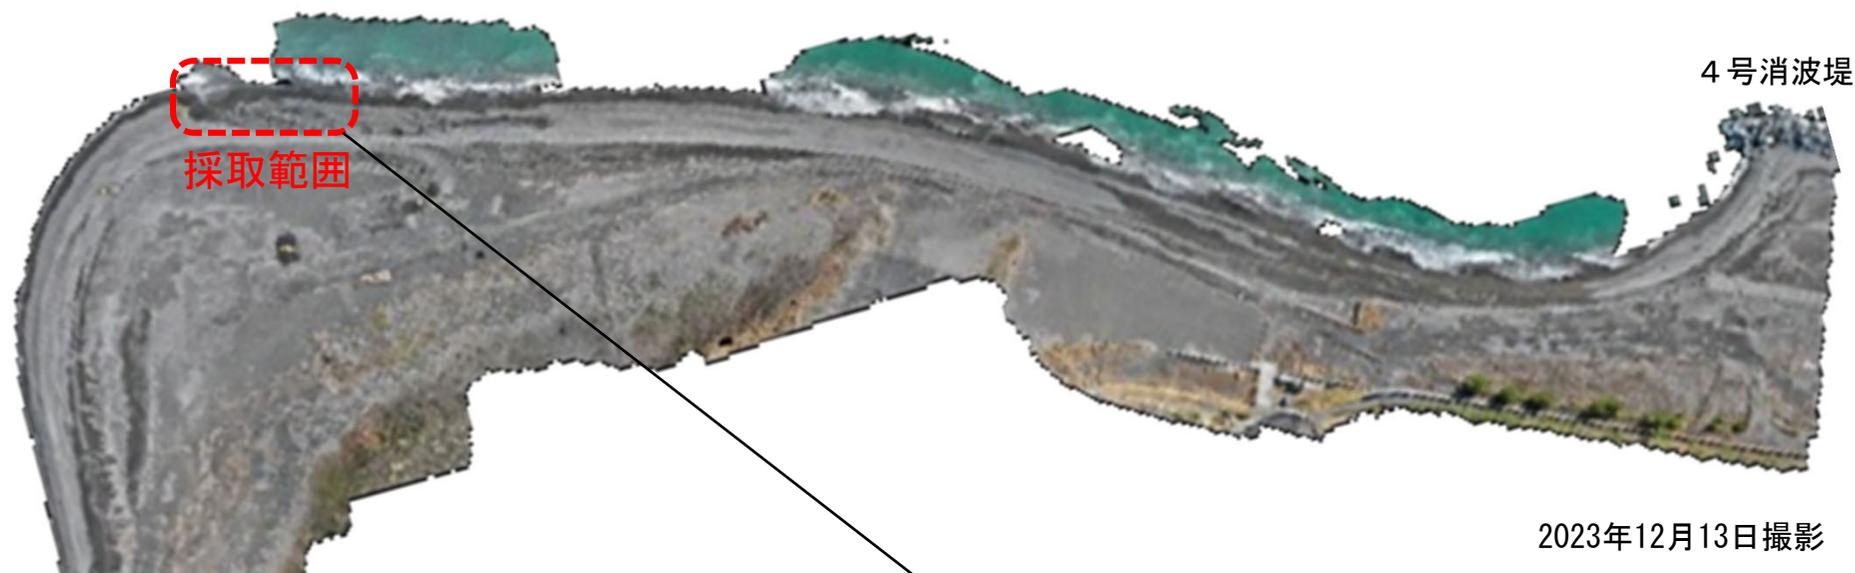
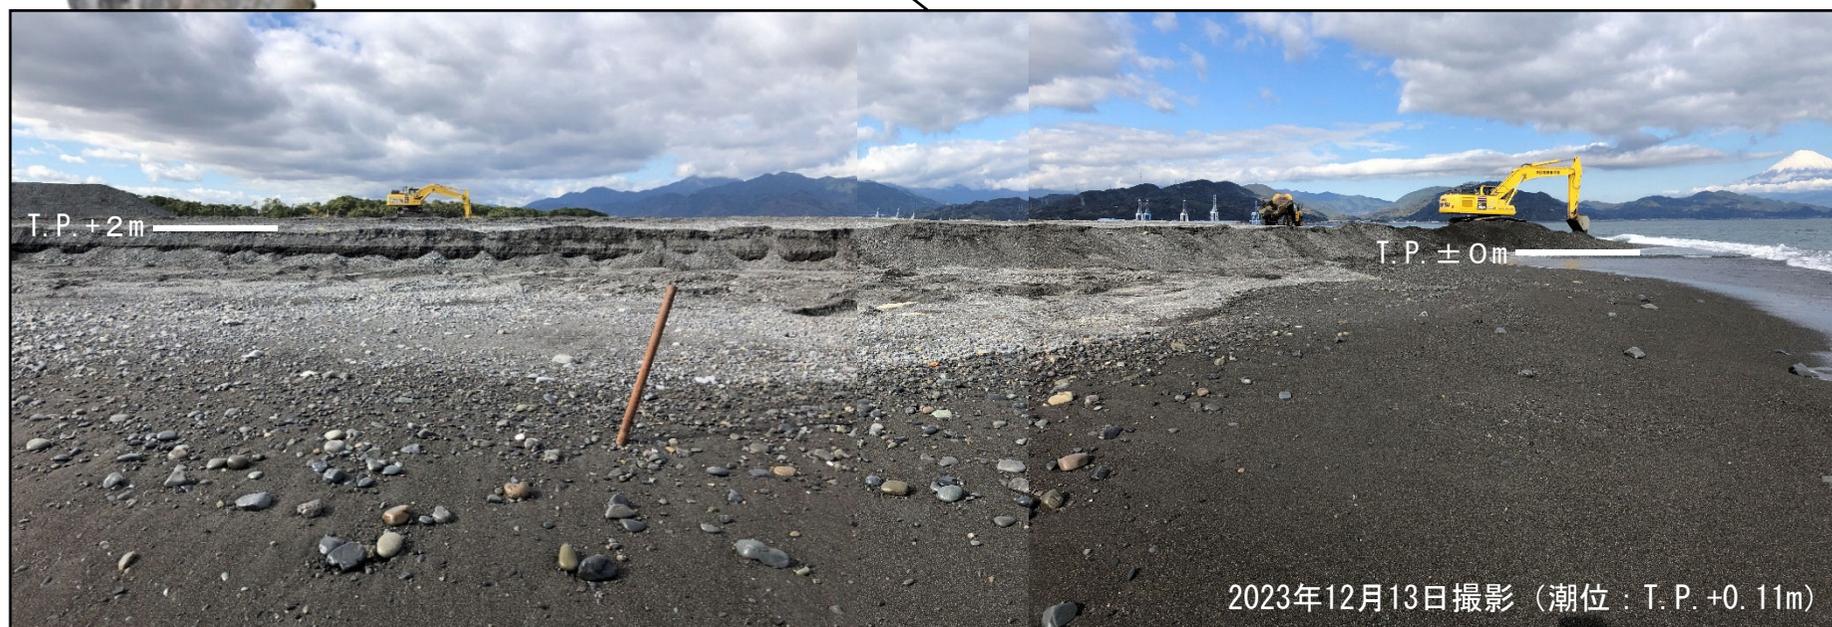
- 2023年12月より、T.P. +2 ~ -2mの範囲において、陸上からの土砂採取を試験的に行っている。

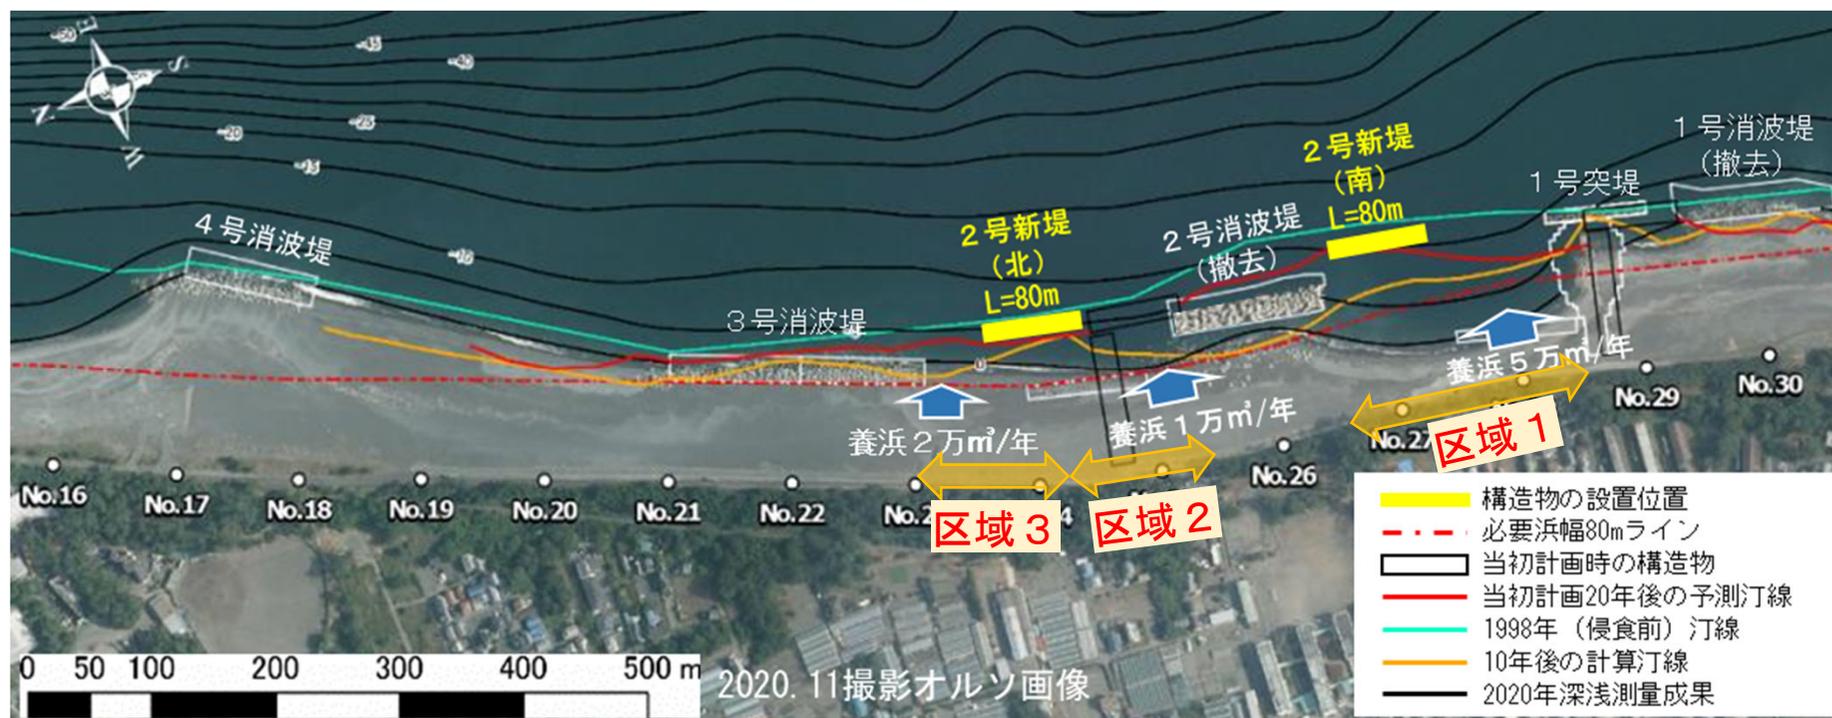
- 1号突堤整備時に定めた「基本原則」は1号突堤上手への養浜が対象であった。今回は2号新堤周辺（1号突堤下手の侵食箇所）への養浜が対象であり、継続的に砂浜幅80m以上を確保し続けることが前提となる。

※養浜は、モニタリング結果に応じて、投入位置や投入量の調整を随時行う。
