**第10回三保松原景観改善技術フォローアップ会議  
説明資料**

**令和6年3月15日**

**静岡県**

## 1. 2号新堤の整備・養浜・既設消波堤の撤去に関する検討

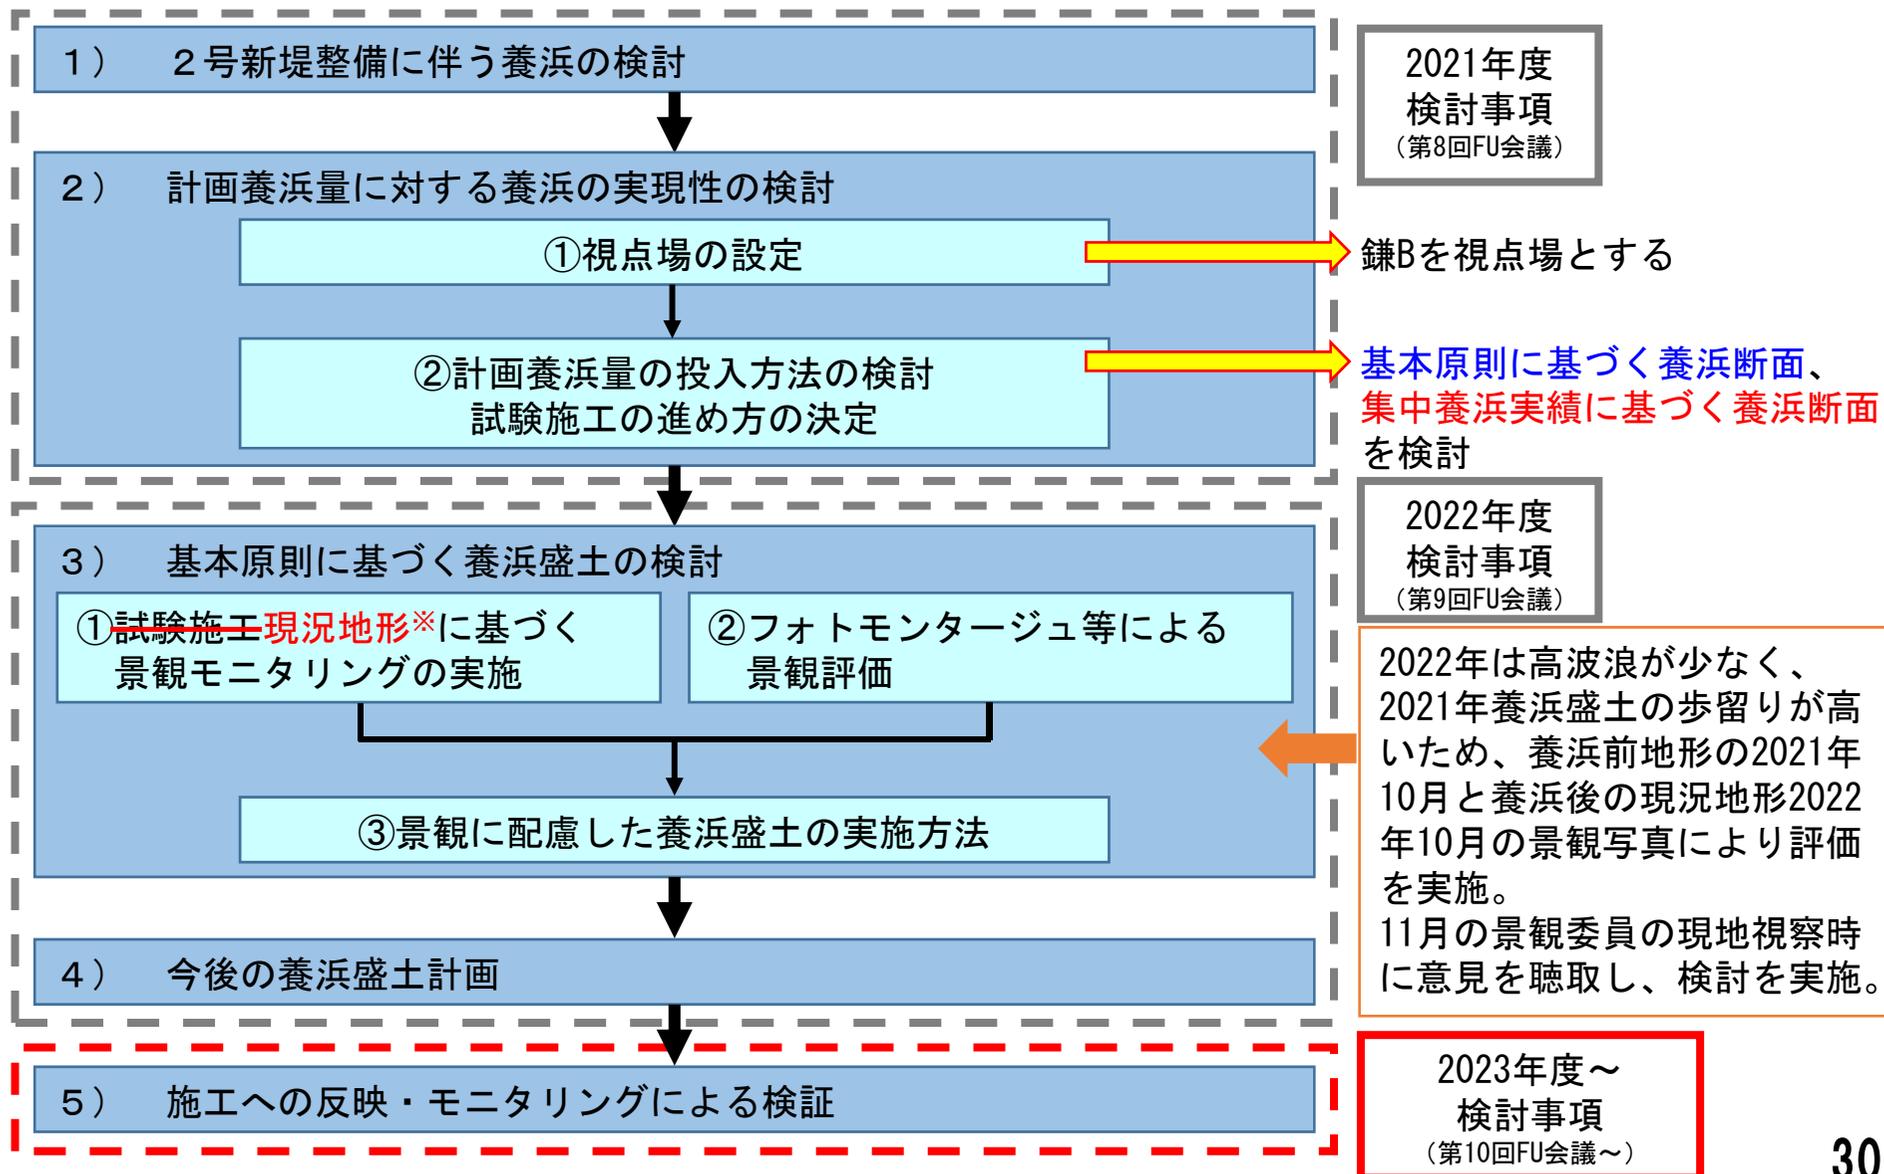
### 景観に配慮した養浜盛土の検討項目及びフロー

・ 次の項目及びフローで、景観に配慮した養浜盛土の検討を進めている。

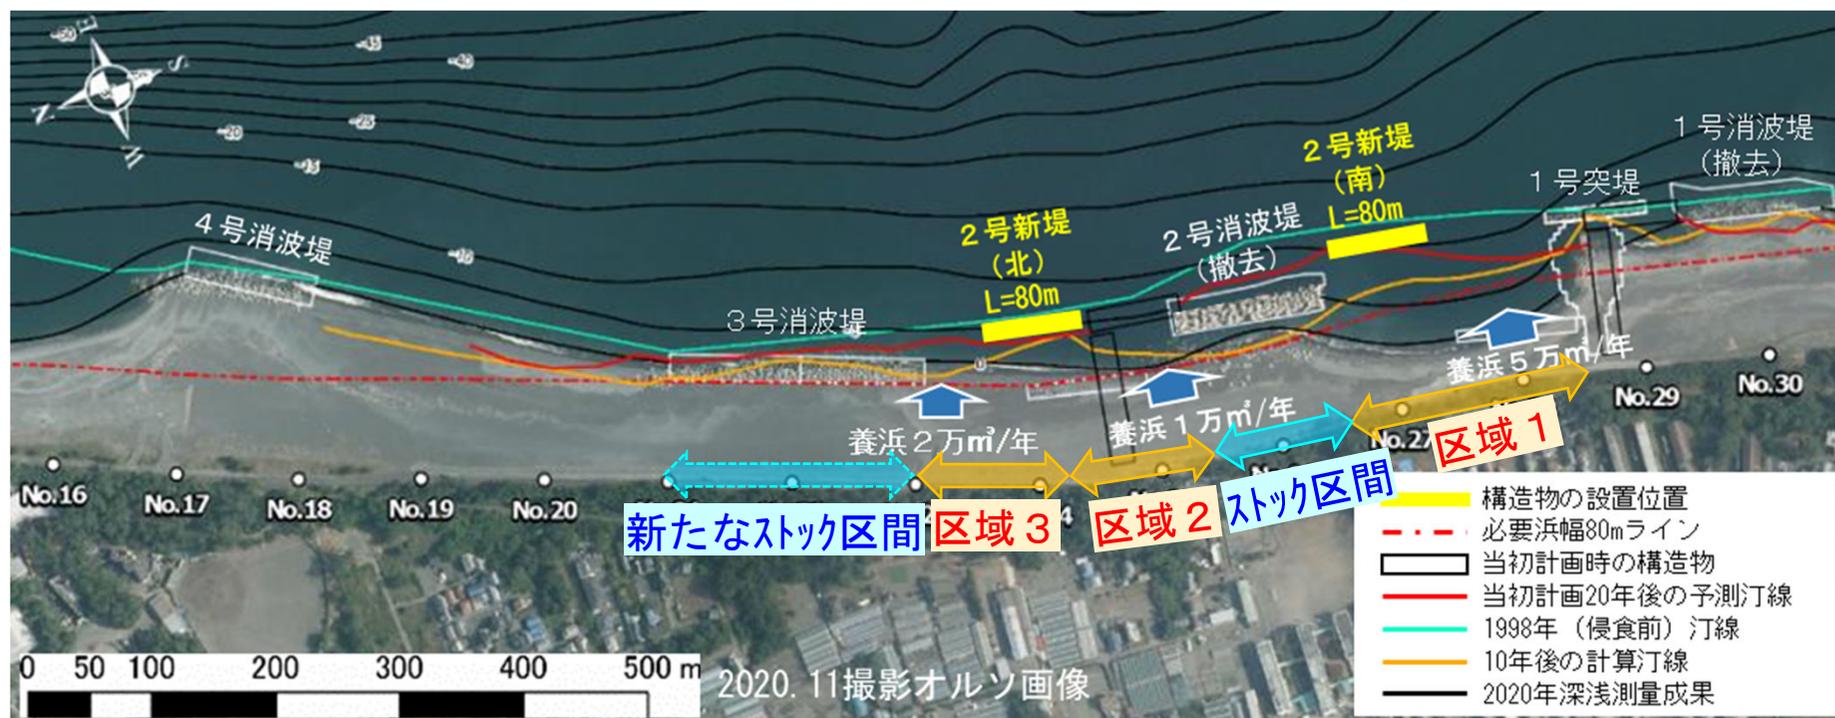
- 高波浪によって養浜材が流出した後も、次の高波浪に備えて養浜材を確保し、計画養浜量を確実に投入するため、3号消波堤背後を新たなストック区間に設定した。

※養浜は、モニタリング結果に応じて、投入位置や投入量の調整を随時行う。

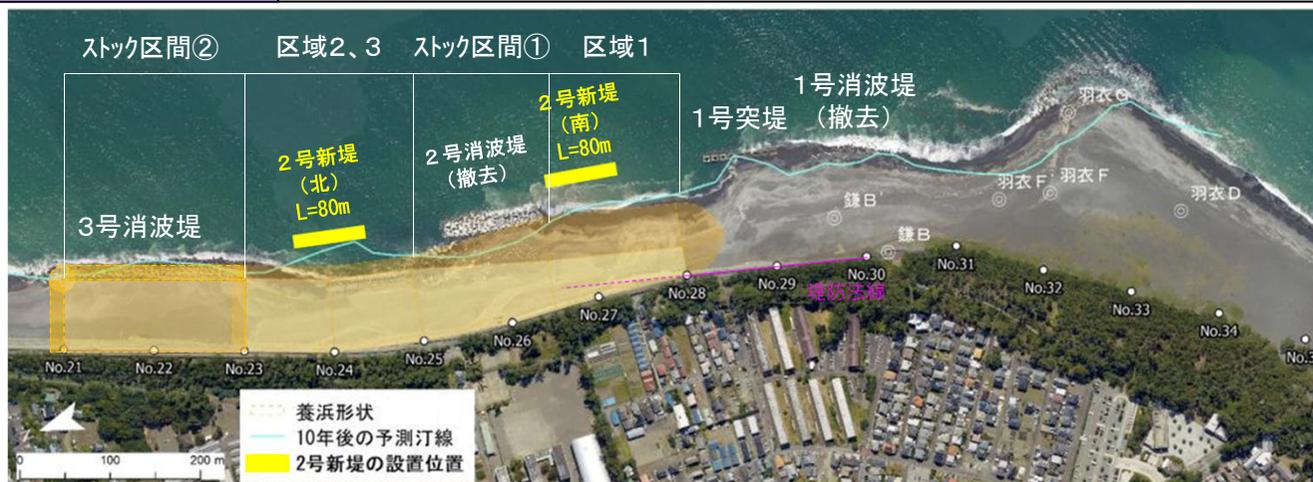
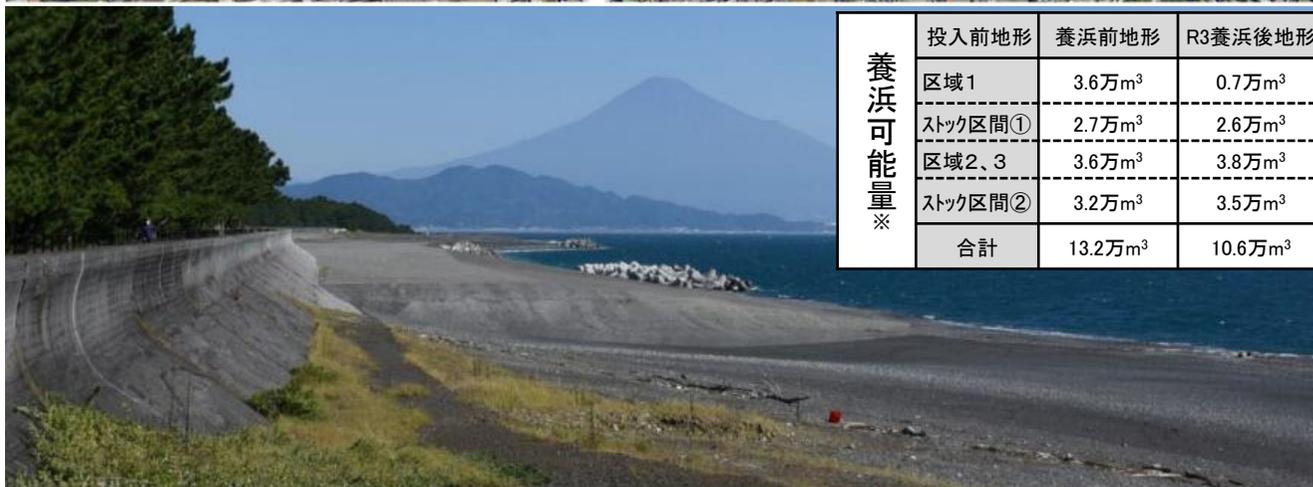
- 区域1 : 養浜天端高T. P. +6.0m、法勾配1/8、測線No. 28は養浜幅80m  
堤防法線と並行に下手へ伸ばしストック区間に擦り付け
- 区域2、3 : 養浜天端高T. P. +7.2m、法勾配1/2、養浜幅80m（法肩が浜幅80m位置）

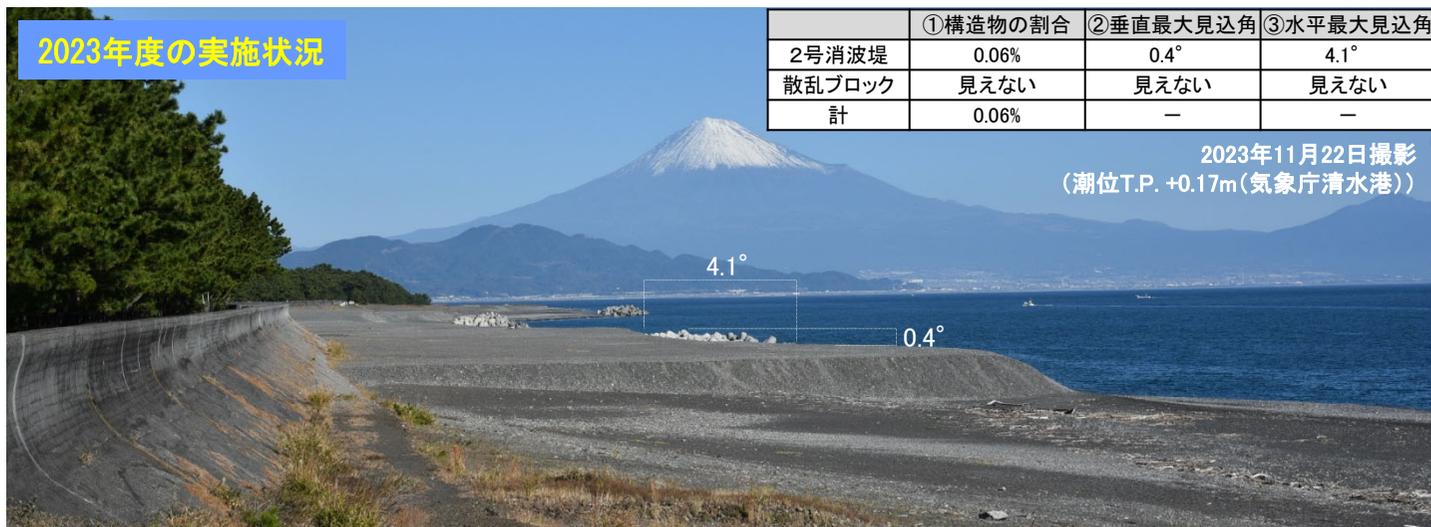
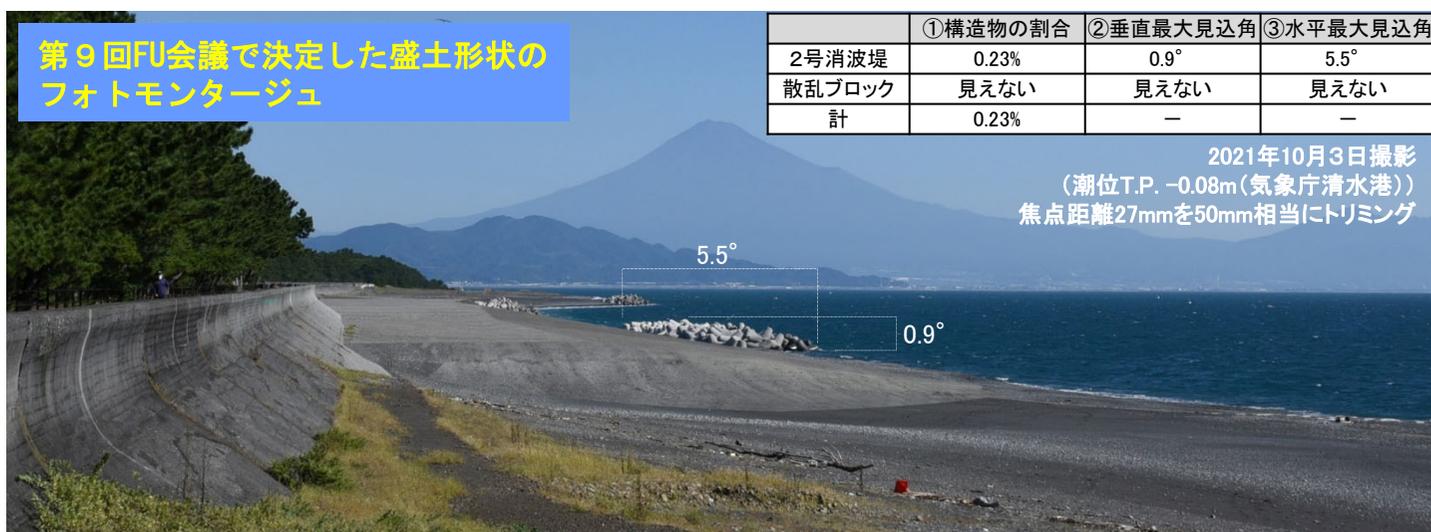
## (4) ②景観に配慮した養浜盛土 —2023年度の実施状況—

- 区域1の養浜盛土は歩留りが高い状態を維持しており、所定の防護水準を満たしている。
- 今年度は、2号新堤(南)の整備を予定しているため区域1への養浜は行わず、3号消波堤背後のストック区間②へ、2.3万m<sup>3</sup>のストック養浜を実施した。
- 養浜盛土の歩留りが高いため、2号消波堤による景観への影響は小さくなっている。

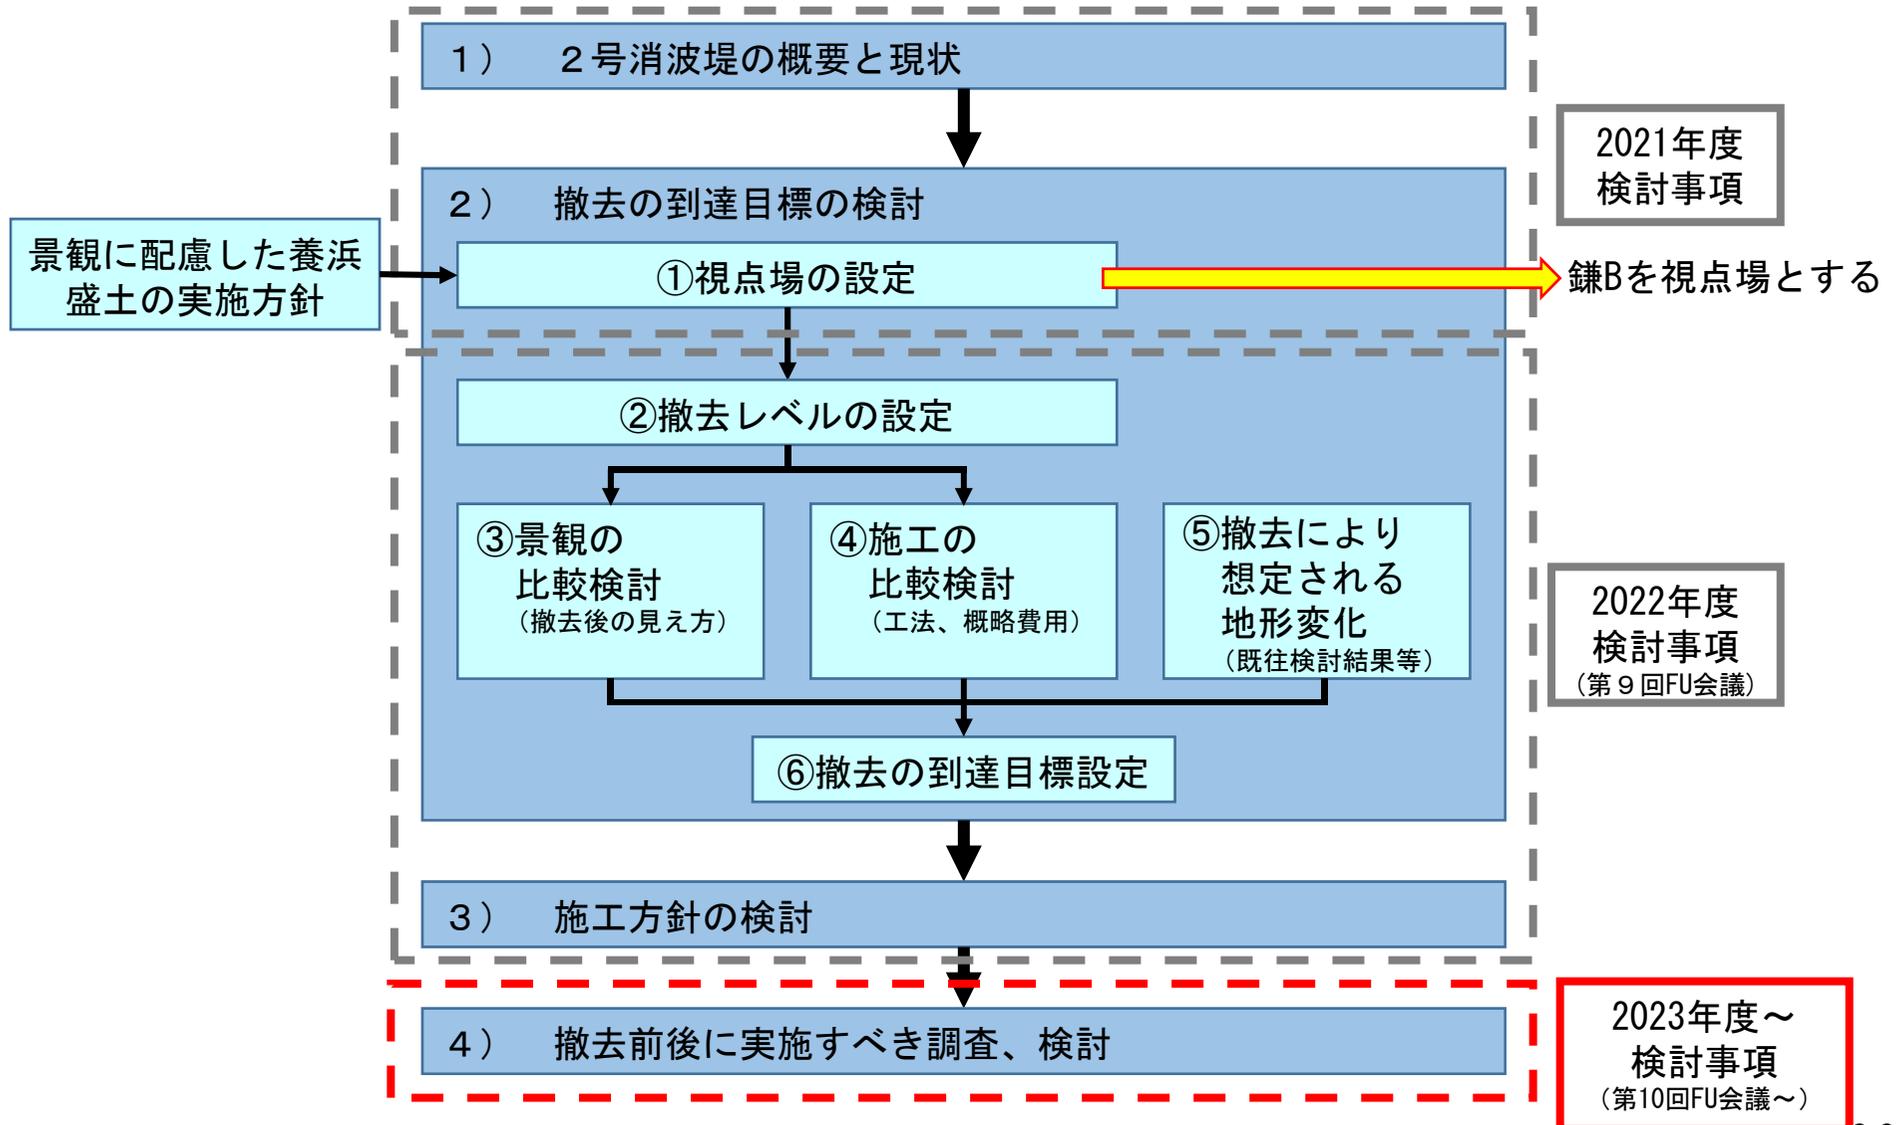
### 2号消波堤のブロック撤去の検討項目及びフロー

・ 次の項目及びフローで、2号消波堤のブロック及び散乱ブロック撤去の検討を進めている。

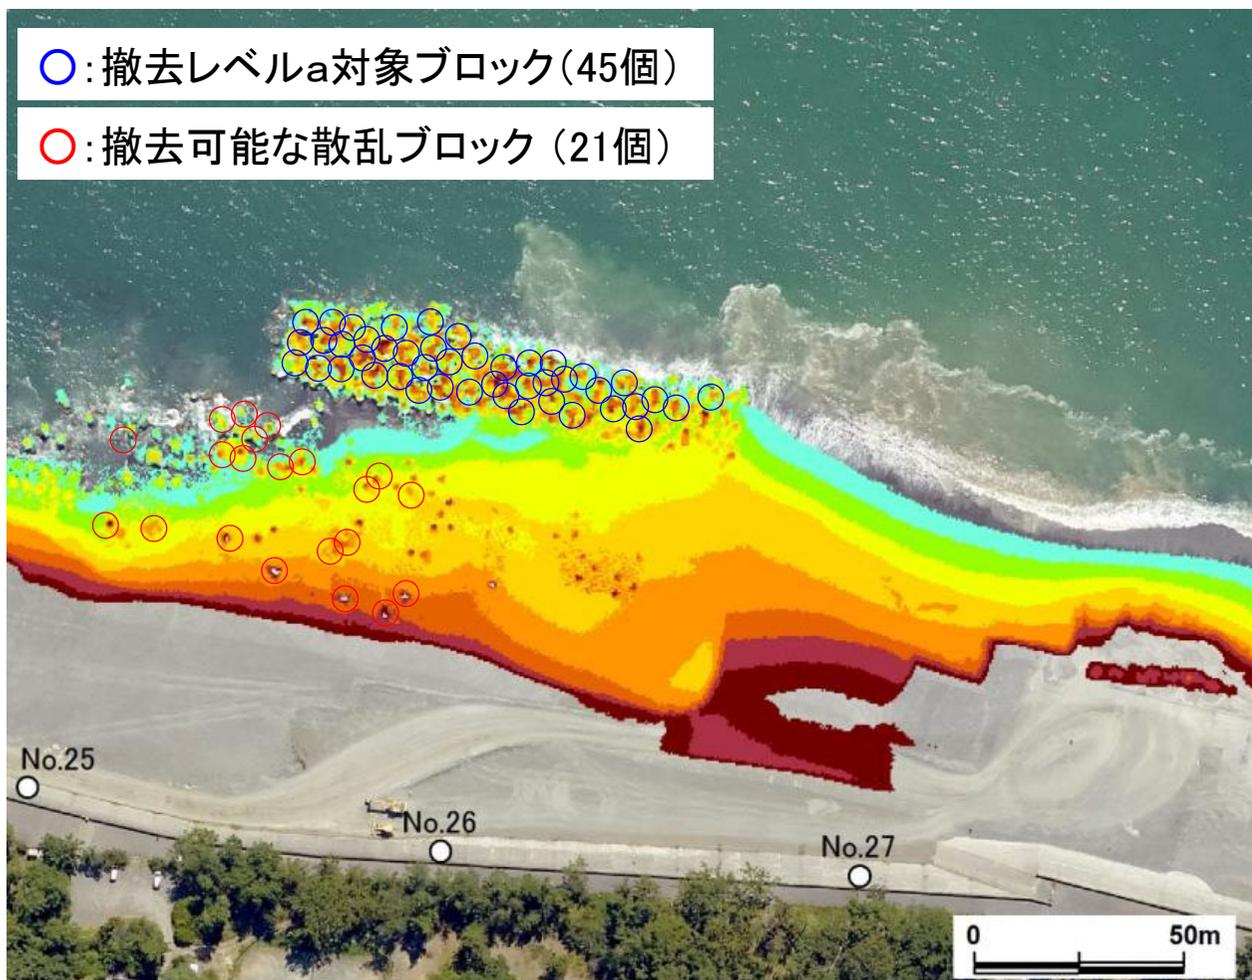
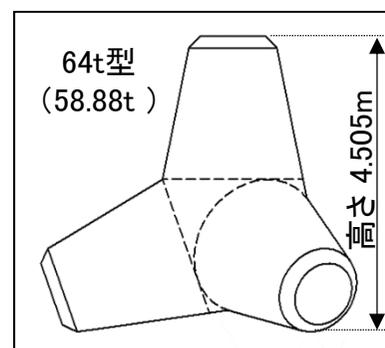
## (4) ③既設消波堤のブロック撤去 —撤去レベルaの対象ブロック—

- 撤去レベルaで対象とするブロックの高さを、2021年7月三次元計測データより把握し、対象ブロックのほとんどがT.P.+3m以上の高さであることを確認した。
- 堆砂や沈下等により数量が今後変化する可能性があるため、撤去前に再度確認を行う。

2021年7月計測

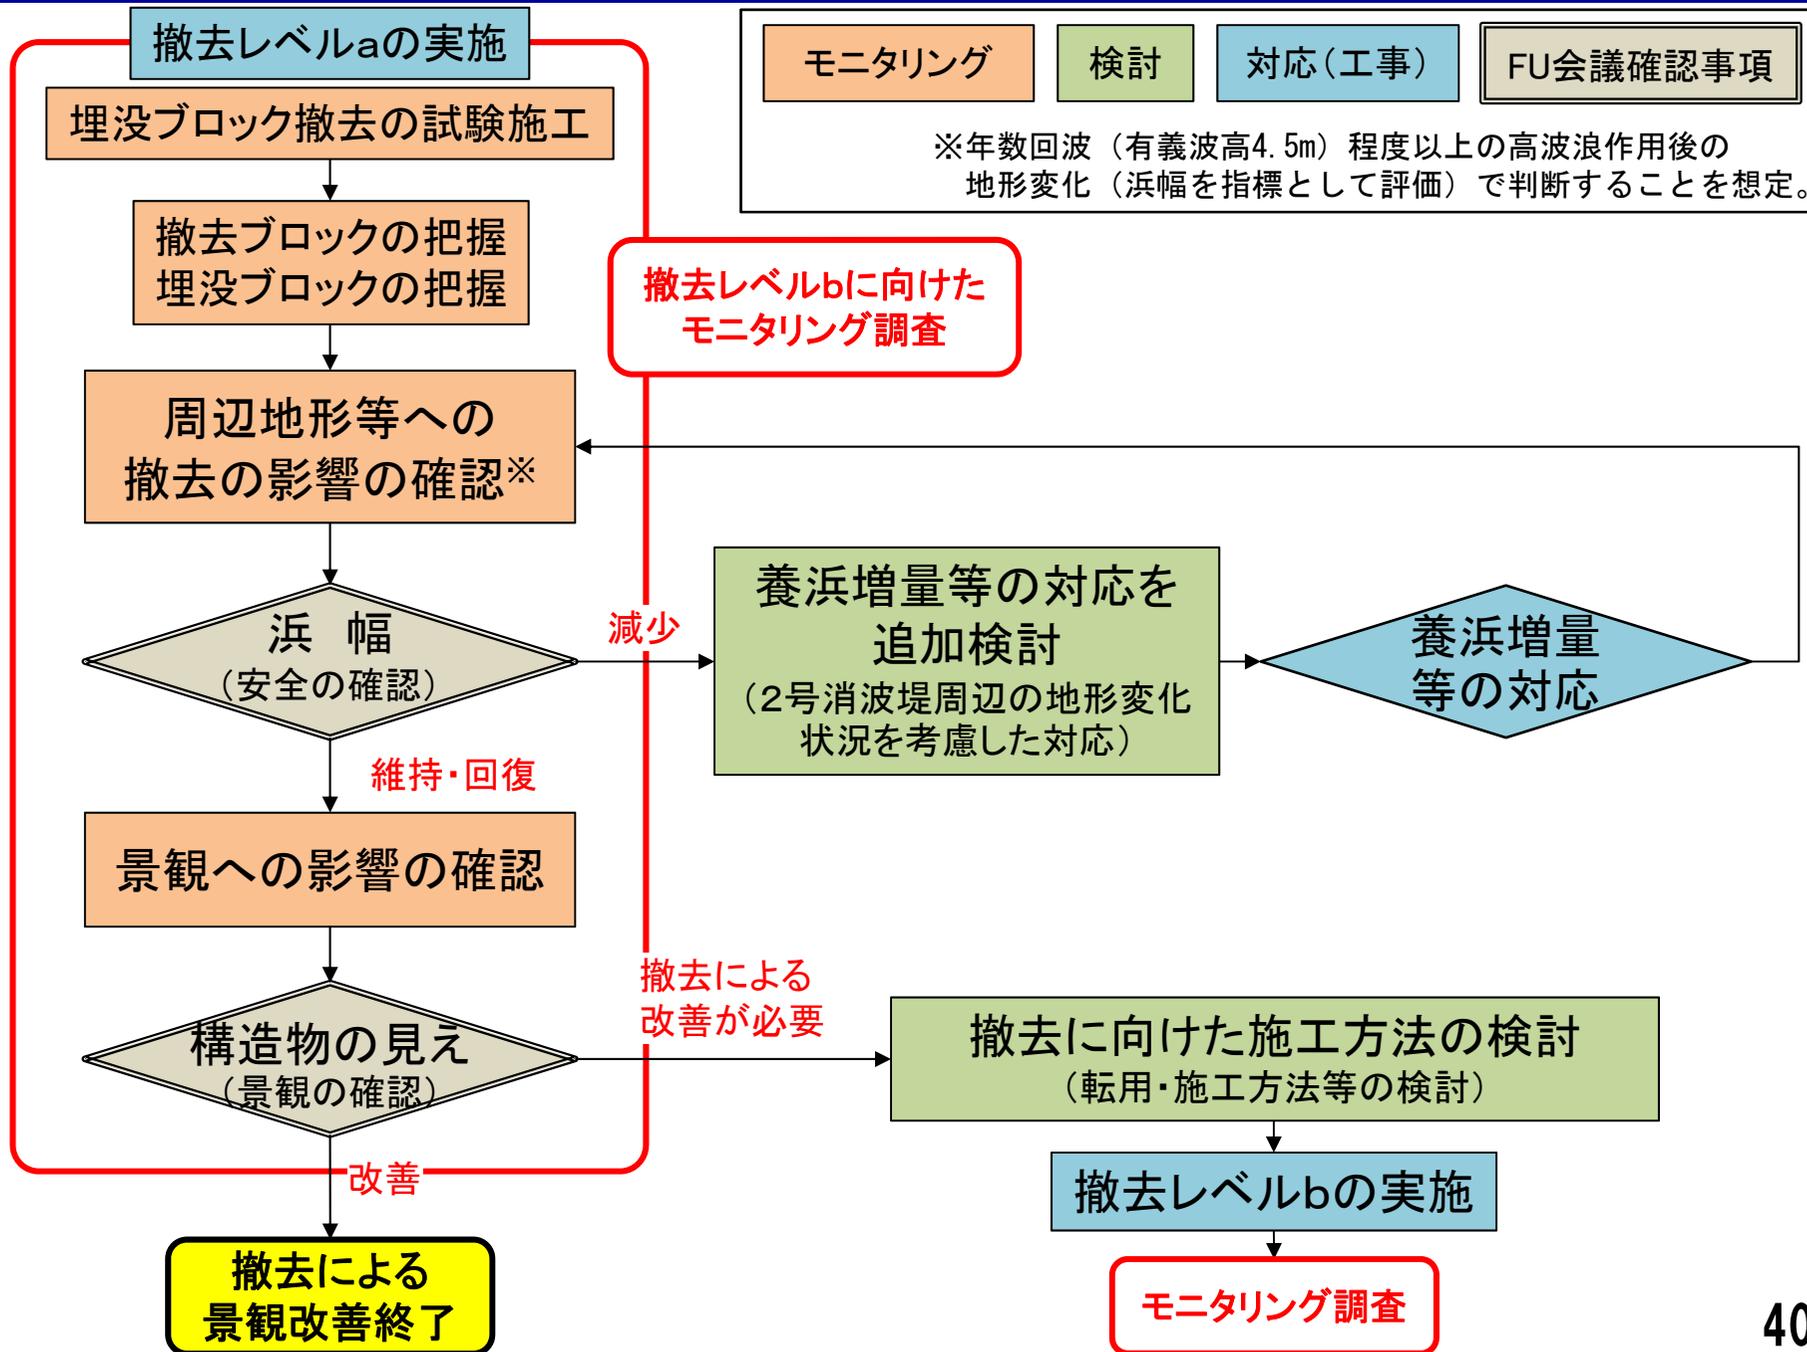
# (4) ③既設消波堤のブロック撤去 —撤去レベルbに向けた調査フロー—

- 撤去レベルbでは水中部の埋没ブロックを撤去するため、潜水によるブロックの状況把握や試験的なブロック撤去が必要となる。
- 撤去レベルaの実施に合わせて必要な調査を行い、事前に撤去方法等の検討を行う。

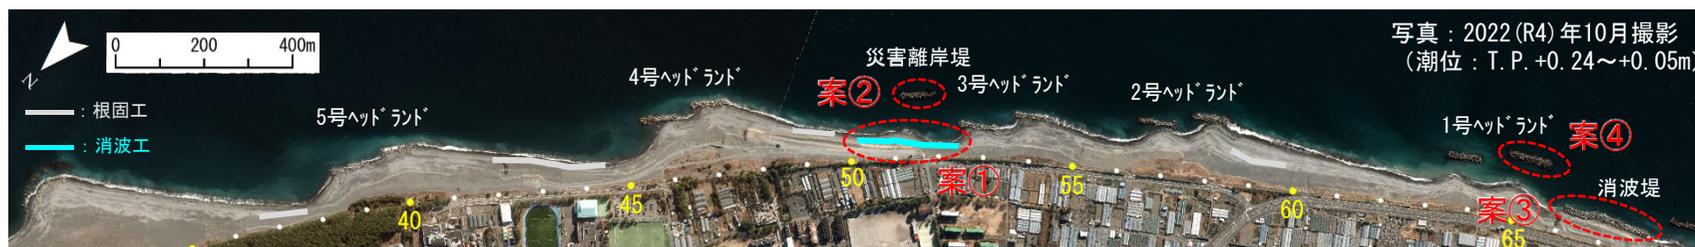
## (4) ③既設消波堤のブロック撤去 ー撤去ブロックの転用先ー

- 撤去したブロックの転用先について、養浜等の対応が必要な箇所状況や現在進行中の整備計画等を踏まえ、現時点の候補箇所を以下に整理した。

※汀線際に応急的に設置された根固消波工であり、技術基準に基づく消波工として、越波防護上必要な天端高は満足していない。

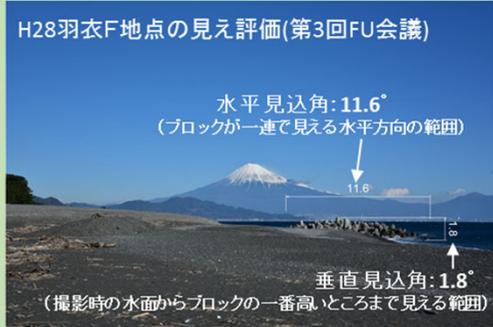
ブロックは見えるが、大潮干潮時でも気にならない程度まで景観改善が期待できる。

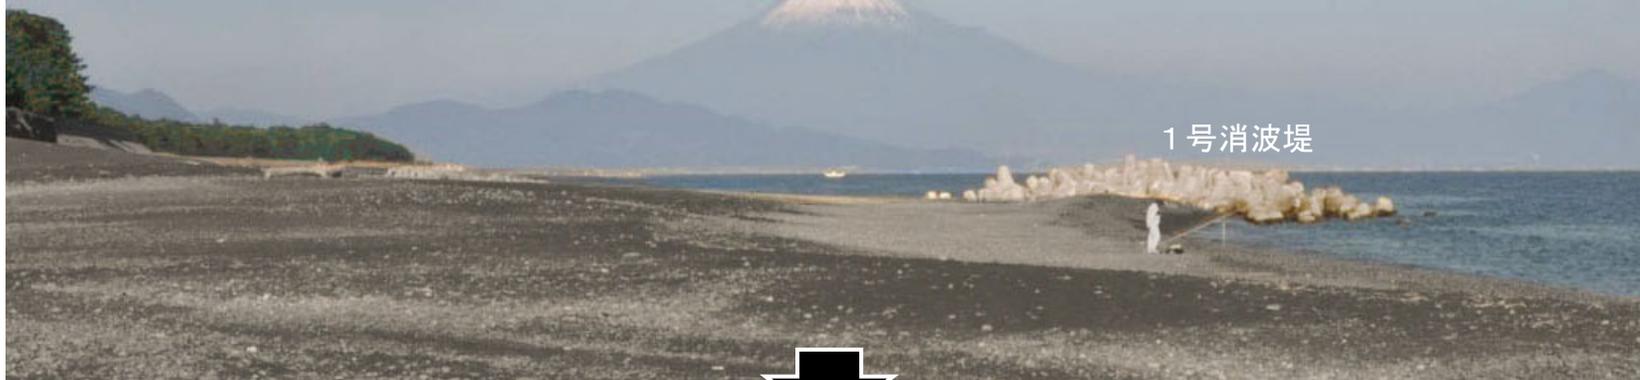
計画時  
2013年12月5日撮影

- 撤去レベルb 2の対象ブロックの大半が砂に埋没しており、撤去が困難な状況である。
- 2023年度より優先順位の高い2号新堤の整備に着手したことを踏まえ、撤去レベルb 2の実施については、実施の有無を含めて今後議論を行っていく。
- 2024年度以降はモニタリングを継続しながら、局所的な対応を検討する。

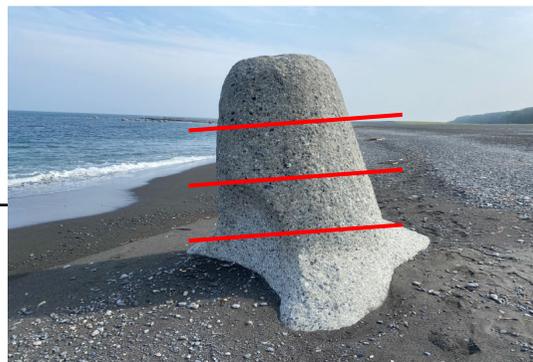
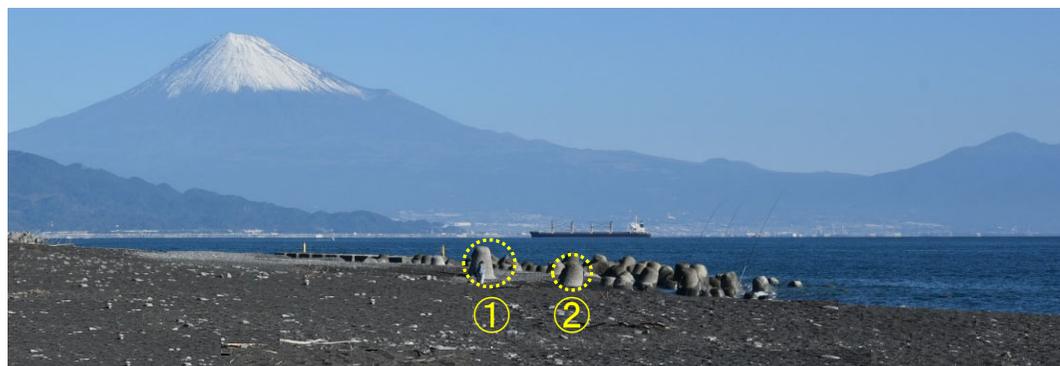
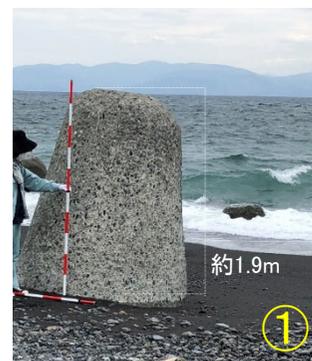
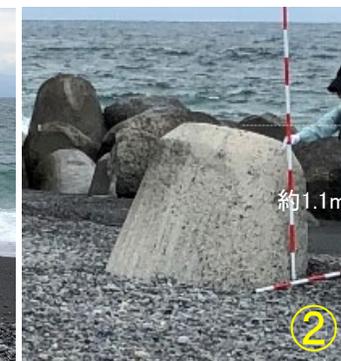
## (4) ③既設消波堤のブロック撤去 ー埋没ブロック2個の施工方法ー

- ・ 視点場手前の埋没ブロック2個は景観への影響が大きいため、下記の施工方法や経済性を踏まえ、陸上施工にて今後撤去する予定。

施工方法	具体的な工法	概算費用
陸上施工	<u>ワイヤーソー切断による分割撤去</u> ①赤いラインでワイヤーソーにて切断 ②切断された各部位にケミカルアンカーにて吊筋設置 ③バックホウにて吊り上げ1号消波堤陸側に据付 ※台風等で流出する可能性がある場合は、陸上に運び小割りし陸上処分	約130万円
	<u>静的破碎剤による撤去</u> ①赤いラインで各線1箇所コア(42mm)抜き ②静的破碎剤を投入し、コンクリートを破碎 ③砕けきらないコンクリートをバックホウで研る ④小割りにしたコンクリート殻をペイロードで運搬 ⑤陸上処分	約160万円
海上施工	①バックホウでテトラポッド周りの土砂を掘削 ②クローラクレーン(200t吊)で吊り上げる ③1号消波堤上の起重機船が届くところに仮置き ④起重機船にて吊り上げ、起重機船へ積込 ⑤指定された箇所に運搬し、起重機船にて据付	約1500万円

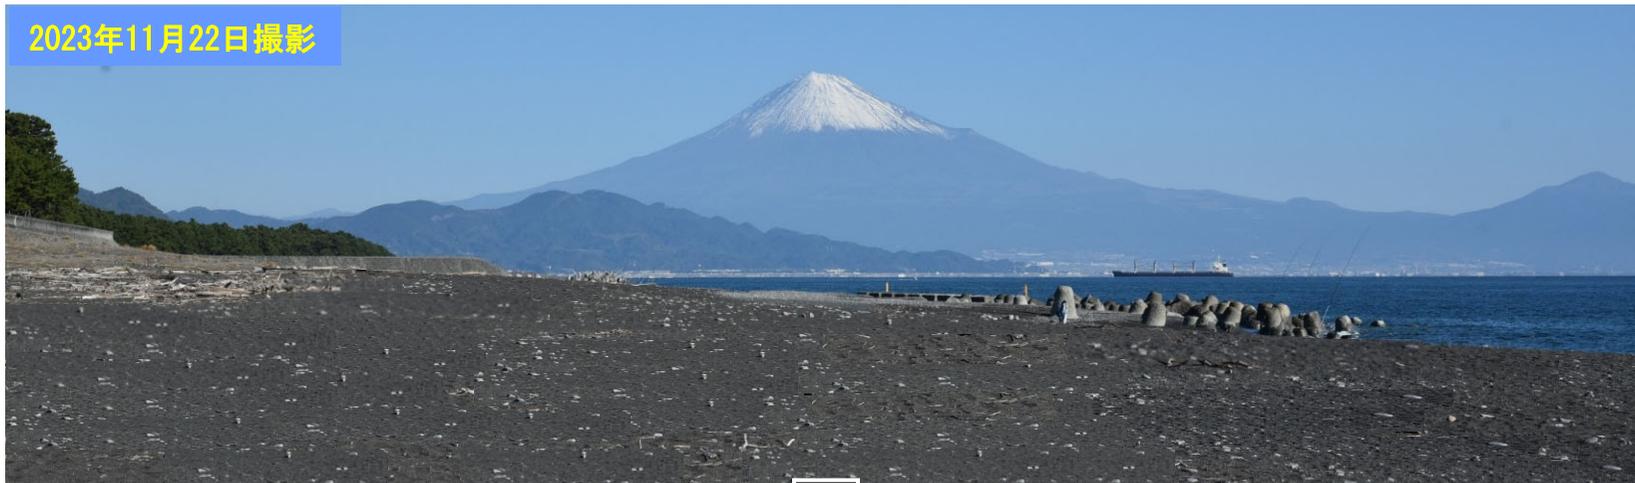
2023年11月22日撮影

- 視点場手前の埋没ブロック2個の撤去により、1号消波堤による景観への影響は小さくなる。

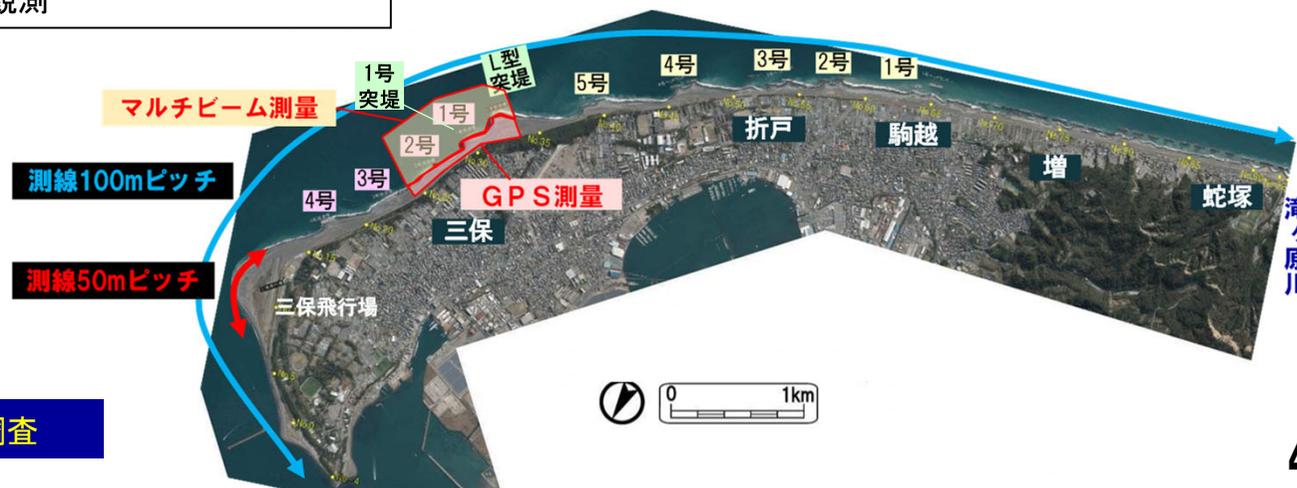
目的：海浜・海底地形の変化の把握  
 時期：年1回、11月頃（台風襲来期後）  
 内容：測線間隔100m（サンドリサイクルの養浜材採取箇所は測線間隔50m）、岸沖方向距離600mの範囲

目的：高波浪前後の地形変化や景観の変化の把握  
 時期：年3～4回程度、高波浪襲来前後  
 内容：各測線及び主要視点場（羽衣D, F, Gと鎌B）で写真を撮影

目的：突堤本体及び周辺地形変化の把握  
 時期：突堤整備後の翌年（年2回）、高波浪襲来前後  
 内容：既設L型突堤～2号消波堤区間の岸沖方向距離600mの範囲（水中部…マルチビーム測量、陸上部…GPS測量）

※黄色字は2023年度に実施した調査

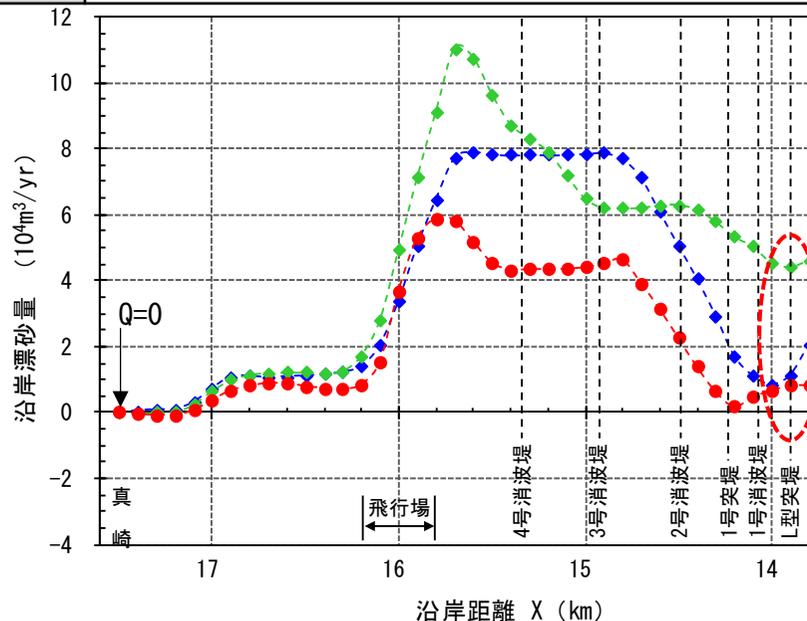
### 沿岸漂砂量

評価基準	沿岸漂砂量の維持
評価	<p>① 当初計画時の予測計算の検討条件に比べて <b>L型突堤から3号消波堤間で沿岸漂砂量が大きく変化</b>している。2017年台風21号及び2019年台風19号により2号消波堤が被災し上手の汀線を維持する機能が無くなり、漂砂のバランスが崩れたことが原因と推測される。</p> <p>② L型突堤を通過して消波堤区間に流入する沿岸漂砂量が、<b>予測計算時の検討条件に比べて減少</b>している。ヘッドランド区間の地形変化や養浜投入量の実績は計画時と現在で違いが少ないため、本検討で評価されない高波浪時の消波堤沖側の海底谷への土砂流出の影響等で差が生じていることが考えられる。</p> <p>・2013年1月～2023年11月の約10年間の年平均沿岸漂砂量を算定した結果、L型突堤から下手側への沿岸漂砂量は0.8万m<sup>3</sup>/年であった。(予測計算時の検討条件：既設L型突堤から下手側への2006年～2013年の年平均沿岸漂砂量は4.5万m<sup>3</sup>/年)</p>
対応	<p>① サンドバイパス及びサンドリサイクル養浜を行い、汀線及び漂砂量の回復を図る。</p> <p>② ヘッドランド区間へのサンドバイパス養浜とあわせて、消波堤区間上手（特に侵食が顕著な1号突堤～2号消波堤区間）への養浜を集中的に実施し消波堤区間に砂を補う。</p> <p>③ 養浜の常時波浪による流出の抑制を図るため、汀線より沖側に根固工を設置する（2021年度完了）。</p> <p>➤ 引き続きモニタリングを実施し傾向を注視する。</p>

- ◆ - 1998/03-2006/03  
 - ◆ - 2006/03-2013/01  
 - ● - 2013/01-2023/11

**【沿岸漂砂量の推定方法】**  
 真崎を通過する沿岸漂砂量はほぼ0と仮定し、深淺測量データから南向きに地形変化量の累積値を求めることによって推定。  
 (養浜材採取量・投入量も測線毎に年平均値として参入することで考慮)

2006-2013年  
 L型突堤から下手側への  
 沿岸漂砂量 **4.5万m<sup>3</sup>/年**  
 2013-2023年  
 L型突堤から下手側への  
 沿岸漂砂量 **0.8万m<sup>3</sup>/年**

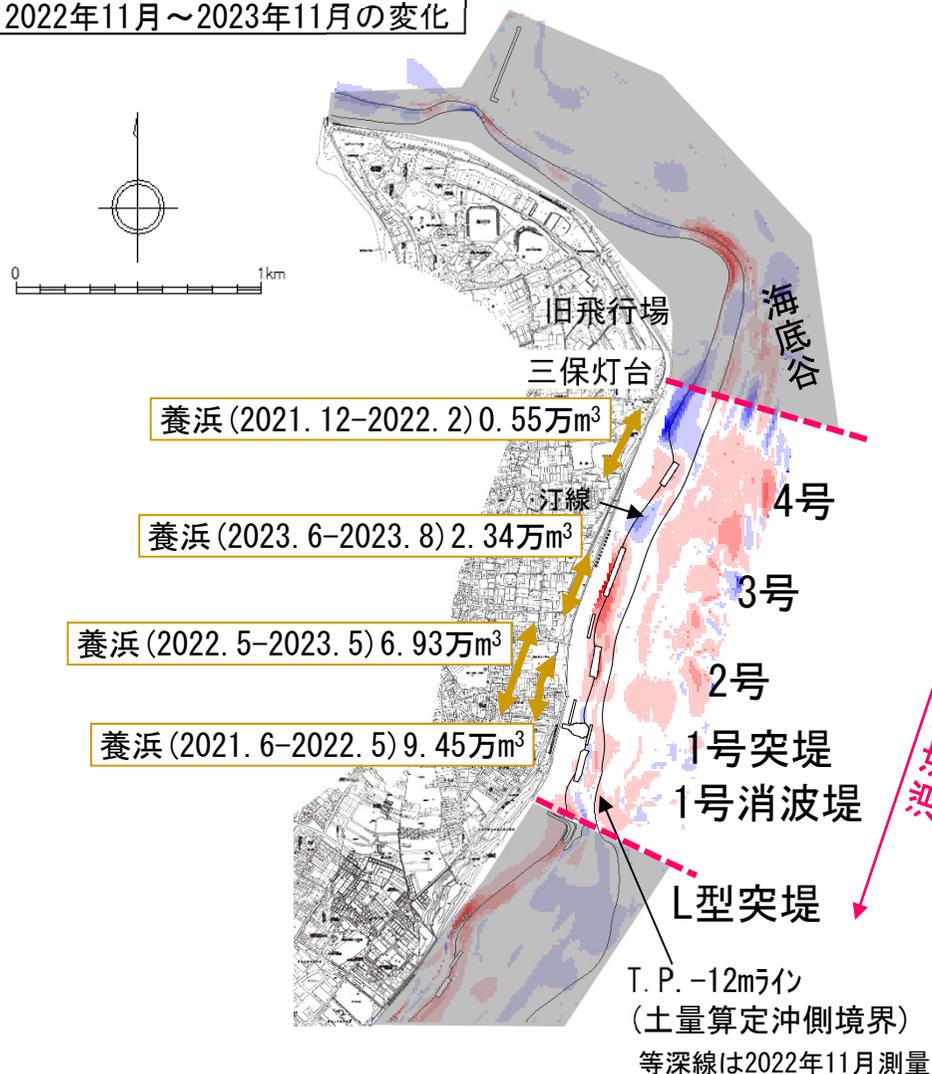
### 【消波堤区間の水深変化図】

- ・ 1号突堤沖側でやや堆積、1号突堤下手～2号消波堤間は2020年度の2号消波堤の復旧と2022年度までの集中養浜の実施により堆積が継続。
- ・ 4号消波堤下手でやや侵食。

2022年11月～2023年11月の変化

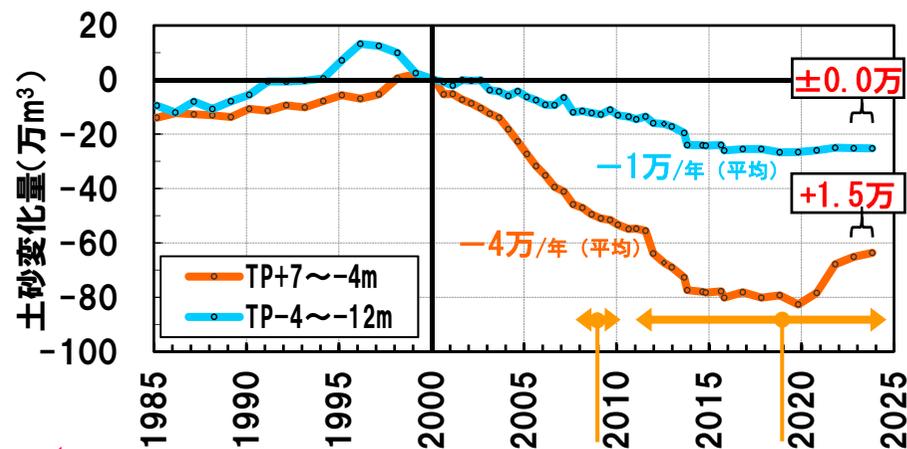
区間土砂量変化 (2000年基準)

数値は2022年11月～  
2023年11月の土砂変化量(m<sup>3</sup>)

- ・ 2008～2009年 養浜 (平均約0.8万m<sup>3</sup>/年)
- ・ 2011年～計画養浜量 3万m<sup>3</sup>/年以上、  
2020年～計画養浜量 8万m<sup>3</sup>/年以上の  
養浜を実施 (平均約4.4万m<sup>3</sup>/年)

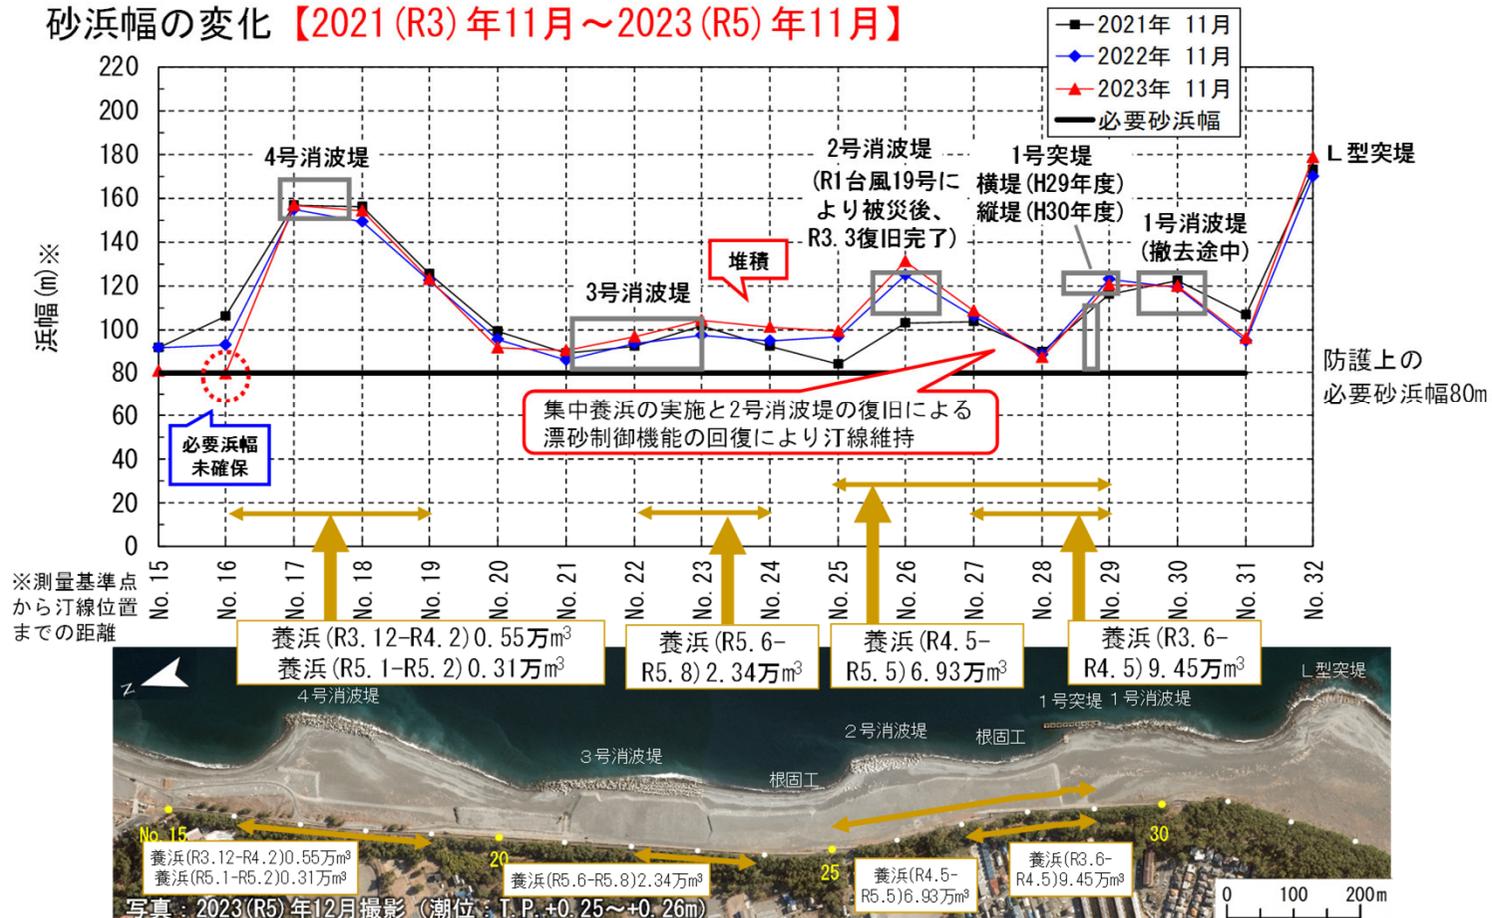
砂浜幅の変化【2021(R3)年11月～2023(R5)年11月】

<b>砂浜幅</b>	調査目的：防護目標の必要砂浜幅80mの確保状況の把握
評価基準	必要砂浜幅80m
評価	<p style="color: red;">消波堤区間は概ね全域で必要砂浜幅80mを確保するが、4号消波堤下手で必要砂浜幅を割り込む。</p> <ul style="list-style-type: none"> <li>・ 1号消波堤上手および1号突堤上手は変化が少ない。</li> <li>・ 1号突堤下手は、集中養浜の実施と2号消波堤の復旧により必要砂浜幅を満足した状態を維持。</li> <li>・ 2号消波堤下手で汀線がやや前進。4号消波堤下手の汀線が後退。</li> </ul>
対応	➤ 3～4号消波堤間は上手区間での養浜量増量の効果・影響を確認し、必要に応じて対応を検討する。

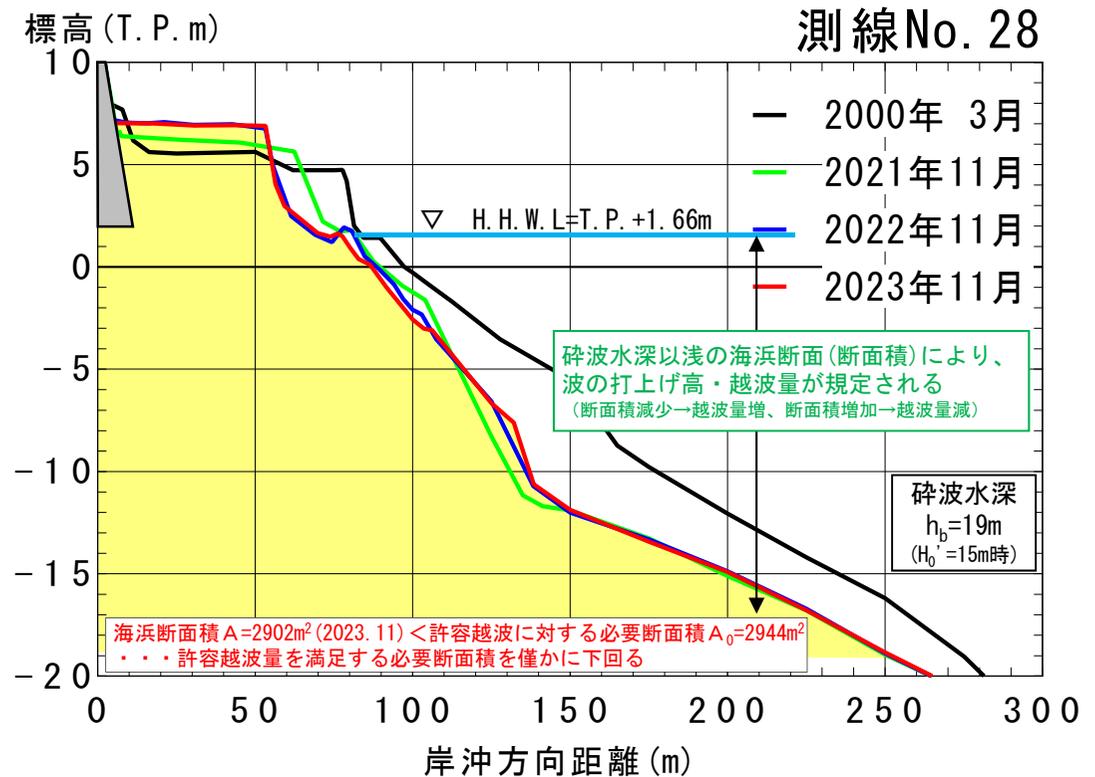
例：海浜断面の対象範囲(目安：碎波水深以浅(T.P.-17m以浅))

評価基準	<p><b>必要断面積</b></p> <p>※消波堤区間(護岸天端高T.P.+12.0m)において、計画波(1/50確率)が到達しても越波流量が護岸の被災限界(許容越波流量<math>0.05\text{m}^3/\text{m}/\text{s}</math>)を超えない海浜断面積(打上げ高・越波量に影響する碎波水深以浅の海浜断面積で評価する)</p>
評価	<ul style="list-style-type: none"> <li>・ 養浜材の歩留りが高い状態である。</li> <li>・ 1号突堤下手では<b>必要海浜断面積を確保できていないものの、集中養浜により必要砂浜幅を確保した状態を維持している。</b></li> <li>・ 4号消波堤下手で<b>必要断面積を確保できていない。</b>4号消波堤上手からの沿岸漂砂量が少いためと推測される。</li> </ul>
対応	<ul style="list-style-type: none"> <li>➢ 集中養浜により<b>1号突堤～2号消波堤間は目標砂浜幅80m以上</b>となっているが、水中部は水深が深いため引き続き養浜が必要である。</li> <li>➢ <b>4号消波堤下手は、上手区間での養浜量増量の効果・影響を確認し、必要に応じて対策を検討する。</b></li> </ul>

※堤防天端高T.P.+12m区間 (No. 19-31) の必要断面積 $A_0=2,944\text{m}^2$   
 堤防天端高T.P.+10m区間 (No. 15-17) の必要断面積 $A_0=3,963\text{m}^2$

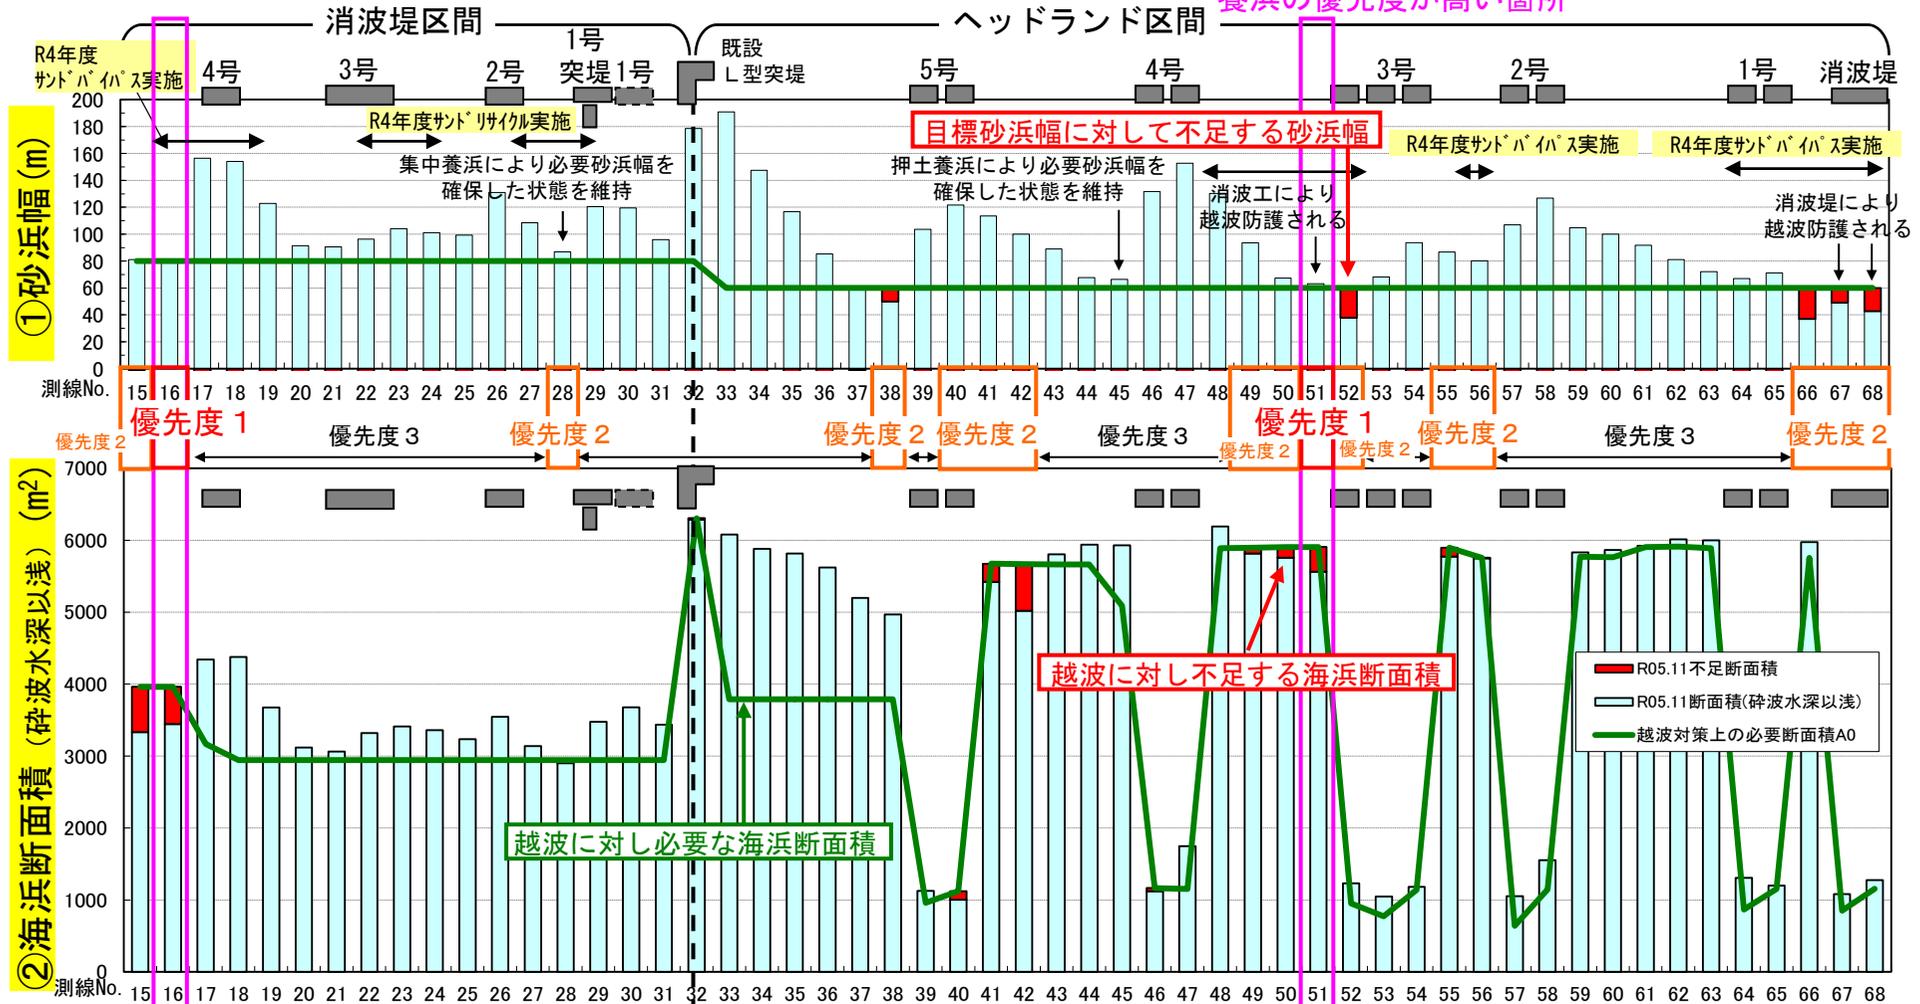
- ・ 設定した2つの指標に基づき、最新のモニタリング結果から次回の養浜実施箇所の優先度を決定した。
- ・ 必要砂浜幅と必要断面積がともに不足する3号ヘッドランド下手、4号消波堤下手の優先度が最も高い。
- ・ 1号突堤下手は養浜により必要砂浜幅を確保した状態を維持。

指標・・・ ①砂浜幅が必要砂浜幅に対し不足している箇所、②越波に対し海浜断面積が不足している箇所

②海浜断面積は、波の打上げ高算定の基礎となる砕波水深約19m～堤防間の断面積

②海浜断面積は、波の打上げ高算定の基礎となる砕波水深約17m<sup>\*</sup>～堤防間の断面積 (※消波施設測線は水深約10m)
