**第10回三保松原景観改善技術フォローアップ会議  
説明資料**

**令和6年3月15日**

**静岡県**

## 1. 2号新堤の整備・養浜・既設消波堤の撤去に関する検討

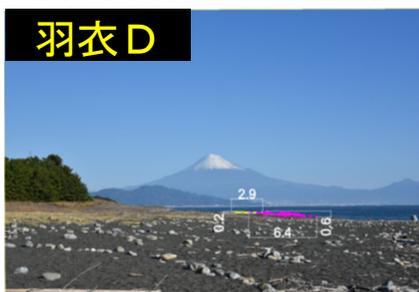
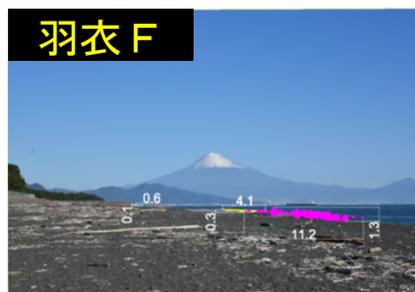
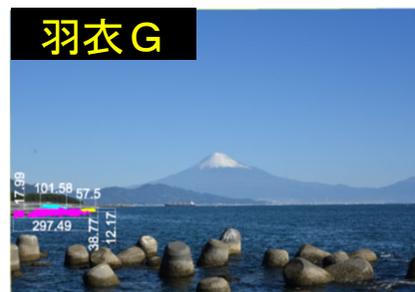
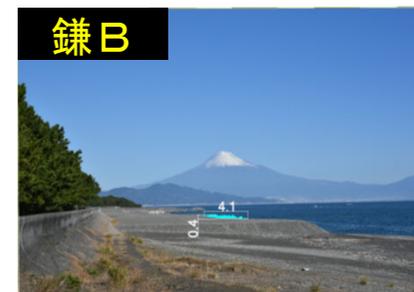
【定点写真】 2023年11月22日撮影（焦点距離50mm）

- 2023年11月22日に撮影した焦点距離50mm（35mmフィルム換算値）の写真を使用し、1号消波堤、1号突堤、2号消波堤について、施設毎に面積が写真全体に占める割合及び垂直・水平最大見込角による評価を実施した。
- 主要視点場における垂直最大見込角による評価では、1号消波堤、1号突堤、2号消波堤いずれも概ね満足している。
- 主要視点場における水平最大見込角による評価では、1号消波堤は羽衣F・羽衣F'地点からの眺望において、景観上やや目立つ。また、2号消波堤上手側の集中養浜により、鎌B・B'地点からの眺望は2号消波堤による景観への影響が低減した。

施設	羽衣D	羽衣F	(羽衣F')	羽衣G	鎌B	(鎌B')
①海岸構造物が写真全体に占める割合	1号消波堤	0.11%	0.41%	0.65%	0.37%	見えない	見えない
	1号突堤	0.02%	0.04%	0.09%	0.03%	見えない	0.06%
	2号消波堤	見えない	0.00%	0.02%	0.05%	0.06%	見えない
②垂直最大見込角 <div style="display: flex; justify-content: space-around; font-size: small;"> <span style="background-color: #e0f0ff; padding: 2px;">≤1°</span> <span style="background-color: #ffffe0; padding: 2px;">≤2°</span> <span style="background-color: #ffe0ff; padding: 2px;">&gt;2°</span> </div>	1号消波堤	0.6°	1.3°	1.6°	0.9°	見えない	見えない
	1号突堤	0.2°	0.3°	0.5°	0.3°	見えない	0.4°
	2号消波堤	見えない	0.1°	0.4°	0.4°	0.4°	見えない
③水平最大見込角 <div style="display: flex; justify-content: space-around; font-size: small;"> <span style="background-color: #e0f0ff; padding: 2px;">≤10°</span> <span style="background-color: #ffe0ff; padding: 2px;">&gt;10°</span> </div>	1号消波堤	6.4°	11.2°	12.5°	7.3°	見えない	見えない
	1号突堤	2.9°	4.1°	5.5°	1.4°	見えない	1.8°
	2号消波堤	見えない	0.6°	1.3°	2.5°	4.1°	見えない

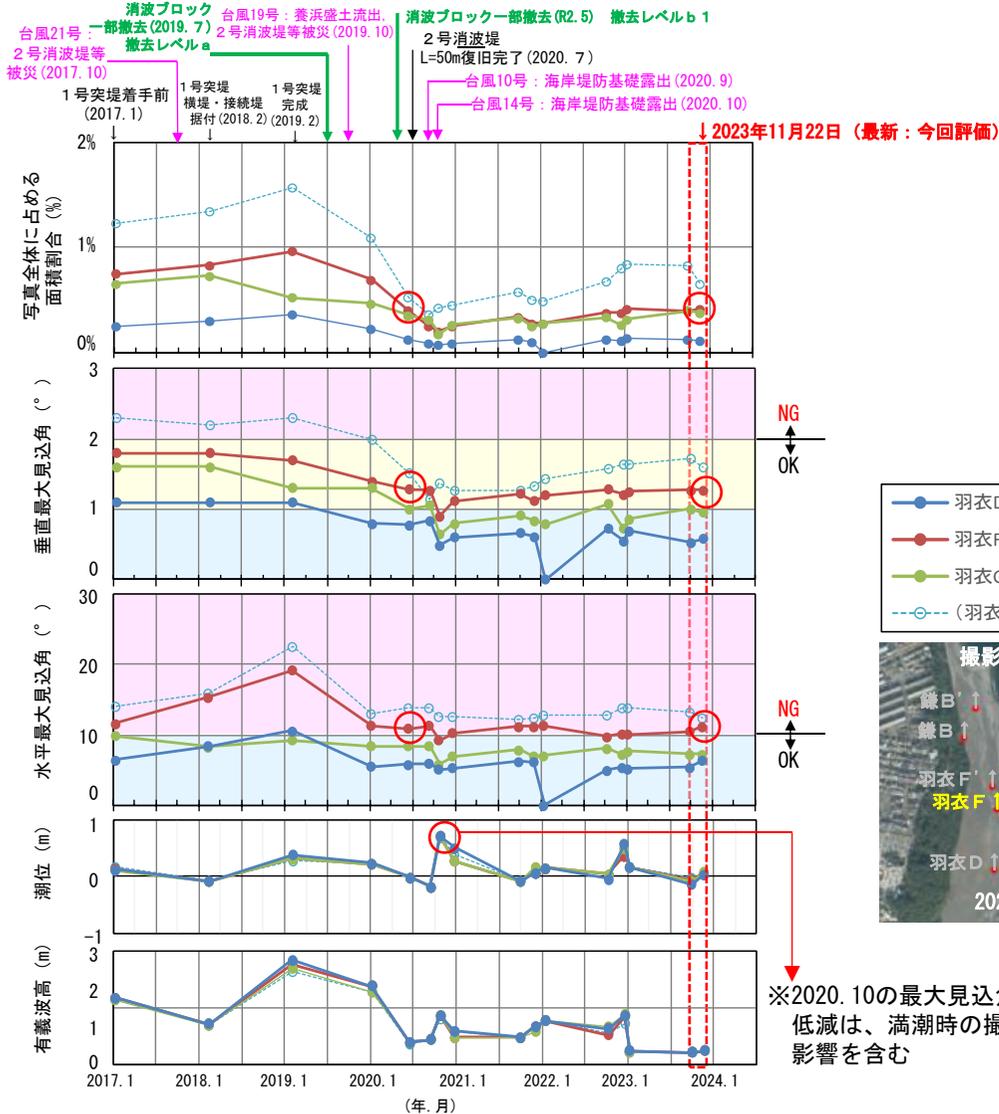
### 【1号消波堤の見えに関する経年変化】

- 2023年11月時点では、2020年5月に実施した消波ブロックの一部撤去（撤去レベルb 1）により、2020年1月に比べ全ての地点で面積割合、垂直最大見込角が小さくなり景観への影響が低減した（撤去は消波堤中央付近が主であり、水平最大見込角の変化はほとんどない）。

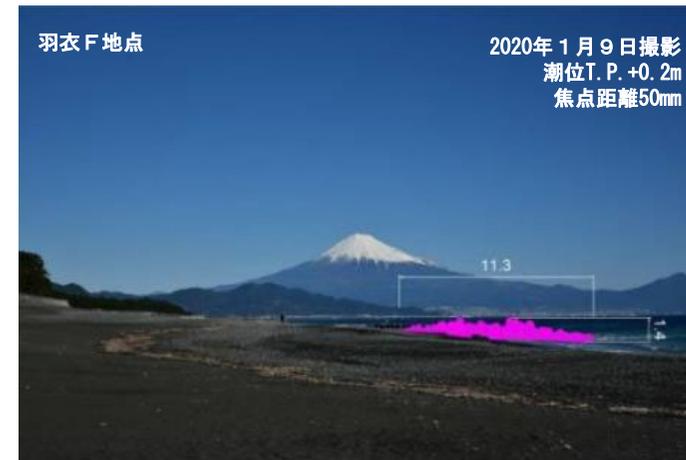
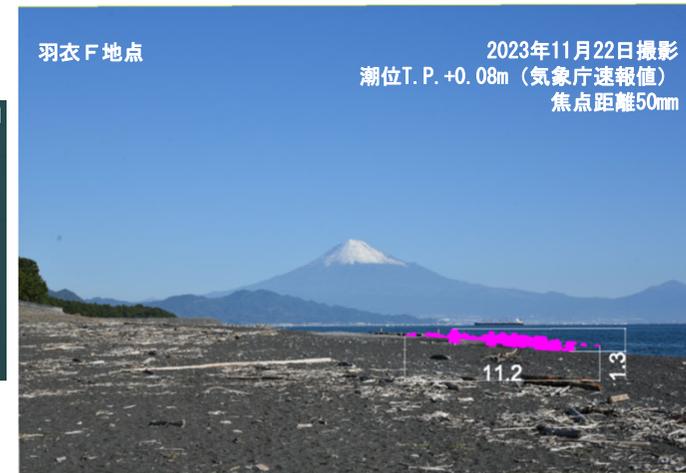
### 【羽衣F地点における1号消波堤撤去レベルb 1の実施前後の変化】

■ : 1号消波堤

※2023年度では大きな台風や高波浪が生じなかったことから、撮影時の潮位や波浪、撮影箇所付近の堆砂状況の変化等によって一時的に露出するブロックは評価の対象外とする。

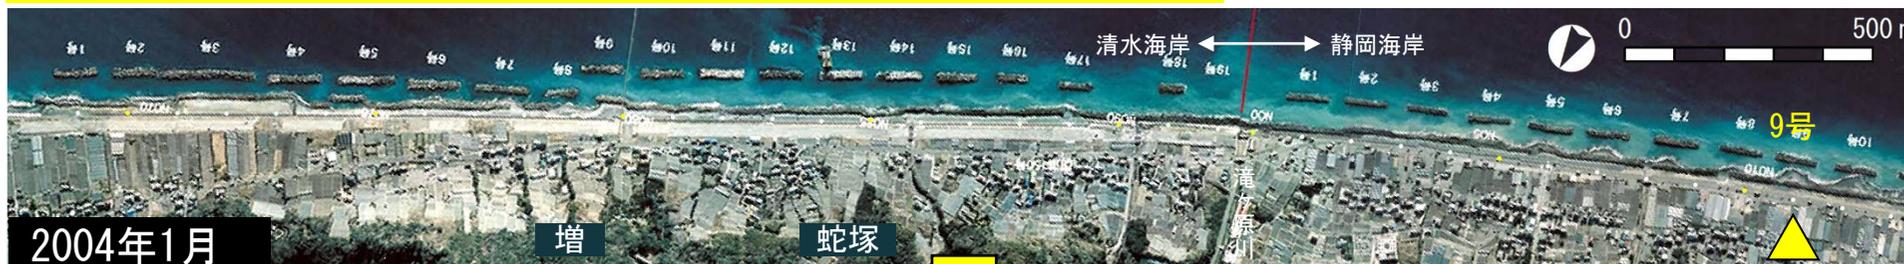
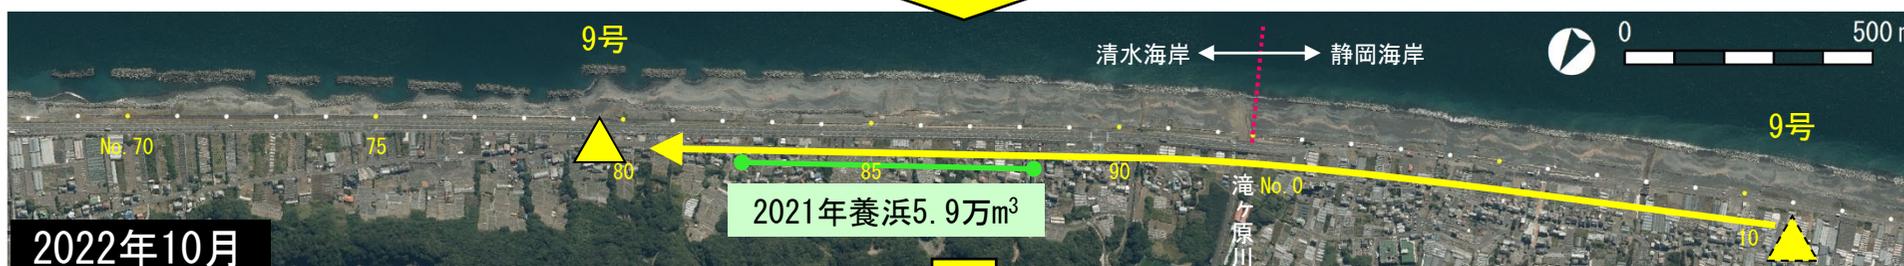
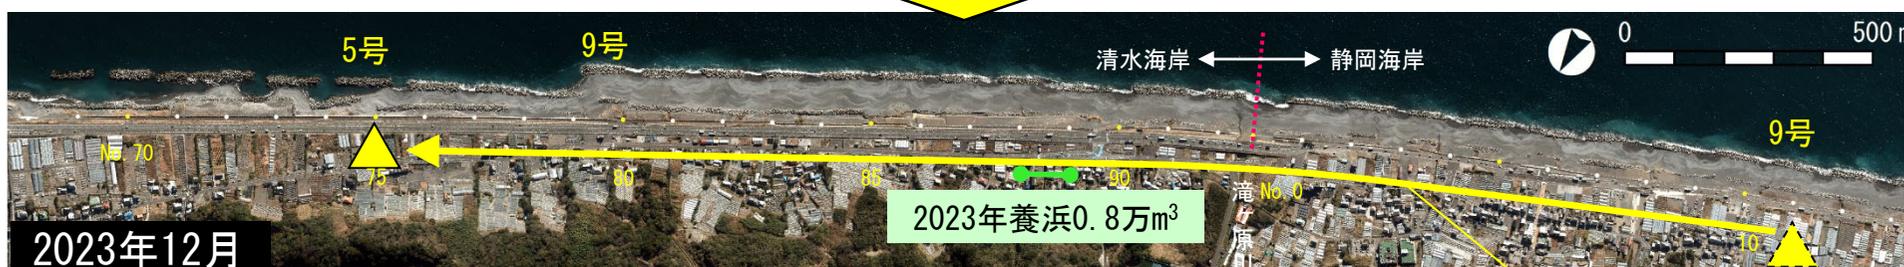
評価基準	砂浜回復域が進行しているか
評価	<ul style="list-style-type: none"> <li>・ 2023年は増地区5号離岸堤付近まで砂浜回復域が進行した。安倍川からの供給土砂（自然回復+促進養浜）による砂浜回復域は、養浜の効果等により三保に向かって約2.9km進行している（約150m/年の速度で進行）。</li> <li>・ 2023年の区間堆積量は5.9万m<sup>3</sup>であり、養浜を除いた1年間の沿岸漂砂による自然回復土砂量は5.1万m<sup>3</sup>である。</li> </ul>
対応	➤ 引き続きモニタリングを実施し、必要に応じて砂浜回復の促進策の見直し等を検討する。

△：砂浜回復域の先端位置（護岸～離岸堤間の半分まで砂浜が回復した位置）

砂浜回復域の進行：約2,900m

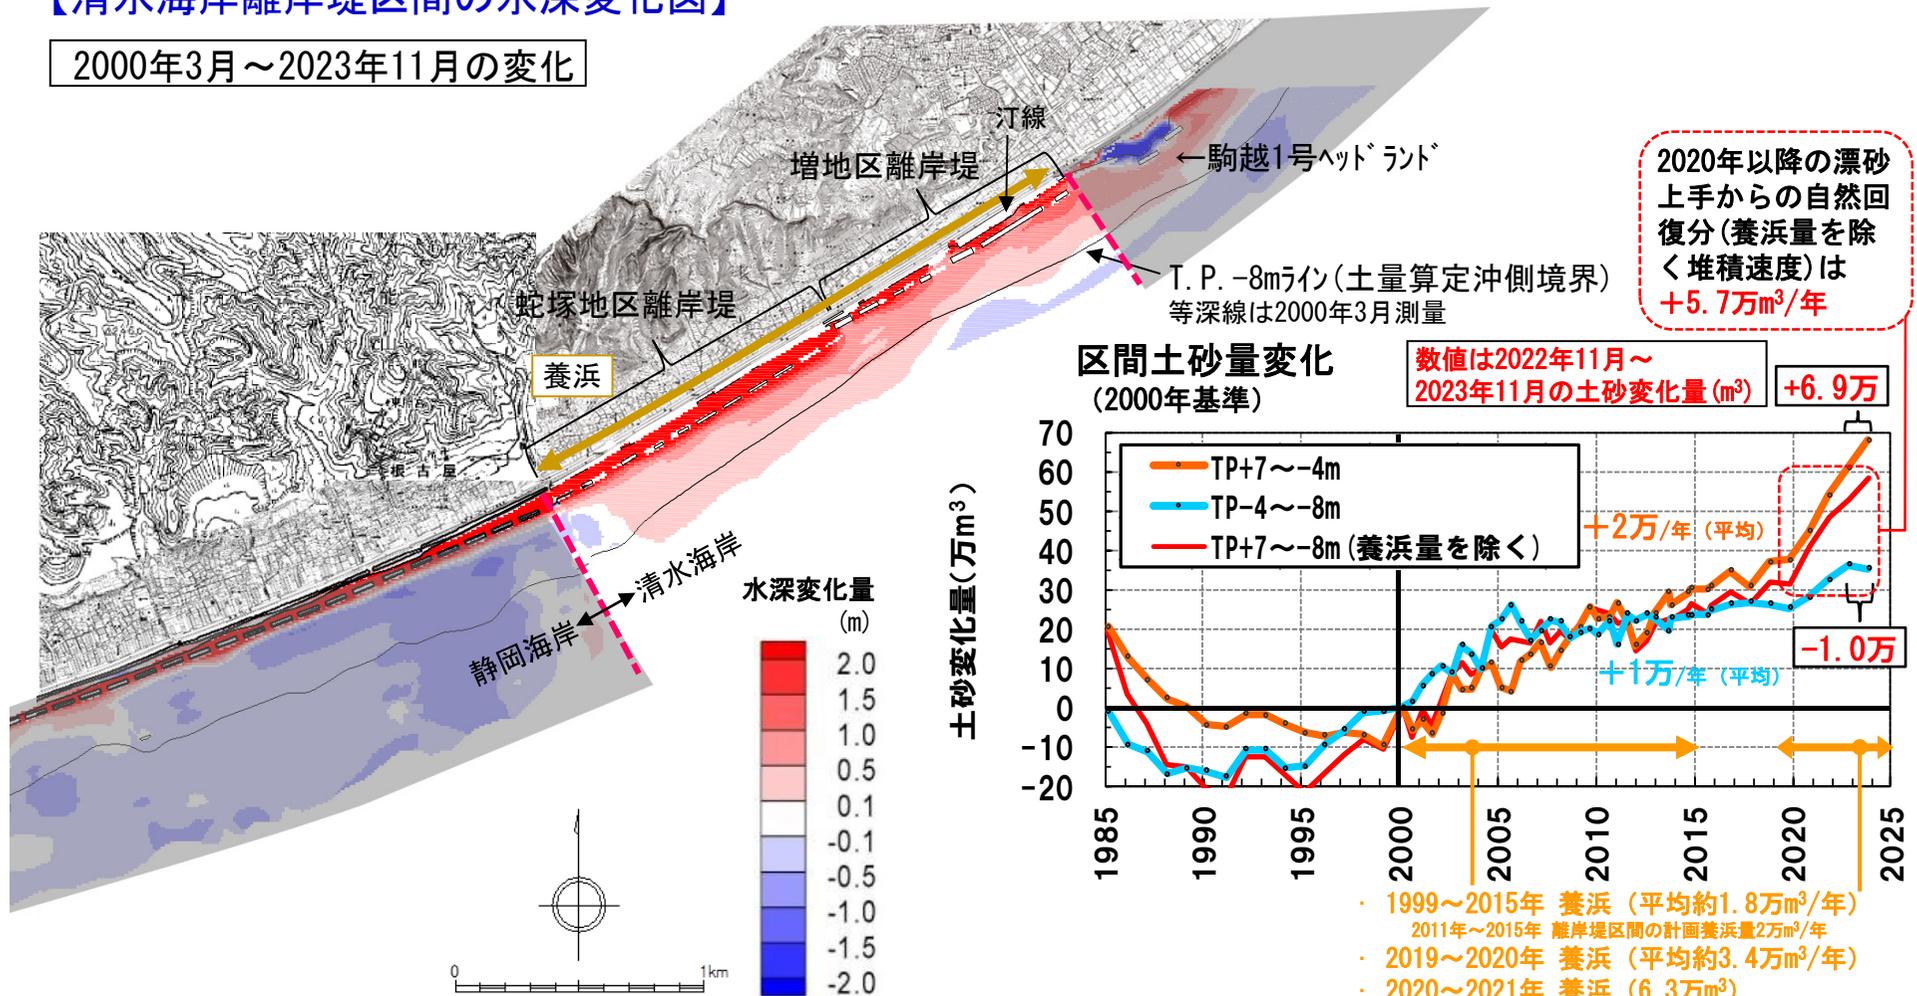
### 【清水海岸離岸堤区間の水深変化図】

2000年3月～2023年11月の変化

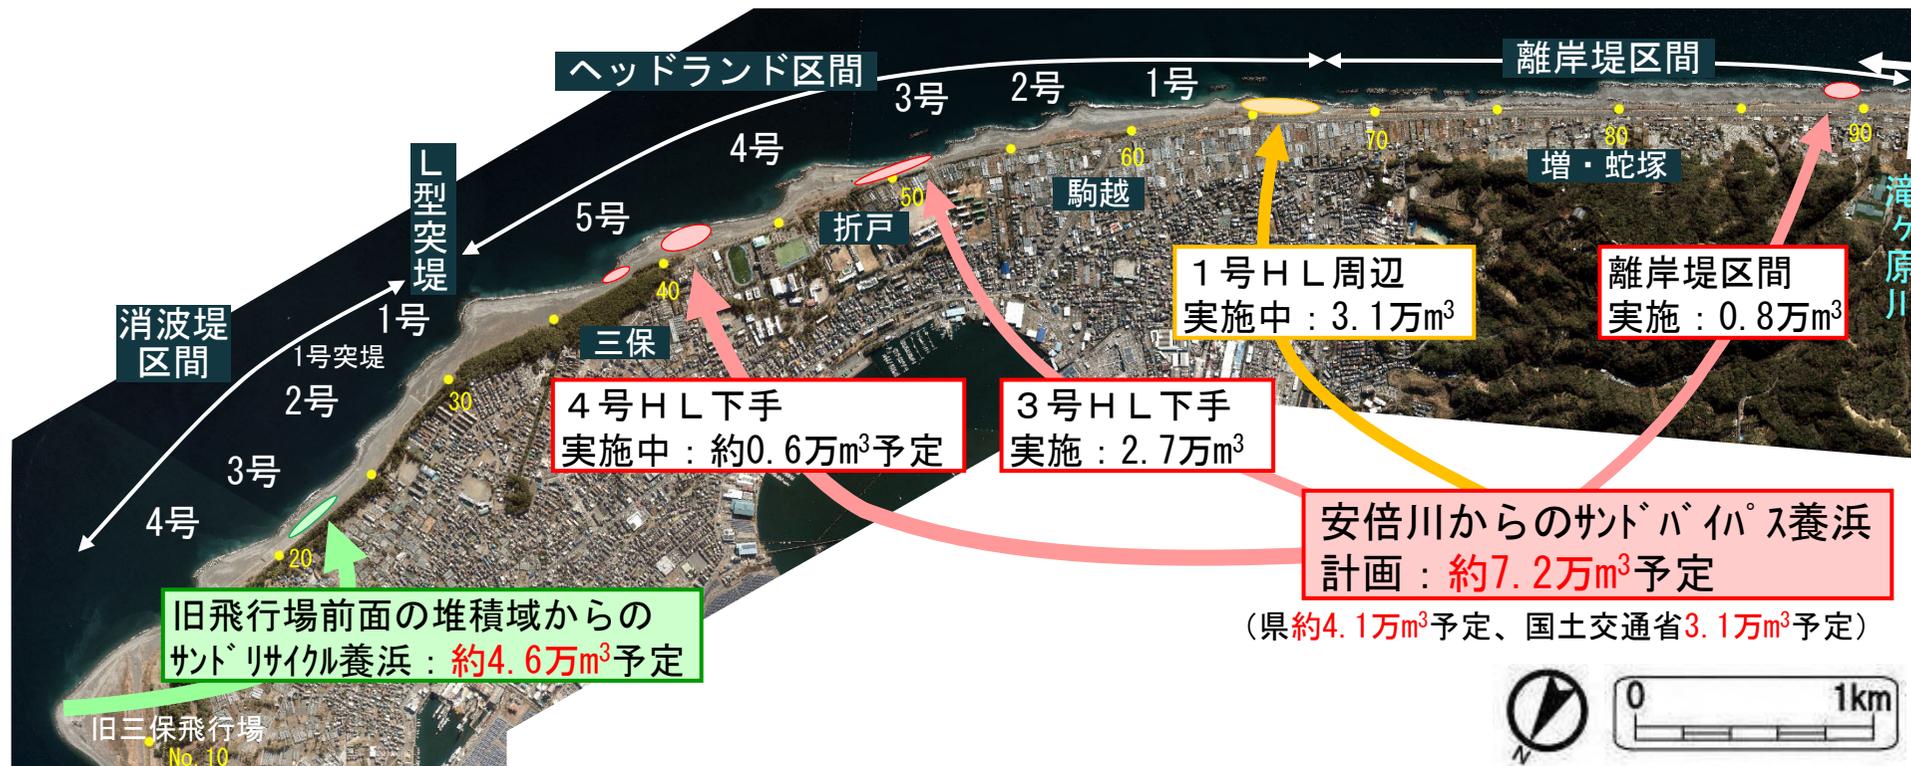
- 2023年度は、サンドバイパス養浜、サンドリサイクル養浜の侵食対策を実施。

消波堤区間 (三保)	ヘッドランド区間 (駒越・折戸・三保)	離岸堤区間 (増・蛇塚)
養浜	■サンドリサイクル養浜約4.6万m <sup>3</sup> (実施中)	■サンドバイパス養浜約3.3万m <sup>3</sup> (実施中) ◆サンドバイパス養浜3.1万m <sup>3</sup> (実施中)	■サンドバイパス養浜0.8万m <sup>3</sup>
施設	■2号新堤の検討 (実施中)

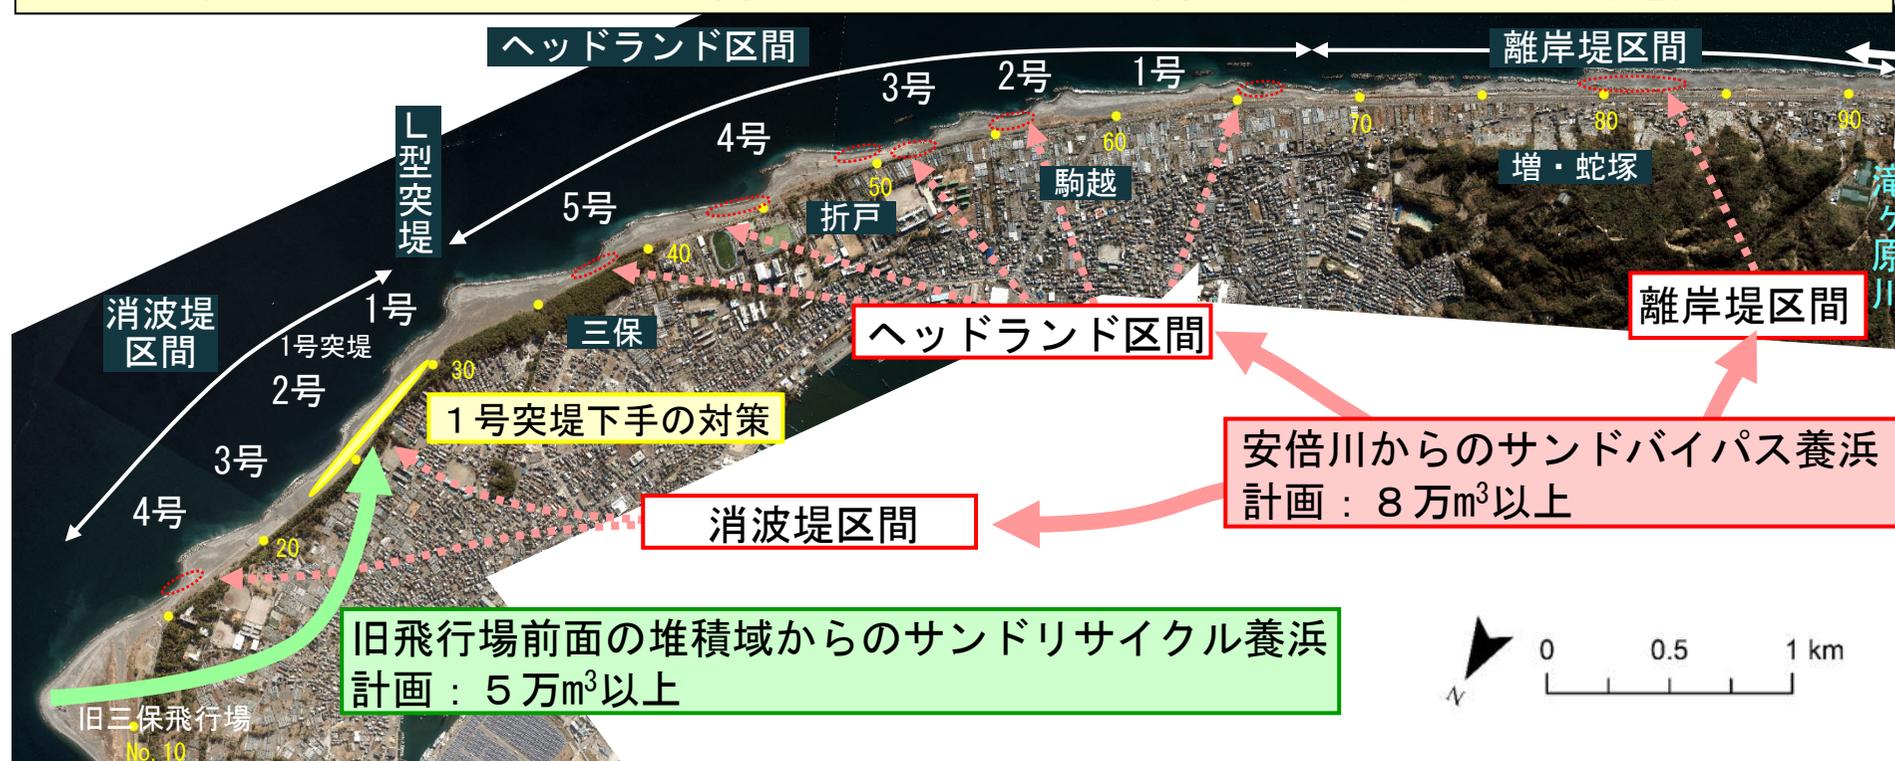
・2024年度は、計画のサンドバイパス養浜、サンドリサイクル養浜、1号突堤下手の対策を実施予定。

消波堤区間 (三保)	ヘッドランド区間 (駒越・折戸・三保)	離岸堤区間 (増・蛇塚)
養浜	<ul style="list-style-type: none"> <li>■ 養浜 8万m<sup>3</sup>以上 (サンドリサイクル養浜 5万m<sup>3</sup>以上)</li> </ul>	<ul style="list-style-type: none"> <li>■ サンドバイパス養浜 8万m<sup>3</sup>以上</li> </ul>	
施設	<ul style="list-style-type: none"> <li>■ 1号突堤下手の対策 ⇒ 集中養浜等実施後のモニタリングの継続</li> <li>■ 2号新堤の整備</li> </ul>	-	-

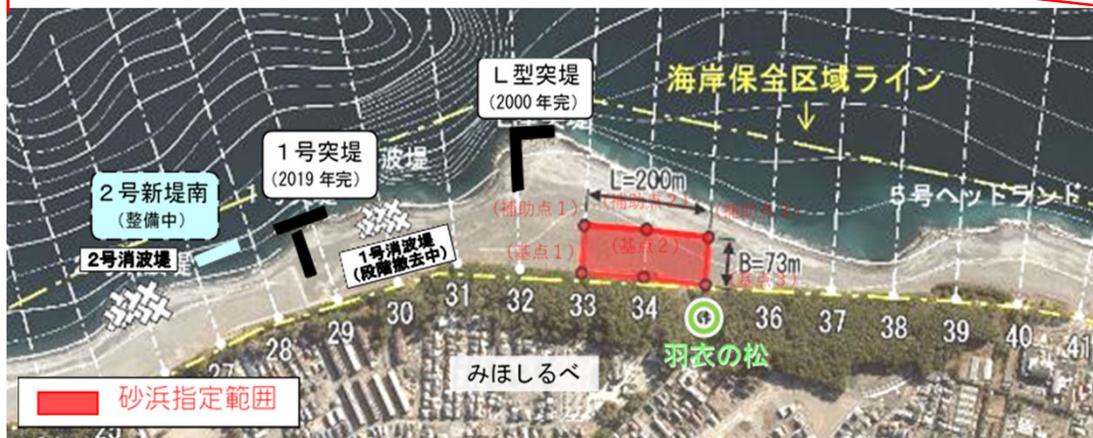
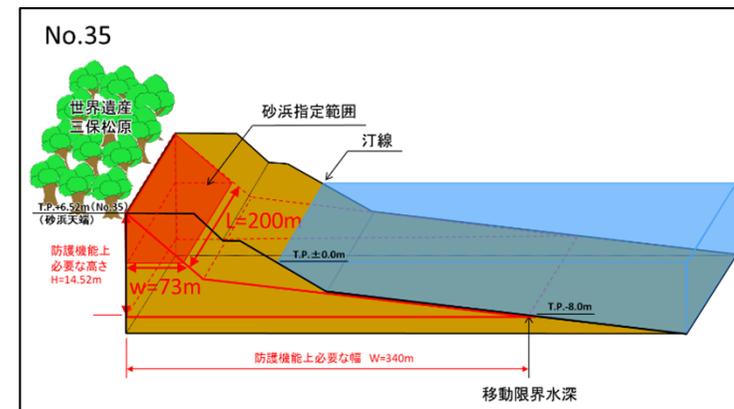
海岸保全施設として管理すべき砂浜の範囲(イメージ)

- 令和6年2月23日に、清水海岸の羽衣の松付近の砂浜（砂浜が長期的に安定している200m×73mの範囲）を海岸保全施設に指定した。
- これまでの保全対策により長期的に安定した砂浜を海岸保全施設に指定することで、事業効果をPRするとともに、砂浜保全と景観改善の取組をさらに推進する。

指定箇所は陸地の範囲だが、水面下の砂浜も含めて順応的な管理を行うことで、指定範囲の砂浜を将来にわたって維持し、背後地の越波被害を防止する。
