**第 2 回三保松原景観改善技術フォローアップ会議
技術検討ワーキング部会**

説明資料

平成27年 8 月11日

静 岡 県

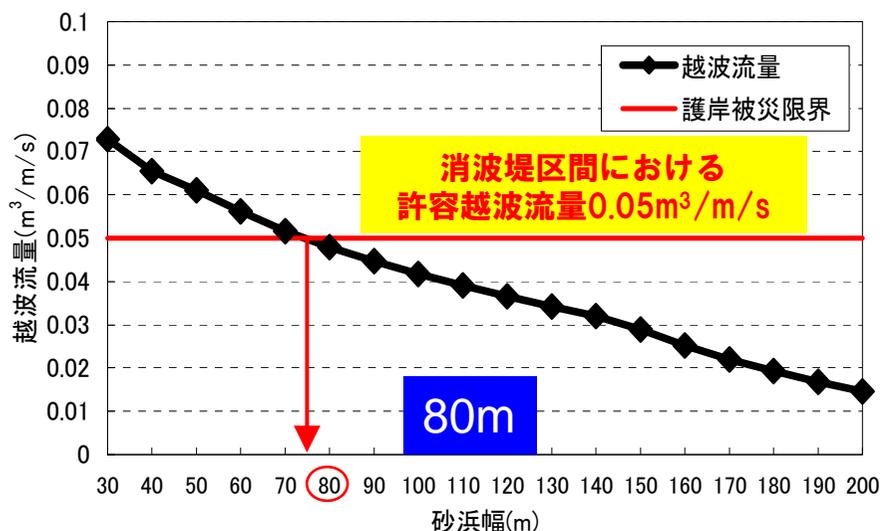
消波堤区間(護岸天端高T.P.+12.0m)において、計画波(1/50確率)が到達しても越波量が護岸の被災限界を超えない砂浜幅

砂浜幅と越波流量の関係
(必要砂浜幅の決定根拠)

- ※1. 必要砂浜幅：越波の観点（護岸が被災しない）に対し、必要な砂浜幅を代表海浜断面に対する越波量計算から設定。
- ※2. 必要断面積：消波施設周辺での局所的な深掘れの発生や盛土養浜の実施など、代表海浜断面に適合しない施設・養浜等の影響を受けた地形も存在する。それら箇所は砂浜幅のみでは評価できないため、海浜断面の指標（各測線の越波流量の計算による）も加えるものとしている。

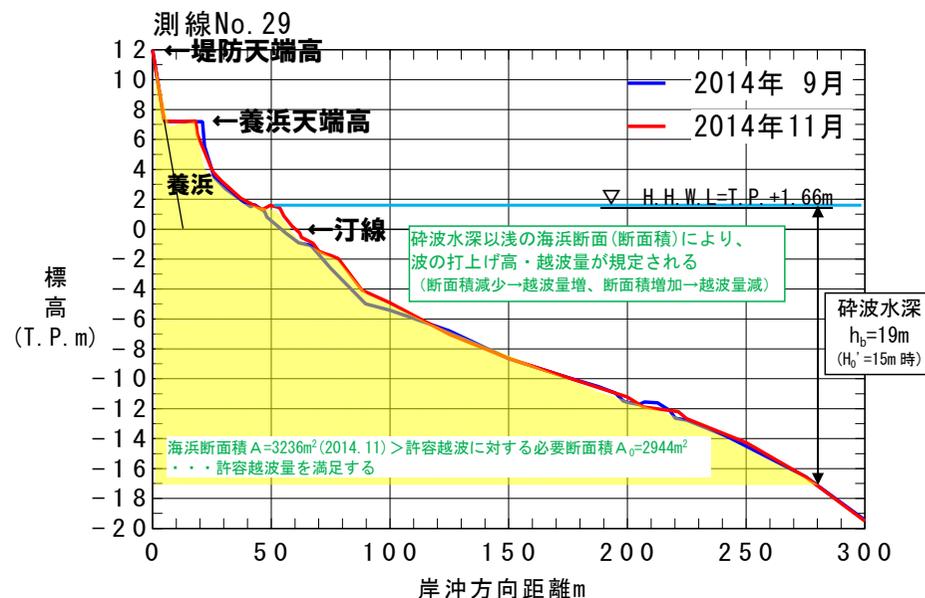
必要断面積 許容越波流量を満足する海浜断面積

必要断面積と現況海浜断面積

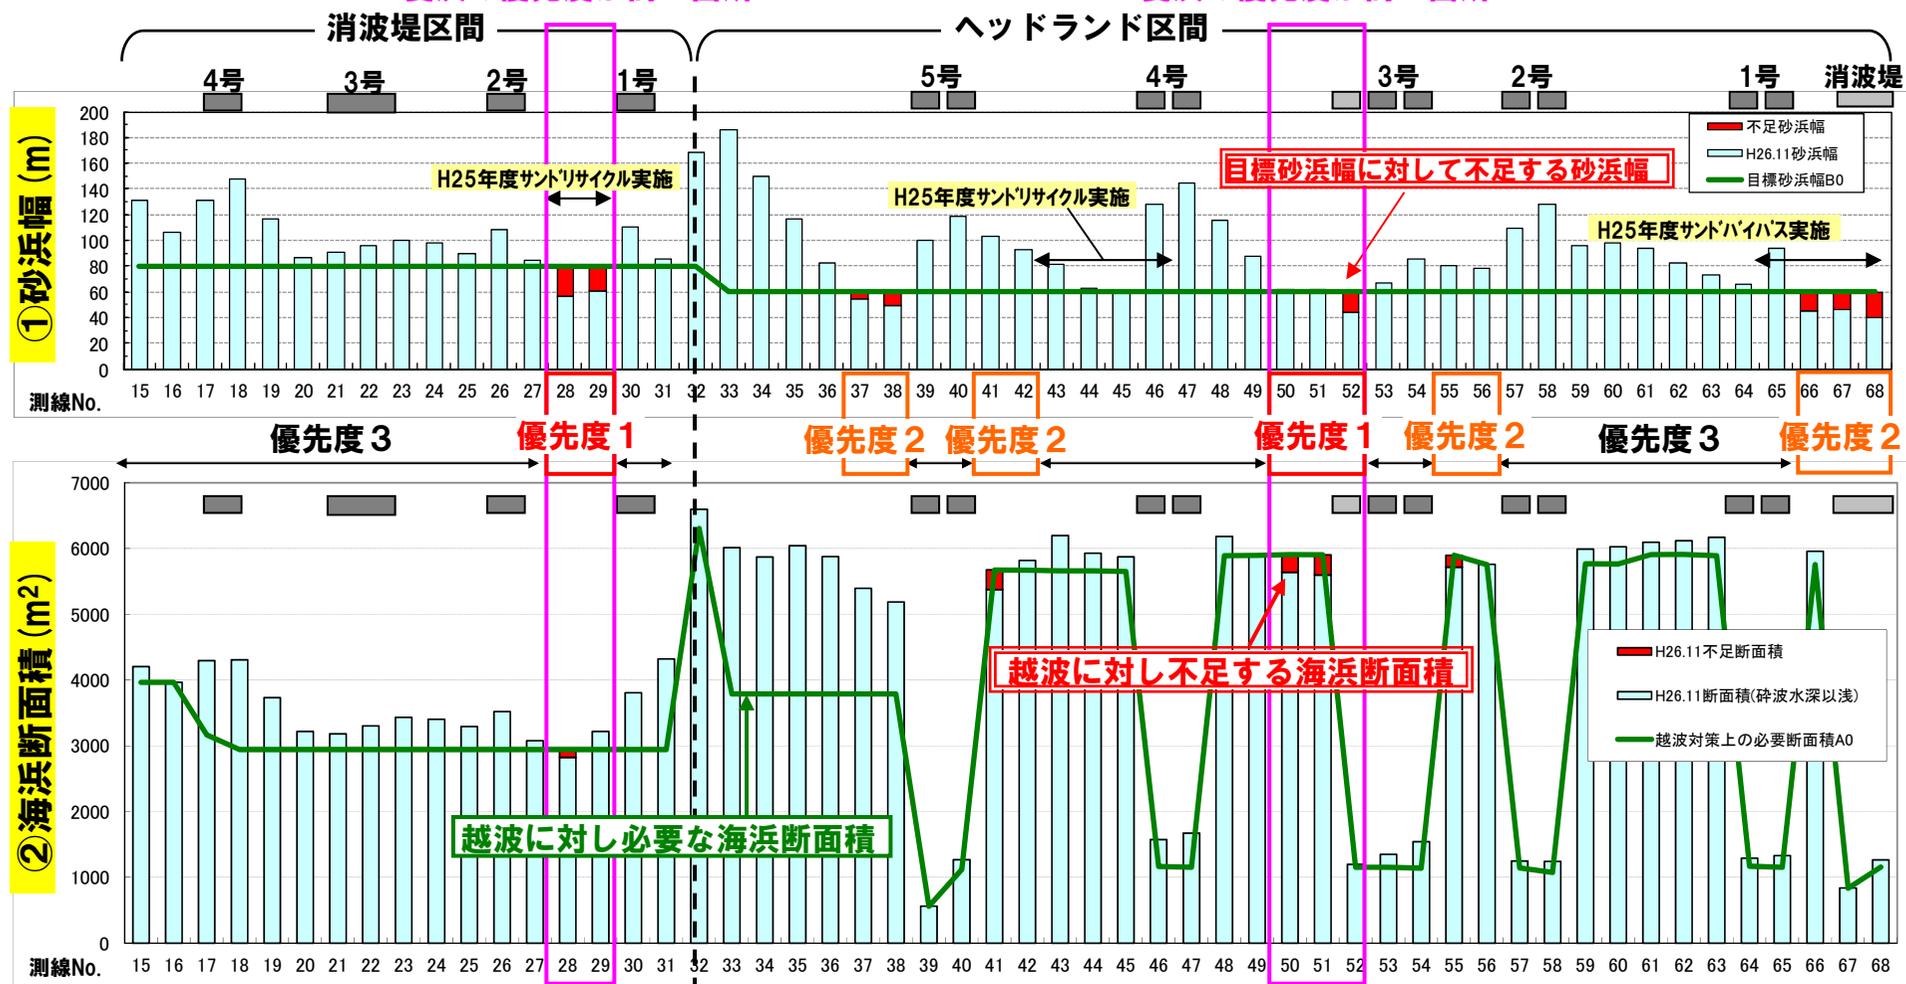
設定した2つの指標に基づき、モニタリング結果を踏まえて、次年度の養浜実施箇所の優先度を決定している。（下図は平成26年度の養浜実施箇所の優先順位付けの例）

養浜実施箇所は以下の2つの指標を基準に優先順位を決定。

- ①砂浜幅が必要砂浜幅に対し不足している箇所、②越波に対し海浜断面積が不足している箇所

養浜の優先度が高い箇所

②海浜断面積は、波の打上げ高算定の基礎となる砕波水深約19m※～堤防間の断面積

②海浜断面積は、波の打上げ高算定の基礎となる砕波水深約17m※～堤防間の断面積（※消波施設測線は水深約10m）

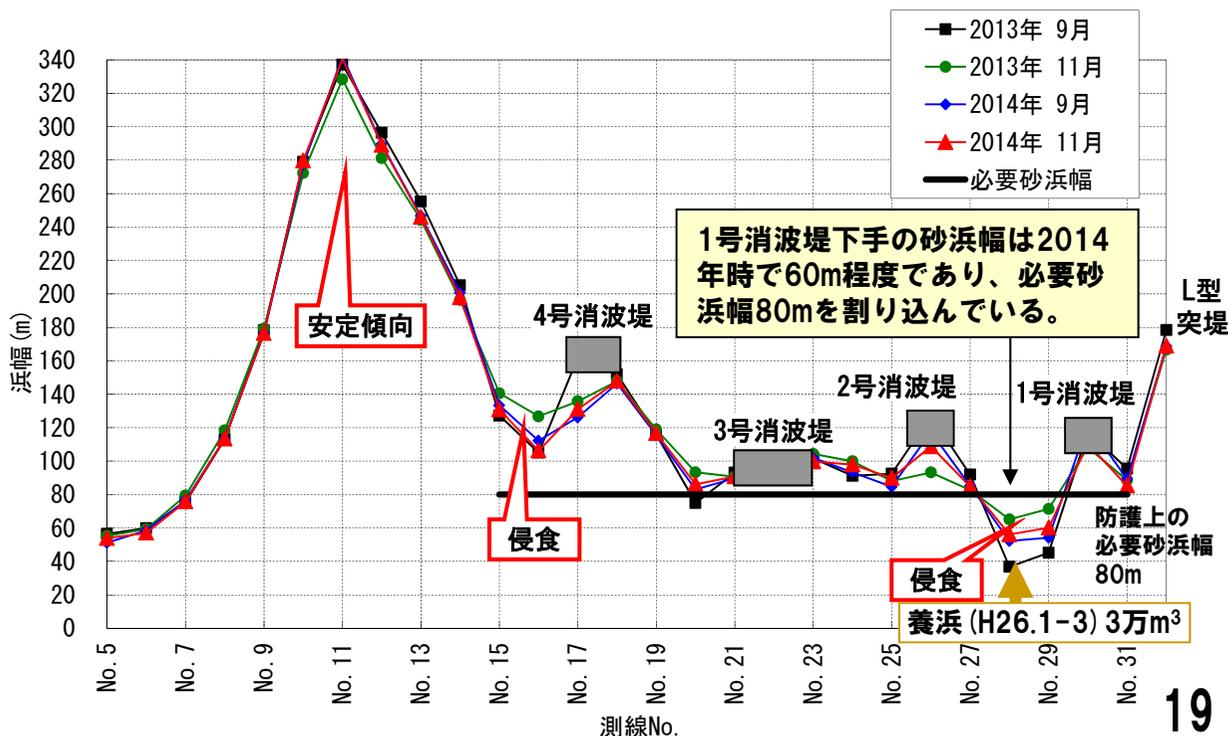
砂浜幅の変化【2013(H25)年9月～2014(H26)年11月】

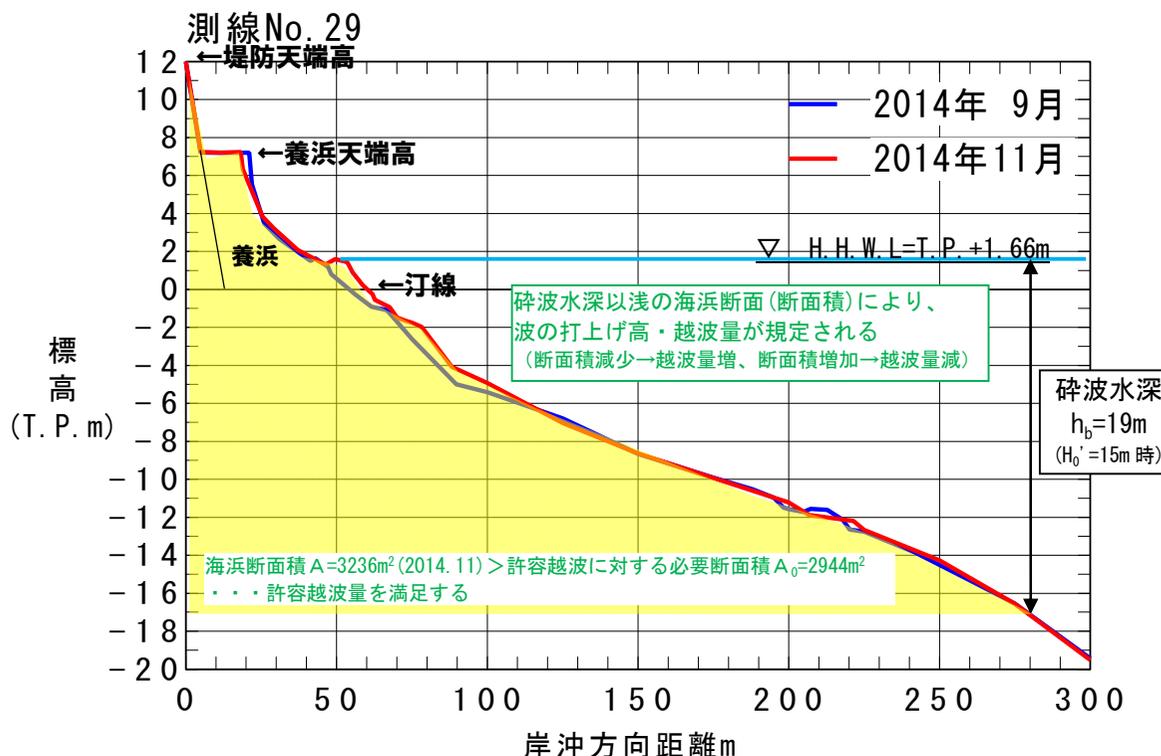
海浜断面の対象範囲(目安:砕波水深以浅(T.P.-17m以浅))

※堤防天端高T.P.+12m区間 (No.19-31) の必要断面積 $A_0=2,944\text{m}^2$
 堤防天端高T.P.+10m区間 (No.15-17) の必要断面積 $A_0=3,963\text{m}^2$

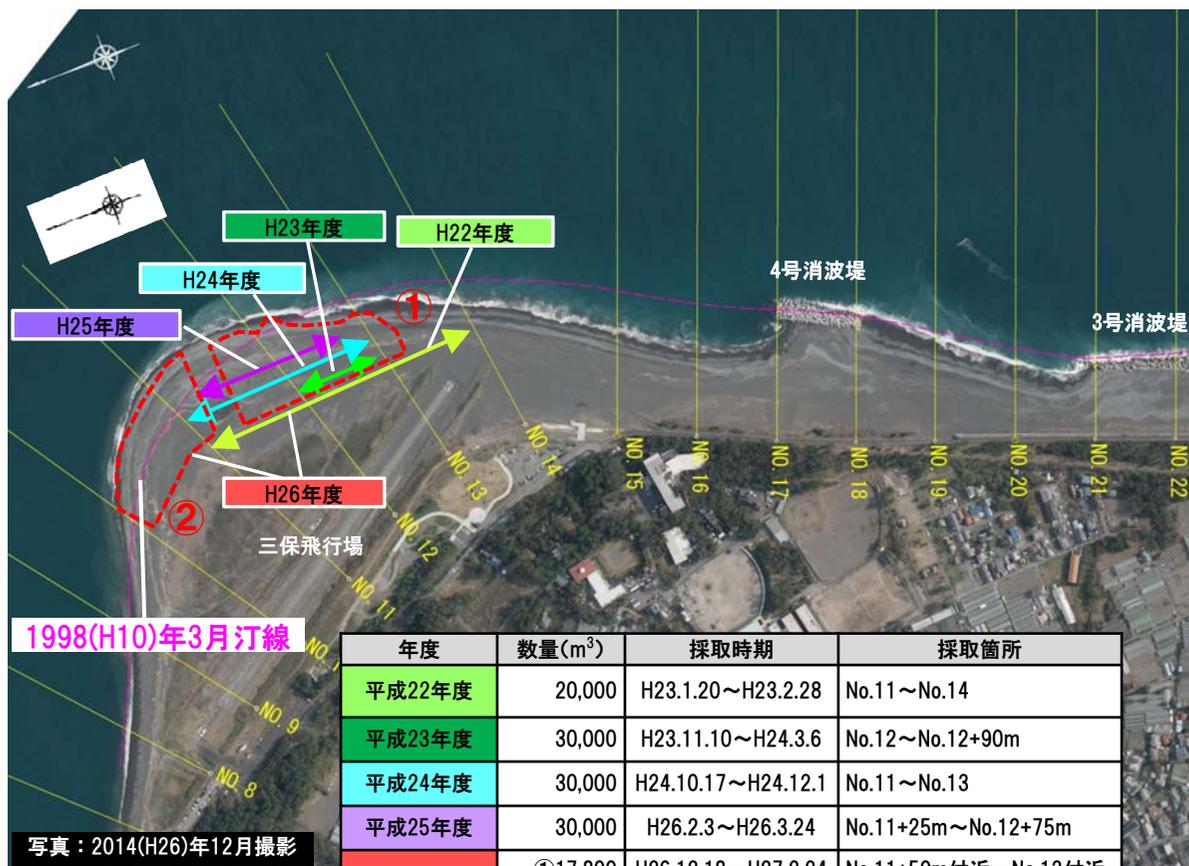
年度	数量(m ³)	採取時期	採取箇所
平成22年度	20,000	H23.1.20~H23.2.28	No.11~No.14
平成23年度	30,000	H23.11.10~H24.3.6	No.12~No.12+90m
平成24年度	30,000	H24.10.17~H24.12.1	No.11~No.13
平成25年度	30,000	H26.2.3~H26.3.24	No.11+25m~No.12+75m
平成26年度	①17,800	H26.12.18~H27.2.24	No.11+50m付近~No.13付近
	②14,700	H27.3.2~H27.4.10	No.10~No.11付近

- ◆**評価基準** : 汀線位置、断面積 (1998年当時の汀線と断面積※を割り込まないこと)
 ※沿岸漂砂の連続性が保たれていた時期の汀線位置と断面積
- ◆**評価方法** : 汀線・深浅測量結果を基に、サンドリサイクル養浜材の採取箇所 (測線No. 13~10) の汀線、断面積が1998年当時の汀線、断面積※を割り込んでいないか確認する。
- ◆**評価頻度** : 年1回

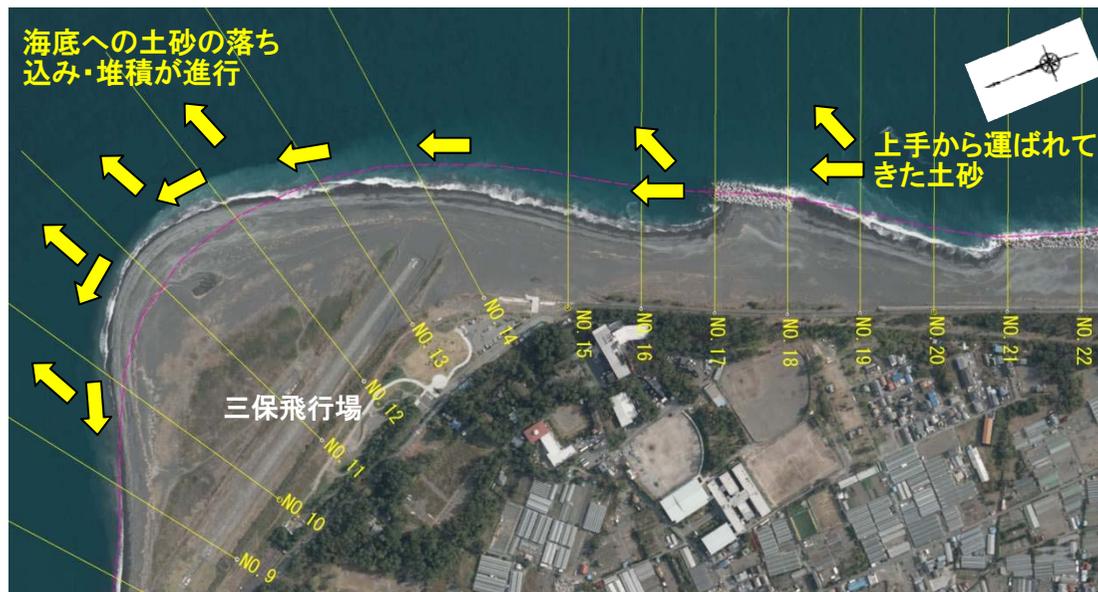
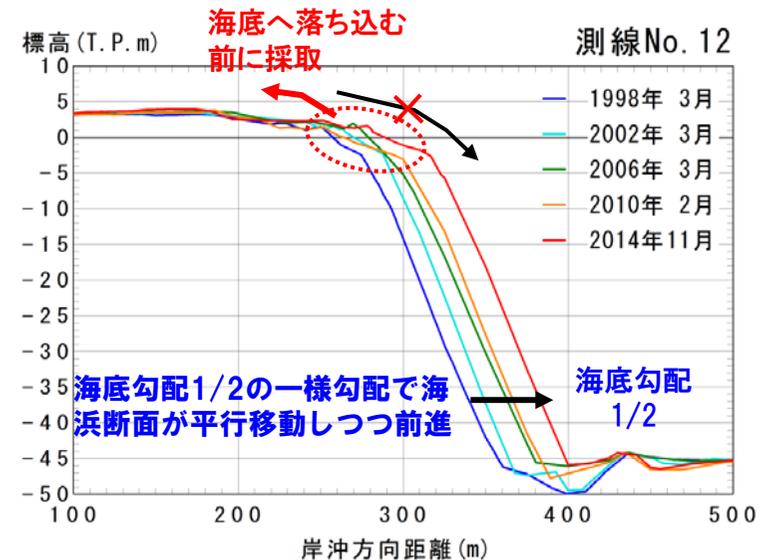
- ・ 三保飛行場前面で**海底への土砂の落ち込み・堆積が現在も進行している。**
- ・ 現養浜採取量3万m³/年の実施においては地形の回復が確認されているが、今後5万m³/年に増量した場合、採取箇所を下手に移動しながら実施した場合においても**将来的には汀線の後退が予想される**（海底への土砂の落ち込みはなおも進行）。

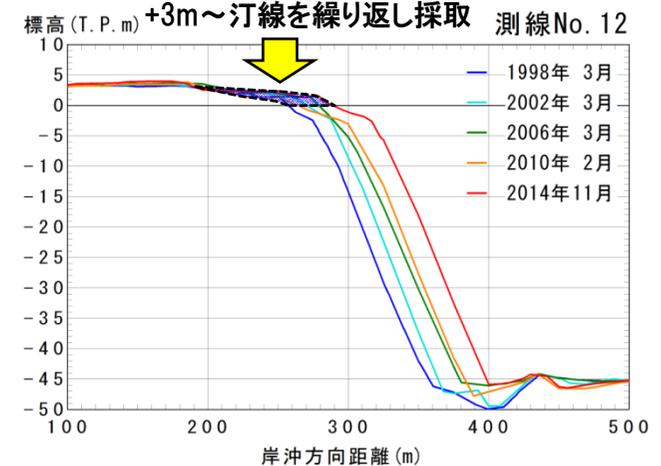
①海底に落ち込む土砂を減らすため、**汀線際の土砂の移動帯 (+3m~汀線)** から陸上採取を繰り返す。

- 高波浪、常時波浪による地形回復状況をモニタリングしながら、地形回復の度に土砂を採取する。
- 【採取→モニタリング→地形回復を確認→採取】を繰り返す。

※高波浪、常時波浪による土砂の移動特性・埋め戻る波浪条件を把握し、汀線際の土砂を効率的に採取する

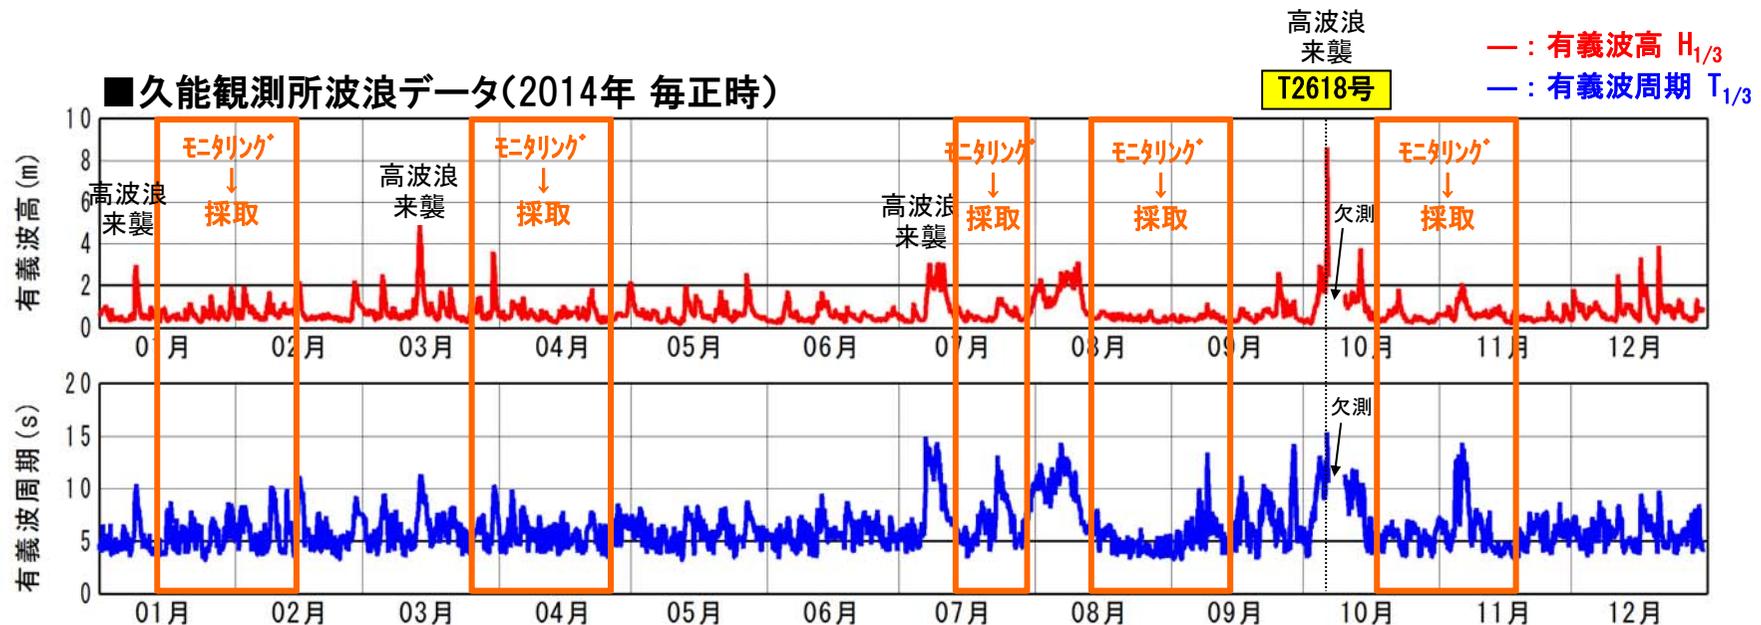
■久能観測所波浪データ(2014年 毎正時)

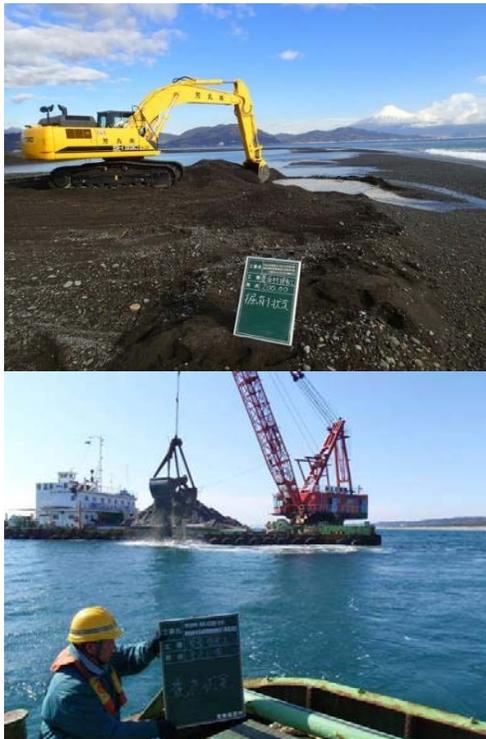
← 平成26年度サンドリサイクルの様子

(平成26年度は標高+1~+3mから採取)

掘削が地下水位面下に及ぶもしくは潮位変化により、掘削面に水が出ると施工効率が悪くなる

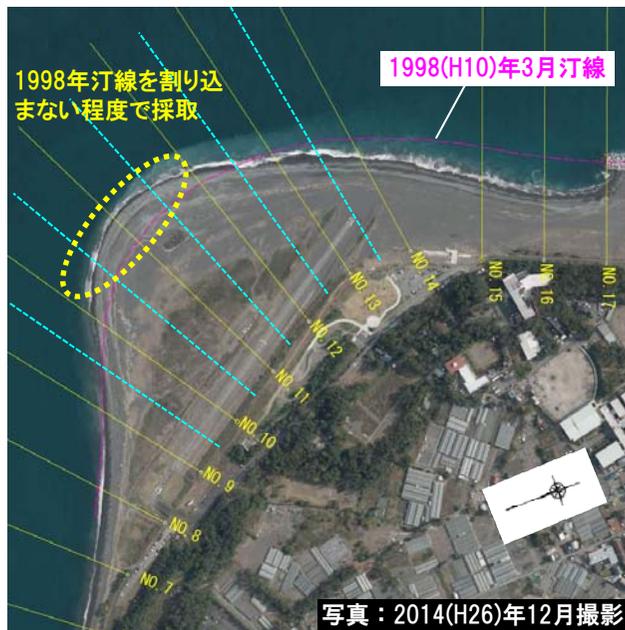
- ・ 採取範囲はNo.10～No.12周辺にて、採取方法案①汀線際の土砂の移動帯(+3m～汀線)から陸上採取する。
- ・ 地形回復状況をモニタリングしながら、地形回復の度に土砂を採取する。

- ・ 採取箇所周辺の測量ピッチを50m程度に細かくし、養浜材採取箇所の埋め戻り状況や採取箇所周辺の地形変化状況を確認し、養浜材採取による悪影響がないかどうかをチェックする。

- ・ 静穏時期が続くなど波浪の状況によっては採取箇所が埋め戻らないことも想定される。沿岸漂砂の連続性が保たれていた1998年当時の汀線を割り込まないことを目安に採取することや採取箇所を下手にずらすなど、随時モニタリングしながら今後の採取増量（5万m³/年）に向けた順応的な養浜実施を行う。

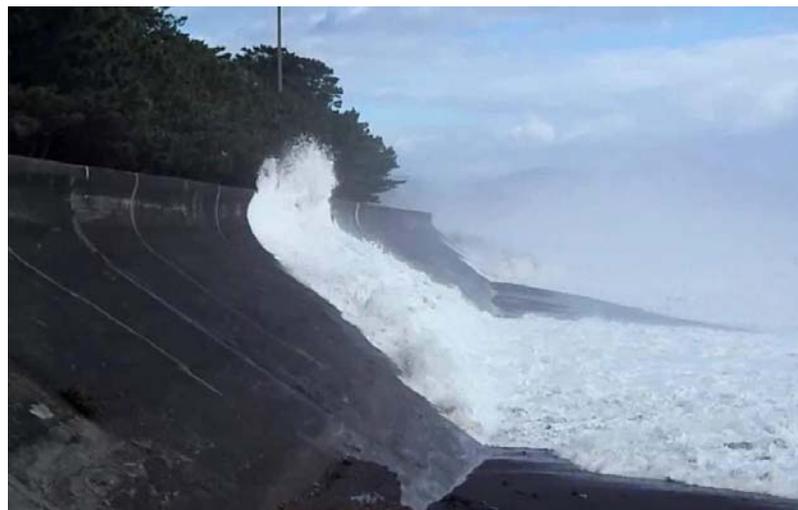
平成25年10月台風26号来襲時の状況

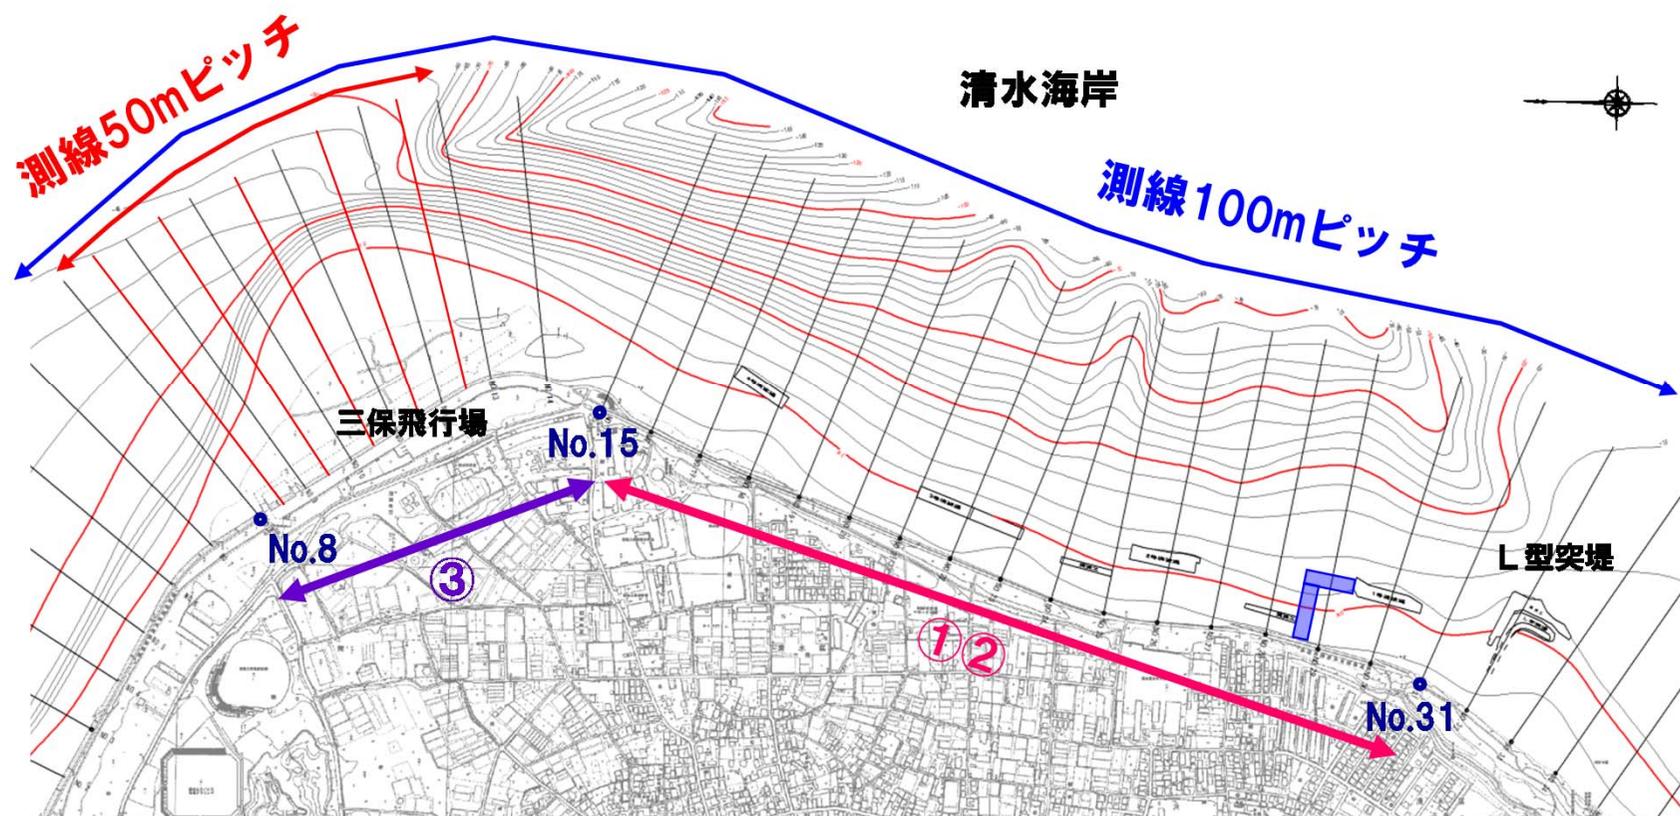
- 調査方法：測線毎に砂浜幅と陸上部～水中部の海浜断面地形を測量する。
- 調査箇所：消波堤区間（測線No. 15～31）、消波堤区間下手（測線No. 8～15）
 - ・測線間隔100m（サンドリサイクルの養浜材採取箇所は測線間隔50m）
 - ・岸沖方向距離600mの範囲
- 調査時期：9月及び11月頃（台風来襲期前後）
- 調査頻度：2回／1年

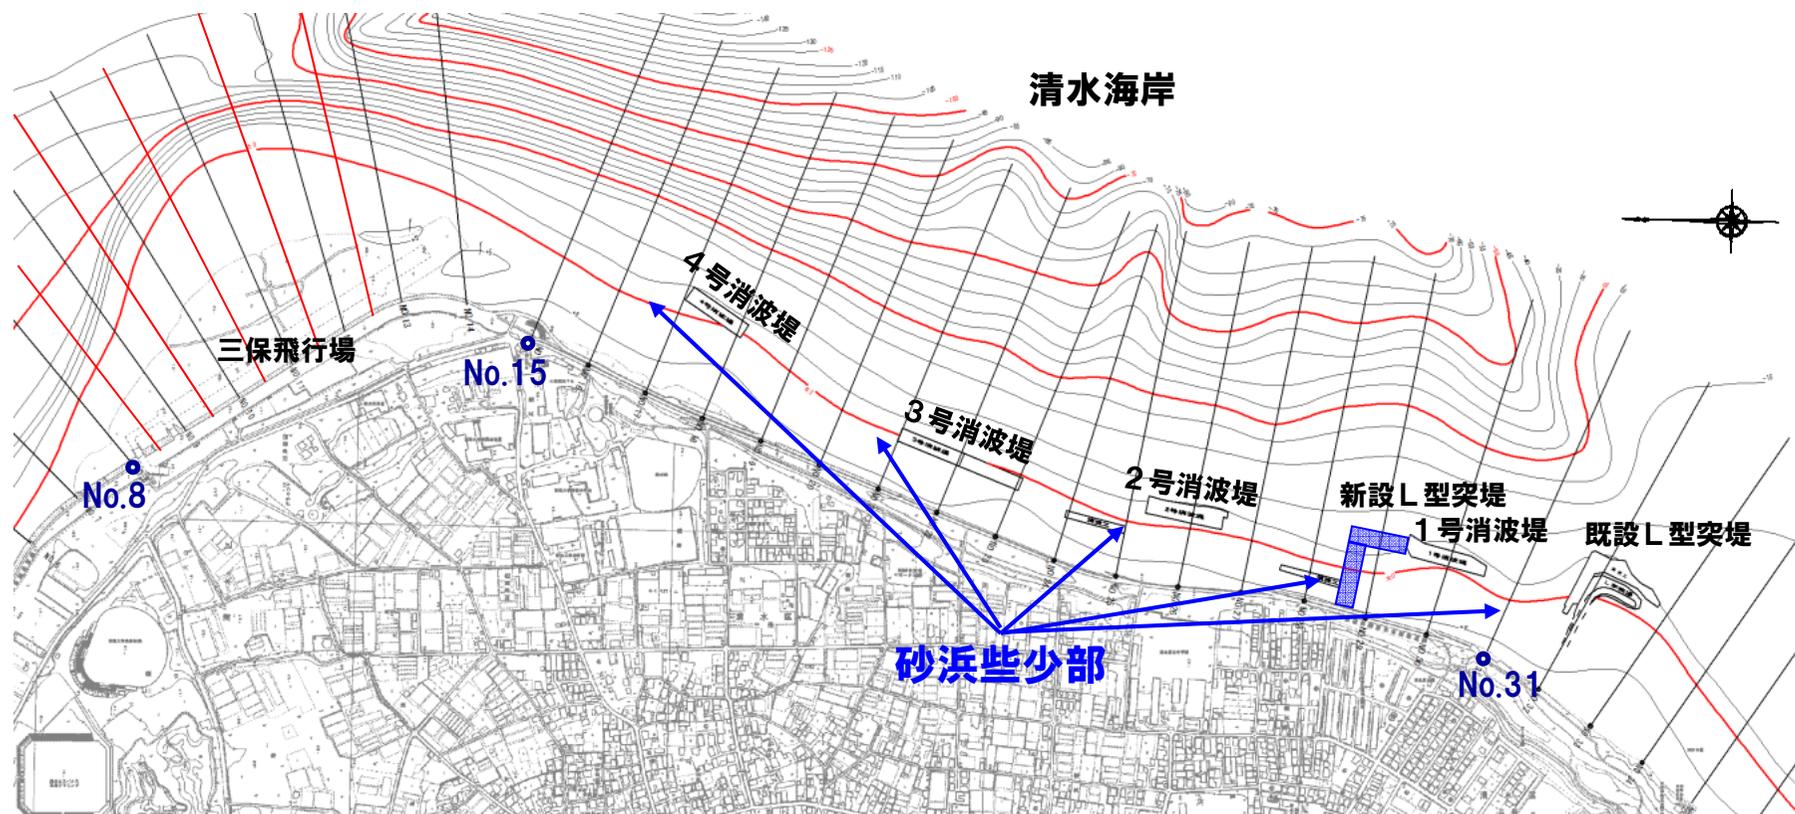
- 調査方法：設定した撮影点から高波浪来襲後の地形状況、波浪状況の写真を撮影する。
- 調査箇所：砂浜些少部（既設L型突堤、消波堤及び新設L型突堤の下手）
- 調査時期：不定期、高波浪来襲後
- 調査頻度：3～4回／1年

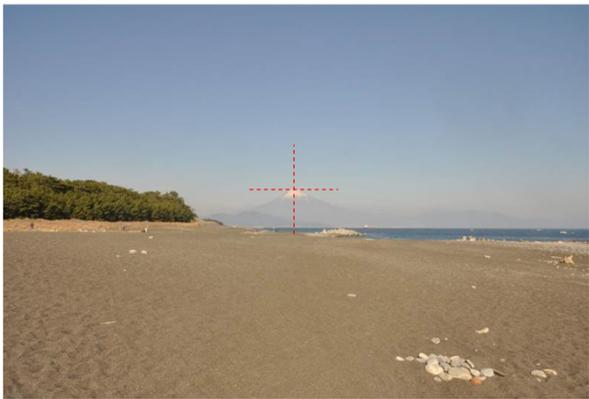
焦点距離 (換算値)	撮影例(羽衣D)
27mm

- ・写真撮影に当たっては、デジタル一眼レフカメラを用いて、画像サイズ(横×縦)を2,048×1,536ピクセル以上とする。
- ・焦点距離(35mmフィルム換算値)で27mm、50mm、125mmの3種類記録する。
- ・撮影ポイントは、各地点に示す目印、又はGPSによる座標管理による行う。
- ・中央目標物は、以下の通りとする。
 焦点距離27mm、50mm: 富士山の頂点
 焦点距離125mm: 構造物中心
- ・撮影は、順光状態、かつ干潮時間の前後2時間以内の範囲で行う。
- ・撮影時のカメラの高さは、地面から約1.5mとする。

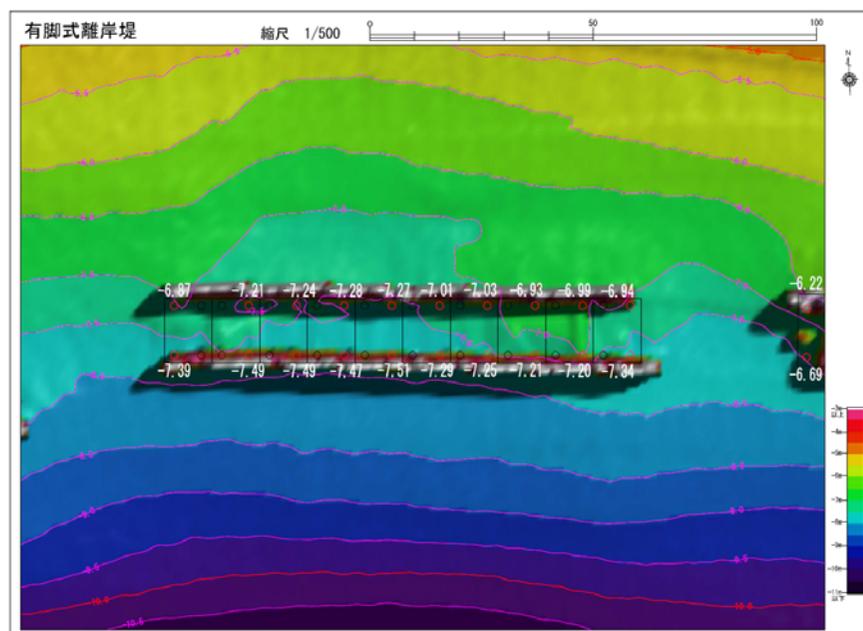
マルチビーム測量事例

- 調査方法：船舶に設置した測深機から音響ビームを扇状に発射、受信しながら面的な測量を行う。効率的に広範囲かつ高密度のデータを得ることが可能。
- 調査箇所：測線No. 24～33（汀線部～沖側400m）
（※1号L型突堤整備位置の沖側周辺）
- 調査時期：L型突堤整備前
L型突堤整備直後
11月頃（台風来襲期後）
- 調査頻度：1回／1年

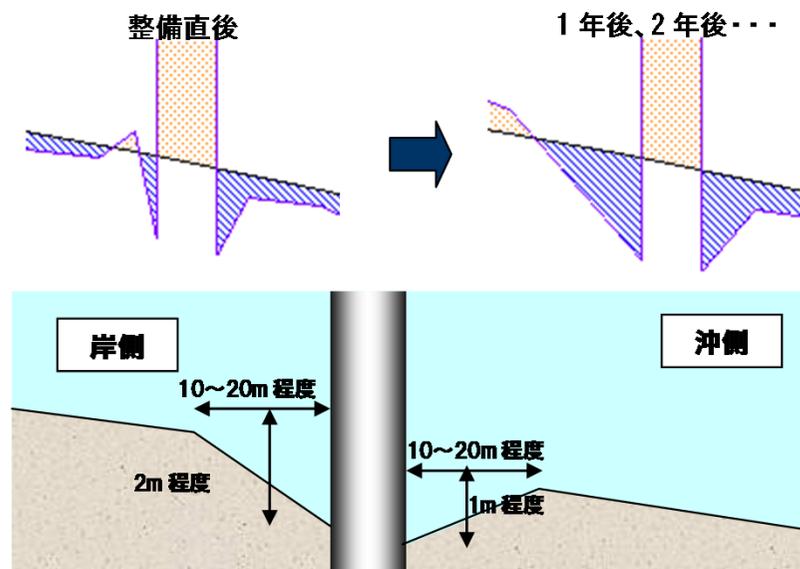
洗掘深さが評価基準を満たさない場合は、原因を解明し、洗掘対策を検討する。

鋼管杭周辺の洗掘模式図

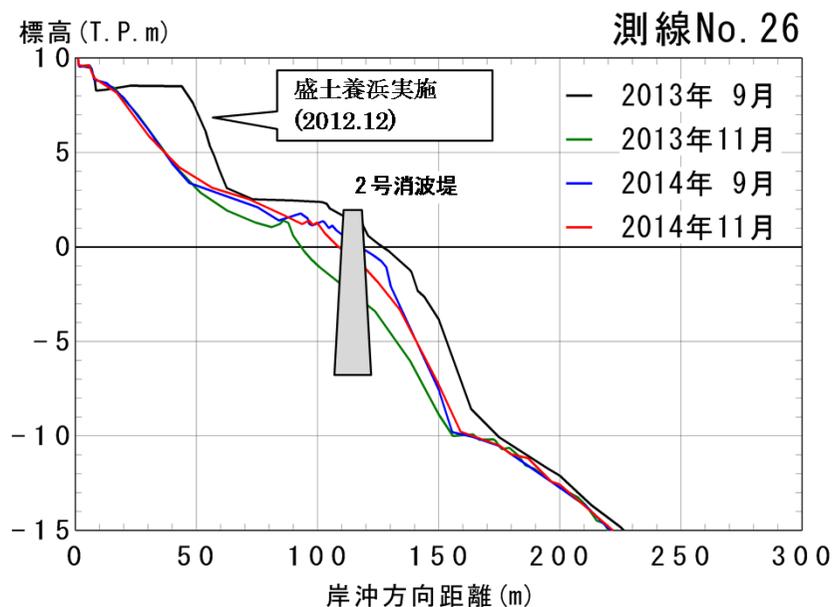
清水海岸2号消波堤周辺地形(断面地形、深淺測量)

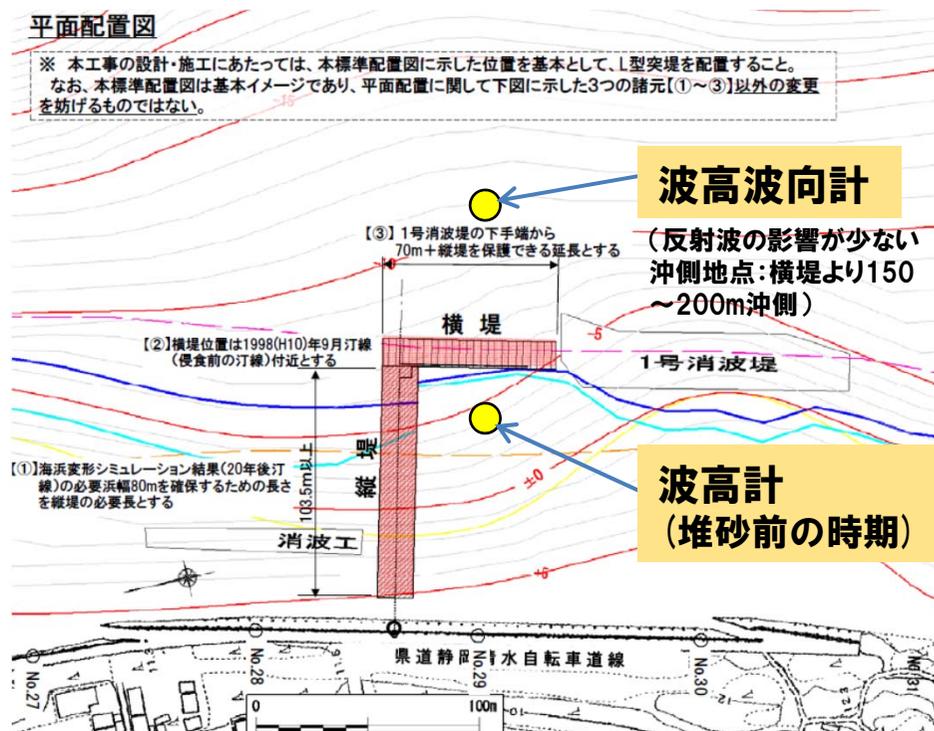
- ◆**評価基準** : 堆砂前におけるL型突堤(横堤)の消波性能(透過率 $K_t \leq 0.7$)の確保
- ◆**評価方法** : L型突堤(横堤)の岸側と沖側の波浪観測を行い、観測結果を基に堆砂前のL型突堤の横堤が透過率 $K_t \leq 0.7$ を満足しているか確認する。
- ◆**評価頻度** : 年1回
- ◆**評価を踏まえた対応** :
1号L型突堤の横堤の消波性能の確認し、観測及び評価の結果は2号L型突堤以降の施設設計等に反映する。

波高計の設置位置(参考案)

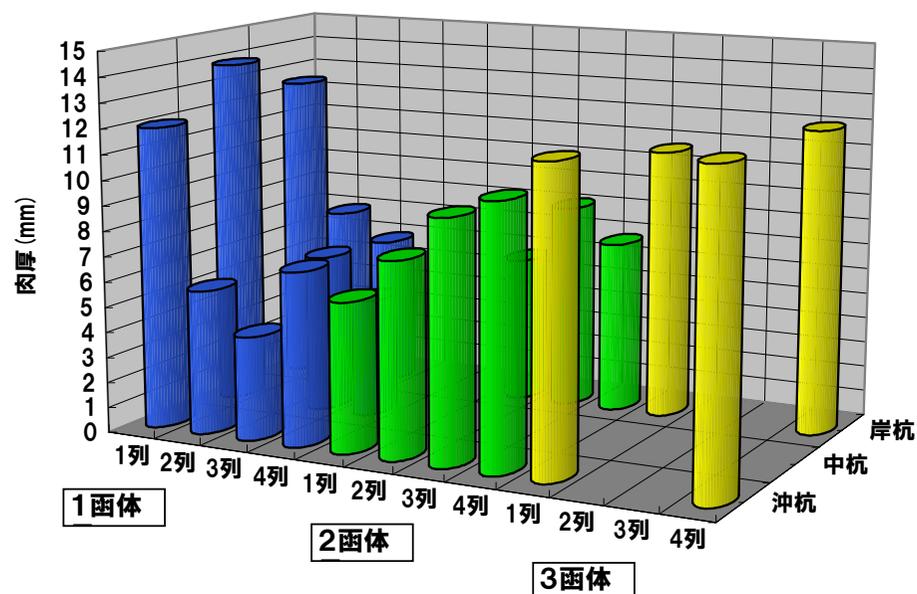
- ◆**評価基準**：設計時に設定する施設安定性に関する各部材（鋼材、コンクリート）の許容値（施設耐用年数50年）を満足していること
- ◆**評価方法**：鋼材、コンクリートの変状の有無、変状度（鋼管杭摩耗、コンクリートの摩耗、コンクリートのひび割れ等）を確認する。
- ◆**評価頻度**：1回／5年
- ◆**評価を踏まえた対応**：

鋼管杭摩耗調査結果(参考)

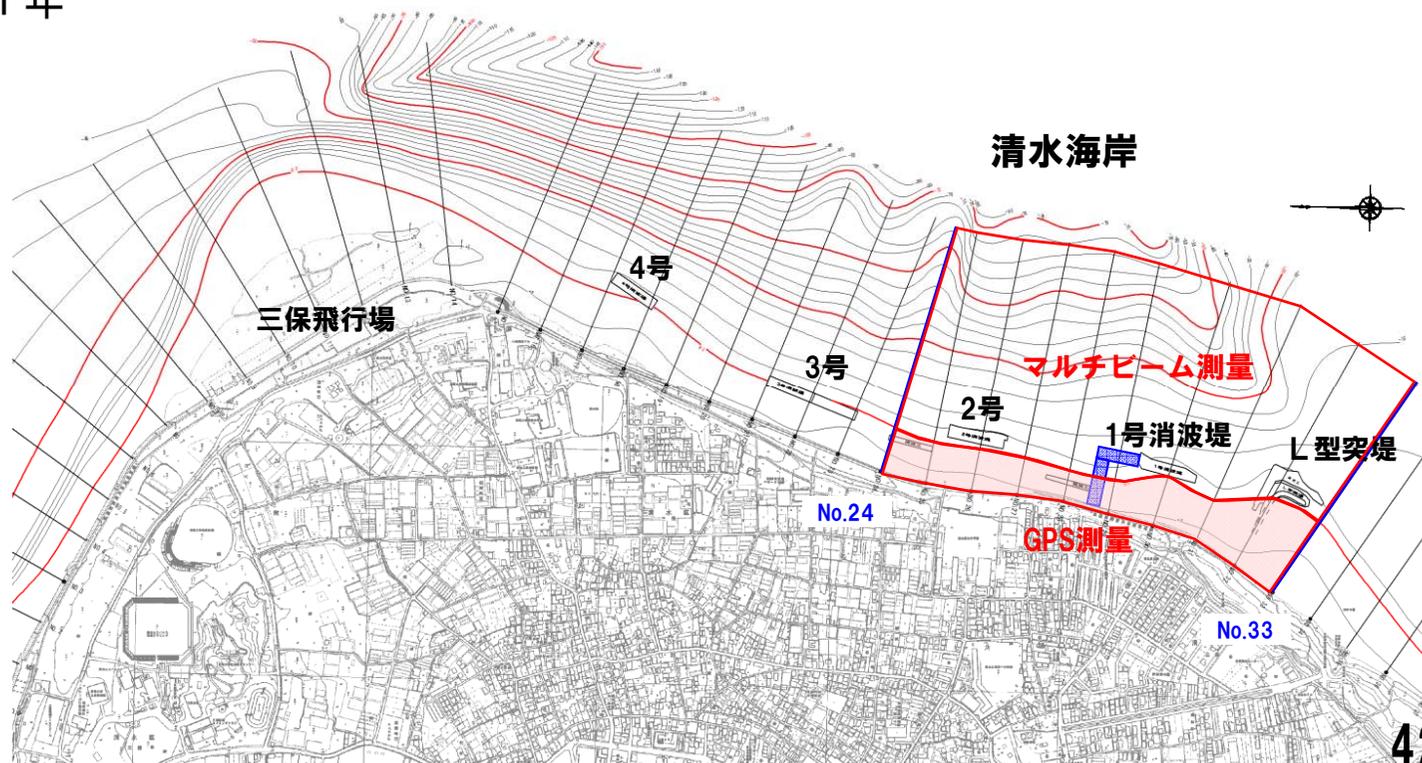
- 調査方法：GPS衛星から発信される電波を利用して位置（緯度、経度、標高）を計算し測量を行う。
- 調査箇所：測線No. 24～33（護岸～汀線部）
（※1号L型突堤整備位置の岸側周辺）
- 調査時期：L型突堤整備前
L型突堤整備直後
11月頃（台風来襲期後）
- 調査頻度：1回／1年

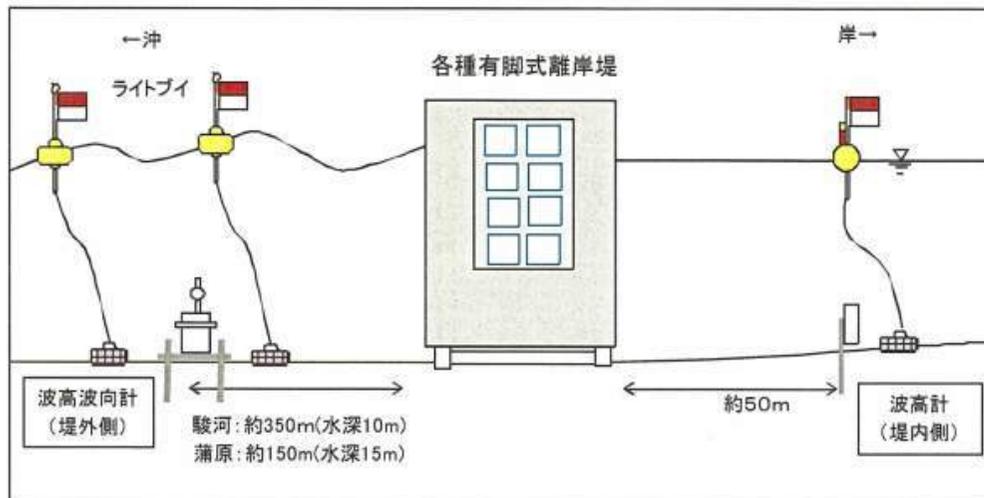
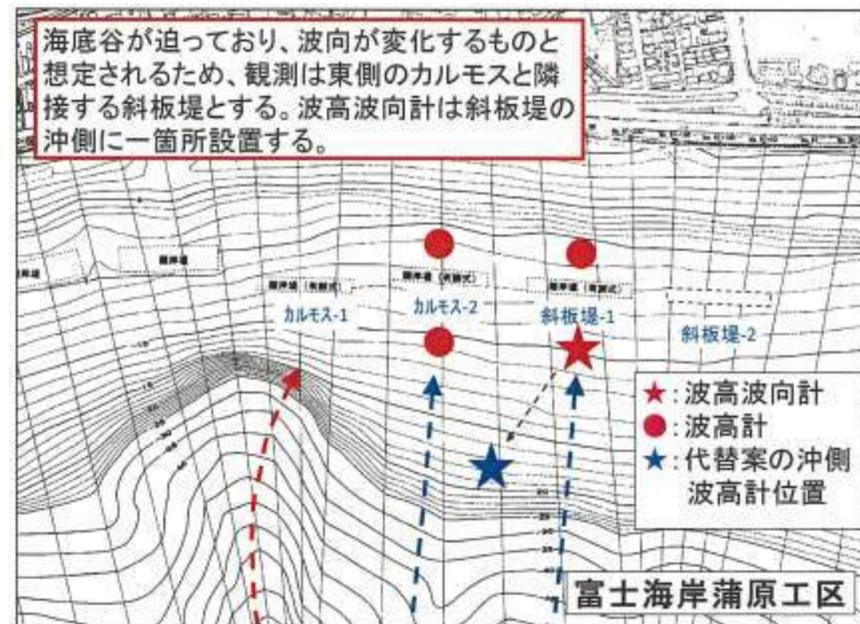
波浪観測イメージ(事例)

- 調査方法：新設L型突堤の横堤の岸側と沖側に波高計等を設置し、横堤の岸側と沖側の波高と周期を観測する。沖側は波向も取得する。
- 調査箇所：新設L型突堤（横堤）の沖側と岸側
- 調査時期：L型突堤整備後
- 調査頻度：L型突堤整備後の一定期間（台風来襲期を含む）

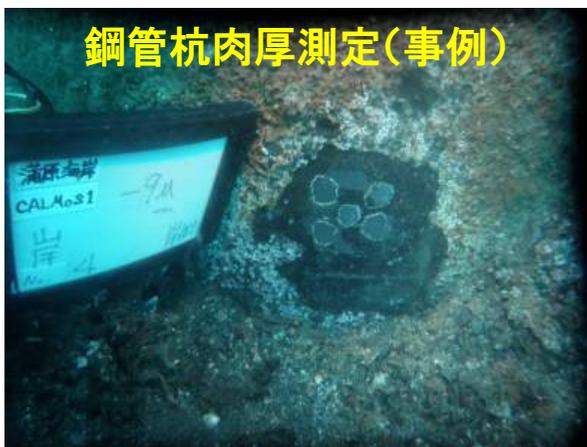
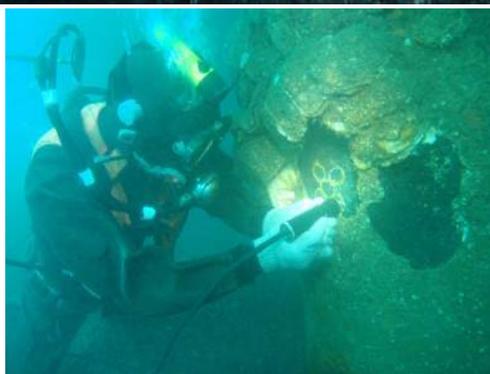
鋼管杭肉厚測定(事例)

○調査方法：新設L型突堤の鋼管杭・コンクリートの健全度、洗掘状況等を調査する。

【取得データ】：健全度に関するデータ（鋼管杭肉厚・防食データ、コンクリート変状計測値、潜水写真等）
鋼管杭周りの洗掘深データ

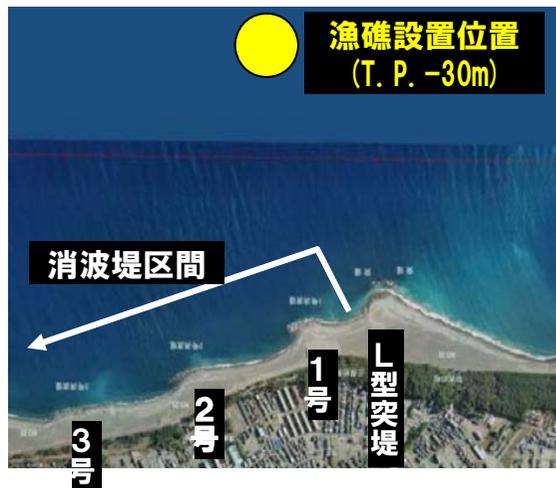
L型突堤沖合いに平成18,19,22年度に設置された漁礁周辺について、養浜砂による漁場への影響等（洗掘、埋没、魚類の蟄集状況）を把握することを目的に平成19年度からモニタリングを実施

設置された漁礁周辺は、洗掘や埋没の他、著しい養浜砂の影響等は確認されず、集魚が確認された

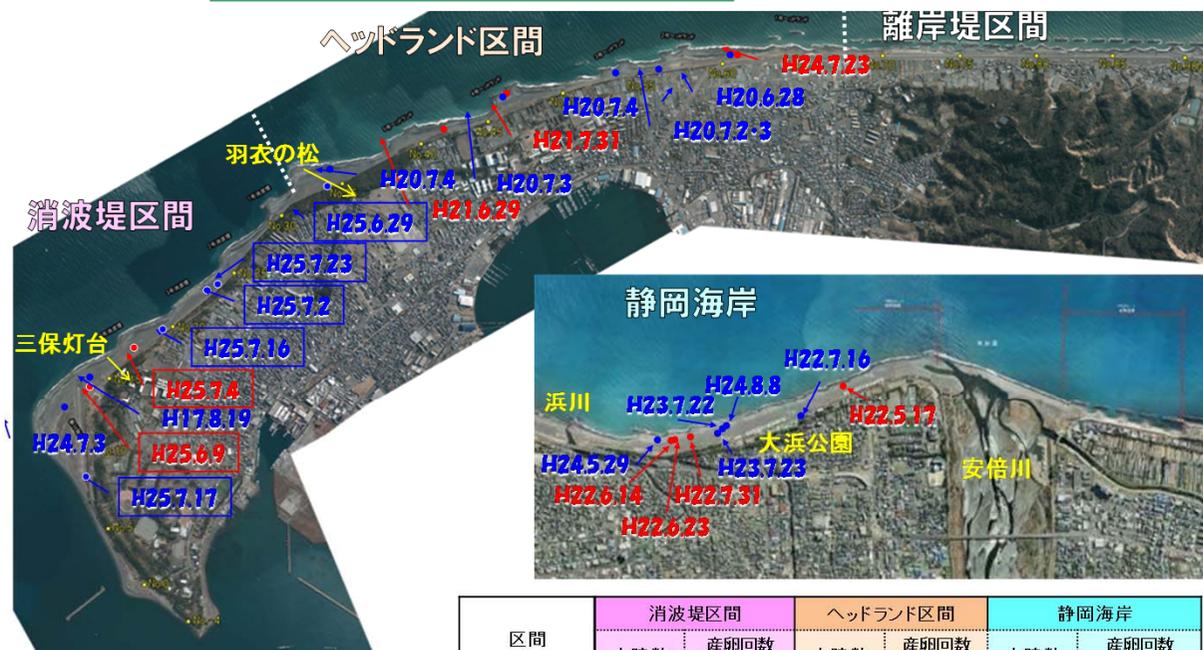
アカウミガメ上陸数・産卵回数

●上陸・産卵地点
(地点が確認されたもののみ記載)
青:上陸 赤:産卵

区間	消波堤区間		ヘッドランド区間		静岡海岸	
	上陸数	産卵回数 (個数)	上陸数	産卵回数 (個数)	上陸数	産卵回数 (個数)
H16～24	3	3 (302)	7	3 (310)	6	7 (511以上)
H25	5	2 (1以上)	—	—	—	—

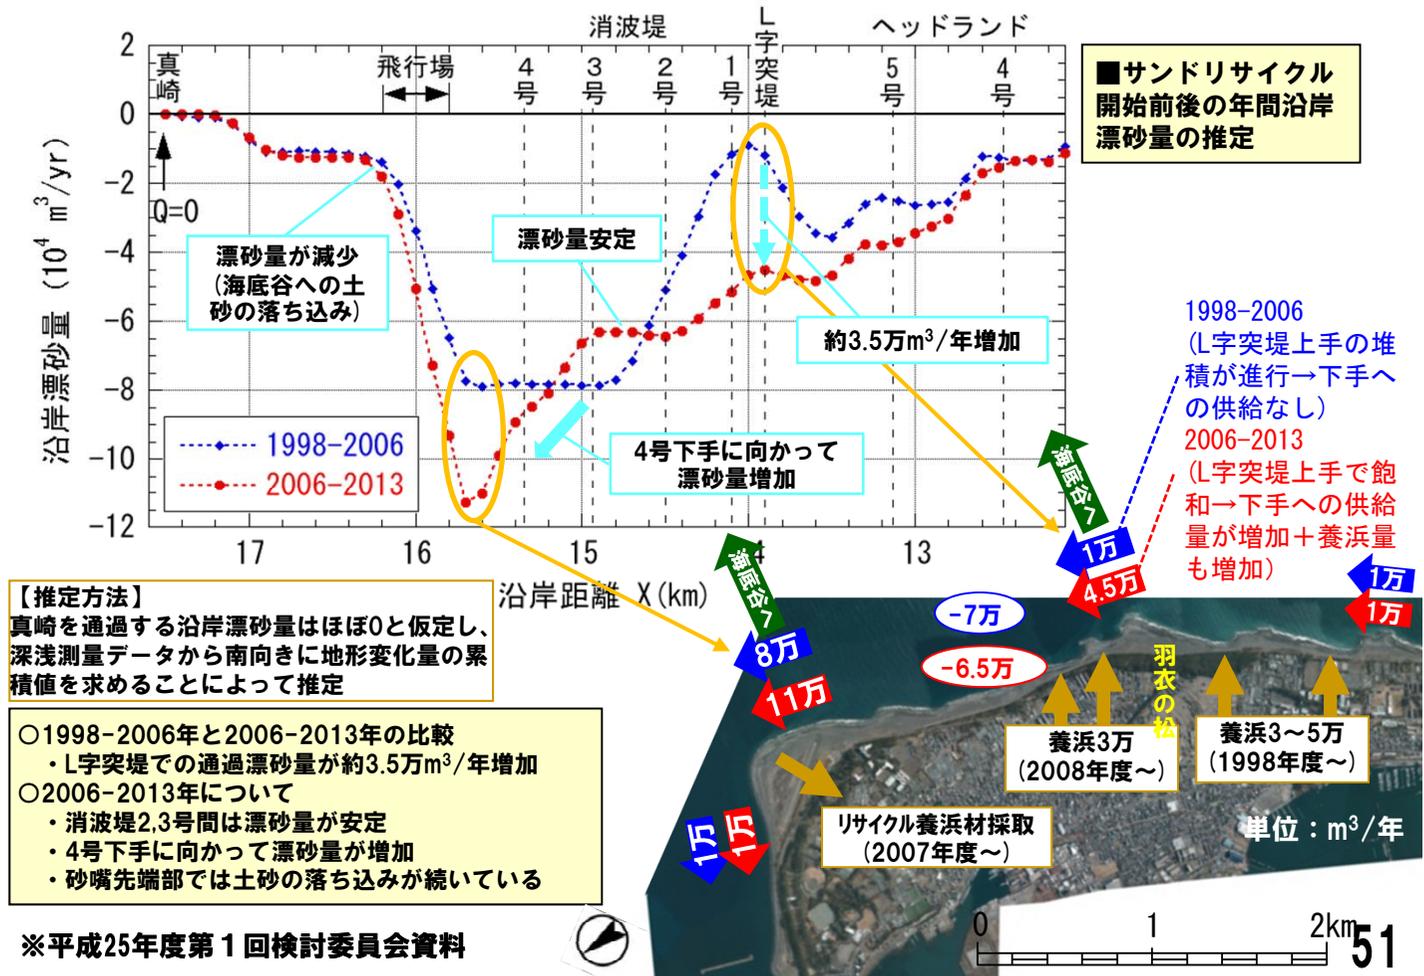
- ◆ 評価基準: 沿岸漂砂量の維持
- ◆ 評価方法: 汀線・深浅測量結果から土砂変化量を算定し、沿岸漂砂量を推計する。
 - ・ 既設L型突堤から下手側への沿岸漂砂量が4.5万 m^3 /年（予測計算時の検討条件）を維持しているか確認する。
 - ・ サンドリサイクル養浜材採取箇所周辺や新設L型突堤周辺については、測量調査実施毎に沿岸漂砂量の維持状況・変化状況を確認する。

沿岸漂砂量が不足している場合は、防護目標（砂浜幅、海浜・海底地形等）の達成状況の確認と併せて、沿岸漂砂量の回復に向けた改善策や養浜計画の見直し等について検討する。

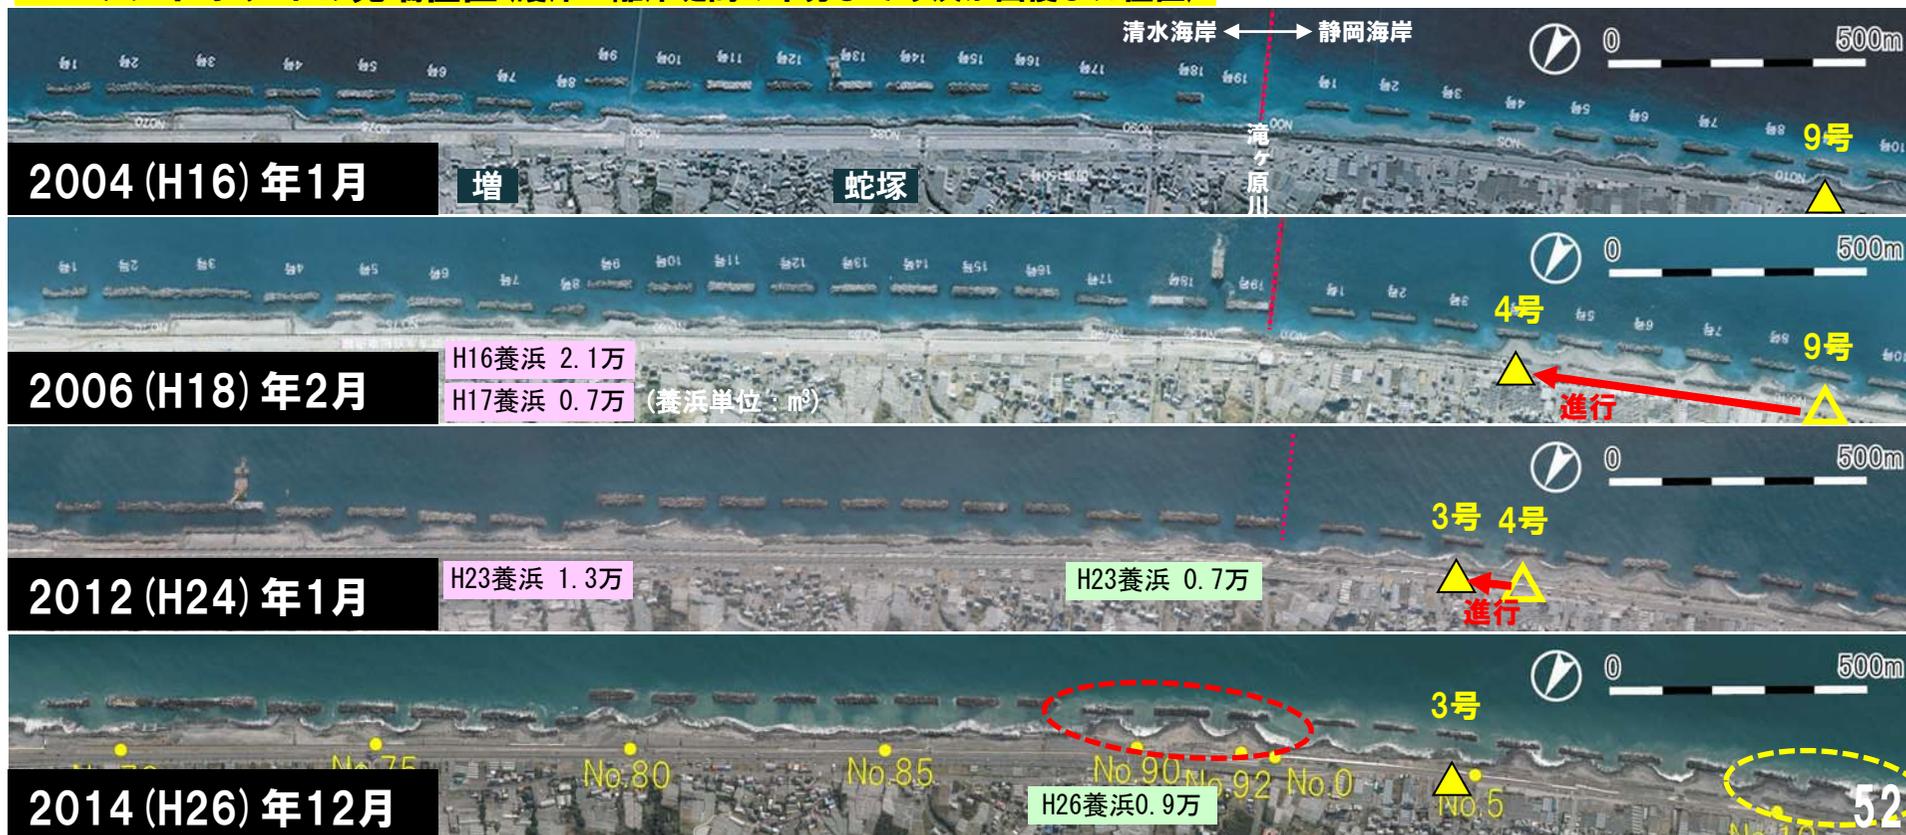
- ◆評価基準: サンドボディが進行しているか
- ◆評価方法: 空中写真撮影(垂直、斜め)や汀線・深浅測量の結果を基に、サンドボディの進行状況から砂浜の自然回復が順調に進んでいるか確認する。
- ◆評価頻度: 1回/1年
- ◆評価を踏まえた対応: サンドボディの進行予測結果と比べ進行が遅い場合は、サンドボディ促進養浜の実施計画の見直し等について検討する。

△: サンドボディの先端位置(護岸~離岸堤間の半分まで砂浜が回復した位置)
