**第 2 回三保松原景観改善技術フォローアップ会議
技術検討ワーキング部会**

説明資料

平成27年 8 月11日

静 岡 県

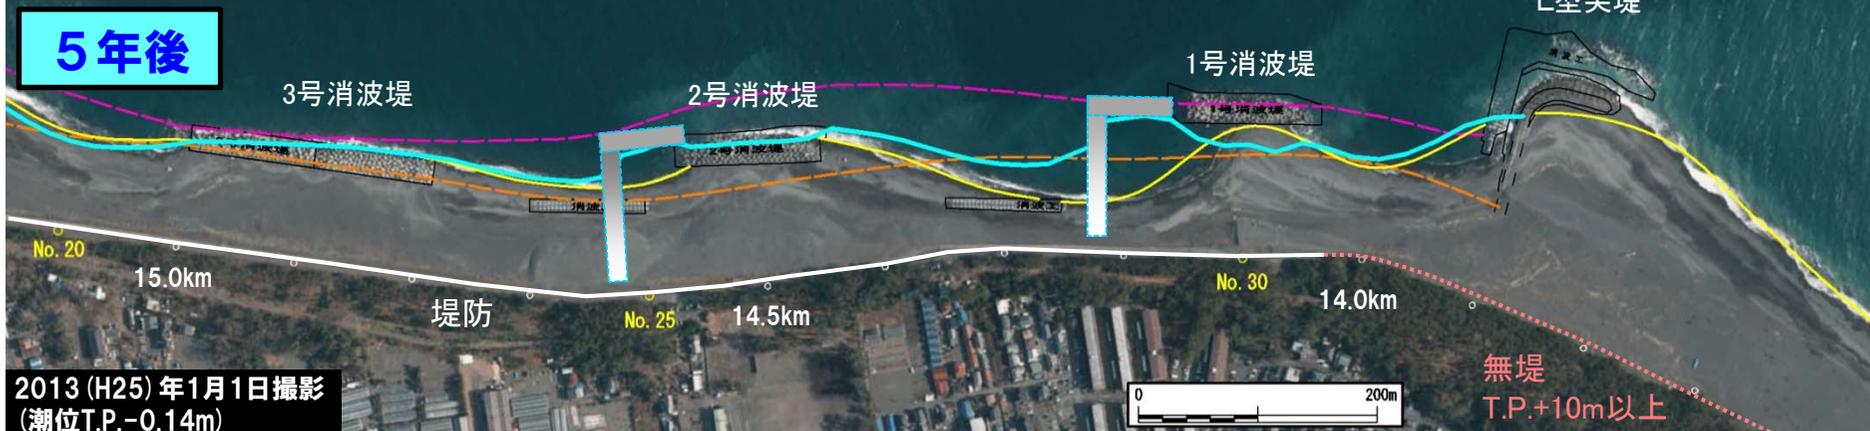
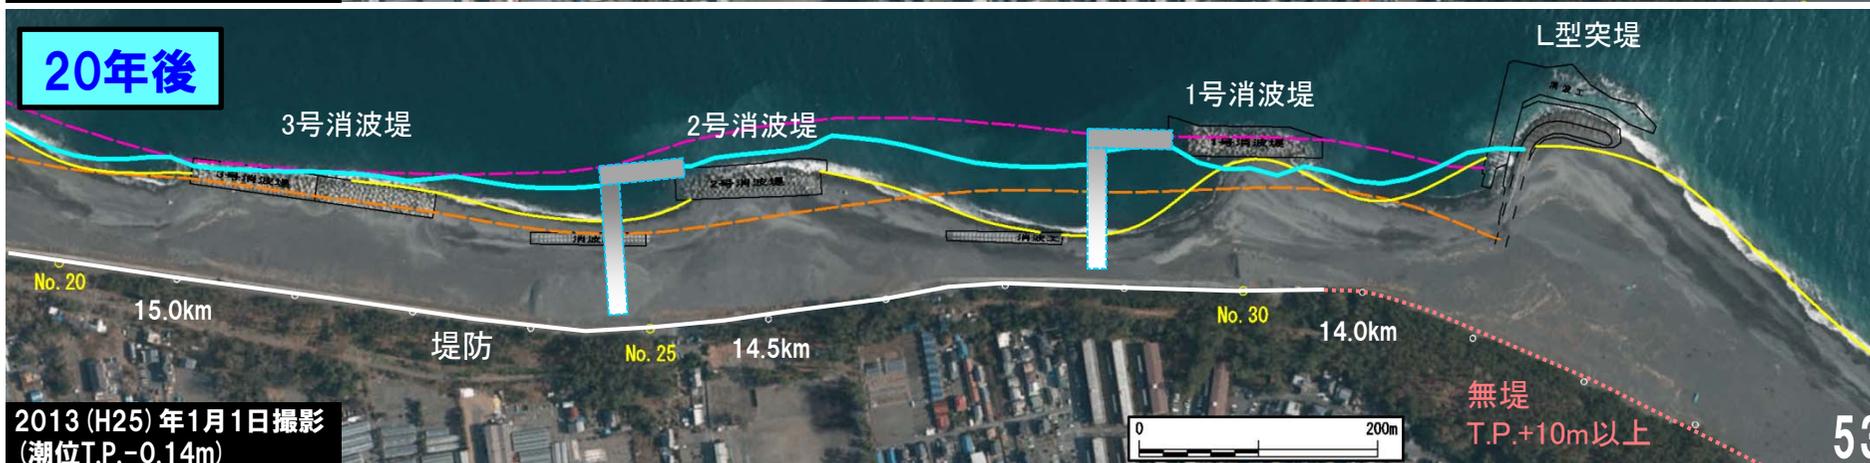
- ◆評価基準: 海浜変形シミュレーション予測結果との整合
- ◆評価方法: 海浜変形シミュレーションによる長期変動予測計算の結果と、実際の汀線位置や水深変化量等を比較し、その整合を確認する。
- ◆評価頻度: 1回/1年
- ◆評価を踏まえた対応: 整合状況を踏まえたシミュレーション精度の向上や計画の見直し等について検討する。

海浜変形シミュレーション検討結果 (長期変動の検証) 汀線位置

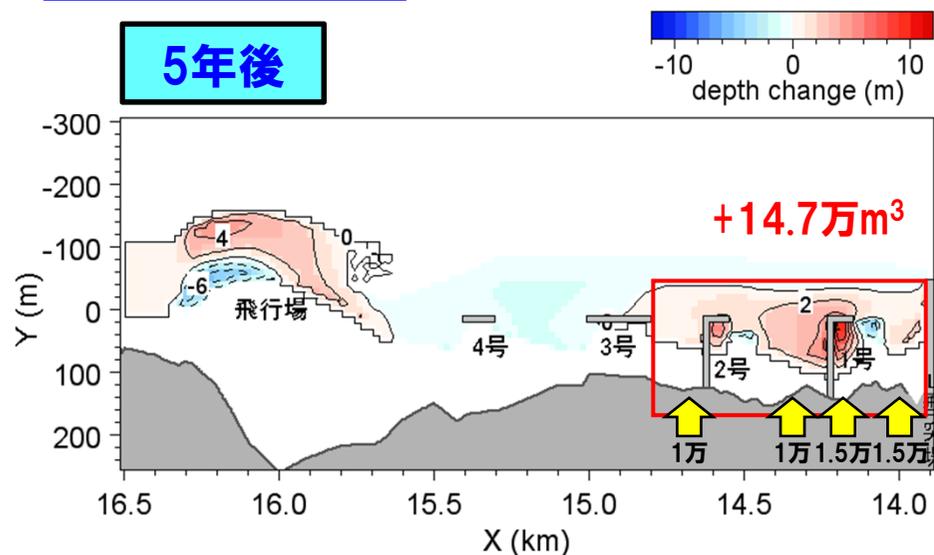
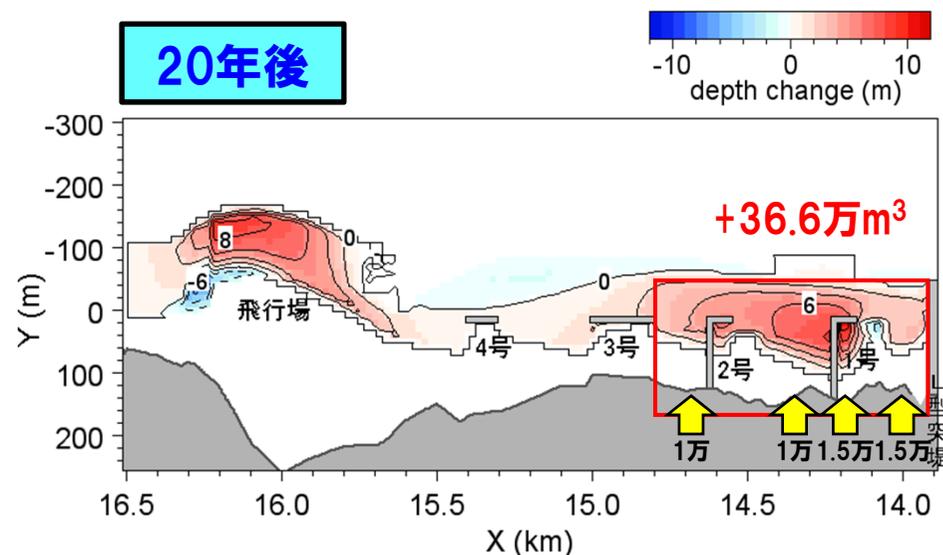
海浜変形シミュレーション検討結果 (長期変動の検証) 水深変化量

L型突堤2基整備

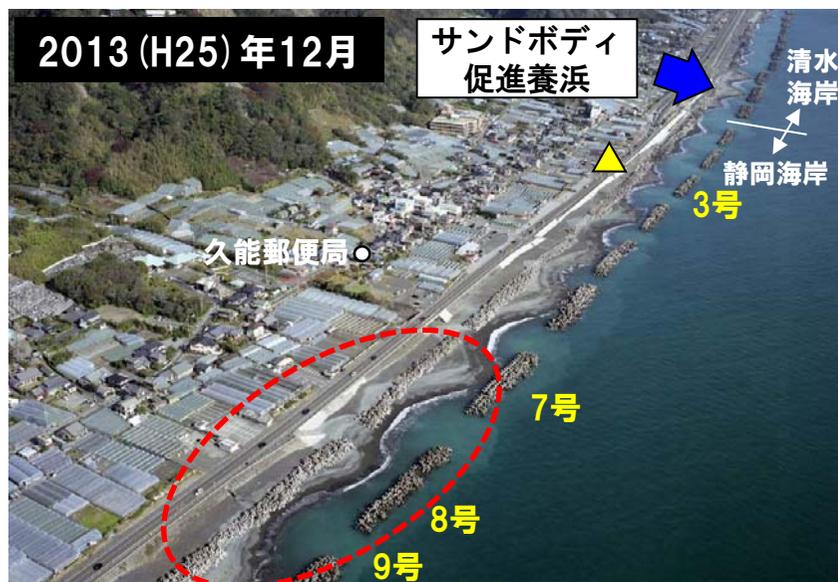
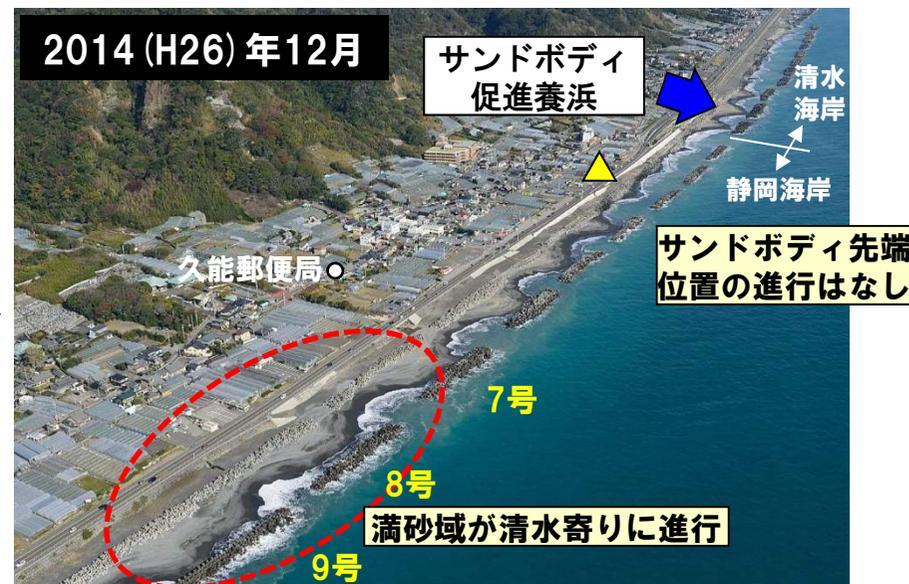
空中写真撮影（斜め）

- 調査方法：空中から垂直もしくは斜め向きに海岸線の写真を撮影
- 調査箇所：静岡海岸～清水海岸全体
- 調査時期：毎年12月～1月頃
- 調査頻度：1回／1年

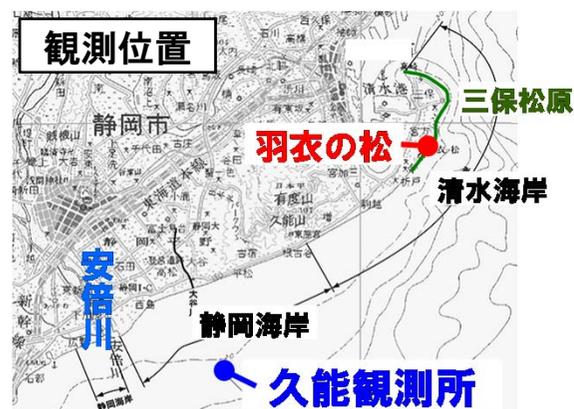
- 調査方法：波浪観測
- 調査箇所：久能観測所（2000年観測開始）
沖合距離：4,485m 設置水深30m
- 調査時期：通年（10分毎、毎正時）
- 調査頻度：通年（10分毎、毎正時）

通年観測が実施されており、10分毎データ、毎正時データを抽出してモニタリングに活用

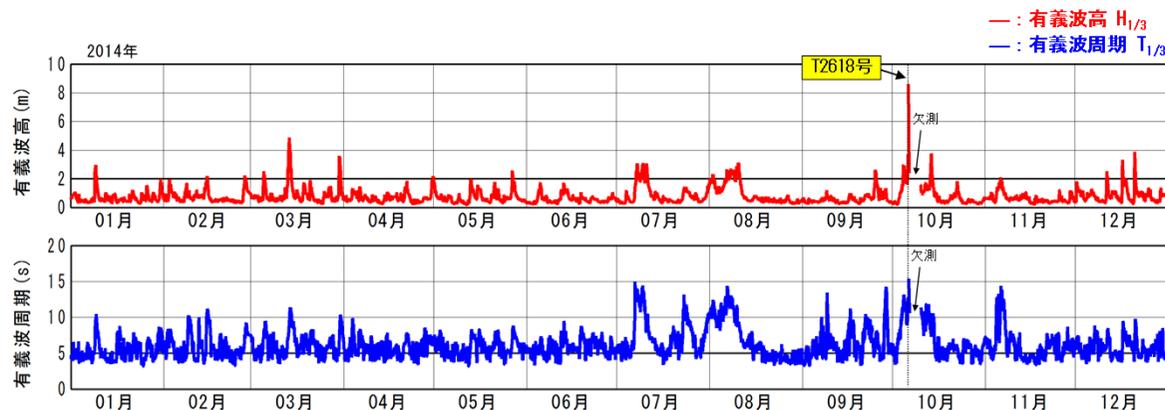
◇波浪来襲状況の変化
2014 (H26) 年の波高、周期の
時系列図

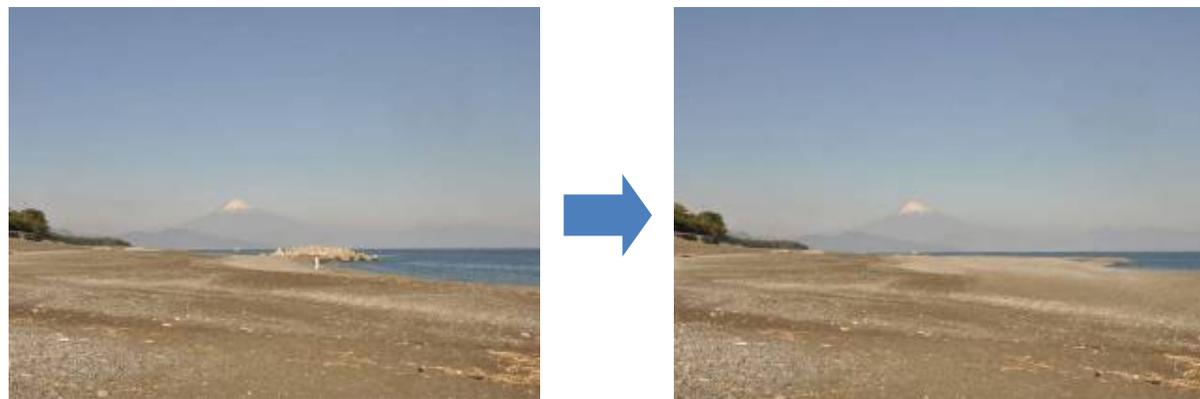
＜清水海岸（三保地区）の景観改善イメージ＞

＜現在＞

＜L型突堤施工後20年＞

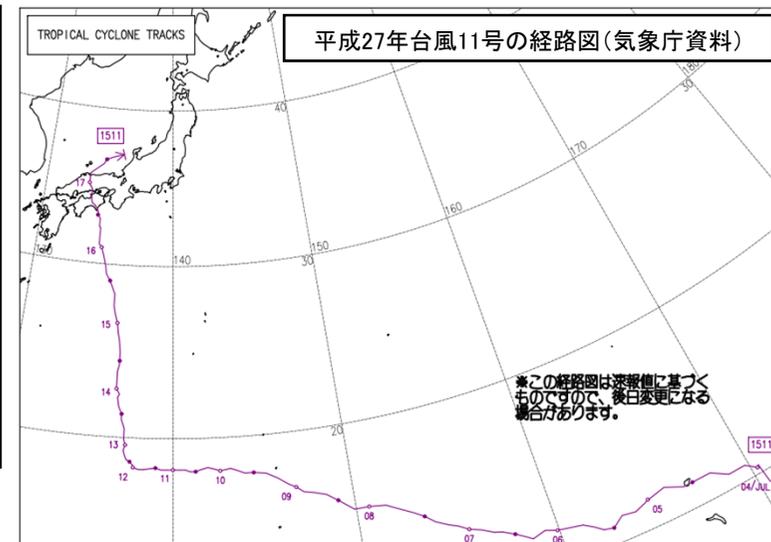
- 平成27年台風11号は、7月4日に太平洋上で発生後、西側に進路を取り、12日以降北上し、16日23時頃に高知県室戸市付近に上陸し、四国を縦断後、瀬戸内海に出て、17日6時過ぎに岡山県倉敷市付近に再上陸し、日本海に達して熱帯低気圧となった。
- 静岡海岸沖合に設置した久能観測所では、最大有義波高5.93m、最大有義波周期は14.5sを観測したが、平成25年台風26号、平成26年台風18号ほど波高は上がらなかった。
- ただし、有義波高3.0m以上の継続時間が50時間と長く、周期も長時間にわたり12.0s以上を観測した。

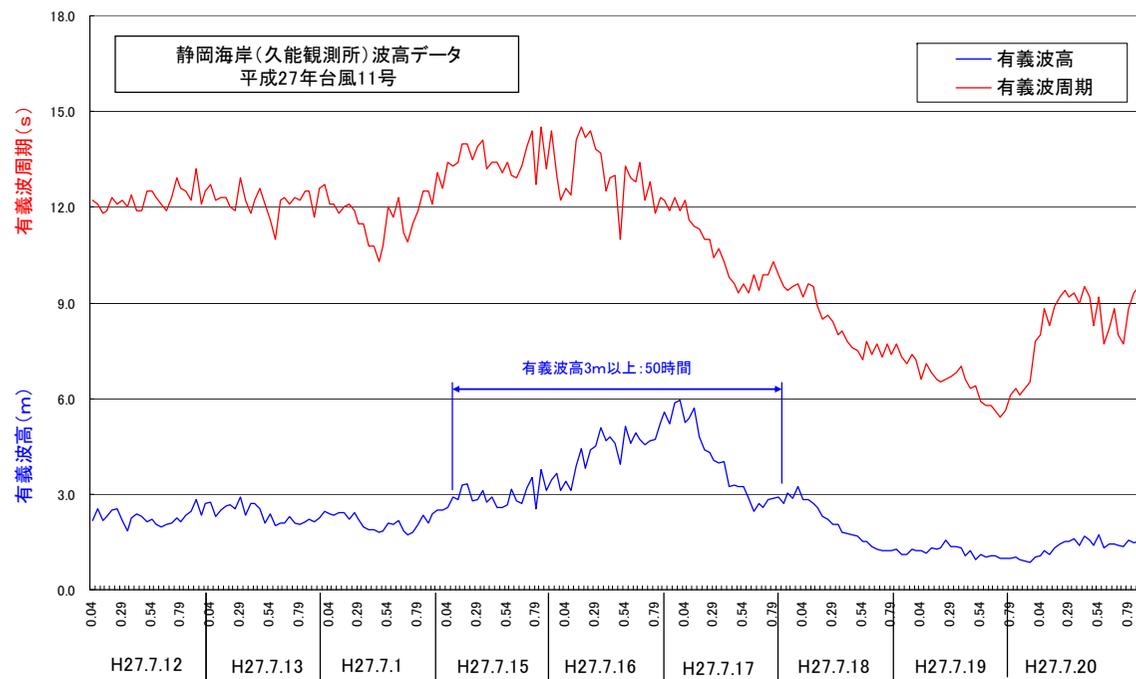
平成25年台風26号 最大有義波高：9.28m、同周期：16.8s、有義波3m以上継続時間：19時間
 平成26年台風18号 最大有義波高：9.31m、同周期：約15s、有義波3m以上継続時間：9時間

平成27年台風11号による有義波データ（久能観測所）

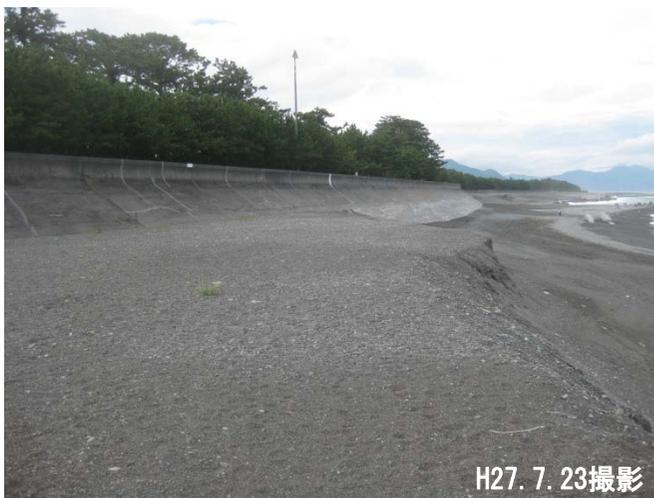
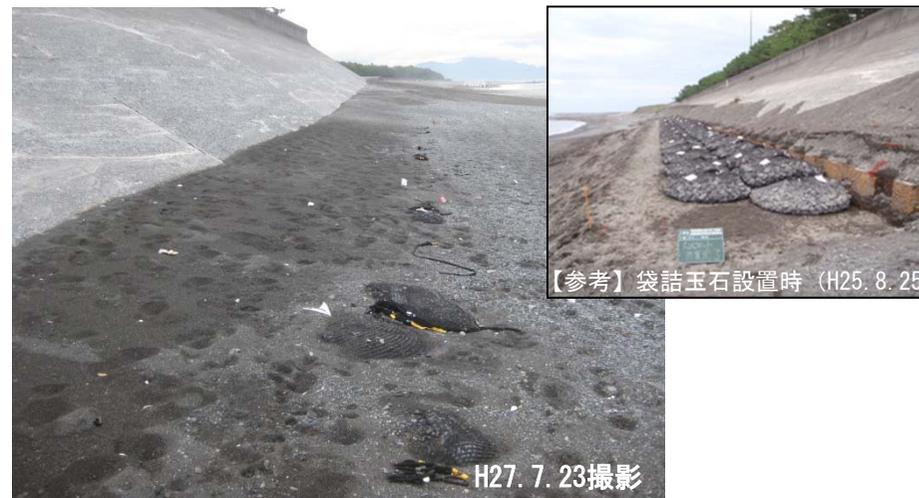
1号消波堤下手

- 高波浪により広範囲で養浜盛土が削られ、下手側に養浜材が供給されたが、想定以上に削られた箇所もあった。
- 1号消波堤下手では養浜盛土が削られ、平成25年度に護岸基礎部に据えた袋詰玉石の天端が露出した。
- 5号ヘッドランド下手では養浜盛土が削られ、根固工の陸側の盛土がほとんど無い状態となった。

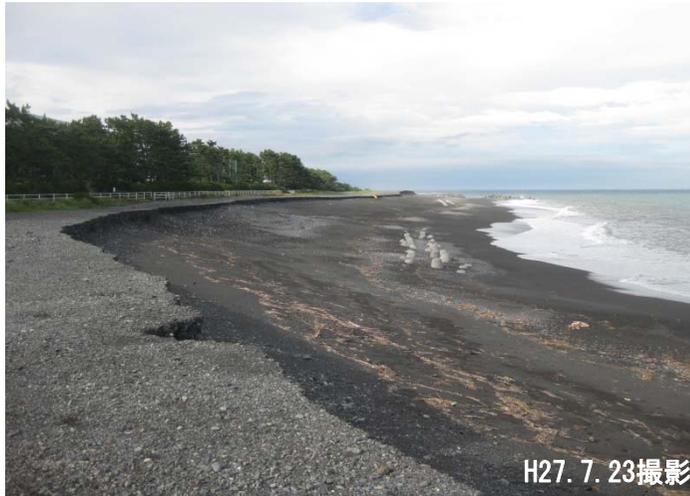
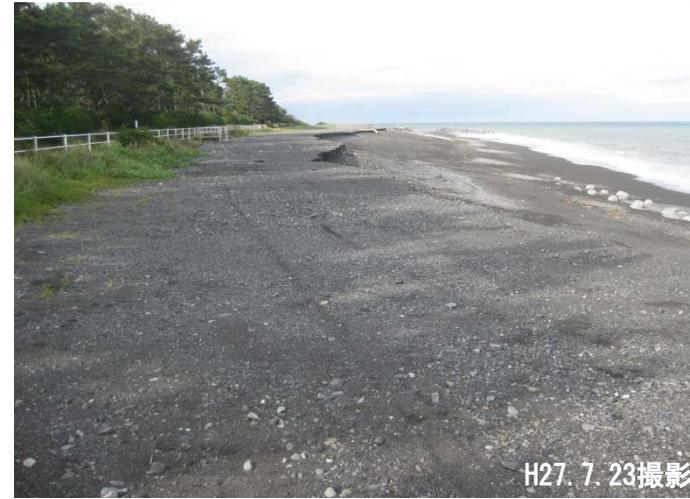
4号ヘッドランド下手

○4号ヘッドランド下手でも根固工の陸側の養浜盛土が大きく削られた。

○緊急対応として、ヘッドランドや消波堤の背後にストックしてある養浜材の押土を、8月中旬までに実施する予定。

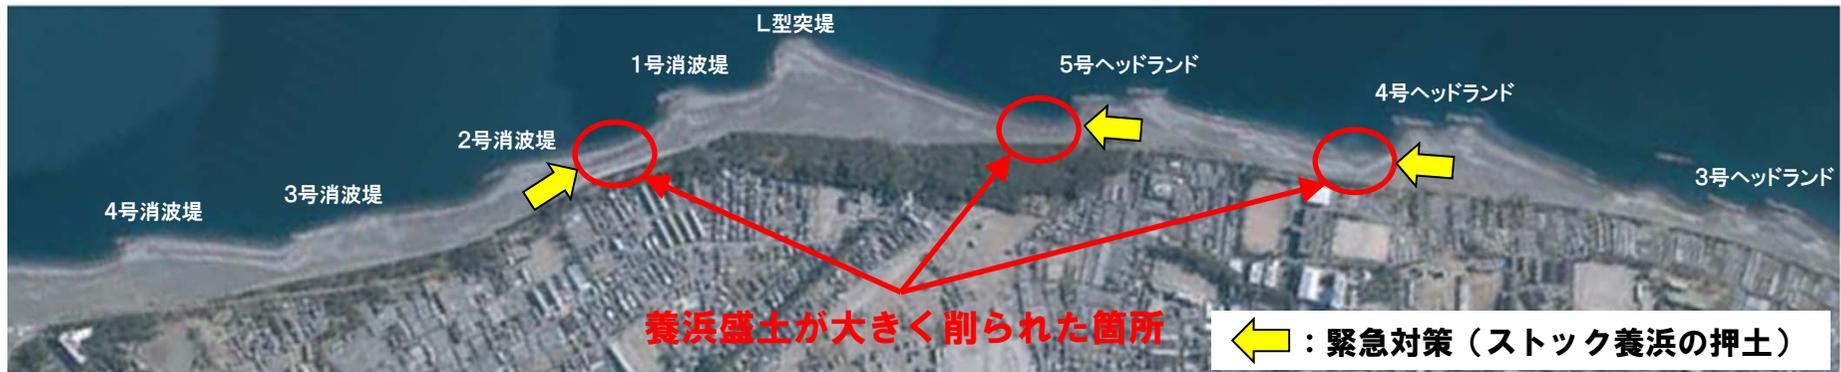
養浜盛土が大きく削られた箇所

← : 緊急対策 (ストック養浜の押土)

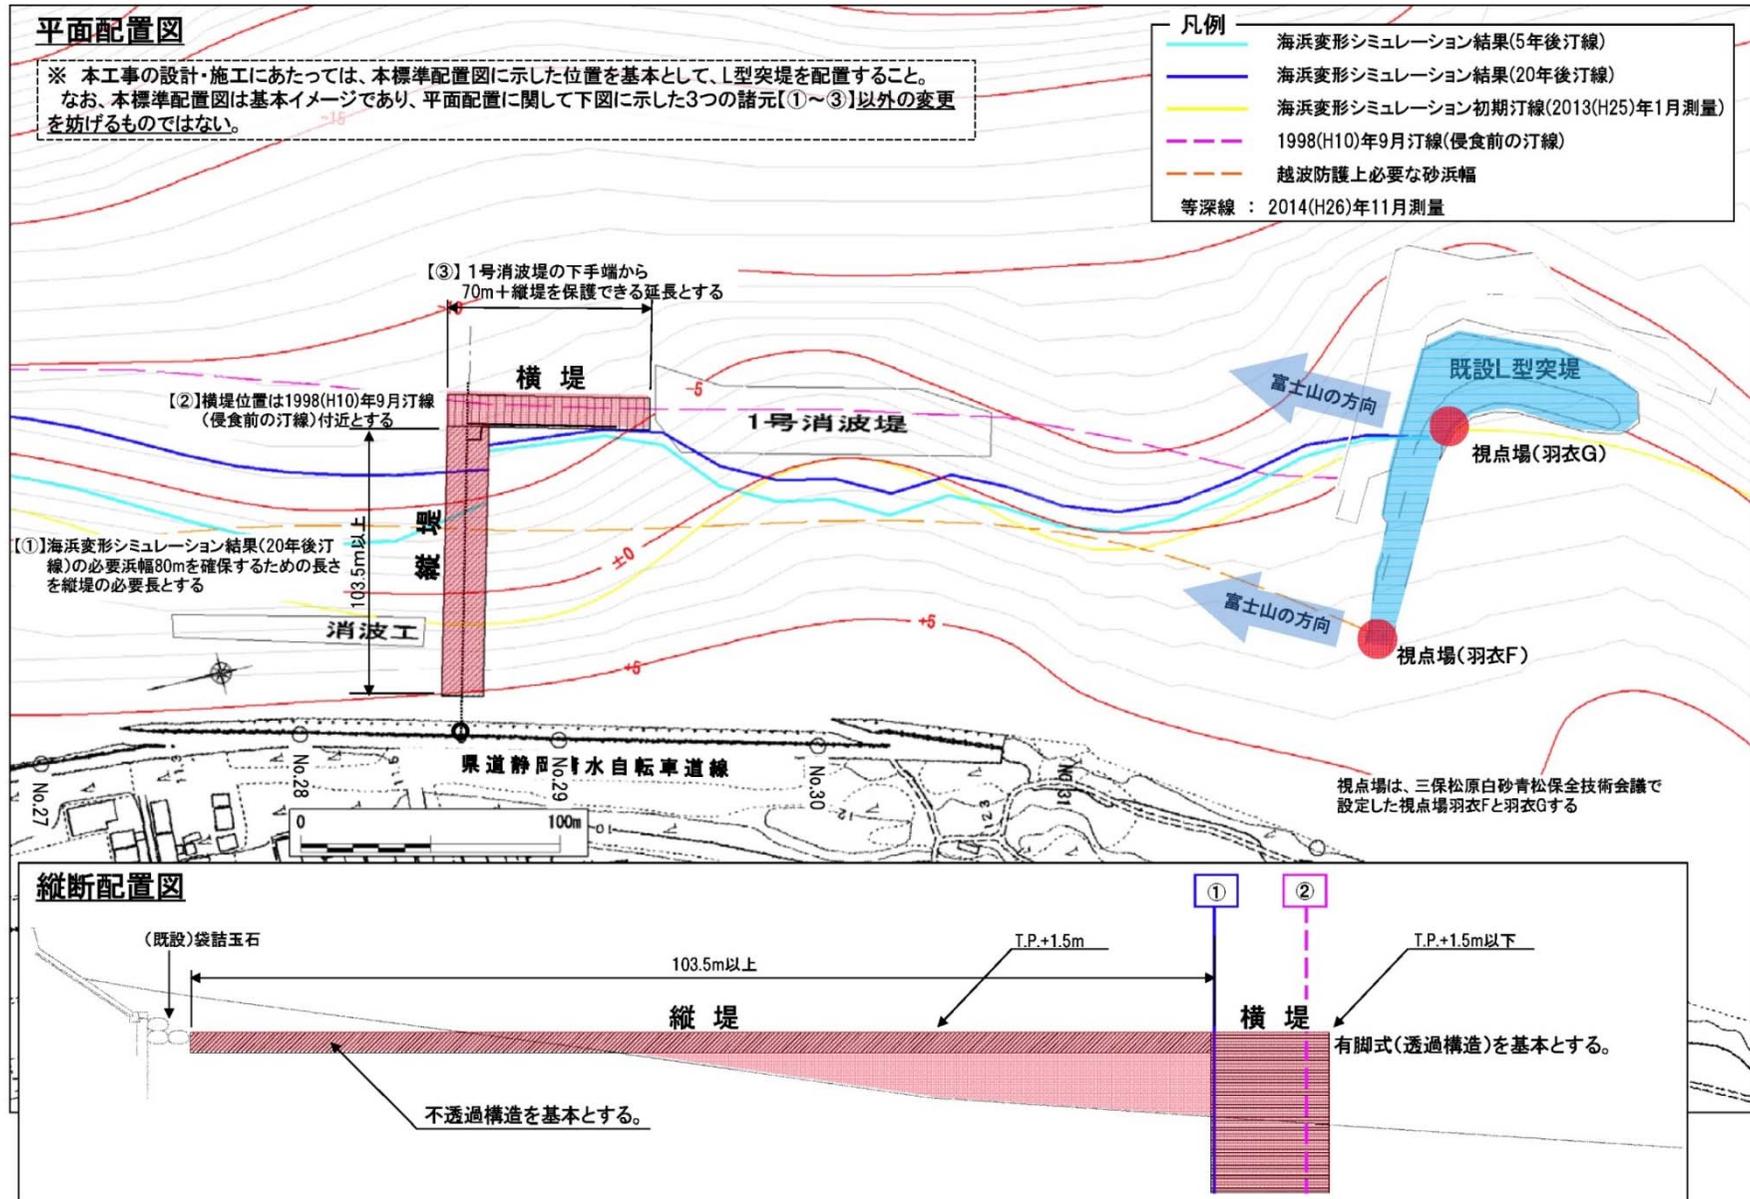
1号L型突堤の標準配置図

L型突堤の配置や堤体諸元など設計条件を標準配置図として入札公告に添付。

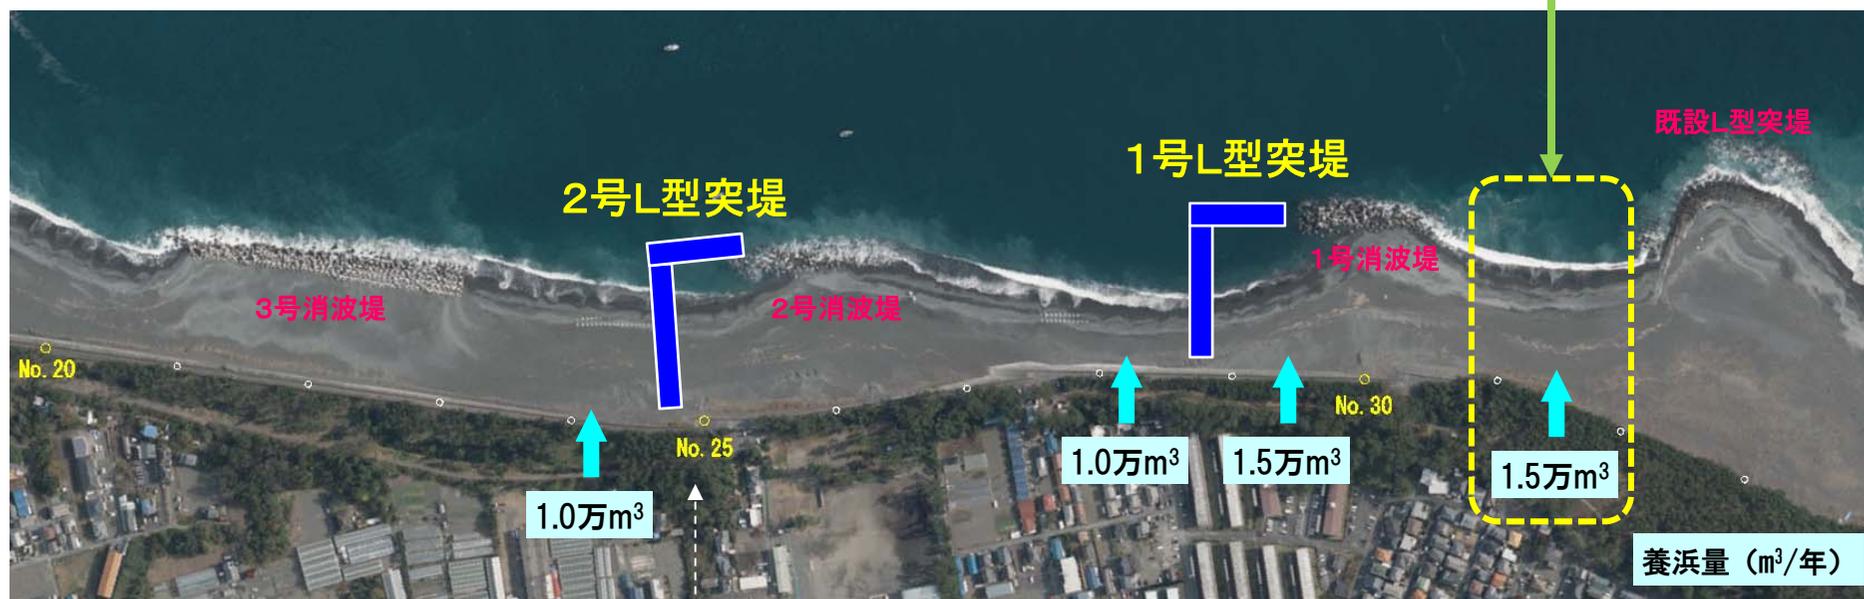
<工法検討の際の養浜計画>

- 既設L型突堤～1号消波堤 ⇒ 1.5万 m^3 /年
- 1号消波堤～2号消波堤 ⇒ 2.5万 m^3 /年
- 2号消波堤～3号消波堤 ⇒ 1.0万 m^3 /年

※養浜は、モニタリング結果に応じて、投入位置や投入量の調整を随時行う。

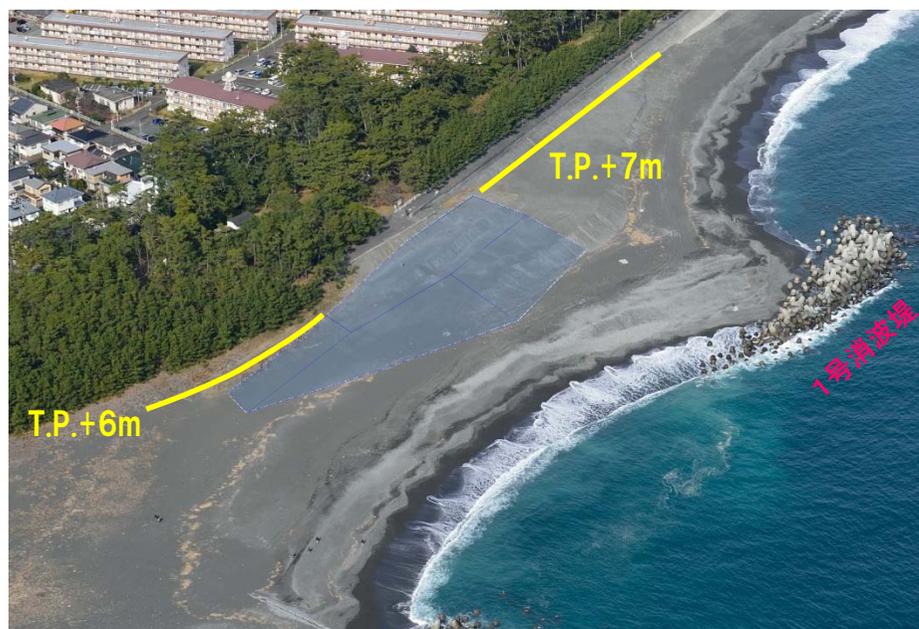
検討箇所付近の状況
(※養浜盛土形状はイメージ)

○養浜形状の検討では、検討用模型を製作し、養浜形状を粘土等で表現し、周辺景観への効果・影響等を確認するとともに、時系列的な土砂の流出を想定し、浜崖の形成など海岸利用者等への影響等についても整理する。

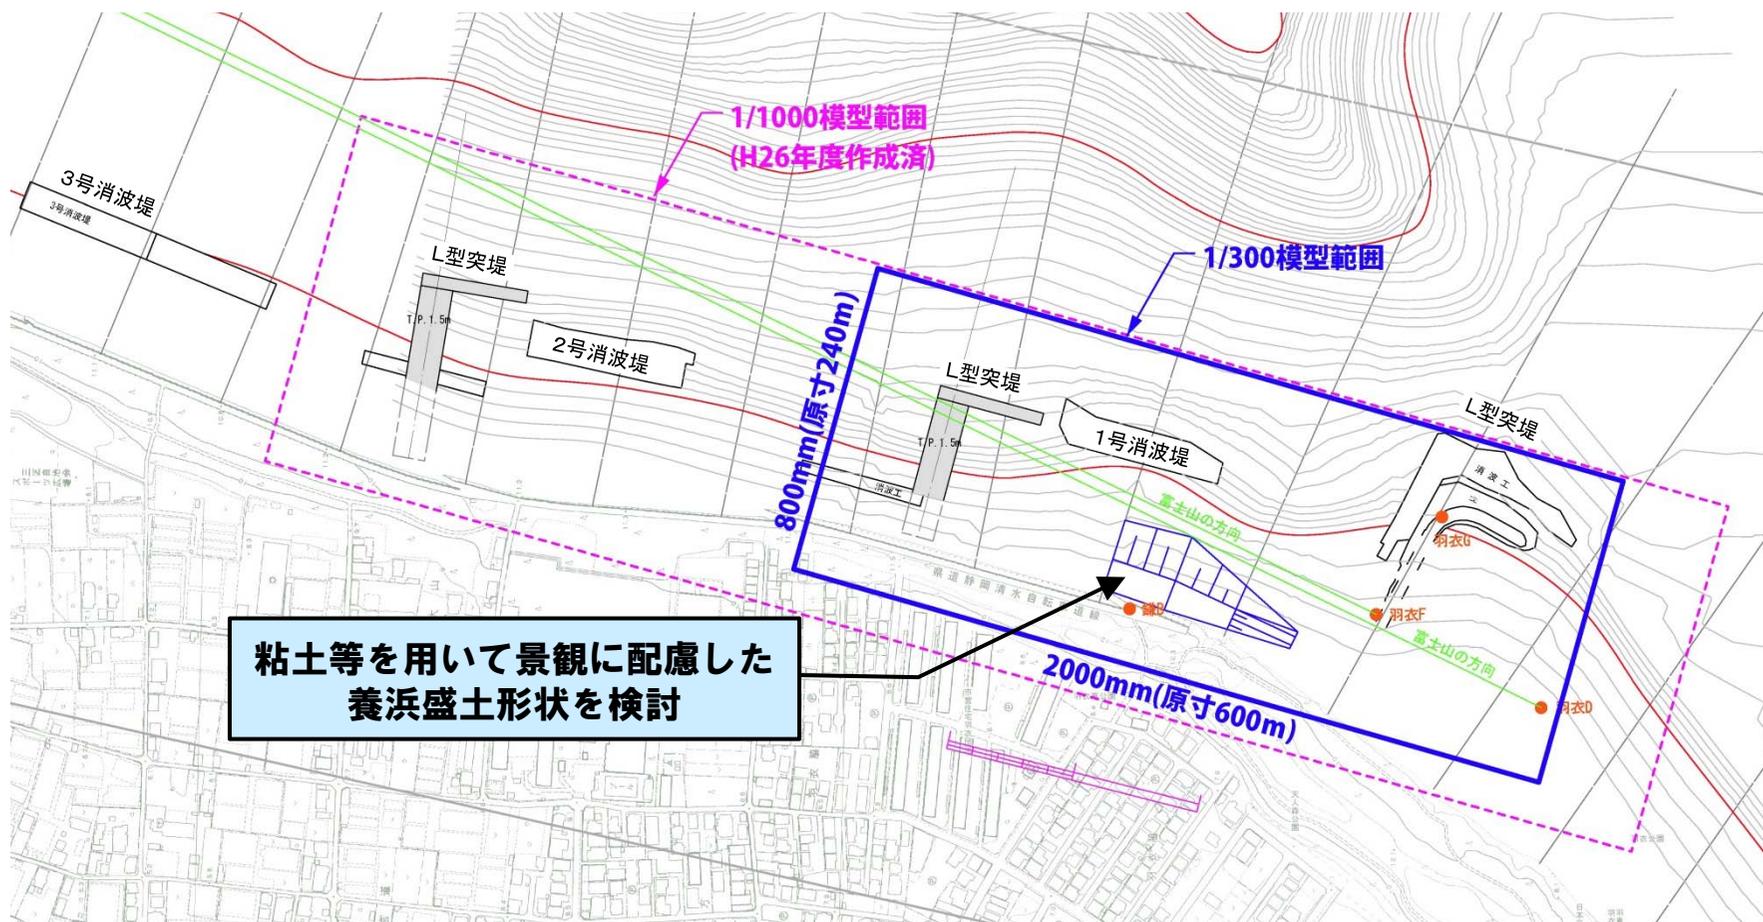
検討用模型の製作範囲図

検討用模型は、1/300のスケールで、養浜実施位置周辺(既設L型突堤から1号消波堤北側に新設するL型突堤付近まで)の範囲を製作する予定。

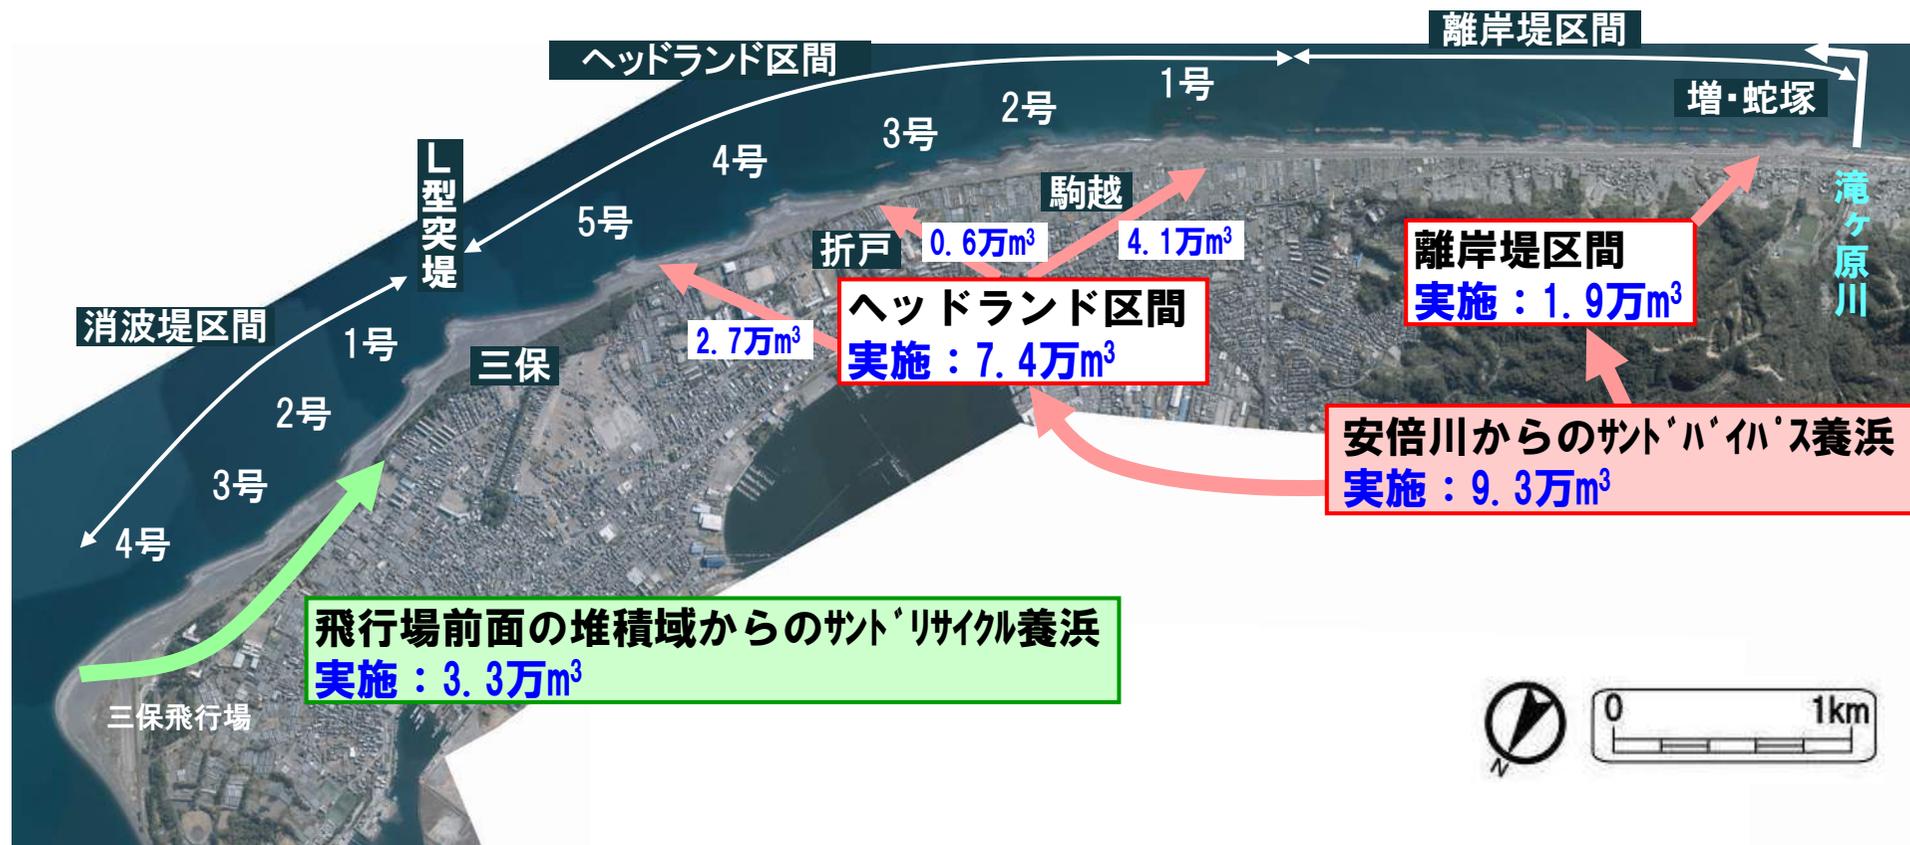
現在の事業計画と事業実施状況

- 現在の侵食対策計画（H22以降）に基づき、計画養浜量が8万m³/年のサトバイパス養浜、3万m³/年のサトリサイクル養浜と、モニタリングを実施している。
- 平成26年度は、サトバイパス養浜9.3万m³、サトリサイクル養浜3.3万m³を実施。侵食が進行している消波堤区間のサトリサイクル養浜量を5万m³/年に増量を図るため、実施方法を検討している。

消波堤区間 (三保)	ヘッドランド区間 (駒越・折戸・三保)	離岸堤区間 (増・蛇塚)
計画 (H22～)	■サトリサイクル養浜3万m ³ /年	■サトバイパス養浜6万m ³ /年	■サトバイパス養浜2万m ³ /年 (サトホディ促進養浜)
実施 (H26)	■サトリサイクル養浜3.3万m ³ /年	■サトバイパス養浜7.4万m ³ /年	■サトバイパス養浜1.9万m ³ /年 (サトホディ促進養浜)

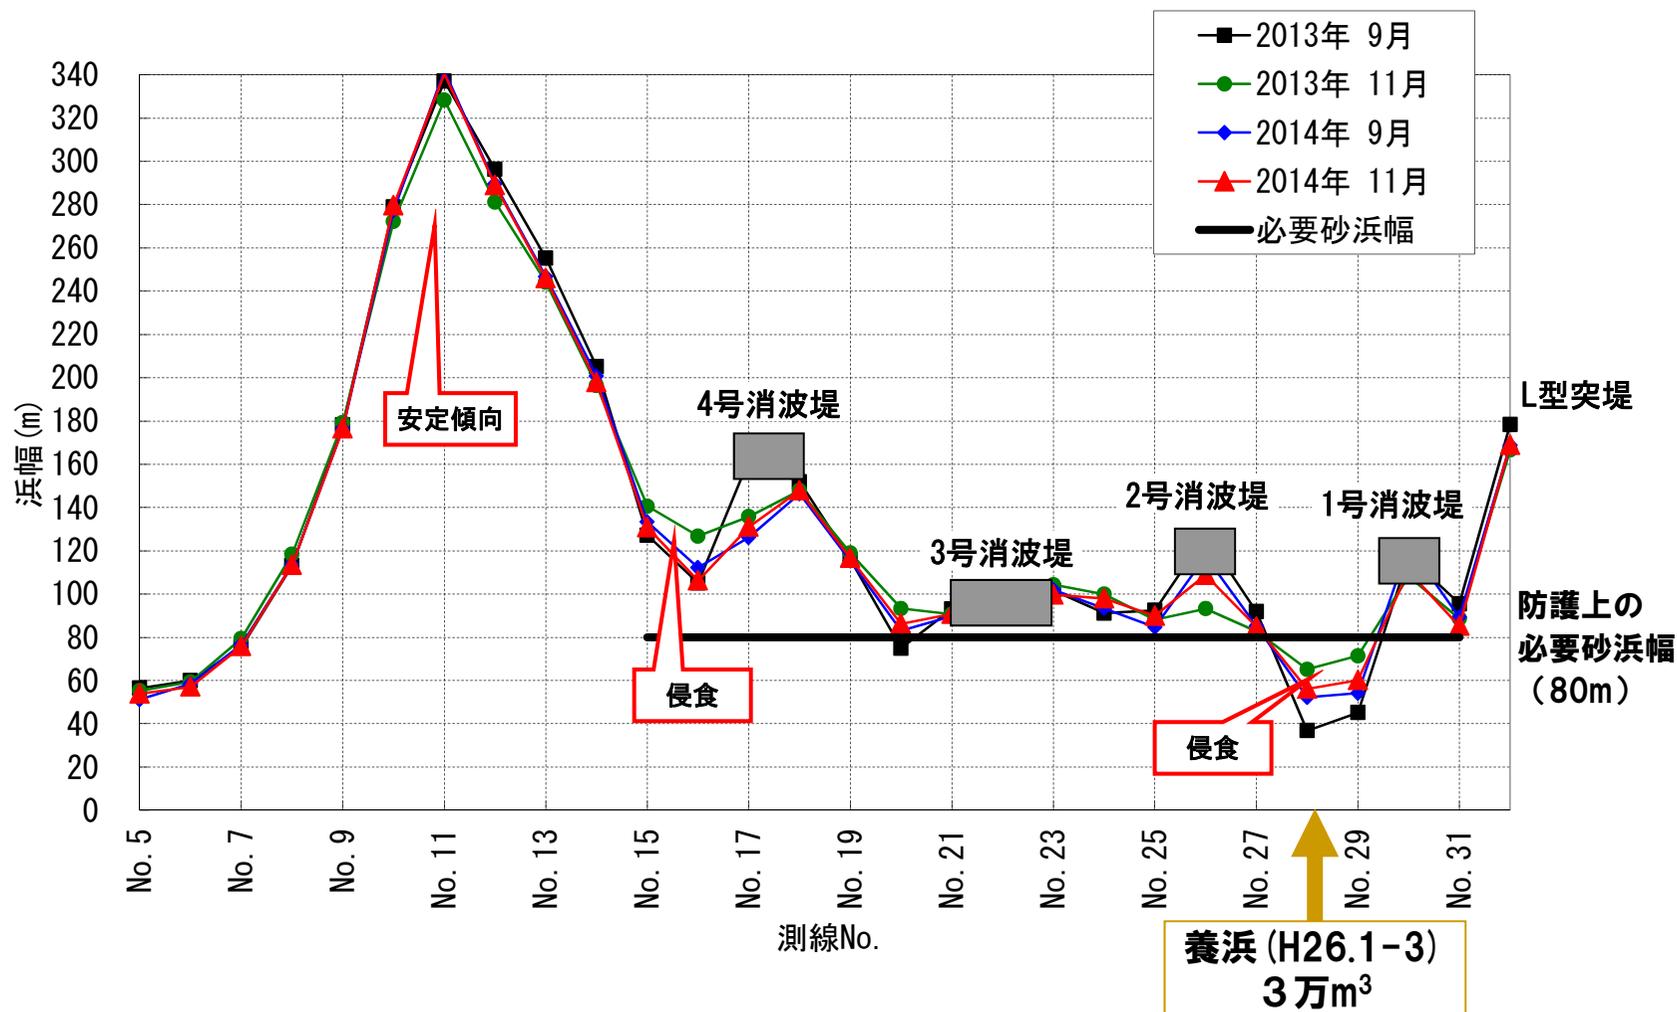
砂浜幅の変化【2013 (H25) 年1月～2014 (H26) 年11月】

- 1号消波堤下手は2013年時に一時的に汀線が前進したが、2014年9月時には汀線が後退
- 2～4号消波堤下手の砂浜幅も狭い状態

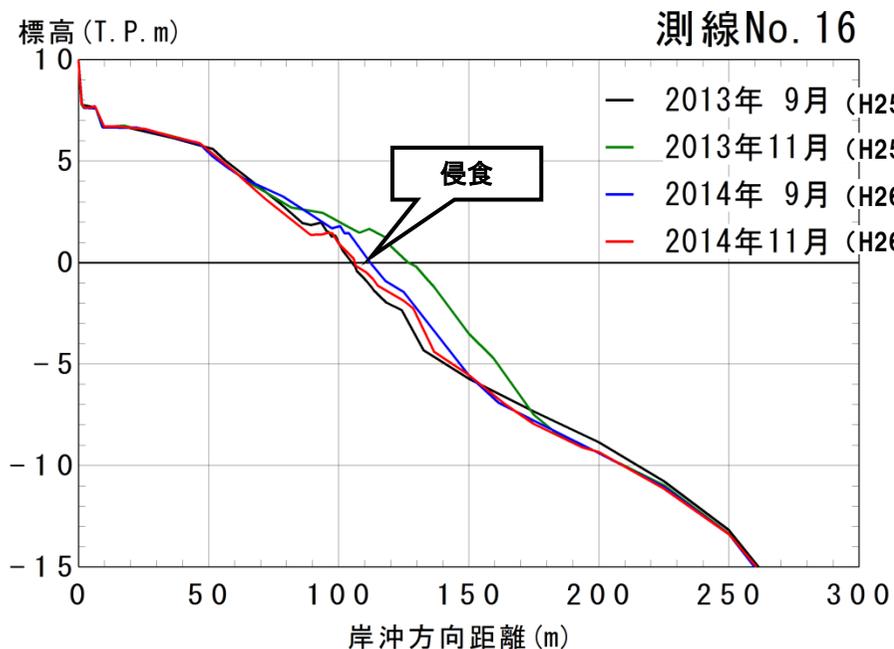
○ 4号消波堤下手

■ 4号消波堤周辺（2013年台風時の前面侵食により4号消波堤が沈下）

・ 消波堤下手は2013年時に一時的に堆積したが、2014年9月時に減少

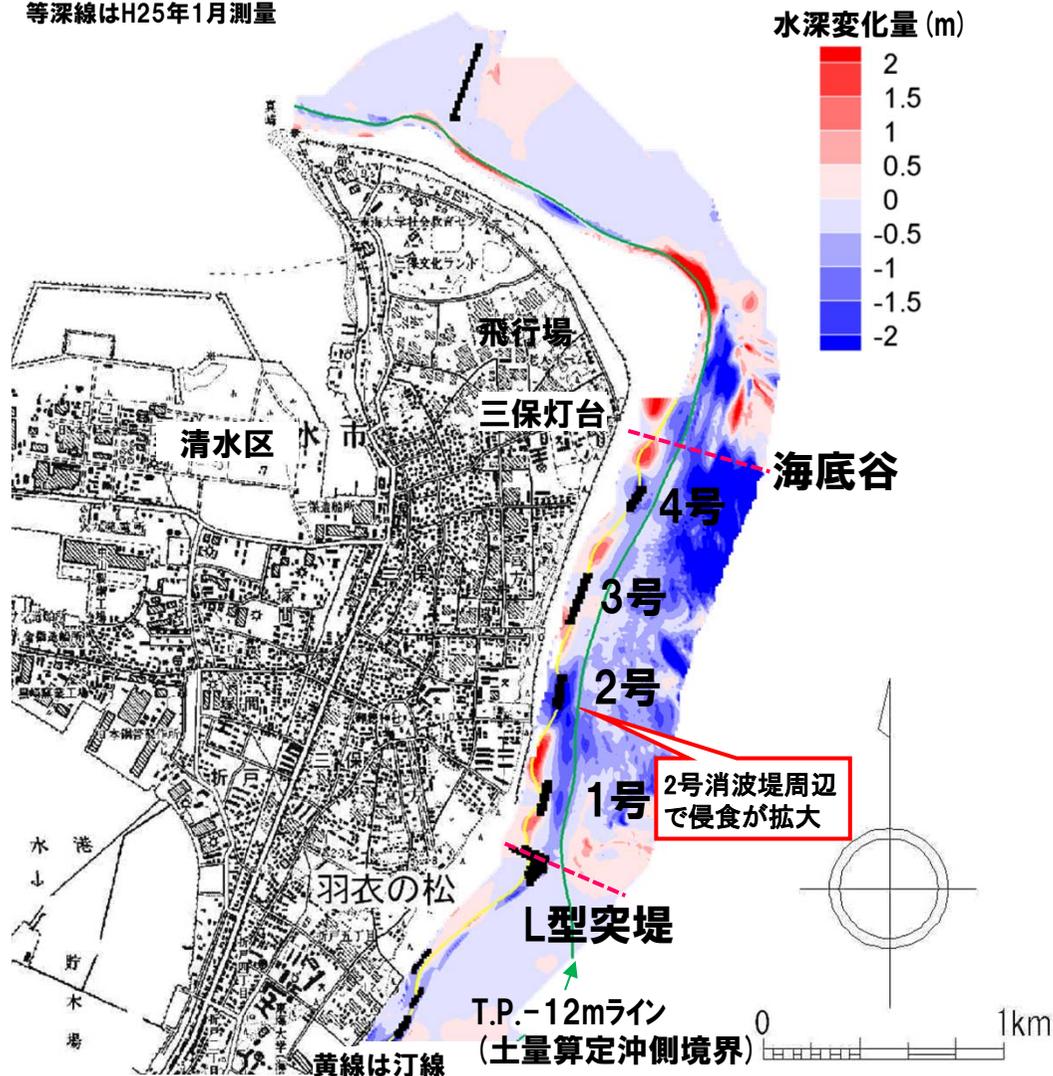
2013 (H25) 年1月～2013 (H25) 年11月の変化

- ・ 2013年時に4号消波堤沖で海底谷への土砂移動（侵食）が生じたが、2014年時は堆積傾向
- ・ 直近1年間では1号消波堤下手と4号消波堤下手で侵食が進行した

等深線はH25年1月測量

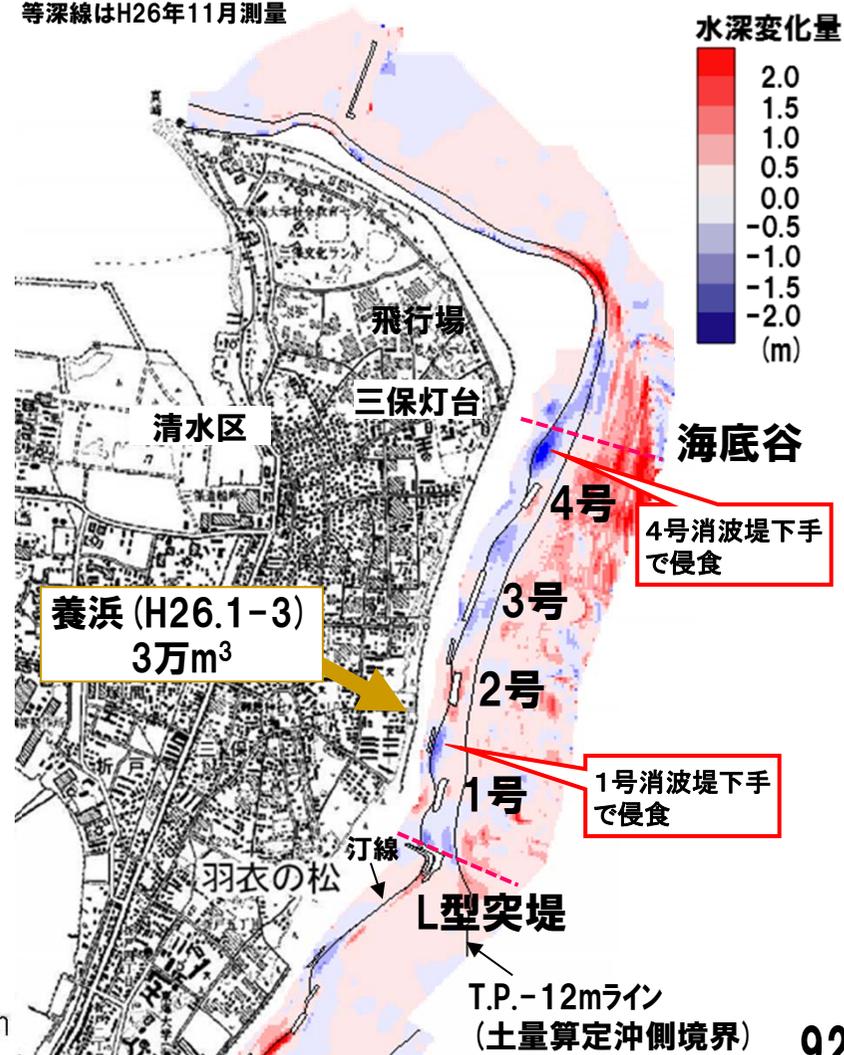
2013 (H25) 年11月～2014 (H26) 年11月の変化

等深線はH26年11月測量

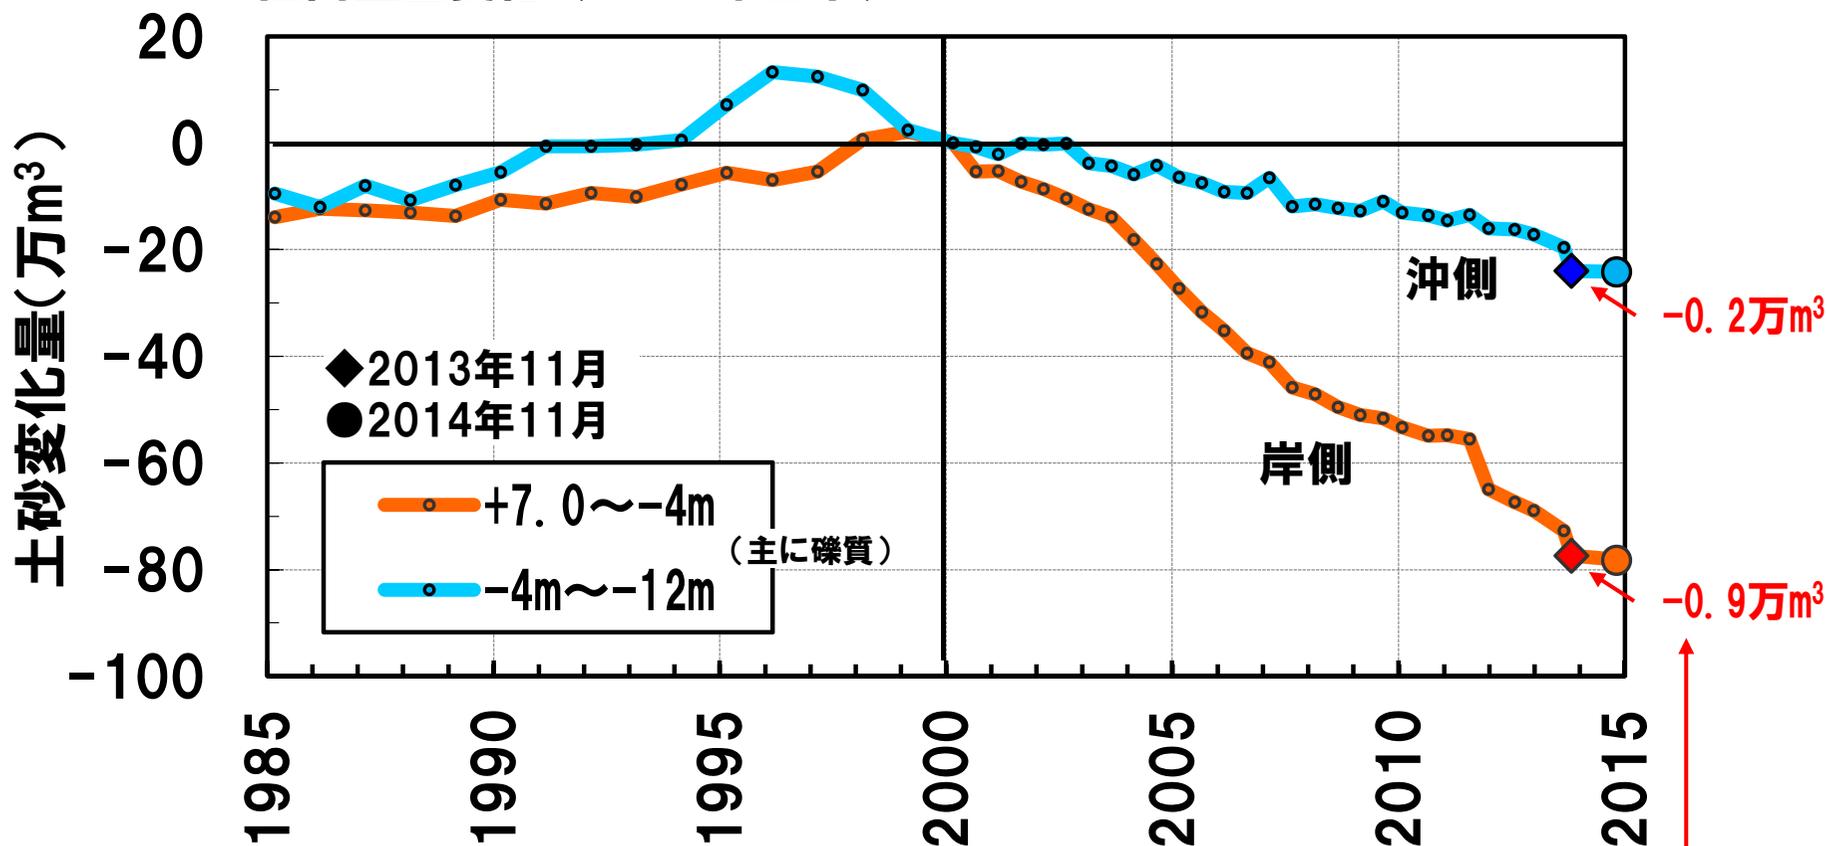
区間土量変化（2000年基準）

- ・消波堤区間では、2000年を基準に比較すると岸側、沖側とも侵食傾向
- ・直近1年間では、岸側で約1万m³侵食しているが、沖側の変化量が小さい

数値は直近1年間の土砂変化量
2013(H25)年11月~2014(H26)年11月
