**第 2 回三保松原景観改善技術フォローアップ会議
技術検討ワーキング部会**

説明資料

平成27年 8 月11日

静 岡 県

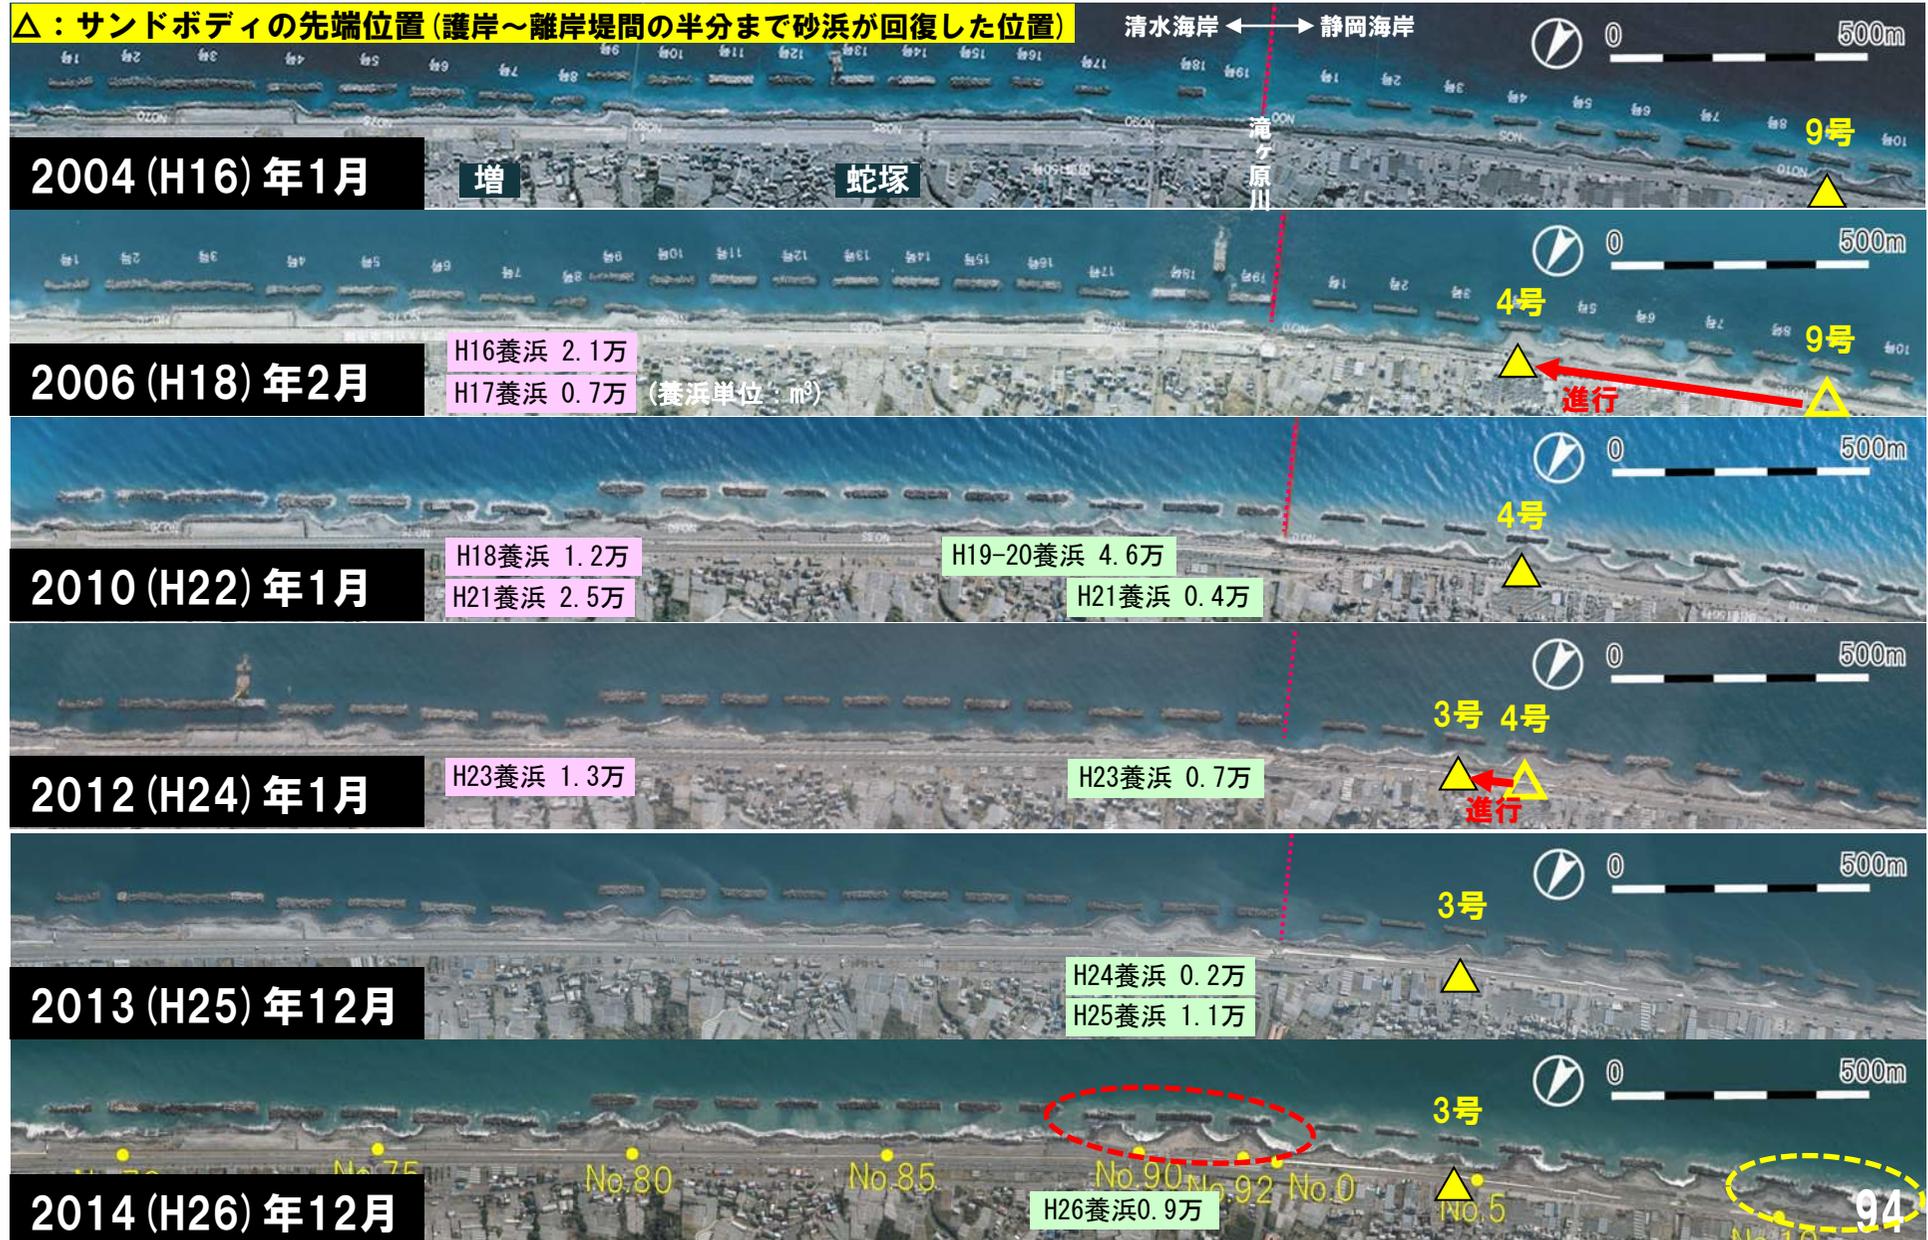
垂直写真

2006年頃に大きく進行して以降、サンドボディ先端位置の進行は小さいが、静岡海岸の離岸堤背後の満砂域が清水海岸に向かって進行している。また、養浜箇所周辺（No. 92）の汀線前進が見られる。

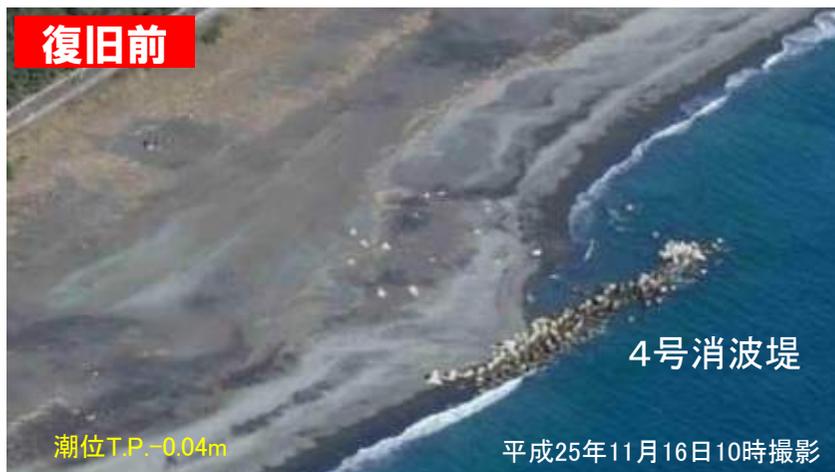
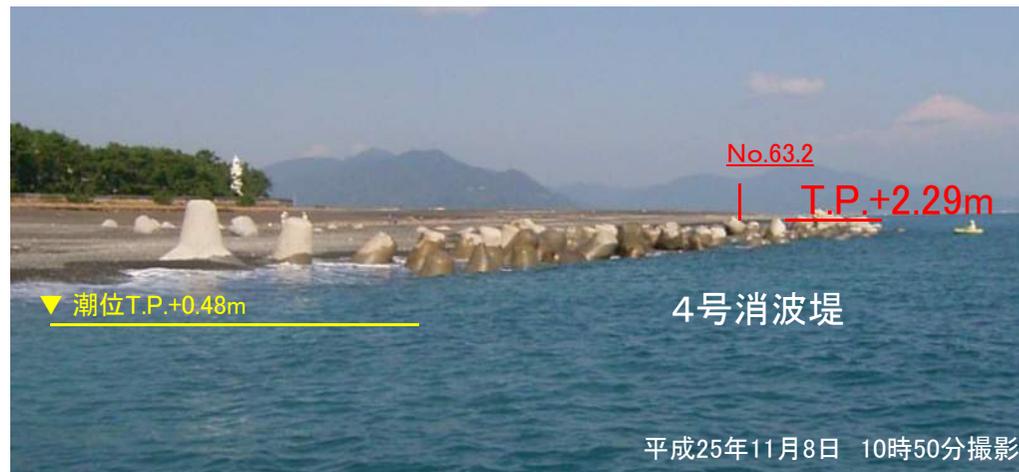
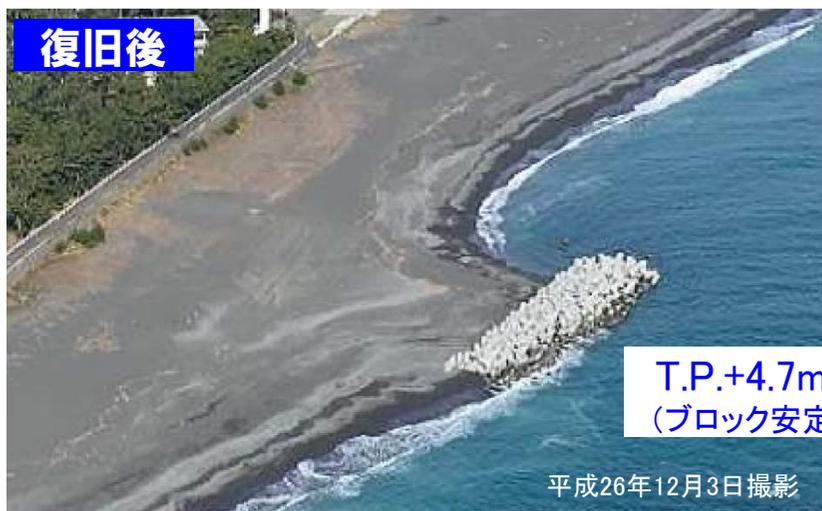
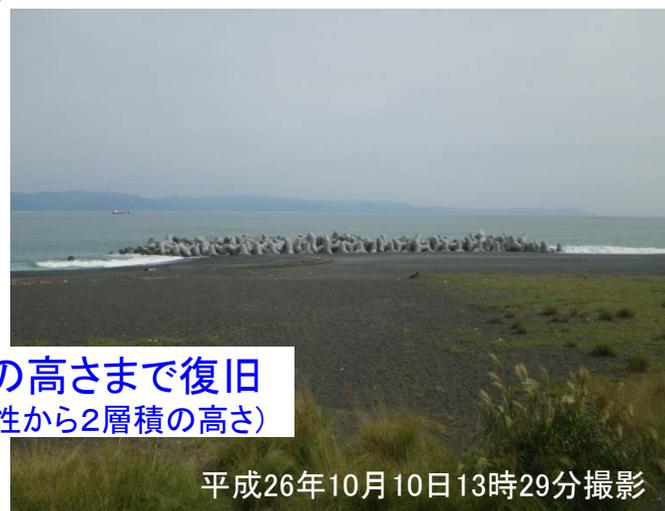
斜め写真（定期：年1回）

平成25年台風26号の高波により、4号消波堤の**ブロックの沈下、破損・散乱**が生じたため、**復旧工事を実施した（平成26年10月末完成）**

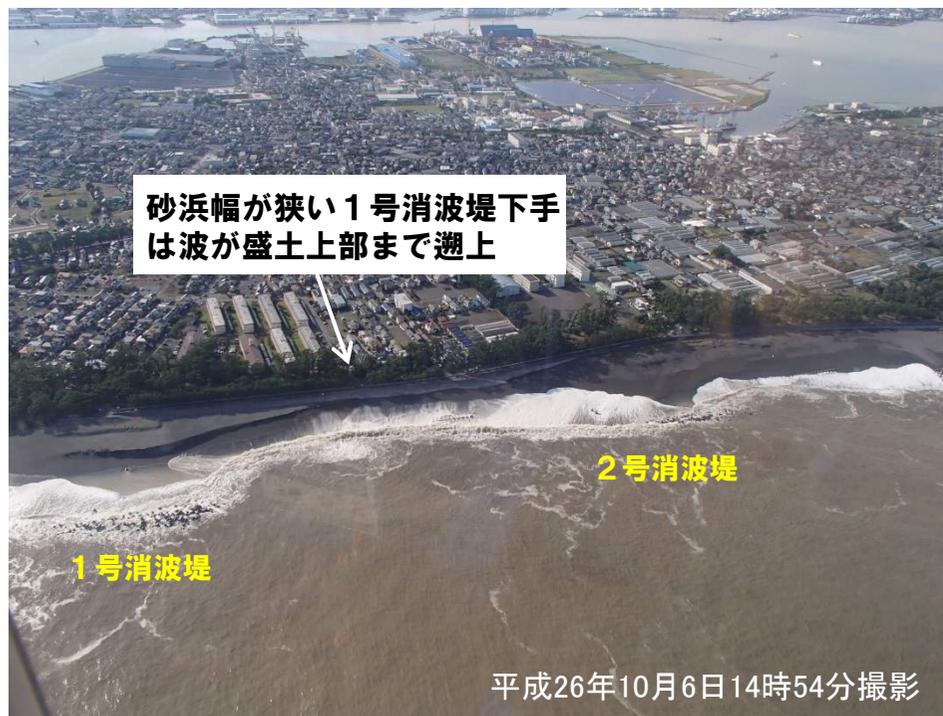
■ 1号消波堤～2号消波堤

砂浜幅が狭い1号消波堤下手の養浜盛土が堤防前面まで後退（波が盛土上部まで遡上）

※10/6：15時（ $H_{1/3}=2.9\text{m}$ 、潮位T.P.+1.07m）

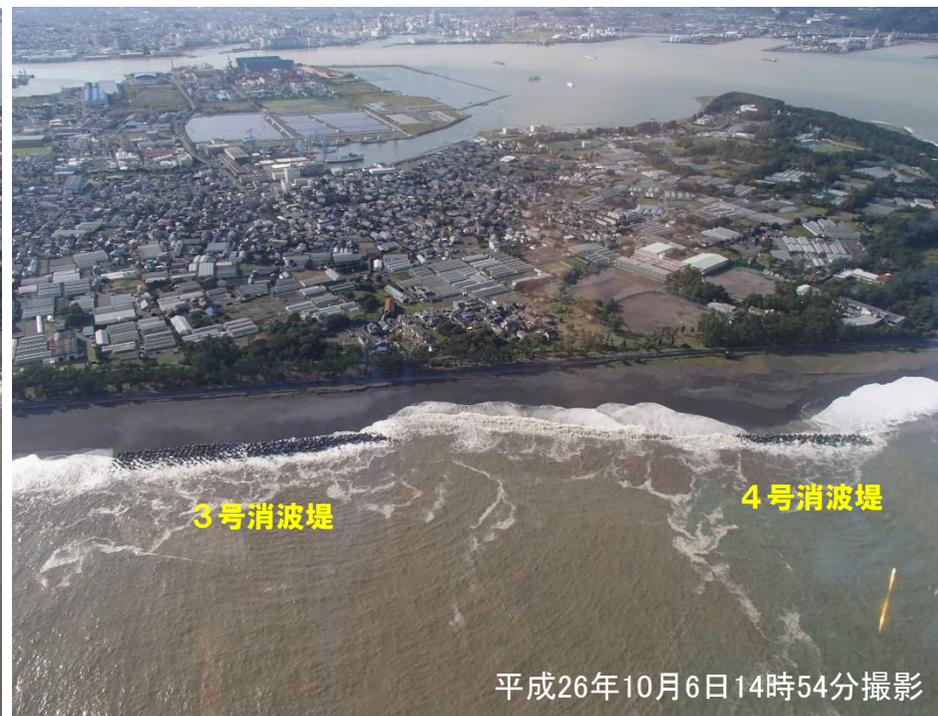
■ 3号消波堤～4号消波堤

養浜していないが、1号消波堤下手に比べて砂浜幅は広く、越波の危険性は低い

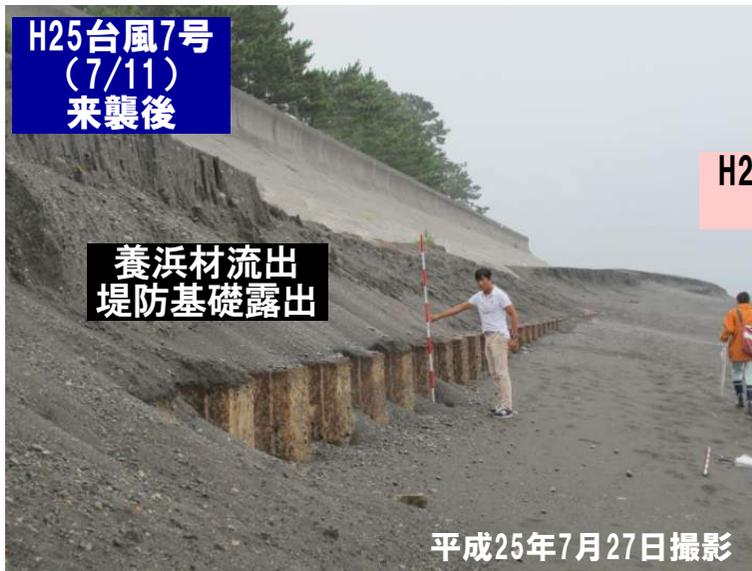
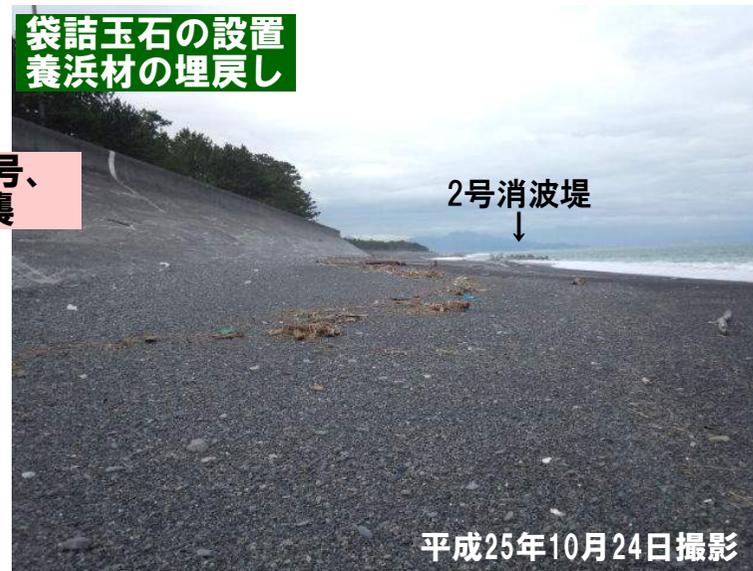
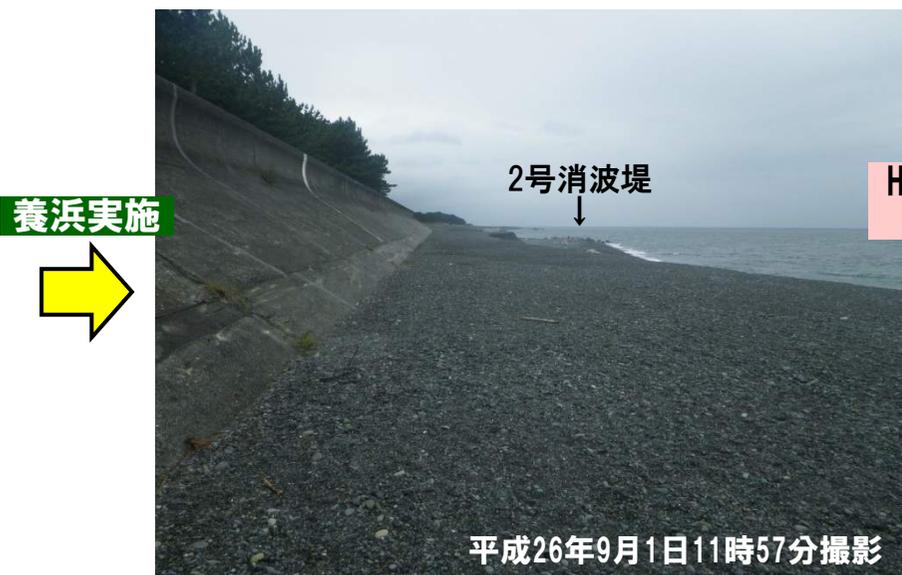
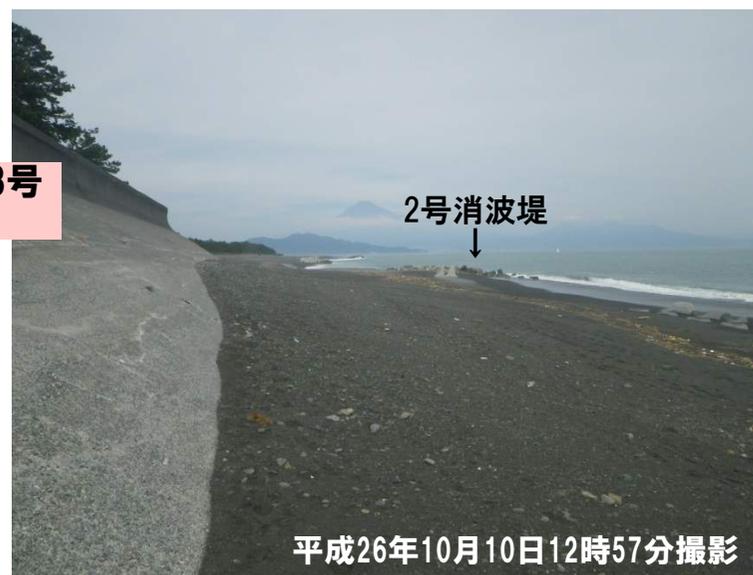
■ 1号消波堤下手

平成25年時に堤防基礎が露出した箇所は、緊急対策や養浜実施により平成26年は堤防基礎の露出は見られなかった

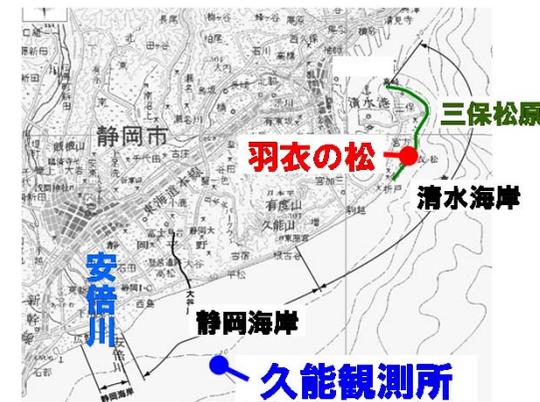
■久能観測所の波高上位10波（2000（H12）年～2014（H26）年）

2014年の台風18号時に**既往2位**の波高を観測（久能観測所：H12観測開始以降の15年間）

【清水海岸の計画外力(50年確率波)】：沖波波高 $H_o=12.0m$ 、沖波周期 $T_o=17.0s$ （石廊崎測候所の観測データ(1976年から22年間)による）

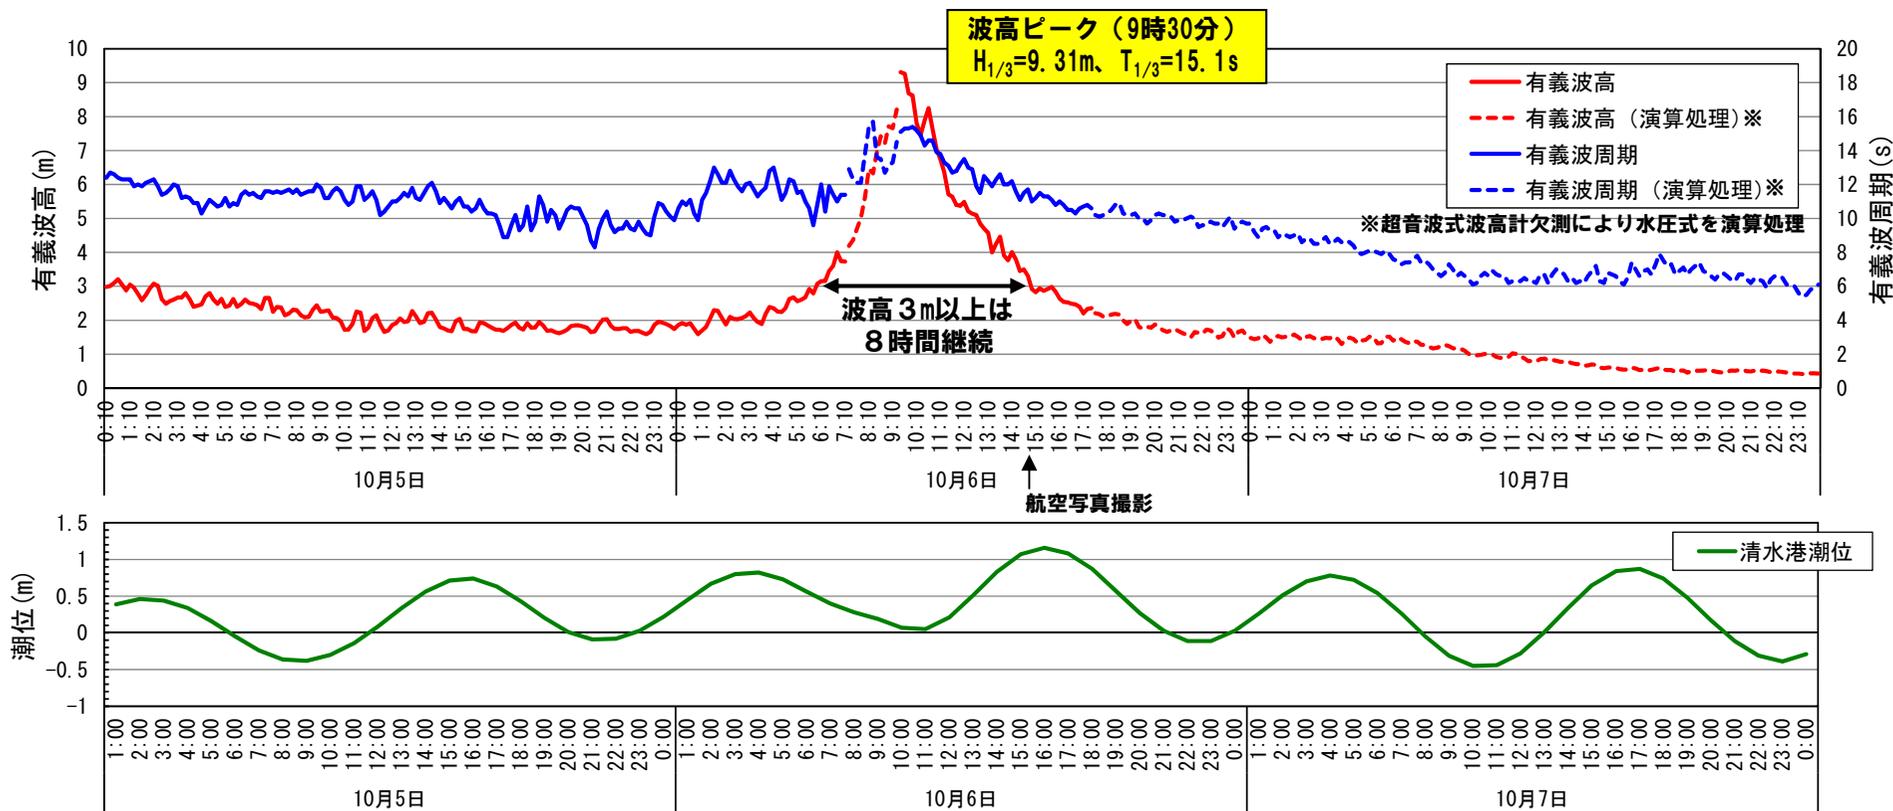
2014年の台風18号は、波高3m以上の継続時間が8時間であり、最近の高波浪台風時に比べると作用時間が短い。波高ピーク時は干潮時であった。

波高 $H_{1/3}$, 周期 $T_{1/3}$	波高規模※	波向	その他	石廊崎波浪
台風18号	9.31m, 15.1s	50年確率波相当	S	<ul style="list-style-type: none"> 有義波高3m以上が約8時間継続 (最近の高波浪台風時の継続時間は20時間前後) 安倍川出水量 (手越) 流量$3.478\text{m}^3/\text{s}$ (近10年で2位) 	ピーク時波高 $H_{1/3} : 12.8\text{m}$

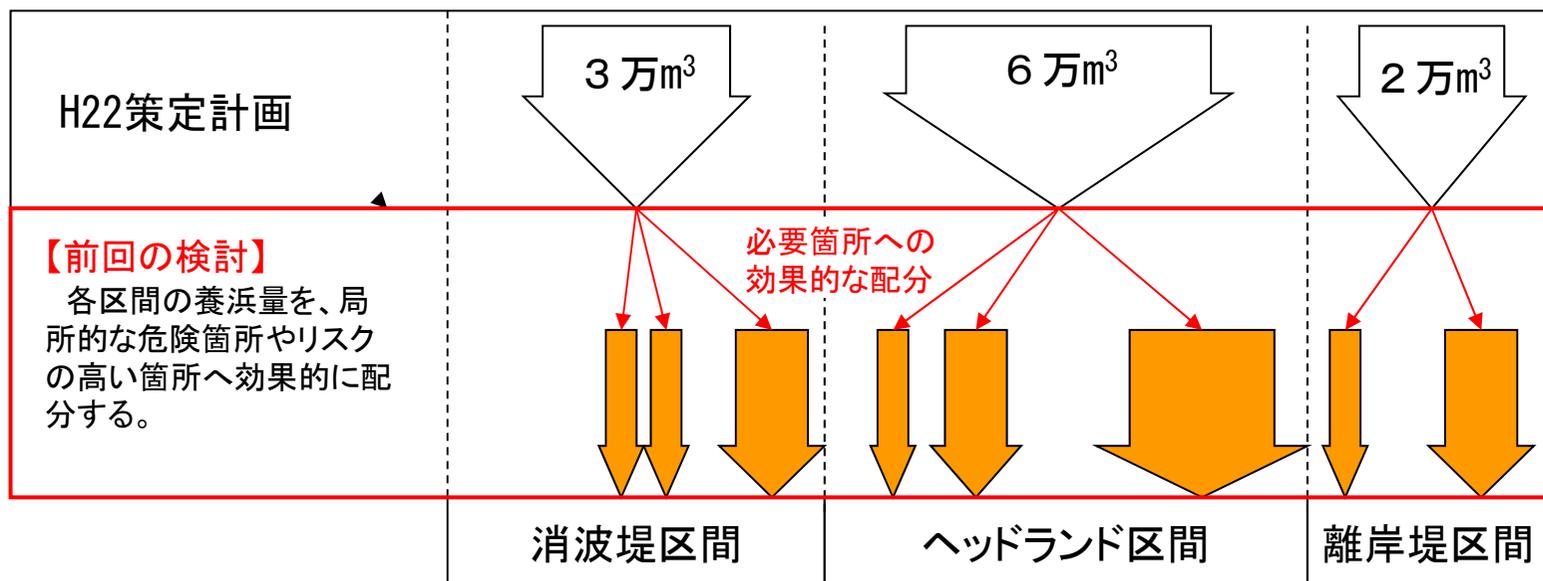
概念図

以下の理由により、養浜実施箇所の優先順位付け及び養浜方法を明確化する。

1. 災害リスクが高い箇所からの対策を可能にする。
2. 急激な侵食の進行や大きな侵食状況の変化に対し、柔軟な対応を可能にする。

- 1 大きな状況変化に対し、各箇所における養浜の緊急性を判断できない。
- 2 現状分析に時間がかかる。
台風後の深淺測量及びその分析に数ヶ月を要する。
- 3 養浜は以下の影響を受け、各年の養浜量が安定しない。
 - (1)天候や他工事の影響で、許可を受けた箇所で採取できなくなる。
 - (2)天候や他工事の影響で、濡筋が変化し、搬出路が確保できない。
 - (3)ダンプ通行への苦情等により、搬出箇所が制限される。

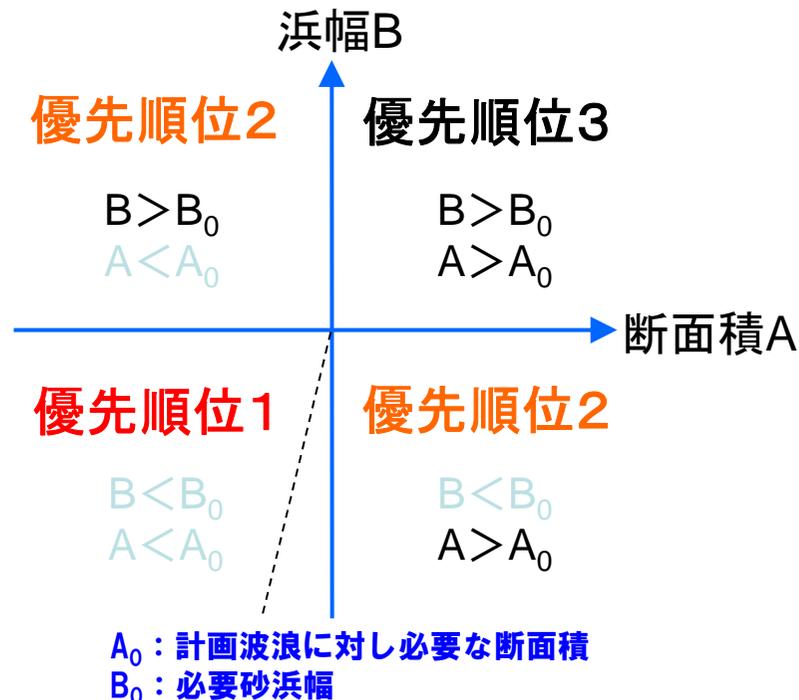
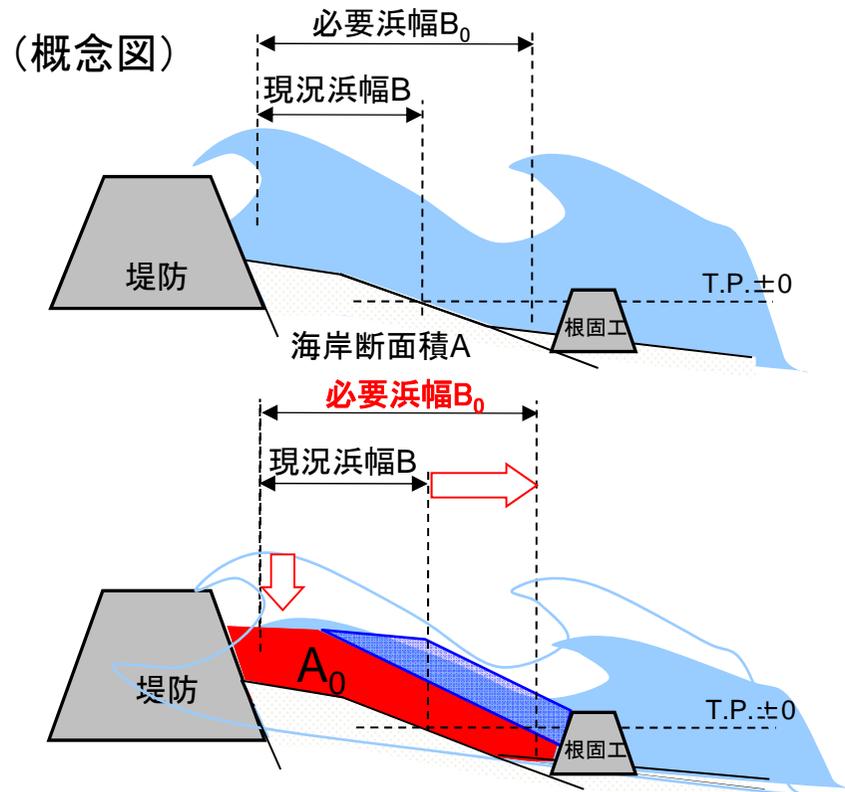
【養浜箇所の優先順位付け】

養浜実施箇所は、以下の2つの指標を基準に優先順位を決定する。

1. 砂浜幅が必要砂浜幅に対し不足している箇所
2. 越波に対し海浜断面積が不足している箇所

1 砂浜幅	必要砂浜幅の確保が計画の目的であり、防災上最も重要な指標である。
2 海浜断面	越波に対しては、波の打上げ高さを軽減することが重要となる。一般的に海浜断面が大きいほど打上げ高を抑えられる。

- ※1.必要浜幅は、越波の観点（波が堤防を越えない、堤防が被災しない）に対し、必要な浜幅を代表海浜断面に対する波の打上げ高計算から設定。
 ※2.消波施設周辺での局所的な深掘れの発生や盛土養浜の実施など、代表海浜断面に適合しない施設・養浜等の影響を受けた地形も存在する。それら箇所は浜幅のみでは評価できないため、海浜断面の指標（各測線毎の打上げ高計算による）も加えるものとした。

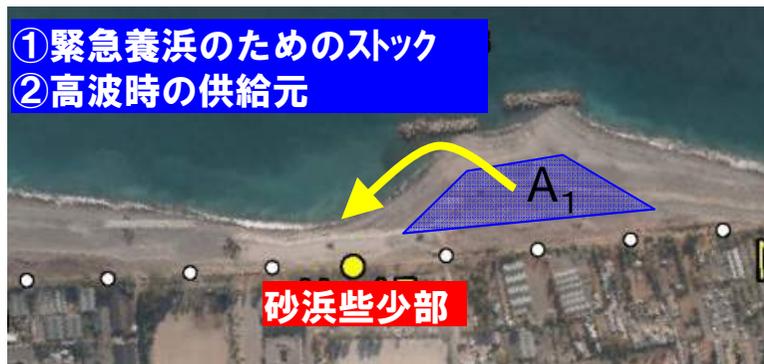
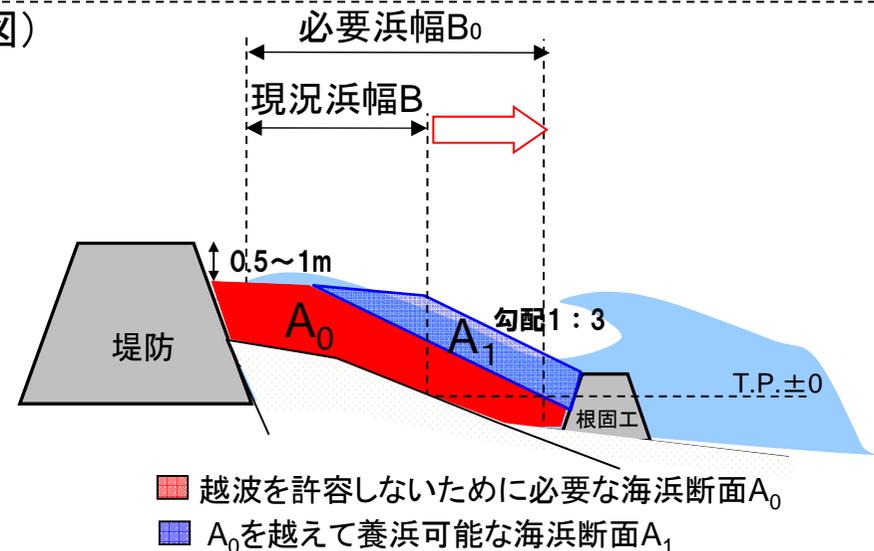
(概念図)

- ① 些少部で緊急養浜が必要となった場合のストック
- ② 容量が大きいヘッドランド・消波堤等の背後は、高波浪時に下手些少部への養浜材供給元となる。
- ③ 天候や他工事の影響などにより、各年の養浜量が安定しない。

【養浜断面】

- ヘッドランド区間：現況の盛土天端面（現地盤面）から海側に撒きだし、根固工背後に擦り付ける。
- 消波堤区間は、景観に配慮し、堤防面を極力隠すため、波返工下部を天端面とし、盛土法勾配は自然地形勾配に近づける。

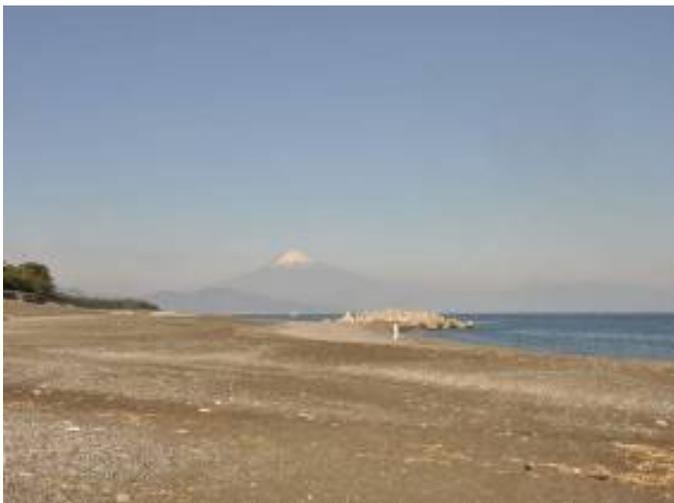
<現在>

【景観改善イメージ（三保松原白砂青松保全技術会議資料より）】

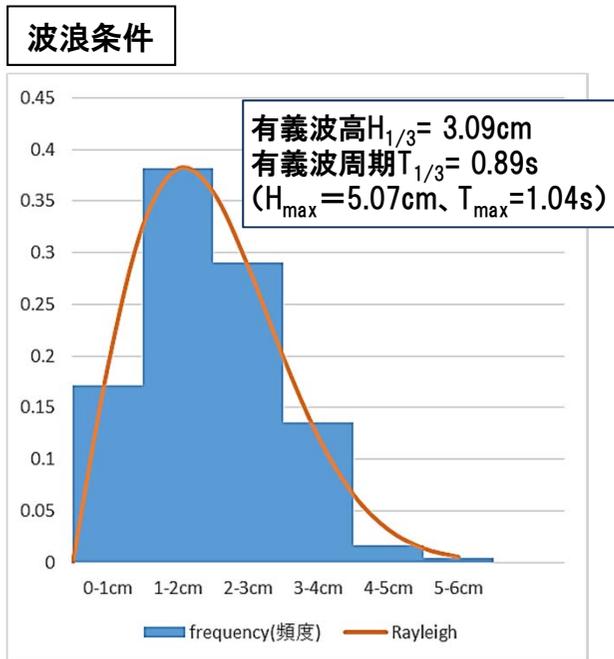
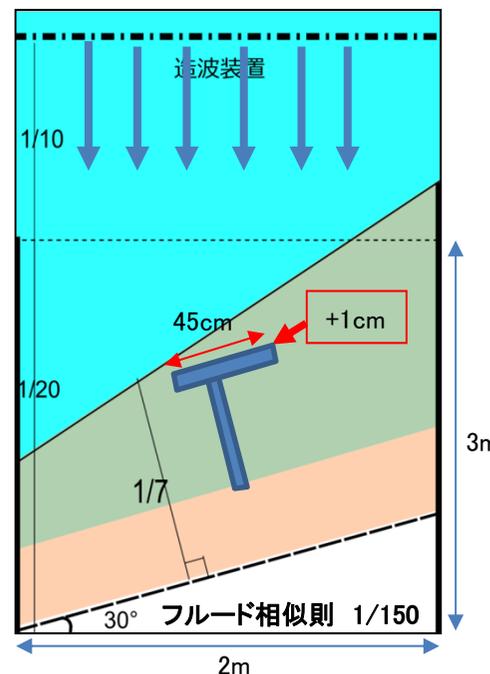
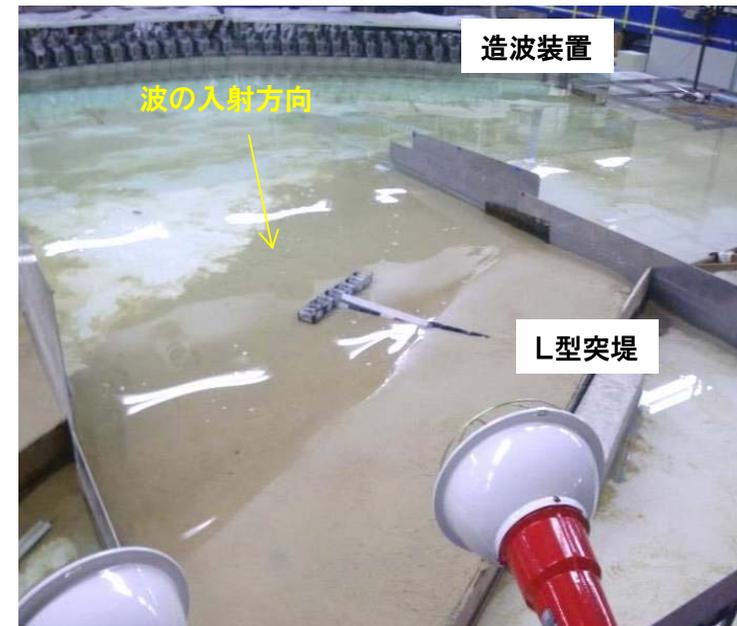
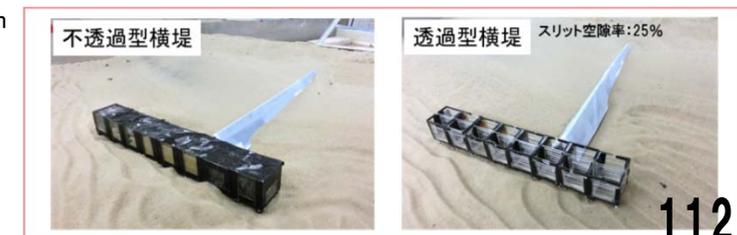
模型実験の概要（東京大学海岸沿岸研究室）

- 縮尺: 1/150
- 実験時間: 50分間(約12時間相当)
- 波浪条件: 不規則波(波高計により測定)
- 粒径0.27mmの珪砂、養浜等の土砂流入は見込んでいない

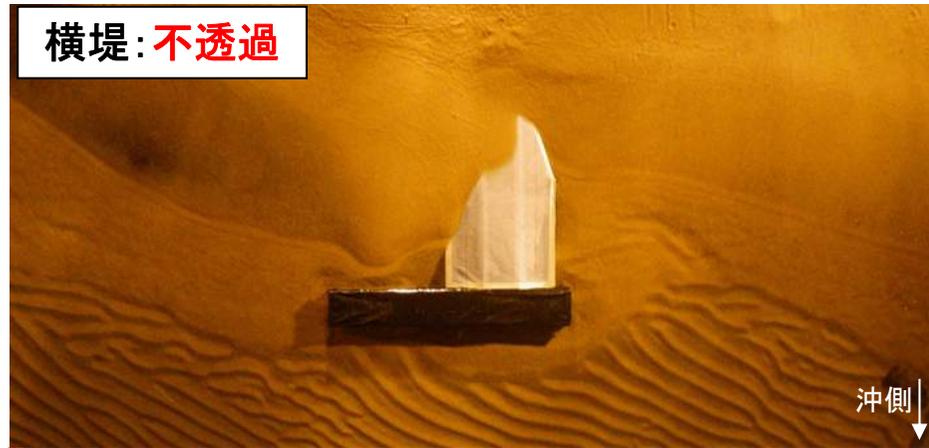
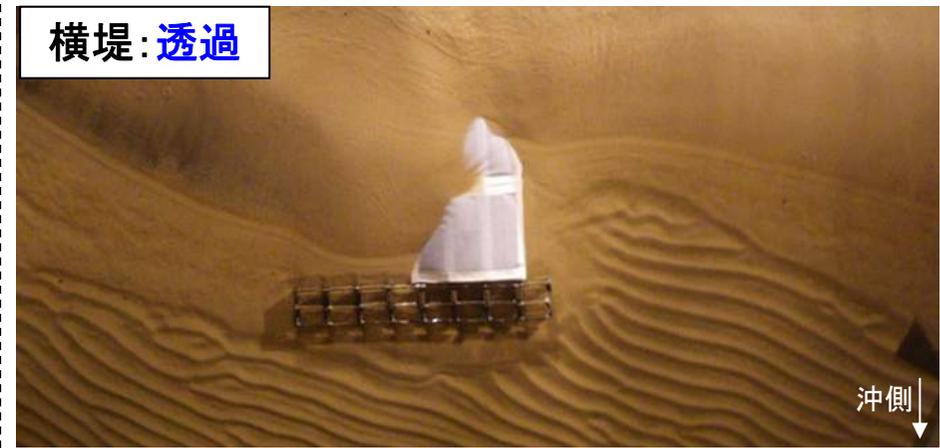
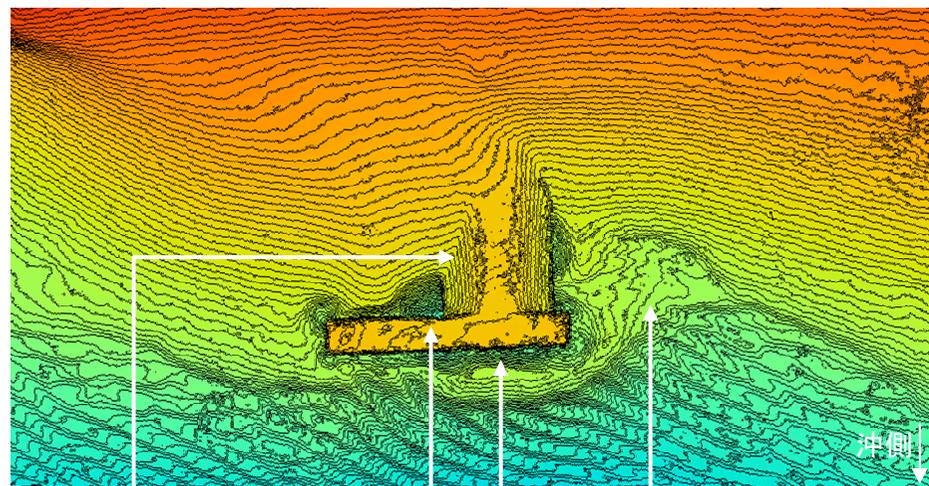
模型実験によるL型突堤横堤構造の検討

視認性大

洗掘大

やや侵食

- 横堤は、安定性に優れ、一定の堆砂性能が期待できる「有脚式(透過構造)」を採用する。
- 縦堤は、砂浜との一体感や地形変化への追従性に優れる既設突堤と同構造(被覆ブロック式)を基本とする。

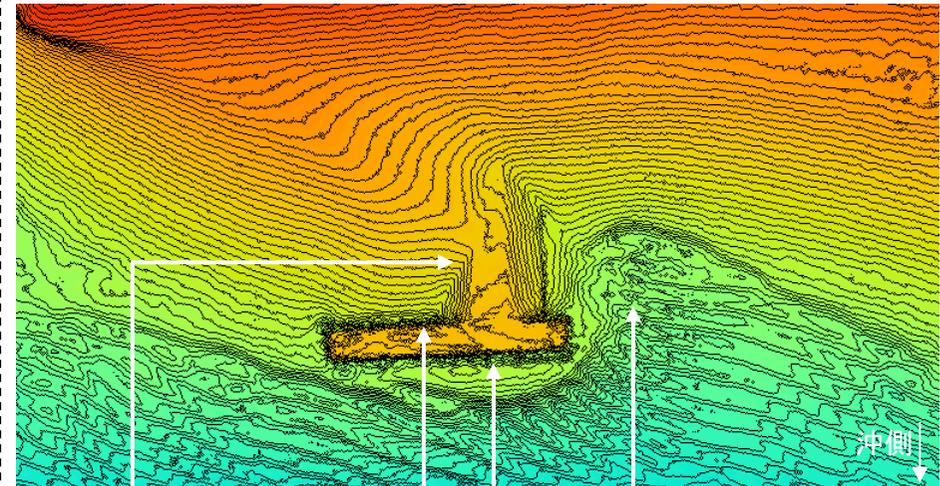
視認性小

洗掘小

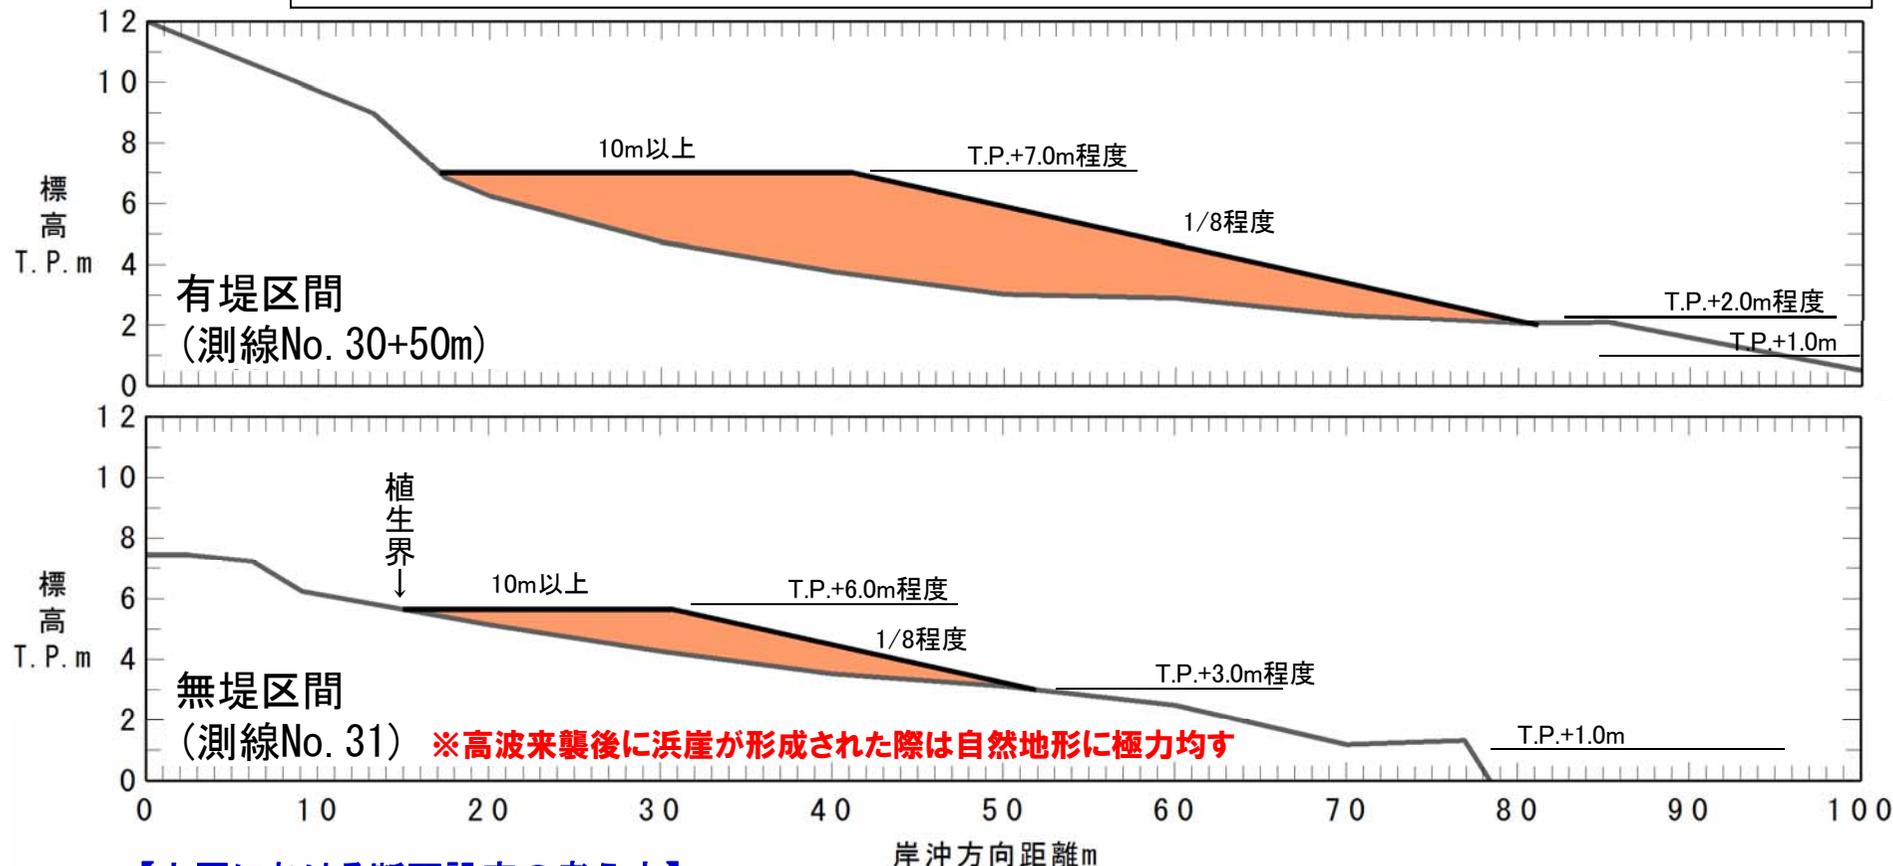
横断形状

「景観への配慮」と「規定の養浜量確保」に配慮し、所要量を投入可能な以下の断面形状を**仮定**し景観面への影響を評価。

【上図における断面設定の考え方】

- 法先位置 ⇒ T.P.+2.0m以上 … 養浜直後に養浜材が流出しない高さ(朔望平均満潮位以上)
- 天端高 ⇒ 堤防前T.P.+7m以下 … 法尻(T.P.+2m)と堤防天端(T.P.+12m)の間
無堤部T.P.+6m以下 … 松原前面の海浜植生の生育範囲に影響を与えない高さ
- 法勾配 ⇒ 1/8以下 … 現況海浜勾配(1/15)の1/2程度
- 天端幅 ⇒ 約10m以上 … 20tダンプがすれ違い可能な幅員

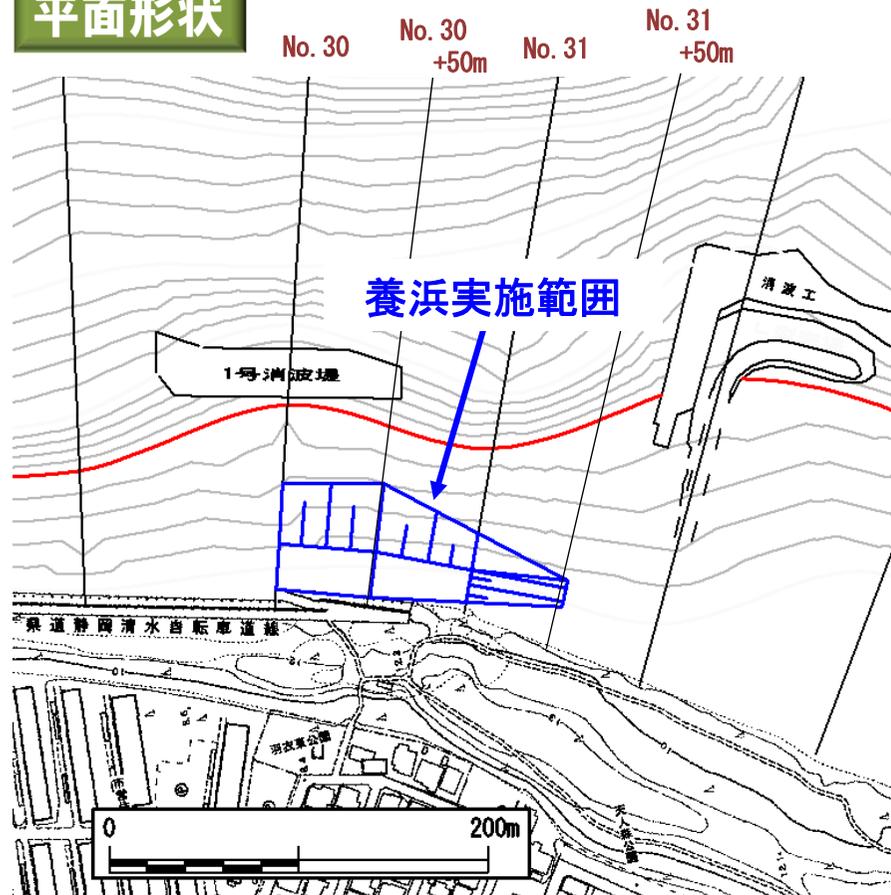
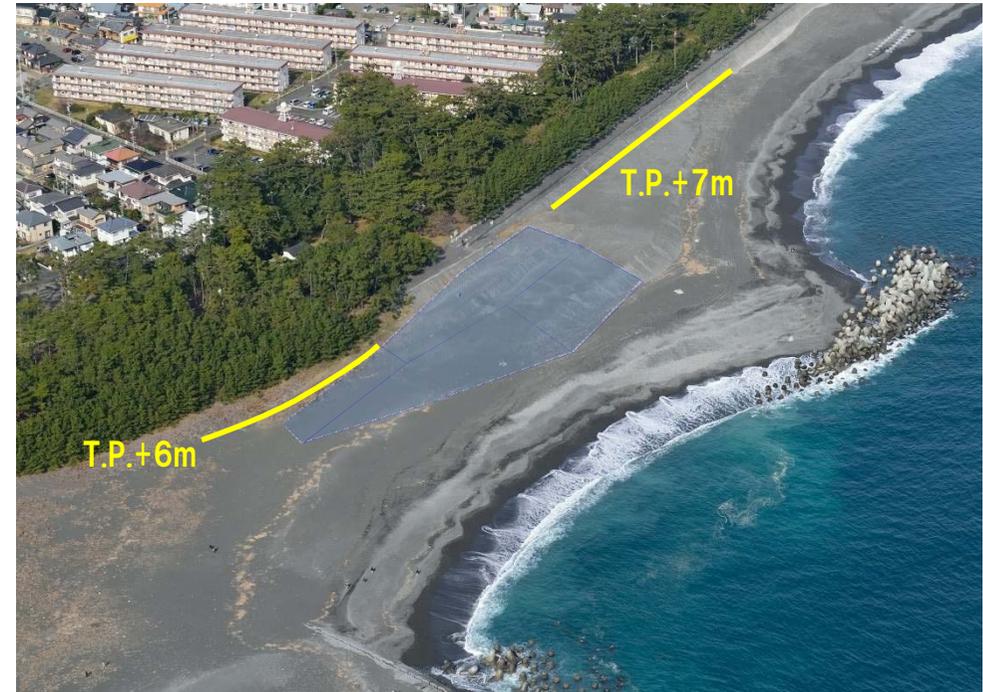
平面形状

- ・ 盛土開始位置は、現L型突堤基部より北側とし、概ね50m程度を擦り付け区間とした。
- ・ 縦断擦りつけ勾配は、現況海浜勾配(1/15)より緩く設定した。

養浜量 No.31+50m~No.30+75m ⇒ $28\text{m}^2 \times 50\text{m} \times 0.5 + 28\text{m}^2 \times 25\text{m} = 1,400\text{m}^3$
No.30+75m~No.30 ⇒ $117\text{m}^2 \times 75\text{m} = 8,775\text{m}^3$ 合計10,175 m^3 /回
