世界文化遺産富士山の構成資産“三保松原”の景観改善

# 三保松原の景観を 後世に引き継ぐために

～三保松原白砂青松保全技術会議 検討結果～

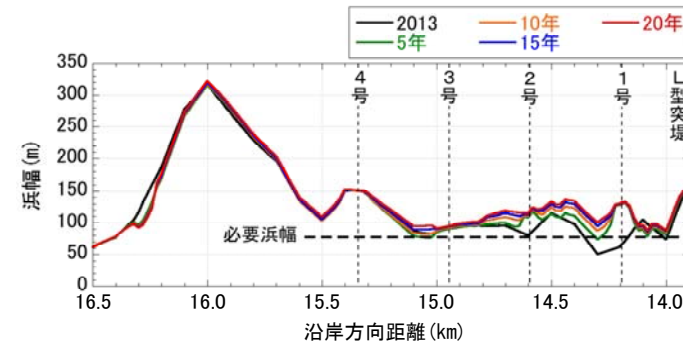
## 20年後までの予測浜幅

1・2号周辺で汀線が前進し、全域で必要浜幅を満足します。

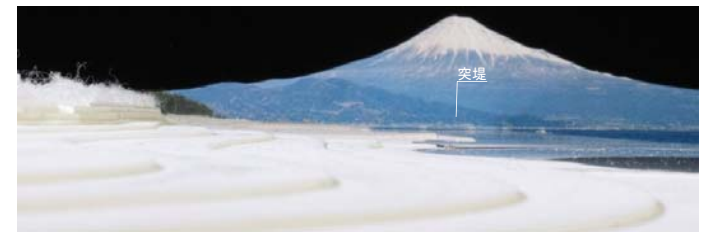
模型 L型突堤 20年後予測

海浜変形シミュレーションによる予測結果を基にフォトモンタージュを作成し、羽衣の松周辺の視点場からの施設の視認性や水平線の眺望、汀線形状等を確認しました。また、模型を作成し、対策工の周辺景観との調和や臨場感を確認しました。

フォトモンタージュにより、視点場における施設の視認性や水平線の眺望、汀線形状を確認しました。また、模型により、周辺景観との調和や臨場感を確認しました。

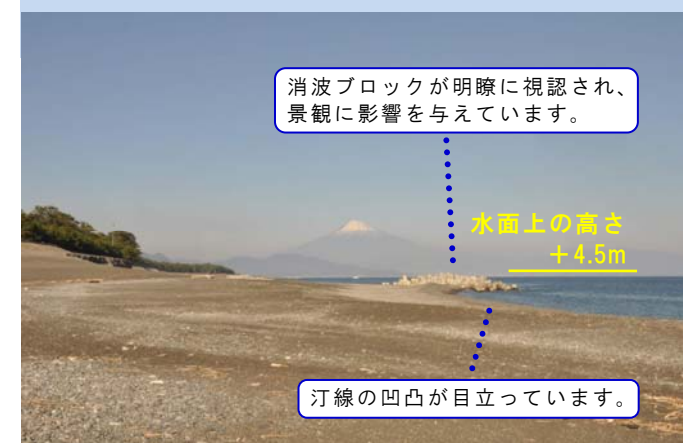
## 現況

消波堤区間は侵食傾向にあり、砂浜幅が狭い状況です。

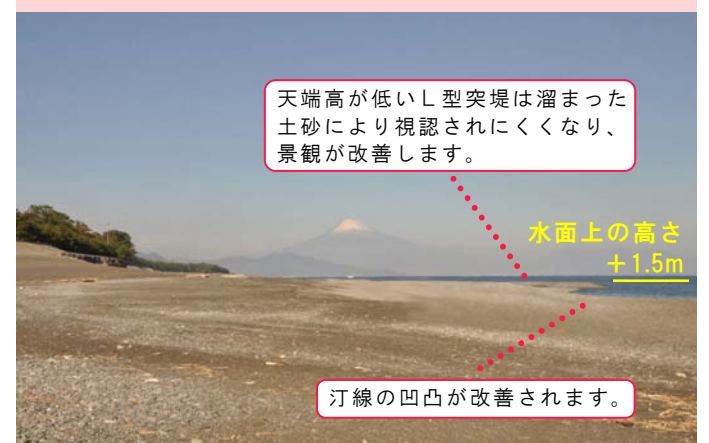
## 20年後のフォトモンタージュ

対策実施により砂浜を確保し、背後地を防護します。

視点場からのフォトモンタージュ

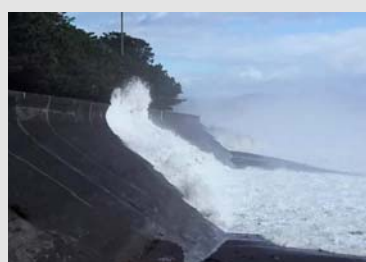
←平成25年台風26号時の1号～2号消波堤間の状況

### 【防護】…現在の防護水準※を確保

50年に1回の波浪に対して背後地への越波を防ぐとともに、想定される津波から背後地を防護する

※防護水準…越波を防ぐために必要な砂浜幅80m以上を確保すること

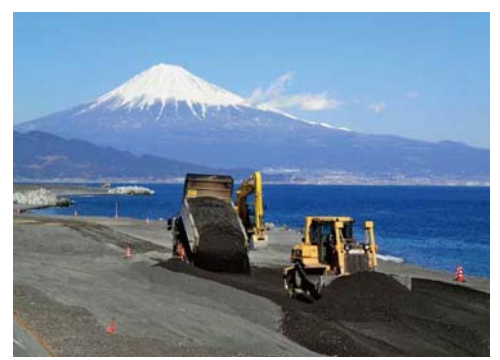
漂砂下手の三保半島先端部に溜まった土砂を上手の海岸に運搬・投入し再利用（サンドリサイクル）します。これまで養浜を年間3万 m<sup>3</sup>実施してきましたが、砂浜幅80mの防護水準を確保するため年間5万 m<sup>3</sup>への増量を基本とします。

養浜実施の様子

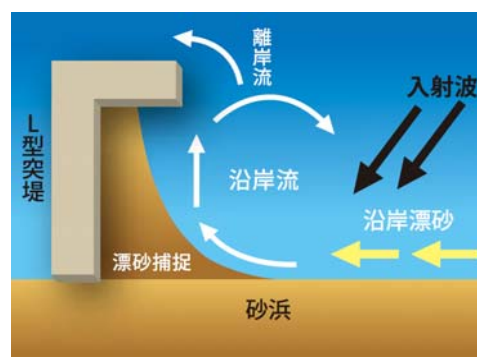
天端高が低い縦堤を陸側から沖合いに、横堤を汀線に平行に設置し、沿岸方向に移動する漂砂を捕捉します。既存の1号、2号消波堤の北側にそれぞれ1基ずつ新設します。施工は、侵食傾向が著しい箇所への対応、景観改善効果の早期発現を考慮して、1号L型突堤を先行して実施します。横堤部は「有脚式（透過構造）」、縦堤部は「被覆ブロック式（不透過構造）」を基本とします。

L型突堤のメカニズム（平面図）

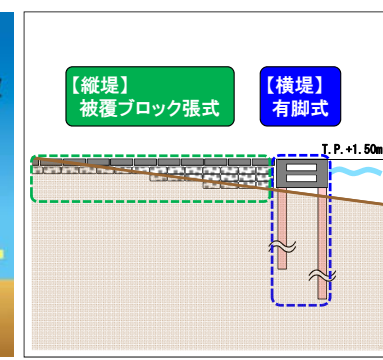
L型突堤の設置位置の地形条件等を踏まえ、構造の比較や水理模型実験により基本構造を検討した結果、L型突堤の横堤部は、急深な海底地形による強い波浪や地形変動に晒されることから、基礎を地中に設置することで高い安定性を有し、かつ一定の堆砂性能が期待できる「有脚式（透過構造）」、L型突堤の縦堤部は、既設L型突堤にも採用され、堆砂性能や砂浜との一体感、地形変化への追従性等が確認されている「被覆ブロック張式（不透過構造）」を基本とすることに決定しました。

L型突堤の構造イメージ（断面図）

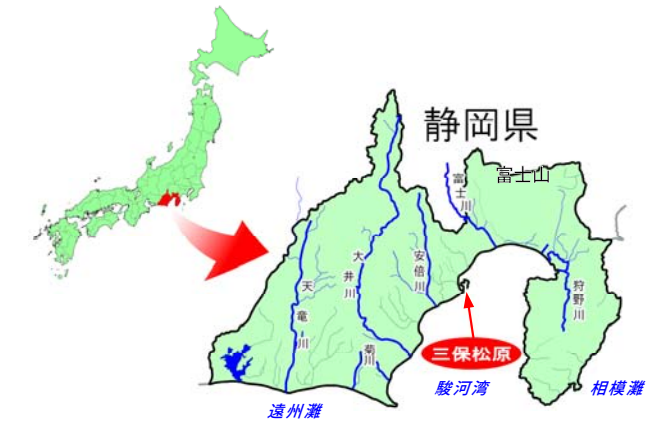
三保松原のある三保半島は、海岸に沿って流れてきた砂によって徐々に「砂嘴地形」が発達して形成された半島です。その砂の主な供給源は、三保松原から約15km南西の安倍川です。

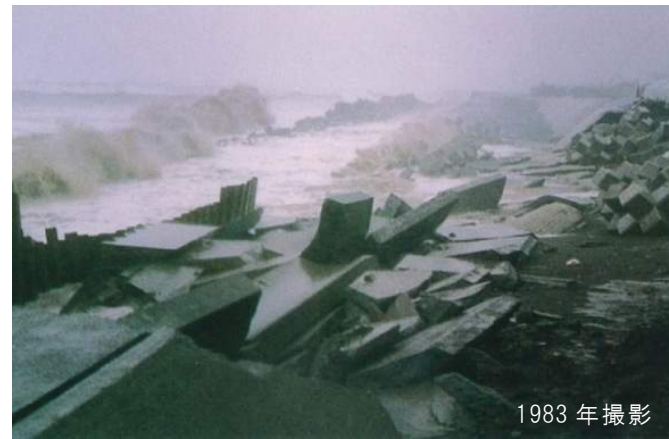
1983年撮影

ところが、1950年代に高度経済成長期のコンクリート骨材需要の増加に伴い、安倍川で大量の砂利採取（1968年に採取が規制されるまでの間に約870万 m<sup>3</sup>もの砂利が採取された）が行われました。この影響により、安倍川河口からの砂の供給が減少し、河口付近から北側に向かって徐々に海岸が侵食され始め、砂浜が消失して天然の消波機能が働かなくなったことから、1980年前後には台風の高波に伴う越波により、沿岸の国道150号が何度も被災しました。

国道150号の被災（蛇塚地区）

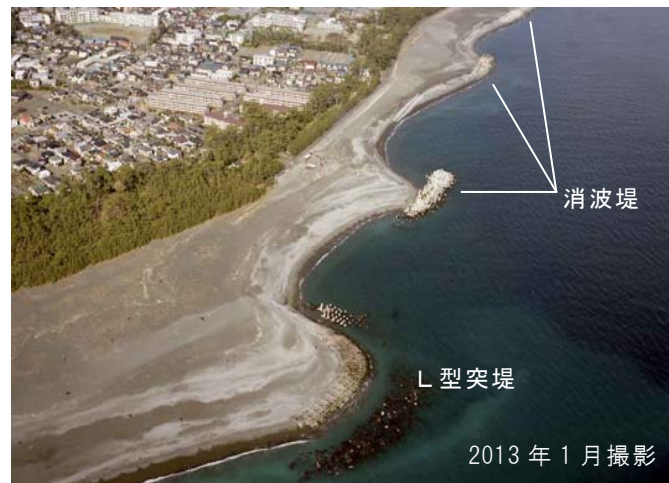
2013年1月撮影

このため、安倍川河口付近から順次沿岸に離岸堤などの海岸構造物を設置することにより侵食対策を進め、清水海岸については、侵食波及前の1988年から順次離岸堤型ヘッドランドやL型突堤、消波堤等の対策施設を設置してきました。さらに、2007年からは、侵食の原因である減少した漂砂供給量を補填するため、毎年約8万 m<sup>3</sup>の土砂を安倍川から運ぶ「サンドバイパス養浜」を実施、2011年からは、三保半島先端部に堆積した土砂を利用した「サンドリサイクル養浜」を実施してきました。安倍川河口から徐々に砂浜が回復している状況ではあるものの、三保松原の砂浜の回復までには長い期間を要する見込みです。

海岸構造物設置状況（三保地区）

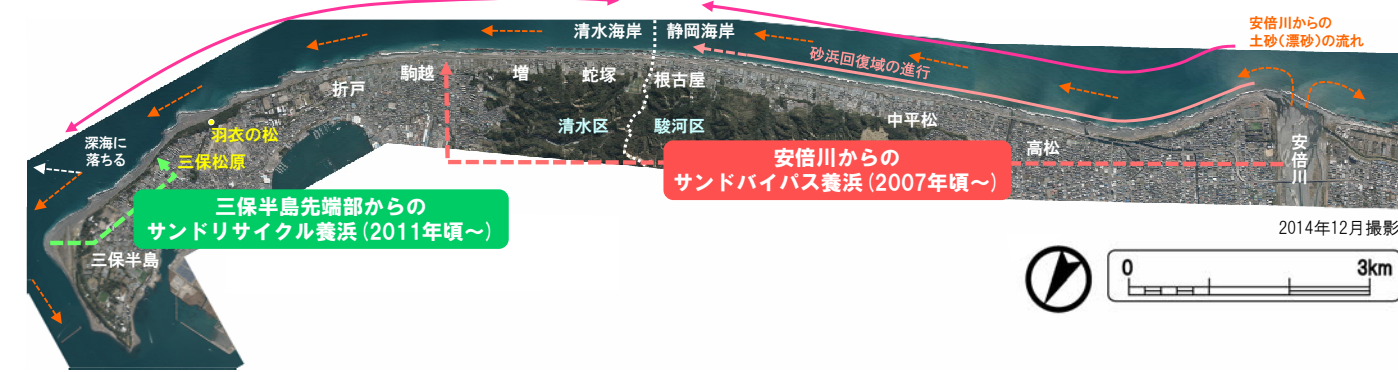
2014年12月撮影

1988年頃 羽衣の松方面に侵食が拡大、ヘッドランド、消波堤の整備に着手  
現状 砂浜の回復域が到達していない → 対策をしなければ侵食する

1970年頃～ 侵食が安倍川河口付近で発生し北側へ拡大  
1980年頃～ 安倍川河口から徐々に砂浜が回復
