三保松原の海岸における景観改善対策
モニタリング計画

平成 28 年 4 月

静 岡 県

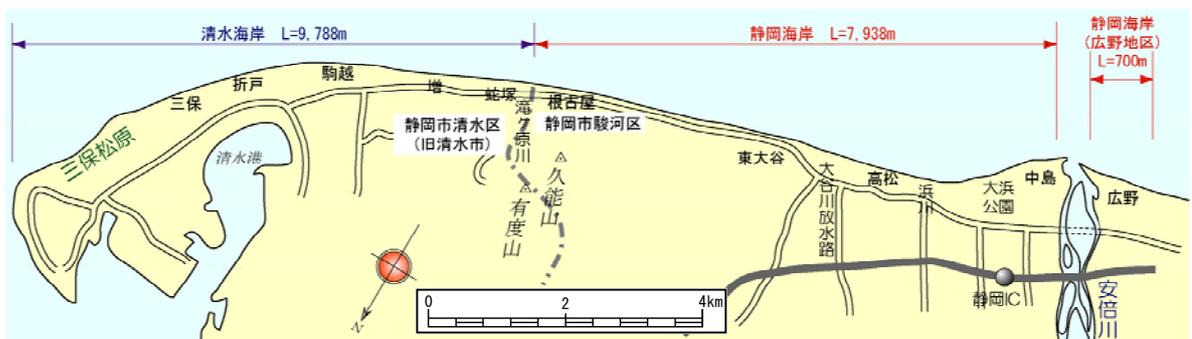
図－ 1.1 海岸位置図

安倍川～三保半島間の約 18km のうち、旧静岡市域を「静岡海岸」、旧清水市域を「清水海岸」と呼ぶ。

三保松原が位置する三保半島は、過酷な波浪・潮流に晒される厳しい海象条件下において、安倍川からの豊富な土砂供給により形成された典型的な砂嘴地形であり、土砂が安定的に供給され続けることにより砂浜が維持されてきた。

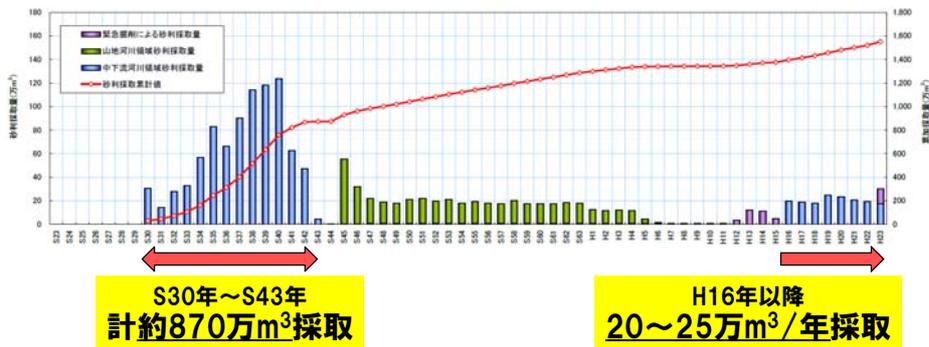
図－ 1.2 安倍川における砂利採取量の経年変化

昭和 30 年代（1950 年代）に安倍川で行われた大量の砂利採取を契機として、海岸への土砂供給が減少したことから発生した海岸侵食は、安倍川の河口付近から北東側に急速に拡大した。昭和 50 年代には、静岡海岸（静岡市駿河区）全域の砂浜がほぼ消失し、毎年のように護岸や背後の国道が波に削り取られる事態となった。

安倍川での大規模な砂利採取が昭和 43 年に禁止されて以降、安倍川河口から砂浜の回復が進んでいるが、侵食の速度は衰えることなく進み、昭和 60 年代には三保松原の手前に達した。このままでは「羽衣の松」の流出も危惧されたことから、静岡県は砂浜の保全と越波被害の防止を目的とした「高潮対策事業」に着手した。

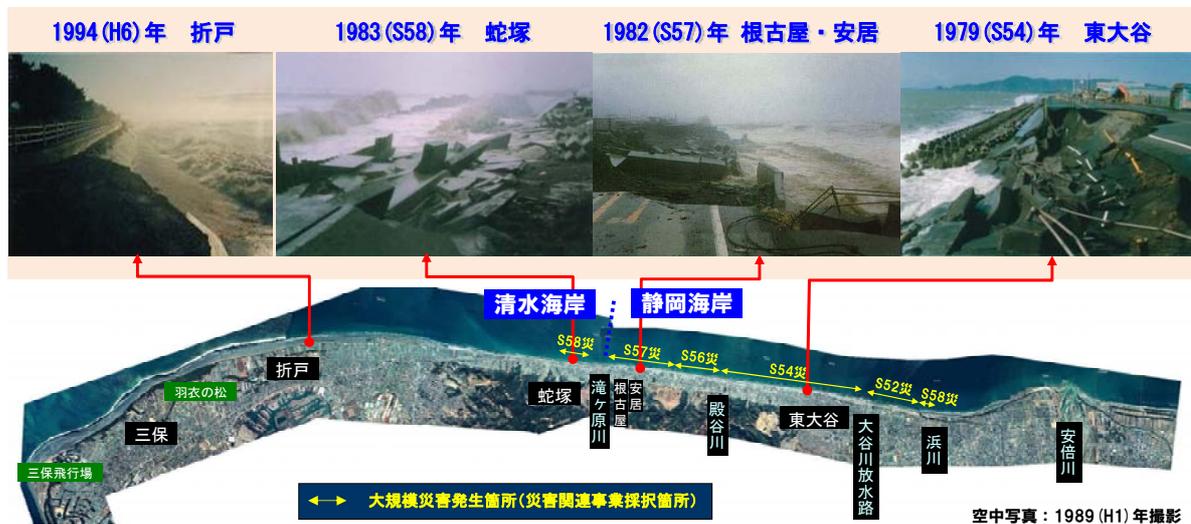
図－ 1.3 侵食に伴う災害の変遷

■昭和 30 年代：安倍川において大量の砂利採取

■昭和 40 年頃：安倍川河口付近で侵食発生、東側へ侵食拡大

■昭和 50 年代：静岡海岸の砂浜が消失、護岸やその背後が被災→ 離岸堤整備

■昭和 50 年代後半：侵食域が清水海岸に到達→ 増・蛇塚地区 離岸堤整備

このままでは、平成 10 年頃に「羽衣の松」付近に侵食が到達することが予想された

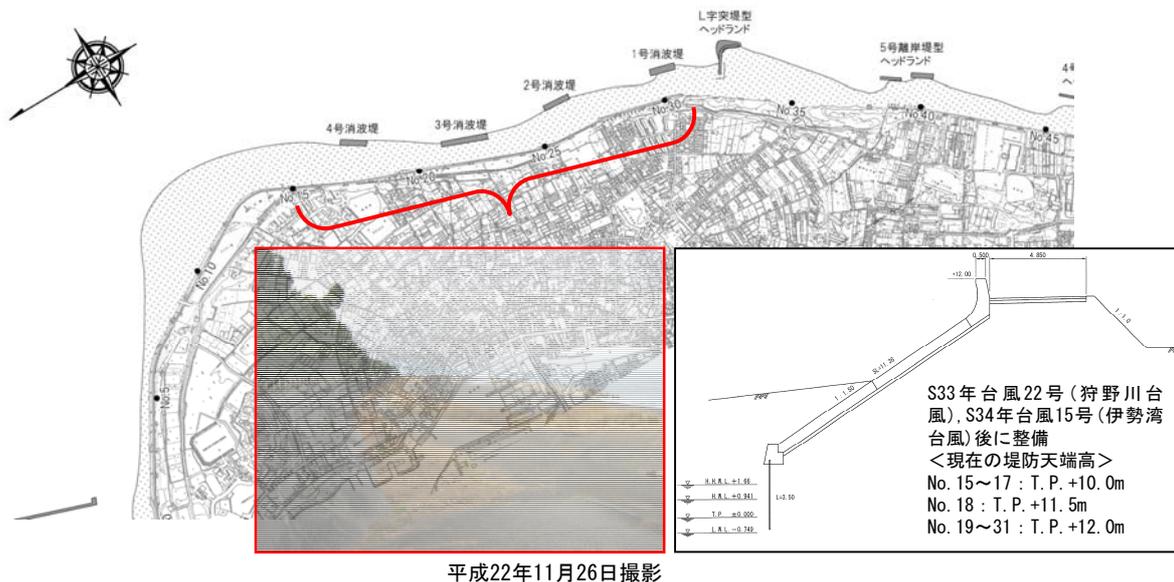
図－ 1.5 堤防の整備状況

消波堤区間では現在、天端高 T.P. +10.0～12.0m の堤防が整備されている。

No. 15～19 (天端高 T.P. +10.0～12.0m) が昭和 33, 34 年災、No. 19～31 (天端高 T.P. +12.0m) が昭和 41 年災による整備である。

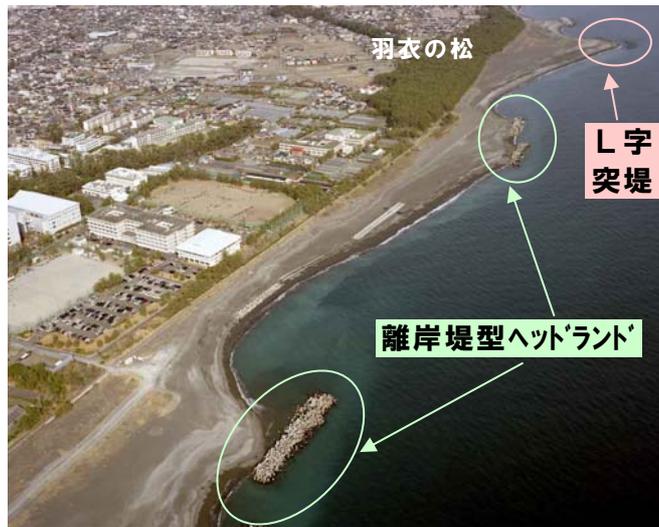
岬と岬の間に挟まれた砂浜が安定していることにヒントを得た工法

- 施設の間隔を 300m～500m 確保することができ、景観や海浜利用面で好ましい
- △ 離岸堤（連続堤）に比べて開口部が広く漂砂の捕捉力が弱いため、土砂収支の不足を補うための養浜を組み合わせる必要がある

■■■■ 岬に該当する部分 離岸堤型5基:1989 (H1)～1999 (H11)年、突堤型1基:1997 (H9)～2000 (H12)年

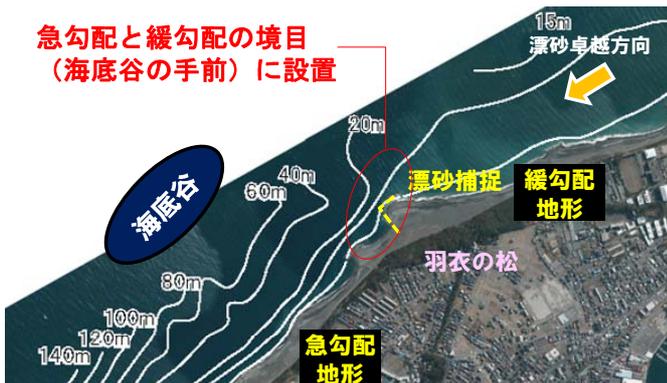
- ・強い漂砂捕捉力により東側の海底谷に漂砂が落ち込むことを食い止める
- ・低天端構造とすることが可能であるため、視覚的な影響を低減できる
- ・高波時に突堤の根元を波が遡上することにより、東側への土砂供給が可能

被覆ブロック質量：
 62t ■, 41t ■, 25t ■,
 20t ■, 12t ■
 (高さ1m程度)

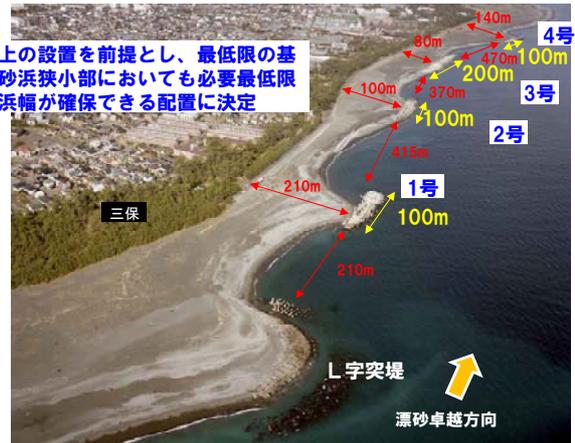
- ・前面に海底谷が広がり、海底勾配が急なため、沖合いに施設を設置することが困難
- ・汀線際に消波堤を等間隔に配置し、侵食の進行の抑制と最低限の砂浜確保を目指す

1997 (H9) 年2月 (設置直後: 侵食域到達前)

2013 (H25) 年1月 (設置後16年: 侵食域到達後)

最低限の砂浜幅を確保

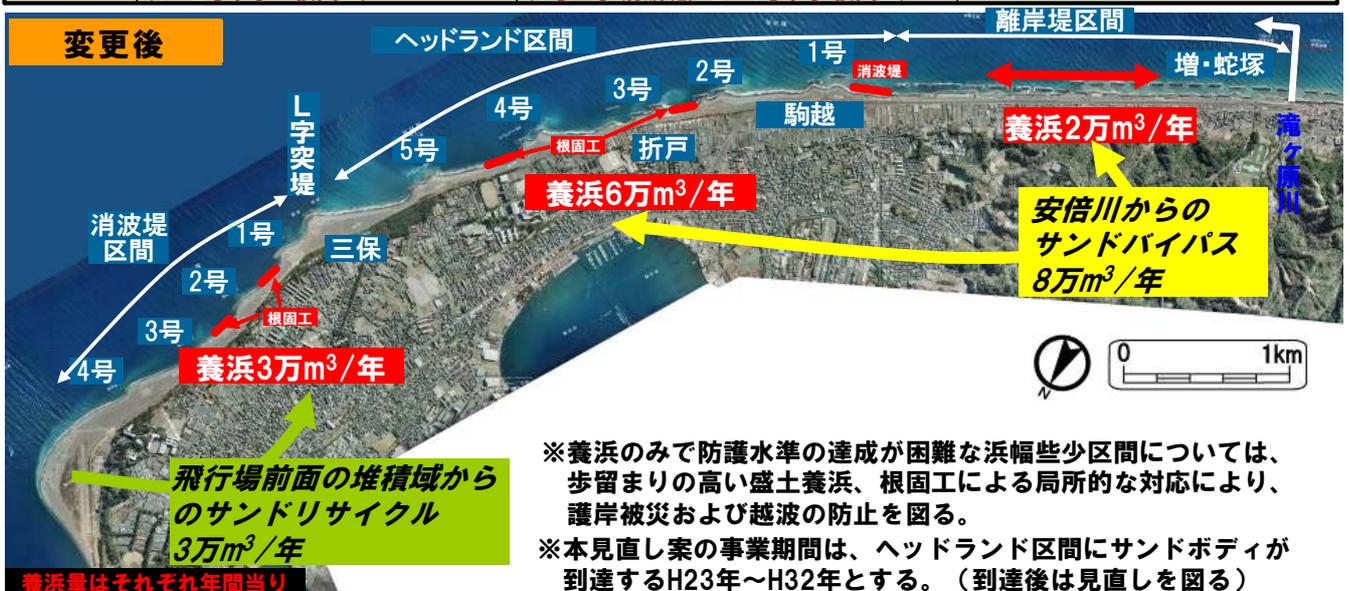
図一 1.6 海岸保全対策事業の見直し(平成 22 年度)

平成 18 年度の事業計画の見直し以降、ヘッドランド区間と消波堤区間の侵食の進行等が顕在化しており、養浜量の増量等の他の対策を含めて再度最適案を検討し、海岸保全対策事業の見直しを行った。なお、事業終了時期は、サンドボディ促進養浜の改善(消波堤背後への投入から消波堤前面への投入に変更)により、サンドボディの進行が早まり、駒越地区に到達する平成 32 年頃に再度、事業計画の見直しを図る。

変更前	変更後
養浜	○7万m ³ /年 (安倍川土砂5万m ³ /年、飛行場前面2万m ³ /年) ↓ ・離岸堤区間(サンドボディ促進):2万 ・ヘッドランド区間:5万	○11万m ³ /年 (安倍川土砂8万m ³ /年、飛行場前面3万m ³ /年) ↓ ・離岸堤区間(サンドボディ促進):2万 ・ヘッドランド区間:6万 ・消波堤区間:3万
施設	【残事業】 ・離岸堤型ヘッドランド改良2基 ・消波堤延伸1基(1基実施済) (実施済:根固工2基、消波堤延伸1基)	・消波堤1基(1号ヘッドランド上手) ・根固工4基(2・4号ヘッドランド下手、1・2号消波堤下手)

消波堤区間(三保)	ヘッドランド区間(駒越・折戸)	離岸堤区間(増・蛇塚)
変更前	■サンドリサイクル導入(試験施工) ■開口部消波施設(一部実施)	■養浜5万m ³ /年(内リサイクル2万m ³ /年) ■根固工実施、ヘッドランド延伸(未実施)	■サンドボディ促進養浜2万m ³ /年
課題	顕在化する侵食進行の抑制と、未然の越波防止	三保の松原の景観を考慮して浜幅の維持と浜幅些少区間の越波防護	砂浜回復の進行促進
変更の考え方	■サンドリサイクル養浜3万m ³ /年 ⇒浜幅些少区間での防護目標を確保するための局所的な対応(1・2号下手:根固工)	■養浜6万m ³ /年 ⇒浜幅些少区間での防護目標を確保するための局所的な対応(1号上手:消波堤, 2・4号下手:根固工)	■サンドボディ促進養浜2万m ³ /年 ⇒養浜投入方法を改善

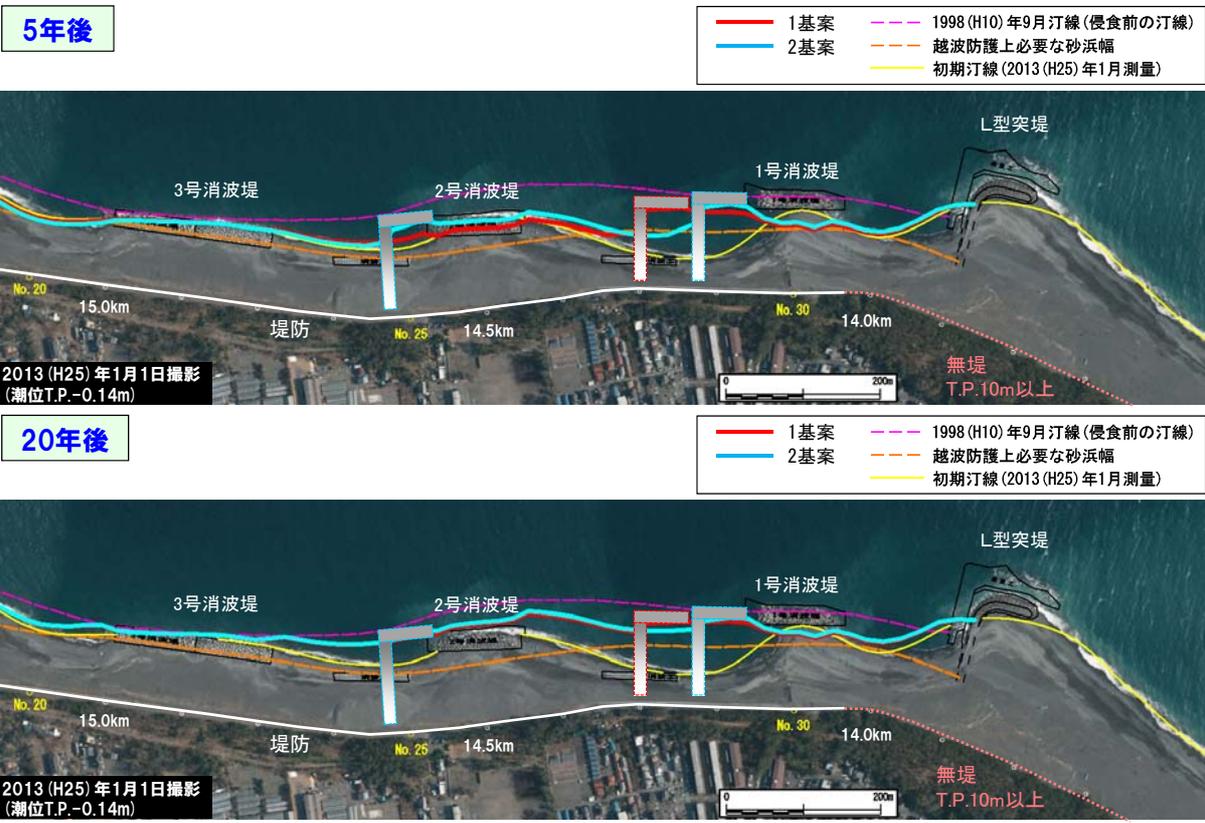
図－ 2.2 海浜変形シミュレーションによる将来予測（汀線位置）

目的	<ul style="list-style-type: none"> これまでの検討結果を踏まえ、実地形（展開座標）における海浜変形を検証し、防護上必要な浜幅（80m）が確保できる案を検討する。
計算条件	
計算モデル	等深線変化モデル(昨年度検討と同様のモデル)
計算期間	検証計算: 1998～2013年(15年間) 予測計算: 2013～2033年(20年間)
計算領域	L型突堤～三保飛行場周辺 ※L型突堤～飛行場までの砂嘴地形を単純化したモデル地形(展開座標)を用いて計算を実施
施設	突堤2基、天端高T.P.+1.5m <ul style="list-style-type: none"> 横堤:透過構造、波高伝達率 $K_t=0.7$ 縦堤:不透過構造、波高伝達率 $K_t=0.7$
養浜	年5万 m^3 (投入箇所はケースにより異なる)、採取箇所:飛行場前(X=16.0～16.3km)
粒度構成	粗粒分2mm(現地代表粒径より決定)
入射波条件	沖波波高 $H_0=3m$ 、周期 $T=9s$ 波向:1998年初期汀線の方向角に対して、L型突堤～4号堤:-20°、4号堤～飛行場:-10°、飛行場～左端部:-25°に設定 (消波堤下手での汀線後退、飛行場前での砂落ち込みによる汀線前進、および沿岸漂砂量分布を再現可能な波向条件)
L型突堤下手への土砂流入量(境界条件)	1998年以前:9万 m^3 /年…上手側から潤沢な漂砂供給があった 1998～2006年:1万 m^3 /年…上手側の侵食の進行とL型突堤建設により漂砂供給量が減少 2007年以降:4.5万 m^3 /年…侵食軽減のためにL型突堤上手側で養浜が開始され、下手への供給がやや回復

L型突堤の配置については、既設の消波堤2基をL型突堤2基に置き換える「2基案」、1基に置き換える「1基案」のいずれも防護上必要な水準を満たすが、「2基案」の方が、砂浜の早期回復が見込まれ、悪条件下での防護の確実性に優れることが確認された。

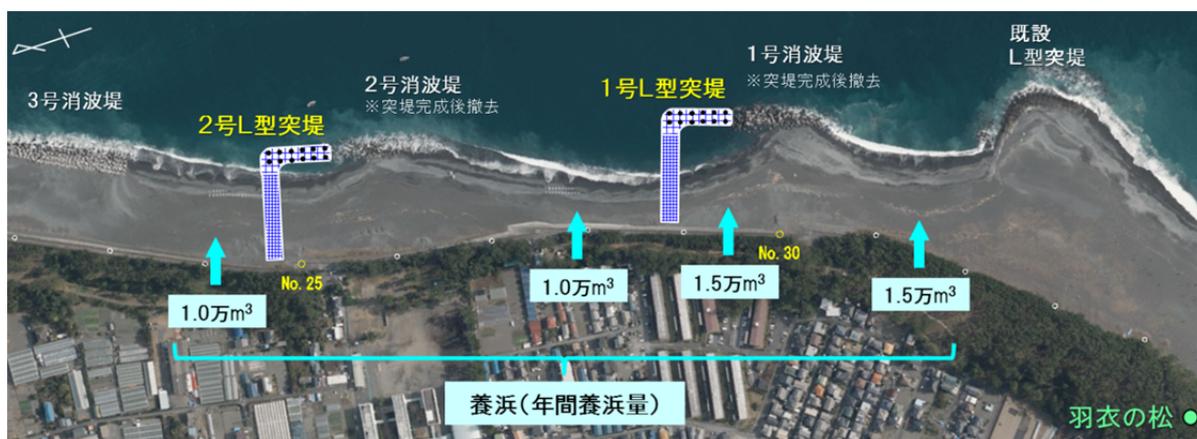
図- 2.3 L型突堤の配置・規模と養浜配分

L型突堤の横堤部は、急深な海底地形による強い波浪や地形変動に晒されることから、基礎を地中に設置することで高い安定性を有し、かつ一定の堆砂性能が期待できる「有脚式（透過構造）」を採用する。L型突堤の縦堤部には、既設L型突堤にも採用され、堆砂性能や砂浜との一体感、地形変化への追従性等が確認されている「被覆ブロック式（不透過構造）」を採用する。上手側に十分な堆砂域を形成するため、L型突堤の天端高及び横堤長は既設L型突堤と同規模とする。

対策区間内における養浜位置は、既設L型突堤と1号L型突堤の間に3万 m^3 、1号L型突堤と2号L型突堤の間、2号L型突堤と3号消波堤の間にそれぞれ1万 m^3 ずつを基本とし、海浜変形の状況に応じて順応的に位置・数量を決定する。

※突堤の形状は、今後の検討により詳細を決定する。
※2号突堤の配置等については、1号突堤設置後のモニタリング結果を踏まえ、再度検証することもある。
※養浜の配分は目安であり、砂浜の状況に応じて変更する。

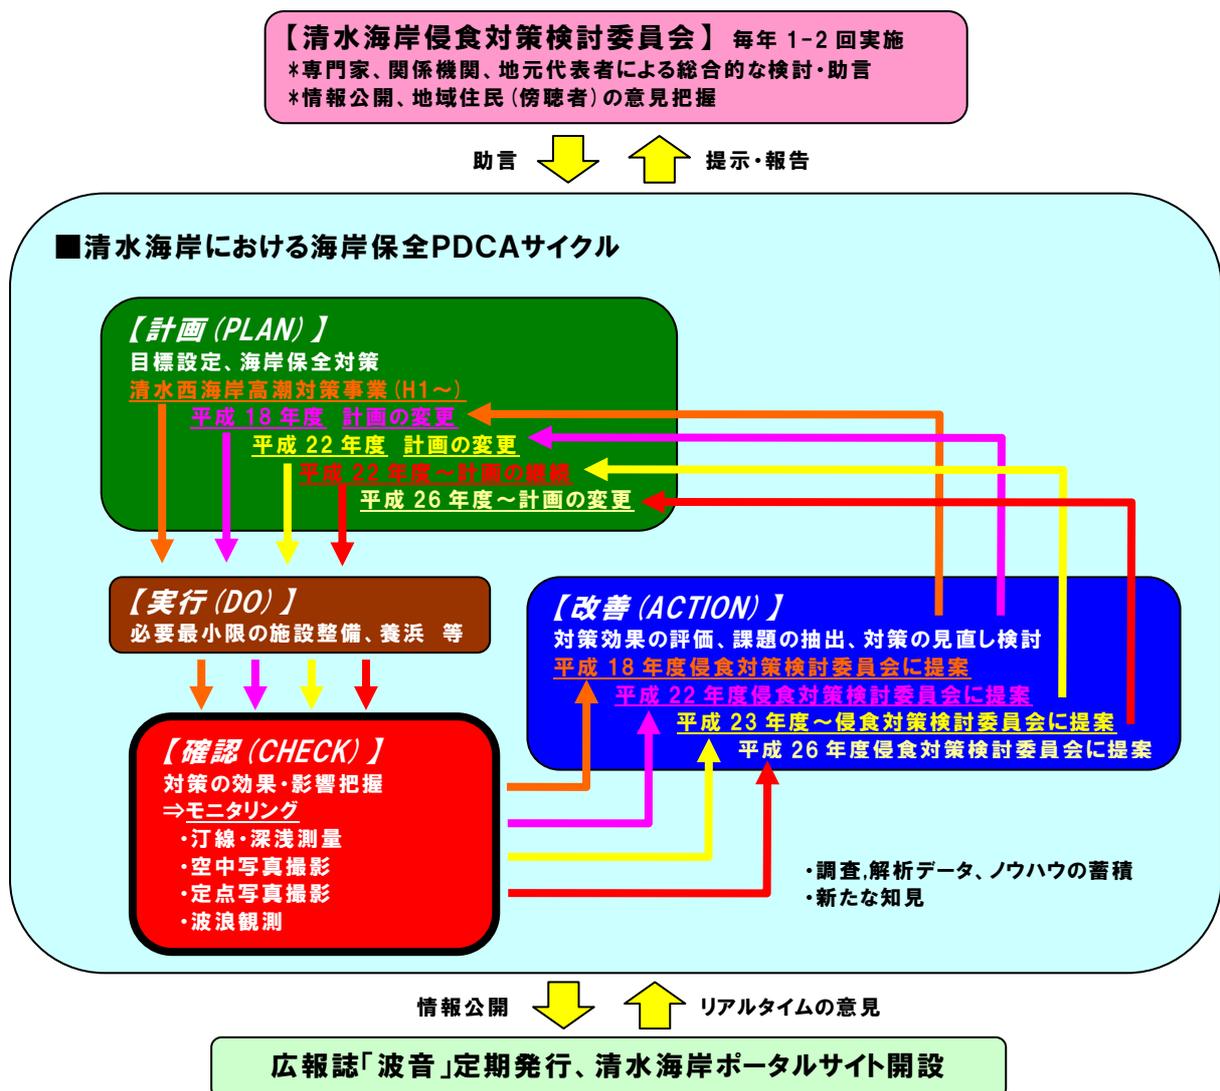
図－ 3.1 清水海岸における海岸保全PDCAサイクル
 (現在の海岸保全対策～モニタリングの実施体制)

清水海岸における最適な海岸保全対策を実施していくに当たり、図－ 3.1 の海岸保全PDCAサイクルに則り、適切な対策の実施による海岸保全を行っていく必要がある。

海岸管理者は継続的に実施しているモニタリング結果から、「清水海岸侵食対策検討委員会」（以下、「検討委員会」という。）に提示・報告した事項に対して、適宜、計画の変更から対策の実施・見直しを図っている。

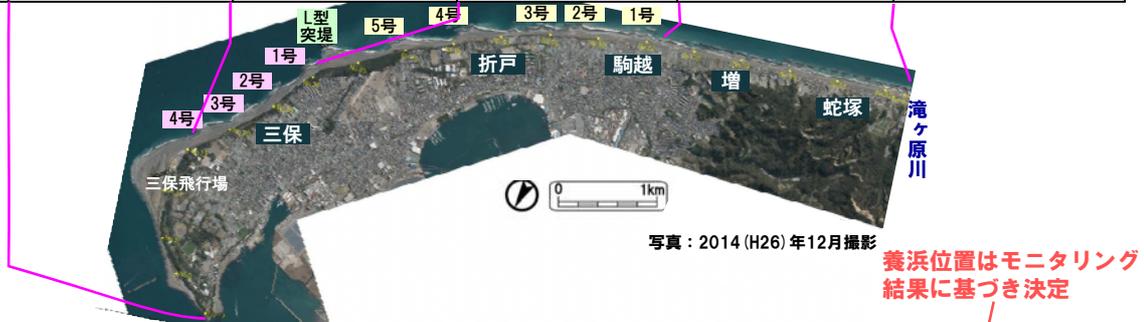
図－ 3.2 現在のモニタリングの実施状況

年度	平成25年度			平成26年度												
	1	2	3	4	5	6	7	8	9	10	11	12	1	2	3	
養浜	三保	三保	三保										三保	三保	三保	
モニタリング	① 汀線・深淺測量															
	② 空中写真撮影															
	③ 定点写真撮影															
	④ 波浪観測(久能)															
台風、低気圧等※												T18号

平成26年度は、台風18号の影響と年変化を把握するため、深淺・汀線測量を平成26年9月、11月に実施

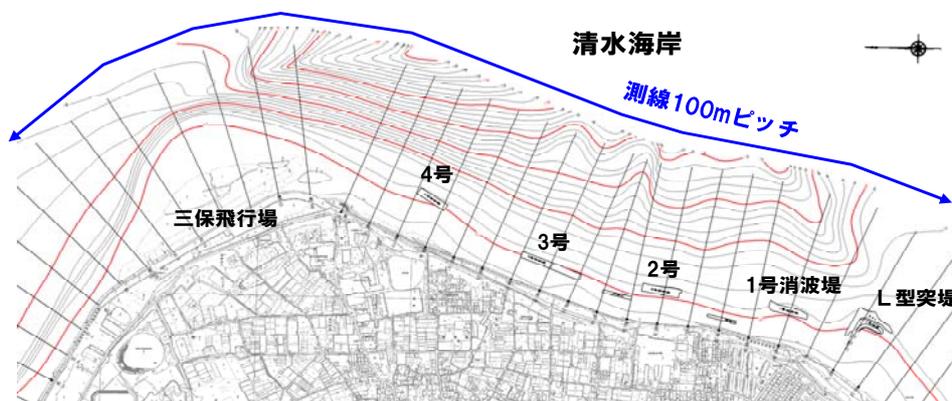
図一 3.3 汀線・深淺測量調査測線位置

内容：測線間隔100m、岸沖方向距離600mの範囲

深淺測量成果は既往の測量と比較することでデータが活用されるため、既往の測量に合わせた測線間隔で実施する。

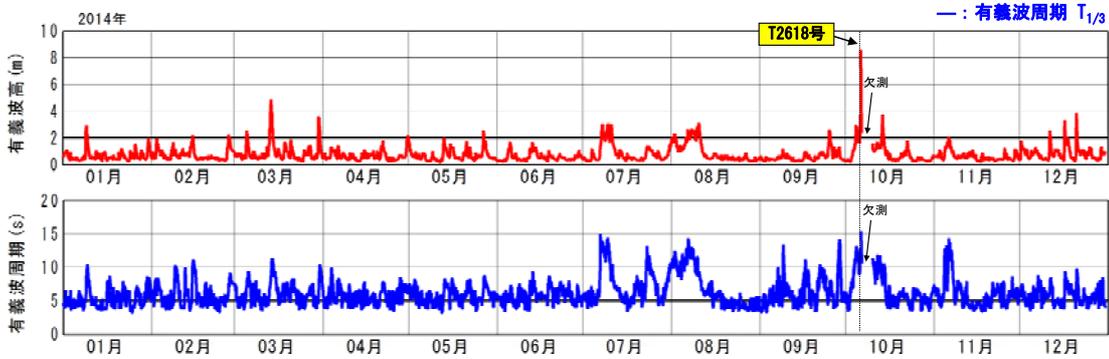
図－ 3.4 波浪観測データ（平成 26 年）

波高3m以上の継続時間は8時間であり、最近の高波浪台風時に比べると作用時間が短い
波高ピーク時は干潮時であった

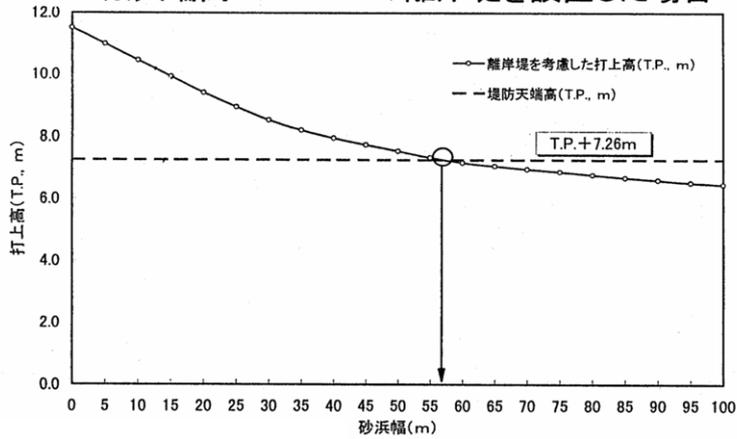
図一 3.7 離岸堤区間、ヘッドランド区間(緩勾配区間)の砂浜幅と波の打ち上げ高の関係

- ・ 算定手法：改良仮想勾配法
- ・ 代表断面：離岸堤区間、ヘッドランド区間のNo.32～91の海浜断面(1993(H5)年3月測量)を重ね合わせ、もっとも標高が低い断面をトレースしたものとした(海岸評価上危険側の断面地形となる)。
- ・ 波高：12.0m(50年確率波沖波)～3.0m
(波高が大きくなりすぎると碎波位置が沖に移動し、打ち上げ高が下がる場合があるため波高12～3mの間で波高を変化させ、最も高くなった打ち上げ高を採用する。)
- ・ 周期：17.0(50年確率波周期)
- ・ 離岸堤群の波高伝達率 K_t : 0.50

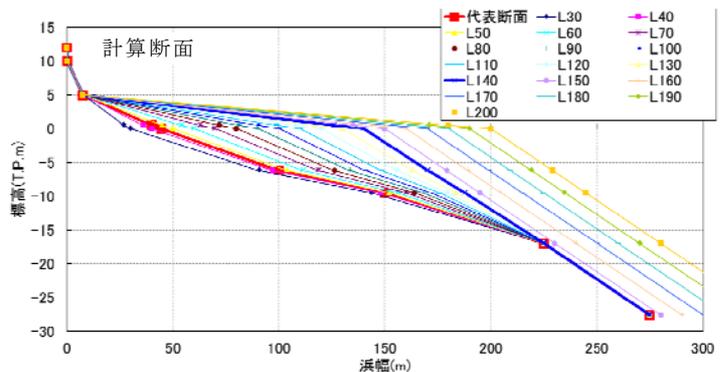
図一 3.8 消波堤区間(急勾配区間)の砂浜幅と越波流量の関係

- ・ 富永らの算定式
- ・ 代表断面：消波堤区間 No.15～31の海浜断面(2010(H22)年9月測量)を重ね合わせ、もっとも標高が低い断面をトレースしたものとした(海岸評価上危険側の断面地形となる)。
- ・ 換算沖波波高：15.0m(50年確率波)
- ・ 周期：17.0(50年確率波周期)

その後、清水海岸全体計画書(平成23年7月時点修正)において当時の最新測量(2010年3月)の測量成果を用いて図-3.8に示すように平成19年度と同じ手法で検討を行い、目標砂浜幅が80mであることを明記した。

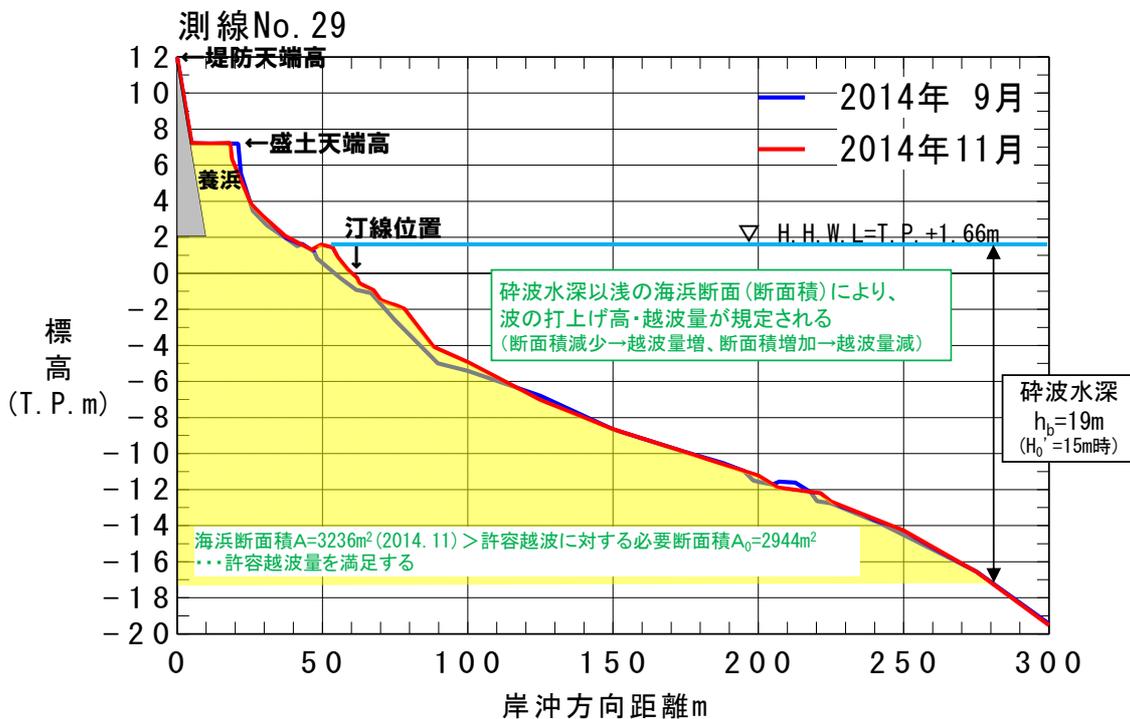
図－ 3.9 海浜断面の対象範囲

しかし、消波施設周辺での局所的な深掘れの発生や盛土養浜の実施など、代表海浜断面に適合しない施設や養浜等の影響を受けた海浜地形も存在する。それら箇所は砂浜幅のみでは評価できないため、海浜断面の指標（各測線の打上げ高計算・越波量計算による）も加えることとしている。

具体的には、打上げ高・越波量に影響する砕波水深以浅の海浜断面を定期深浅測量（2回／1年）より確認し、その現況断面積が許容越波量以下となる断面積を満足することが必要である。

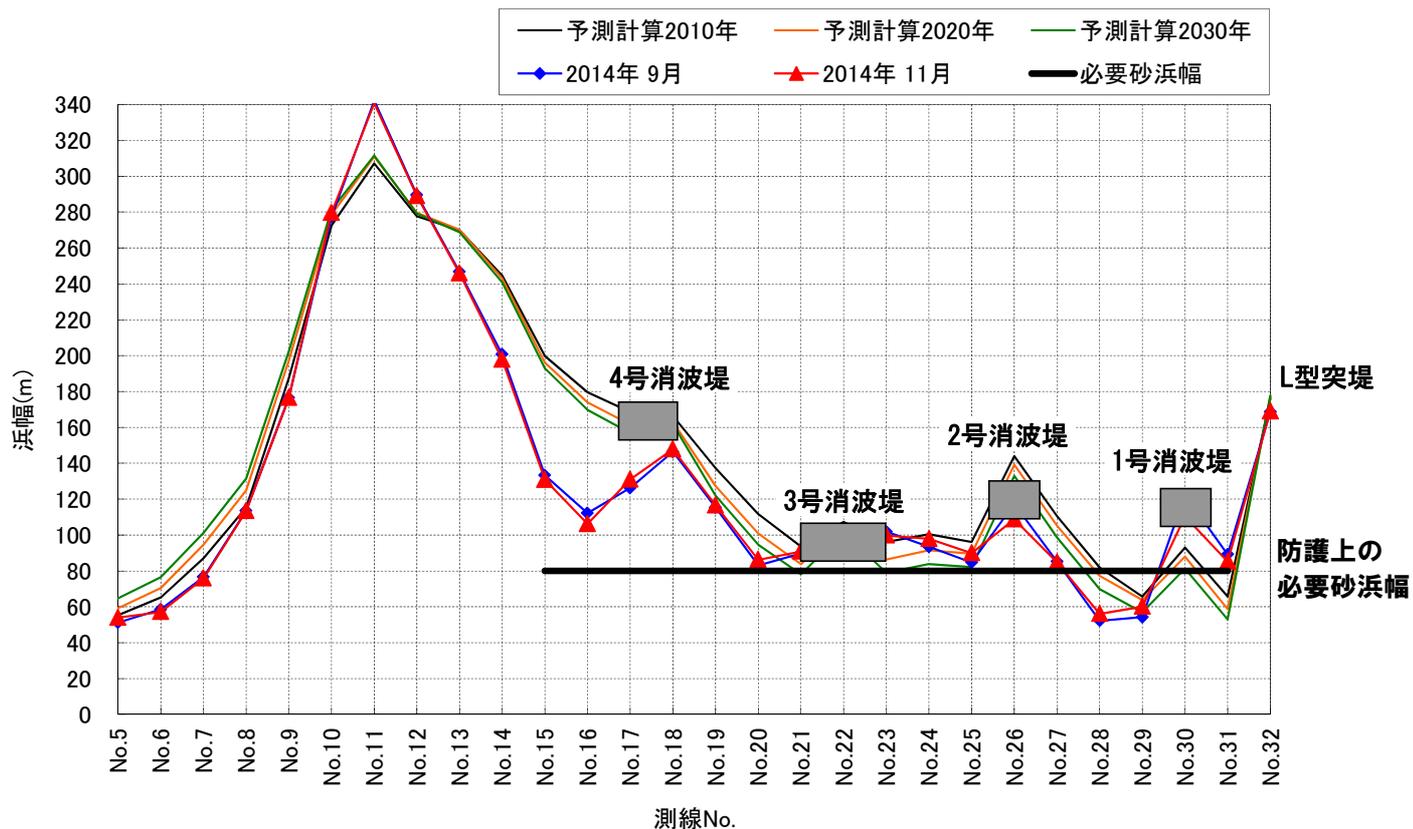
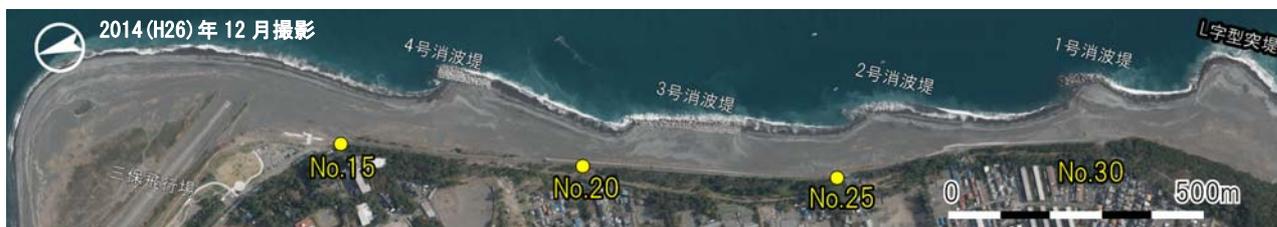
図－ 3.10 汀線位置変化量と予測計算結果の沿岸方向分布（消波堤区間）

平成 22 年計画時の予測計算に比べて、1 号消波堤下手汀線が後退している（計算モデルを平成 26 年度三保松原景観改善検討時に見直し、4 号消波堤下手については確認が必要）。

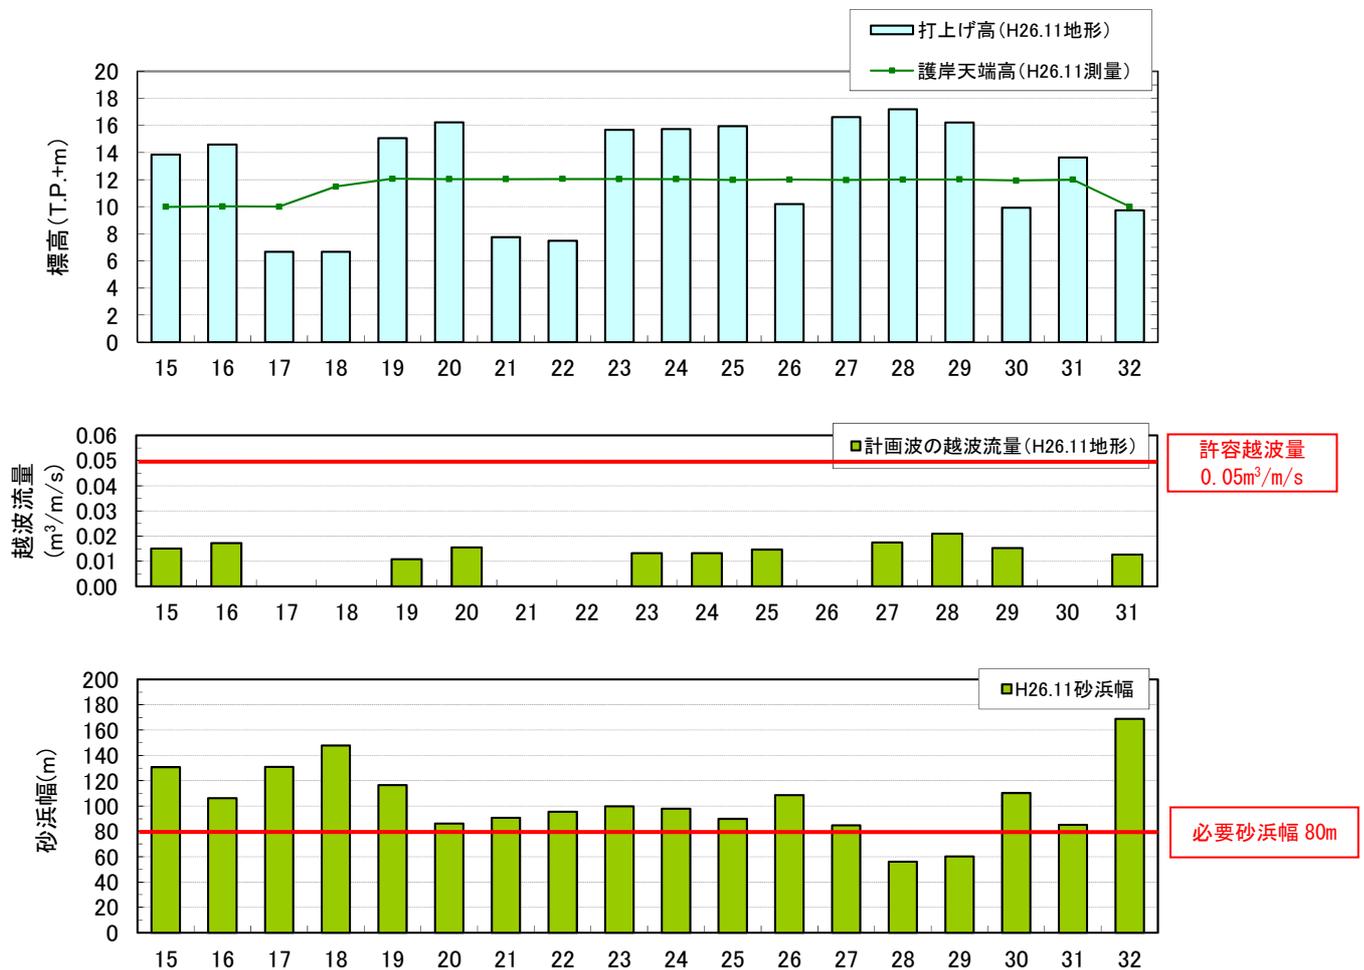
図- 3.11 波の打上げ高、越波流量計算結果と砂浜幅 (消波堤区間)

消波堤区間の打上げ高および越波流量の計算結果を図- 3.11 に示す。

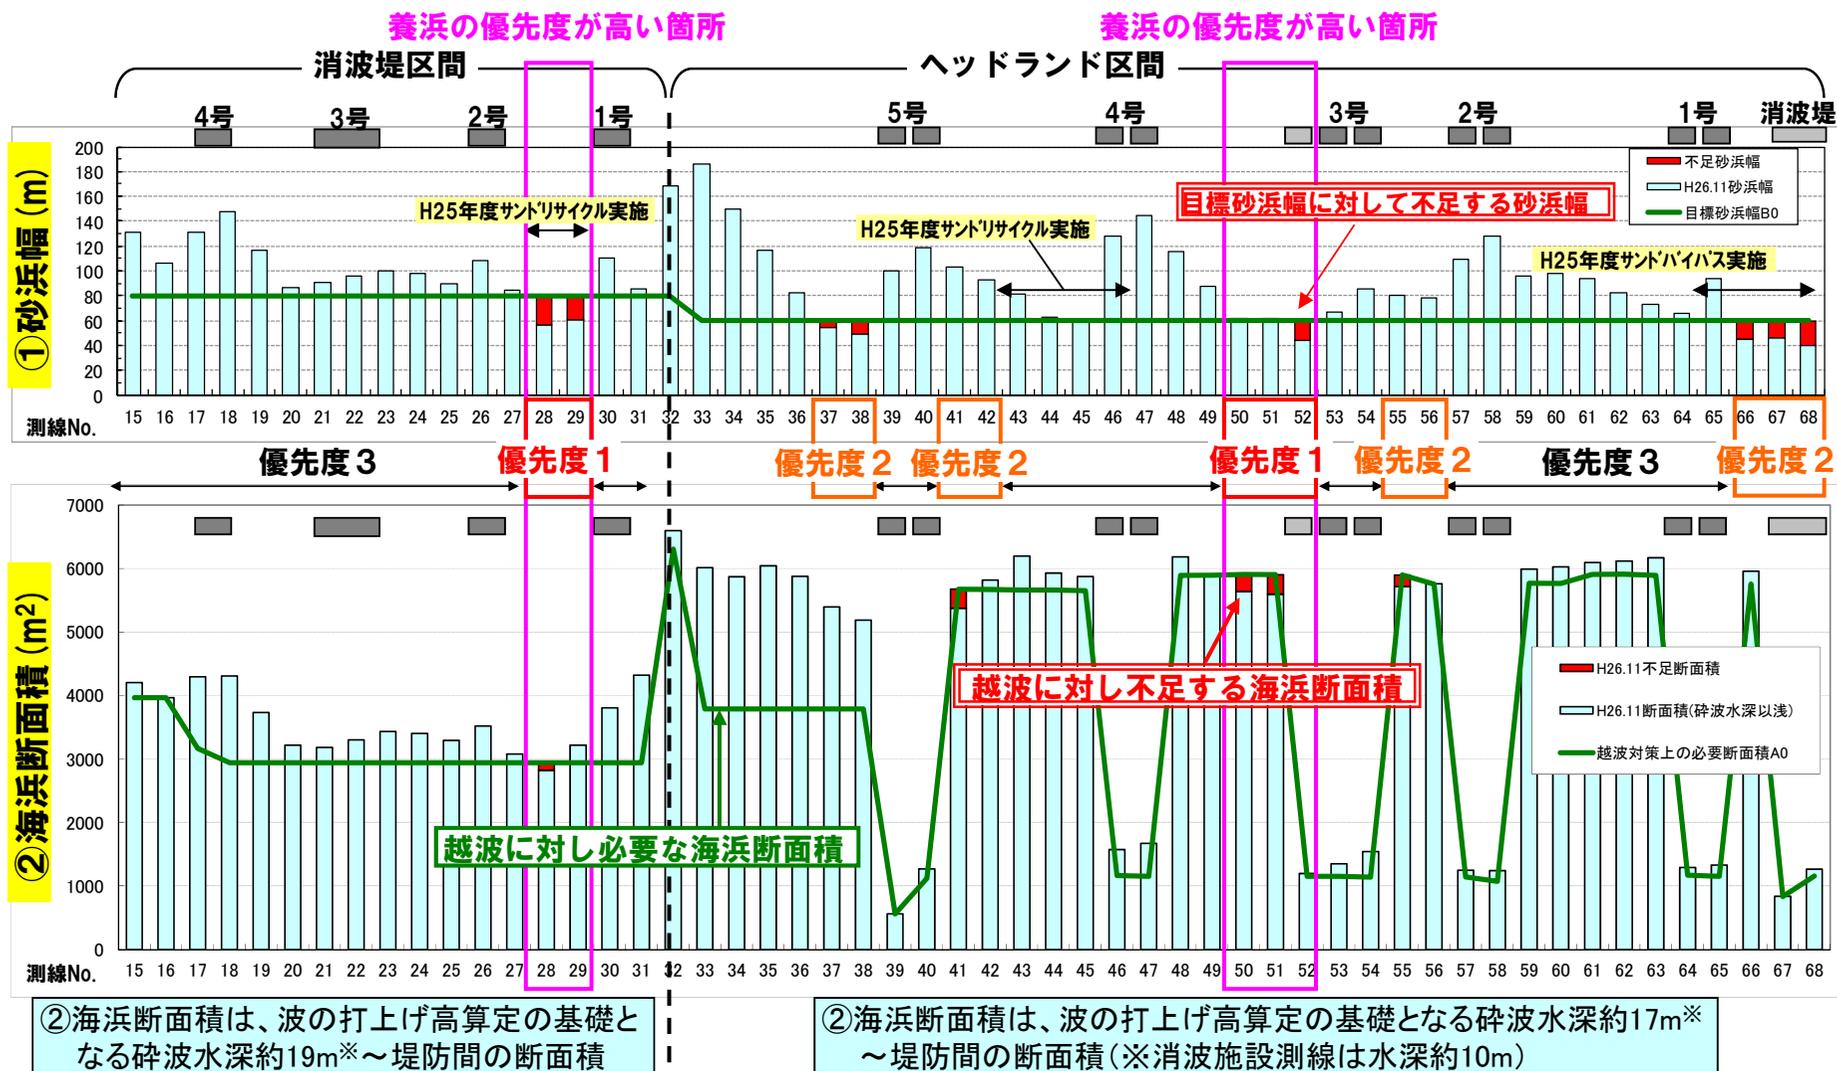
図一 3.12 砂浜幅と海浜断面積結果を基にした養浜の優先度評価 (2014 (H26) 年 11 月 測量 成果 より)

図ー 3.12 の上段に平成 26 年 11 月時点の砂浜幅と目標砂浜幅に対して不足する砂浜幅を、下段に波の打上げ高（ヘッドランド区間）と越波量計算（消波堤区間）により越波に対し必要な海浜断面と不足する海浜断面積を示す。

平成 26 年度においては、サンドリサイクル養浜 3.3 万 m³を上記の砂浜些少部に実施。また、平成 27 年度においては 4 万 m³を実施予定である。

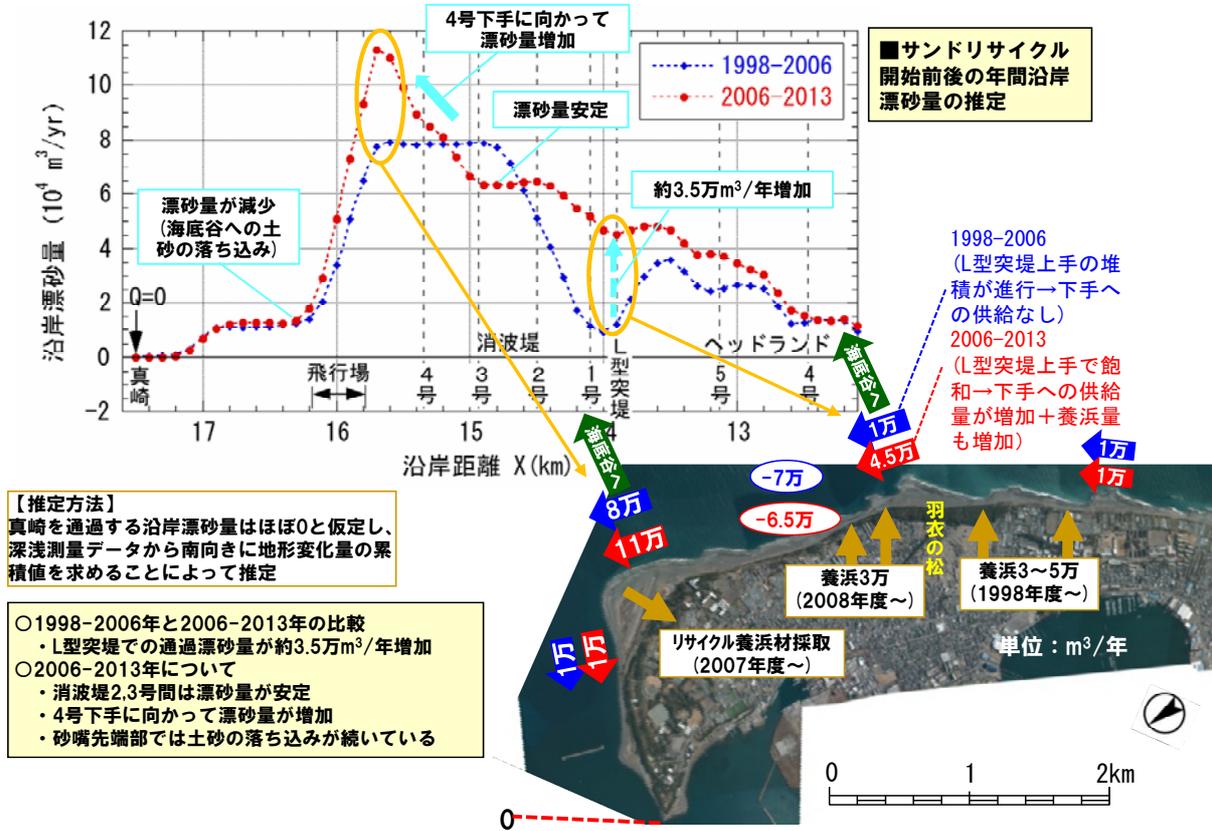
図－ 4.2 沿岸漂砂量分布の推定

汀線・深浅測量結果から土砂変化量を算定し、沿岸漂砂量を推計する。

- 既設L型突堤から下手側への沿岸漂砂量が 4.5 万 m³/年(予測計算時の検討条件)を維持しているか確認する。
- サンドリサイクル養浜材採取箇所周辺や新設L型突堤周辺については、測量調査実施毎に沿岸漂砂量の維持状況・変化状況を確認する。

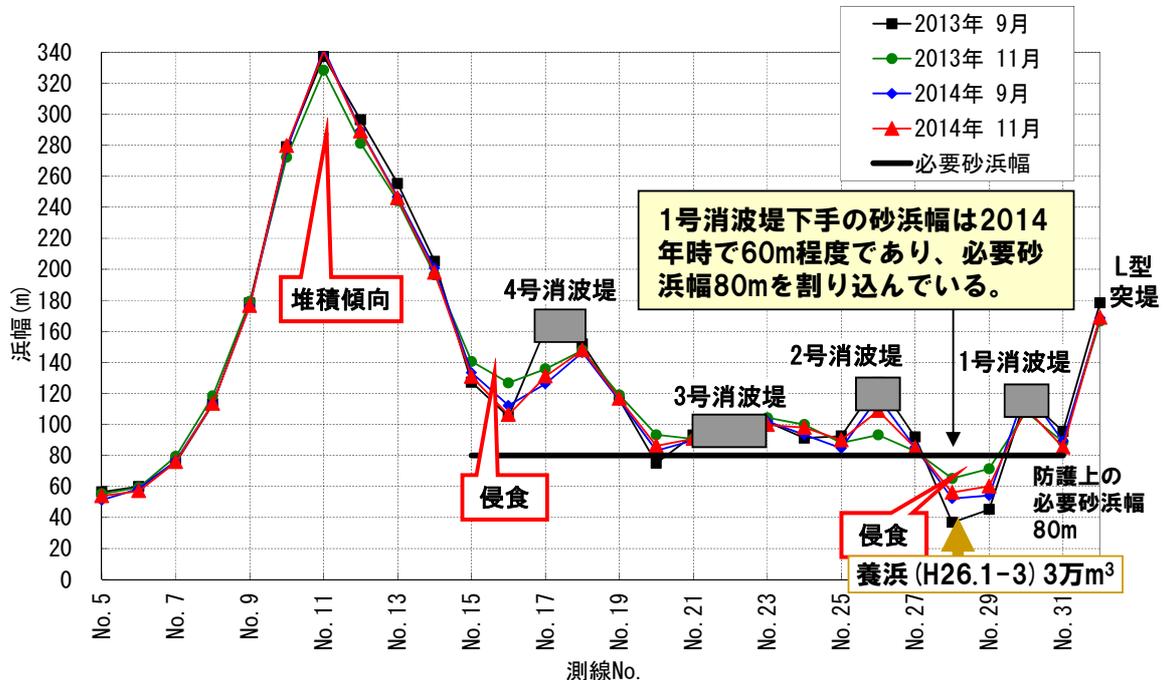
図－ 4.4 砂浜幅の変化【2013(H25)年9月～2014(H26)年11月】

汀線測量結果から各測線の砂浜幅(護岸～汀線までの距離)を整理し、必要砂浜幅 80m が確保されているか確認する。

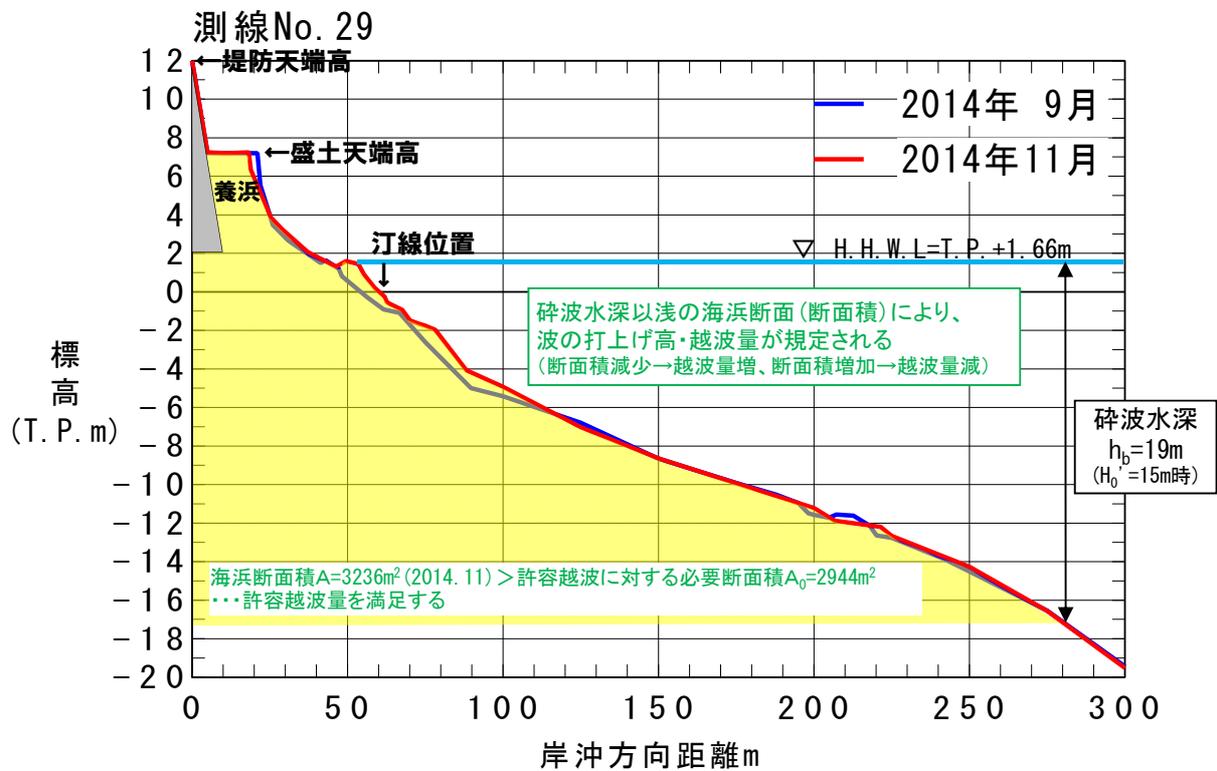
図－ 4.5 海浜断面の対象範囲（目安：砕波水深以浅（T.P.-17m以浅））

汀線・深淺測量結果を基に、水中部の侵食の有無等の確認を行った後、波の打上げ高と越波量を算定し、許容越波量に対する必要断面積が確保されているか確認する。

※堤防天端高T.P.+12m区間（No.19-31）の必要断面積 $A_0=2,944\text{m}^2$
 堤防天端高T.P.+10m区間（No.15-17）の必要断面積 $A_0=3,963\text{m}^2$

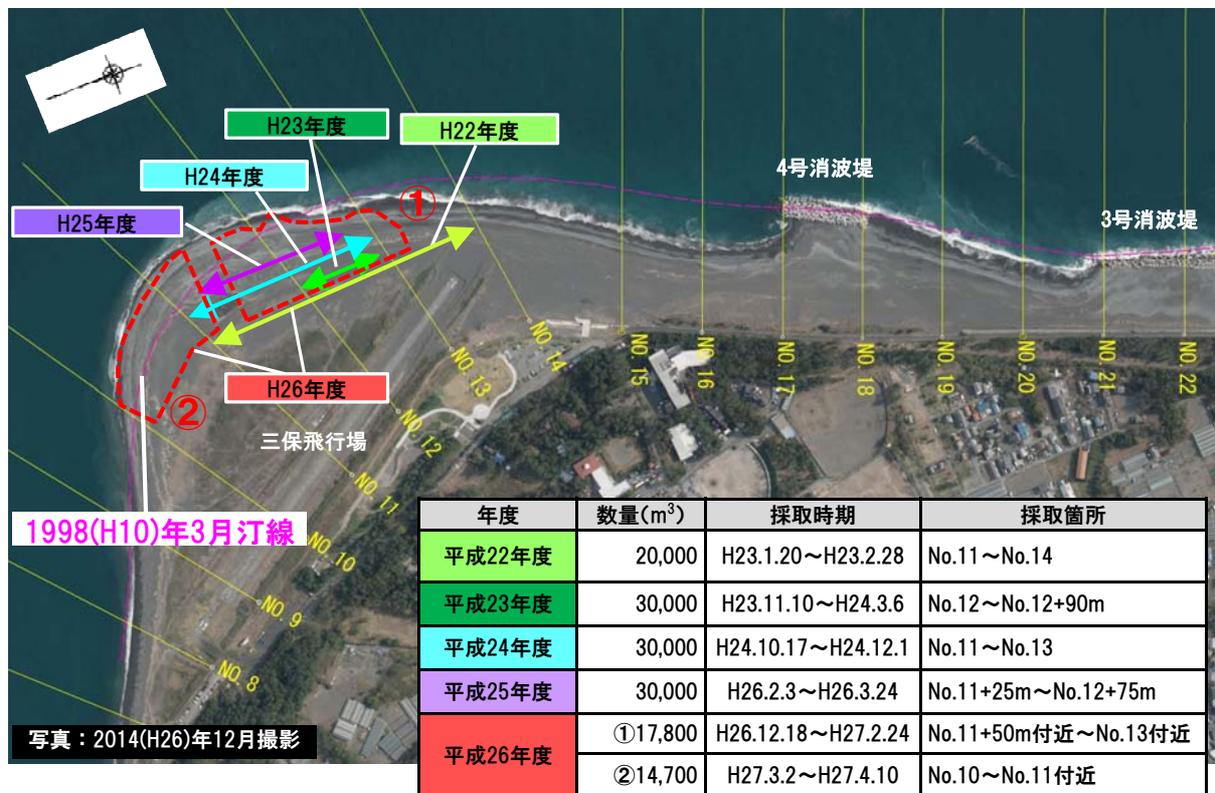
図－ 4.6 サンドリサイクル養浜材の採取箇所

※養浜実施箇所（砂浜些少部）の状況、養浜材採取箇所の埋め戻り状況を併せて評価

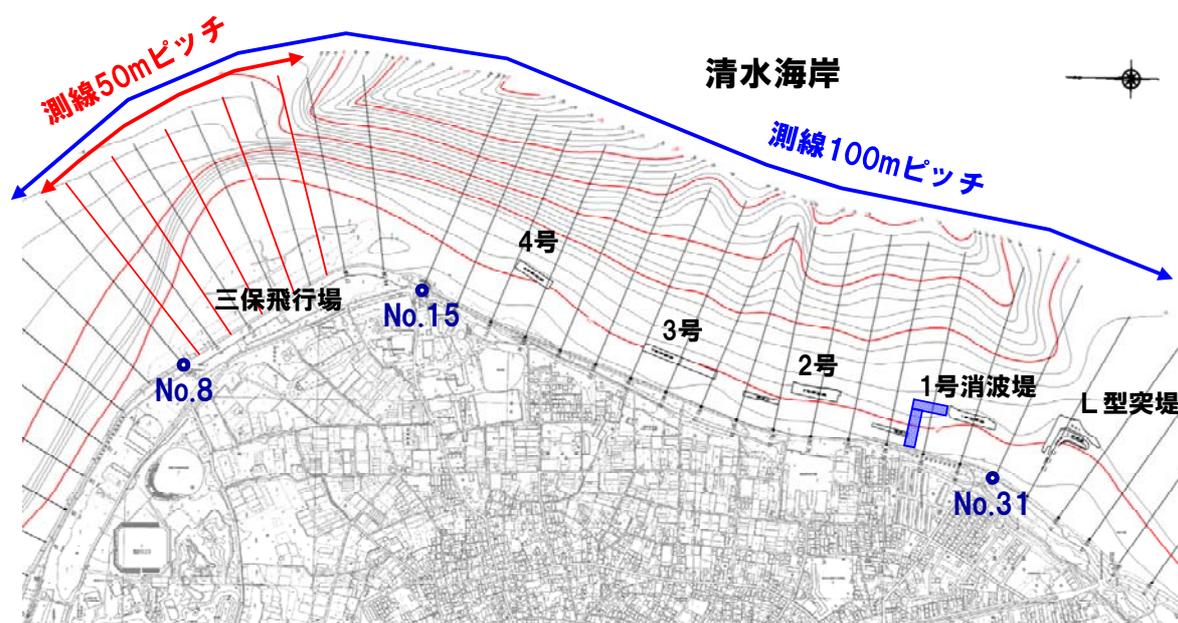
図－ 4.7 汀線・深淺測量調査箇所

消波堤区間（測線 No. 15～31）、消波堤区間下手（測線 No. 8～15）

- 測線間隔 100m（サンドリサイクルの養浜材採取箇所は測線間隔 50m）
- 岸沖方向距離 600m の範囲

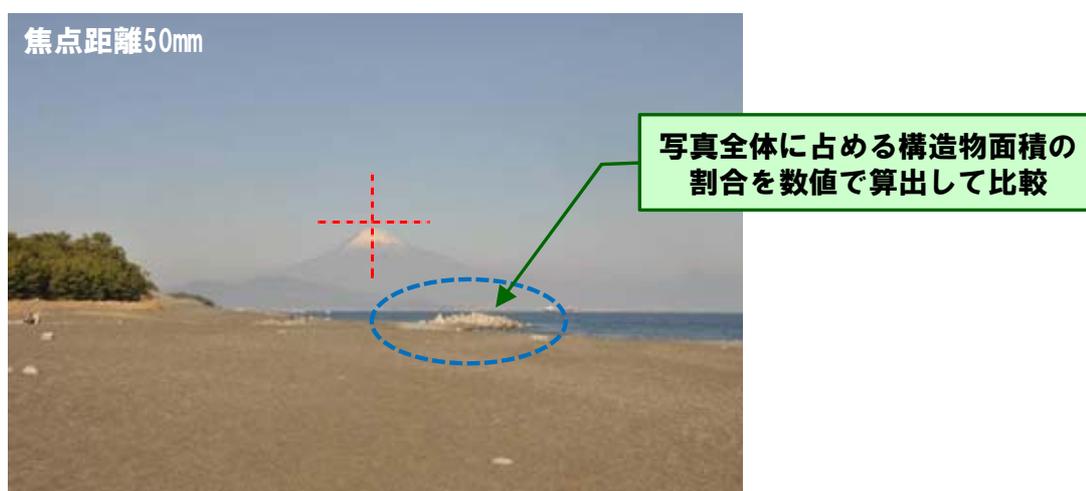
図－ 4.9 海岸構造物の見えの評価方法

定点撮影した写真の内、焦点距離(35mmフィルム換算値)が50mmの写真を用いて、海岸構造物(消波堤、新設L型突堤)の面積が写真全体に占める割合を算定し、L型突堤設置前に比べて、構造物面積が増加していないか確認する。

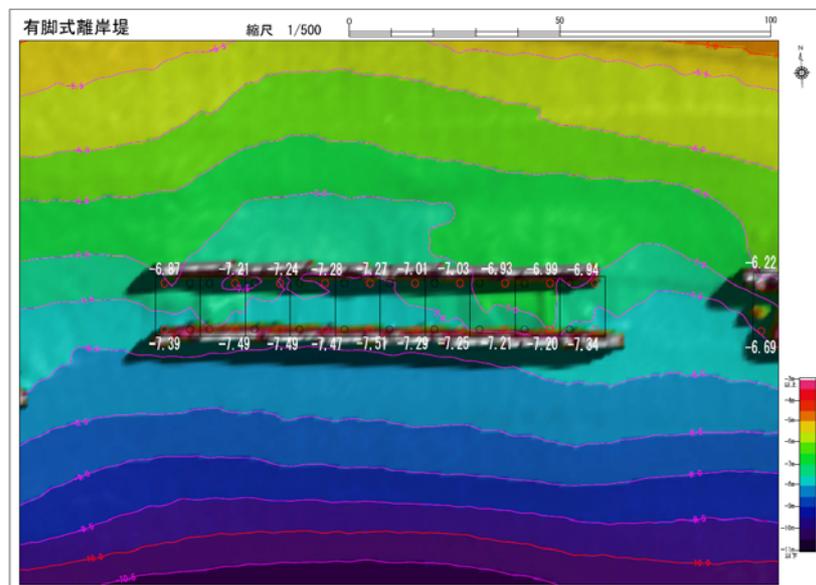
図－ 4.10 マルチビーム測量事例

マルチビーム測量結果等を基に、堤体周辺の標高から横堤鋼管杭の洗掘の幅（岸沖方向）、深さを確認し、杭周辺の洗掘深さが2.0m以内か確認する。

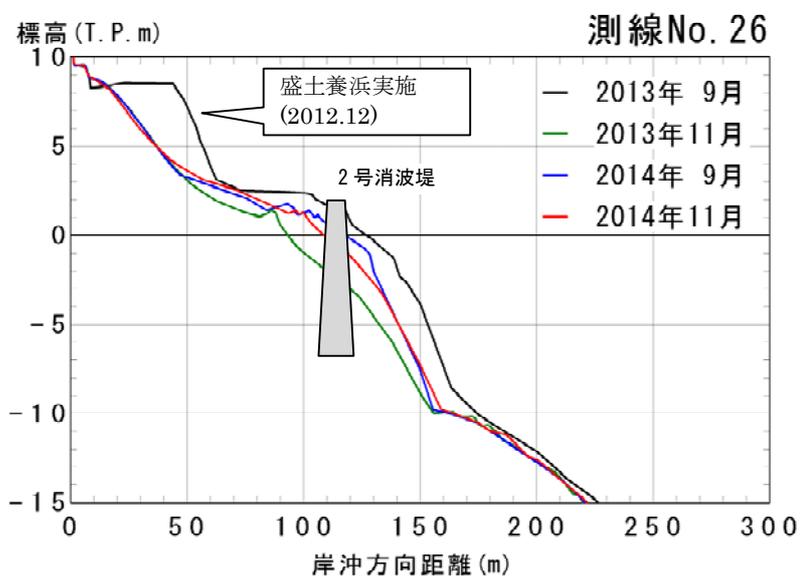
図一 4.12 清水海岸 2号消波堤周辺地形（断面地形、深淺測量）

漂砂制御機能が確認されない場合（天端高が評価基準を満たさない場合等）は、原因を解明し、改善策（高さ復旧策等）を検討する。

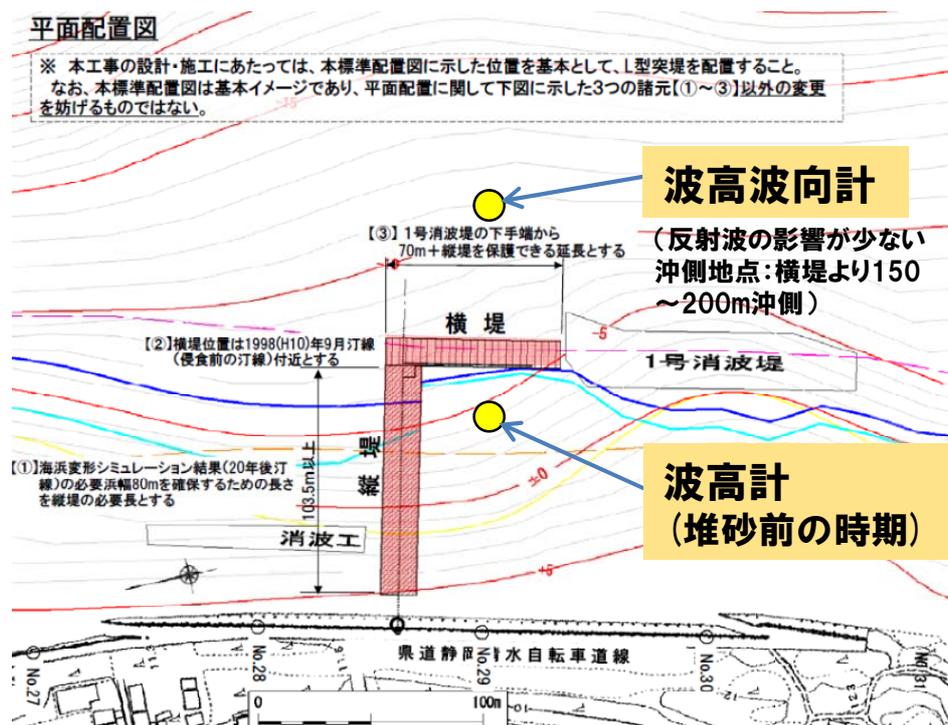
図一 4.13 波高計の設置位置（参考案）

1号L型突堤の横堤の消波性能を確認し、評価基準を満たさない場合は、原因を解明し、対策の検討を行う。又、観測及び評価結果は2号L型突堤以降の施設設計等に反映する。

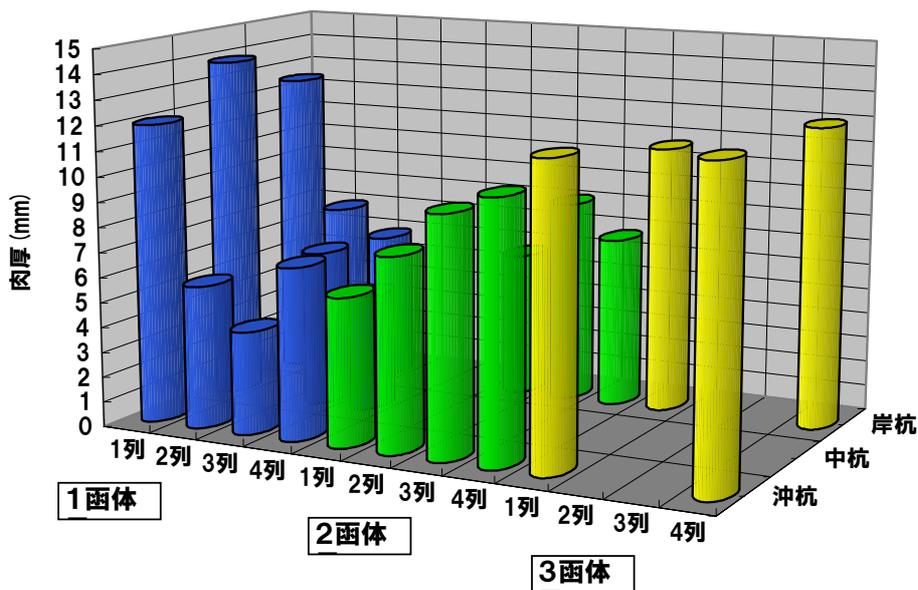
図－ 4.14 鋼管杭摩耗調査結果（参考）

鋼材、コンクリートの変状の有無、変状度（鋼管杭摩耗、コンクリートの摩耗、コンクリートのひび割れ等）を確認する。

安全性能の許容値を満足しない場合は、原因を解明し、補修対策を検討する。

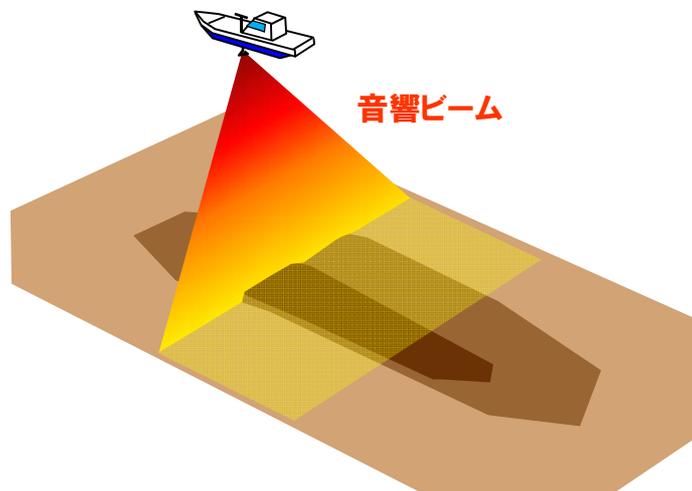
図－ 4.15 マルチビーム測量調査イメージ

船舶に設置した測深機から音響ビームを扇状に発射、受信しながら面的な測量を行う。効率的に広範囲かつ高密度のデータを得ることが可能。
