三保松原の海岸における景観改善対策
モニタリング計画

平成 28 年 4 月

静 岡 県

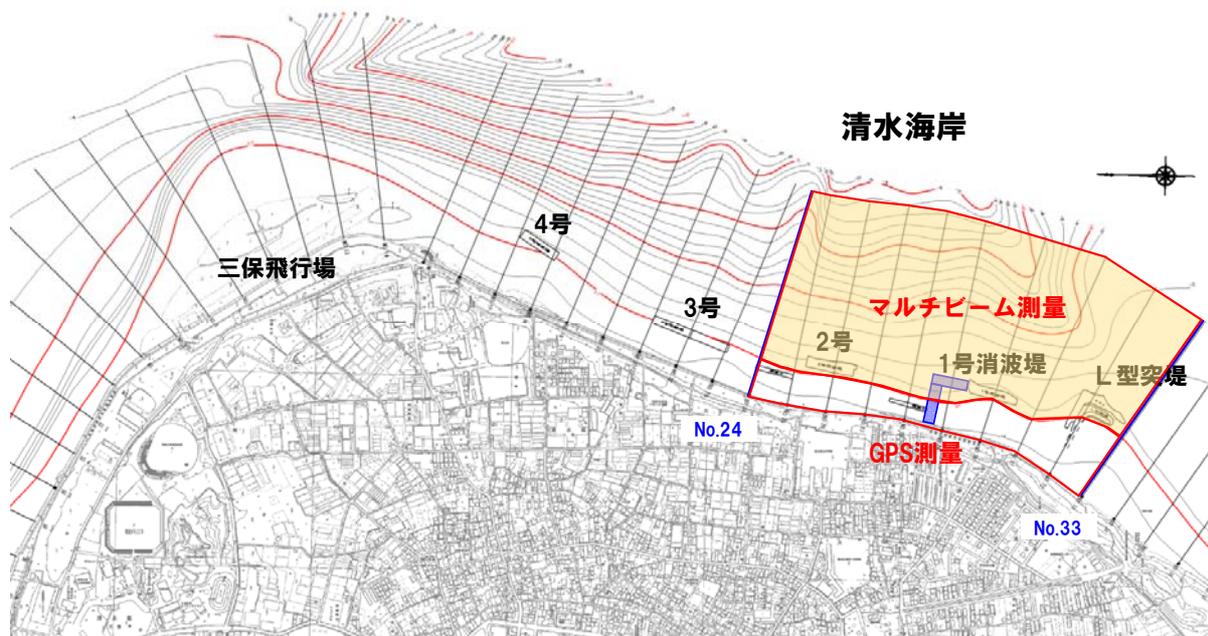
図－ 4.16 マルチビーム測量調査箇所

測線 No. 24～33 (汀線部～沖側 400m)

(※ 1号L型突堤整備位置の沖側周辺)

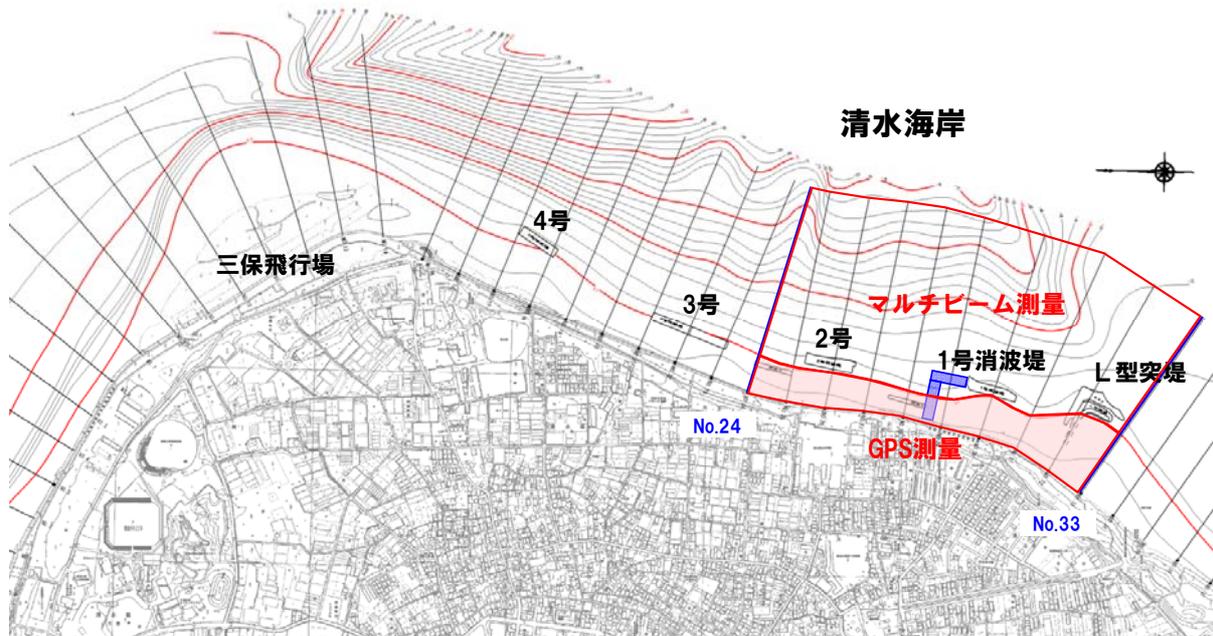
図－ 4.17 GPS測量調査箇所

測線 No. 24～33（護岸～汀線部）

（※1号L型突堤整備位置の岸側周辺）

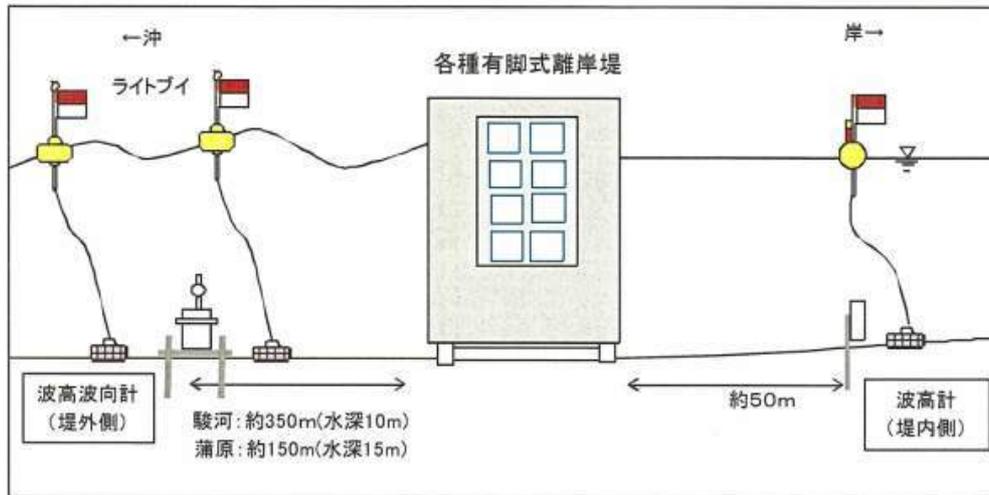
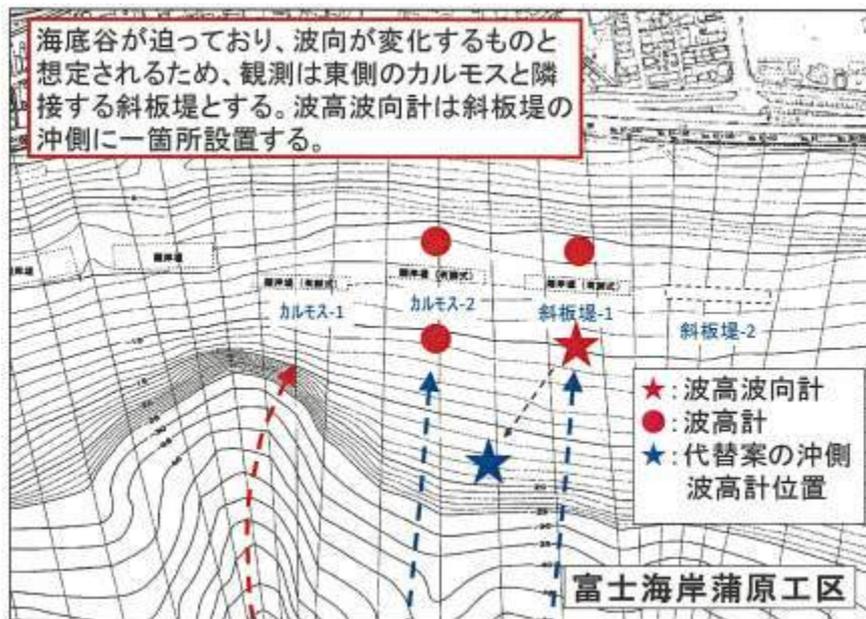
図－ 4.18 波浪観測イメージ（事例）

新設L型突堤（横堤）の沖側と岸側

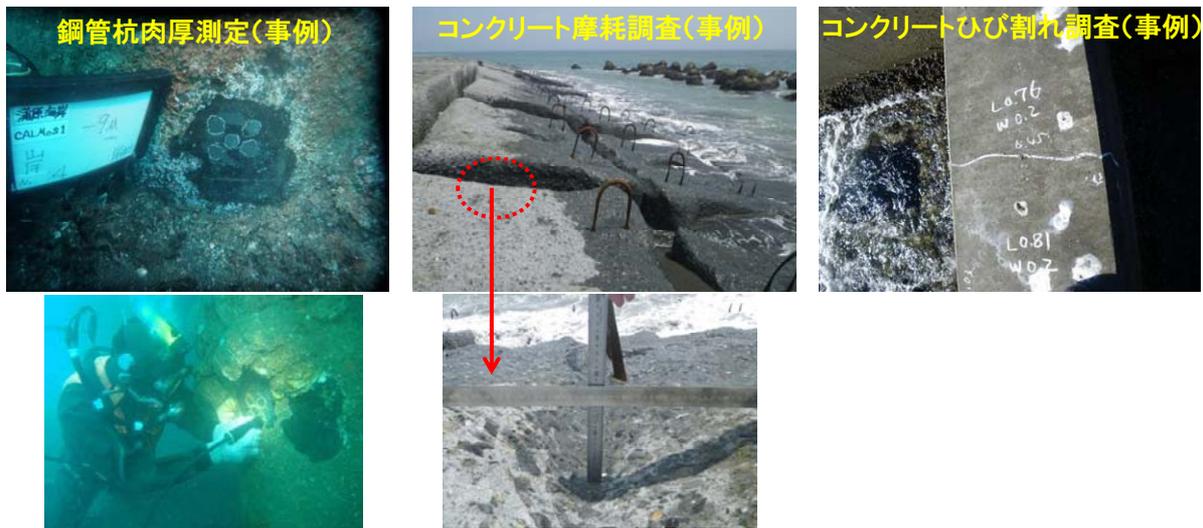
図－ 4.19 施設の健全度調査（事例）

【取得データ】：健全度に関するデータ（鋼管杭肉厚・防食データ、コンクリート変状計測値、潜水写真等）

鋼管杭周りの洗掘深データ

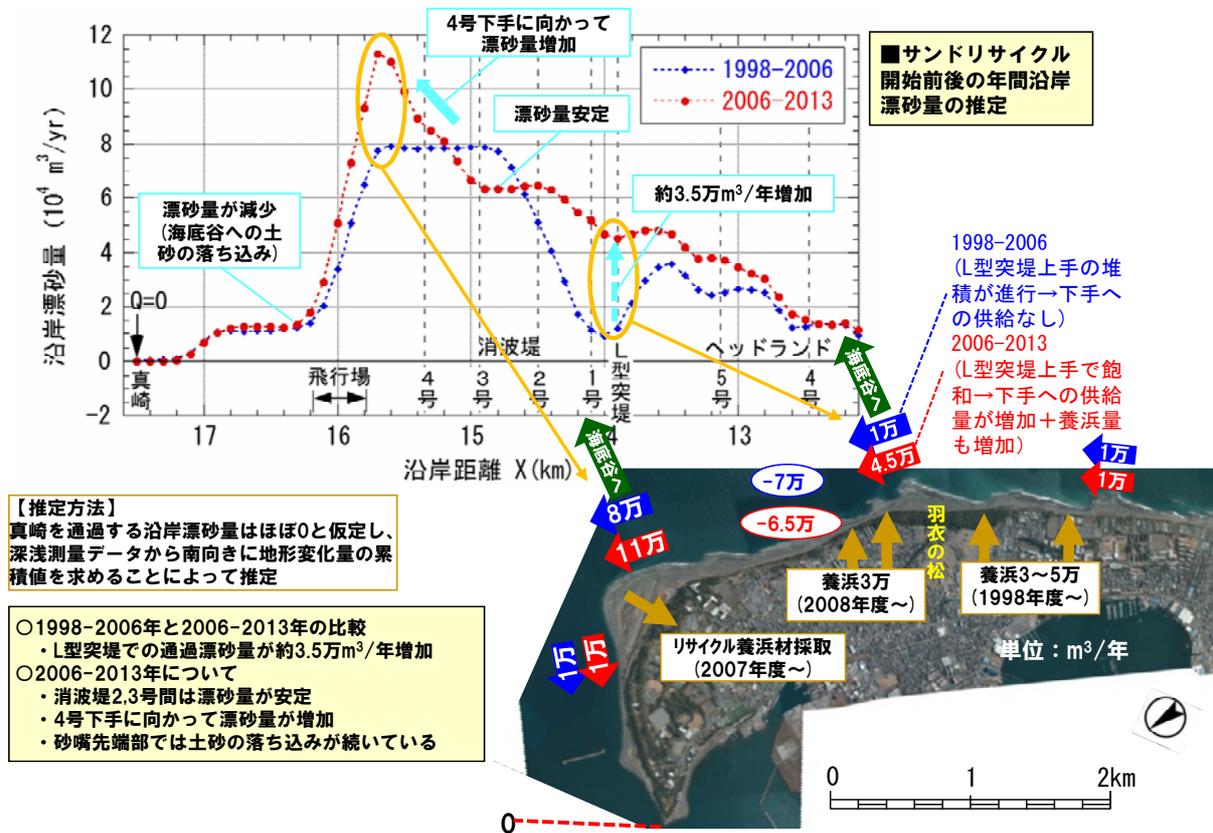
図一 4.22 沿岸漂砂量分布の推定

汀線・深浅測量結果から土砂変化量を算定し、沿岸漂砂量を推計する。

- ・ 既設L型突堤から下手側への沿岸漂砂量が 4.5 万 m³/年(予測計算時の検討条件)を維持しているか確認する。
- ・ サンドリサイクル養浜材採取箇所周辺や新設L型突堤周辺については、測量調査実施毎に沿岸漂砂量の維持状況・変化状況を確認する。

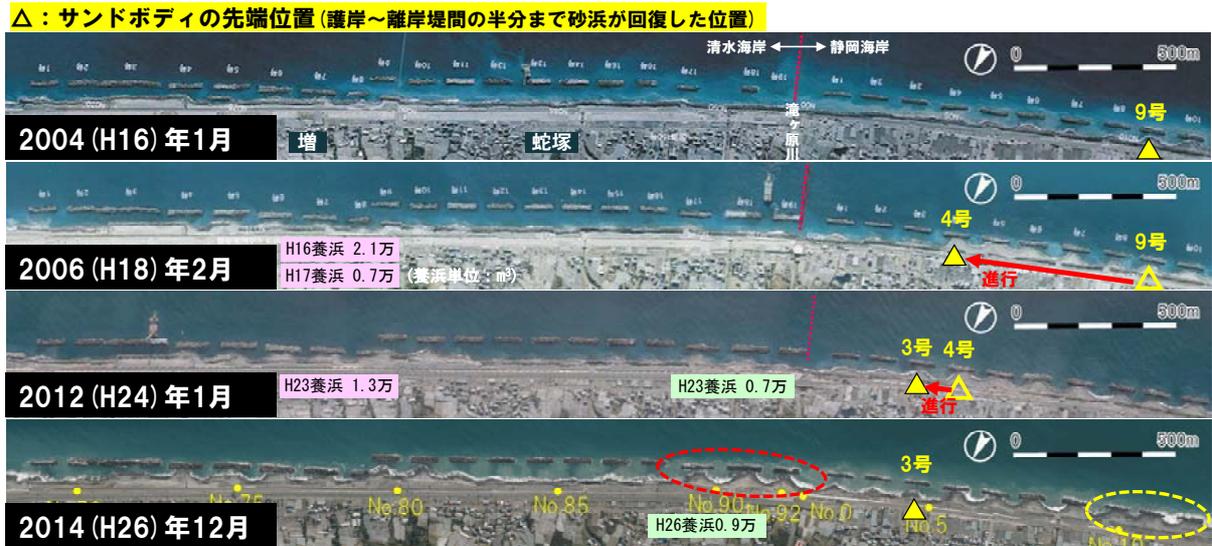
図－ 4.23 サンドボディアの進行状況

空中写真撮影（垂直、斜め）や汀線・深浅測量の結果を基に、サンドボディアの進行状況から砂浜の自然回復が順調に進んでいるか確認する。
