## 特集

- ・養浜事業の現在
- ・清水海岸ポータルサイトの紹介
- ・三保松原白砂青松保全技術会議にてL型突堤の設置が了承

●静岡土木事務所工事第2課 平成27年3月発行

# 特集1 養浜事業の今

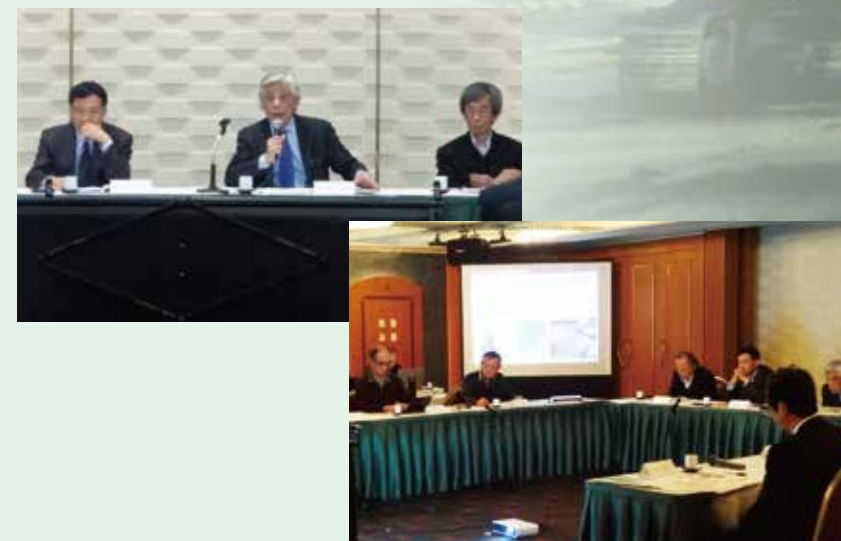
平成26年度は、2回の技術会議（H26.11.20、H27.2.3）を開催し、突堤の配置及び規模、突堤構造に有脚式（杭式）を併用することなどを決定しました。今後は、詳細デザイン等の検討を進めるとともに、突堤設置に伴う影響把握のためのモニタリングを実施していきます。

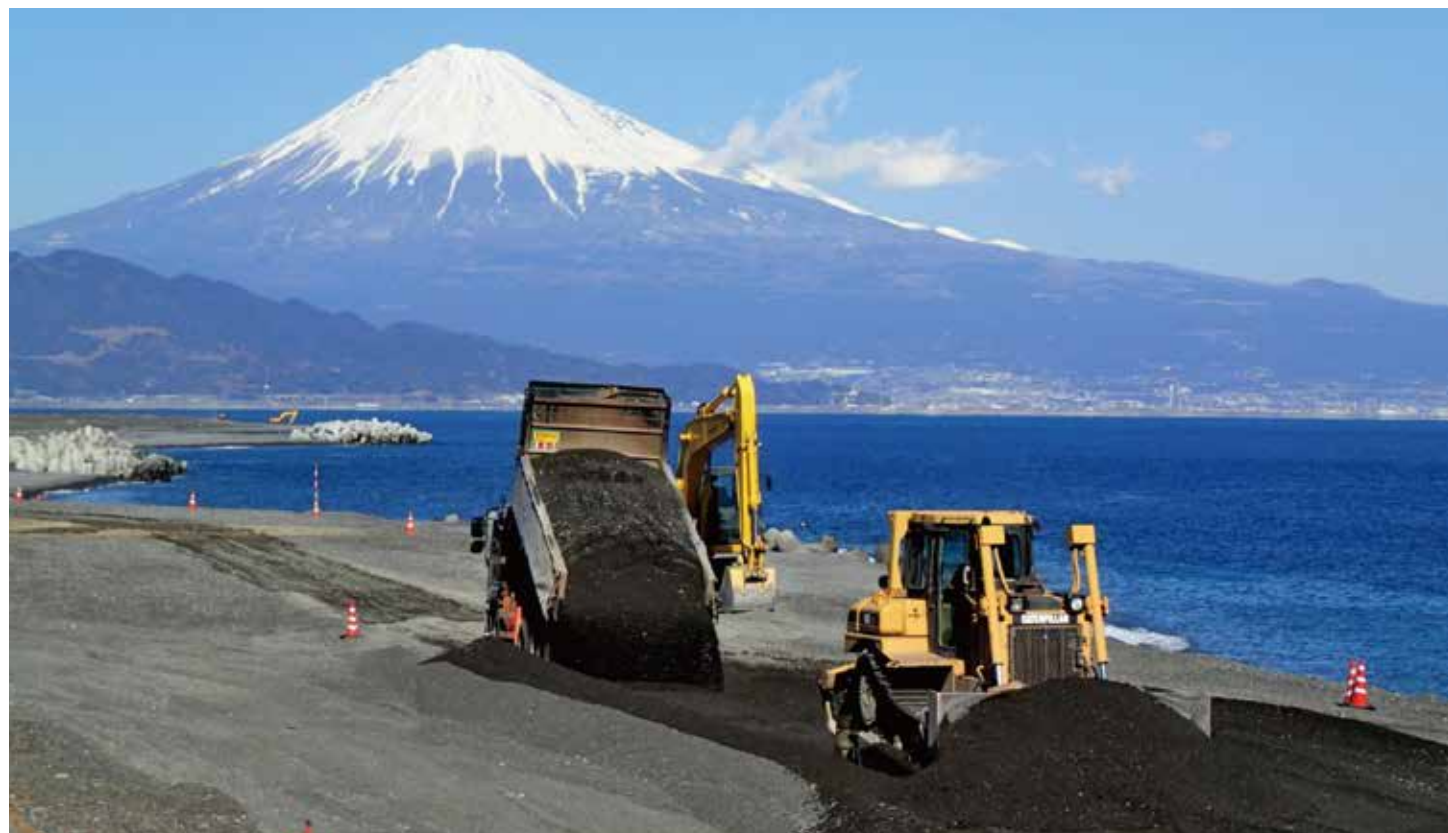
清水海岸では、海岸への土砂供給源である一級河川安倍川の河床土砂を養浜材として使用する『サンドバイパス』、清水海岸にたどり着いた土砂が海底谷に落ち込む前に再利用する『サンドリサイクル』を実施することで、安定した供給を可能としています。

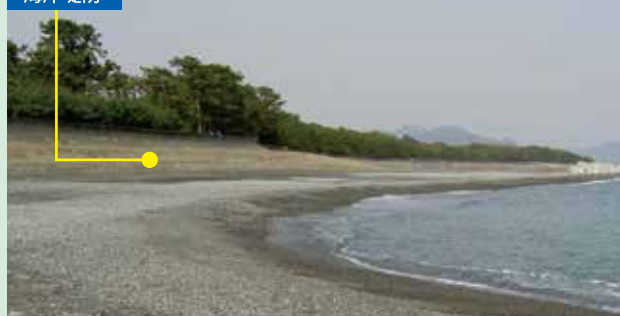
養浜以前 (H18.3)

養浜の盛土により、背後の人工構造物(海岸堤防など)を隠すことができます。養浜作業では景観に配慮し、人工構造物の視認性を低下させるよう工夫しています。

海岸堤防

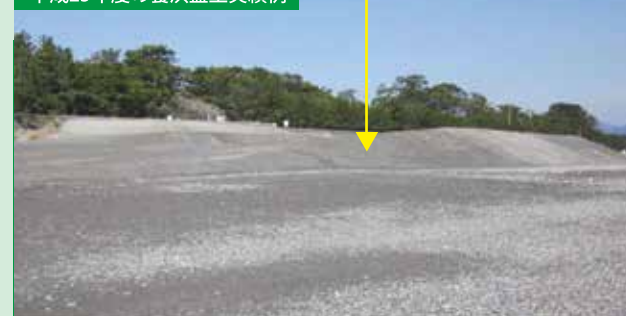
養浜後 (H26.2)

平成25年度の養浜盛土実績例

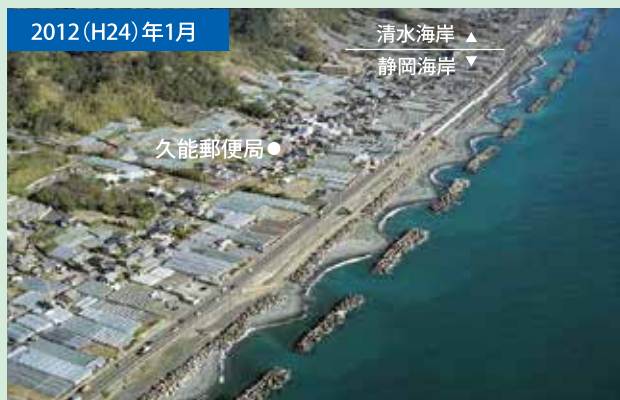
2012 (H24) 年1月

安倍川供給土砂による砂浜回復域は、安倍川河口から北進を続け、現在は静岡・清水海岸の境界付近まで到達しています。

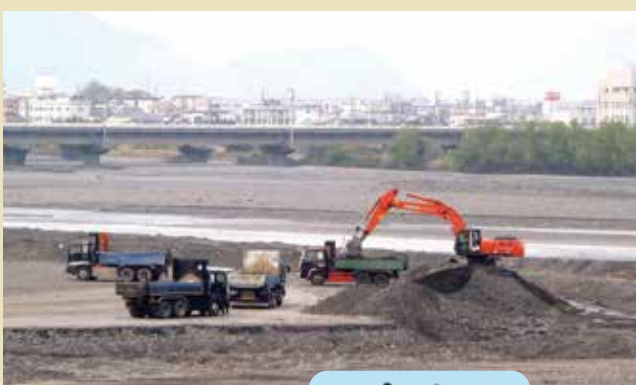
## 安倍川での砂利採取作業

海岸侵食の発生に伴って大規模な砂利採取を禁止して以降、安倍川の中下流部では河床が上昇し、治水安全度の低下が問題となっています。そこで安倍川を管理する国土交通省と連携し、河道掘削で得た土砂を海岸に運搬し、養浜材として利用しています。

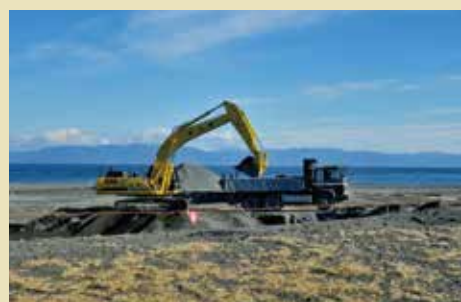
## 清水海岸での養浜作業

土砂供給の不足を人為的に補うことにより、砂浜の維持・回復と背後地の越波被害防止を図っています。

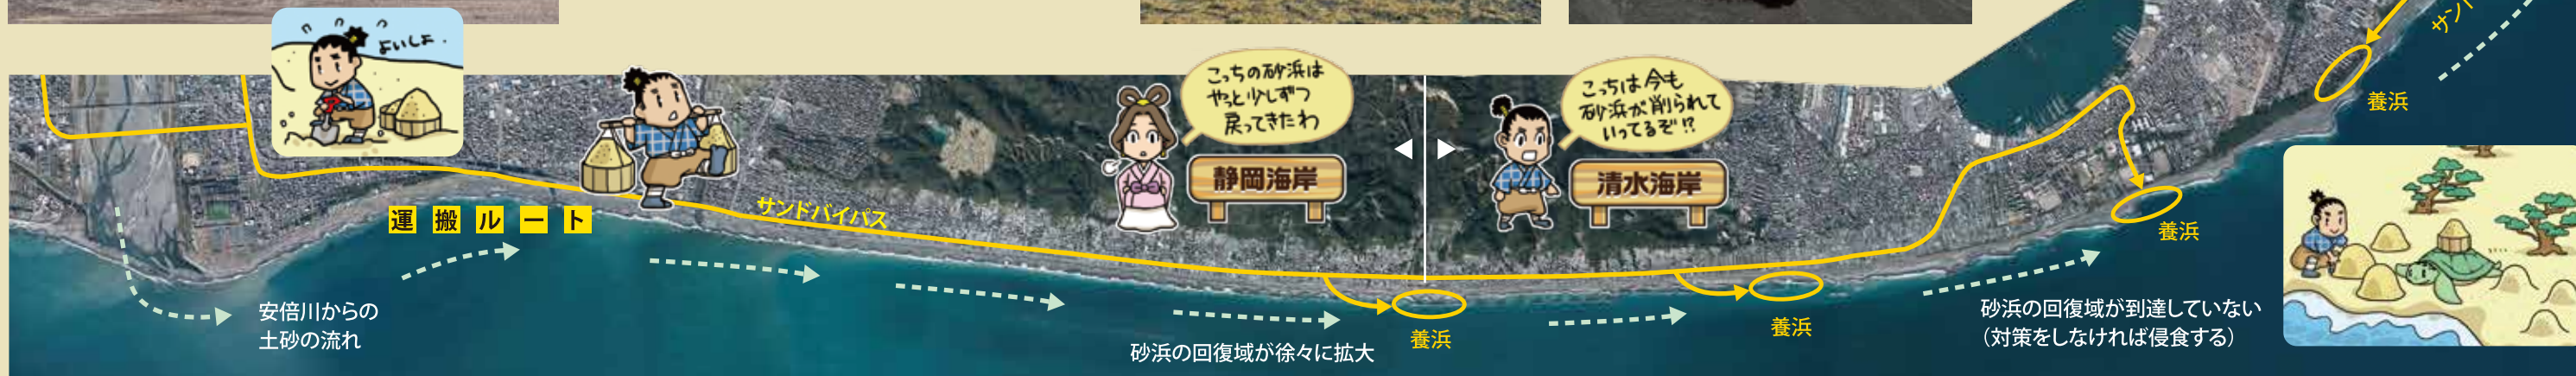
砂浜の回復域が到達していない (対策をしなければ侵食する)
