平成29年度のモニタリング結果

(1) モニタリング計画

(2) 平成29年度のモニタリング調査実施状況

(3) 平成29年度のモニタリング結果

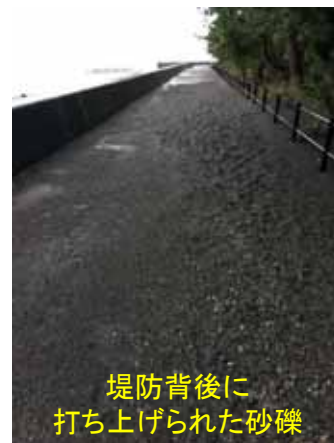
評価基準	越波の有無、波浪の遡上状況
評価	<ul style="list-style-type: none"> 10月の台風第21号により養浜盛土および展望盛土が流出し、養浜砂が大きく削られた。 養浜流出箇所の背後で越波が生じた。
対応	➤ 引き続き、越波危険箇所(砂浜些少部)の越波の有無や遡上状況を把握していく

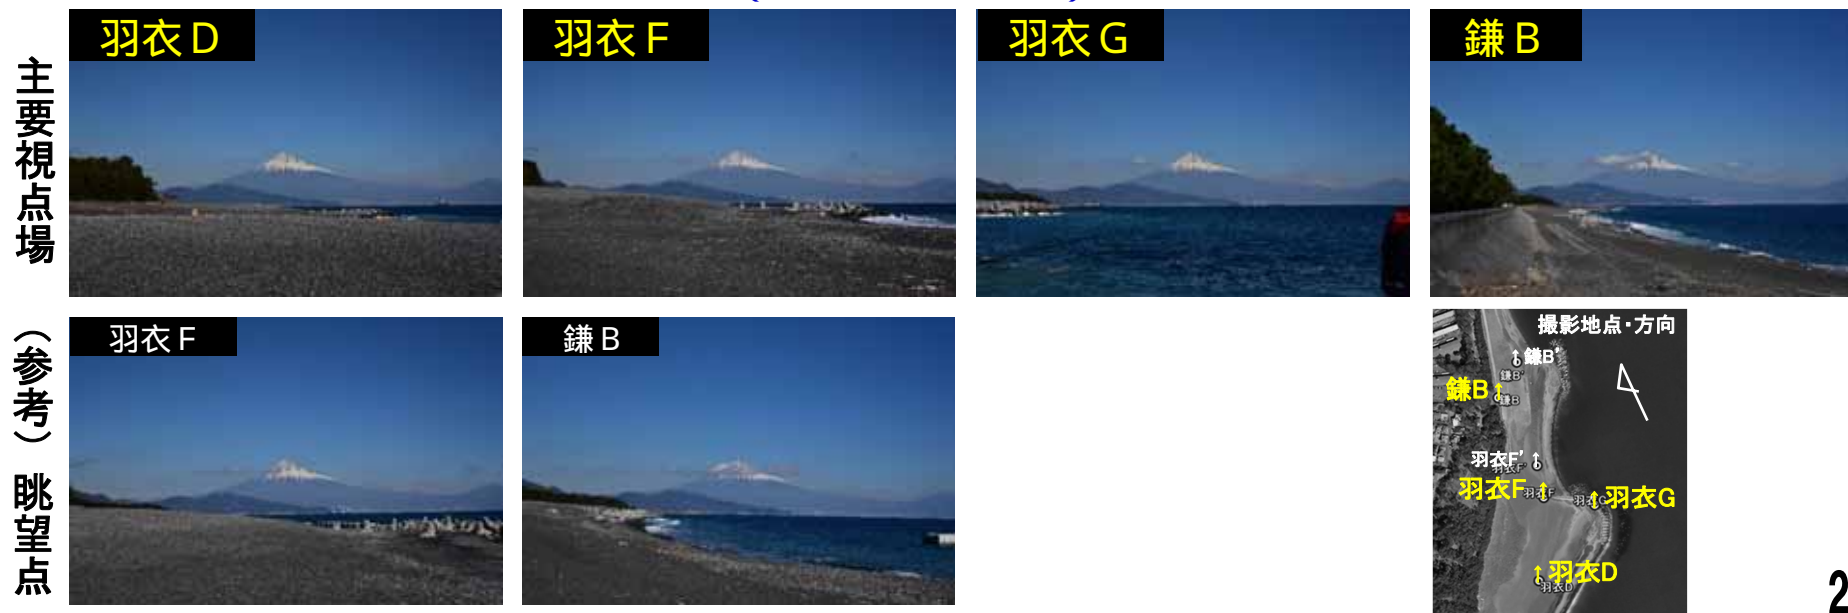
【定点写真】平成30年2月14日撮影（焦点距離50mm）

評価基準	周辺景観との一体性や連続性
評価	評価の基準となる定点写真を撮影
対応	➤ 今後、定点写真を基にL型突堤等の周辺景観との一体性や連続性への影響を確認していく。

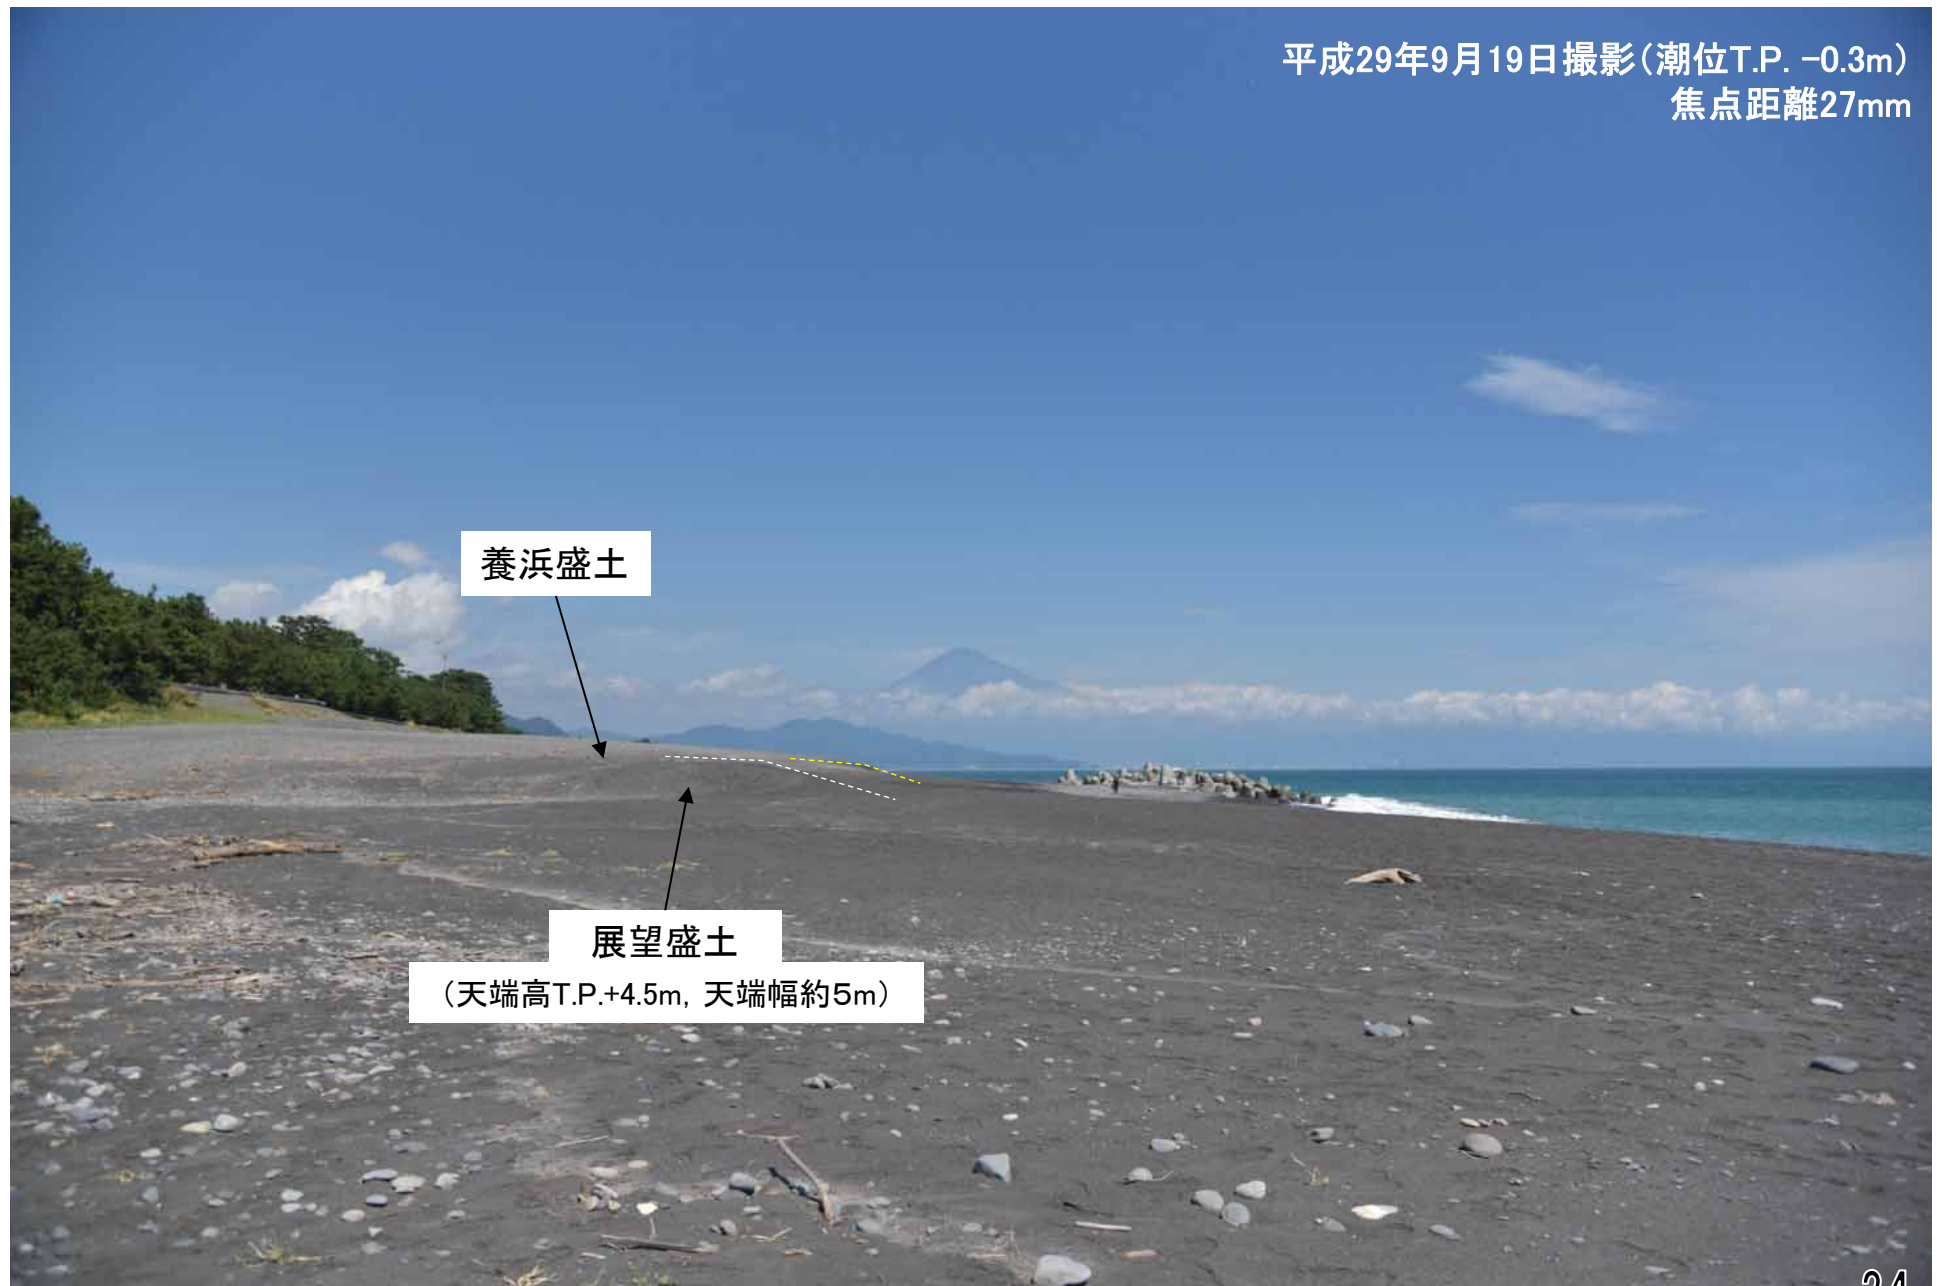
平成29年9月19日撮影(潮位T.P. -0.3m)
焦点距離27mm

② 【景観—海浜形状の変化】台風第21号襲来前 羽衣F

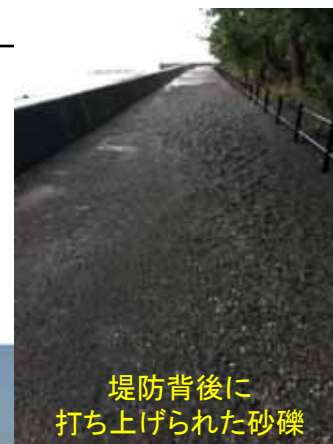
【平成29年台風第21号襲来後の海岸の状

平成29年10月の台風第21号により、No. 26～No. 33で約4.5万 m^3 の養浜盛土が流出した。
