# 第5回三保松原景観改善技術フォローアップ会議

## 現場視察資料

平成31年3月6日

静岡県

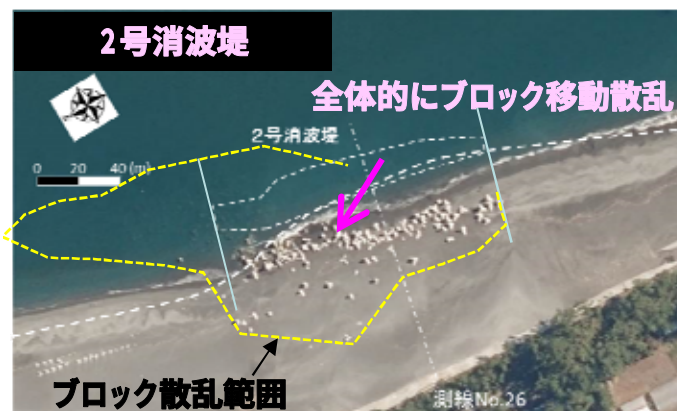
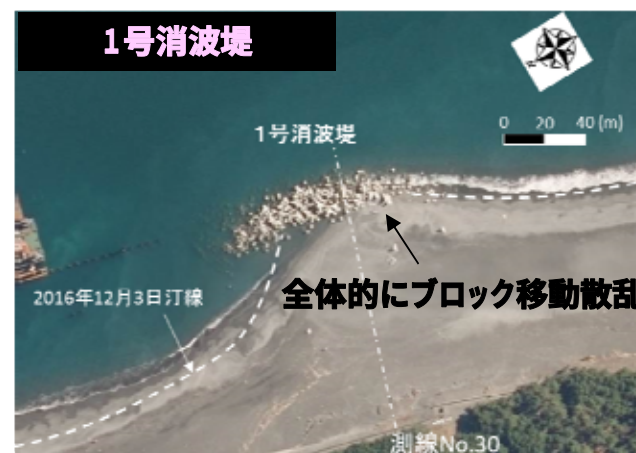
### 平成29年台風21号による被災箇所

- **L型突堤**の下手側の付け根付近で縦堤が壊れてブロックが移動した。また縦堤の付け根より西側の海浜上にブロックが散乱した。
- **1号消波堤**および**2号消波堤**のブロックが全体的に移動・散乱した。特に2号消波堤の位置は30m程度岸側に寄せられた。

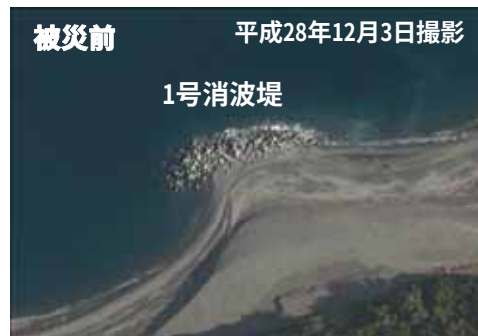
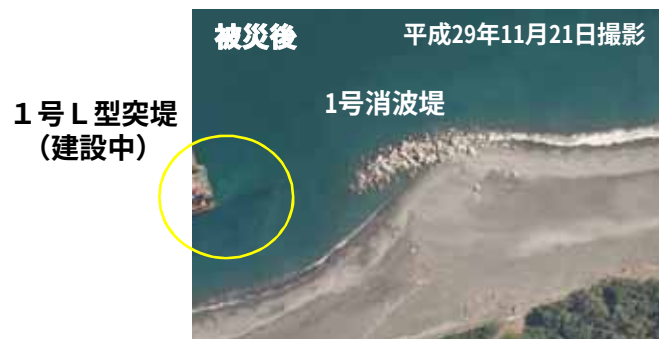
# (4) 災害復旧工事の状況 1号消波堤の被災状況と復旧方針

- 消波堤全体（延長L=100m）が被災した。
- 下手側に設置工事中の1号L型突堤が完成し計画どおりに堆砂すれば、1号消波堤の消波機能は不要となることから、復旧対象は、砂浜幅が狭い下手側で消波堤背後が水域となる25m区間とし、転用可能な回収ブロック（40t型テトラポッド）による嵩上げを基本として復旧した。

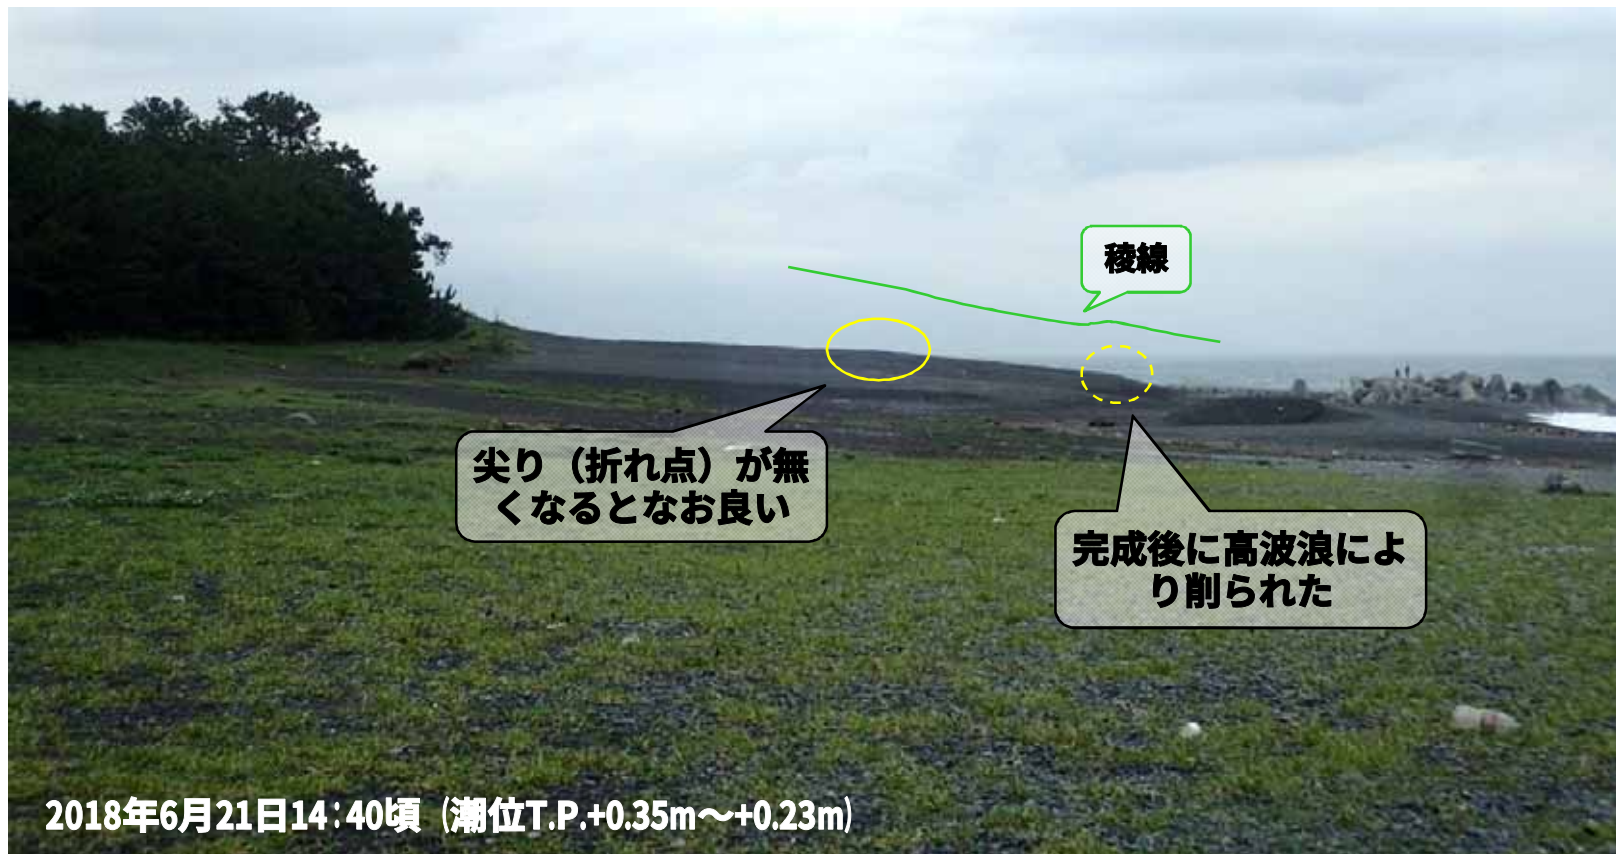
- ・ 前回（3月）時に比べ格段に良くなった。中段の尖りが無くなるとな良い。
- ・ 法先の尖りは施工直後は無く、この数日の高波浪により生じたと考えられる。これは仕方ない。
- ・ 養浜形状がなだらかになったことにより、堤防斜路から子供達が駆け降りる姿や、散歩する人がみられた。養浜盛土は防護と利用と景観の三位一体と言える。

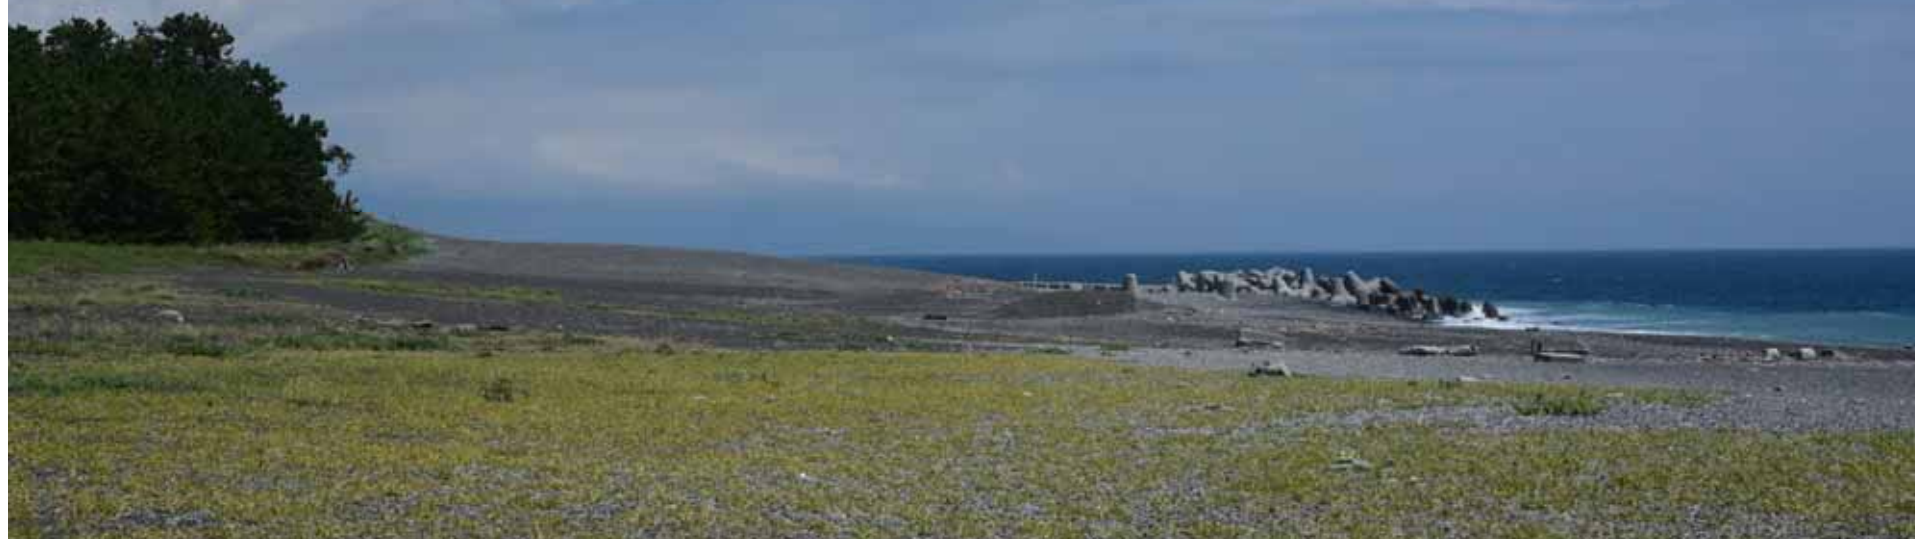
羽衣F

富士山頂を中央に撮影する景観写真では、  
焦点距離50mmになると養浜盛土が見切れる  
が、少し陸側を向くと養浜全体が視認できる。

⇒今後は視点場に置き換える。

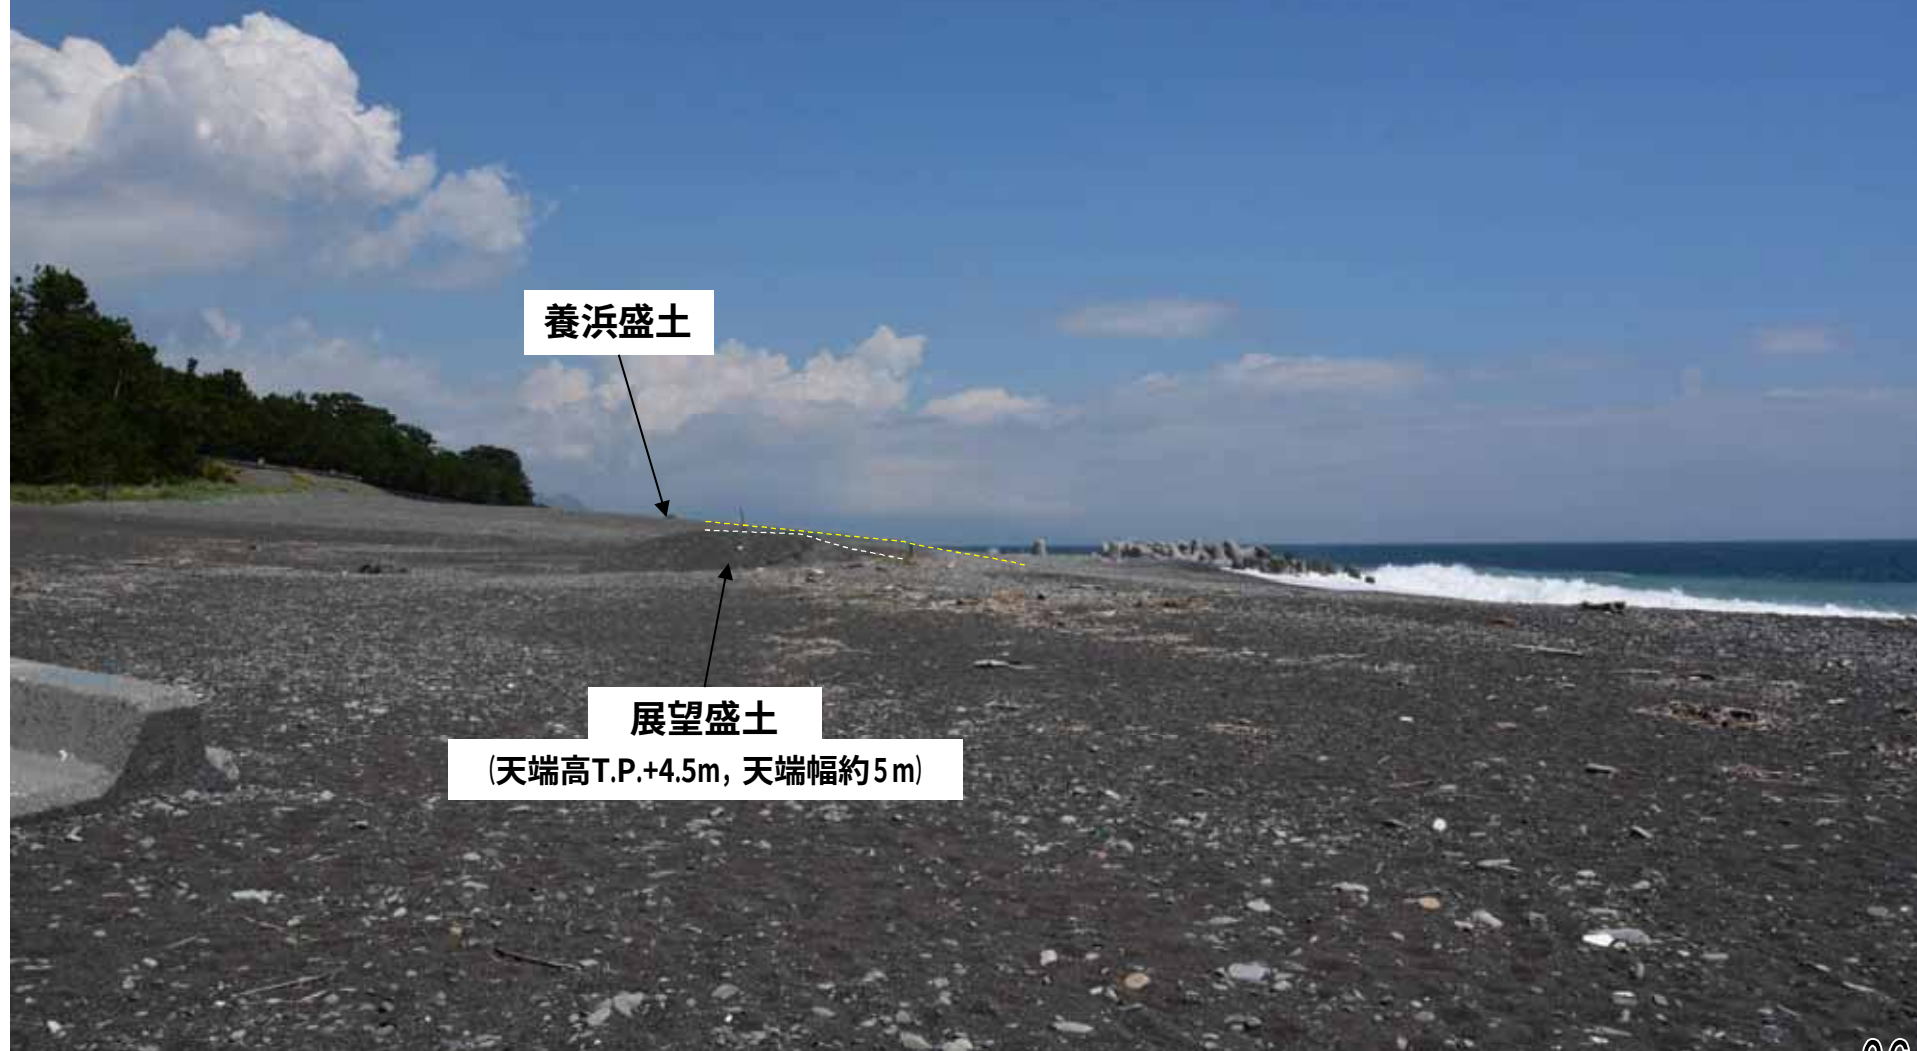
## 【景観—海浜形状の変化】 台風第12号襲来後 羽衣F

平成30年7月の台風第12号来襲前後で養浜盛土の大きな変化はない。

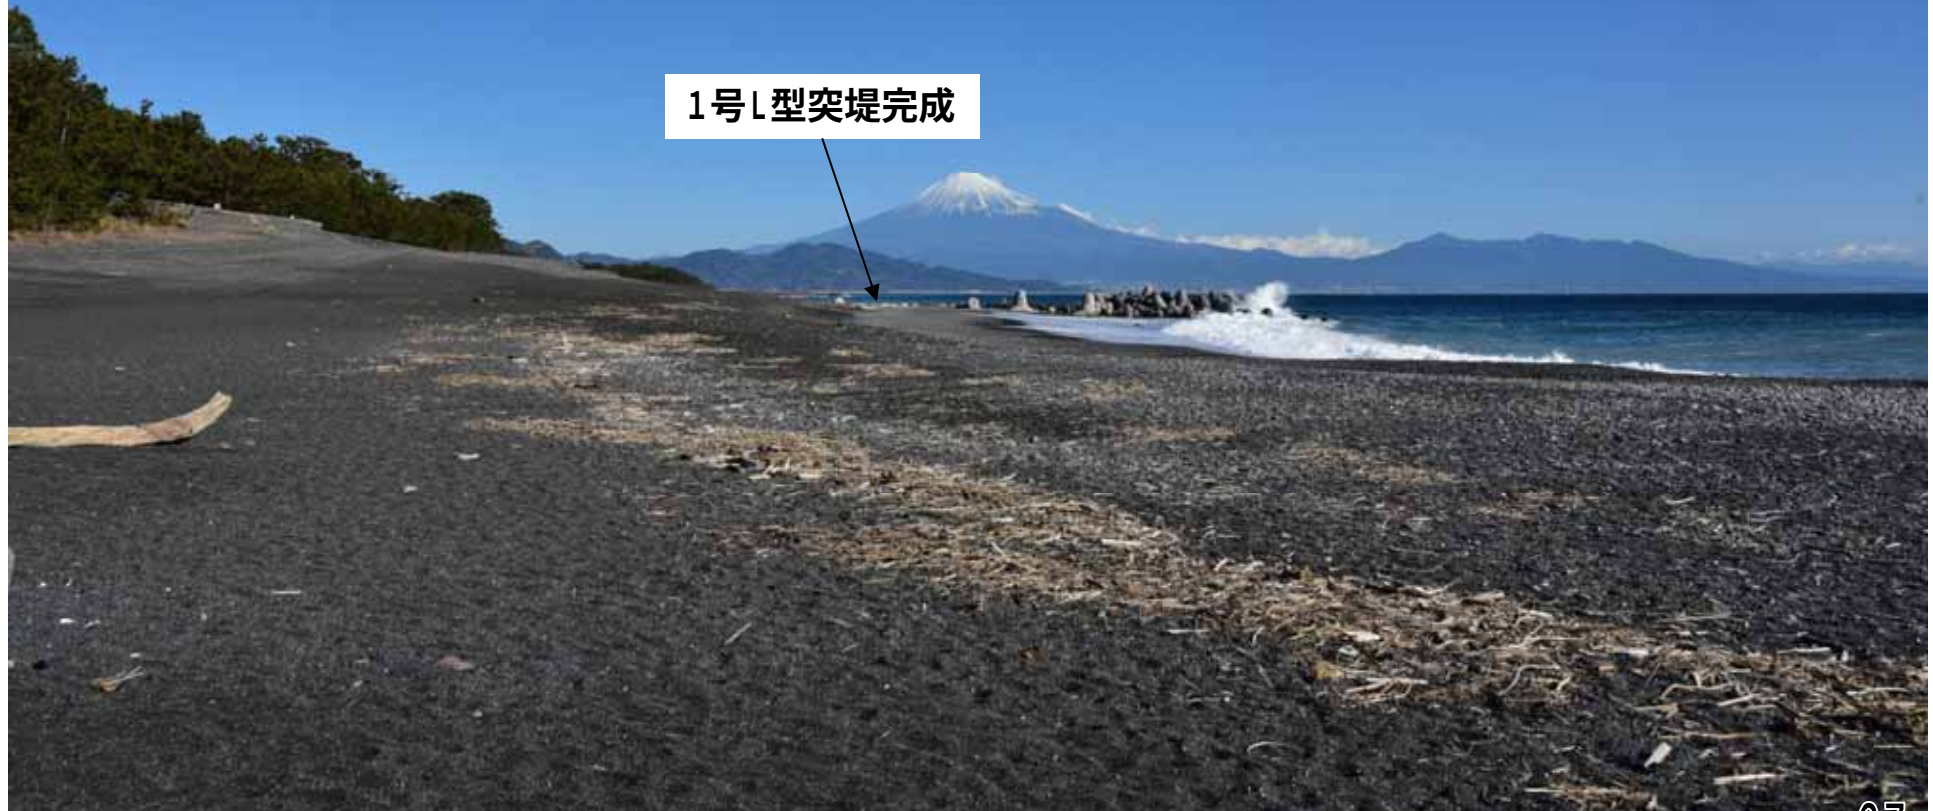
# 【景観—海浜形状の変化】 平成30年度養浜施工中 羽衣F

養浜盛土施工中、1号L型突堤完成後の状況

1号L型突堤完成

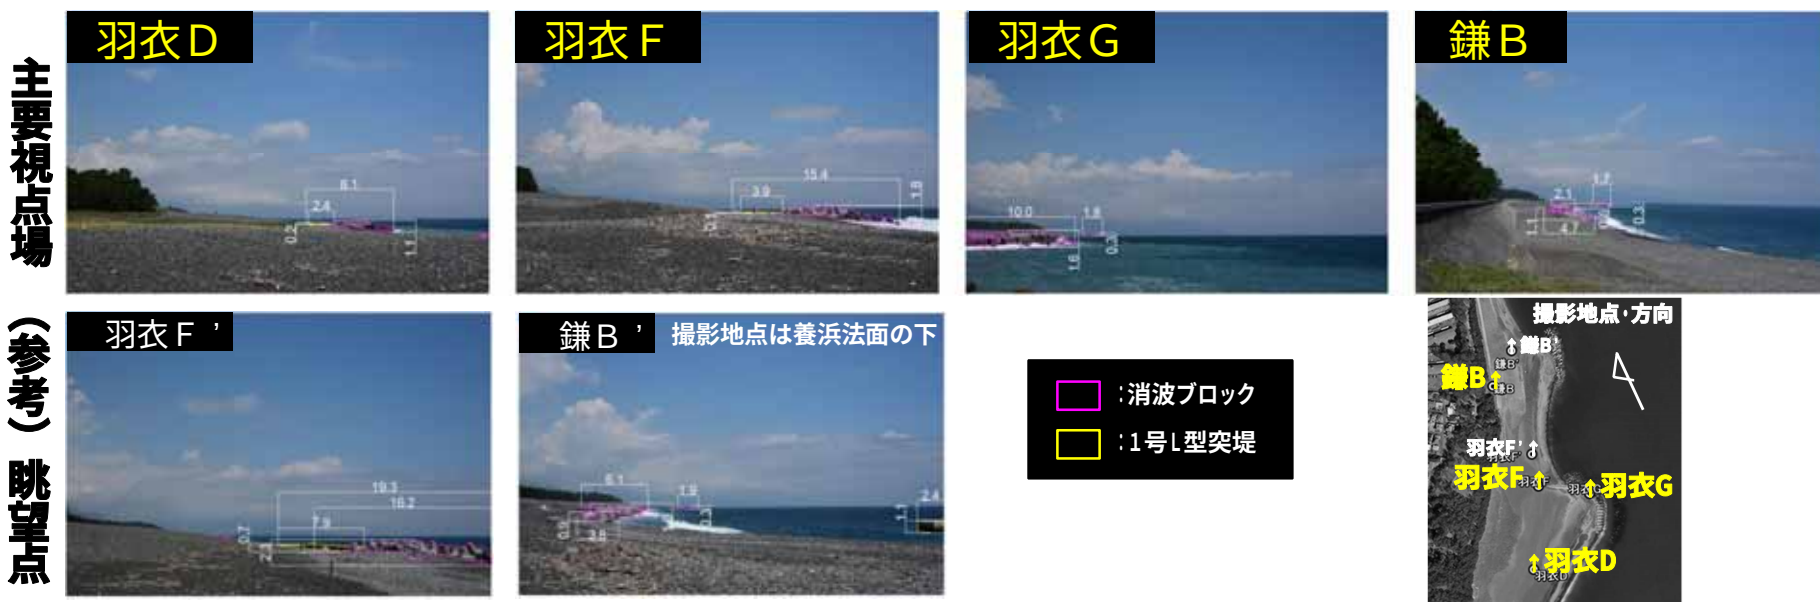
【定点写真】平成30年8月10日撮影（焦点距離50mm）

- 平成30年8月10日（台風第12号襲来後）撮影、焦点距離50 mm（35mm フィルム換算値）写真を使用
- 現況の海岸構造物（消波堤、根固消波工等）の面積が写真全体に占める割合は羽衣F'では1.6%、その他の地点では1%程度以下であった。
- 羽衣F'の垂直最大見込角および羽衣Fと羽衣F'の水平最大見込角が台風前と同様に熟視角を上回った。

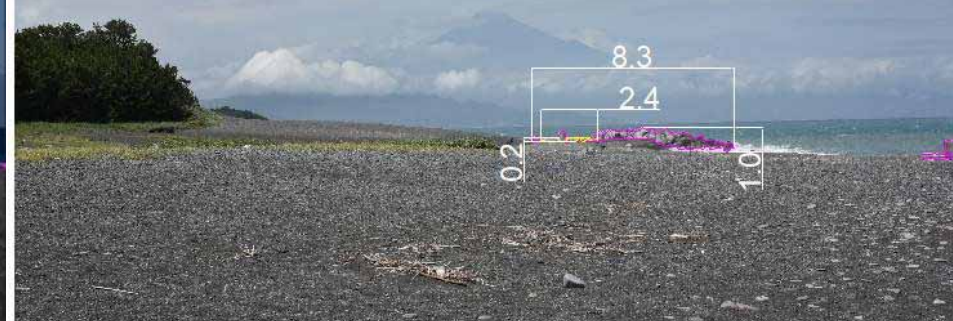
平成30年7月3日（台風第12号襲来前）

構造物の割合 0.3%  
垂直最大見込角 1.0°  
水平最大見込角 8.3°

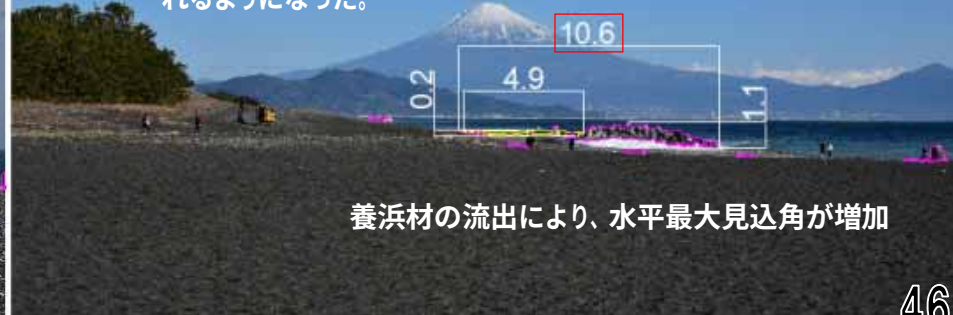
平成31年2月4日（1号L型突堤完成後）

構造物の割合 0.4%  
垂直最大見込角 1.1°  
水平最大見込角 10.6°

養浜盛土天端が下がり、  
下手側の消波堤が視認さ  
れるようになった。

養浜材の流出により、水平最大見込角が増加

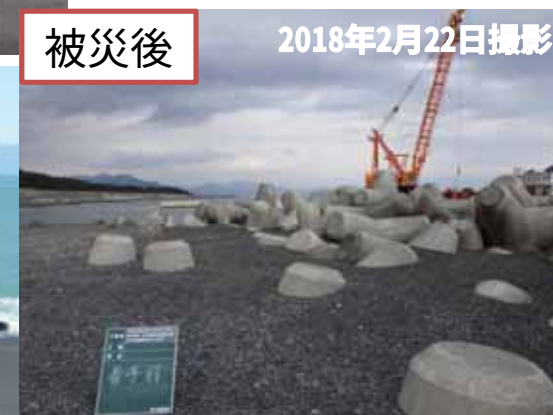
被災後

2018年2月22日撮影

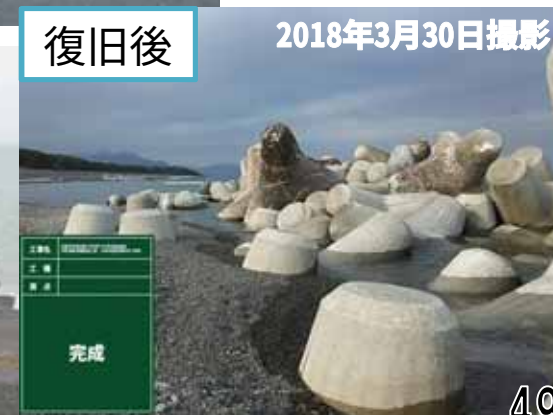
復旧後

2018年3月30日撮影

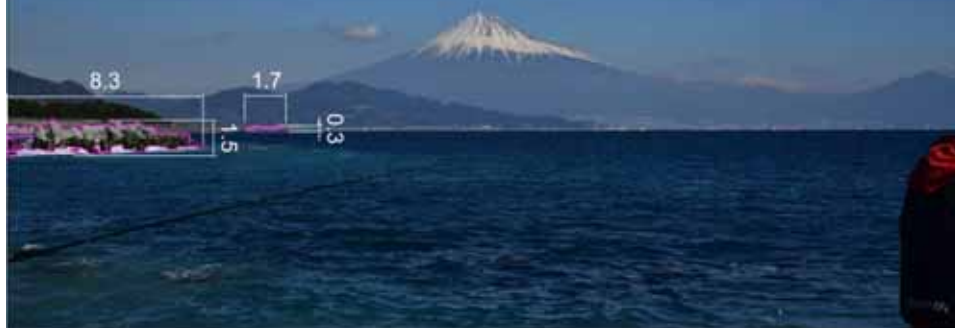
構造物の割合 0.7%  
垂直最大見込角 1.5°  
水平最大見込角 8.3°

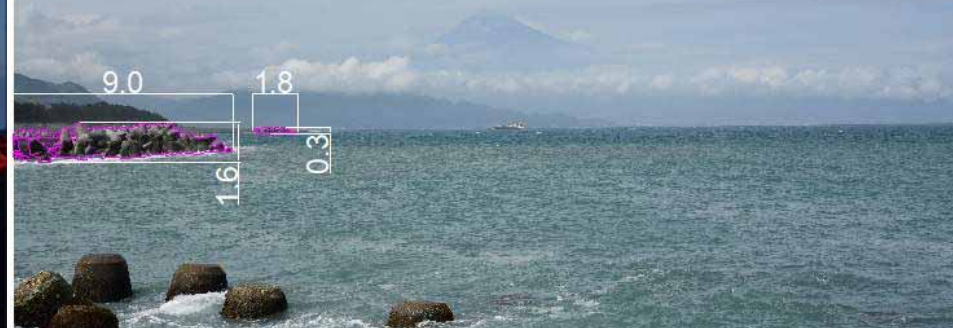
平成30年7月3日（台風第12号襲来前）

構造物の割合 0.9%  
垂直最大見込角 1.6°  
水平最大見込角 9.0°

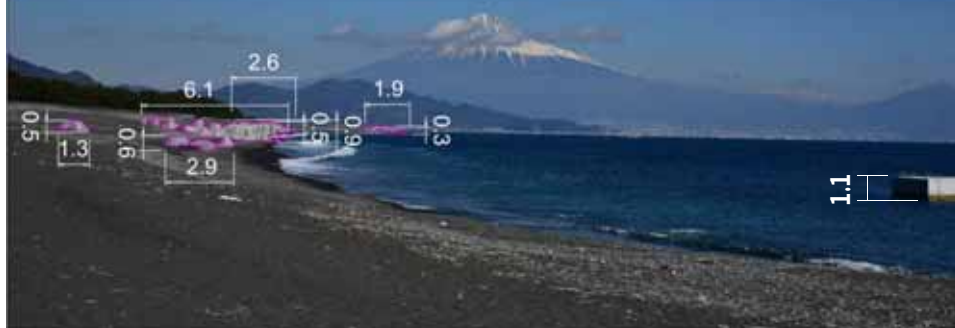
構造物の割合 0.8%  
垂直最大見込角 1.1°  
水平最大見込角 6.1°

※撮影地点は養浜法面の下
