# 令和元年度 清水海岸侵食対策検討委員会

## 検討資料

令和2年2月21日

静岡県

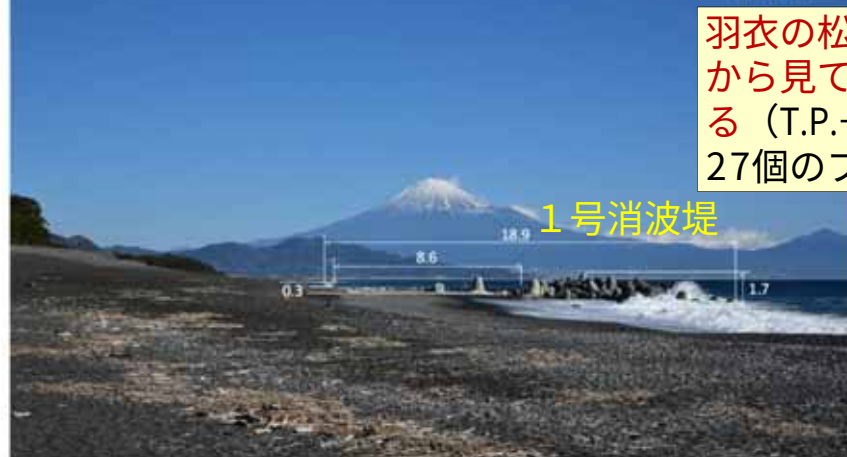
1号消波堤（ブロック撤去前）

平成31年2月4日撮影（潮位T.P.+0.3m）  
焦点距離50mm

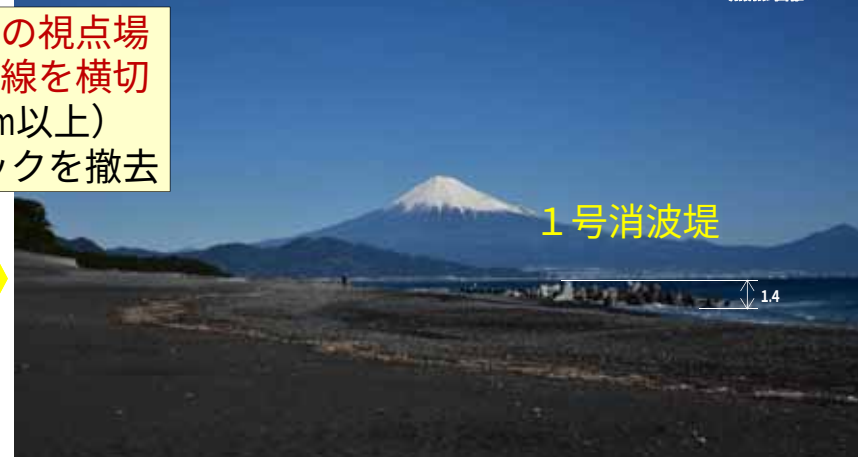
1号消波堤（ブロック撤去後）

羽衣の松前面の視点場  
から見て水平線を横切  
る（T.P.+3.7m以上）  
27個のブロックを撤去

令和2年1月9日撮影（潮位T.P.+0.1m）  
焦点距離50mm

撤去した消波ブロック27個を3号ヘッドランド下手の消波工の嵩上げに転用

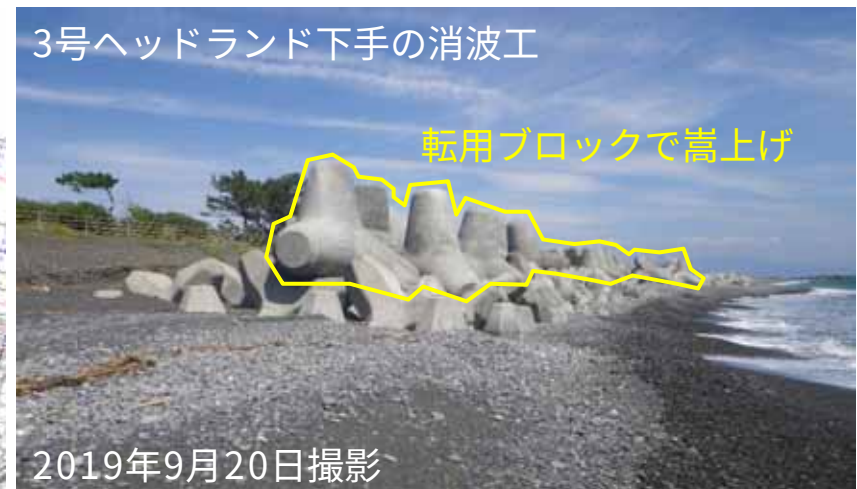
3号ヘッドランド下手の消波工

転用ブロックで嵩上げ

2019年9月20日撮影

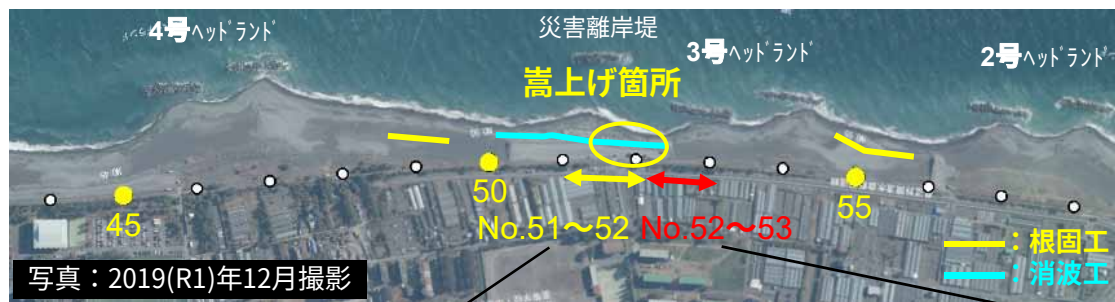
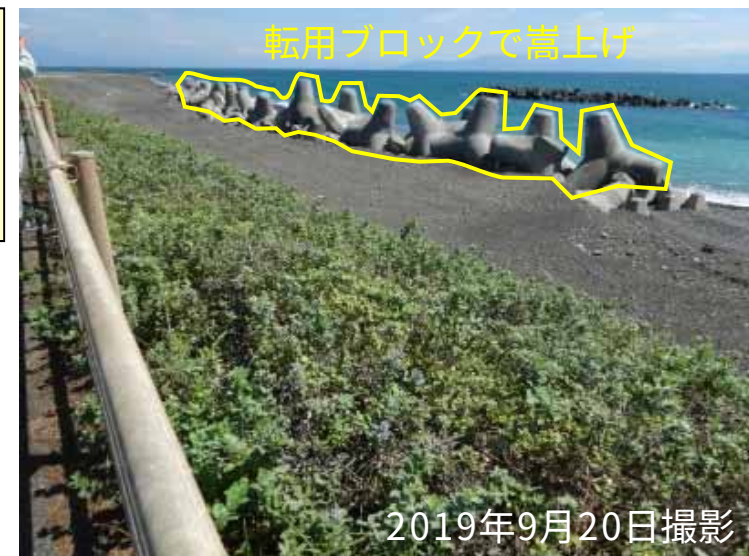
嵩上げ箇所背後 No.51~52間

折戸3号ヘッドランド下手の消波工の嵩上げ実施  
→2019年台風19号来襲後の自転車道への礫の打ち上がり  
状況から**越波防止効果が確認**された。引き続き養浜と合  
わせて転用ブロックによる嵩上げを進め越波防護を図る。

台風19号来襲後

消波工嵩上げによる越  
波防止効果により礫の  
打ち上がりが少ない

転用ブロックによる嵩上げ

上手のヘッドランド開口部 No.52~53間

自転車道への  
礫の打ち上が  
りが多い

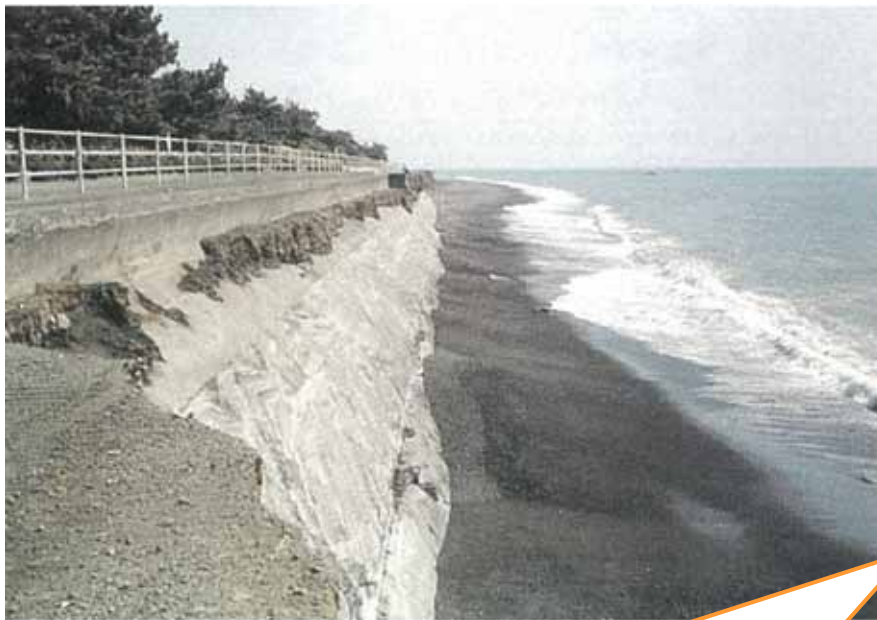
平成6年

⇒砂浜消失による護岸被災が懸念されていた平成6年当時（ヘッドランド整備中、養浜実施前）と比較すると、施設と養浜による侵食対策の効果によって護岸の安定化が図られている。

- 平成元年～11年にヘッドランド整備
- 平成10年～30年のヘッドランド区間への養浜量110万m<sup>3</sup>

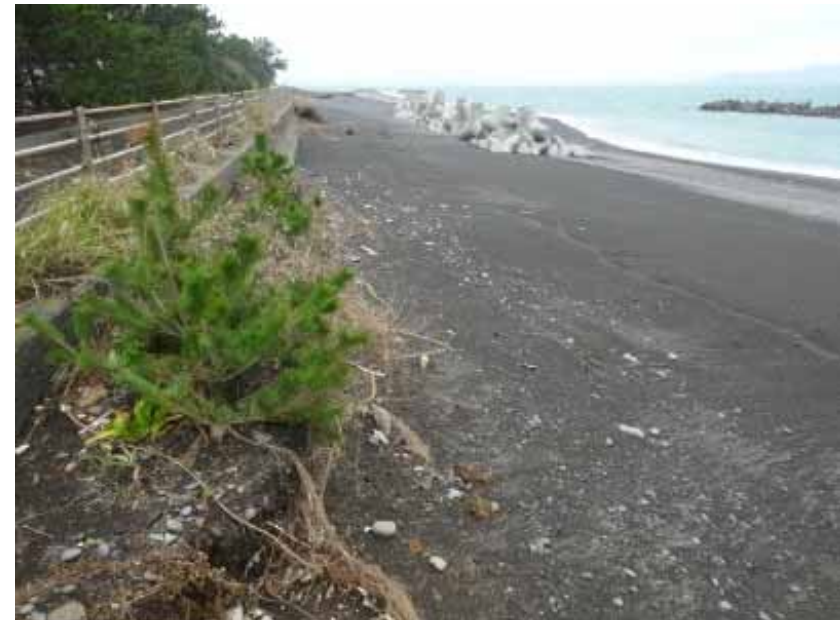
令和元年台風19号来襲後(10月)

消波施設と継続的な養浜による侵食対策の効果によって護岸の安定化が図られている

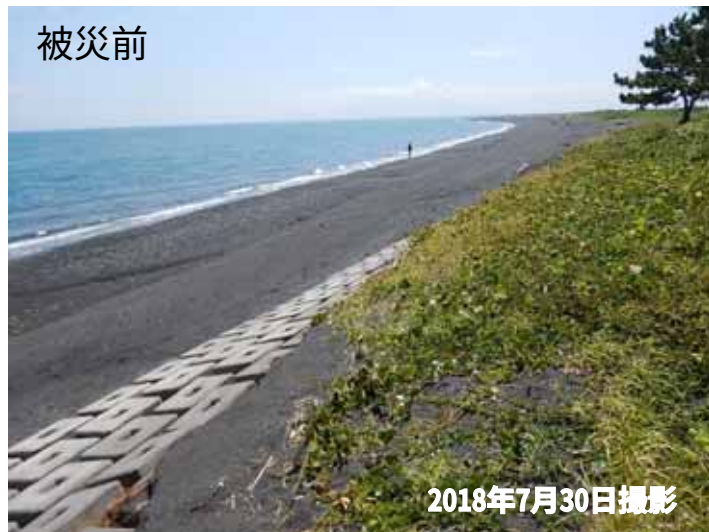
被災前

- ・ 高波浪の継続的な作用により、堤体材流出、陥没の発生およびブロックの飛散が生じた。
- ・ 飛散したブロックの再利用等による原型復旧を基本とし早期の機能回復を行う。

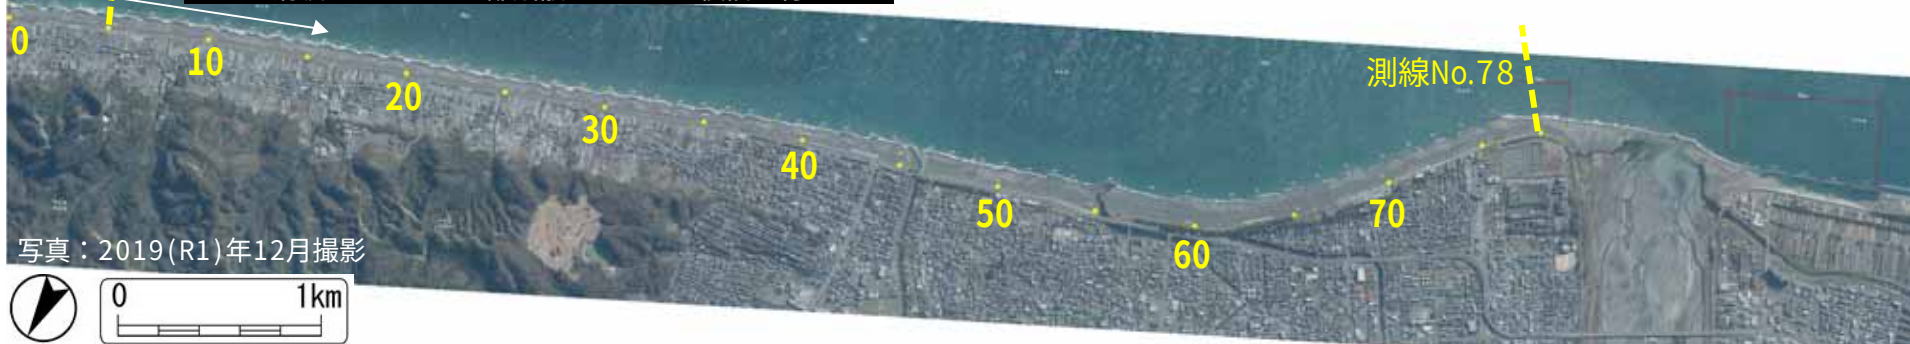
台風19号の高波浪により離岸堤8基(2号,4号,5号,8～12号)の消波ブロックが一部飛散したため、復旧を行う

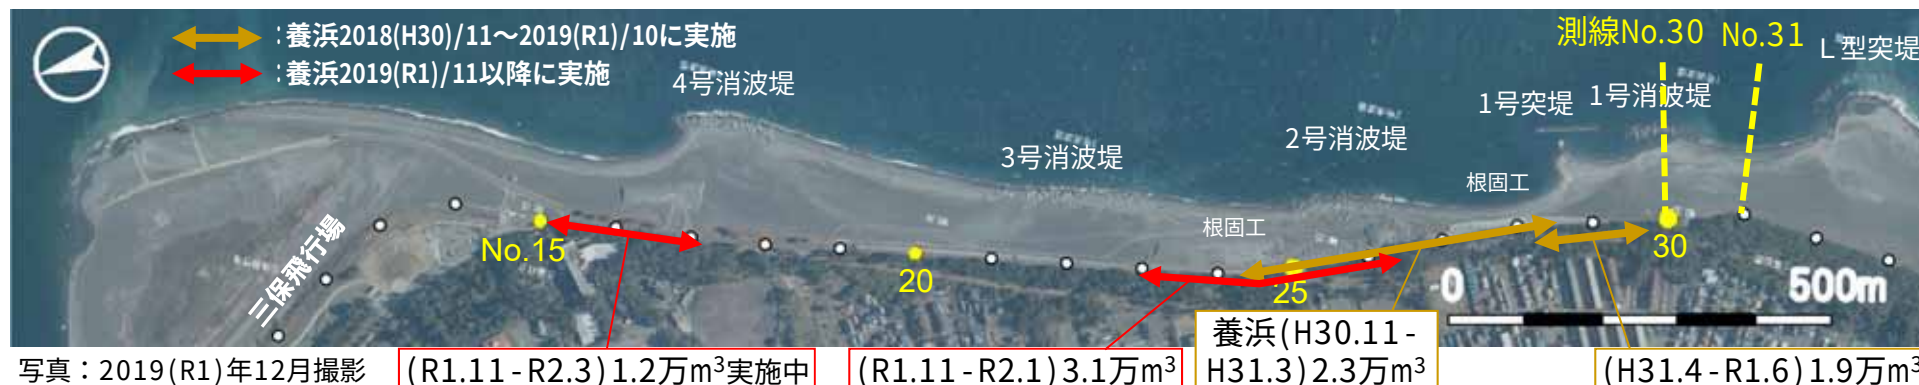
## ○既設 L 型突堤～1号消波堤間

- ・1号突堤上手（測線No.29）は1号突堤の効果と養浜の寄与により、T.P.+3m～-5m間で堆積（回復）が顕著
- ・1号突堤の下手（測線No.28）は2017年以降、侵食傾向（必要砂浜幅が不足）

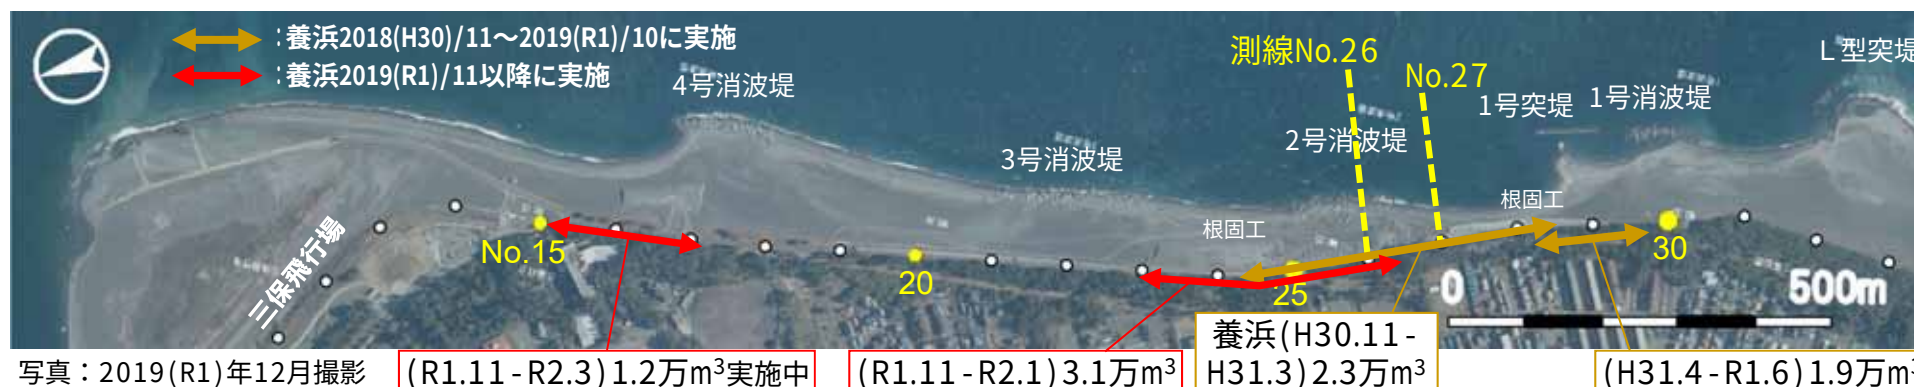
### ○2号消波堤上手

- ・2号消波堤上手（測線No.27）は盛土養浜土砂が流出。T.P.+1m～沖合で侵食
- ・2号消波堤設置箇所（測線No.26）は2017年消波堤被災箇所の水中部が2018年時にやや回復し、再び2019年台風19号の影響で侵食

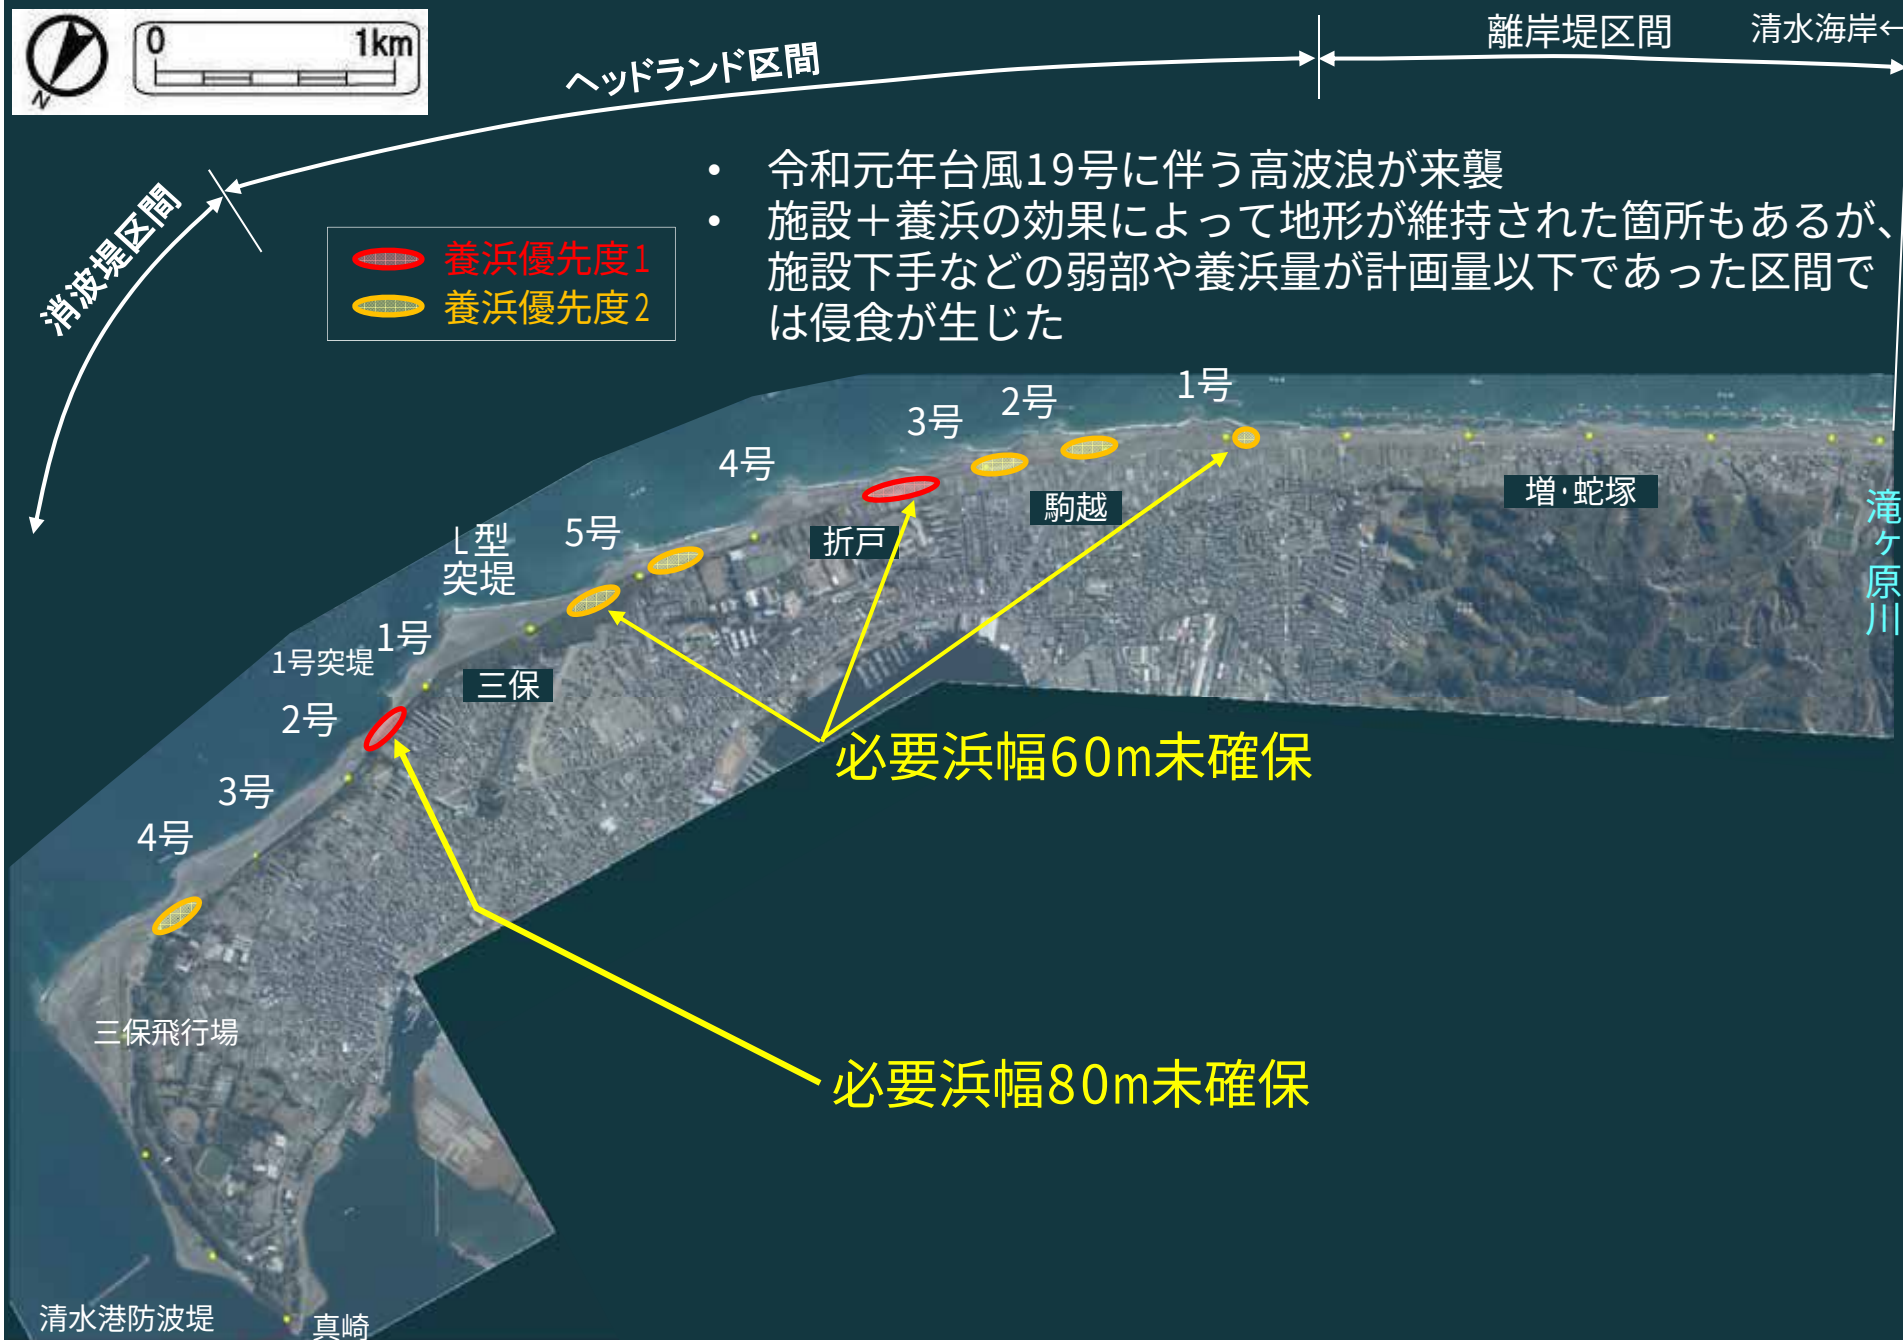
設定した2つの指標に基づき、最新のモニタリング結果から次回の養浜実施箇所の優先度を決定する。  
⇒必要砂浜幅と必要断面積がともに不足する3号ヘッドランド下手と1号突堤下手の優先度が最も高い

- ・ 3号・5号ヘッドランド下手は必要砂浜幅60m未確保であるため、優先的に養浜を実施
- ・ 1号突堤完成により、その上手で顕著な砂浜回復が見られるが、1号突堤下手～2号消波堤間は必要砂浜幅80m未確保であるため、優先的に養浜を実施

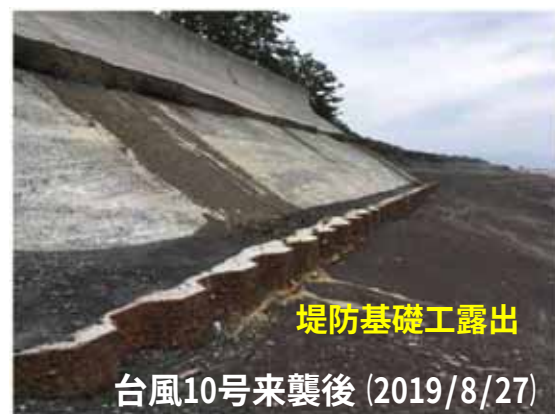
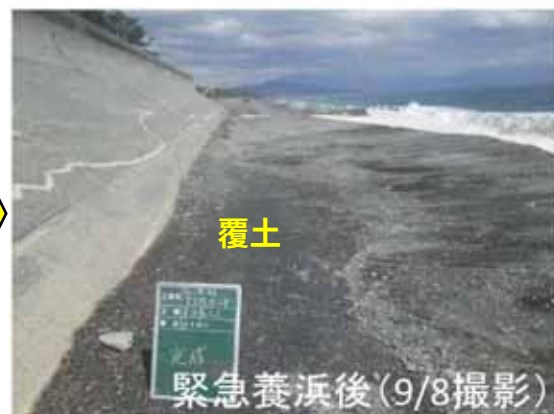
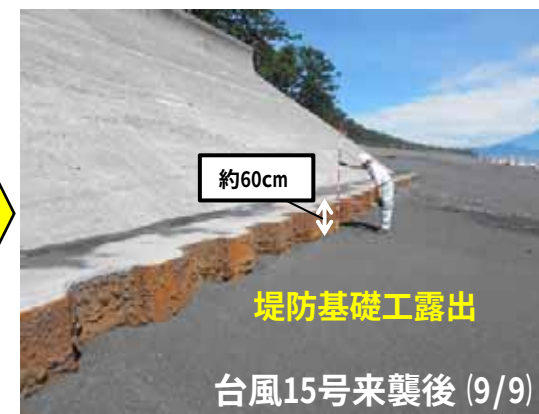
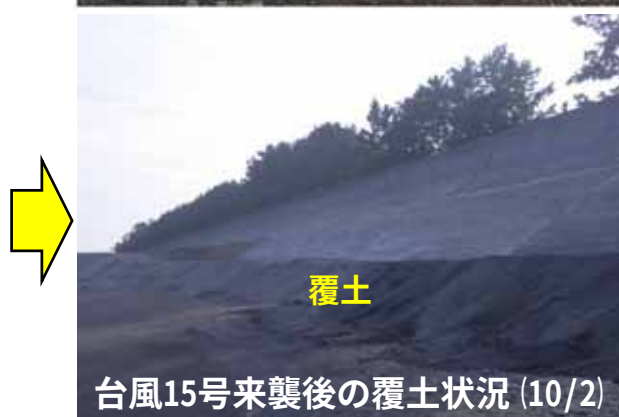
- 2019年の台風10号,15号来襲により、1号突堤下手の堤防基礎工が露出した。
- 緊急養浜によりその都度露出箇所の覆土を行ったが、台風19号来襲により再度露出した。

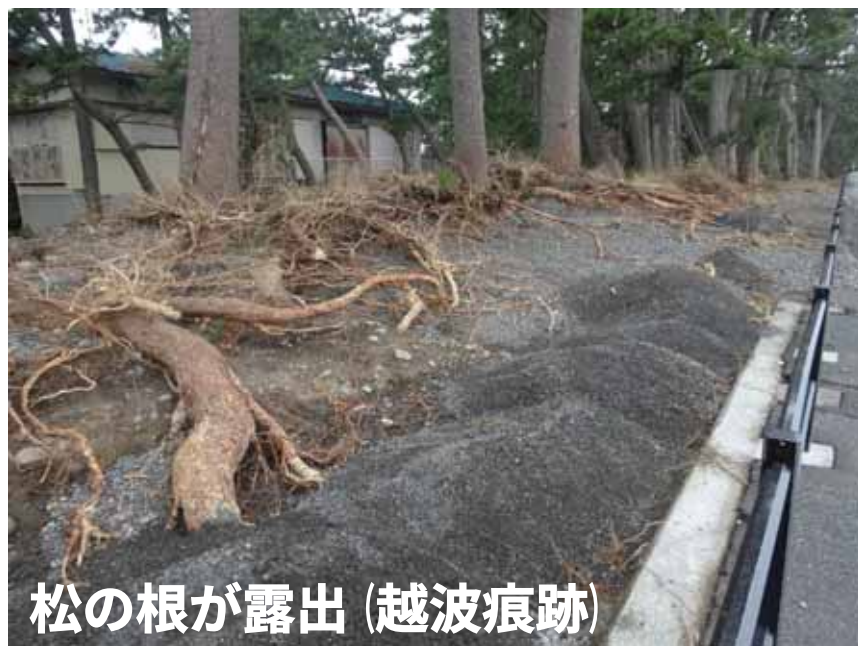
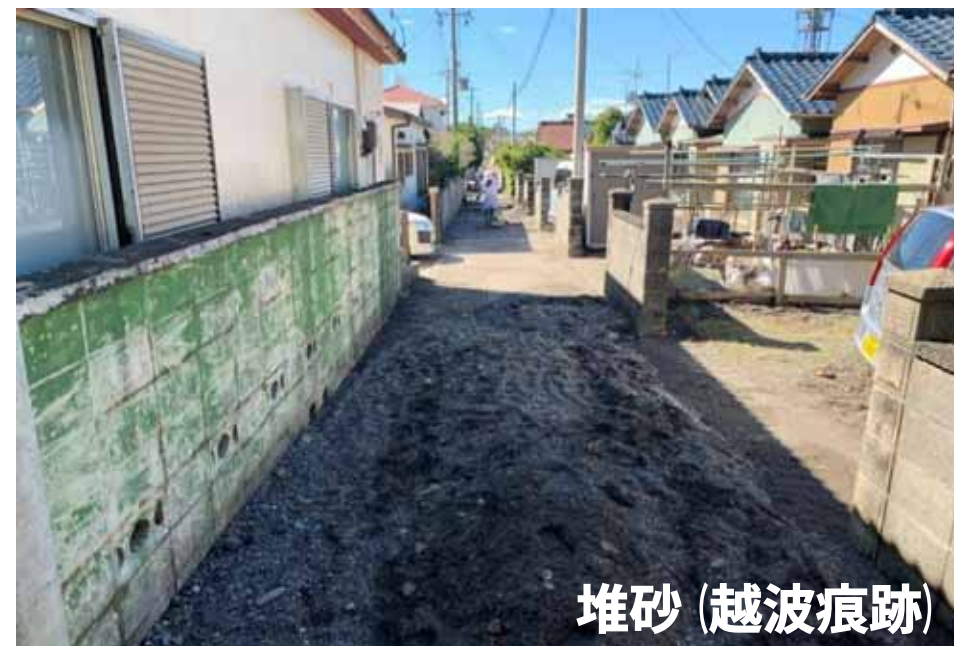
- ・ 台風19号来襲時は、清水海岸全体の各所で越波が生じ、特に1号突堤下手の砂浜些少部では、背後地への越波・礫の打ち上がりが生じた。

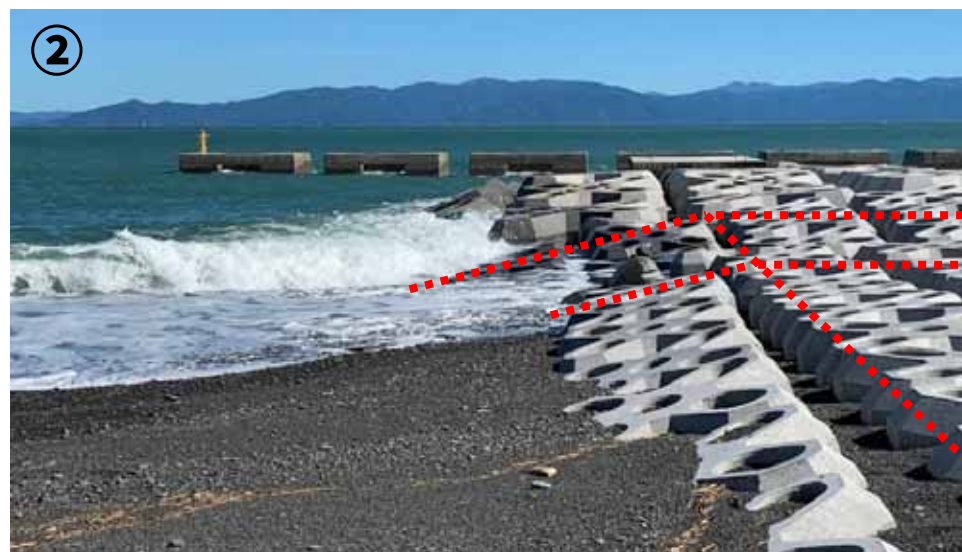
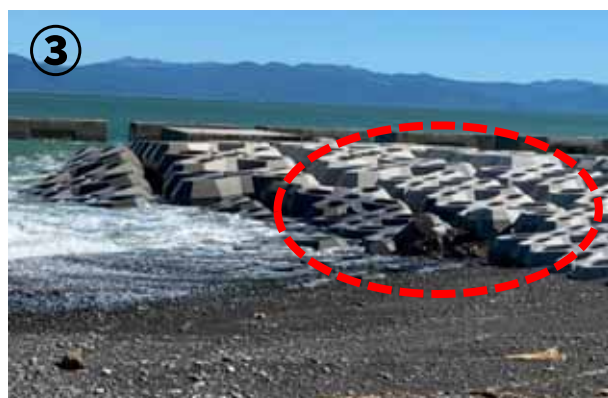
台風19号通過後（2019年10月13日午後）

- 1号突堤の縦堤下手側の被覆ブロックが沈下
- 養浜盛土の流出により、堤防基礎工の露出に加えて汀線の後退と水中部の侵食が進行したものと考えられる。そのため、施工時汀線付近の8t型と32t型被覆ブロック部分は、地盤低下（侵食）に追随し、被覆ブロックの沈下が生じたものと考えられる。

⇒そのため、1号消波堤のブロック撤去により1号突堤の縦堤を通過する漂砂量を増加させること、2号消波堤の機能を復旧することと合わせて計画養浜（5万m<sup>3</sup>/年）の早期実施を進めていく必要がある。
