令和2年度
清水海岸侵食対策検討委員会

検討資料

令和3年3月

静岡県

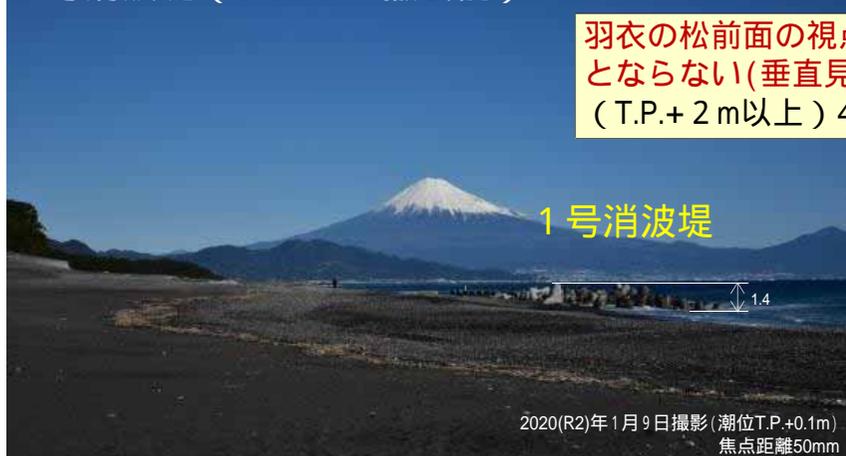
1号消波堤（ブロック撤去前）

羽衣の松前面の視点場から見て景観の阻害要因とならない(垂直見込角1度以下)高さまで撤去(T.P.+2m以上)45個のブロックを撤去

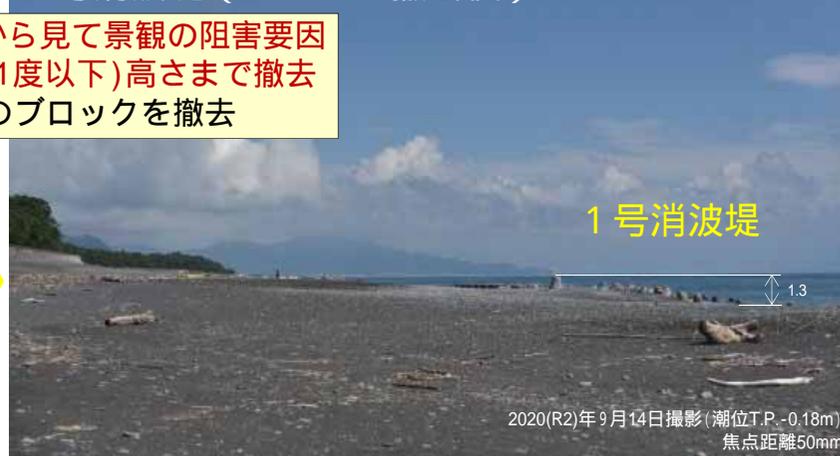
1号消波堤（ブロック撤去後）

撤去した消波ブロック45個を3号ヘッドランド下手の消波工の嵩上げに転用

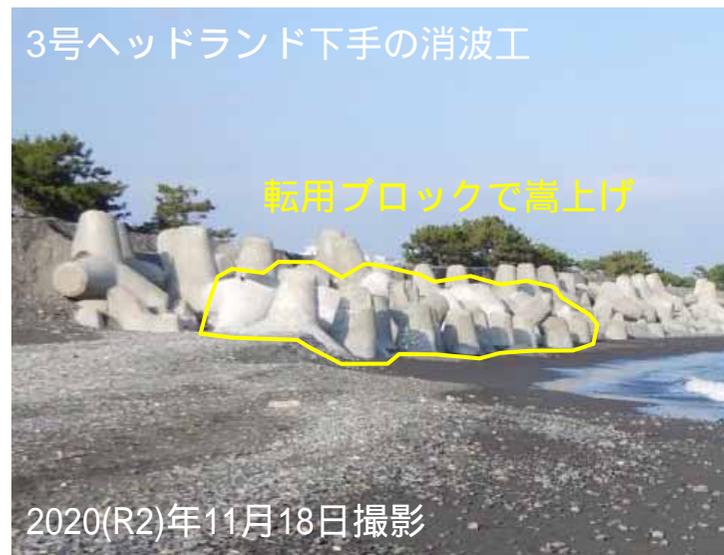
嵩上げ箇所背後 No.51 ~ 52間

折戸3号ヘッドランド下手の消波工嵩上げを実施

令和元年台風19号来襲後の自転車道への礫の打ち上がり状況から越波防止効果が確認された。令和2年度は消波工の延伸に加えて、顕著な高波浪の来襲はなく礫の打ち上がり等は生じていない。

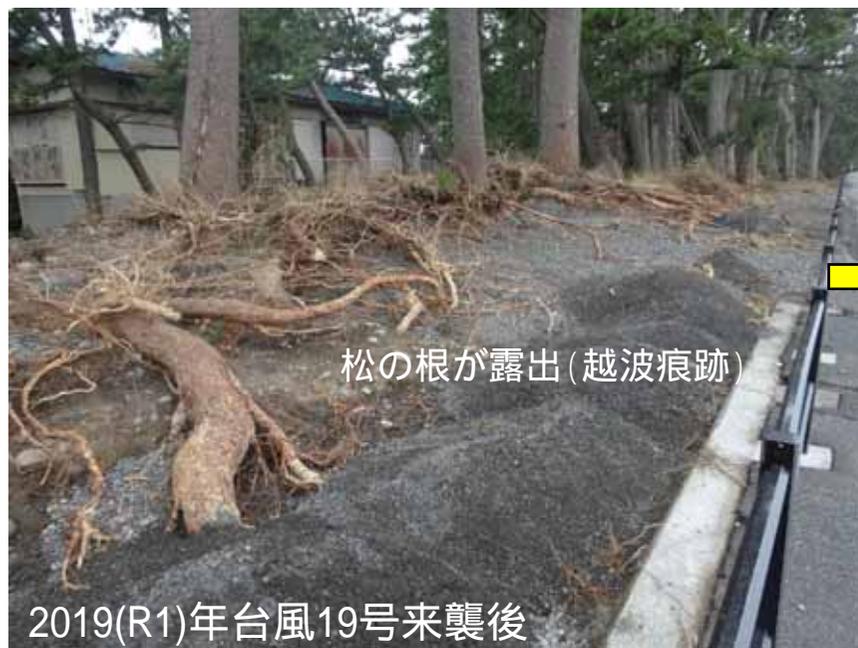
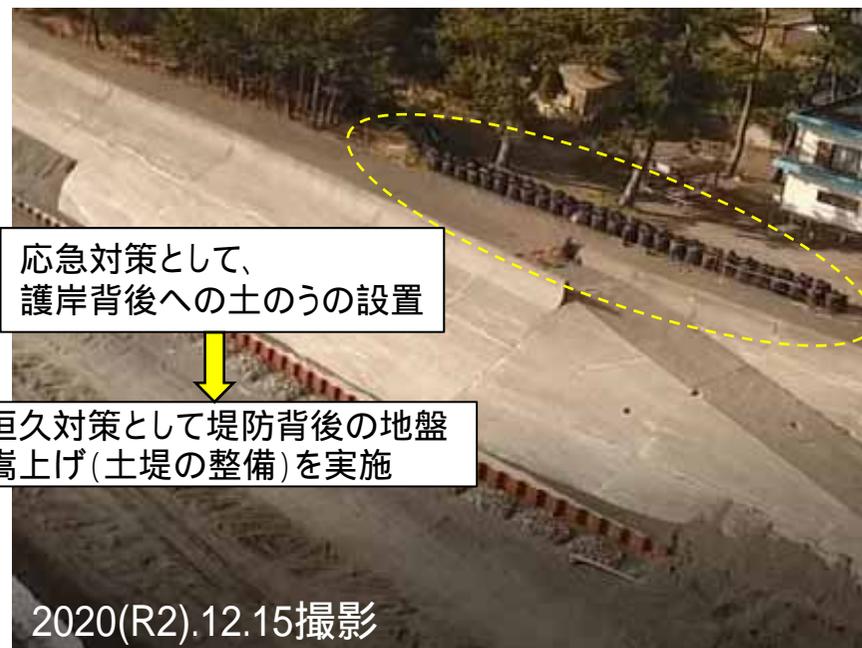
(3) 1号突堤下手の今後の事業予定 堤防背後の地盤嵩上げ

- 令和元年台風19号来襲時に越波被害が生じた区間について、令和2年台風期前に応急的に大型土のうを設置した。令和3年度に恒久対策として堤防背後の地盤嵩上げ(土堤の整備)を実施する。

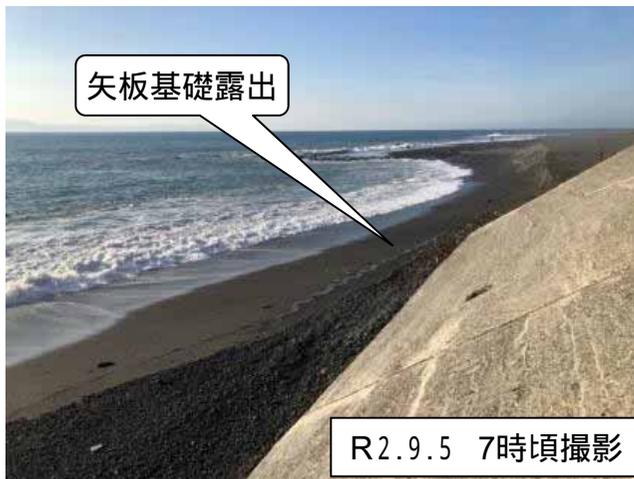
R2.9.5 7時頃撮影

台風来襲前の9/5朝の時点で、養浜材流出、矢板基礎露出が確認された。

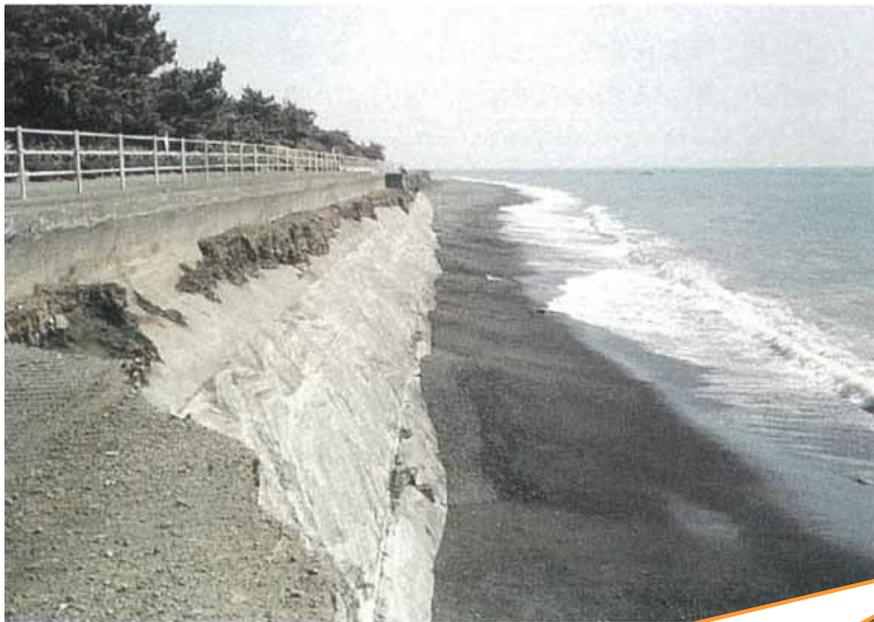
平成6年

平成6年と令和2年における3号ヘッドランド付近の状況を示す。
砂浜消失による護岸被災が懸念されていた平成6年当時（ヘッドランド整備中、養浜実施前）と比較すると、施設と養浜による侵食対策の効果によって護岸の安定化が図られている。

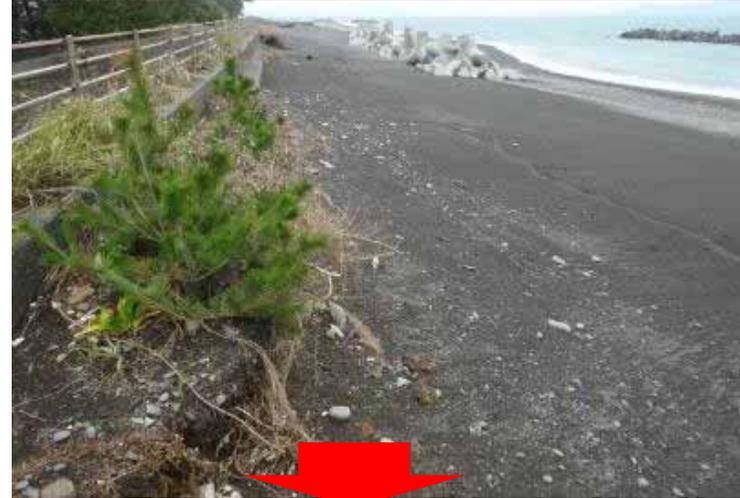
令和元年台風19号来襲後(令和元年10月)

消波施設と継続的な養浜による侵食対策の効果によって護岸の安定化が図られている

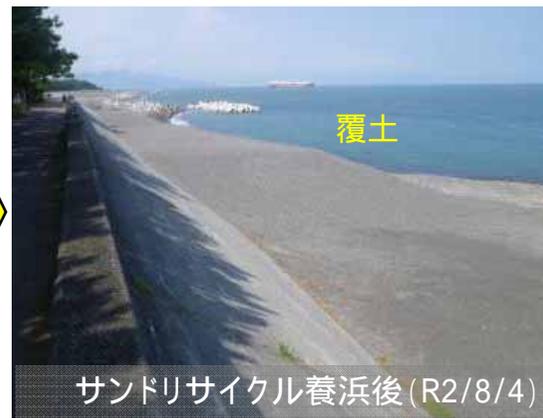
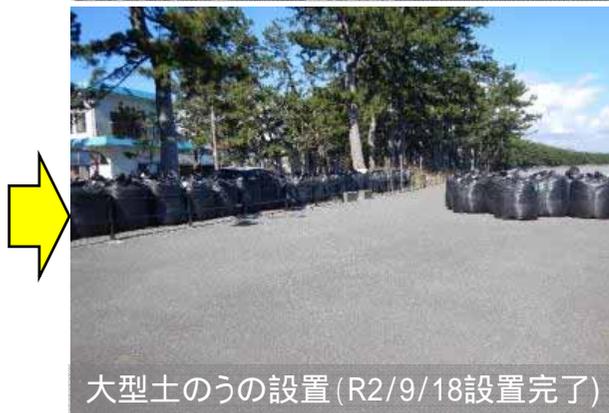
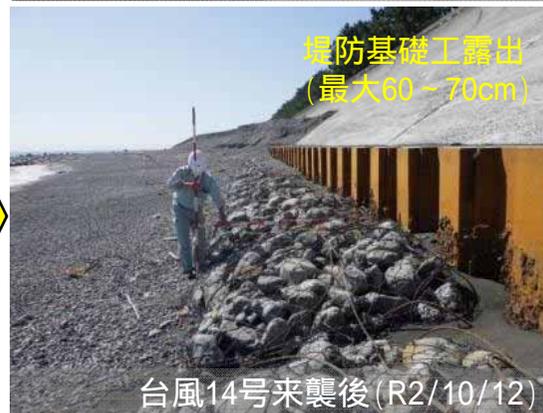
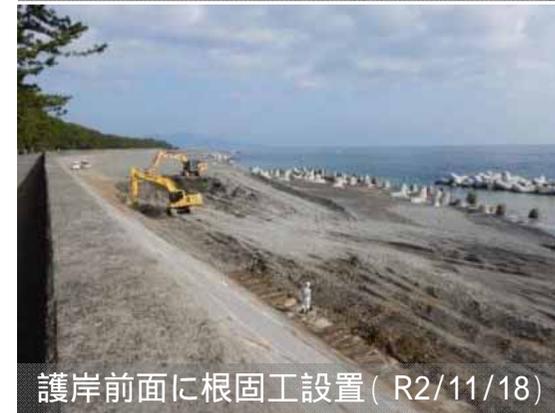
- 令和2年の台風10号,14号来襲により、1号突堤下手に投入したサンドリサイクル養浜材の一部が流出し、堤防基礎工と根固工が露出する状況となった。
- 令和元年に越波被害が生じた箇所は大型土のうを設置。養浜材流出箇所の護岸前面に根固工（かごマット）を設置。

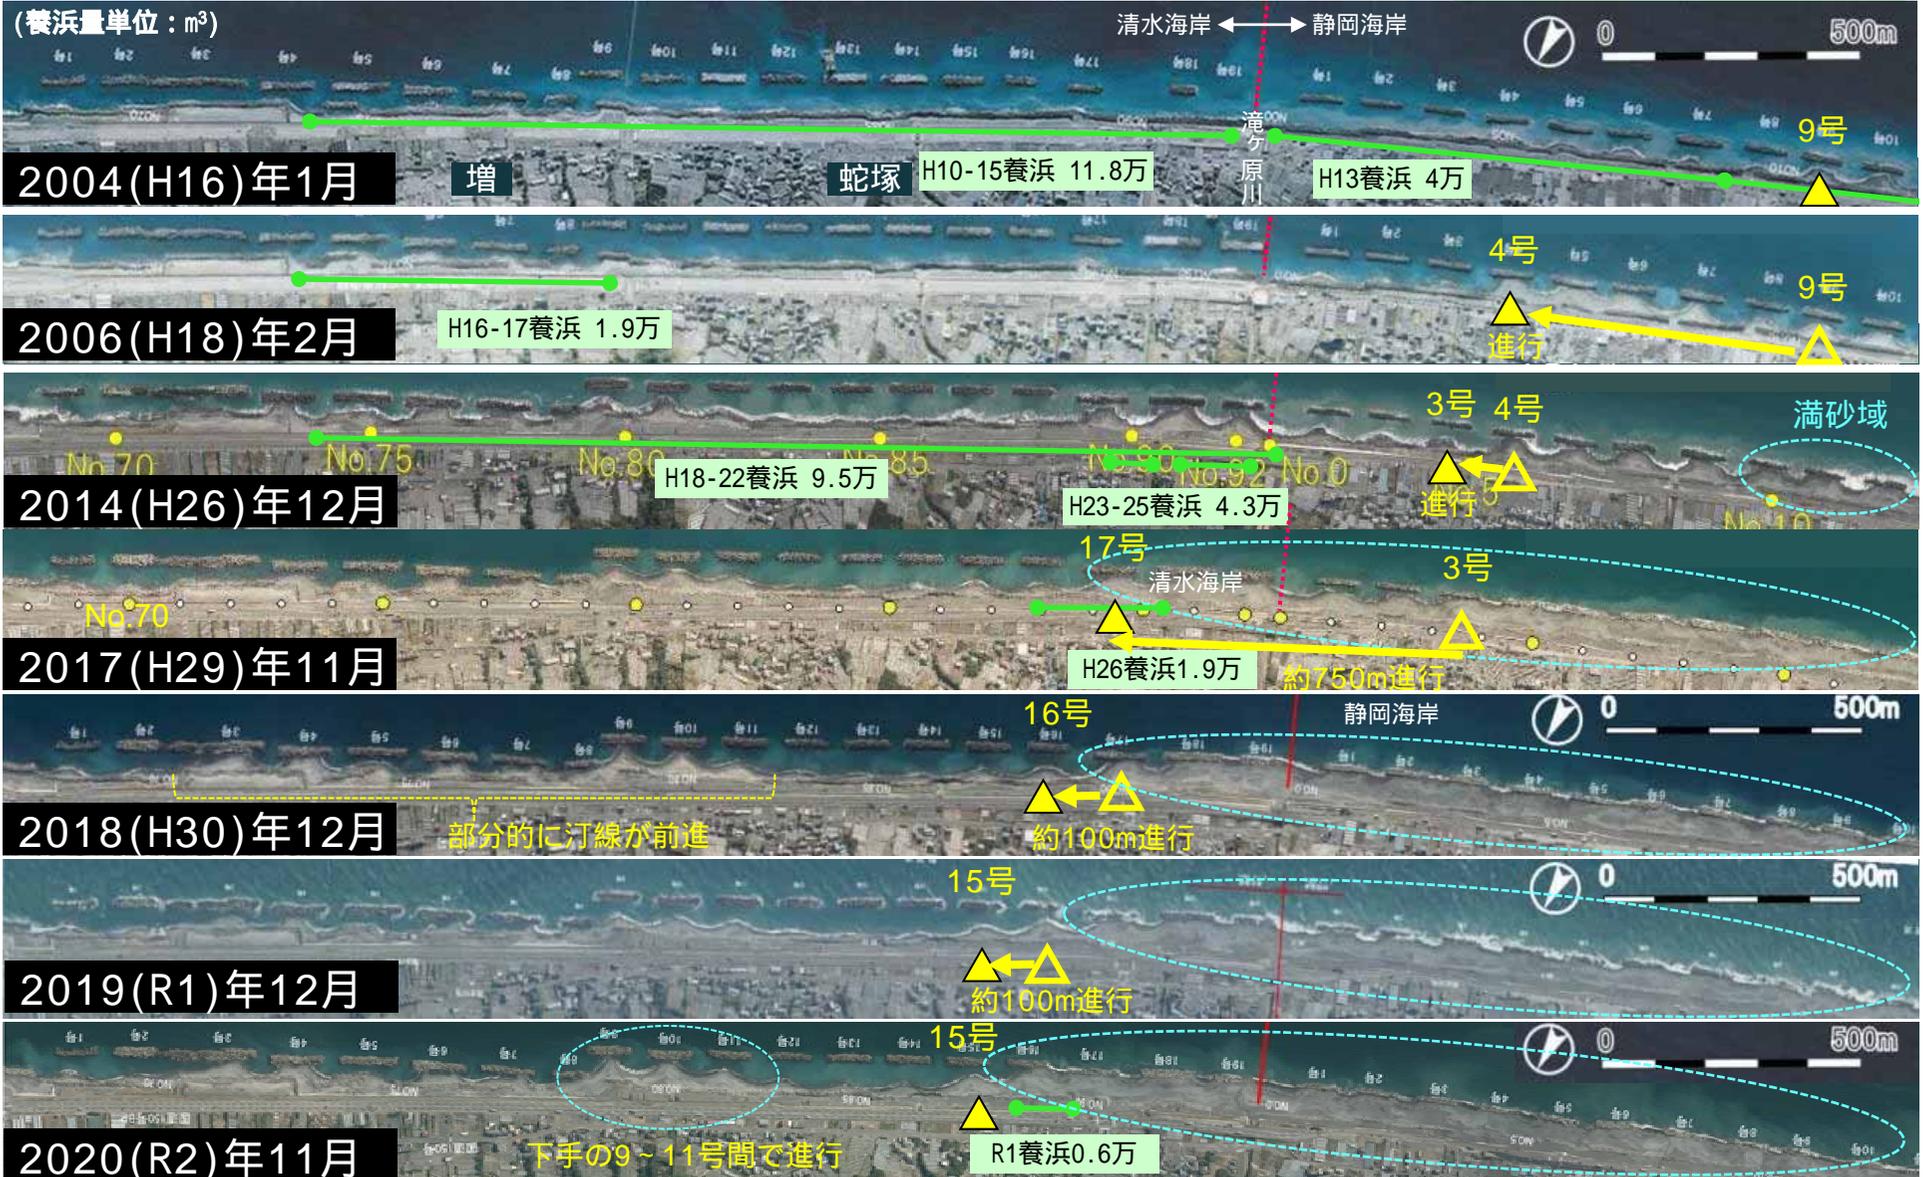
(2) サンドボディの進行状況【離岸堤区間】

- ・ 2019(R1)年は蛇塚地区15号離岸堤までサンドボディ先端が進行している
- ・ 2020(R2)年は満砂域が進行するとともに、下手の9～11号離岸堤間で汀線が大きく前進

：サンドボディの先端位置(護岸～離岸堤間の半分まで砂浜が回復した位置)
