# 平成25年度 第1回 清水海岸侵食対策検討委員会

検討資料（本編）

平成25年10月16日  
静岡県

# (1) 清水海岸の現状

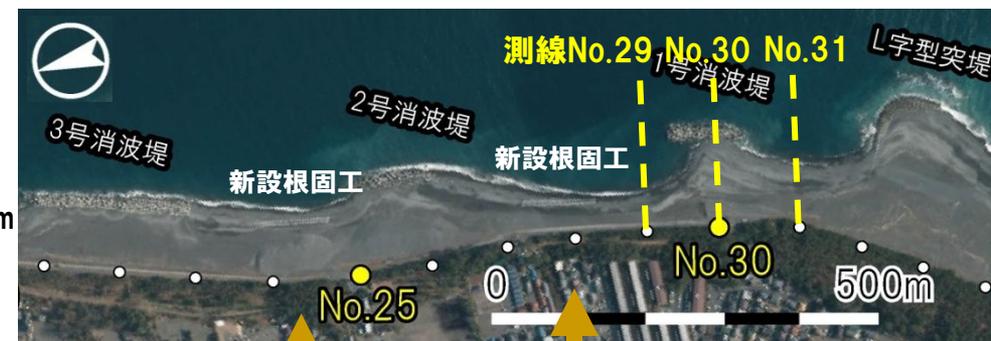
## ■ 1号消波堤周辺

- 消波堤の上手と下手で汀線が著しく後退し、標高+5m~-10mの範囲で侵食
- 消波堤設置箇所の汀線後退量は抑制されているが、消波堤周囲の地盤が低下

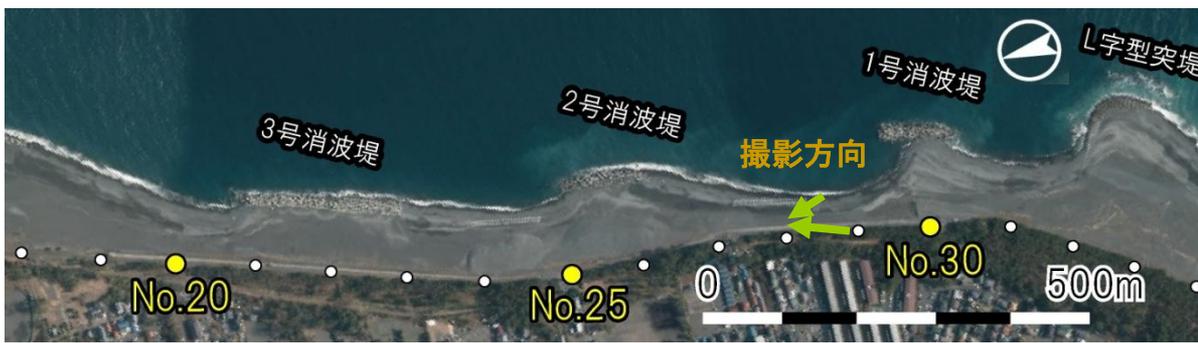
## ■1号消波堤下手

・3月の養浜完了後、台風7号等の高波浪により養浜材が流出し、堤防基礎が露出した

・台風7号による堤防基礎の露出箇所に、袋詰玉石工を実施し、養浜材の埋め戻しを行った

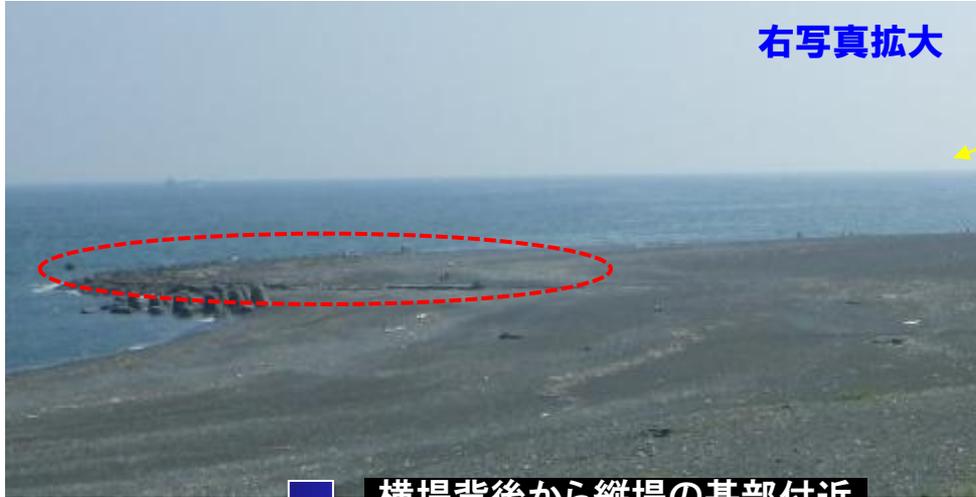
横堤背後から縦堤の基部付近に堆積していた土砂が移動

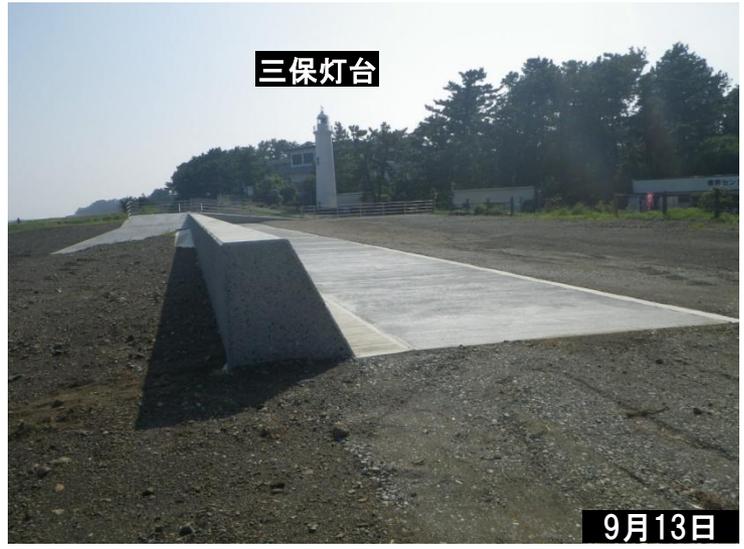
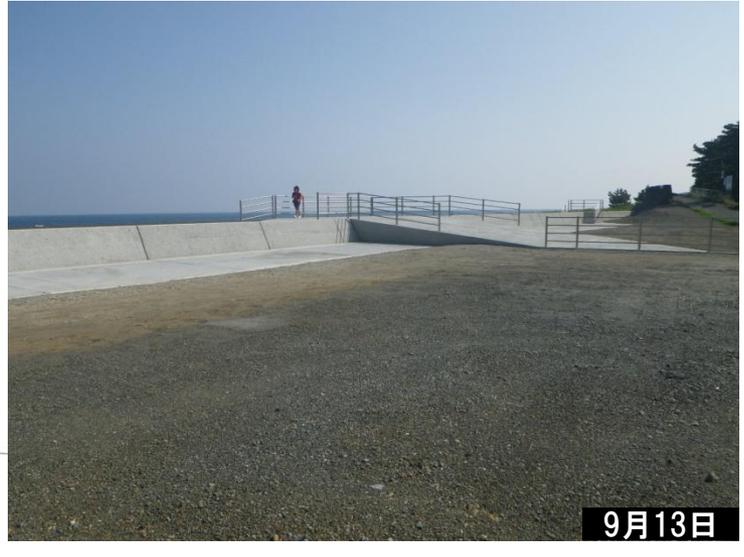
## ■完成状況

・平成23年台風15号来襲時に4号消波堤下手の緩傾斜堤区間で越波被害が生じたため、**越波対策として、堤防嵩上げを実施**

・越波防止性能及び経済性を考慮し、緊急的にパラペット(波返工)による嵩上げを実施

天端高を1m嵩上げ
