# 平成25年度 第2回 清水海岸侵食対策検討委員会

検討資料（本編）

平成26年2月28日

静岡県

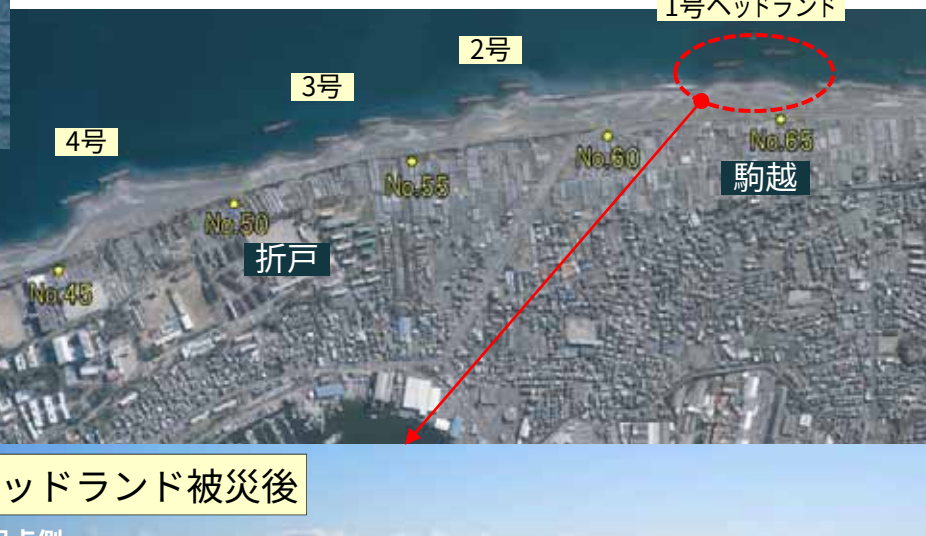
1号ヘッドランド

台風26号の高波により、1号ヘッドランド、1号,2号,4号消波堤のブロックの沈下、破損・散乱が生じた

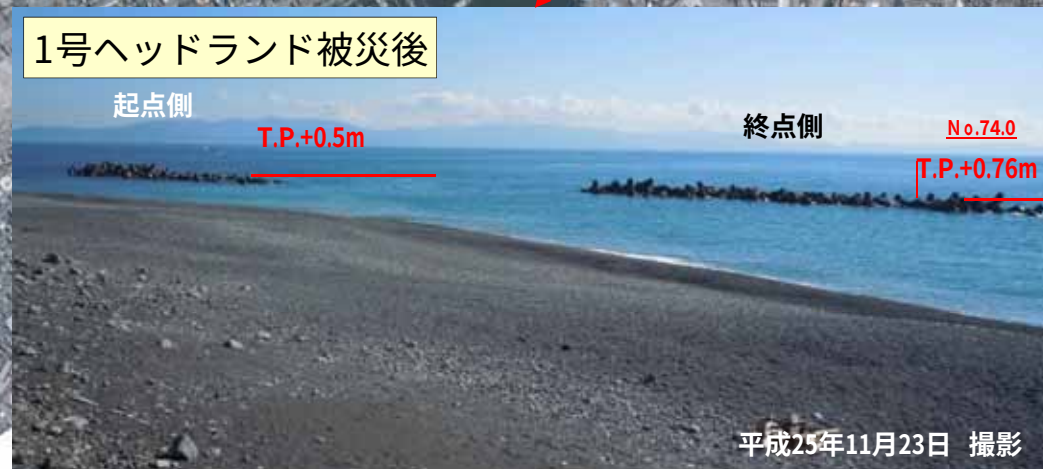
1号ヘッドランド被災後

- ・ 1号ヘッドランドは著しいブロックの沈下（天端高が2m以上下がる）や破損・散乱が生じた
- ・ 漂砂制御機能が低下しているため、現形式による復旧を早期に実施する（台風期前の機能復旧を目指す）

- ・ 復旧高さは計画高T.P.+3.0mまで復旧する
- ・ 1号ヘッドランド上手開口部で越波が生じているため、今後も1号ヘッドランド周辺に養浜を実施し、海浜の安定化を図る

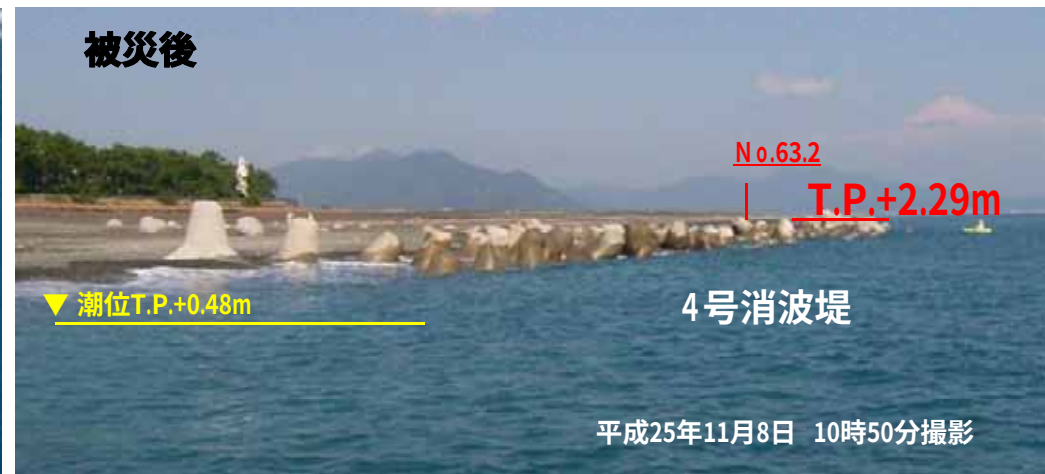
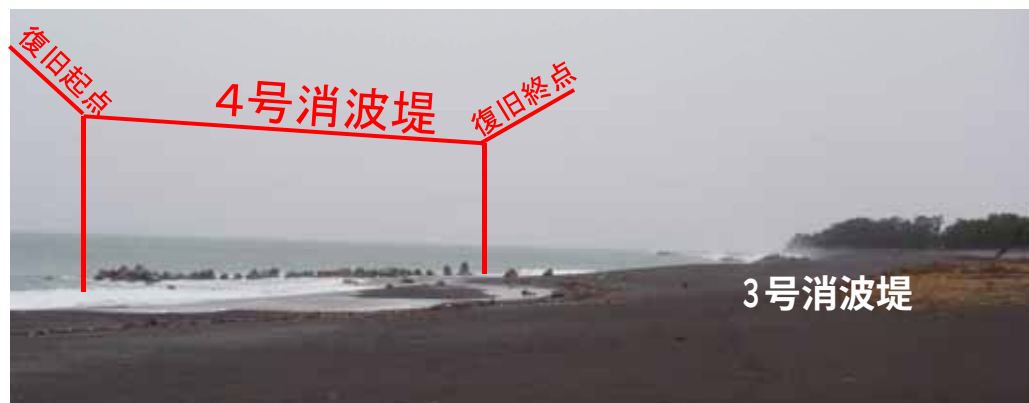
## 4号消波堤の被災と復旧方針

- ・4号消波堤は著しいブロックの沈下（天端高が2m以上下がる）や破損・散乱が生じた
- ・漂砂制御機能が低下しているため、現形式による復旧を早期に実施する（台風期前の機能復旧を目指す）

- ・ブロックの飛散が生じていることから、ブロック重量を40t→50tにアップ
- ・ブロックの安定性を考慮した2層積みによる復旧を実施。復旧高さT.P.+4.7m（H8当初より0.4m低く設定）
- ・ブロックは明度を落とすなど景観的な配慮を行う

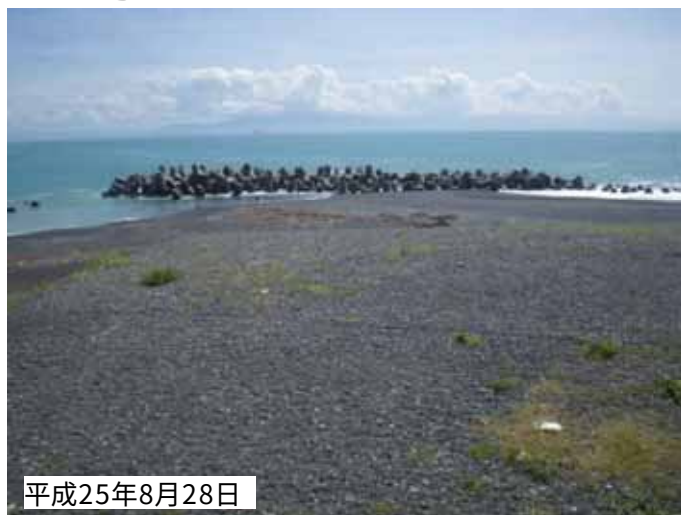
○1号消波堤 （ブロック重量：40 t）

台風前

【天端高】  
T.P.+3m~4.5m

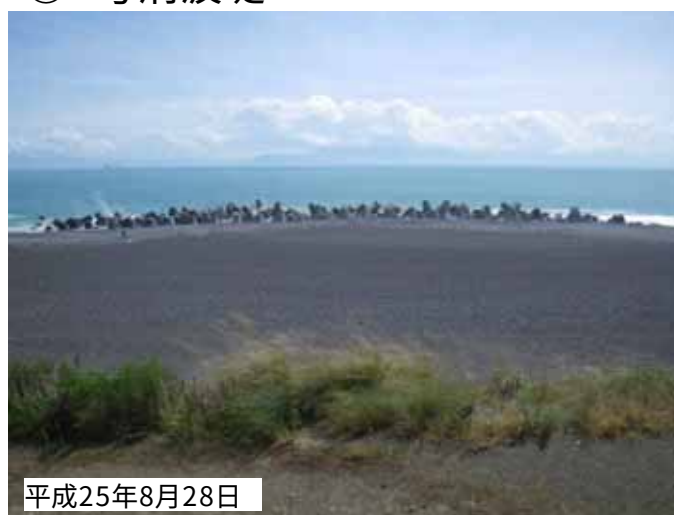
○2号消波堤 （ブロック重量：50 t）

台風前

【天端高】  
T.P.+3m~4.5m

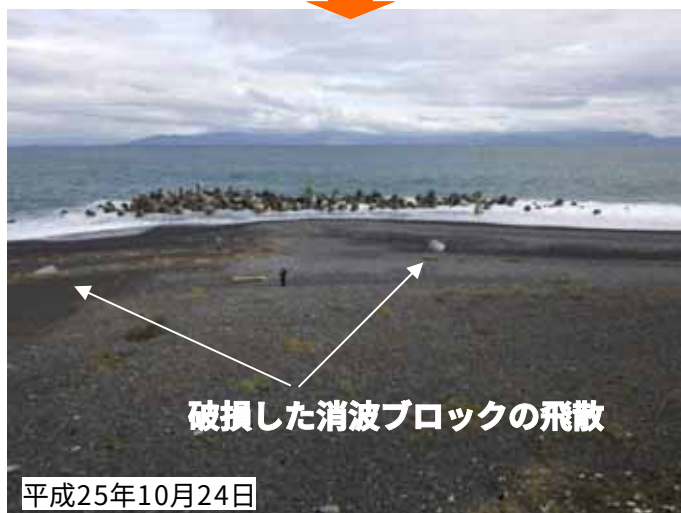
- ・ 景観改善に優先的に取り組む1号,2号消波堤も**ブロックの沈下**（天端高が1m以上下がる）や**破損・散乱**が生じた

台風後

【天端高】  
T.P.+1.5~3.5m

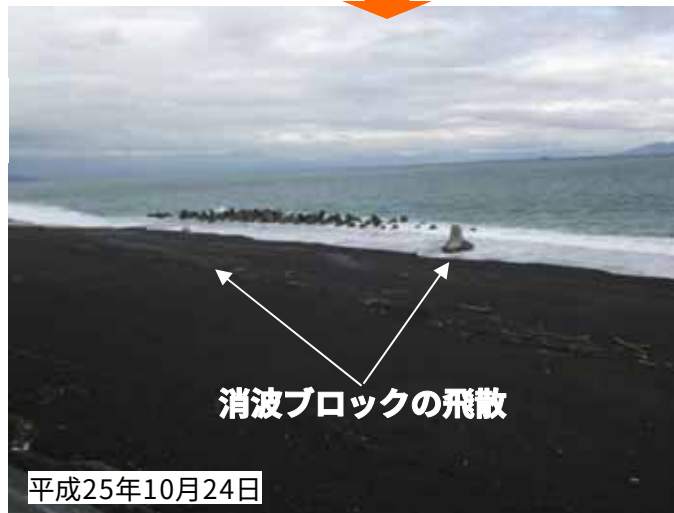
台風後

【天端高】  
T.P.+2~2.5m

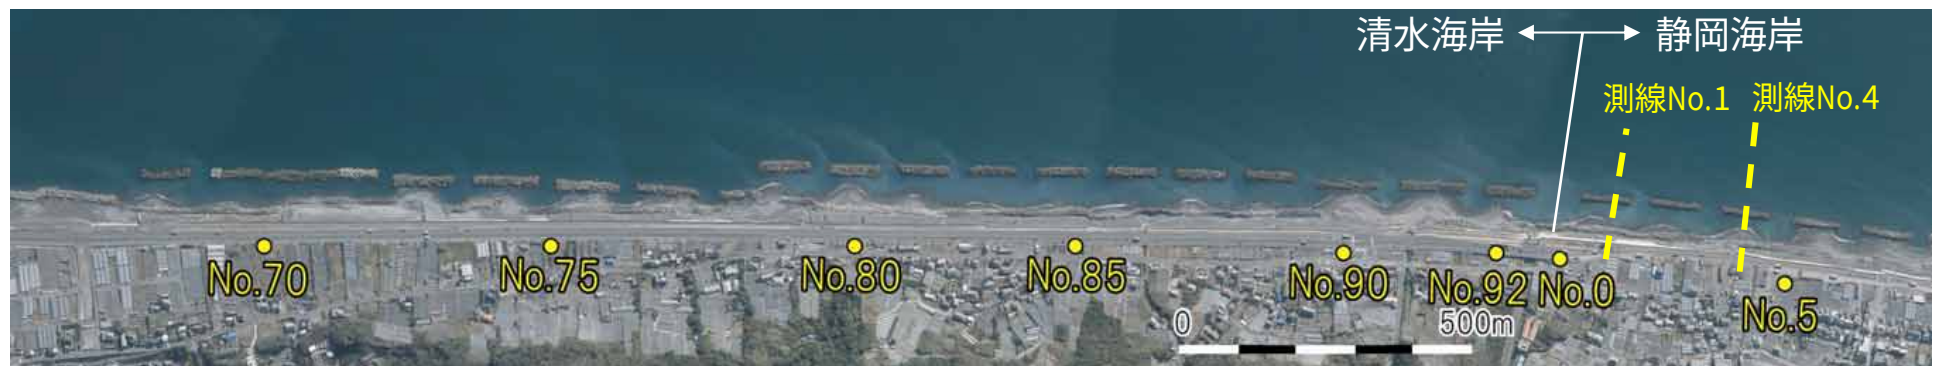
## ■静岡海岸（サンドボディ先端付近） 台風来襲前後の変化

- ・サンドボディ先端付近のNo.4では台風来襲後にやや堆積
- ・サンドボディ先端(No.4)より北側の变化は少ない

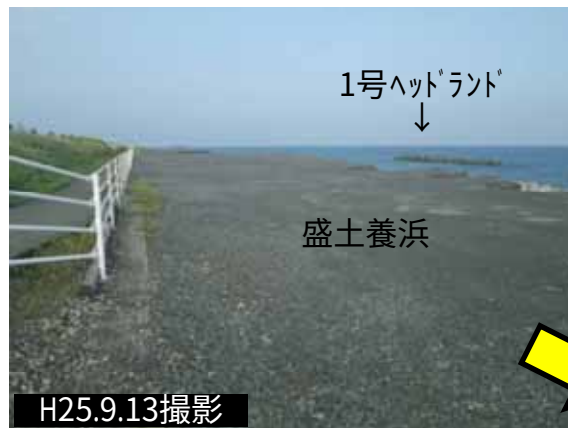
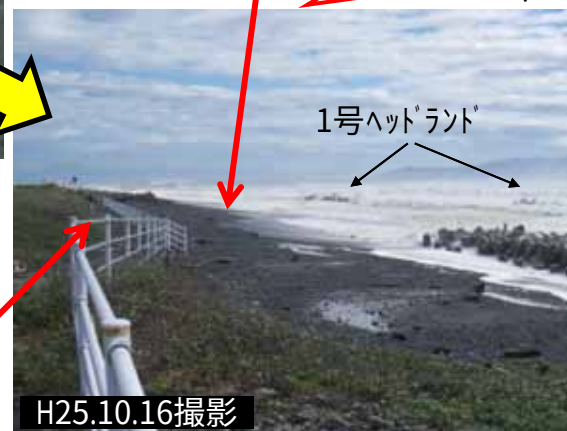
## ■1号ヘッドランド背後

- ・養浜材の寄与により概ね安定傾向である。ただし、台風26号時には自転車道への越波が生じており、養浜の必要性が高い。

台風26号時に養浜材が広範に渡り自転車道に打ち上げられた

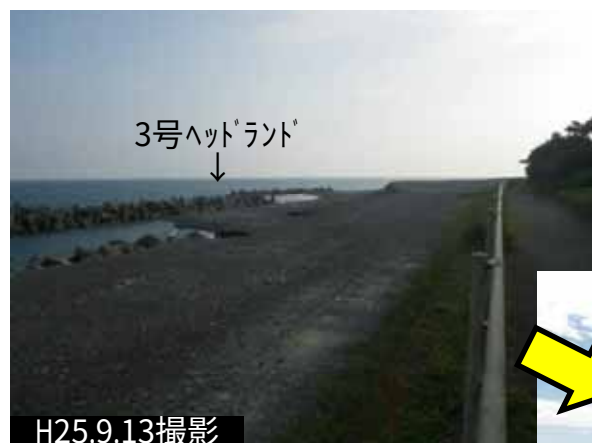
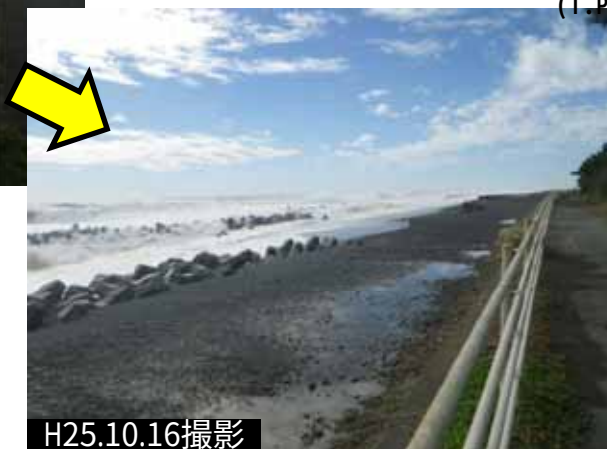
## ■3号ヘッドランド背後

・養浜材の寄与により概ね安定傾向である。ただし、台風26号時には自転車道への越波が生じており、養浜の必要性が高い。

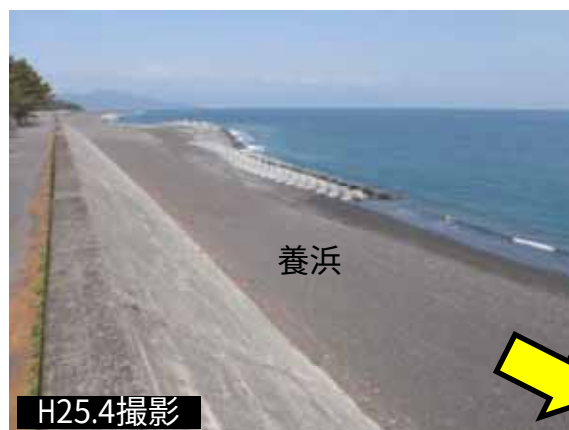
## ■ 1号消波堤下手

- ・ 台風来襲後も養浜の効果により汀線は前進したが、依然として砂浜幅は狭い
- ・ 沖合は侵食傾向である

→ 沈下した1,2号消波堤の機能も低下したため、養浜増量等の対応を図る

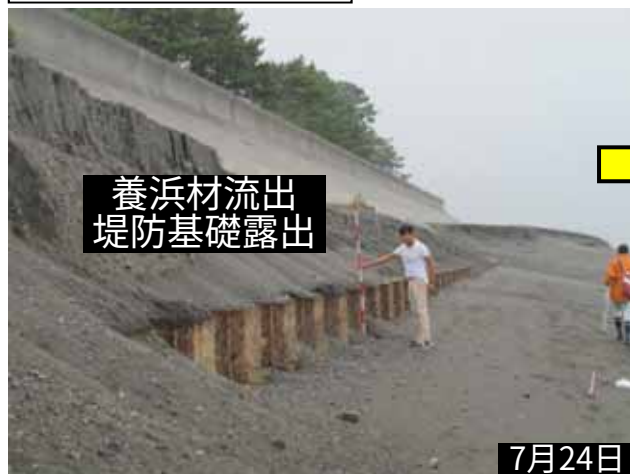
### ・ 台風7号来襲後

- ・平成25年台風7号などの波浪により養浜材は概ね流出し、堤防基礎が露出した箇所に袋詰玉石工を実施
- ・台風18号の高波浪時に再び堤防基礎が露出したが、袋詰玉石工により堤防基部への波が直接作用するのを防いだ
- ・台風26号時は越波が生じ、その後は上手から漂砂が供給され堤防前面が堆砂  
(H26年3月にサンドリサイクル養浜実施完了)

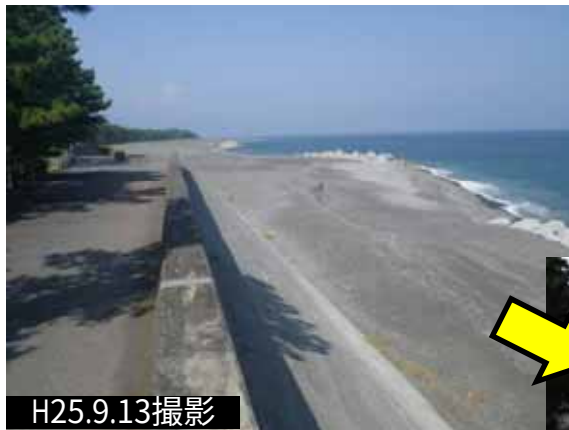
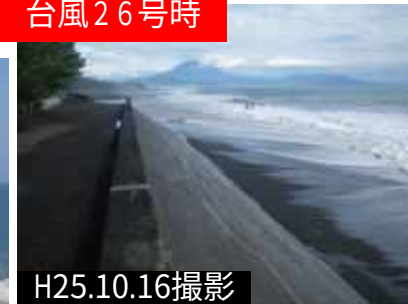
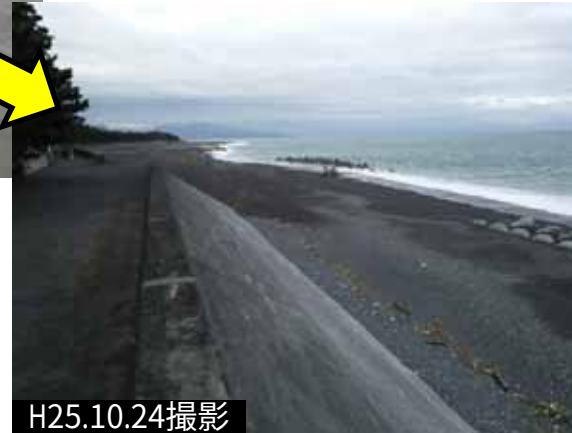
## ■ 2号消波堤

- ・ 台風来襲前は海浜地形の変化は見られない
- ・ 台風18号,26号来襲により養浜材は概ね流出（下手に寄与）

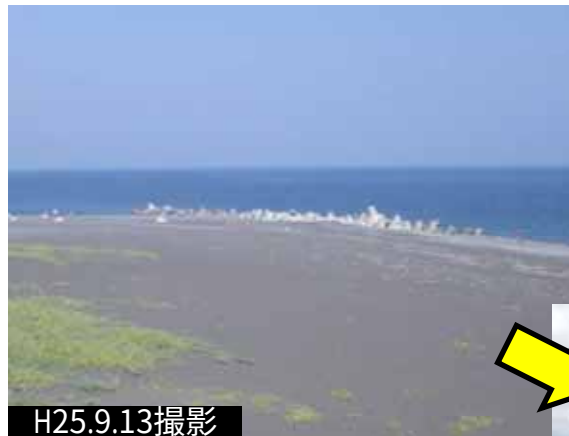
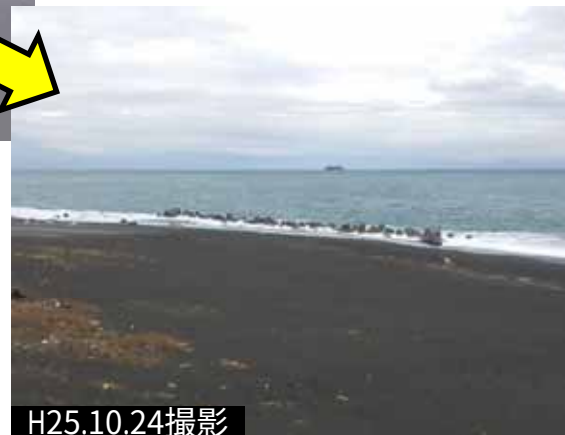
## ■4号消波堤下手

- ・台風の影響により4号消波堤周辺で侵食が進行し、消波堤の沈下が生じた（復旧予定）

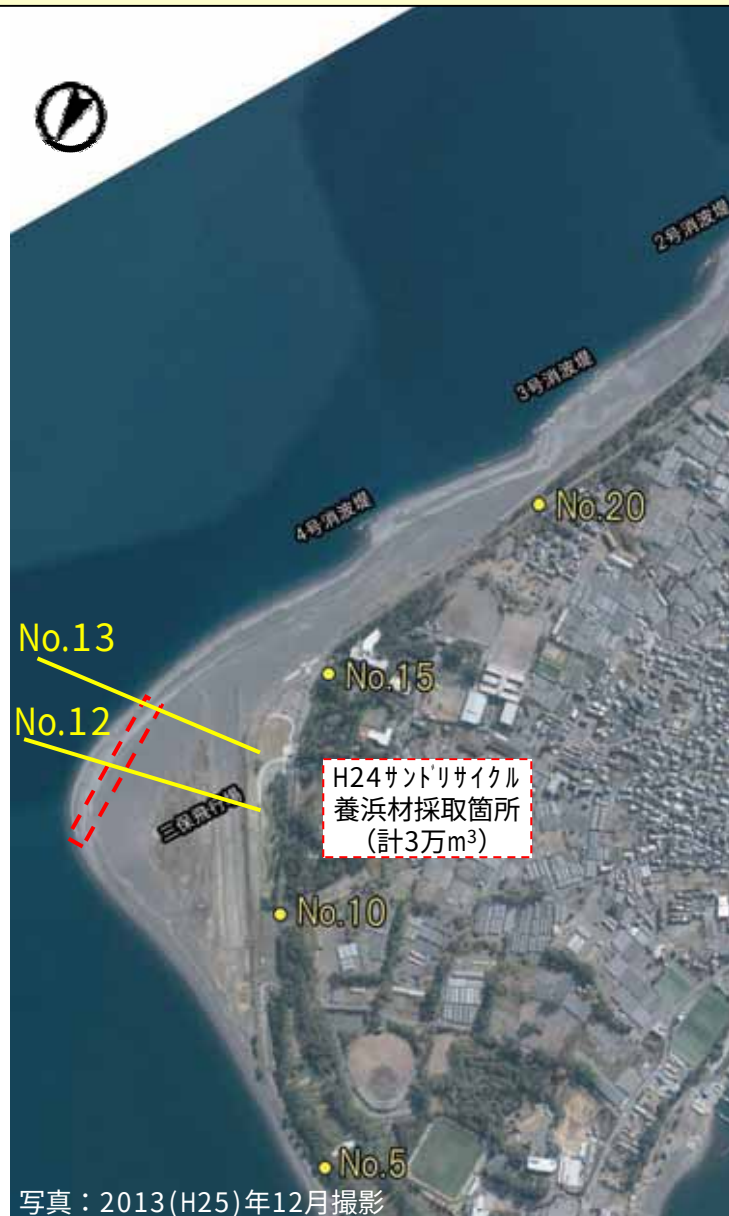
## ■三保飛行場前面

- ・養浜材採取箇所は台風来襲前の9月時には地形回復が見られる

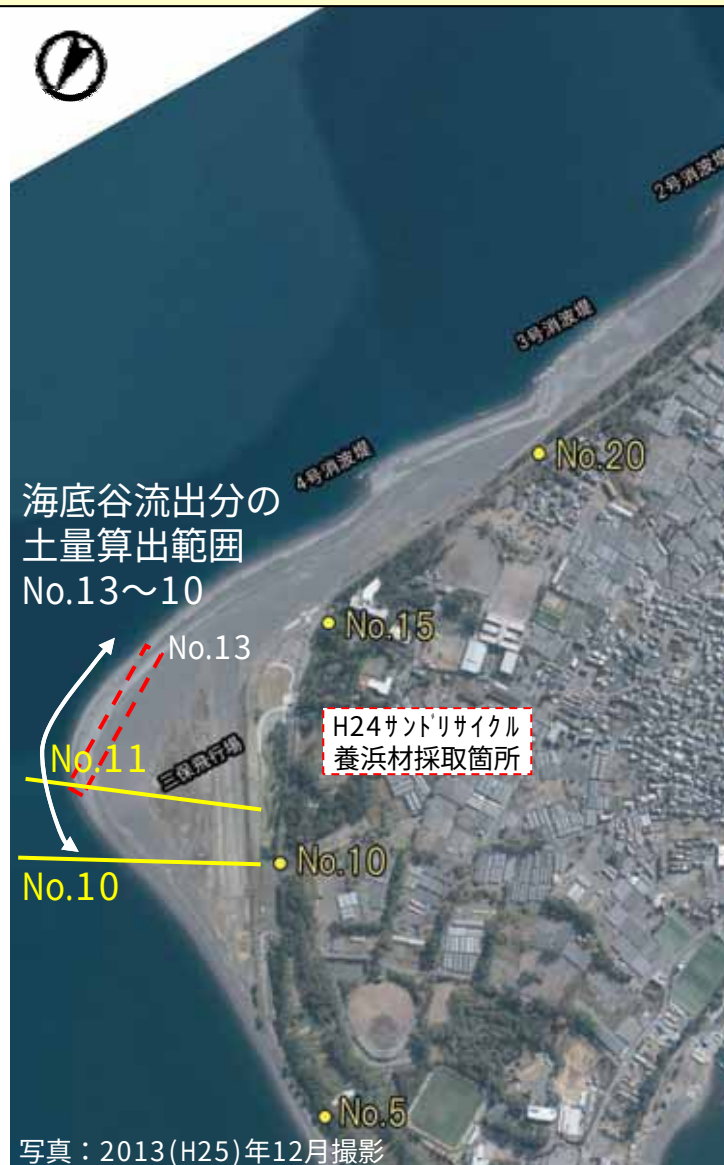
## ■三保飛行場前面

- ・養浜材採取箇所の端部と下手側においては台風来襲後も堆積が進行
- ・採取箇所前面の海底谷への堆積量は+2万 $\text{m}^3$ （台風前後の2013年1月～11月）
