第4回三保松原白砂青松保全技術会議

資料編

平成27年2月3日

静岡県

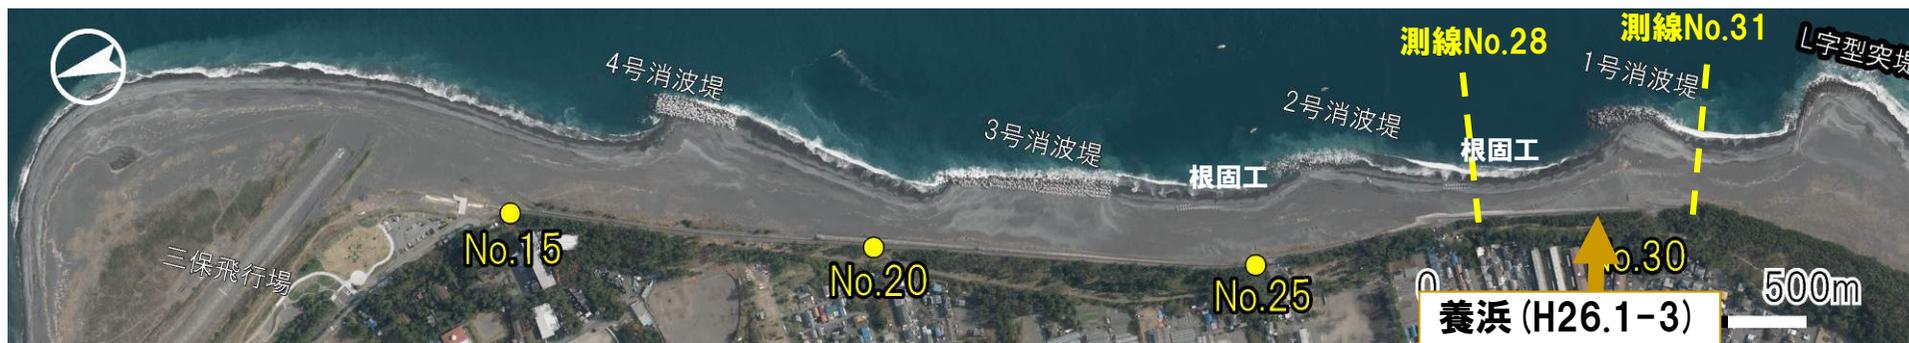
■ 1号消波堤周辺

- ・ L型突堤～1号消波堤間は安定
- ・ 1号消波堤下手は2013年11月時に一時的に堆積したが、2014年9月時に減少

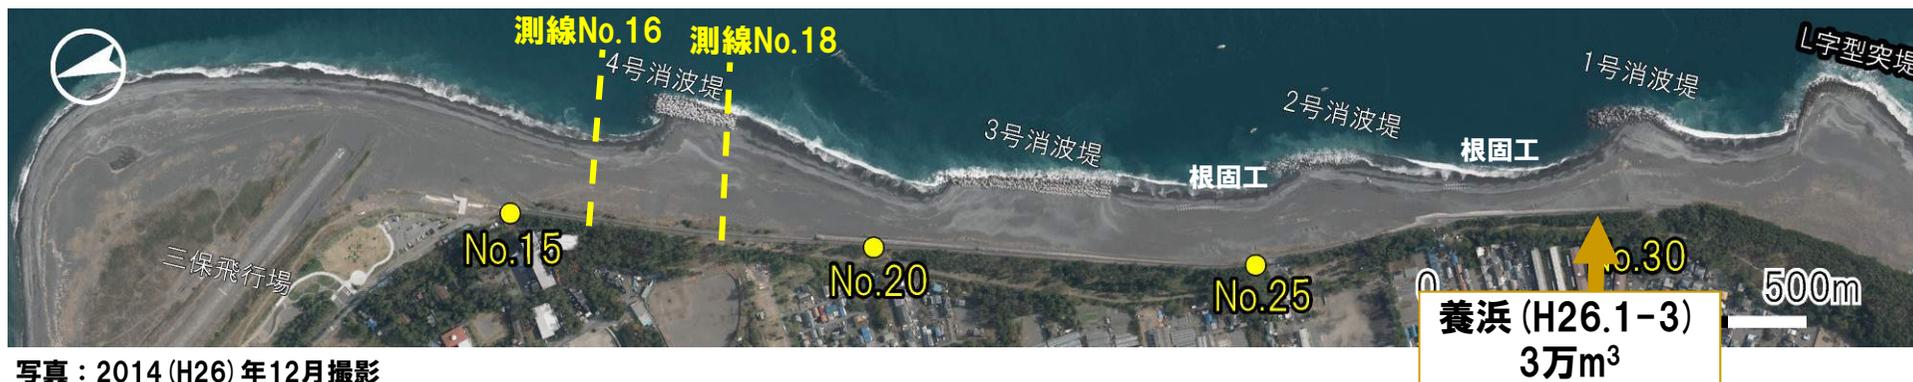
■4号消波堤周辺

(2013年台風時の前面侵食により4号消波堤が沈下)

- ・消波堤下手は2013年時に一時的に堆積したが、2014年9月時に減少

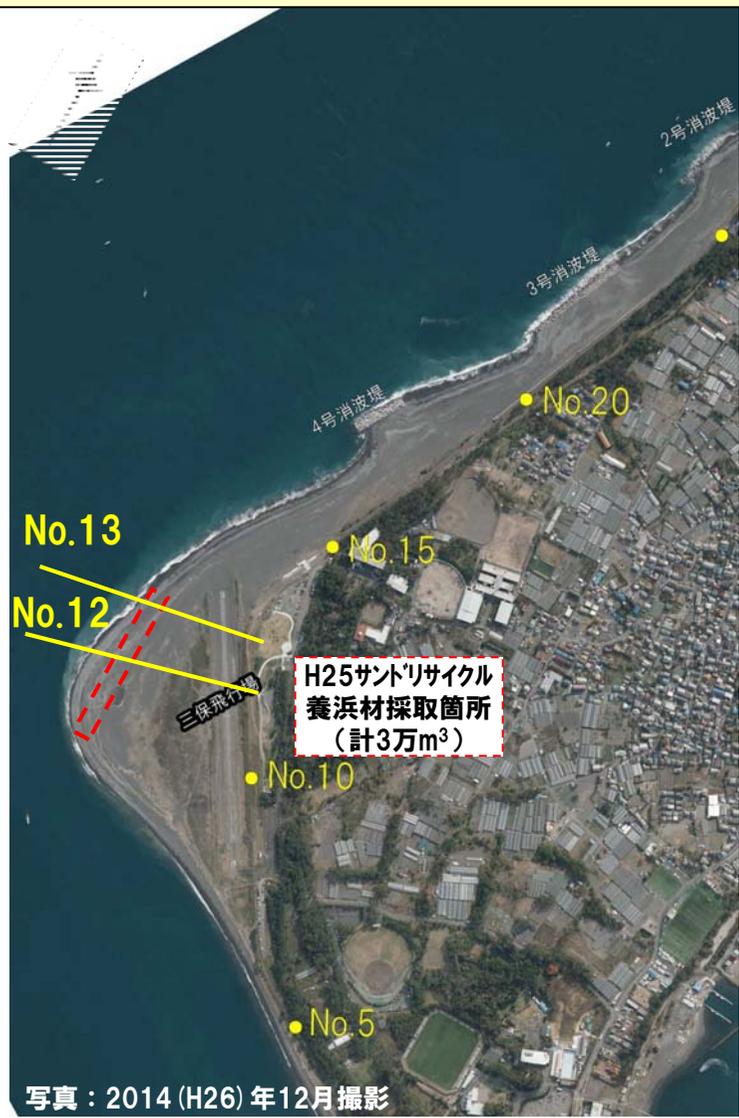
○養浜材採取箇所

- ・ 2014年1月～3月にサンドリサイクル養浜材採取を実施
- ・ 養浜材採取後も地形は回復し、安定している
